SDC/INV	SiPuCol	Fecha	Hoja
	Informe de inspección principal	04/02/13	1
07-6515-021.00 Caño Negro II			
Regional.....: 7 Casanare			
Ruta.....: Troncal Villa Garzón - Saravena			
Carretera.....: La Cabuya - Saravena			
Lado de la car...: 0			
Abscisa.....: 61+0968			
No del registro..: 1499			
Año de construcción.....:			
Año de la última reconstrucción.....:			
Paso Superior/Inferior.....: S			
Dir. de abs. de la carretera principal.: E			
Requisitos de la inspección.....: 0 Nada			
Recolección de datos : Fecha.....: 2012.12.19			
: Iniciales.....: MERS			
Posición geográfica..:			
Latitud: 6 gra 49.11 min N Longitud: 71 gra 43 min O Altitud: 261 m			
Geometría: Número de luces.....: 1			
Longitud de la luz menor (m): 29.92			
Longitud de la luz mayor (m): 29.92			
Longitud total .....(m): 29.92			
Ancho del tablero.....(m): 5.00			
Ancho del separador.....(m): 0.00			
Ancho del andén izquierdo(m): 0.00			
Ancho del andén derecho..(m): 0.00

07-6515-021.00 Caño Negro II

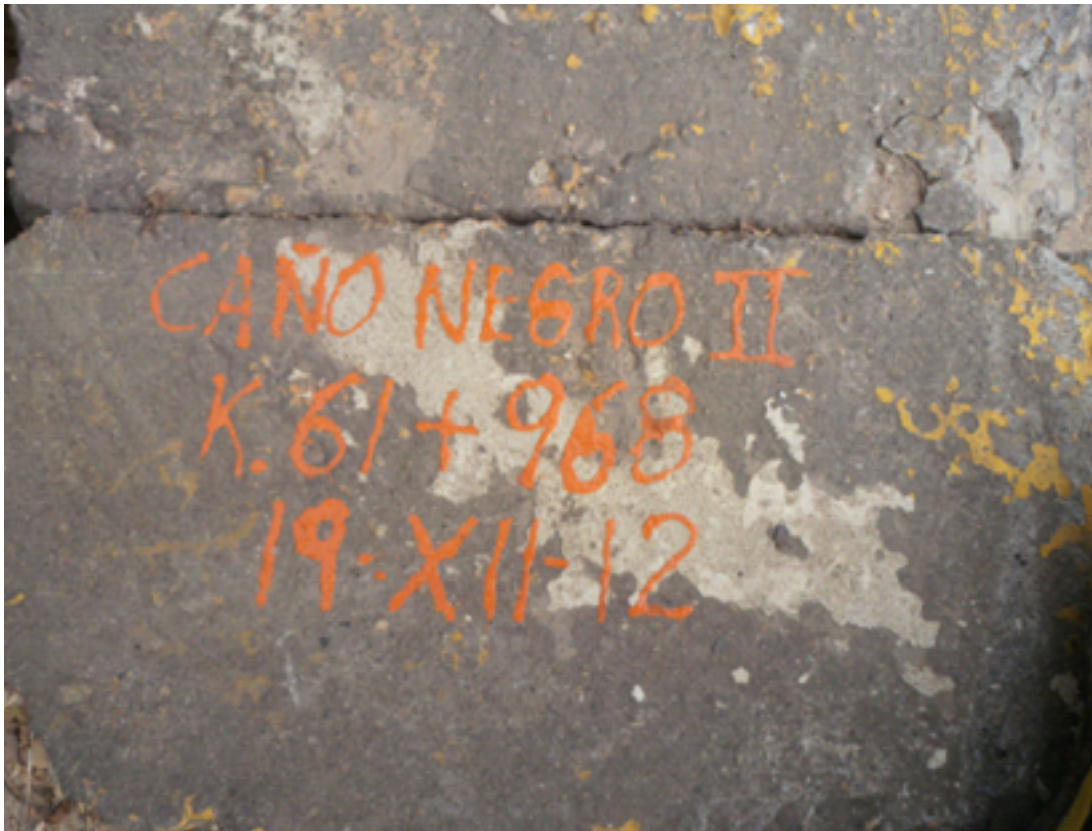
Componente.....: 1 Superficie del puente

Calif./Mantenim....: 3 / -

Daño/Observaciones.: Superficie con desgaste agregado expuesto. Por acceso 1 se observa baches y desprendimiento del agregado.

Tipo de daño.....: Descomposición

Reparaciones.....: B Cambio del pavimento de concreto

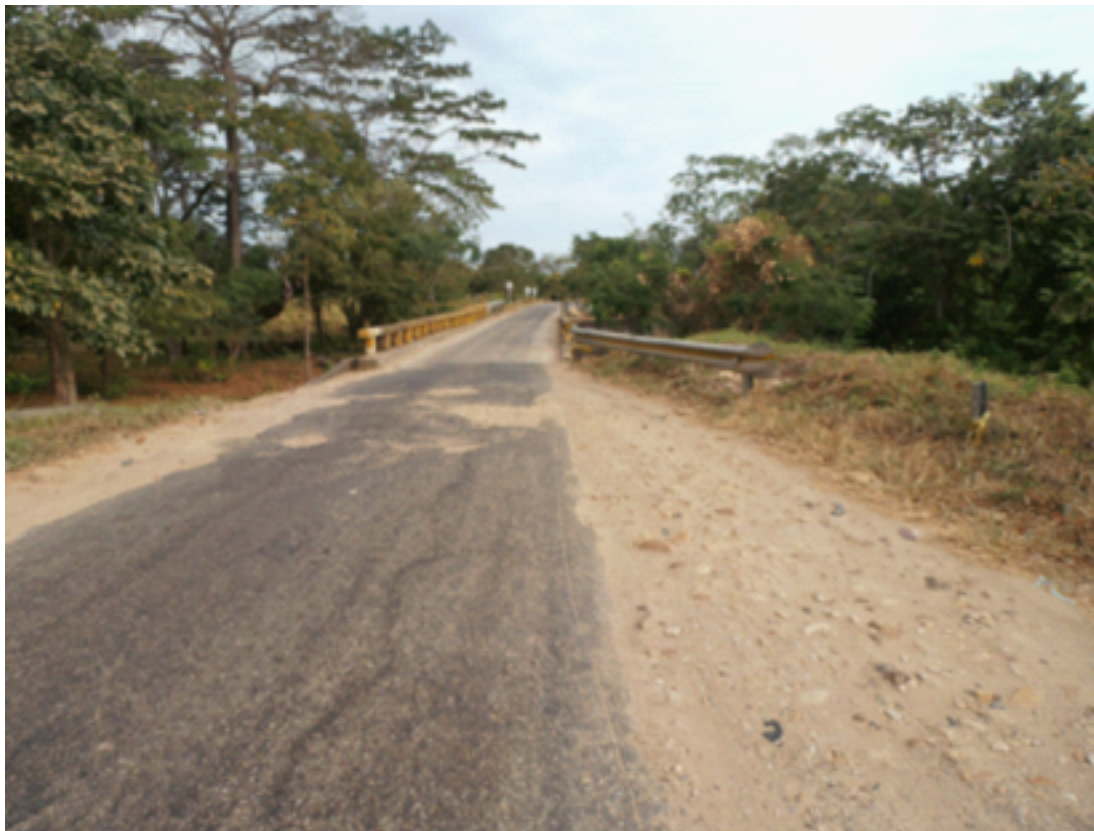
Componente.....: 1 Superficie del puente

Calif./Mantenim....: 3 / -

Daño/Observaciones.: Superficie con desgaste agregado expuesto. Por acceso 1 se observa baches y desprendimiento del agregado.

Tipo de daño.....: Descomposición

Reparaciones.....: B Cambio del pavimento de concreto

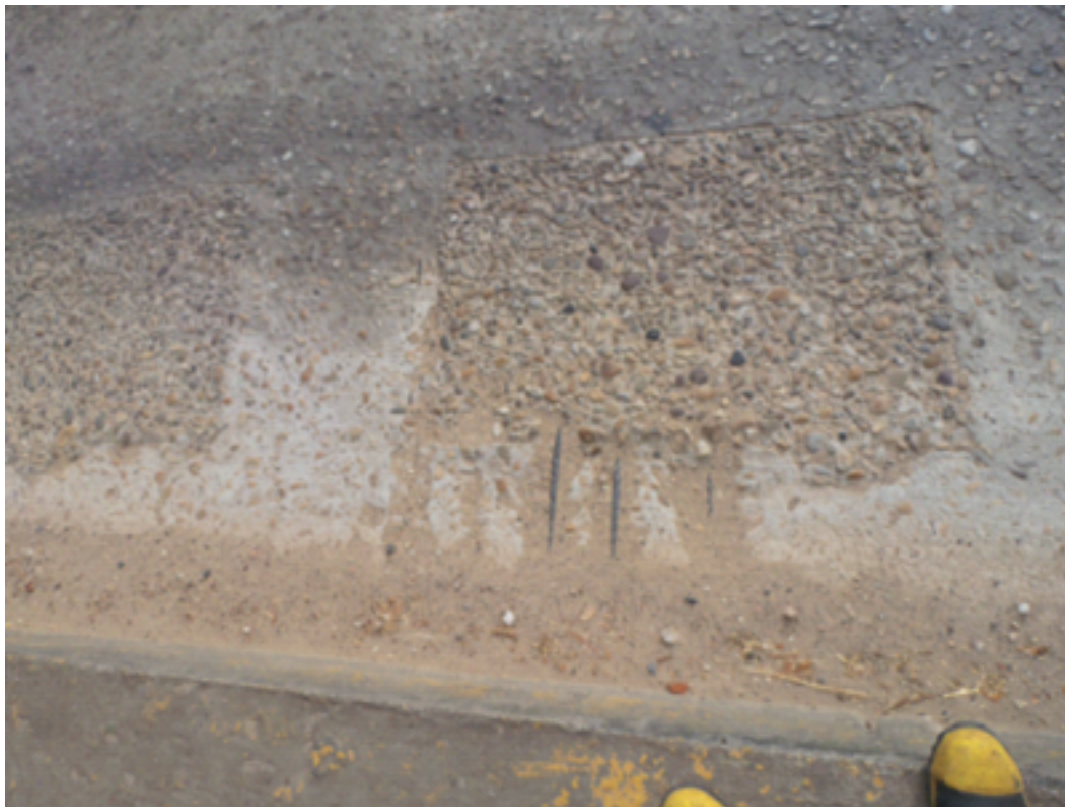
Componente.....: 1 Superficie del puente

Calif./Mantenim....: 3 / -

Daño/Observaciones.: Superficie con desgaste agregado expuesto. Por acceso 1 se observa baches y desprendimiento del agregado.

Tipo de daño.....: Descomposición

Reparaciones.....: B Cambio del pavimento de concreto

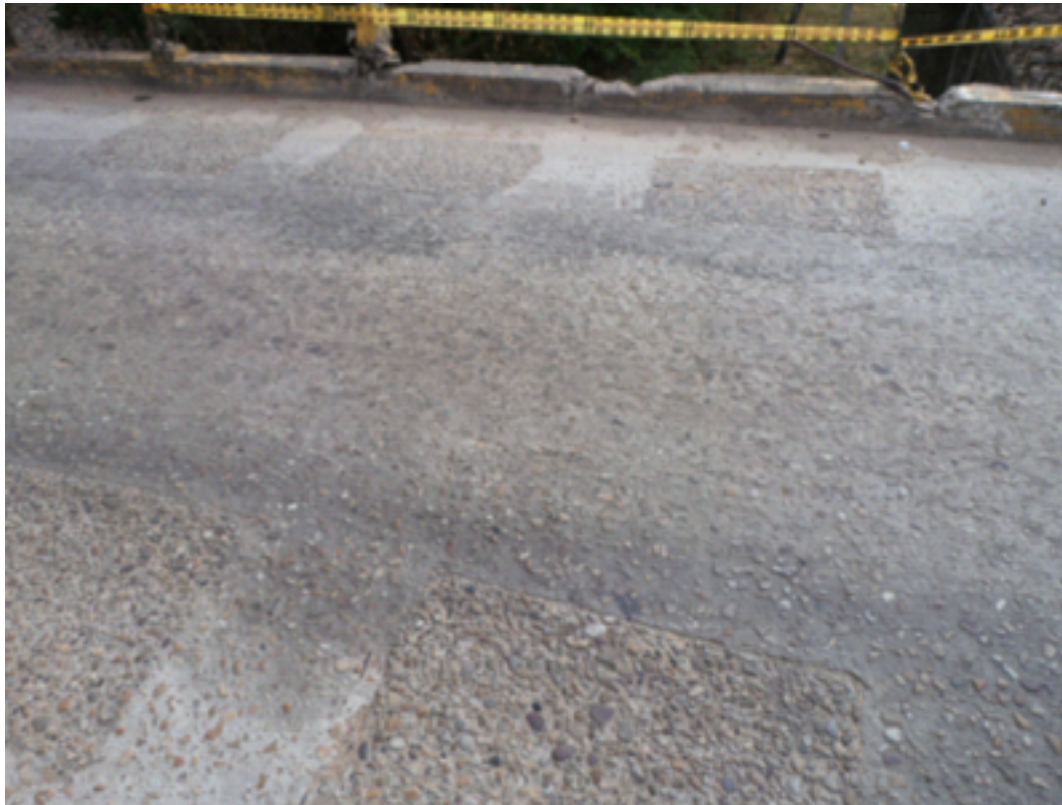
Componente.....: 1 Superficie del puente

Calif./Mantenim....: 3 / -

Daño/Observaciones.: Superficie con desgaste agregado expuesto. Por acceso 1 se observa baches y desprendimiento del agregado.

Tipo de daño.....: Descomposición

Reparaciones.....: B Cambio del pavimento de concreto

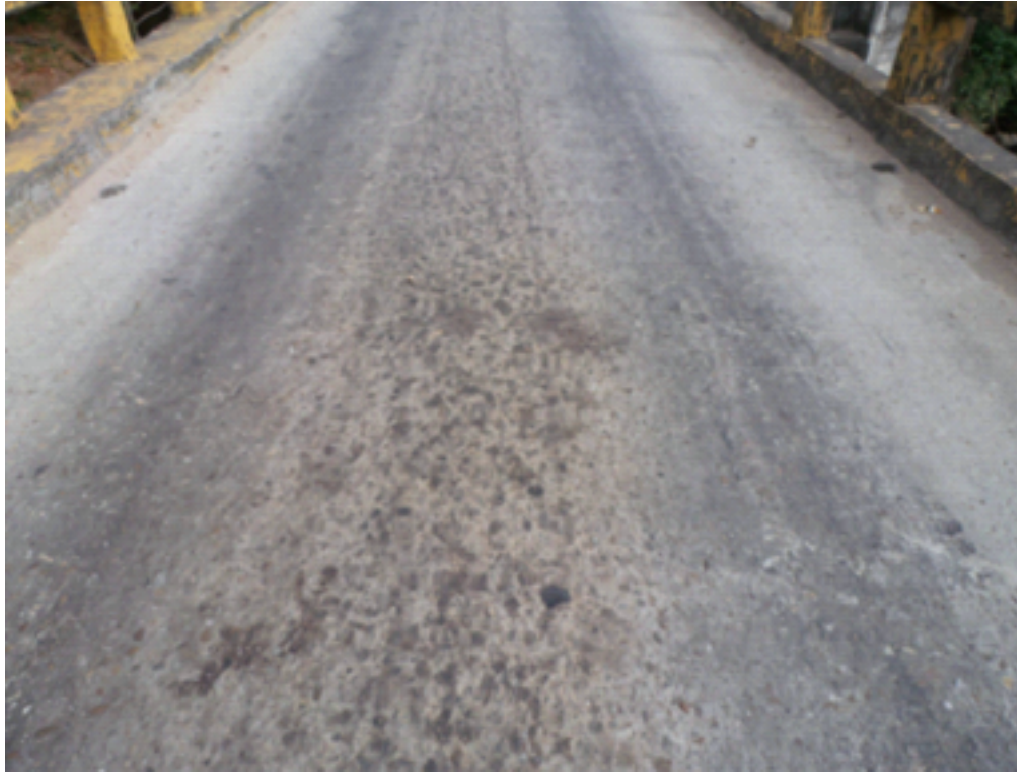
Componente.....: 1 Superficie del puente

Calif./Mantenim....: 3 / -

Daño/Observaciones.: Superficie con desgaste agregado expuesto. Por acceso 1 se observa baches y desprendimiento del agregado.

Tipo de daño.....: Descomposición

Reparaciones.....: B Cambio del pavimento de concreto

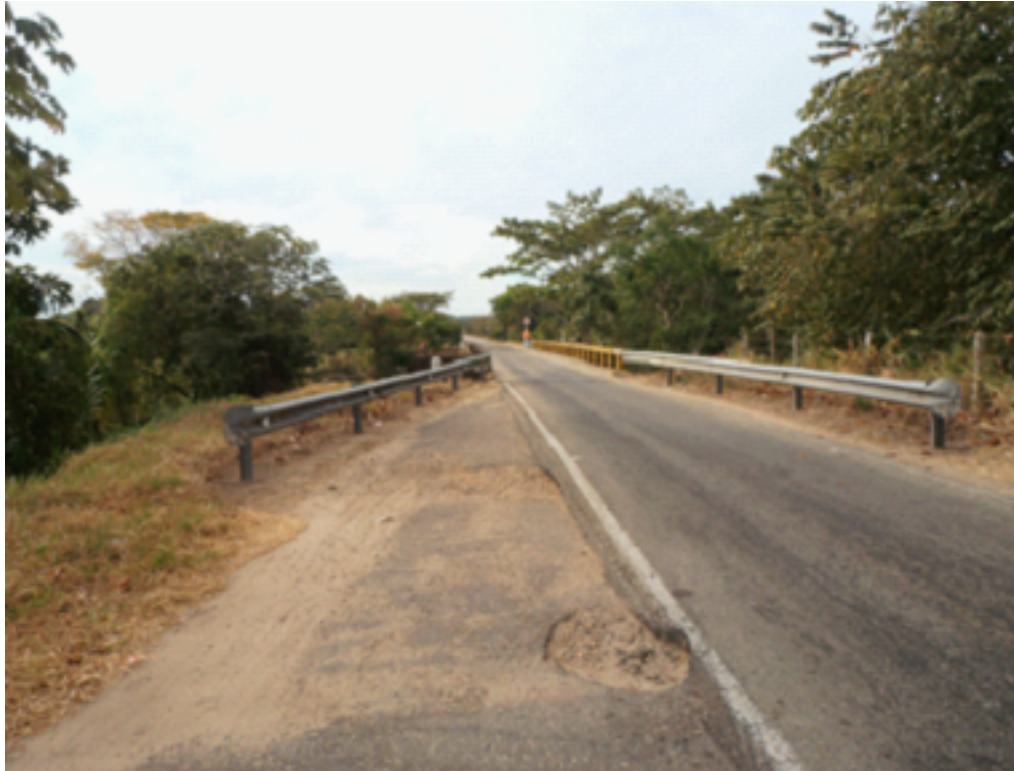
Componente.....: 1 Superficie del puente  
 Calif./Mantenim....: 3 / -  
 Daño/Observaciones.: Superficie con desgaste agregado expuesto. Por acceso 1 se observa baches y desprendimiento del agregado.  
 Tipo de daño.....: Descomposición  
 Reparaciones.....: B Cambio del pavimento de concreto

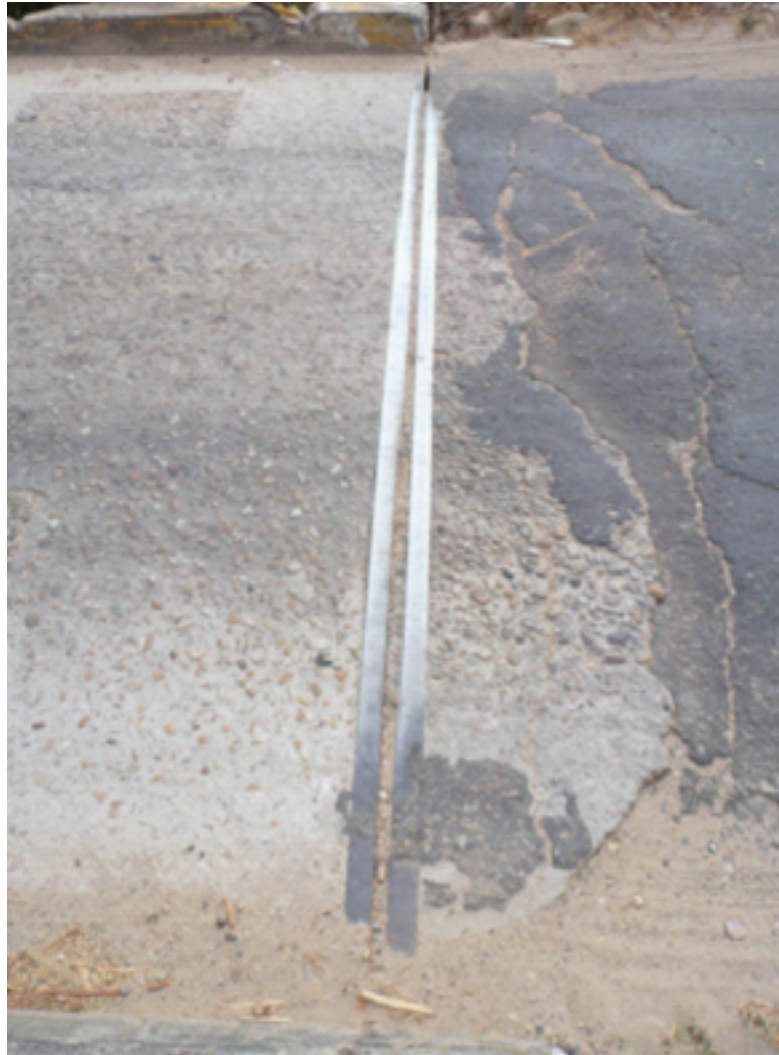
Componente.....: 2 Juntas de expansión

Calif./Mantenim....: 3 / -

Daño/Observaciones.: Dispositivos metálicos con pérdida de sección y  
parcialmente cubierto.

Tipo de daño.....: Daño estr.(sobrecar./dis.insu)

Reparaciones.....: C Cambio a junta de goma asfáltica

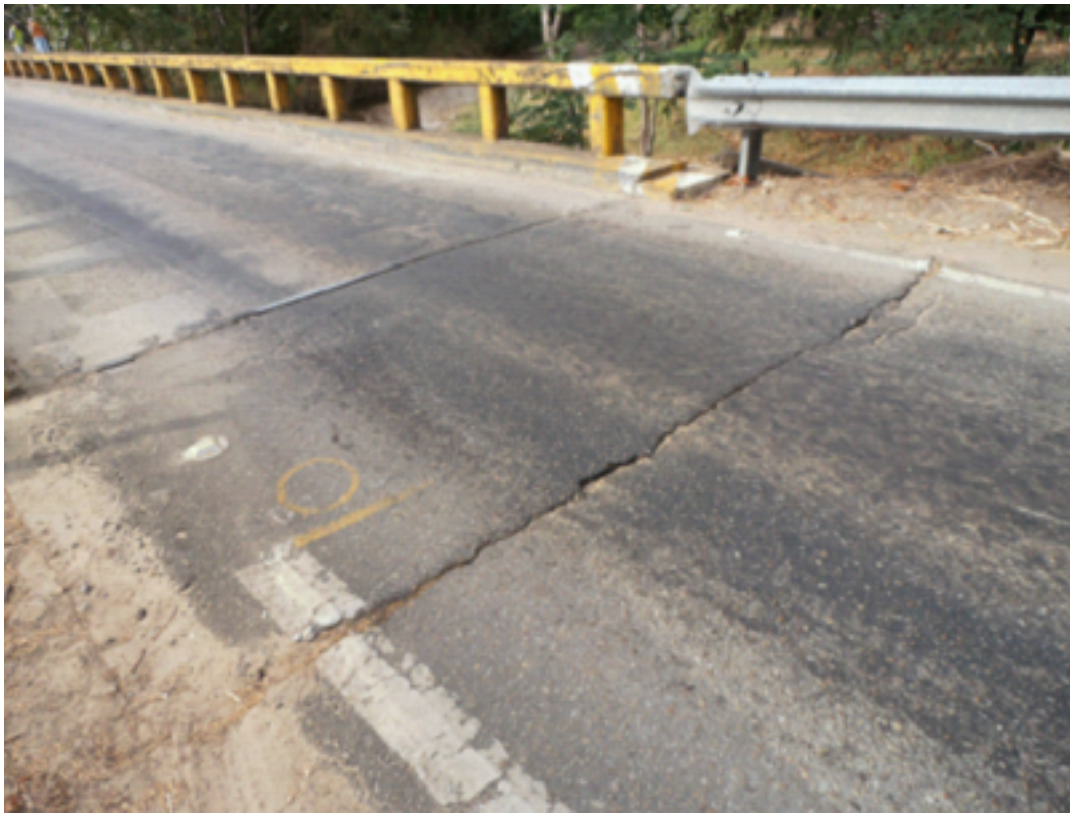
Componente.....: 2 Juntas de expansión  
 Calif./Mantenim....: 3 / -  
 Daño/Observaciones.: Dispositivos metálicos con pérdida de sección y  
 parcialmente cubierto.  
 Tipo de daño.....: Daño estr.(sobrecar./dis.insu)  
 Reparaciones.....: C Cambio a junta de goma asfáltica

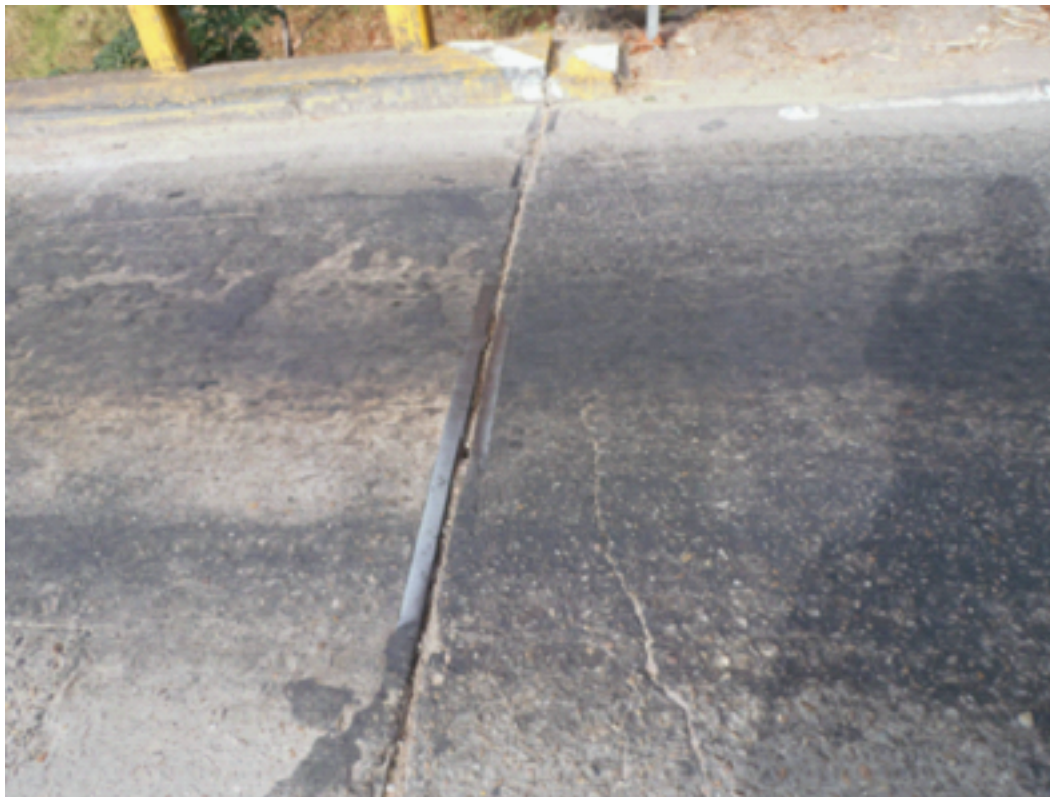
Componente.....: 2 Juntas de expansión

Calif./Mantenim....: 3 / -

Daño/Observaciones.: Dispositivos metálicos con pérdida de sección y parcialmente cubierto.

Tipo de daño.....: Daño estr.(sobrecar./dis.insu)

Reparaciones.....: C Cambio a junta de goma asfáltica

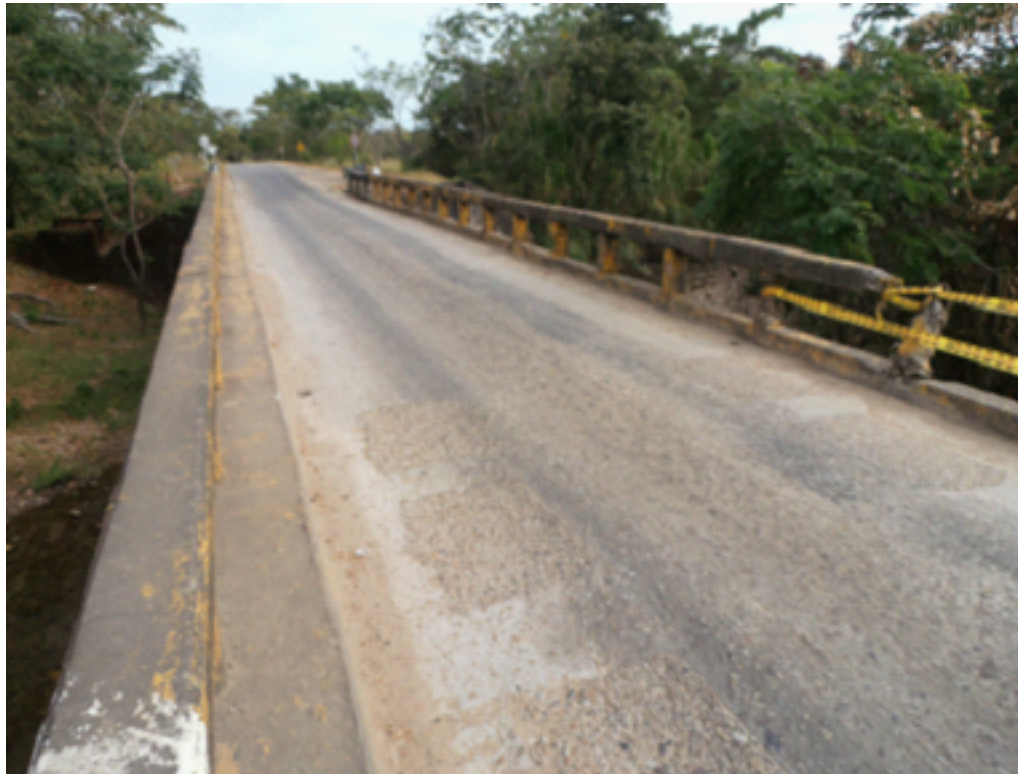
Componente.....: 3 Andenes/Bordillos

Calif./Mantenim....: 1 / -

Daño/Observaciones.: Bordillo 2 con suciedad y humedad. Se observa impactado con pérdida de sección y acero expuesto. Bordillo 1 con suciedad y humedad. En buene stado.

Tipo de daño.....: Otro

Reparaciones.....: B Reparación de concreto

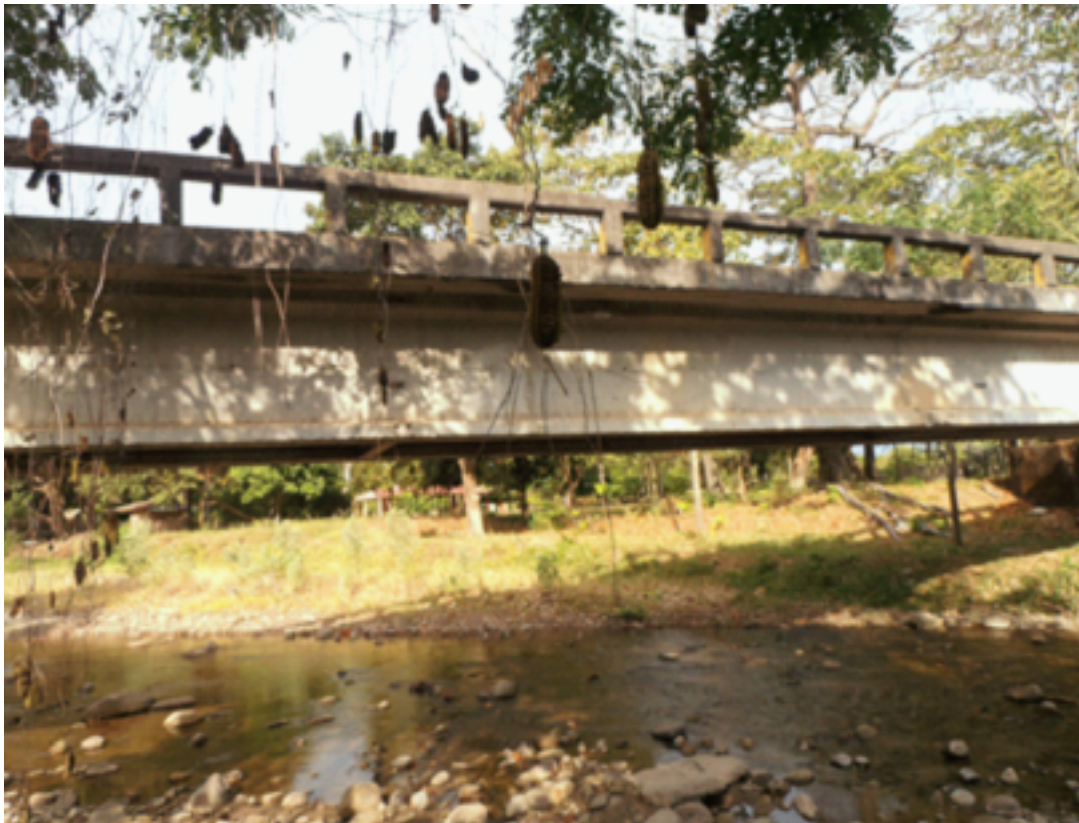
Componente.....: 3 Andenes/Bordillos  
 Calif./Mantenim....: 1 / -  
 Daño/Observaciones.: Bordillo 2 con suciedad y humedad. Se observa impactado con pérdida de sección y acero expuesto. Bordillo 1 con suciedad y humedad. En buen estado.  
 Tipo de daño.....: Otro  
 Reparaciones.....: B Reparación de concreto

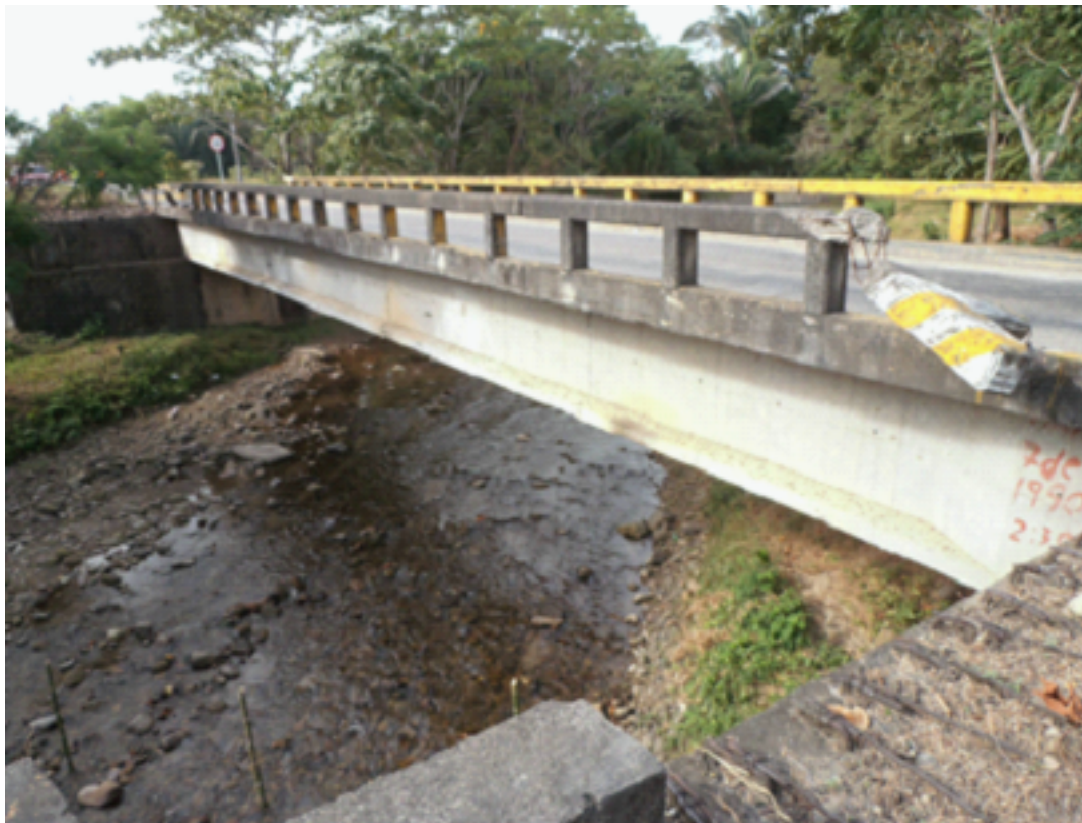
Componente.....: 3 Andenes/Bordillos

Calif./Mantenim....: 1 / -

Daño/Observaciones.: Bordillo 2 con suciedad y humedad. Se observa impactado con pérdida de sección y acero expuesto. Bordillo 1 con suciedad y humedad. En buene stado.

Tipo de daño.....: Otro

Reparaciones.....: B Reparación de concreto

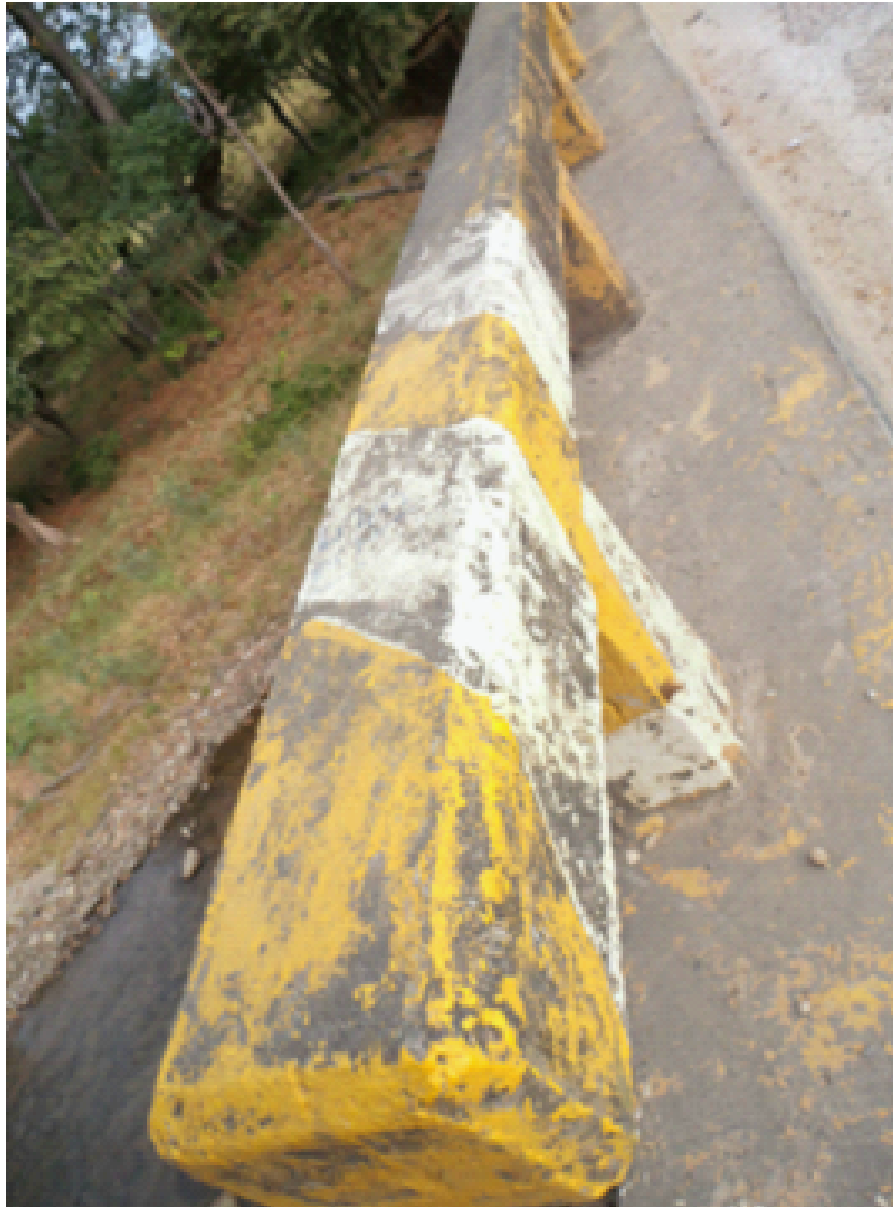
Componente.....: 4 Barandas

Calif./Mantenim....: 3 / -

Daño/Observaciones.: Barandas con manchas de humedad y suciedad. La baranda 2 se observa impactada en accesos con pérdida de sección y acero expuesto con corrosión.

Tipo de daño.....: Otro

Reparaciones.....: D Cambio de baranda de acero

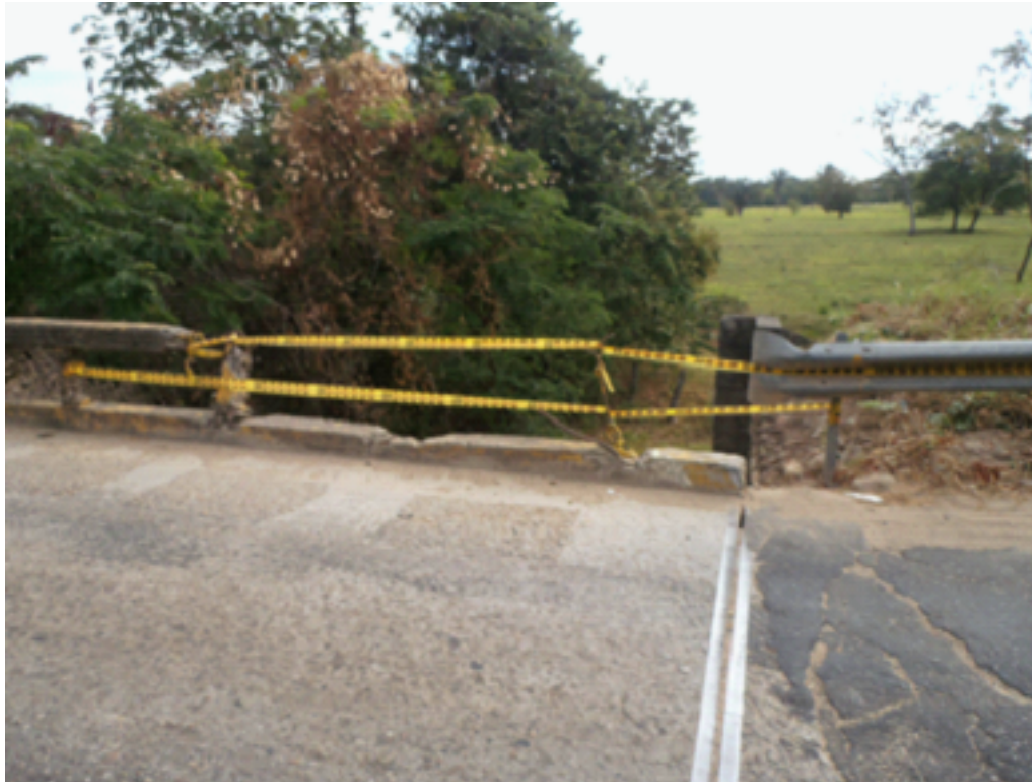
Componente.....: 4 Barandas

Calif./Mantenim....: 3 / -

Daño/Observaciones.: Barandas con manchas de humedad y suciedad. La baranda 2 se observa impactada en accesos con pérdida de sección y acero expuesto con corrosión.

Tipo de daño.....: Otro

Reparaciones.....: D Cambio de baranda de acero

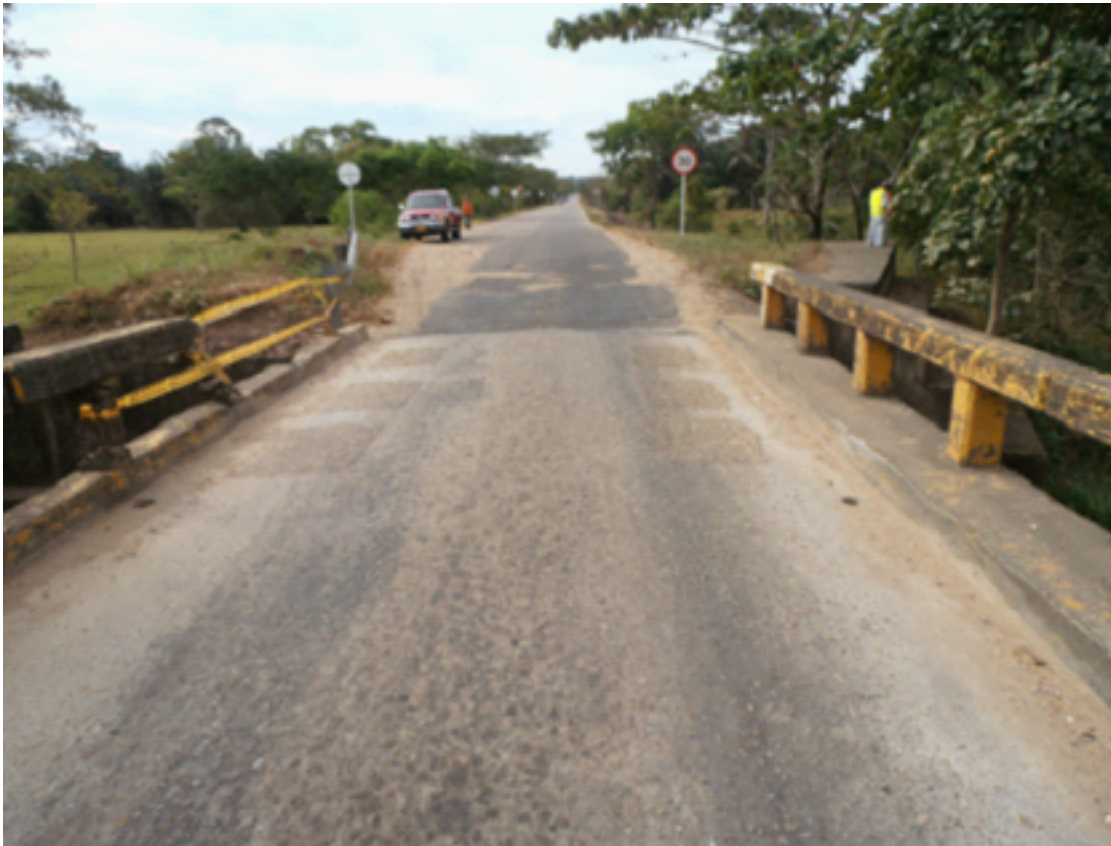
Componente.....: 4 Barandas

Calif./Mantenim....: 3 / -

Daño/Observaciones.: Barandas con manchas de humedad y suciedad. La baranda 2 se observa impactada en accesos con pérdida de sección y acero expuesto con corrosión.

Tipo de daño.....: Otro

Reparaciones.....: D Cambio de baranda de acero

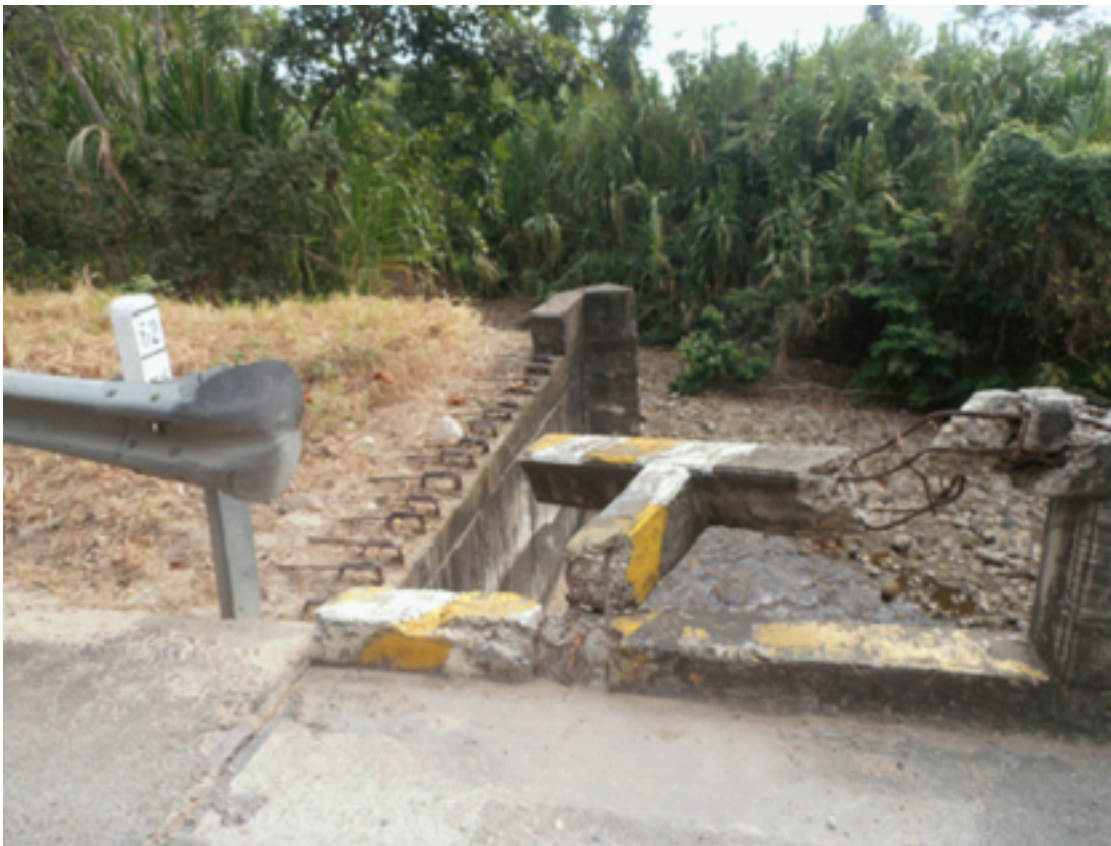
Componente.....: 4 Barandas

Calif./Mantenim....: 3 / -

Daño/Observaciones.: Barandas con manchas de humedad y suciedad. La baranda 2 se observa impactada en accesos con pérdida de sección y acero expuesto con corrosión.

Tipo de daño.....: Otro

Reparaciones.....: D Cambio de baranda de acero

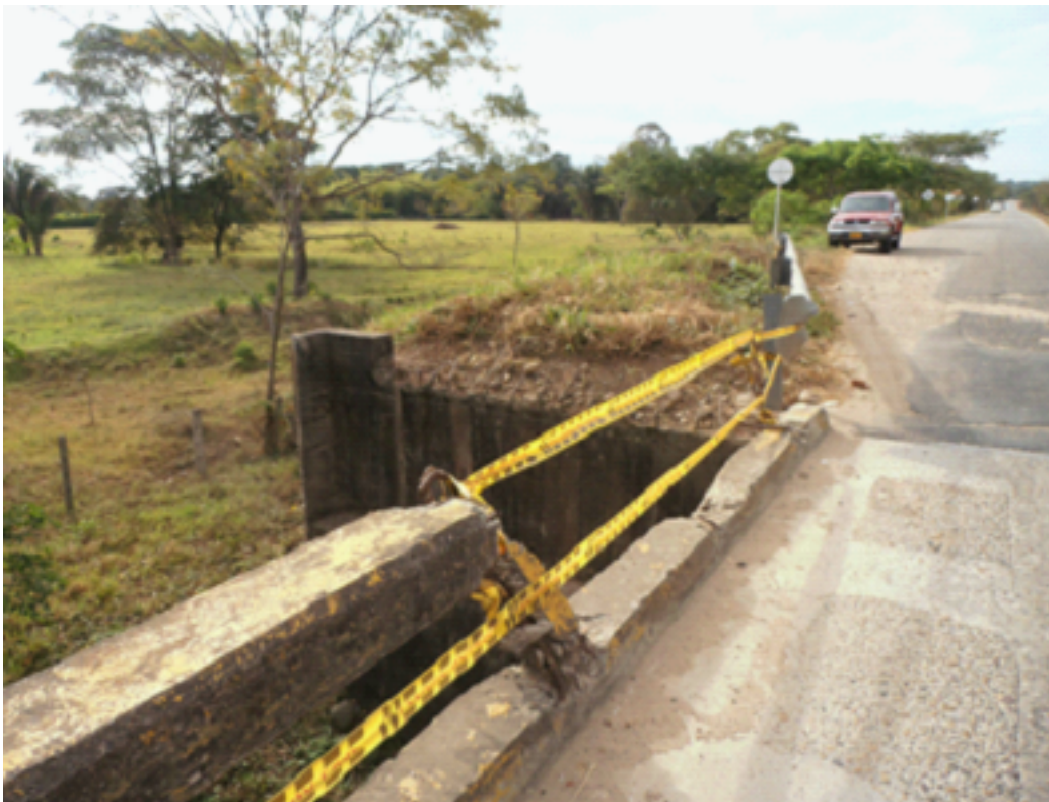
Componente.....: 4 Barandas  
 Calif./Mantenim....: 3 / -  
 Daño/Observaciones.: Barandas con manchas de humedad y suciedad. La baranda 2 se observa impactada en accesos con pérdida de sección y acero expuesto con corrosión.  
 Tipo de daño.....: Otro  
 Reparaciones.....: D Cambio de baranda de acero

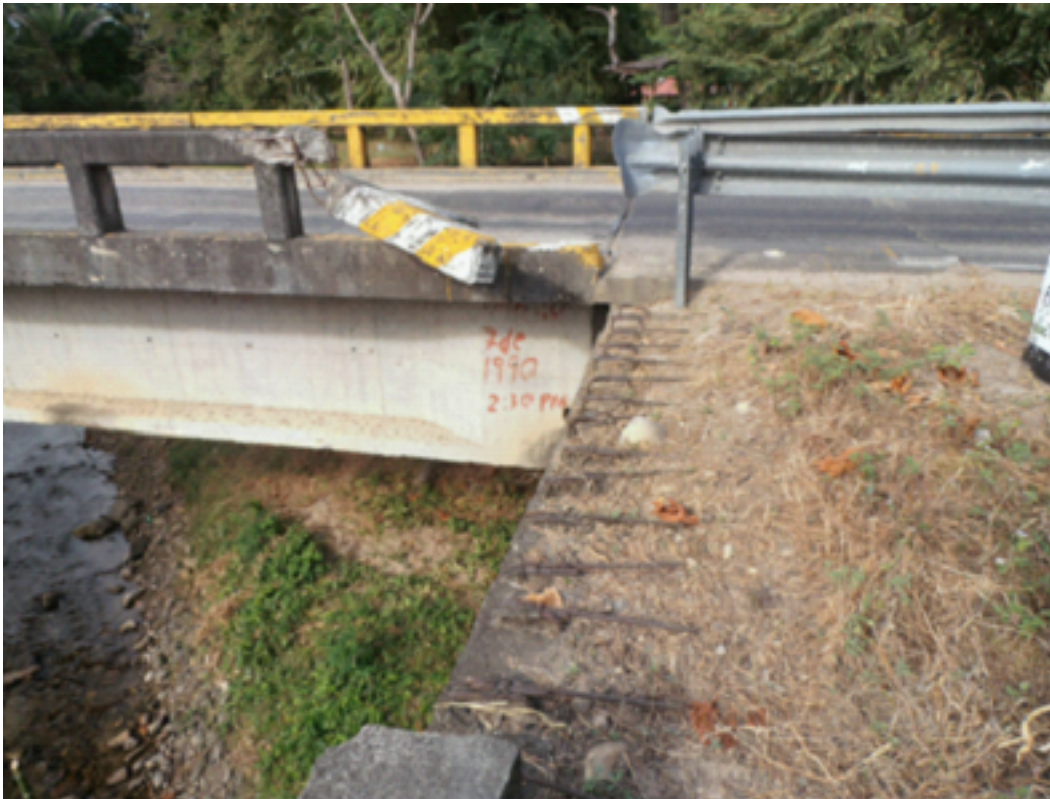
Componente.....: 4 Barandas

Calif./Mantenim....: 3 / -

Daño/Observaciones.: Barandas con manchas de humedad y suciedad. La baranda 2 se observa impactada en accesos con pérdida de sección y acero expuesto con corrosión.

Tipo de daño.....: Otro

Reparaciones.....: D Cambio de baranda de acero
