SDC/INV	SiPuCol	Fecha	Hoja
	Informe de inspección principal	04/02/13	1
07-6515-021.00 Caño Negro II			
Regional.....: 7 Casanare			
Ruta.....: Troncal Villa Garzón - Saravena			
Carretera.....: La Cabuya - Saravena			
Lado de la car...: 0			
Abscisa.....: 61+0968			
No del registro..: 1499			
Año de construcción.....:			
Año de la última reconstrucción.....:			
Paso Superior/Inferior.....: S			
Dir. de abs. de la carretera principal.: E			
Requisitos de la inspección.....: 0 Nada			
Recolección de datos : Fecha.....: 2012.12.19			
: Iniciales.....: MERS			
Posición geográfica..:			
Latitud: 6 gra 49.11 min N Longitud: 71 gra 43 min O Altitud: 261 m			
Geometría: Número de luces.....: 1			
Longitud de la luz menor (m): 29.92			
Longitud de la luz mayor (m): 29.92			
Longitud total .....(m): 29.92			
Ancho del tablero.....(m): 5.00			
Ancho del separador.....(m): 0.00			
Ancho del andén izquierdo(m): 0.00			
Ancho del andén derecho..(m): 0.00

07-6515-021.00 Caño Negro II

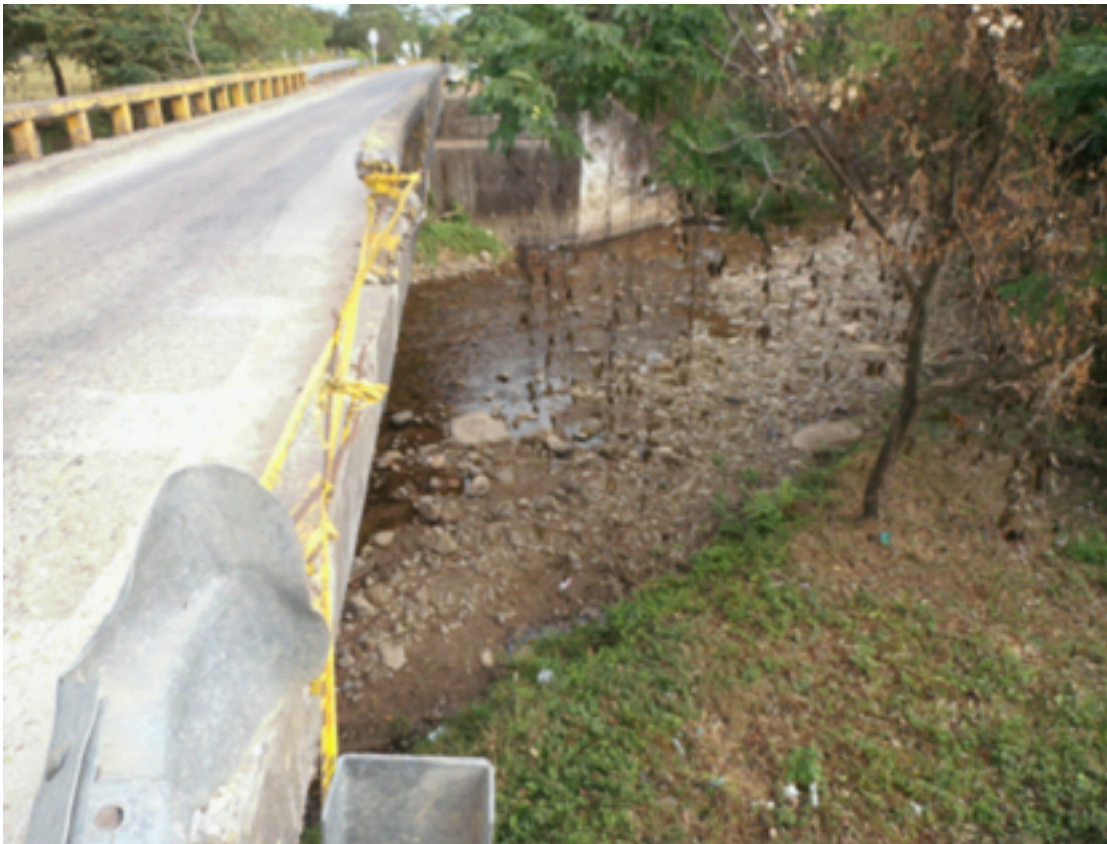
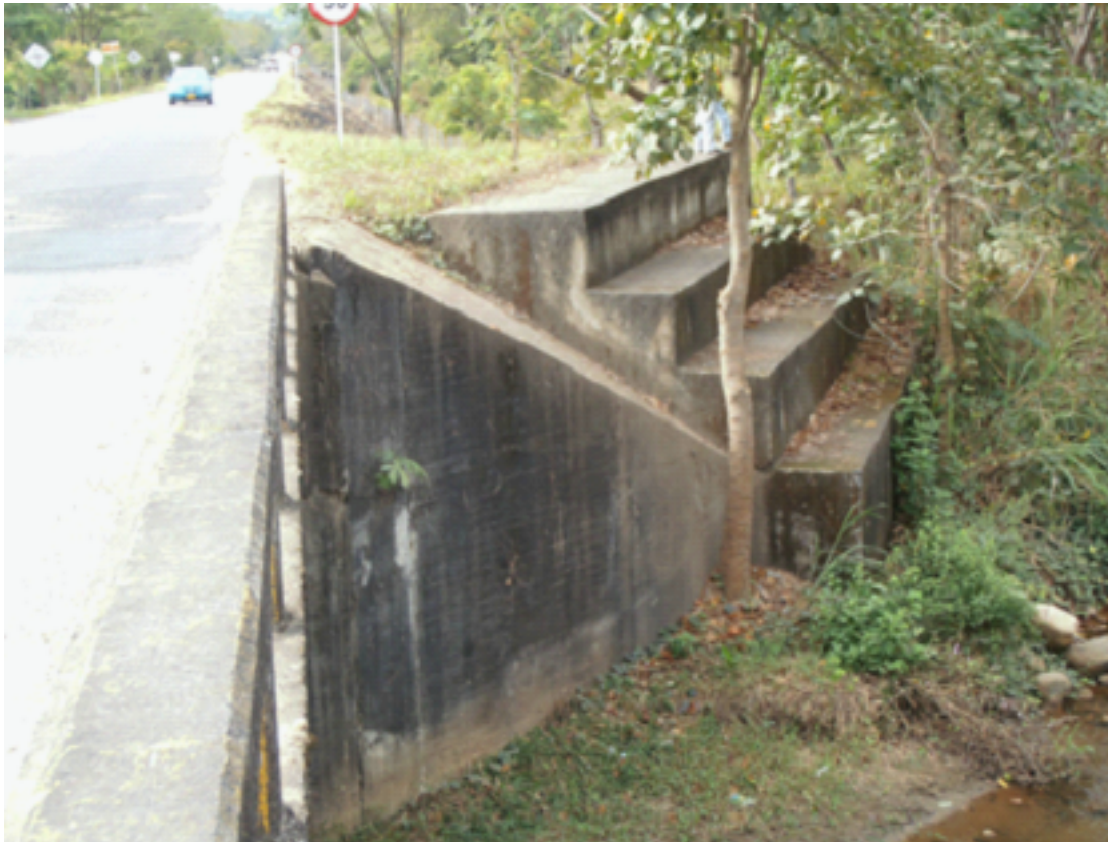
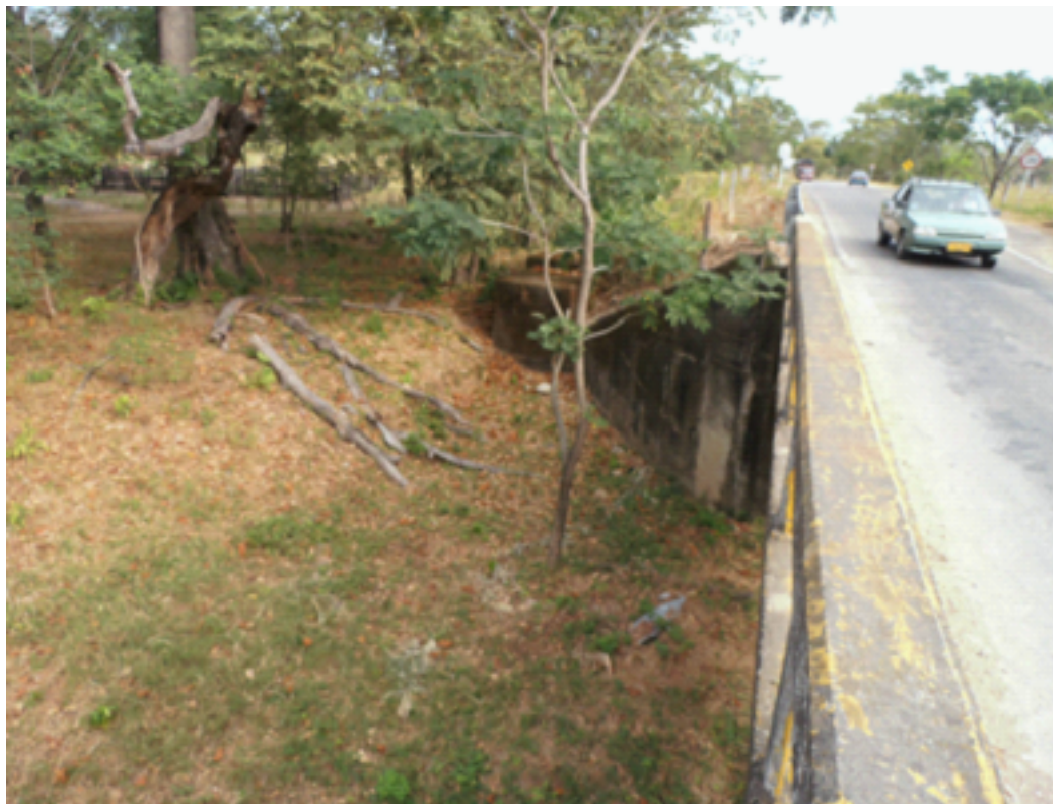
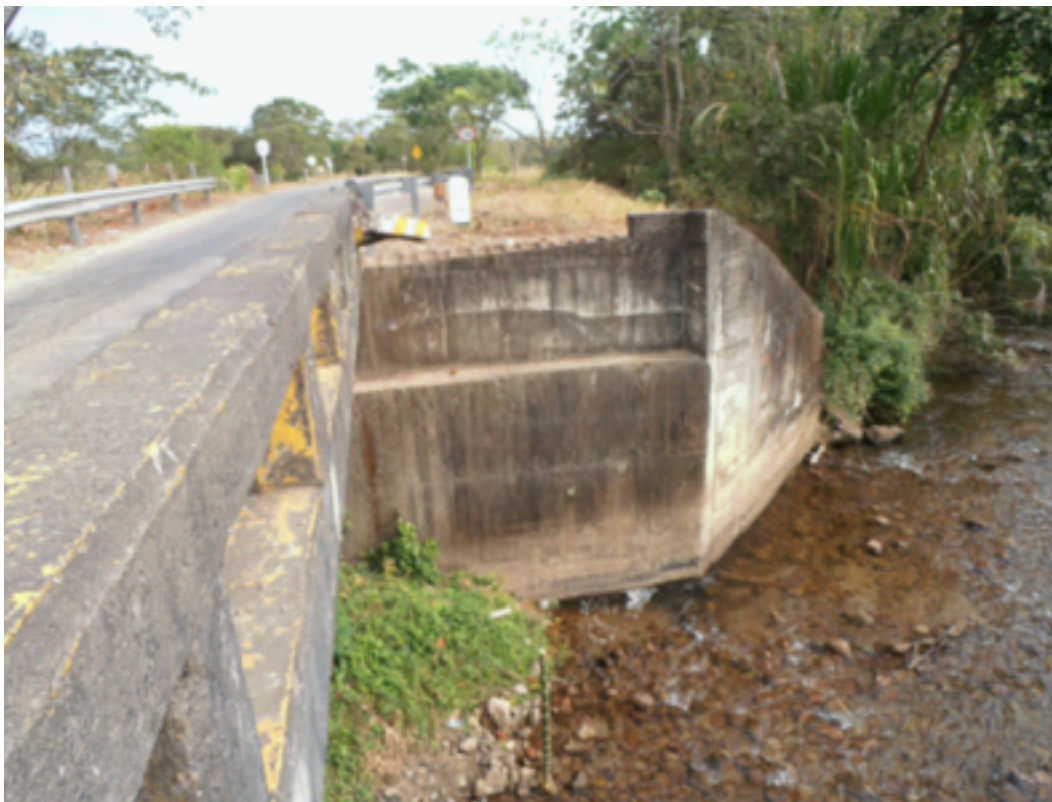
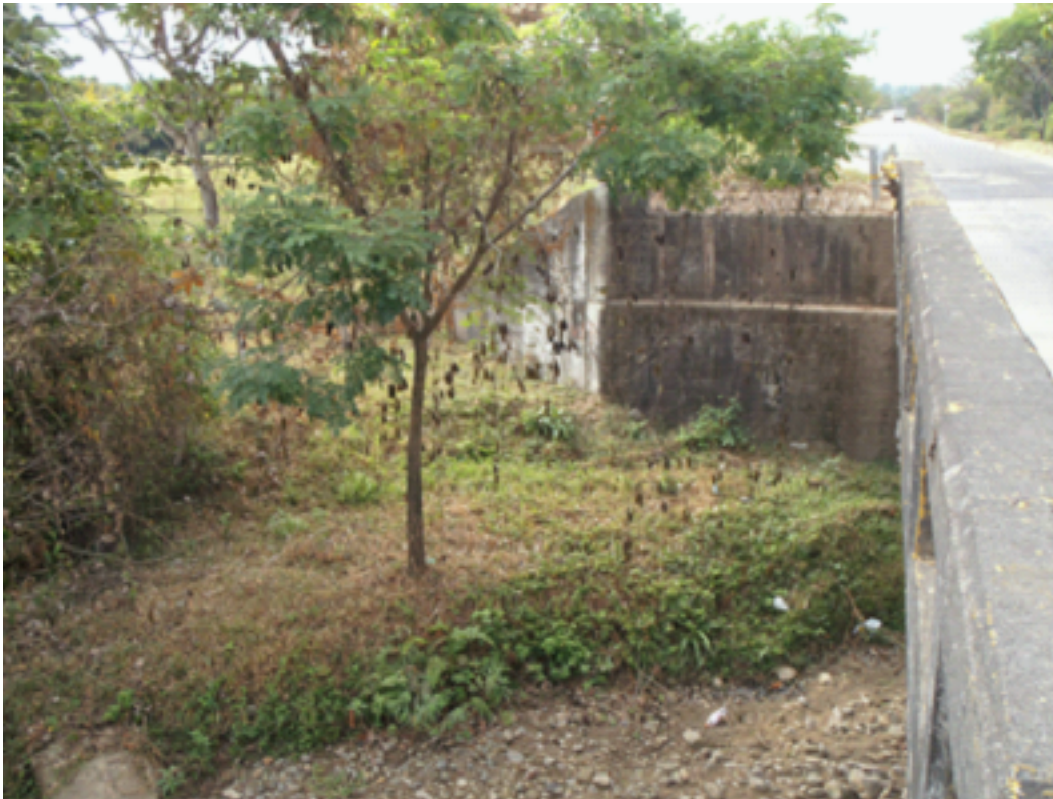
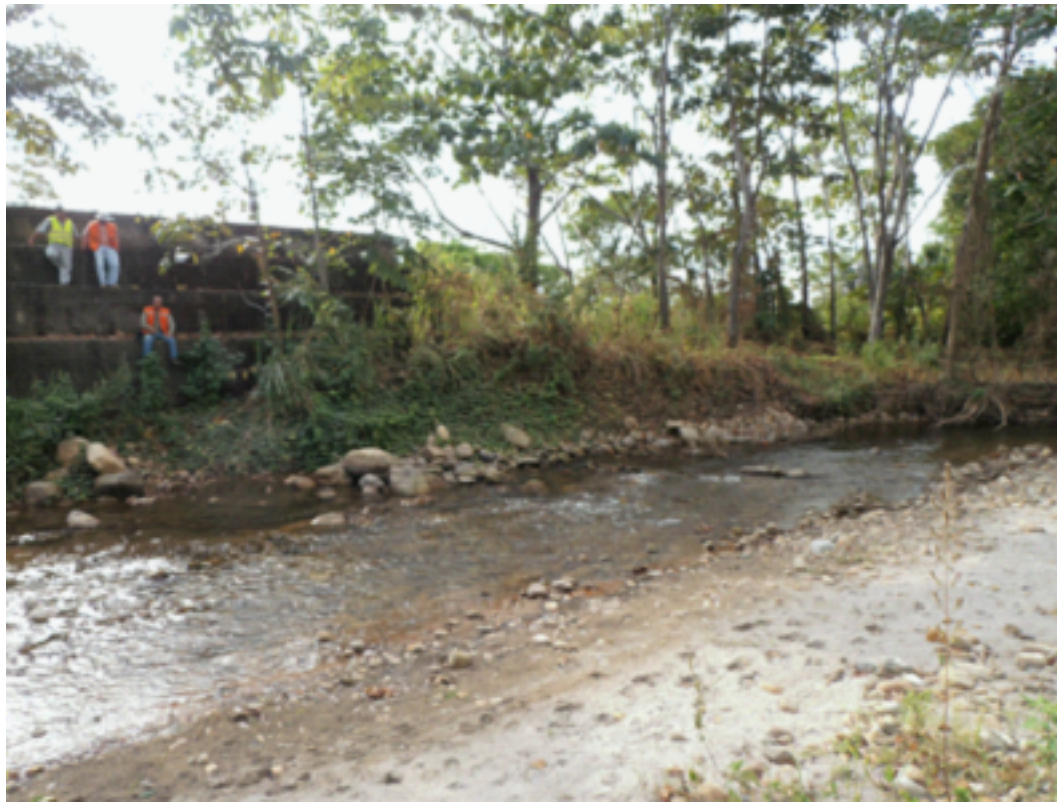
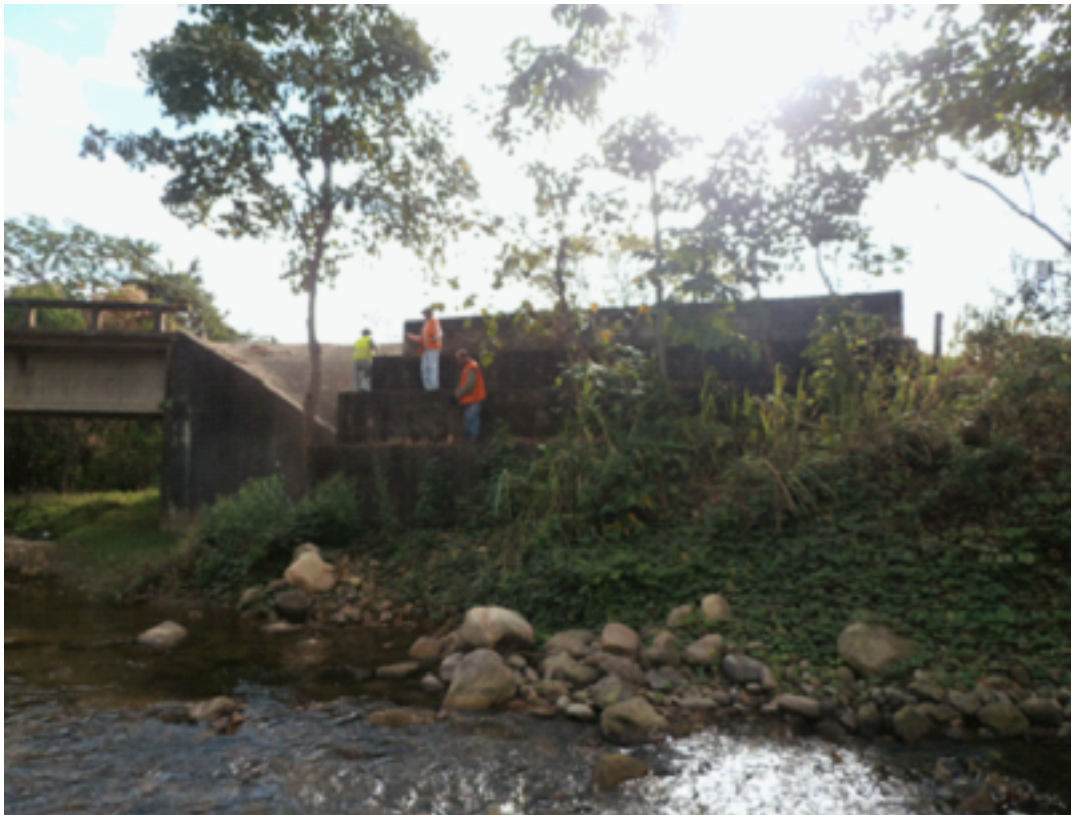
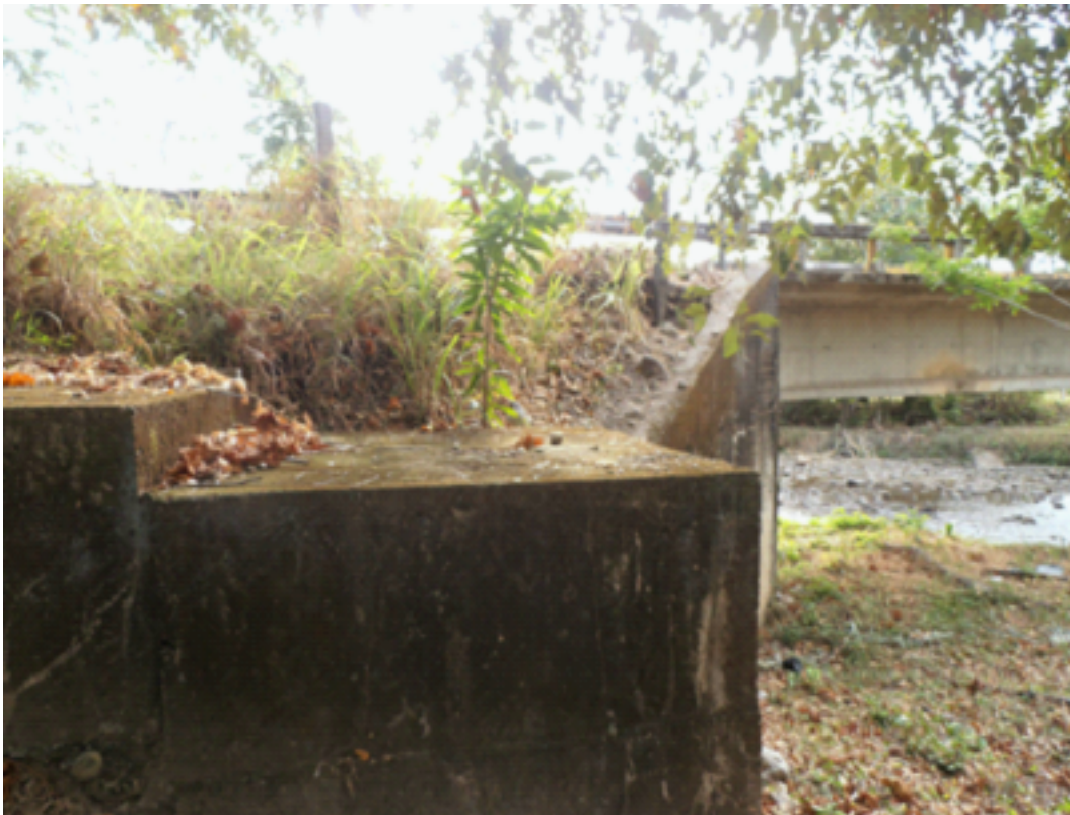
Componente.....: 5 Conos/Taludes

Calif./Mantenim....: 1 / -

Daño/Observaciones.: Cono 1 se observa en buen estado. Cuenta con protección de gaviones revestidos. Conos y taludes estables y en buen estado.

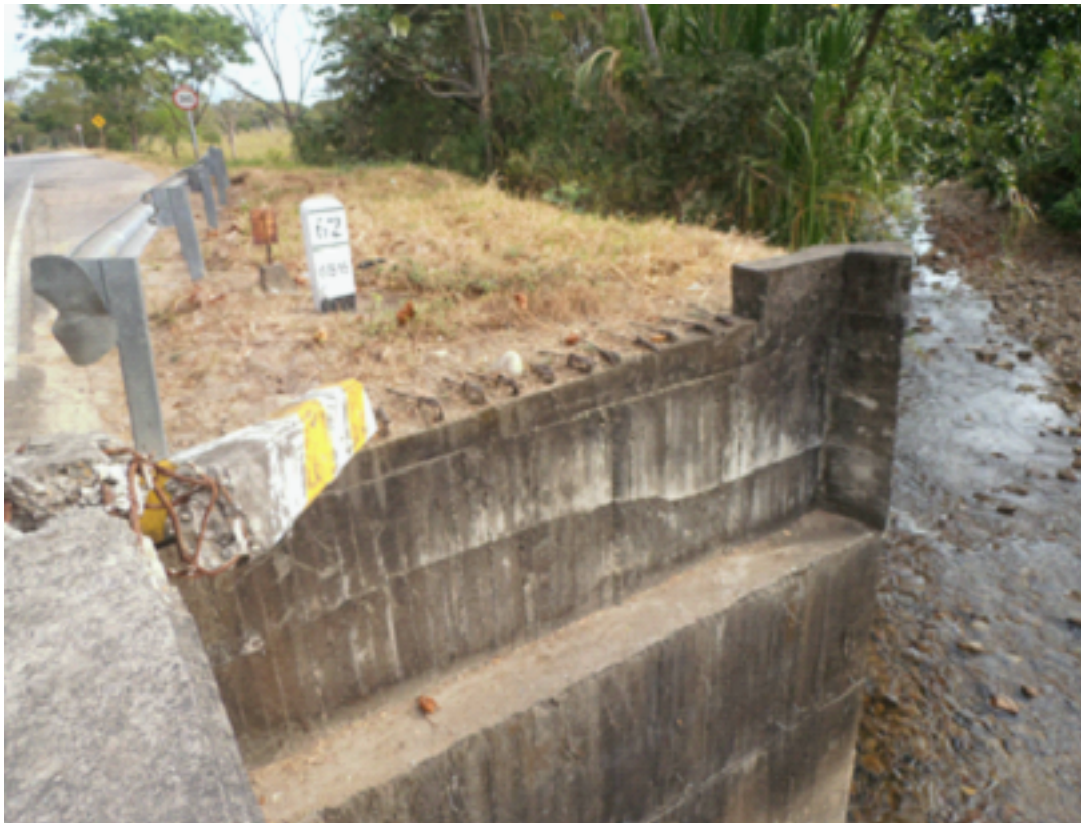
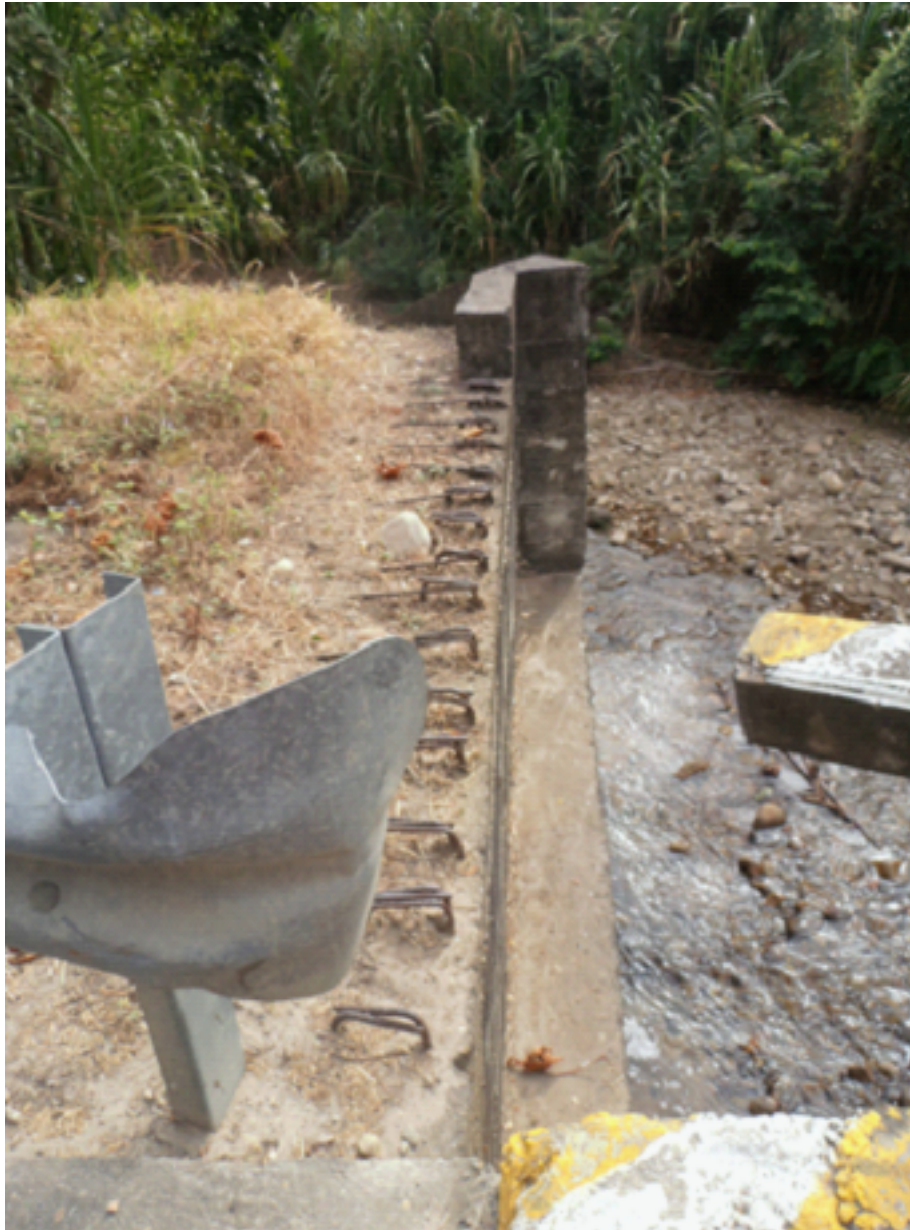
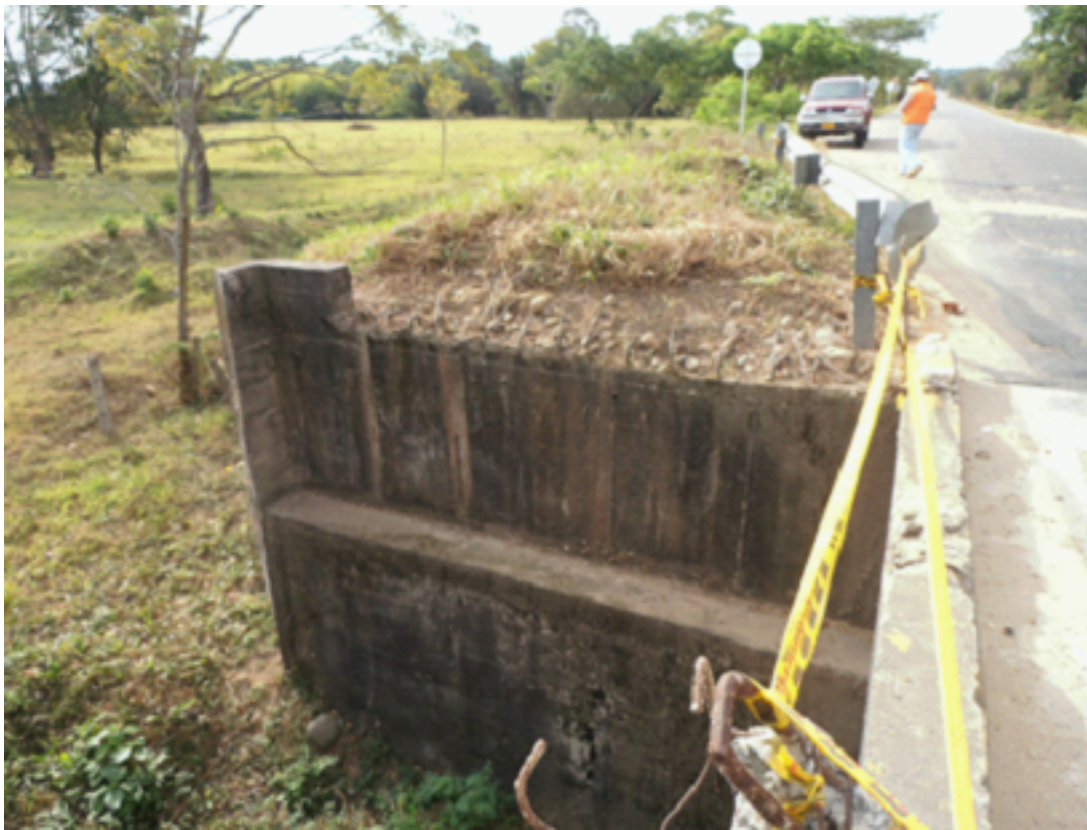
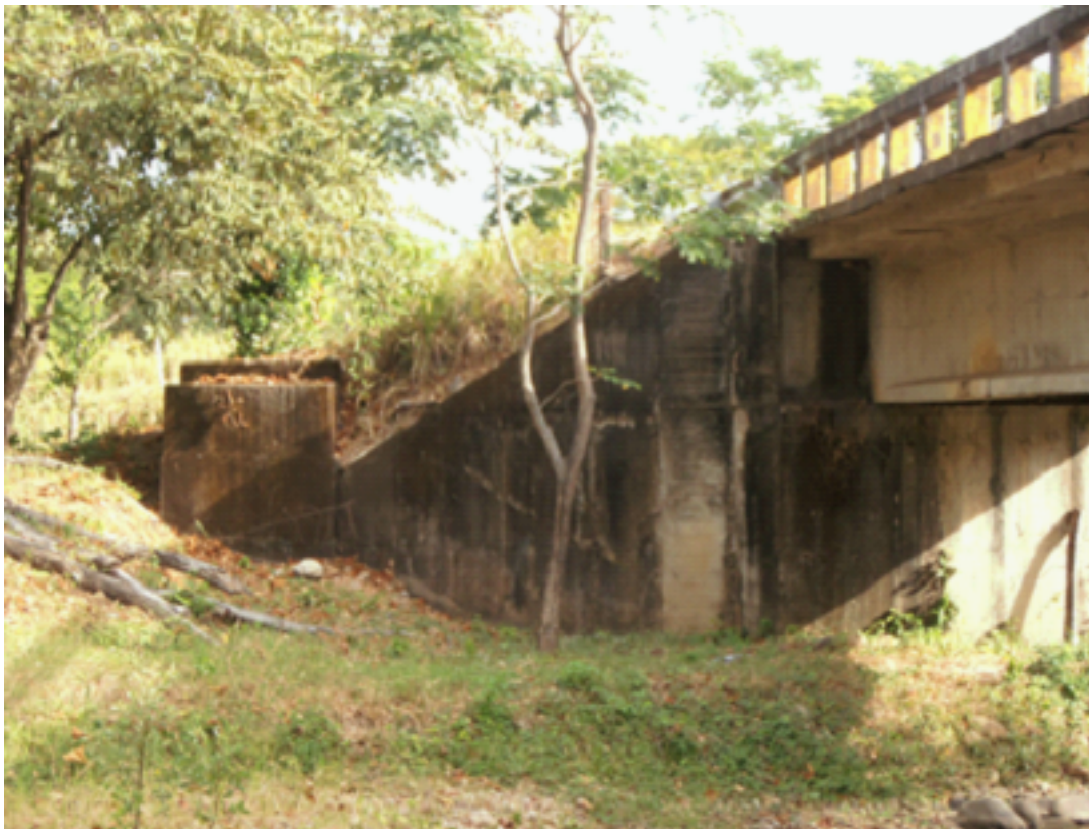
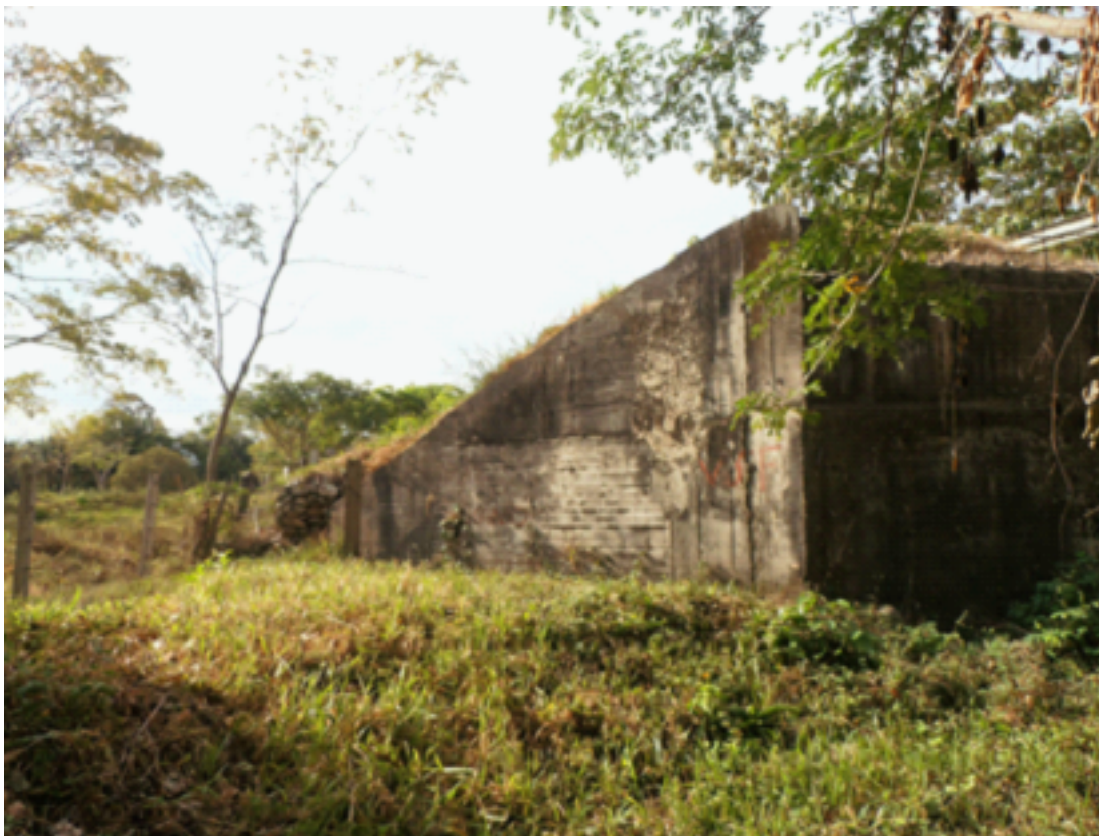
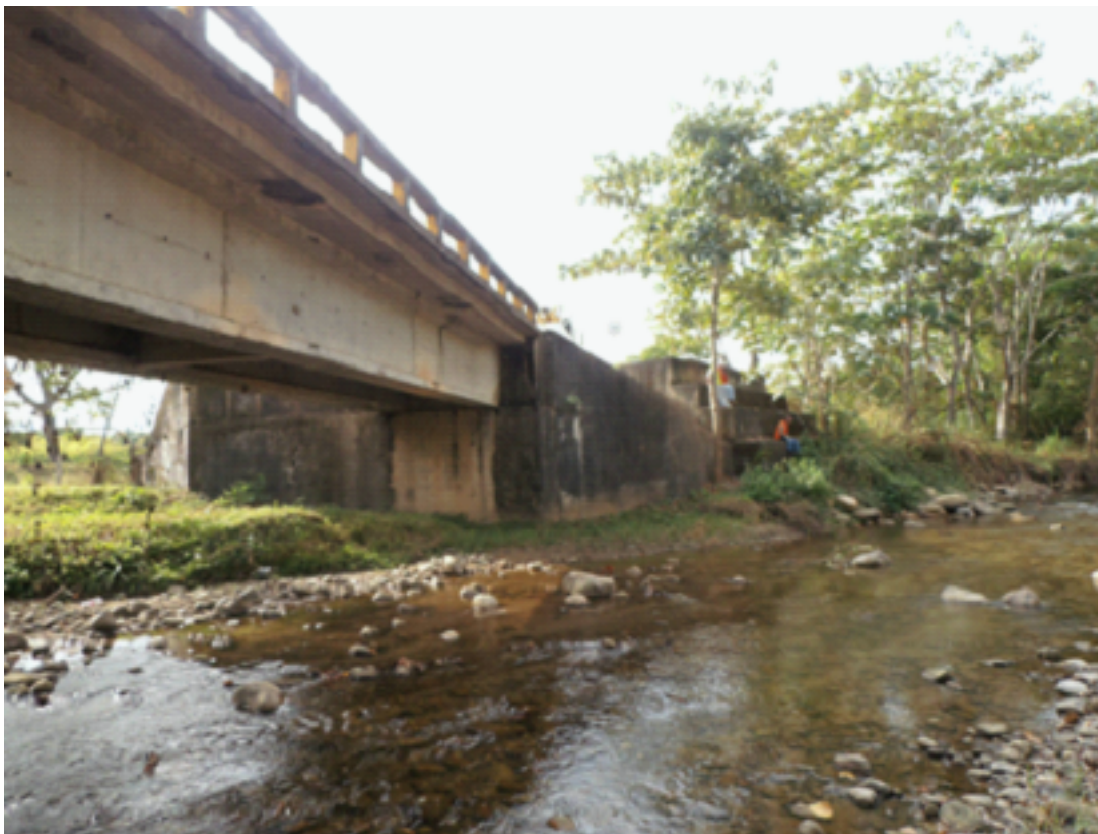
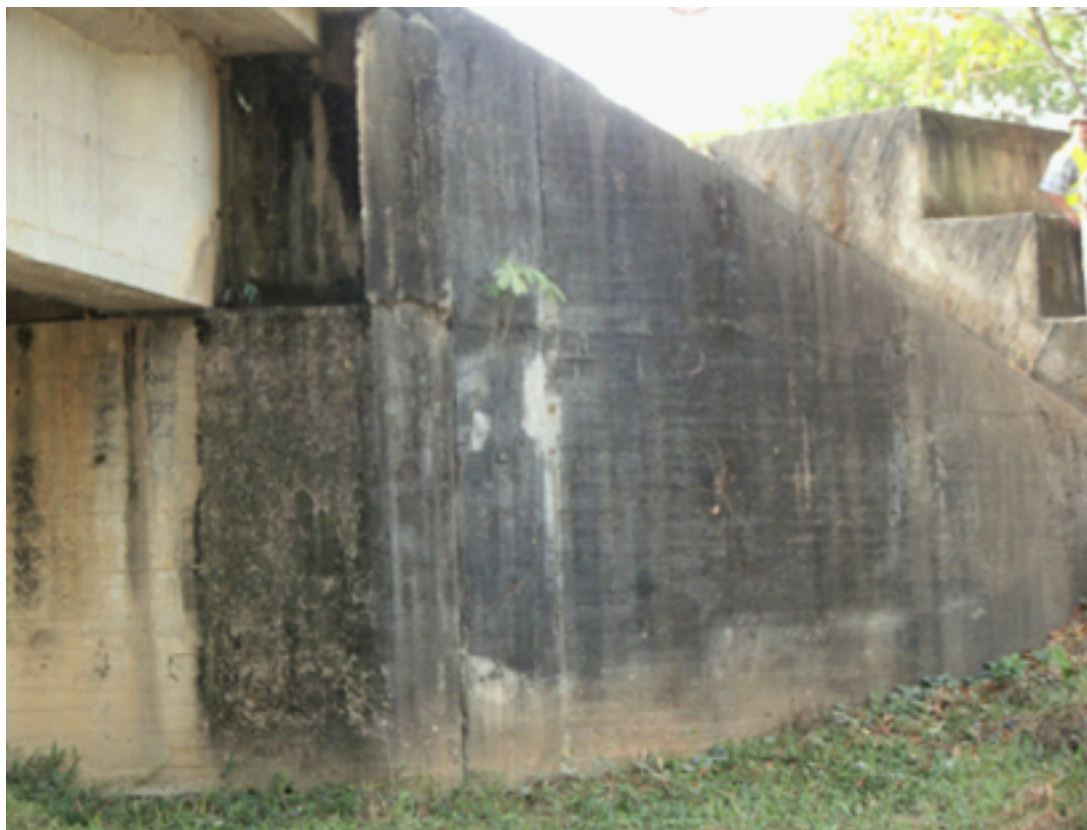
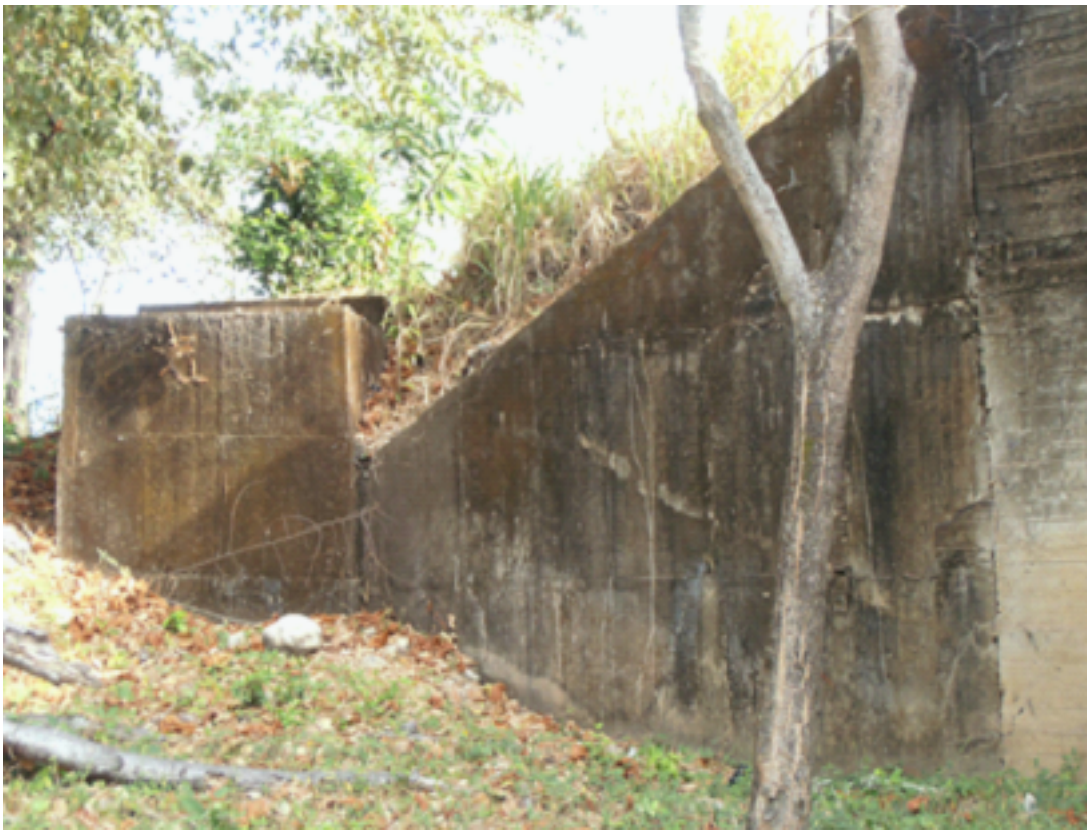
Componente.....: 6 Aletas

Calif./Mantenim....: 1 / -

Daño/Observaciones.: Manchas por humedad. Aletas en buen estado.

Tipo de daño.....: Otro

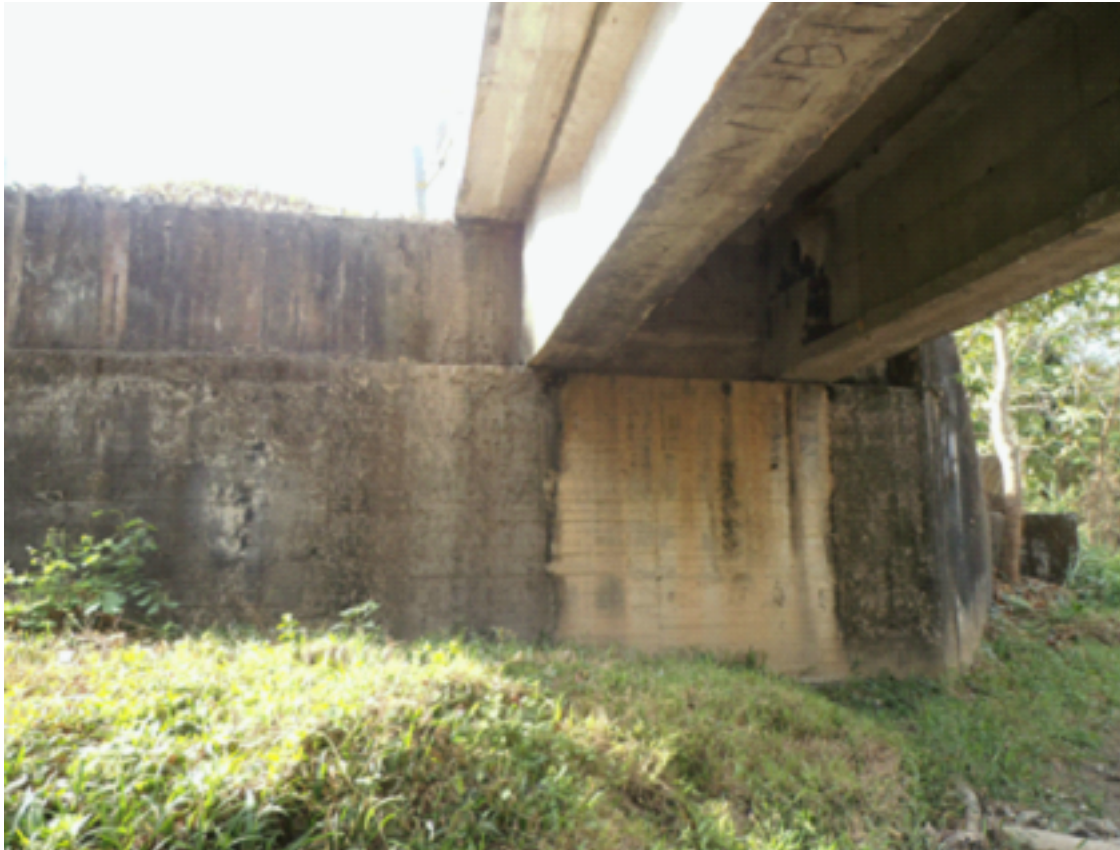
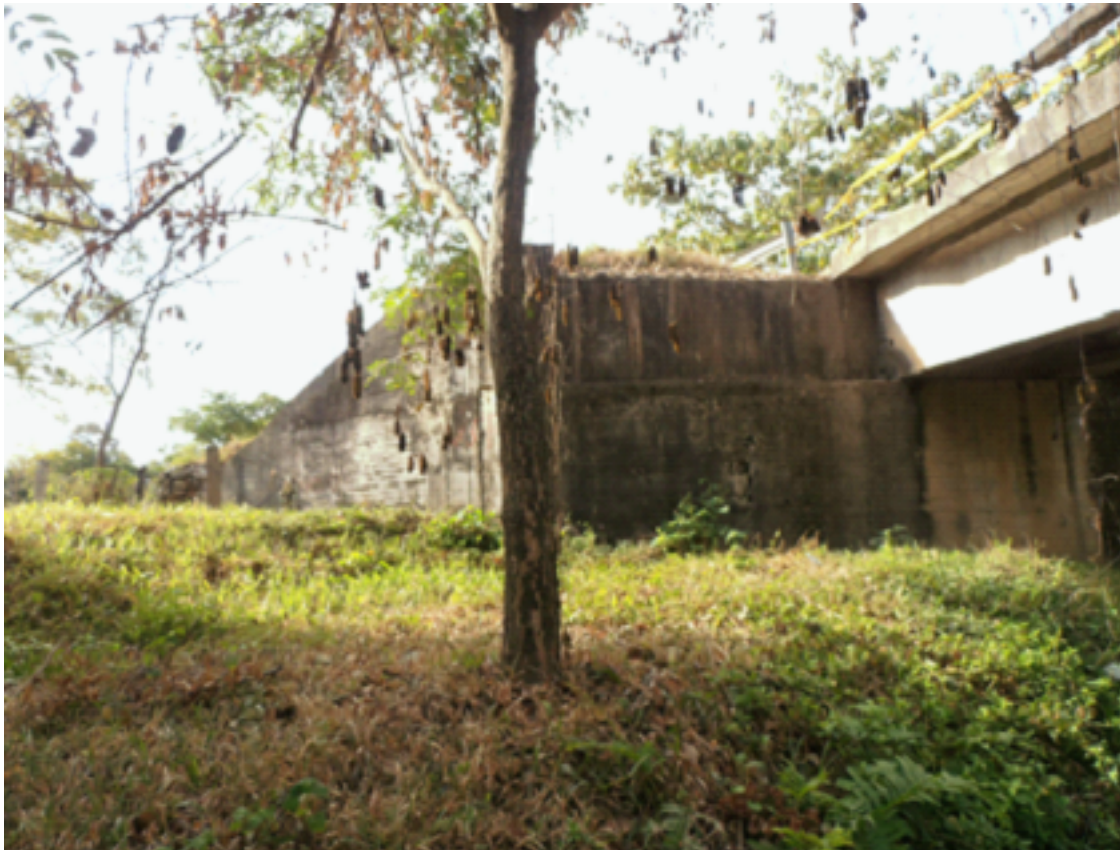
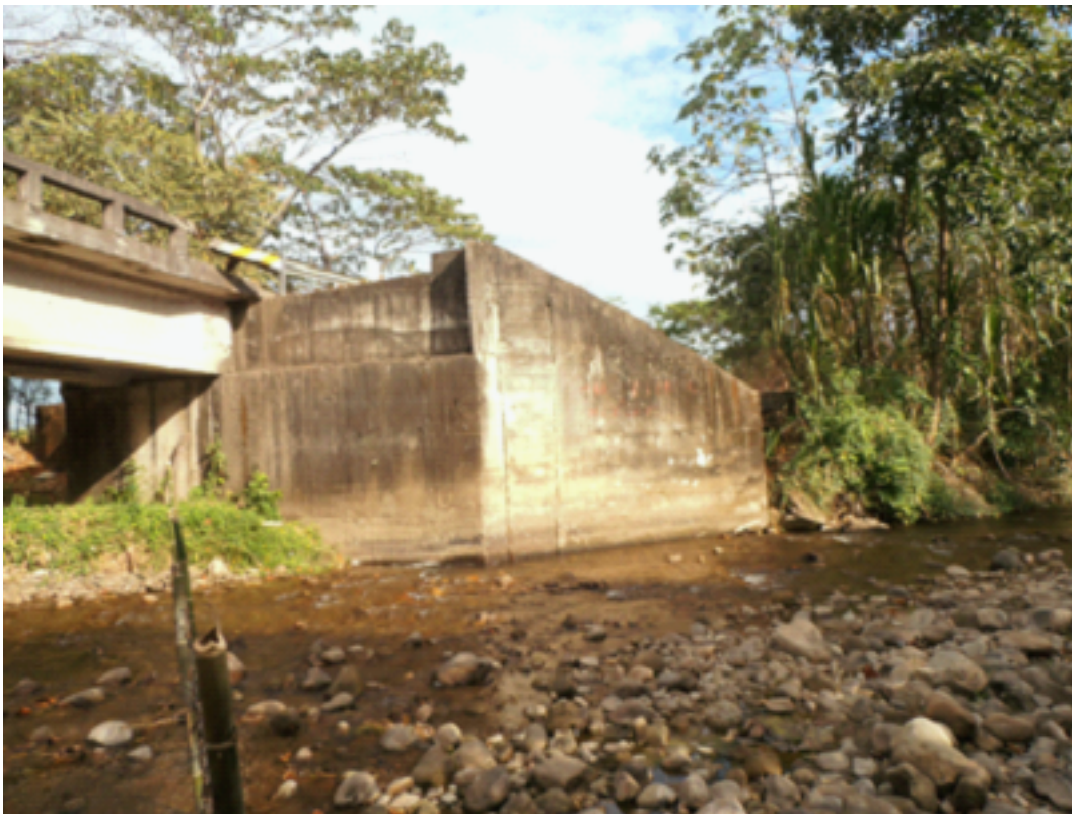
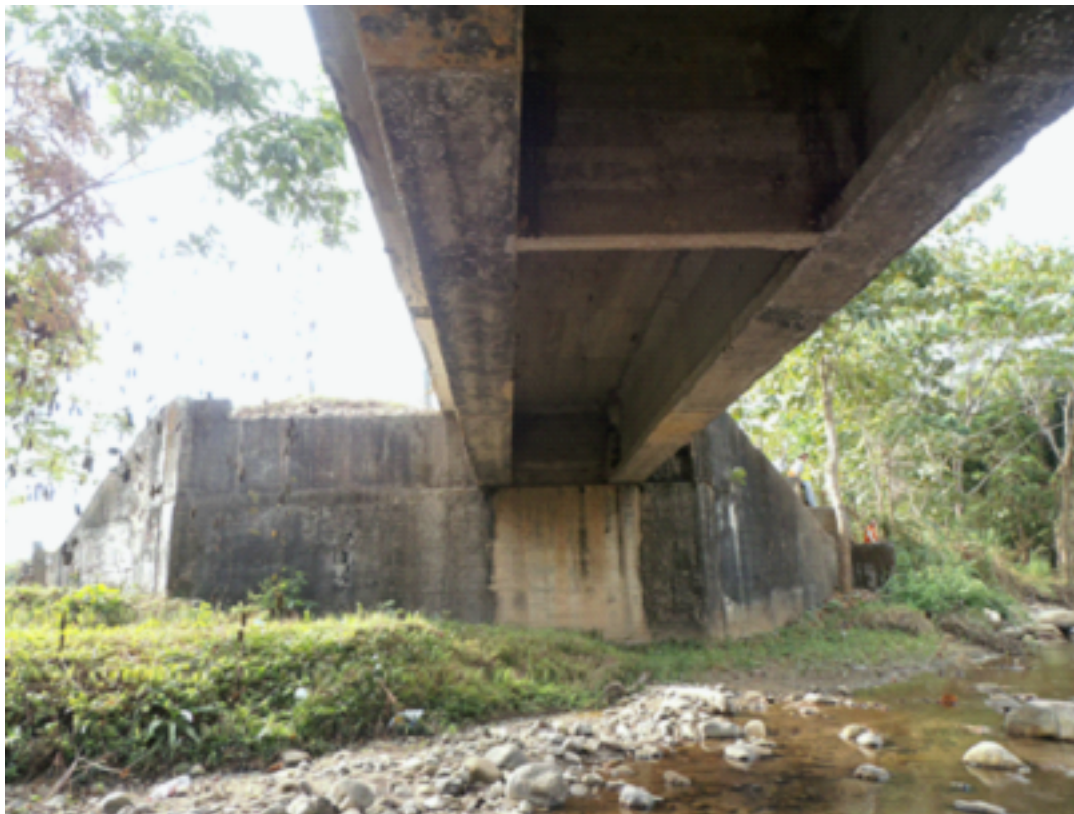
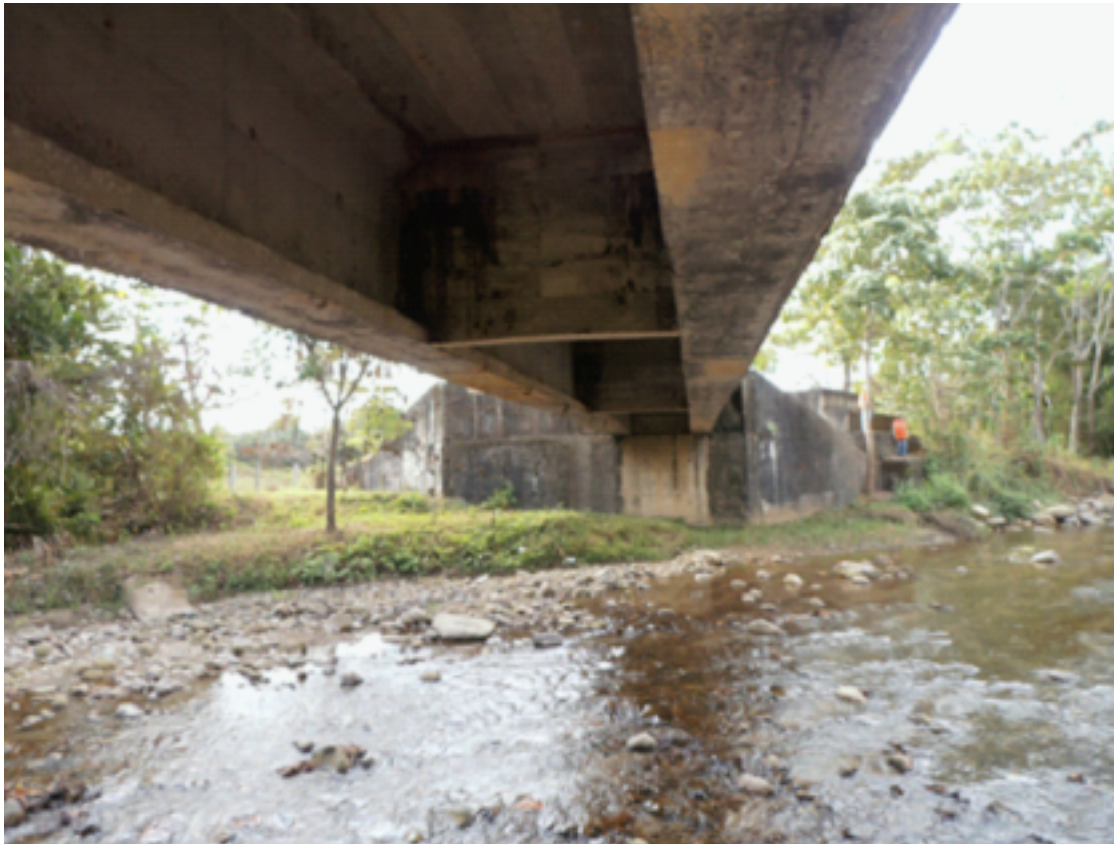
Componente.....: 7 Estribos

Calif./Mantenim....: 1 / -

Daño/Observaciones.: Manchas de humedad por infiltración proveniente de juntas. Estribos en buene stado.

Tipo de daño.....: Infiltración

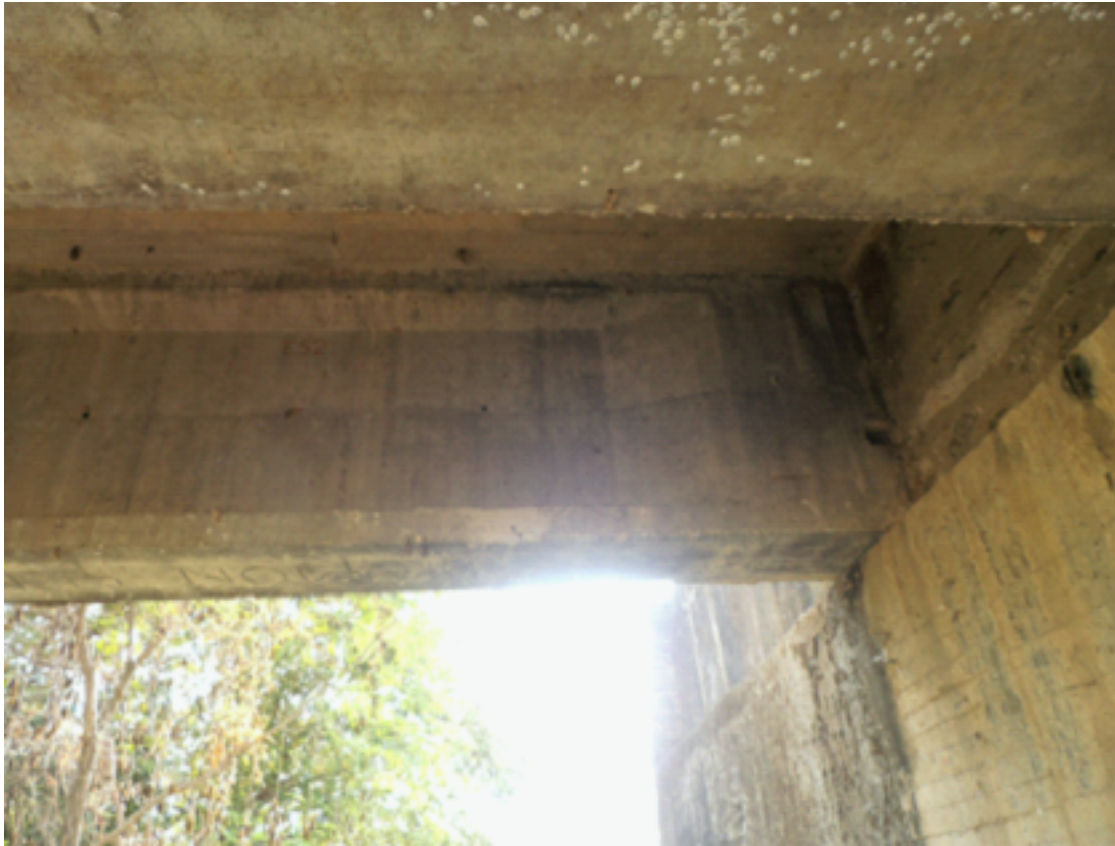
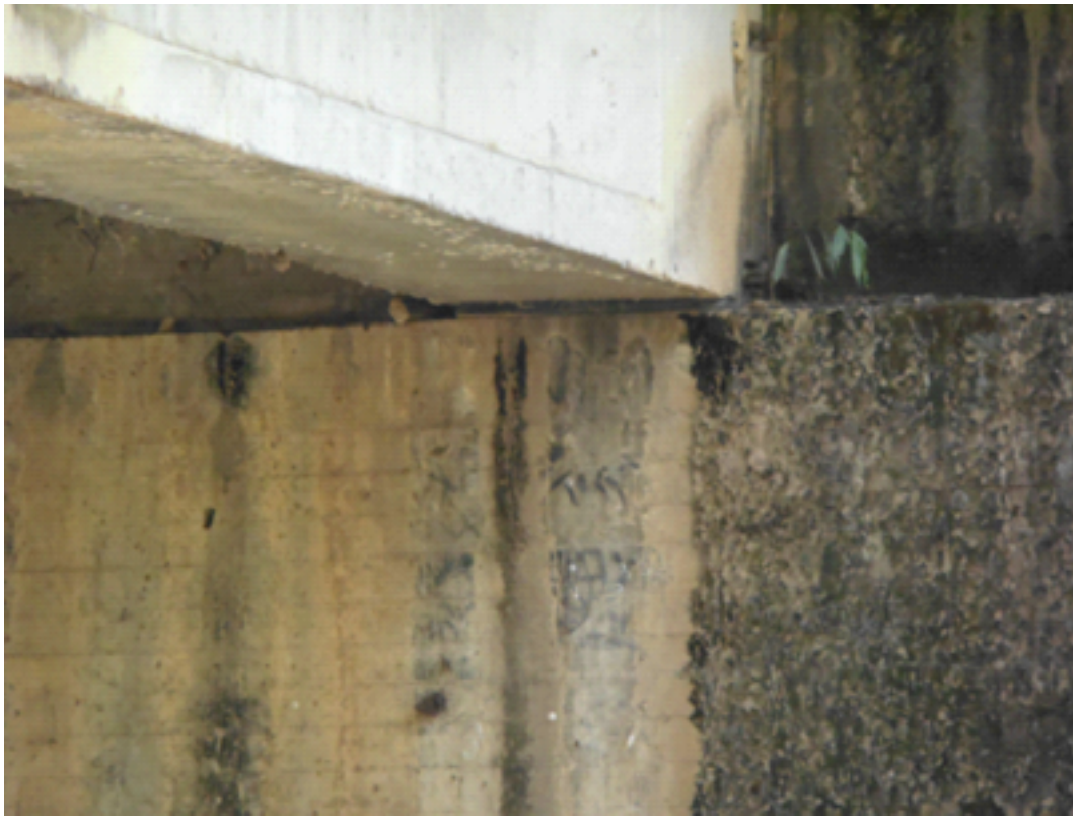
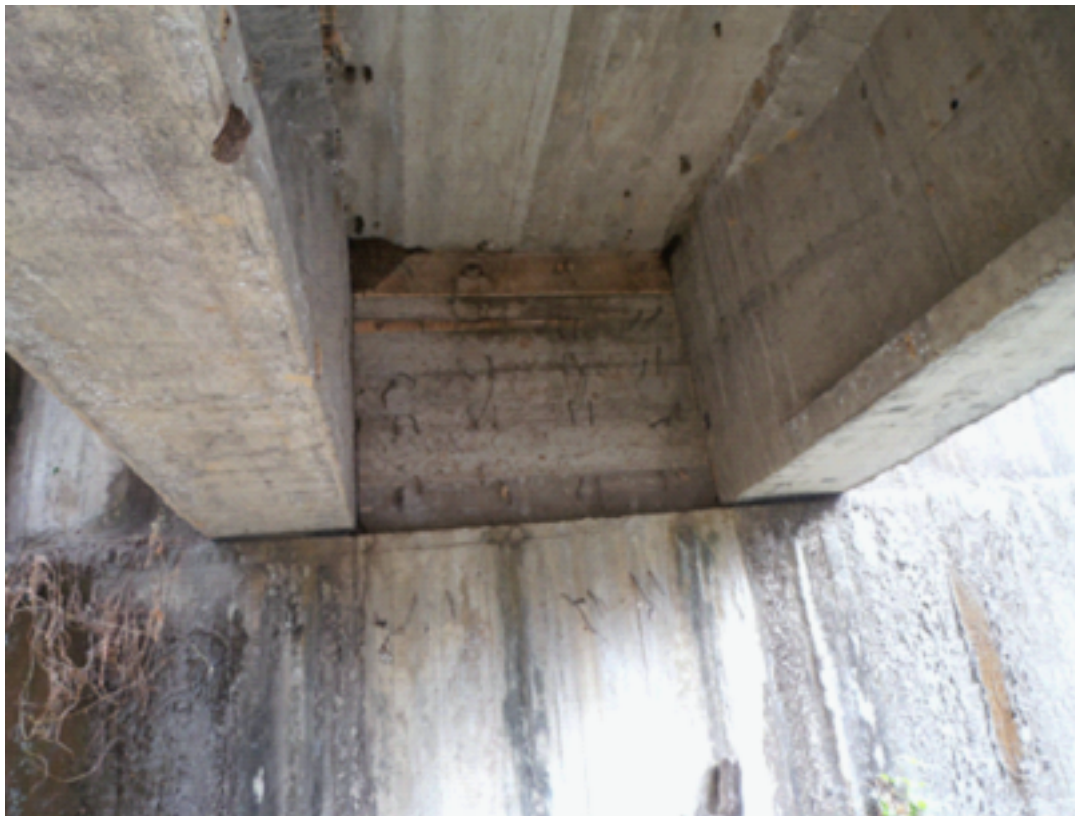
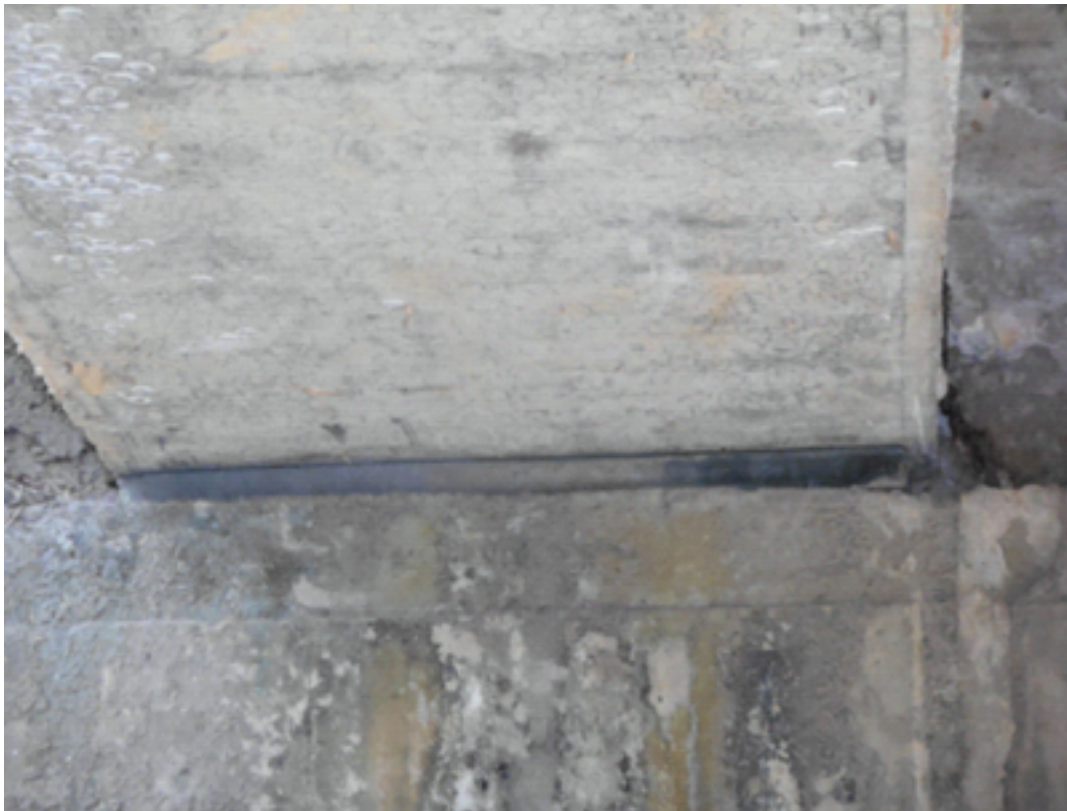
Componente.....: 9 Apoyos

Calif./Mantenim....: 1 / -

Daño/Observaciones.: Neoprenos en buen estado. Manchas de humedad.  
Apoyos en buen Estado.

Tipo de daño.....: Infiltración
