SDC/INV	SiPuCol	Fecha	Hoja
	Informe de inspección principal	04/02/13	1
07-6515-021.00 Caño Negro II			
Regional.....: 7 Casanare			
Ruta.....: Troncal Villa Garzón - Saravena			
Carretera.....: La Cabuya - Saravena			
Lado de la car...: 0			
Abscisa.....: 61+0968			
No del registro..: 1499			
Año de construcción.....:			
Año de la última reconstrucción.....:			
Paso Superior/Inferior.....: S			
Dir. de abs. de la carretera principal.: E			
Requisitos de la inspección.....: 0 Nada			
Recolección de datos : Fecha.....: 2012.12.19			
: Iniciales.....: MERS			
Posición geográfica..:			
Latitud: 6 gra 49.11 min N Longitud: 71 gra 43 min O Altitud: 261 m			
Geometría: Número de luces.....: 1			
Longitud de la luz menor (m): 29.92			
Longitud de la luz mayor (m): 29.92			
Longitud total .....(m): 29.92			
Ancho del tablero.....(m): 5.00			
Ancho del separador.....(m): 0.00			
Ancho del andén izquierdo(m): 0.00			
Ancho del andén derecho..(m): 0.00

07-6515-021.00 Caño Negro II

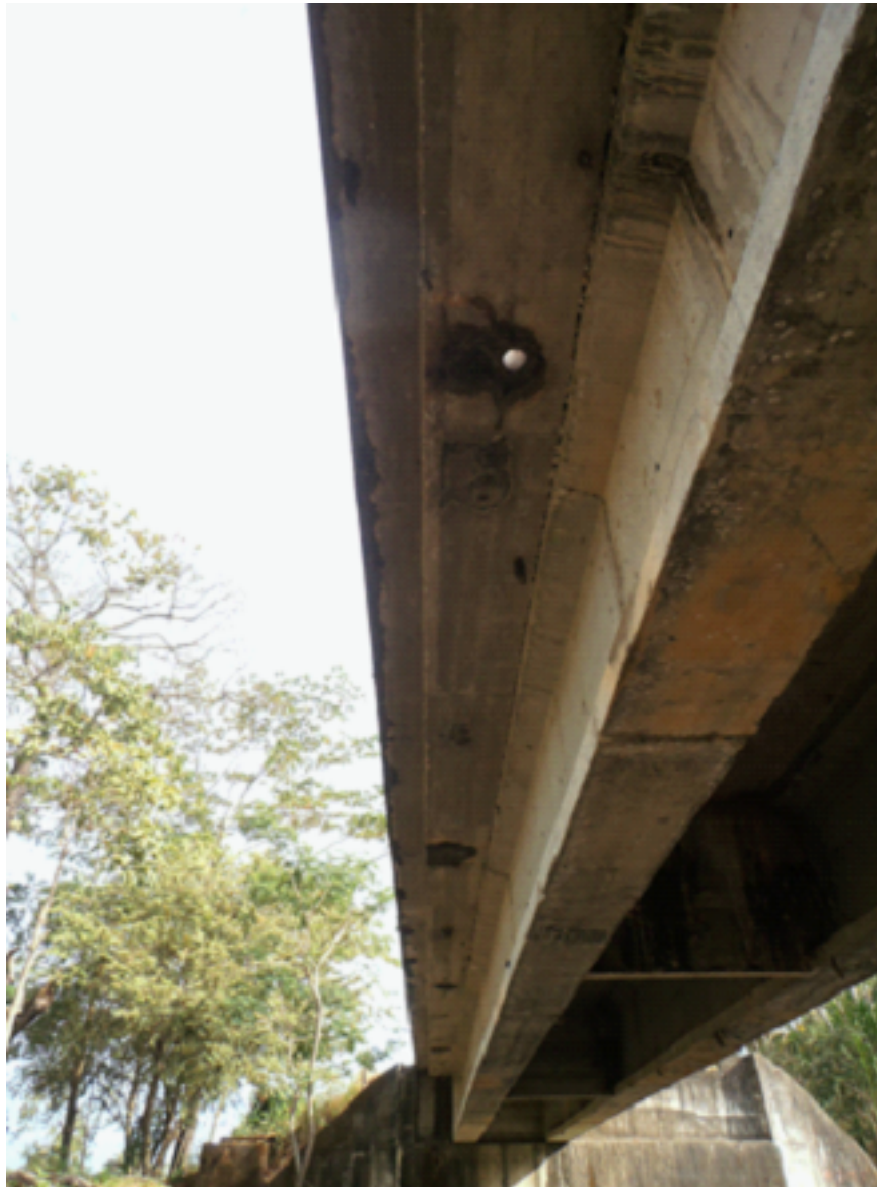
Componente.....: 10 Losa

Calif./Mantenim....: 2 / -

Daño/Observaciones.: La losa en voladizos carece de tubos de alargue en drenajes. Losa entre vigas en buene stado.

Tipo de daño.....: Infiltración

Reparaciones.....: E Reparación de drenes

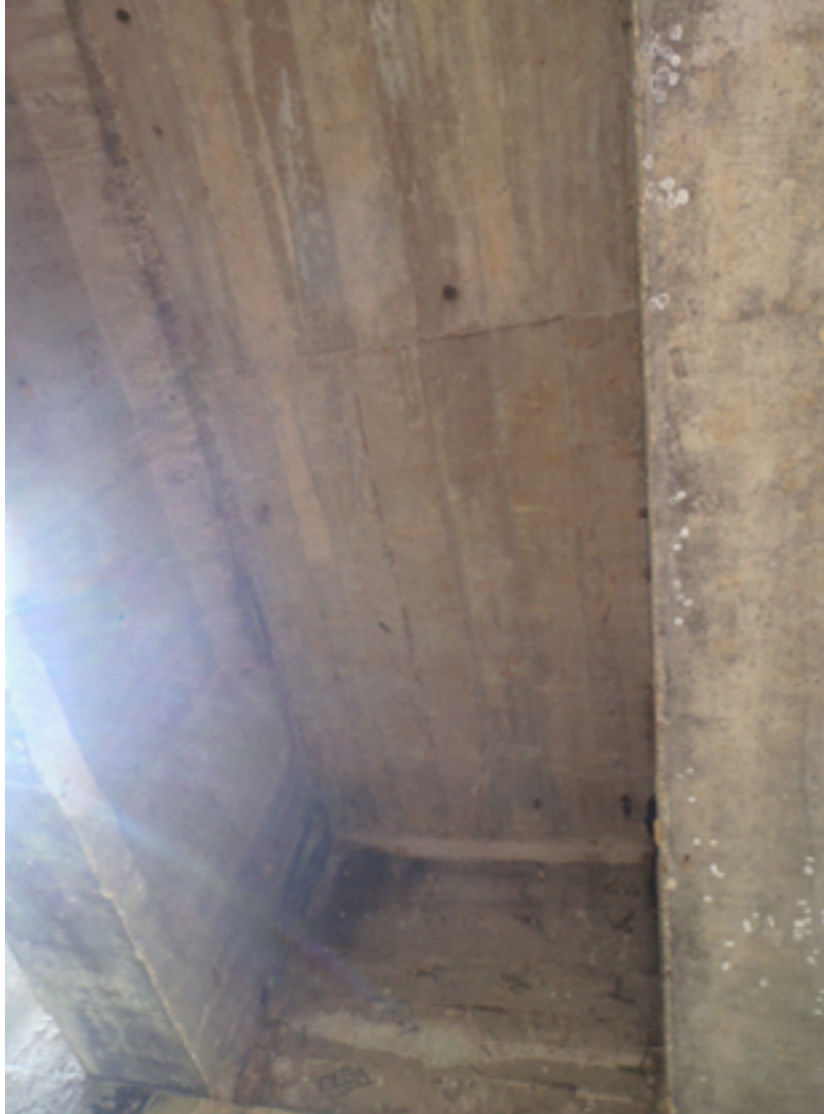
Componente.....: 10 Losa

Calif./Mantenim....: 2 / -

Daño/Observaciones.: La losa en voladizos carece de tubos de alargue en drenajes. Losa entre vigas en buen estado.

Tipo de daño.....: Infiltración

Reparaciones.....: E Reparación de drenes

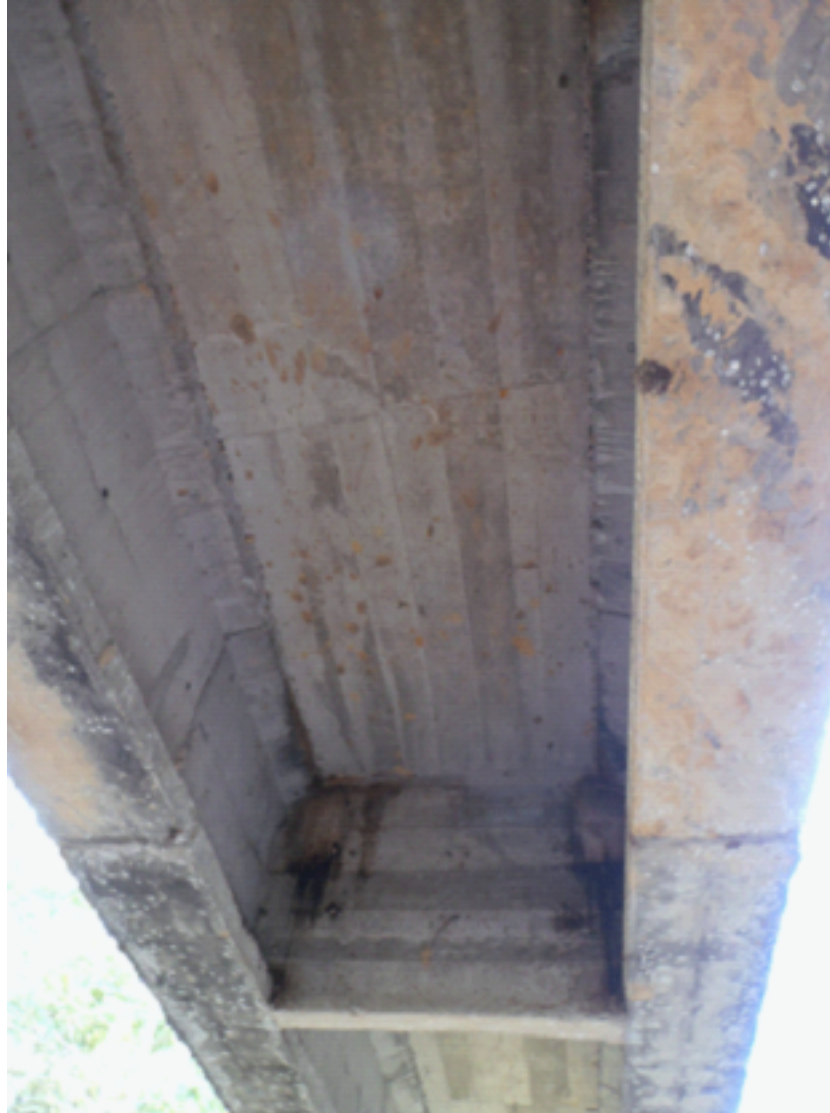
Componente.....: 10 Losa

Calif./Mantenim....: 2 / -

Daño/Observaciones.: La losa en voladizos carece de tubos de alargue en drenajes. Losa entre vigas en buene stado.

Tipo de daño.....: Infiltración

Reparaciones.....: E Reparación de drenes

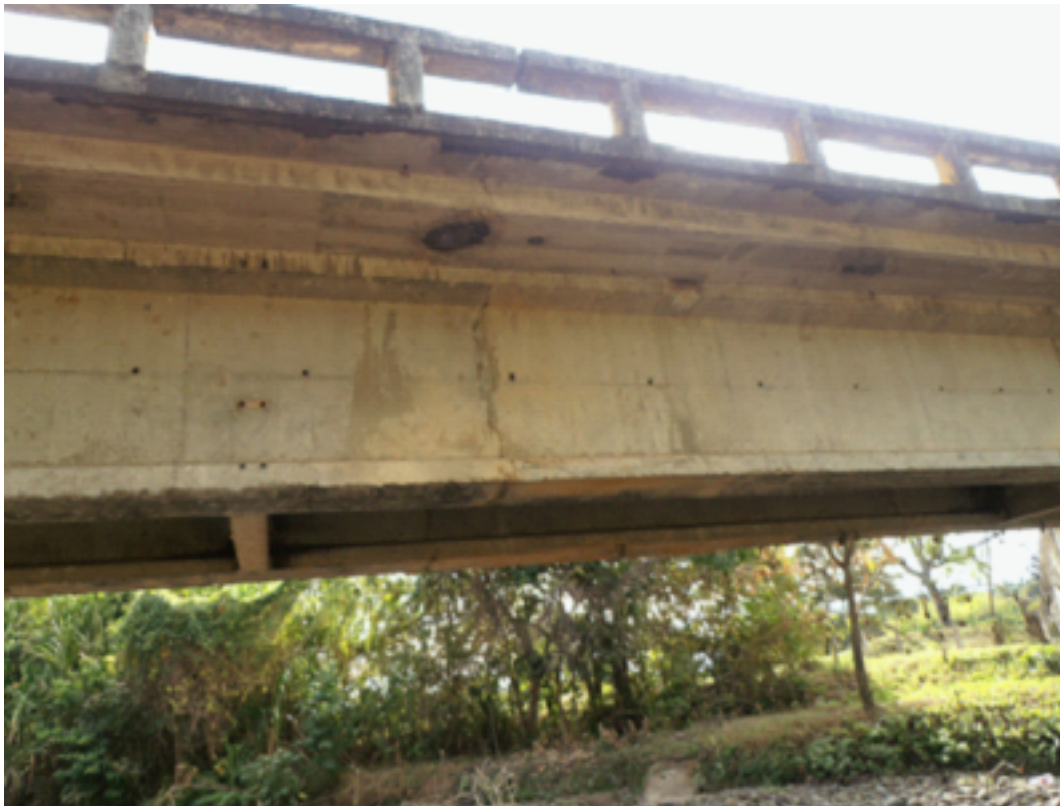
Componente.....: 10 Losa

Calif./Mantenim....: 2 / -

Daño/Observaciones.: La losa en voladizos carece de tubos de alargue en drenajes. Losa entre vigas en buen estado.

Tipo de daño.....: Infiltración

Reparaciones.....: E Reparación de drenes

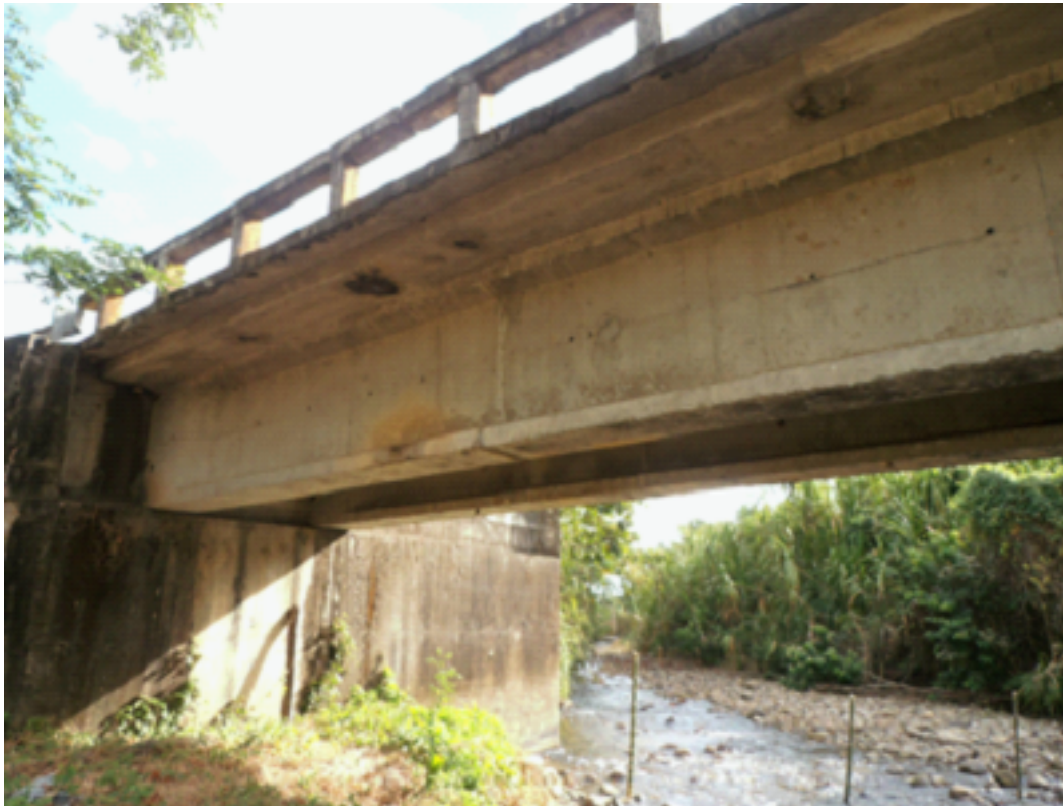
Componente.....: 10 Losa

Calif./Mantenim....: 2 / -

Daño/Observaciones.: La losa en voladizos carece de tubos de alargue en drenajes. Losa entre vigas en buen estado.

Tipo de daño.....: Infiltración

Reparaciones.....: E Reparación de drenes

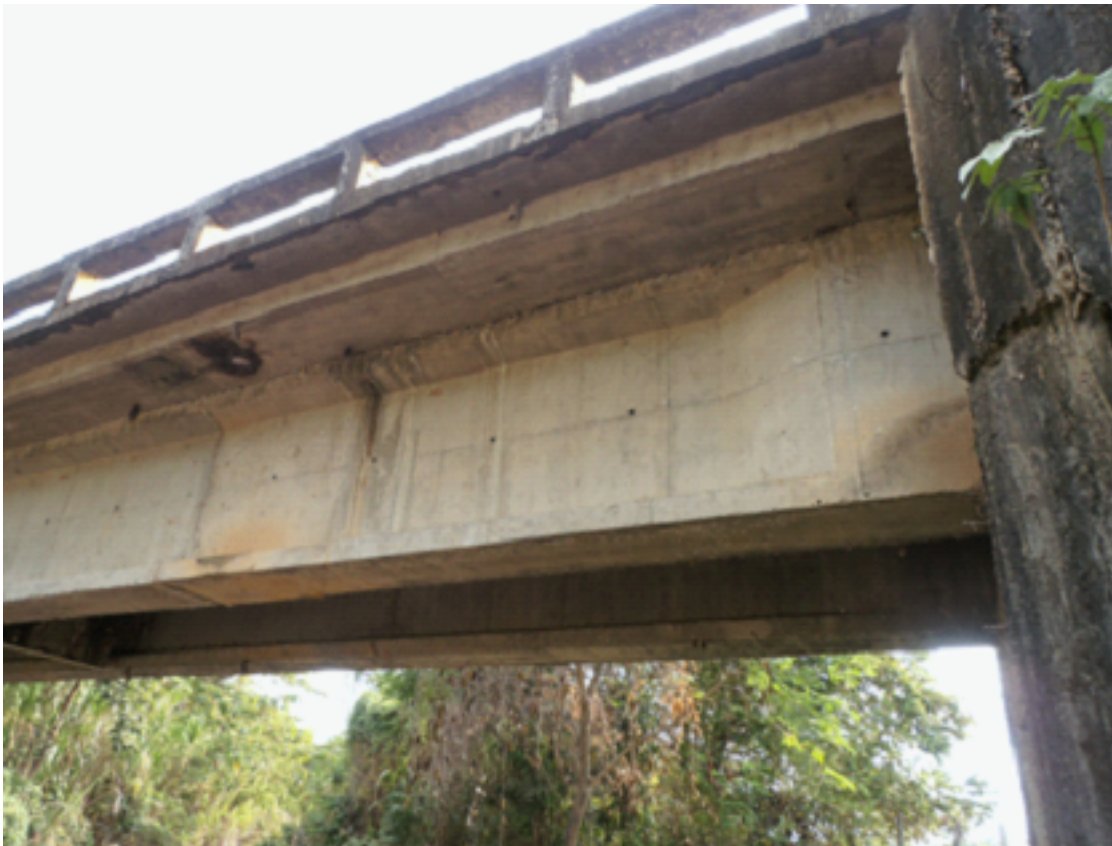
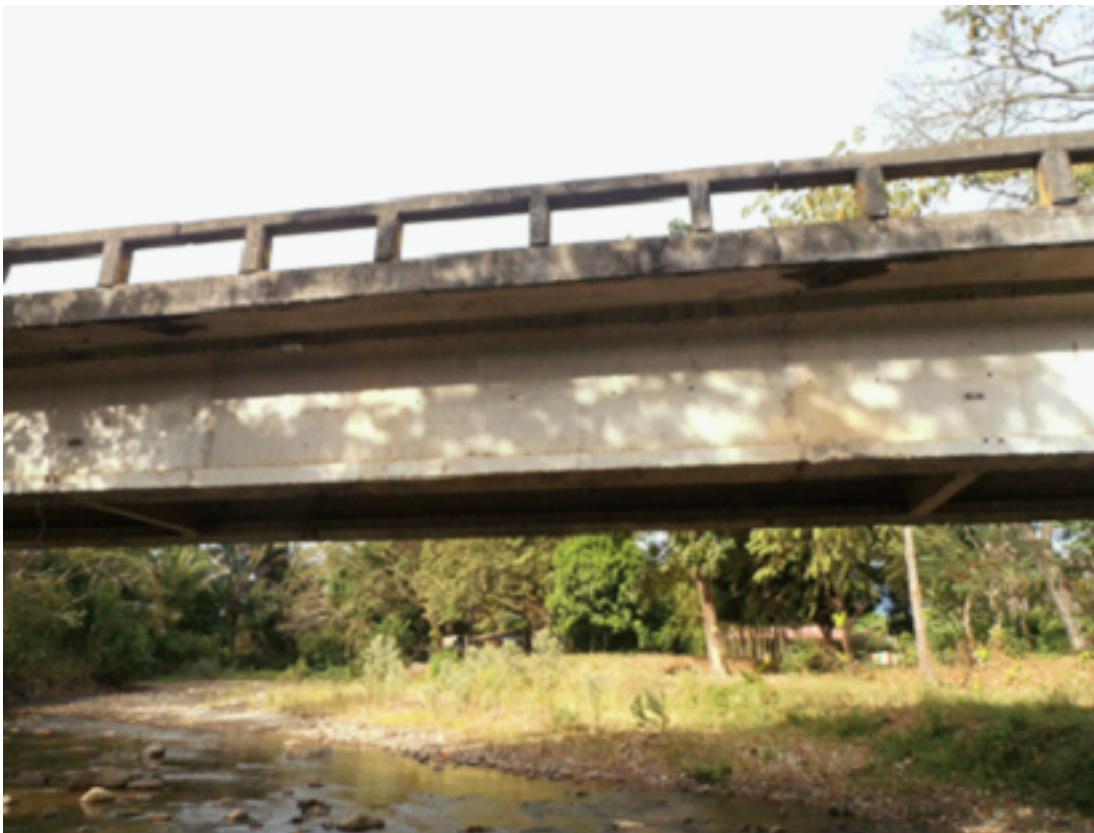
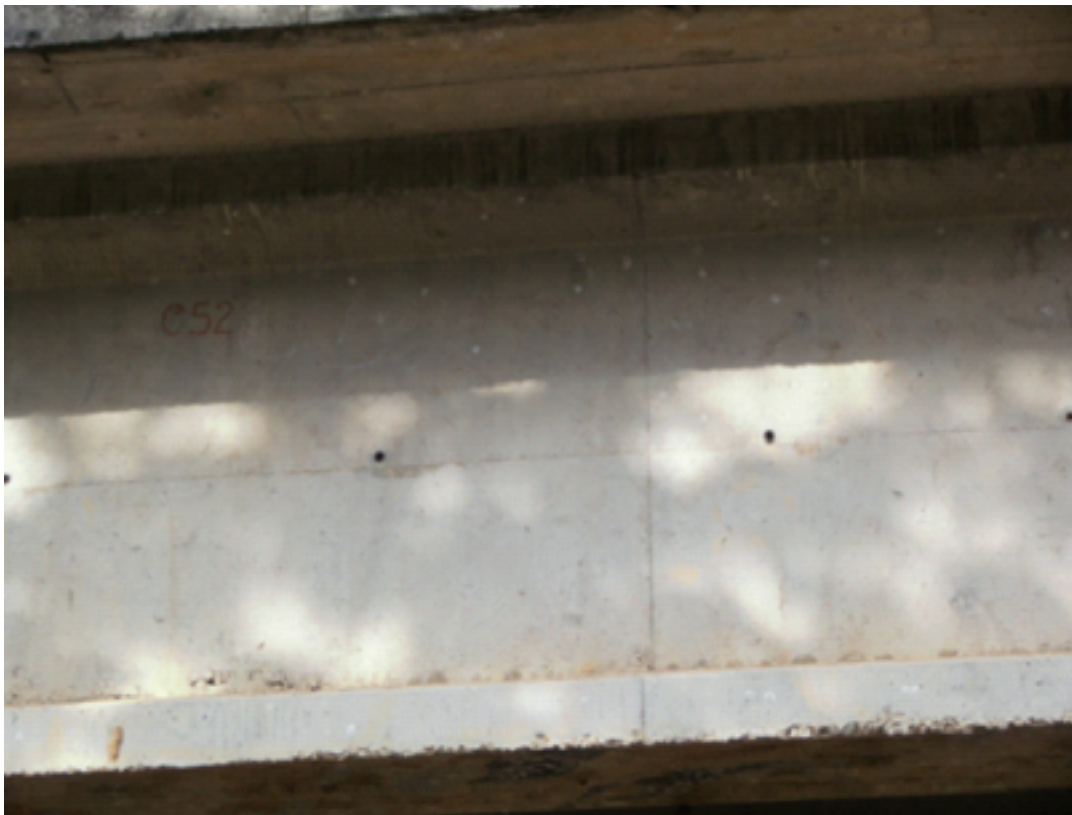
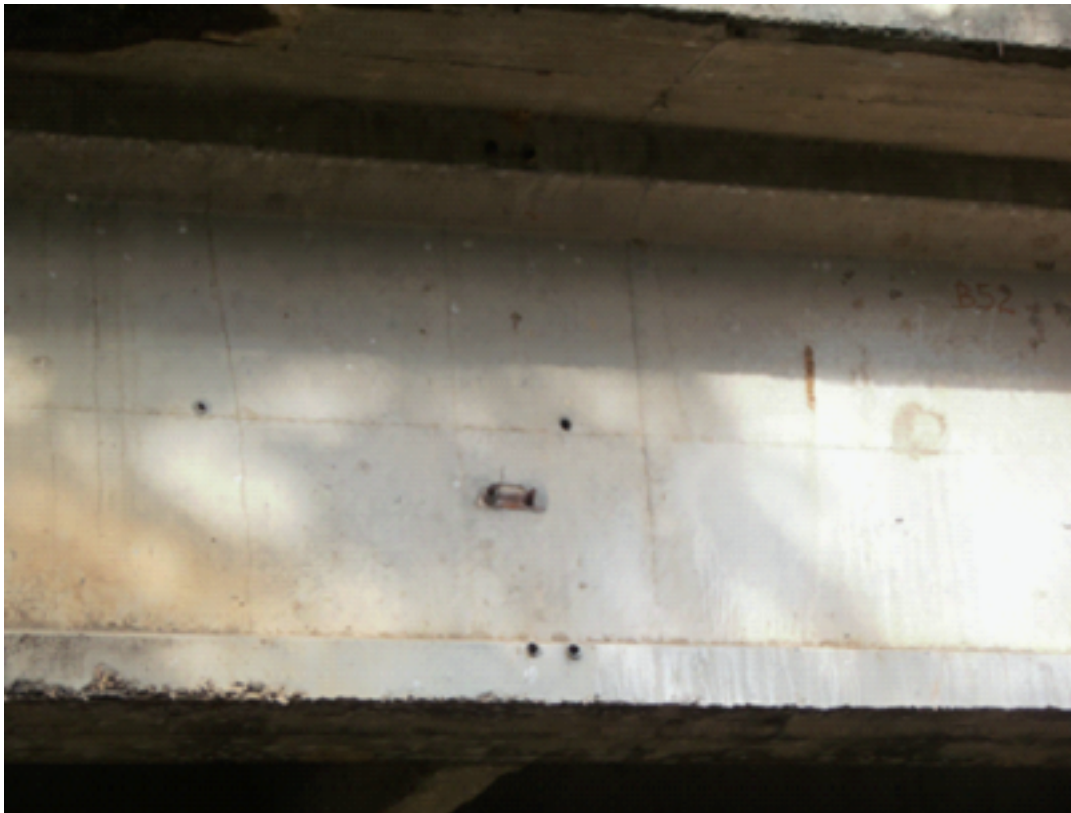
Componente.....: 11 Vigas/Largueros/Diafragmas

Calif./Mantenim....: 1 / -

Daño/Observaciones.: Humedad y suciedad. Vigas en buen estado.

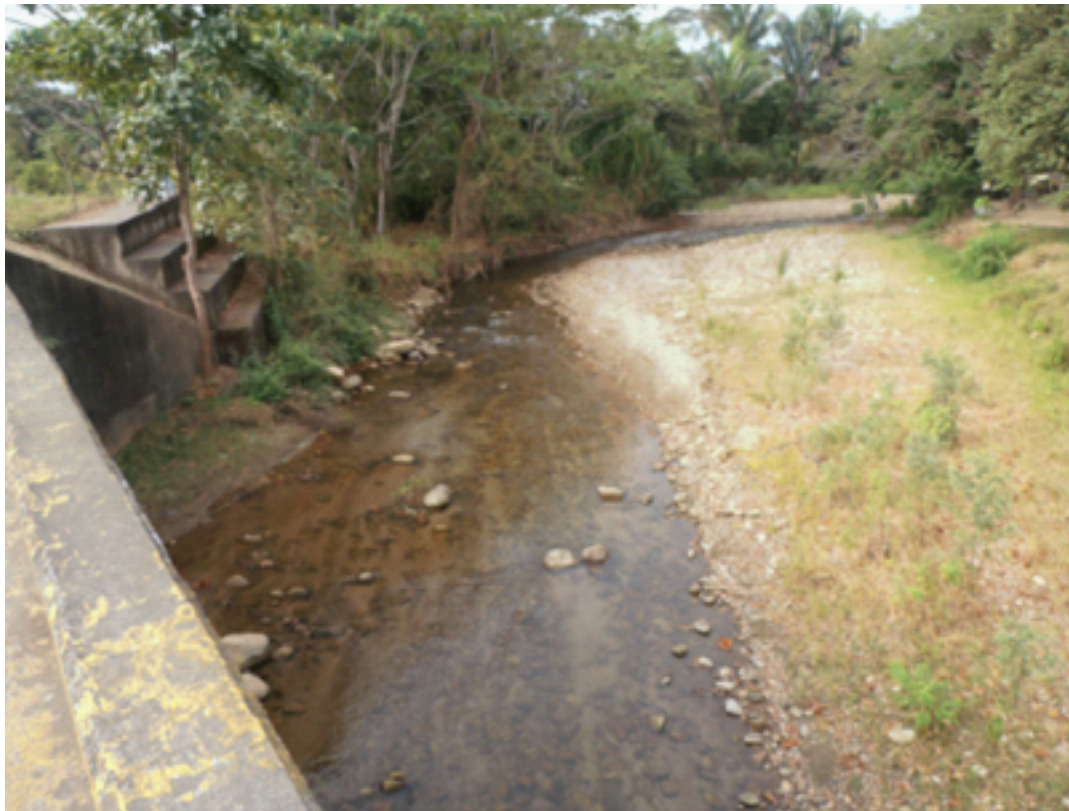
Componente.....: 15 Cauce

Calif./Mantenim....: 3 / -

Daño/Observaciones.: Aguas arriba en margen 1 se sigue observando proceso de erosión. No se observó cauce recargado sobre estribo 1. Efectivamente el cauce es más ancho que la sección del puente. Se ha ido acumulando sedimentación frente a estribo 2.

Tipo de daño.....: Erosión / socavación

Reparaciones.....: B Reencauzamiento  
C Protección del cauce

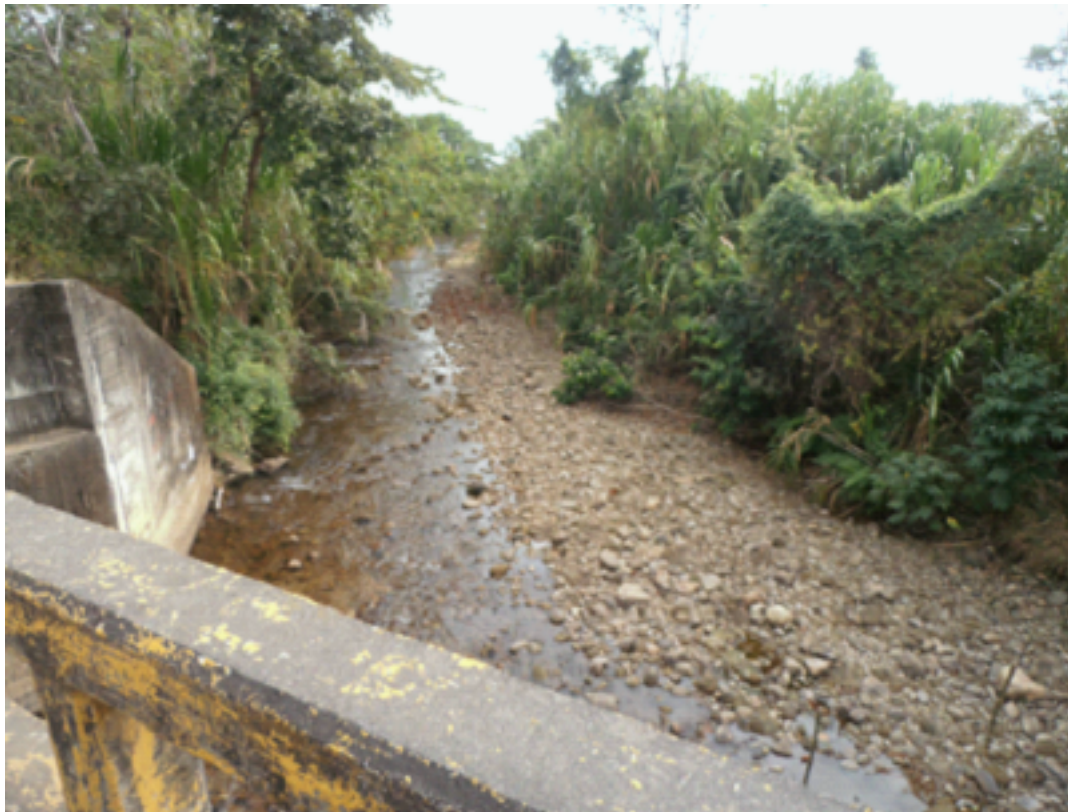
Componente.....: 15 Cauce

Calif./Mantenim....: 3 / -

Daño/Observaciones.: Aguas arriba en margen 1 se sigue observando proceso de erosión. No se observó cauce recargado sobre estribo 1. Efectivamente el cauce es más ancho que la sección del puente. Se ha ido acumulando sedimentación frente a estribo 2.

Tipo de daño.....: Erosión / socavación

Reparaciones.....: B Reencauzamiento  
C Protección del cauce

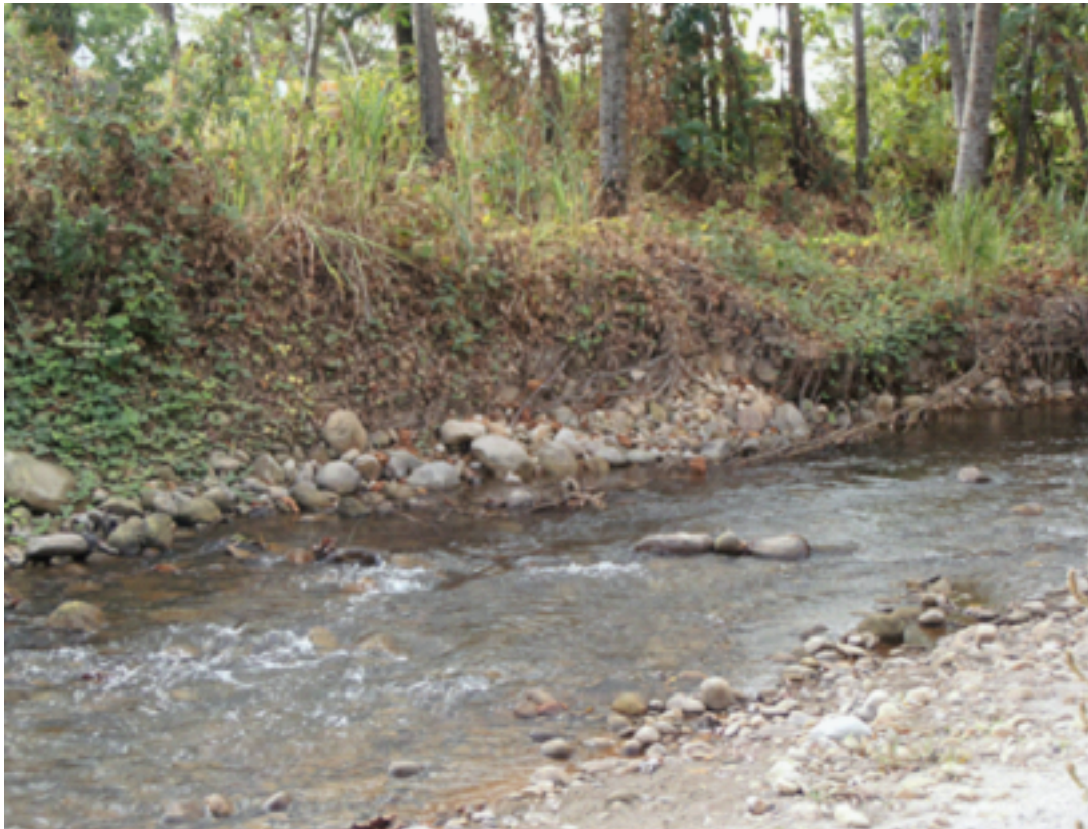
Componente.....: 15 Cauce

Calif./Mantenim....: 3 / -

Daño/Observaciones.: Aguas arriba en margen 1 se sigue observando proceso de erosión. No se observó cauce recargado sobre estribo 1. Efectivamente el cauce es más ancho que la sección del puente. Se ha ido acumulando sedimentación frente a estribo 2.

Tipo de daño.....: Erosión / socavación

Reparaciones.....: B Reencauzamiento  
C Protección del cauce

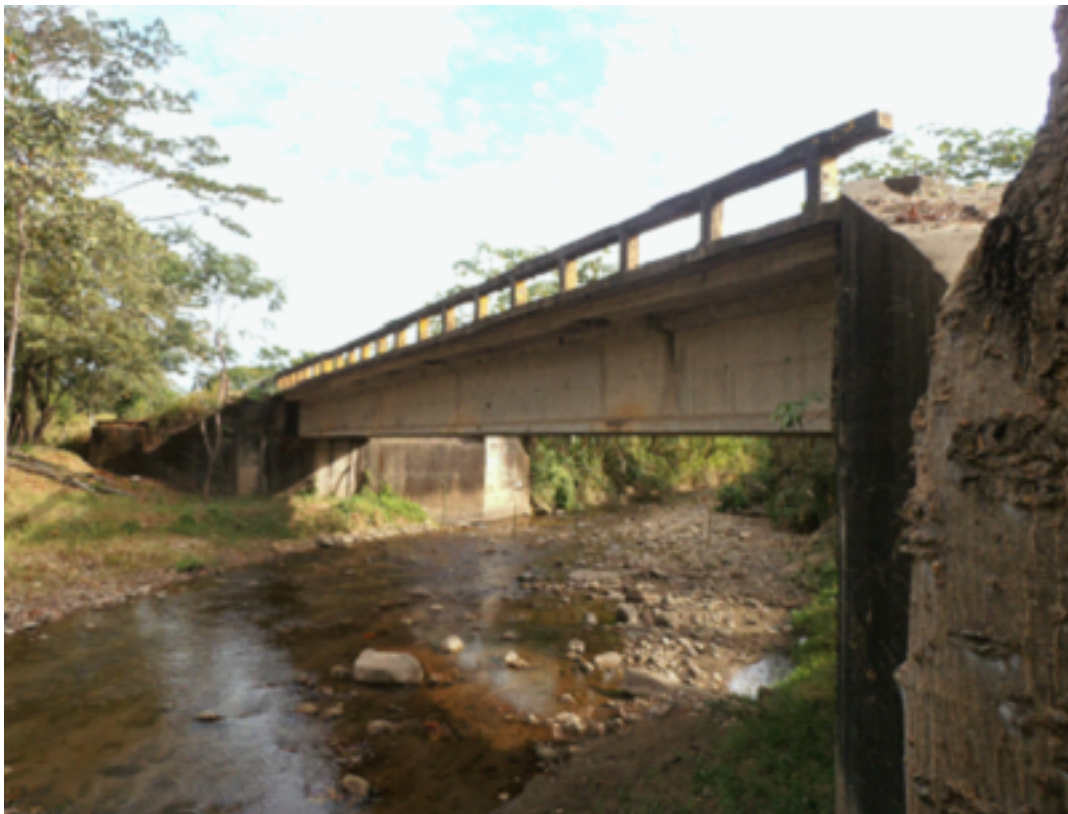
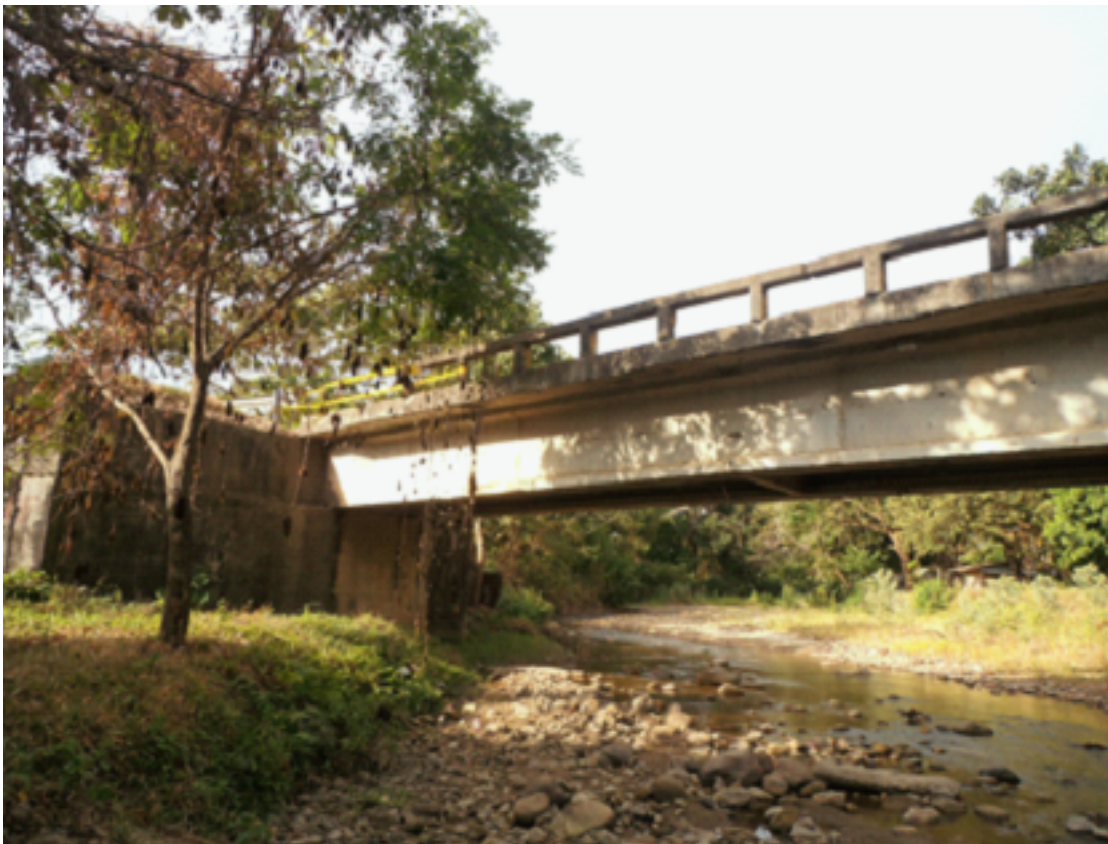
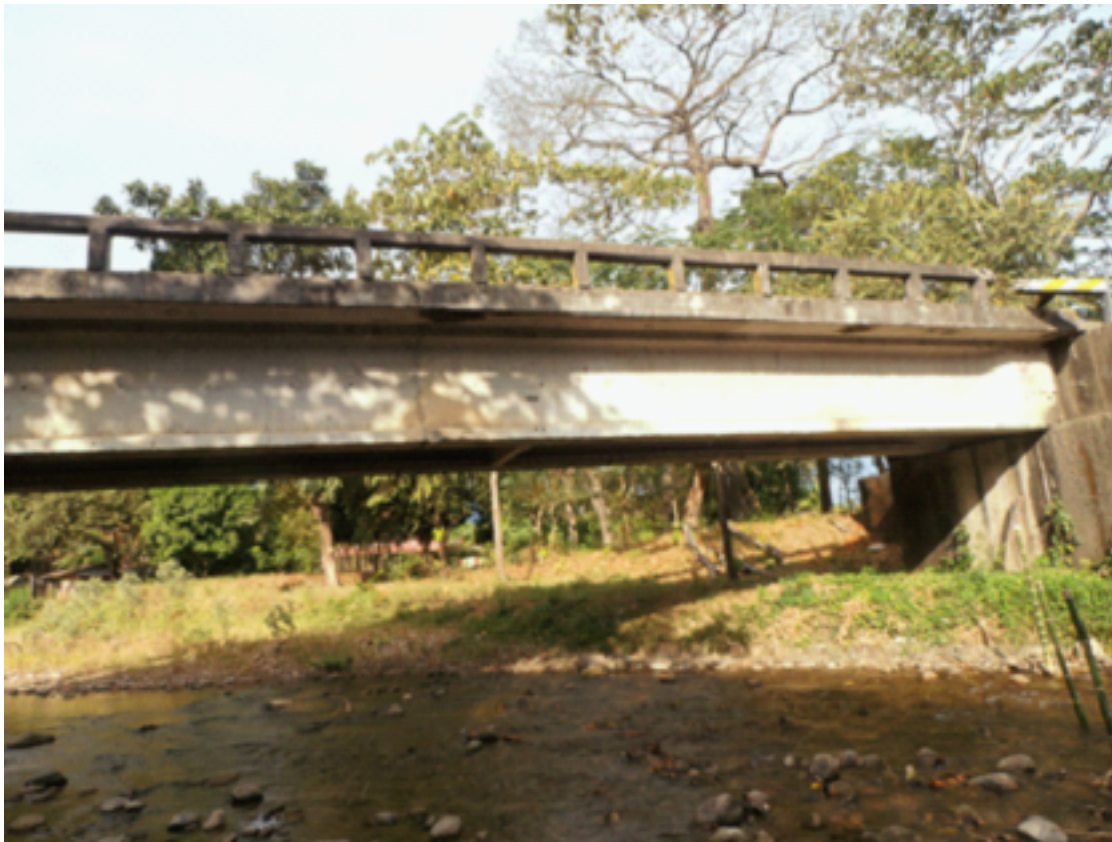
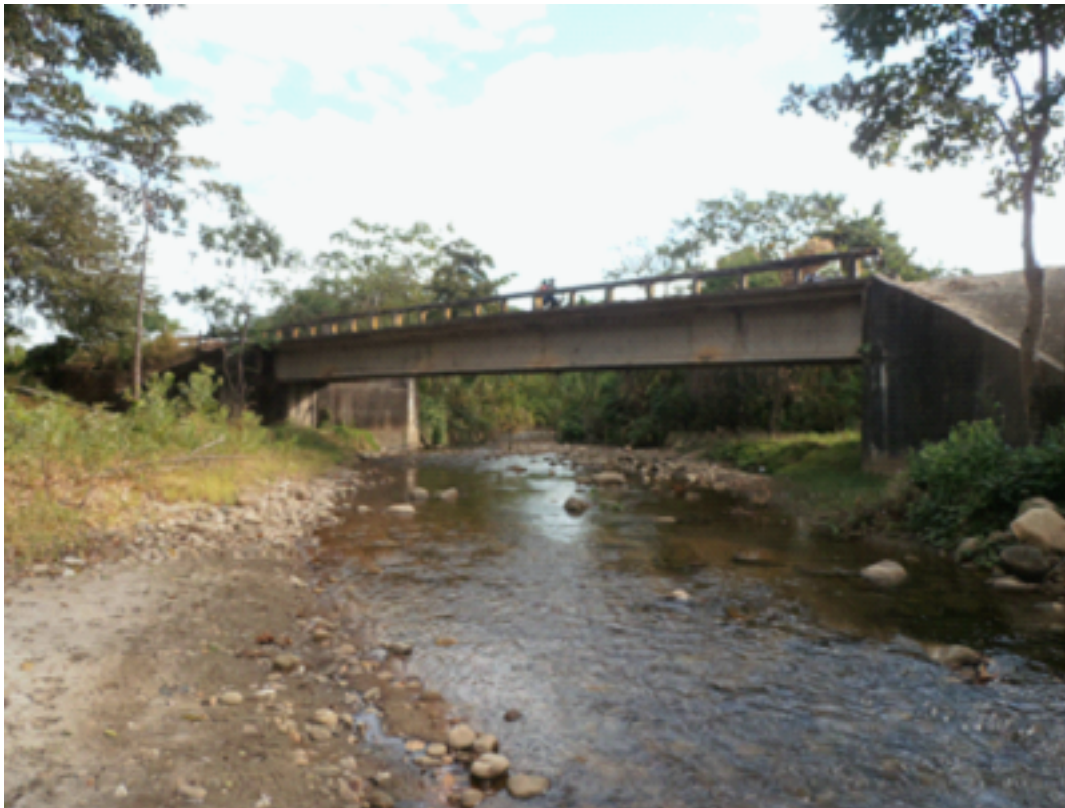
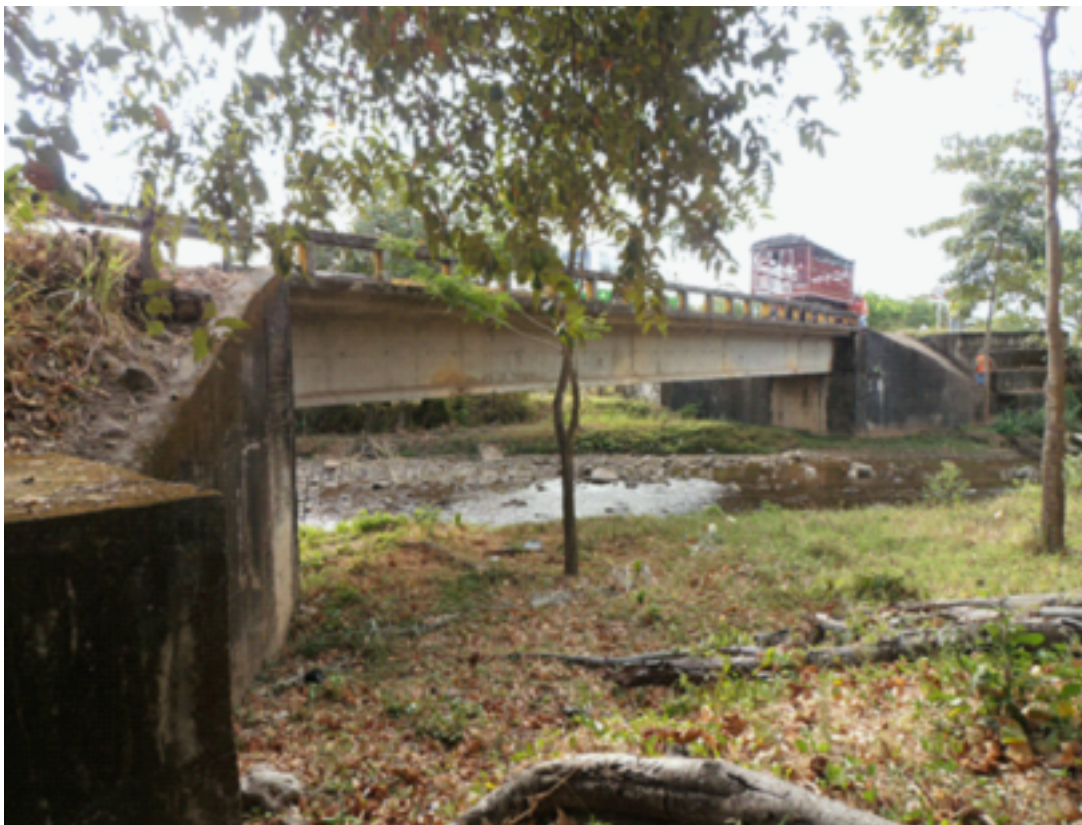
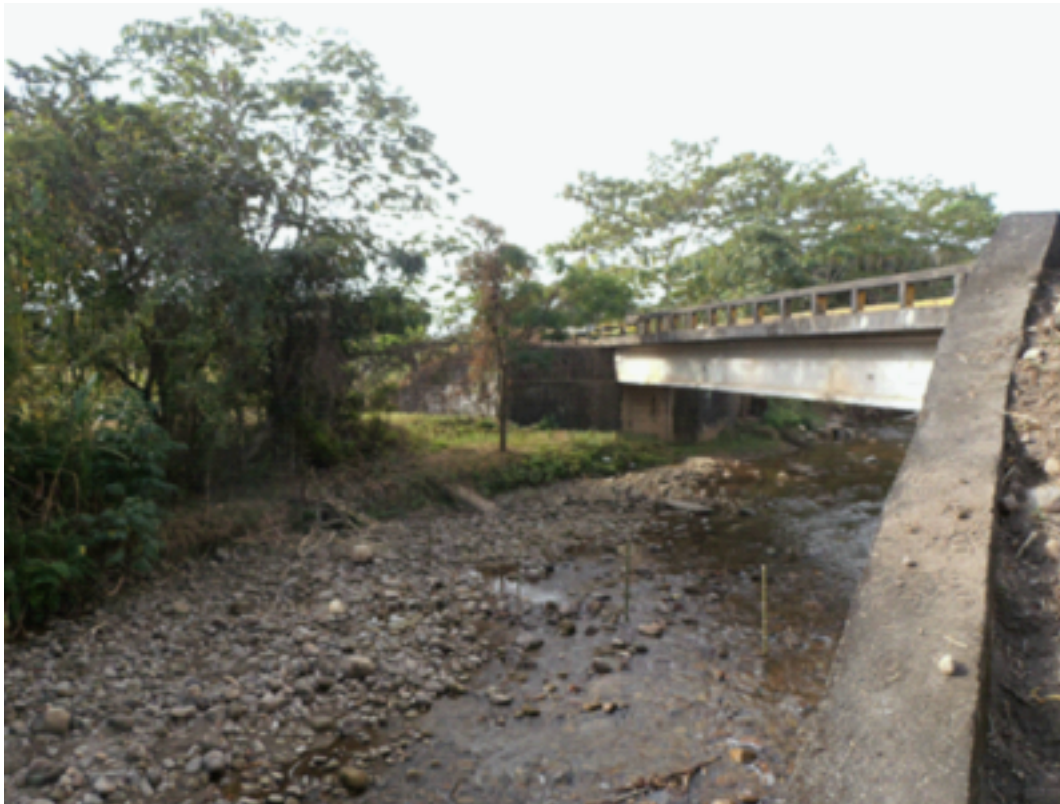
Componente.....: 17 Puente en general

Calif./Mantenim....: 3 / -

Daño/Observaciones.: Puente angosto. Por el ancho de los estribos el puente fué proyectado originalmente de 4 vigas para ocupar todo el ancho de la bancada.
