SDC/INV	SiPuCol	Fecha	Hoja
	Informe de inspección principal	04/02/13	1
07-6515-033.00 Brazo del tigre			
Regional.....: 7 Casanare			
Ruta.....: Troncal Villa Garzón - Saravena			
Carretera.....: La Cabuya - Saravena			
Lado de la car...: 0			
Abscisa.....: 83+0008			
No del registro..: 1507			
Año de construcción.....:			
Año de la última reconstrucción.....:			
Paso Superior/Inferior.....: S			
Dir. de abs. de la carretera principal.: E			
Requisitos de la inspección.....: 0 Nada			
Recolección de datos : Fecha.....: 2012.12.22			
: Iniciales.....: MERS			
Posición geográfica..:			
Latitud: 6 gra 39.99 min N      Longitud: 71 gra 41.94 min O      Altitud: 213 m			
Geometría: Número de luces.....: 1			
Longitud de la luz menor (m): 11.00			
Longitud de la luz mayor (m): 11.00			
Longitud total .....(m): 11.00			
Ancho del tablero.....(m): 8.65			
Ancho del separador.....(m): 0.00			
Ancho del andén izquierdo(m): 0.60

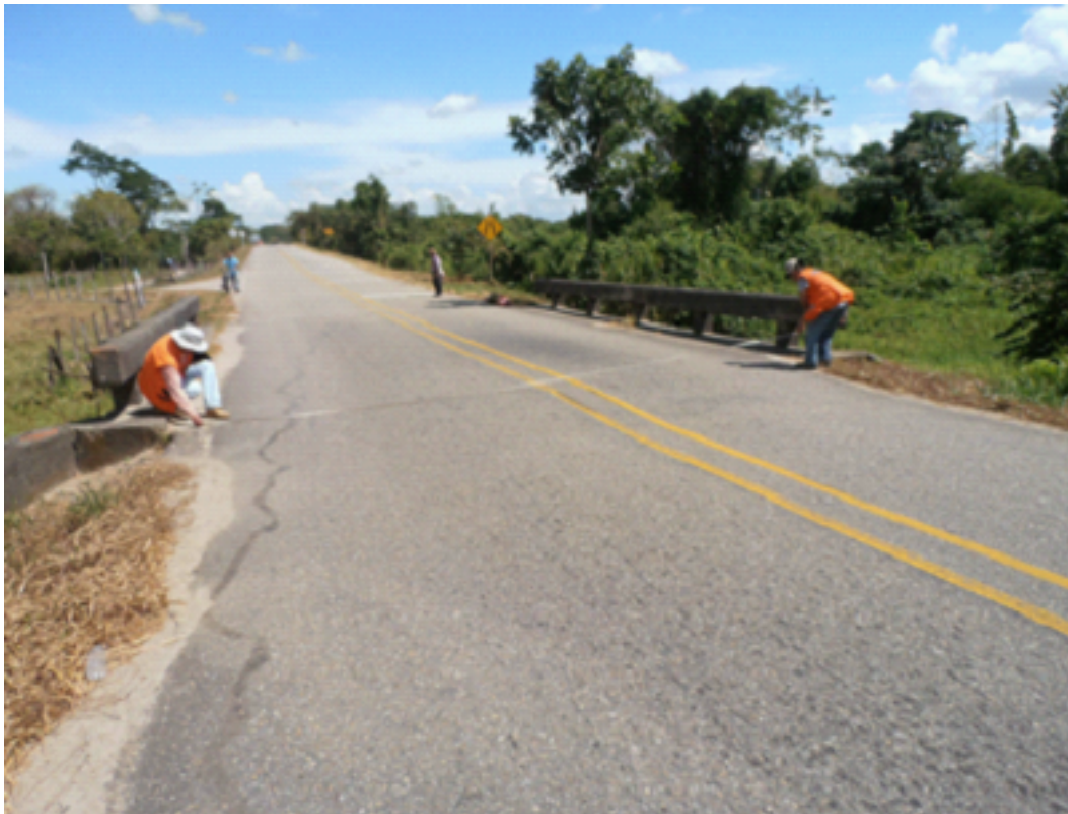
Componente.....: 1 Superficie del puente

Calif./Mantenim....: 1 / -

Daño/Observaciones.: Superficie con desgaste y agregado expuesto. Por acceso 1 el terraplén presenta hundimiento.

Tipo de daño.....: Descomposición

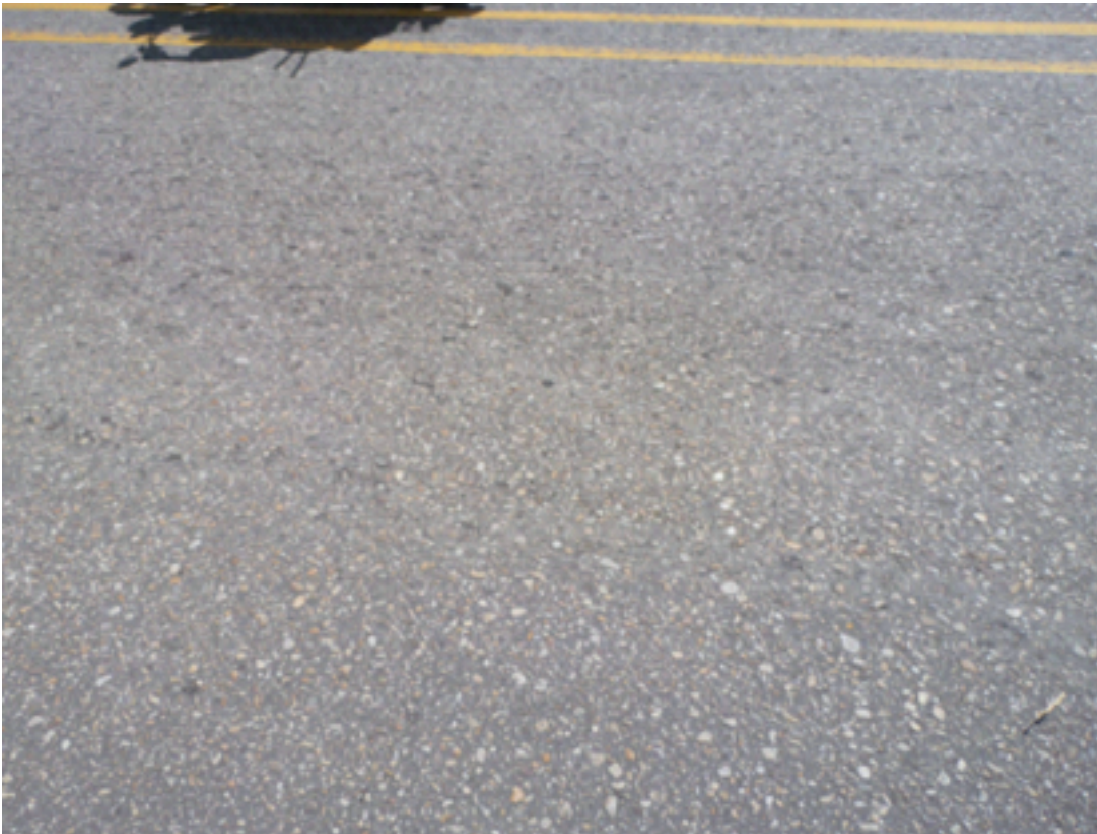
Componente.....: 1 Superficie del puente

Calif./Mantenim....: 1 / -

Daño/Observaciones.: Superficie con desgaste y agregado expuesto. Por acceso 1 el terraplén presenta hundimiento.

Tipo de daño.....: Descomposición

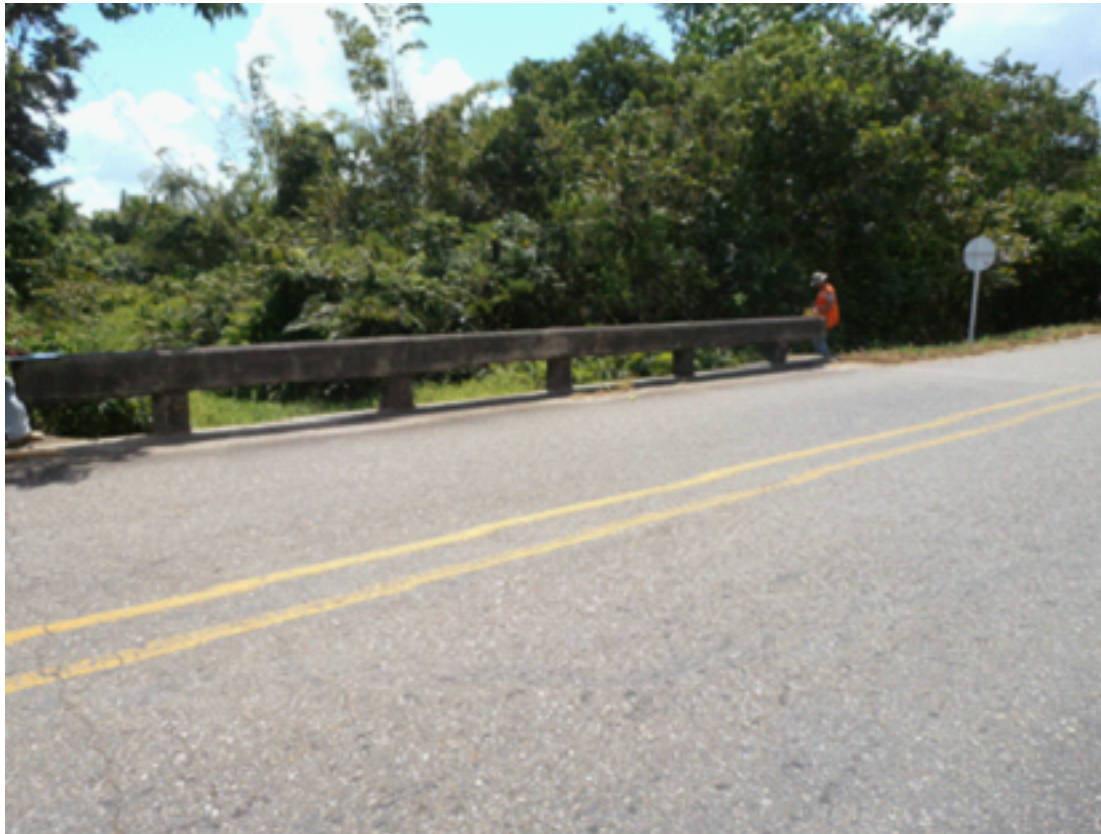
Componente.....: 1 Superficie del puente

Calif./Mantenim....: 1 / -

Daño/Observaciones.: Superficie con desgaste y agregado expuesto. Por acceso 1 el terraplén presenta hundimiento.

Tipo de daño.....: Descomposición

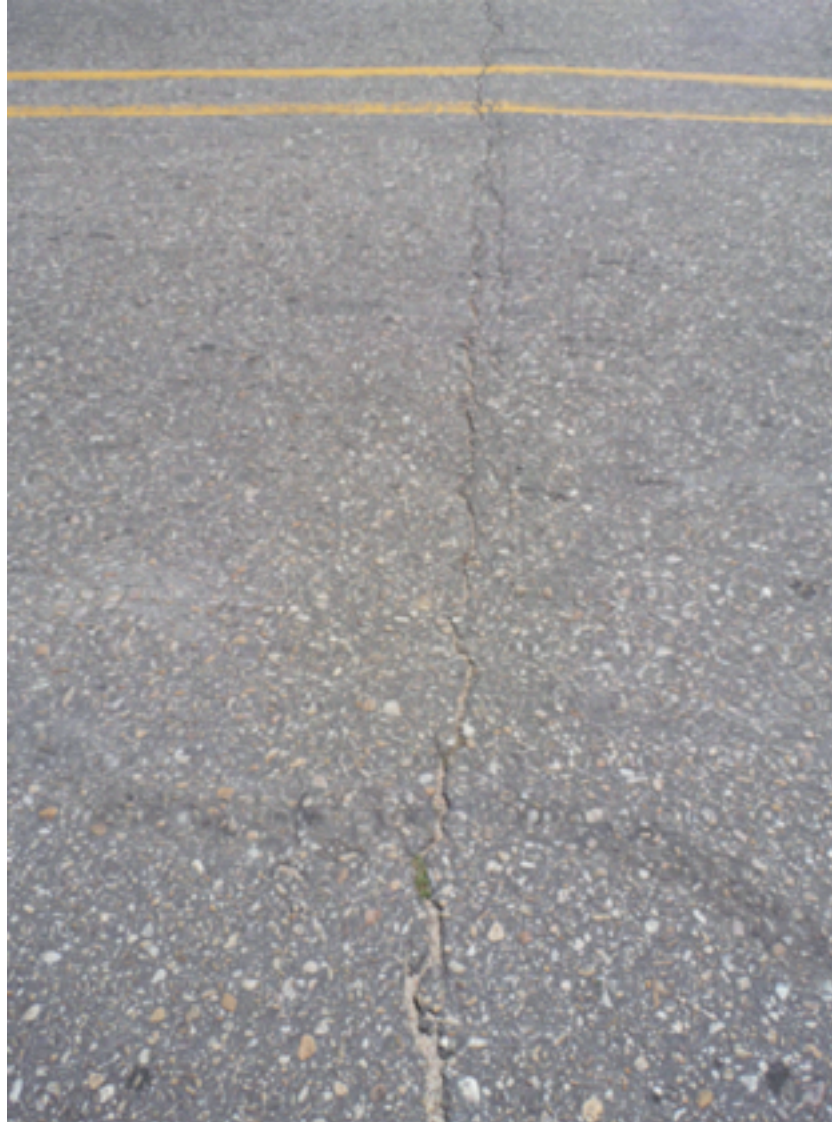
Componente.....: 2 Juntas de expansión

Calif./Mantenim....: 2 / -

Daño/Observaciones.: Puente sin dispositivos de junta.

Tipo de daño.....: Otro

Reparaciones.....: C Cambio a junta de goma asfáltica

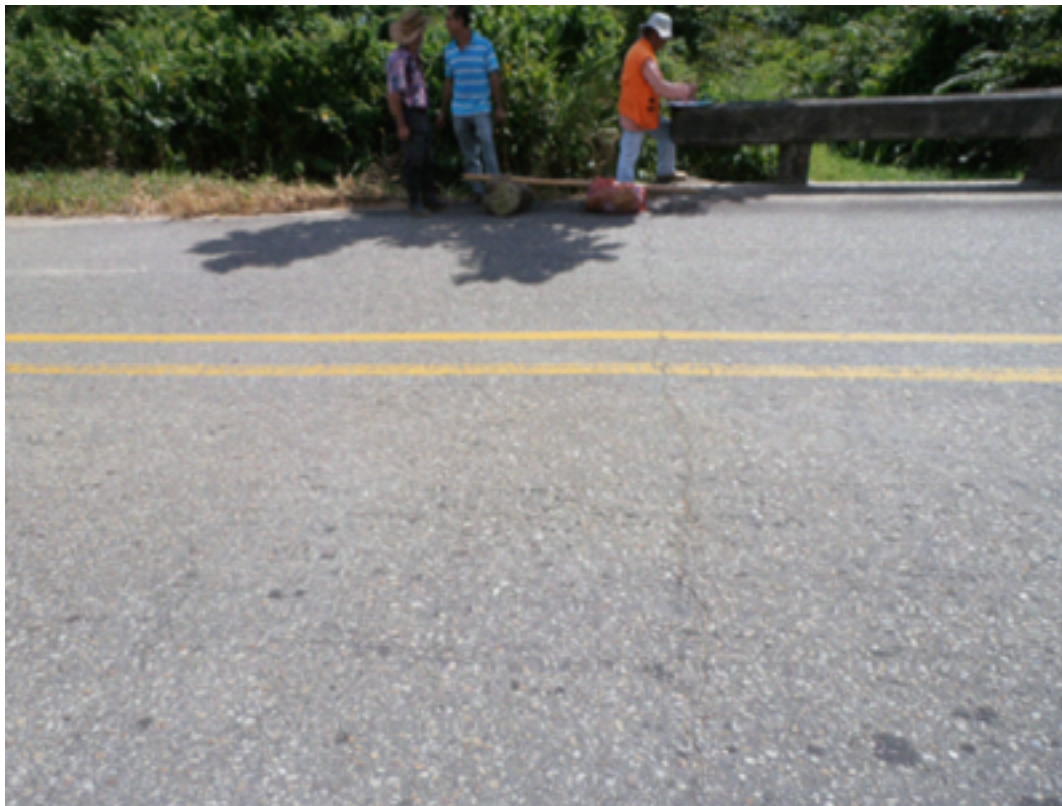
Componente.....: 2 Juntas de expansión

Calif./Mantenim....: 2 / -

Daño/Observaciones.: Puente sin dispositivos de junta.

Tipo de daño.....: Otro

Reparaciones.....: C Cambio a junta de goma asfáltica

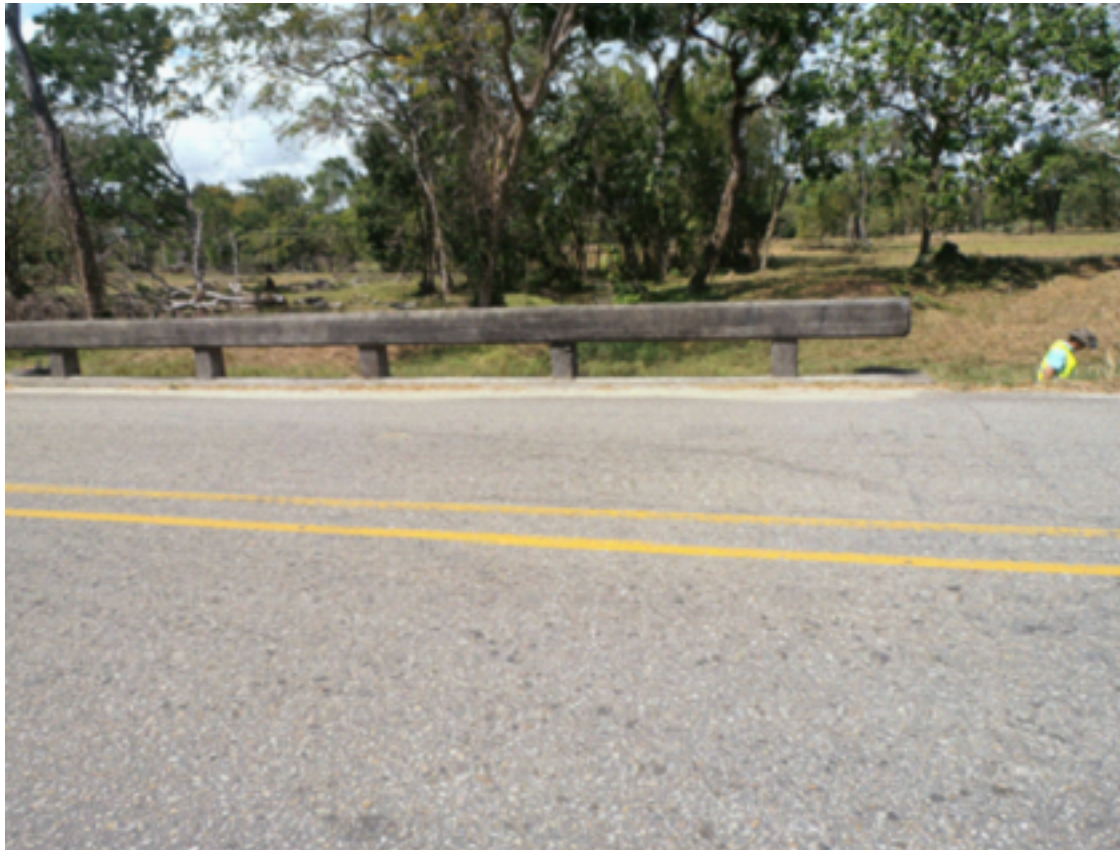
Componente.....: 3 Andenes/Bordillos

Calif./Mantenim....: 1 / -

Daño/Observaciones.: Manchas por humedad. Bordillos con altura insuficiente.

Tipo de daño.....: Otro

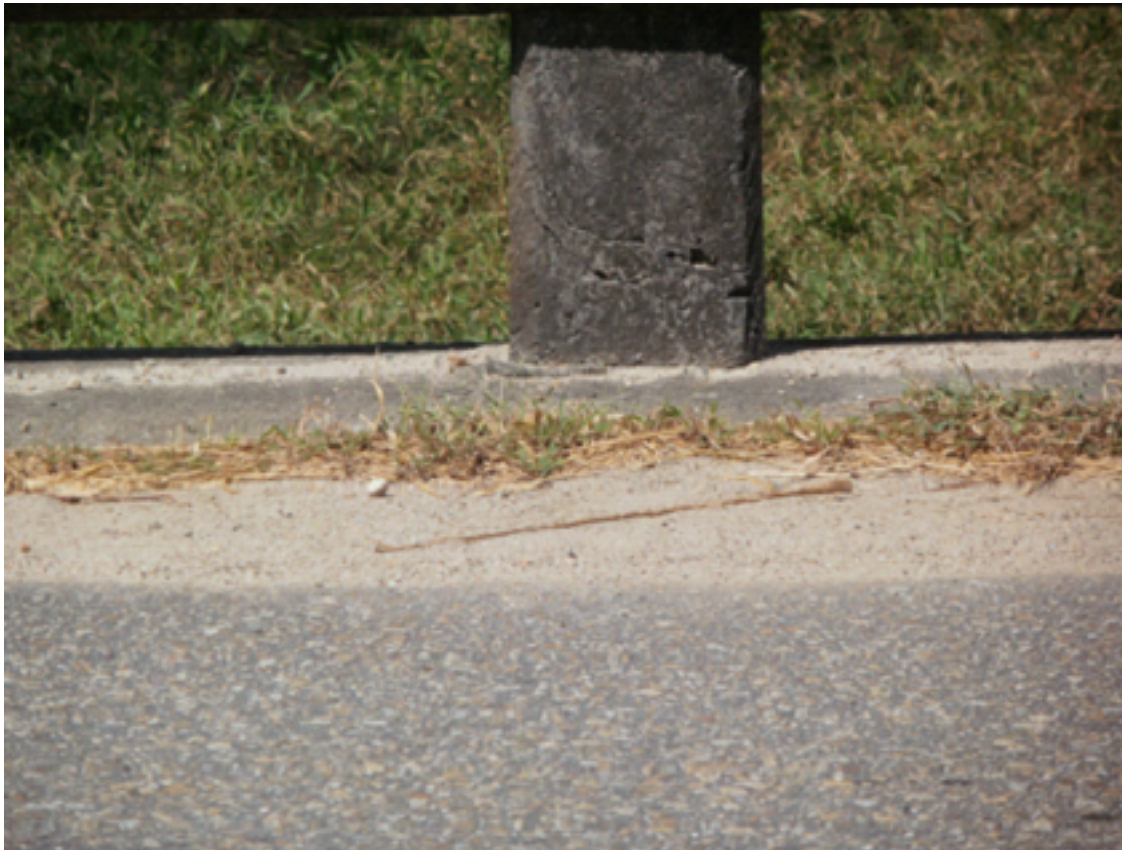
Componente.....: 3 Andenes/Bordillos

Calif./Mantenim....: 1 / -

Daño/Observaciones.: Manchas por humedad. Bordillos con altura insuficiente.

Tipo de daño.....: Otro

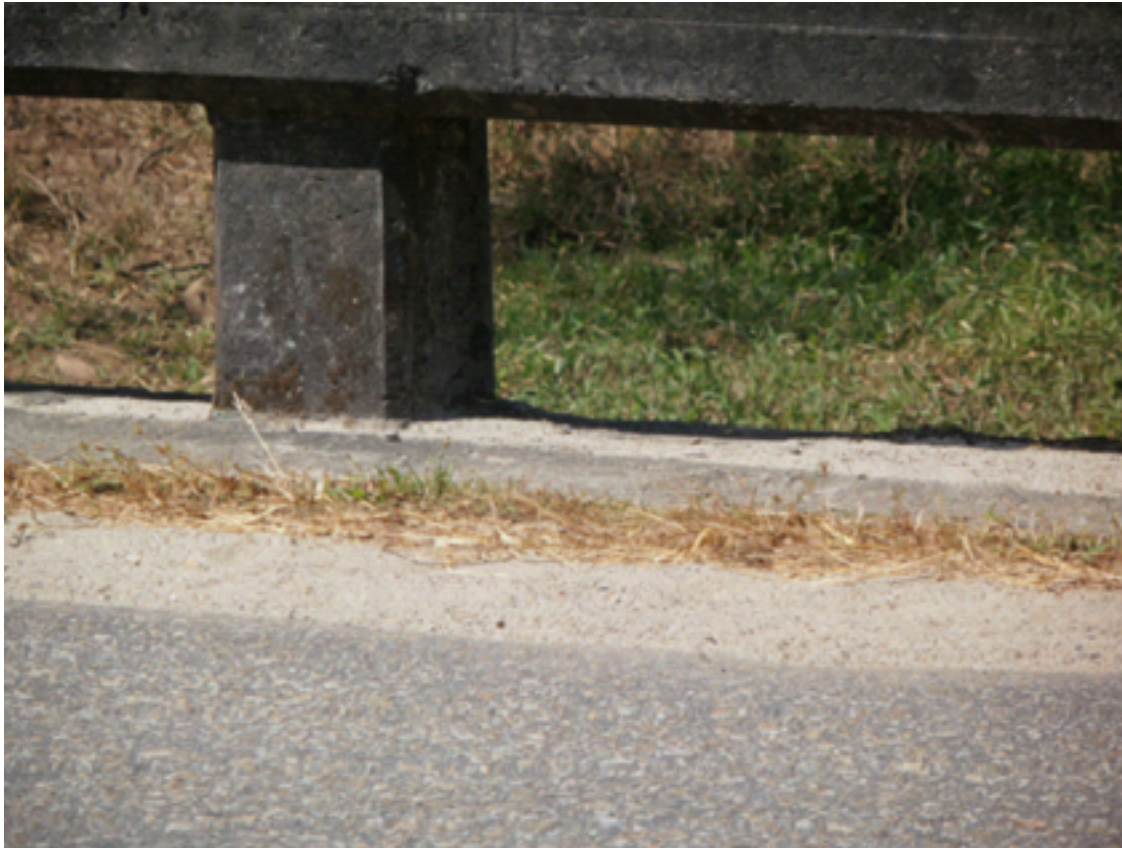
Componente.....: 3 Andenes/Bordillos

Calif./Mantenim....: 1 / -

Daño/Observaciones.: Manchas por humedad. Bordillos con altura insuficiente.

Tipo de daño.....: Otro

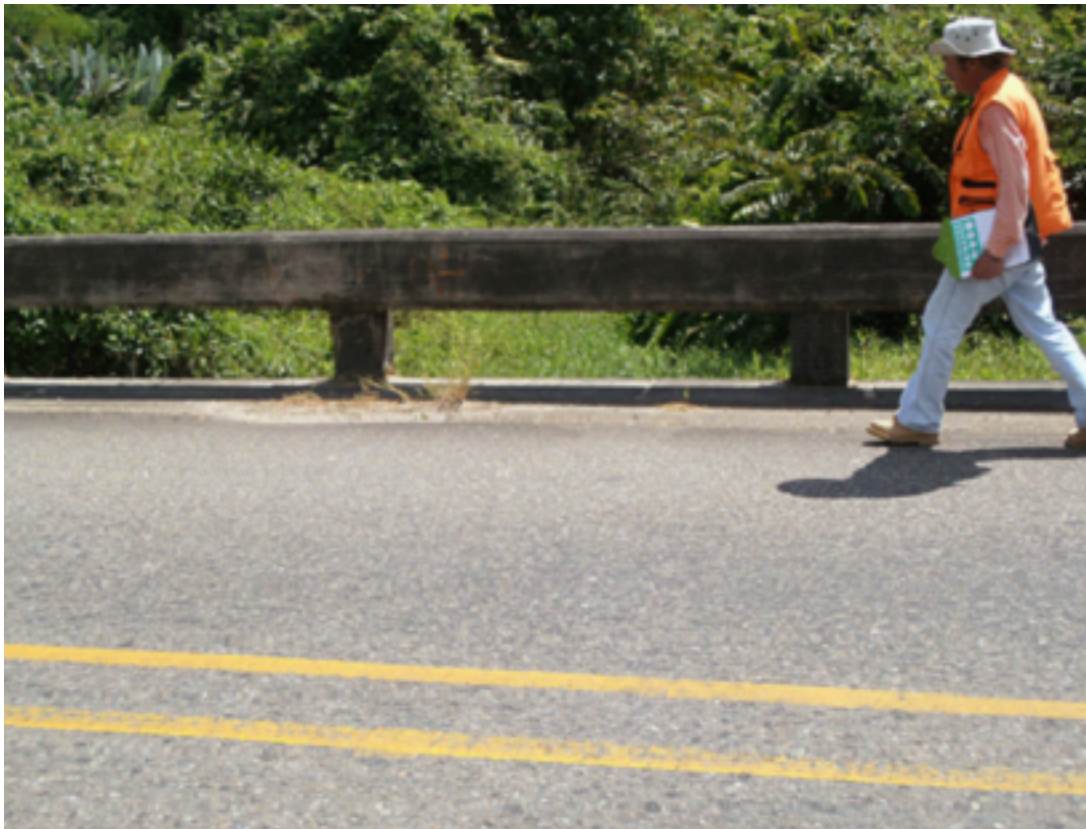
Componente.....: 4 Barandas

Calif./Mantenim....: 2 / -

Daño/Observaciones.: Barandas en concreto con agrietamientos.

Tipo de daño.....: Impacto

Reparaciones.....: A Reparación de barandas de concreto

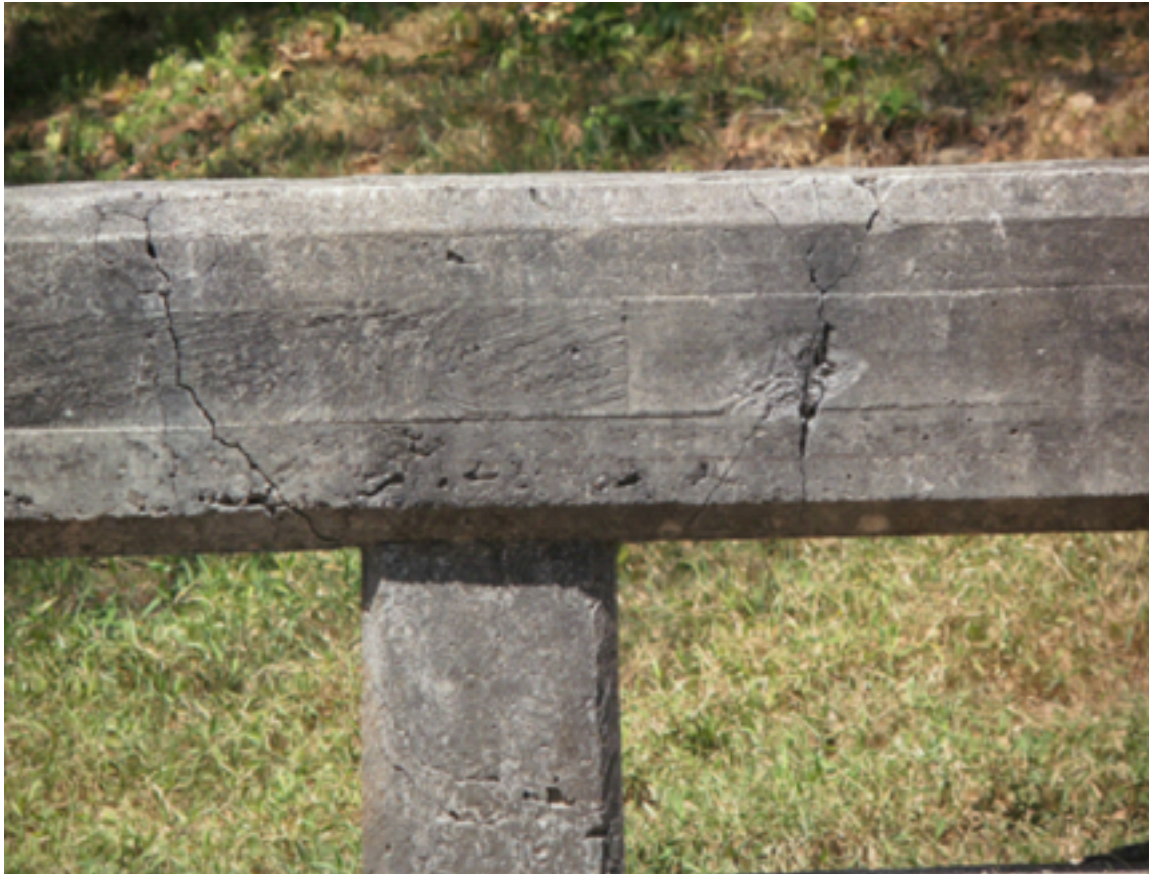
Componente.....: 4 Barandas

Calif./Mantenim....: 2 / -

Daño/Observaciones.: Barandas en concreto con agrietamientos.

Tipo de daño.....: Impacto

Reparaciones.....: A Reparación de barandas de concreto

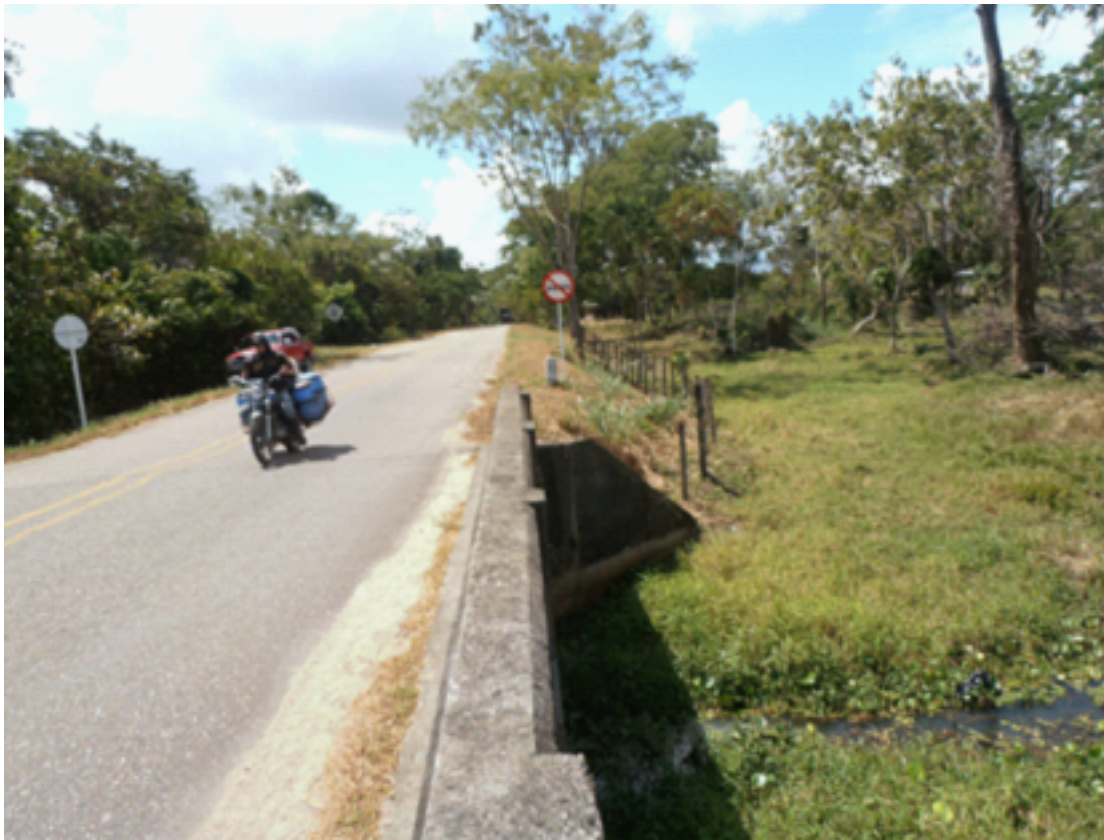
Componente.....: 5 Conos/Taludes

Calif./Mantenim....: 0 / -

Daño/Observaciones.: Se observaron en buen estado.

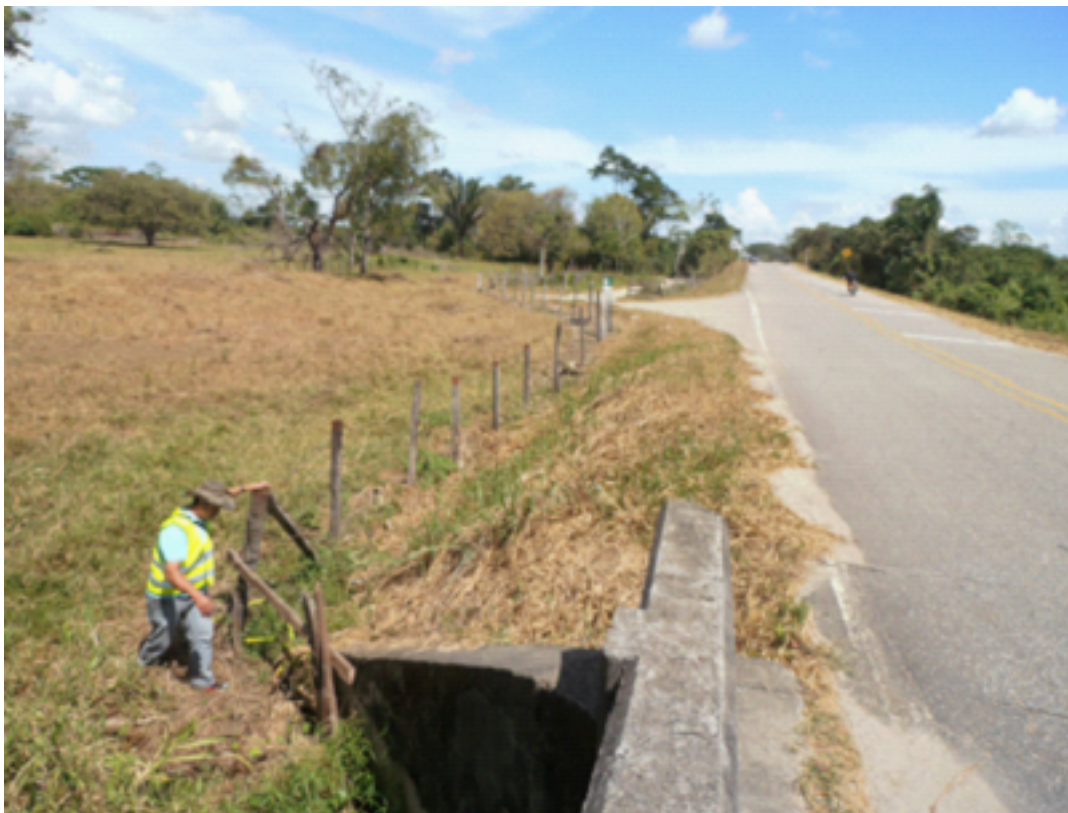
Componente.....: 5 Conos/Taludes

Calif./Mantenim....: 0 / -

Daño/Observaciones.: Se observaron en buen estado.

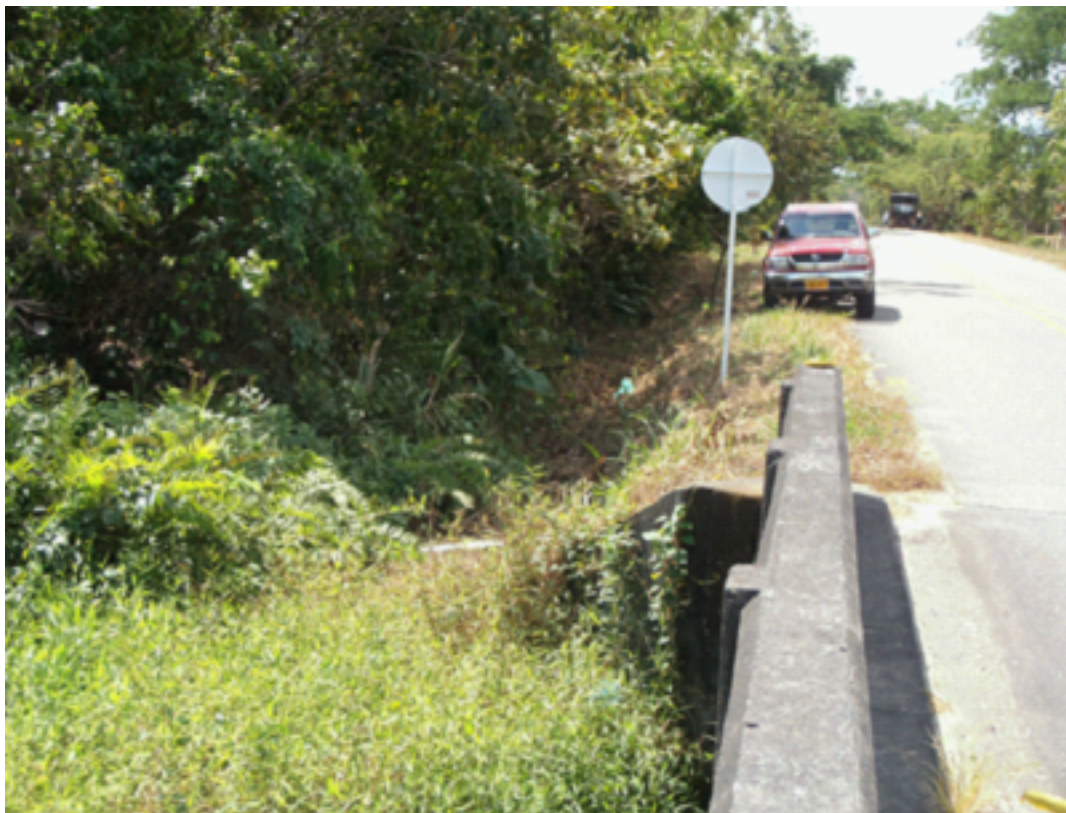
Componente.....: 5 Conos/Taludes

Calif./Mantenim....: 0 / -

Daño/Observaciones.: Se observaron en buen estado.

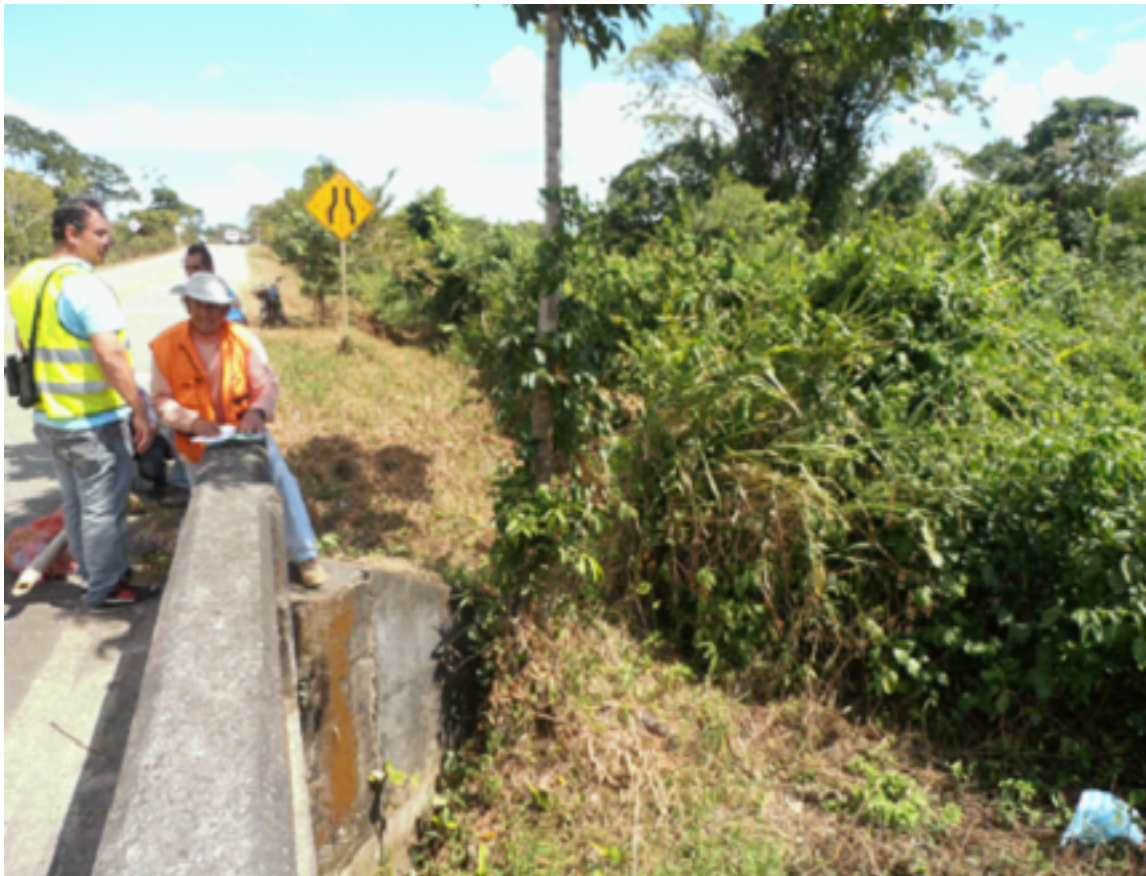
Componente.....: 5 Conos/Taludes

Calif./Mantenim....: 0 / -

Daño/Observaciones.: Se observaron en buen estado.

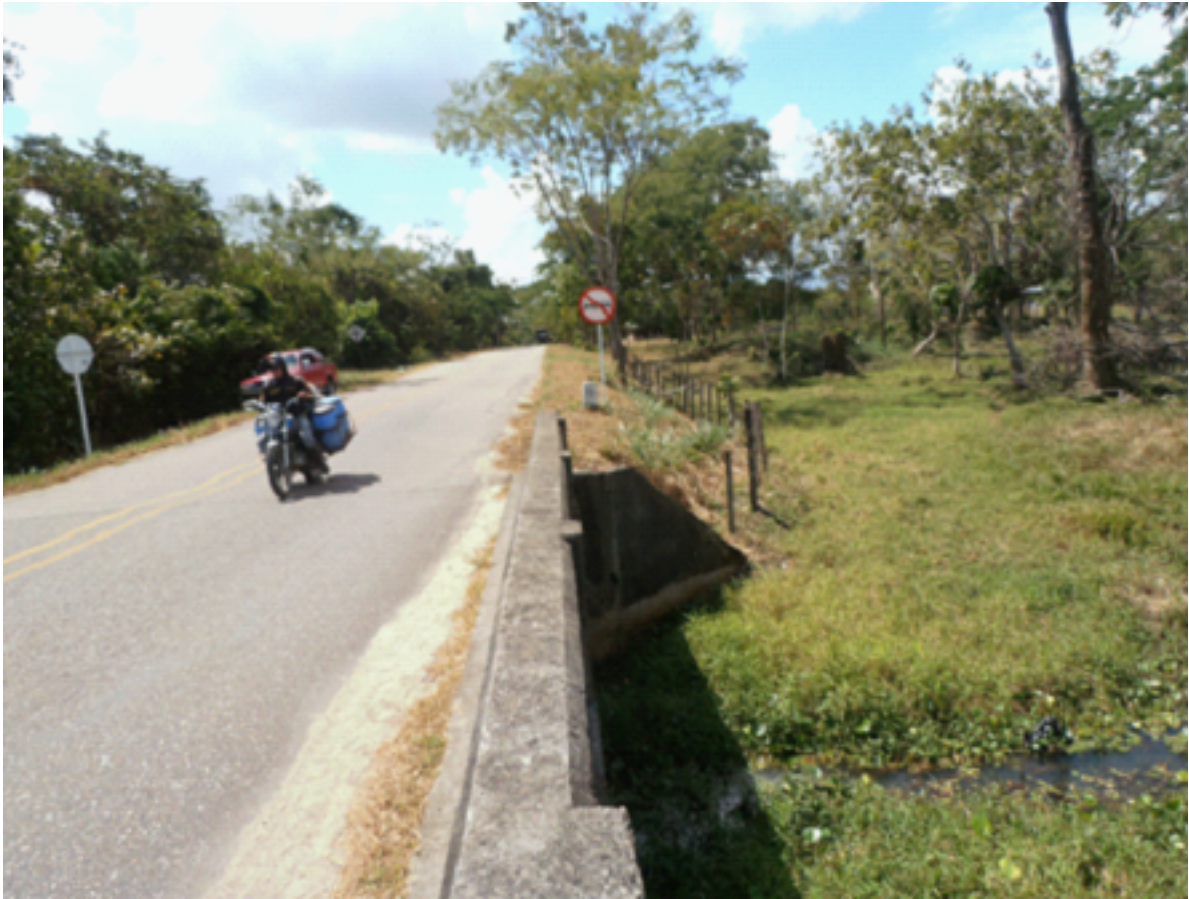
Componente.....: 6 Aletas

Calif./Mantenim....: 1 / -

Daño/Observaciones.: Humedad y vegetación. Buen estado.

Tipo de daño.....: Otro

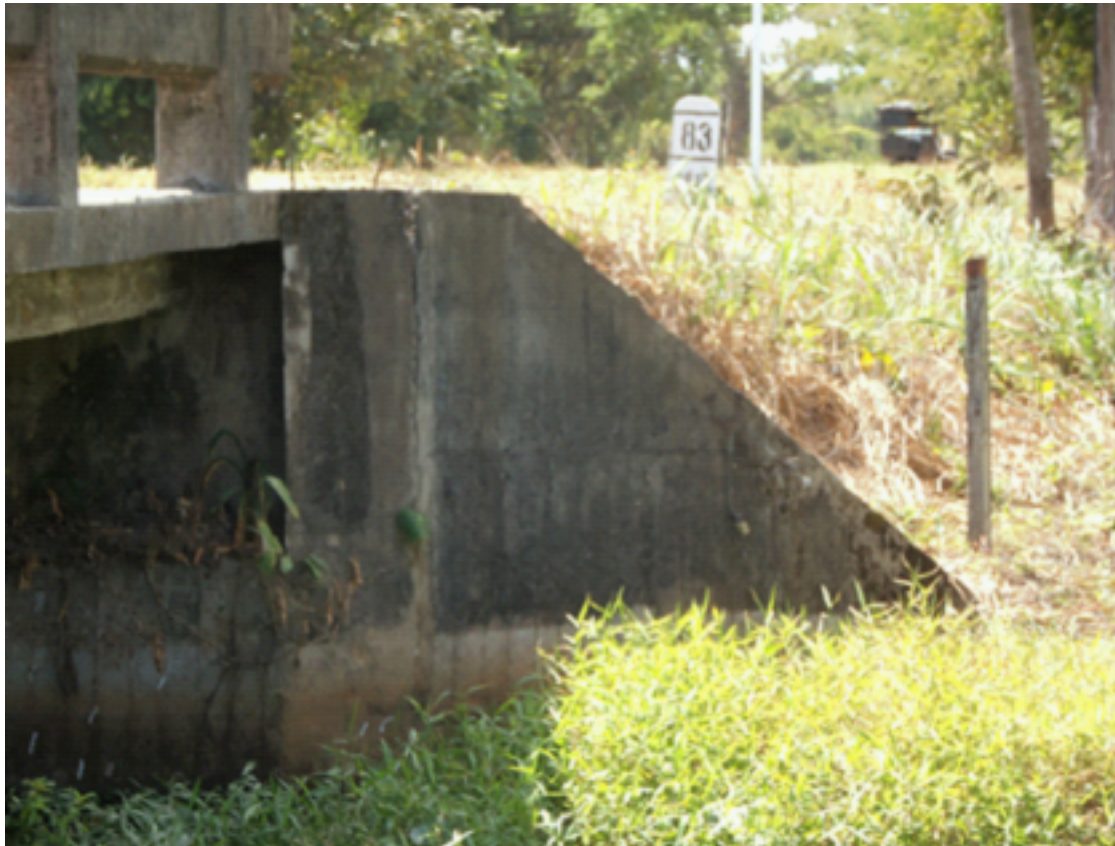
Componente.....: 6 Aletas

Calif./Mantenim....: 1 / -

Daño/Observaciones.: Humedad y vegetación. Buen estado.

Tipo de daño.....: Otro

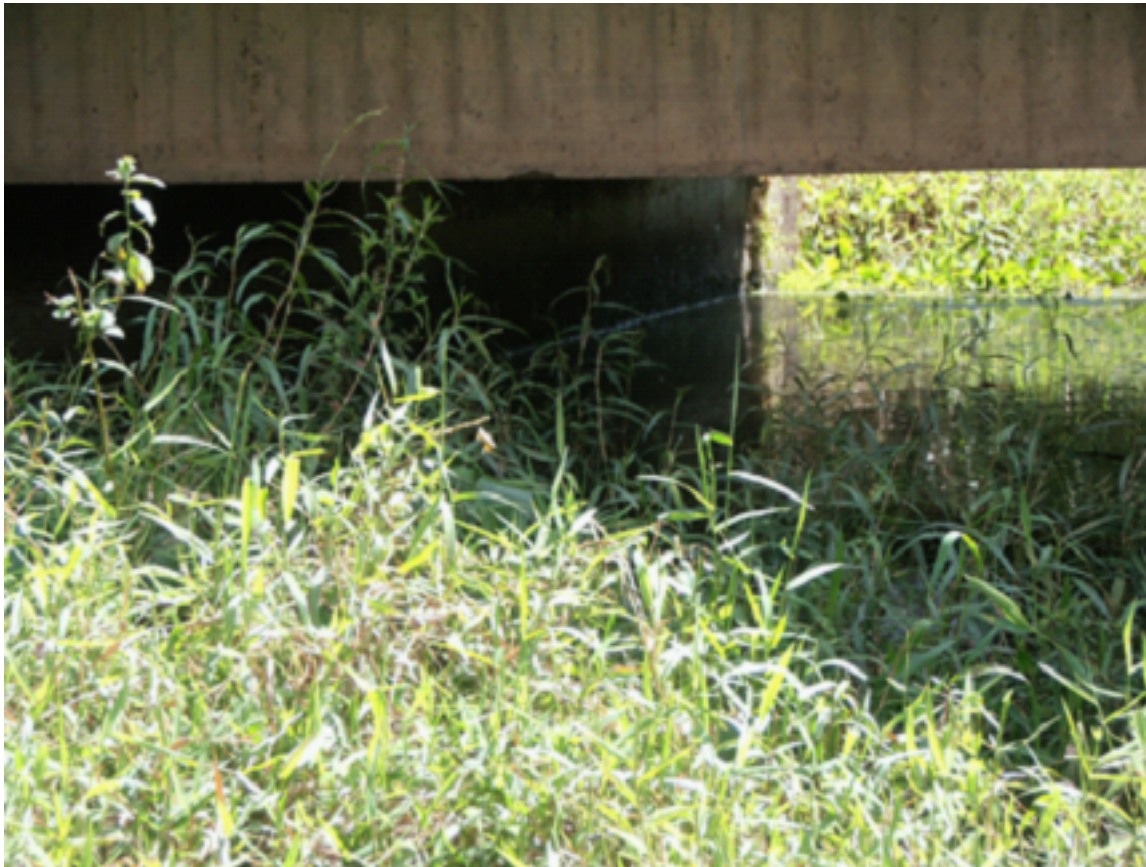
Componente.....: 7 Estribos

Calif./Mantenim....: 1 / -

Daño/Observaciones.: Humedad y vegetación. No se pudo observar a los estribos en su totalidad porque están sumergidos 0.60m.

Tipo de daño.....: Infiltración

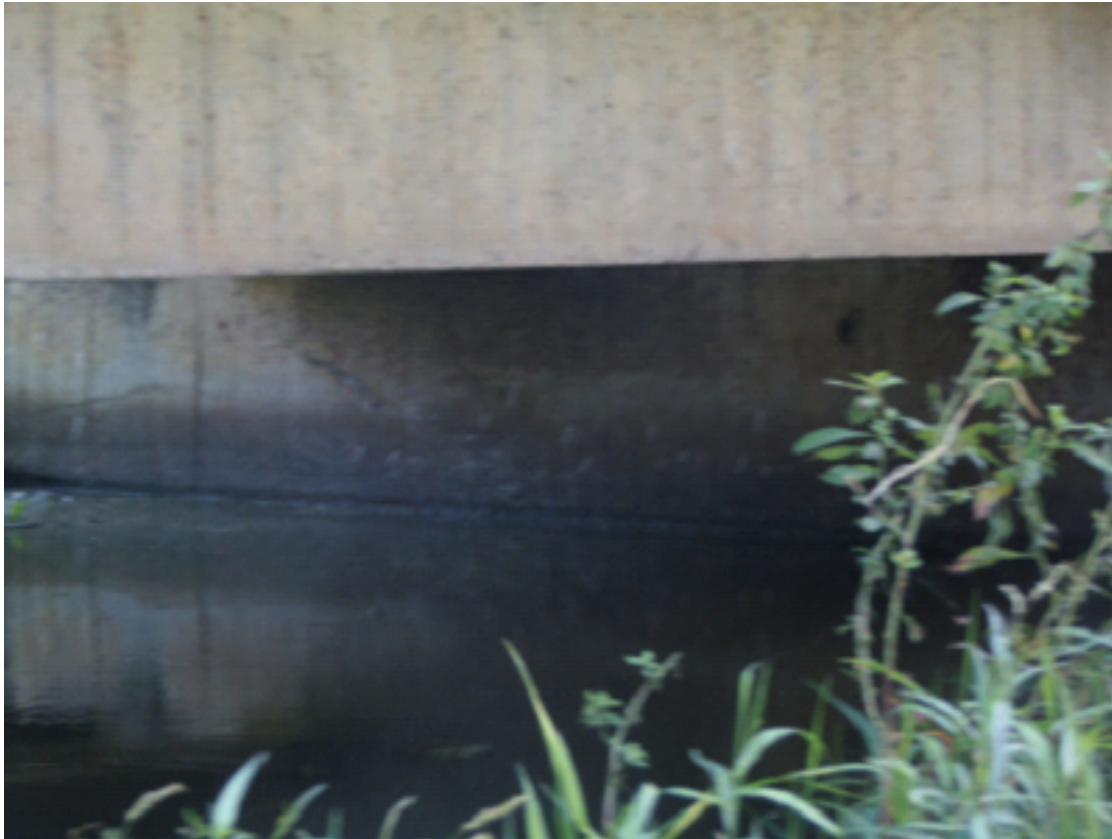
Componente.....: 7 Estribos

Calif./Mantenim....: 1 / -

Daño/Observaciones.: Humedad y vegetación. No se pudo observar a los estribos en su totalidad porque están sumergidos 0.60m.

Tipo de daño.....: Infiltración

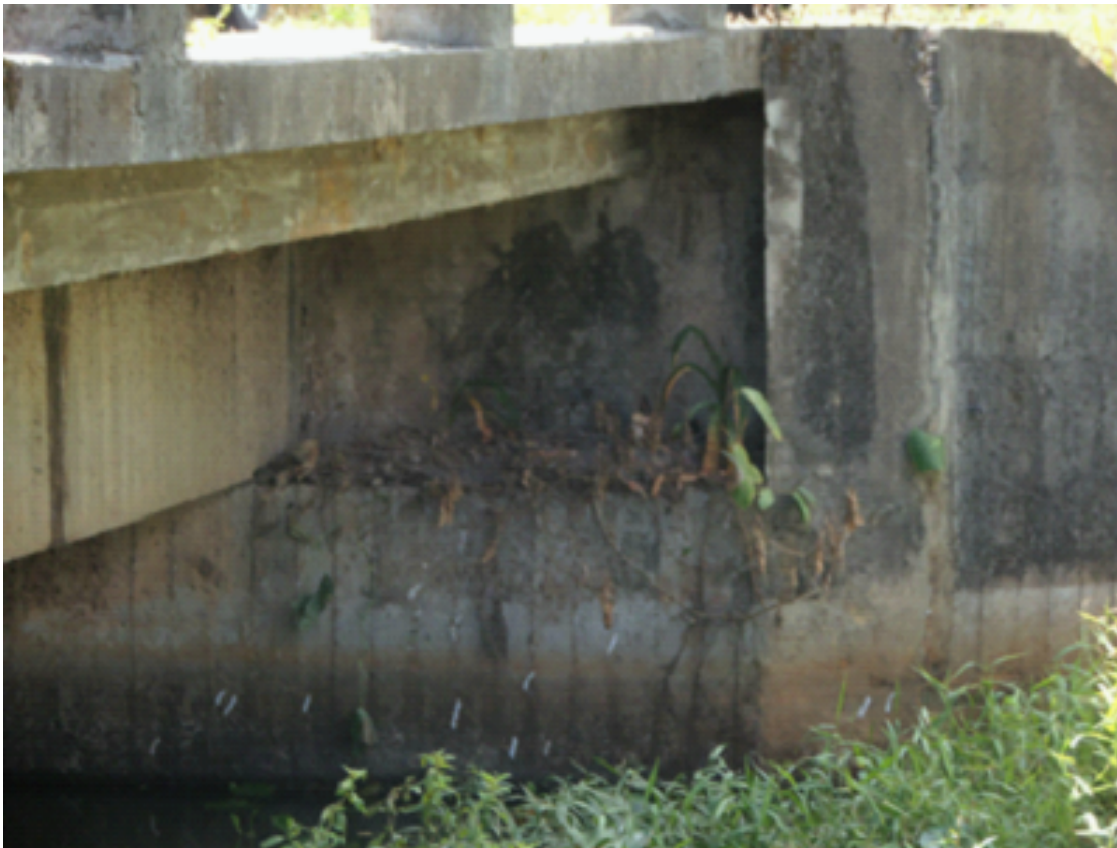
Componente.....: 9 Apoyos

Calif./Mantenim....: 1 / -

Daño/Observaciones.: Suciedad y vegetación.

Tipo de daño.....: Infiltración

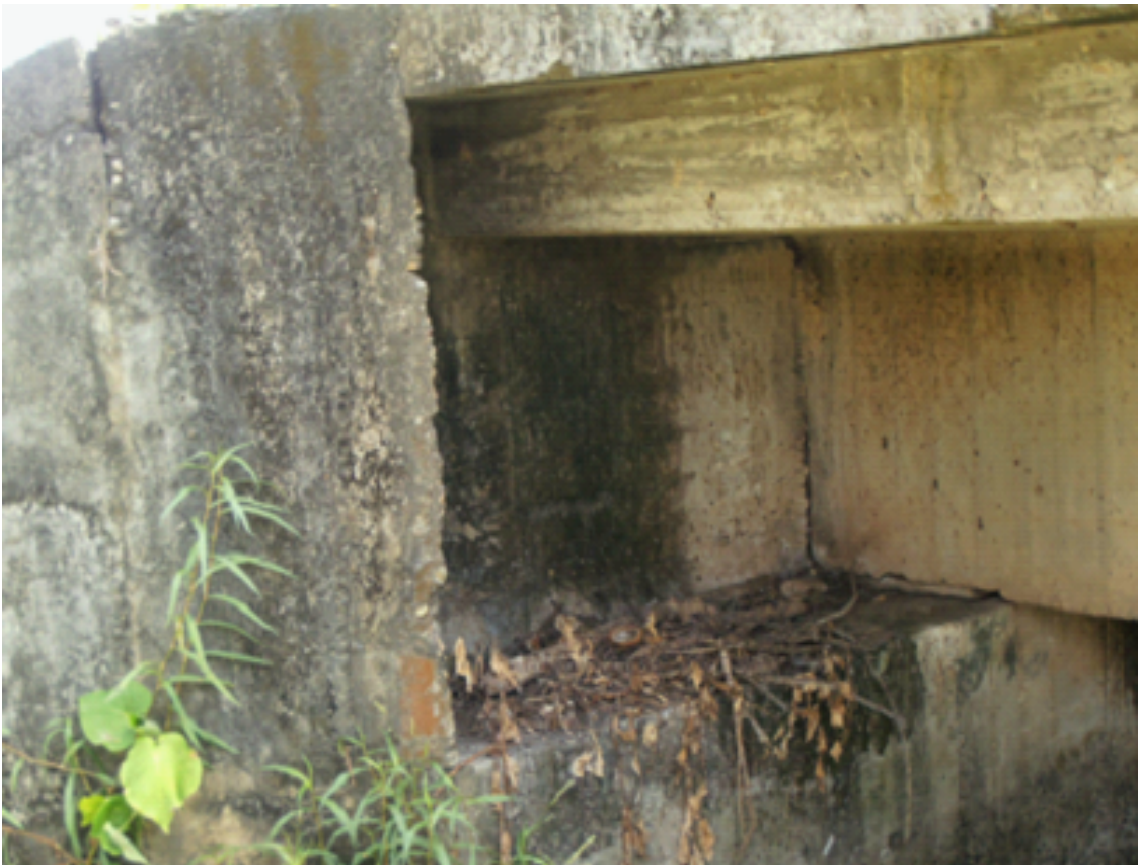
Componente.....: 9 Apoyos

Calif./Mantenim....: 1 / -

Daño/Observaciones.: Suciedad y vegetación.

Tipo de daño.....: Infiltración

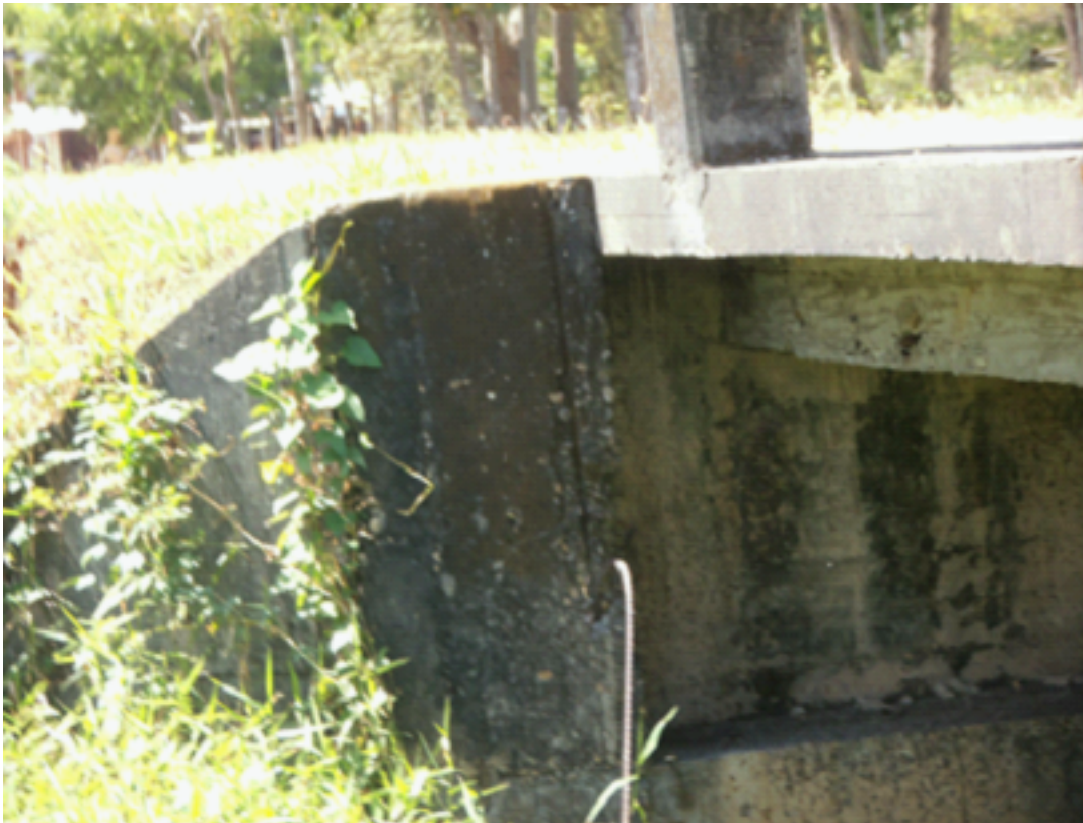
Componente.....: 9 Apoyos

Calif./Mantenim....: 1 / -

Daño/Observaciones.: Suciedad y vegetación.

Tipo de daño.....: Infiltración

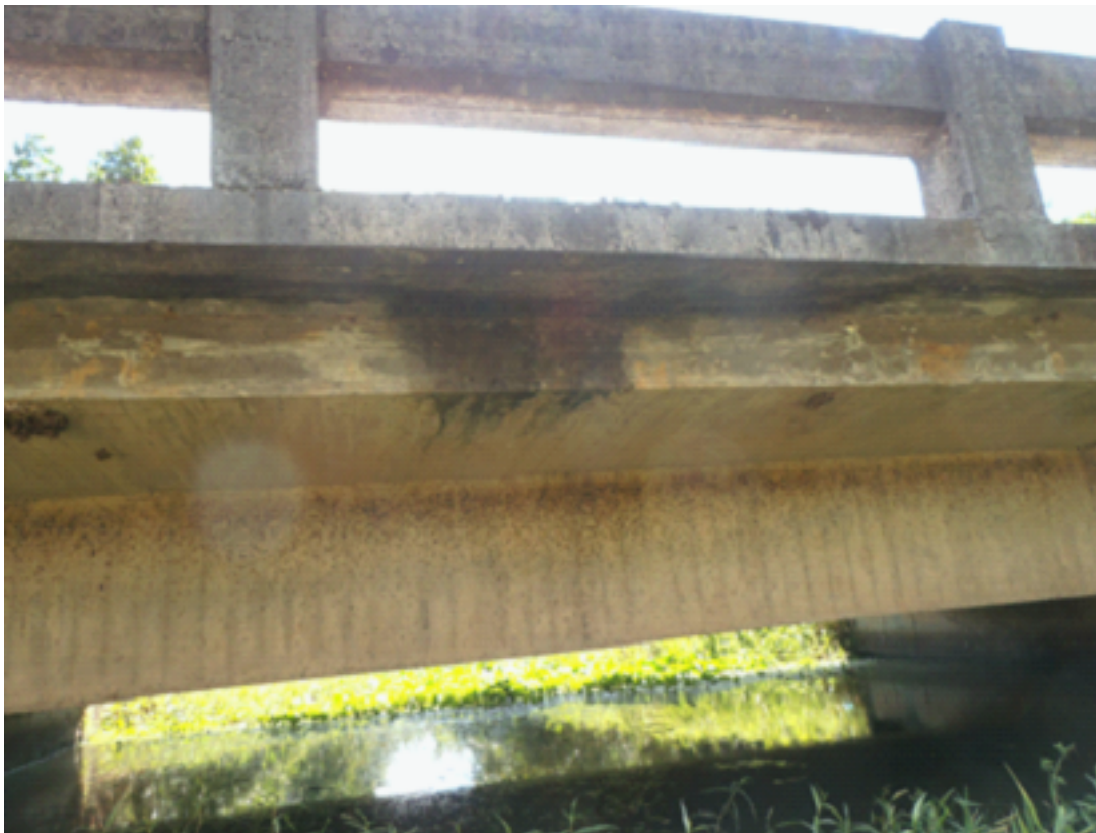
Componente.....: 10 Losa

Calif./Mantenim....: 2 / -

Daño/Observaciones.: Drenajes sin tubos de alargue.

Tipo de daño.....: Infiltración

Reparaciones.....: E Reparación de drenes

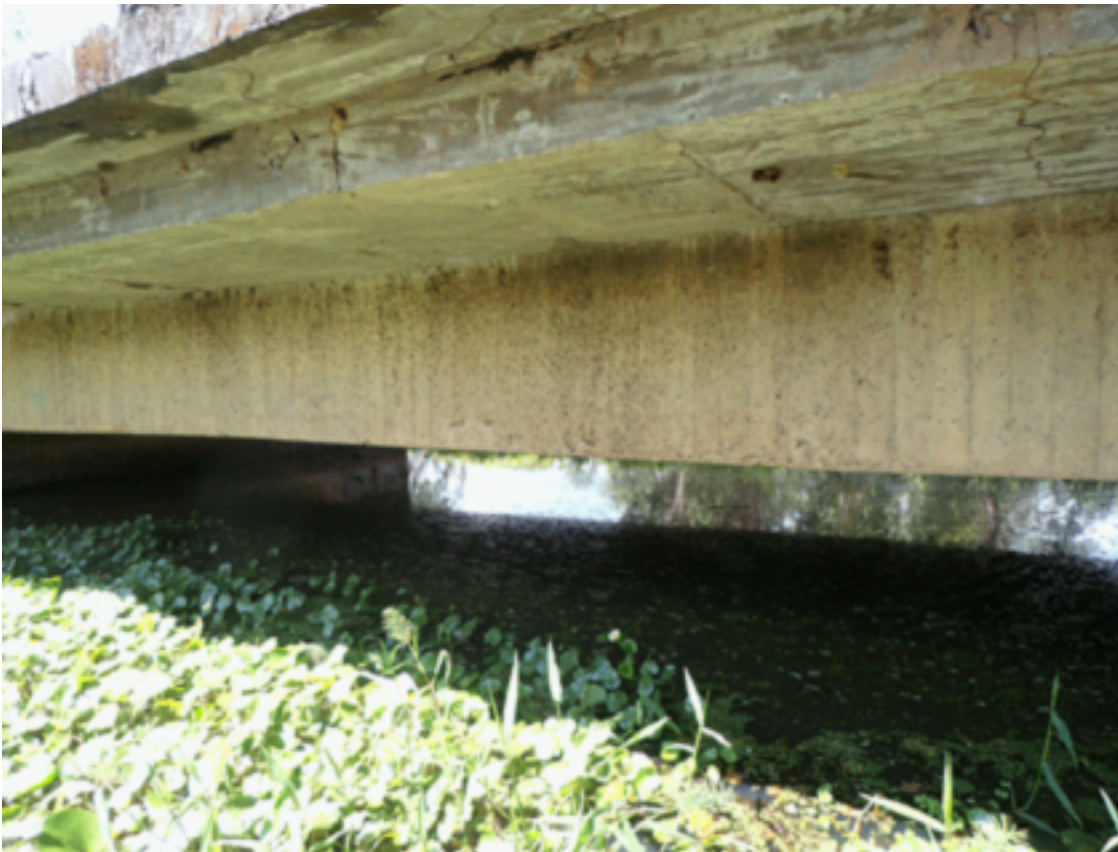
Componente.....: 10 Losa

Calif./Mantenim....: 2 / -

Daño/Observaciones.: Drenajes sin tubos de alargue.

Tipo de daño.....: Infiltración

Reparaciones.....: E Reparación de drenes
