SDC/INV	SiPuCol	Fecha	Hoja
	Informe de inspección principal	04/02/13	1
07-6515-033.00 Brazo del tigre			
Regional.....: 7 Casanare			
Ruta.....: Troncal Villa Garzón - Saravena			
Carretera.....: La Cabuya - Saravena			
Lado de la car...: 0			
Abscisa.....: 83+0008			
No del registro..: 1507			
Año de construcción.....:			
Año de la última reconstrucción.....:			
Paso Superior/Inferior.....: S			
Dir. de abs. de la carretera principal.: E			
Requisitos de la inspección.....: 0 Nada			
Recolección de datos : Fecha.....: 2012.12.22			
: Iniciales.....: MERS			
Posición geográfica..:			
Latitud: 6 gra 39.99 min N      Longitud: 71 gra 41.94 min O      Altitud: 213 m			
Geometría: Número de luces.....: 1			
Longitud de la luz menor (m): 11.00			
Longitud de la luz mayor (m): 11.00			
Longitud total .....(m): 11.00			
Ancho del tablero.....(m): 8.65			
Ancho del separador.....(m): 0.00			
Ancho del andén izquierdo(m): 0.60

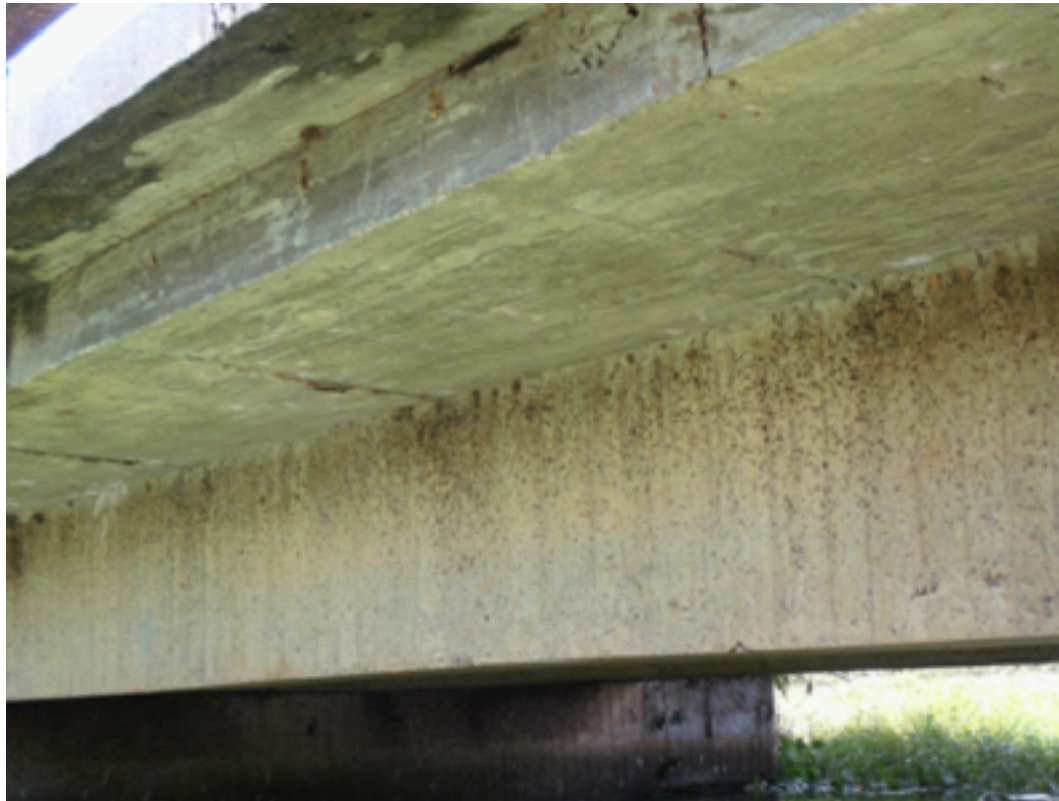
Componente.....: 10 Losa

Calif./Mantenim....: 2 / -

Daño/Observaciones.: Drenajes sin tubos de alargue.

Tipo de daño.....: Infiltración

Reparaciones.....: E Reparación de drenes

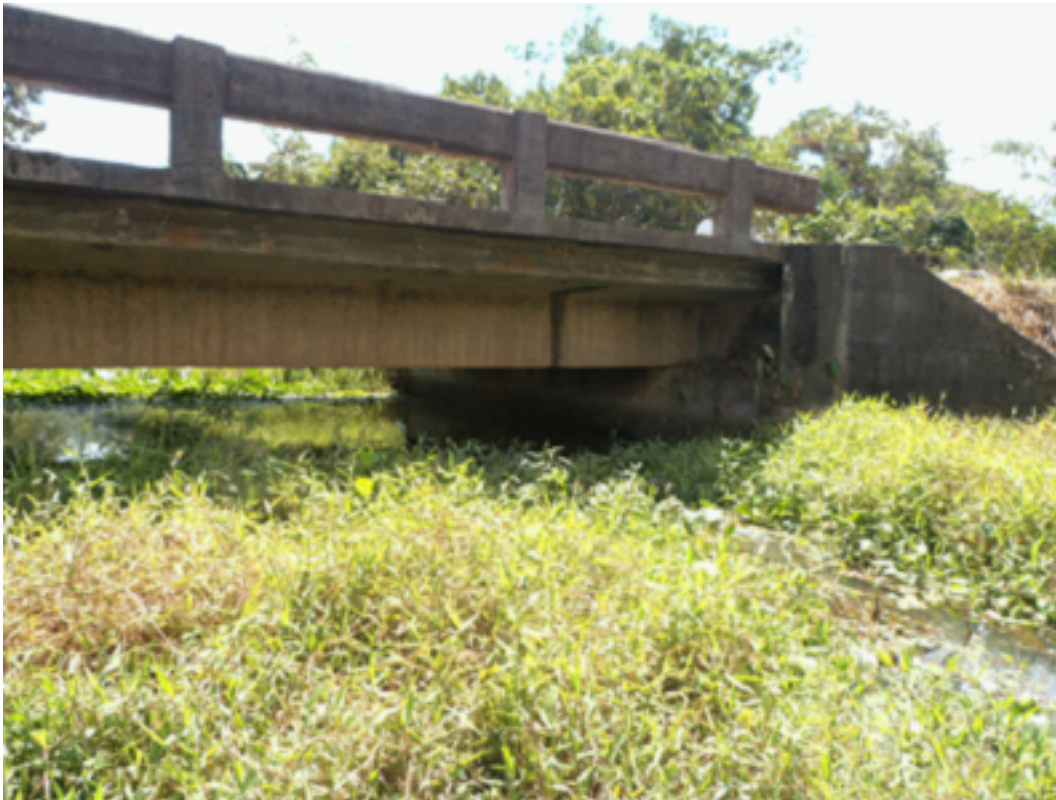
Componente.....: 11 Vigas/Largueros/Diafragmas

Calif./Mantenim....: 0 / -

Daño/Observaciones.: Se observaron en buen estado

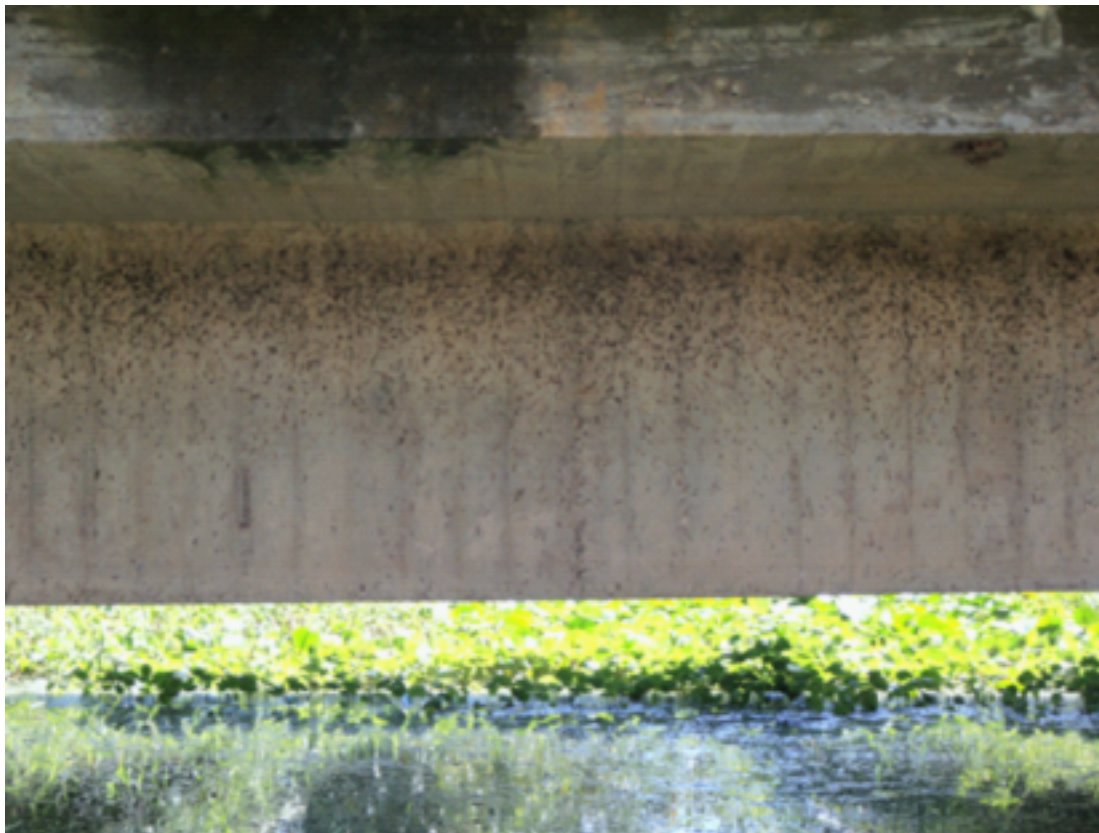
Componente.....: 11 Vigas/Largueros/Diafragmas

Calif./Mantenim....: 0 / -

Daño/Observaciones.: Se observaron en buen estado

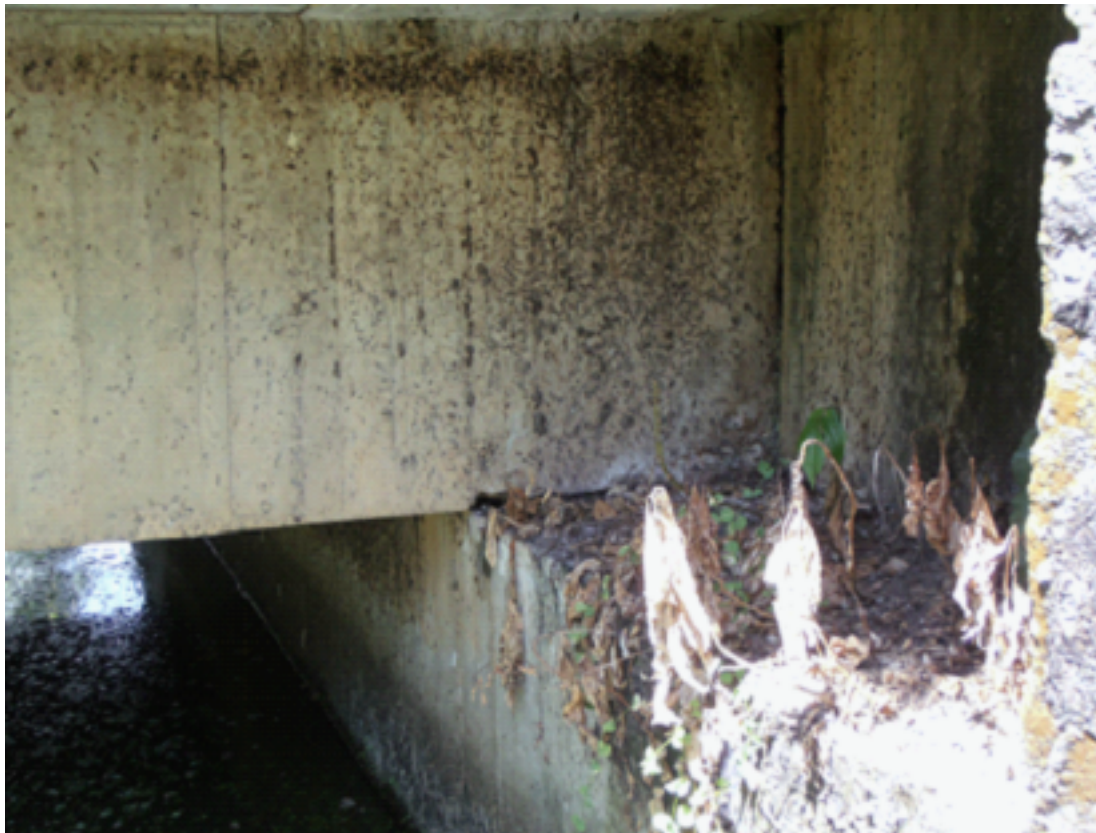
Componente.....: 11 Vigas/Largueros/Diafragmas

Calif./Mantenim....: 0 / -

Daño/Observaciones.: Se observaron en buen estado

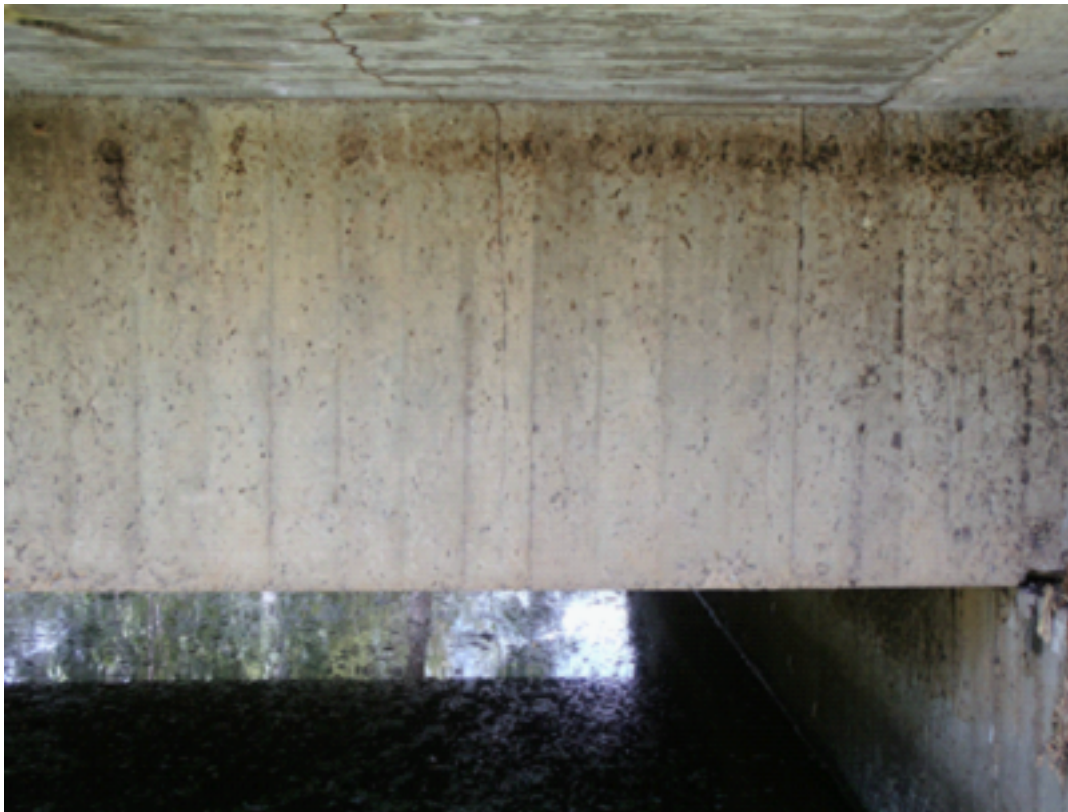
Componente.....: 11 Vigas/Largueros/Diafragmas

Calif./Mantenim....: 0 / -

Daño/Observaciones.: Se observaron en buen estado

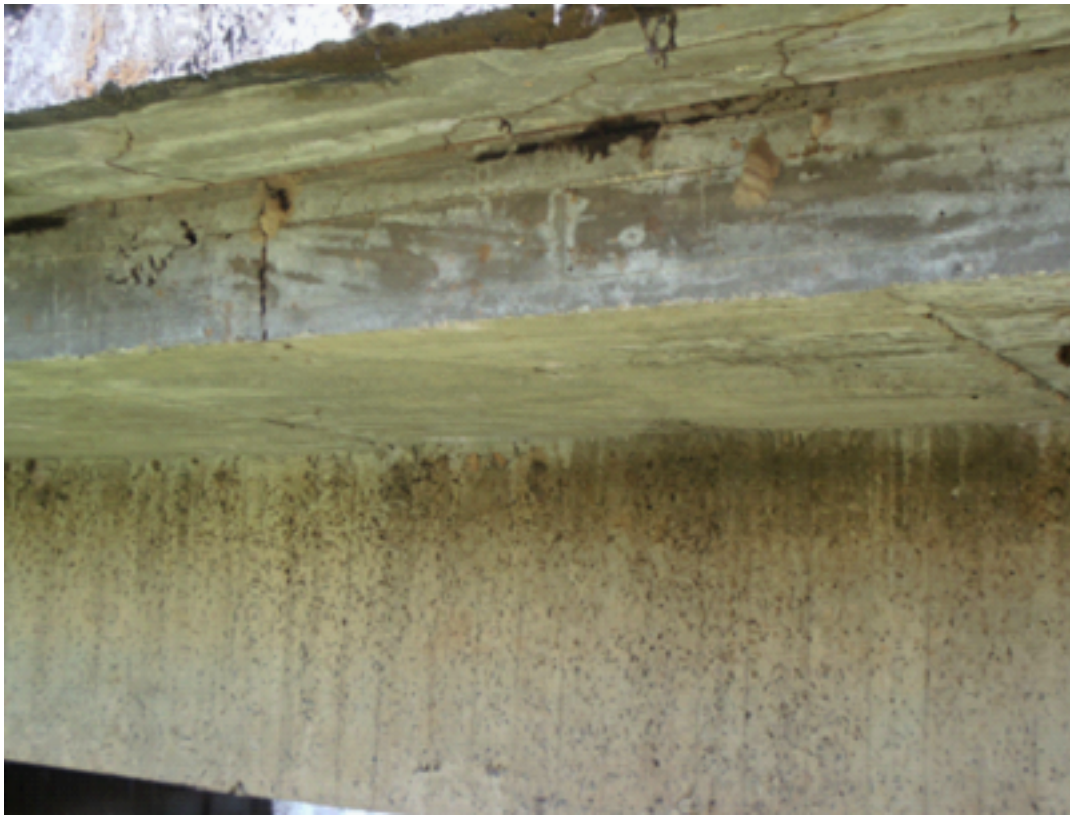
Componente.....: 11 Vigas/Largueros/Diafragmas

Calif./Mantenim....: 0 / -

Daño/Observaciones.: Se observaron en buen estado

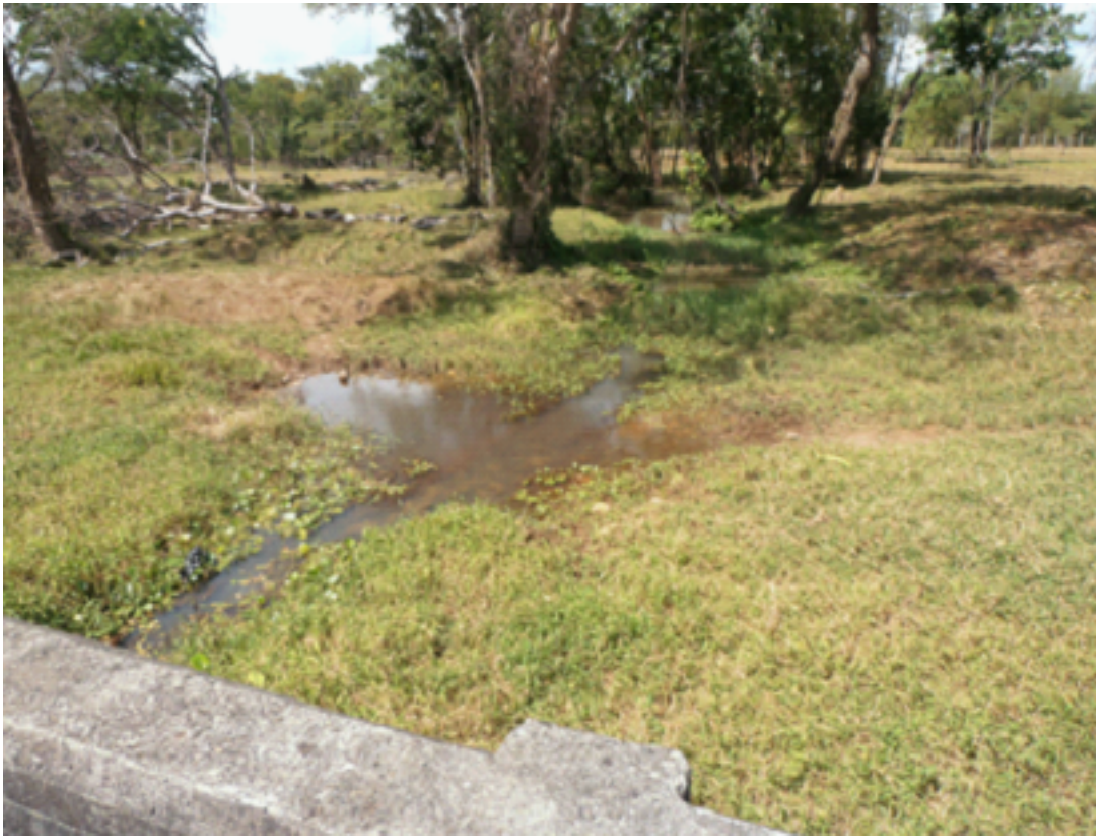
Componente.....: 15 Cauce

Calif./Mantenim....: 0 / -

Daño/Observaciones.: El cauce alcanza profundidad de 0.60m en la luz razón por la cual no se puede acceder bajo el puente.

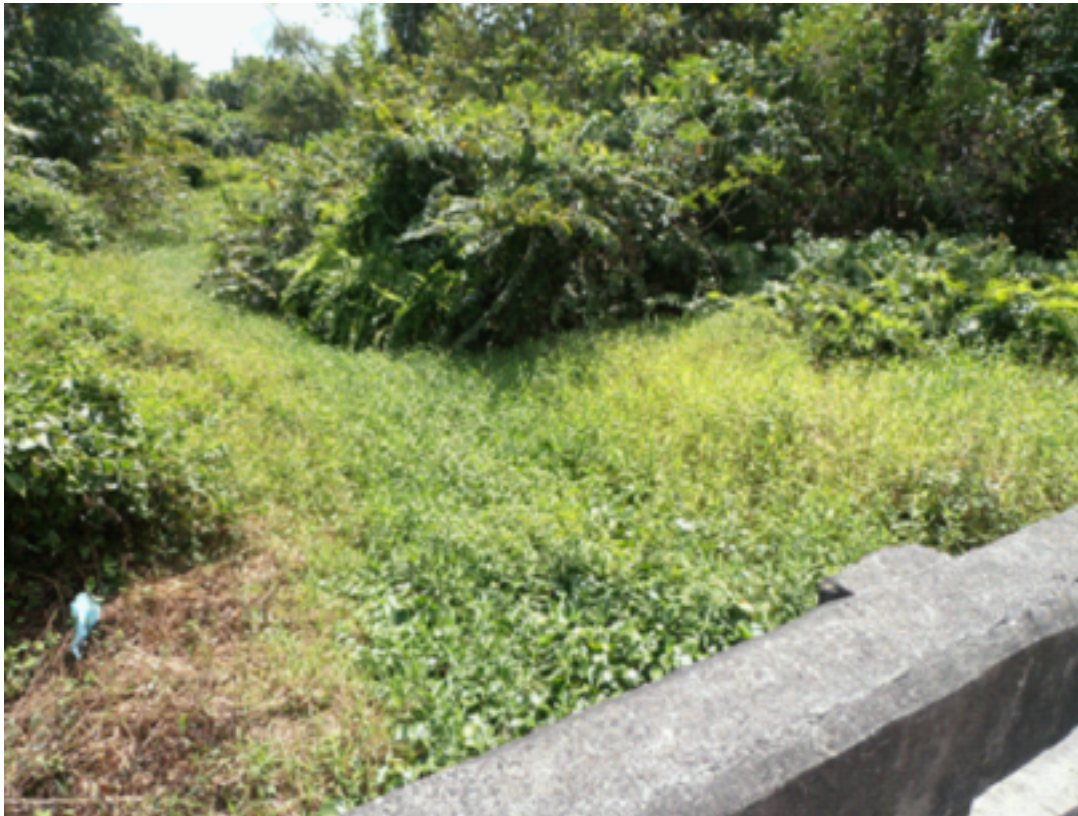
Componente.....: 15 Cauce

Calif./Mantenim....: 0 / -

Daño/Observaciones.: El cauce alcanza profundidad de 0.60m en la luz razón por la cual no se puede acceder bajo el puente.

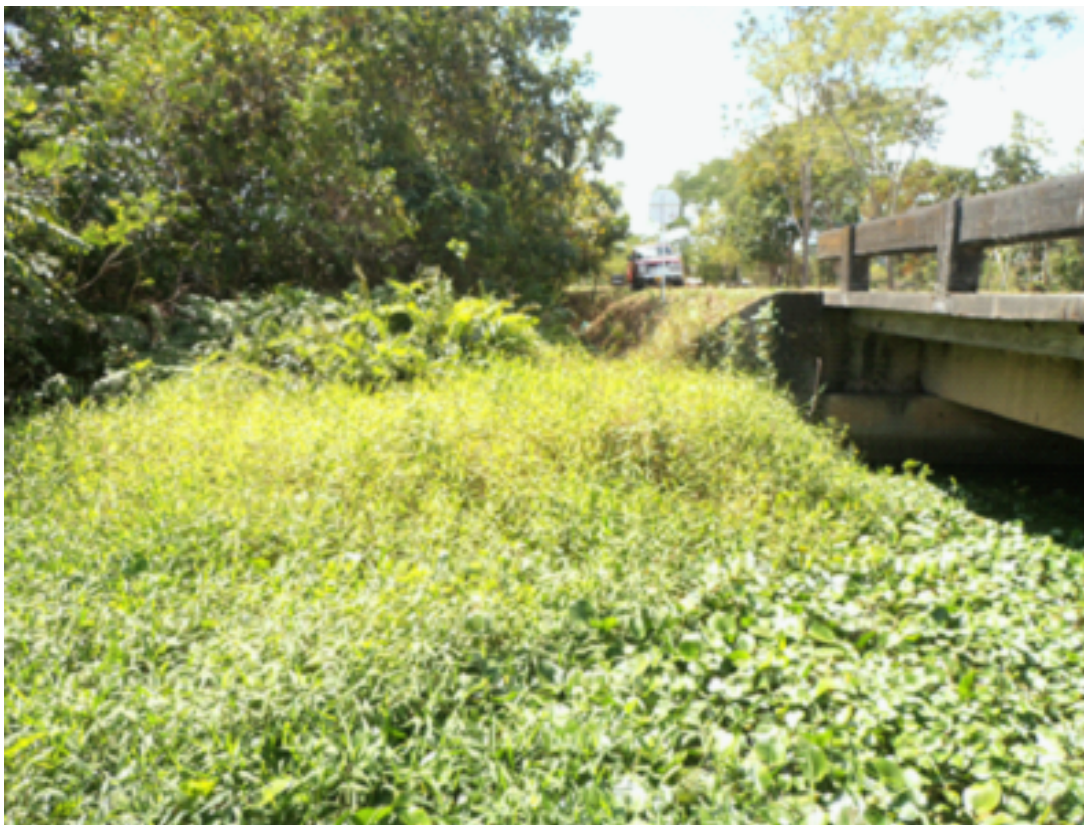
Componente.....: 15 Cauce

Calif./Mantenim....: 0 / -

Daño/Observaciones.: El cauce alcanza profundidad de 0.60m en la luz razón por la cual no se puede acceder bajo el puente.

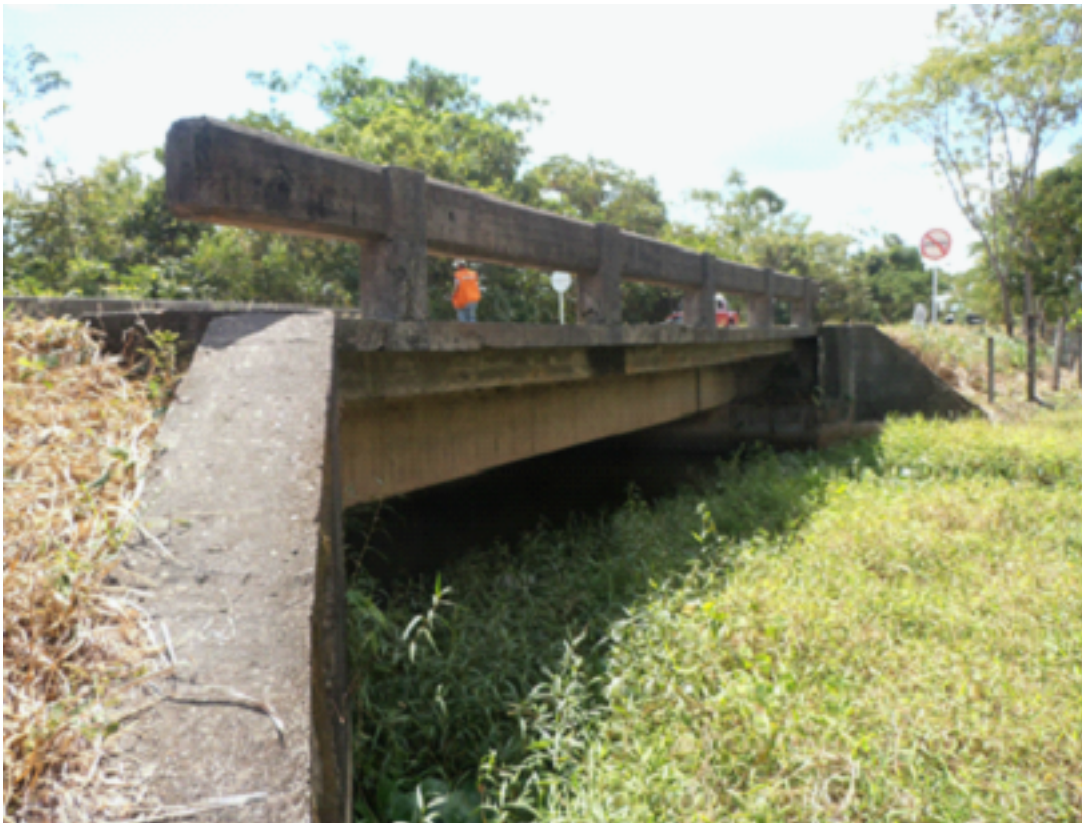
Componente.....: 17 Puente en general

Calif./Mantenim....: 2 / -

Tipo de daño.....: Otro

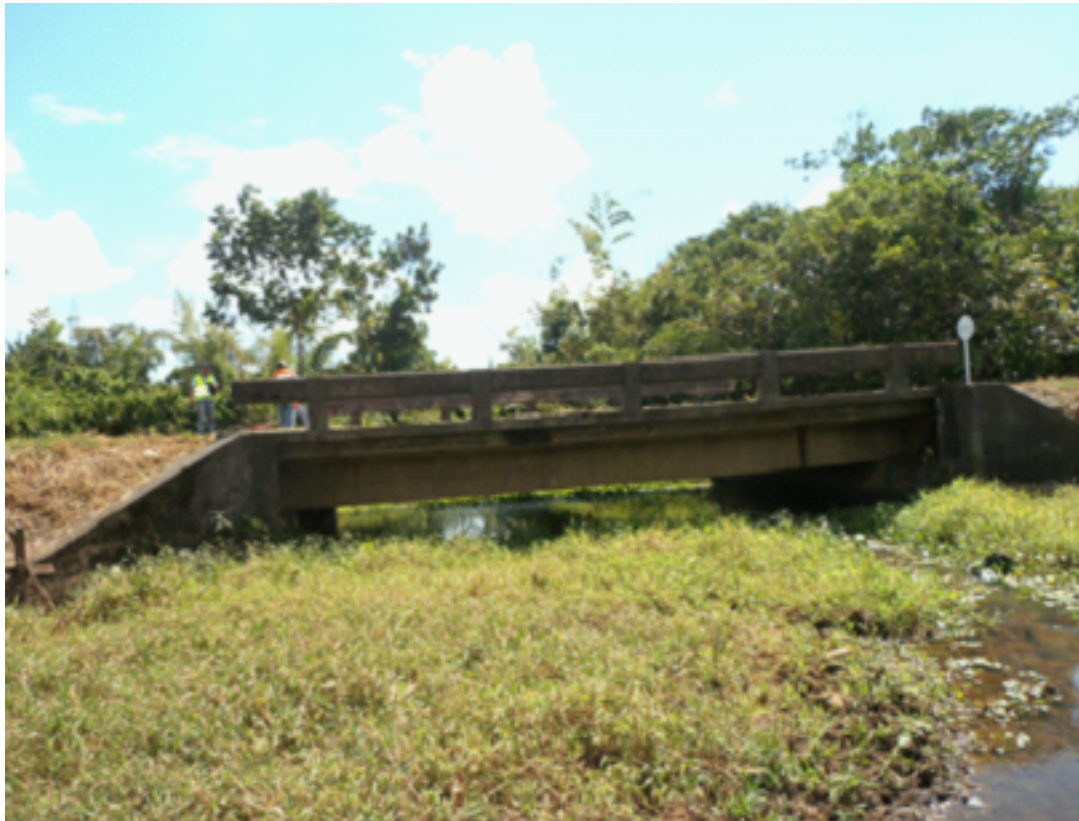
Componente.....: 17 Puente en general

Calif./Mantenim....: 2 / -

Tipo de daño.....: Otro

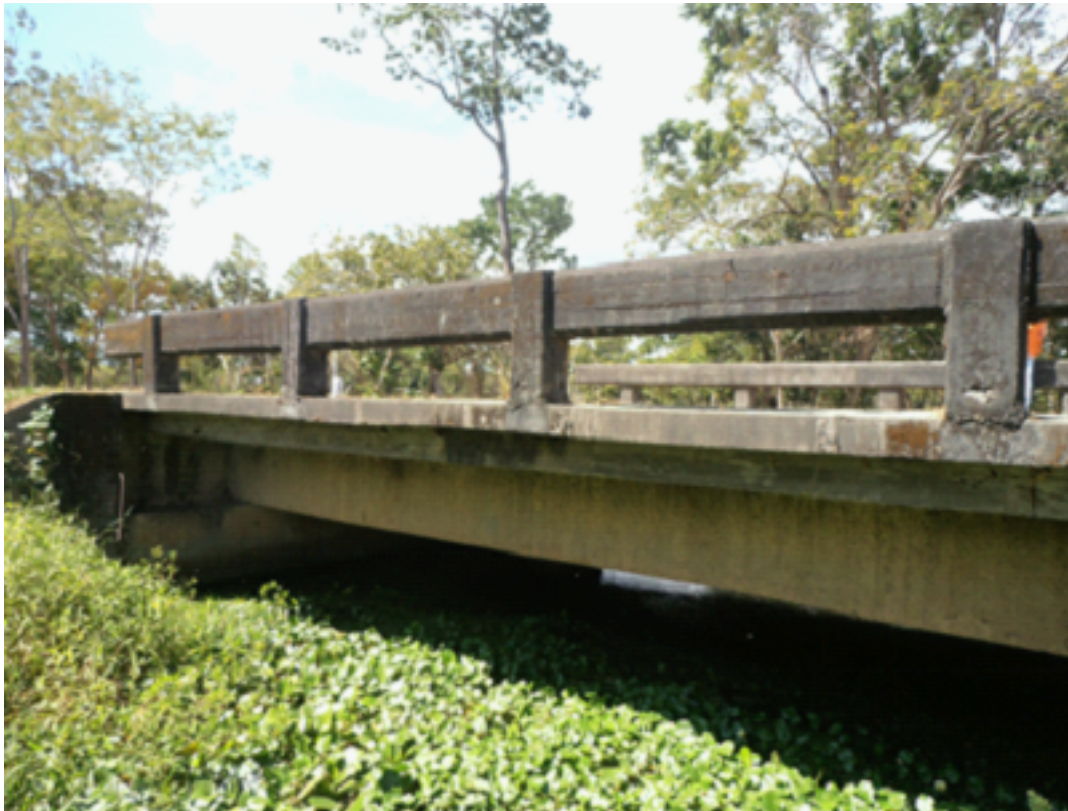
Componente.....: 17 Puente en general

Calif./Mantenim....: 2 / -

Tipo de daño.....: Otro
