SDC/INV	SiPuCol	Fecha	Hoja
	Informe de inspección principal	04/02/13	1
07-6515-034.00 Tigre			
Regional.....: 7 Casanare			
Ruta.....: Troncal Villa Garzón - Saravena			
Carretera.....: La Cabuya - Saravena			
Lado de la car...: 0			
Abscisa.....: 83+0175			
No del registro..: 1508			
Año de construcción.....:			
Año de la última reconstrucción.....:			
Paso Superior/Inferior.....: S			
Dir. de abs. de la carretera principal.: E			
Requisitos de la inspección.....: 0 Nada			
Recolección de datos : Fecha.....: 2012.12.22			
: Iniciales.....: MERS			
Posición geográfica..:			
Latitud: 6 gra 40.05 min N Longitud: 71 gra 41.71 min O Altitud: 221 m			
Geometría: Número de luces.....: 7			
Longitud de la luz menor (m): 30.00			
Longitud de la luz mayor (m): 30.00			
Longitud total .....(m): 210.00			
Ancho del tablero.....(m): 5.36			
Ancho del separador.....(m): 0.00			
Ancho del andén izquierdo(m): 0.63			
Ancho del andén derecho..(m): 0.63

Resumen cronológico:	Fecha	Actividades
	1997.01.15	Inspección principal
	2002.06.14	Inspección principal
	2007.01.24	Inspección principal
	2012.12.22	Inspección principal

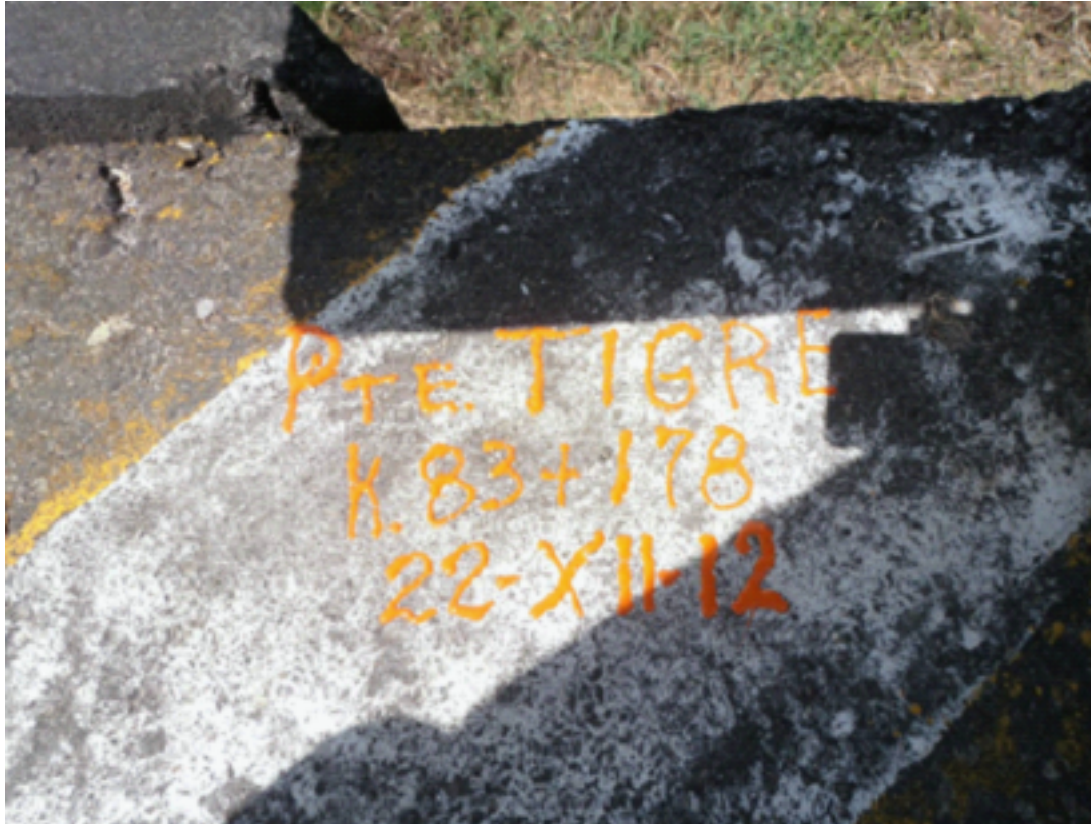
Componente.....: 1 Superficie del puente

Daño/Observaciones.: 16 Superficie con desgaste, desprendimiento del  
concreto, acero y agregado expuesto y fisuras.

Tipo de daño.....: Daño estr.(sobrecar./dis.insu)

Reparaciones.....: A Cambio del pavimento asfáltico

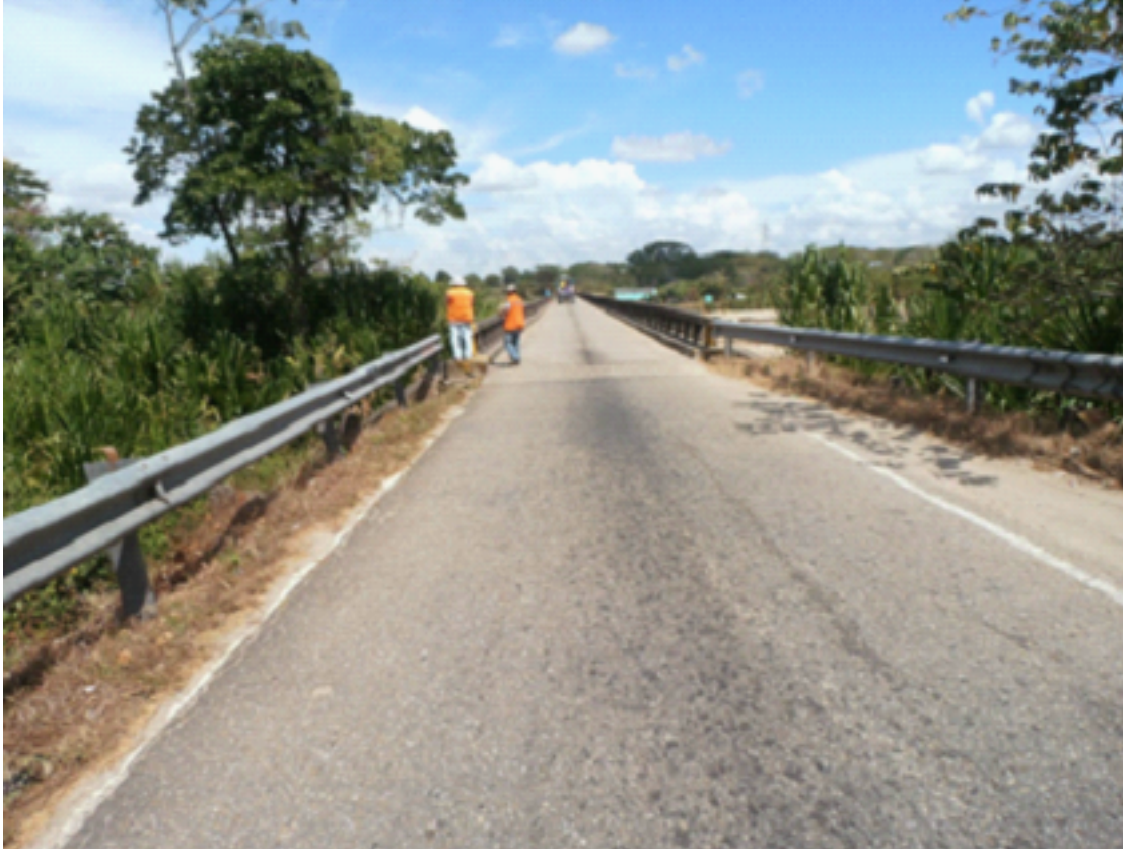
Componente.....: 1 Superficie del puente  
 Calif./Mantenim....: 3 / -  
 Daño/Observaciones.: 16 Superficie con desgaste, desprendimiento del  
 concreto, acero y agregado expuesto y fisuras.  
 Tipo de daño.....: Daño estr.(sobrecar./dis.insu)  
 Reparaciones.....: A Cambio del pavimento asfáltico

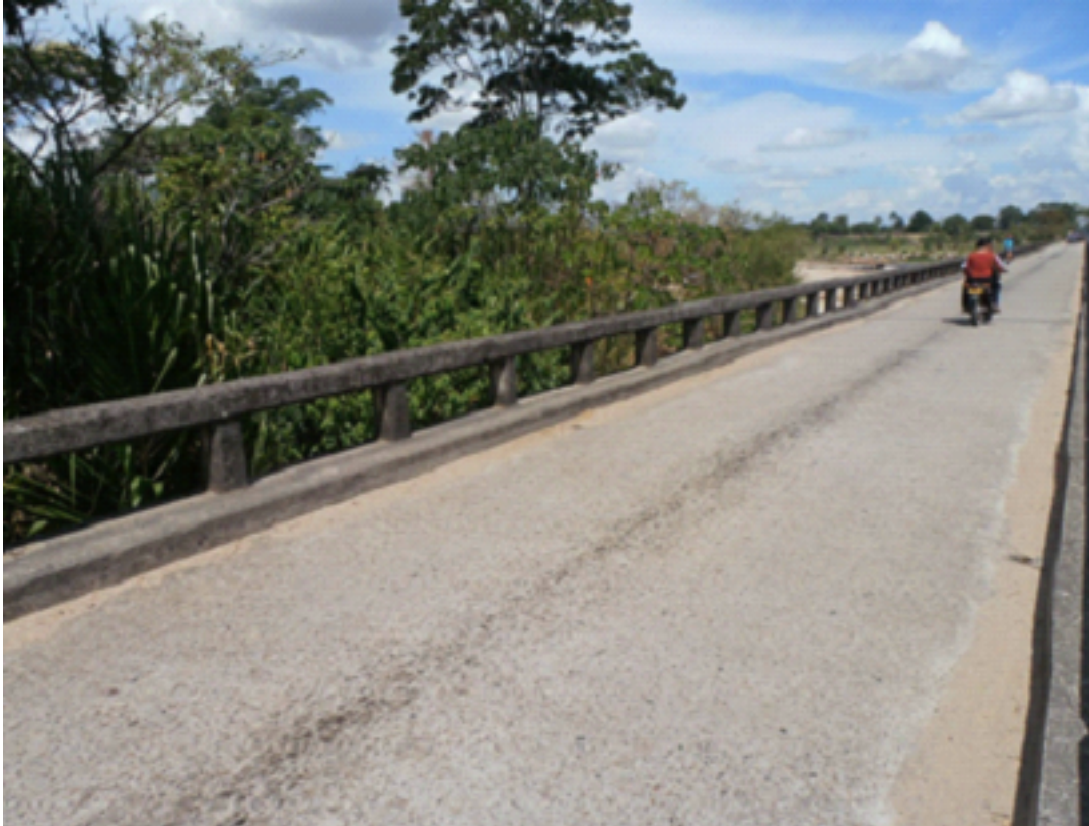
Componente.....: 1 Superficie del puente  
 Calif./Mantenim....: 3 / -  
 Daño/Observaciones.: 16Superficie con desgaste, desprendimiento del  
 concreto, acero y agregado expuesto y fisuras.  
 Tipo de daño.....: Daño estr.(sobrecar./dis.insu)  
 Reparaciones.....: A Cambio del pavimento asfáltico

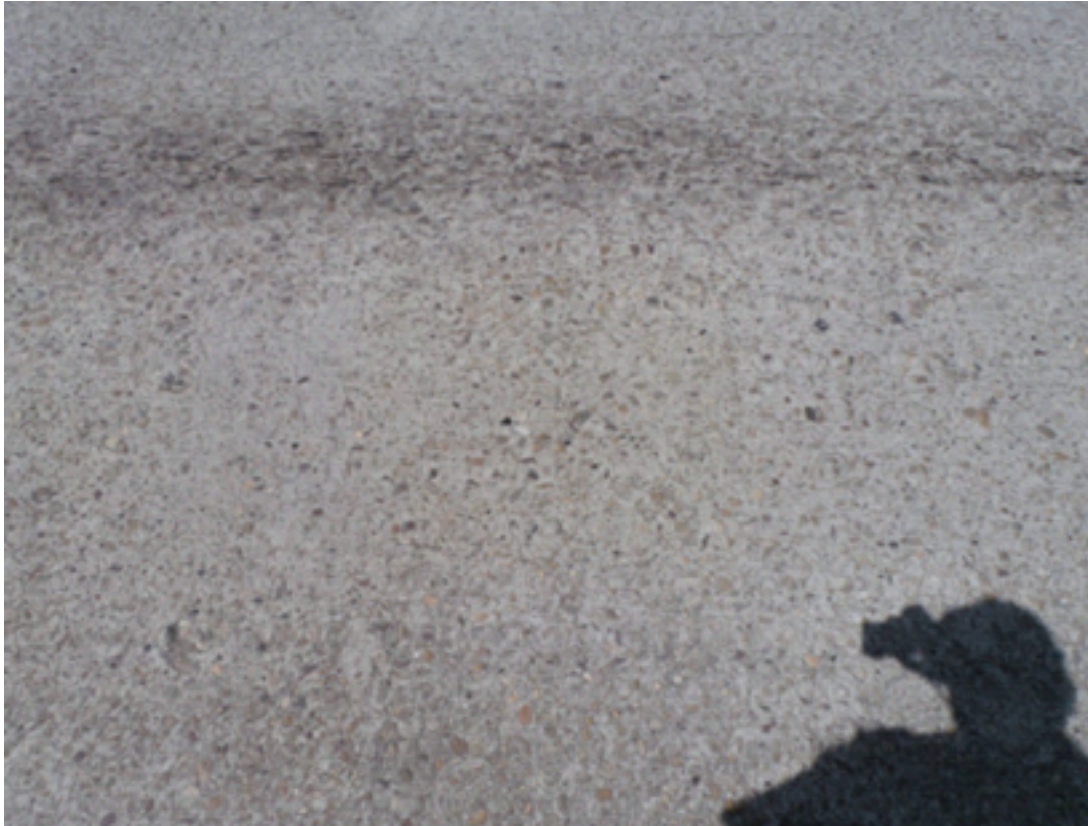
Componente.....: 1 Superficie del puente  
Calif./Mantenim....: 3 / -  
Daño/Observaciones.: 16Superficie con desgaste, desprendimiento del  
concreto, acero y agregado expuesto y fisuras.  
Tipo de daño.....: Daño estr.(sobrecar./dis.insu)  
Reparaciones.....: A Cambio del pavimento asfáltico

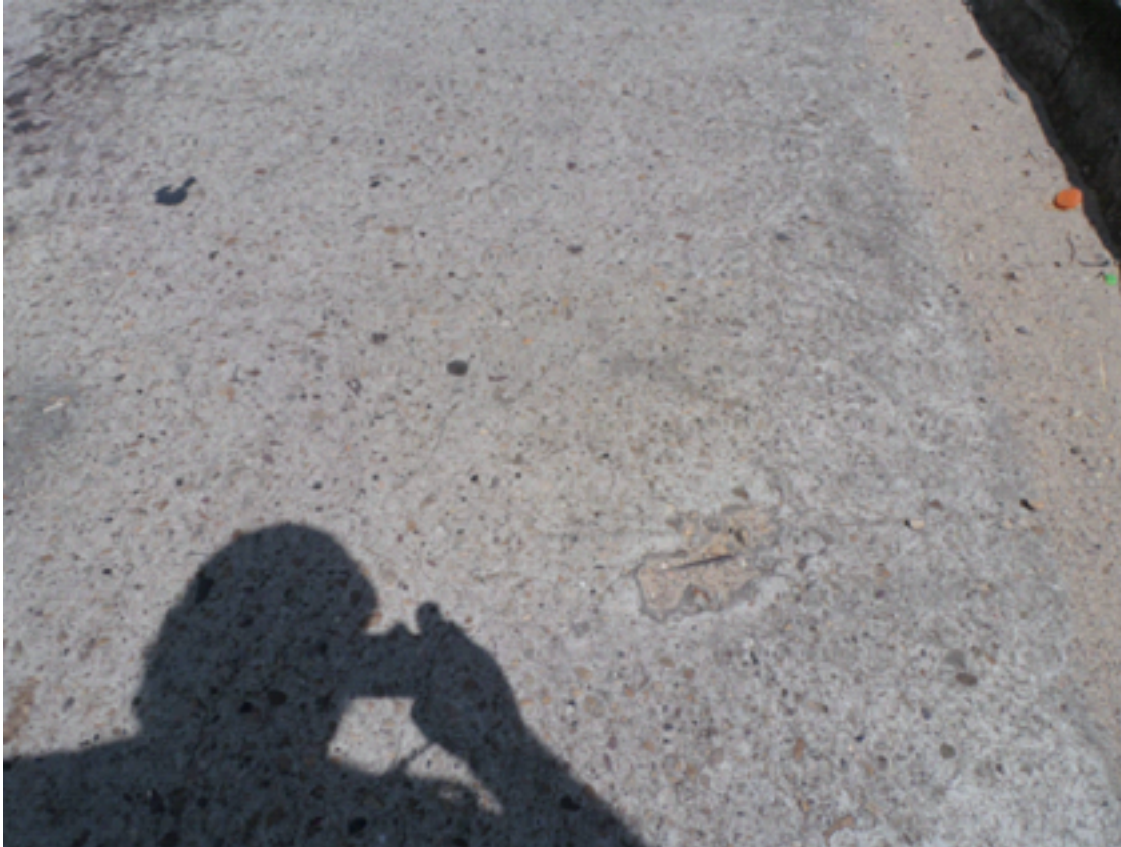
Componente.....: 1 Superficie del puente  
 Calif./Mantenim....: 3 / -  
 Daño/Observaciones.: 16 Superficie con desgaste, desprendimiento del  
 concreto, acero y agregado expuesto y fisuras.  
 Tipo de daño.....: Daño estr.(sobrecar./dis.insu)  
 Reparaciones.....: A Cambio del pavimento asfáltico

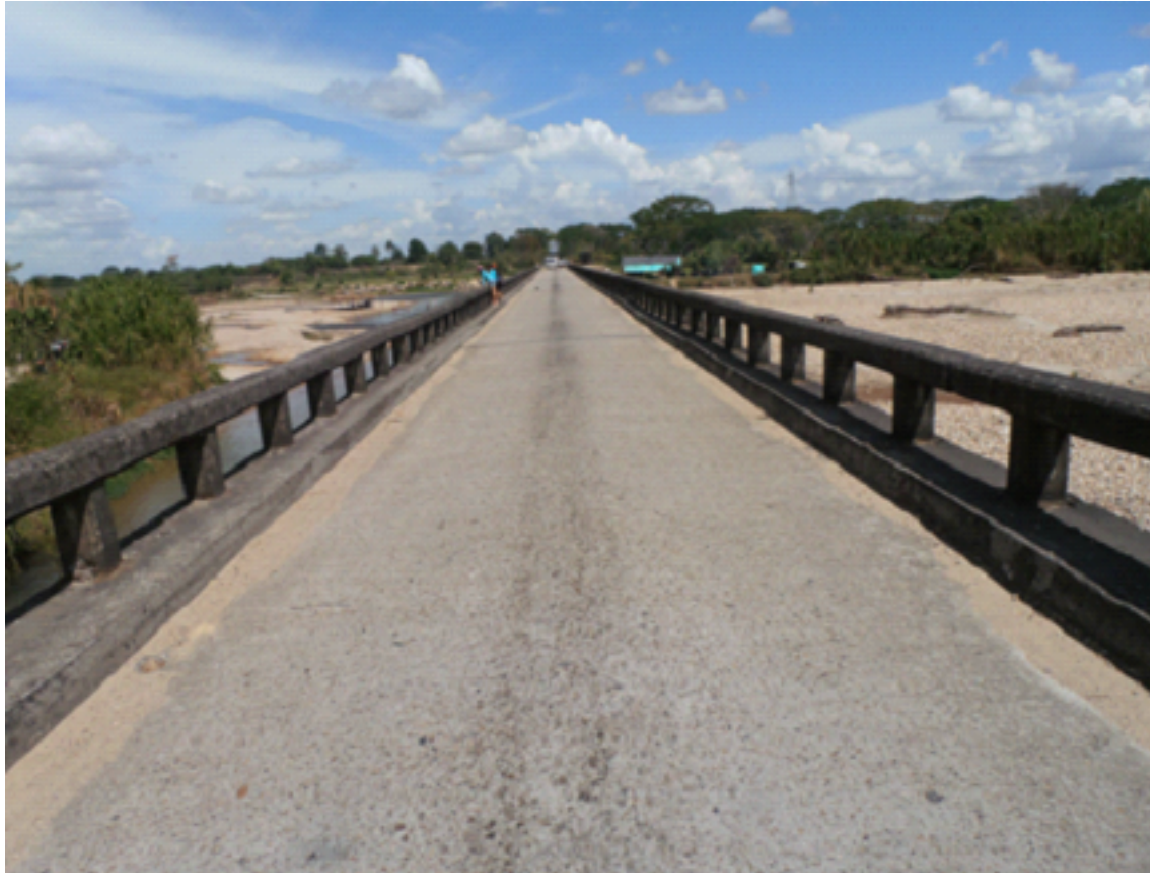
Componente.....: 1 Superficie del puente

Daño/Observaciones.: 16 Superficie con desgaste, desprendimiento del  
concreto, acero y agregado expuesto y fisuras.

Tipo de daño.....: Daño estr.(sobrecar./dis.insu)

Reparaciones.....: A Cambio del pavimento asfáltico

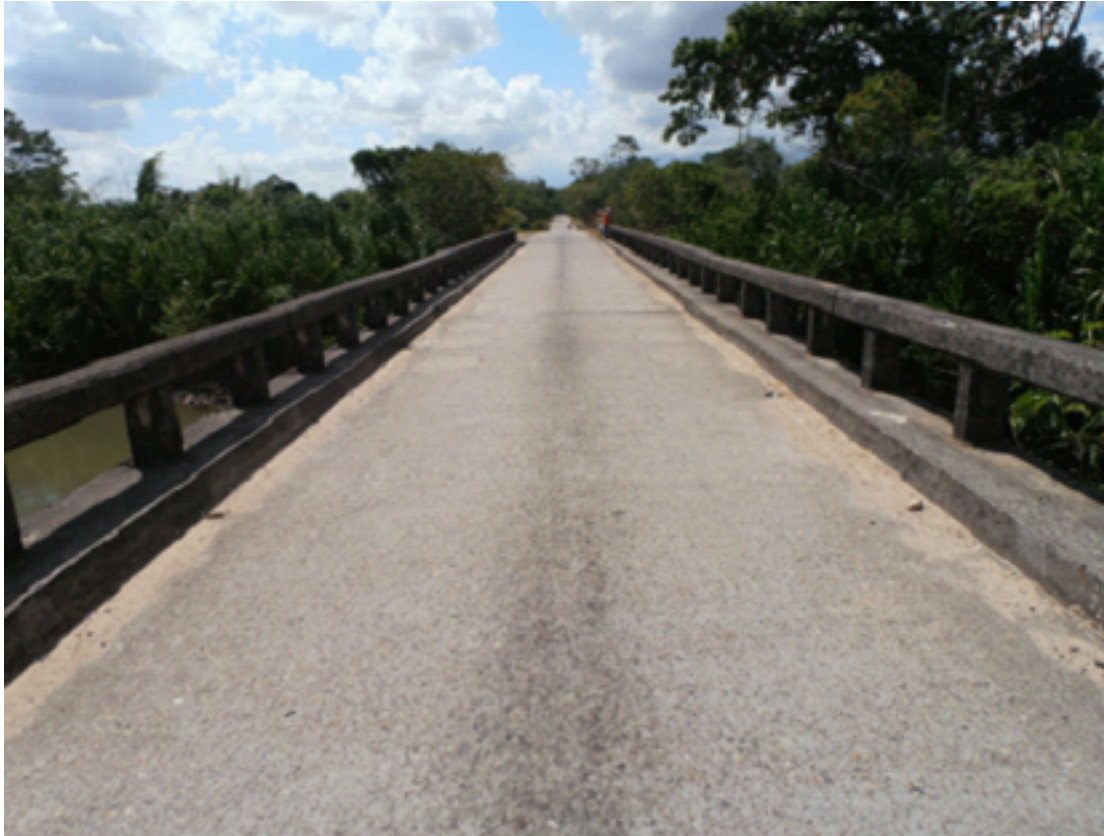
Componente.....: 1 Superficie del puente  
 Calif./Mantenim....: 3 / -  
 Daño/Observaciones.: 16 Superficie con desgaste, desprendimiento del  
 concreto, acero y agregado expuesto y fisuras.  
 Tipo de daño.....: Daño estr.(sobrecar./dis.insu)  
 Reparaciones.....: A Cambio del pavimento asfáltico

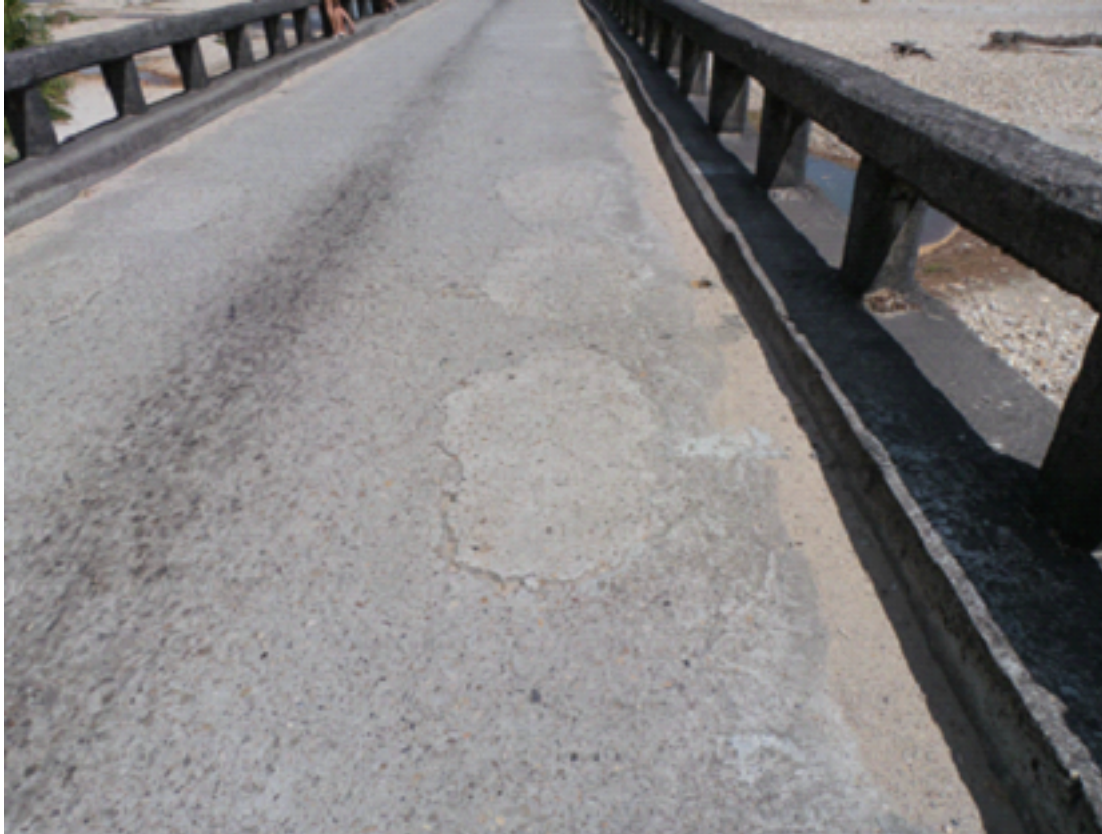
Componente.....: 1 Superficie del puente  
 Calif./Mantenim....: 3 / -  
 Daño/Observaciones.: 16 Superficie con desgaste, desprendimiento del  
 concreto, acero y agregado expuesto y fisuras.  
 Tipo de daño.....: Daño estr.(sobrecar./dis.insu)  
 Reparaciones.....: A Cambio del pavimento asfáltico

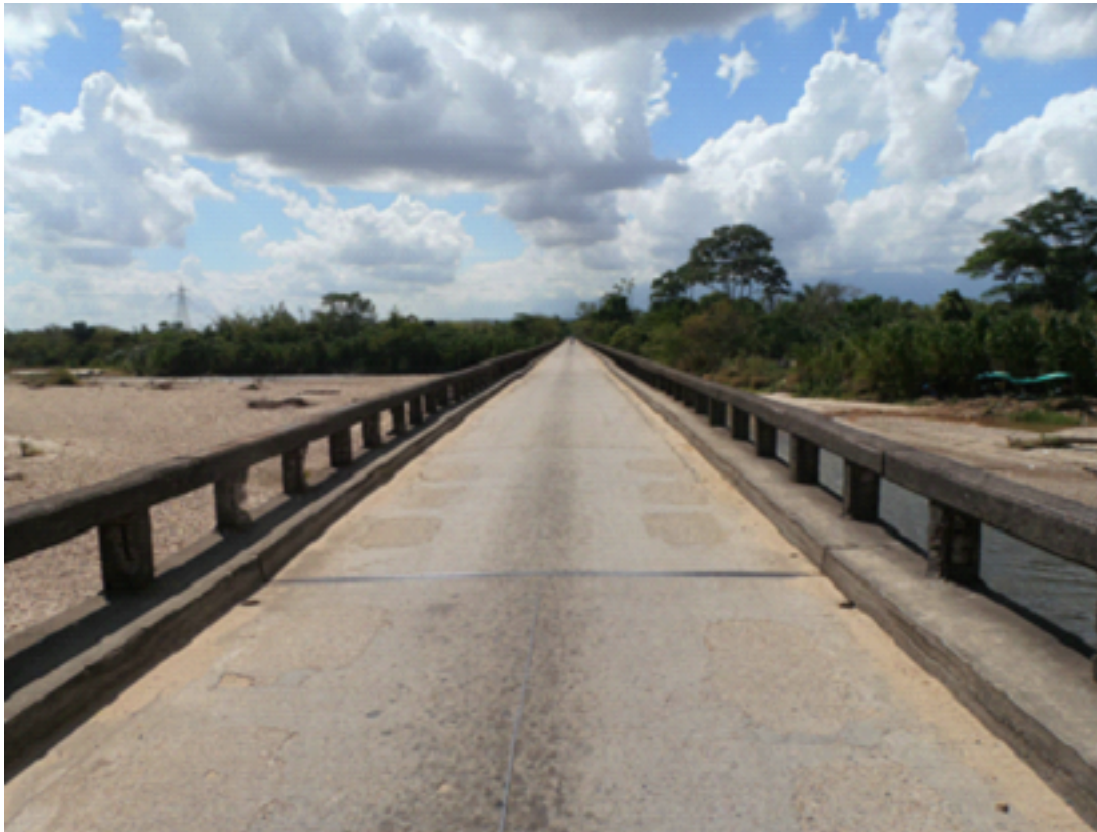
Componente.....: 1 Superficie del puente  
 Calif./Mantenim....: 3 / -  
 Daño/Observaciones.: 16 Superficie con desgaste, desprendimiento del  
 concreto, acero y agregado expuesto y fisuras.  
 Tipo de daño.....: Daño estr.(sobrecar./dis.insu)  
 Reparaciones.....: A Cambio del pavimento asfáltico

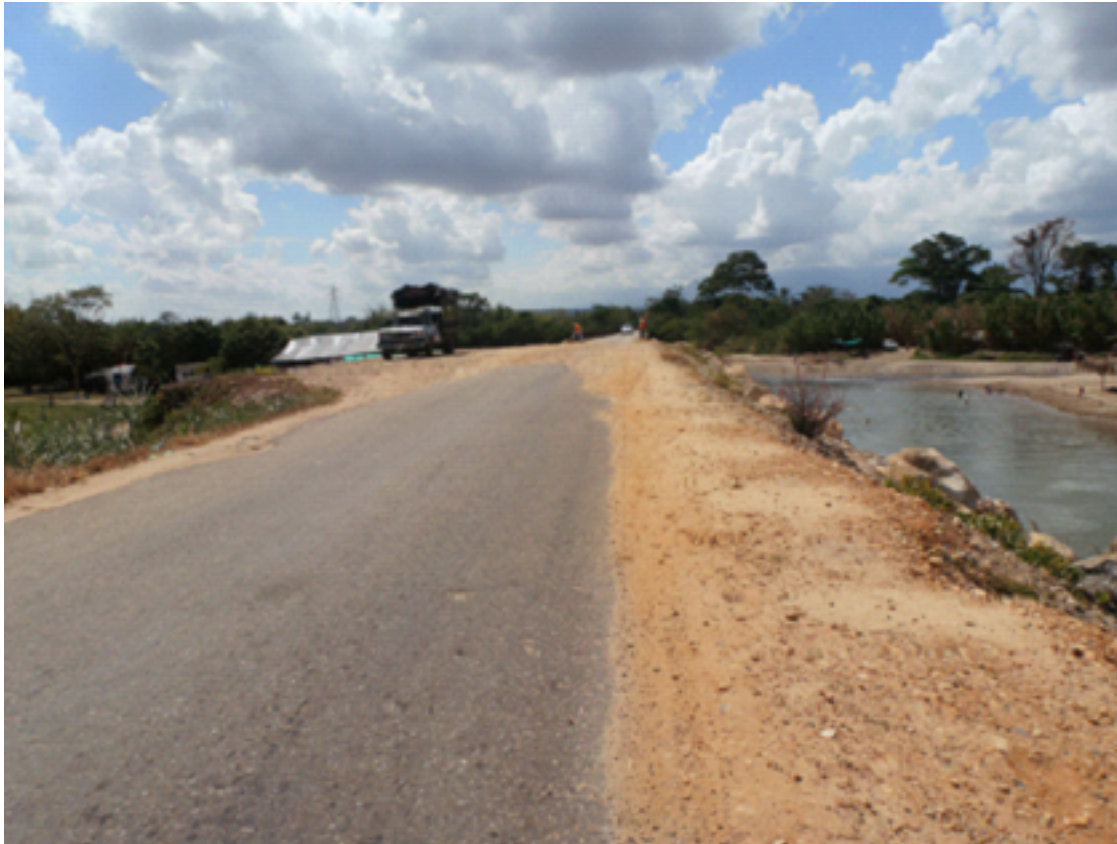
Componente.....: 1 Superficie del puente

Daño/Observaciones.: 16 Superficie con desgaste, desprendimiento del  
concreto, acero y agregado expuesto y fisuras.

Tipo de daño.....: Daño estr.(sobrecar./dis.insu)

Reparaciones.....: A Cambio del pavimento asfáltico

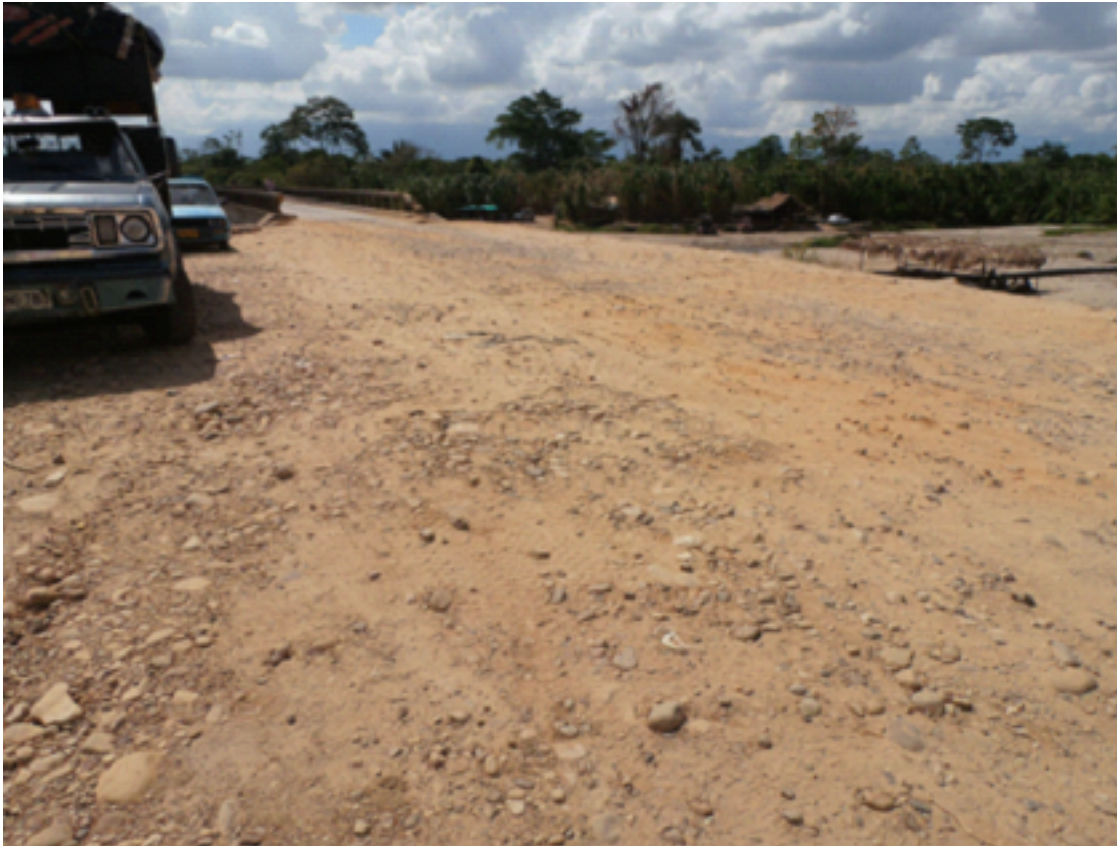
Componente.....: 1 Superficie del puente

Daño/Observaciones.: 16Superficie con desgaste, desprendimiento del  
concreto, acero y agregado expuesto y fisuras.

Tipo de daño.....: Daño estr.(sobrecar./dis.insu)

Reparaciones.....: A Cambio del pavimento asfáltico

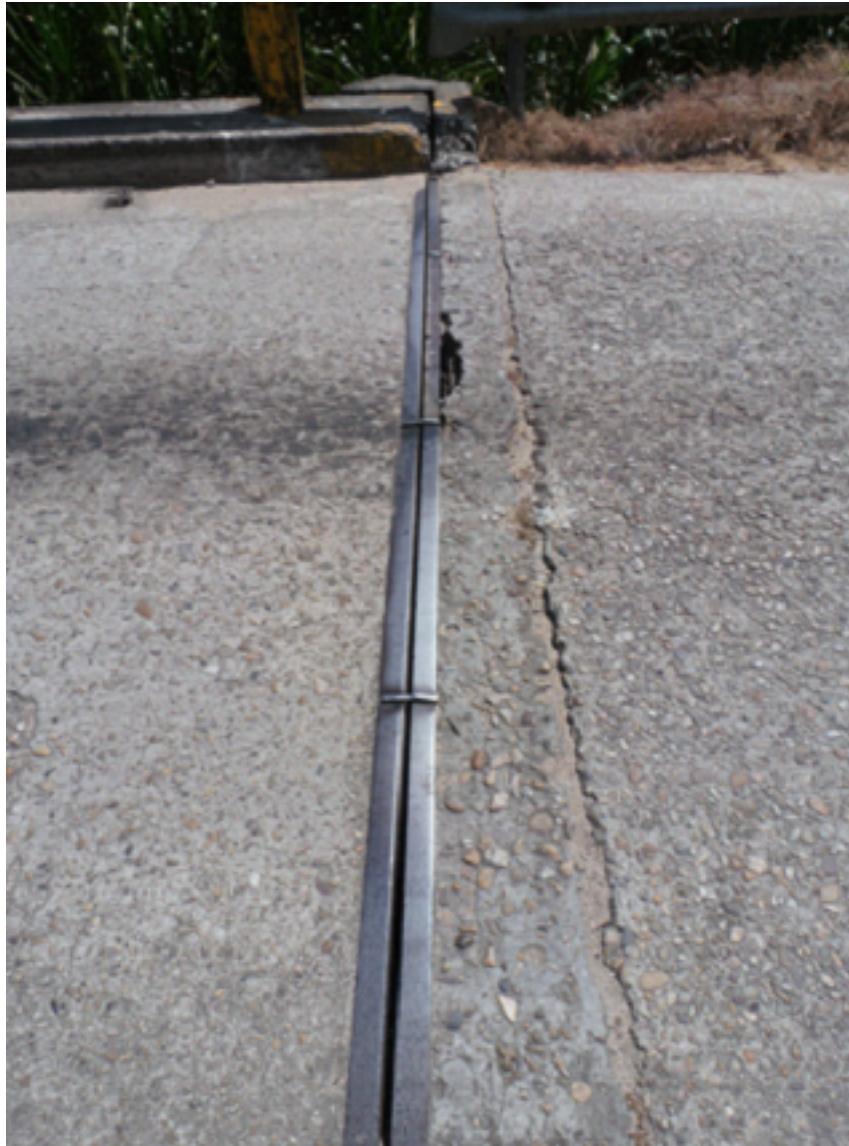
Componente.....: 2 Juntas de expansión

Daño/Observaciones.: Juntas se observan con dispositivos metálicos pero éstos están sueltos, desnivelados.

Tipo de daño.....: Infiltración

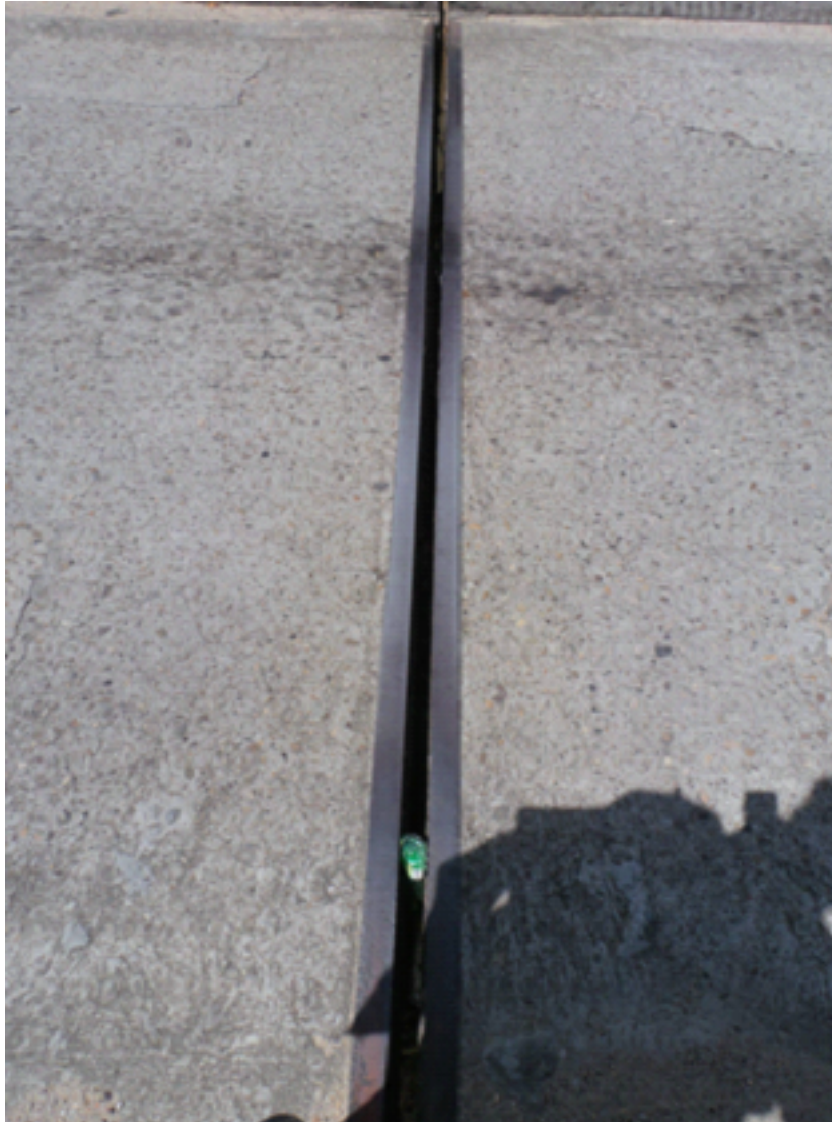
Componente.....: 2 Juntas de expansión

Daño/Observaciones.: Juntas se observan con dispositivos metálicos pero éstos están sueltos, desnivelados.

Tipo de daño.....: Infiltración

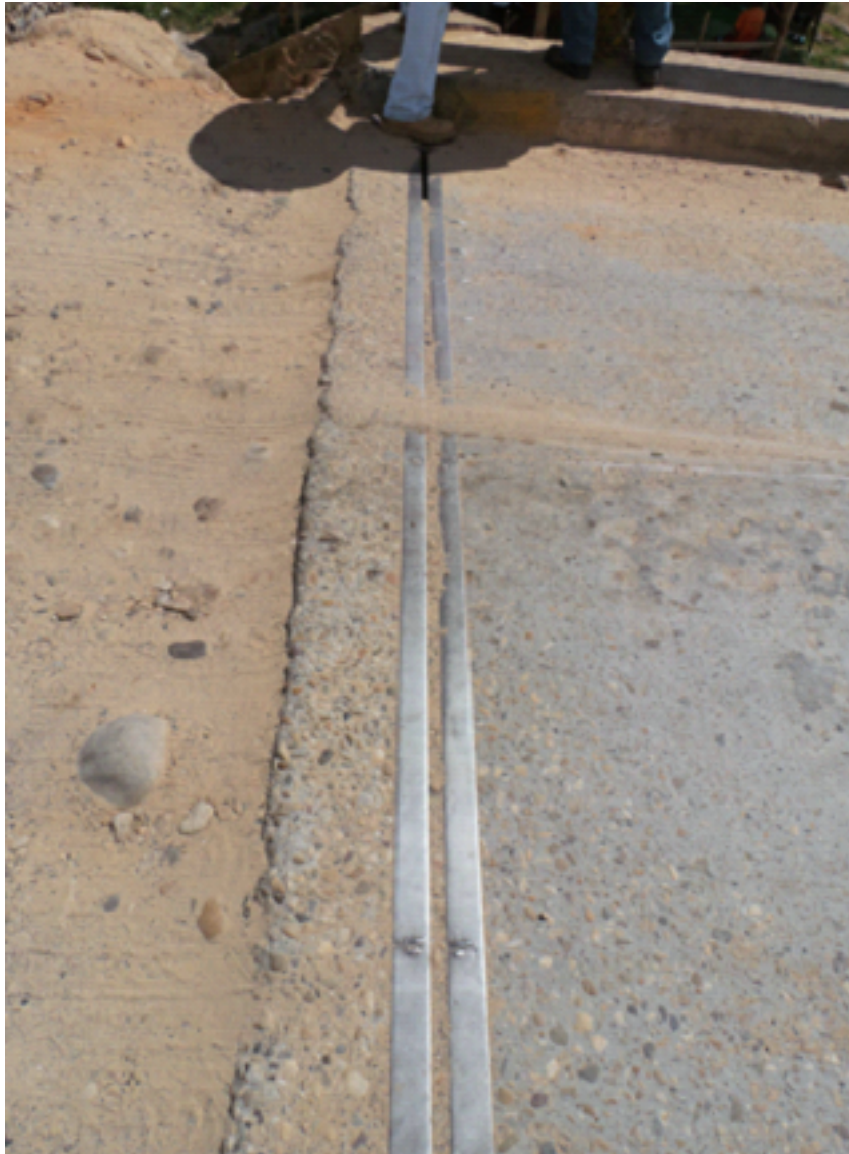
Componente.....: 2 Juntas de expansión

Daño/Observaciones.: Juntas se observan con dispositivos metálicos pero éstos están sueltos, desnivelados.

Tipo de daño.....: Infiltración

Reparaciones.....: C Cambio a junta de goma asfáltica

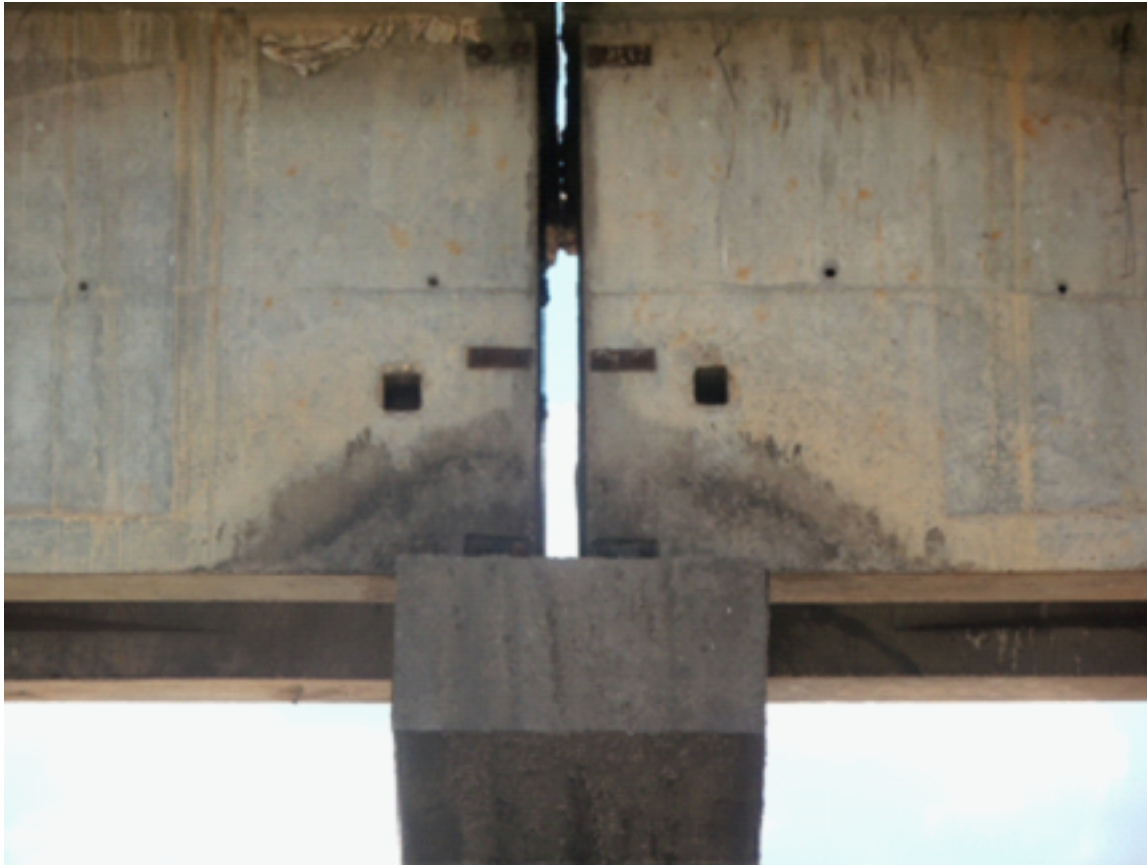
Componente.....:       2       Juntas de expansión  
 Calif./Mantenim....:     2     /   -  
 Daño/Observaciones.:    Juntas se observan con dispositivos metálicos pero éstos están sueltos, desnivelados.  
 Tipo de daño.....:      Infiltración  
 Reparaciones.....:      C Cambio a junta de goma asfáltica

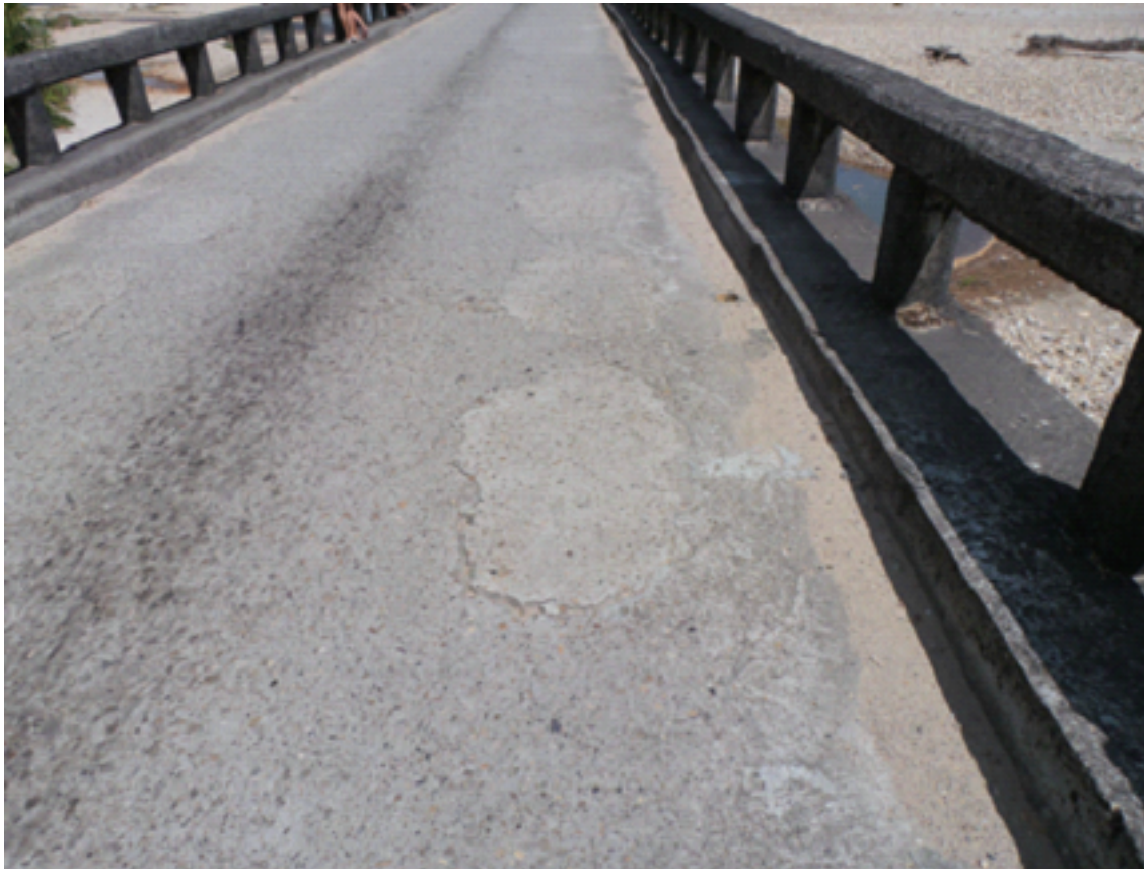
Componente.....: 3 Andenes/Bordillos

Daño/Observaciones.: Acero expuesto con corrosión. en buen estado.

Tipo de daño.....: Otro

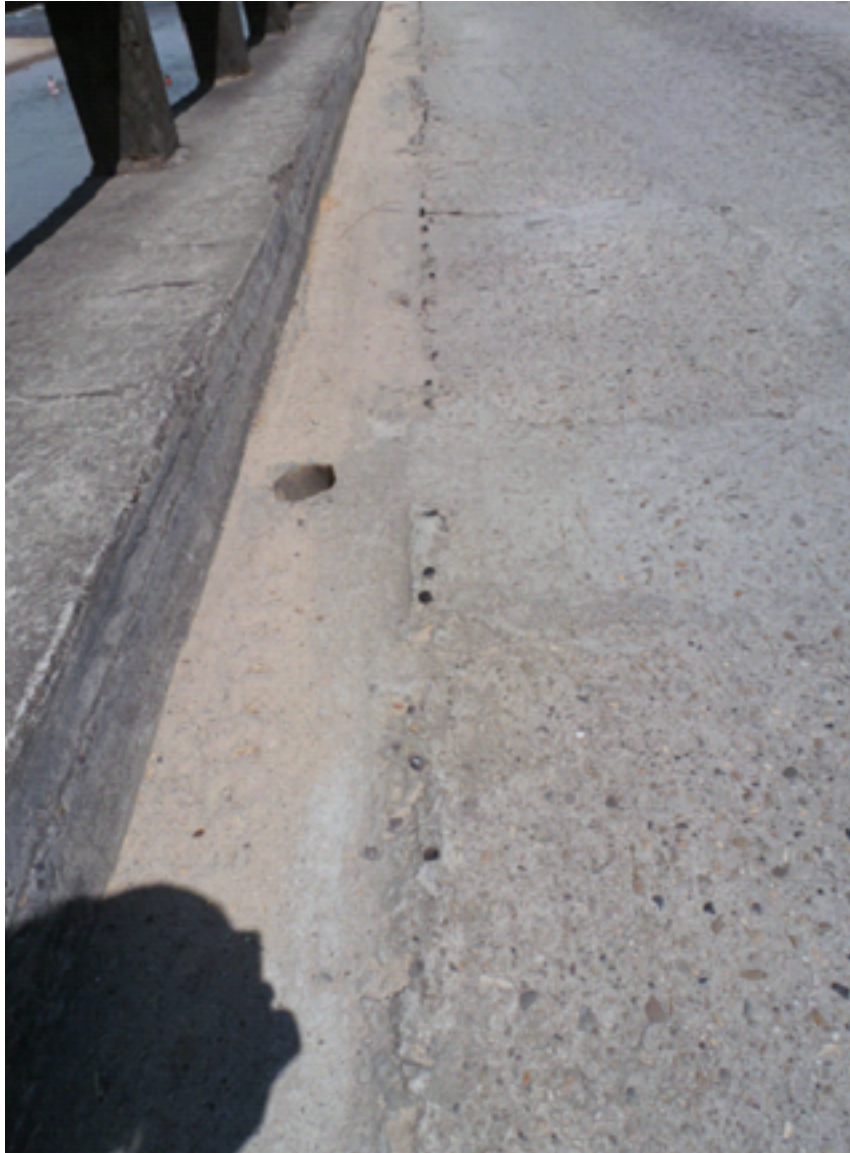
Componente.....: 3 Andenes/Bordillos

Daño/Observaciones.: Acero expuesto con corrosión. en buen estado.

Tipo de daño.....: Otro

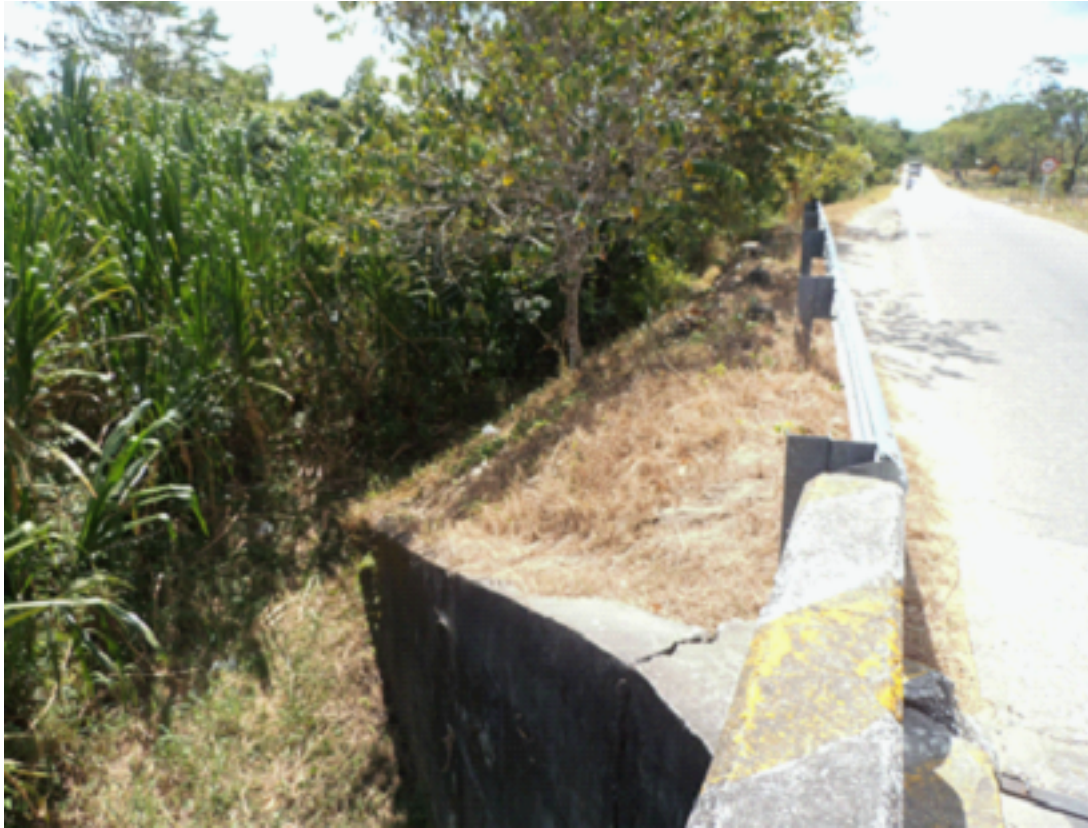
Componente.....: 5 Conos/Taludes

Daño/Observaciones.: Talud 1 en buen estado. Talud 2 en buene stado.  
Talud 3 protegido por enrocado debido a colapso de  
aleta 3. Talud 4 con protección en gaviones.

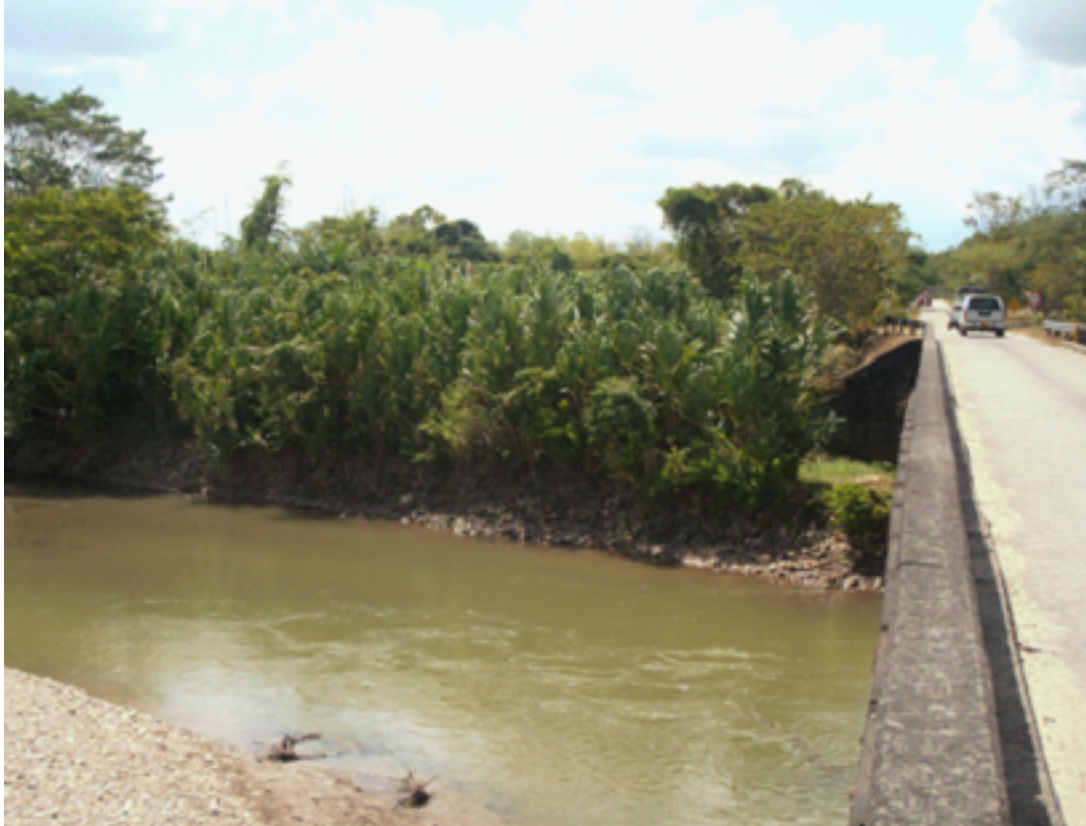
Componente.....: 5 Conos/Taludes

Daño/Observaciones.: Talud 1 en buen estado. Talud 2 en buene stado.  
Talud 3 protegido por enrocado debido a colapso de  
aleta 3. Talud 4 con protección en gaviones.

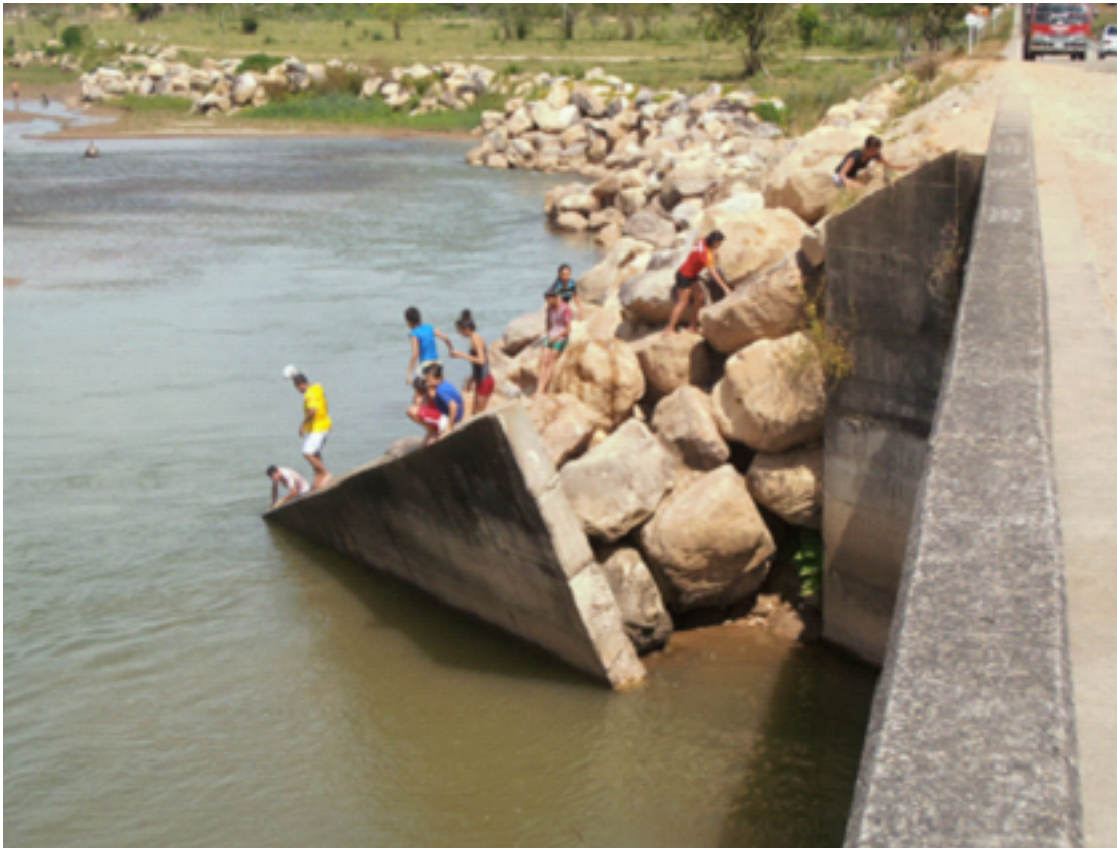
Componente.....:       6       Aletas

Daño/Observaciones.:     Aleta 3 se observa colapsada. Aletas 1 y 2 en buen estado. Aleta 4 se observa con fisura vertical.

Tipo de daño.....:       Asentamiento / Movimiento

Reparaciones.....:       D Cambio de la estructura

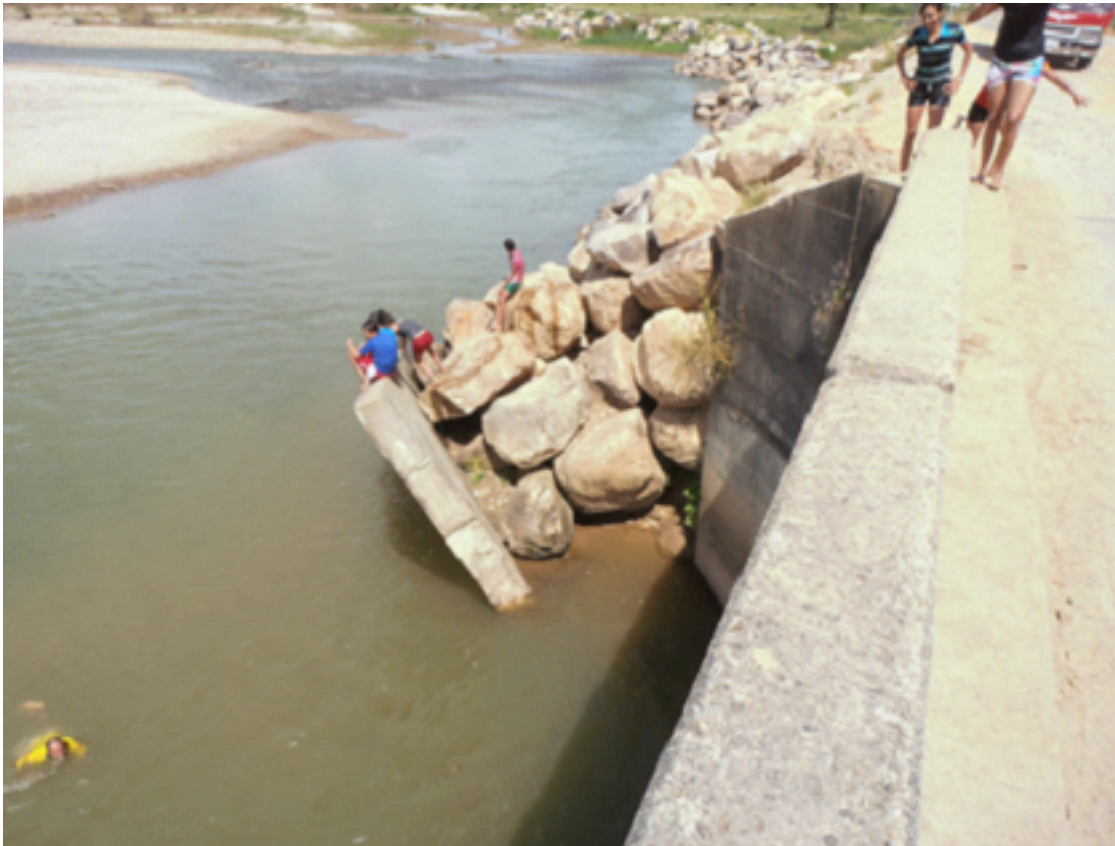
Componente.....:       6       Aletas

Daño/Observaciones.:    Aleta 3 se observa colapsada. Aletas 1 y 2 en buen estado. Aleta 4 se observa con fisura vertical.

Tipo de daño.....:       Asentamiento / Movimiento

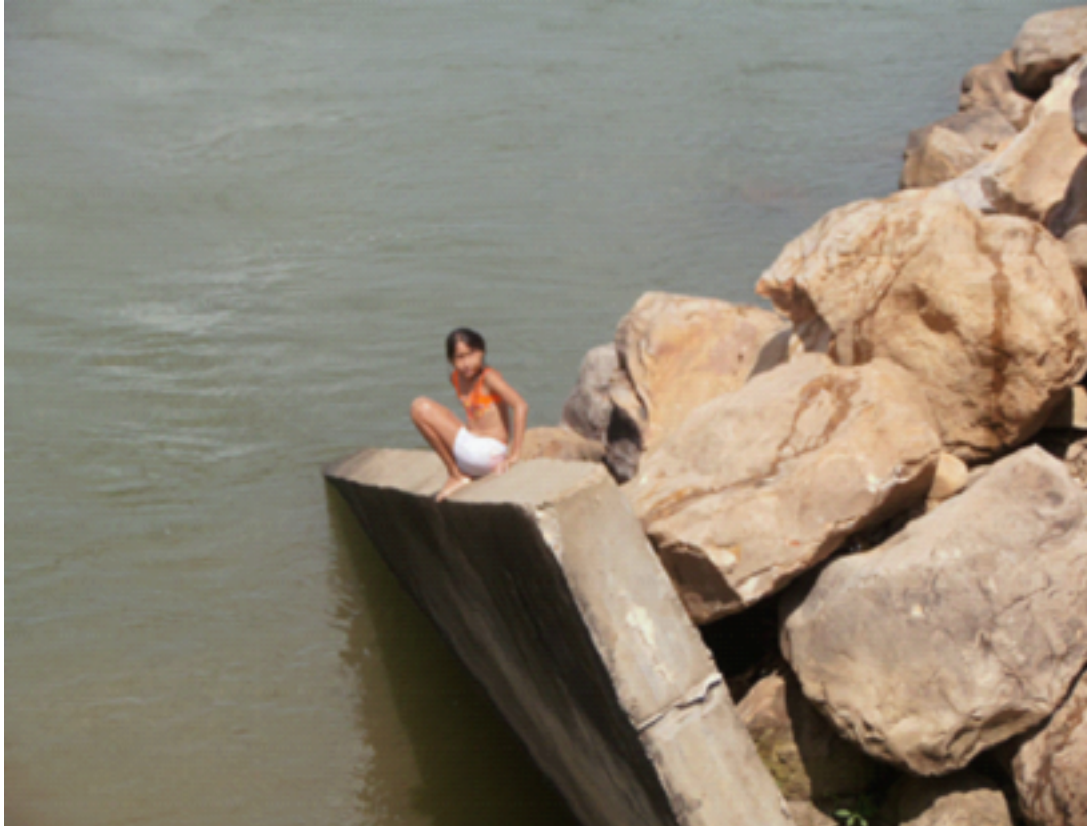
Componente.....:       6       Aletas

Daño/Observaciones.:     Aleta 3 se observa colapsada. Aletas 1 y 2 en buen estado. Aleta 4 se observa con fisura vertical.

Tipo de daño.....:       Asentamiento / Movimiento
