SDC/INV	SiPuCol	Fecha	Hoja
	Informe de inspección principal	04/02/13	1
07-6515-034.00 Tigre			
Regional.....: 7 Casanare			
Ruta.....: Troncal Villa Garzón - Saravena			
Carretera.....: La Cabuya - Saravena			
Lado de la car...: 0			
Abscisa.....: 83+0175			
No del registro..: 1508			
Año de construcción.....:			
Año de la última reconstrucción.....:			
Paso Superior/Inferior.....: S			
Dir. de abs. de la carretera principal.: E			
Requisitos de la inspección.....: 0 Nada			
Recolección de datos : Fecha.....: 2012.12.22			
: Iniciales.....: MERS			
Posición geográfica..:			
Latitud: 6 gra 40.05 min N Longitud: 71 gra 41.71 min O Altitud: 221 m			
Geometría: Número de luces.....: 7			
Longitud de la luz menor (m): 30.00			
Longitud de la luz mayor (m): 30.00			
Longitud total .....(m): 210.00			
Ancho del tablero.....(m): 5.36			
Ancho del separador.....(m): 0.00			
Ancho del andén izquierdo(m): 0.63			
Ancho del andén derecho..(m): 0.63

Resumen cronológico:	Fecha	Actividades
	1997.01.15	Inspección principal
	2002.06.14	Inspección principal
	2007.01.24	Inspección principal
	2012.12.22	Inspección principal

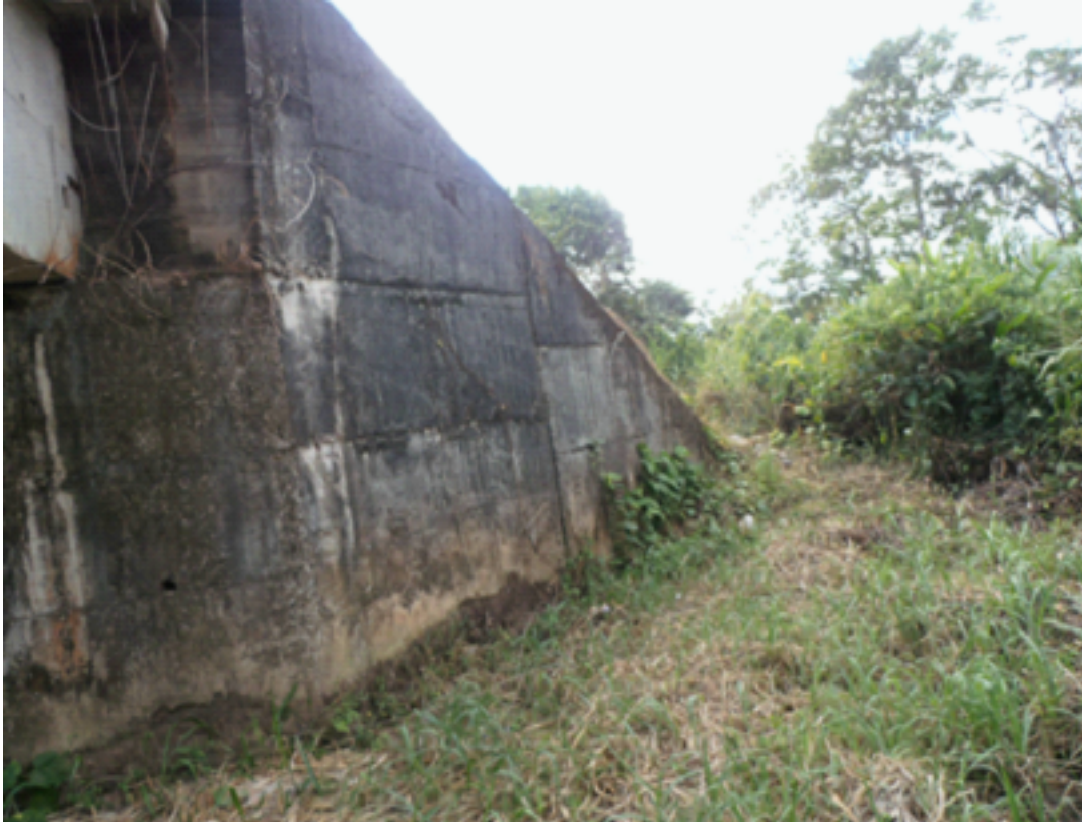
Componente.....:       6       Aletas  
 Calif./Mantenim....:       4       /   -  
 Daño/Observaciones.:    Aleta 3 se observa colapsada. Aletas 1 y 2 en buen estado. Aleta 4 se observa con fisura vertical.  
 Tipo de daño.....:       Asentamiento / Movimiento  
 Reparaciones.....:       D Cambio de la estructura

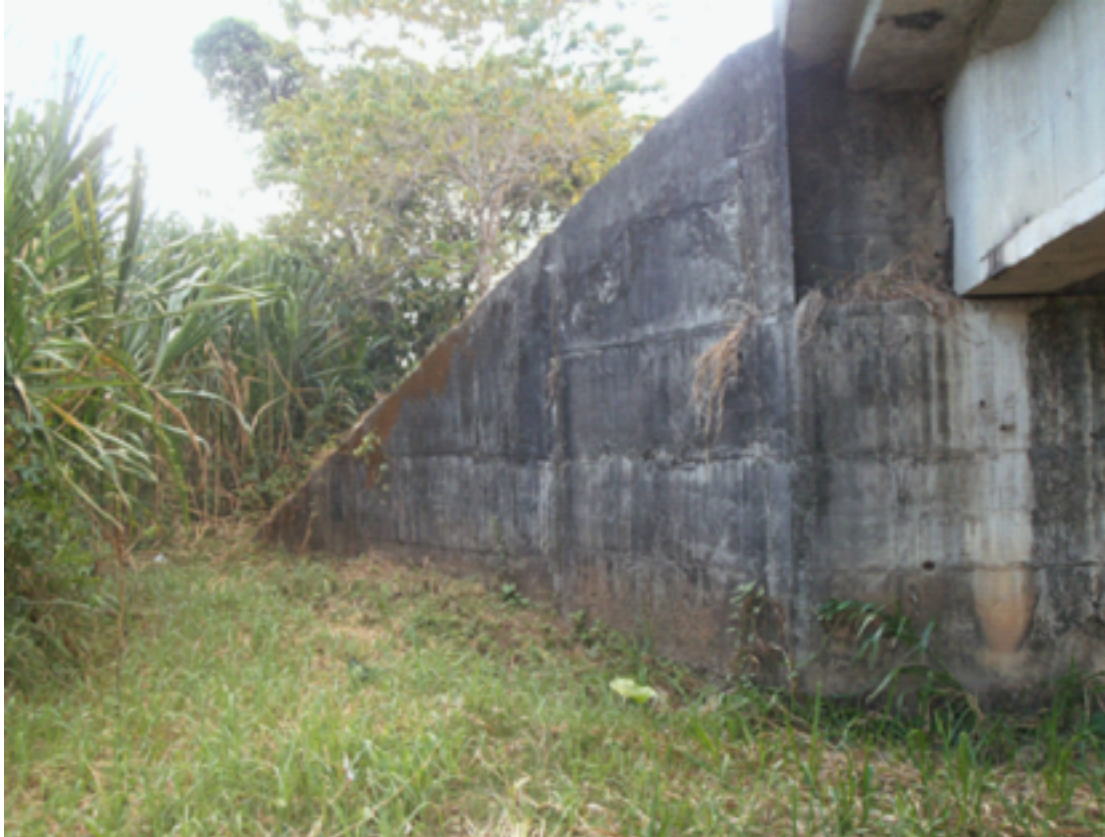
Componente.....: 6 Aletas

Daño/Observaciones.: Aleta 3 se observa colapsada. Aletas 1 y 2 en buen estado. Aleta 4 se observa con fisura vertical.

Tipo de daño.....: Asentamiento / Movimiento

Reparaciones.....: D Cambio de la estructura

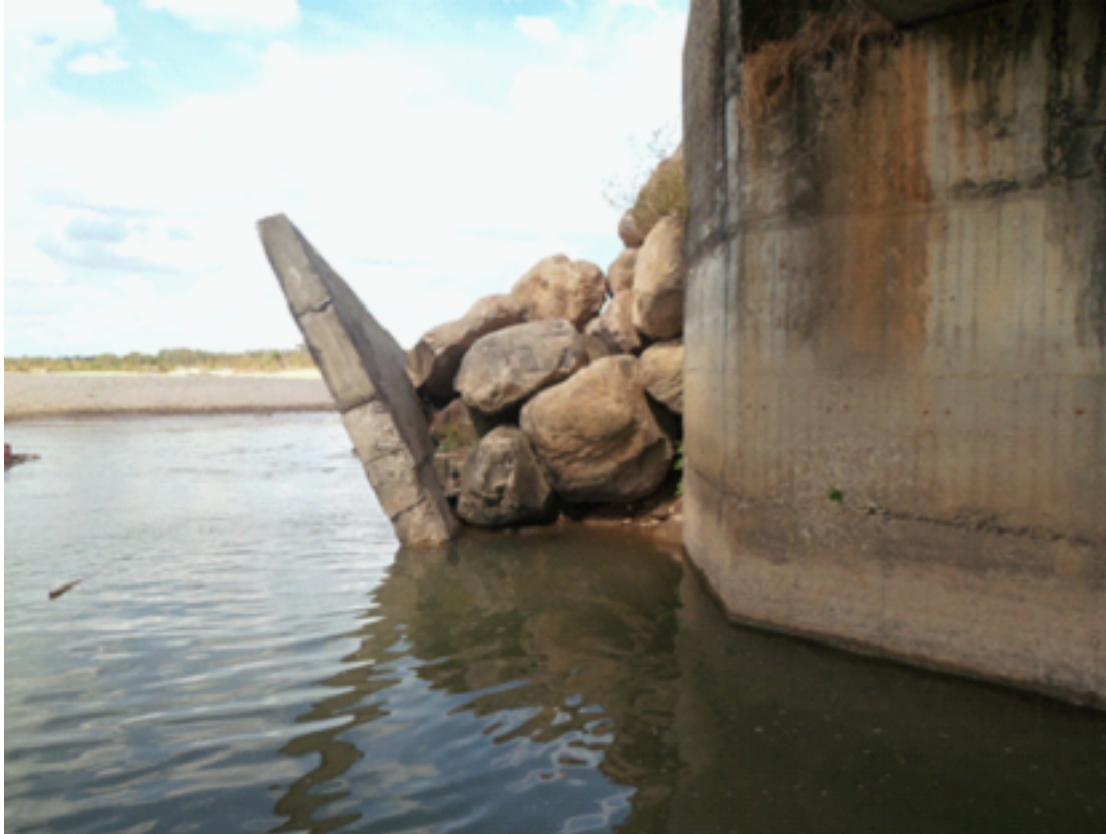
Componente.....:       6       Aletas  
 Calif./Mantenim....:       4       /   -  
 Daño/Observaciones.:       Aleta 3 se observa colapsada. Aletas 1 y 2 en buen estado. Aleta 4 se observa con fisura vertical.  
 Tipo de daño.....:       Asentamiento / Movimiento  
 Reparaciones.....:       D Cambio de la estructura

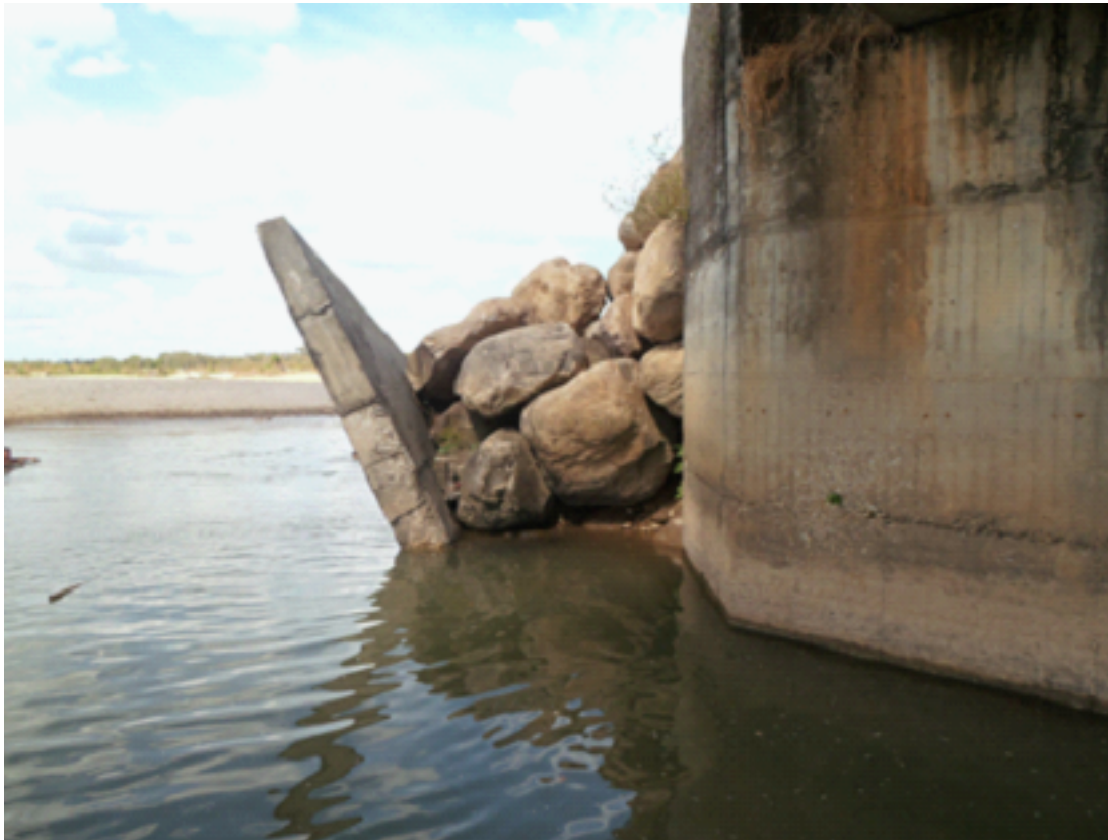
Componente.....:       6       Aletas  
 Calif./Mantenim....:       4       /   -  
 Daño/Observaciones.:    Aleta 3 se observa colapsada. Aletas 1 y 2 en buen estado. Aleta 4 se observa con fisura vertical.  
 Tipo de daño.....:       Asentamiento / Movimiento  
 Reparaciones.....:       D Cambio de la estructura

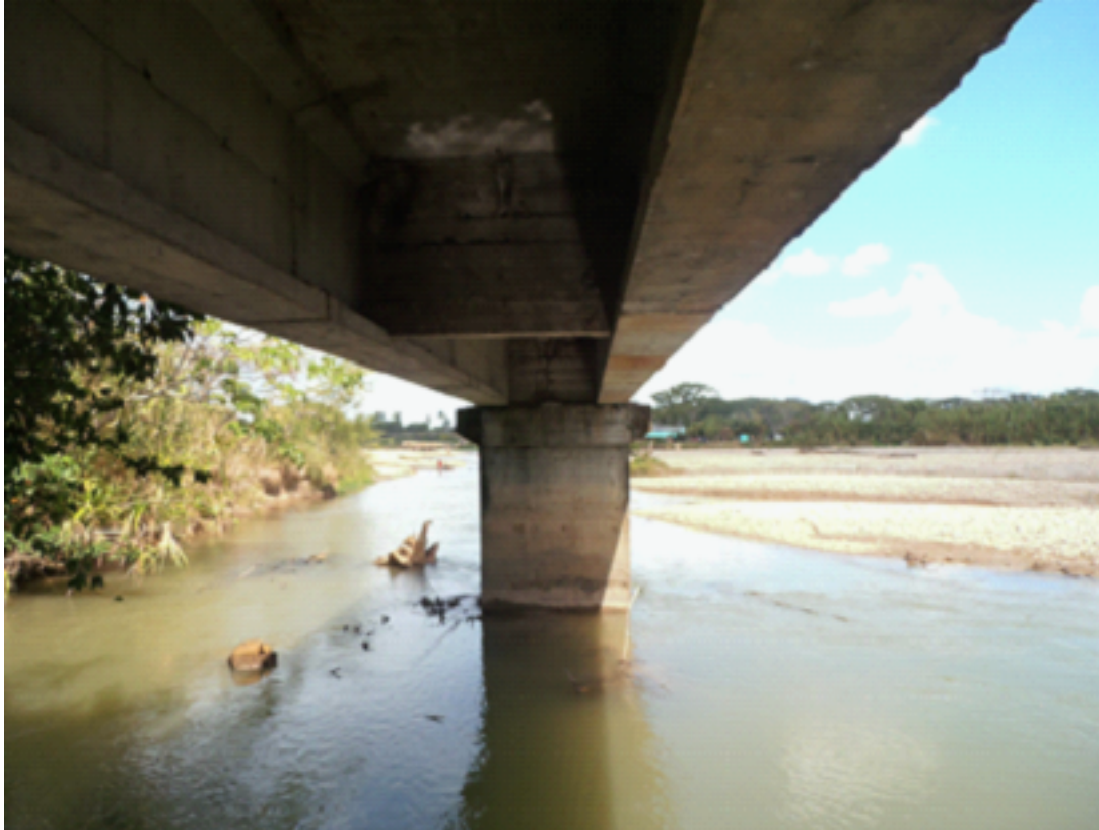
Componente.....: 8 Pilas

Daño/Observaciones.: Pilas 4,5 y 6 con material de arrastre. Filtración por juntas que cae sobre vigas cabezales. Humedad.

Tipo de daño.....: Infiltración

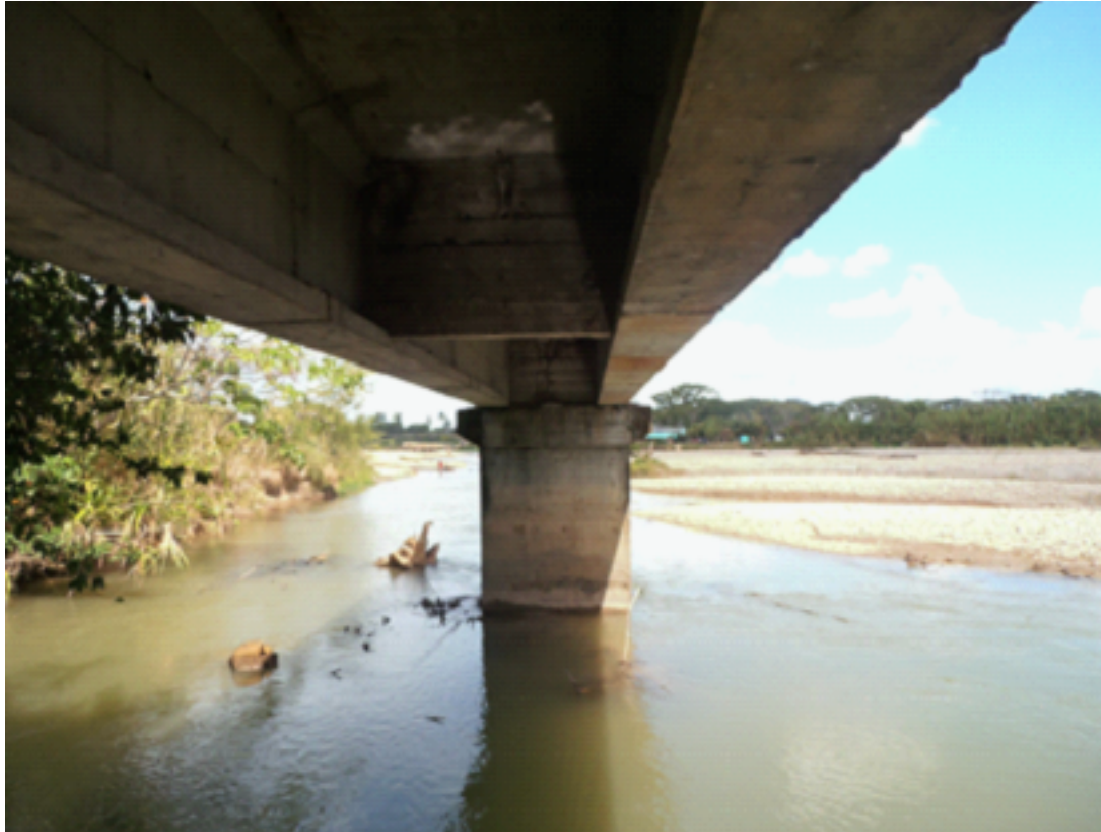
Componente.....: 8 Pilas

Daño/Observaciones.: Pilas 4,5 y 6 con material de arrastre. Filtración por juntas que cae sobre vigas cabezales. Humedad.

Tipo de daño.....: Infiltración

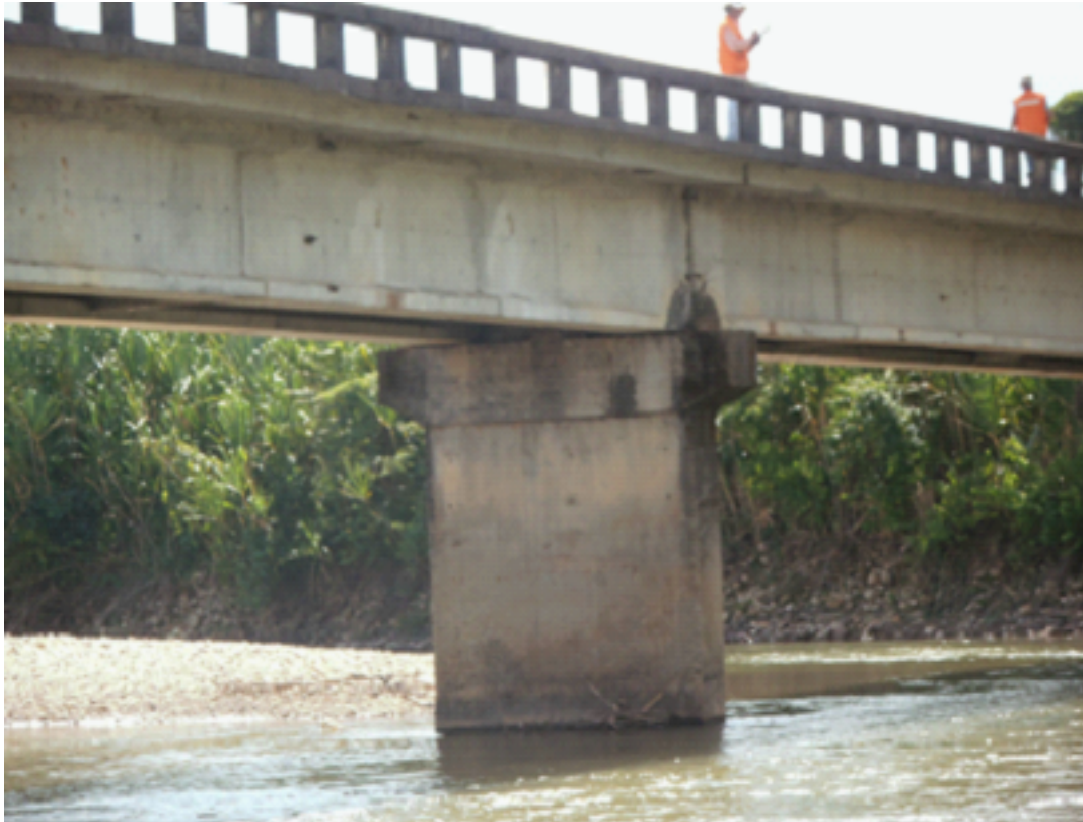
Componente.....: 8 Pilas

Daño/Observaciones.: Pilas 4,5 y 6 con material de arrastre. Filtración por juntas que cae sobre vigas cabezales. Humedad.

Tipo de daño.....: Infiltración

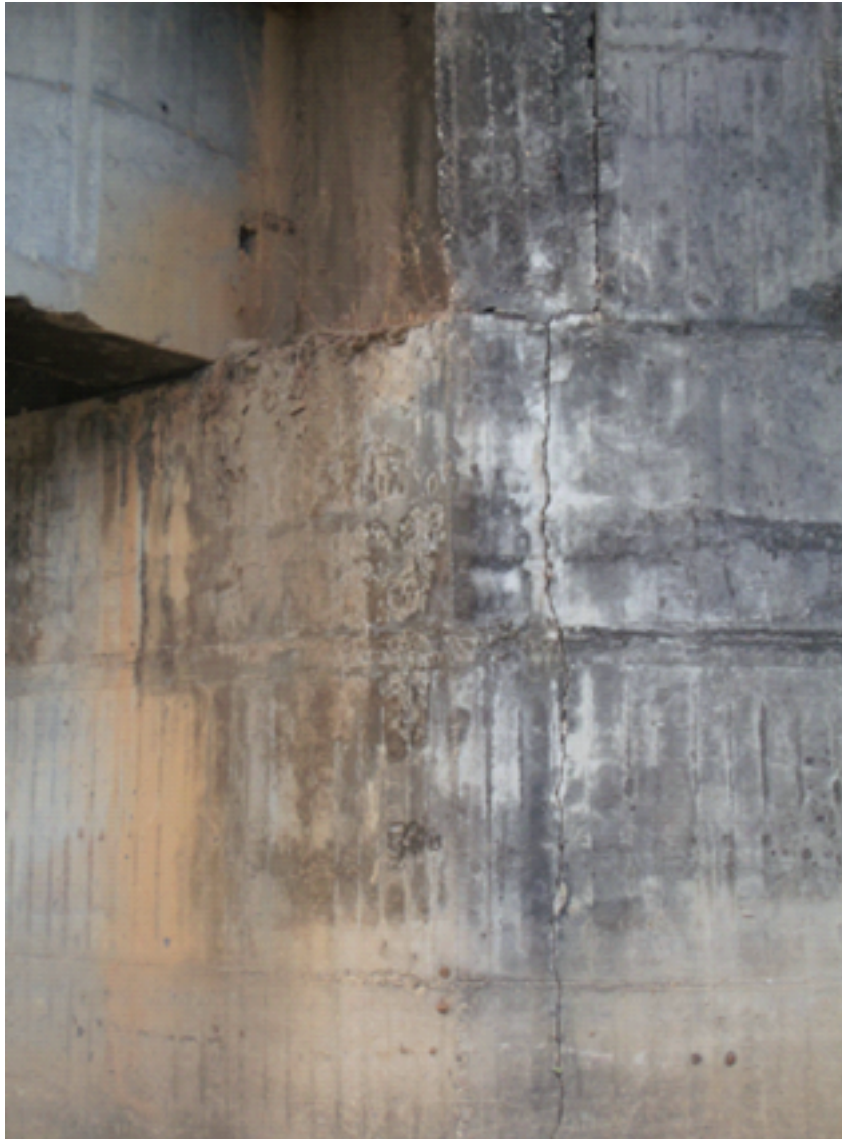
Componente.....: 8 Pilas

Daño/Observaciones.: Pilas 4,5 y 6 con material de arrastre. Filtración por juntas que cae sobre vigas cabezales. Humedad.

Tipo de daño.....: Infiltración

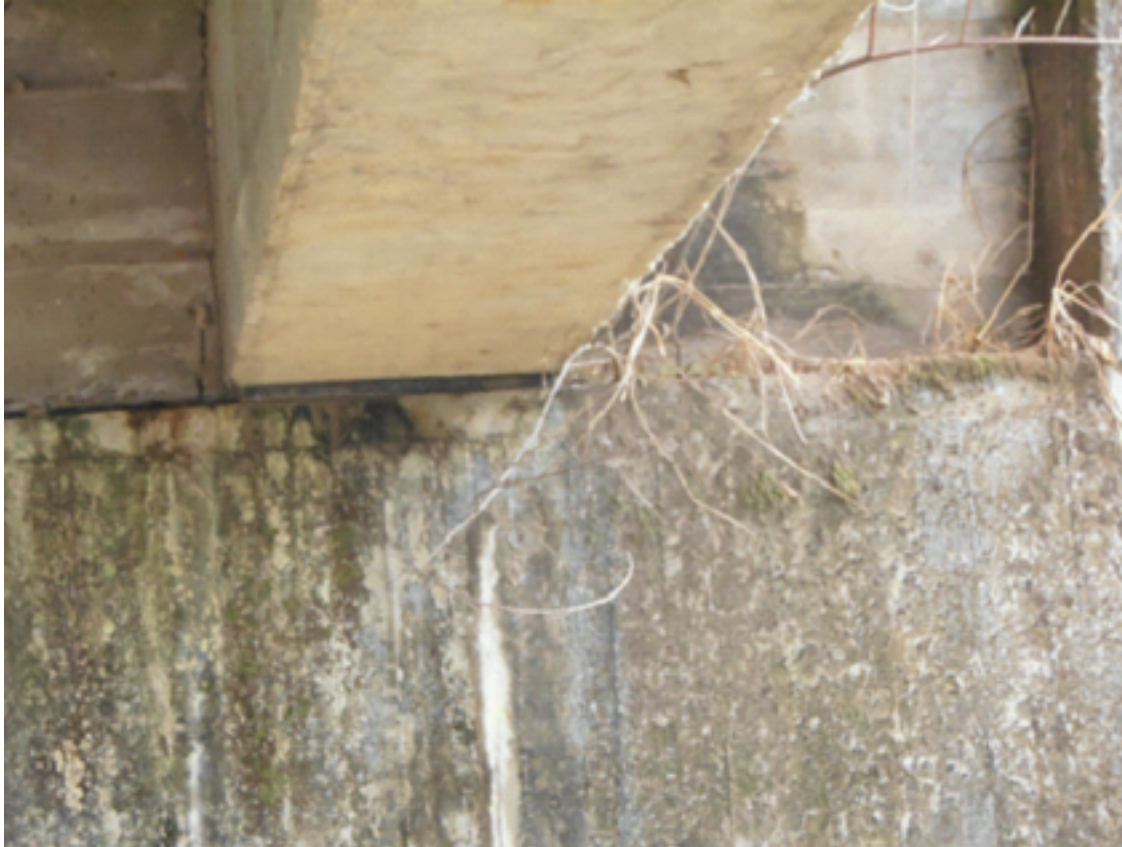
Componente.....: 9 Apoyos

Daño/Observaciones.: Humedad. Vegetación. Neoprenos en buen estado.

Tipo de daño.....: Infiltración

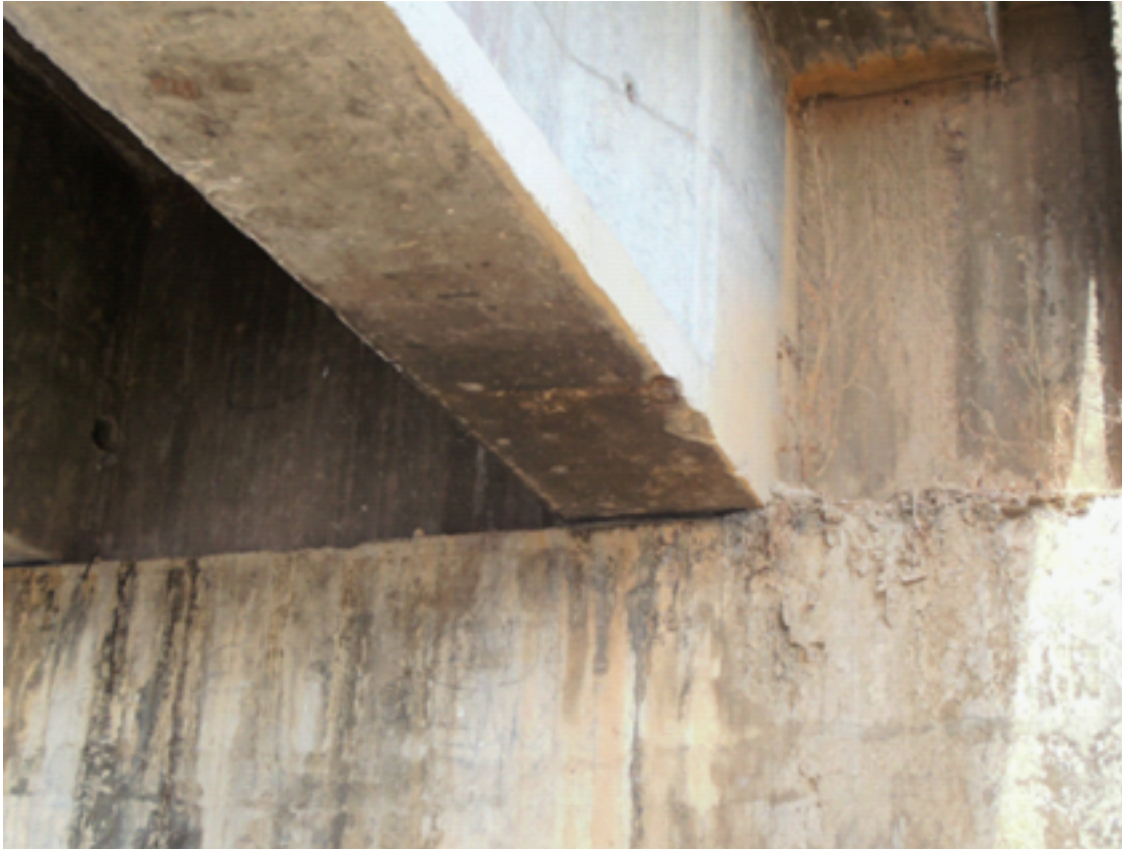
Componente.....: 9 Apoyos

Daño/Observaciones.: Humedad. Vegetación. Neoprenos en buen estado.

Tipo de daño.....: Infiltración

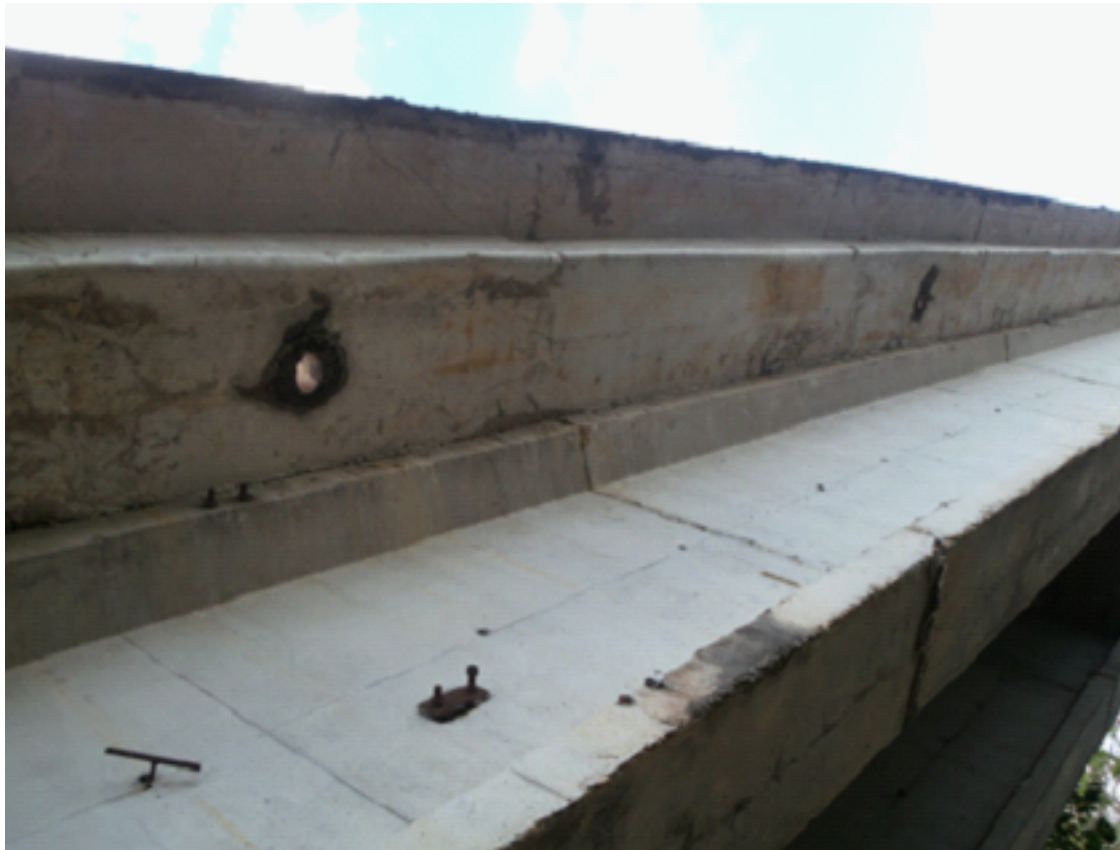
Componente.....: 10 Losa

Daño/Observaciones.: Los drenes de los voladizos carecen de tubos de alargue lo que ha ocasionado daño al concreto. También se observa concreto poroso y acero expuesto con corrosión. La losa entre vigas de la luz 1 presenta concreto poroso y acero expuesto con corrosión.

Tipo de daño.....: Daño en conc. / acero expuesto

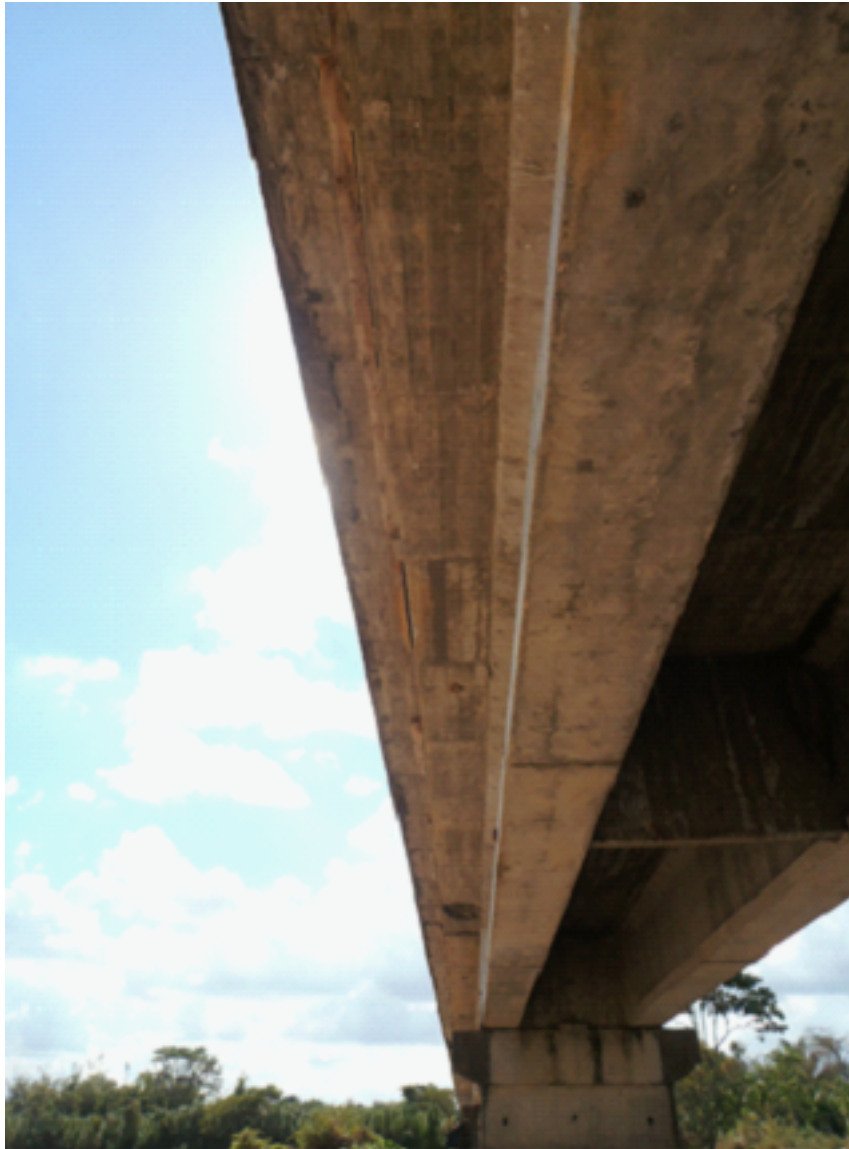
Componente.....: 10 Losa

Daño/Observaciones.: Los drenes de los voladizos carecen de tubos de alargue lo que ha ocasionado daño al concreto. También se observa concreto poroso y acero expuesto con corrosión. La losa entre vigas de la luz 1 presenta concreto poroso y acero expuesto con corrosión.

Tipo de daño.....: Daño en conc. / acero expuesto

Reparaciones.....: E Reparación de drenes  
B Reparación de concreto
