07-6515-040.00 La Colorada

Regional.....: 7 Casanare
 Ruta.....: Troncal Villa Garzón - Saravena
 Carretera.....: La Cabuya - Saravena
 Lado de la car...: 0
 Abscisa.....: 106+0980
 No del registro..: 1513

SDC/INV	SiPuCol	Fecha	Hoja
	Informe de inspección principal	04/02/13	2
07-6515-040.00 La Colorada			
Subestructura:			
Estribos.: Tipo.....:	11	Con aletas separados	
Material.....:	21	Concreto reforzado	
Tipo de cimentación.....:	10	Cimentación superficial	
Pilas.....: Tipo.....:	10	Pila sólida	
Material.....:	21	Concreto reforzado	
Tipo de cimentación.....:	10	Cimentación superficial	
Detalles:			
Tipo de baranda.....:	90	Otro	
Tipo de superficie de rodadura.....:	10	Asfalto	
Tipo de junta de expansión.....:	91	No aplicable	
Tipo de apoyos fijos en estribos.....:	91	No aplicable	
Tipo de apoyos móviles en estribos.....:	91	No aplicable	
Tipo de apoyos fijos en pilas.....:	91	No aplicable	
Tipo de apoyos móviles en pilas.....:	91	No aplicable	
Tipo de apoyos fijos en vigas.....:	91	No aplicable	
Tipo de apoyos móviles en vigas.....:	91	No aplicable	
Municipio.....:	Saravena		
Coefficiente de aceleración.....:	0.25

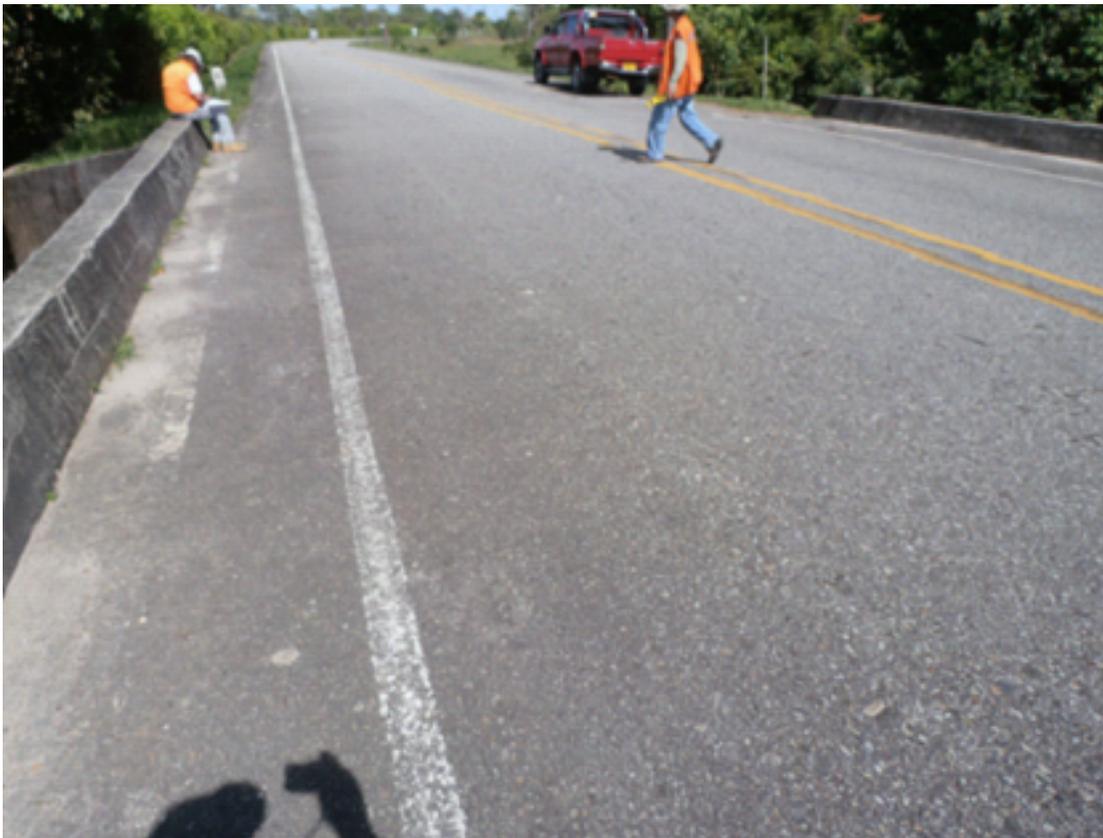
Componente.....: 1 Superficie del puente

Calif./Mantenim....: 2 / -

Daño/Observaciones.: Superficie presenta desgaste, agregado expuesto,
fisuras y pérdida de agregado.

Tipo de daño.....: Descomposición

Reparaciones.....: C Tratamiento superficial (sello)

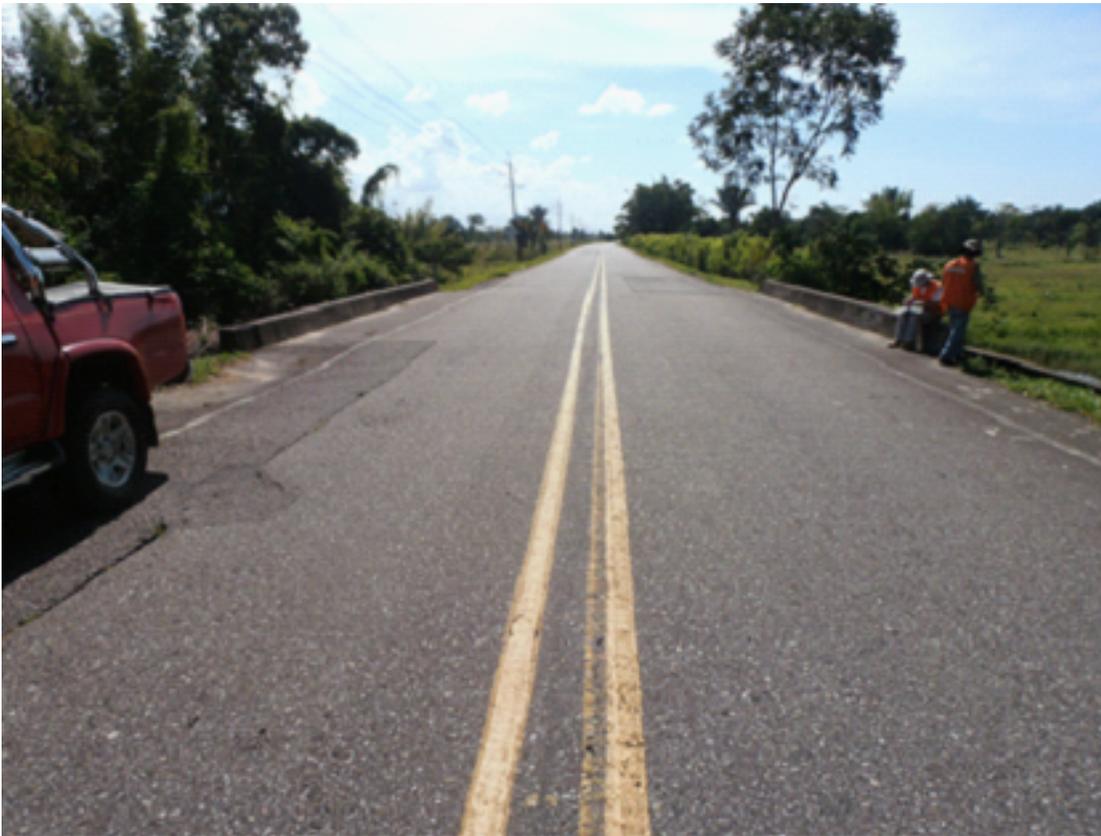
Componente.....: 1 Superficie del puente

Calif./Mantenim....: 2 / -

Daño/Observaciones.: Superficie presenta desgaste, agregado expuesto, fisuras y pérdida de agregado.

Tipo de daño.....: Descomposición

Reparaciones.....: C Tratamiento superficial (sello)

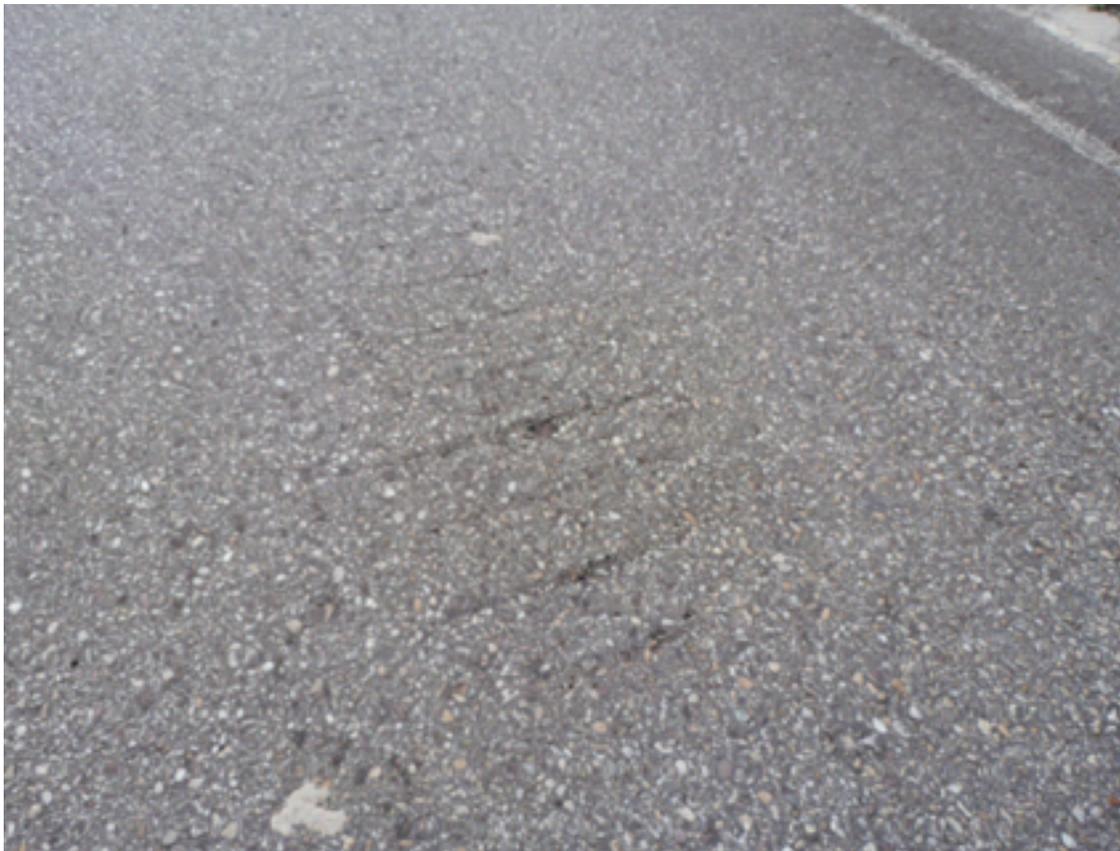
Componente.....: 1 Superficie del puente

Calif./Mantenim....: 2 / -

Daño/Observaciones.: Superficie presenta desgaste, agregado expuesto, fisuras y pérdida de agregado.

Tipo de daño.....: Descomposición

Reparaciones.....: C Tratamiento superficial (sello)

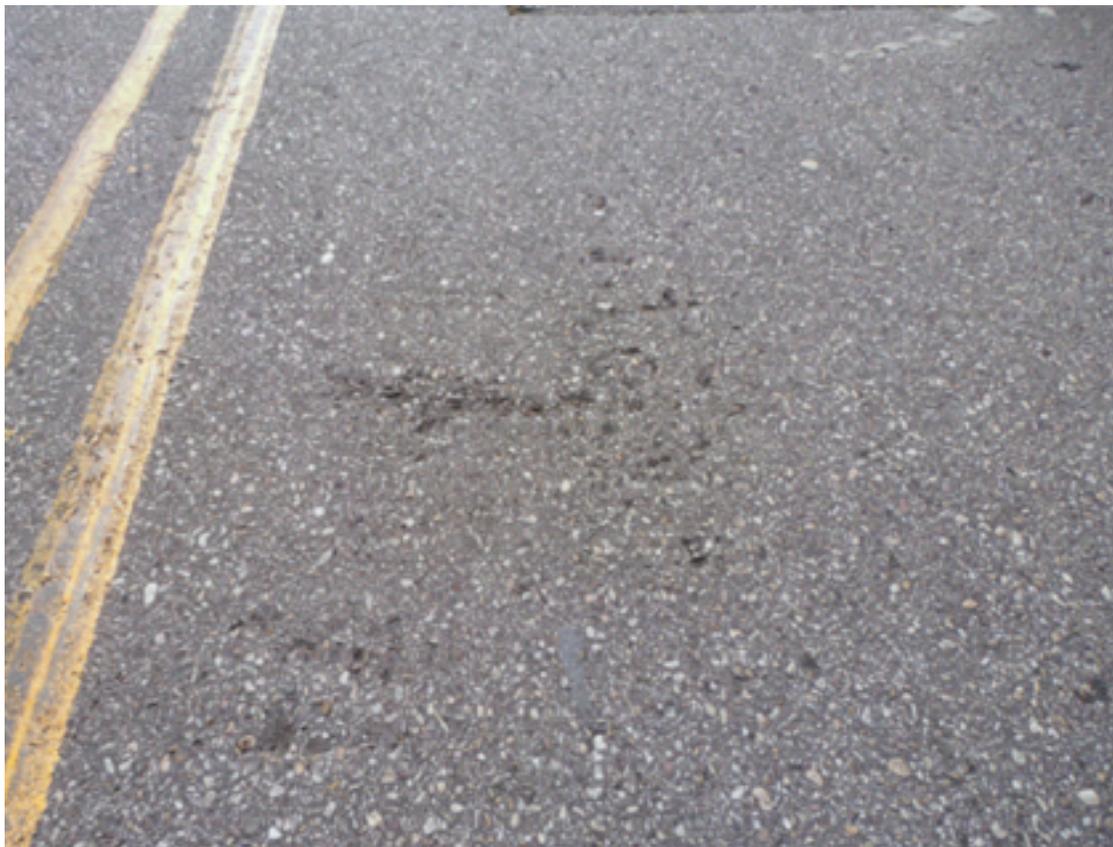
Componente.....: 1 Superficie del puente

Calif./Mantenim....: 2 / -

Daño/Observaciones.: Superficie presenta desgaste, agregado expuesto,
fisuras y pérdida de agregado.

Tipo de daño.....: Descomposición

Reparaciones.....: C Tratamiento superficial (sello)

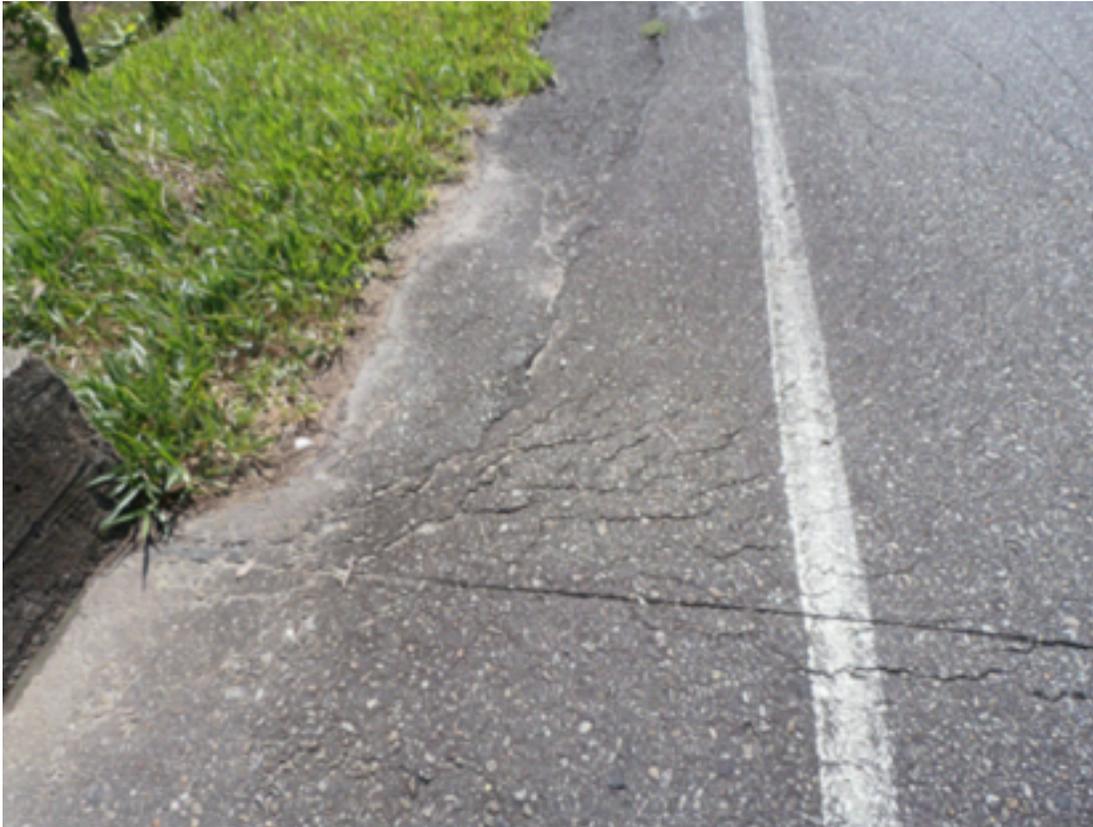
Componente.....: 1 Superficie del puente

Calif./Mantenim....: 2 / -

Daño/Observaciones.: Superficie presenta desgaste, agregado expuesto,
fisuras y pérdida de agregado.

Tipo de daño.....: Descomposición

Reparaciones.....: C Tratamiento superficial (sello)

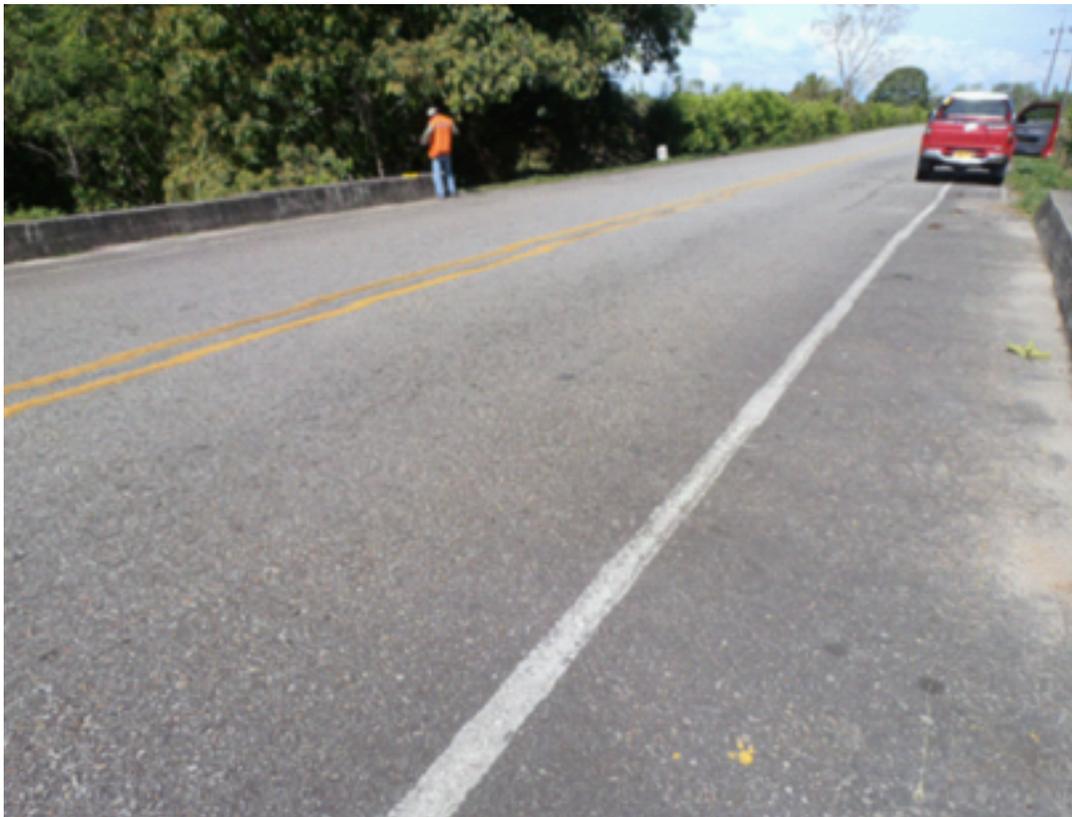
Componente.....: 3 Andenes/Bordillos

Calif./Mantenim....: 1 / -

Daño/Observaciones.: Buen estado.

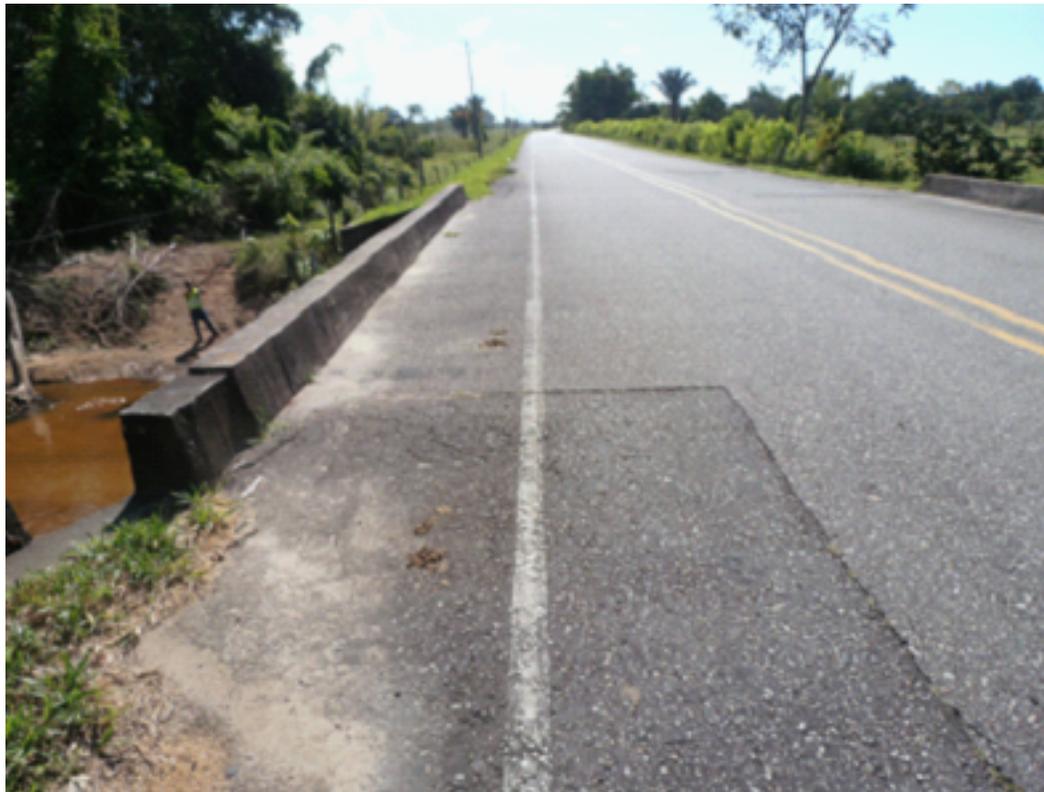
Componente.....: 3 Andenes/Bordillos

Calif./Mantenim....: 1 / -

Daño/Observaciones.: Buen estado.

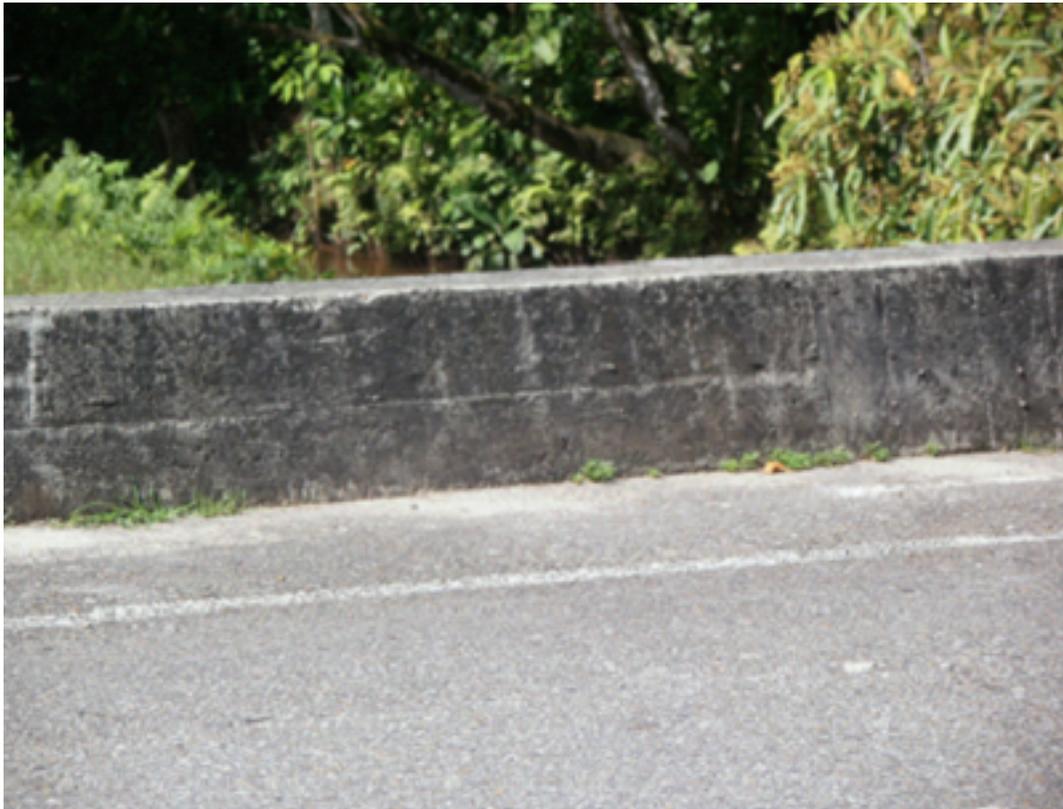
Componente.....: 3 Andenes/Bordillos

Calif./Mantenim....: 1 / -

Daño/Observaciones.: Buen estado.

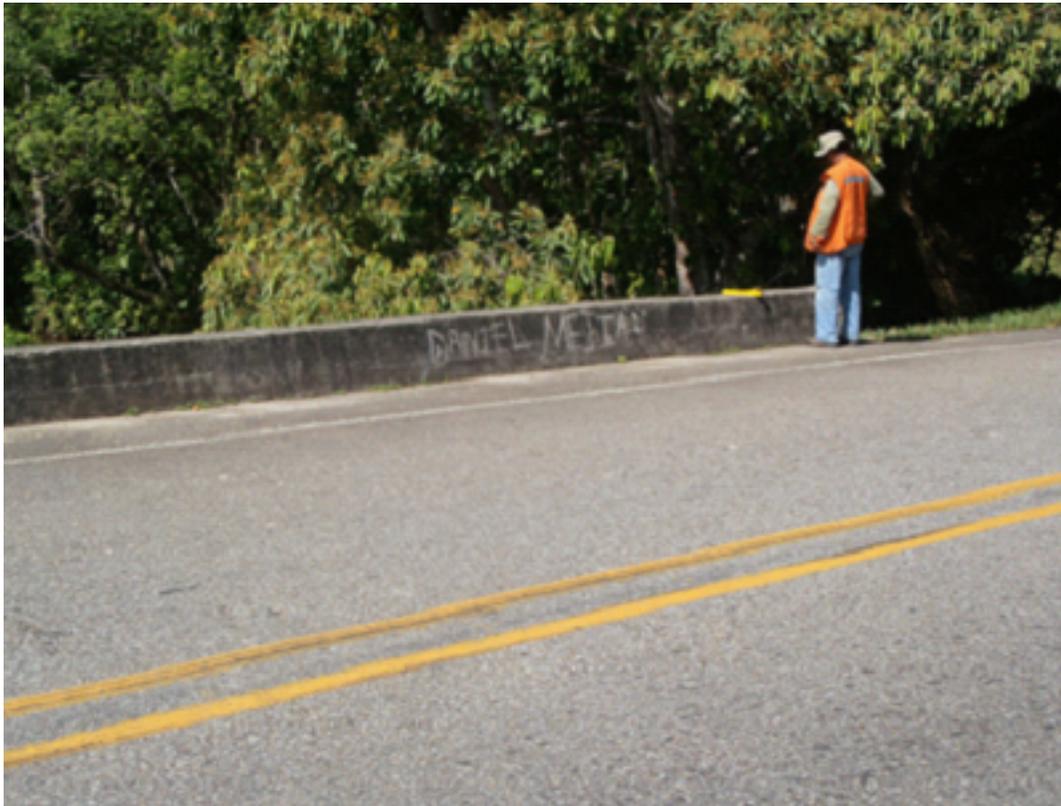
Componente.....: 3 Andenes/Bordillos

Calif./Mantenim....: 1 / -

Daño/Observaciones.: Buen estado.

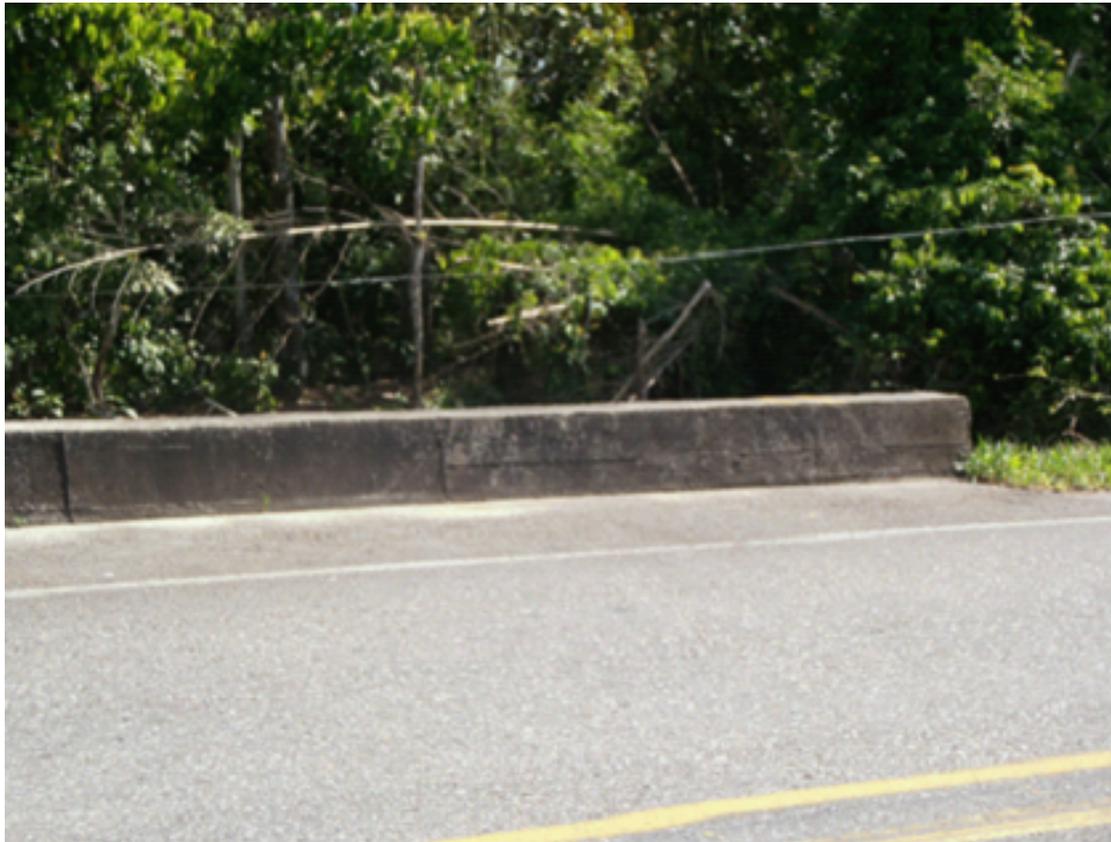
Componente.....: 4 Barandas

Calif./Mantenim....: 2 / -

Daño/Observaciones.: Puente sin banderas.

Tipo de daño.....: Otro

Reparaciones.....: Z Otra

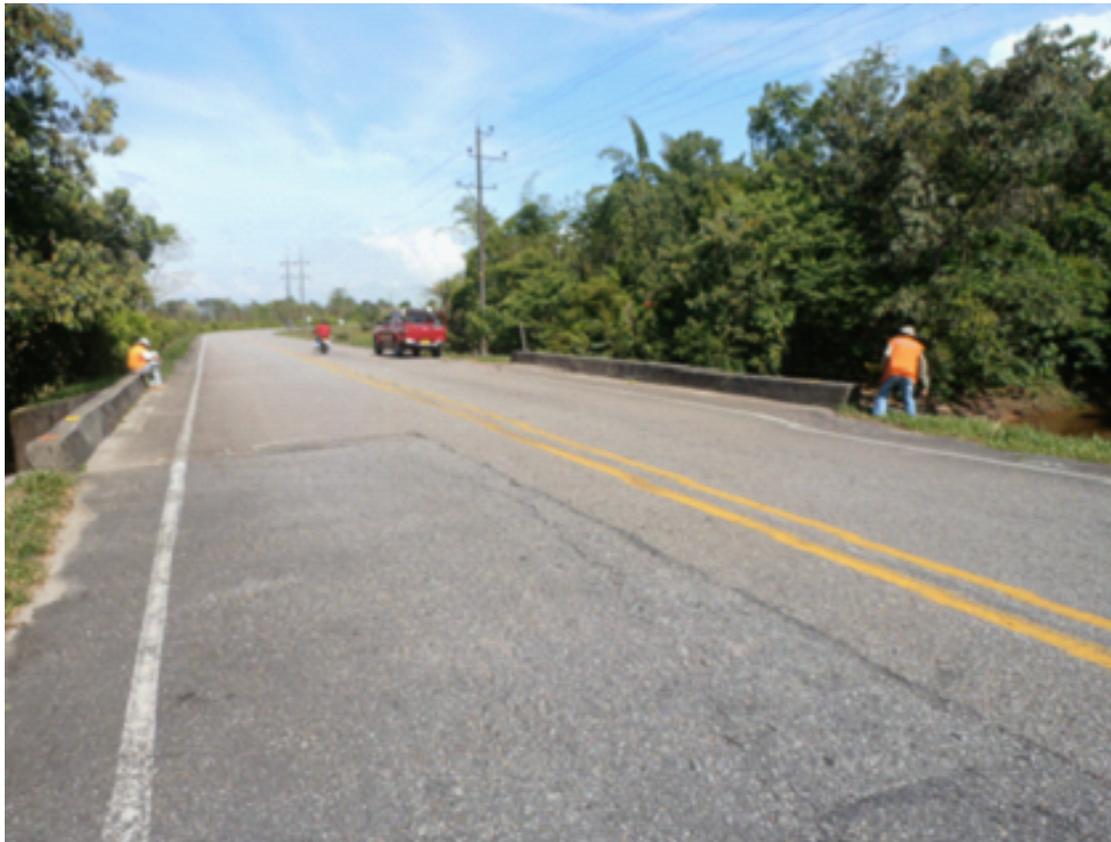
Componente.....: 5 Conos/Taludes

Calif./Mantenim....: 0 / -

Daño/Observaciones.: Estables. Se observaron en buen estado

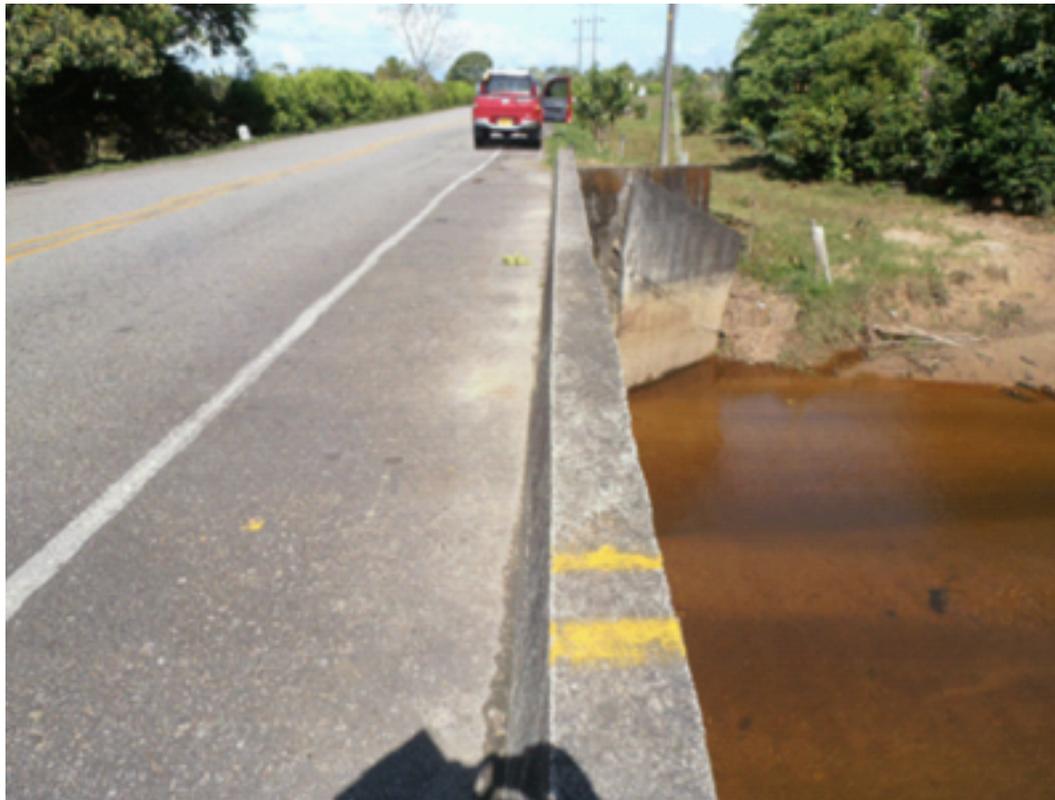
Componente.....: 5 Conos/Taludes

Calif./Mantenim....: 0 / -

Daño/Observaciones.: Estables. Se observaron en buen estado

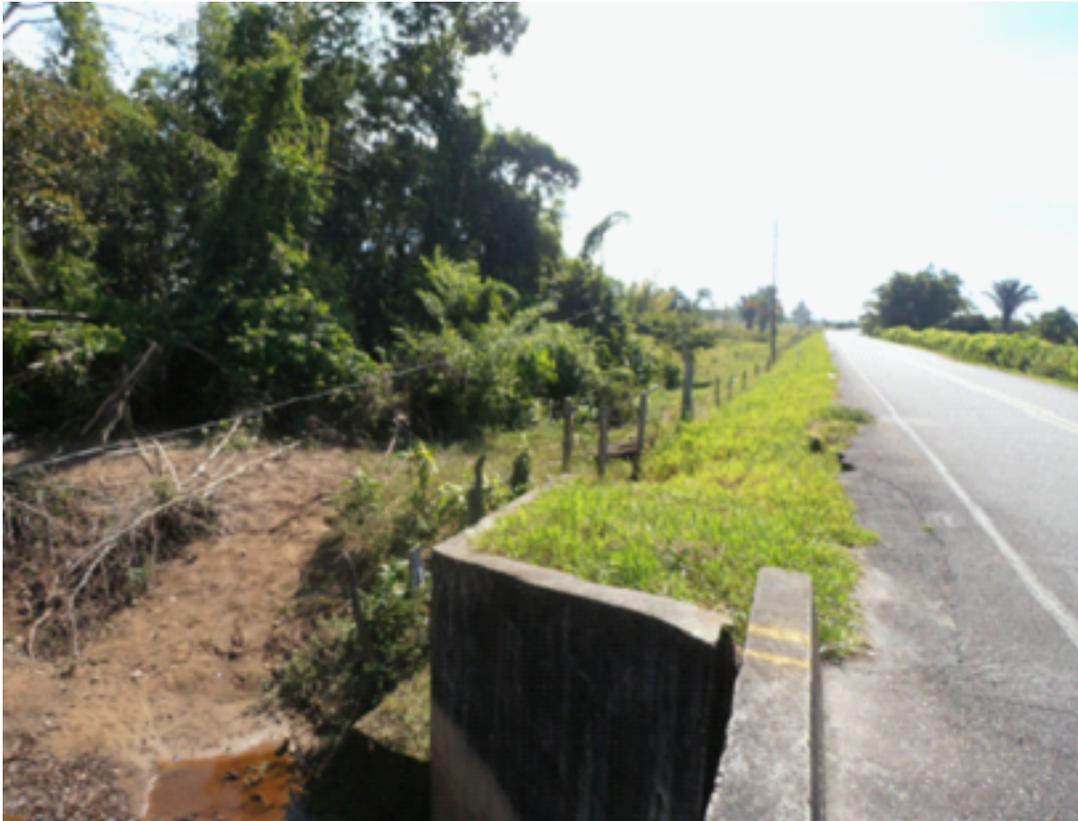
Componente.....: 5 Conos/Taludes

Calif./Mantenim....: 0 / -

Daño/Observaciones.: Estables. Se observaron en buen estado

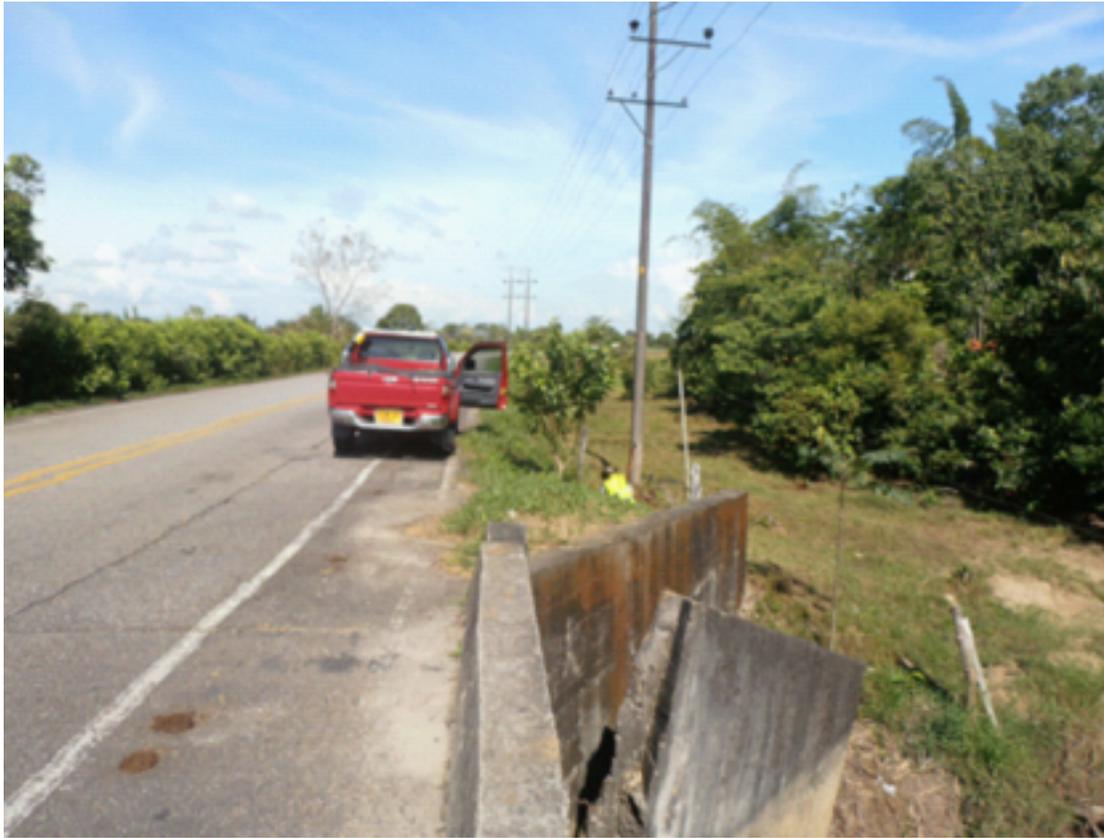
Componente.....: 5 Conos/Taludes

Calif./Mantenim....: 0 / -

Daño/Observaciones.: Estables. Se observaron en buen estado

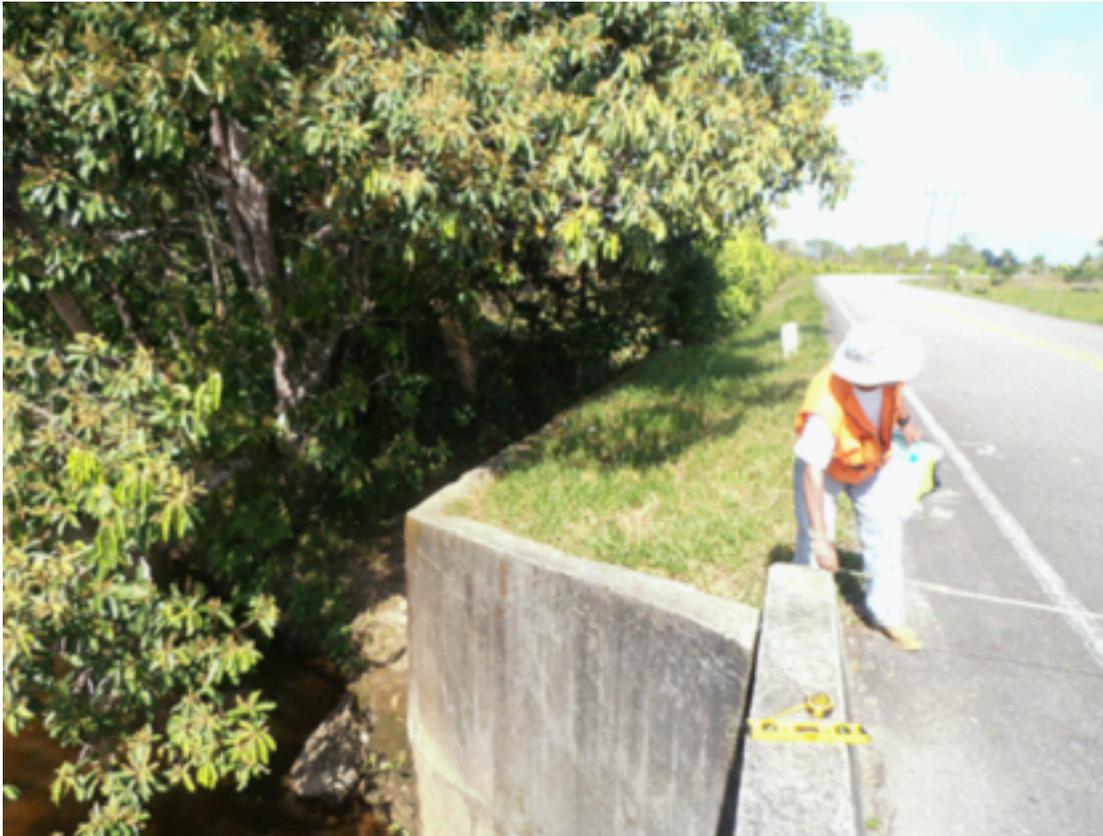
Componente.....: 5 Conos/Taludes

Calif./Mantenim....: 0 / -

Daño/Observaciones.: Estables. Se observaron en buen estado

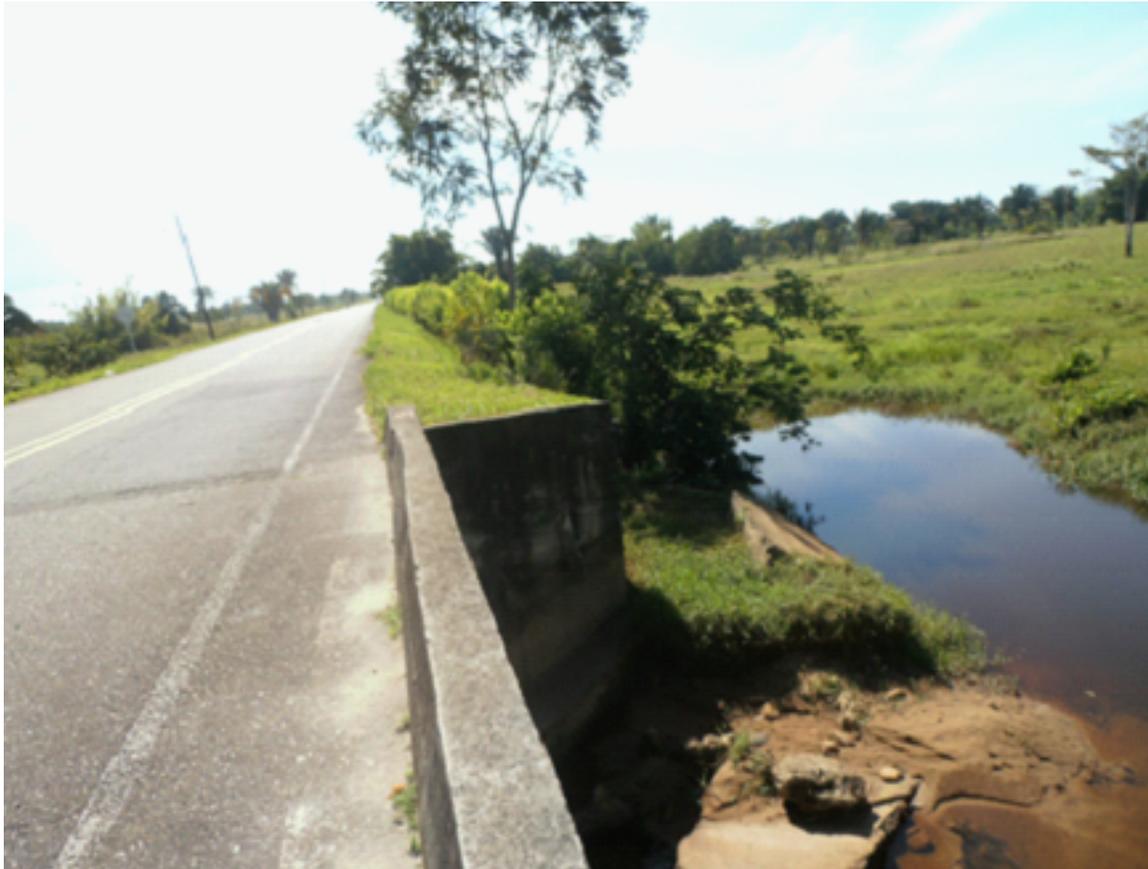
Componente.....: 6 Aletas

Calif./Mantenim....: 2 / -

Daño/Observaciones.: Desplazamiento aleta 2 de 15cm. El muro que acompaña al talud 2 presenta agrietamiento vertical. Aletas 1,3 y 4 en buen estado.

Tipo de daño.....: Asentamiento / Movimiento

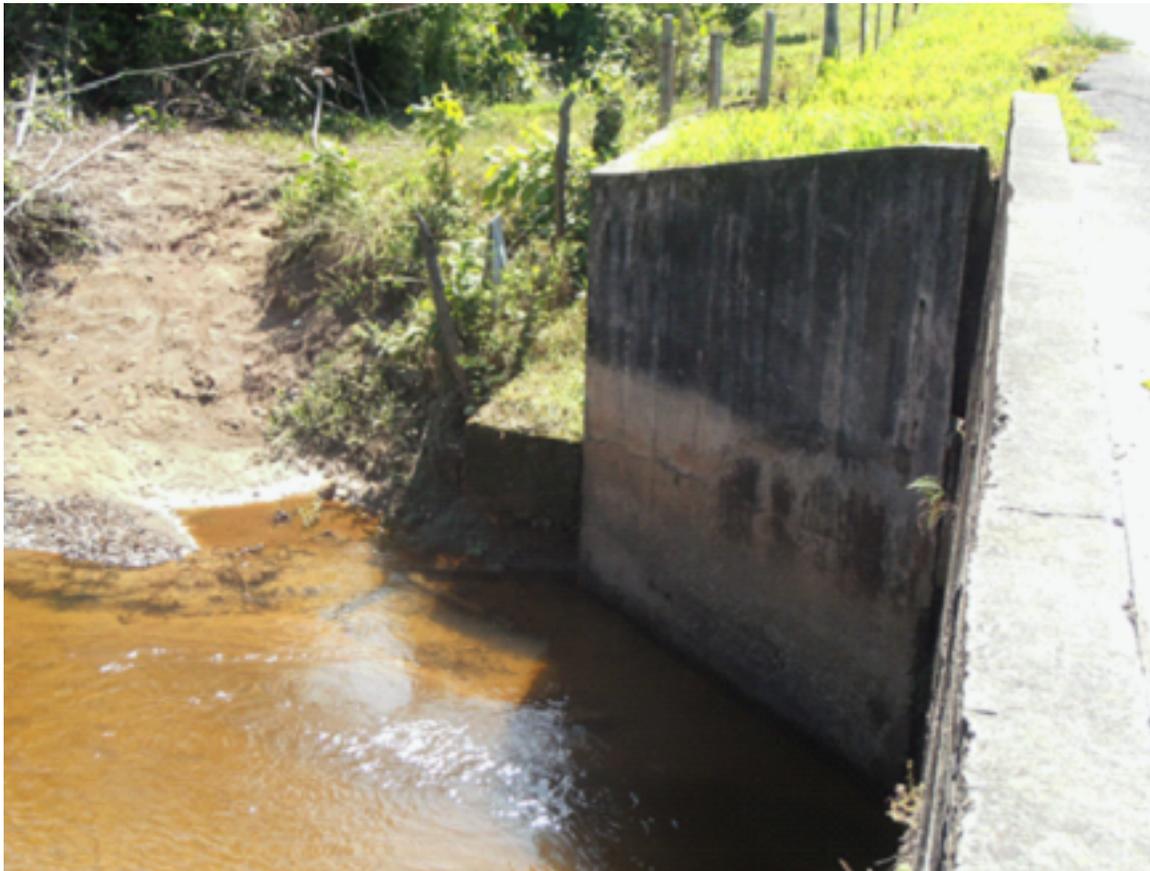
Componente.....: 6 Aletas

Calif./Mantenim....: 2 / -

Daño/Observaciones.: Desplazamiento aleta 2 de 15cm. El muro que acompaña al talud 2 presenta agrietamiento vertical. Aletas 1,3 y 4 en buen estado.

Tipo de daño.....: Asentamiento / Movimiento

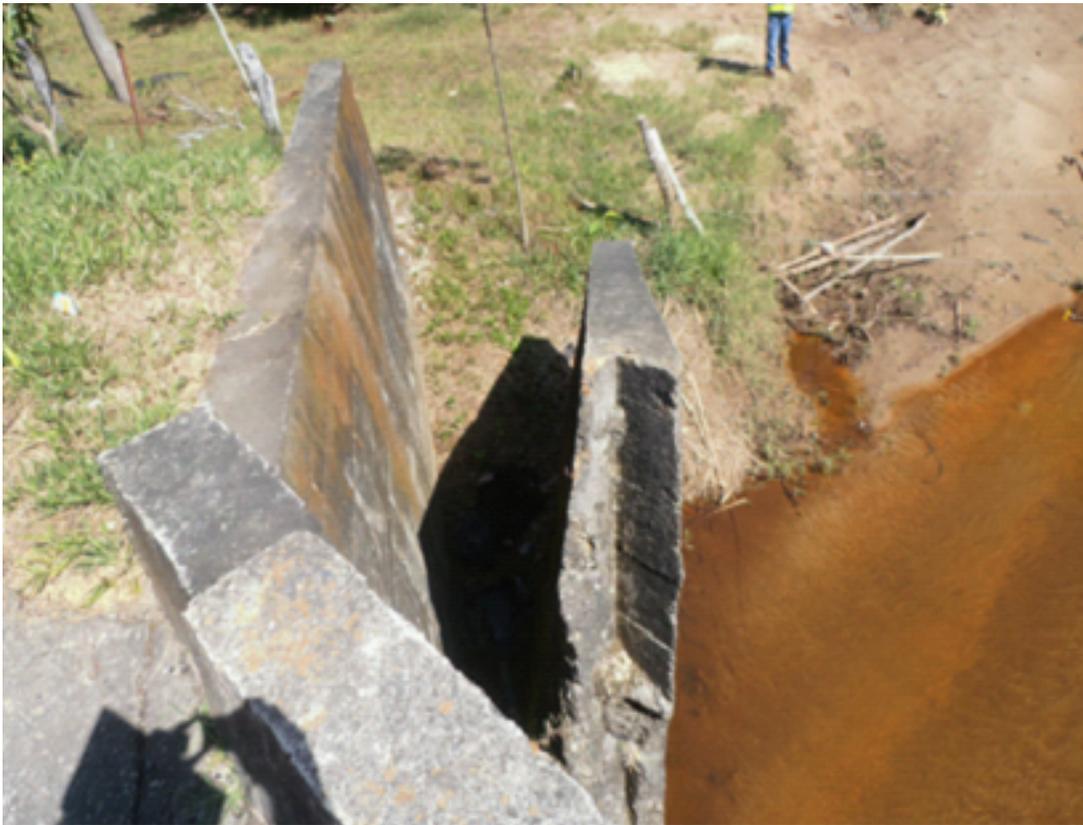
Componente.....: 6 Aletas

Calif./Mantenim....: 2 / -

Daño/Observaciones.: Desplazamiento aleta 2 de 15cm. El muro que acompaña al talud 2 presenta agrietamiento vertical. Aletas 1,3 y 4 en buen estado.

Tipo de daño.....: Asentamiento / Movimiento

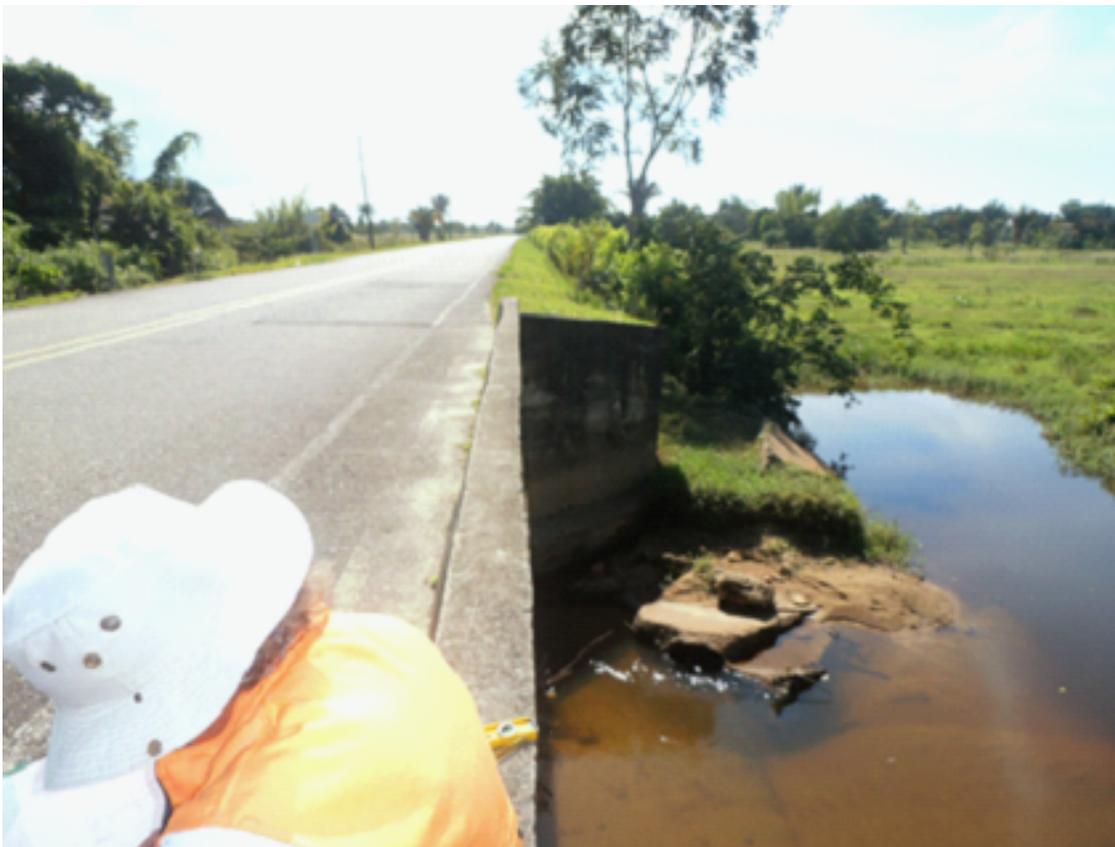
Componente.....: 6 Aletas

Calif./Mantenim....: 2 / -

Daño/Observaciones.: Desplazamiento aleta 2 de 15cm. El muro que acompaña al talud 2 presenta agrietamiento vertical. Aletas 1,3 y 4 en buen estado.

Tipo de daño.....: Asentamiento / Movimiento

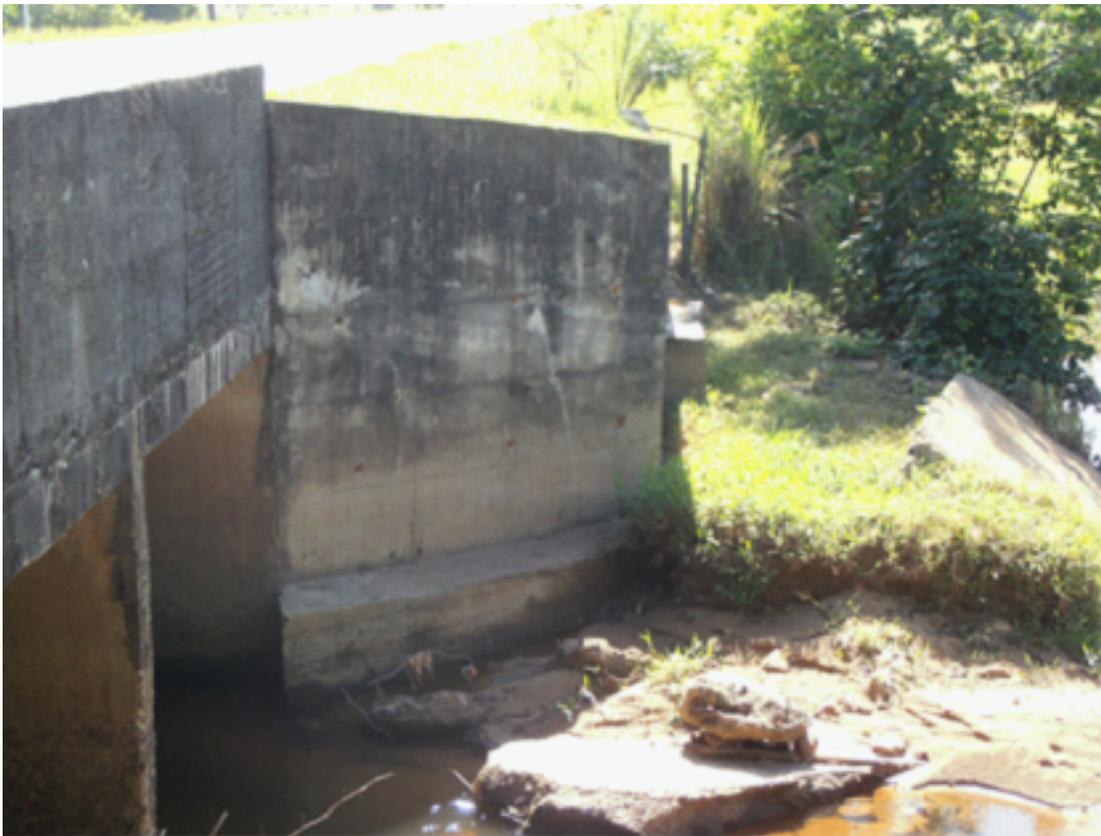
Componente.....: 6 Aletas

Calif./Mantenim....: 2 / -

Daño/Observaciones.: Desplazamiento aleta 2 de 15cm. El muro que acompaña al talud 2 presenta agrietamiento vertical. Aletas 1,3 y 4 en buen estado.

Tipo de daño.....: Asentamiento / Movimiento

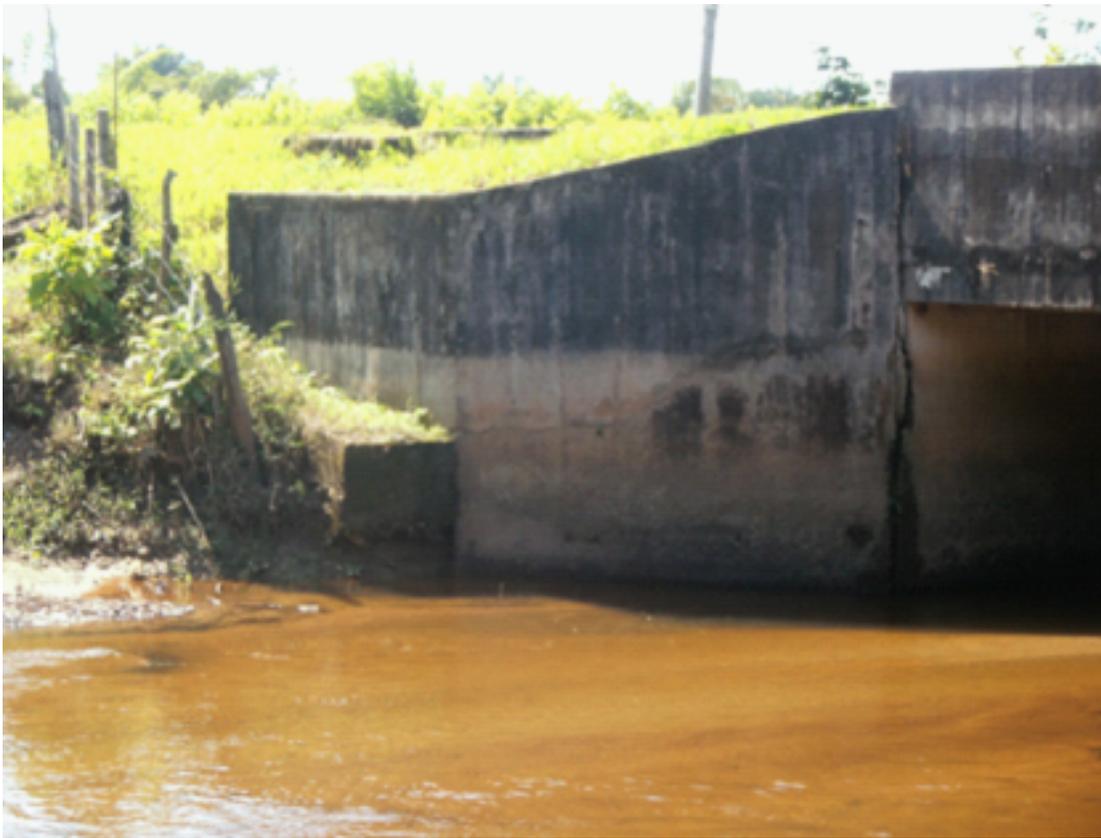
Componente.....: 6 Aletas

Calif./Mantenim....: 2 / -

Daño/Observaciones.: Desplazamiento aleta 2 de 15cm. El muro que acompaña al talud 2 presenta agrietamiento vertical. Aletas 1,3 y 4 en buen estado.

Tipo de daño.....: Asentamiento / Movimiento

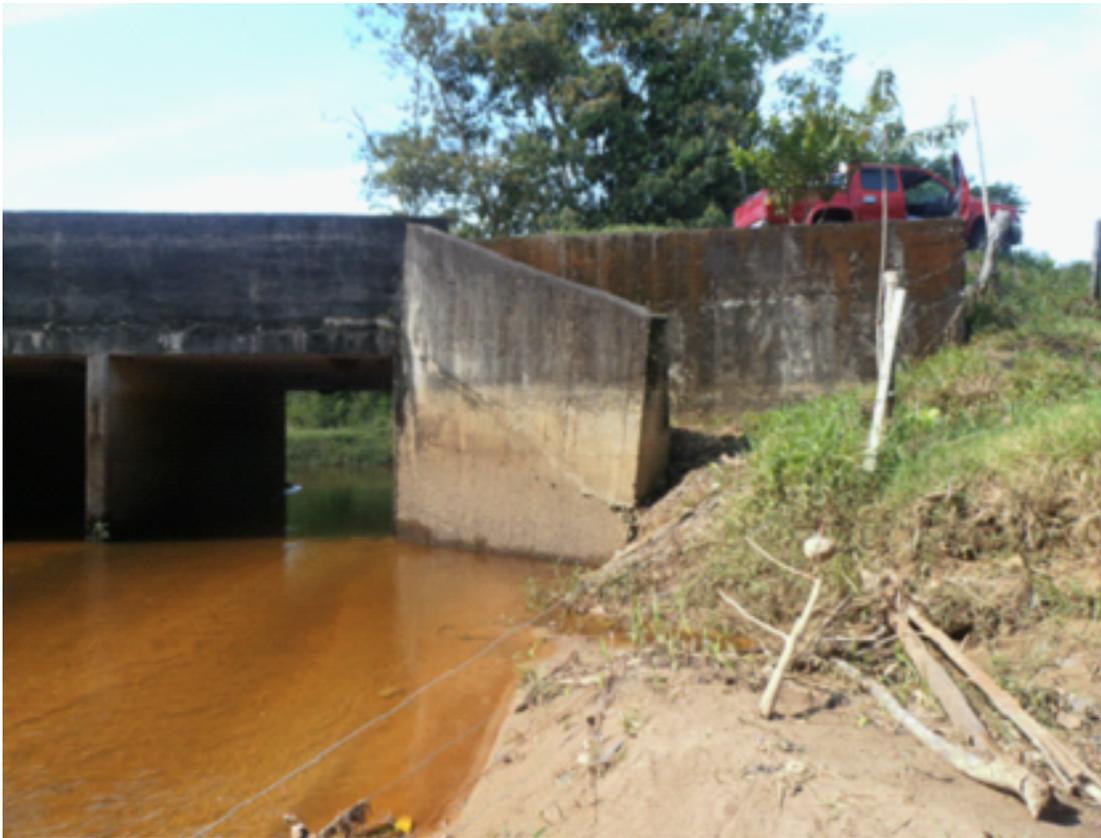
Componente.....: 6 Aletas

Calif./Mantenim....: 2 / -

Daño/Observaciones.: Desplazamiento aleta 2 de 15cm. El muro que acompaña al talud 2 presenta agrietamiento vertical. Aletas 1,3 y 4 en buen estado.

Tipo de daño.....: Asentamiento / Movimiento

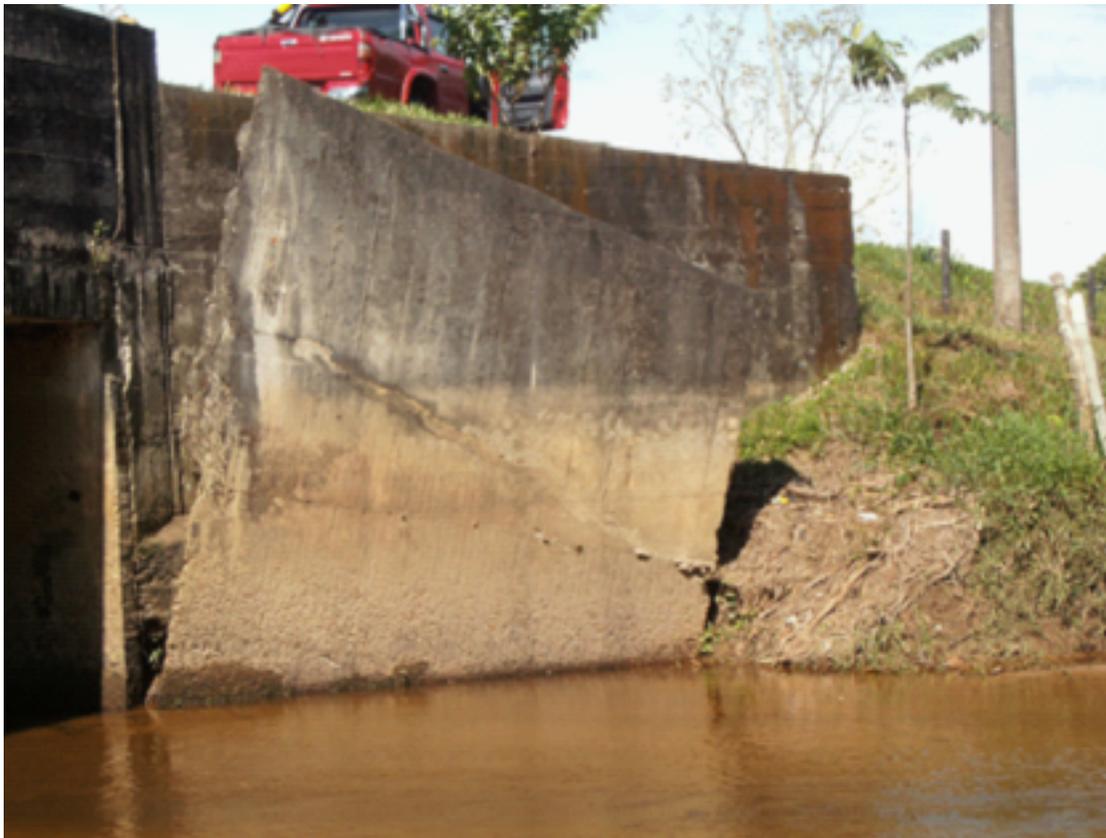
Componente.....: 6 Aletas

Calif./Mantenim....: 2 / -

Daño/Observaciones.: Desplazamiento aleta 2 de 15cm. El muro que acompaña al talud 2 presenta agrietamiento vertical. Aletas 1,3 y 4 en buen estado.

Tipo de daño.....: Asentamiento / Movimiento
