07-6515-040.00 La Colorada

Regional.....: 7 Casanare
 Ruta.....: Troncal Villa Garzón - Saravena
 Carretera.....: La Cabuya - Saravena
 Lado de la car...: 0
 Abscisa.....: 106+0980
 No del registro..: 1513

SDC/INV	SiPuCol	Fecha	Hoja
	Informe de inspección principal	04/02/13	2
07-6515-040.00 La Colorada			
Subestructura:			
Estribos.: Tipo.....:	11	Con aletas separados	
Material.....:	21	Concreto reforzado	
Tipo de cimentación.....:	10	Cimentación superficial	
Pilas.....: Tipo.....:	10	Pila sólida	
Material.....:	21	Concreto reforzado	
Tipo de cimentación.....:	10	Cimentación superficial	
Detalles:			
Tipo de baranda.....:	90	Otro	
Tipo de superficie de rodadura.....:	10	Asfalto	
Tipo de junta de expansión.....:	91	No aplicable	
Tipo de apoyos fijos en estribos.....:	91	No aplicable	
Tipo de apoyos móviles en estribos.....:	91	No aplicable	
Tipo de apoyos fijos en pilas.....:	91	No aplicable	
Tipo de apoyos móviles en pilas.....:	91	No aplicable	
Tipo de apoyos fijos en vigas.....:	91	No aplicable	
Tipo de apoyos móviles en vigas.....:	91	No aplicable	
Municipio.....:	Saravena		
Coefficiente de aceleración.....:	0.25

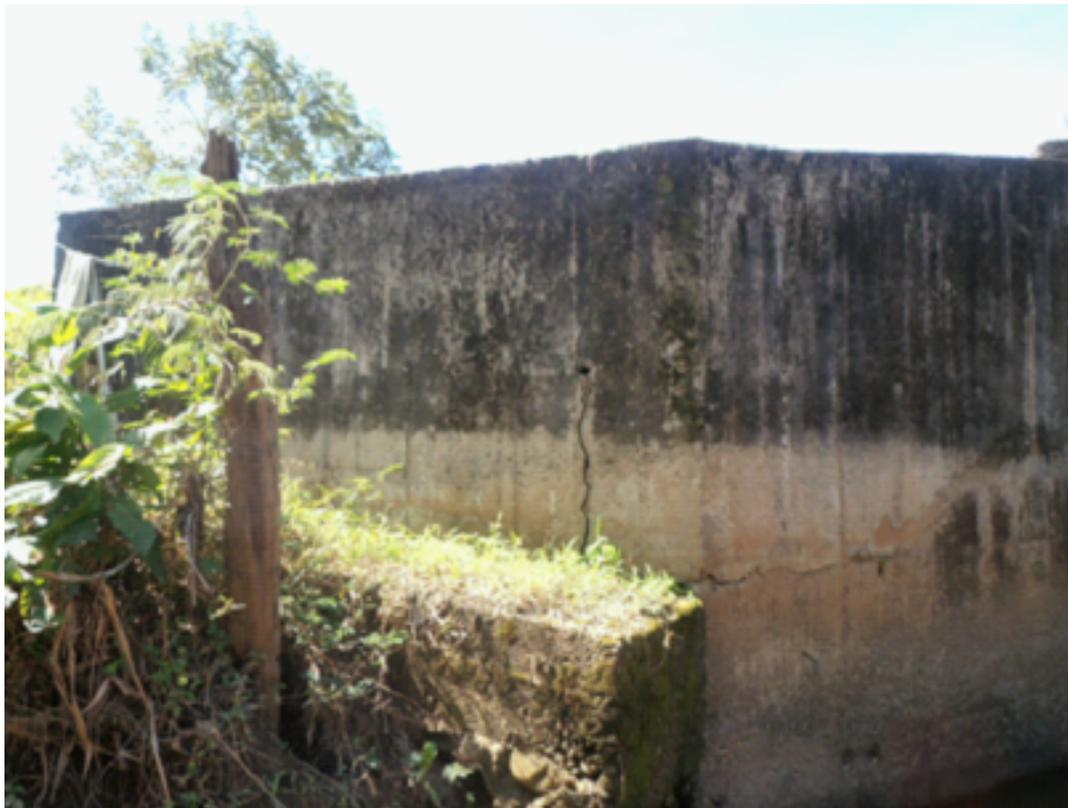
Componente.....: 6 Aletas

Calif./Mantenim....: 2 / -

Daño/Observaciones.: Desplazamiento aleta 2 de 15cm. El muro que acompaña al talud 2 presenta agrietamiento vertical. Aletas 1,3 y 4 en buen estado.

Tipo de daño.....: Asentamiento / Movimiento

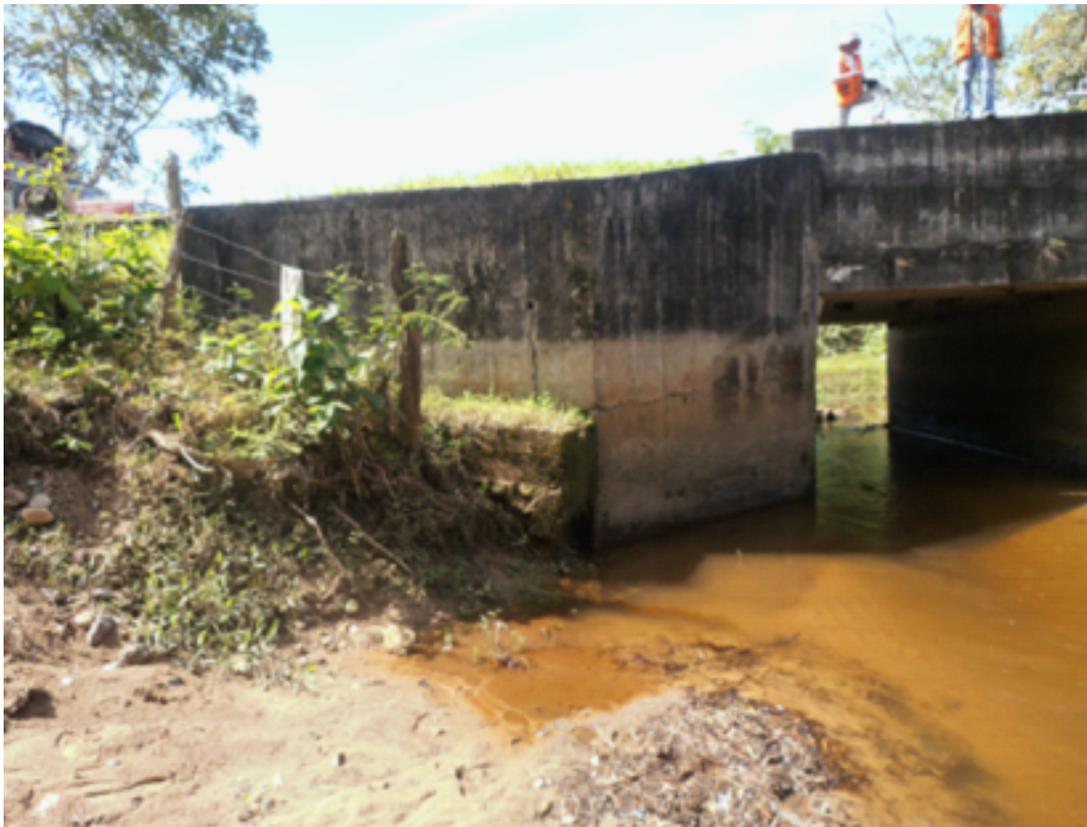
Componente.....: 6 Aletas

Calif./Mantenim....: 2 / -

Daño/Observaciones.: Desplazamiento aleta 2 de 15cm. El muro que
acompaña al talud 2 presenta agrietamiento vertical.
Aletas 1,3 y 4 en buen estado.

Tipo de daño.....: Asentamiento / Movimiento

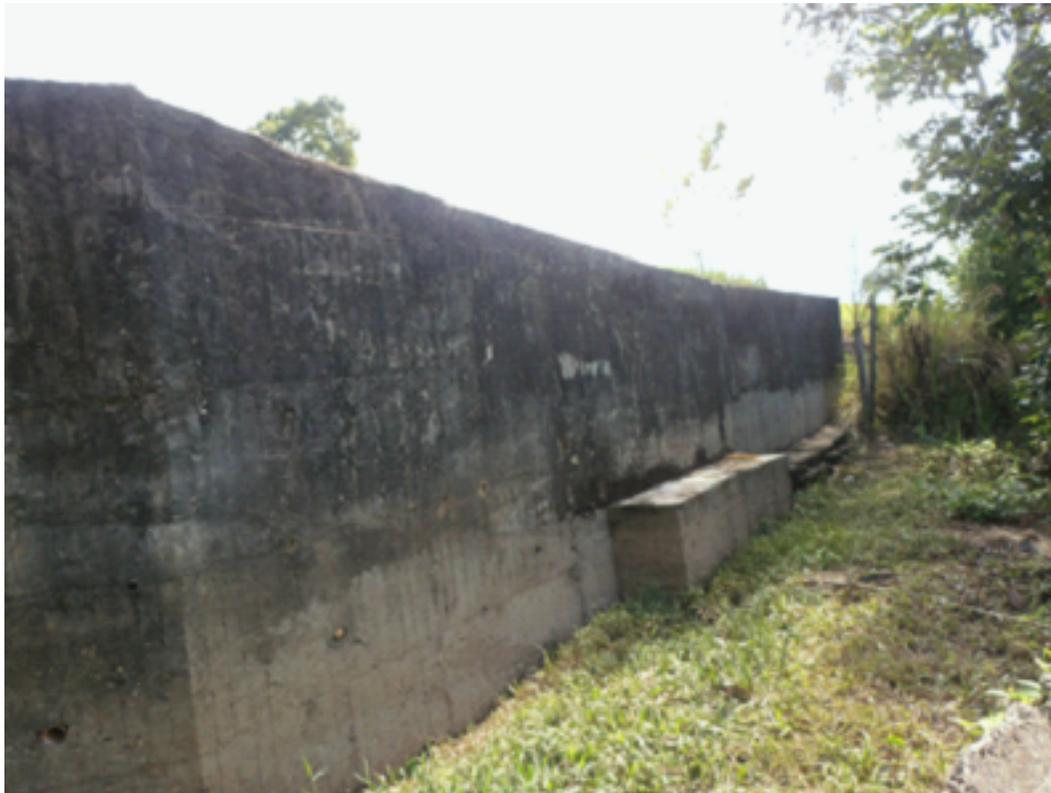
Componente.....: 6 Aletas

Calif./Mantenim....: 2 / -

Daño/Observaciones.: Desplazamiento aleta 2 de 15cm. El muro que acompaña al talud 2 presenta agrietamiento vertical. Aletas 1,3 y 4 en buen estado.

Tipo de daño.....: Asentamiento / Movimiento

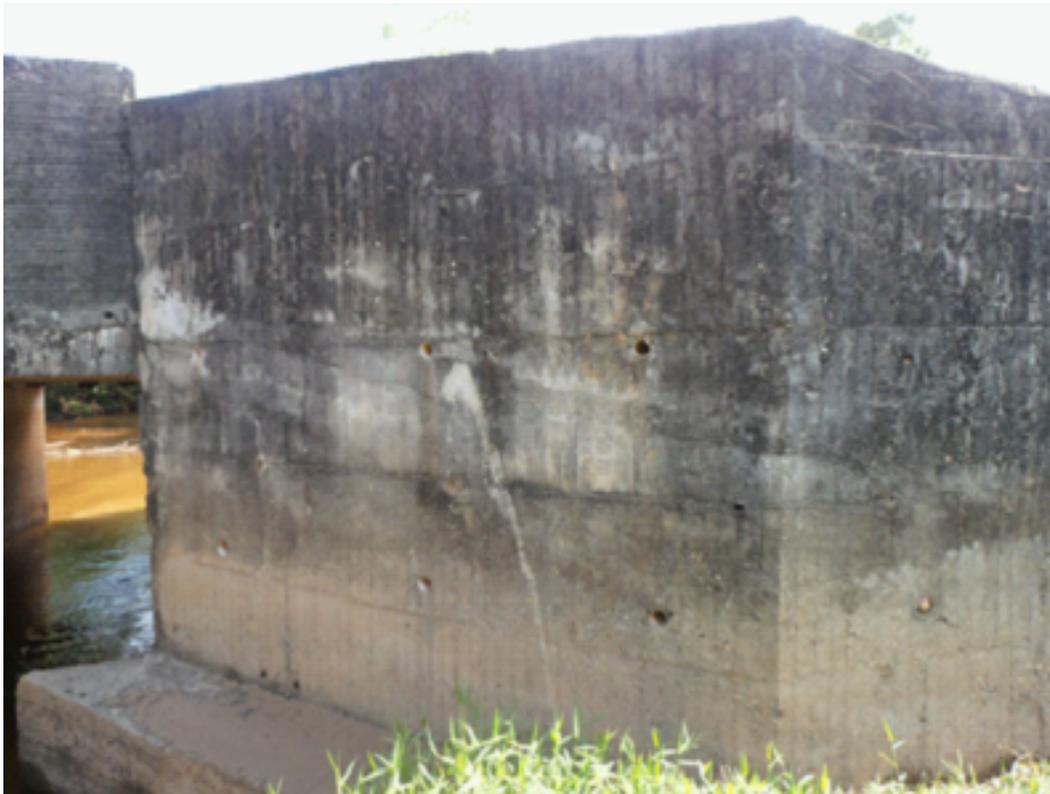
Componente.....: 6 Aletas

Calif./Mantenim....: 2 / -

Daño/Observaciones.: Desplazamiento aleta 2 de 15cm. El muro que acompaña al talud 2 presenta agrietamiento vertical. Aletas 1,3 y 4 en buen estado.

Tipo de daño.....: Asentamiento / Movimiento

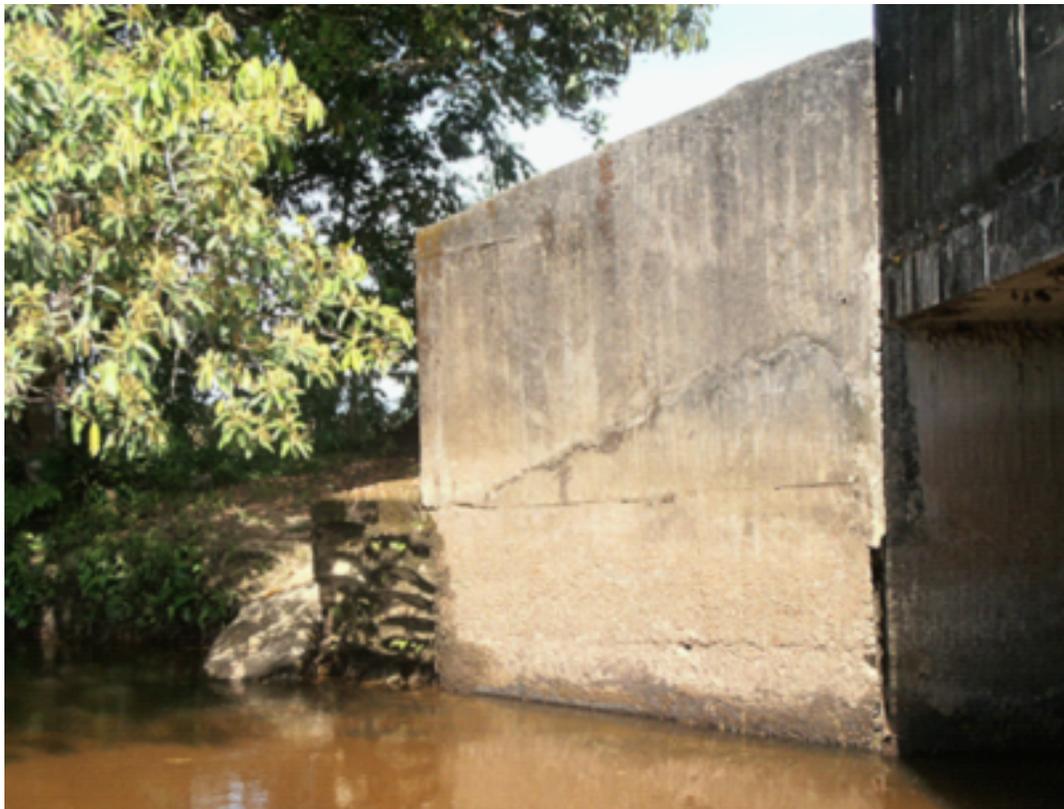
Componente.....: 6 Aletas

Calif./Mantenim....: 2 / -

Daño/Observaciones.: Desplazamiento aleta 2 de 15cm. El muro que
acompaña al talud 2 presenta agrietamiento vertical.
Aletas 1,3 y 4 en buen estado.

Tipo de daño.....: Asentamiento / Movimiento

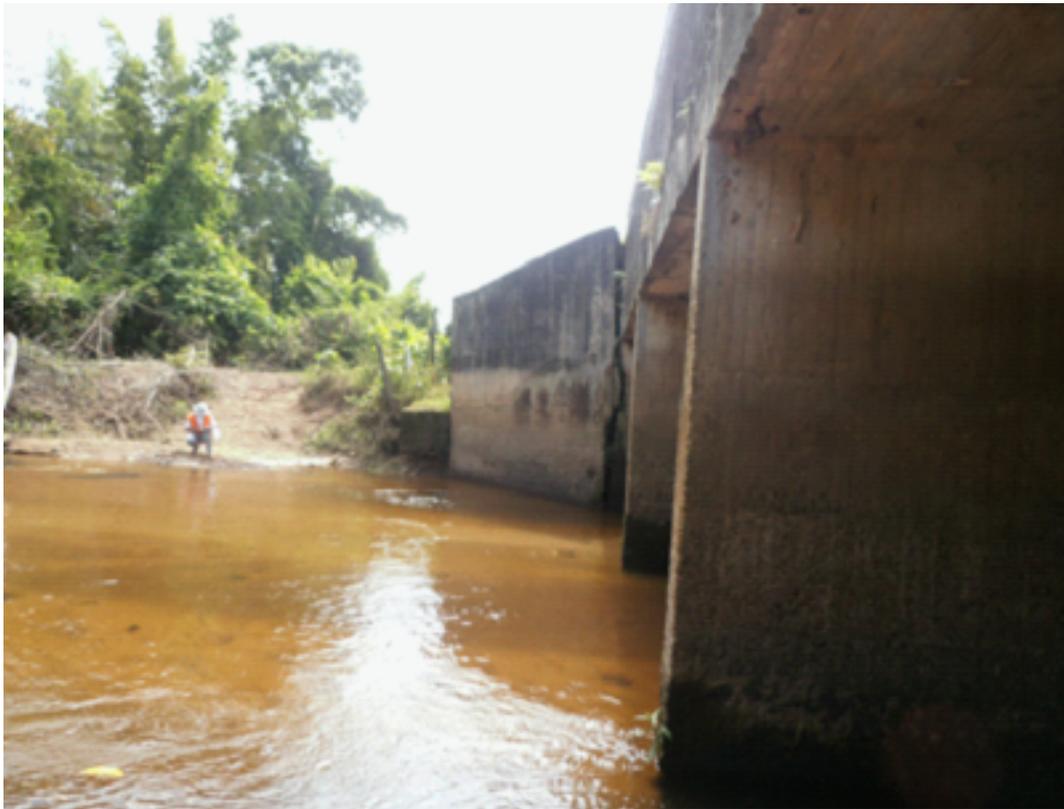
Componente.....: 6 Aletas

Calif./Mantenim....: 2 / -

Daño/Observaciones.: Desplazamiento aleta 2 de 15cm. El muro que acompaña al talud 2 presenta agrietamiento vertical. Aletas 1,3 y 4 en buen estado.

Tipo de daño.....: Asentamiento / Movimiento

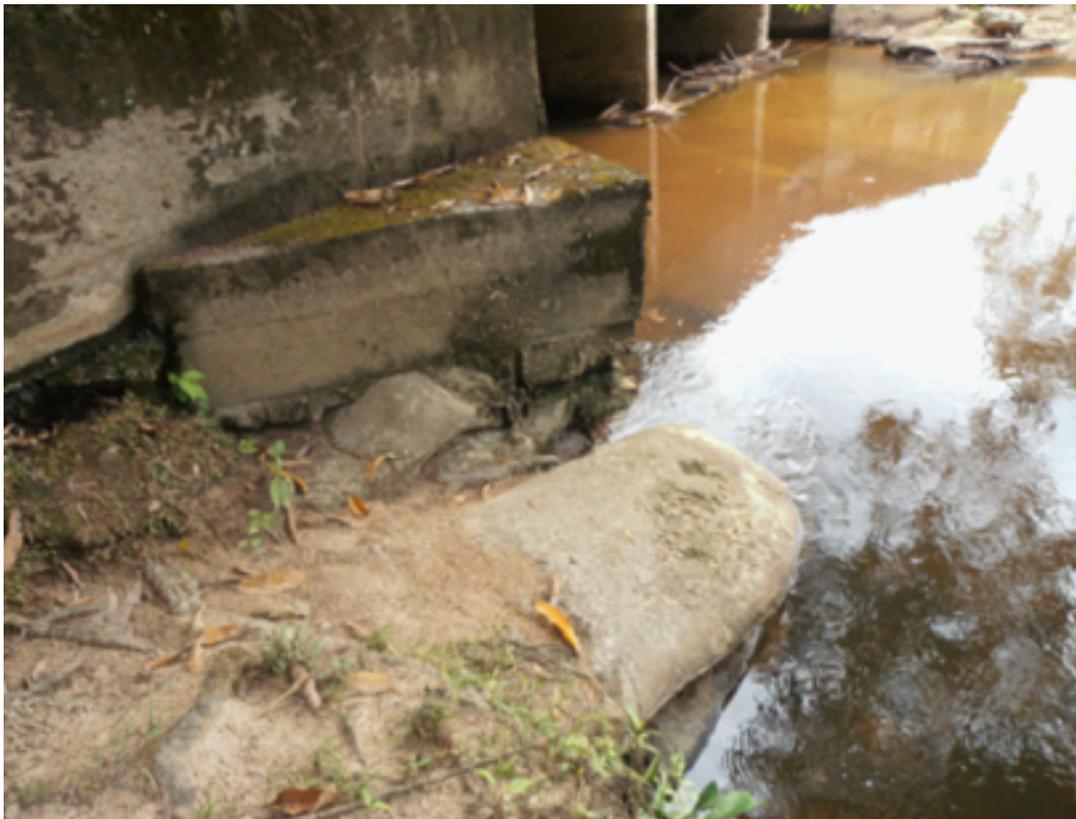
Componente.....: 6 Aletas

Calif./Mantenim....: 2 / -

Daño/Observaciones.: Desplazamiento aleta 2 de 15cm. El muro que acompaña al talud 2 presenta agrietamiento vertical. Aletas 1,3 y 4 en buen estado.

Tipo de daño.....: Asentamiento / Movimiento

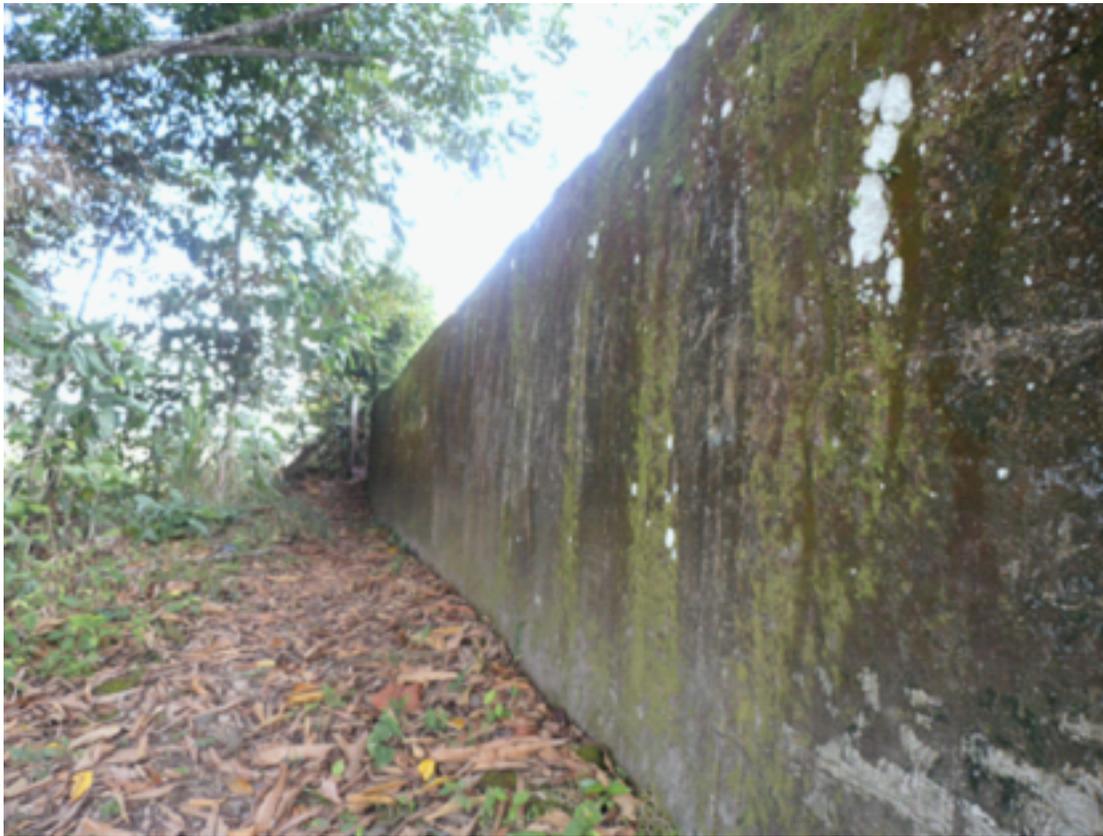
Componente.....: 7 Estribos

Calif./Mantenim....: 1 / -

Daño/Observaciones.: Concreto poroso. En buene stado.

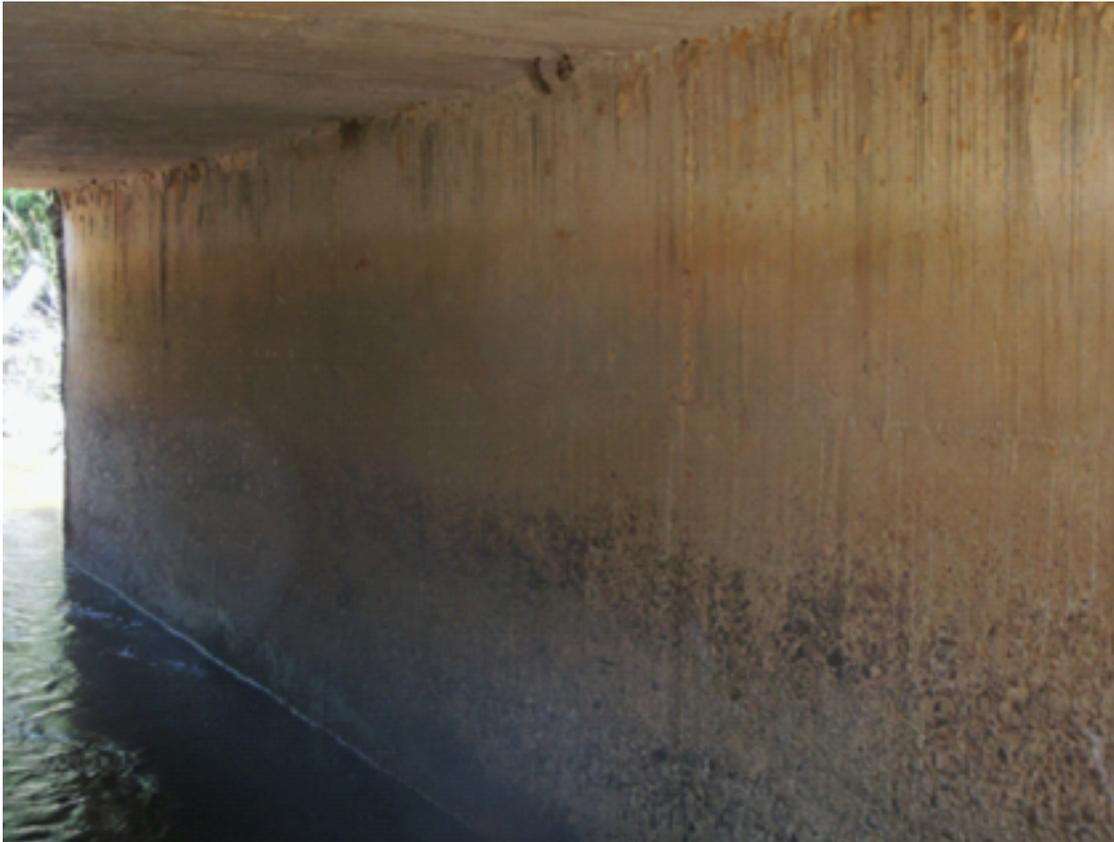
Componente.....: 7 Estribos

Calif./Mantenim....: 1 / -

Daño/Observaciones.: Concreto poroso. En buene stado.

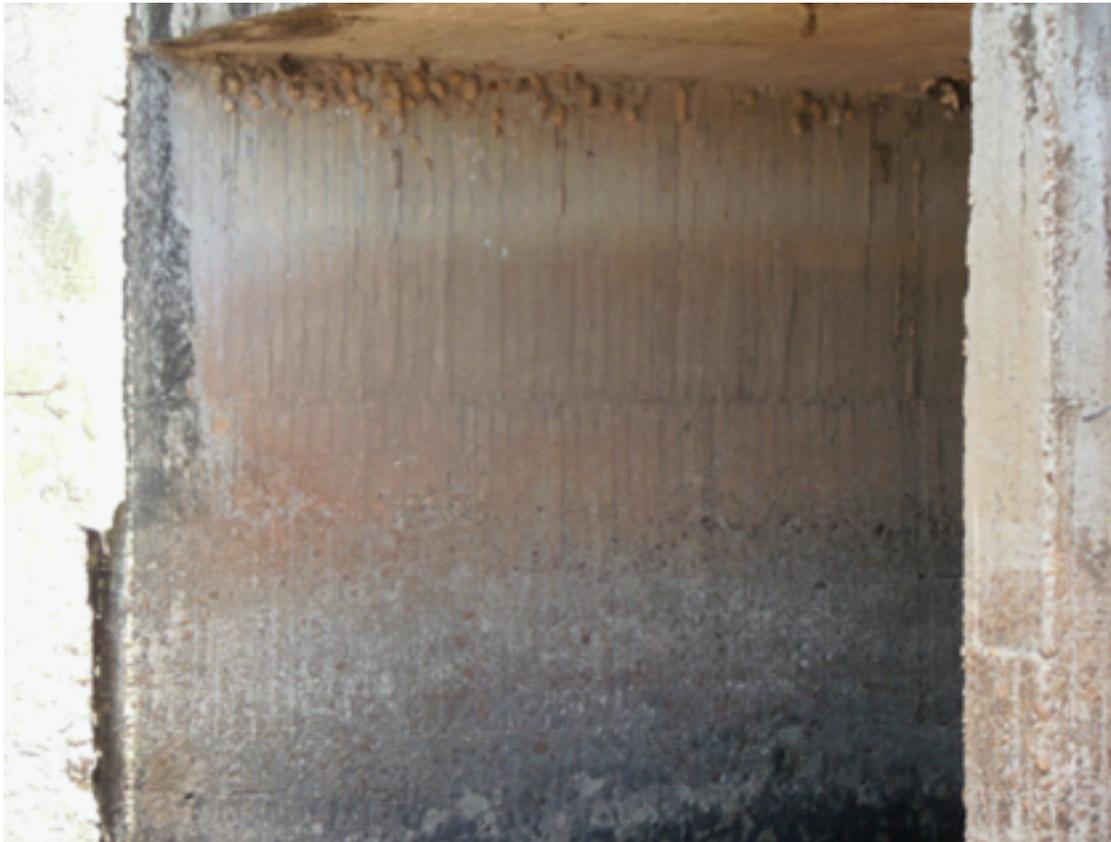
Componente.....: 7 Estribos

Calif./Mantenim....: 1 / -

Daño/Observaciones.: Concreto poroso. En buene stado.

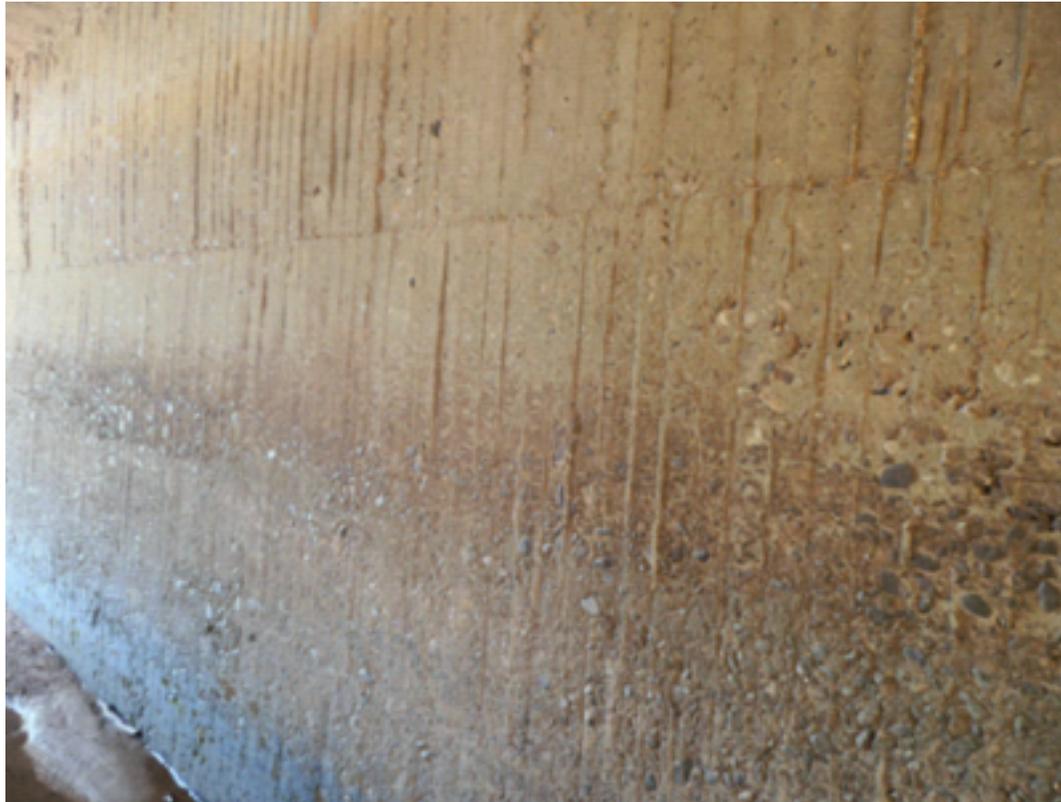
Componente.....: 8 Pilas

Calif./Mantenim....: 1 / -

Daño/Observaciones.: Concierto poroso en pilas. Pilas en buen estado.

Tipo de daño.....: Otro

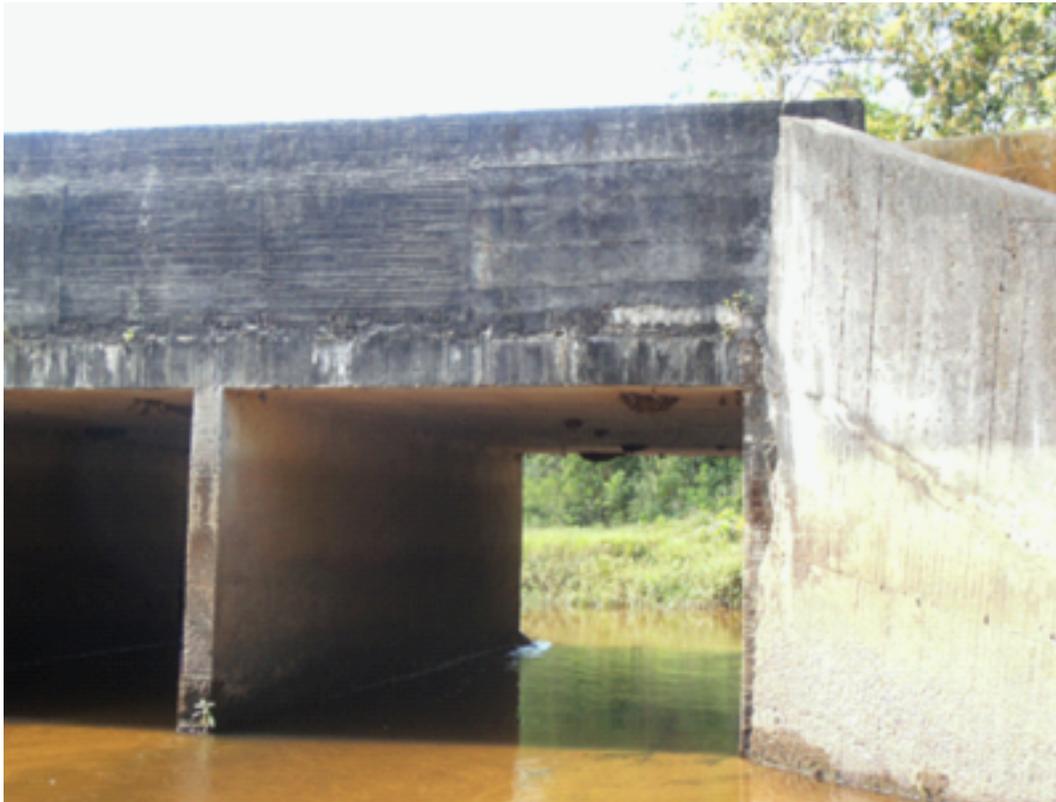
Componente.....: 8 Pilas

Calif./Mantenim....: 1 / -

Daño/Observaciones.: Concierto poroso en pilas. Pilas en buen estado.

Tipo de daño.....: Otro

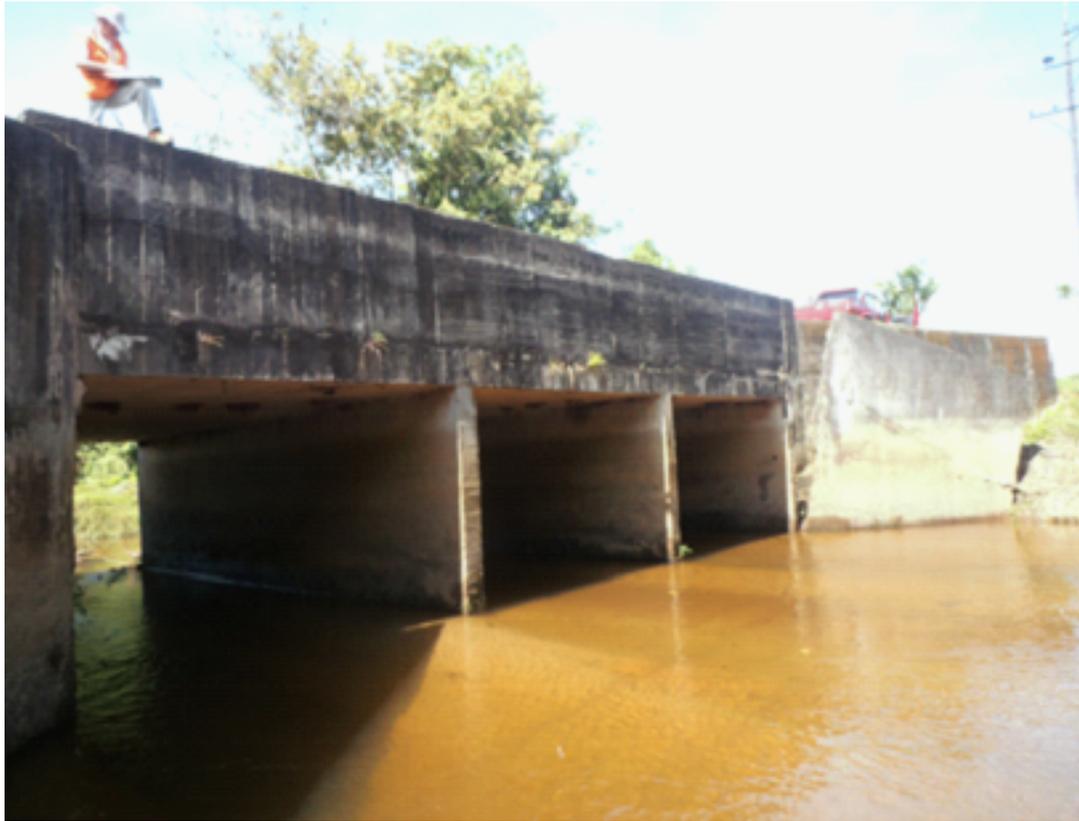
Componente.....: 8 Pilas

Calif./Mantenim....: 1 / -

Daño/Observaciones.: Concierto poroso en pilas. Pilas en buen estado.

Tipo de daño.....: Otro

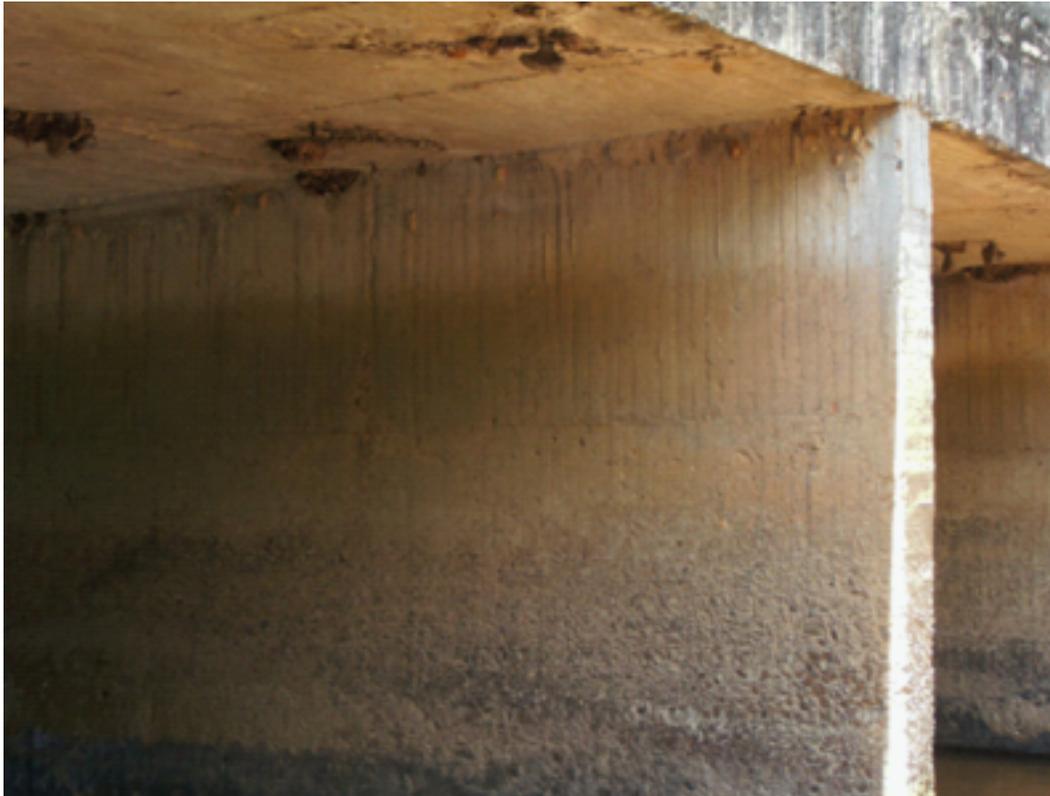
Componente.....: 8 Pilas

Calif./Mantenim....: 1 / -

Daño/Observaciones.: Concierto poroso en pilas. Pilas en buen estado.

Tipo de daño.....: Otro

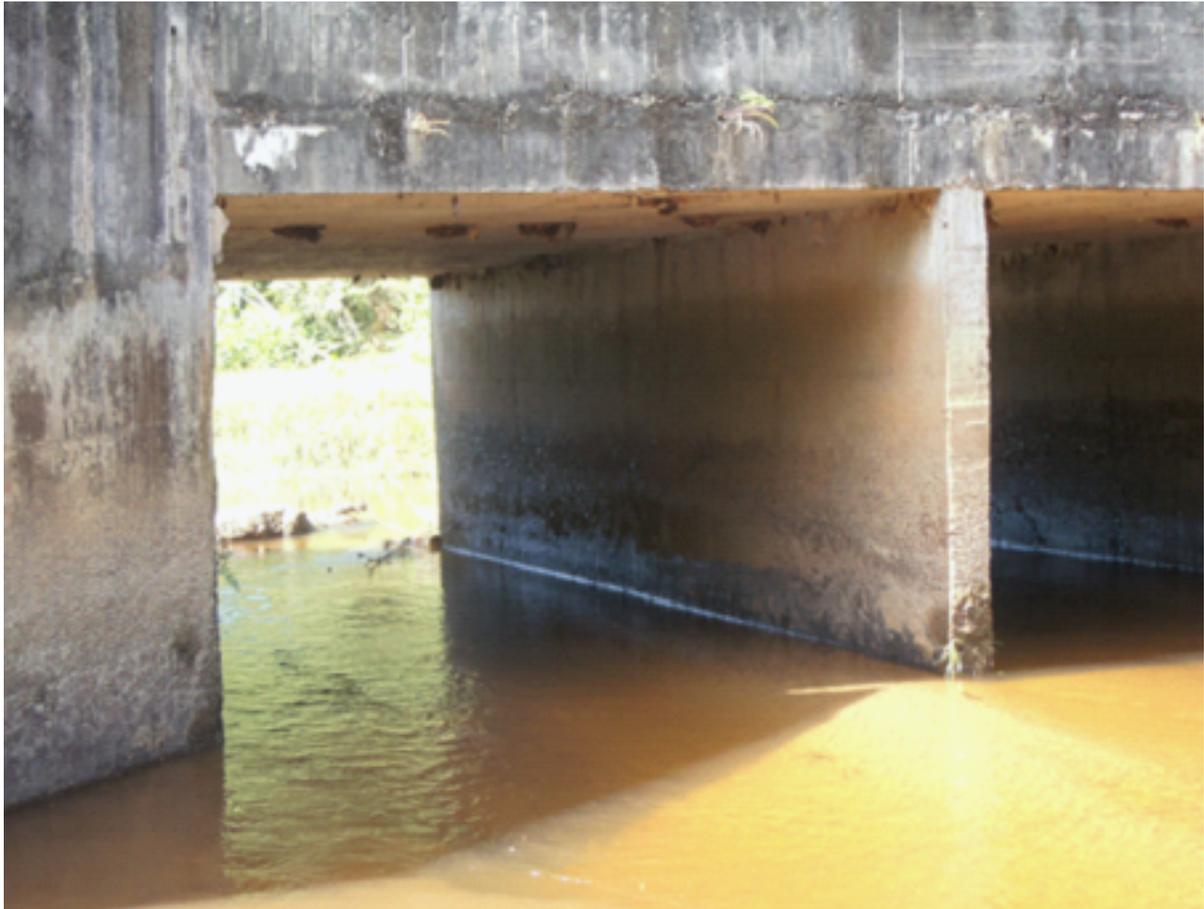
Componente.....: 8 Pilas

Calif./Mantenim....: 1 / -

Daño/Observaciones.: Concierto poroso en pilas. Pilas en buen estado.

Tipo de daño.....: Otro

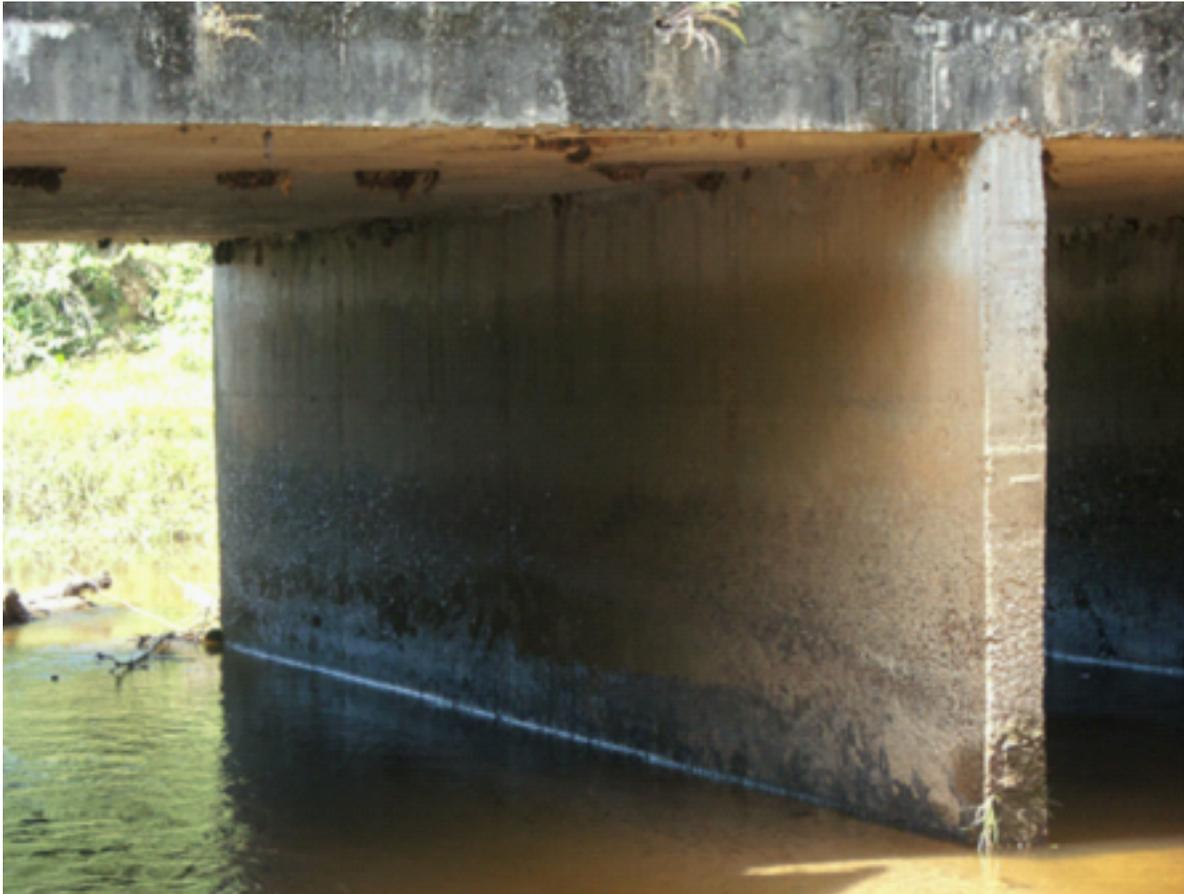
Componente.....: 8 Pilas

Calif./Mantenim....: 1 / -

Daño/Observaciones.: Concierto poroso en pilas. Pilas en buen estado.

Tipo de daño.....: Otro

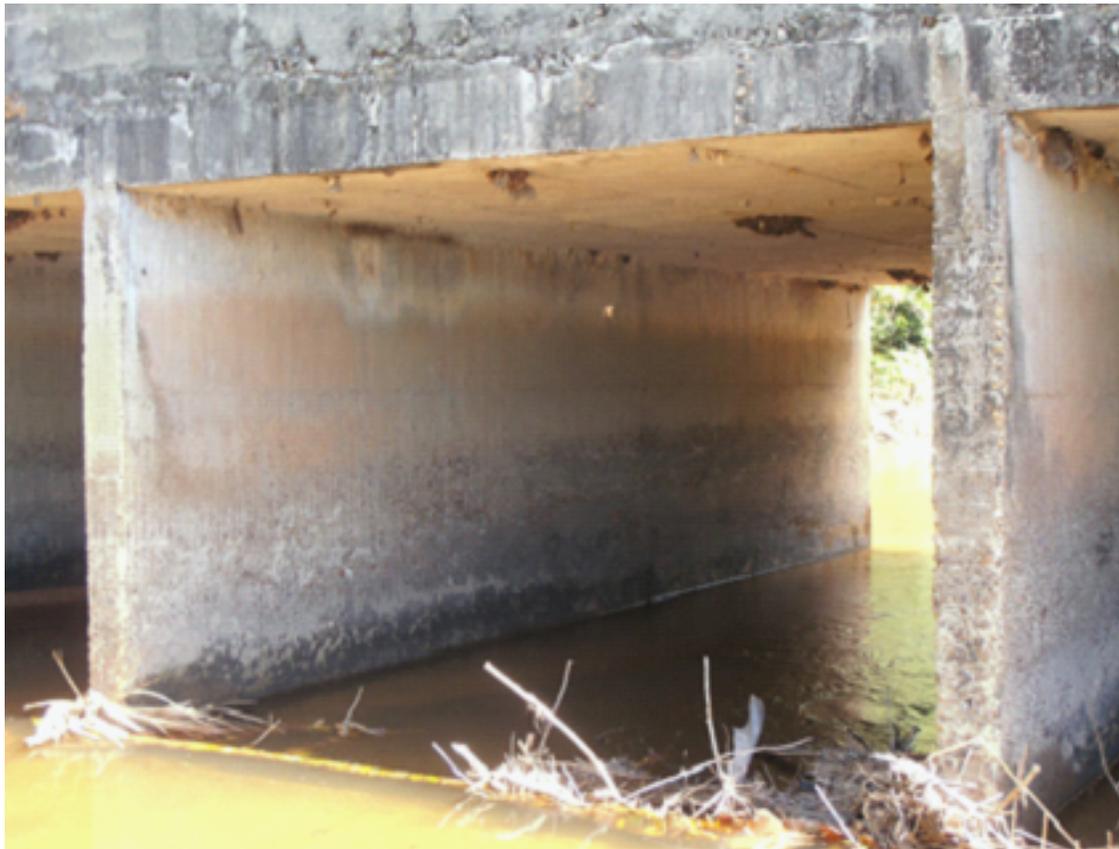
Componente.....: 8 Pilas

Calif./Mantenim....: 1 / -

Daño/Observaciones.: Concierto poroso en pilas. Pilas en buen estado.

Tipo de daño.....: Otro

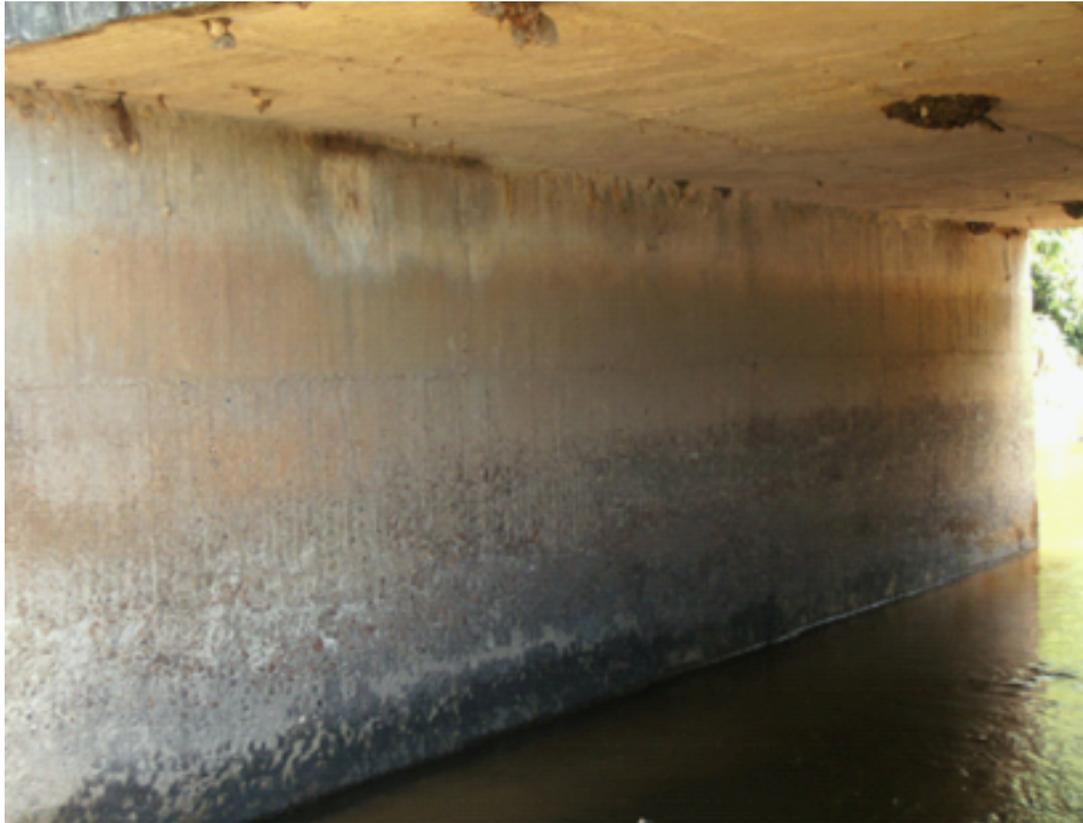
Componente.....: 8 Pilas

Calif./Mantenim....: 1 / -

Daño/Observaciones.: Concierto poroso en pilas. Pilas en buen estado.

Tipo de daño.....: Otro

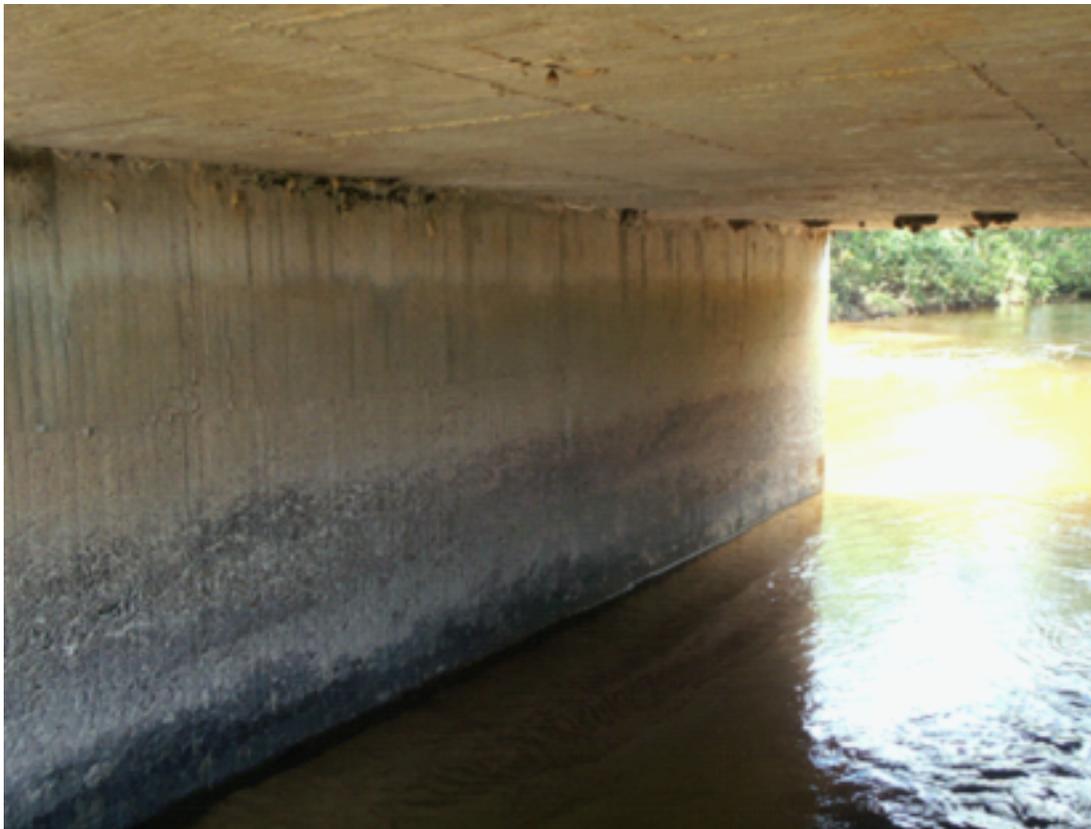
Componente.....: 8 Pilas

Calif./Mantenim....: 1 / -

Daño/Observaciones.: Concierto poroso en pilas. Pilas en buen estado.

Tipo de daño.....: Otro

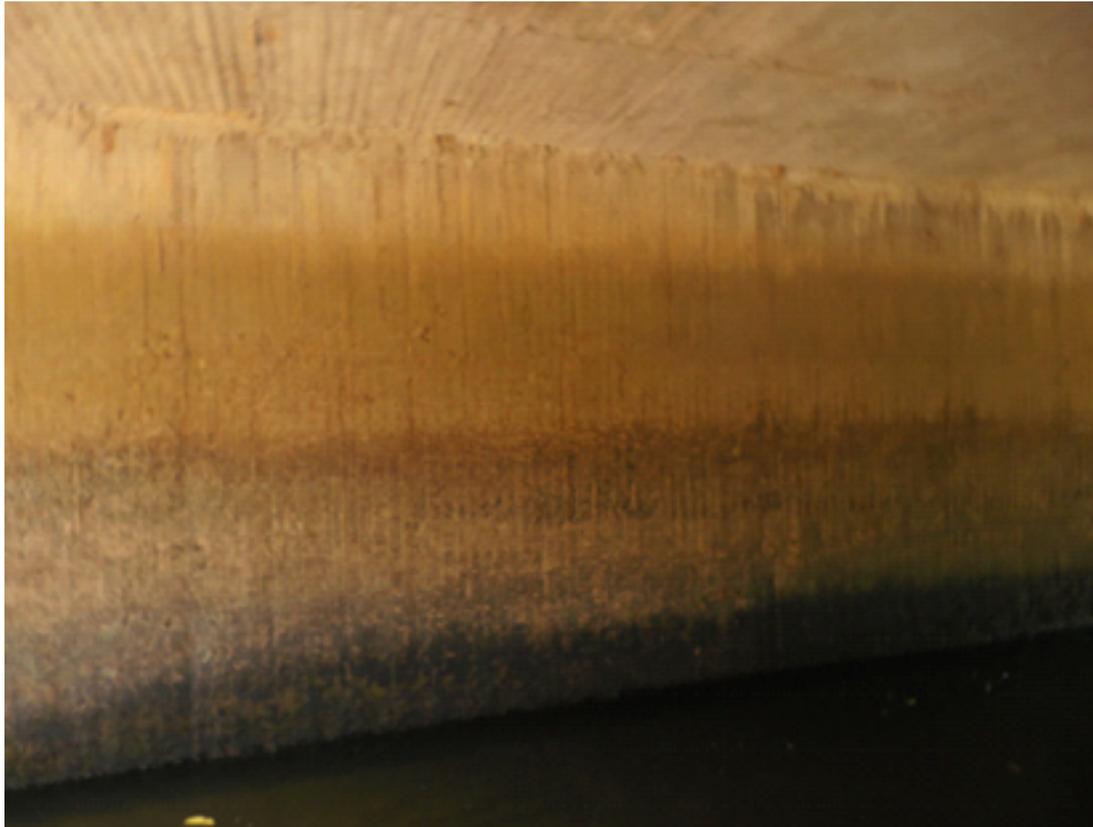
Componente.....: 8 Pilas

Calif./Mantenim....: 1 / -

Daño/Observaciones.: Concierto poroso en pilas. Pilas en buen estado.

Tipo de daño.....: Otro

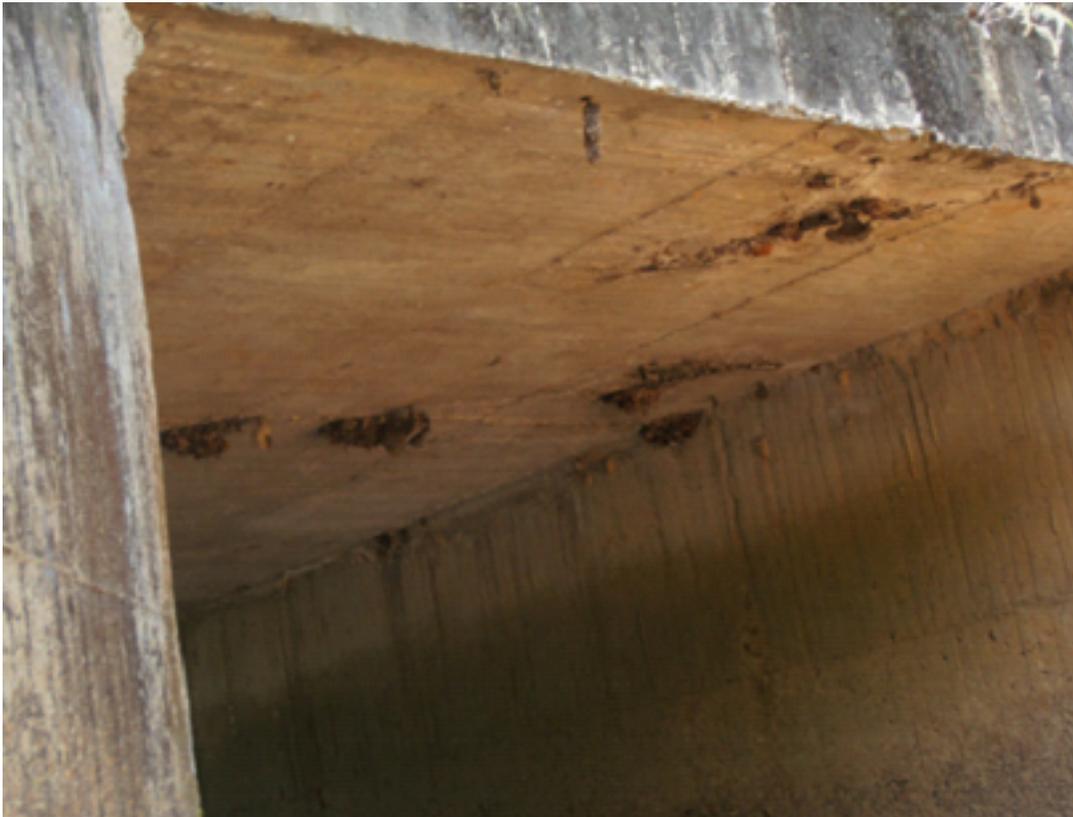
Componente.....: 10 Losa

Calif./Mantenim....: 1 / -

Daño/Observaciones.: Se observó manchas de escurrimiento. Colonias de avispas. Losa en buen estado.

Tipo de daño.....: Infiltración

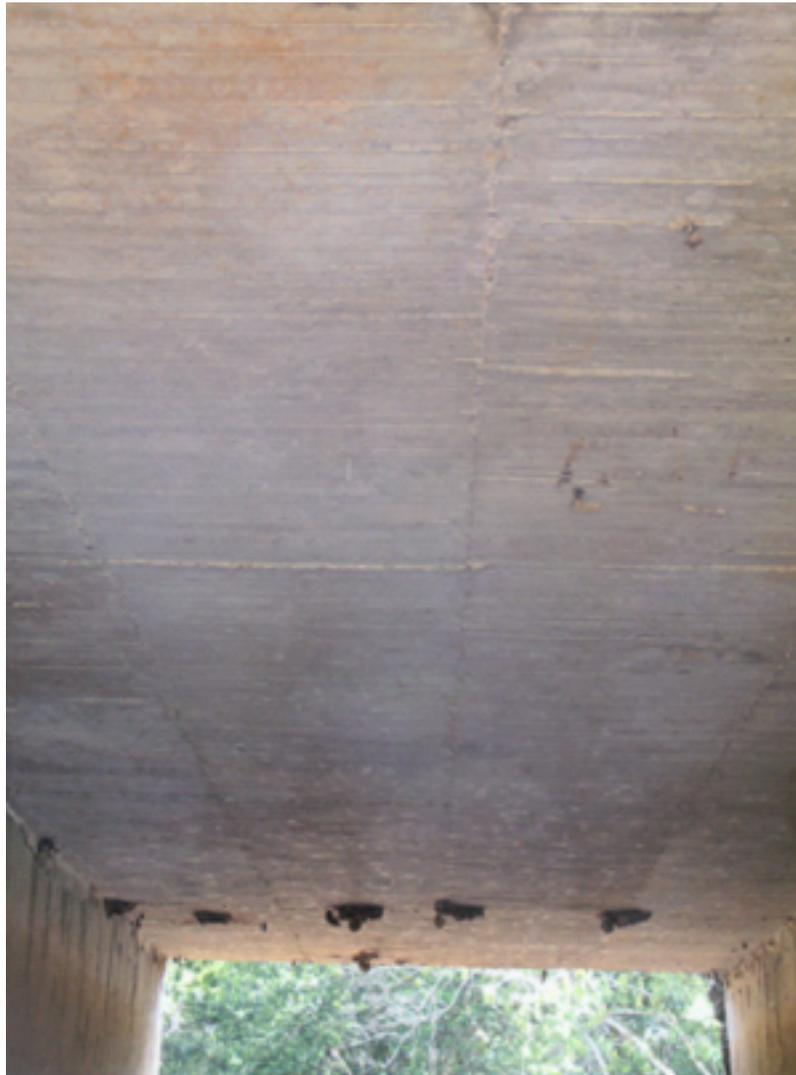
Componente.....: 10 Losa

Calif./Mantenim....: 1 / -

Daño/Observaciones.: Se observó manchas de escurrimiento. Colonias de avispas. Losa en buen estado.

Tipo de daño.....: Infiltración

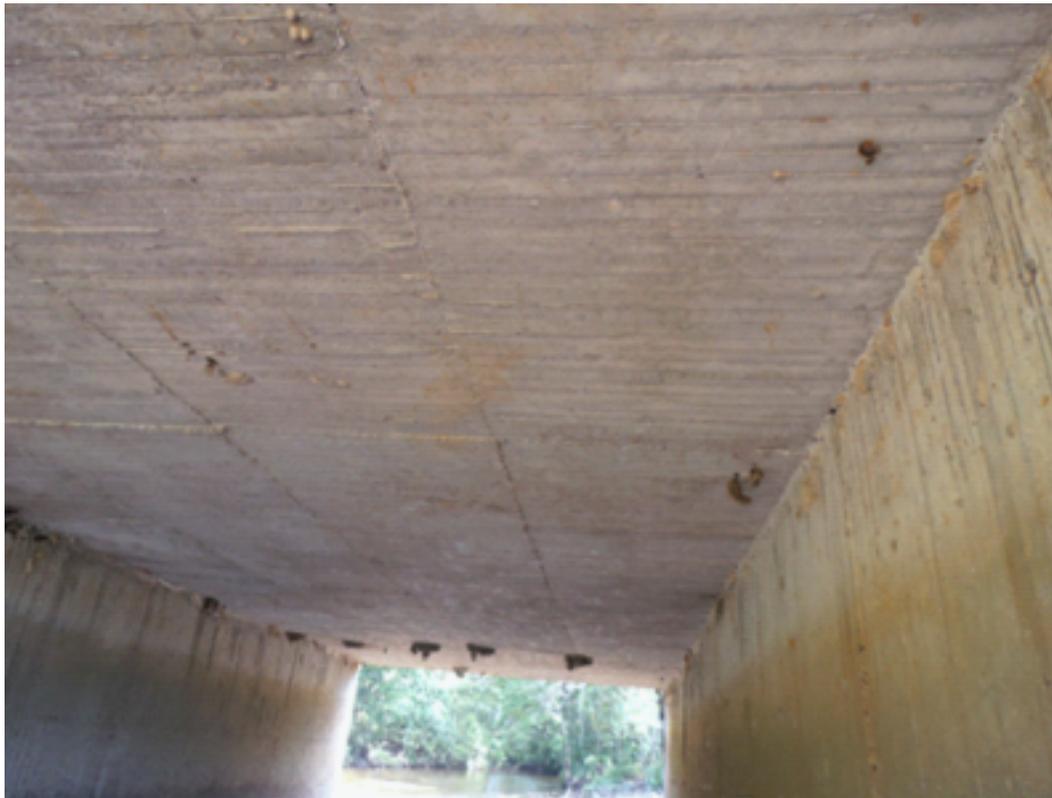
Componente.....: 10 Losa

Calif./Mantenim....: 1 / -

Daño/Observaciones.: Se observó manchas de escurrimiento. Colonias de avispas. Losa en buen estado.

Tipo de daño.....: Infiltración

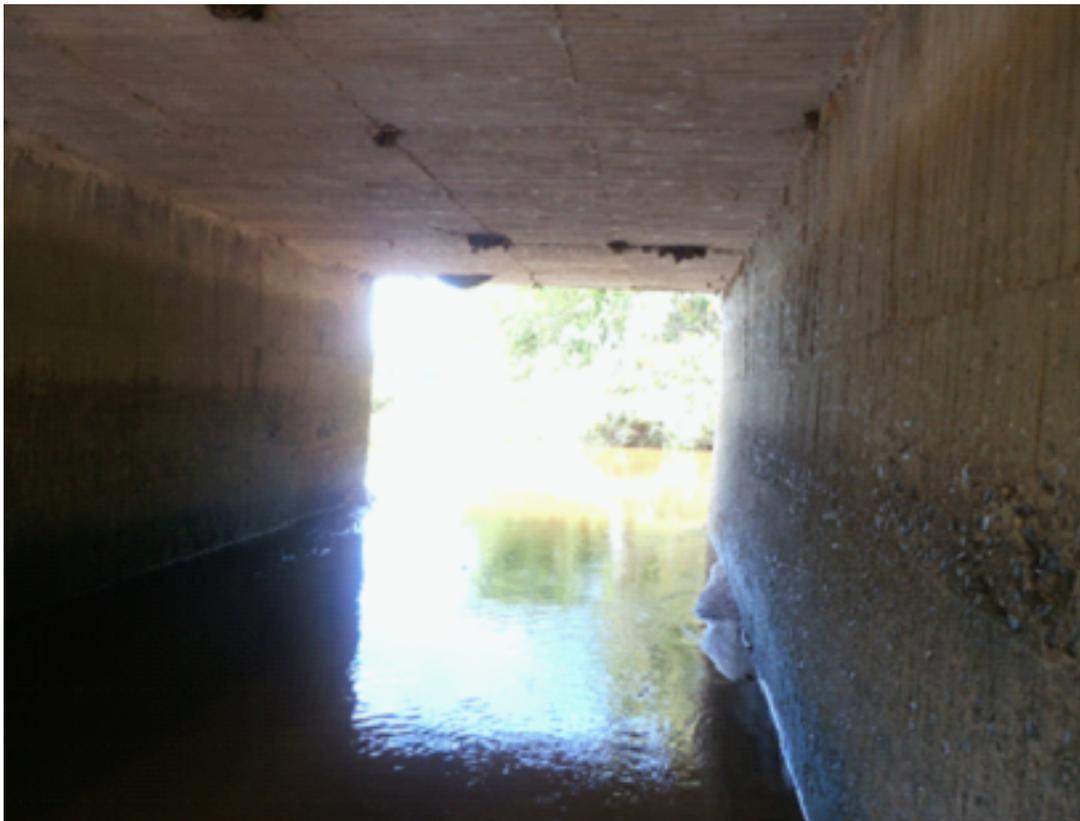
Componente.....: 10 Losa

Calif./Mantenim....: 1 / -

Daño/Observaciones.: Se observó manchas de escurrimiento. Colonias de avispas. Losa en buen estado.

Tipo de daño.....: Infiltración
