07-6515-040.00 La Colorada

Regional.....: 7 Casanare
 Ruta.....: Troncal Villa Garzón - Saravena
 Carretera.....: La Cabuya - Saravena
 Lado de la car...: 0
 Abscisa.....: 106+0980
 No del registro..: 1513

SDC/INV	SiPuCol	Fecha	Hoja
	Informe de inspección principal	04/02/13	2
07-6515-040.00 La Colorada			
Subestructura:			
Estribos.: Tipo.....:	11	Con aletas separados	
Material.....:	21	Concreto reforzado	
Tipo de cimentación.....:	10	Cimentación superficial	
Pilas.....: Tipo.....:	10	Pila sólida	
Material.....:	21	Concreto reforzado	
Tipo de cimentación.....:	10	Cimentación superficial	
Detalles:			
Tipo de baranda.....:	90	Otro	
Tipo de superficie de rodadura.....:	10	Asfalto	
Tipo de junta de expansión.....:	91	No aplicable	
Tipo de apoyos fijos en estribos.....:	91	No aplicable	
Tipo de apoyos móviles en estribos.....:	91	No aplicable	
Tipo de apoyos fijos en pilas.....:	91	No aplicable	
Tipo de apoyos móviles en pilas.....:	91	No aplicable	
Tipo de apoyos fijos en vigas.....:	91	No aplicable	
Tipo de apoyos móviles en vigas.....:	91	No aplicable	
Municipio.....:	Saravena		
Coefficiente de aceleración.....:	0.25

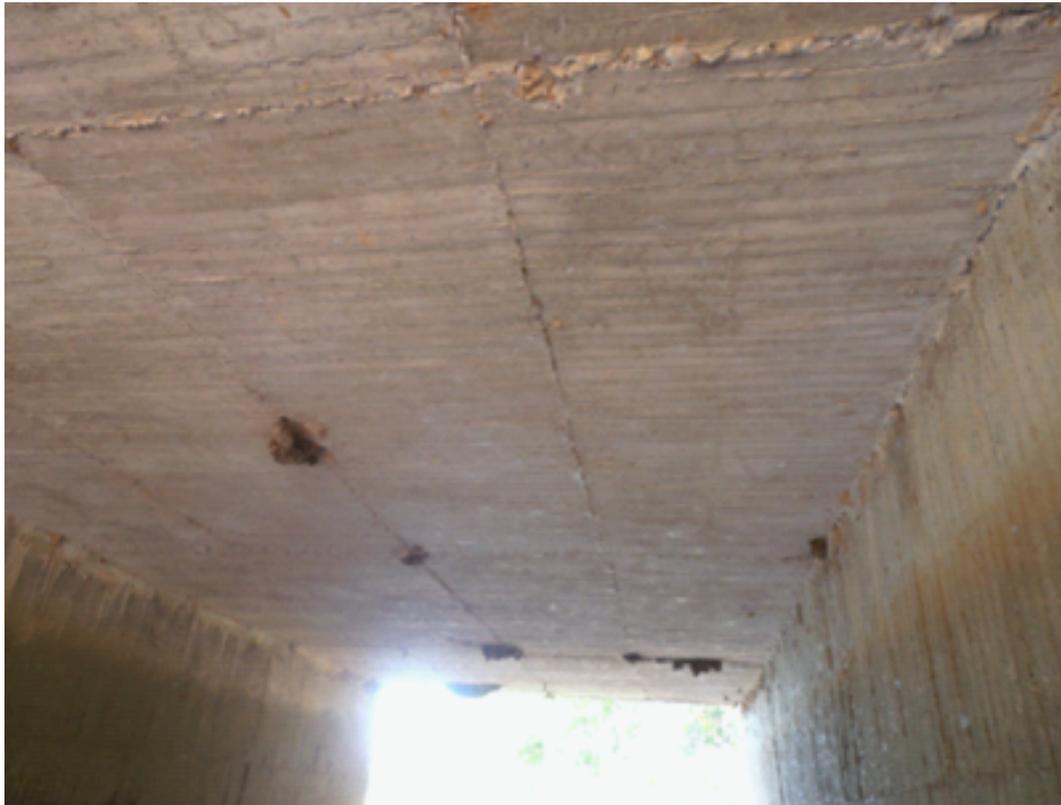
Componente.....: 10 Losa

Calif./Mantenim....: 1 / -

Daño/Observaciones.: Se observó manchas de escurrimiento. Colonias de avispa. Losa en buen estado.

Tipo de daño.....: Infiltración

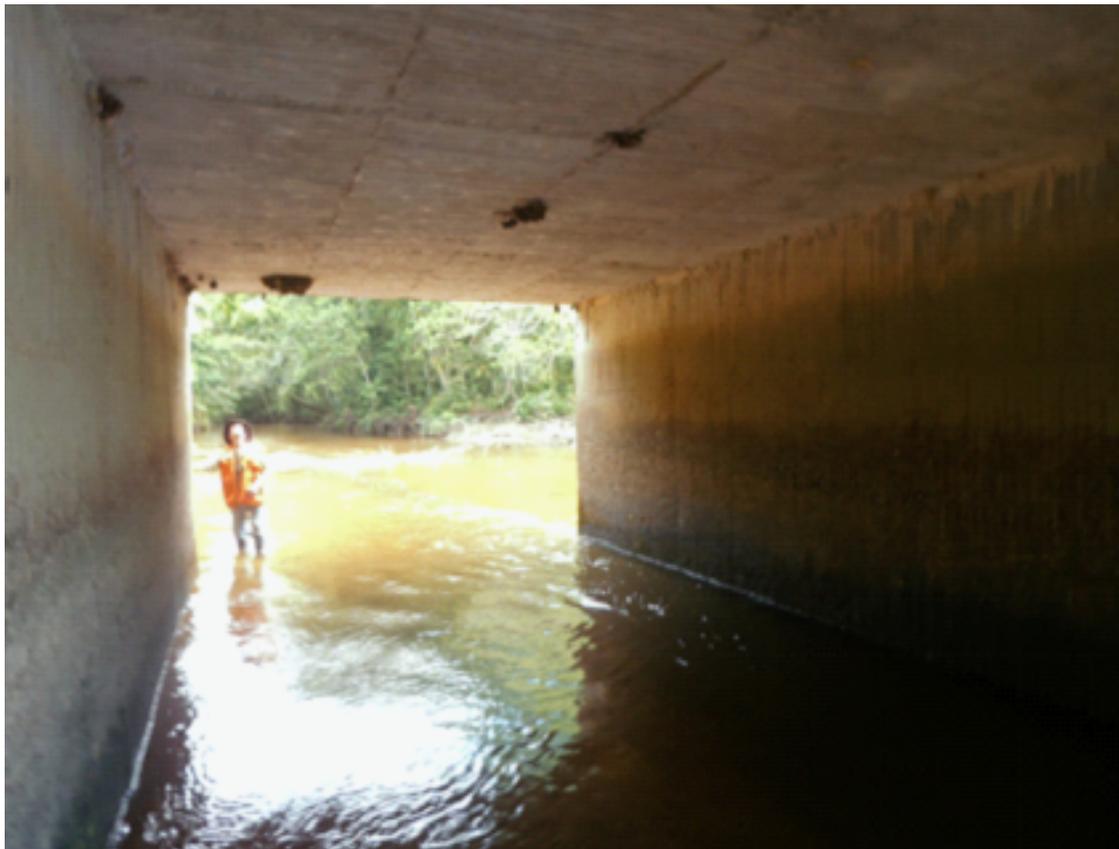
Componente.....: 15 Cauce

Calif./Mantenim....: 2 / -

Daño/Observaciones.: Persiste la socavación en aleta 2. Retirar bloques de concreto puente anterior. Cauce sigue entrando y ya se observa socavación en pata de aleta 3.

Tipo de daño.....: Erosión / socavación

Reparaciones.....: C Protección del cauce

B Reencauzamiento

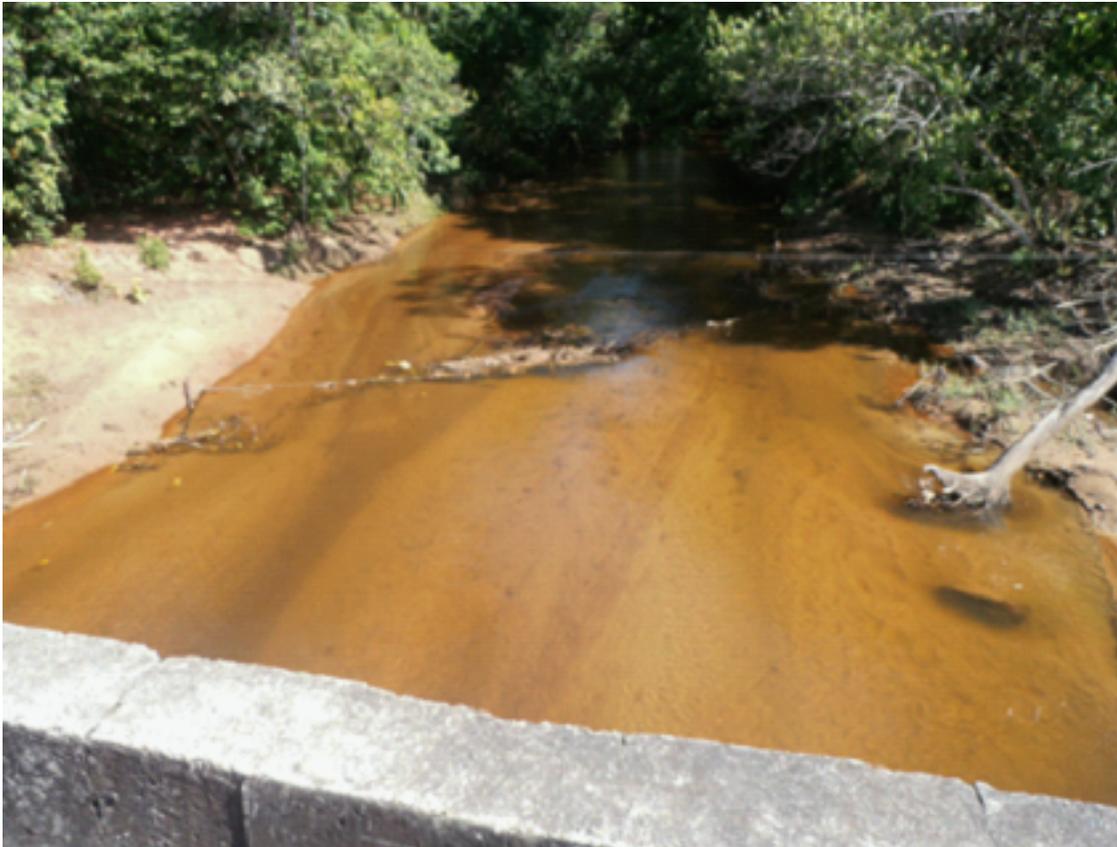
Componente.....: 15 Cauce

Calif./Mantenim....: 2 / -

Daño/Observaciones.: Persiste la socavación en aleta 2. Retirar bloques de concreto puente anterior. Cauce sigue entrando y ya se observa socavación en pata de aleta 3.

Tipo de daño.....: Erosión / socavación

Reparaciones.....: C Protección del cauce

B Reencauzamiento

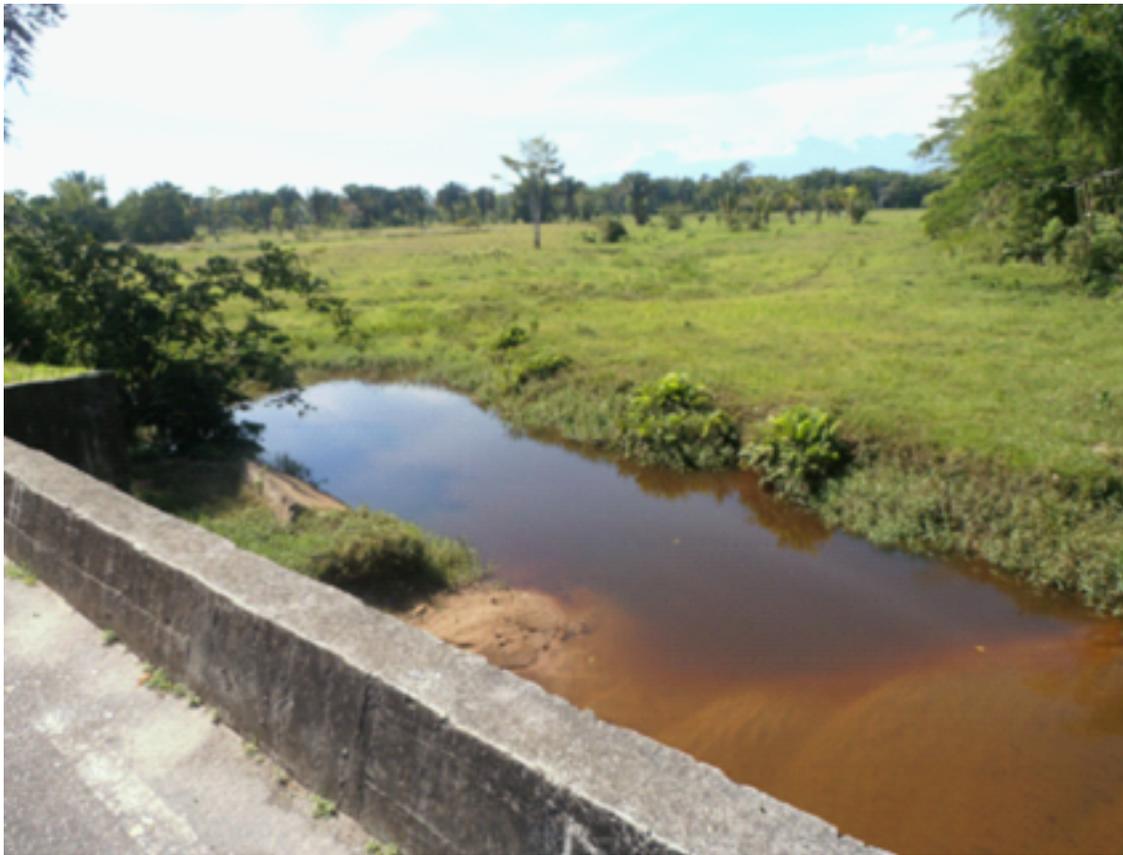
Componente.....: 15 Cauce

Calif./Mantenim....: 2 / -

Daño/Observaciones.: Persiste la socavación en aleta 2. Retirar bloques de concreto puente anterior. Cauce sigue entrando y ya se observa socavación en pata de aleta 3.

Tipo de daño.....: Erosión / socavación

Reparaciones.....: C Protección del cauce

B Reencauzamiento

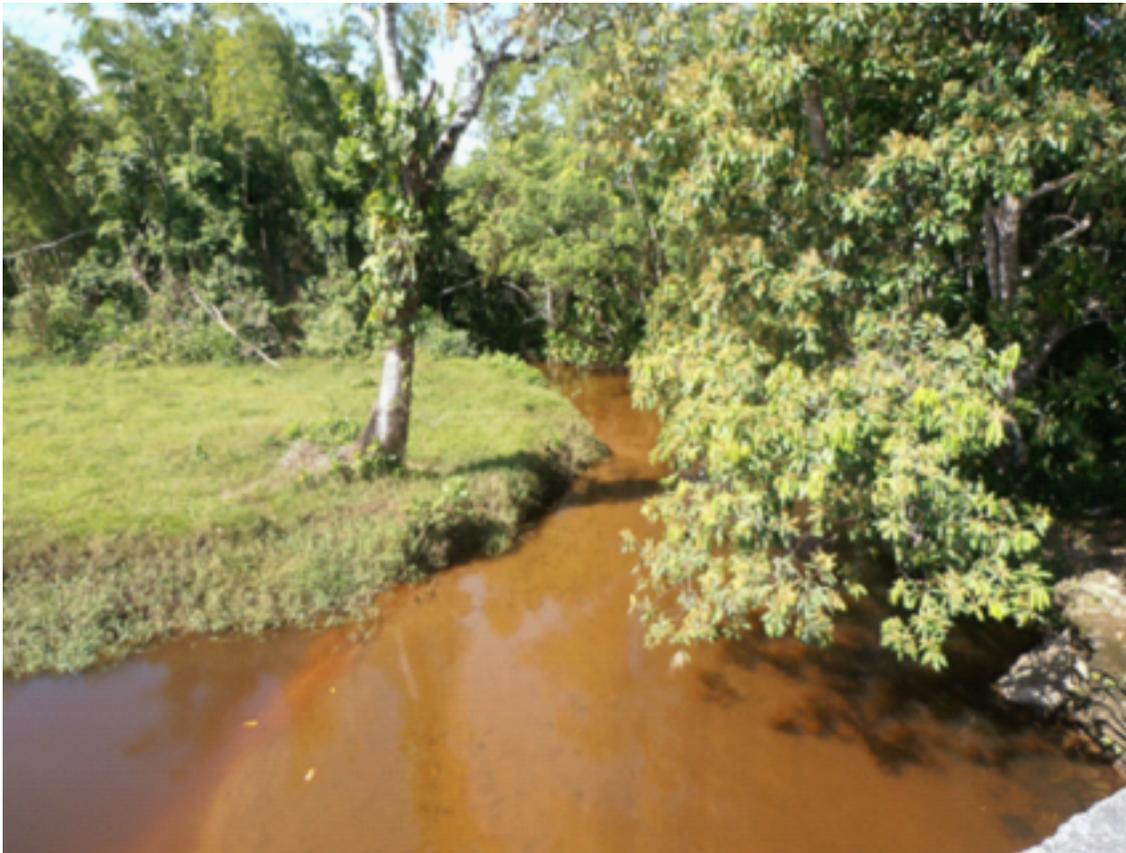
Componente.....: 15 Cauce

Calif./Mantenim....: 2 / -

Daño/Observaciones.: Persiste la socavación en aleta 2. Retirar bloques de concreto puente anterior. Cauce sigue entrando y ya se observa socavación en pata de aleta 3.

Tipo de daño.....: Erosión / socavación

Reparaciones.....: C Protección del cauce

B Reencauzamiento

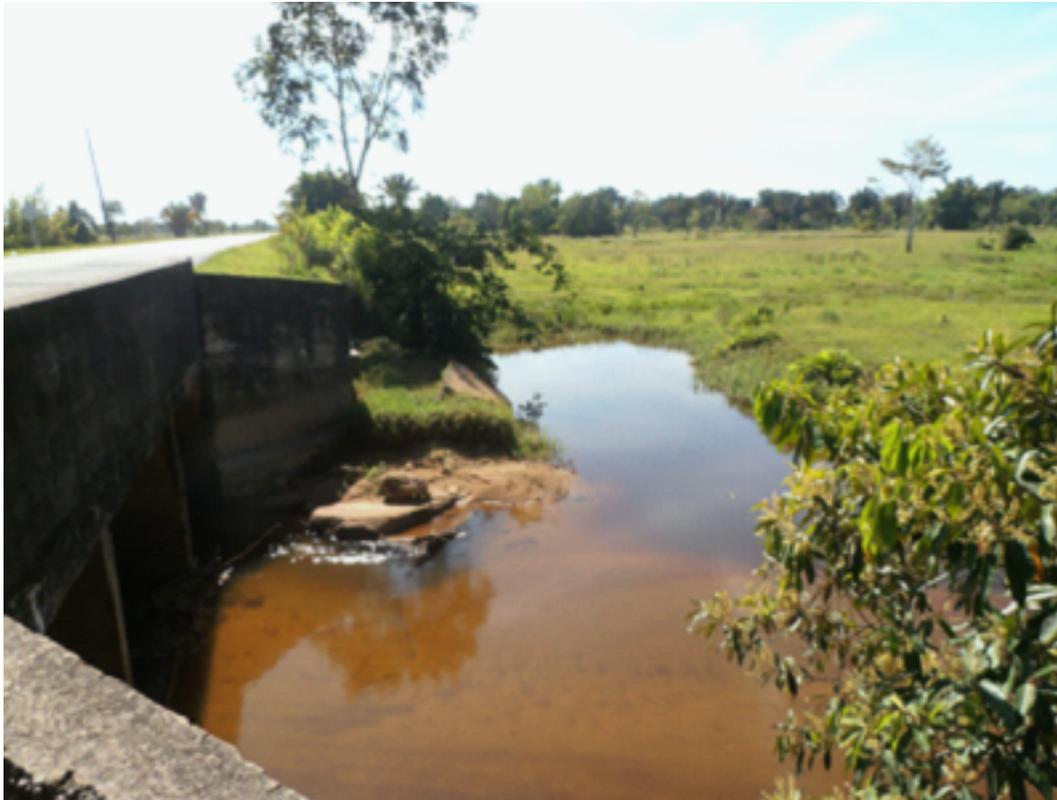
Componente.....: 15 Cauce

Calif./Mantenim....: 2 / -

Daño/Observaciones.: Persiste la socavación en aleta 2. Retirar bloques de concreto puente anterior. Cauce sigue entrando y ya se observa socavación en pata de aleta 3.

Tipo de daño.....: Erosión / socavación

Reparaciones.....: C Protección del cauce

B Reencauzamiento

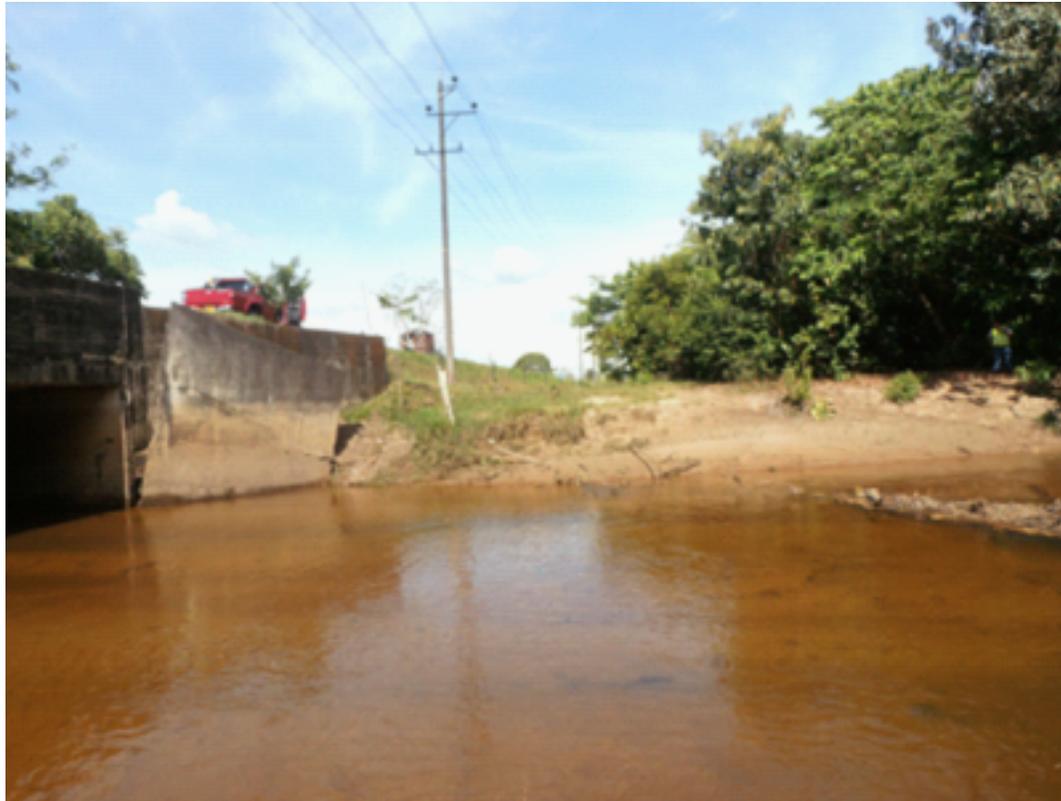
Componente.....: 15 Cauce

Calif./Mantenim....: 2 / -

Daño/Observaciones.: Persiste la socavación en aleta 2. Retirar bloques de concreto puente anterior. Cauce sigue entrando y ya se observa socavación en pata de aleta 3.

Tipo de daño.....: Erosión / socavación

Reparaciones.....: C Protección del cauce

B Reencauzamiento

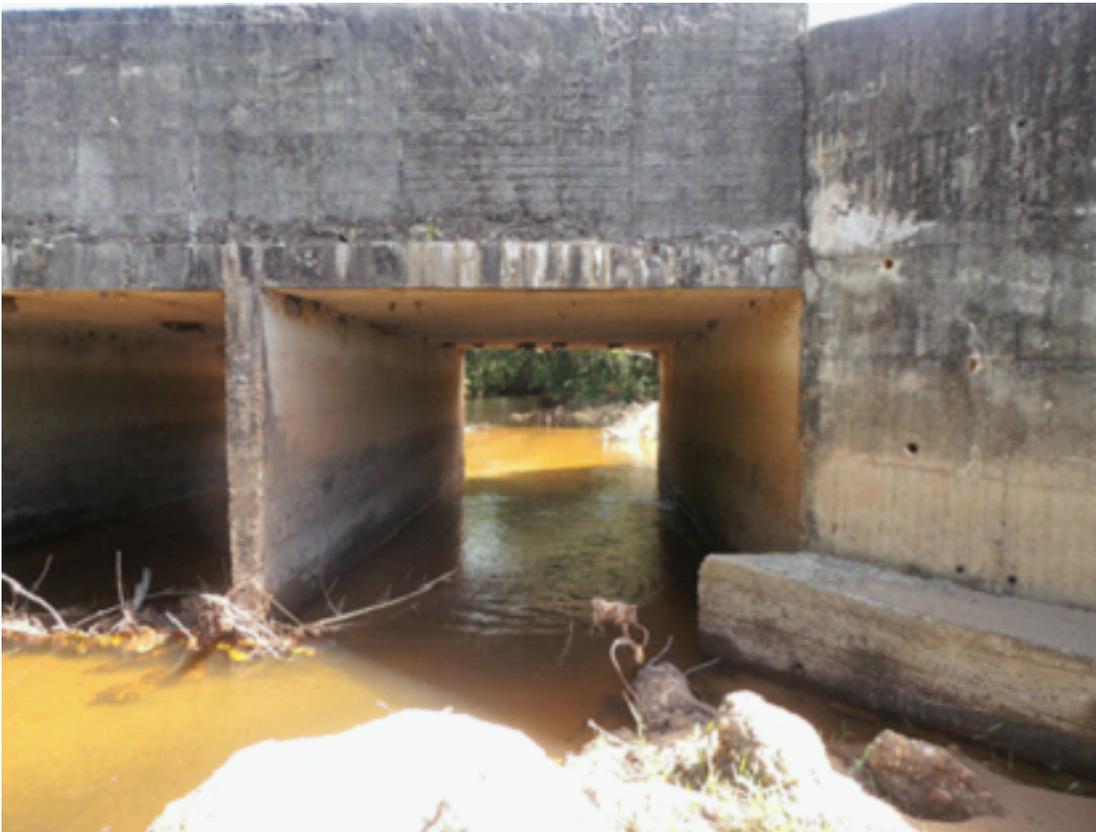
Componente.....: 15 Cauce

Calif./Mantenim....: 2 / -

Daño/Observaciones.: Persiste la socavación en aleta 2. Retirar bloques de concreto puente anterior. Cauce sigue entrando y ya se observa socavación en pata de aleta 3.

Tipo de daño.....: Erosión / socavación

Reparaciones.....: C Protección del cauce

B Reencauzamiento

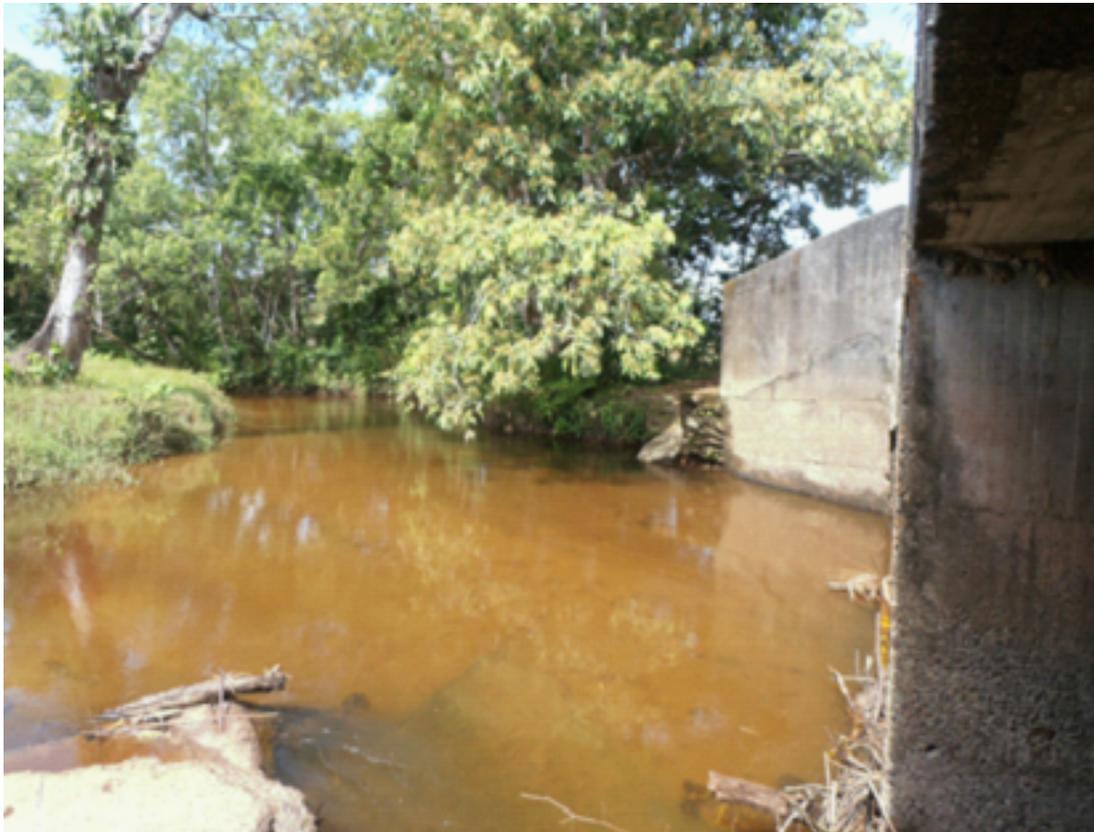
Componente.....: 15 Cauce

Calif./Mantenim....: 2 / -

Daño/Observaciones.: Persiste la socavación en aleta 2. Retirar bloques de concreto puente anterior. Cauce sigue entrando y ya se observa socavación en pata de aleta 3.

Tipo de daño.....: Erosión / socavación

Reparaciones.....: C Protección del cauce

B Reencauzamiento

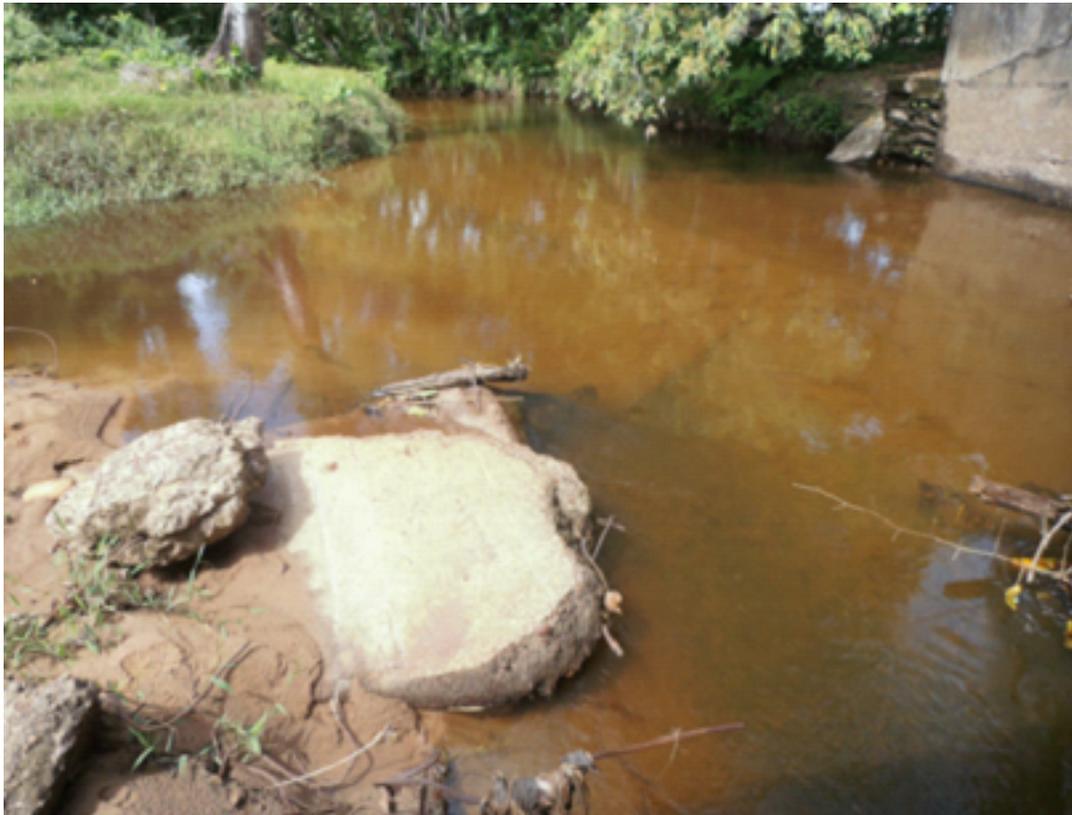
Componente.....: 15 Cauce

Calif./Mantenim....: 2 / -

Daño/Observaciones.: Persiste la socavación en aleta 2. Retirar bloques de concreto puente anterior. Cauce sigue entrando y ya se observa socavación en pata de aleta 3.

Tipo de daño.....: Erosión / socavación

Reparaciones.....: C Protección del cauce

B Reencauzamiento

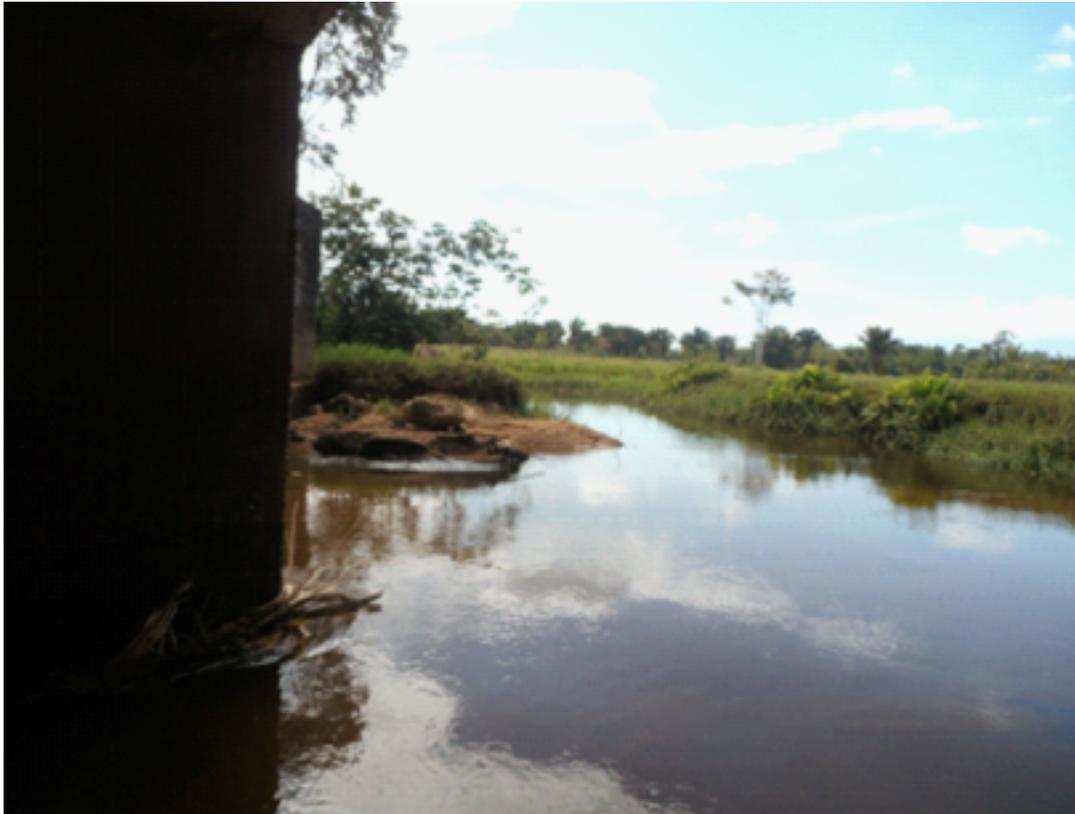
Componente.....: 15 Cauce

Calif./Mantenim....: 2 / -

Daño/Observaciones.: Persiste la socavación en aleta 2. Retirar bloques de concreto puente anterior. Cauce sigue entrando y ya se observa socavación en pata de aleta 3.

Tipo de daño.....: Erosión / socavación

Reparaciones.....: C Protección del cauce
B Reencauzamiento

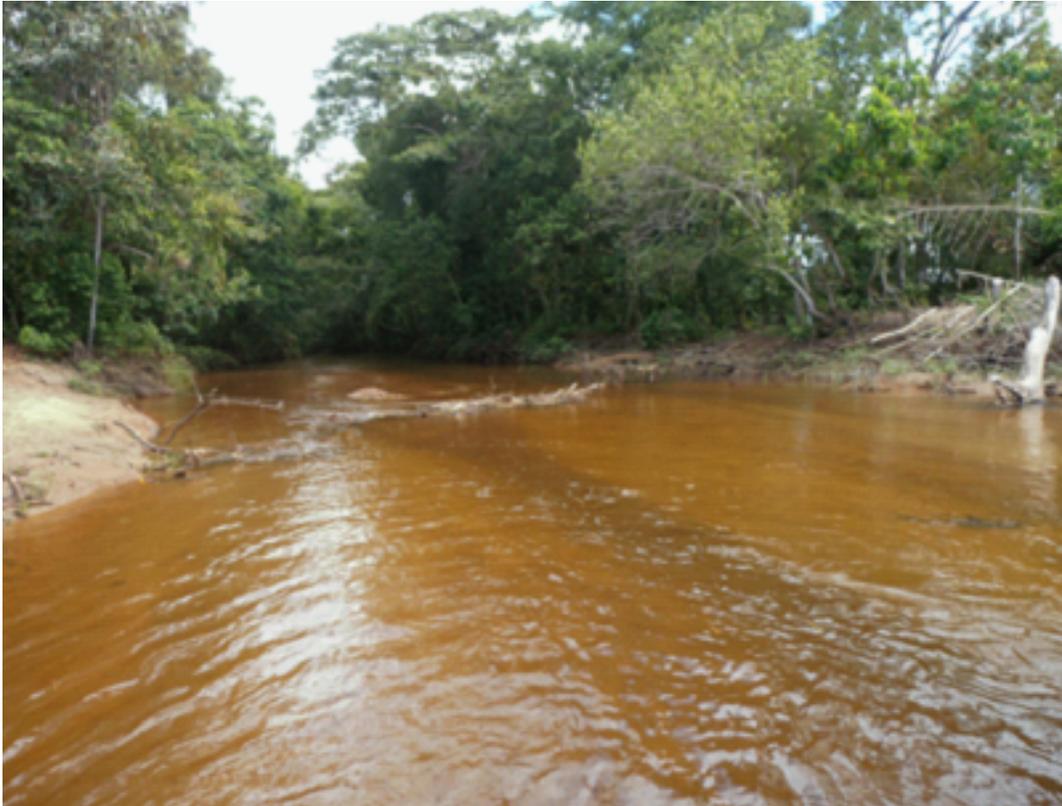
Componente.....: 17 Puente en general

Calif./Mantenim....: 2 / -

Daño/Observaciones.: Retirar aleta 4 de puente anterior. Hacer seguimiento a grietas en muro de talud 2. Talud 3 cuenta con protección de bolsacreto pero necesitan mantenimiento. Aleta 2 ha perdido verticalidad.

Tipo de daño.....: Erosión / socavación

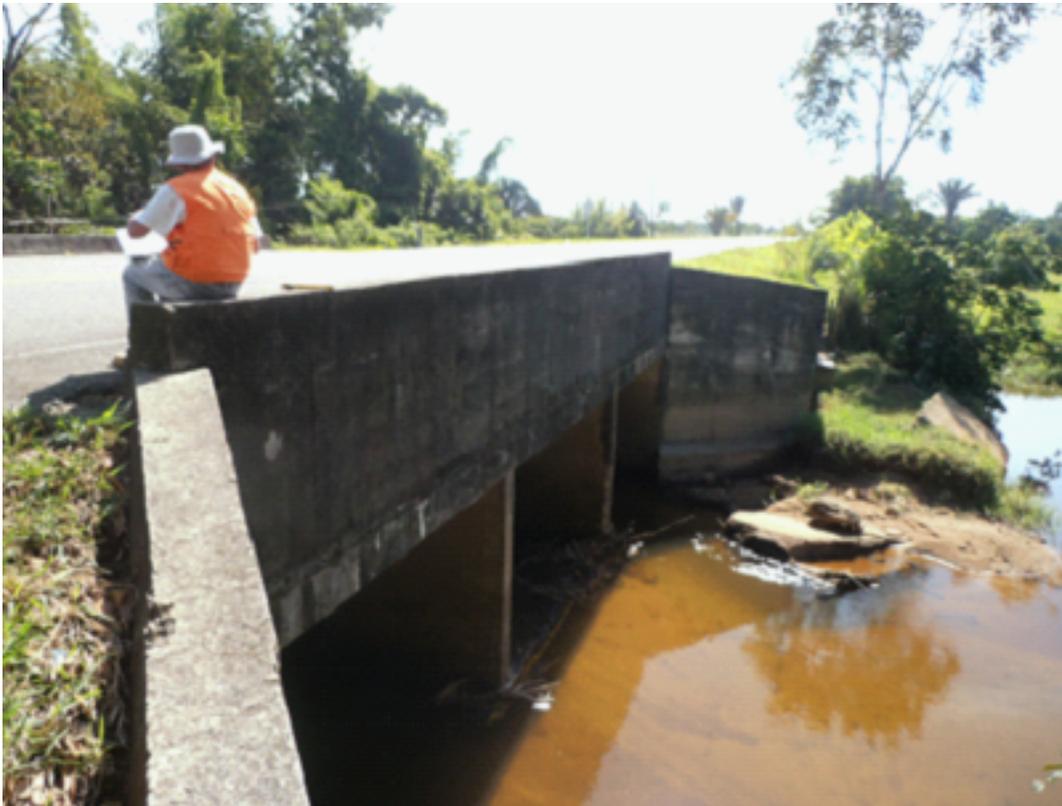
Componente.....: 17 Puente en general

Calif./Mantenim....: 2 / -

Daño/Observaciones.: Retirar aleta 4 de puente anterior. Hacer seguimiento a grietas en muro de talud 2. Talud 3 cuenta con protección de bolsacreto pero necesitan mantenimiento. Aleta 2 ha perdido verticalidad.

Tipo de daño.....: Erosión / socavación

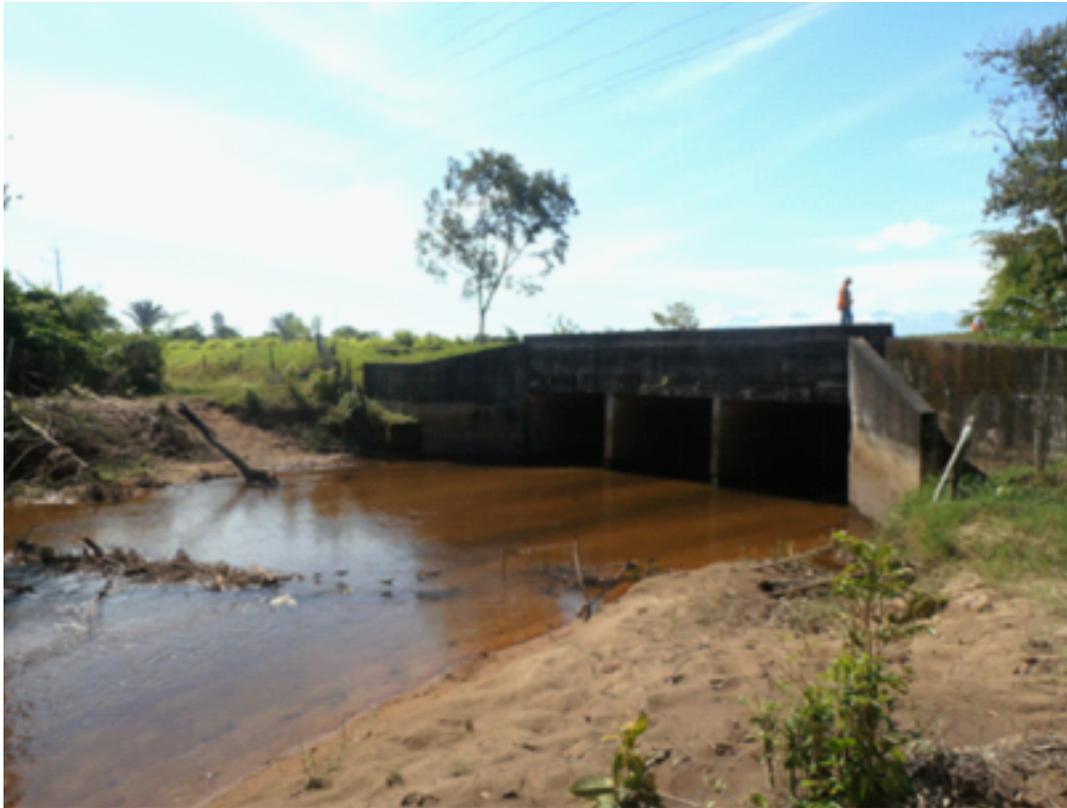
Componente.....: 17 Puente en general

Calif./Mantenim....: 2 / -

Daño/Observaciones.: Retirar aleta 4 de puente anterior. Hacer seguimiento a grietas en muro de talud 2. Talud 3 cuenta con protección de bolsacreto pero necesitan mantenimiento. Aleta 2 ha perdido verticalidad.

Tipo de daño.....: Erosión / socavación

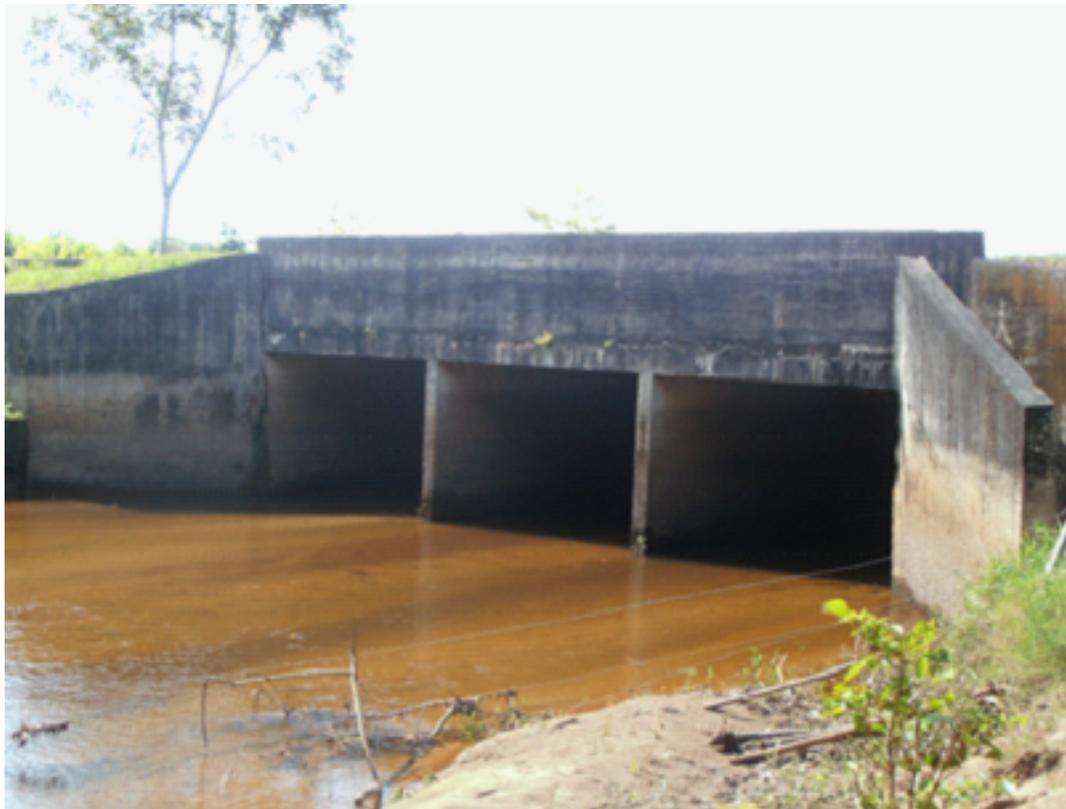
Componente.....: 17 Puente en general

Calif./Mantenim....: 2 / -

Daño/Observaciones.: Retirar aleta 4 de puente anterior. Hacer seguimiento a grietas en muro de talud 2. Talud 3 cuenta con protección de bolsacreto pero necesitan mantenimiento. Aleta 2 ha perdido verticalidad.

Tipo de daño.....: Erosión / socavación

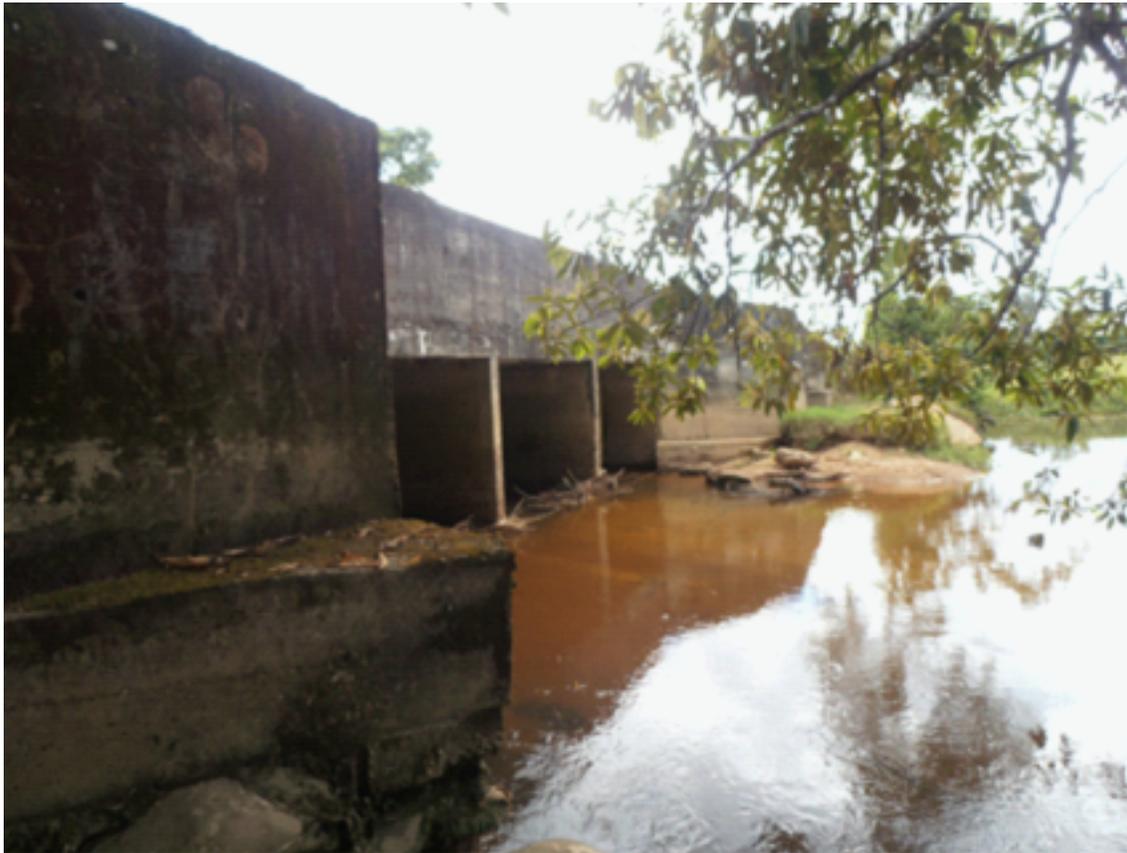
Componente.....: 17 Puente en general

Calif./Mantenim....: 2 / -

Daño/Observaciones.: Retirar aleta 4 de puente anterior. Hacer seguimiento a grietas en muro de talud 2. Talud 3 cuenta con protección de bolsacreto pero necesitan mantenimiento. Aleta 2 ha perdido verticalidad.

Tipo de daño.....: Erosión / socavación
