SDC/INV	SiPuCol	Fecha	Hoja
	Informe de inspección principal	04/02/13	1
07-6515-042.00 Brazo Banadia			
Regional.....: 7 Casanare			
Ruta.....: Troncal Villa Garzón - Saravena			
Carretera.....: La Cabuya - Saravena			
Lado de la car...: 0			
Abscisa.....: 118+0624			
No del registro..: 1515			
Año de construcción.....:			
Año de la última reconstrucción.....:			
Paso Superior/Inferior.....: S			
Dir. de abs. de la carretera principal.: E			
Requisitos de la inspección.....: 0 Nada			
Recolección de datos : Fecha.....: 2012.12.26			
: Iniciales.....: MERS			
Posición geográfica..:			
Latitud: 6 gra 54.85 min N Longitud: 71 gra 48.67 min O Altitud: 199 m			
Geometría: Número de luces.....: 1			
Longitud de la luz menor (m): 25.40			
Longitud de la luz mayor (m): 25.40			
Longitud total(m): 25.40			
Ancho del tablero.....(m): 8.68			
Ancho del separador.....(m): 0.00			
Ancho del andén izquierdo(m): 0.00			
Ancho del andén derecho..(m): 0.00

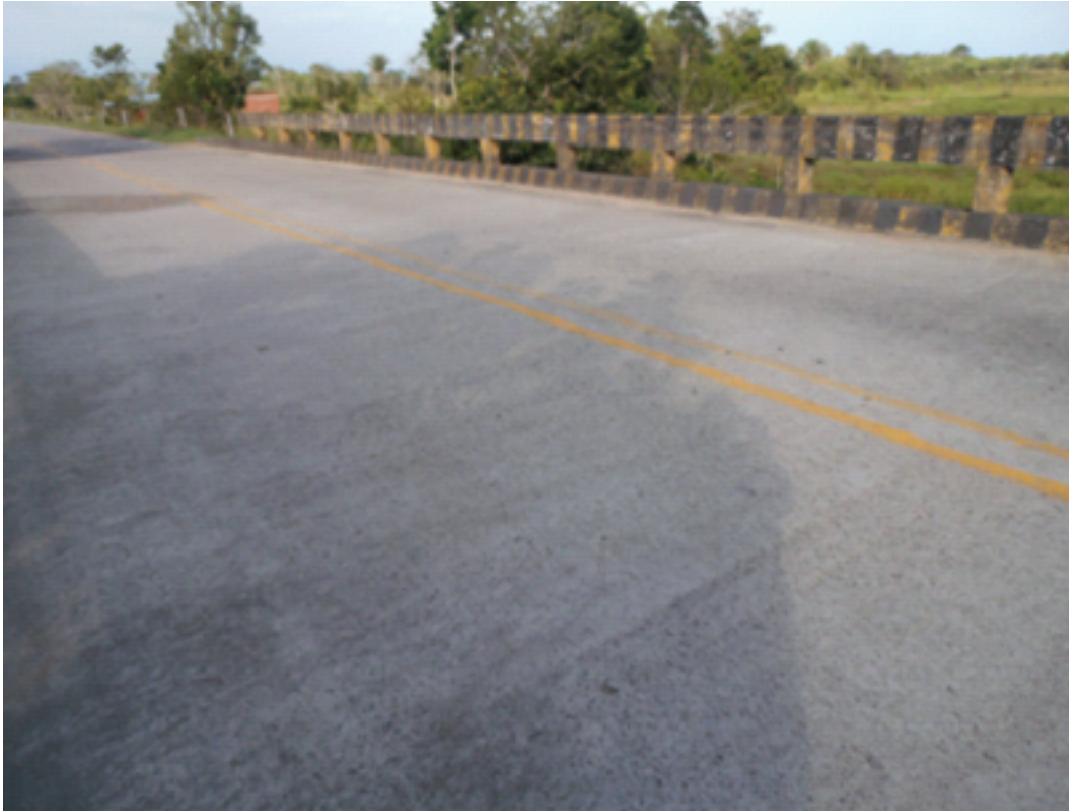
Componente.....: 1 Superficie del puente
Calif./Mantenim....: 1 / -
Daño/Observaciones.: La superficie presenta desprendimiento del agregado expuesto y fisuras con desgaste.
Tipo de daño.....: Descomposición

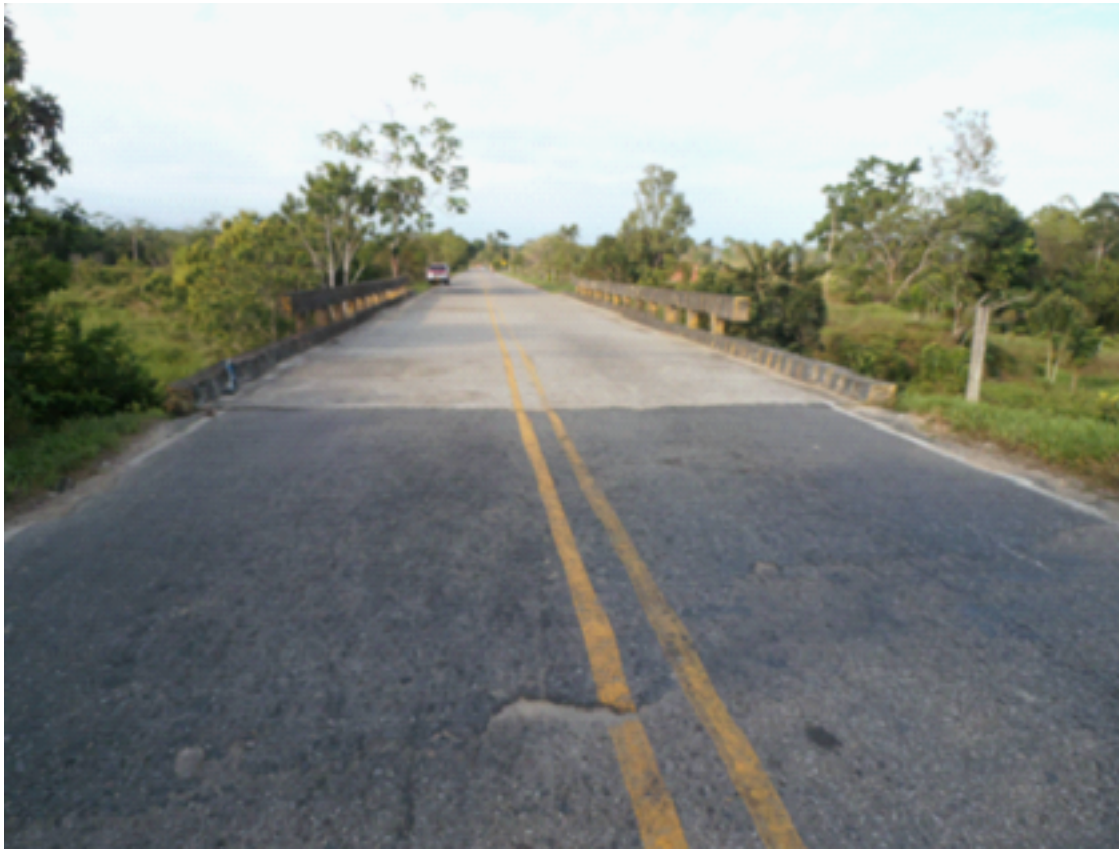
Componente.....: 1 Superficie del puente
Calif./Mantenim....: 1 / -
Daño/Observaciones.: La superficie presenta desprendimiento del agregado expuesto y fisuras con desgaste.
Tipo de daño.....: Descomposición

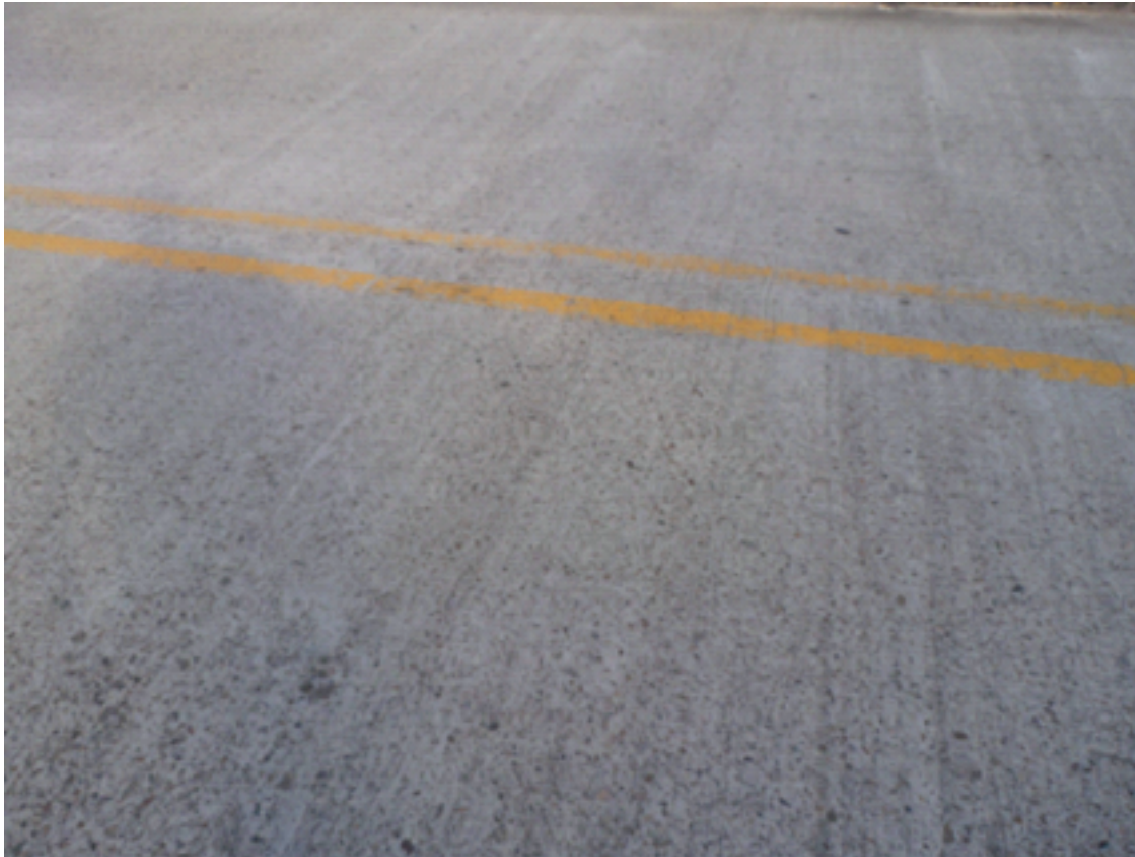
Componente.....: 1 Superficie del puente
Calif./Mantenim....: 1 / -
Daño/Observaciones.: La superficie presenta desprendimiento del agregado expuesto y fisuras con desgaste.
Tipo de daño.....: Descomposición

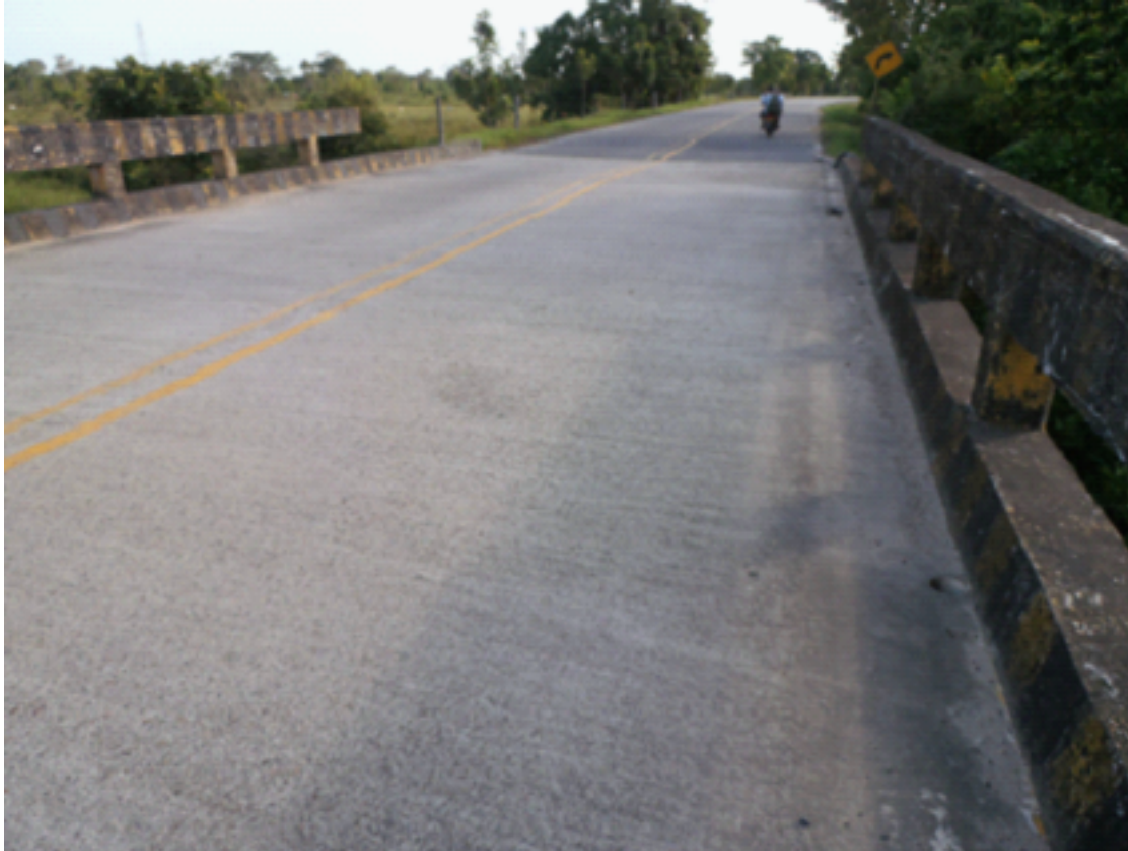
Componente.....: 1 Superficie del puente
Calif./Mantenim....: 1 / -
Daño/Observaciones.: La superficie presenta desprendimiento del agregado expuesto y fisuras con desgaste.
Tipo de daño.....: Descomposición

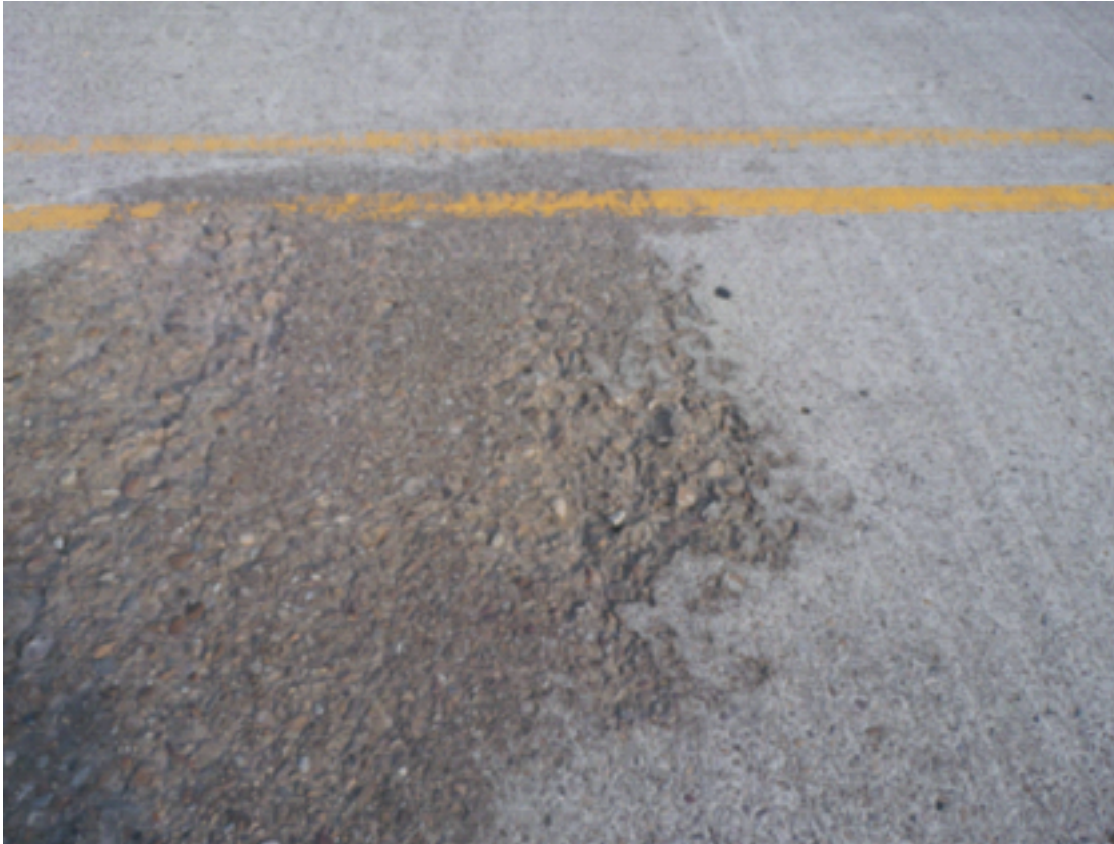
Componente.....: 1 Superficie del puente
Calif./Mantenim....: 1 / -
Daño/Observaciones.: La superficie presenta desprendimiento del agregado expuesto y fisuras con desgaste.
Tipo de daño.....: Descomposición

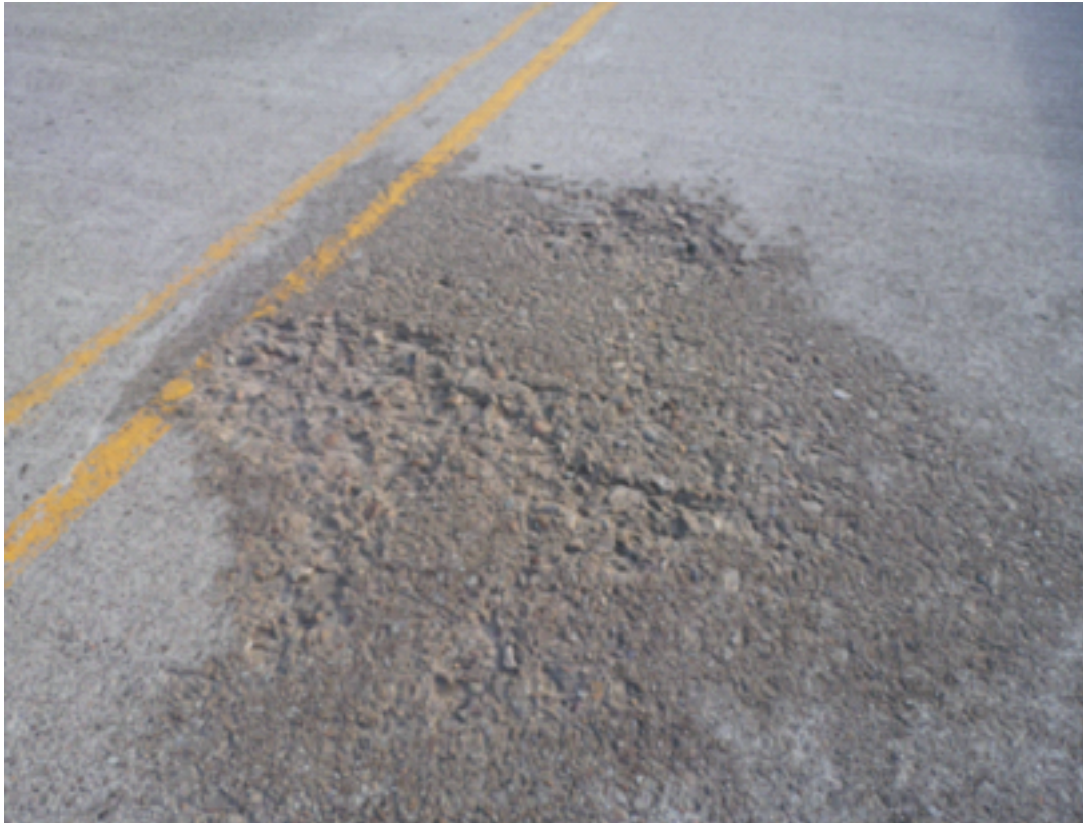
Componente.....: 1 Superficie del puente

Daño/Observaciones.: La superficie presenta desprendimiento del agregado expuesto y fisuras con desgaste.

Tipo de daño.....: Descomposición

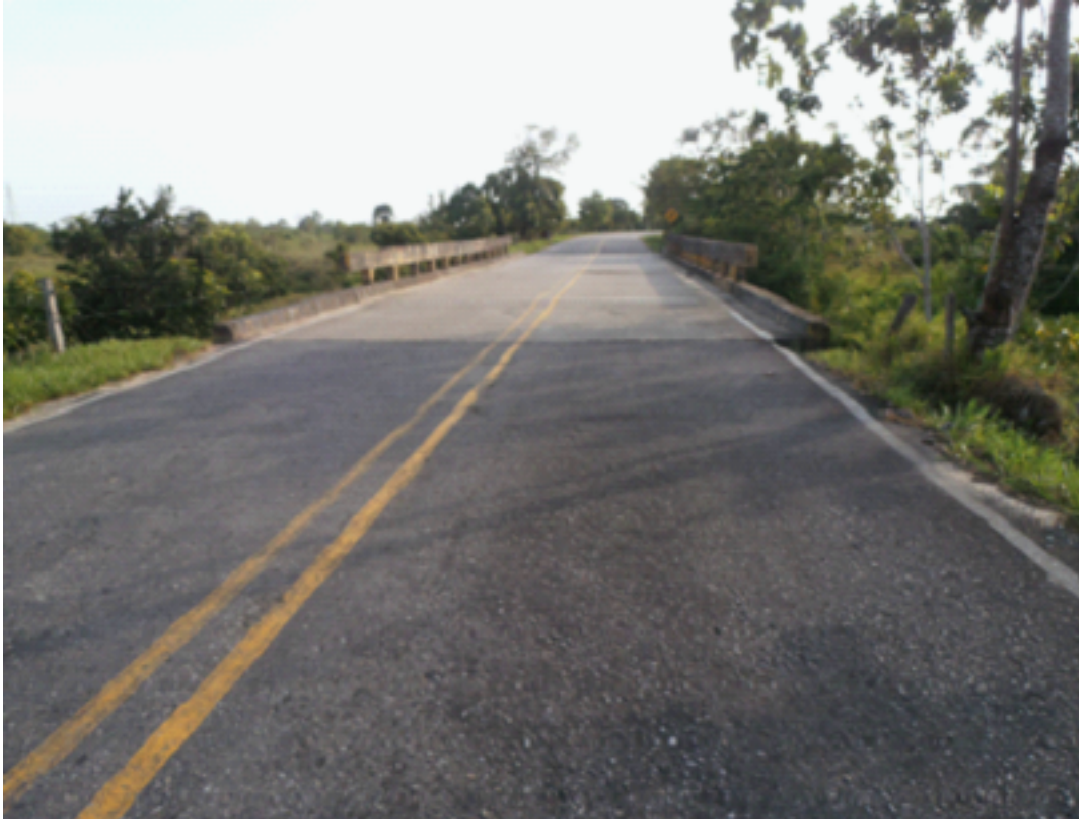
Componente.....: 1 Superficie del puente
Calif./Mantenim....: 1 / -
Daño/Observaciones.: La superficie presenta desprendimiento del agregado expuesto y fisuras con desgaste.
Tipo de daño.....: Descomposición

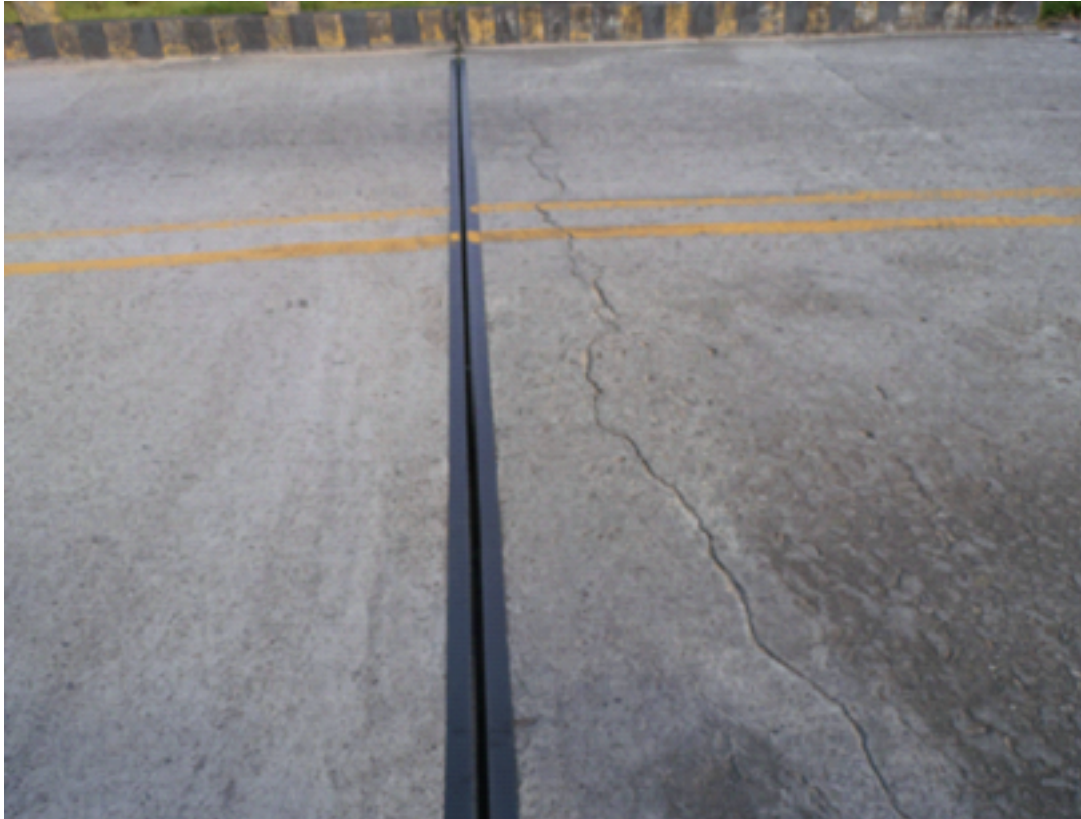
Componente.....: 2 Juntas de expansión

Daño/Observaciones.: Puente con dispositivos metálicos. Mantenimiento.
Dispositivos en buen estado.

Tipo de daño.....: Infiltración

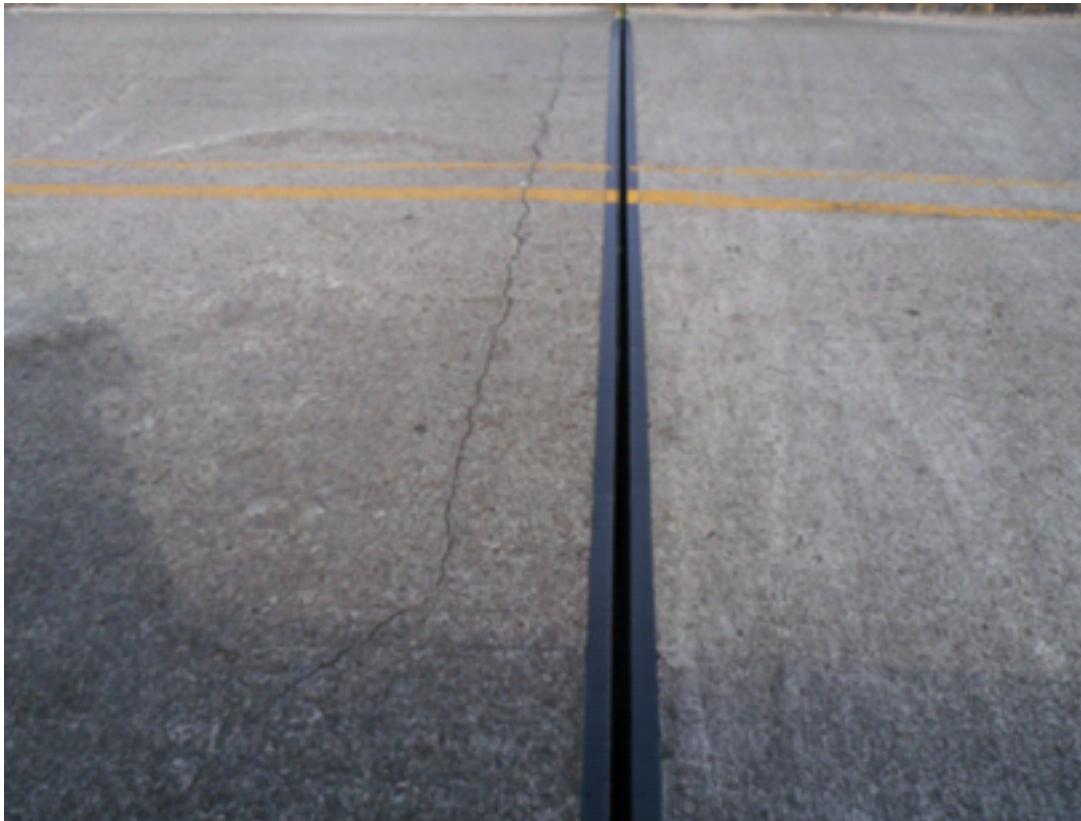
Componente.....: 2 Juntas de expansión

Daño/Observaciones.: Puente con dispositivos metálicos. Mantenimiento.
Dispositivos en buen estado.

Tipo de daño.....: Infiltración

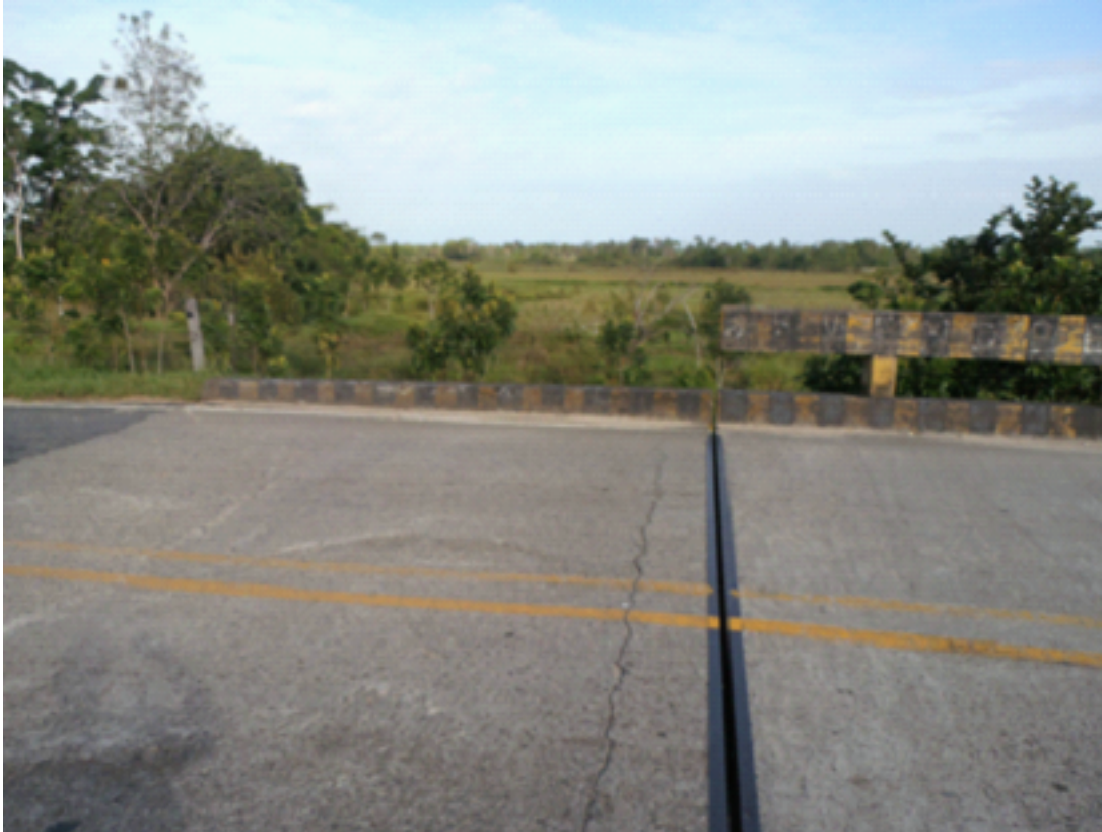
Componente.....: 2 Juntas de expansión
Calif./Mantenim....: 2 / -
Daño/Observaciones.: Puente con dispositivos metálicos. Mantenimiento.
Dispositivos en buen estado.
Tipo de daño.....: Infiltración

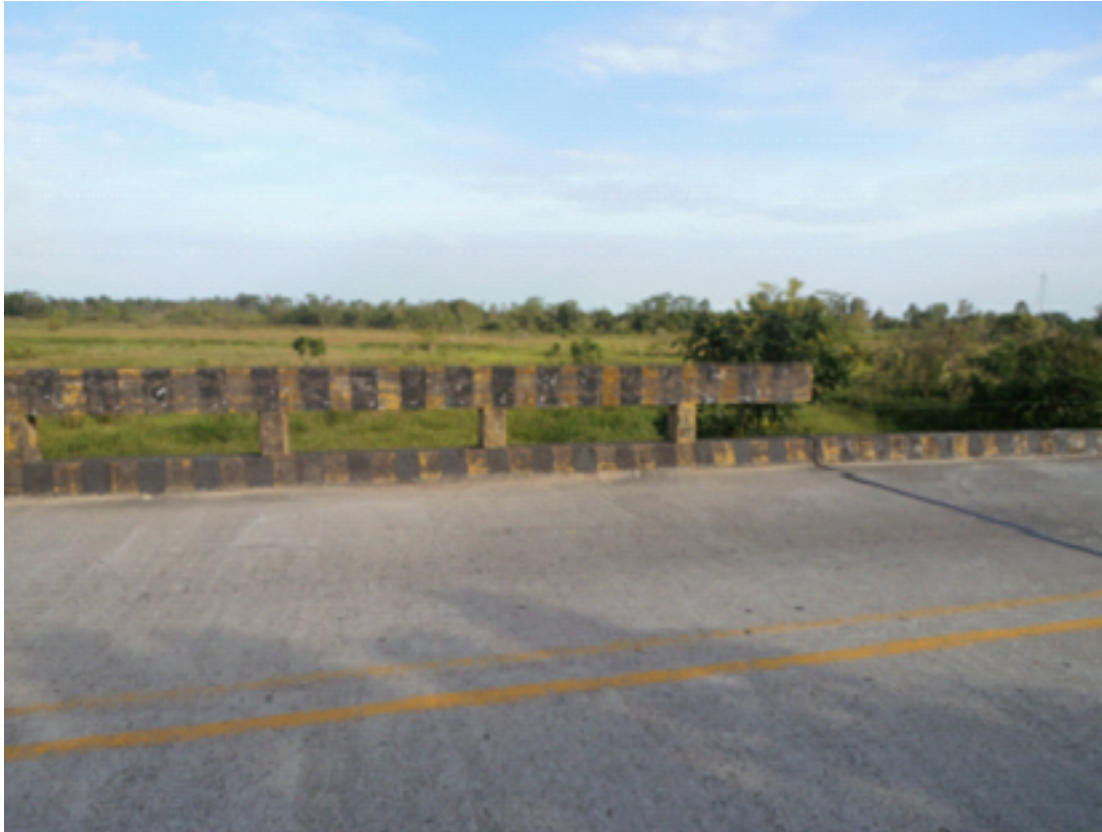
Componente.....: 3 Andenes/Bordillos

Daño/Observaciones.: Presentan suciedad y manchas de humedad. En buen estado.

Tipo de daño.....: Otro

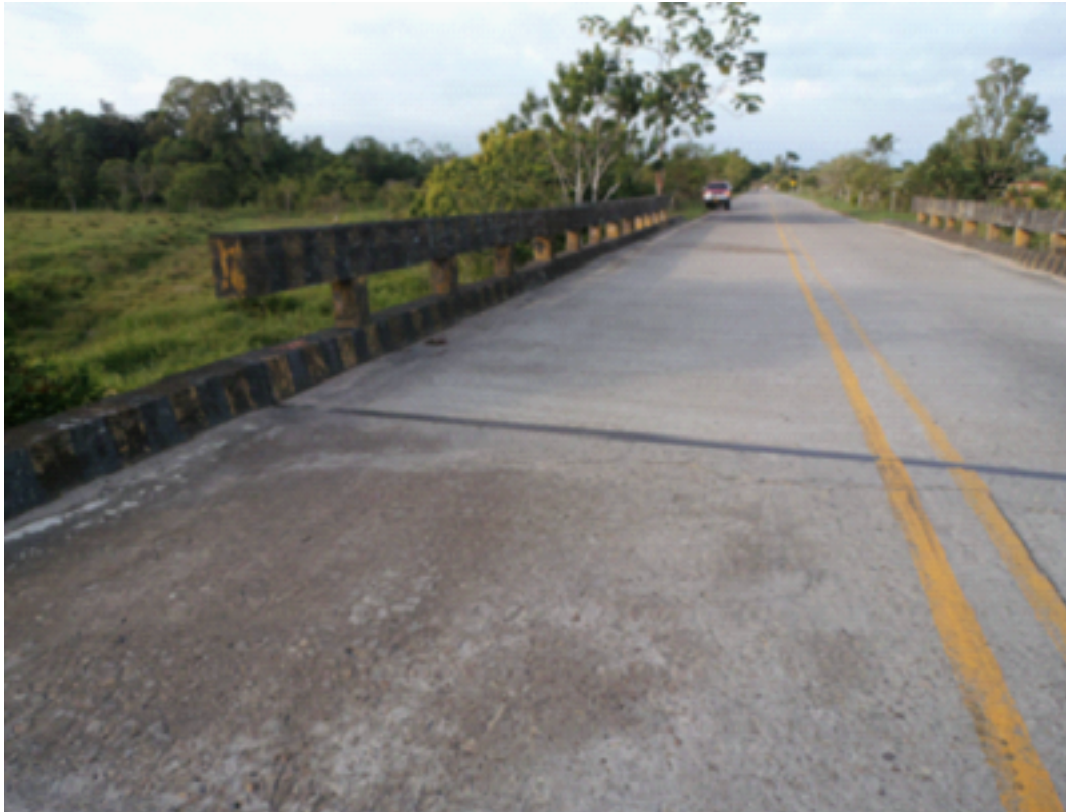
Componente.....: 4 Barandas

Daño/Observaciones.: Barandas en concreto. Humedad y vegetación. En
buene stado. Mantenimiento.

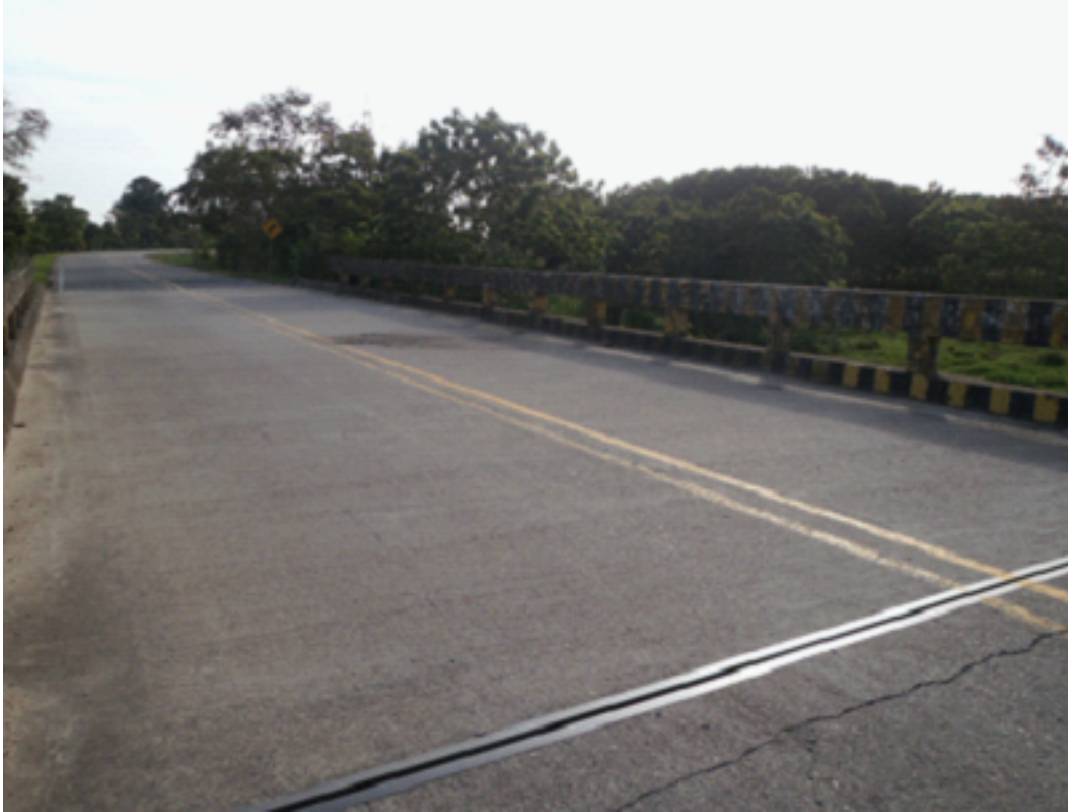
Componente.....: 4 Barandas

Daño/Observaciones.: Barandas en concreto. Humedad y vegetación. En
buene stado. Mantenimiento.

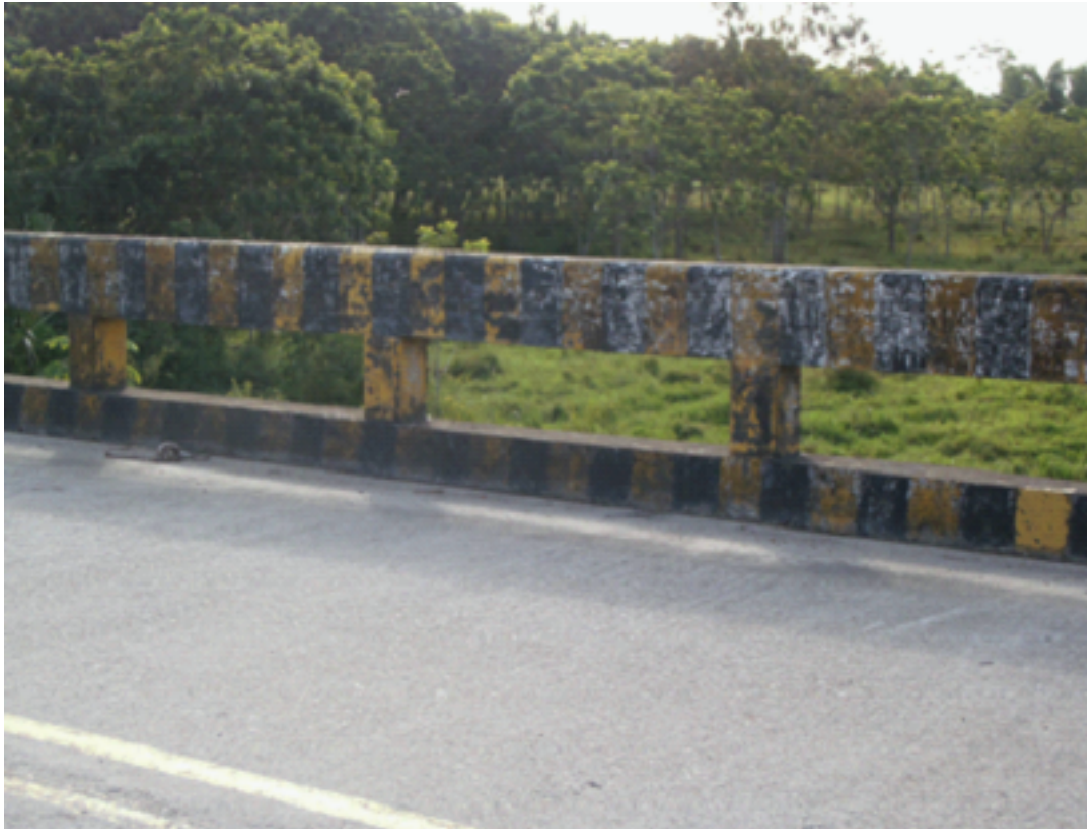
Componente.....: 4 Barandas

Daño/Observaciones.: Barandas en concreto. Humedad y vegetación. En
buene stado. Mantenimiento.

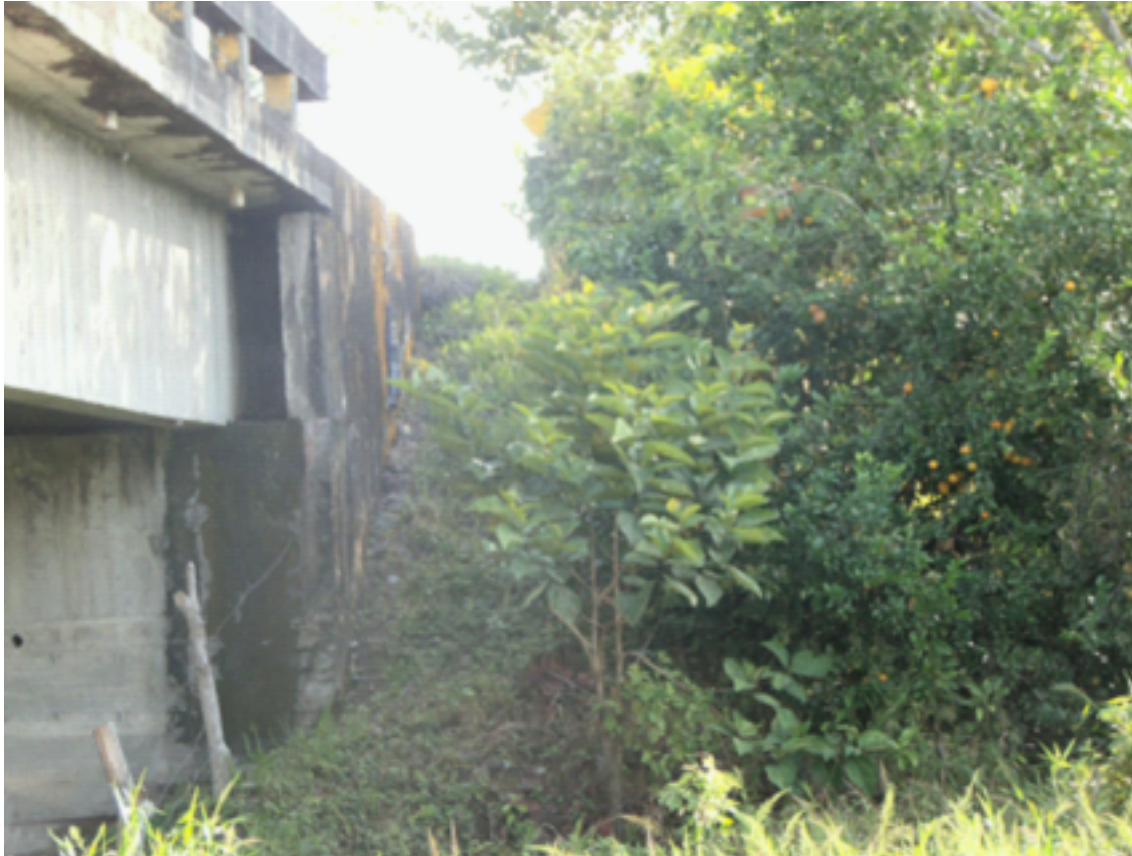
Componente.....: 6 Aletas

Daño/Observaciones.: Muros de acompañamiento con humedad y vegetación
pero en buen estado.

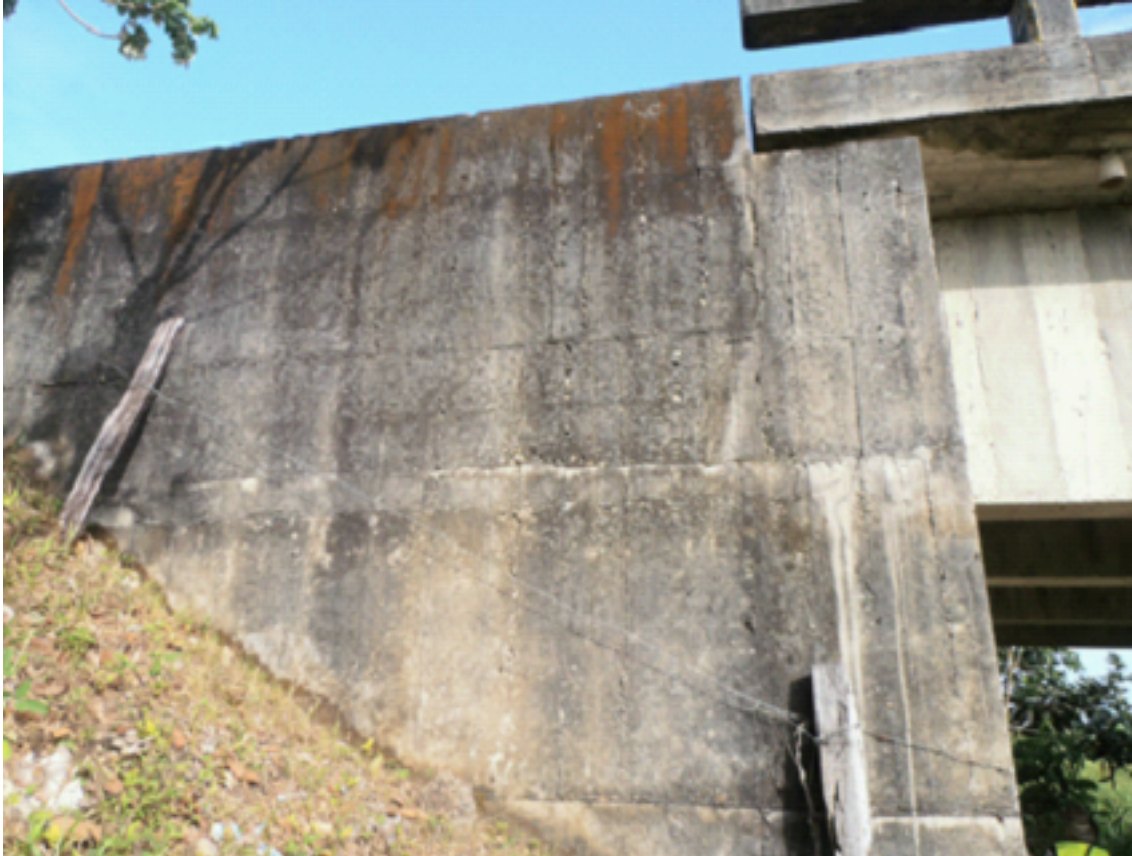
Componente.....: 6 Aletas

Daño/Observaciones.: Muros de acompañamiento con humedad y vegetación
pero en buen estado.

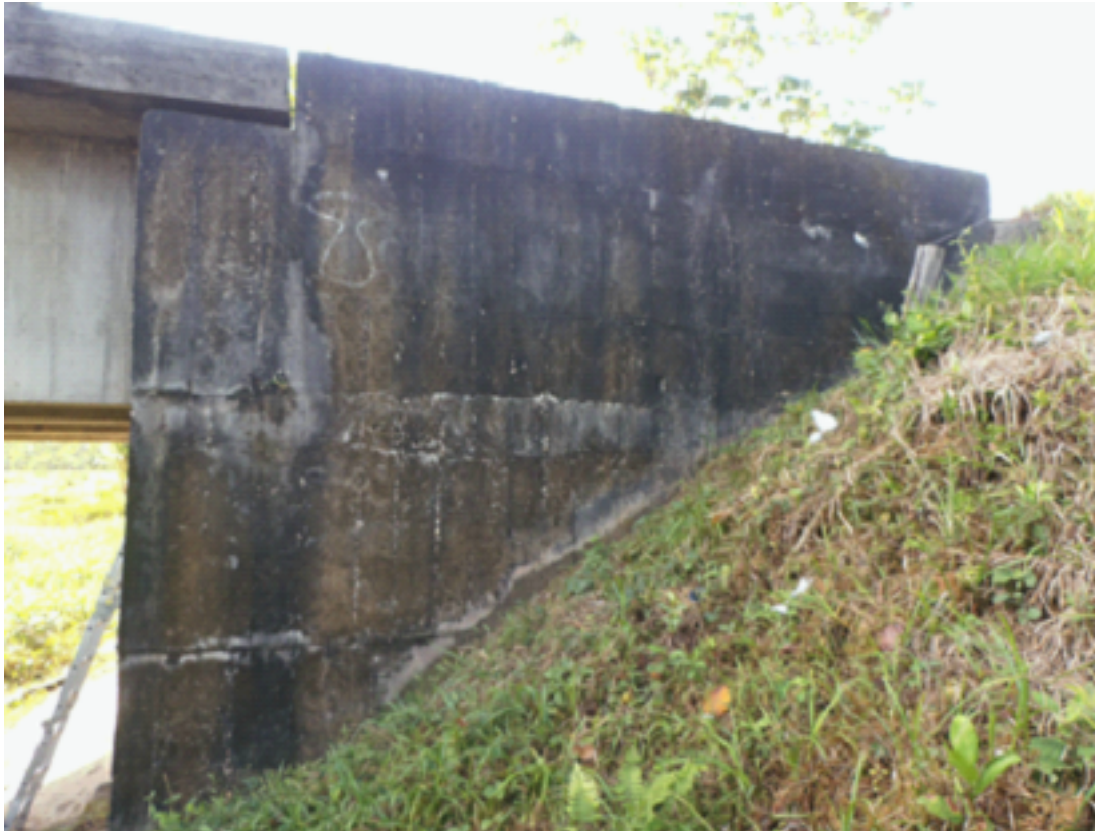
Componente.....: 6 Aletas

Daño/Observaciones.: Muros de acompañamiento con humedad y vegetación pero en buen estado.

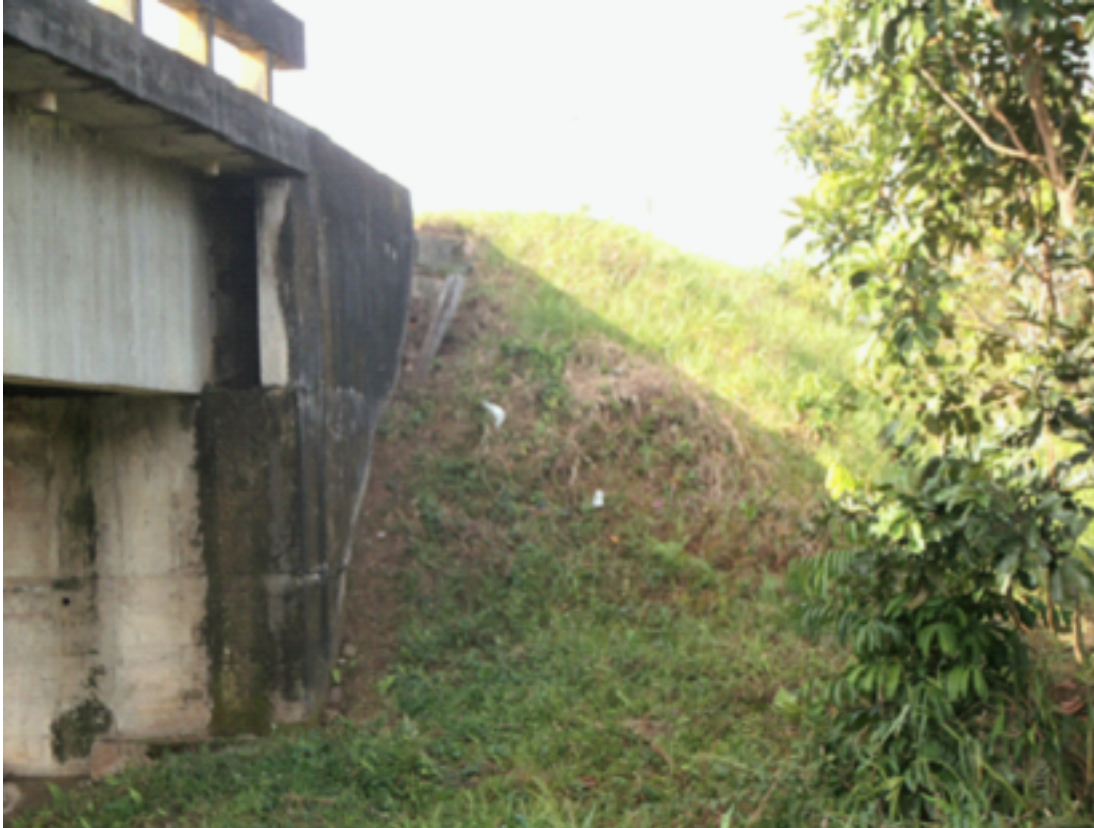
Componente.....: 6 Aletas

Daño/Observaciones.: Muros de acompañamiento con humedad y vegetación
pero en buen estado.

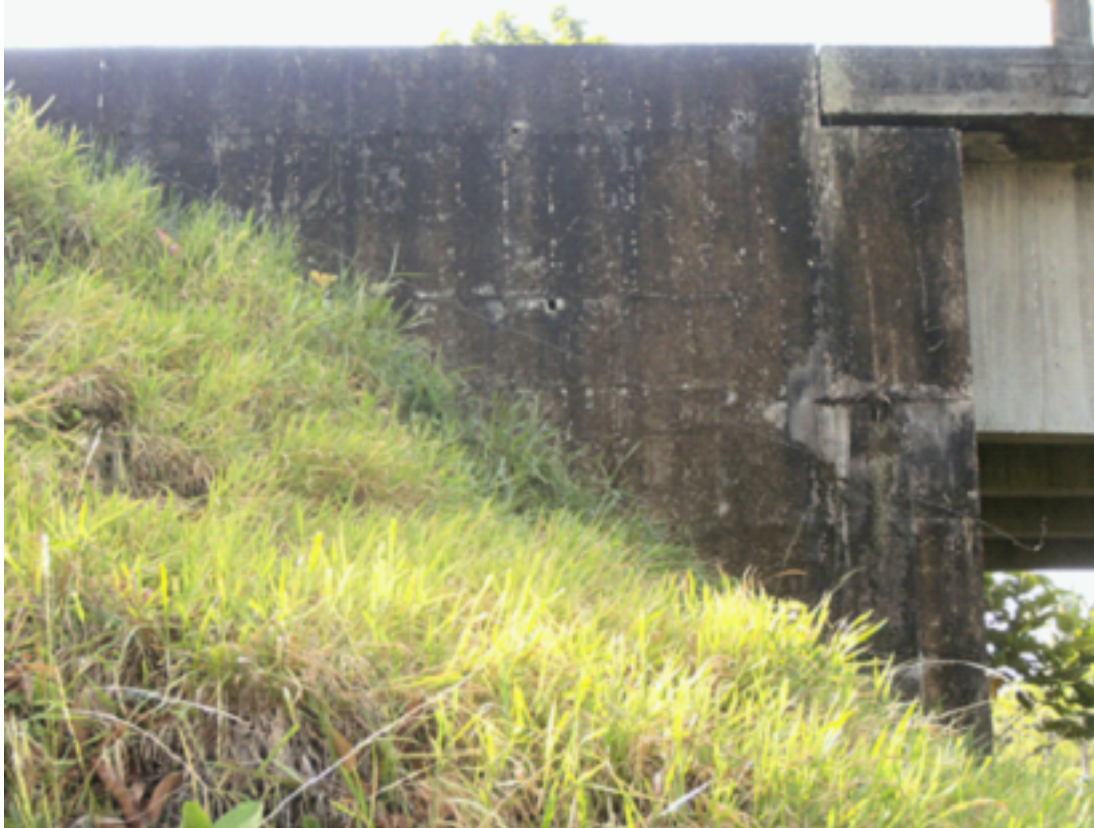
Componente.....: 6 Aletas

Daño/Observaciones.: Muros de acompañamiento con humedad y vegetación
pero en buen estado.

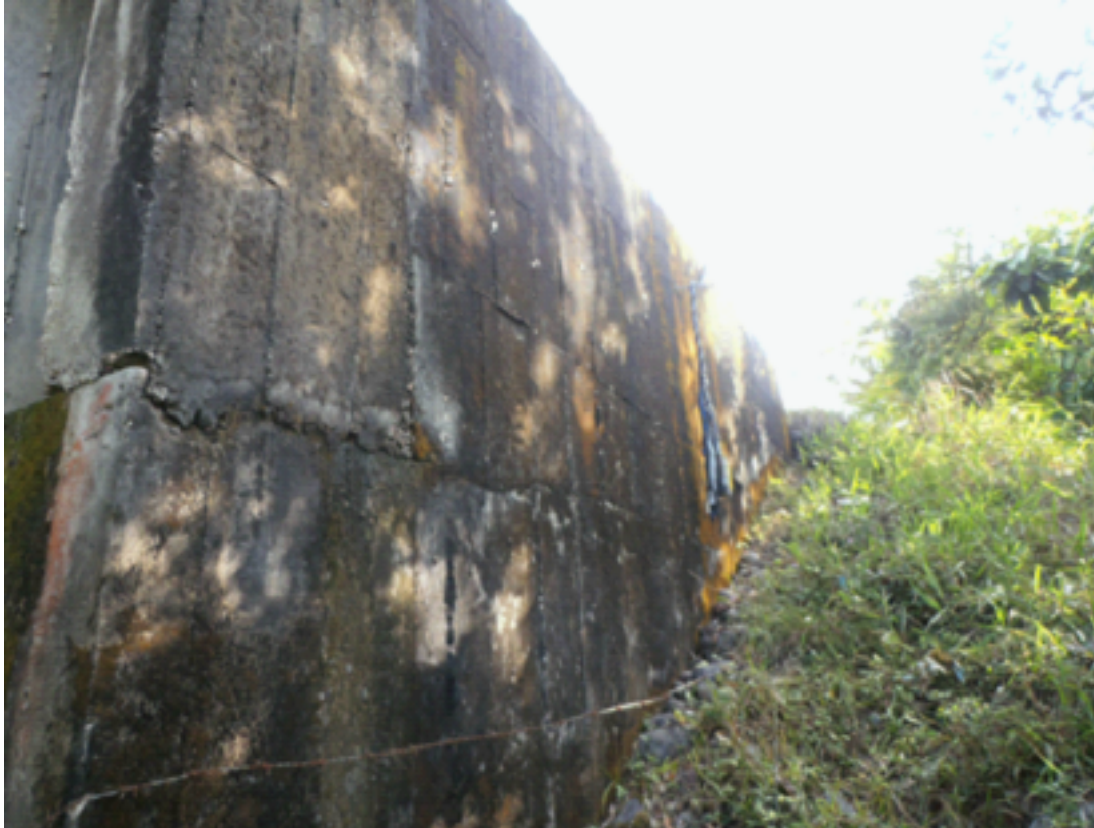
Componente.....: 6 Aletas

Daño/Observaciones.: Muros de acompañamiento con humedad y vegetación
pero en buen estado.

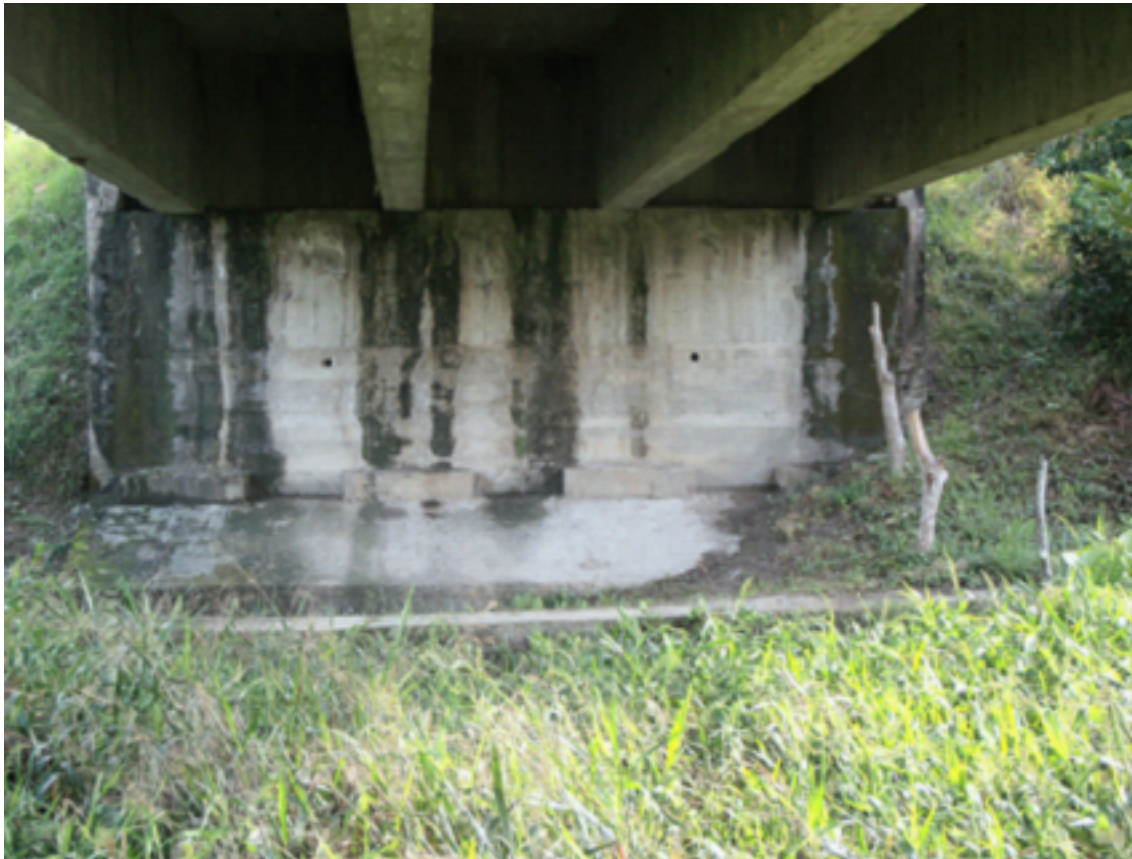
Componente.....: 7 Estribos

Daño/Observaciones.: Humedad y vegetación. Estribos en buen estado.

Tipo de daño.....: Infiltración

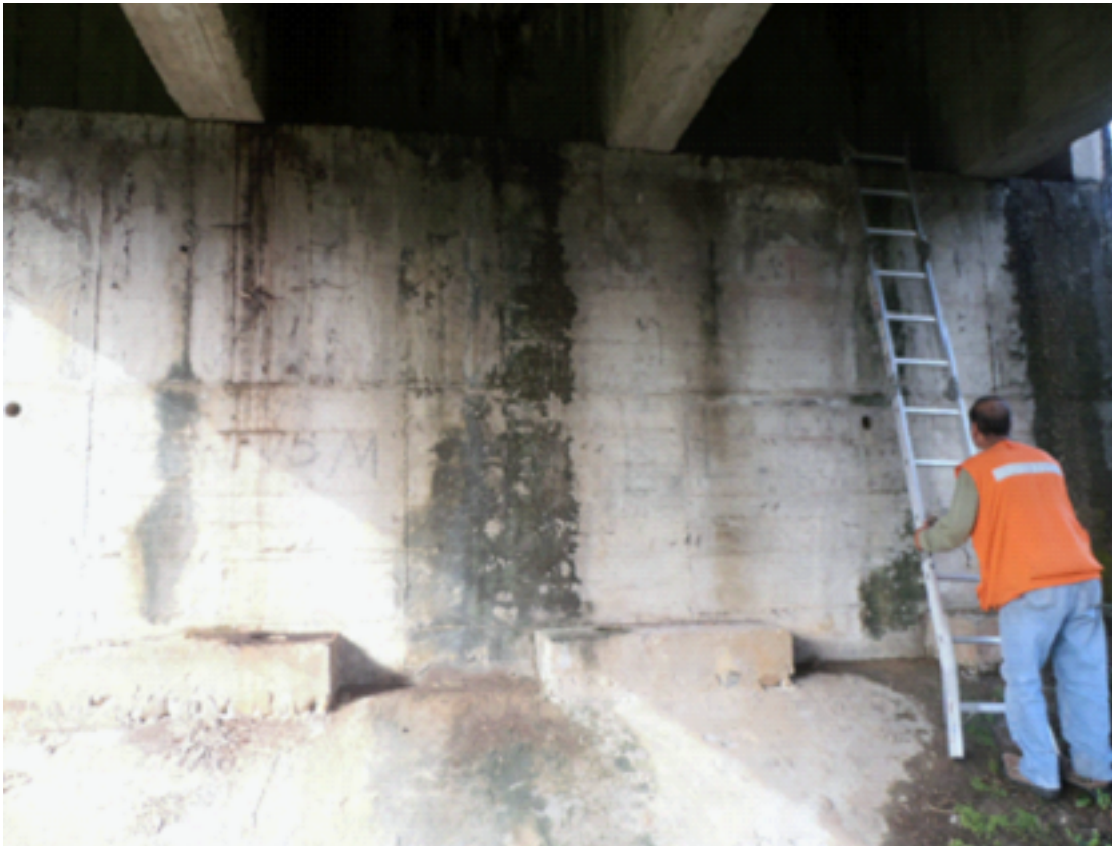
Componente.....: 7 Estribos

Daño/Observaciones.: Humedad y vegetación. Estribos en buen estado.

Tipo de daño.....: Infiltración

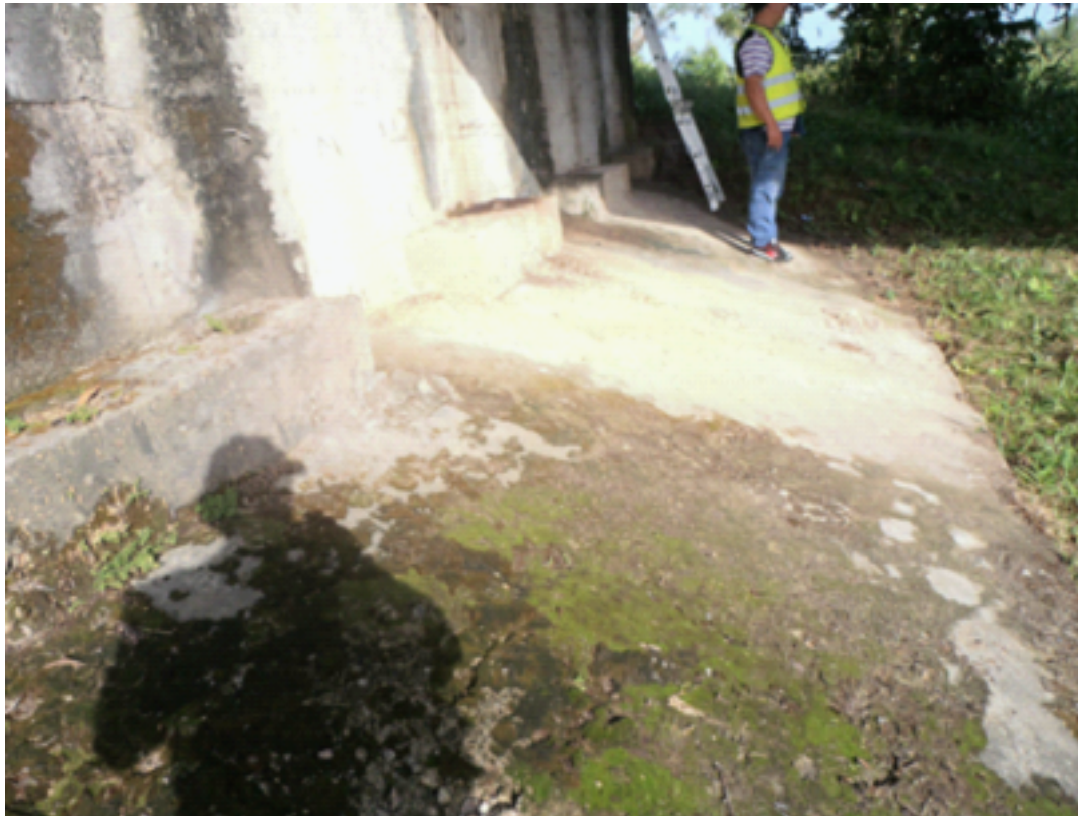
Componente.....: 7 Estribos

Daño/Observaciones.: Humedad y vegetación. Estribos en buen estado.

Tipo de daño.....: Infiltración

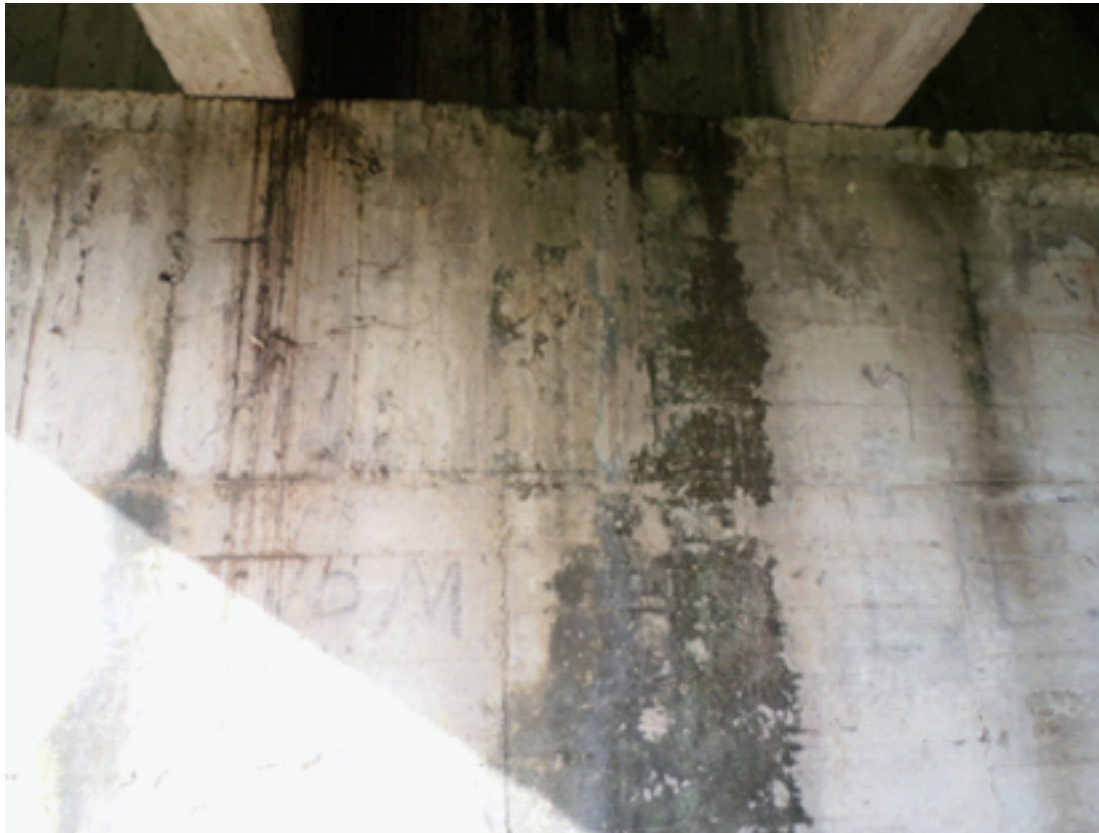
Componente.....: 7 Estribos

Daño/Observaciones.: Humedad y vegetación. Estribos en buen estado.

Tipo de daño.....: Infiltración
