SDC/INV	SiPuCol	Fecha	Hoja
	Informe de inspección principal	04/02/13	1
07-6515-042.00 Brazo Banadia			
Regional.....: 7 Casanare			
Ruta.....: Troncal Villa Garzón - Saravena			
Carretera.....: La Cabuya - Saravena			
Lado de la car...: 0			
Abscisa.....: 118+0624			
No del registro..: 1515			
Año de construcción.....:			
Año de la última reconstrucción.....:			
Paso Superior/Inferior.....: S			
Dir. de abs. de la carretera principal.: E			
Requisitos de la inspección.....: 0 Nada			
Recolección de datos : Fecha.....: 2012.12.26			
: Iniciales.....: MERS			
Posición geográfica..:			
Latitud: 6 gra 54.85 min N Longitud: 71 gra 48.67 min O Altitud: 199 m			
Geometría: Número de luces.....: 1			
Longitud de la luz menor (m): 25.40			
Longitud de la luz mayor (m): 25.40			
Longitud total(m): 25.40			
Ancho del tablero.....(m): 8.68			
Ancho del separador.....(m): 0.00			
Ancho del andén izquierdo(m): 0.00			
Ancho del andén derecho..(m): 0.00

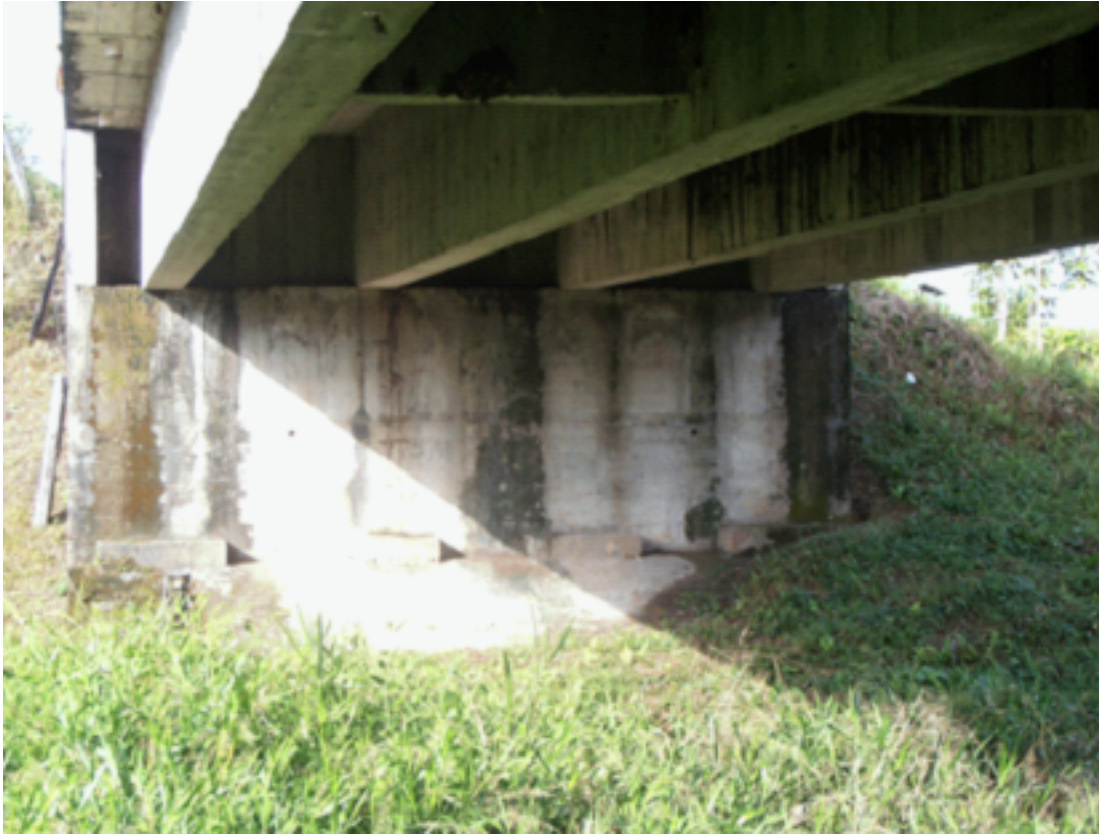
Componente.....: 7 Estribos

Daño/Observaciones.: Humedad y vegetación. Estribos en buen estado.

Tipo de daño.....: Infiltración

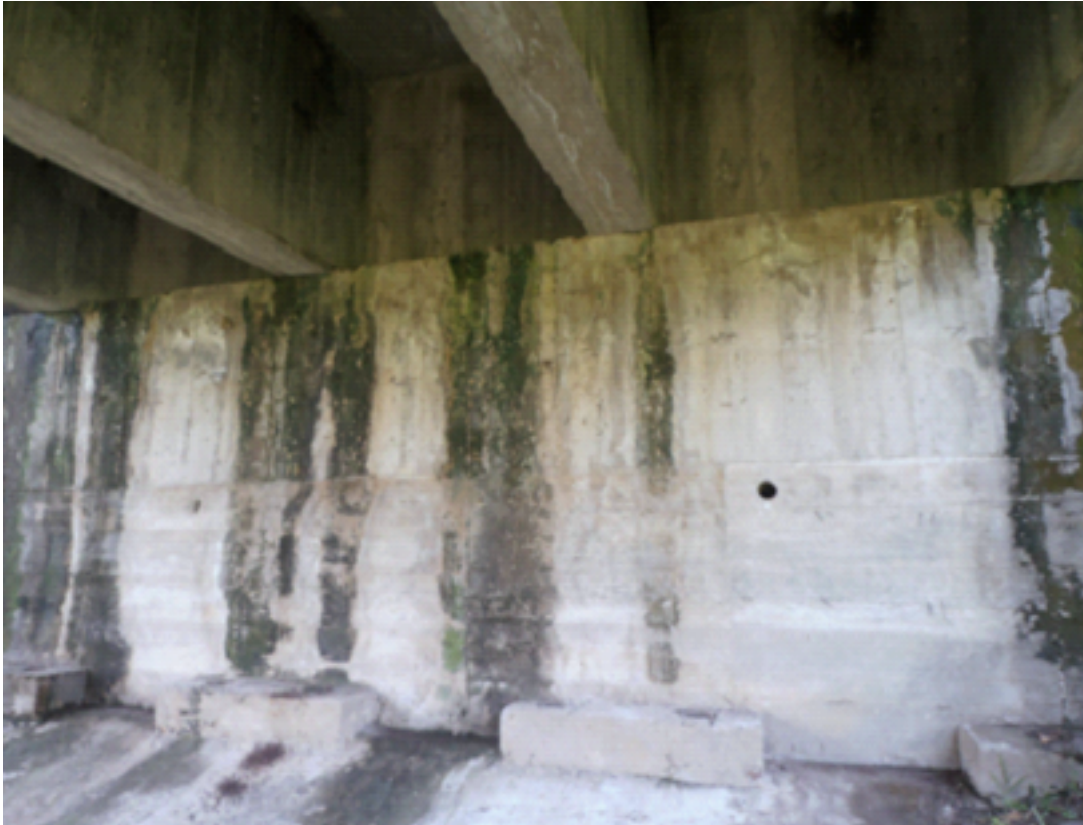
Componente.....: 7 Estribos

Daño/Observaciones.: Humedad y vegetación. Estribos en buen estado.

Tipo de daño.....: Infiltración

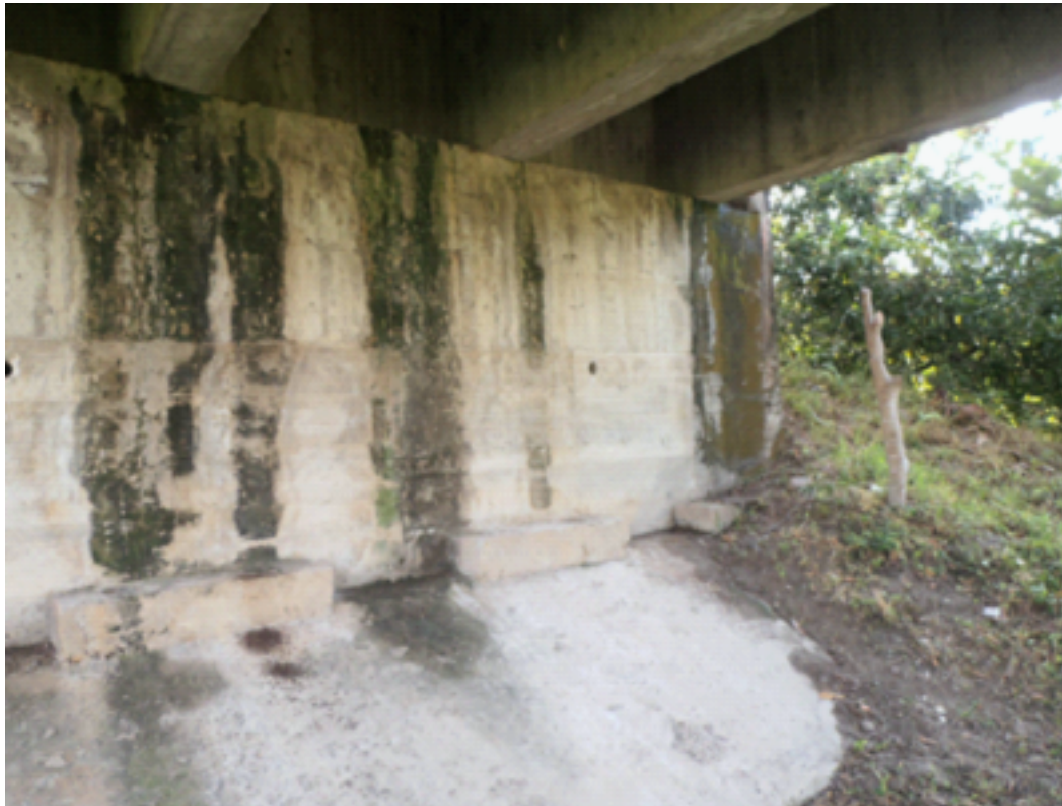
Componente.....: 7 Estribos

Daño/Observaciones.: Humedad y vegetación. Estribos en buen estado.

Tipo de daño.....: Infiltración

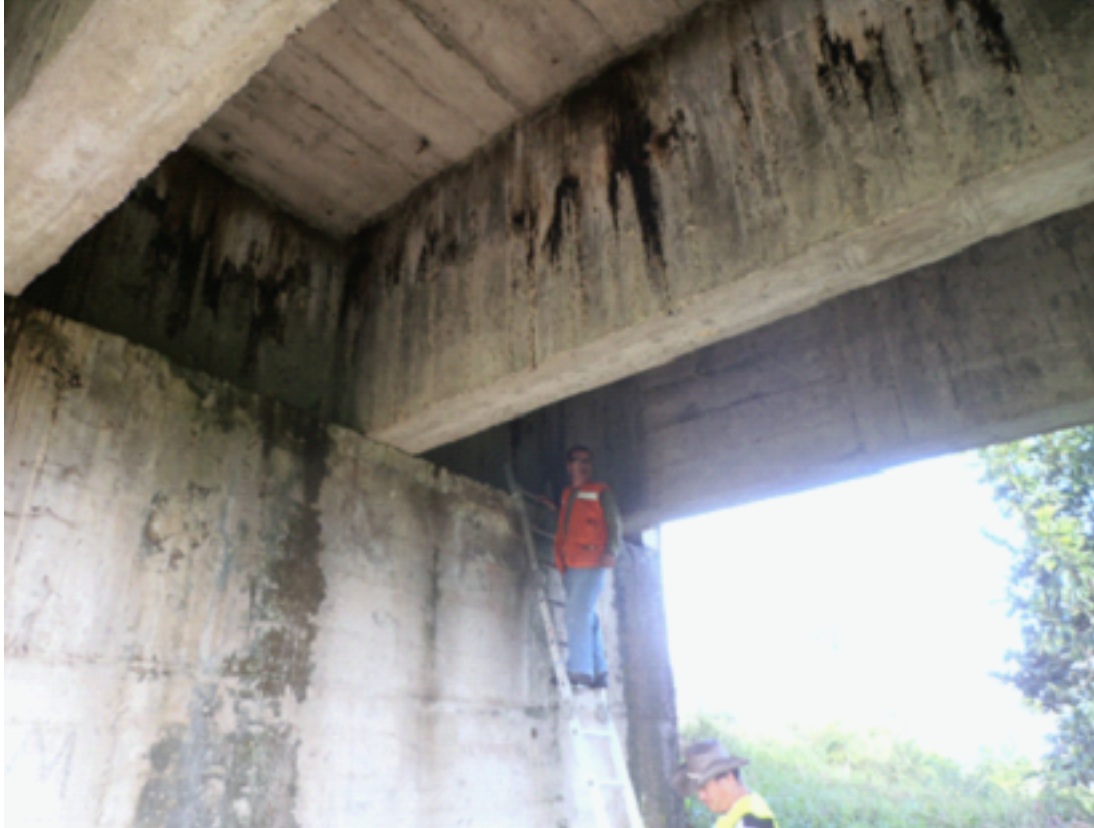
Componente.....: 9 Apoyos

Daño/Observaciones.: Neopreno en buen estado. Humedad. Apoyos en buen estado.

Tipo de daño.....: Infiltración

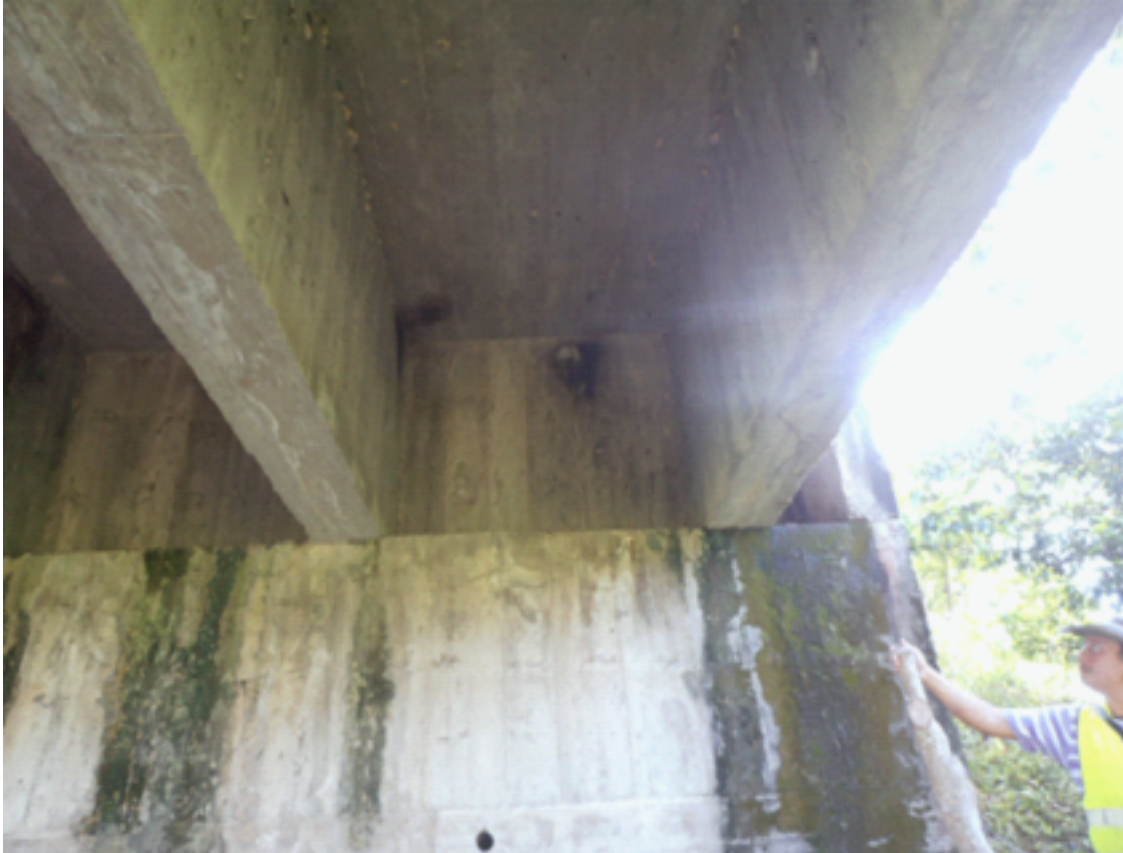
Componente.....: 9 Apoyos

Daño/Observaciones.: Neopreno en buen estado. Humedad. Apoyos en buen estado.

Tipo de daño.....: Infiltración

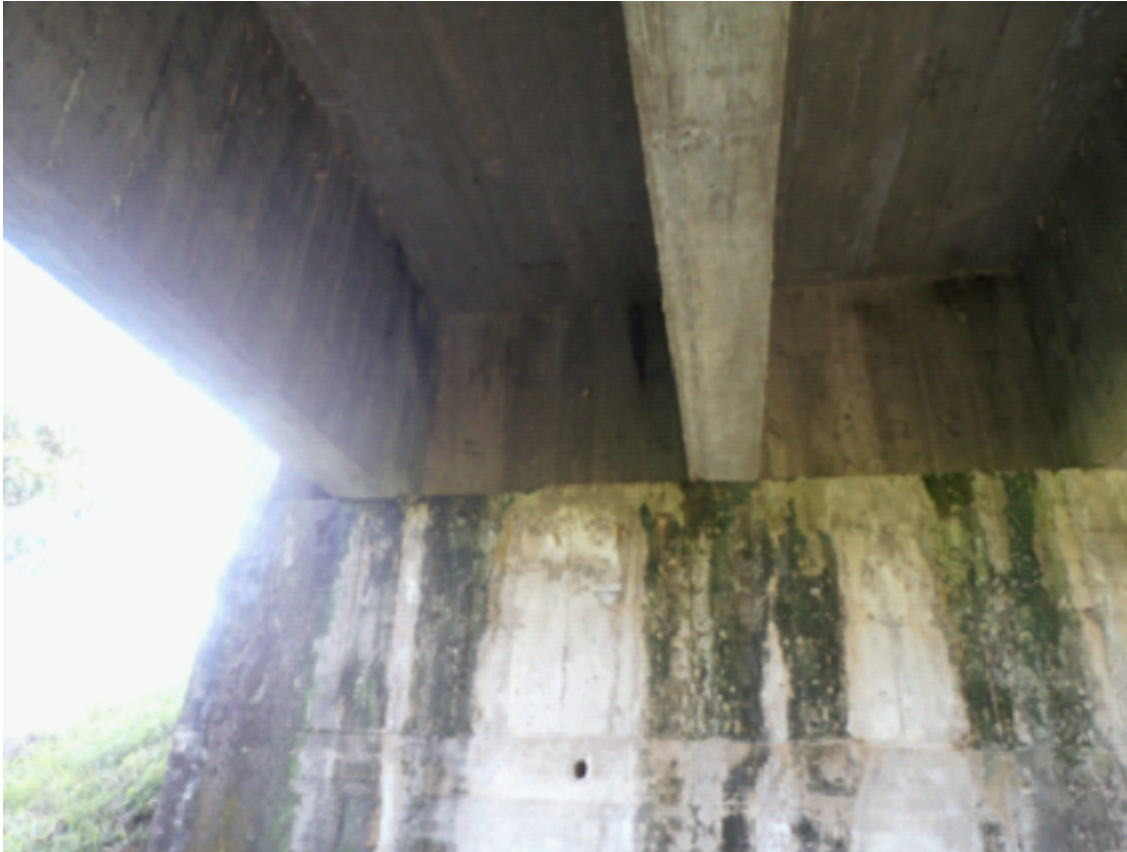
Componente.....: 9 Apoyos

Daño/Observaciones.: Neopreno en buen estado. Humedad. Apoyos en buen estado.

Tipo de daño.....: Infiltración

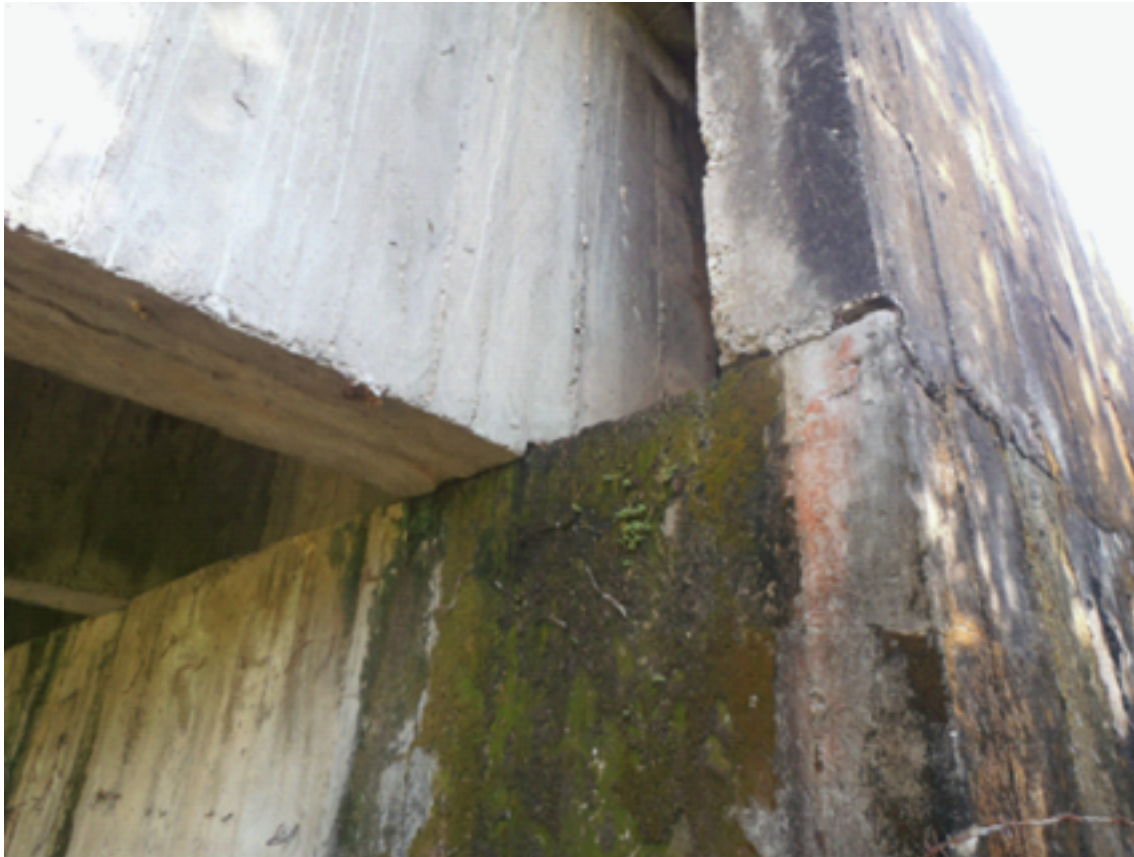
Componente.....: 10 Losa

Daño/Observaciones.: Los drenajes cuentan con tubos de alargue. Manchas de humedad.

Tipo de daño.....: Infiltración

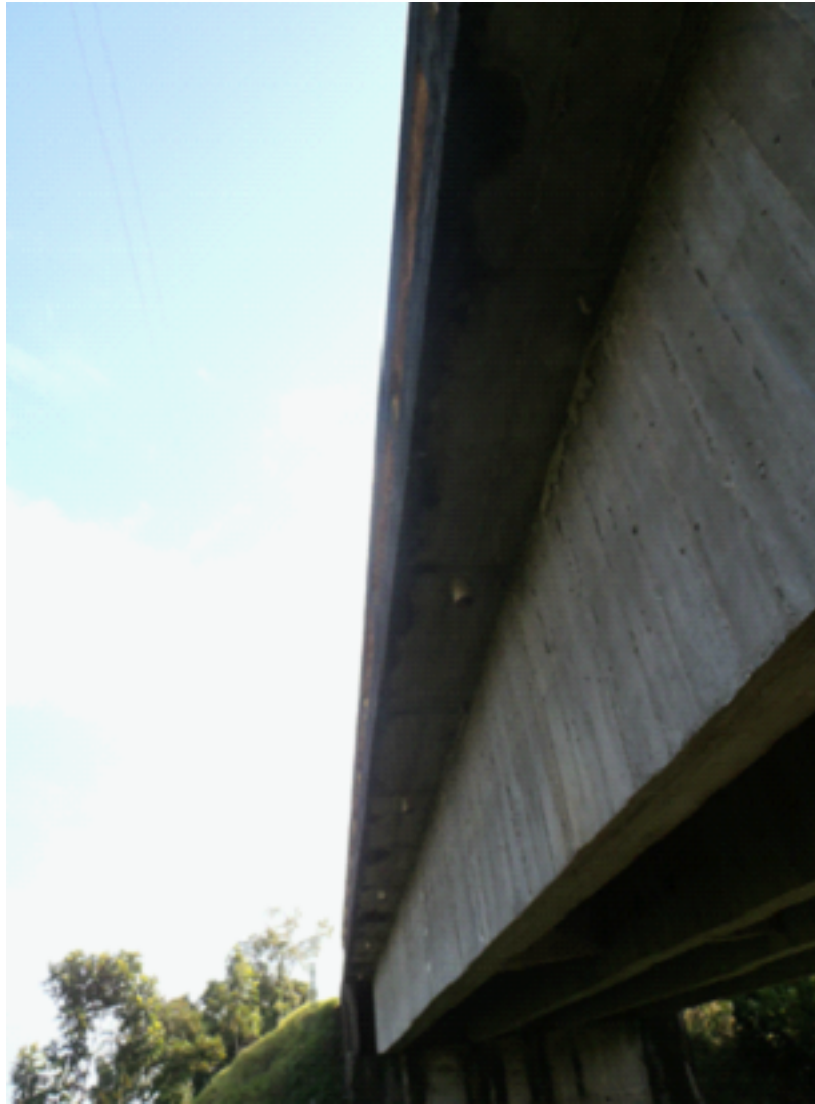
Componente.....: 10 Losa

Daño/Observaciones.: Los drenajes cuentan con tubos de alargue. Manchas de humedad.

Tipo de daño.....: Infiltración

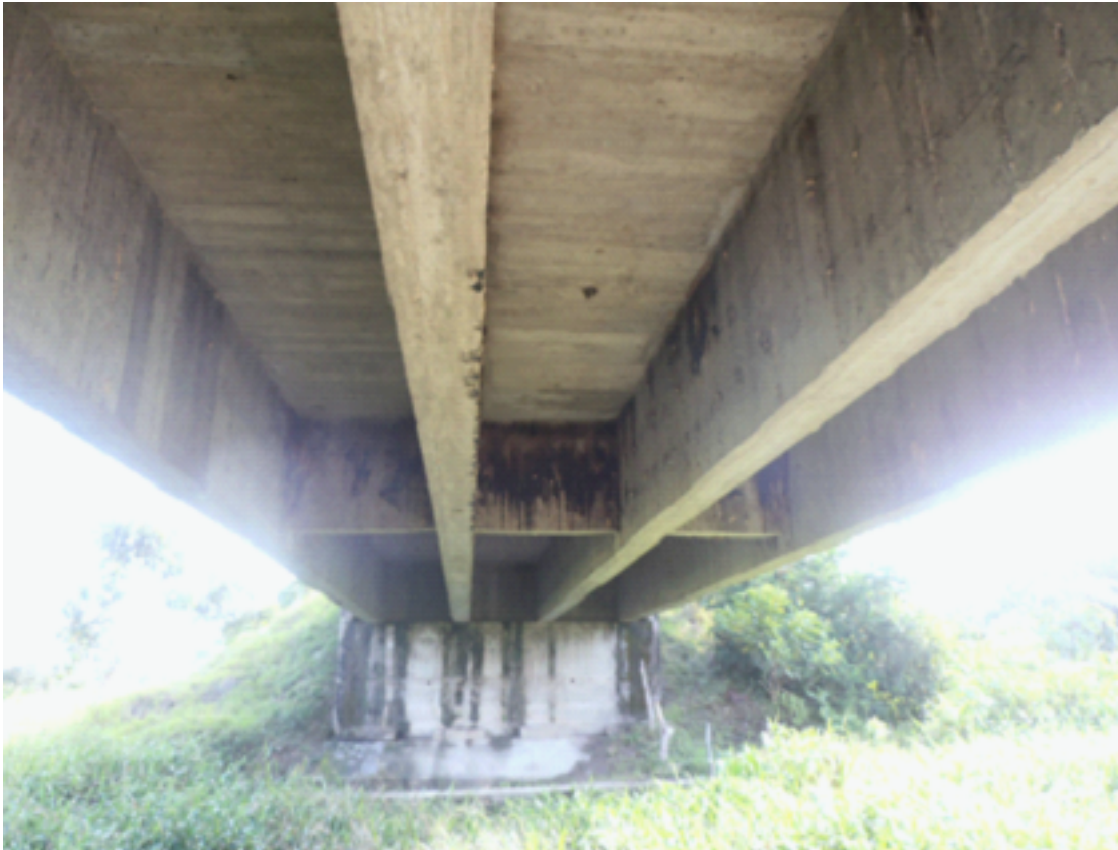
Componente.....: 10 Losa

Daño/Observaciones.: Los drenajes cuentan con tubos de alargue. Manchas de humedad.

Tipo de daño.....: Infiltración

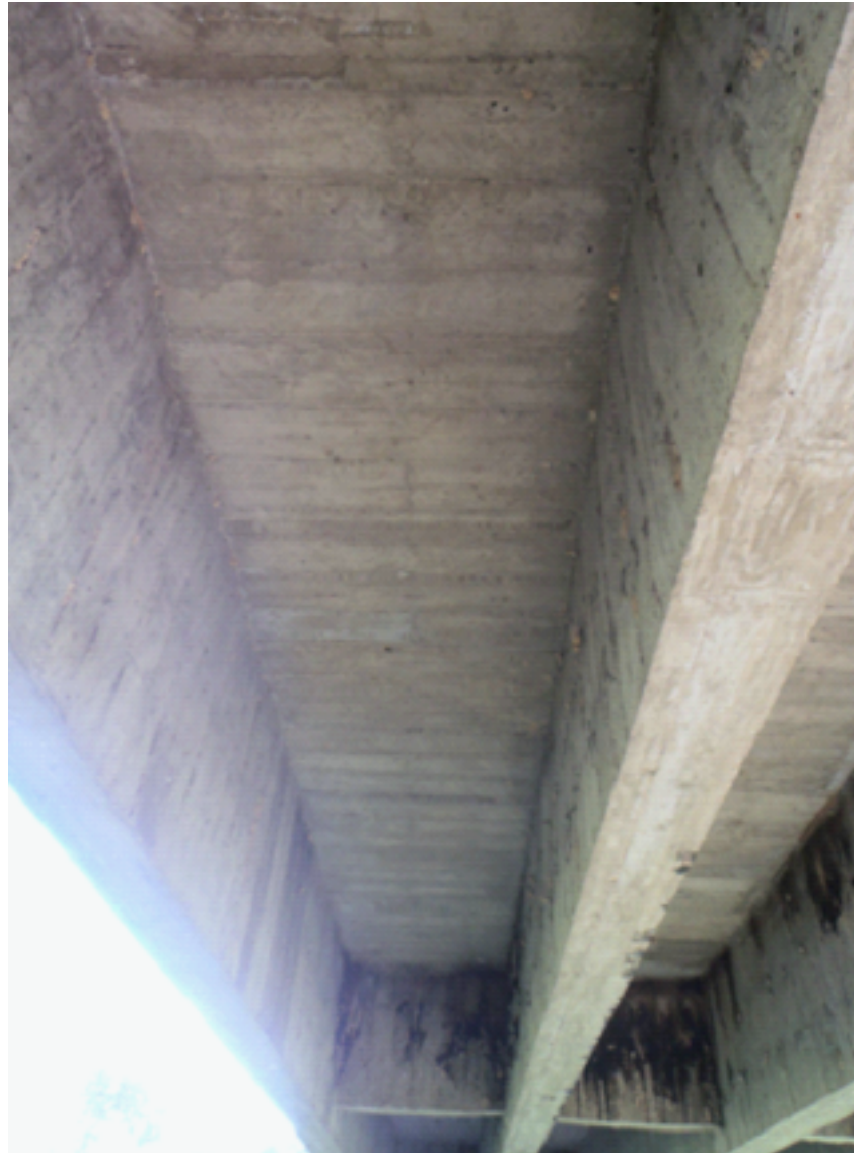
Componente.....: 10 Losa

Daño/Observaciones.: Los drenajes cuentan con tubos de alargue. Manchas de humedad.

Tipo de daño.....: Infiltración

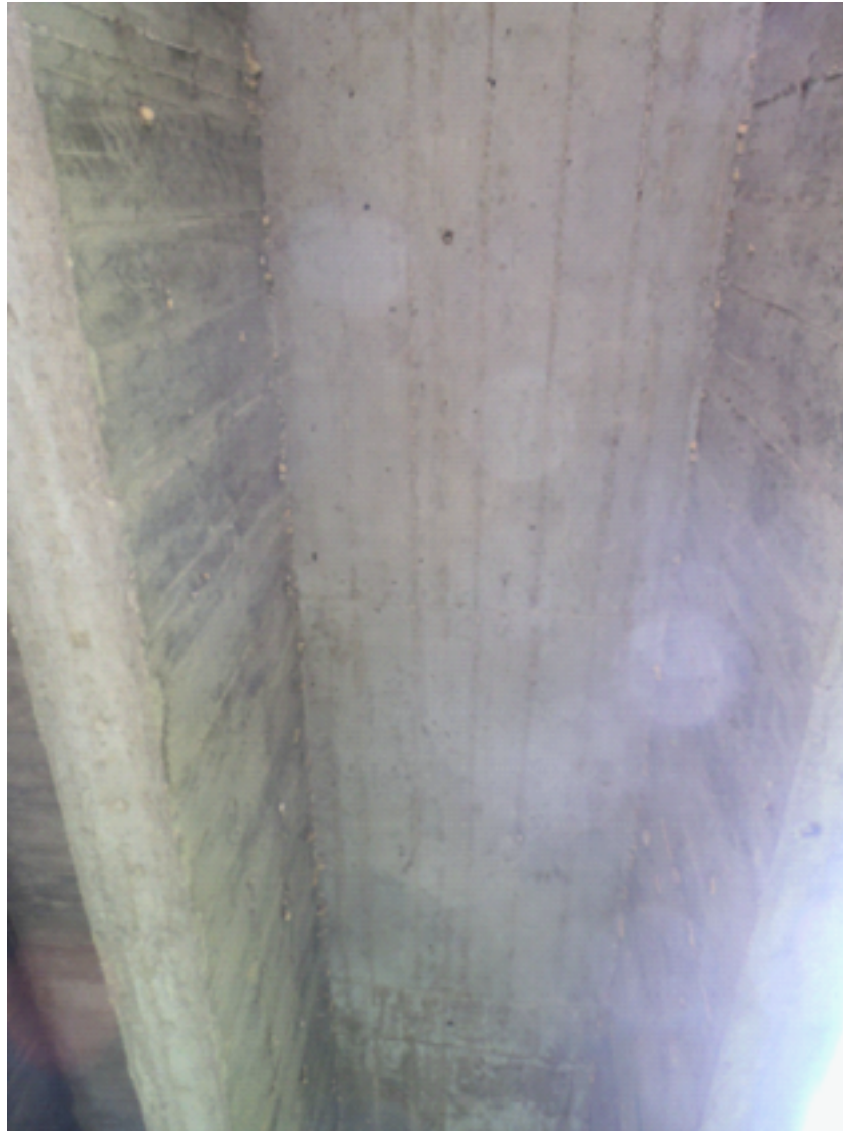
Componente.....: 10 Losa

Daño/Observaciones.: Los drenajes cuentan con tubos de alargue. Manchas de humedad.

Tipo de daño.....: Infiltración

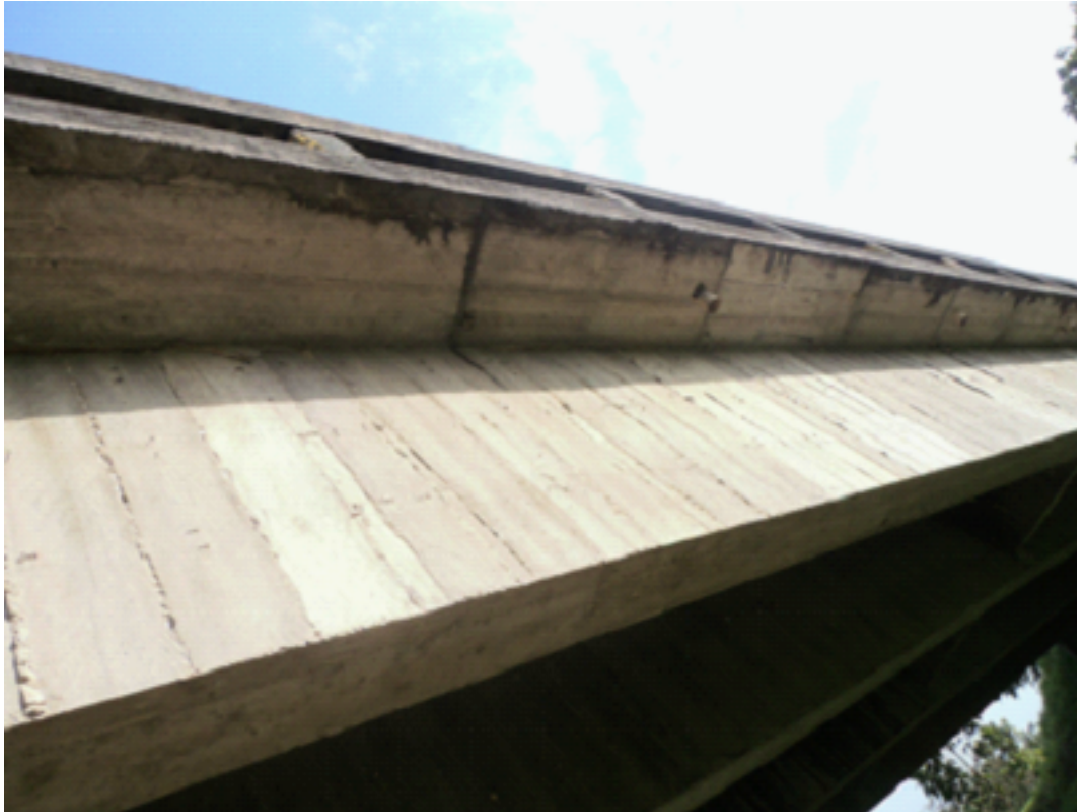
Componente.....: 10 Losa

Daño/Observaciones.: Los drenajes cuentan con tubos de alargue. Manchas de humedad.

Tipo de daño.....: Infiltración

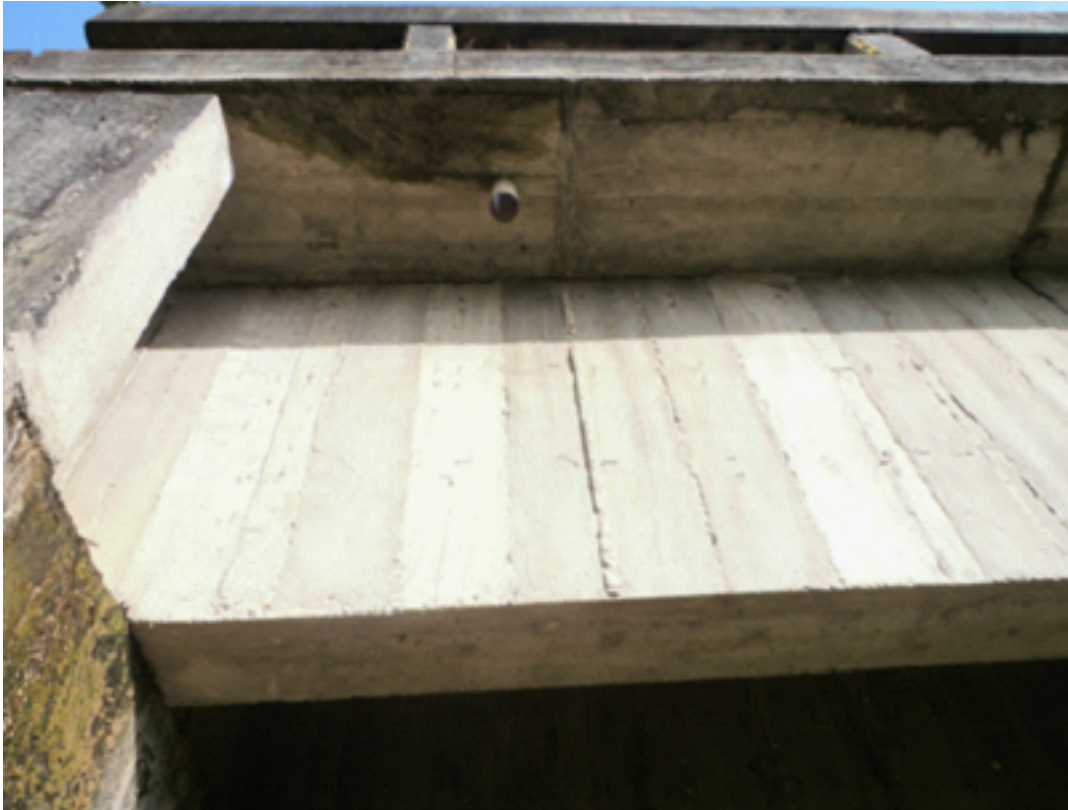
Componente.....: 10 Losa

Daño/Observaciones.: Los drenajes cuentan con tubos de alargue. Manchas de humedad.

Tipo de daño.....: Infiltración

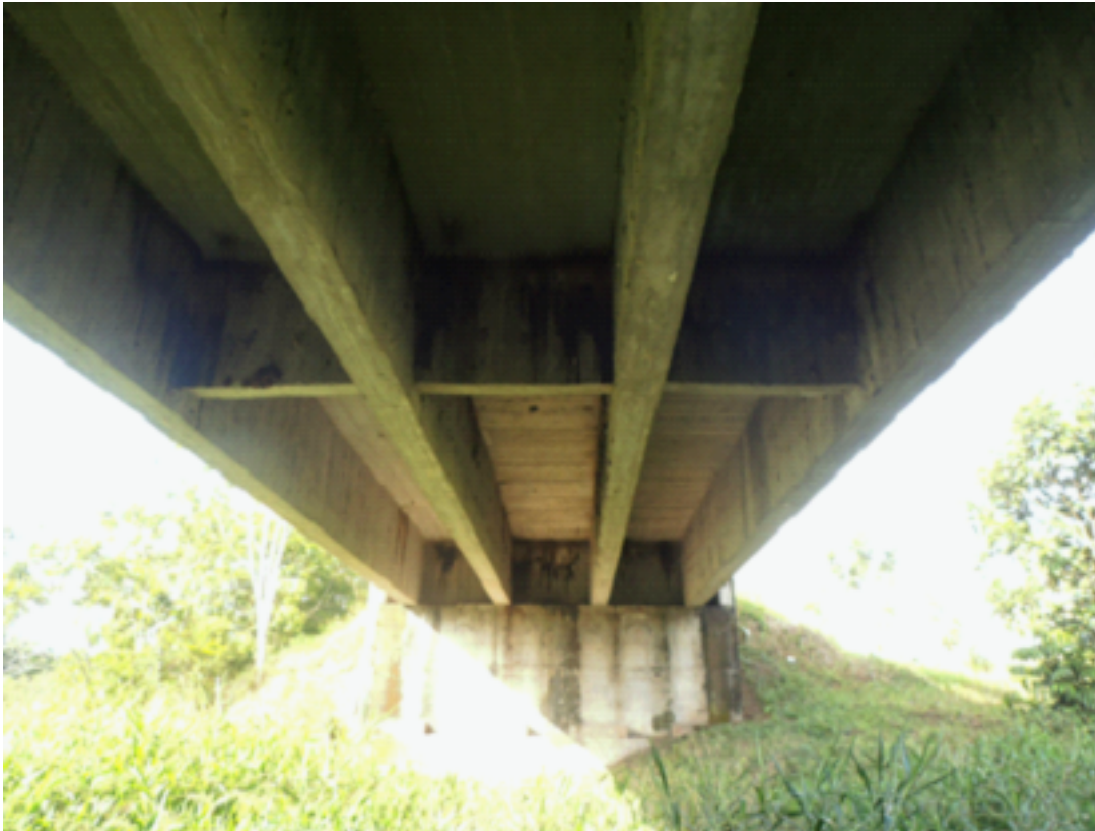
Componente.....: 10 Losa

Daño/Observaciones.: Los drenajes cuentan con tubos de alargue. Manchas de humedad.

Tipo de daño.....: Infiltración

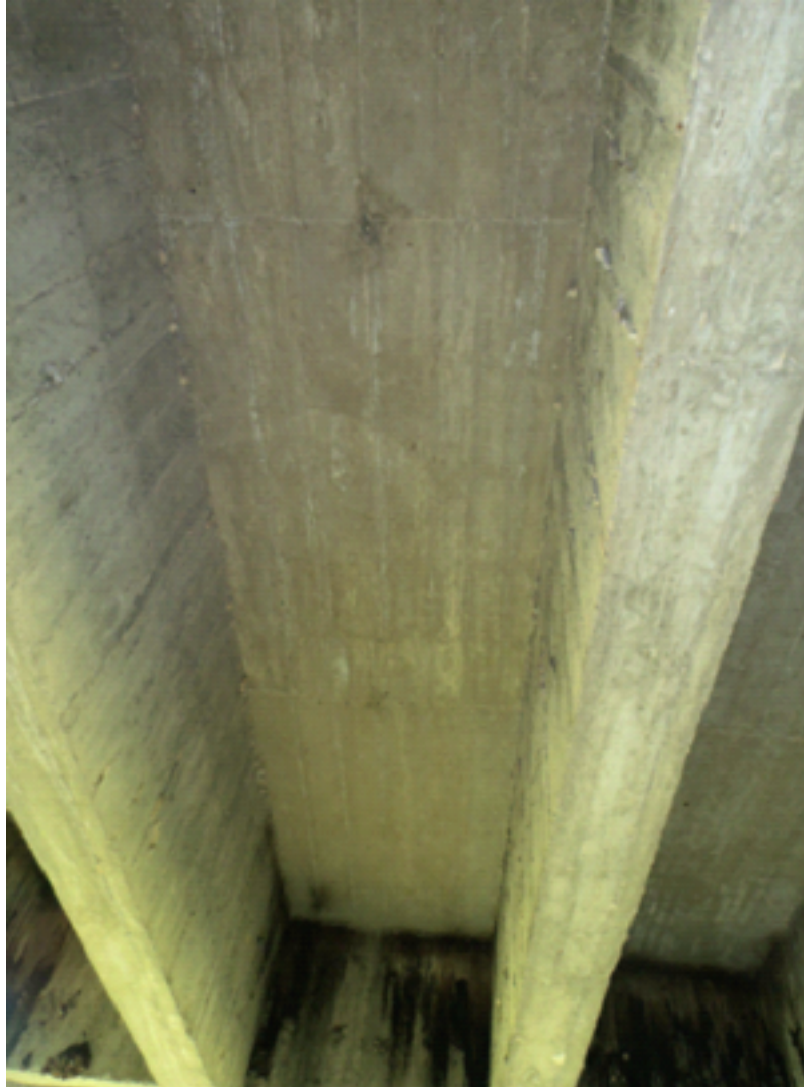
Componente.....: 10 Losa

Daño/Observaciones.: Los drenajes cuentan con tubos de alargue. Manchas de humedad.

Tipo de daño.....: Infiltración

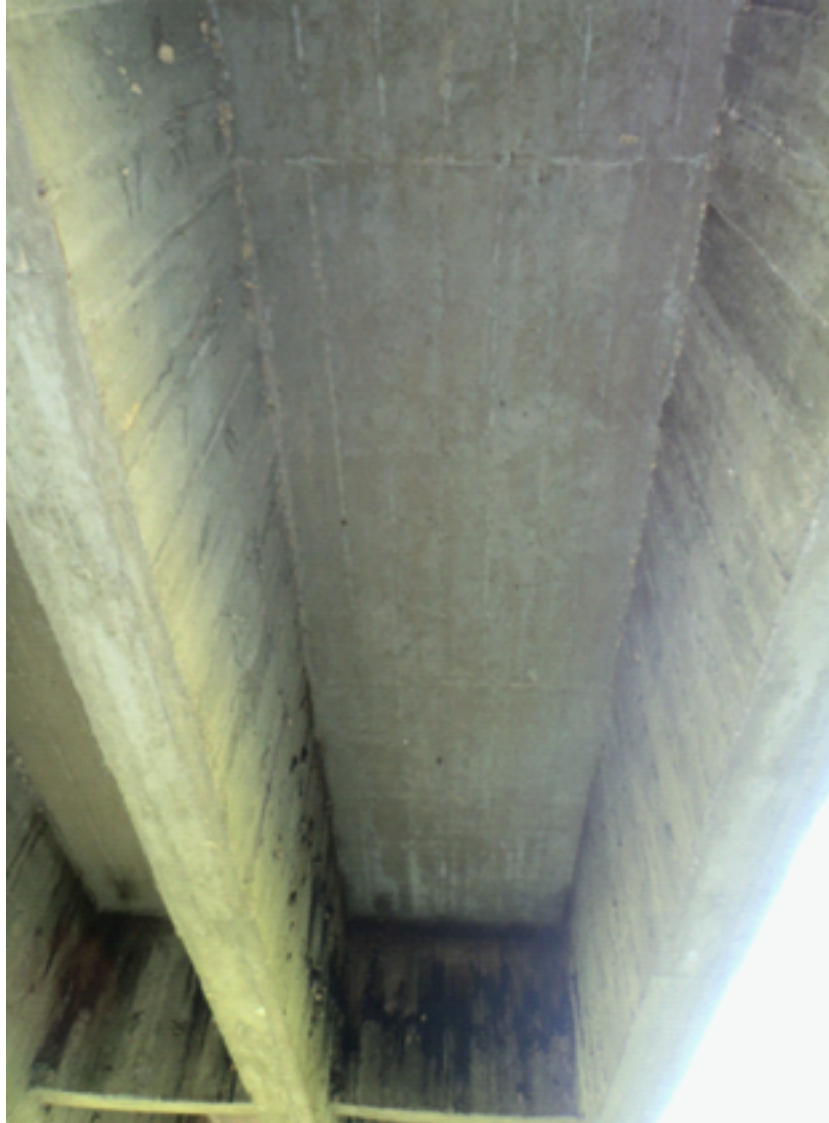
Componente.....: 11 Vigas/Largueros/Diafragmas

Daño/Observaciones.: Fisuras a cortante de $e=0.30\text{mm}$ y $L=1.70\text{m}$ en promedio en V1, V2, V3 y V4.

Daño/Observaciones.: Hacer seguimiento a fisuras en vigas.

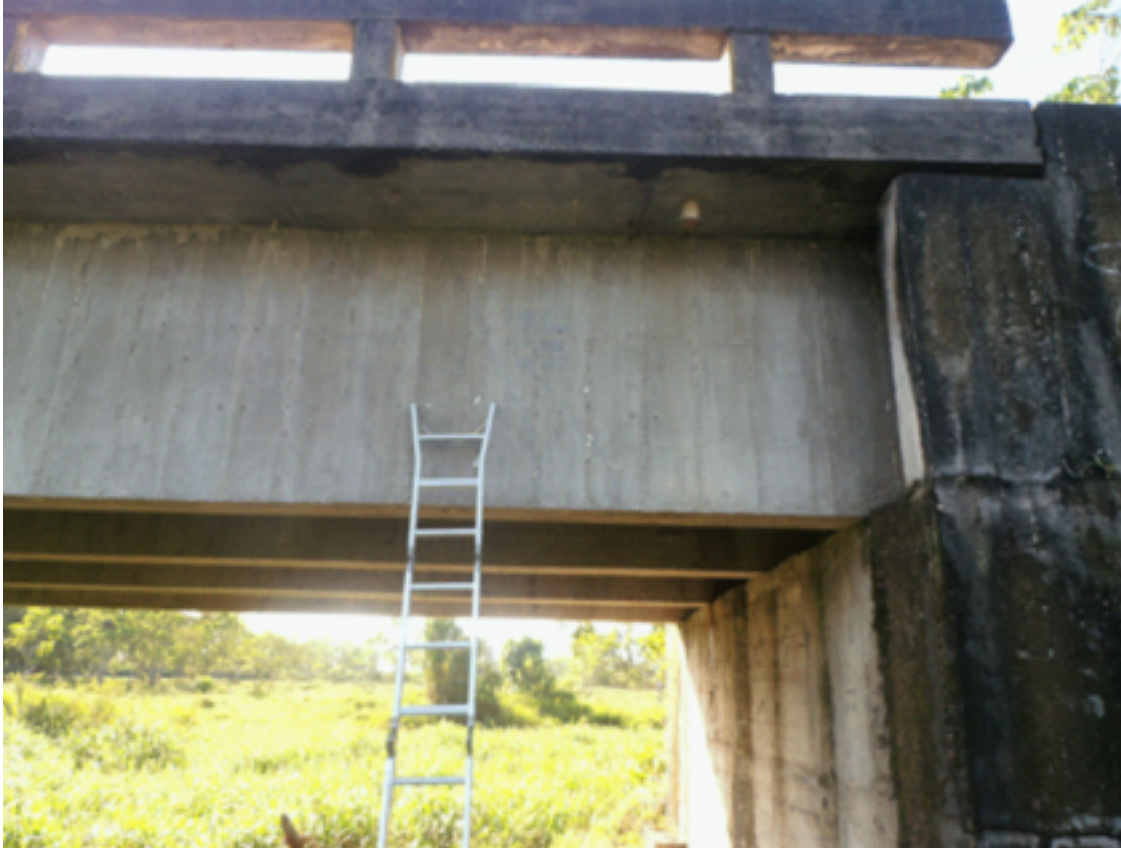
Componente.....: 11 Vigas/Largueros/Diafragmas

Daño/Observaciones.: Fisuras a cortante de $e=0.30\text{mm}$ y $L=1.70\text{m}$ en promedio en V1, V2, V3 y V4.

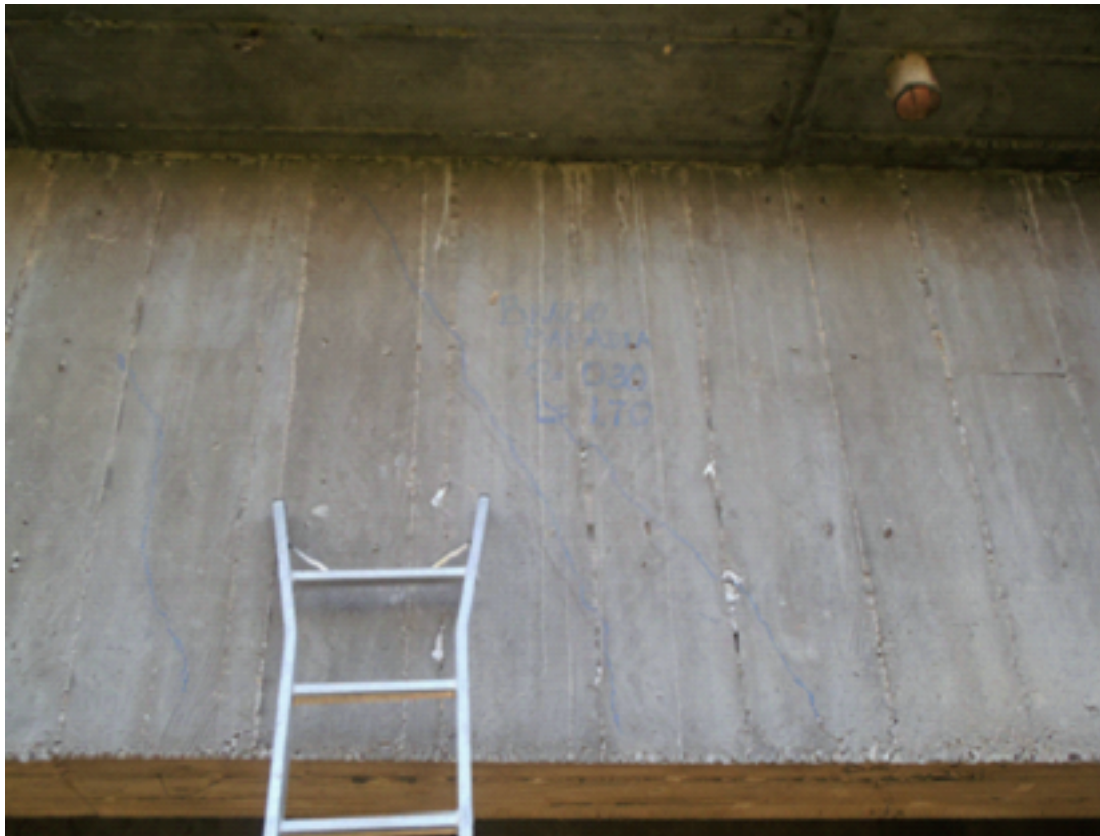
Componente.....: 11 Vigas/Largueros/Diafragmas

Daño/Observaciones.: Fisuras a cortante de $e=0.30\text{mm}$ y $L=1.70\text{m}$ en promedio en V1, V2, V3 y V4.

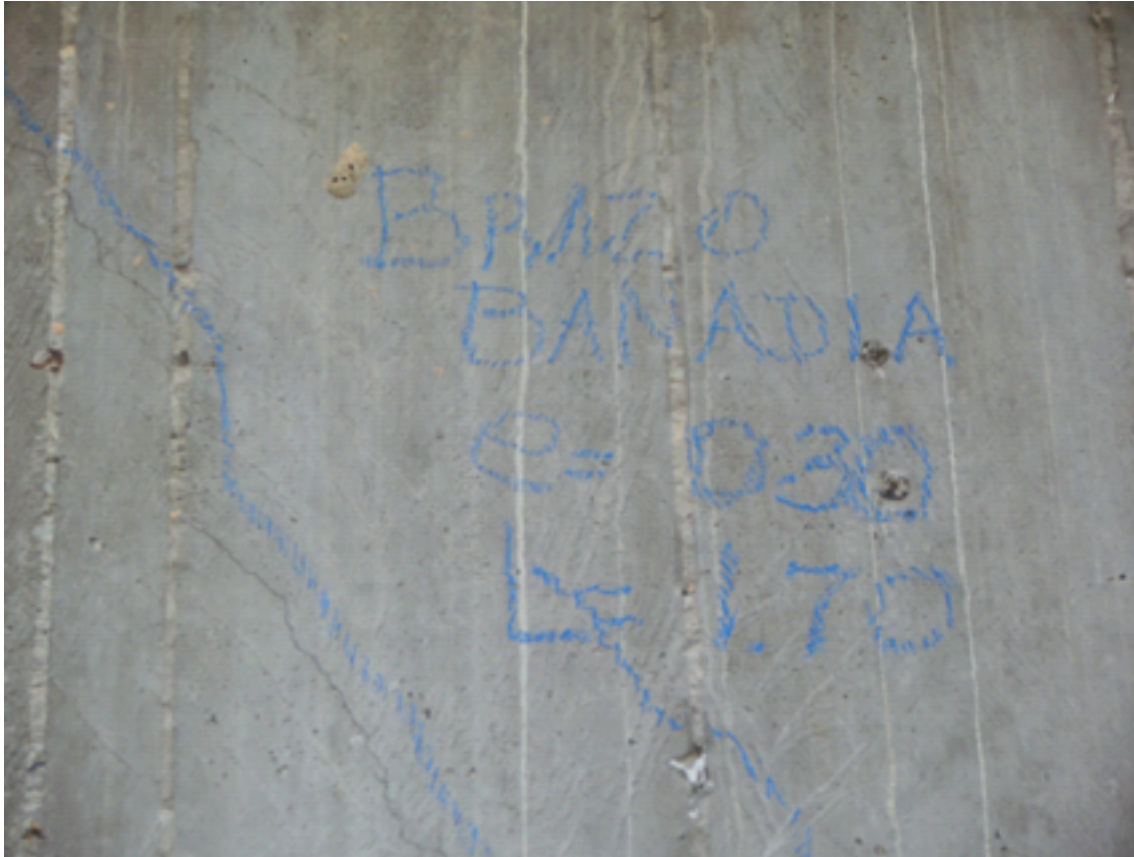
Componente.....: 11 Vigas/Largueros/Diafragmas

Daño/Observaciones.: Fisuras a cortante de $e=0.30\text{mm}$ y $L=1.70\text{m}$ en promedio en V1, V2, V3 y V4.

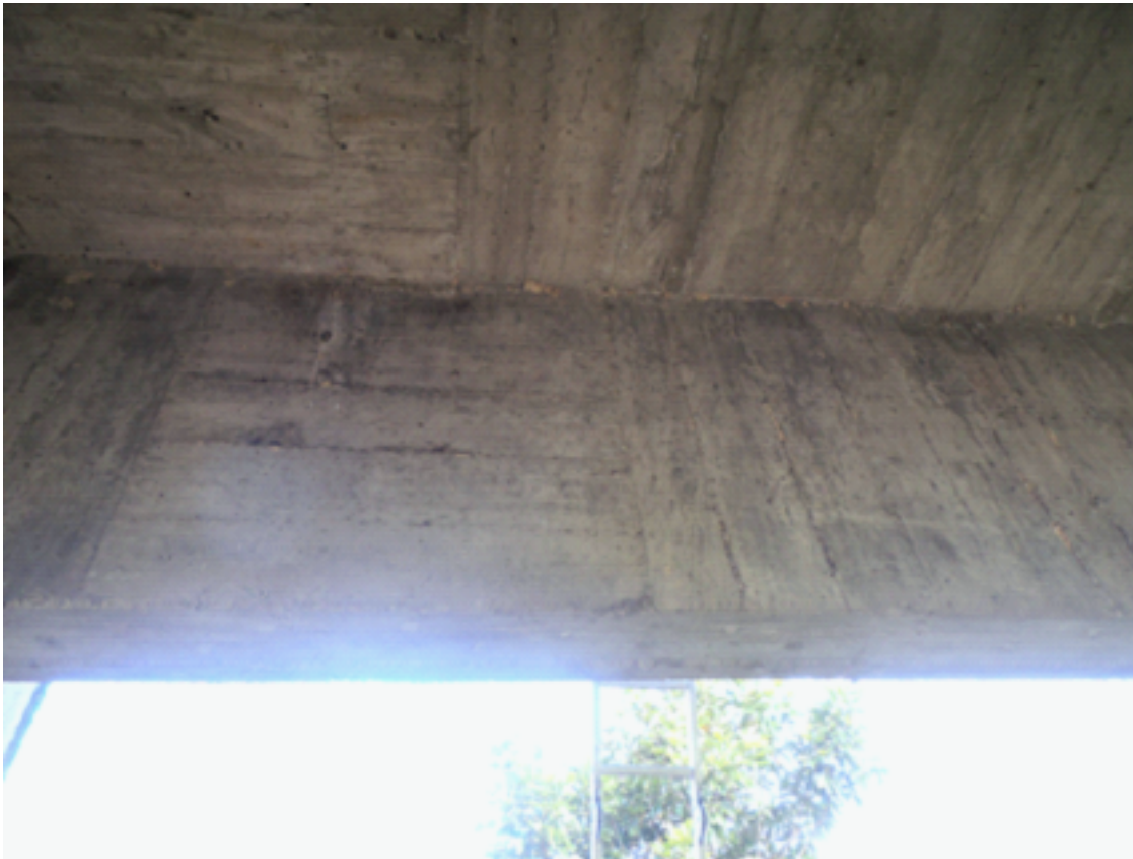
Componente.....: 11 Vigas/Largueros/Diafragmas

Daño/Observaciones.: Fisuras a cortante de $e=0.30\text{mm}$ y $L=1.70\text{m}$ en promedio en V1, V2, V3 y V4.

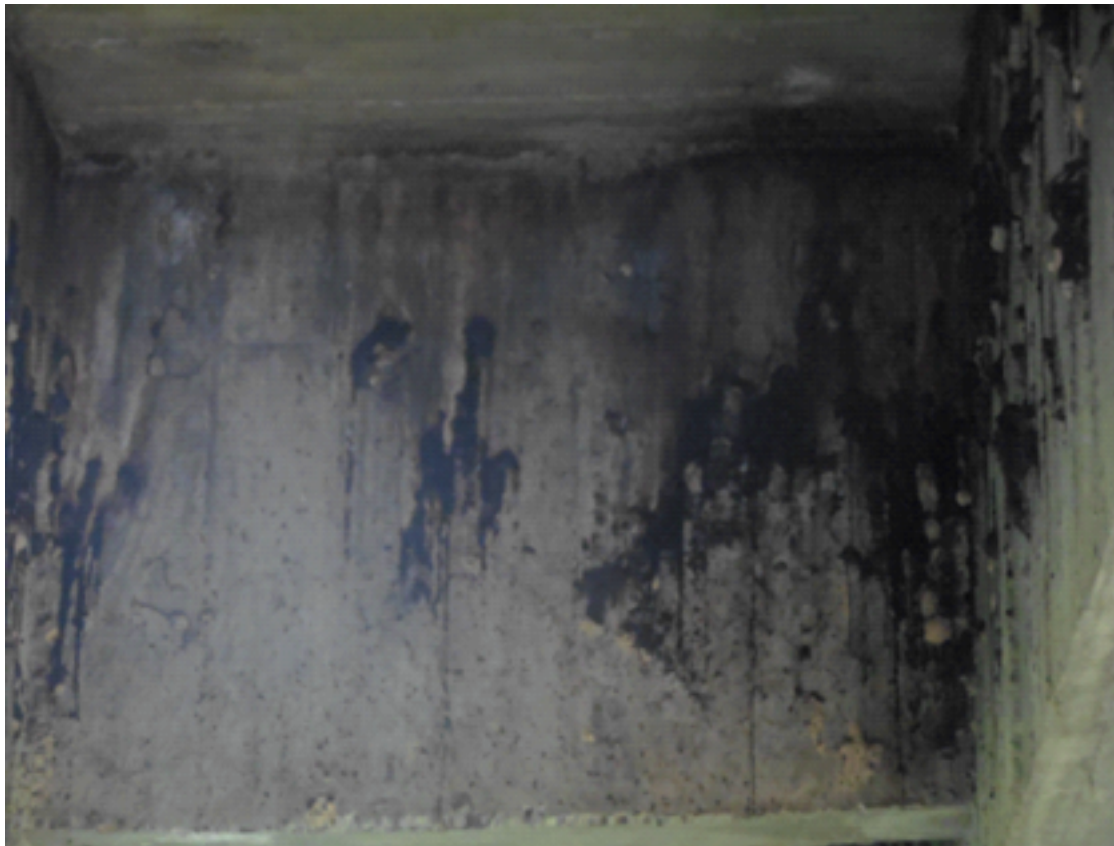
Componente.....: 11 Vigas/Largueros/Diafragmas

Daño/Observaciones.: Fisuras a cortante de $e=0.30\text{mm}$ y $L=1.70\text{m}$ en promedio en V1, V2, V3 y V4.

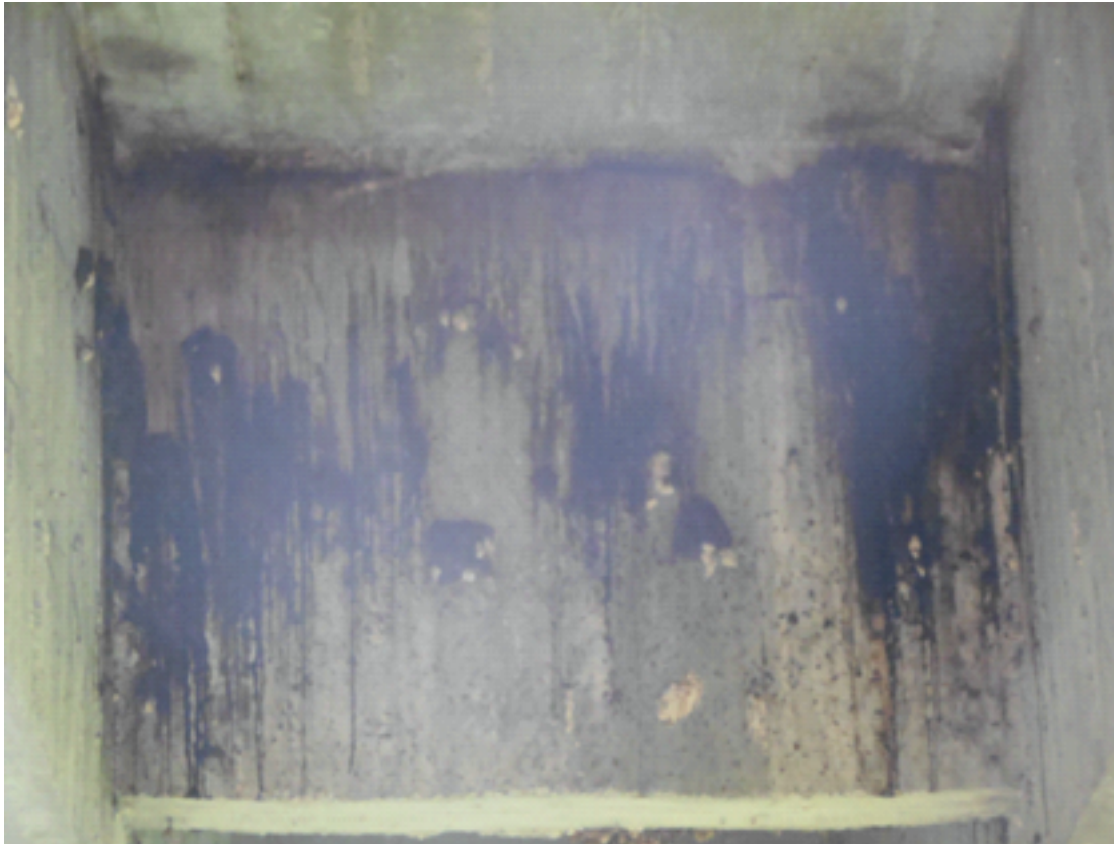
Componente.....: 11 Vigas/Largueros/Diafragmas

Daño/Observaciones.: Fisuras a cortante de $e=0.30\text{mm}$ y $L=1.70\text{m}$ en promedio en V1, V2, V3 y V4.

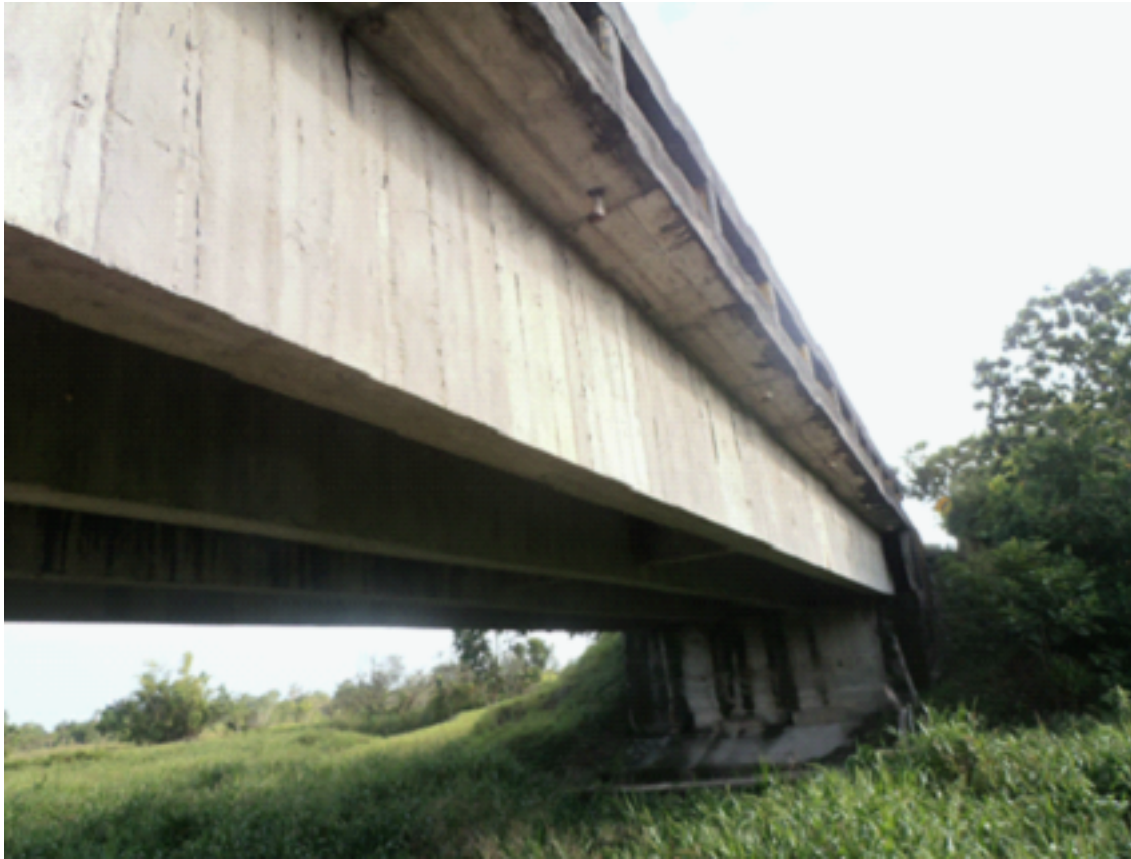
Componente.....: 11 Vigas/Largueros/Diafragmas

Daño/Observaciones.: Fisuras a cortante de $e=0.30\text{mm}$ y $L=1.70\text{m}$ en promedio en V1, V2, V3 y V4.
