SDC/INV	SiPuCol	Fecha	Hoja
	Informe de inspección principal	04/02/13	1
07-6515-042.00 Brazo Banadia			
Regional.....: 7 Casanare			
Ruta.....: Troncal Villa Garzón - Saravena			
Carretera.....: La Cabuya - Saravena			
Lado de la car...: 0			
Abscisa.....: 118+0624			
No del registro..: 1515			
Año de construcción.....:			
Año de la última reconstrucción.....:			
Paso Superior/Inferior.....: S			
Dir. de abs. de la carretera principal.: E			
Requisitos de la inspección.....: 0 Nada			
Recolección de datos : Fecha.....: 2012.12.26			
: Iniciales.....: MERS			
Posición geográfica..:			
Latitud: 6 gra 54.85 min N Longitud: 71 gra 48.67 min O Altitud: 199 m			
Geometría: Número de luces.....: 1			
Longitud de la luz menor (m): 25.40			
Longitud de la luz mayor (m): 25.40			
Longitud total(m): 25.40			
Ancho del tablero.....(m): 8.68			
Ancho del separador.....(m): 0.00			
Ancho del andén izquierdo(m): 0.00			
Ancho del andén derecho..(m): 0.00

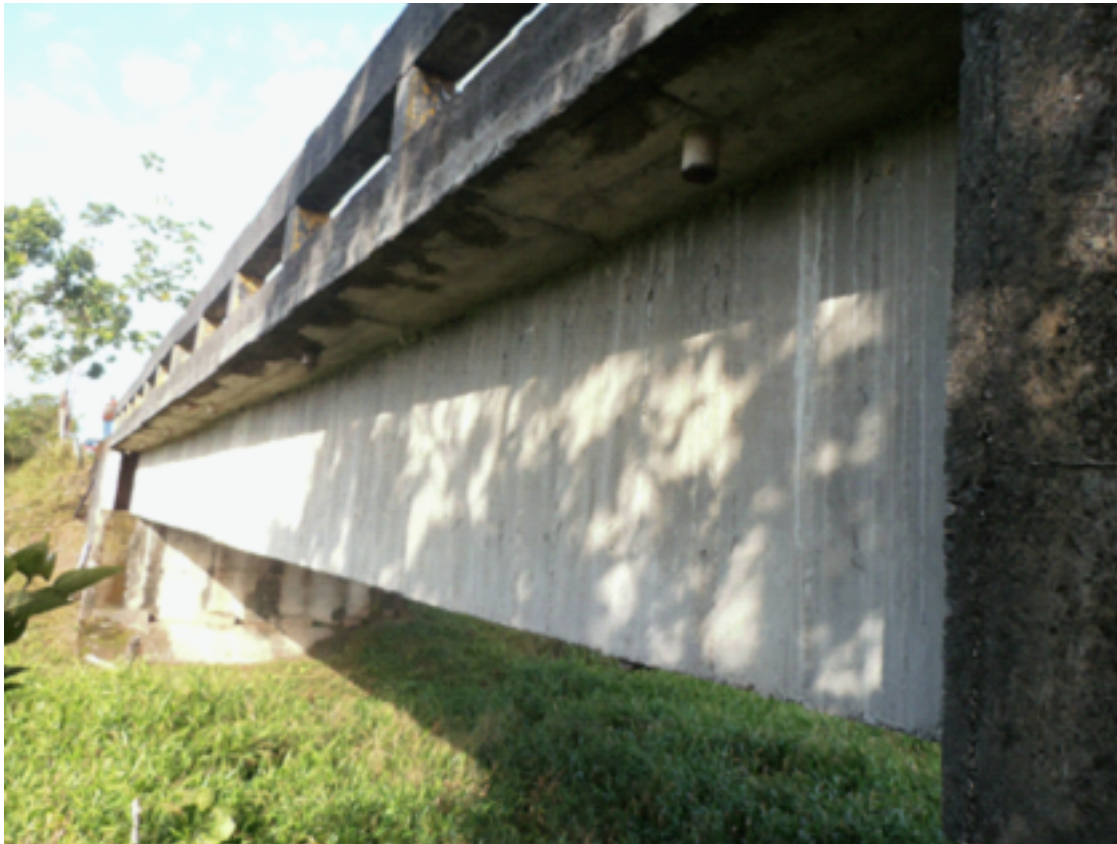
Componente.....: 11 Vigas/Largueros/Diafragmas

Daño/Observaciones.: Fisuras a cortante de $e=0.30\text{mm}$ y $L=1.70\text{m}$ en promedio en V1, V2, V3 y V4.

Daño/Observaciones.: Hacer seguimiento a fisuras en vigas.

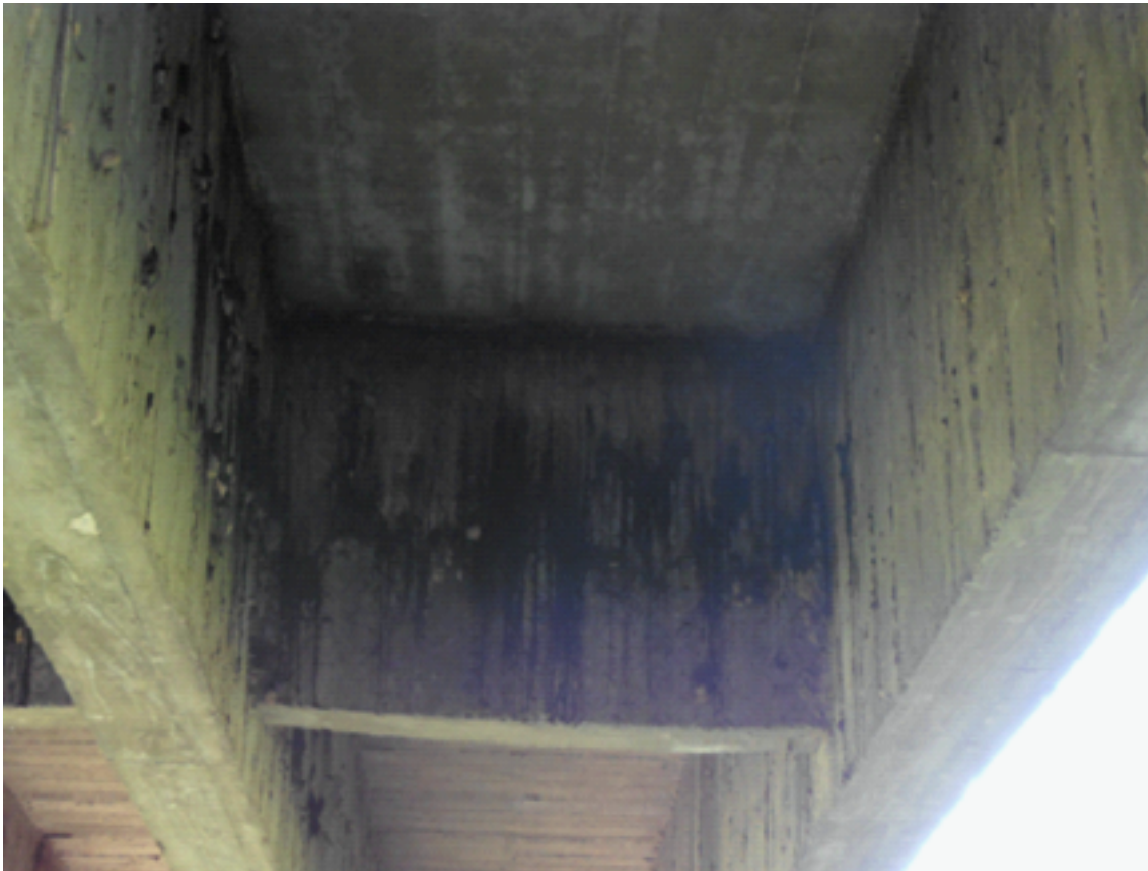
Componente.....: 11 Vigas/Largueros/Diafragmas

Daño/Observaciones.: Fisuras a cortante de $e=0.30\text{mm}$ y $L=1.70\text{m}$ en promedio en V1, V2, V3 y V4.

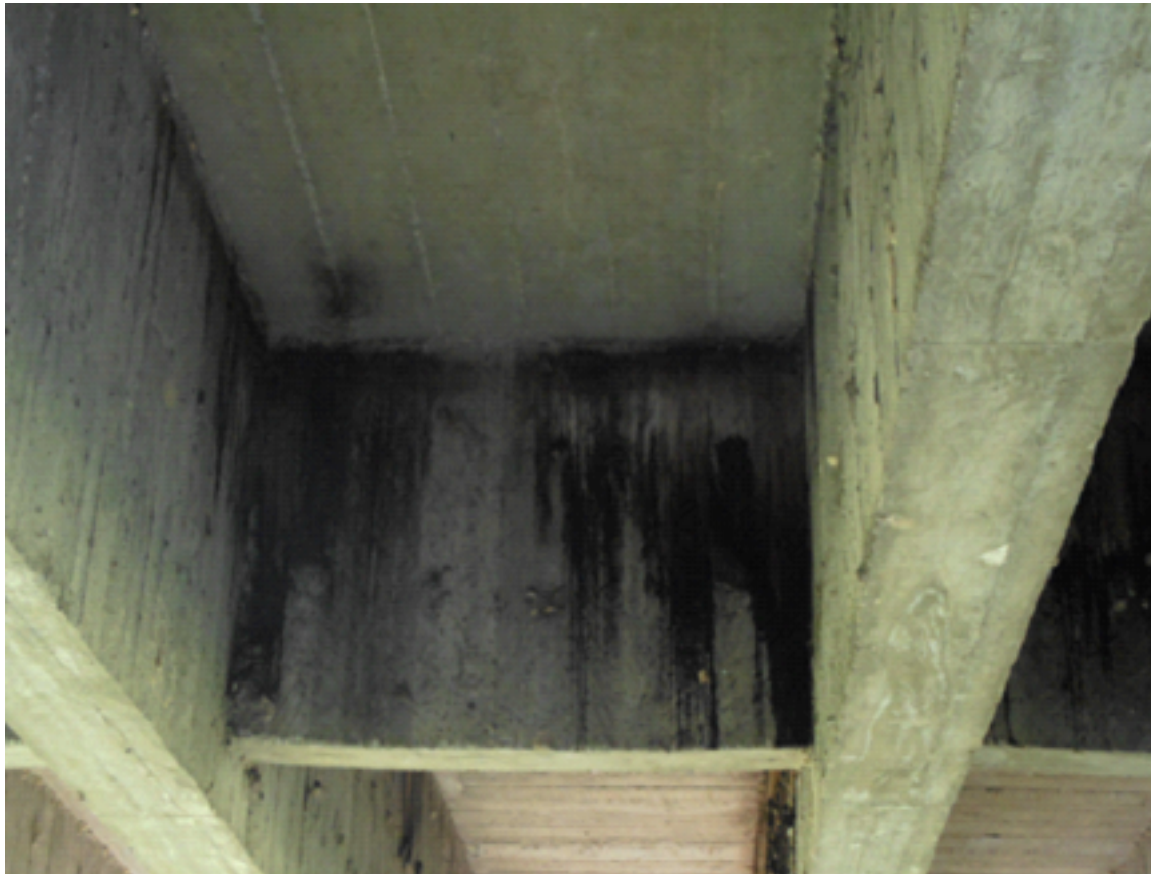
Componente.....: 11 Vigas/Largueros/Diafragmas

Daño/Observaciones.: Fisuras a cortante de $e=0.30\text{mm}$ y $L=1.70\text{m}$ en promedio en V1, V2, V3 y V4.

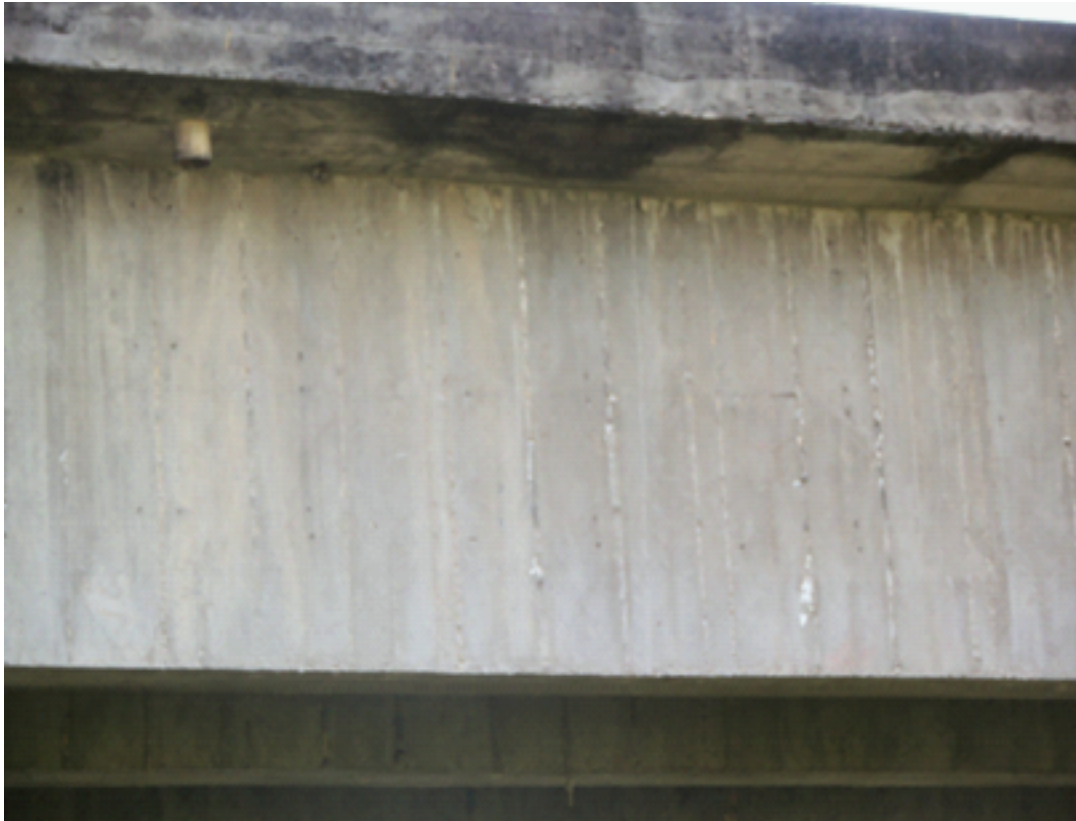
Componente.....: 11 Vigas/Largueros/Diafragmas

Daño/Observaciones.: Fisuras a cortante de $e=0.30\text{mm}$ y $L=1.70\text{m}$ en promedio en V1, V2, V3 y V4.

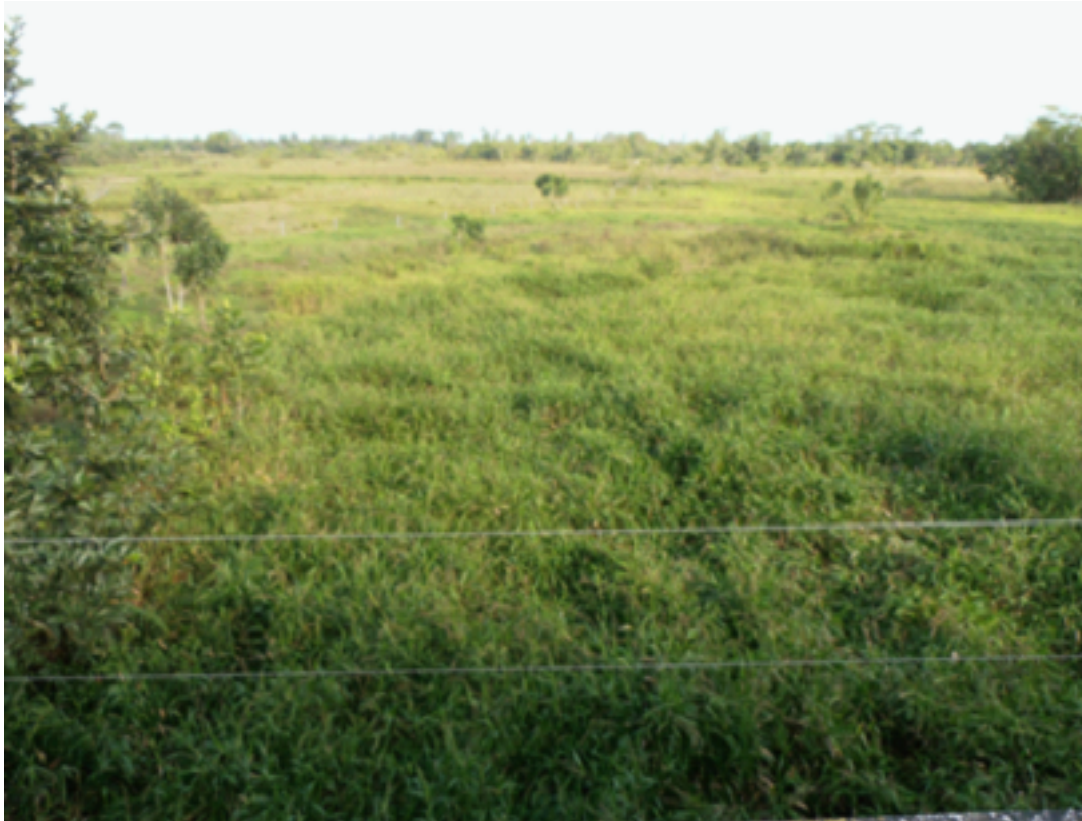
Componente.....: 15 Cauce

Daño/Observaciones.: Cauce con bastante vegetación.

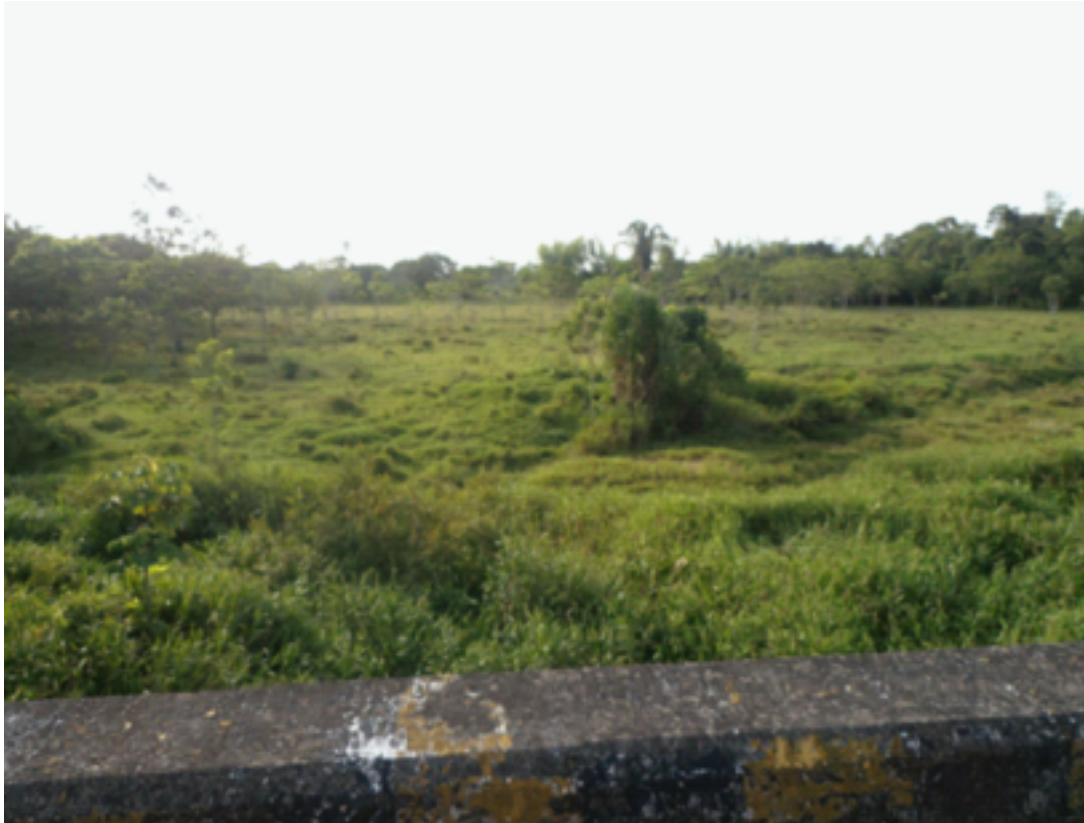
Componente.....: 15 Cauce

Daño/Observaciones.: Cauce con bastante vegetación.

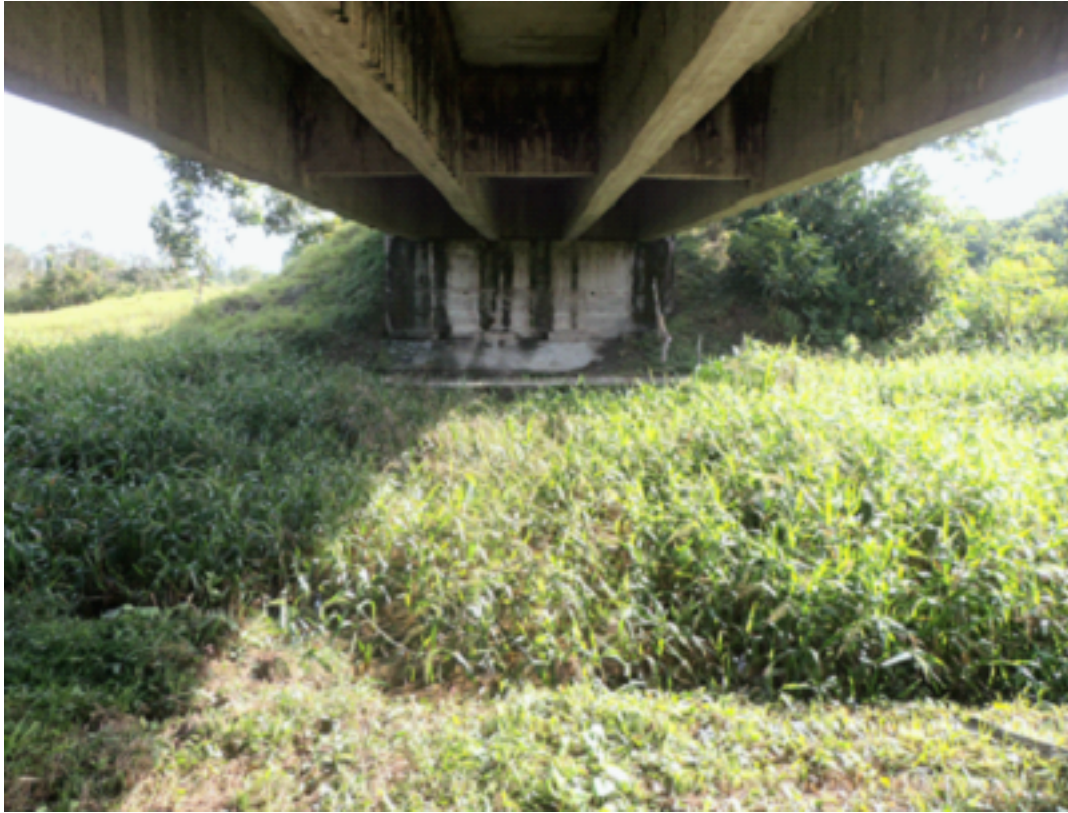
Componente.....: 15 Cauce

Daño/Observaciones.: Cauce con bastante vegetación.

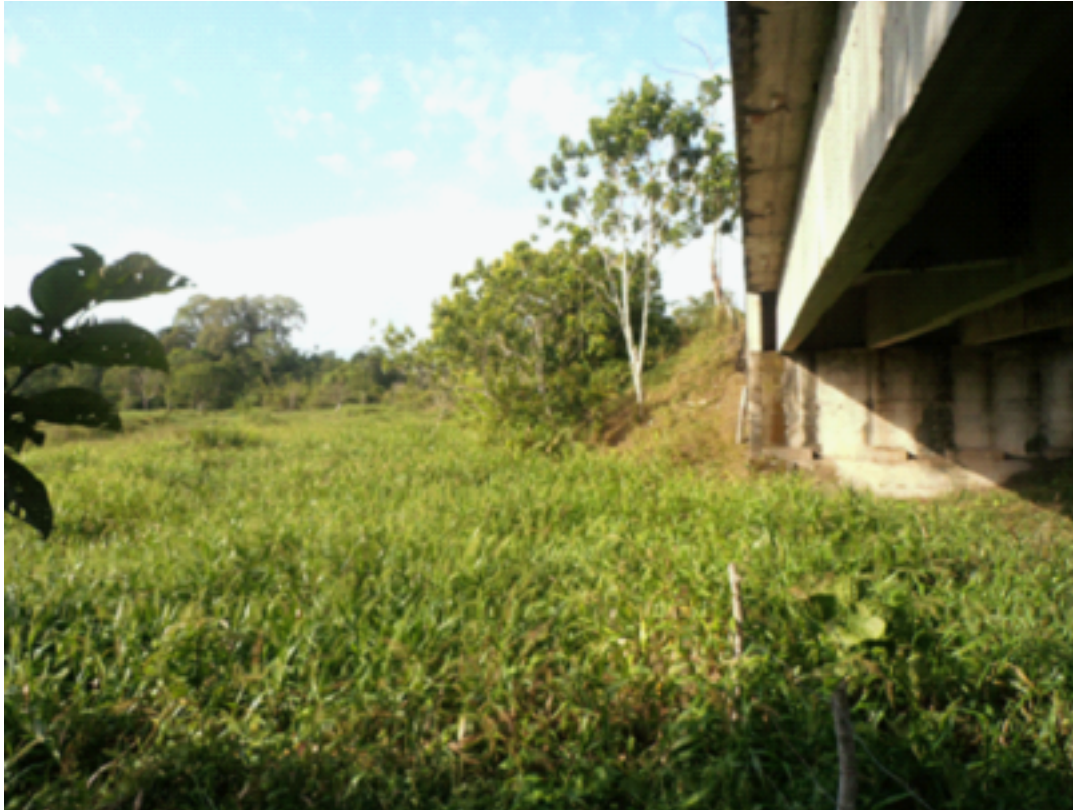
Componente.....: 15 Cauce
Calif./Mantenim....: 0 / -
Daño/Observaciones.: Cauce con bastante vegetación.

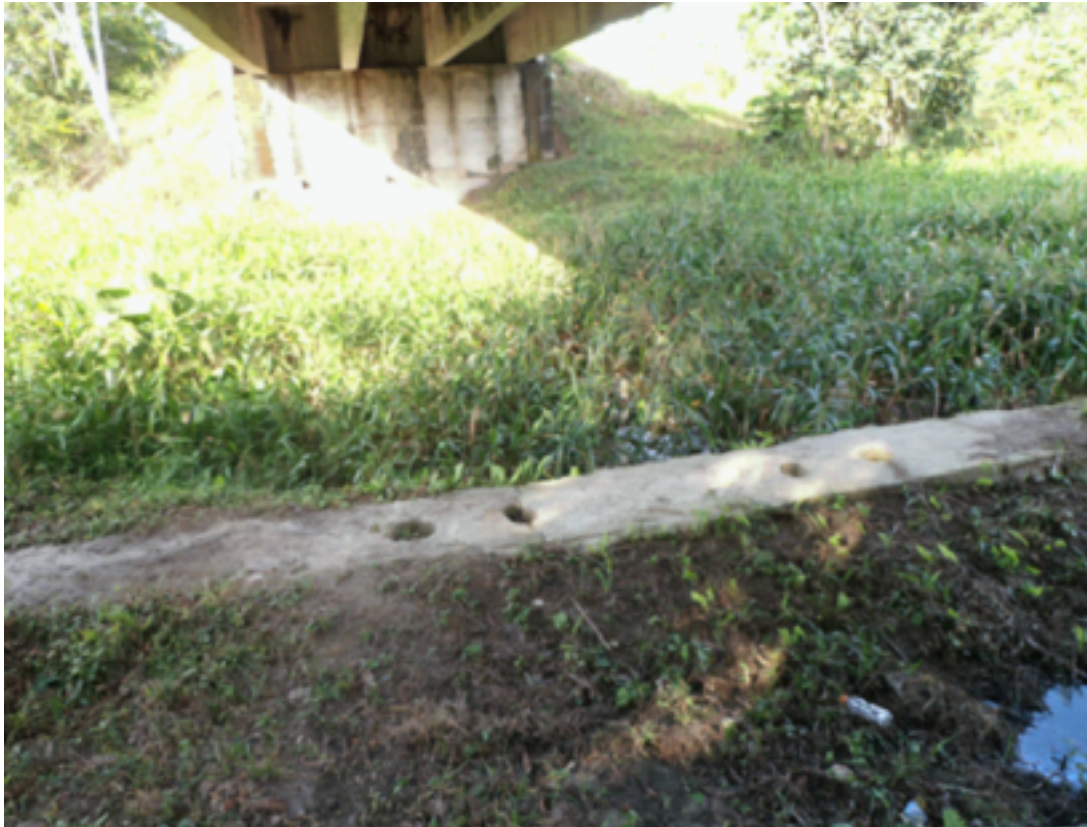
Componente.....: 15 Cauce

Daño/Observaciones.: Cauce con bastante vegetación.

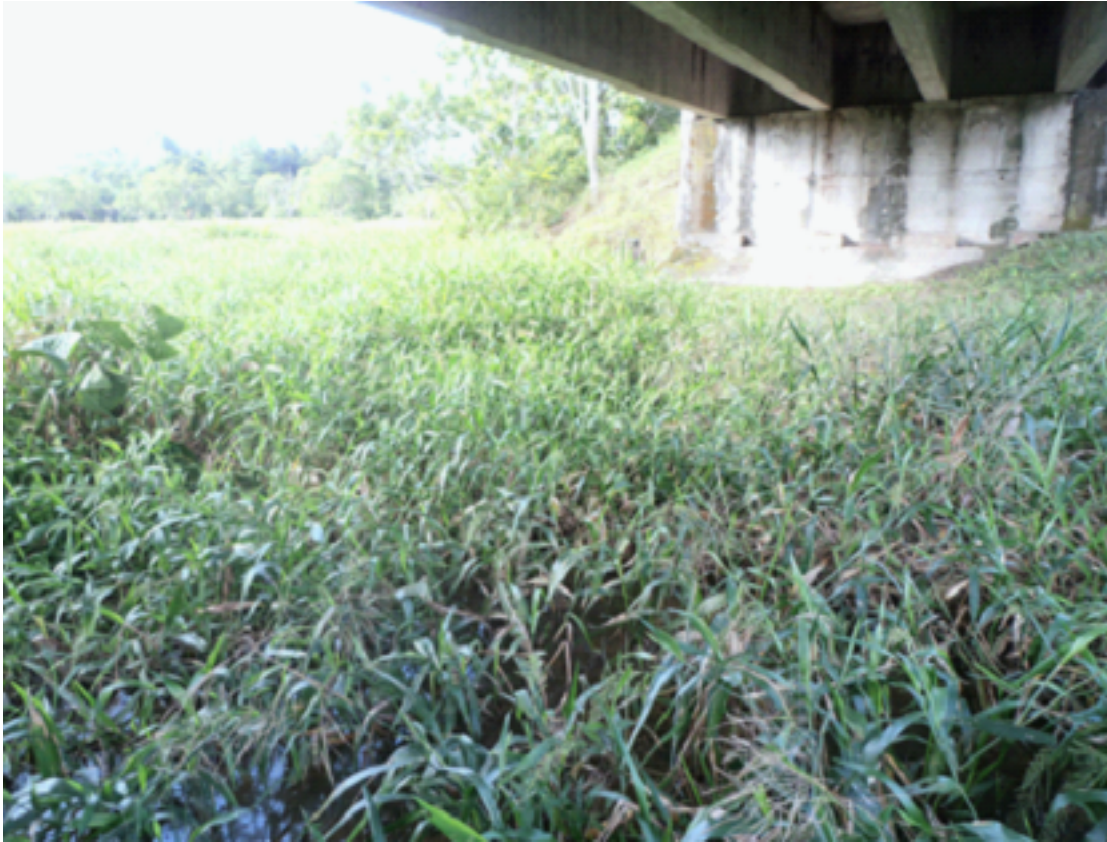
Componente.....: 15 Cauce

Daño/Observaciones.: Cauce con bastante vegetación.
