SDC/INV	SiPuCol	Fecha	Hoja
	Informe de inspección principal	07/02/13	1
07-6605-002.00 Guadalupe Salcedo			
Regional.....: 7 Casanare			
Ruta.....: Porcesito (Cruce ruta 25 C) - Puente internal La U			
Carretera.....: Tame - Corocoro			
Lado de la car...: 0			
Abscisa.....: 21+0467			
No del registro..: 7032			
Año de construcción.....:			
Año de la última reconstrucción.....:			
Paso Superior/Inferior.....: S			
Dir. de abs. de la carretera principal.:			
Requisitos de la inspección.....: 0 Nada			
Recolección de datos : Fecha.....: 2012.12.14			
: Iniciales.....: JL			
Posición geográfica..:			
Latitud: 6 gra 30.55 min N Longitud: 71 gra 31.25 min O Altitud: 196 m			
Geometría: Número de luces.....: 1			
Longitud de la luz menor (m): 44.60			
Longitud de la luz mayor (m): 44.60			
Longitud total(m): 44.60			
Ancho del tablero.....(m): 7.30			
Ancho del separador.....(m): 0.00			
Ancho del andén izquierdo(m): 0.00

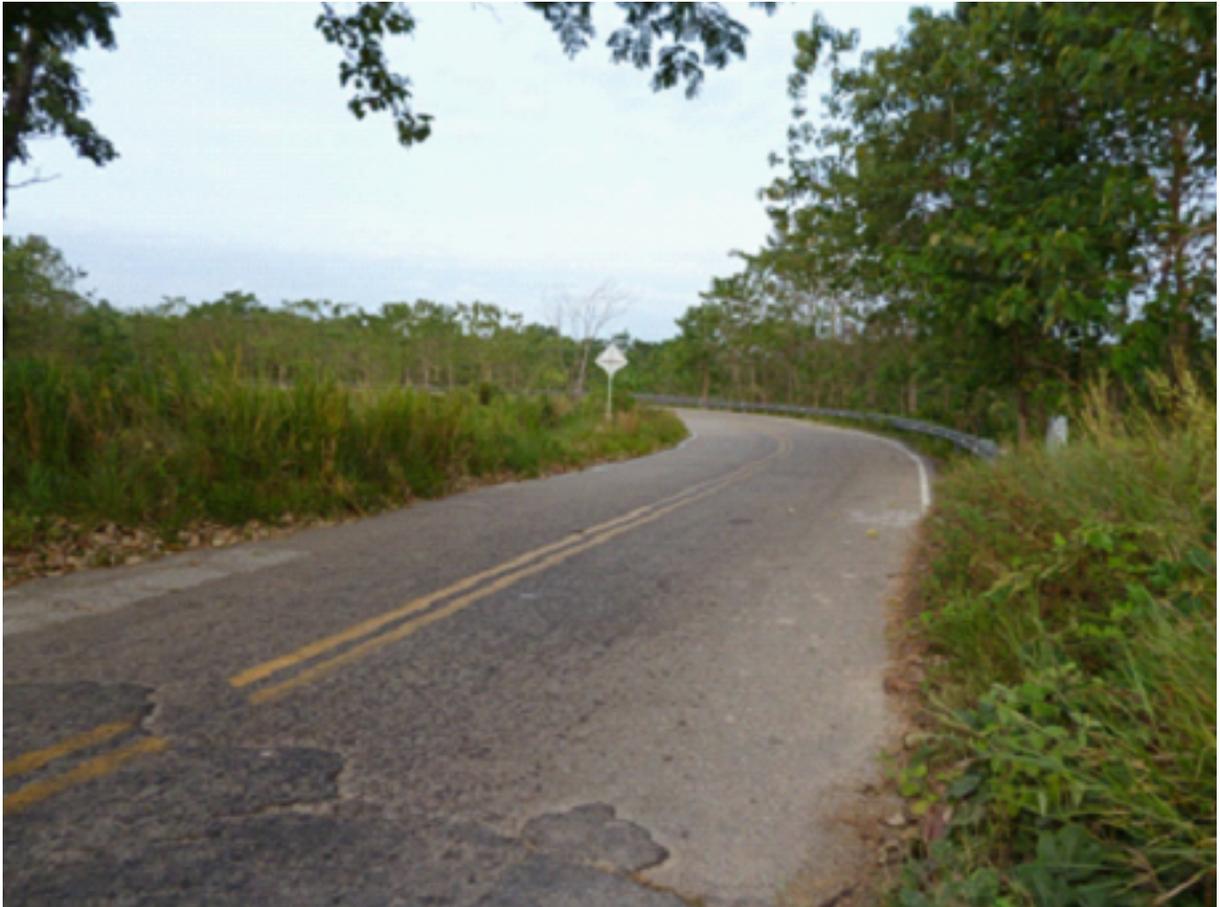
Componente.....: 1 Superficie del puente

Calif./Mantenim....: 2 / +

Daño/Observaciones.: Se observan demarcaciones de los carriles. Se tiene también desgaste de la superficie, exposición de agregados. El ancho de calzada no está demarcada. Las losas de aproximación están fisuradas y con hundimientos. Se tiene acumulación de vegetación a los lados.

Tipo de daño.....: Descomposición

Reparaciones.....: C Tratamiento superficial (sello)

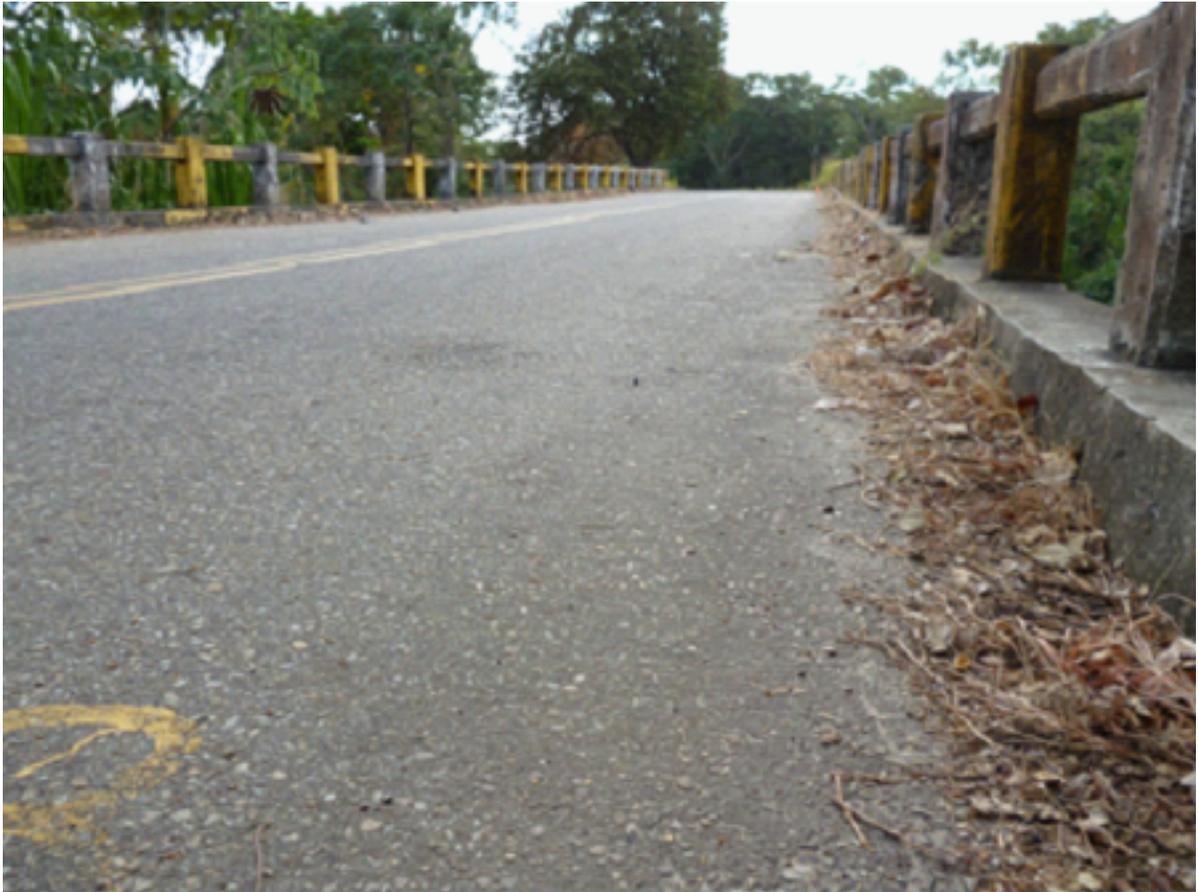
Componente.....: 1 Superficie del puente

Calif./Mantenim....: 2 / +

Daño/Observaciones.: Se observan demarcaciones de los carriles. Se tiene también desgaste de la superficie, exposición de agregados. El ancho de calzada no está demarcada. Las losas de aproximación están fisuradas y con hundimientos. Se tiene acumulación de vegetación a los lados.

Tipo de daño.....: Descomposición

Reparaciones.....: C Tratamiento superficial (sello)

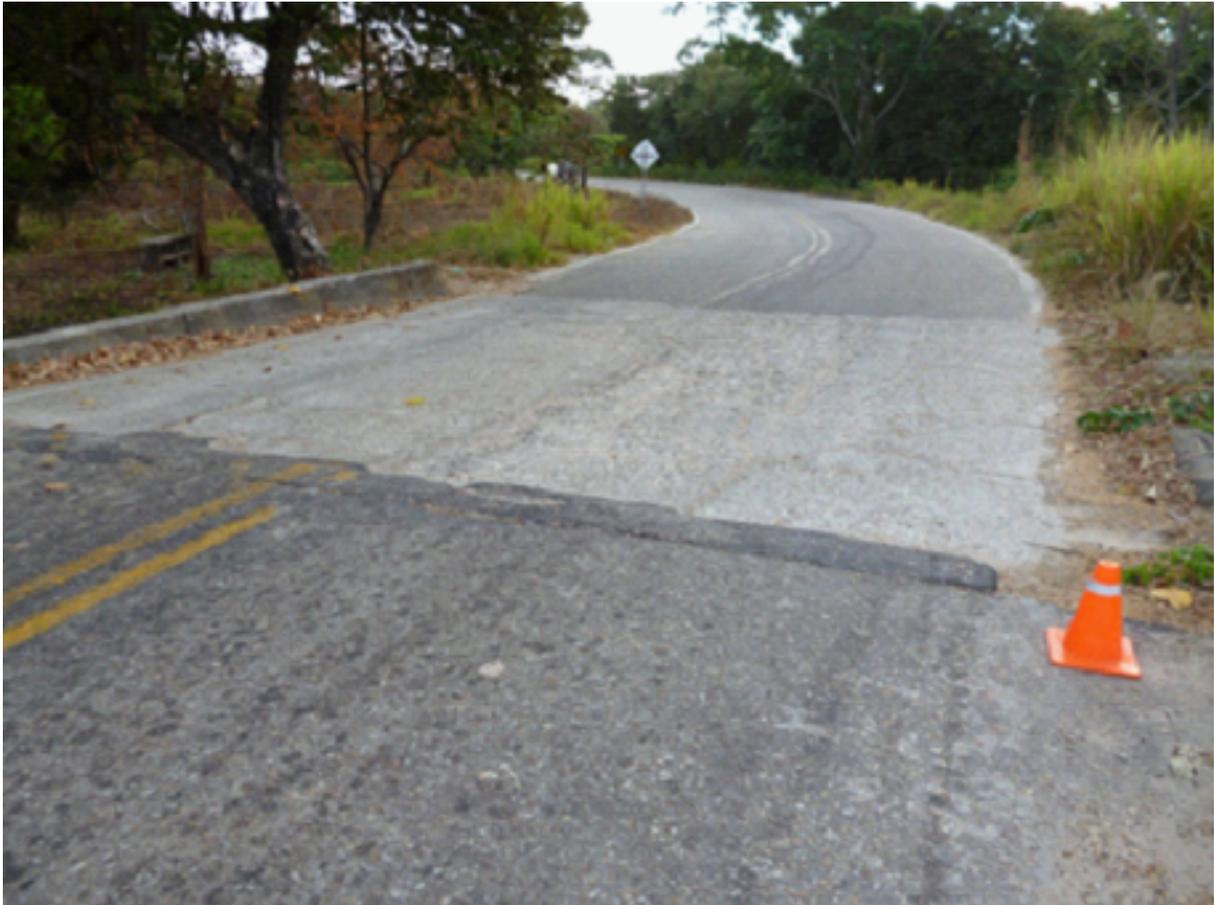
Componente.....: 1 Superficie del puente

Calif./Mantenim....: 2 / +

Daño/Observaciones.: Se observan demarcaciones de los carriles. Se tiene también desgaste de la superficie, exposición de agregados. El ancho de calzada no está demarcada. Las losas de aproximación están fisuradas y con hundimientos. Se tiene acumulación de vegetación a los lados.

Tipo de daño.....: Descomposición

Reparaciones.....: C Tratamiento superficial (sello)

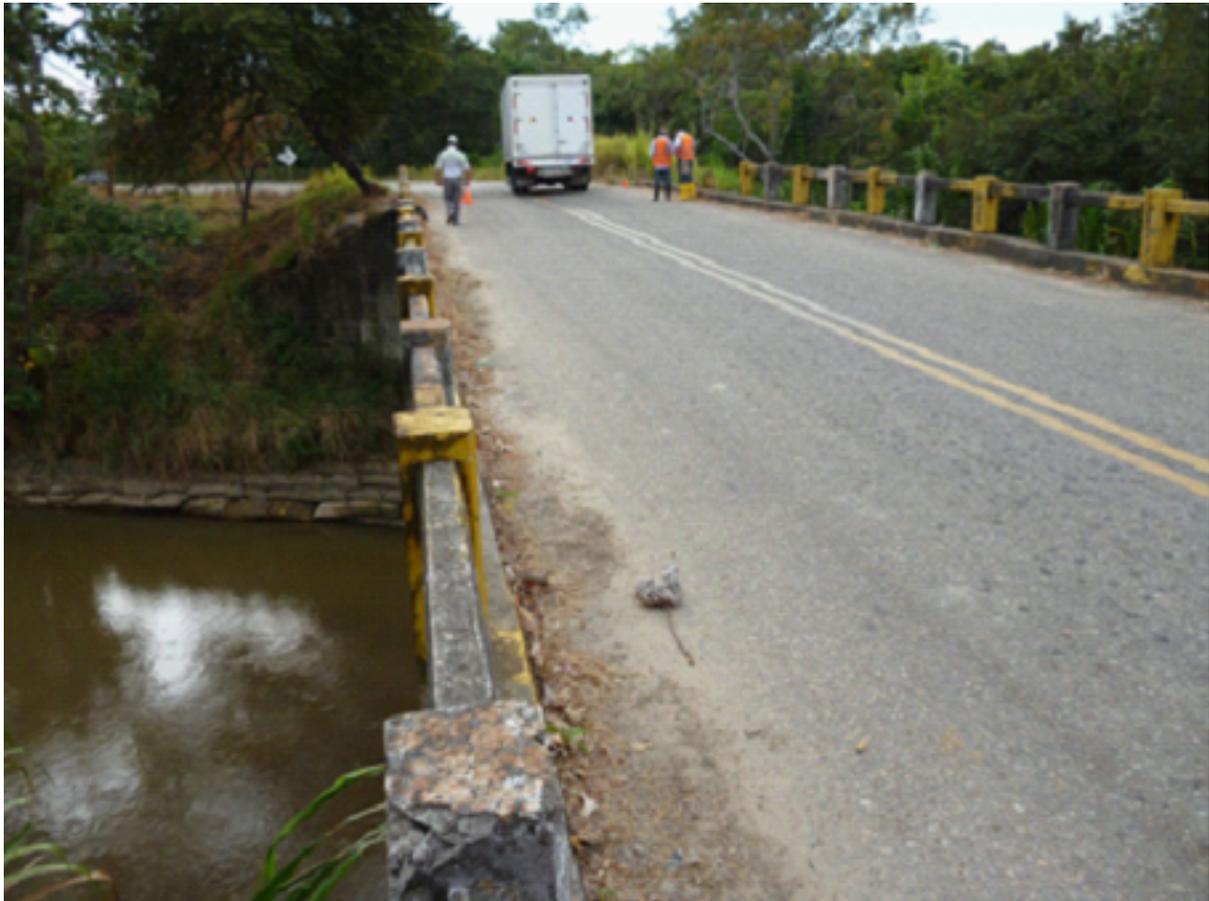
Componente.....: 1 Superficie del puente

Calif./Mantenim....: 2 / +

Daño/Observaciones.: Se observan demarcaciones de los carriles. Se tiene también desgaste de la superficie, exposición de agregados. El ancho de calzada no está demarcada. Las losas de aproximación están fisuradas y con hundimientos. Se tiene acumulación de vegetación a los lados.

Tipo de daño.....: Descomposición

Reparaciones.....: C Tratamiento superficial (sello)

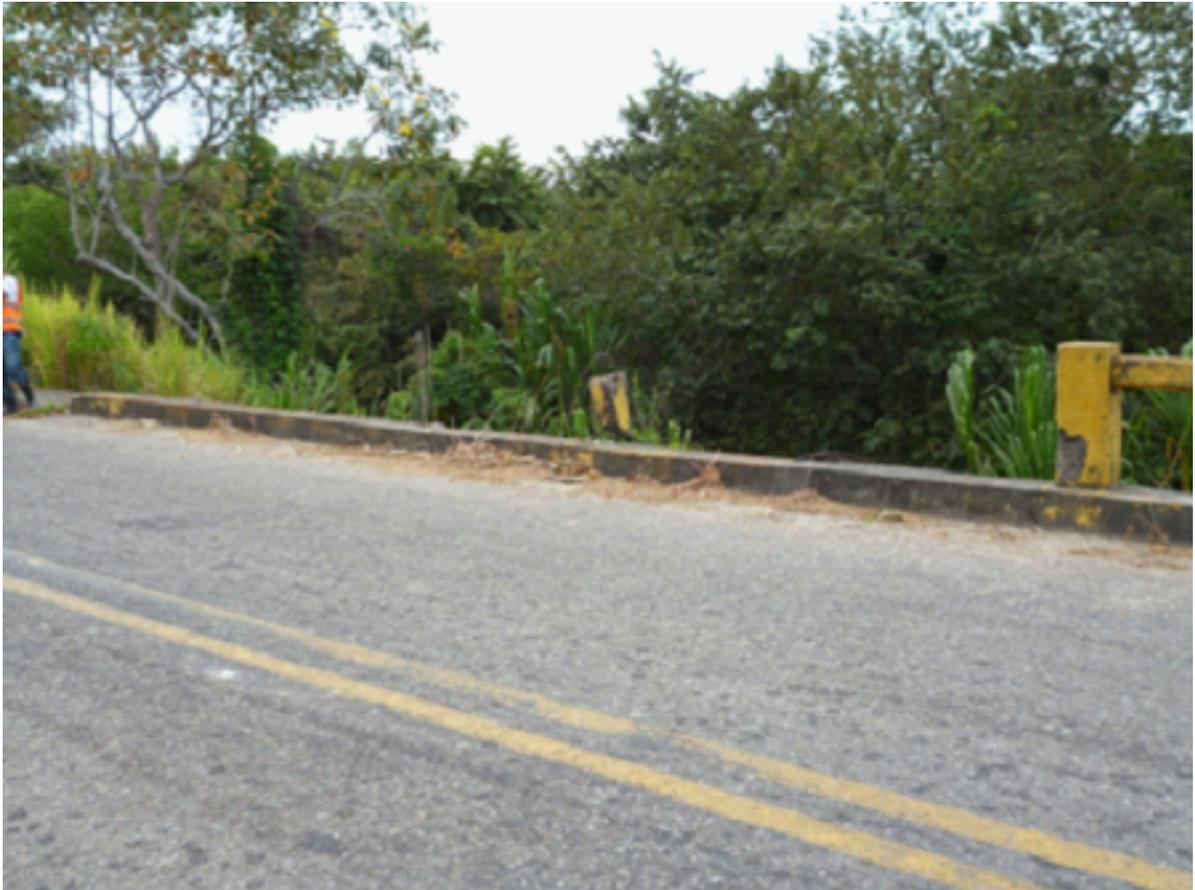
Componente.....: 1 Superficie del puente

Calif./Mantenim....: 2 / +

Daño/Observaciones.: Se observan demarcaciones de los carriles. Se tiene también desgaste de la superficie, exposición de agregados. El ancho de calzada no está demarcada. Las losas de aproximación están fisuradas y con hundimientos. Se tiene acumulación de vegetación a los lados.

Tipo de daño.....: Descomposición

Reparaciones.....: C Tratamiento superficial (sello)

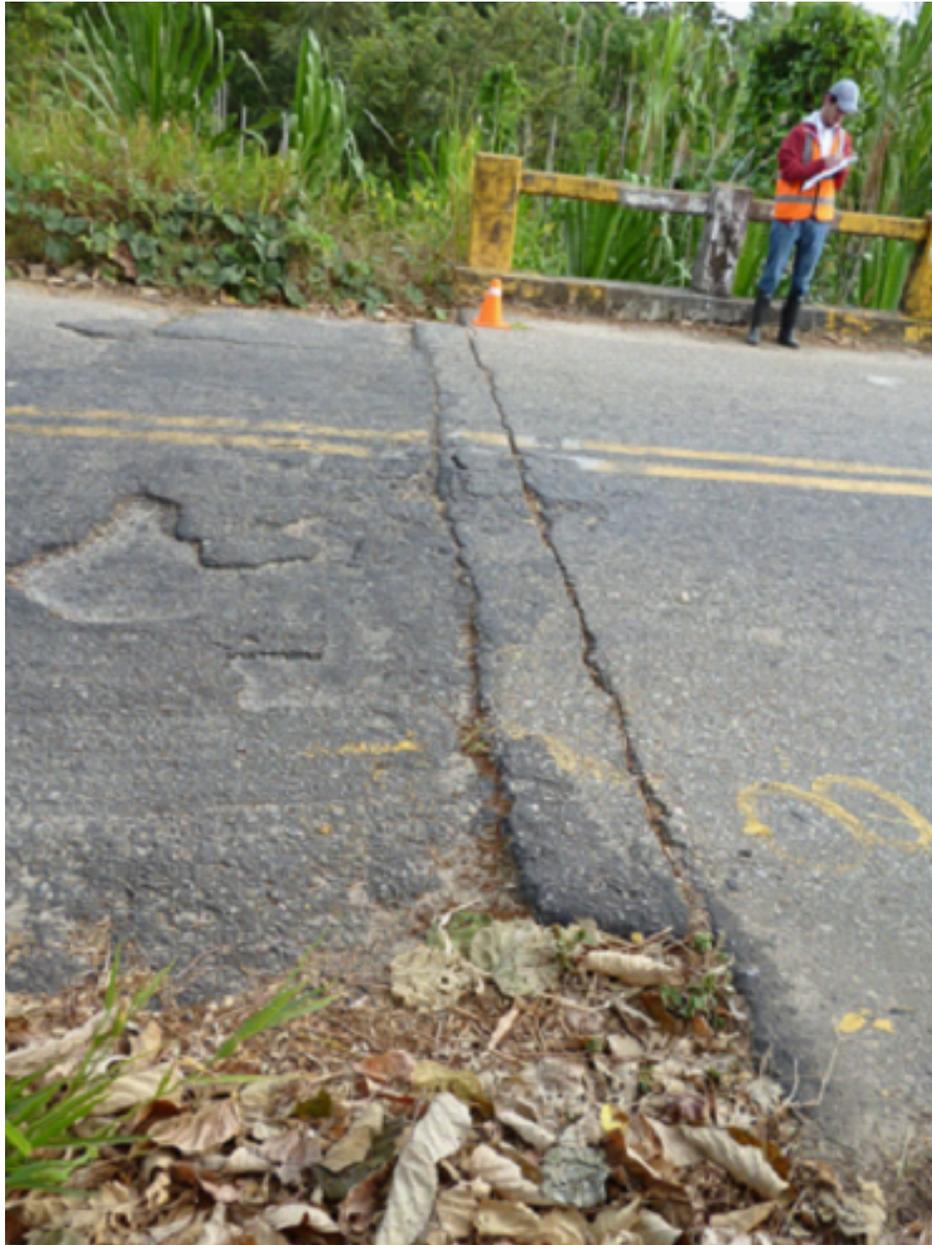
Componente.....: 2 Juntas de expansión

Calif./Mantenim....: 2 / +

Daño/Observaciones.: No se presentan juntas de aproximación. Se observa agrietamiento a lo ancho de la calzada favoreciendo la infiltración del agua hacia apoyos y estribos

Tipo de daño.....: Infiltración

Reparaciones.....: C Cambio a junta de goma asfáltica

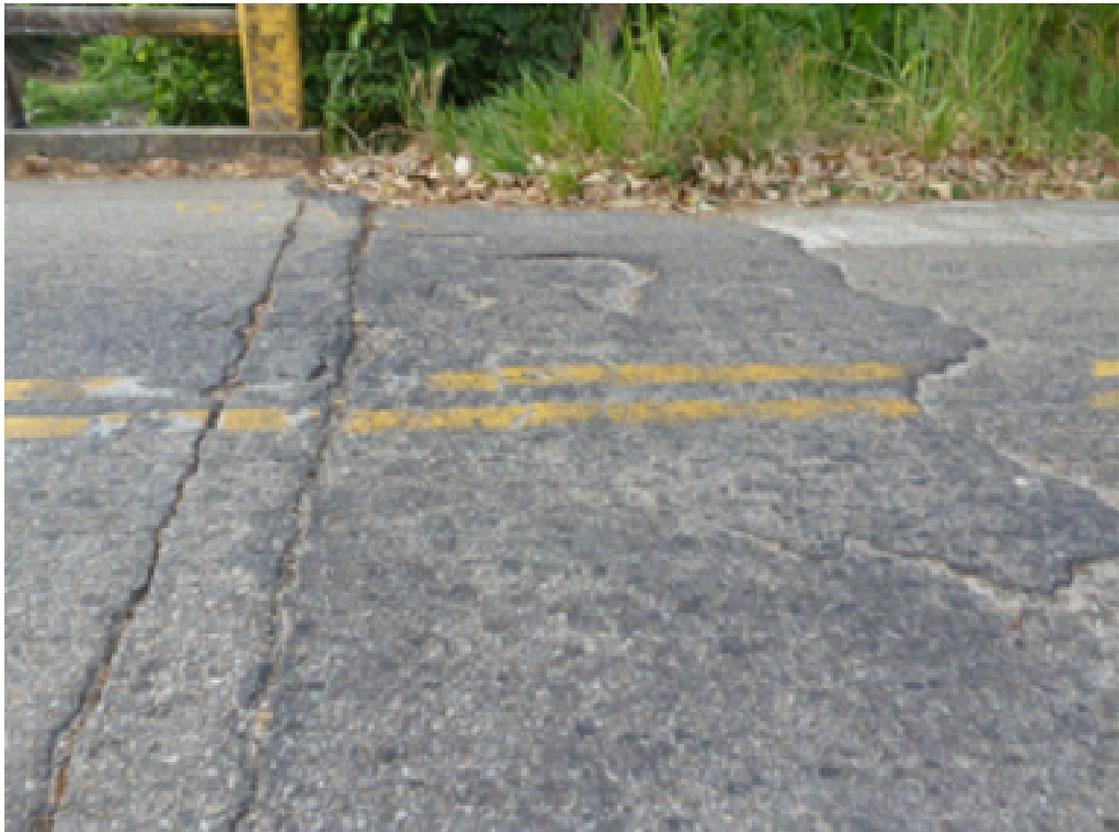
Componente.....: 2 Juntas de expansión

Calif./Mantenim....: 2 / +

Daño/Observaciones.: No se presentan juntas de aproximación. Se observa agrietamiento a lo ancho de la calzada favoreciendo la infiltración del agua hacia apoyos y estribos

Tipo de daño.....: Infiltración

Reparaciones.....: C Cambio a junta de goma asfáltica

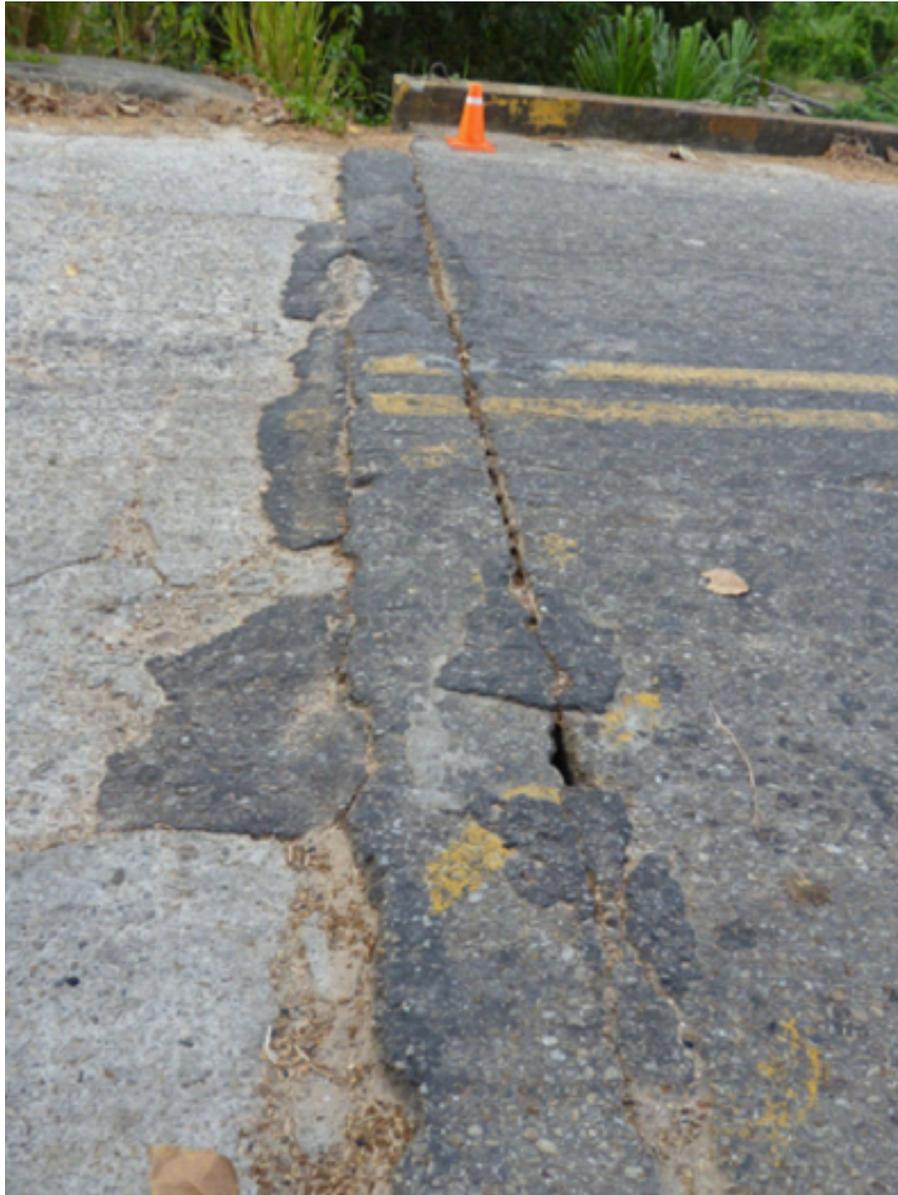
Componente.....: 2 Juntas de expansión

Calif./Mantenim....: 2 / +

Daño/Observaciones.: No se presentan juntas de aproximación. Se observa agrietamiento a lo ancho de la calzada favoreciendo la infiltración del agua hacia apoyos y estribos

Tipo de daño.....: Infiltración

Reparaciones.....: C Cambio a junta de goma asfáltica

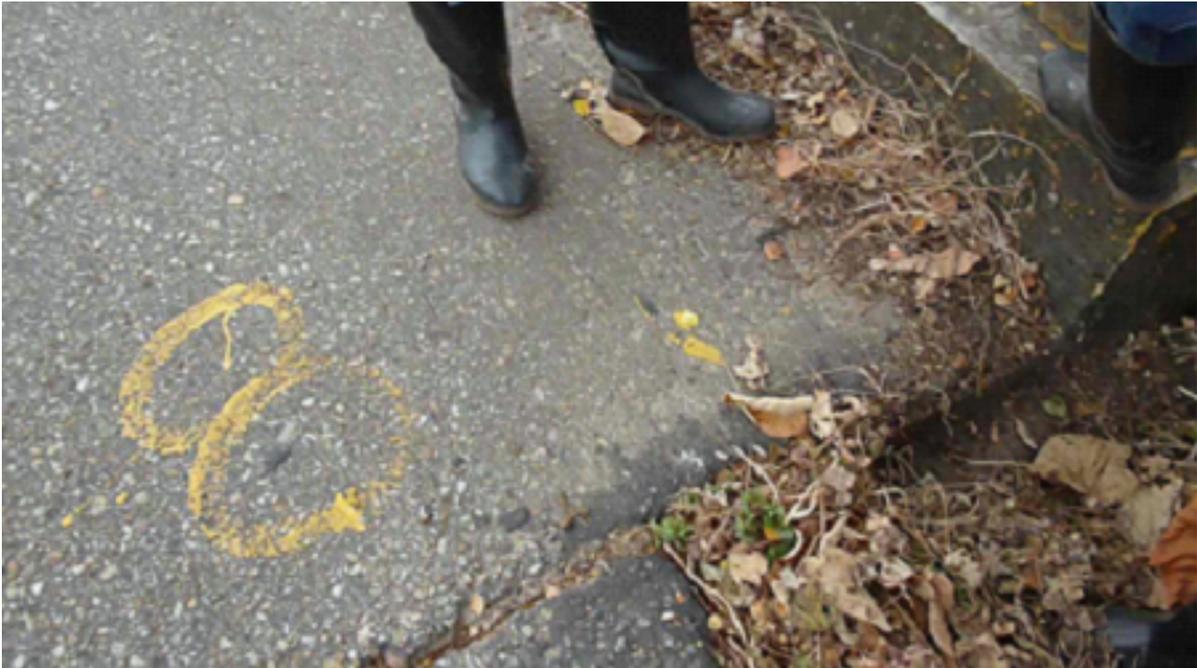
Componente.....: 2 Juntas de expansión

Calif./Mantenim....: 2 / +

Daño/Observaciones.: No se presentan juntas de aproximación. Se observa agrietamiento a lo ancho de la calzada favoreciendo la infiltración del agua hacia apoyos y estribos

Tipo de daño.....: Infiltración

Reparaciones.....: C Cambio a junta de goma asfáltica

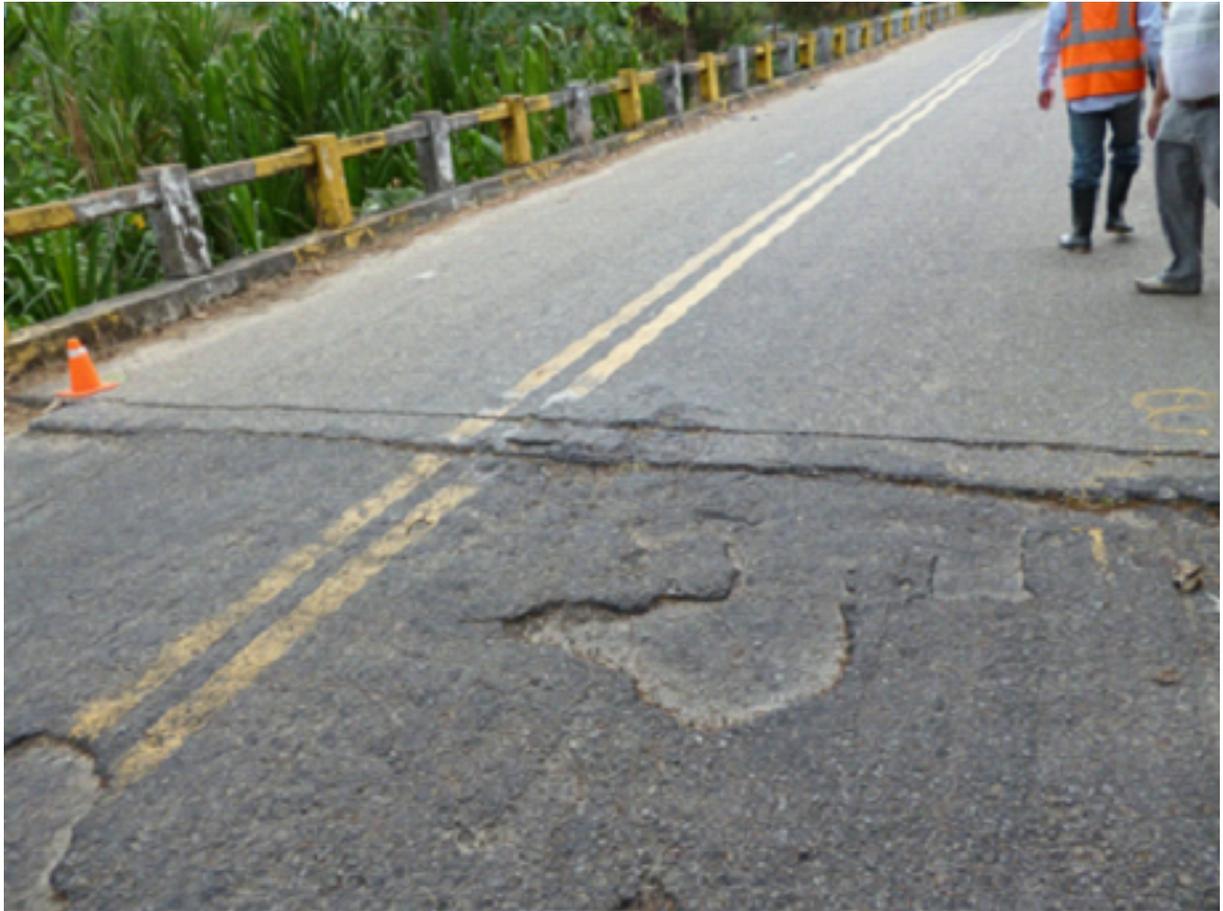
Componente.....: 2 Juntas de expansión

Calif./Mantenim....: 2 / +

Daño/Observaciones.: No se presentan juntas de aproximación. Se observa agrietamiento a lo ancho de la calzada favoreciendo la infiltración del agua hacia apoyos y estribos

Tipo de daño.....: Infiltración

Reparaciones.....: C Cambio a junta de goma asfáltica

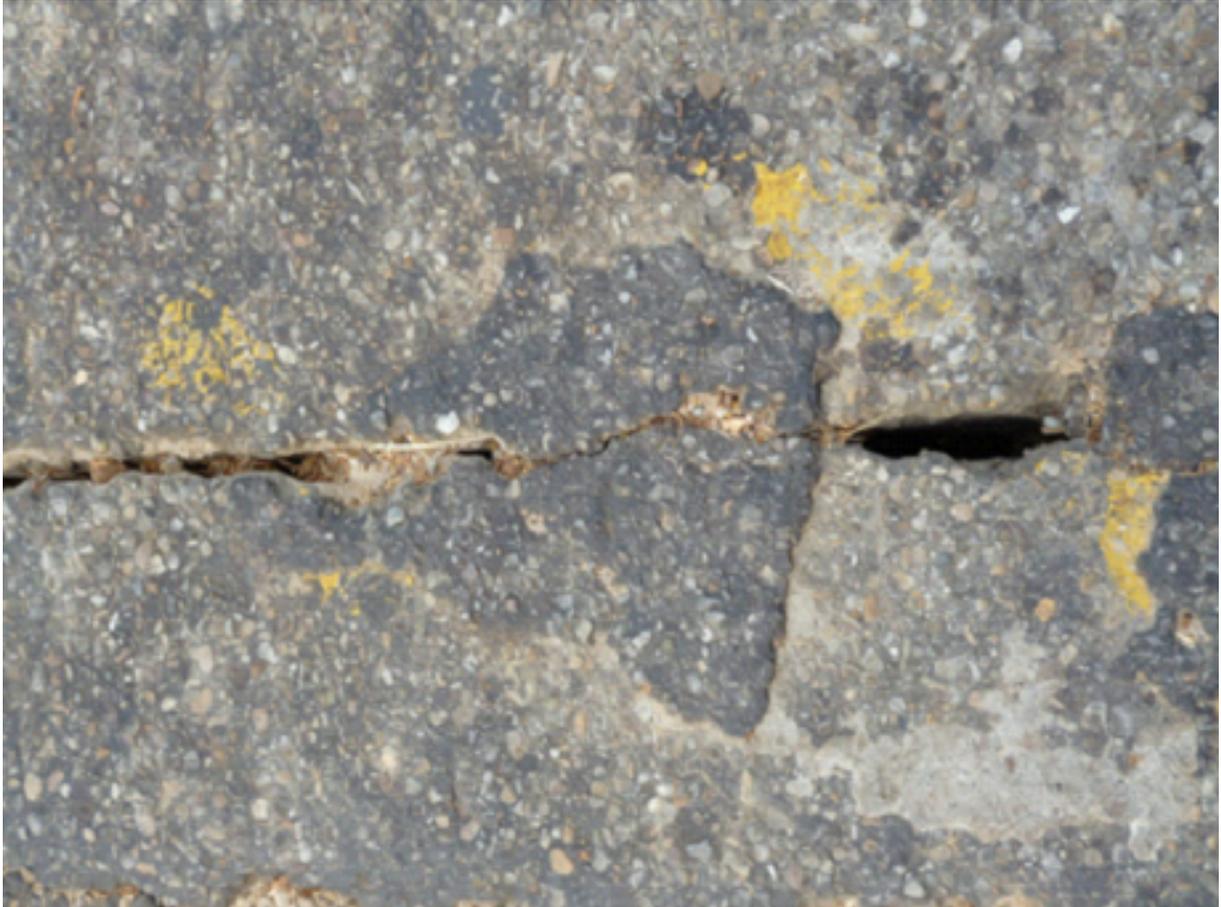
Componente.....: 2 Juntas de expansión

Calif./Mantenim....: 2 / +

Daño/Observaciones.: No se presentan juntas de aproximación. Se observa agrietamiento a lo ancho de la calzada favoreciendo la infiltración del agua hacia apoyos y estribos

Tipo de daño.....: Infiltración

Reparaciones.....: C Cambio a junta de goma asfáltica

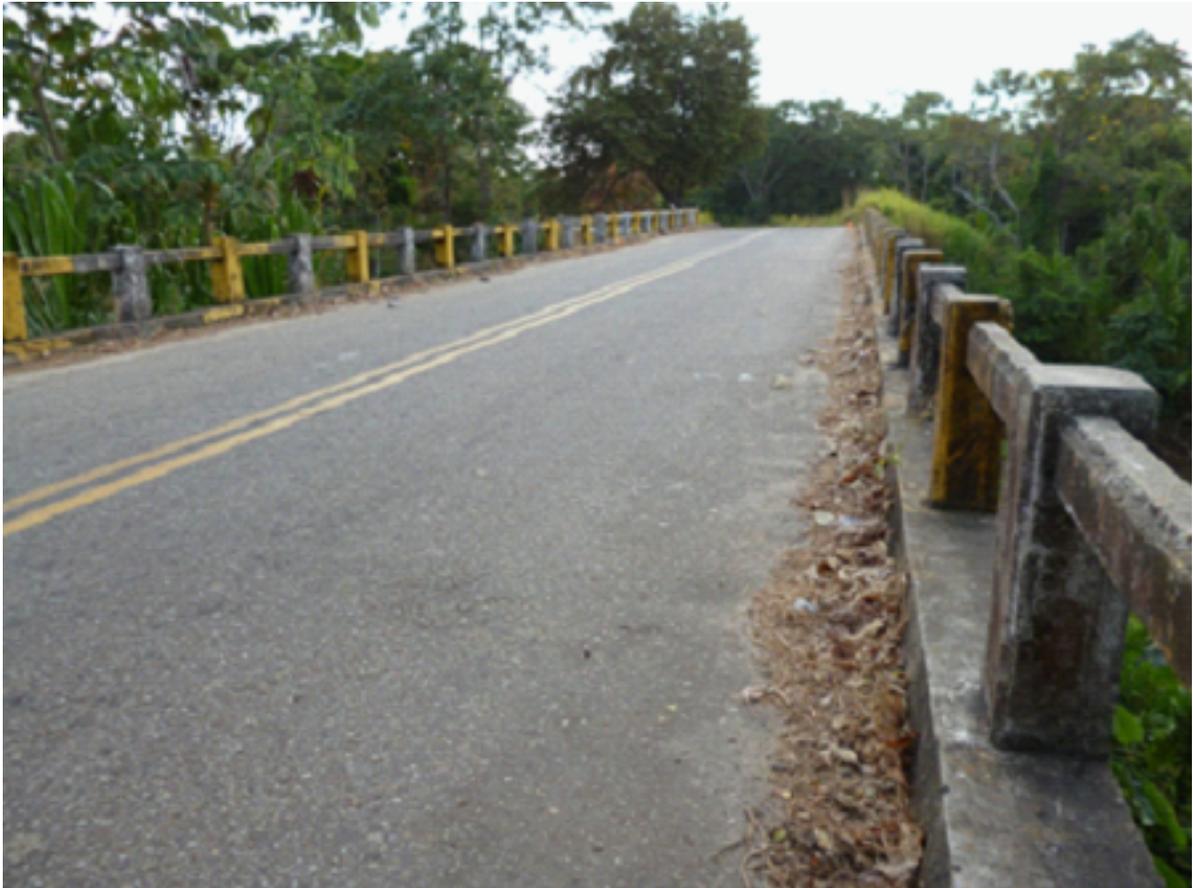
Componente.....: 3 Andenes/Bordillos

Calif./Mantenim....: 1 / +

Daño/Observaciones.: No se cuenta con andenes pero se tienen bordillos.
Se observan en buen estado pero presentan desgaste
de pintura y manchas de humedad.
Z: Mantenimiento de limpieza y pintura.

Tipo de daño.....: Infiltración

Reparaciones.....: Z Otra

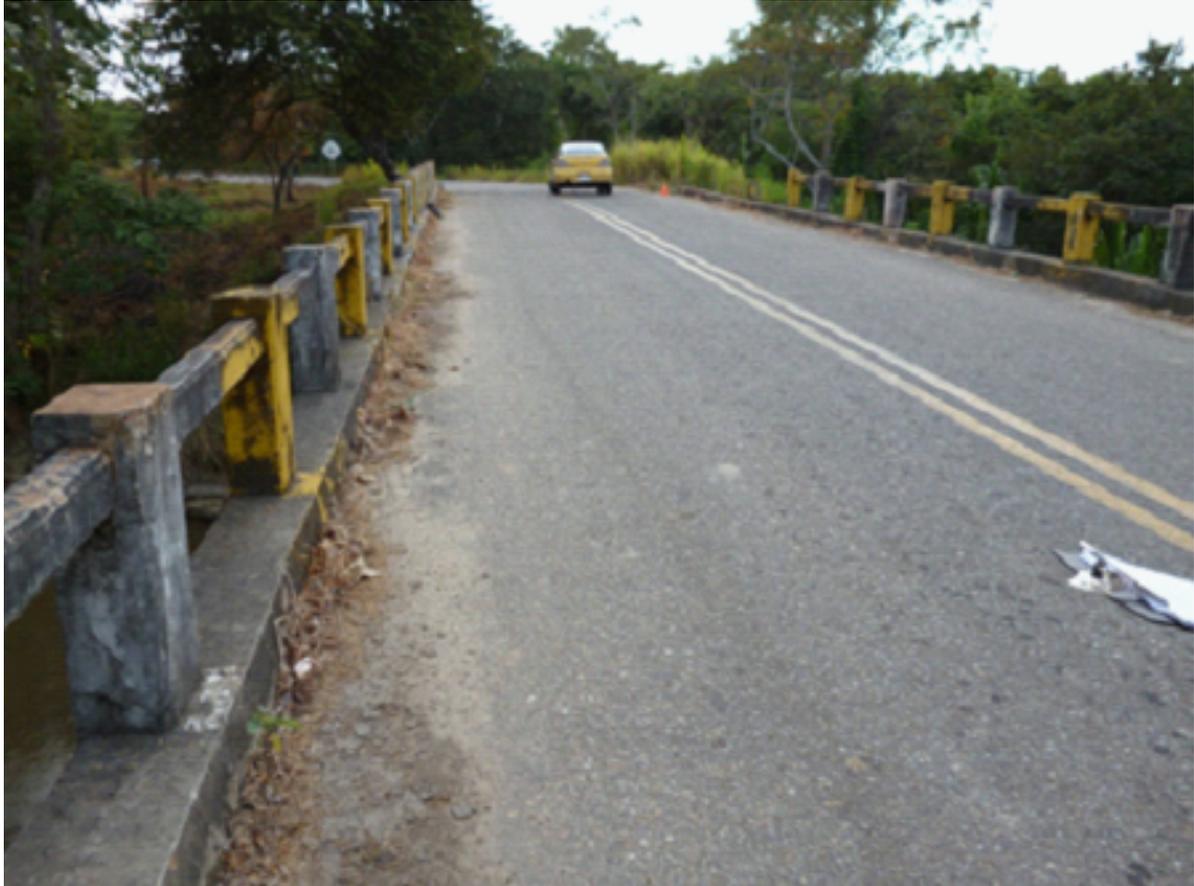
Componente.....: 3 Andenes/Bordillos

Calif./Mantenim....: 1 / +

Daño/Observaciones.: No se cuenta con andenes pero se tienen bordillos.
Se observan en buen estado pero presentan desgaste
de pintura y manchas de humedad.

Tipo de daño.....: Infiltración

Z: Mantenimiento de limpieza y pintura.

Reparaciones.....: Z Otra

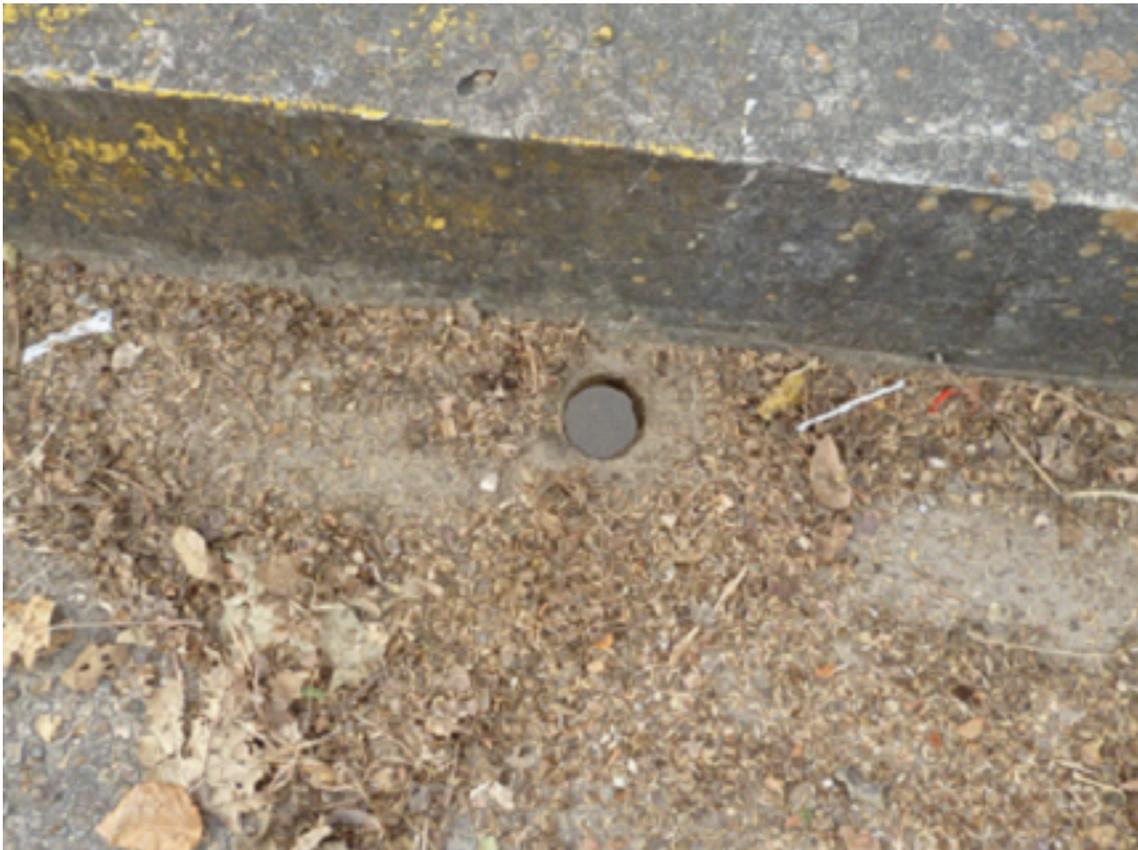
Componente.....: 3 Andenes/Bordillos

Calif./Mantenim....: 1 / +

Daño/Observaciones.: No se cuenta con andenes pero se tienen bordillos.
Se observan en buen estado pero presentan desgaste
de pintura y manchas de humedad.

Tipo de daño.....: Infiltración

Z: Mantenimiento de limpieza y pintura.

Reparaciones.....: Z Otra

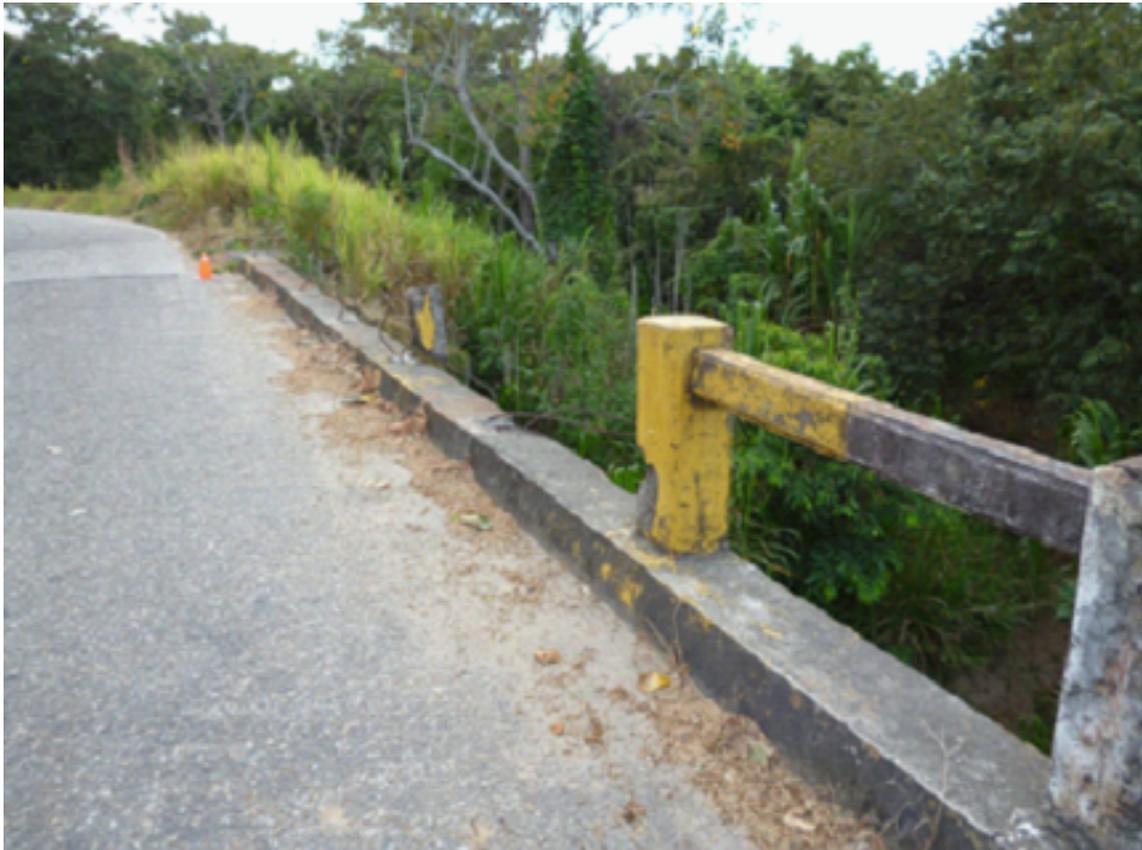
Componente.....: 4 Barandas

Calif./Mantenim....: 3 / +

Daño/Observaciones.: El puente posee baranda en concreto de aproximadamente 0.70m. La baranda izquierda se encuentra en buen estado, la baranda derecha se encuentra destruida a la salida en un tramo de 8m. En este tramo se observa exposición de acero, deterioro en el concreto. Se recomienda reconstruir la baranda en el tramo faltante. Para todas las

Tipo de daño.....: Daño en conc. / acero expuesto

Reparaciones.....: A Reparación de barandas de concreto
Z Otra

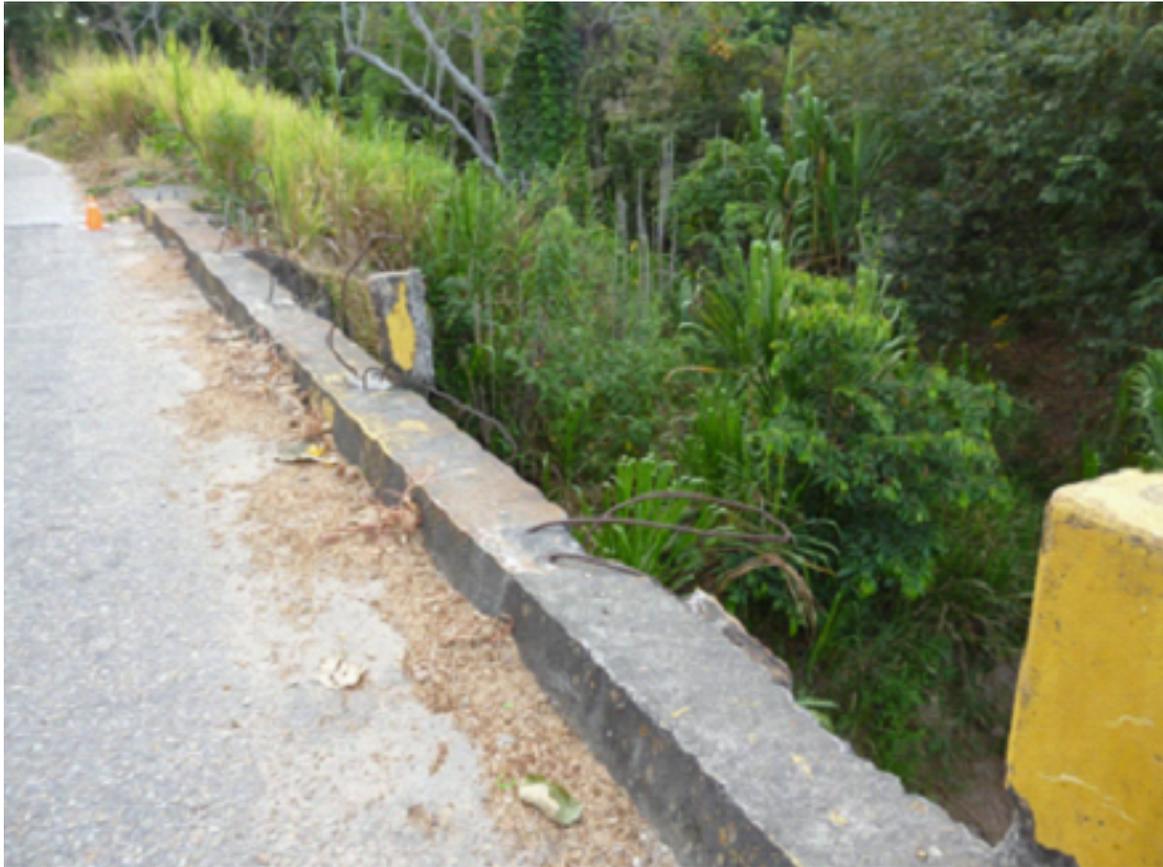
Componente.....: 4 Barandas

Calif./Mantenim....: 3 / +

Daño/Observaciones.: El puente posee baranda en concreto de aproximadamente 0.70m. La baranda izquierda se encuentra en buen estado, la baranda derecha se encuentra destruida a la salida en un tramo de 8m. En este tramo se observa exposición de acero, deterioro en el concreto. Se recomienda reconstruir la baranda en el tramo faltante. Para todas las

Tipo de daño.....: Daño en conc. / acero expuesto

Reparaciones.....: A Reparación de barandas de concreto
Z Otra

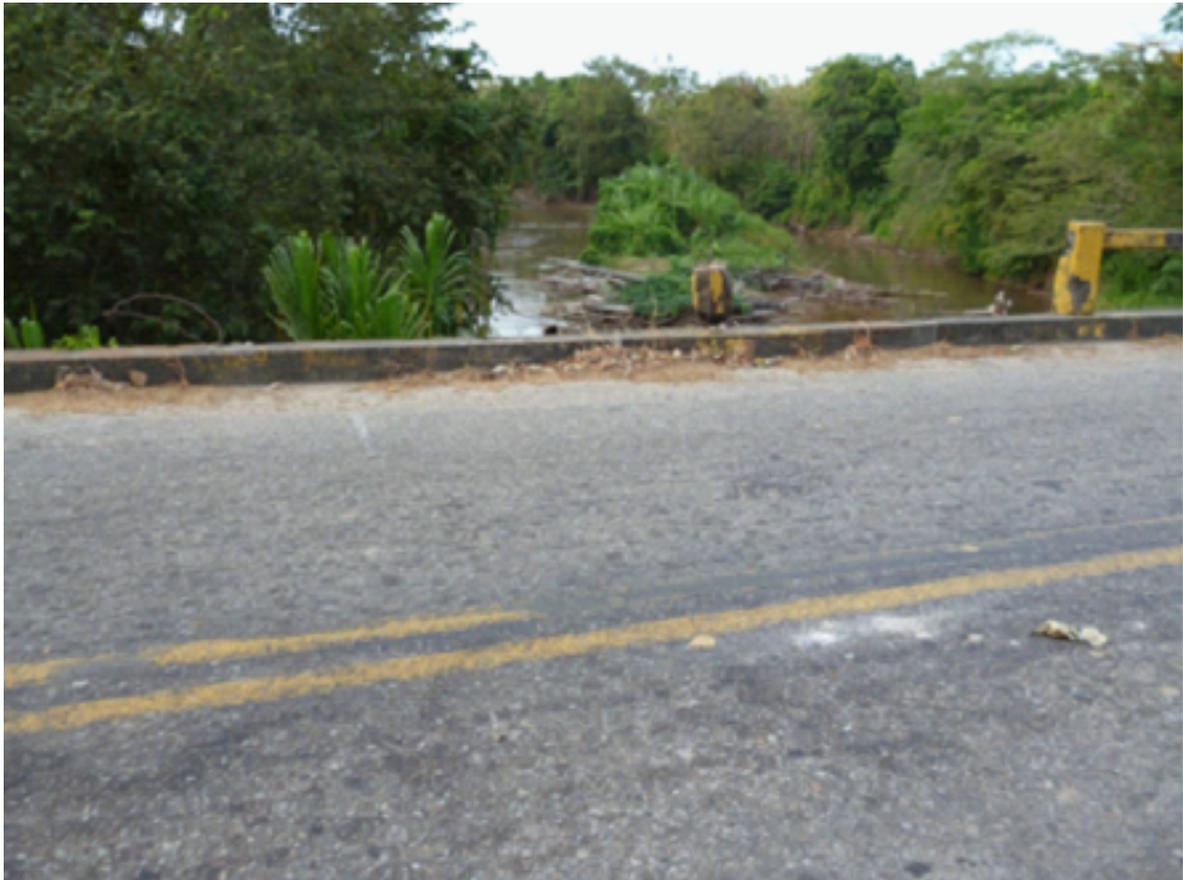
Componente.....: 4 Barandas

Calif./Mantenim....: 3 / +

Daño/Observaciones.: El puente posee baranda en concreto de aproximadamente 0.70m. La baranda izquierda se encuentra en buen estado, la baranda derecha se encuentra destruida a la salida en un tramo de 8m. En este tramo se observa exposición de acero, deterioro en el concreto. Se recomienda reconstruir la baranda en el tramo faltante. Para todas las

Tipo de daño.....: Daño en conc. / acero expuesto

Reparaciones.....: A Reparación de barandas de concreto
Z Otra

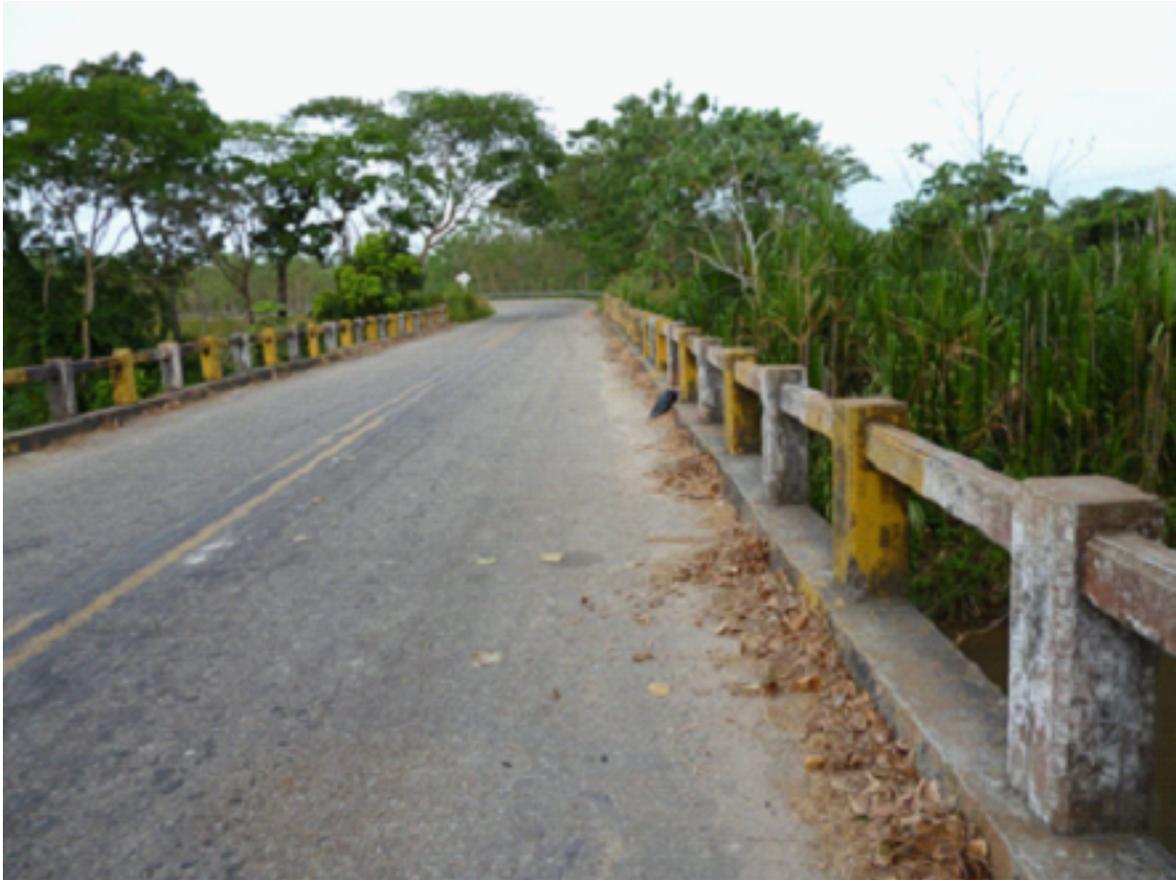
Componente.....: 4 Barandas

Calif./Mantenim....: 3 / +

Daño/Observaciones.: El puente posee baranda en concreto de aproximadamente 0.70m. La baranda izquierda se encuentra en buen estado, la baranda derecha se encuentra destruida a la salida en un tramo de 8m. En este tramo se observa exposición de acero, deterioro en el concreto. Se recomienda reconstruir la baranda en el tramo faltante. Para todas las

Tipo de daño.....: Daño en conc. / acero expuesto

Reparaciones.....: A Reparación de barandas de concreto
Z Otra

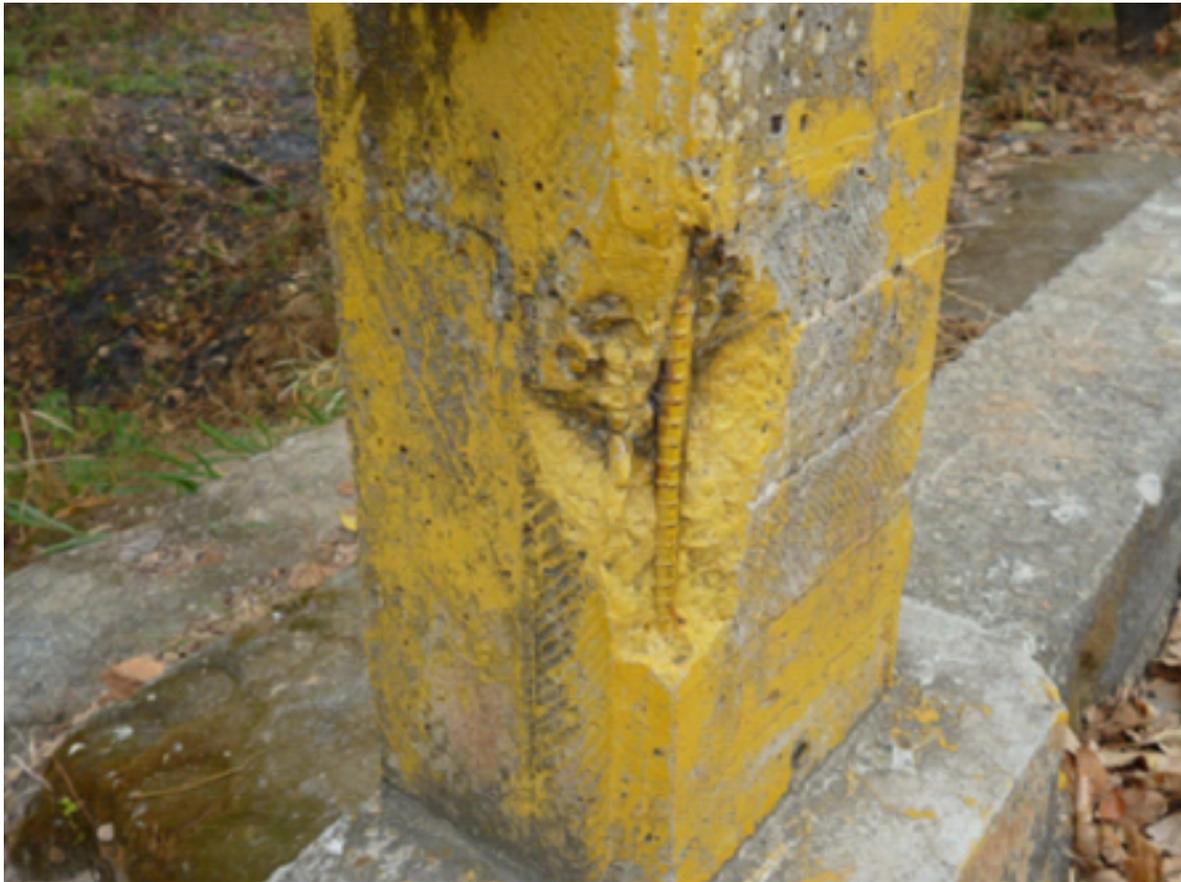
Componente.....: 4 Barandas

Calif./Mantenim....: 3 / +

Daño/Observaciones.: El puente posee baranda en concreto de aproximadamente 0.70m. La baranda izquierda se encuentra en buen estado, la baranda derecha se encuentra destruida a la salida en un tramo de 8m. En este tramo se observa exposición de acero, deterioro en el concreto. Se recomienda reconstruir la baranda en el tramo faltante. Para todas las

Tipo de daño.....: Daño en conc. / acero expuesto

Reparaciones.....: A Reparación de barandas de concreto
Z Otra
