SDC/INV	SiPuCol	Fecha	Hoja
	Informe de inspección principal	07/02/13	1
07-6605-002.00 Guadalupe Salcedo			
Regional.....: 7 Casanare			
Ruta.....: Porcesito (Cruce ruta 25 C) - Puente internal La U			
Carretera.....: Tame - Corocoro			
Lado de la car...: 0			
Abscisa.....: 21+0467			
No del registro..: 7032			
Año de construcción.....:			
Año de la última reconstrucción.....:			
Paso Superior/Inferior.....: S			
Dir. de abs. de la carretera principal.:			
Requisitos de la inspección.....: 0 Nada			
Recolección de datos : Fecha.....: 2012.12.14			
: Iniciales.....: JL			
Posición geográfica..:			
Latitud: 6 gra 30.55 min N Longitud: 71 gra 31.25 min O Altitud: 196 m			
Geometría: Número de luces.....: 1			
Longitud de la luz menor (m): 44.60			
Longitud de la luz mayor (m): 44.60			
Longitud total(m): 44.60			
Ancho del tablero.....(m): 7.30			
Ancho del separador.....(m): 0.00			
Ancho del andén izquierdo(m): 0.00

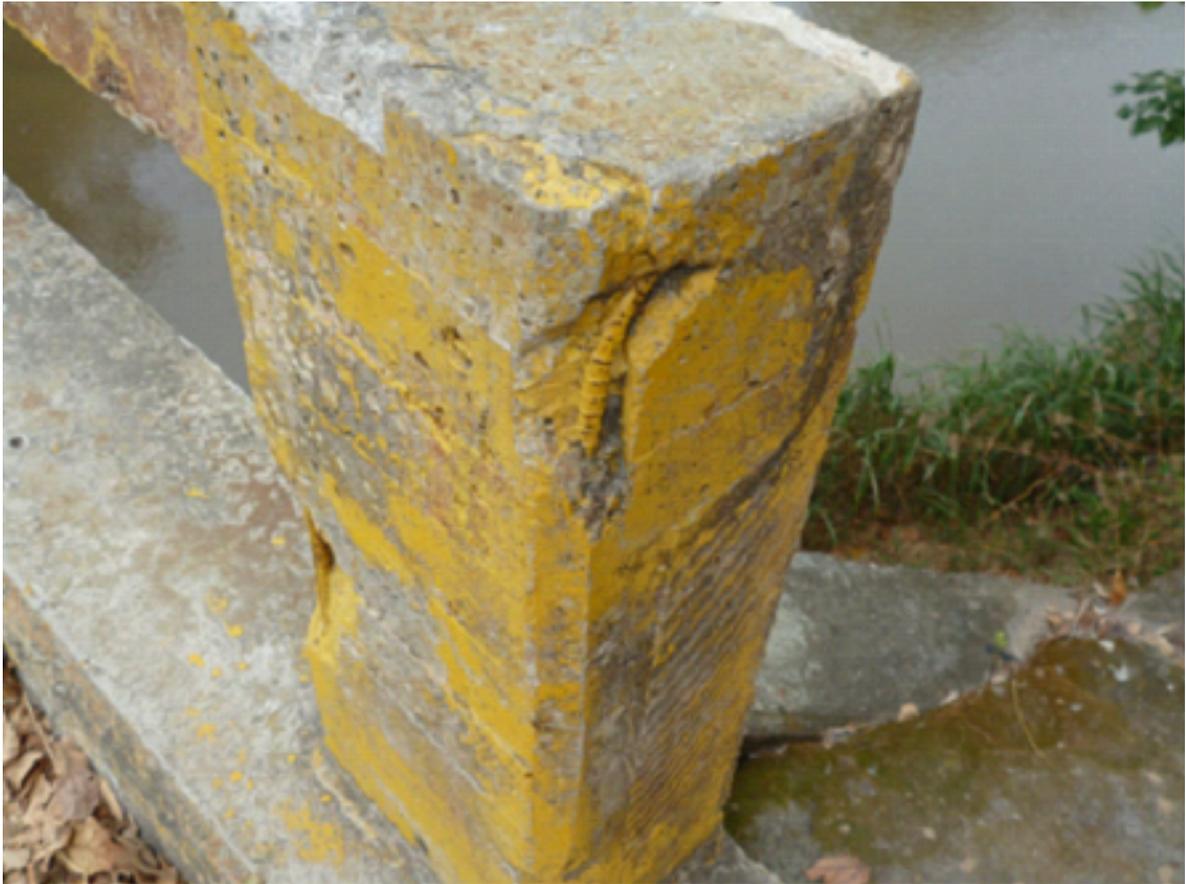
Componente.....: 4 Barandas

Calif./Mantenim....: 3 / +

Daño/Observaciones.: El puente posee baranda en concreto de aproximadamente 0.70m. La baranda izquierda se encuentra en buen estado, la baranda derecha se encuentra destruida a la salida en un tramo de 8m. En este tramo se observa exposición de acero, deterioro en el concreto. Se recomienda reconstruir la baranda en el tramo faltante. Para todas las

Tipo de daño.....: Daño en conc. / acero expuesto

Reparaciones.....: A Reparación de barandas de concreto
Z Otra

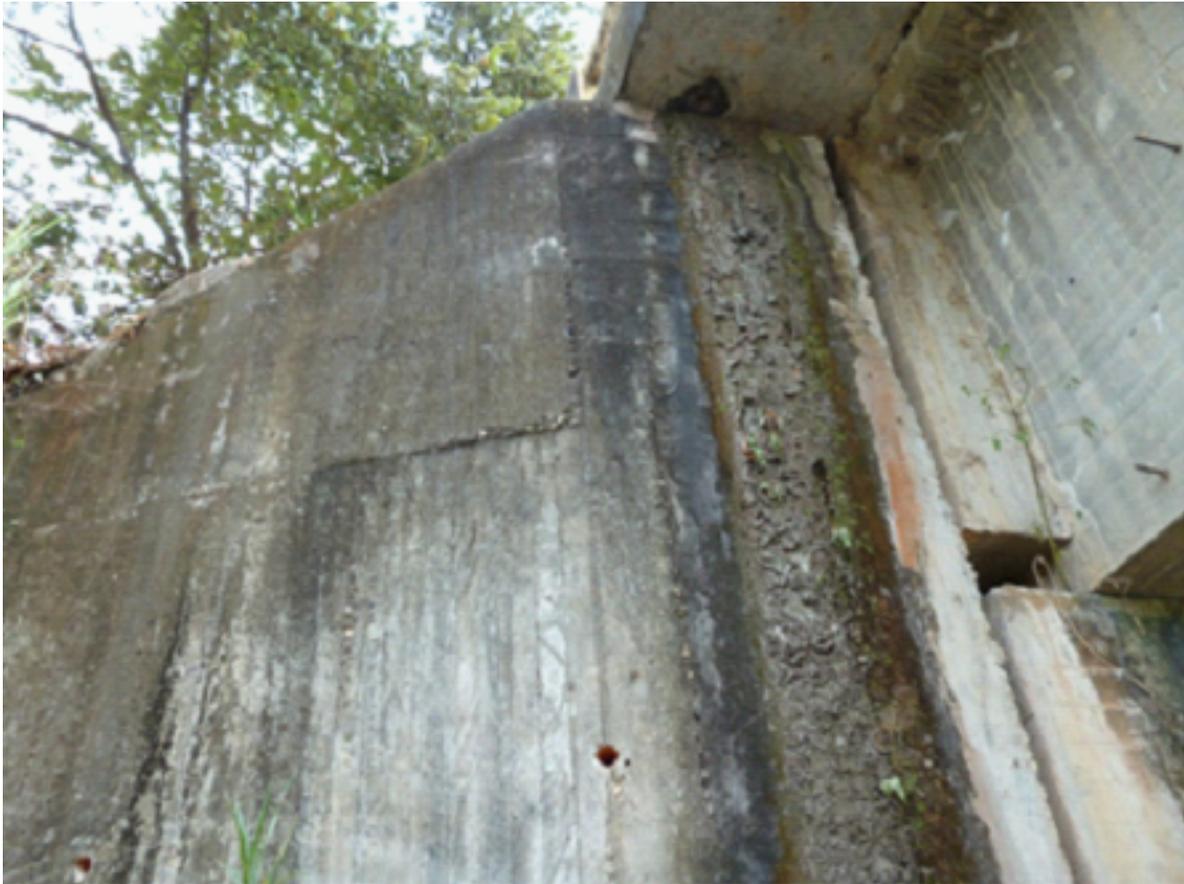
Componente.....: 6 Aletas

Calif./Mantenim....: 1 / +

Daño/Observaciones.: Las aletas se encuentran en buen estado. No se observan fisuras, hormigueros, daños en el concreto. Se observan manchas de humedad y crecimiento de vegetación.

Tipo de daño.....: Otro

Z: Limpieza

Reparaciones.....: Z Otra

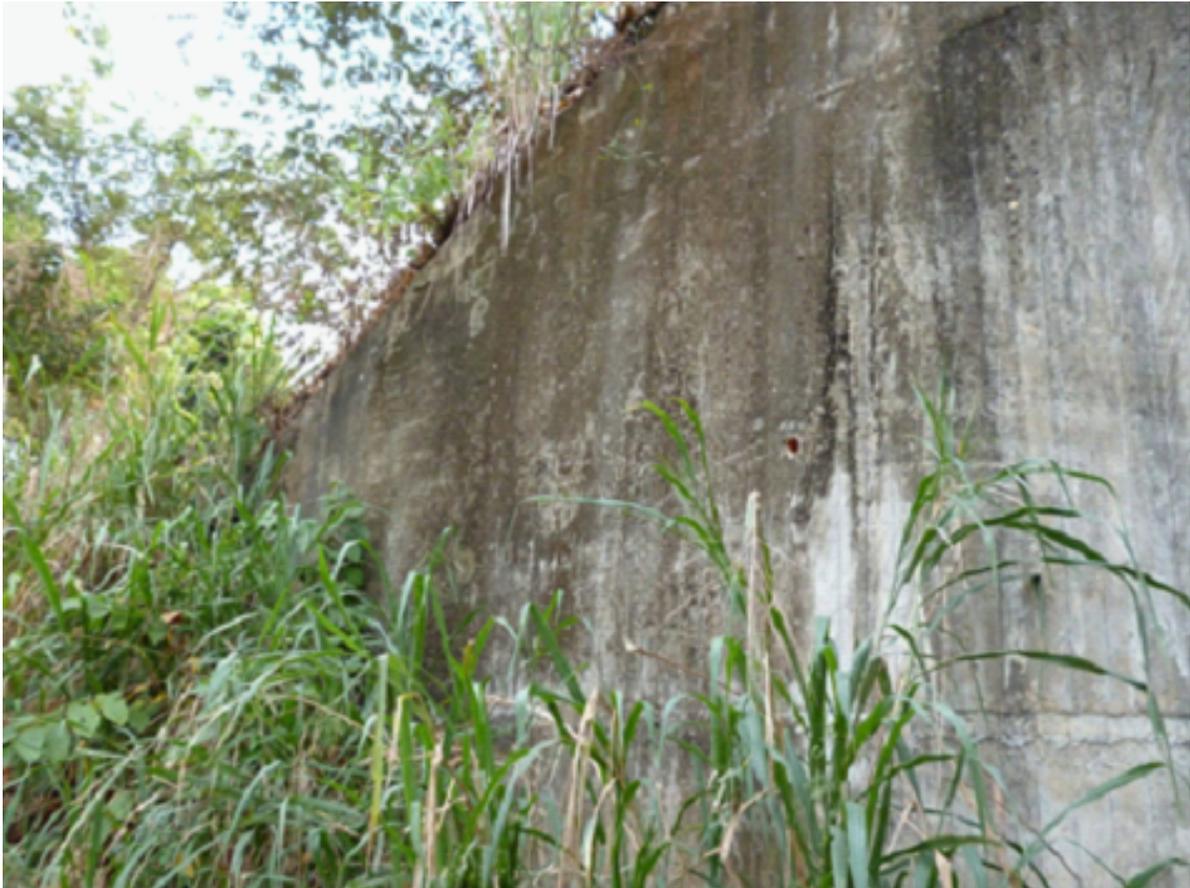
Componente.....: 6 Aletas

Calif./Mantenim....: 1 / +

Daño/Observaciones.: Las aletas se encuentran en buen estado. No se observan fisuras, hormigueros, daños en el concreto. Se observan manchas de humedad y crecimiento de vegetación.

Tipo de daño.....: Otro

Z: Limpieza

Reparaciones.....: Z Otra

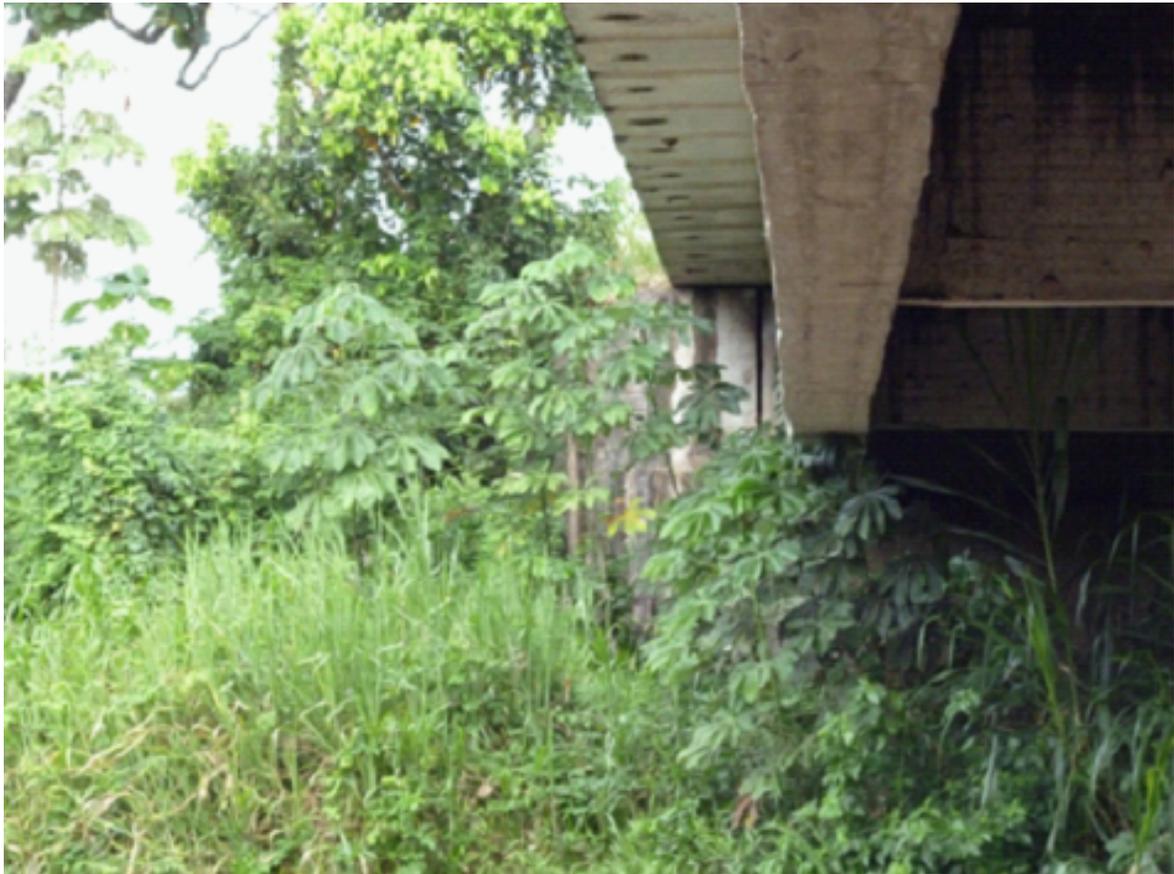
Componente.....: 7 Estribos

Calif./Mantenim....: 1 / +

Daño/Observaciones.: El estribo #2 se encuentra en buen estado. No se observan fisuras ni daños importantes. Solo se observan manchas de humedad por infiltración de agua de las juntas. El estribo se encuentra en buen estado, solo se observan manchas de humedad y vegetación.

Tipo de daño.....: Otro

Z: Limpieza

Reparaciones.....: Z Otra

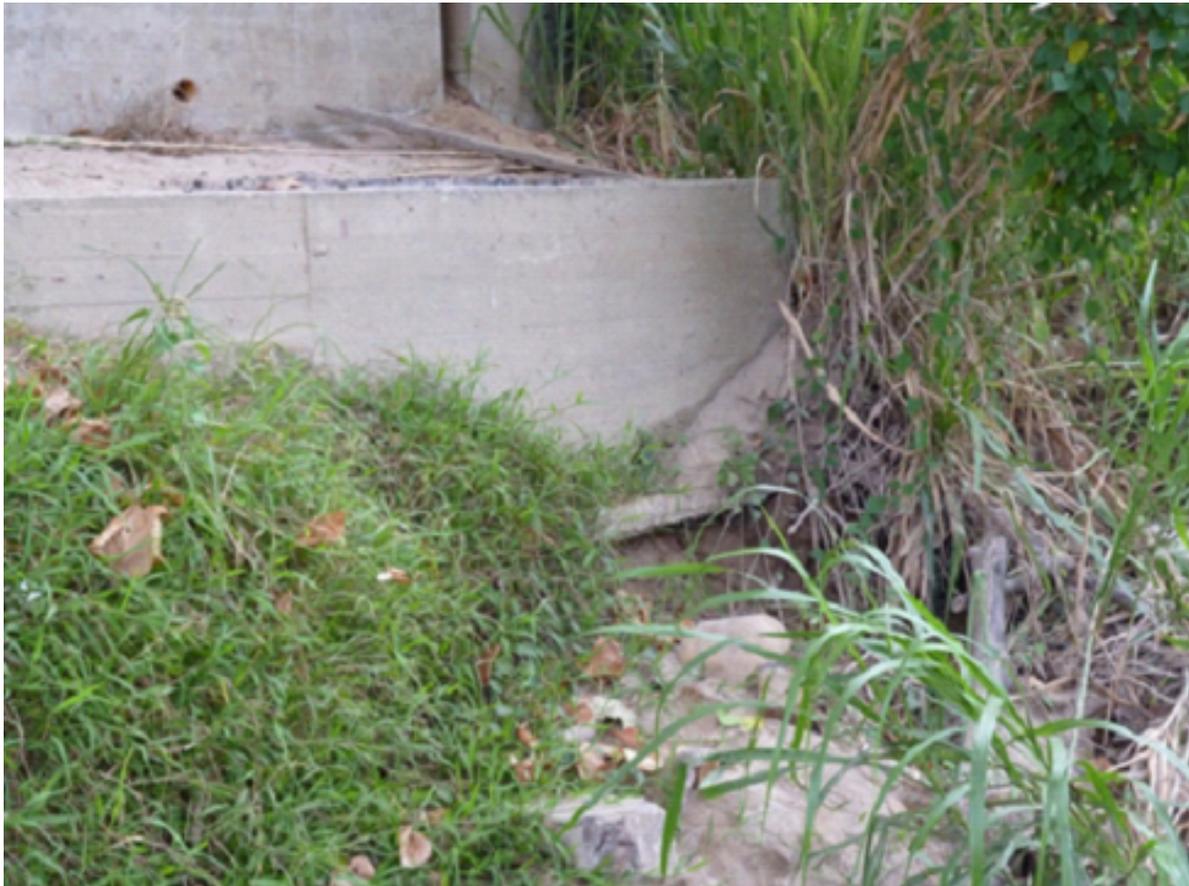
Componente.....: 7 Estribos

Calif./Mantenim....: 1 / +

Daño/Observaciones.: El estribo #2 se encuentra en buen estado. No se observan fisuras ni daños importantes. Solo se observan manchas de humedad por infiltración de agua de las juntas. El estribo se encuentra en buen estado, solo se observan manchas de humedad y vegetación.

Tipo de daño.....: Otro

Z: Limpieza

Reparaciones.....: Z Otra

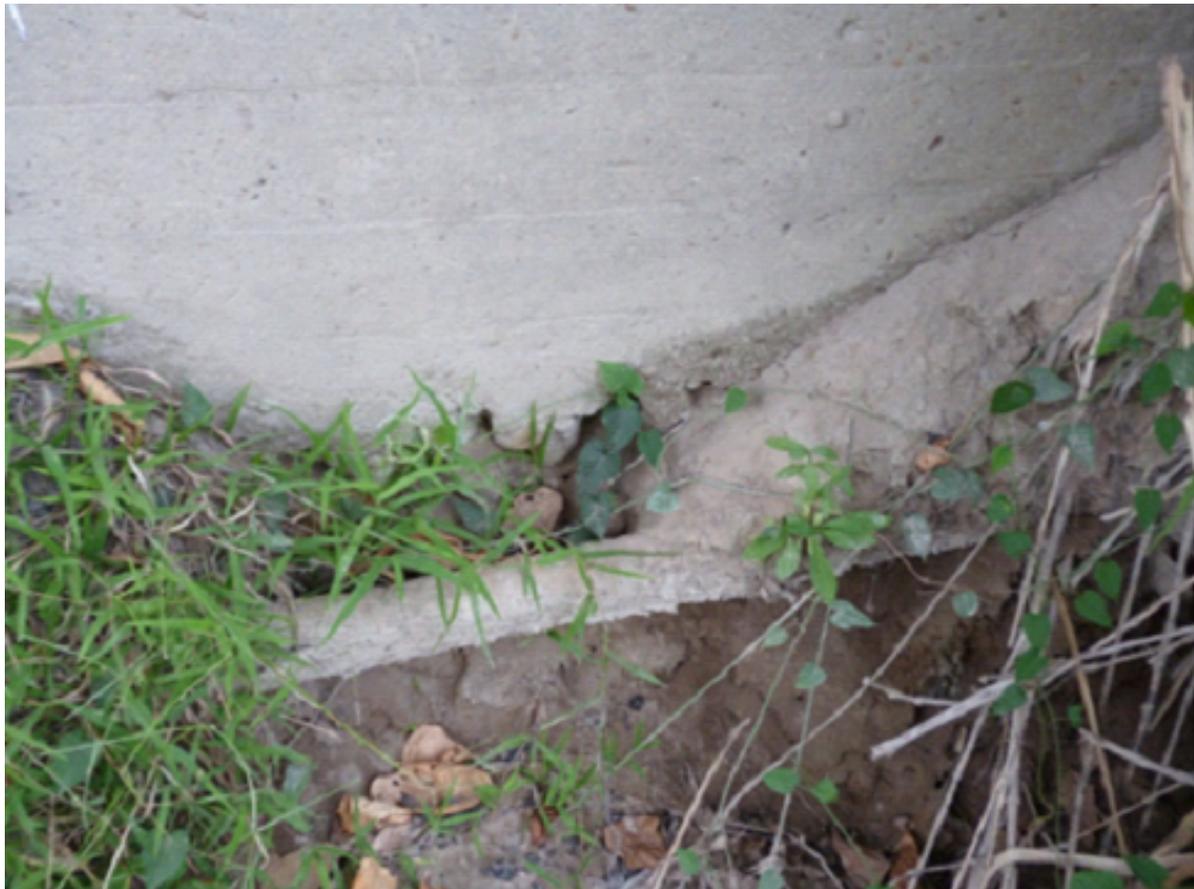
Componente.....: 7 Estribos

Calif./Mantenim....: 1 / +

Daño/Observaciones.: El estribo #2 se encuentra en buen estado. No se observan fisuras ni daños importantes. Solo se observan manchas de humedad por infiltración de agua de las juntas. El estribo se encuentra en buen estado, solo se observan manchas de humedad y vegetación.

Tipo de daño.....: Otro

Z: Limpieza

Reparaciones.....: Z Otra

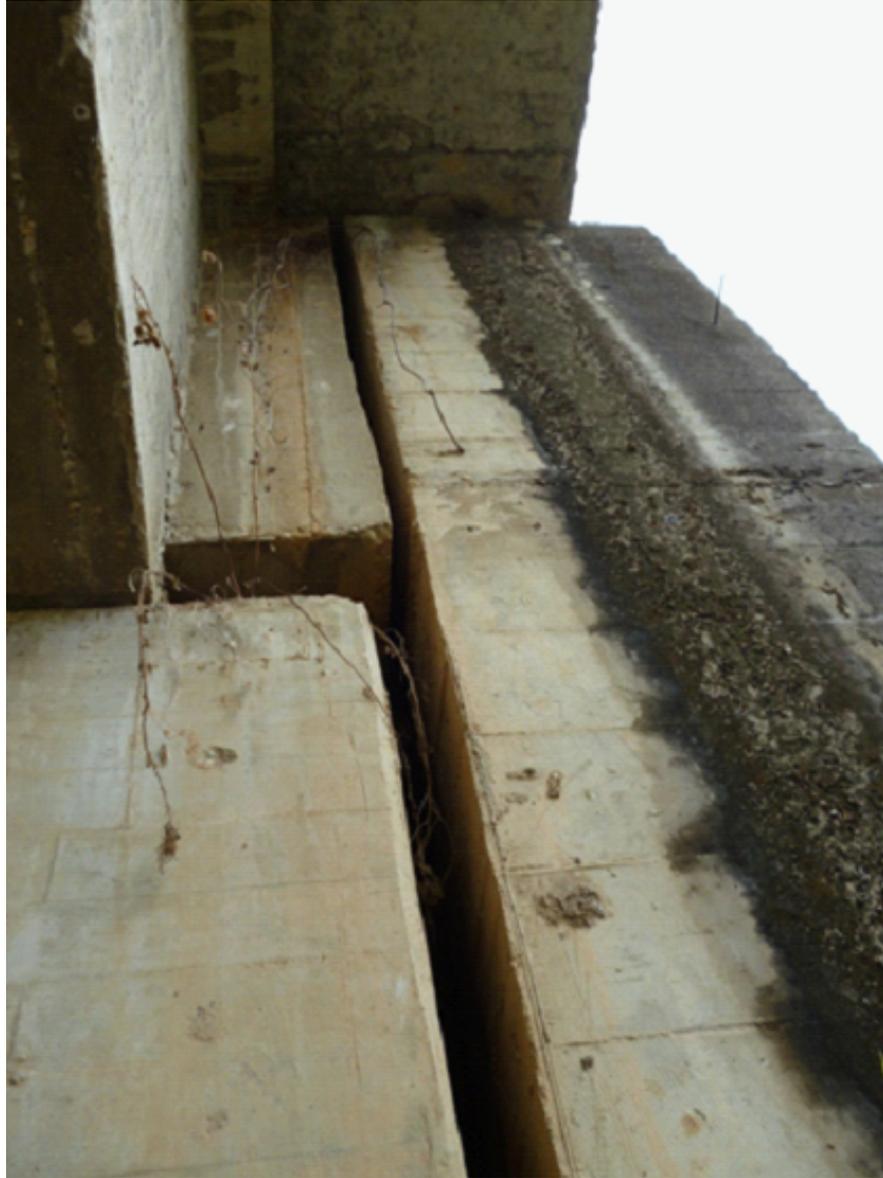
Componente.....: 9 Apoyos

Calif./Mantenim....: 1 / -

Daño/Observaciones.: Los apoyos del puente se encuentran en buen estado.
Presentan manchas de humedad y crecimiento de
vegetación.
Z: Limpieza

Tipo de daño.....: Otro

Reparaciones.....: Z Otra

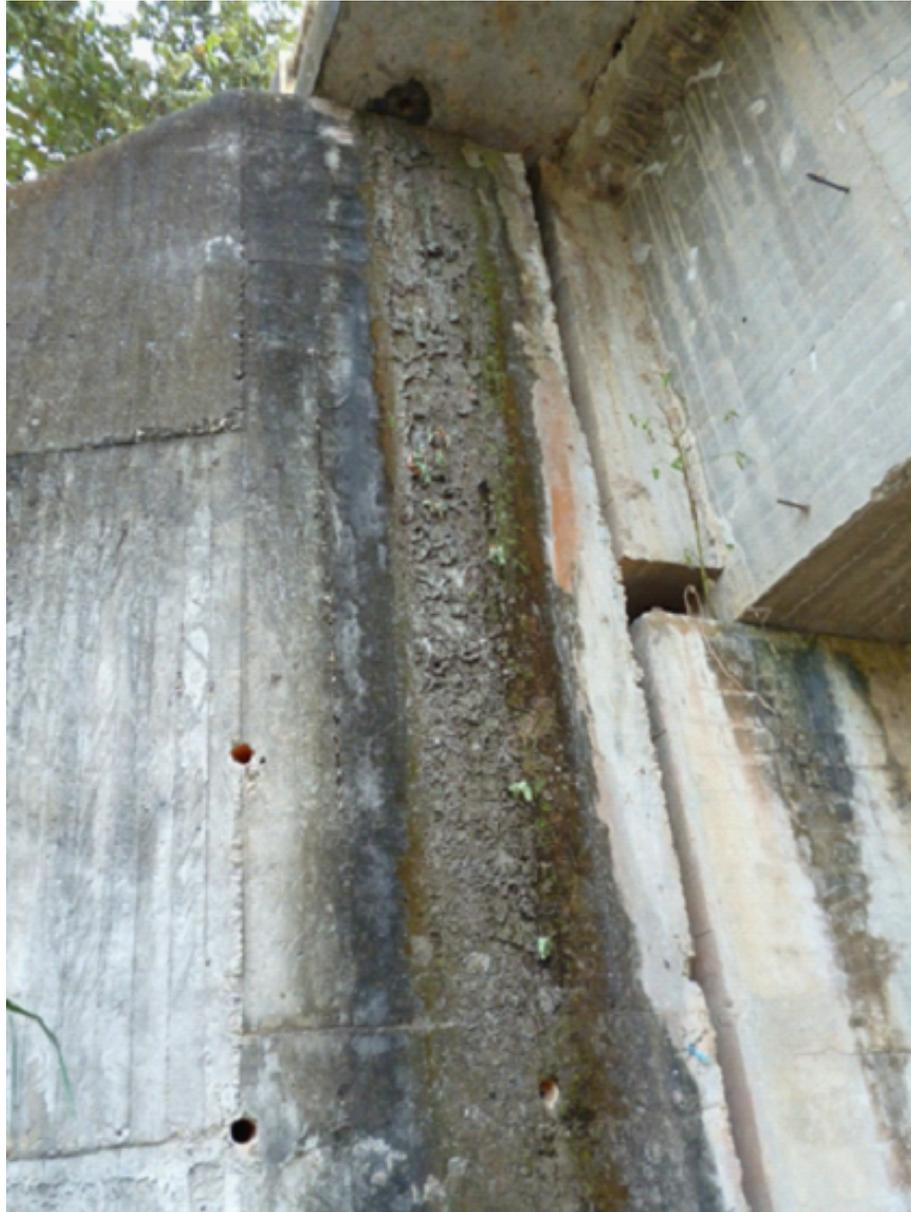
Componente.....: 9 Apoyos

Calif./Mantenim....: 1 / -

Daño/Observaciones.: Los apoyos del puente se encuentran en buen estado. Presentan manchas de humedad y crecimiento de vegetación.

Tipo de daño.....: Otro

Z: Limpieza

Reparaciones.....: Z Otra

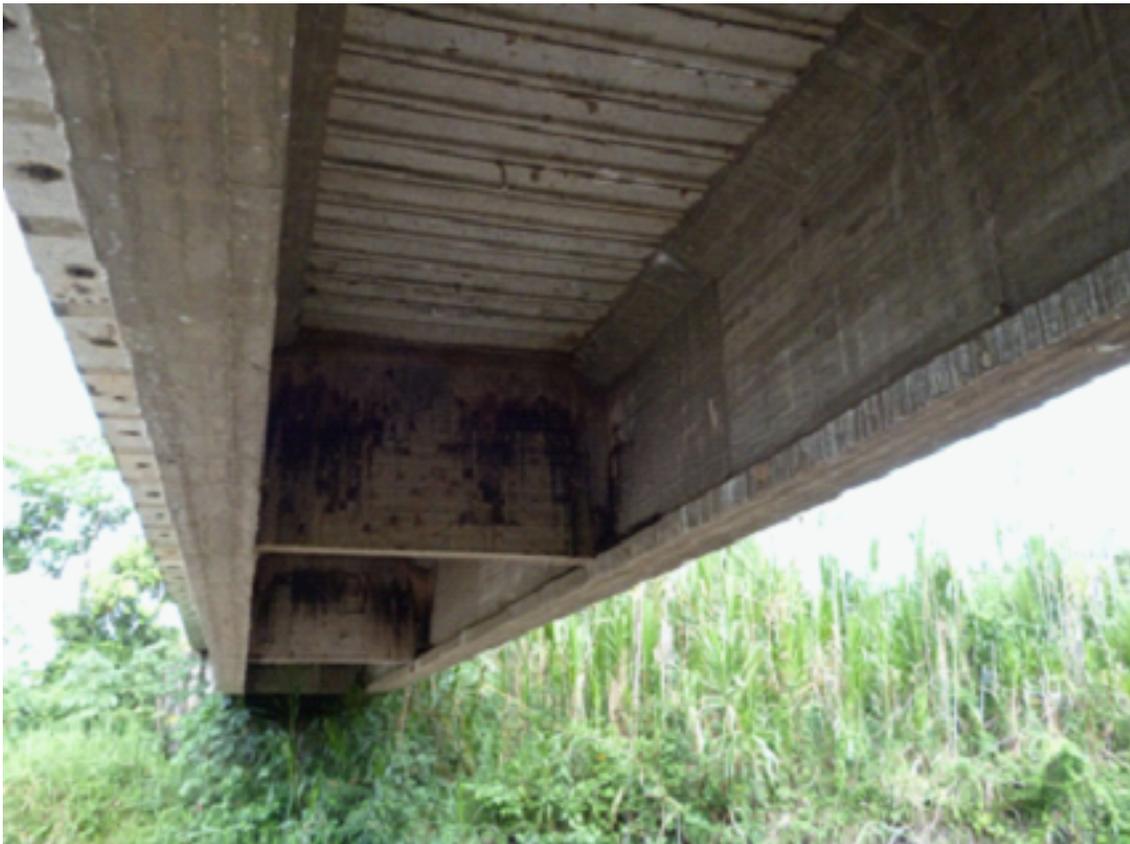
Componente.....: 10 Losa

Calif./Mantenim....: 2 / +

Daño/Observaciones.: Se tienen losetas prefabricadas en buen estado. No se presenta flexión de las losetas ni fisuras. Los voladizos presentan manchas de humedad ya que los drenes carecen de tubería de alargamiento.

Tipo de daño.....: Infiltración

Reparaciones.....: E Reparación de drenes

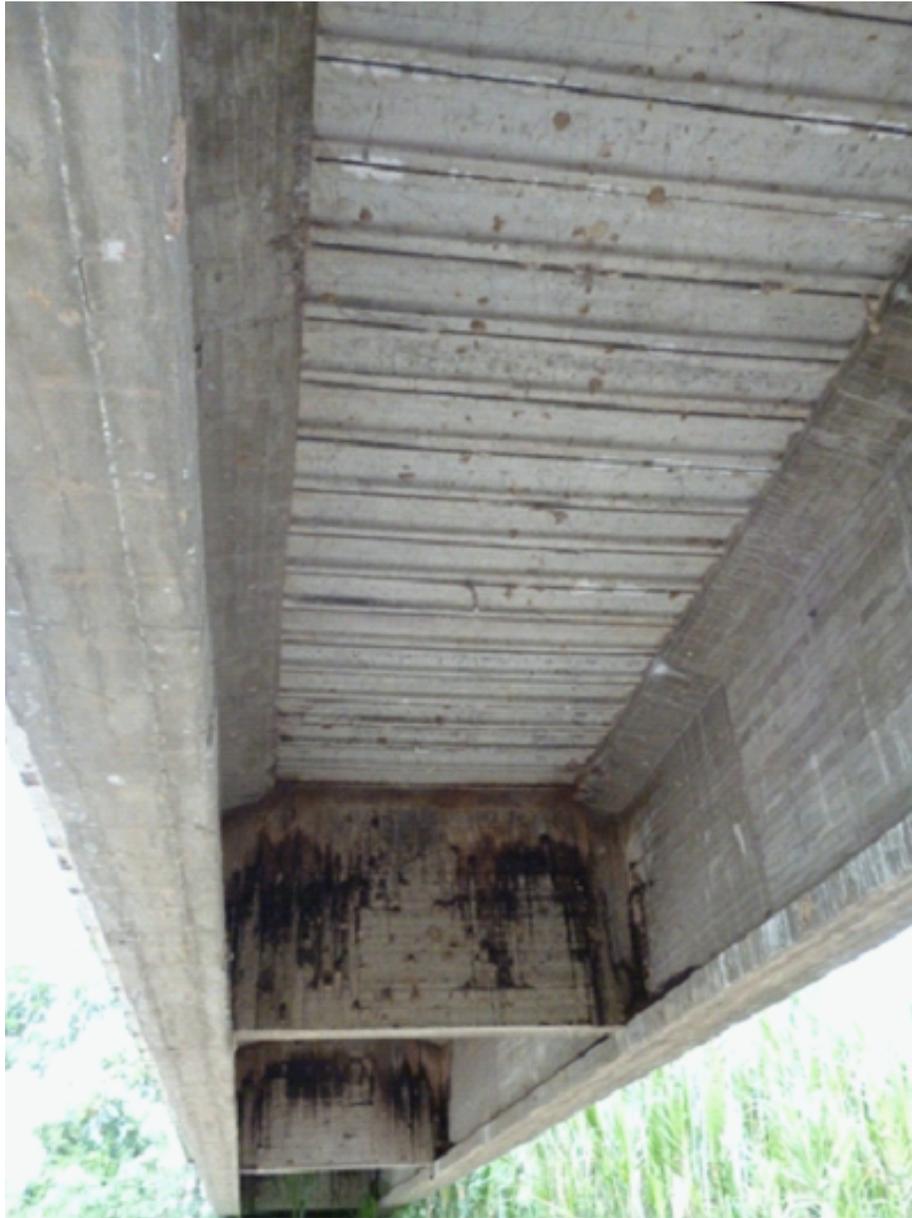
Componente.....: 10 Losa

Calif./Mantenim....: 2 / +

Daño/Observaciones.: Se tienen losetas prefabricadas en buen estado. No se presenta flexión de las losetas ni fisuras. Los voladizos presentan manchas de humedad ya que los drenes carecen de tubería de alargamiento.

Tipo de daño.....: Infiltración

Reparaciones.....: E Reparación de drenes

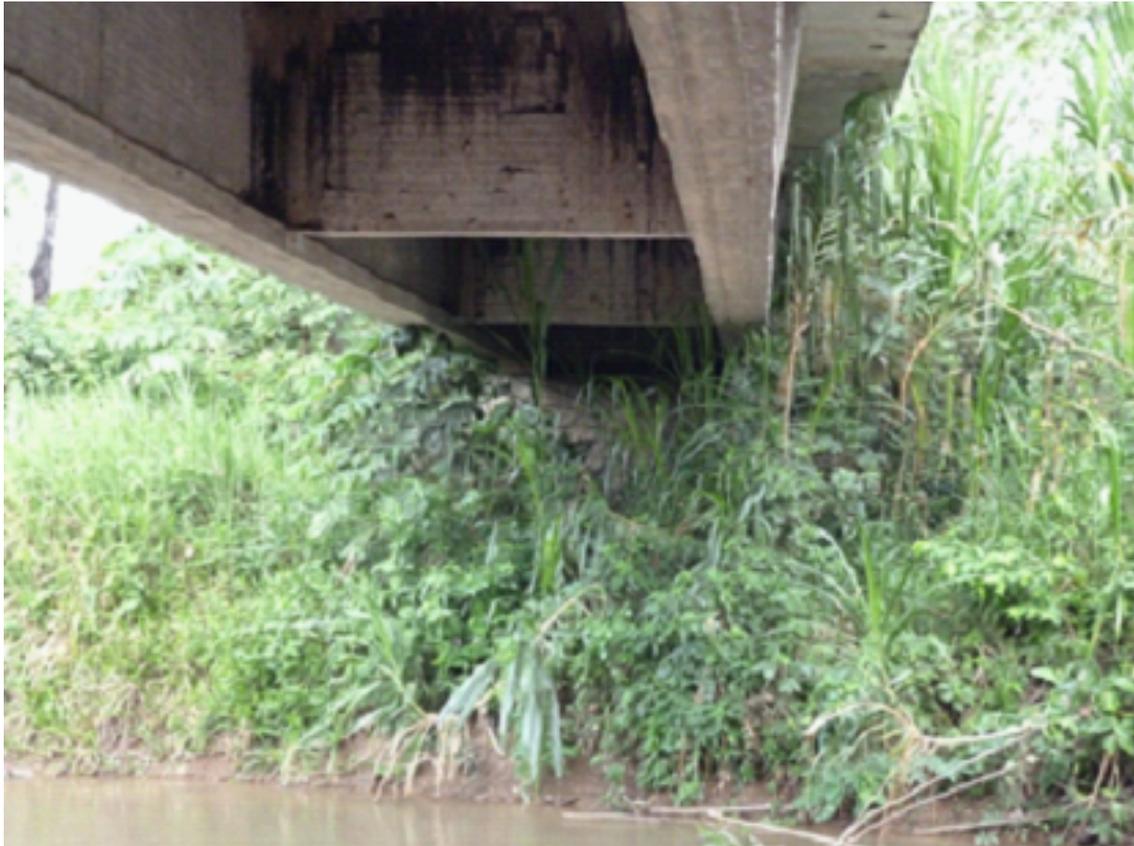
Componente.....: 11 Vigas/Largueros/Diafragmas

Calif./Mantenim....: 1 / -

Daño/Observaciones.: Las 2 vigas del puente se encuentran en buen estado.
No se presentan daños en el concreto ni exposición
de acero de refuerzo.

Tipo de daño.....: Otro

Z: Limpieza

Reparaciones.....: Z Otra

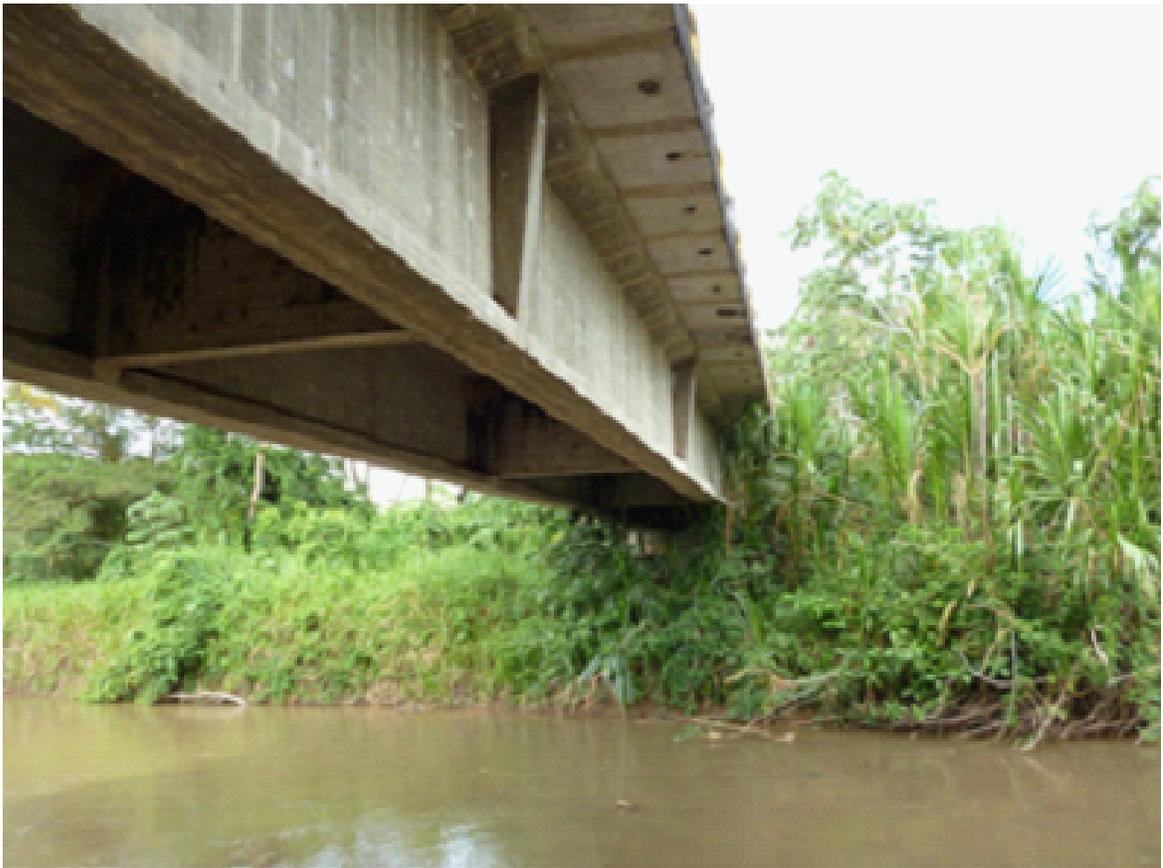
Componente.....: 11 Vigas/Largueros/Diafragmas

Calif./Mantenim....: 1 / -

Daño/Observaciones.: Las 2 vigas del puente se encuentran en buen estado.
No se presentan daños en el concreto ni exposición
de acero de refuerzo.

Tipo de daño.....: Otro

Z: Limpieza

Reparaciones.....: Z Otra

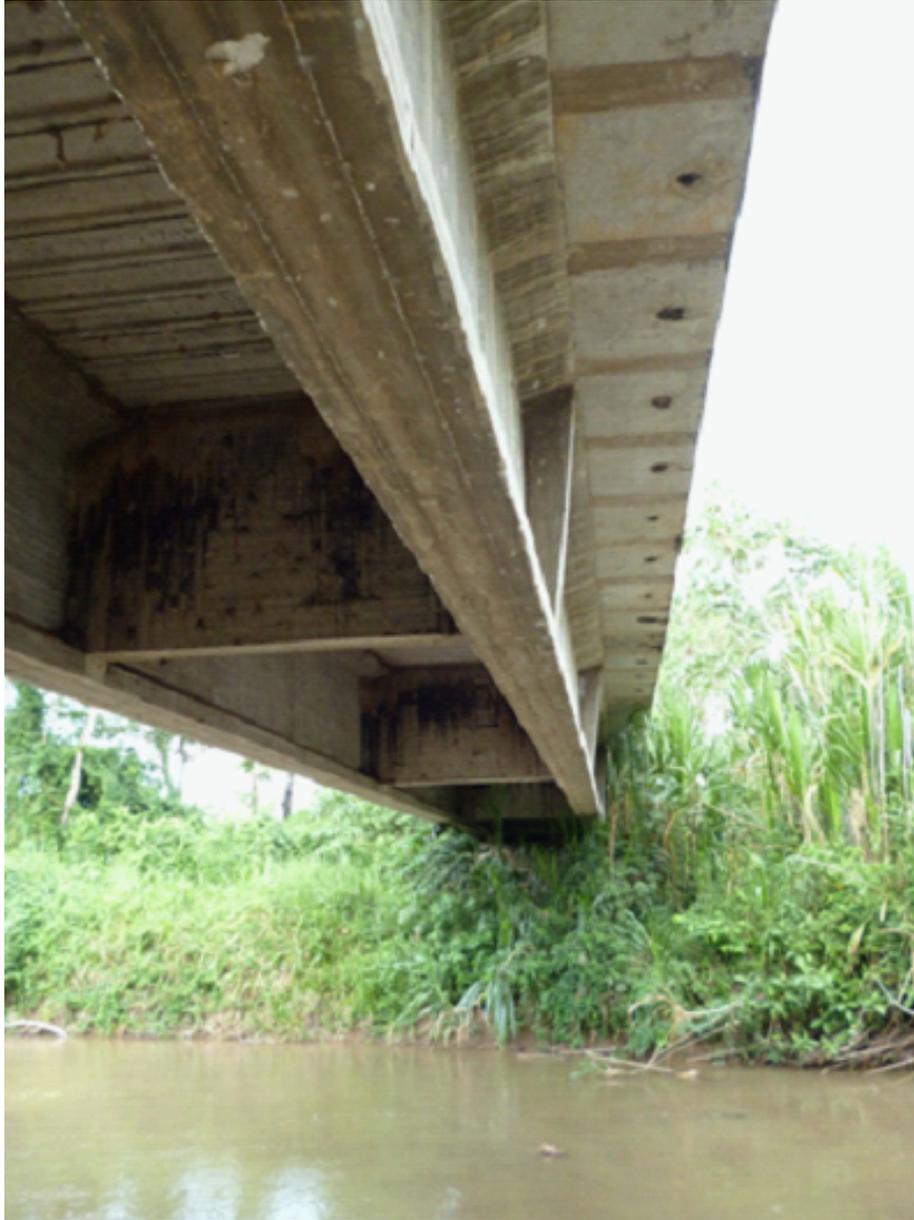
Componente.....: 11 Vigas/Largueros/Diafragmas

Calif./Mantenim....: 1 / -

Daño/Observaciones.: Las 2 vigas del puente se encuentran en buen estado.
No se presentan daños en el concreto ni exposición
de acero de refuerzo.

Tipo de daño.....: Otro

Z: Limpieza

Reparaciones.....: Z Otra

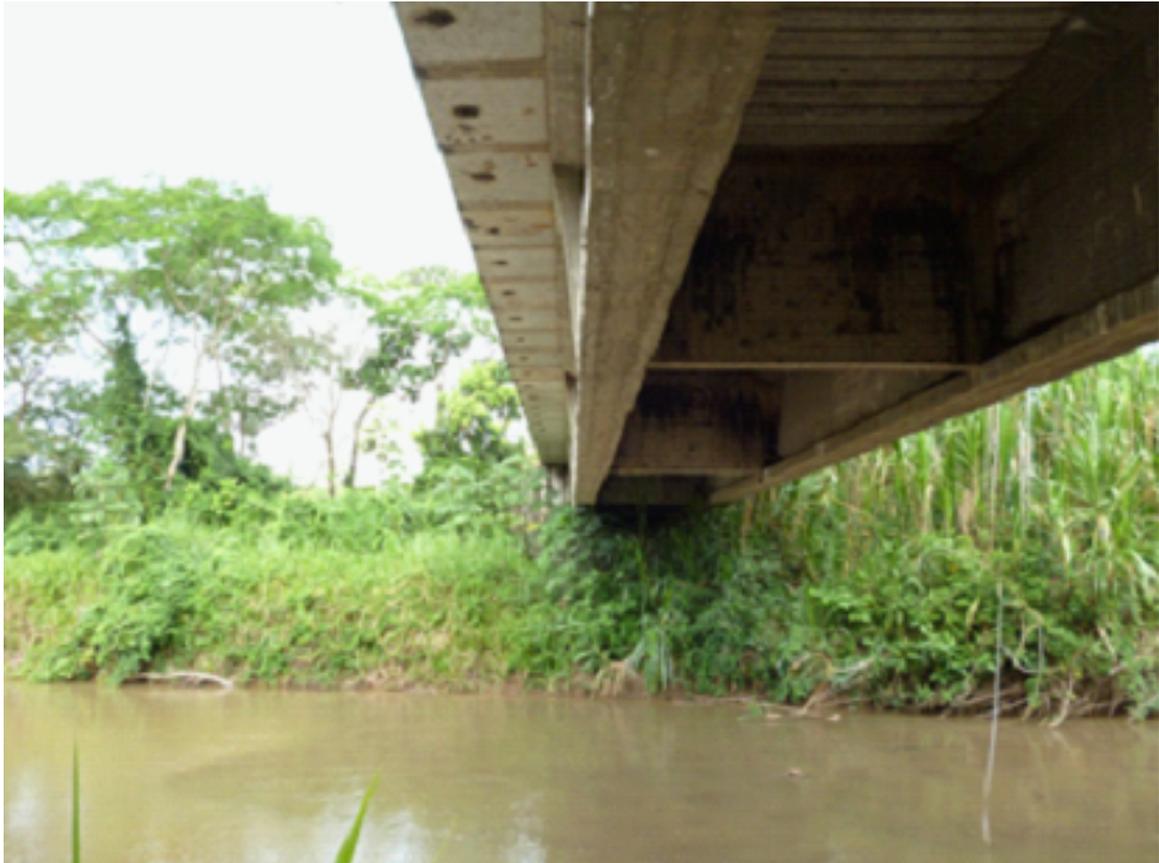
Componente.....: 11 Vigas/Largueros/Diafragmas

Calif./Mantenim....: 1 / -

Daño/Observaciones.: Las 2 vigas del puente se encuentran en buen estado.
No se presentan daños en el concreto ni exposición
de acero de refuerzo.

Tipo de daño.....: Otro

Z: Limpieza

Reparaciones.....: Z Otra

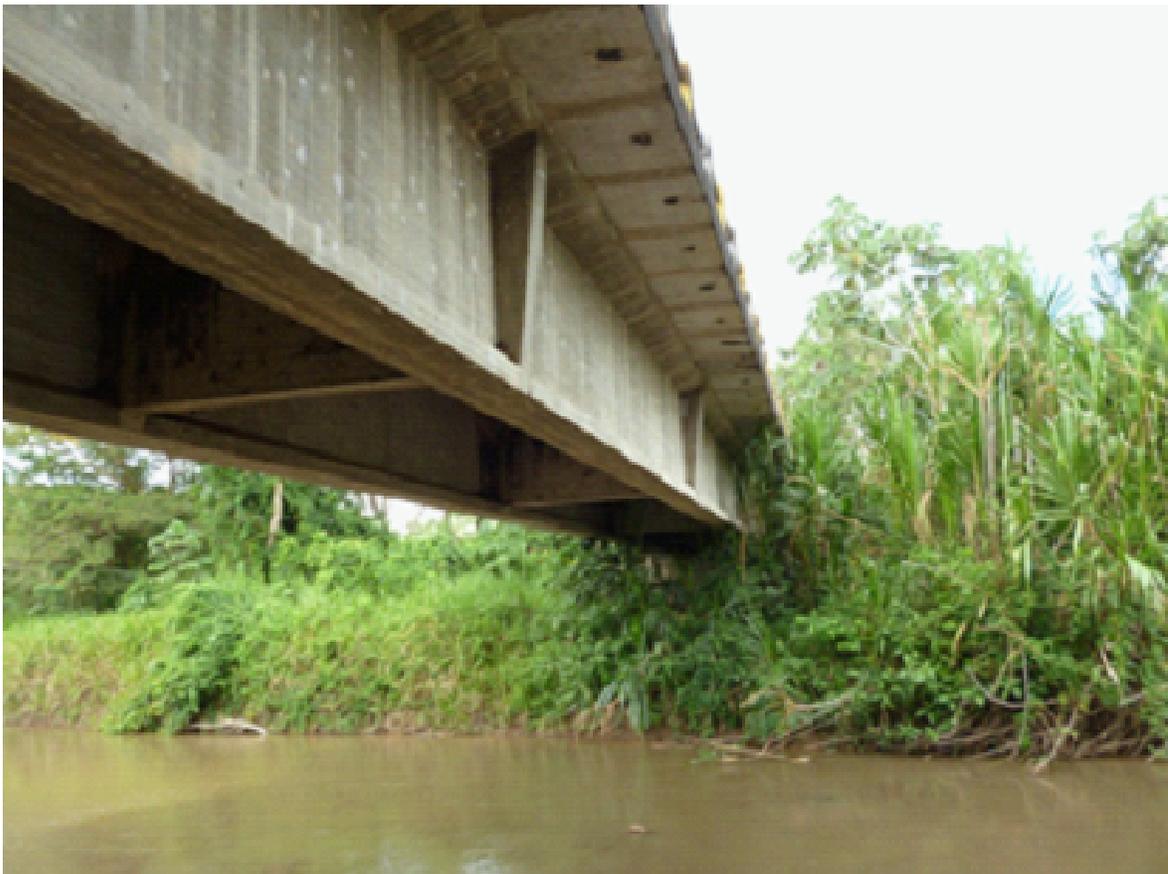
Componente.....: 11 Vigas/Largueros/Diafragmas

Calif./Mantenim....: 1 / -

Daño/Observaciones.: Las 2 vigas del puente se encuentran en buen estado.
No se presentan daños en el concreto ni exposición
de acero de refuerzo.

Tipo de daño.....: Otro

Z: Limpieza

Reparaciones.....: Z Otra

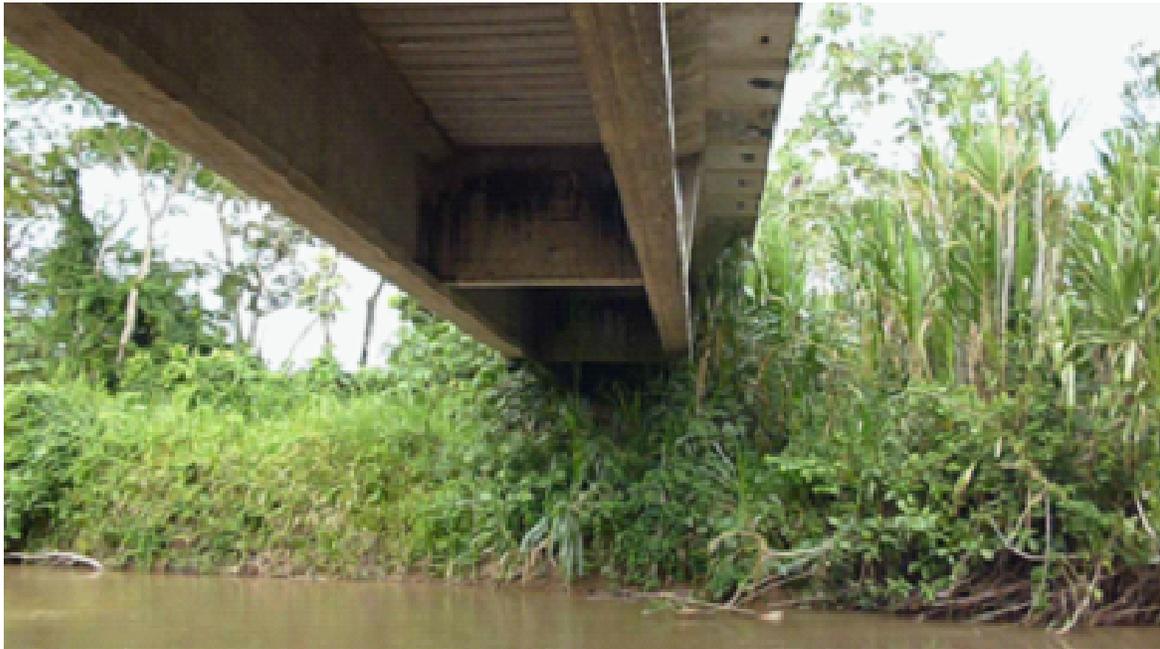
Componente.....: 11 Vigas/Largueros/Diafragmas

Calif./Mantenim....: 1 / -

Daño/Observaciones.: Las 2 vigas del puente se encuentran en buen estado.
No se presentan daños en el concreto ni exposición
de acero de refuerzo.
Z: Limpieza

Tipo de daño.....: Otro

Reparaciones.....: Z Otra

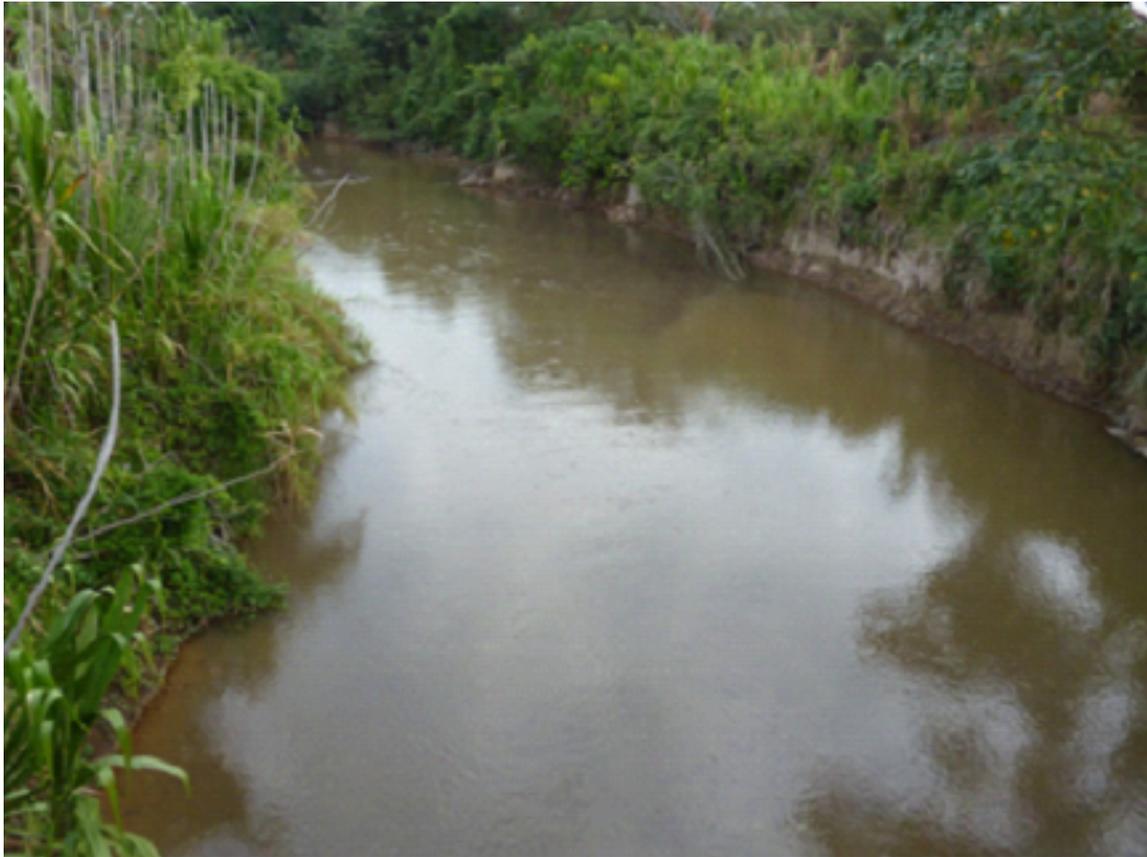
Componente.....: 15 Cauce

Calif./Mantenim....: 2 / +

Daño/Observaciones.: Aguas arriba se presenta socavación cerca del estribo #2 debido a curva. Cerca del estribo se tiene protección con bolsacreto ya que se presenta erosión cerca al estribo. Aguas abajo se presenta depósito de material, producto del arrastre de vegetación aguas arriba.

Tipo de daño.....: Erosión / socavación

Reparaciones.....: C Protección del cauce

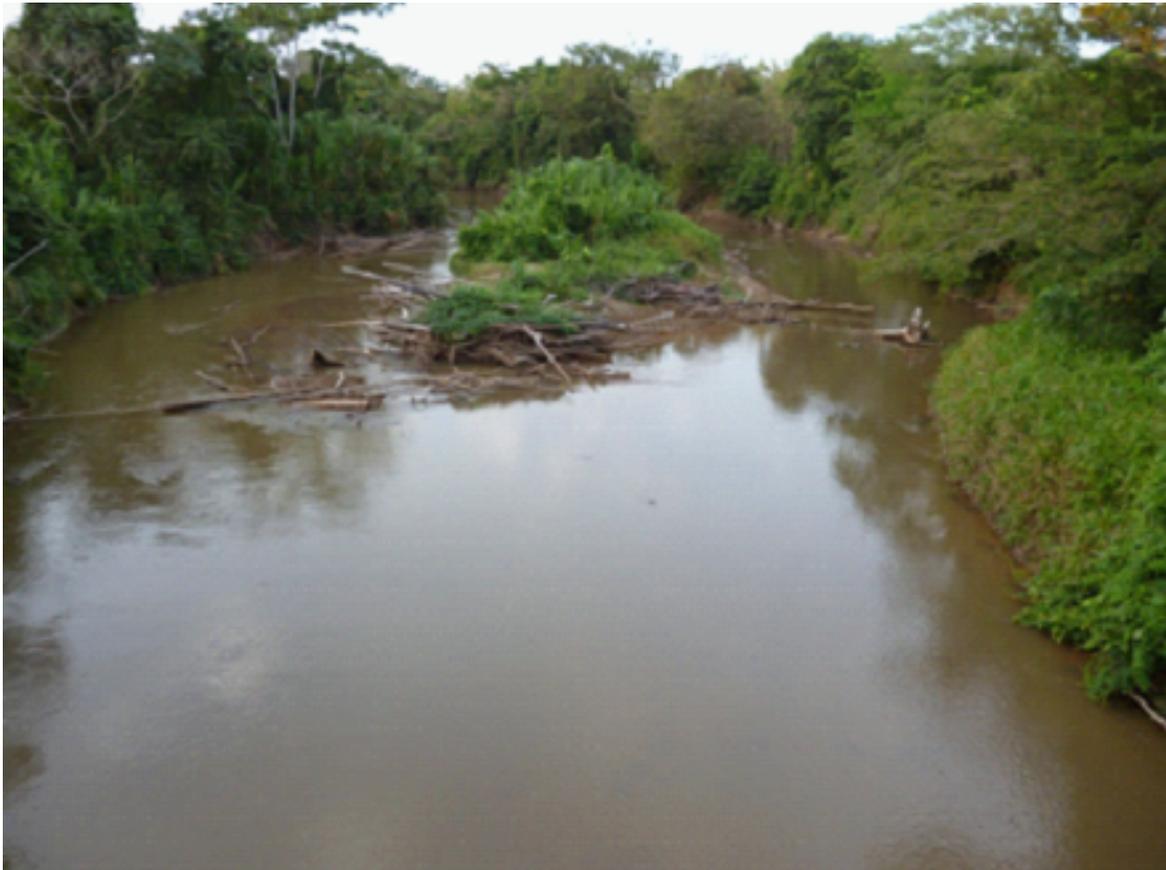
Componente.....: 15 Cauce

Calif./Mantenim....: 2 / +

Daño/Observaciones.: Aguas arriba se presenta socavación cerca del estribo #2 debido a curva. Cerca del estribo se tiene protección con bolsacreto ya que se presenta erosión cerca al estribo. Aguas abajo se presenta depósito de material, producto del arrastre de vegetación aguas arriba.

Tipo de daño.....: Erosión / socavación

Reparaciones.....: C Protección del cauce

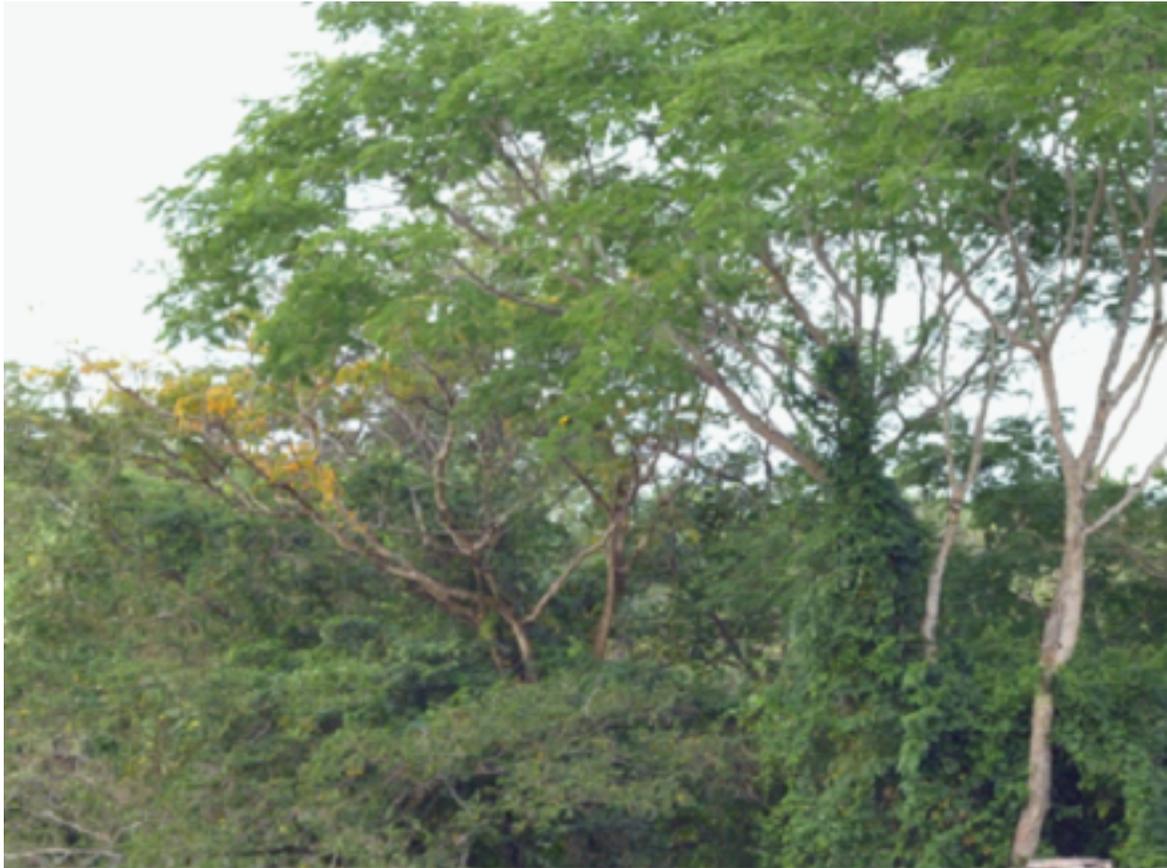
Componente.....: 15 Cauce

Calif./Mantenim....: 2 / +

Daño/Observaciones.: Aguas arriba se presenta socavación cerca del estribo #2 debido a curva. Cerca del estribo se tiene protección con bolsacreto ya que se presenta erosión cerca al estribo. Aguas abajo se presenta depósito de material, producto del arrastre de vegetación aguas arriba.

Tipo de daño.....: Erosión / socavación

Reparaciones.....: C Protección del cauce

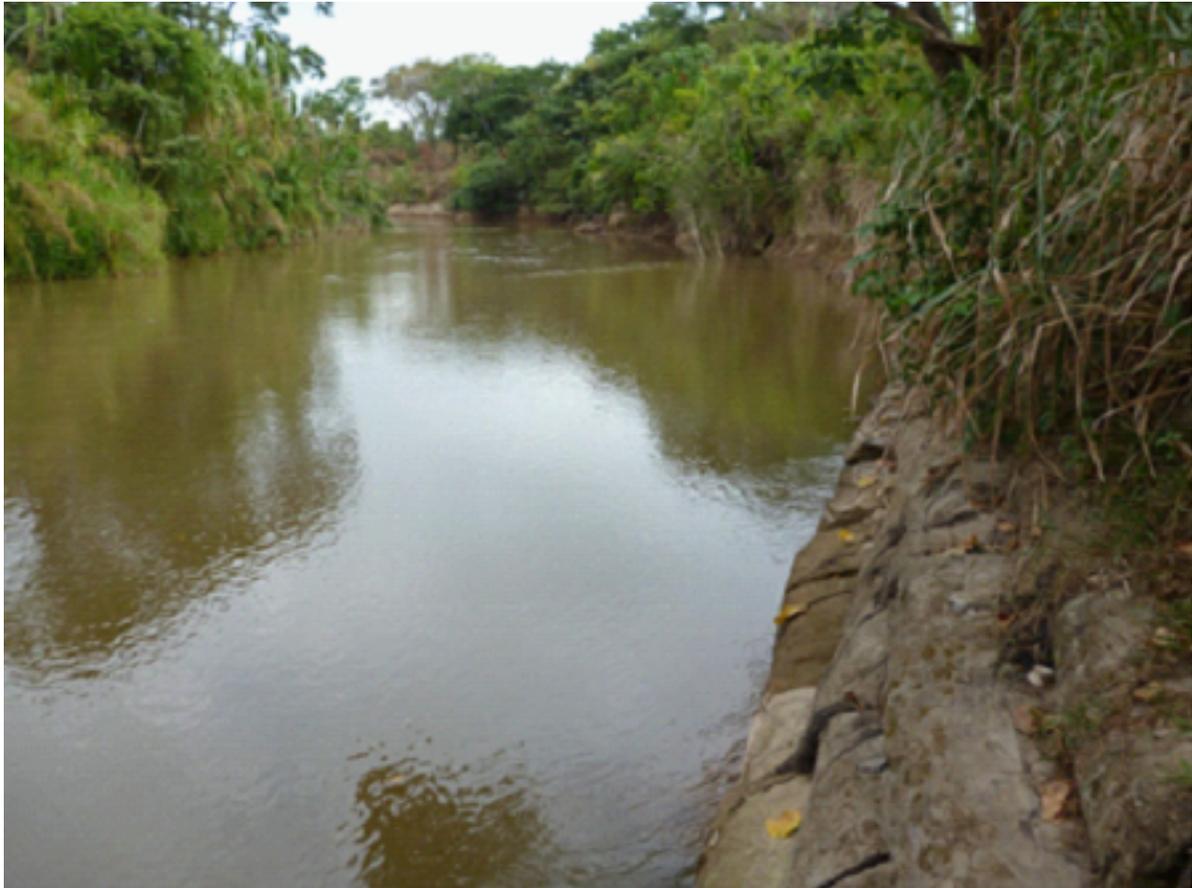
Componente.....: 15 Cauce

Calif./Mantenim....: 2 / +

Daño/Observaciones.: Aguas arriba se presenta socavación cerca del estribo #2 debido a curva. Cerca del estribo se tiene protección con bolsacreto ya que se presenta erosión cerca al estribo. Aguas abajo se presenta depósito de material, producto del arrastre de vegetación aguas arriba.

Tipo de daño.....: Erosión / socavación

Reparaciones.....: C Protección del cauce
