SDC/INV	SiPuCol	Fecha	Hoja
	Informe de inspección principal	07/02/13	1
07-6605-002.00 Guadalupe Salcedo			
Regional.....: 7 Casanare			
Ruta.....: Porcesito (Cruce ruta 25 C) - Puente internal La U			
Carretera.....: Tame - Corocoro			
Lado de la car...: 0			
Abscisa.....: 21+0467			
No del registro..: 7032			
Año de construcción.....:			
Año de la última reconstrucción.....:			
Paso Superior/Inferior.....: S			
Dir. de abs. de la carretera principal.:			
Requisitos de la inspección.....: 0 Nada			
Recolección de datos : Fecha.....: 2012.12.14			
: Iniciales.....: JL			
Posición geográfica..:			
Latitud: 6 gra 30.55 min N Longitud: 71 gra 31.25 min O Altitud: 196 m			
Geometría: Número de luces.....: 1			
Longitud de la luz menor (m): 44.60			
Longitud de la luz mayor (m): 44.60			
Longitud total(m): 44.60			
Ancho del tablero.....(m): 7.30			
Ancho del separador.....(m): 0.00			
Ancho del andén izquierdo(m): 0.00

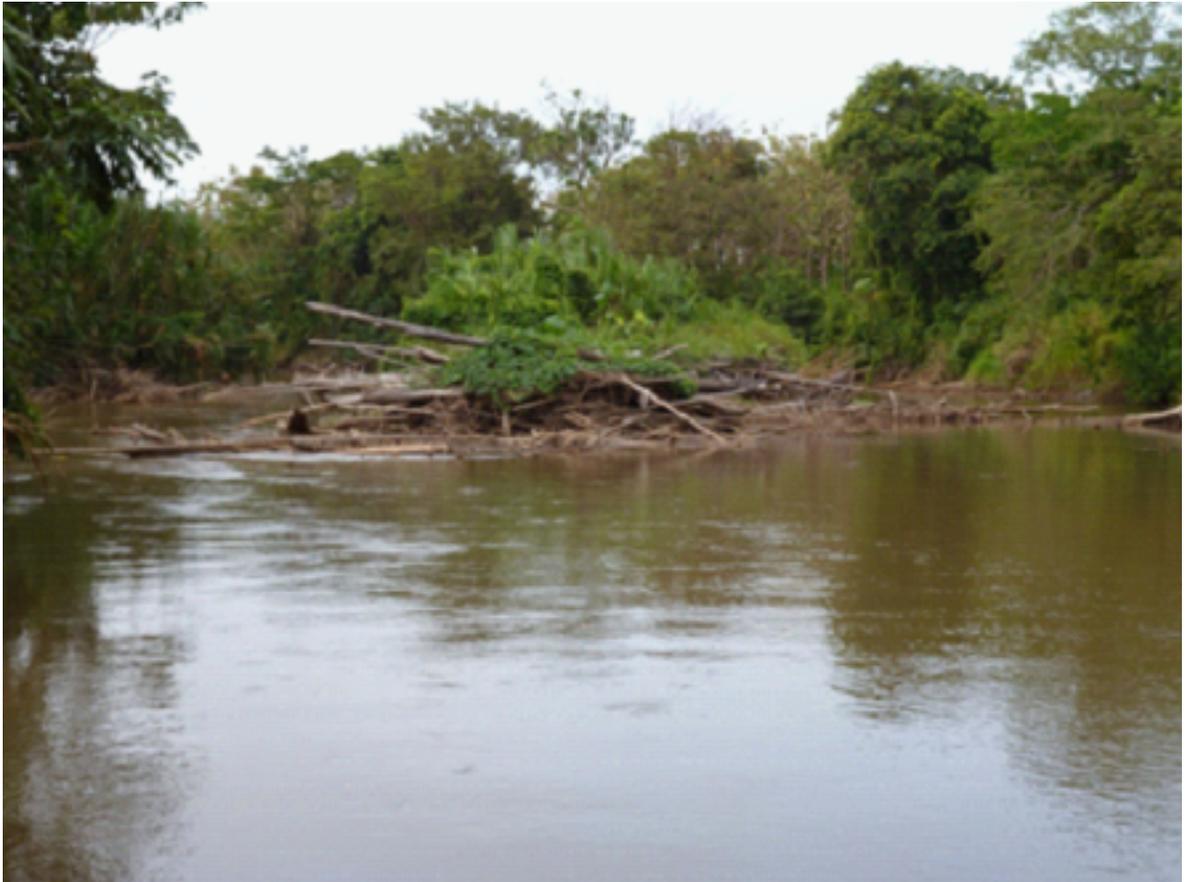
Componente.....: 15 Cauce

Calif./Mantenim....: 2 / +

Daño/Observaciones.: Aguas arriba se presenta socavación cerca del estribo #2 debido a curva. Cerca del estribo se tiene protección con bolsacreto ya que se presenta erosión cerca al estribo. Aguas abajo se presenta depósito de material, producto del arrastre de vegetación aguas arriba.

Tipo de daño.....: Erosión / socavación

Reparaciones.....: C Protección del cauce

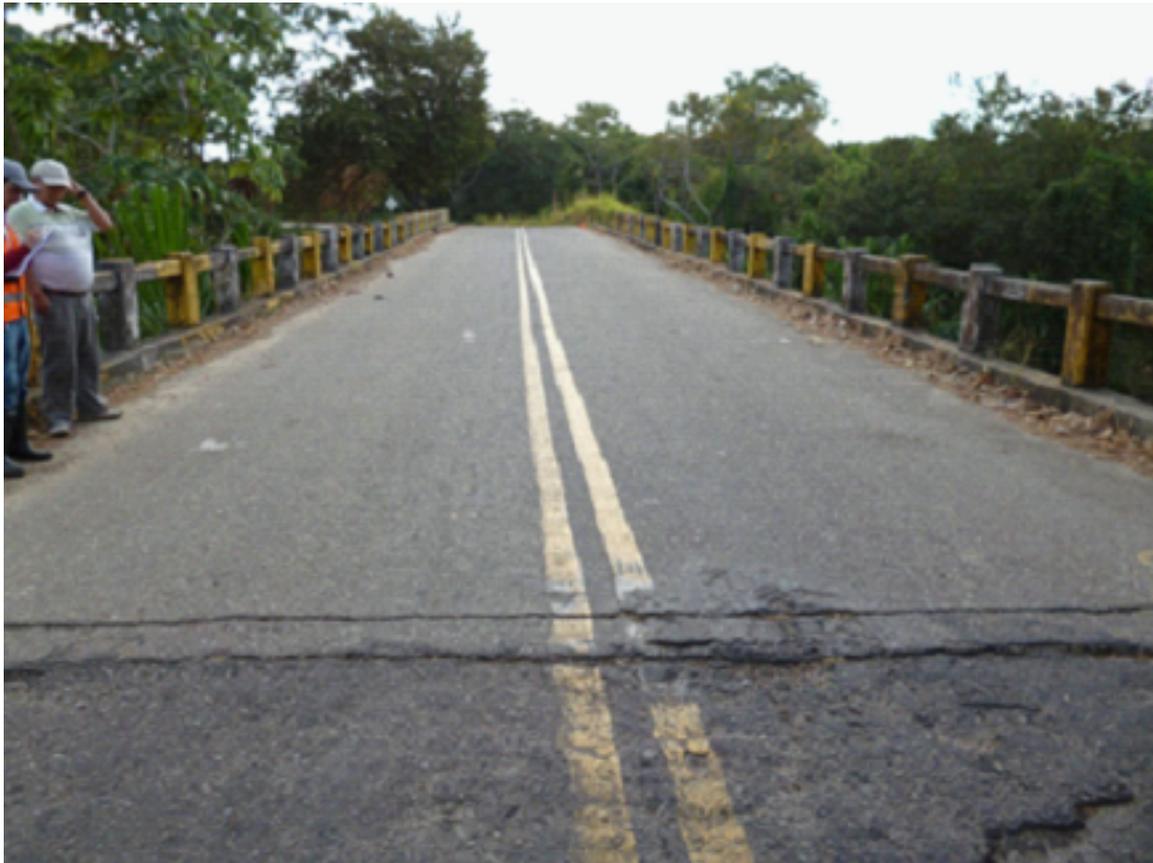
Componente.....: 17 Puente en general

Calif./Mantenim....: 2 / +

Daño/Observaciones.: Puente en buen estado.

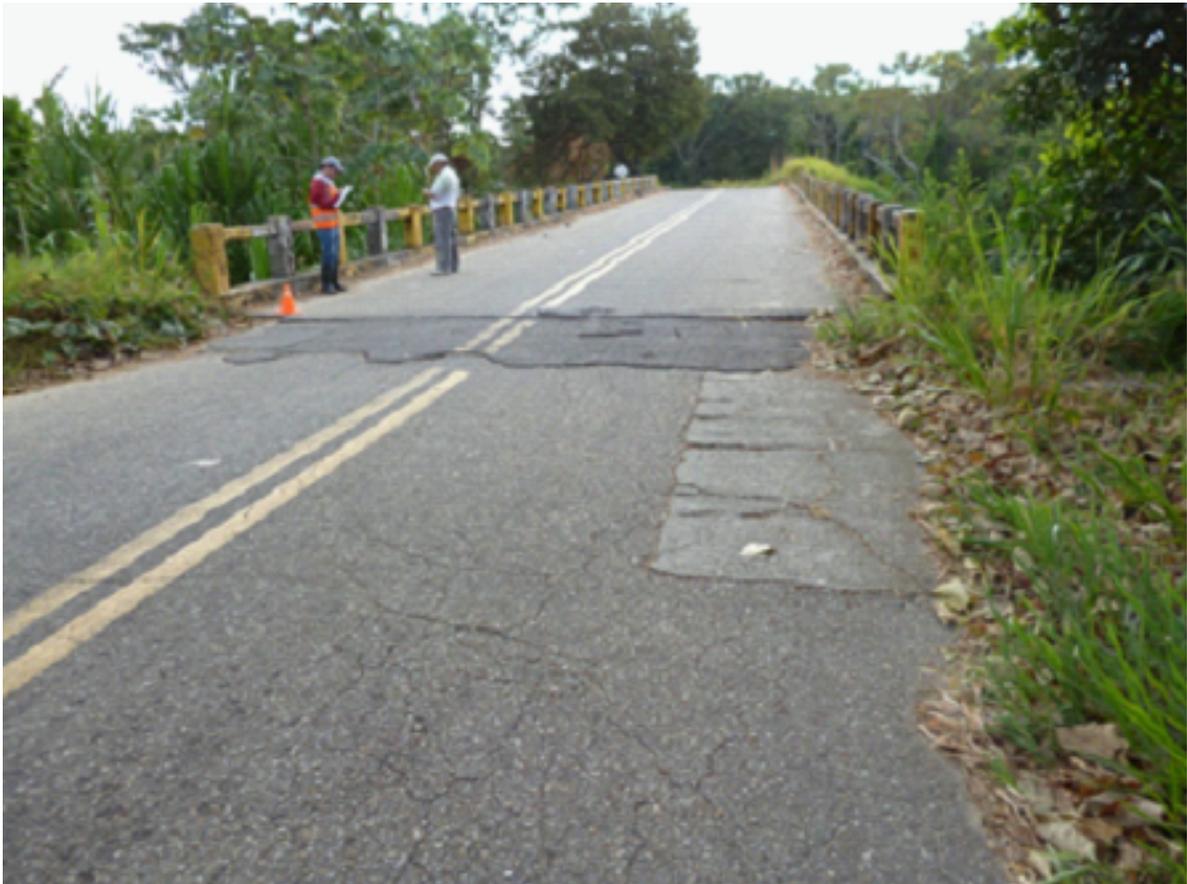
Componente.....: 17 Puente en general

Calif./Mantenim....: 2 / +

Daño/Observaciones.: Puente en buen estado.

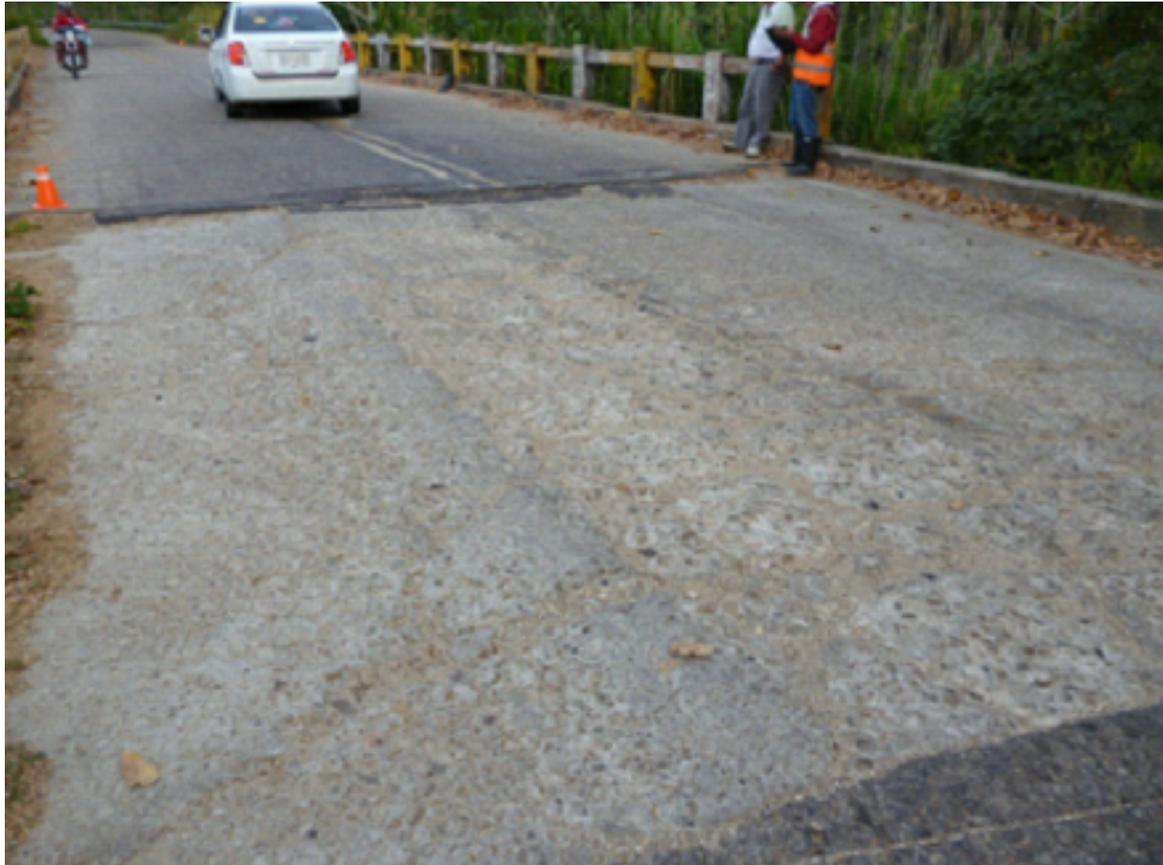
Componente.....: 17 Puente en general

Calif./Mantenim....: 2 / +

Daño/Observaciones.: Puente en buen estado.

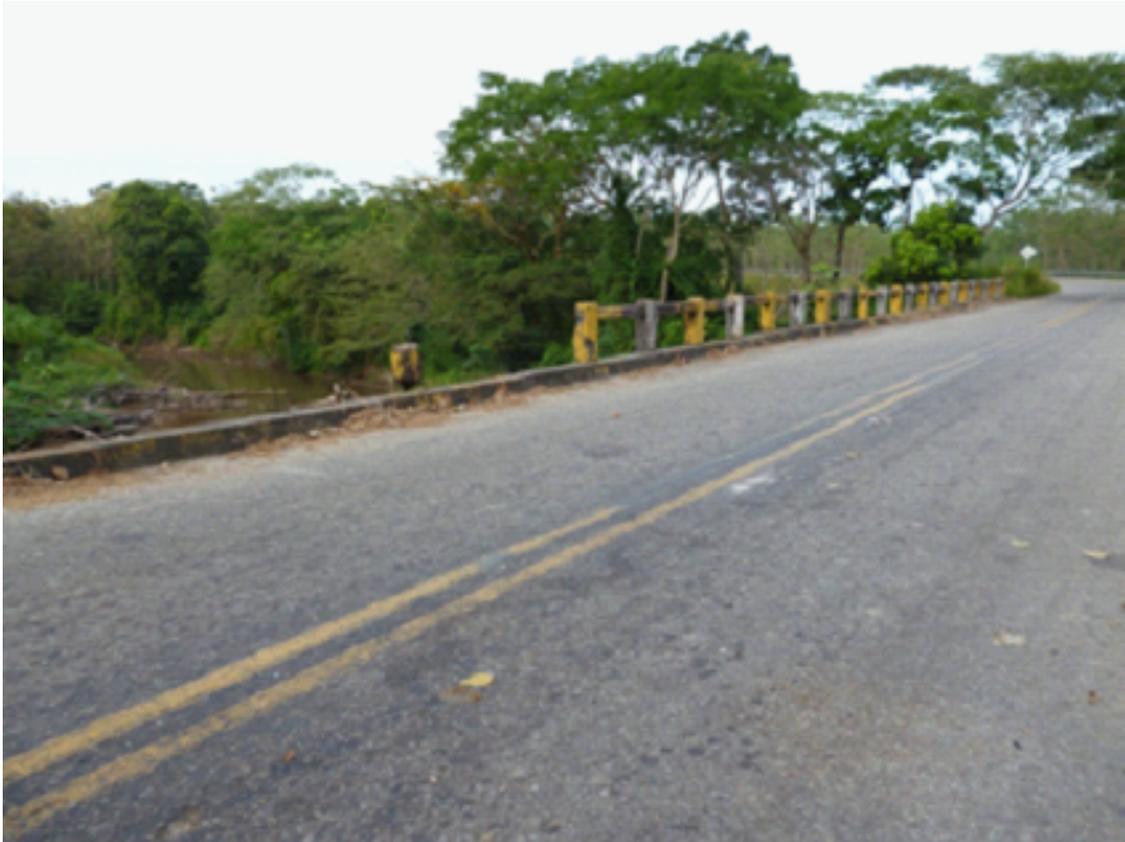
Componente.....: 17 Puente en general

Calif./Mantenim....: 2 / +

Daño/Observaciones.: Puente en buen estado.

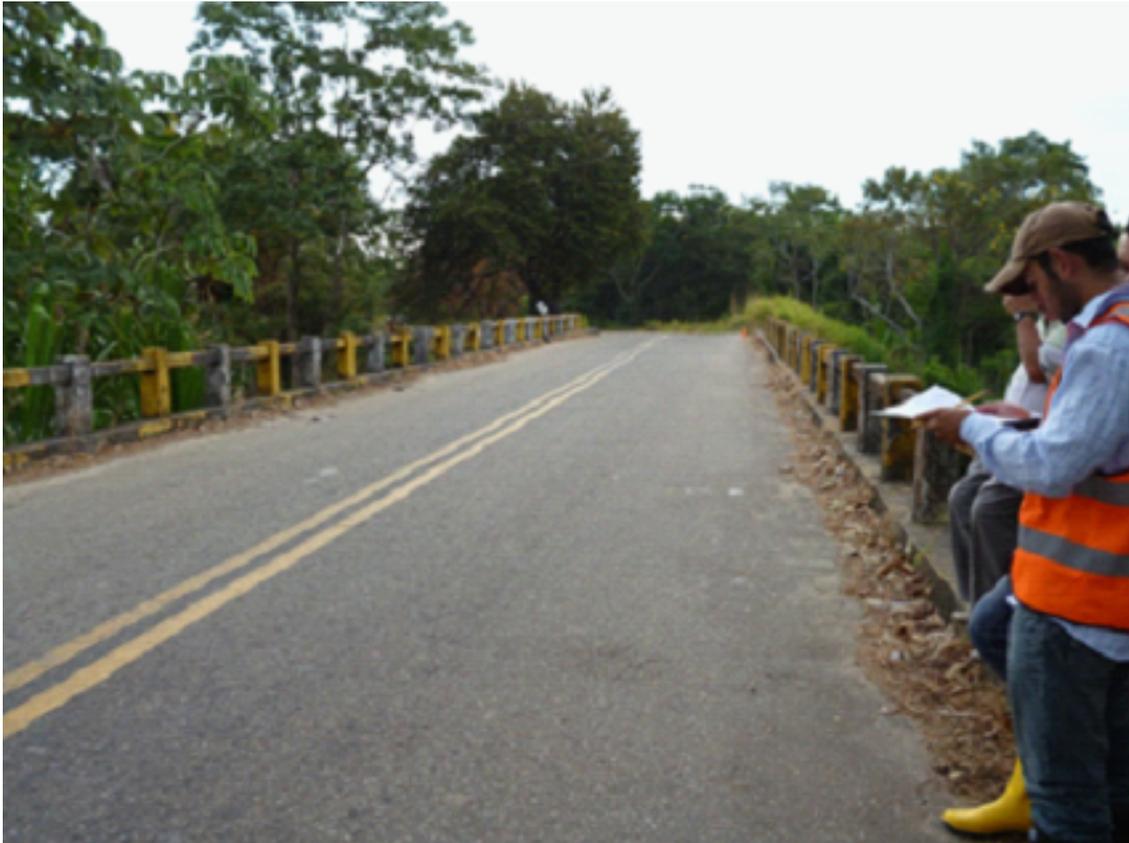
Componente.....: 17 Puente en general

Calif./Mantenim....: 2 / +

Daño/Observaciones.: Puente en buen estado.

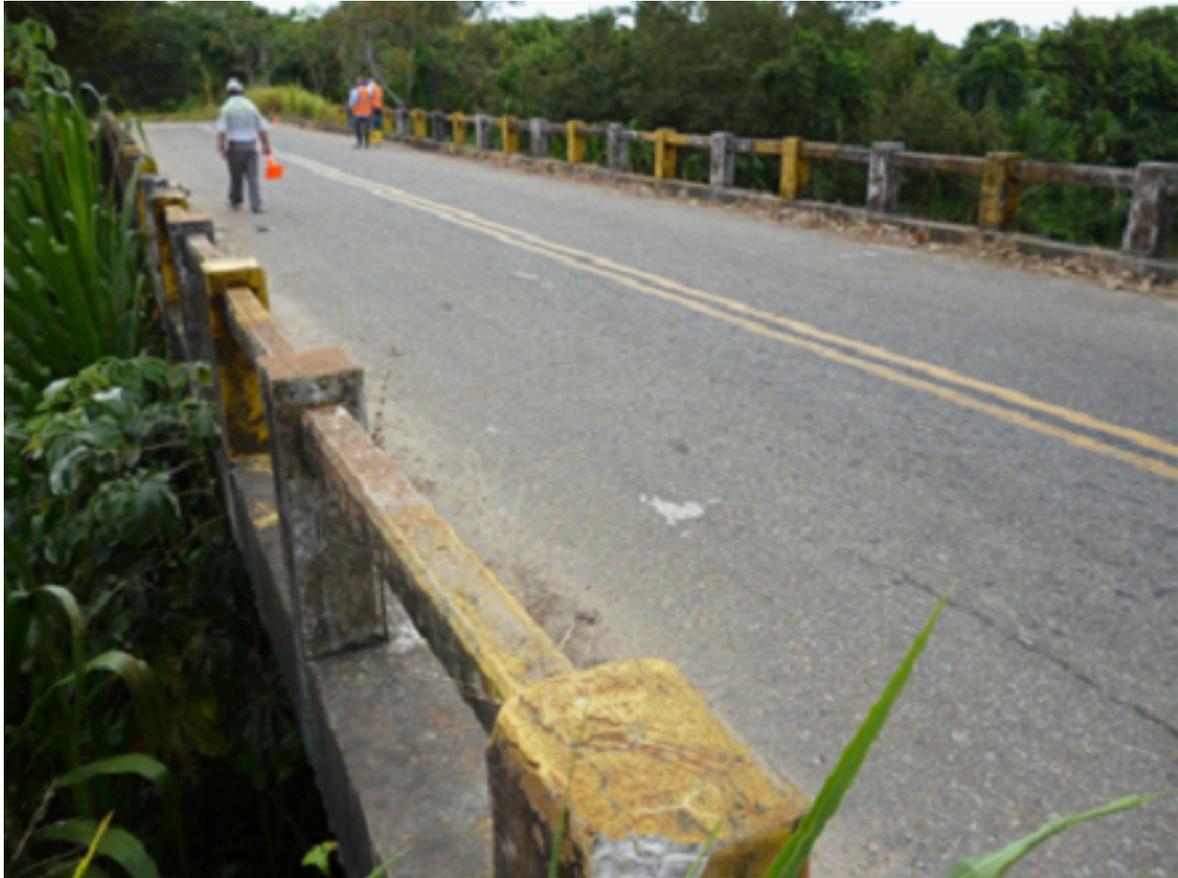
Componente.....: 17 Puente en general

Calif./Mantenim....: 2 / +

Daño/Observaciones.: Puente en buen estado.
