07-6605-006.00 Caño Seco

Regional.....: 7 Casanare
 Ruta.....: Porcesito (Cruce ruta 25 C) - Puente internal La U
 Carretera.....: Tame - Corocoro
 Lado de la car...: 0
 Abscisa.....: 48+0182
 No del registro..: 7036

Recolección de datos : Fecha.....: 2012.12.14
 : Iniciales.....: JLC

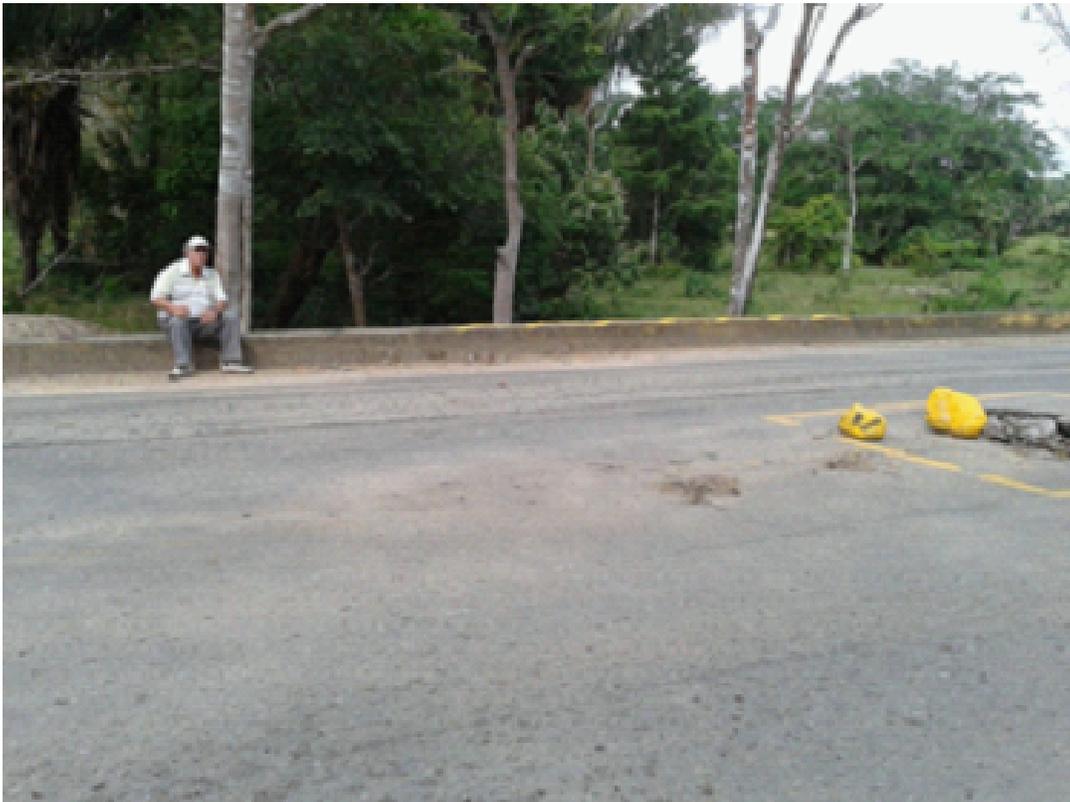
Componente.....: 1 Superficie del puente

Daño/Observaciones.: La superficie se encuentra en mal estado. En medio del puente se observa hueco de la placa, dejando expuesto el acero de refuerzo longitudinal y transversal. Se presenta exposición de agregados. Los accesos se encuentran fisuras y hundimientos. Se recomienda realizar reparaciones de la losa.

Tipo de daño.....: Descomposición

Reparaciones.....: A Cambio del pavimento asfáltico

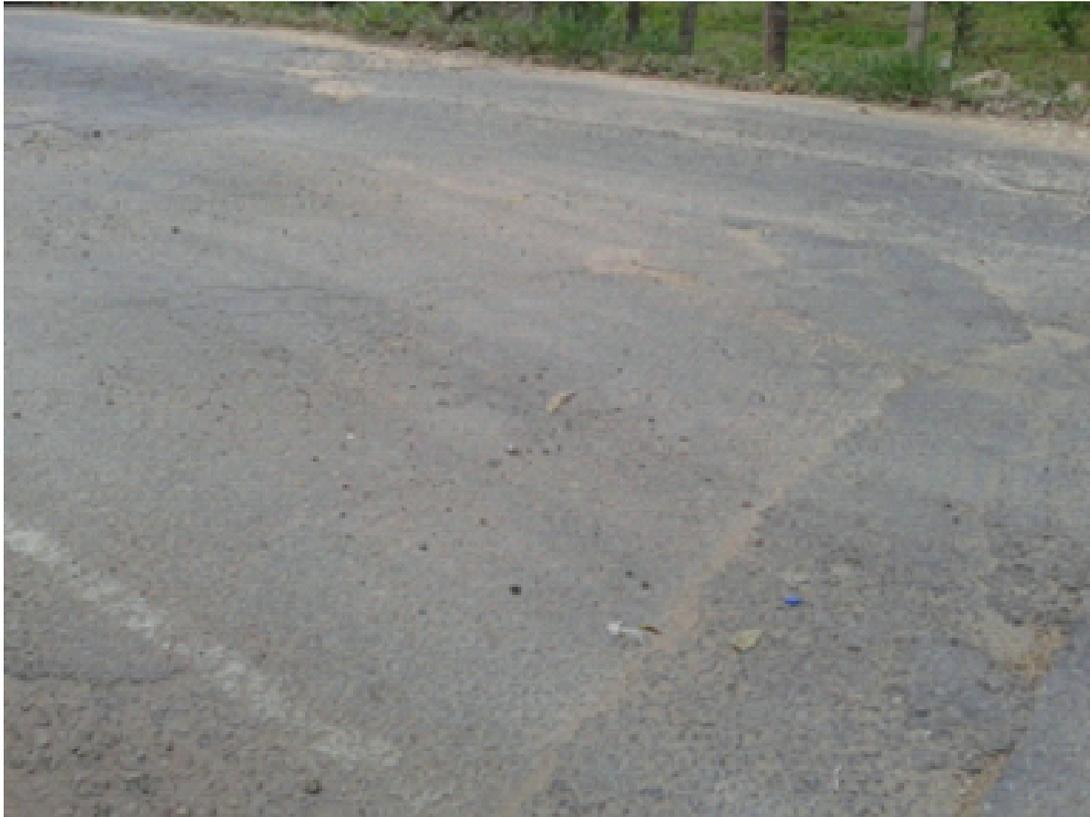
Componente.....: 1 Superficie del puente

Daño/Observaciones.: La superficie se encuentra en mal estado. En medio del puente se observa hueco de la placa, dejando expuesto el acero de refuerzo longitudinal y transversal. Se presenta exposición de agregados. Los accesos se encuentran fisuras y hundimientos. Se recomienda realizar reparaciones de la losa.

Tipo de daño.....: Descomposición

Reparaciones.....: A Cambio del pavimento asfáltico

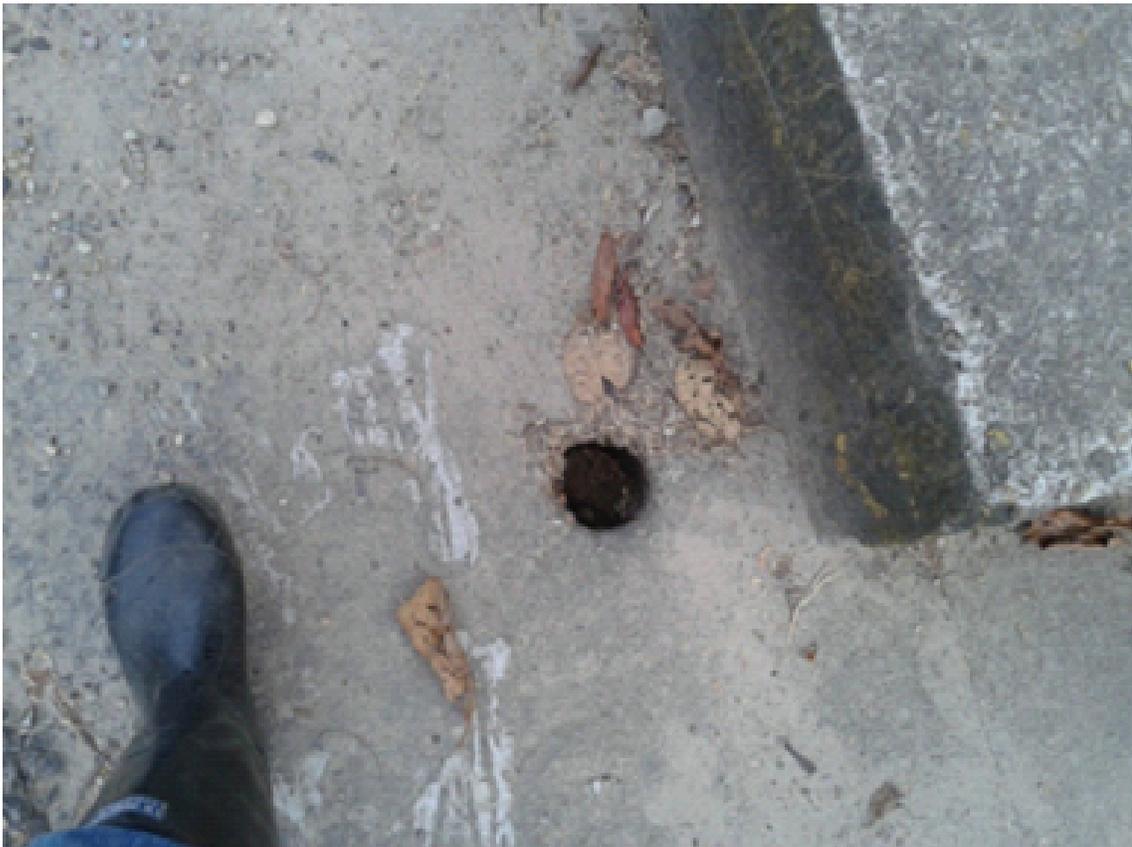
Componente.....: 1 Superficie del puente

Daño/Observaciones.: La superficie se encuentra en mal estado. En medio del puente se observa hueco de la placa, dejando expuesto el acero de refuerzo longitudinal y transversal. Se presenta exposición de agregados. Los accesos se encuentran fisuras y hundimientos. Se recomienda realizar reparaciones de la losa.

Tipo de daño.....: Descomposición

Reparaciones.....: A Cambio del pavimento asfáltico

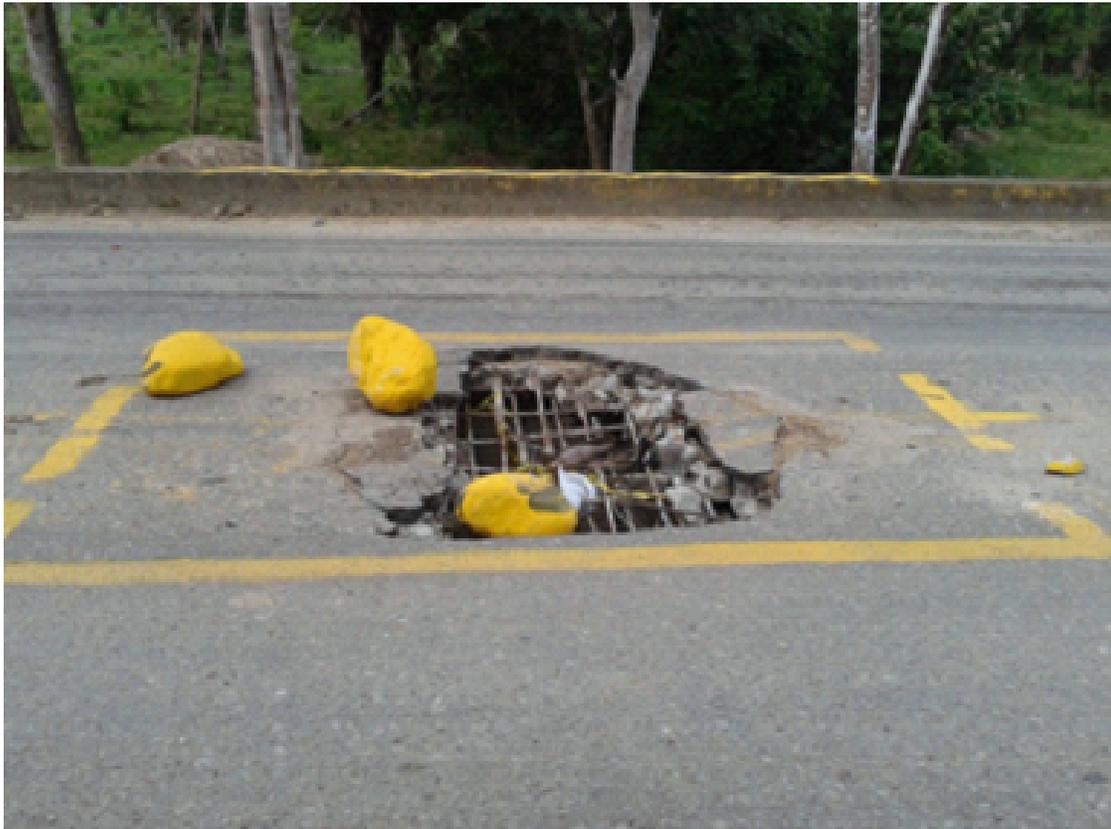
Componente.....: 1 Superficie del puente

Daño/Observaciones.: La superficie se encuentra en mal estado. En medio del puente se observa hueco de la placa, dejando expuesto el acero de refuerzo longitudinal y transversal. Se presenta exposición de agregados. Los accesos se encuentran fisuras y hundimientos. Se recomienda realizar reparaciones de la losa.

Tipo de daño.....: Descomposición

Reparaciones.....: A Cambio del pavimento asfáltico

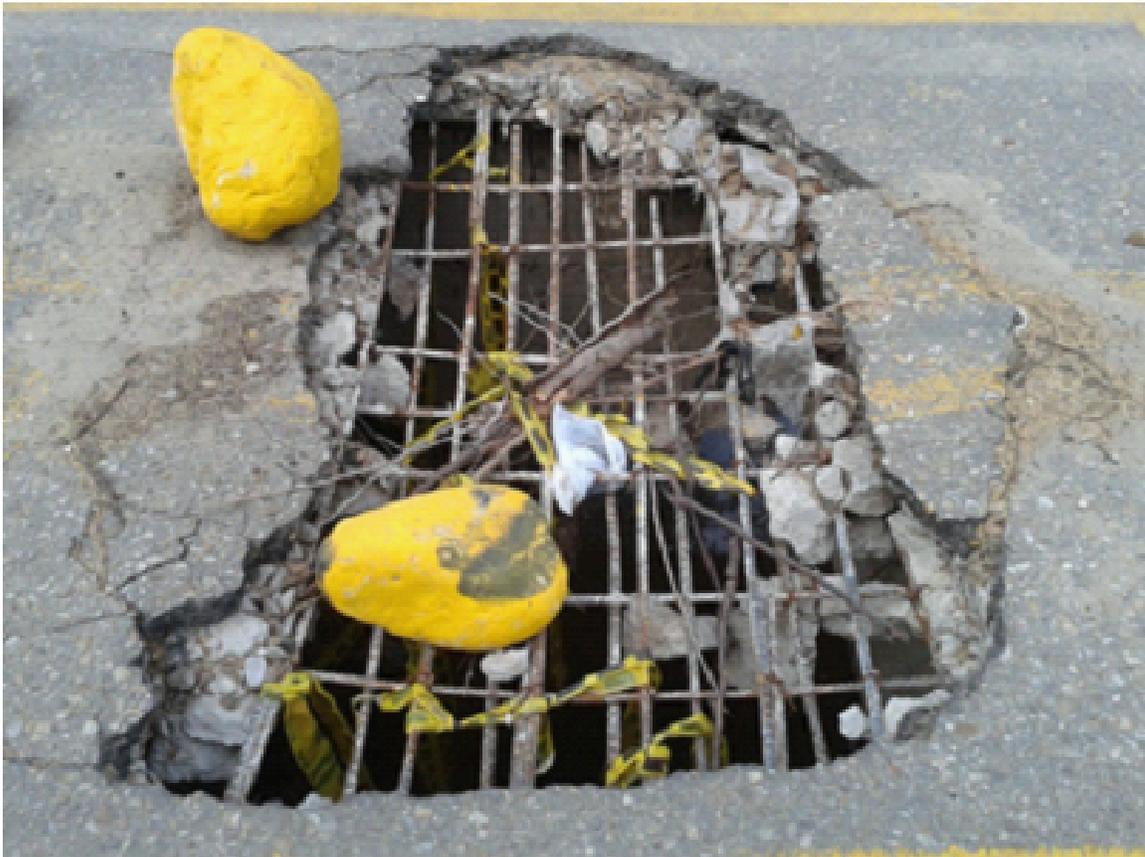
Componente.....: 1 Superficie del puente

Daño/Observaciones.: La superficie se encuentra en mal estado. En medio del puente se observa hueco de la placa, dejando expuesto el acero de refuerzo longitudinal y transversal. Se presenta exposición de agregados. Los accesos se encuentran fisuras y hundimientos. Se recomienda realizar reparaciones de la losa.

Tipo de daño.....: Descomposición

Reparaciones.....: A Cambio del pavimento asfáltico

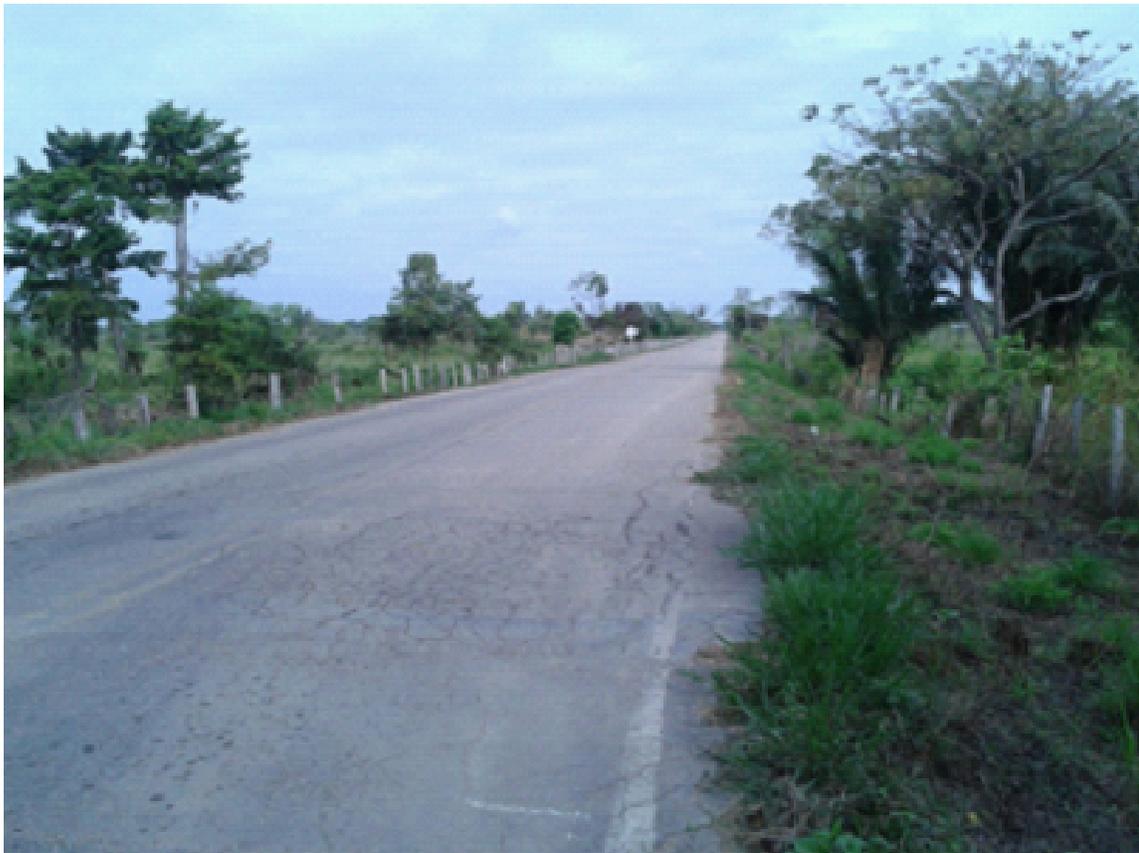
Componente.....: 1 Superficie del puente

Daño/Observaciones.: La superficie se encuentra en mal estado. En medio del puente se observa hueco de la placa, dejando expuesto el acero de refuerzo longitudinal y transversal. Se presenta exposición de agregados. Los accesos se encuentran fisuras y hundimientos. Se recomienda realizar reparaciones de la losa.

Tipo de daño.....: Descomposición

Reparaciones.....: A Cambio del pavimento asfáltico

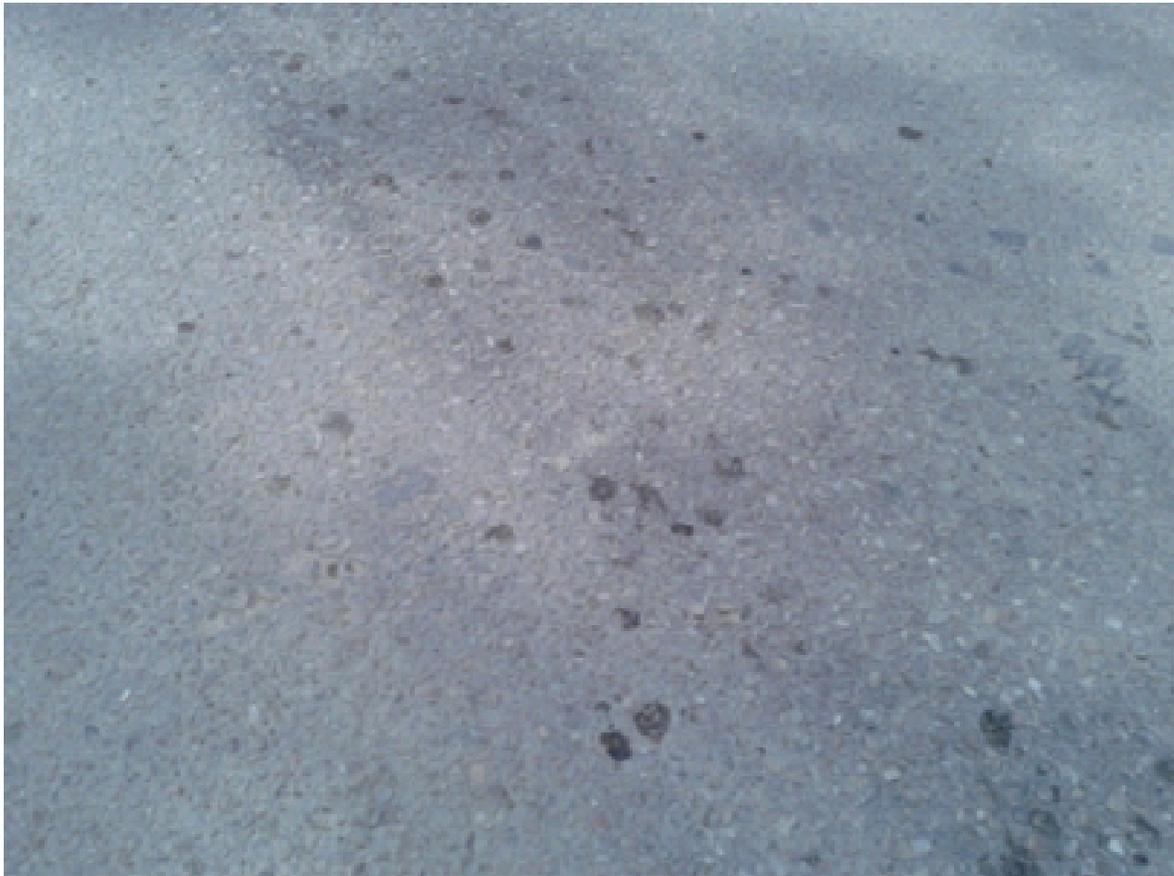
Componente.....: 1 Superficie del puente

Daño/Observaciones.: La superficie se encuentra en mal estado. En medio del puente se observa hueco de la placa, dejando expuesto el acero de refuerzo longitudinal y transversal. Se presenta exposición de agregados. Los accesos se encuentran fisuras y hundimientos. Se recomienda realizar reparaciones de la losa.

Tipo de daño.....: Descomposición

Reparaciones.....: A Cambio del pavimento asfáltico

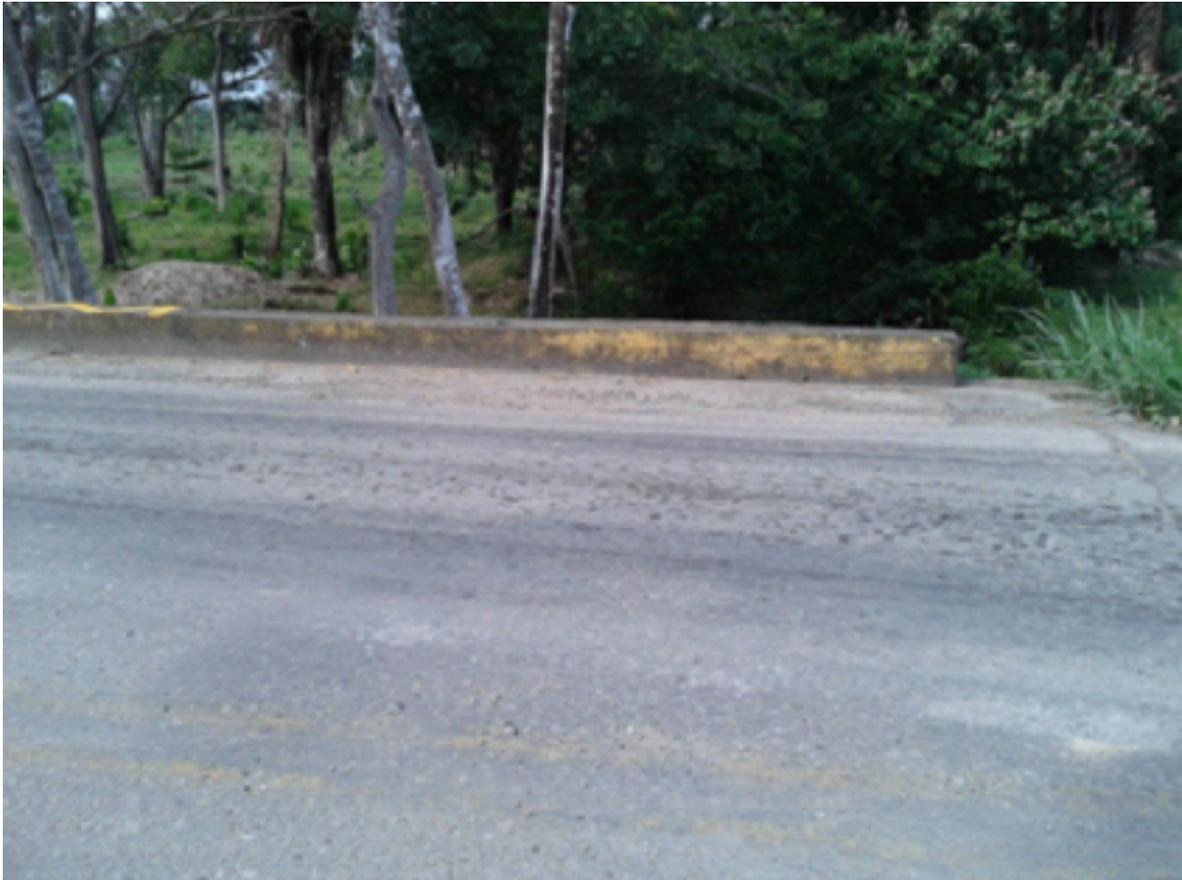
Componente.....: 1 Superficie del puente

Daño/Observaciones.: La superficie se encuentra en mal estado. En medio del puente se observa hueco de la placa, dejando expuesto el acero de refuerzo longitudinal y transversal. Se presenta exposición de agregados. Los accesos se encuentran fisuras y hundimientos. Se recomienda realizar reparaciones de la losa.

Tipo de daño.....: Descomposición

Reparaciones.....: A Cambio del pavimento asfáltico

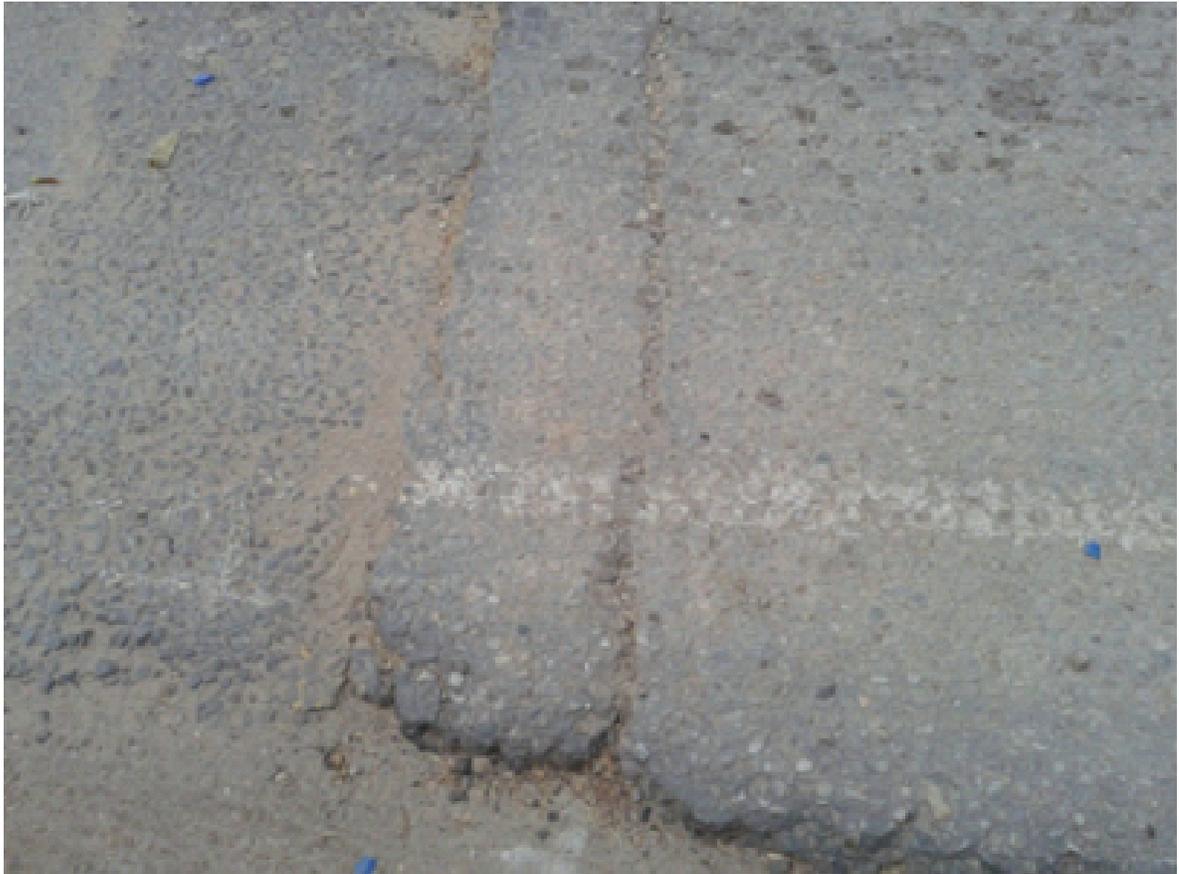
Componente.....: 2 Juntas de expansión

Daño/Observaciones.: El puente carece de dispositivos de juntas. En estos sitios se observan fisuras a lo ancho de la calzada que favorece la infiltración del agua hacia apoyos y estribos. Se sugiere realizar instalación de elementos de juntas.

Tipo de daño.....: Infiltración

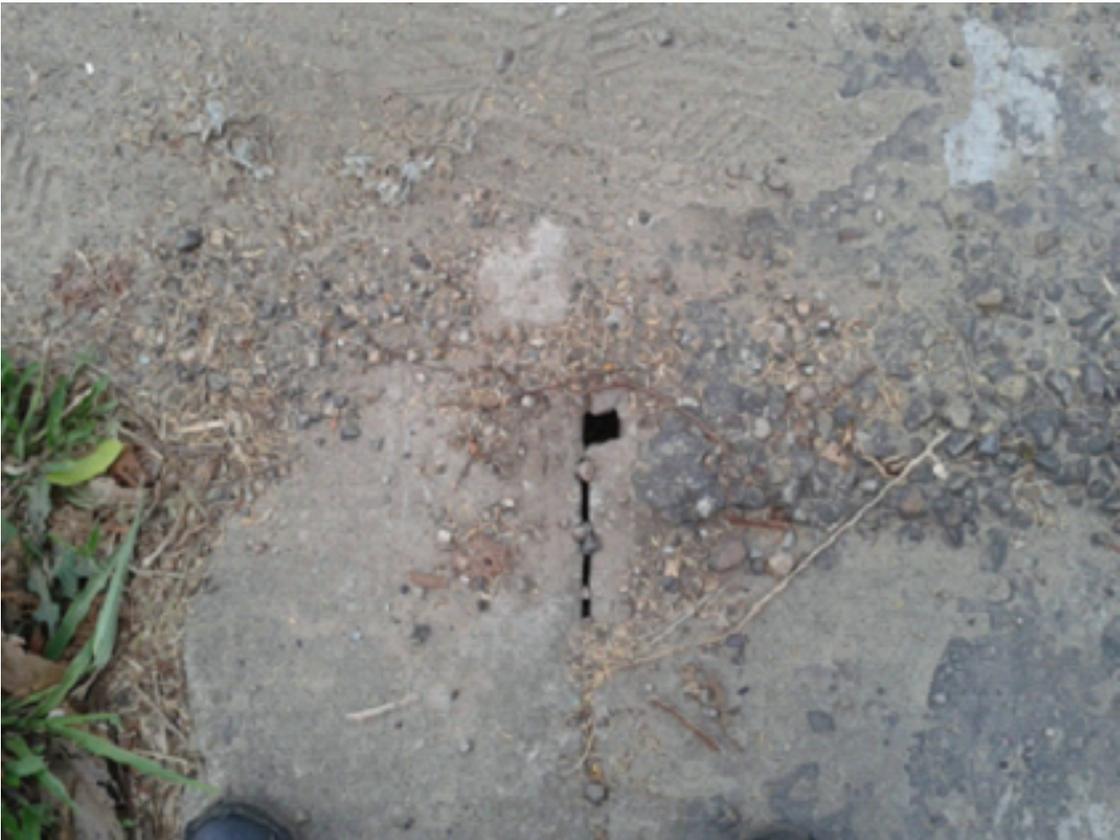
Componente.....: 2 Juntas de expansión

Daño/Observaciones.: El puente carece de dispositivos de juntas. En estos sitios se observan fisuras a lo ancho de la calzada que favorece la infiltración del agua hacia apoyos y estribos. Se sugiere realizar instalación de elementos de juntas.

Tipo de daño.....: Infiltración

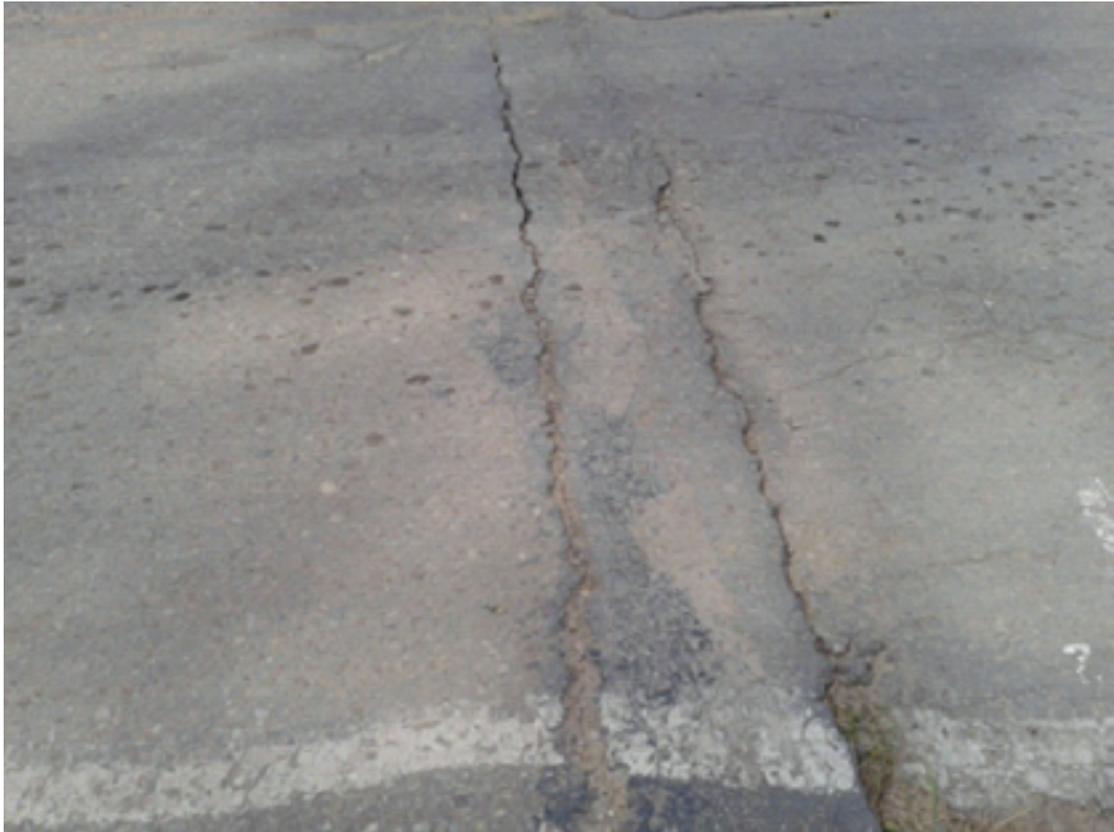
Componente.....: 2 Juntas de expansión

Daño/Observaciones.: El puente carece de dispositivos de juntas. En estos sitios se observan fisuras a lo ancho de la calzada que favorece la infiltración del agua hacia apoyos y estribos. Se sugiere realizar instalación de elementos de juntas.

Tipo de daño.....: Infiltración

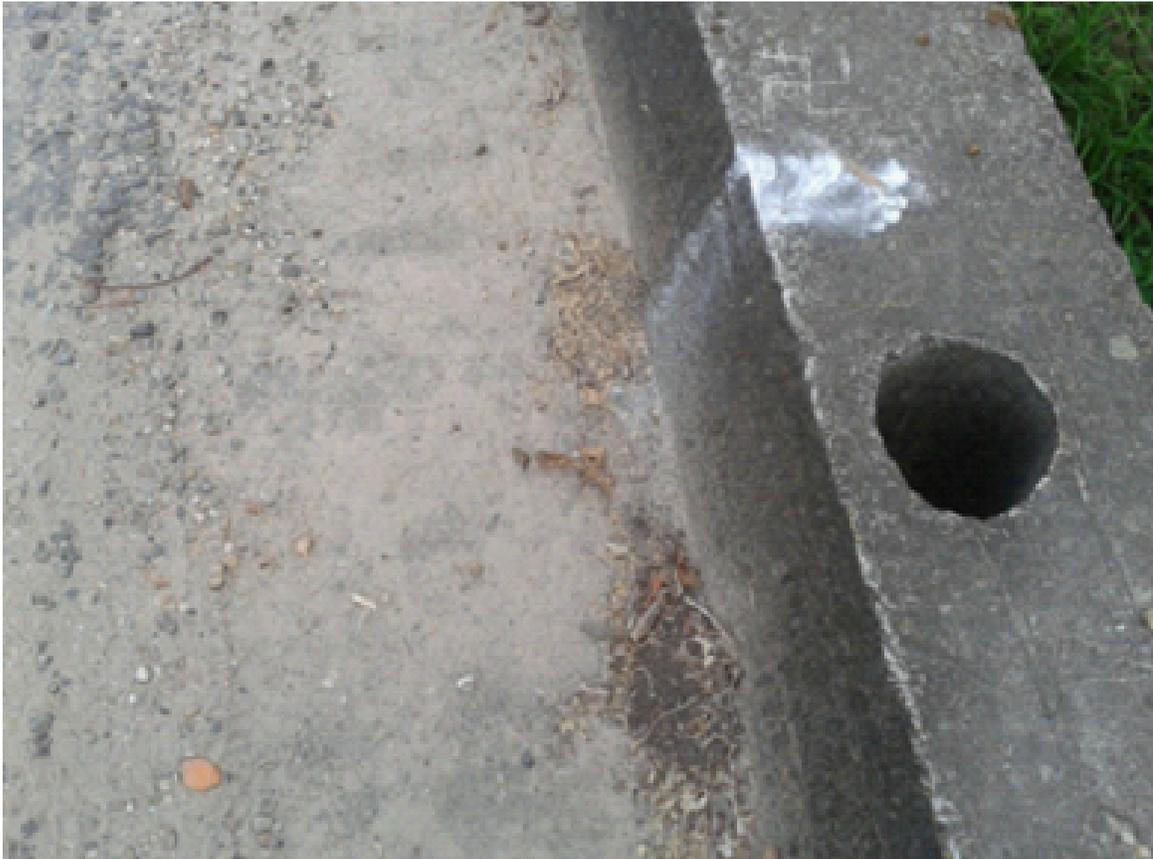
Componente.....: 3 Andenes/Bordillos

Daño/Observaciones.: El puente no cuenta con andenes pero se tienen bordillos. Estos se encuentran en buen estado. solo se observa desgaste de pintura y manchas de humedad además cuenta con huecos para instalación de barandas. Se recomienda realizar mantenimiento de limpieza y pintura.

Tipo de daño.....: Otro

Reparaciones.....: Z Otra

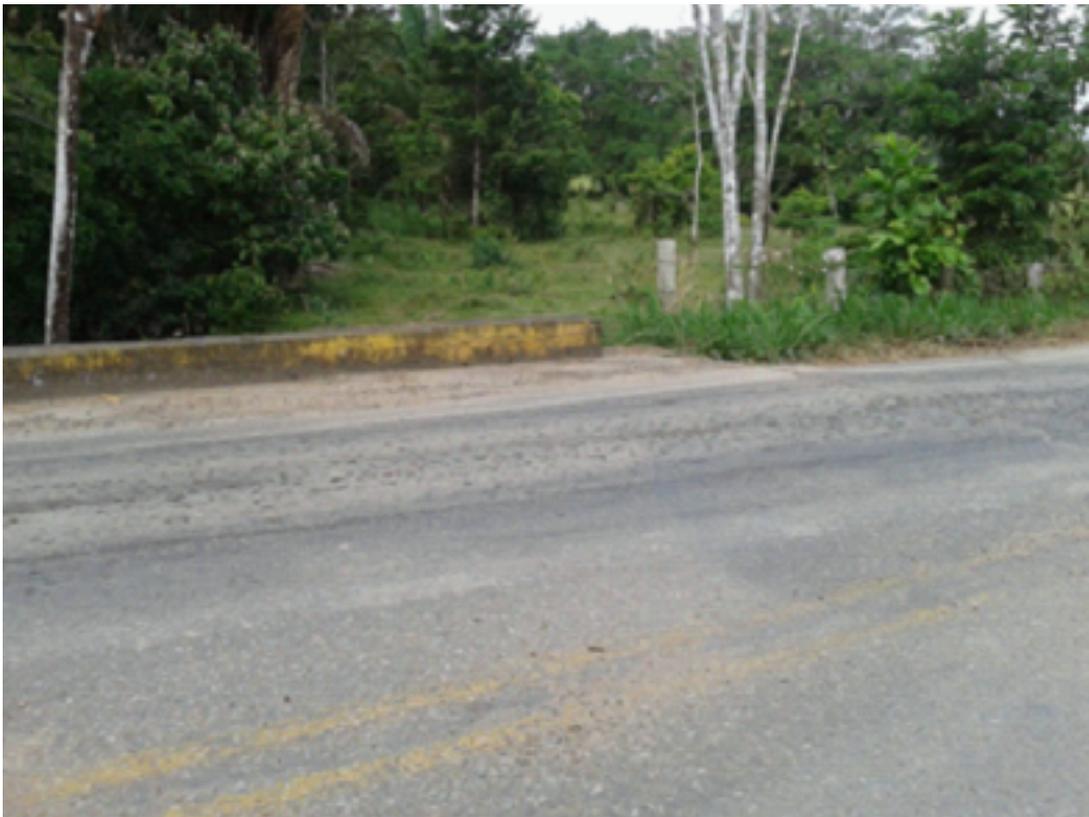
Componente.....: 3 Andenes/Bordillos

Daño/Observaciones.: El puente no cuenta con andenes pero se tienen bordillos. Estos se encuentran en buen estado. solo se observa desgaste de pintura y manchas de humedad además cuenta con huecos para instalación de barandas. Se recomienda realizar mantenimiento de limpieza y pintura.

Tipo de daño.....: Otro

Reparaciones.....: Z Otra

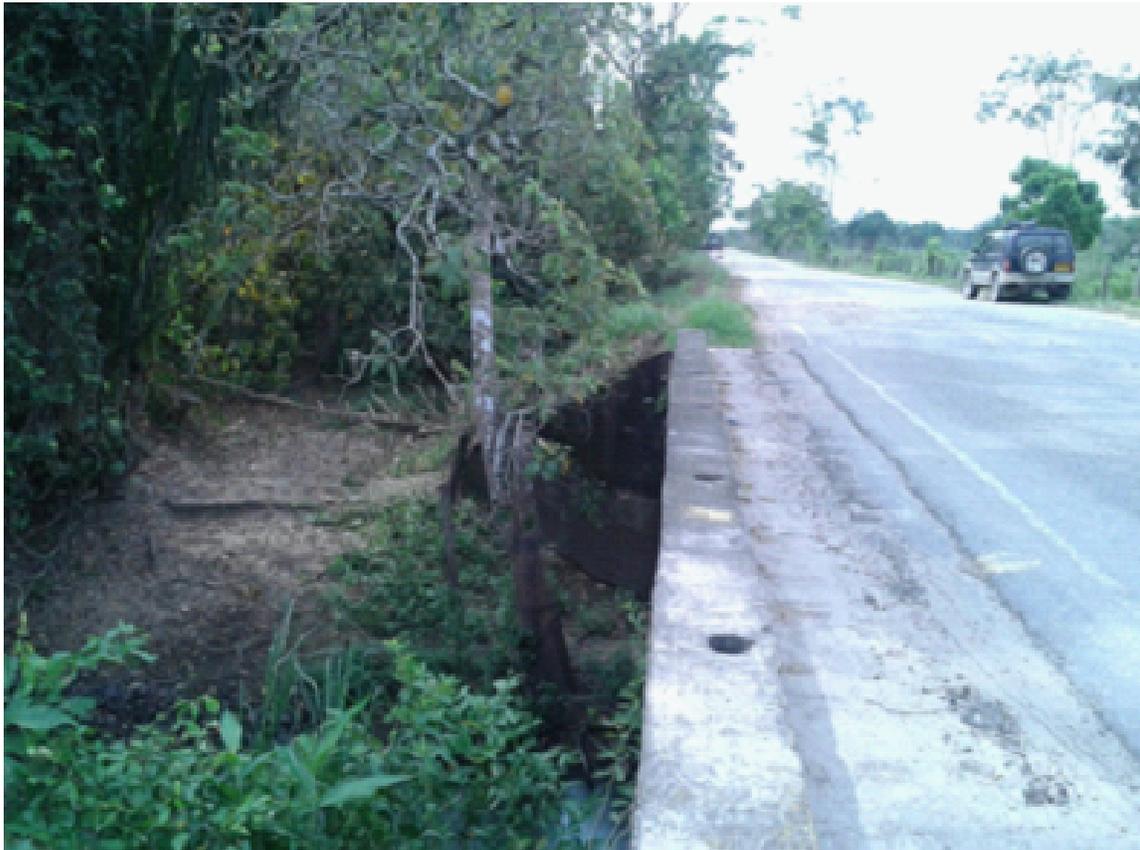
Componente.....: 3 Andenes/Bordillos

Daño/Observaciones.: El puente no cuenta con andenes pero se tienen bordillos. Estos se encuentran en buen estado. solo se observa desgaste de pintura y manchas de humedad además cuenta con huecos para instalación de barandas. Se recomienda realizar mantenimiento de limpieza y pintura.

Tipo de daño.....: Otro

Reparaciones.....: Z Otra

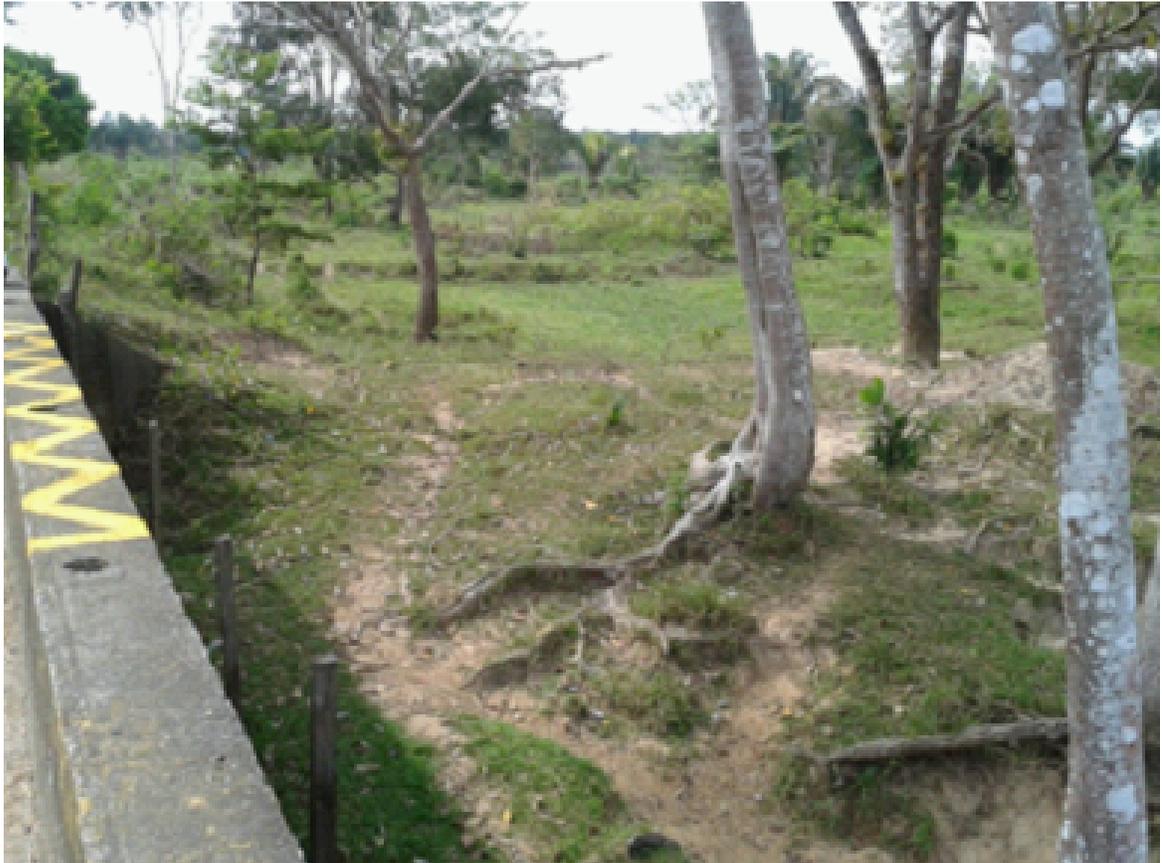
Componente.....: 3 Andenes/Bordillos

Daño/Observaciones.: El puente no cuenta con andenes pero se tienen bordillos. Estos se encuentran en buen estado. solo se observa desgaste de pintura y manchas de humedad además cuenta con huecos para instalación de barandas. Se recomienda realizar mantenimiento de limpieza y pintura.

Tipo de daño.....: Otro

Reparaciones.....: Z Otra

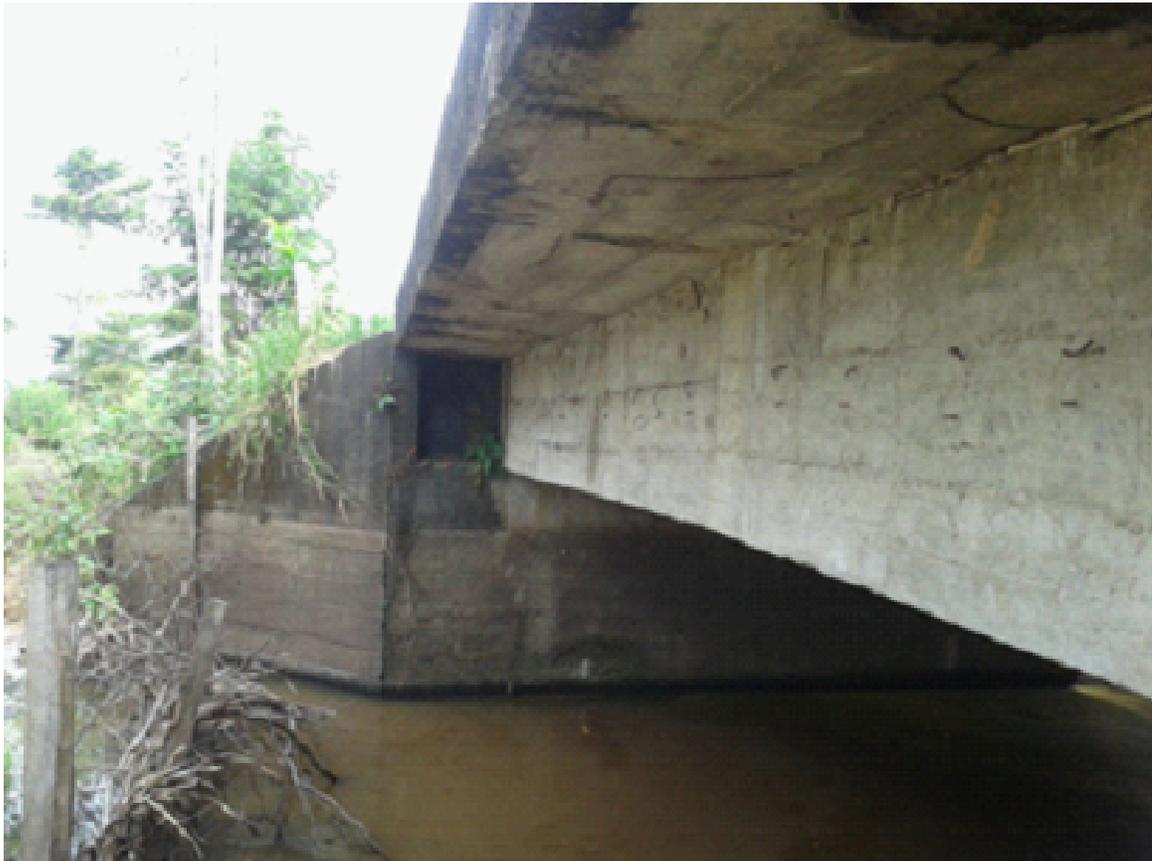
Componente.....: 5 Conos/Taludes

Daño/Observaciones.: Los taludes a los accesos del puente se encuentran en buen estado. No se observan movimientos de material ni deslizamientos cercanos.

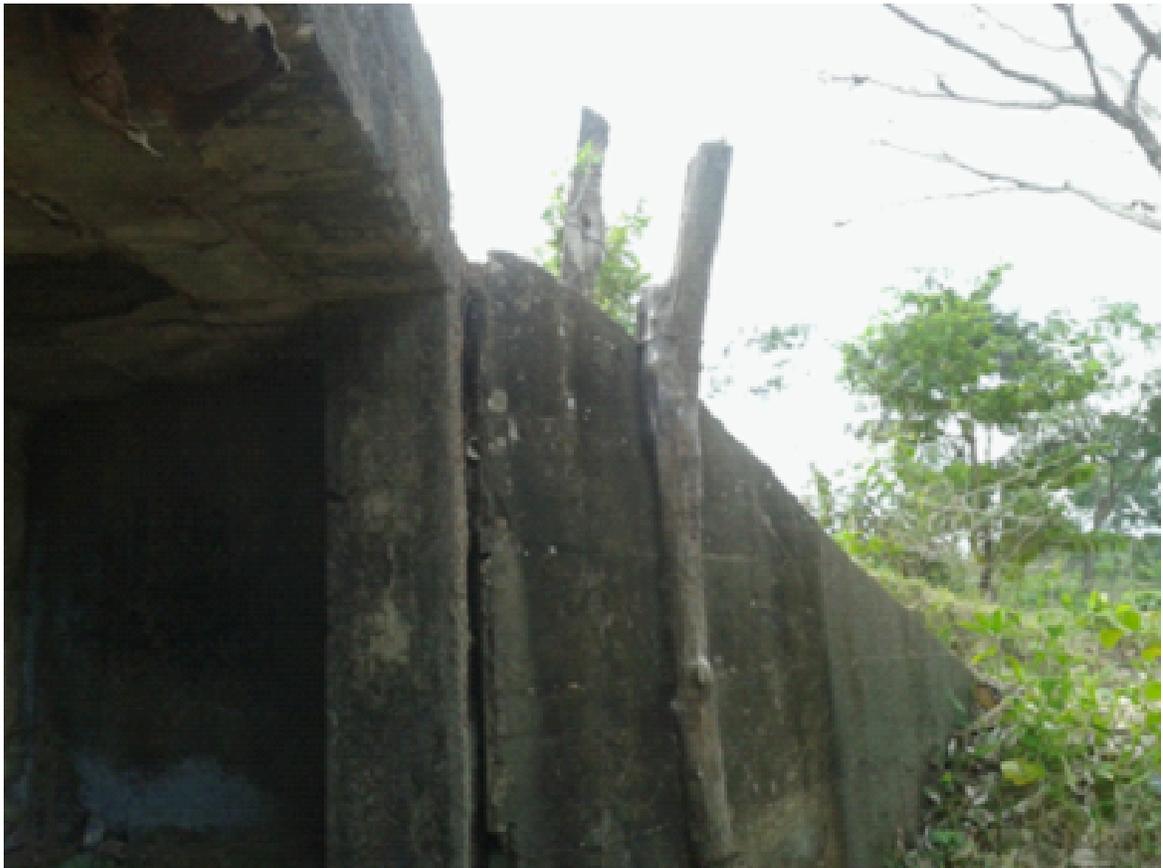
Componente.....: 6 Aletas

Daño/Observaciones.: Las 4 aletas del puente se encuentran en buen estado. Solo se observan desplazamientos con respecto a los estribos entre 2-5 cm. Se recomienda realizar monitoreo a los desplazamientos con algún tipo de instrumentación.

Tipo de daño.....: Asentamiento / Movimiento

Reparaciones.....: Z Otra

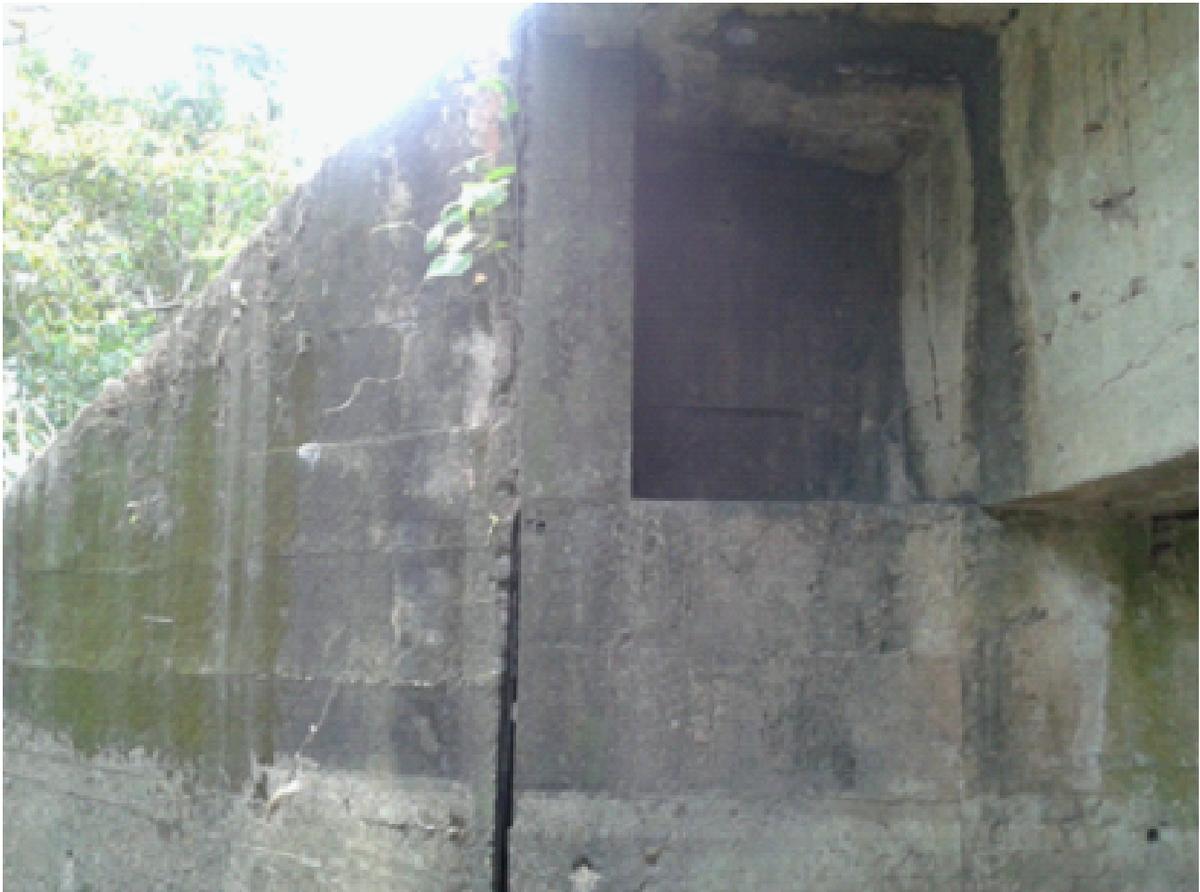
Componente.....: 6 Aletas

Daño/Observaciones.: Las 4 aletas del puente se encuentran en buen estado. Solo se observan desplazamientos con respecto a los estribos entre 2-5 cm. Se recomienda realizar monitoreo a los desplazamientos con algún tipo de instrumentación.

Tipo de daño.....: Asentamiento / Movimiento

Reparaciones.....: Z Otra

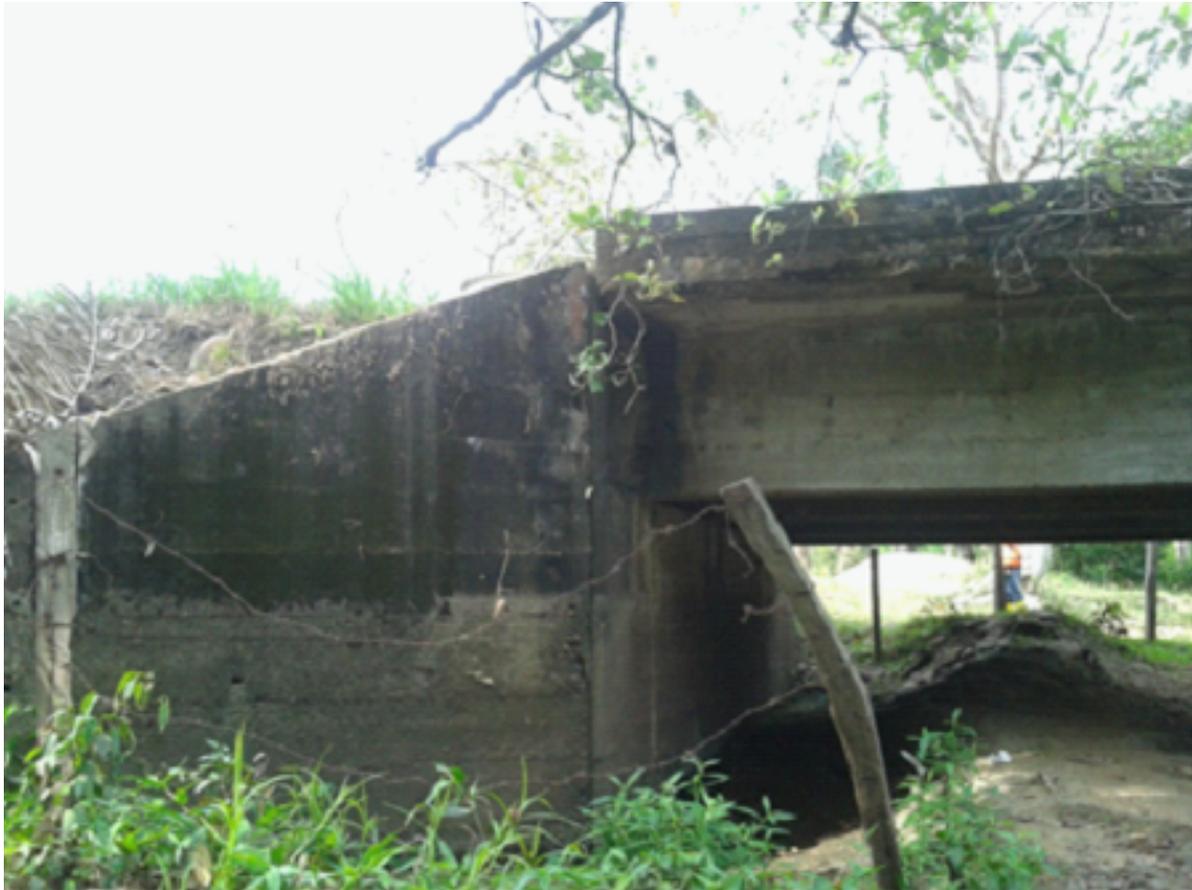
Componente.....: 6 Aletas

Daño/Observaciones.: Las 4 aletas del puente se encuentran en buen estado. Solo se observan desplazamientos con respecto a los estribos entre 2-5 cm. Se recomienda realizar monitoreo a los desplazamientos con algún tipo de instrumentación.

Tipo de daño.....: Asentamiento / Movimiento

Reparaciones.....: Z Otra

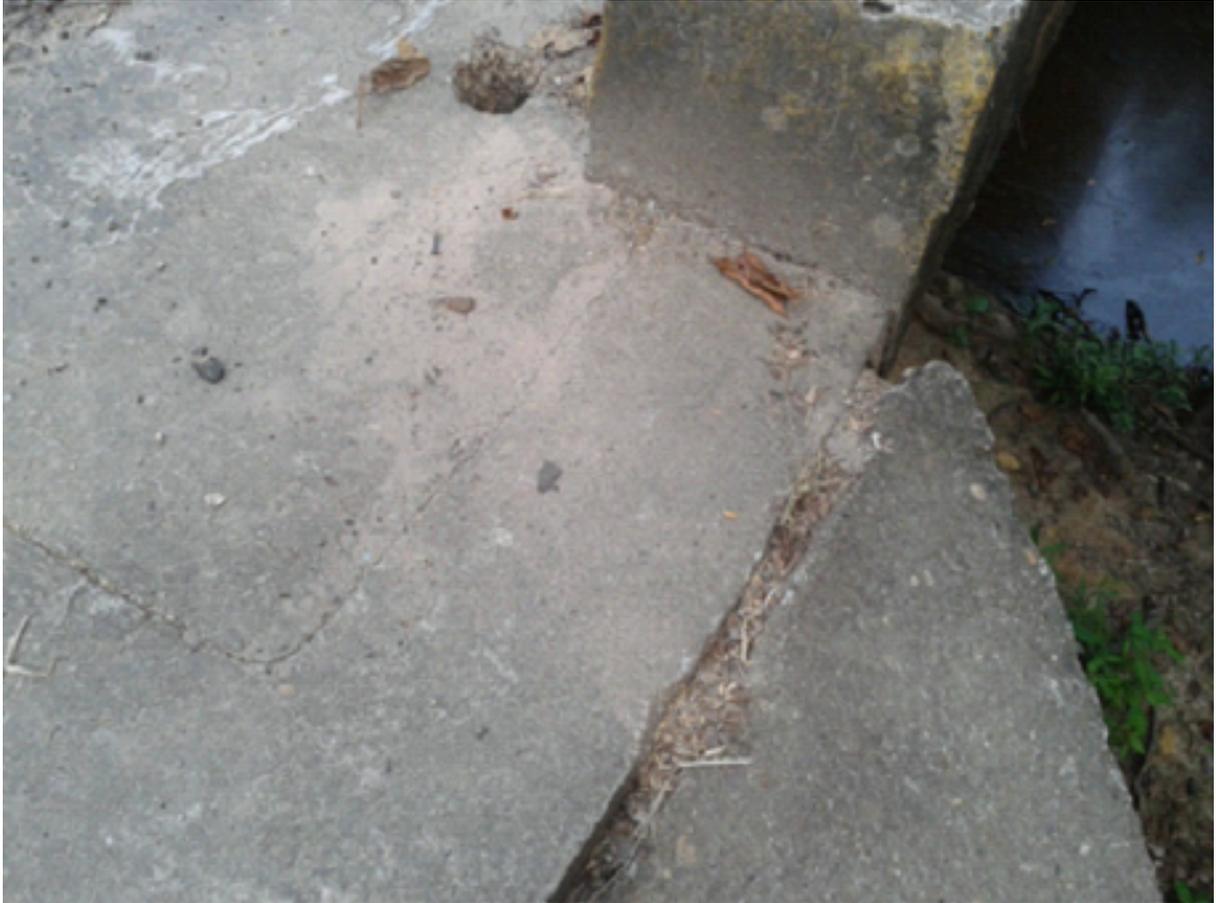
Componente.....: 6 Aletas

Daño/Observaciones.: Las 4 aletas del puente se encuentran en buen estado. Solo se observan desplazamientos con respecto a los estribos entre 2-5 cm. Se recomienda realizar monitoreo a los desplazamientos con algún tipo de instrumentación.

Tipo de daño.....: Asentamiento / Movimiento

Reparaciones.....: Z Otra

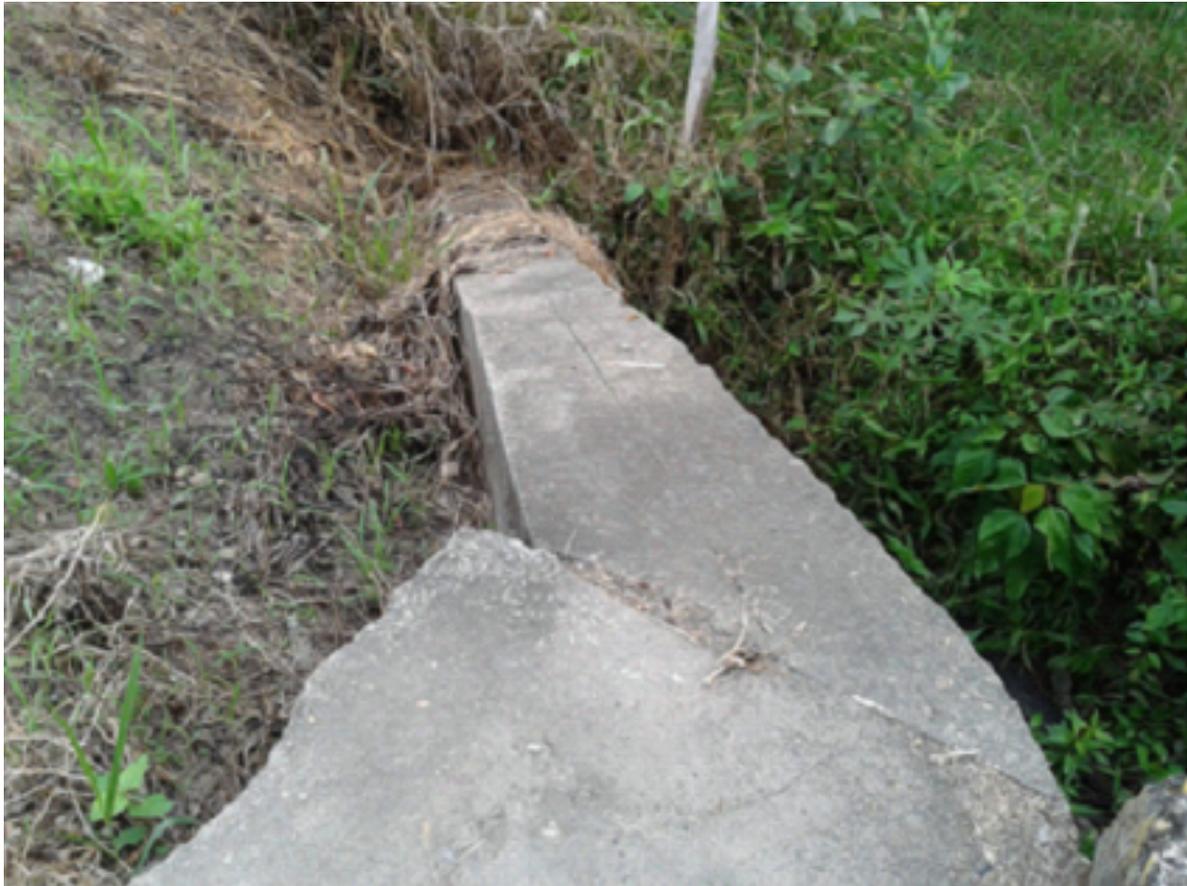
Componente.....: 6 Aletas

Daño/Observaciones.: Las 4 aletas del puente se encuentran en buen estado. Solo se observan desplazamientos con respecto a los estribos entre 2-5 cm. Se recomienda realizar monitoreo a los desplazamientos con algún tipo de instrumentación.

Tipo de daño.....: Asentamiento / Movimiento

Reparaciones.....: Z Otra
