07-6605-006.00 Caño Seco

Regional.....: 7 Casanare
 Ruta.....: Porcesito (Cruce ruta 25 C) - Puente internal La U
 Carretera.....: Tame - Corocoro
 Lado de la car...: 0
 Abscisa.....: 48+0182
 No del registro..: 7036

Recolección de datos : Fecha.....: 2012.12.14
 : Iniciales.....: JLC

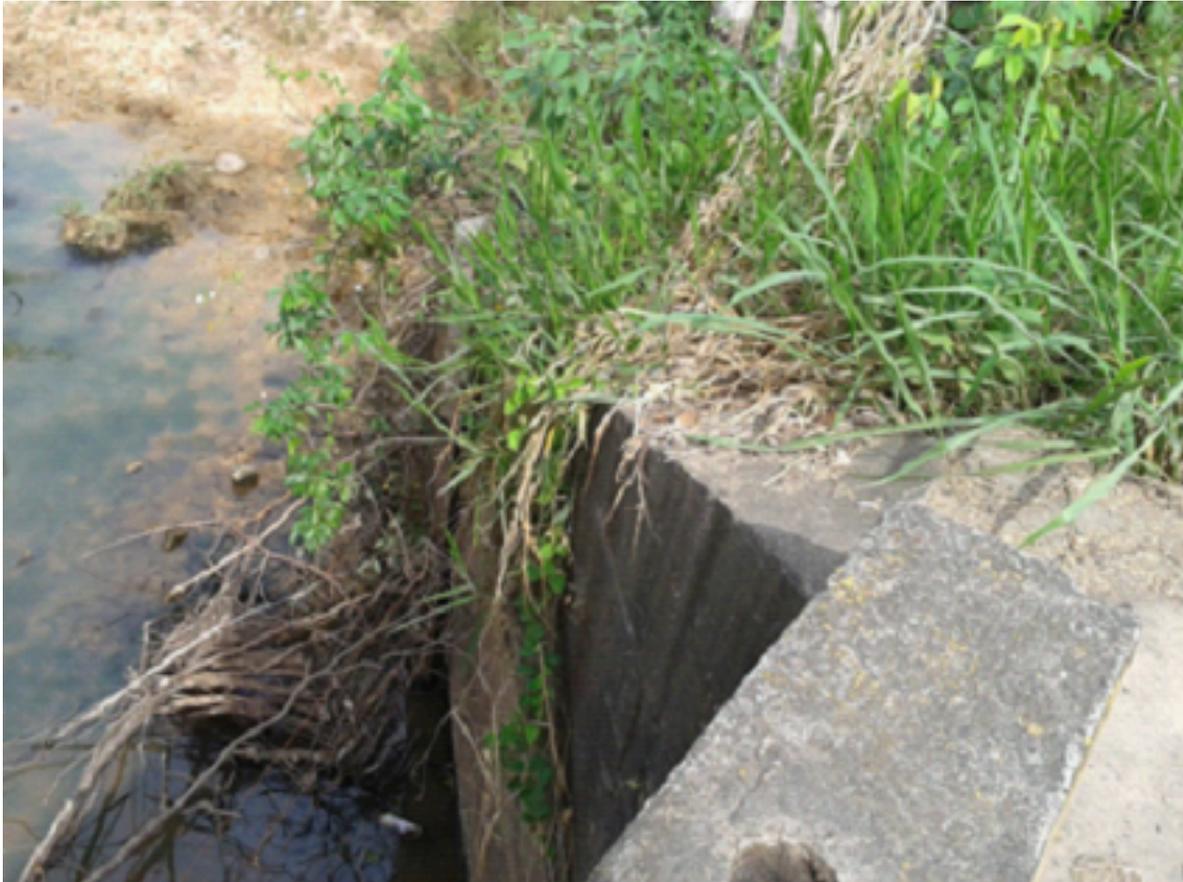
Componente.....: 6 Aletas

Daño/Observaciones.: Las 4 aletas del puente se encuentran en buen estado. Solo se observan desplazamientos con respecto a los estribos entre 2-5 cm. Se recomienda realizar monitoreo a los desplazamientos con algún tipo de instrumentación.

Tipo de daño.....: Asentamiento / Movimiento

Reparaciones.....: Z Otra

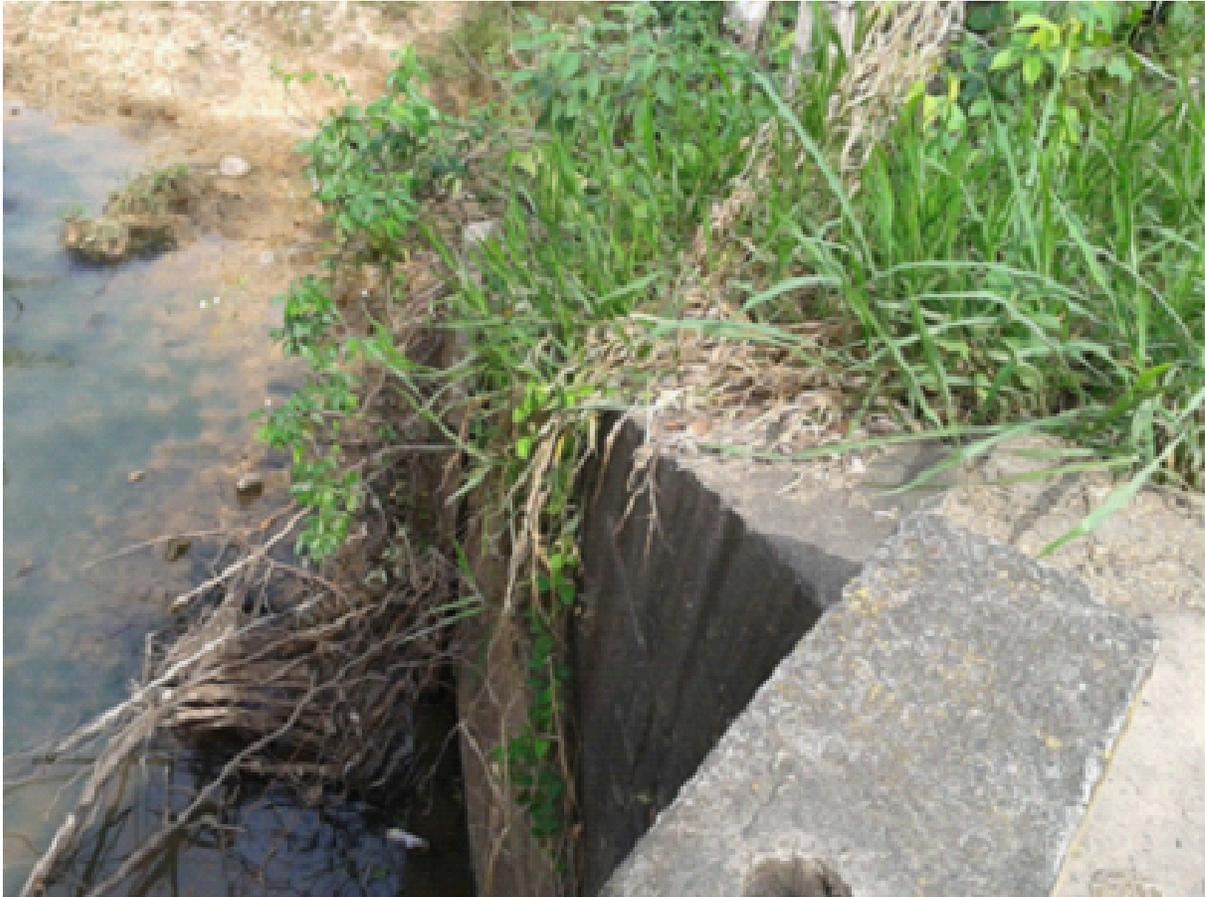
Componente.....: 6 Aletas

Daño/Observaciones.: Las 4 aletas del puente se encuentran en buen estado. Solo se observan desplazamientos con respecto a los estribos entre 2-5 cm. Se recomienda realizar monitoreo a los desplazamientos con algún tipo de instrumentación.

Tipo de daño.....: Asentamiento / Movimiento

Reparaciones.....: Z Otra

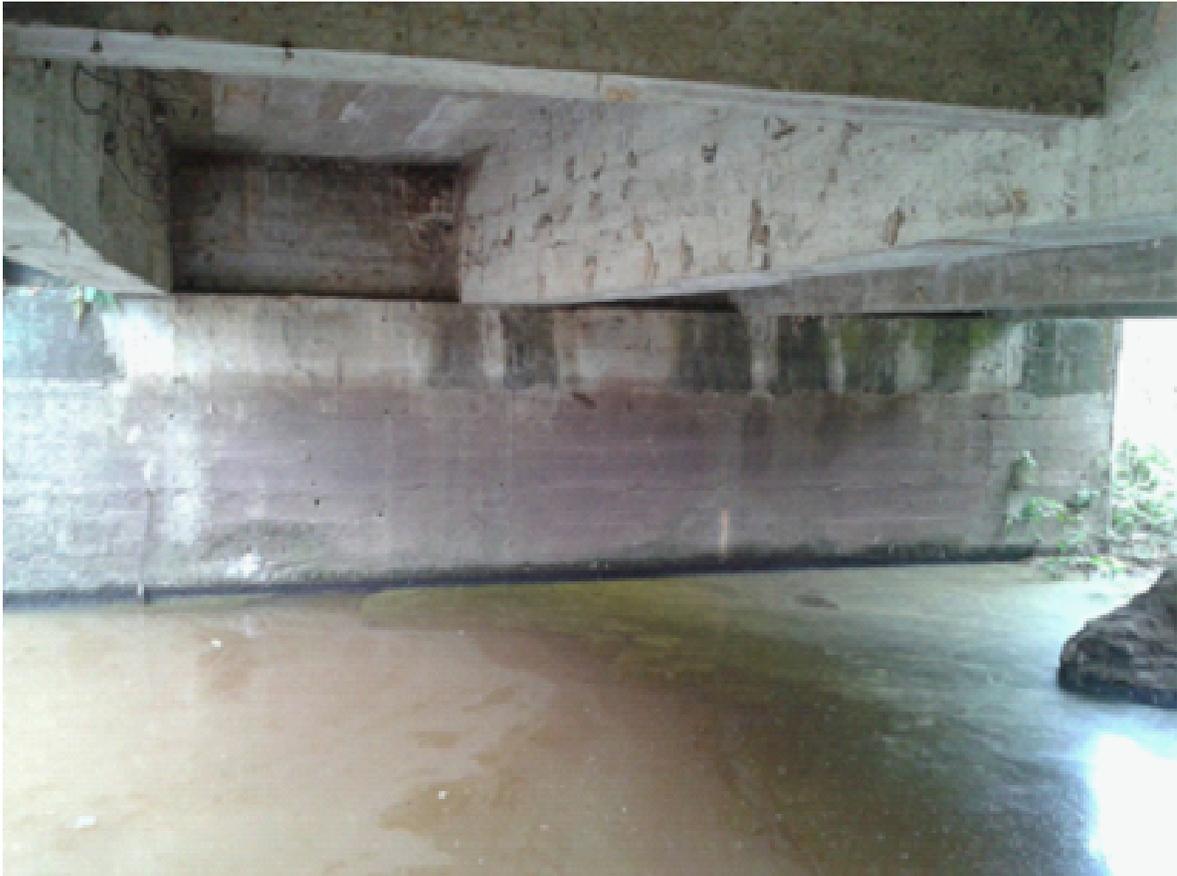
Componente.....: 7 Estribos

Daño/Observaciones.: Los estribos se encuentran en buen estado. no se observan daños en el concreto ni exposición de acero. Solo se encuentran manchas de humedad y vegetación por infiltración de agua desde las juntas de expansión.

Tipo de daño.....: Infiltración

Reparaciones.....: Z Otra

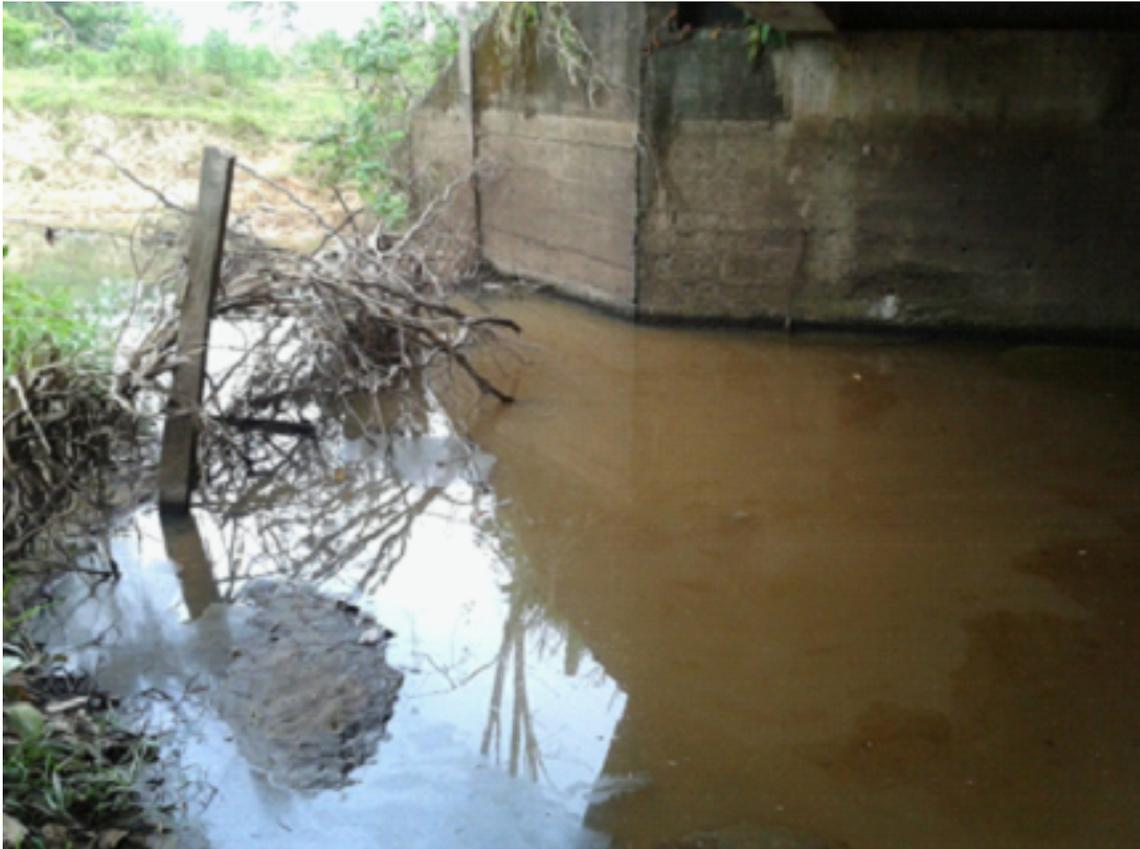
Componente.....: 7 Estribos

Daño/Observaciones.: Los estribos se encuentran en buen estado. no se observan daños en el concreto ni exposición de acero. Solo se encuentran manchas de humedad y vegetación por infiltración de agua desde las juntas de expansión.

Tipo de daño.....: Infiltración

Reparaciones.....: Z Otra

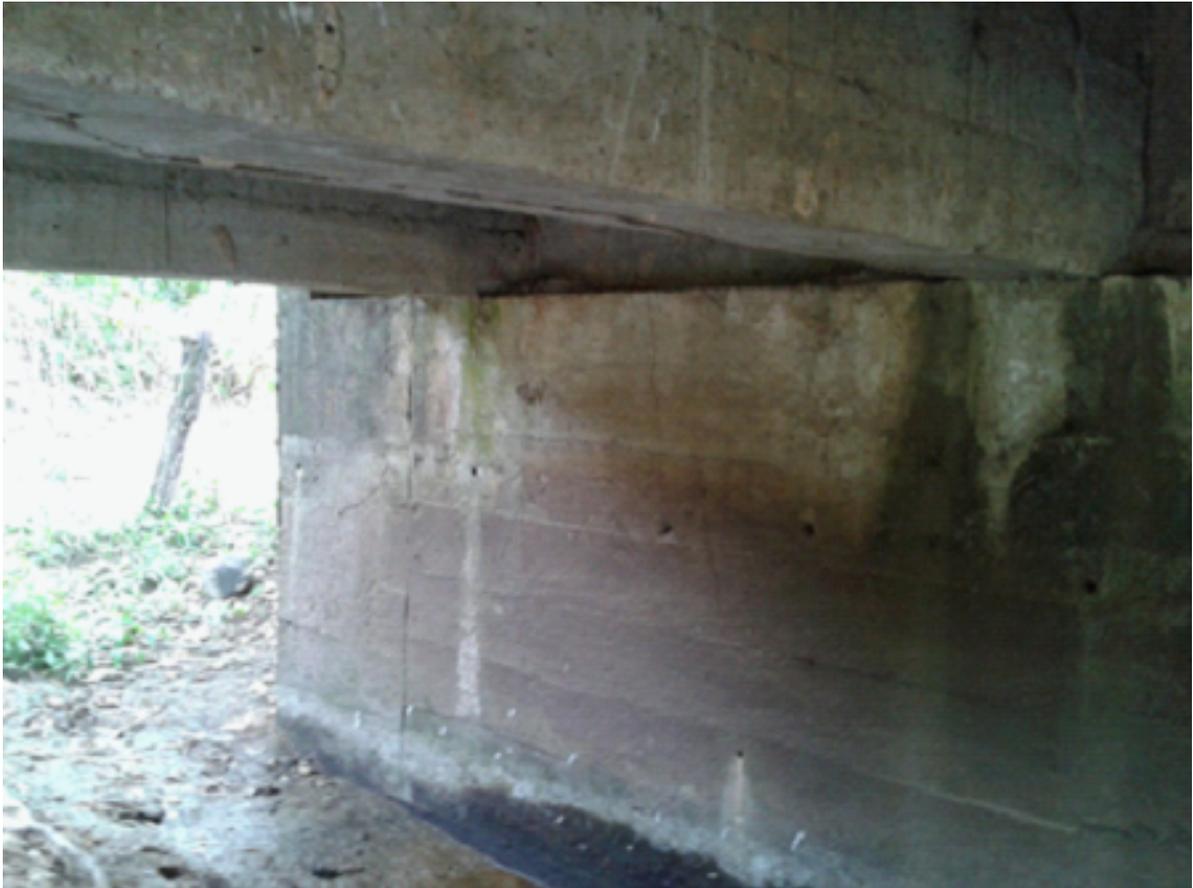
Componente.....: 7 Estribos

Daño/Observaciones.: Los estribos se encuentran en buen estado. no se observan daños en el concreto ni exposición de acero. Solo se encuentran manchas de humedad y vegetación por infiltración de agua desde las juntas de expansión.

Tipo de daño.....: Infiltración

Reparaciones.....: Z Otra

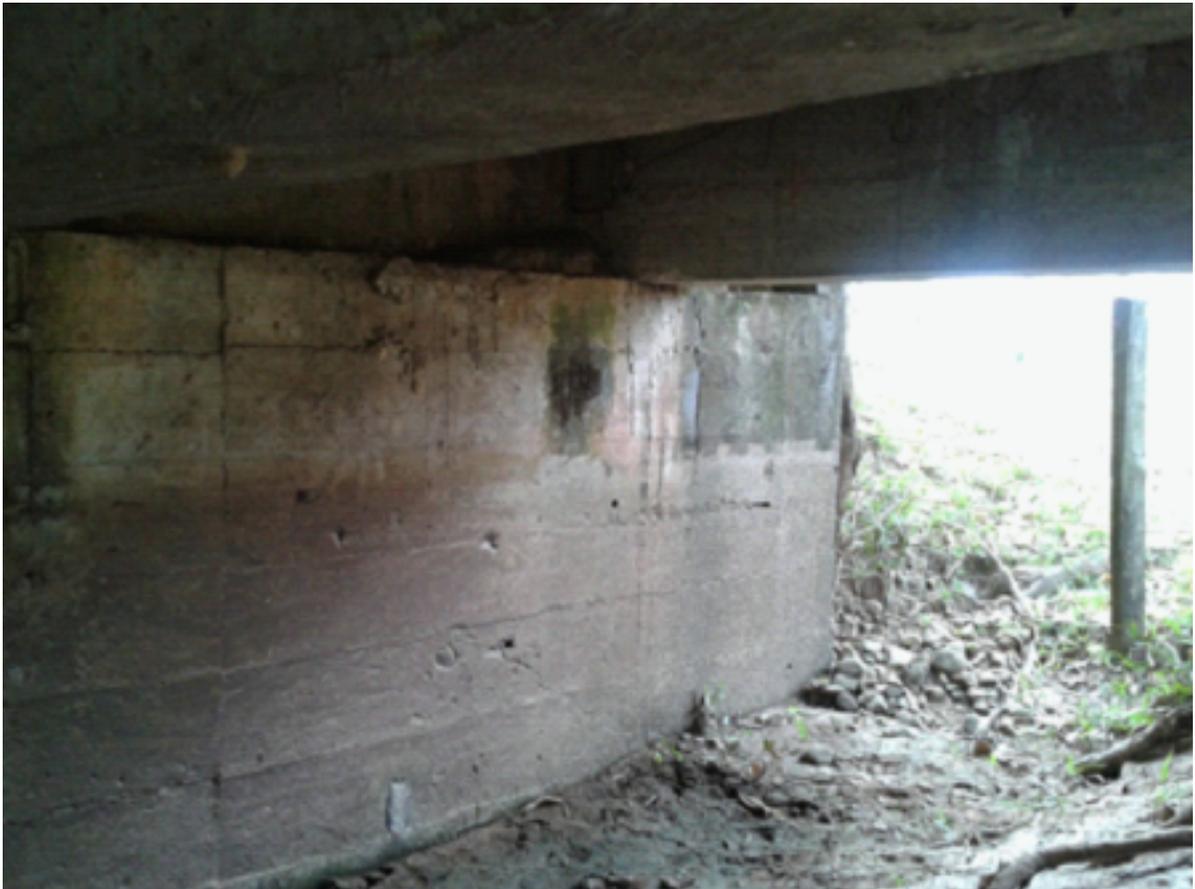
Componente.....: 7 Estribos

Daño/Observaciones.: Los estribos se encuentran en buen estado. no se observan daños en el concreto ni exposición de acero. Solo se encuentran manchas de humedad y vegetación por infiltración de agua desde las juntas de expansión.

Tipo de daño.....: Infiltración

Reparaciones.....: Z Otra

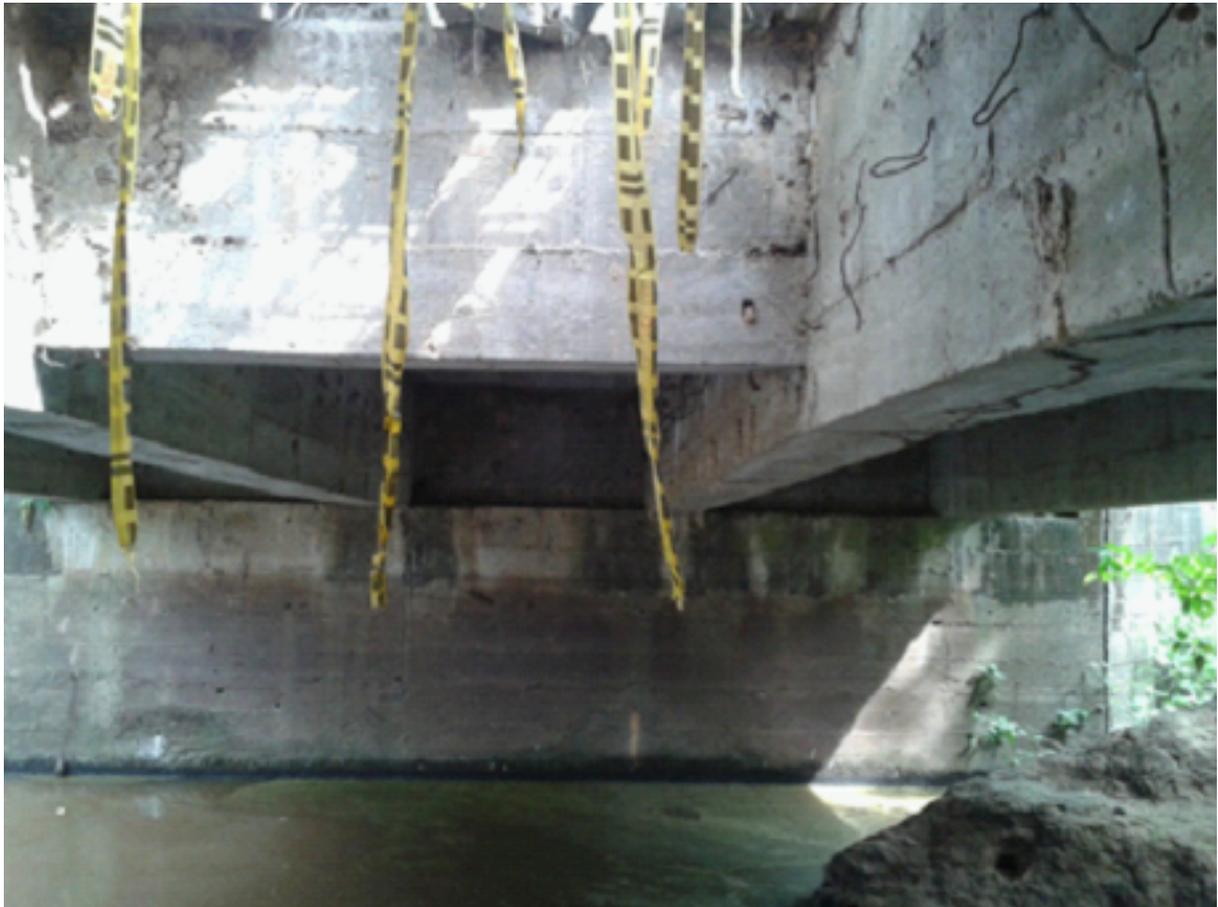
Componente.....: 7 Estribos

Daño/Observaciones.: Los estribos se encuentran en buen estado. no se observan daños en el concreto ni exposición de acero. Solo se encuentran manchas de humedad y vegetación por infiltración de agua desde las juntas de expansión.

Tipo de daño.....: Infiltración

Reparaciones.....: Z Otra

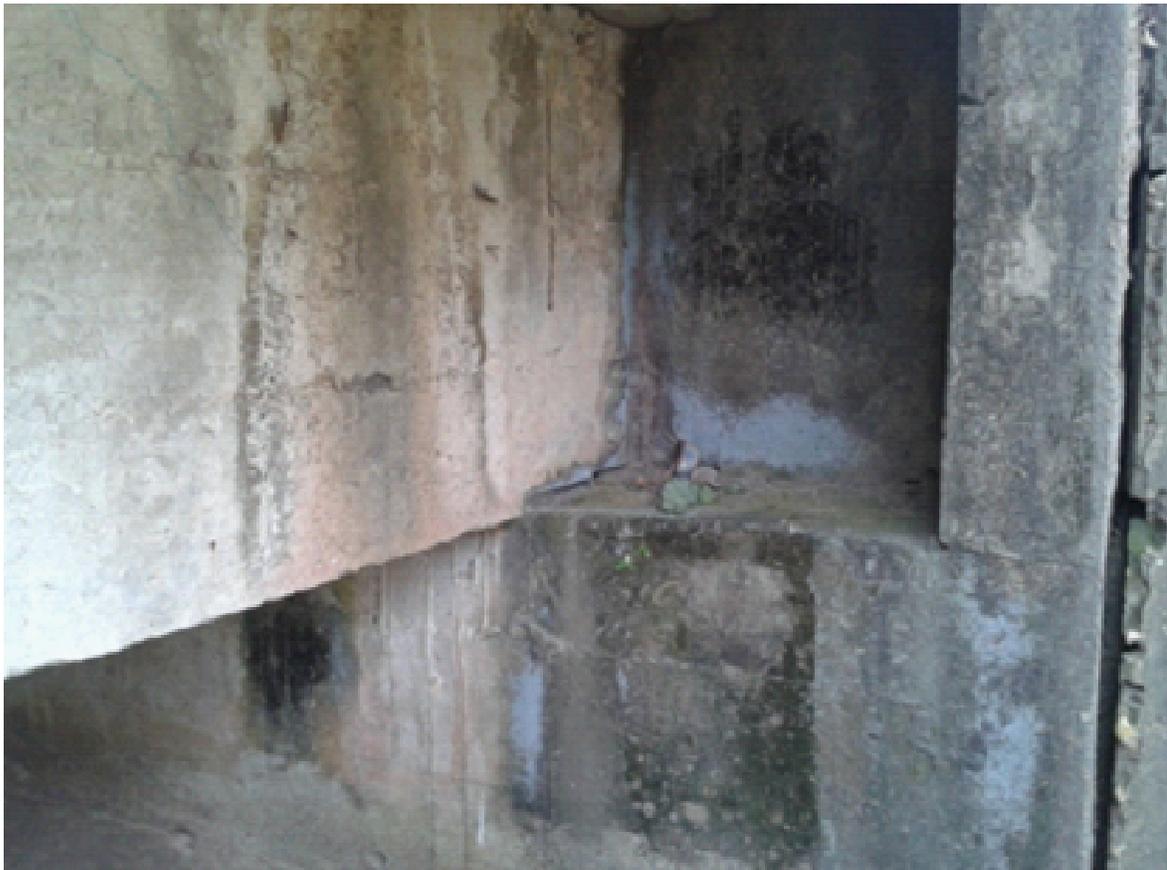
Componente.....: 9 Apoyos

8 Pilas - Los apoyos en neopreno se encuentran en buen estado. Sólo se observan manchas de humedad y crecimiento de pequeña vegetación. Se recomienda realizar labores de mantenimiento rutinario.	-							
9 Apoyos Z:Otra - Z: Limpieza Infiltración	1	-		Z				2

Tipo de daño.....: Infiltración

Reparaciones.....: Z Otra

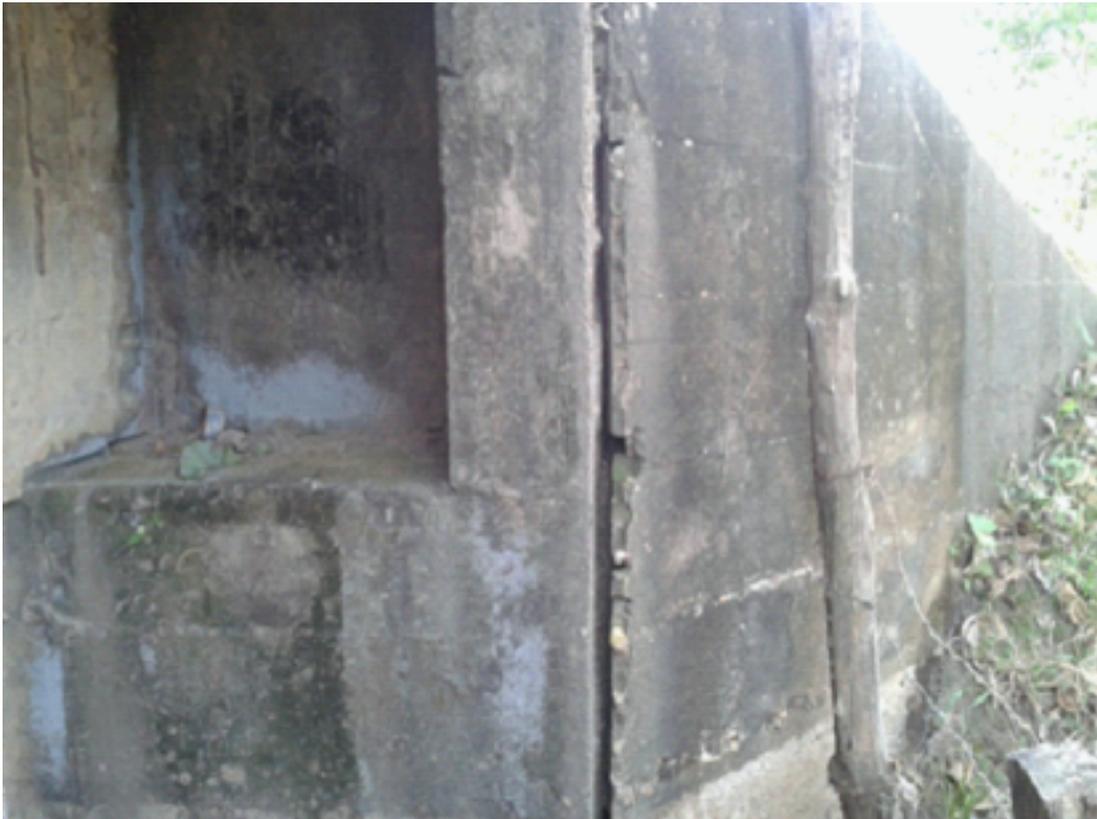
Componente.....: 9 Apoyos

Tipo de daño.....: Infiltración

Reparaciones.....: Z Otra

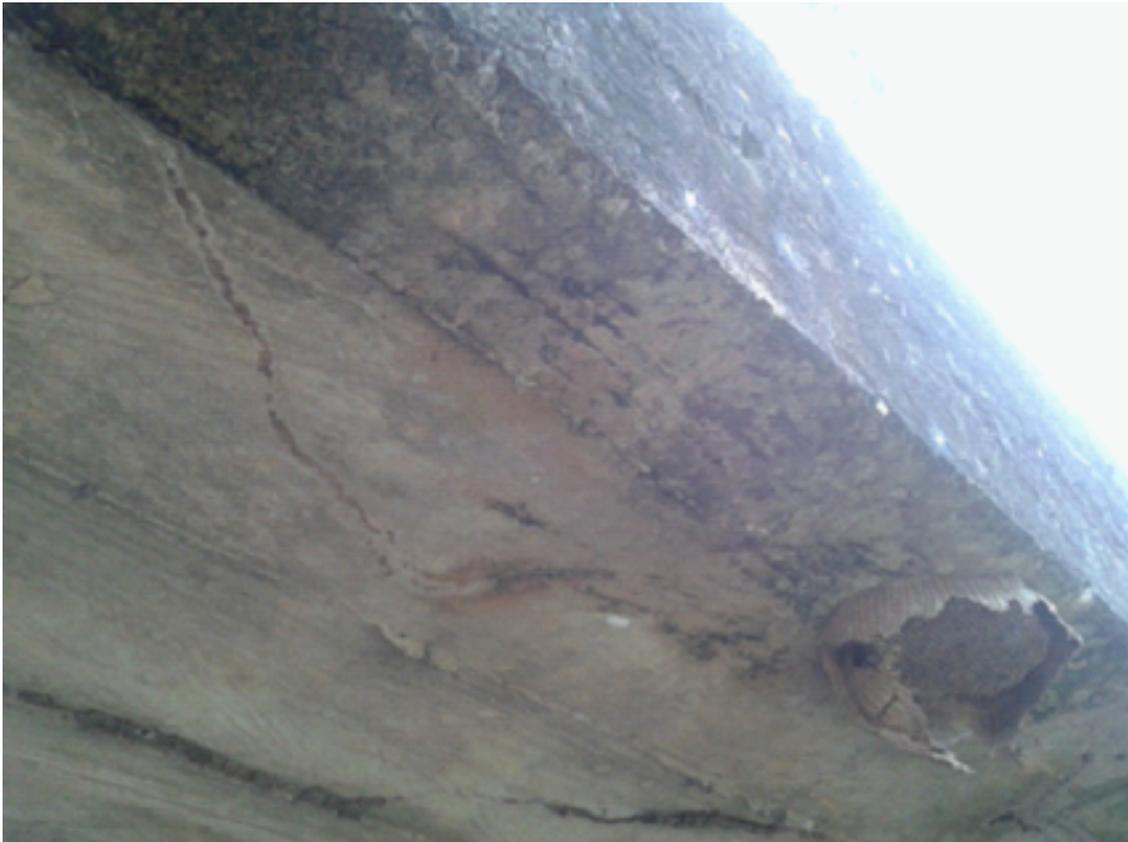
Componente.....: 10 Losa

Daño/Observaciones.: El centro de la losa se encuentra rota pues se tiene un agujero de aproximadamente 1m de diámetro. Además los drenes carecen de tubos de alargamiento, por lo que se observan manchas de humedad y vegetación. Se recomienda realizar reparación de la placa e instalación de tubos de alargamiento.

Tipo de daño.....: Daño en conc. / acero expuesto

Reparaciones.....: B Reparación de concreto

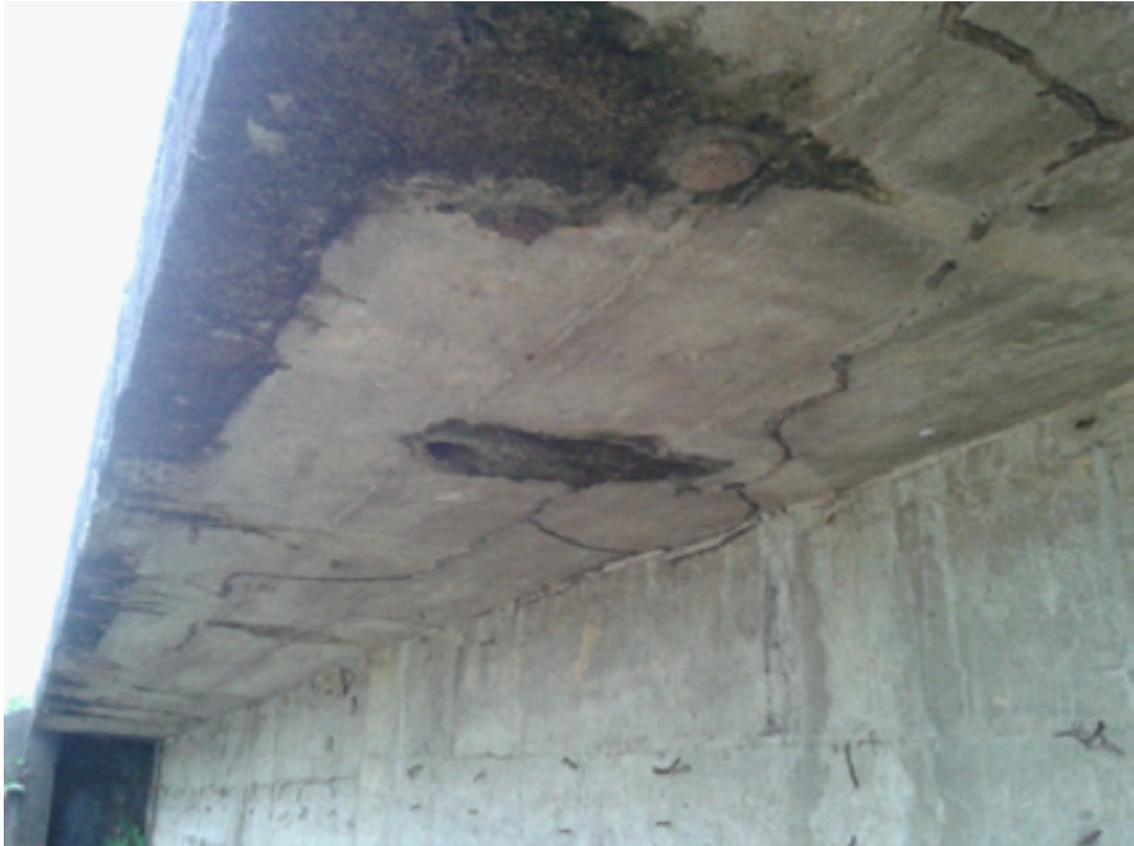
Componente.....: 10 Losa

Daño/Observaciones.: El centro de la losa se encuentra rota pues se tiene un agujero de aproximadamente 1m de diámetro. Además los drenes carecen de tubos de alargamiento, por lo que se observan manchas de humedad y vegetación. Se recomienda realizar reparación de la placa e instalación de tubos de alargamiento.

Tipo de daño.....: Daño en conc. / acero expuesto

Reparaciones.....: B Reparación de concreto

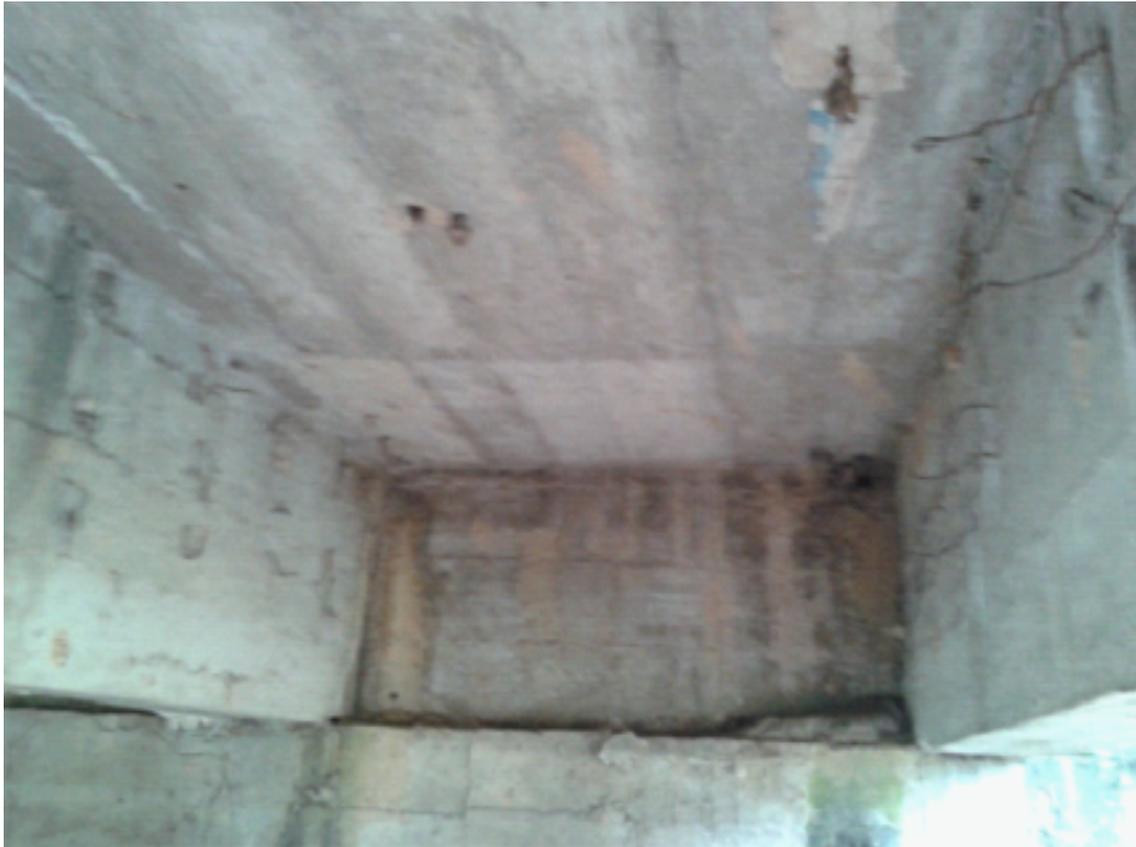
Componente.....: 10 Losa

Daño/Observaciones.: El centro de la losa se encuentra rota pues se tiene un agujero de aproximadamente 1m de diámetro. Además los drenes carecen de tubos de alargamiento, por lo que se observan manchas de humedad y vegetación. Se recomienda realizar reparación de la placa e instalación de tubos de alargamiento.

Tipo de daño.....: Daño en conc. / acero expuesto

Reparaciones.....: B Reparación de concreto

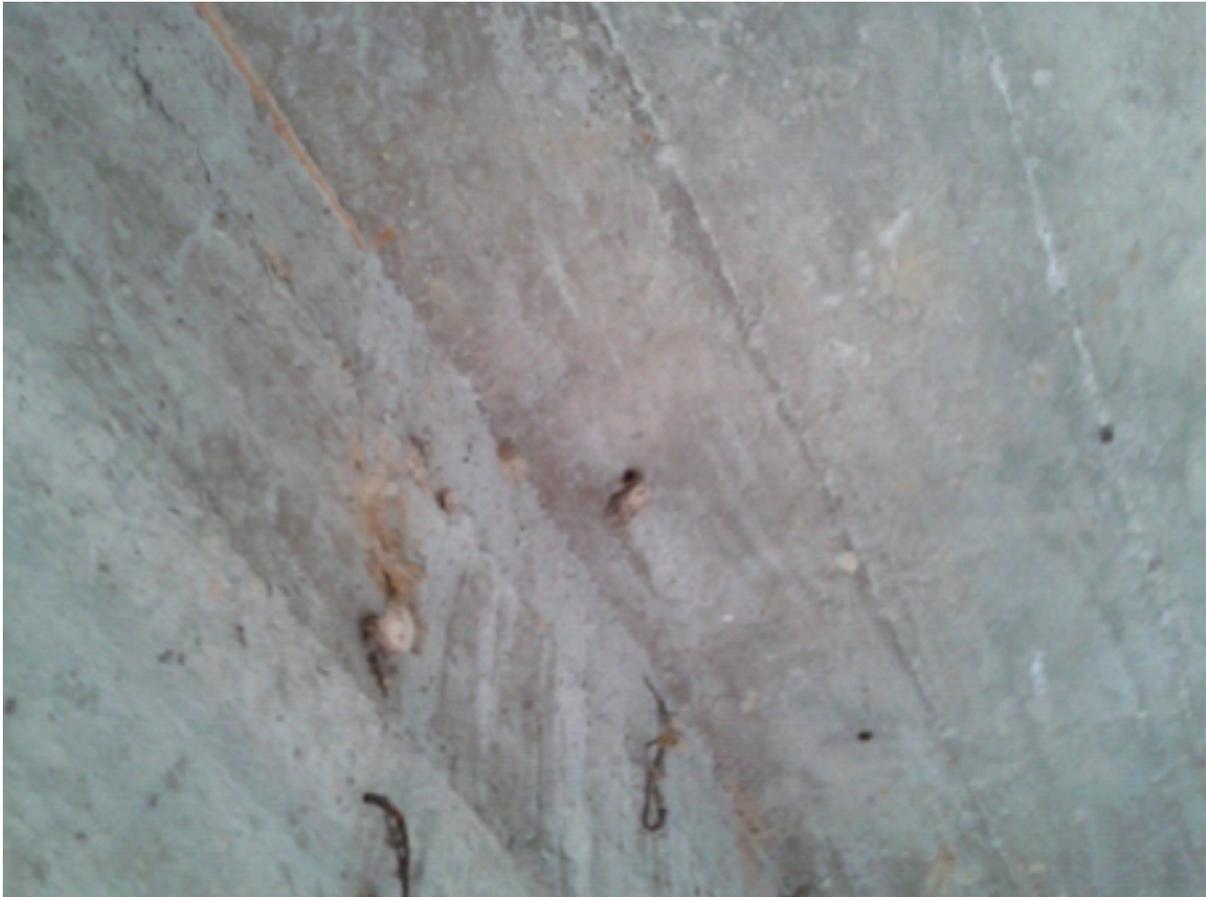
Componente.....: 10 Losa

Daño/Observaciones.: El centro de la losa se encuentra rota pues se tiene un agujero de aproximadamente 1m de diámetro. Además los drenes carecen de tubos de alargamiento, por lo que se observan manchas de humedad y vegetación. Se recomienda realizar reparación de la placa e instalación de tubos de alargamiento.

Tipo de daño.....: Daño en conc. / acero expuesto

Reparaciones.....: B Reparación de concreto

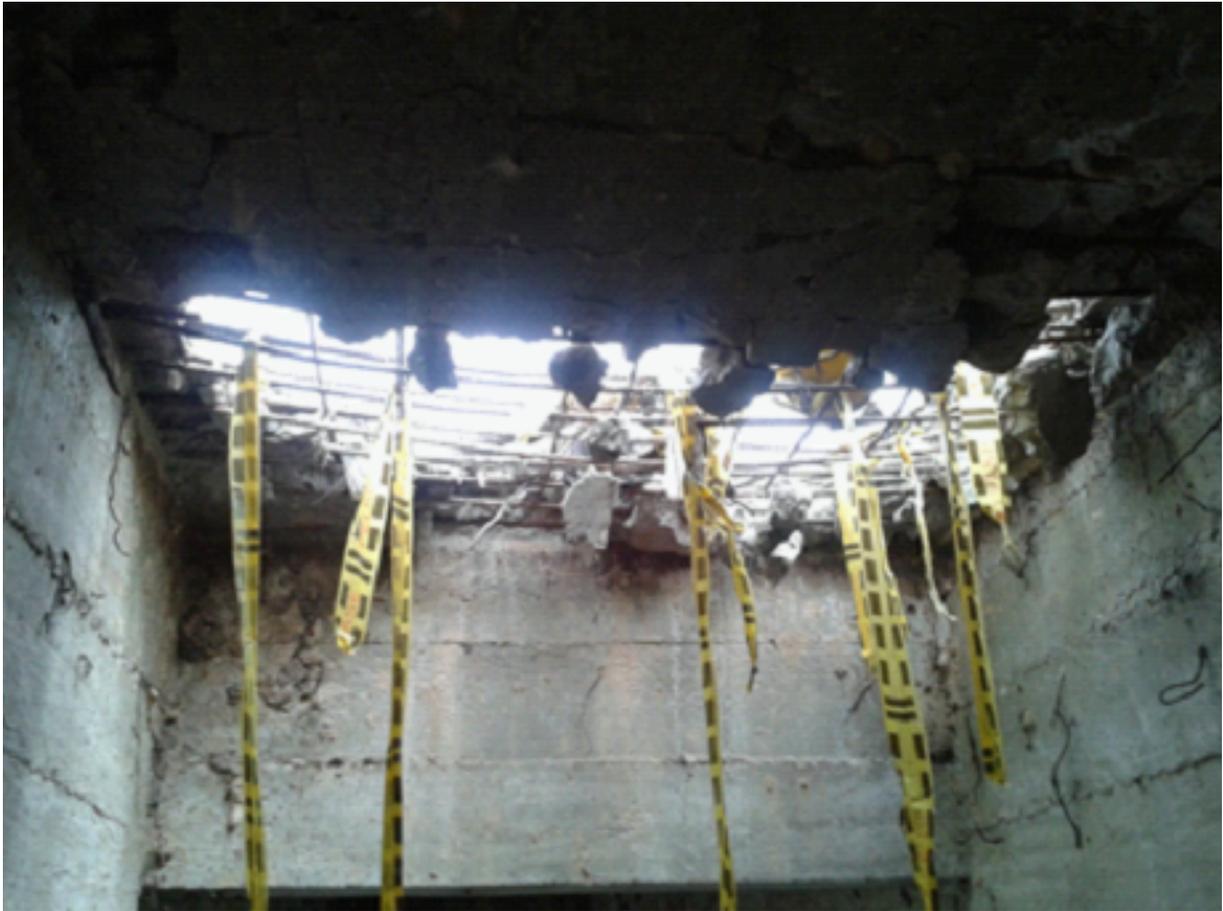
Componente.....: 10 Losa

Daño/Observaciones.: El centro de la losa se encuentra rota pues se tiene un agujero de aproximadamente 1m de diámetro. Además los drenes carecen de tubos de alargamiento, por lo que se observan manchas de humedad y vegetación. Se recomienda realizar reparación de la placa e instalación de tubos de alargamiento.

Tipo de daño.....: Daño en conc. / acero expuesto

Reparaciones.....: B Reparación de concreto

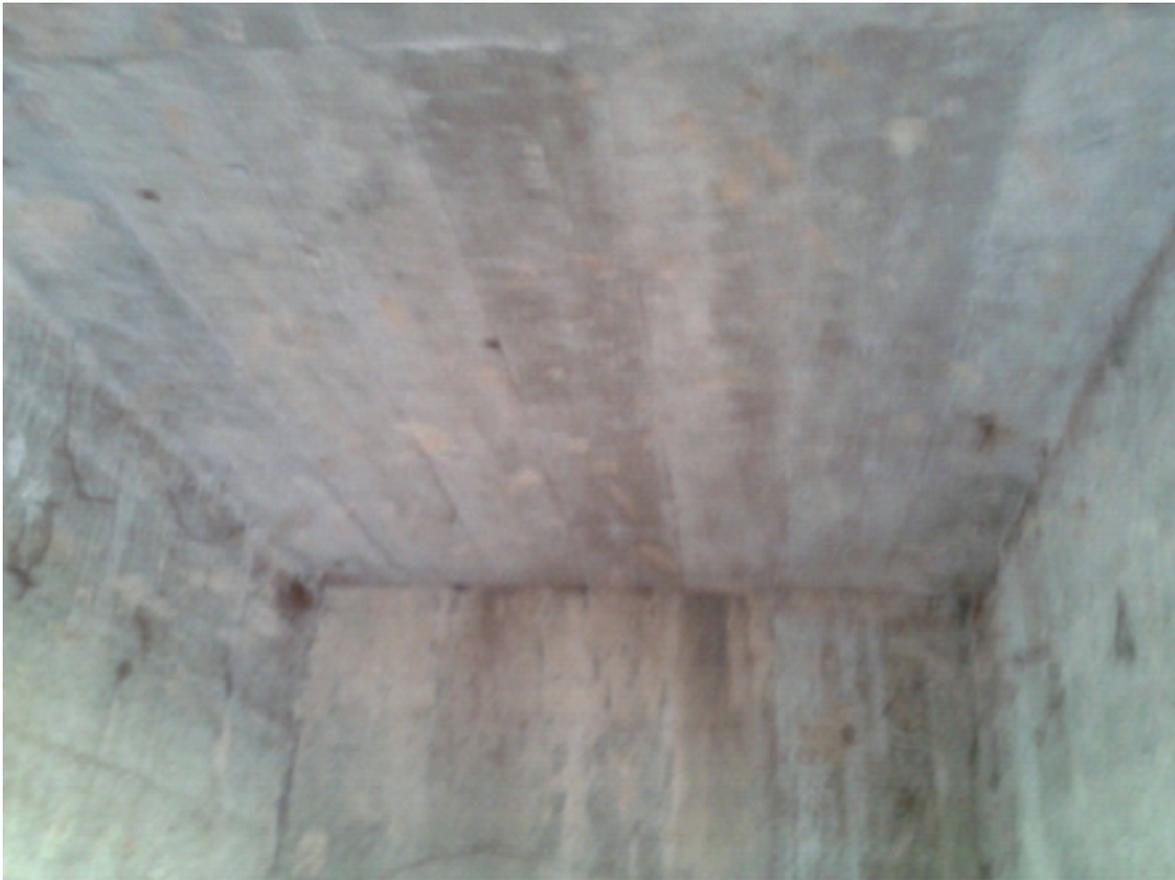
Componente.....: 10 Losa

Daño/Observaciones.: El centro de la losa se encuentra rota pues se tiene un agujero de aproximadamente 1m de diámetro. Además los drenes carecen de tubos de alargamiento, por lo que se observan manchas de humedad y vegetación. Se recomienda realizar reparación de la placa e instalación de tubos de alargamiento.

Tipo de daño.....: Daño en conc. / acero expuesto

Reparaciones.....: B Reparación de concreto

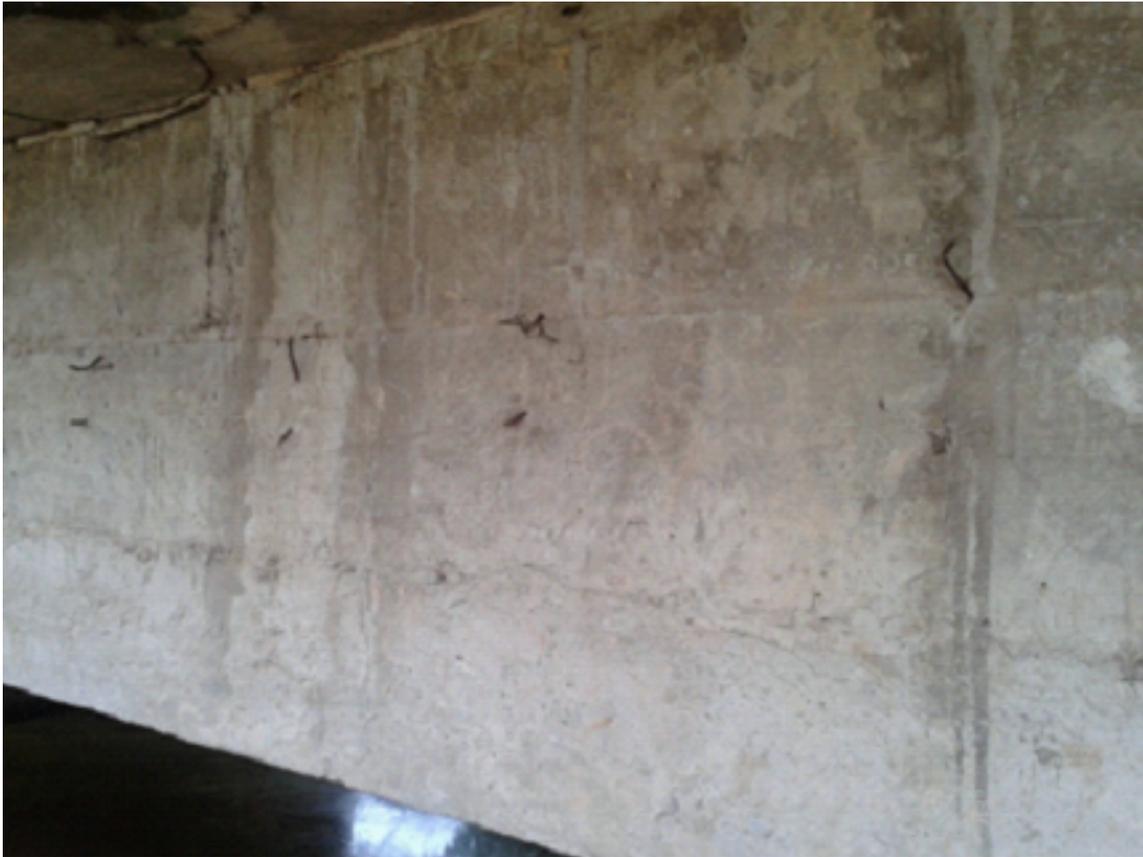
Componente.....: 11 Vigas/Largueros/Diafragmas

Daño/Observaciones.: Las vigas interiores se encuentran en buen estado. Las exteriores presentan fisuras por cortante cerca a los apoyos, con espesores entre 0.5 y 1.50mm. Se recomienda realizar sellado de fisuras.

Tipo de daño.....: Daño estr.(sobrecar./dis.insu)

Reparaciones.....: Z Otra

D Inyección de grietas

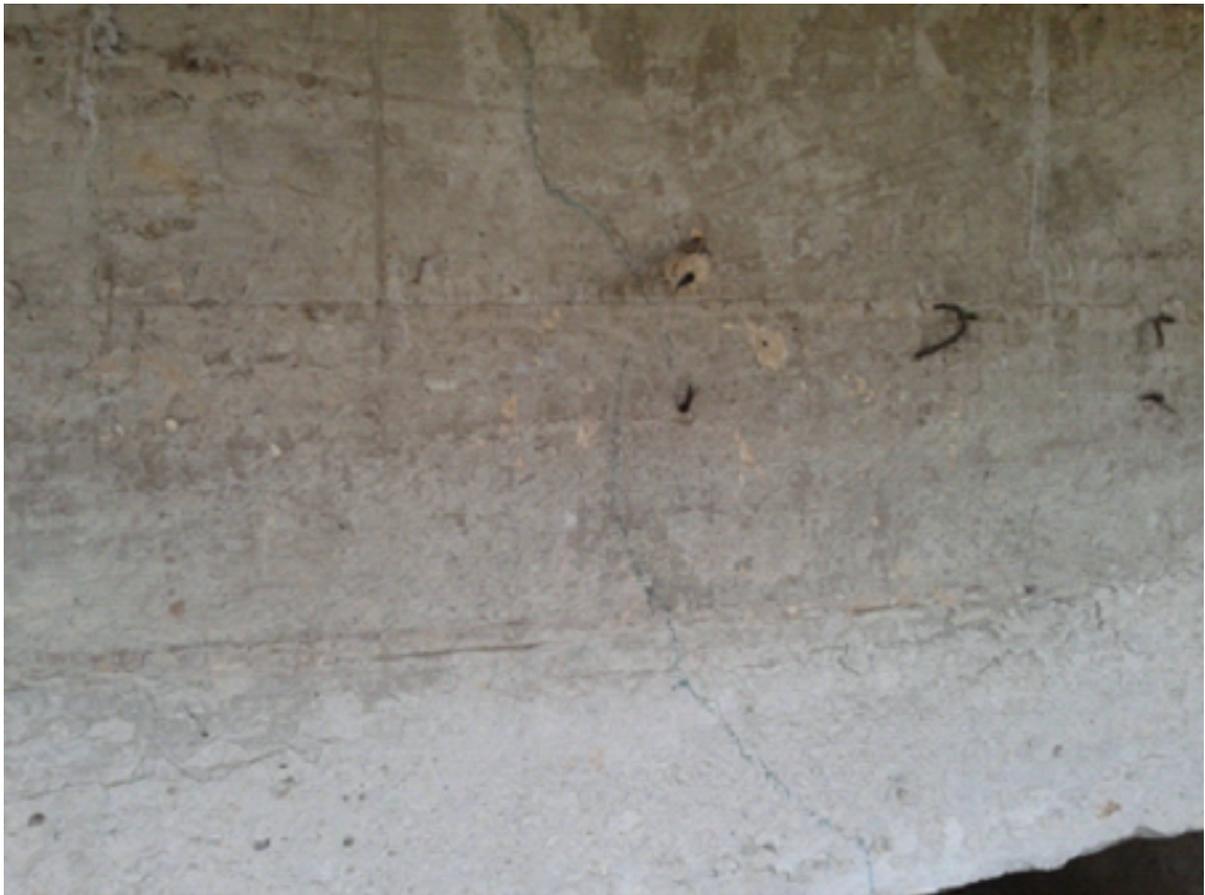
Componente.....: 11 Vigas/Largueros/Diafragmas

Daño/Observaciones.: Las vigas interiores se encuentran en buen estado.
Las exteriores presentan fisuras por cortante cerca a los apoyos, con espesores entre 0.5 y 1.50mm. Se recomienda realizar sellado de fisuras.

Tipo de daño.....: Daño estr.(sobrecar./dis.insu)

Reparaciones.....: Z Otra

D Inyección de grietas

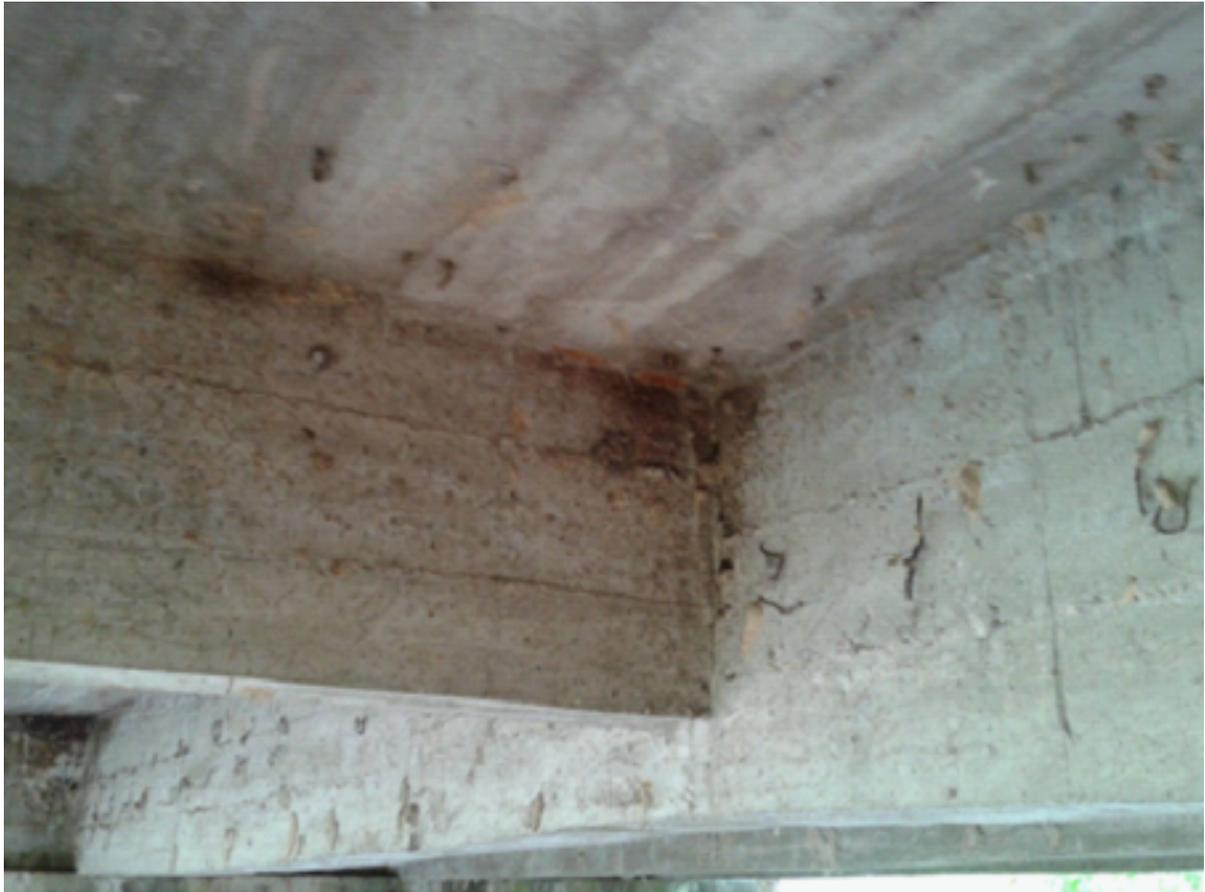
Componente.....: 11 Vigas/Largueros/Diafragmas

Daño/Observaciones.: Las vigas interiores se encuentran en buen estado. Las exteriores presentan fisuras por cortante cerca a los apoyos, con espesores entre 0.5 y 1.50mm. Se recomienda realizar sellado de fisuras.

Tipo de daño.....: Daño estr.(sobrecar./dis.insu)

Reparaciones.....: Z Otra

D Inyección de grietas

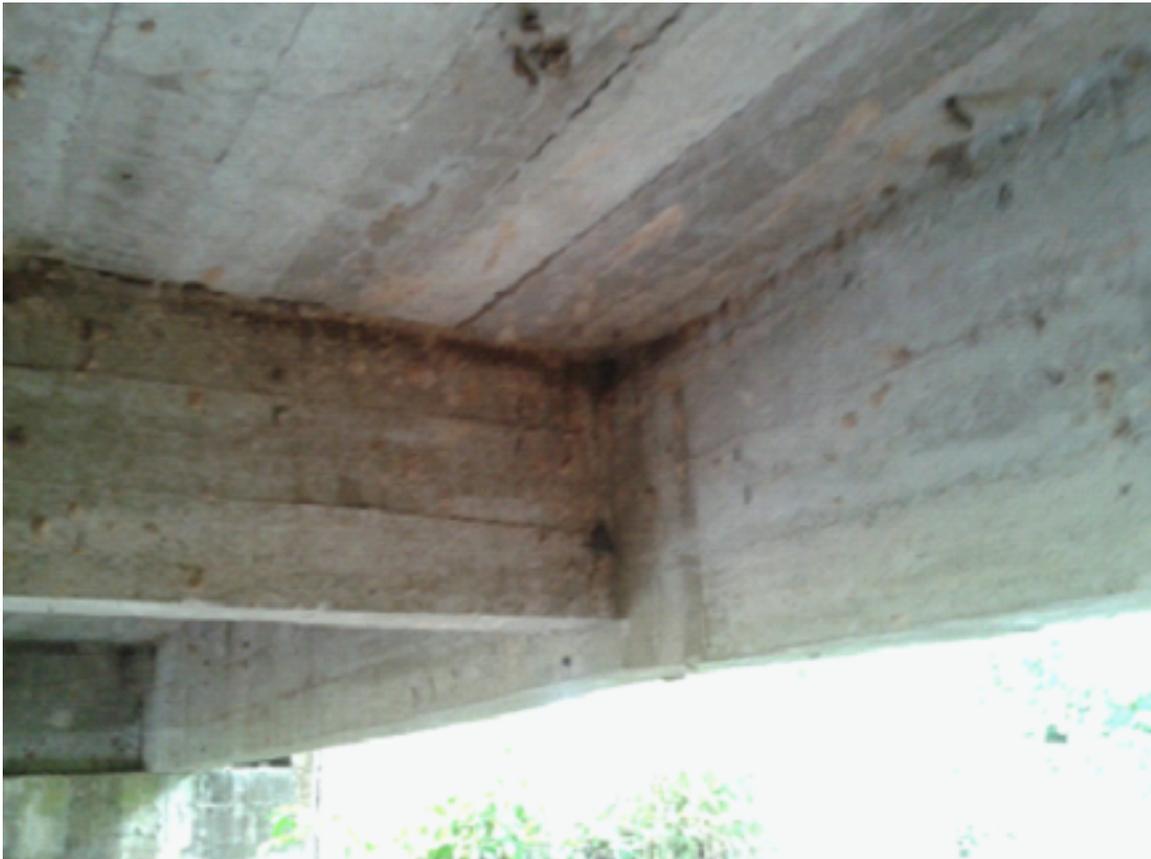
Componente.....: 11 Vigas/Largueros/Diafragmas

Daño/Observaciones.: Las vigas interiores se encuentran en buen estado. Las exteriores presentan fisuras por cortante cerca a los apoyos, con espesores entre 0.5 y 1.50mm. Se recomienda realizar sellado de fisuras.

Tipo de daño.....: Daño estr.(sobrecar./dis.insu)

Reparaciones.....: Z Otra

D Inyección de grietas

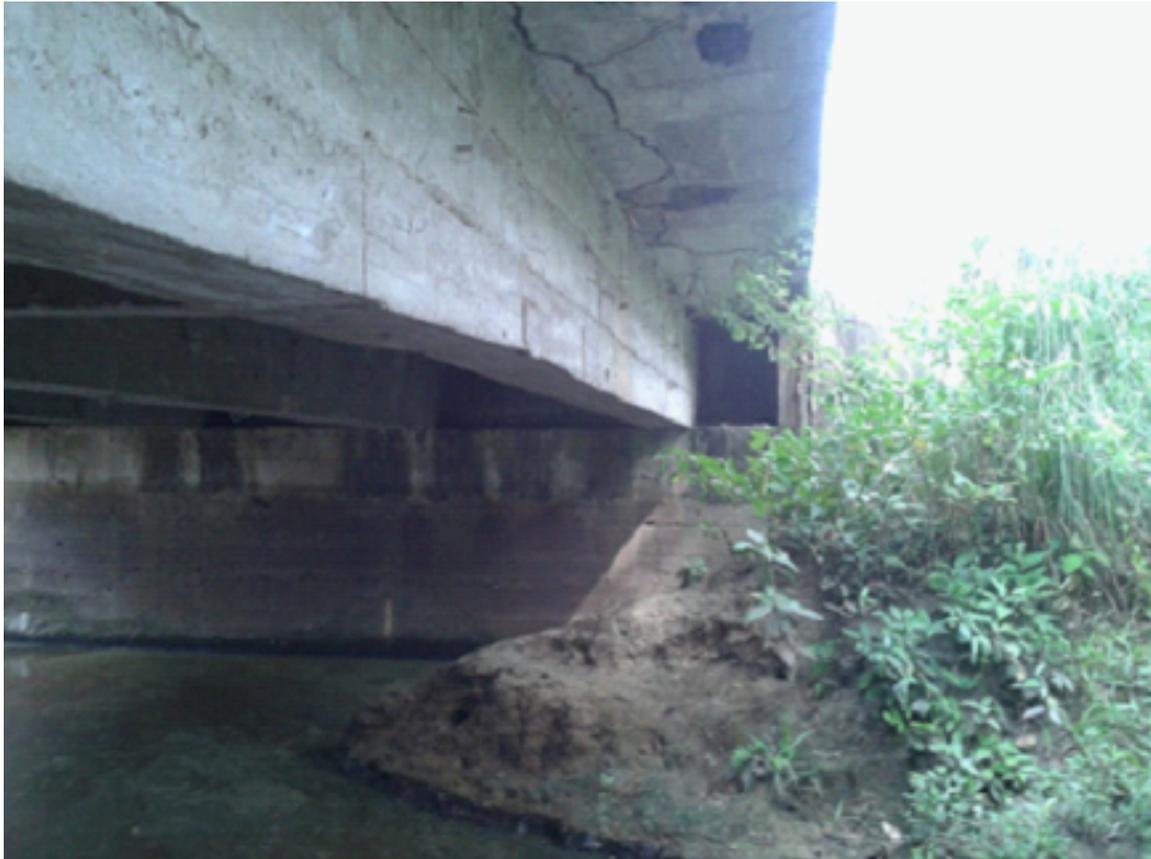
Componente.....: 11 Vigas/Largueros/Diafragmas

Daño/Observaciones.: Las vigas interiores se encuentran en buen estado. Las exteriores presentan fisuras por cortante cerca a los apoyos, con espesores entre 0.5 y 1.50mm. Se recomienda realizar sellado de fisuras.

Tipo de daño.....: Daño estr.(sobrecar./dis.insu)

Reparaciones.....: Z Otra

D Inyección de grietas
