07-6605-006.00 Caño Seco

Regional.....: 7 Casanare
 Ruta.....: Porcesito (Cruce ruta 25 C) - Puente internal La U
 Carretera.....: Tame - Corocoro
 Lado de la car...: 0
 Abscisa.....: 48+0182
 No del registro..: 7036

Recolección de datos : Fecha.....: 2012.12.14
 : Iniciales.....: JLC

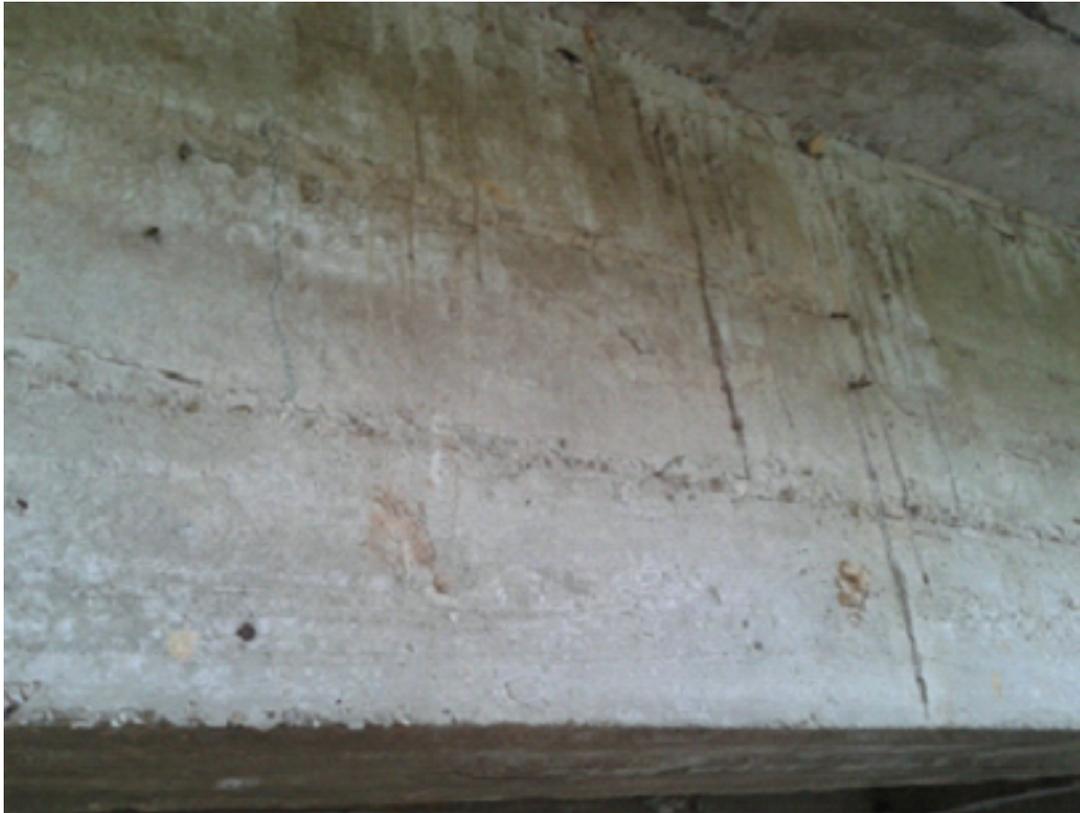
Componente.....: 11 Vigas/Largueros/Diafragmas

Daño/Observaciones.: Las vigas interiores se encuentran en buen estado.
Las exteriores presentan fisuras por cortante cerca a los apoyos, con espesores entre 0.5 y 1.50mm. Se recomienda realizar sellado de fisuras.

Tipo de daño.....: Daño estr.(sobrecar./dis.insu)

Reparaciones.....: Z Otra

D Inyección de grietas

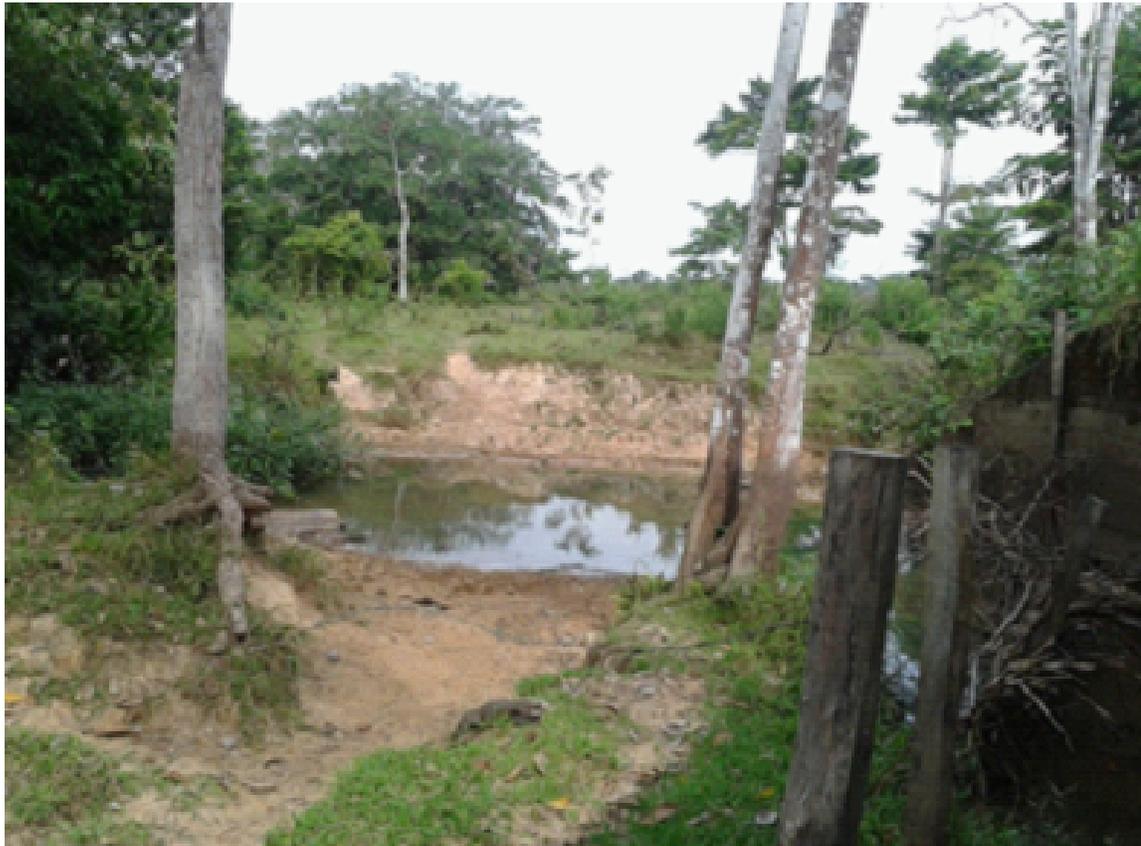
Componente.....: 15 Cauce

Daño/Observaciones.: El paso del agua se encuentra obstruido por sedimentos. Se presenta estancamiento del agua bajo el puente.

Reparaciones.....: A Renivelar

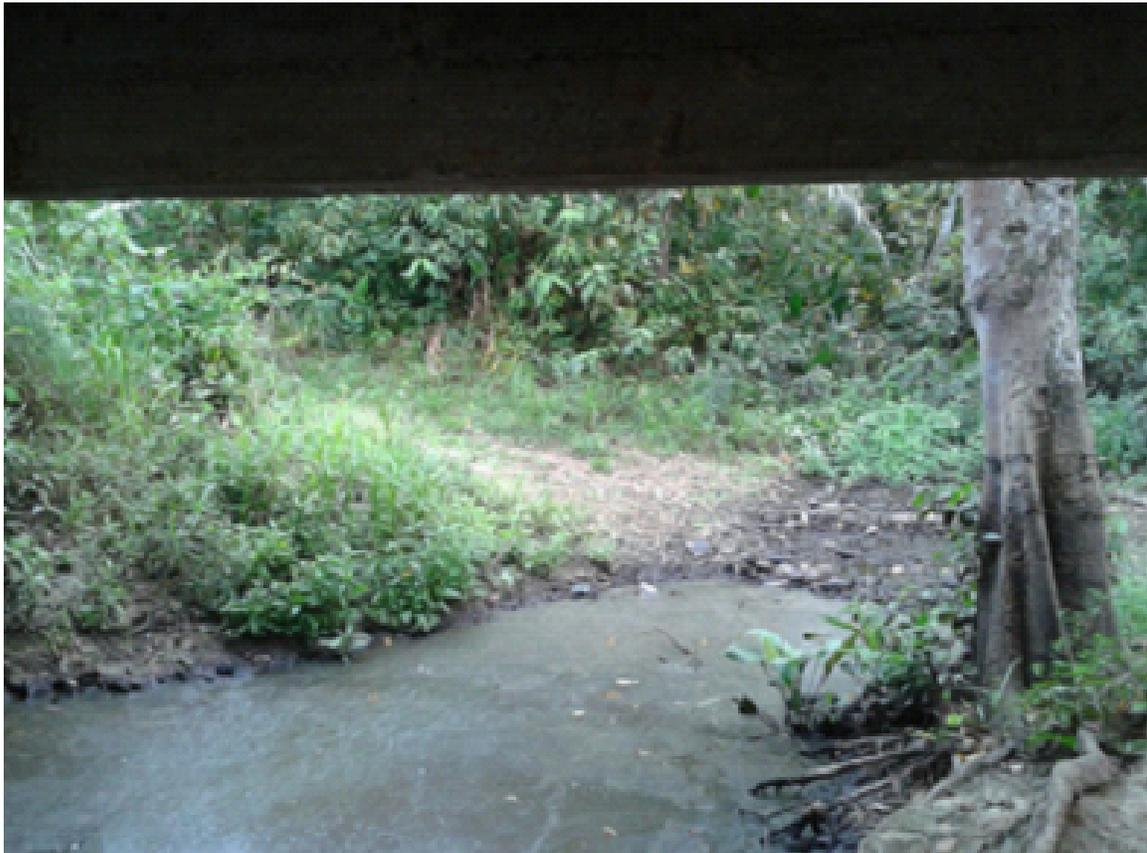
Componente.....: 15 Cauce

Daño/Observaciones.: El paso del agua se encuentra obstruido por sedimentos. Se presenta estancamiento del agua bajo el puente.

Reparaciones.....: A Renivelar

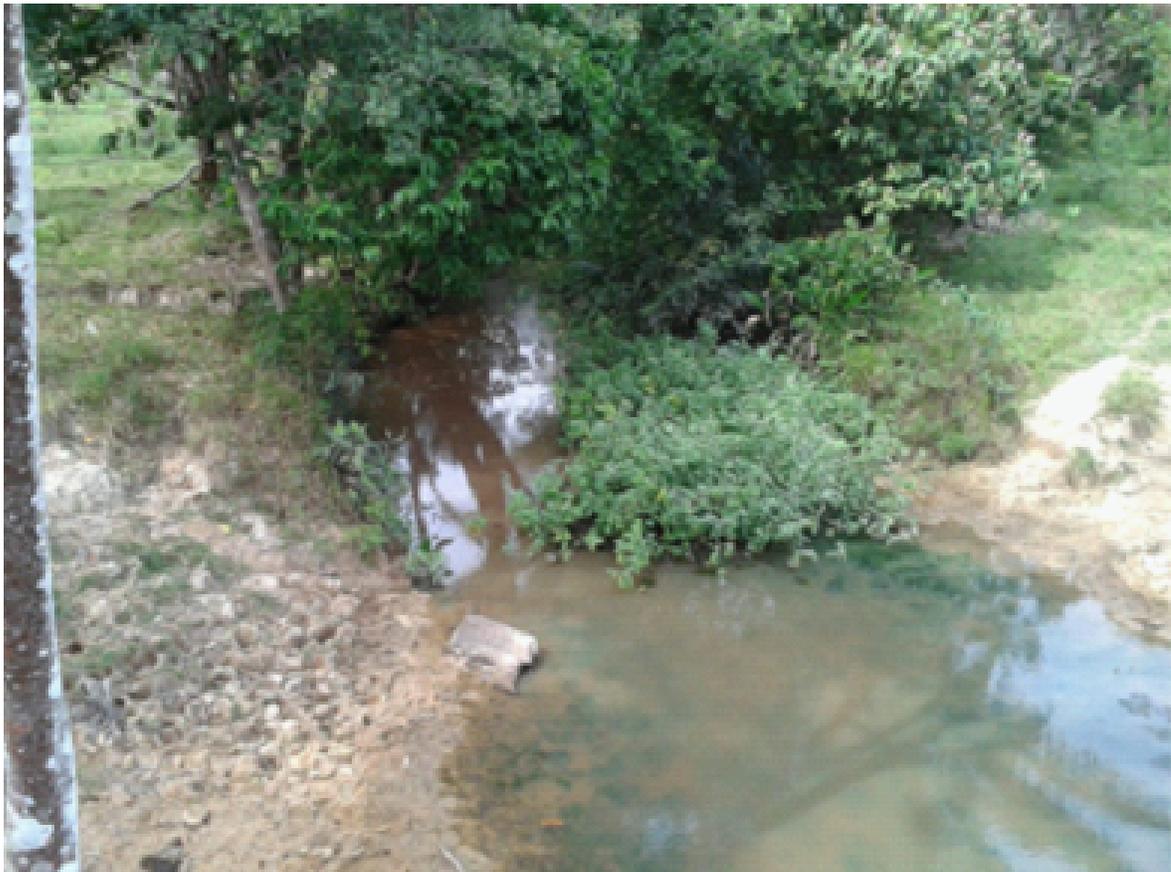
Componente.....: 15 Cauce

Daño/Observaciones.: El paso del agua se encuentra obstruido por sedimentos. Se presenta estancamiento del agua bajo el puente.

Reparaciones.....: A Renivelar

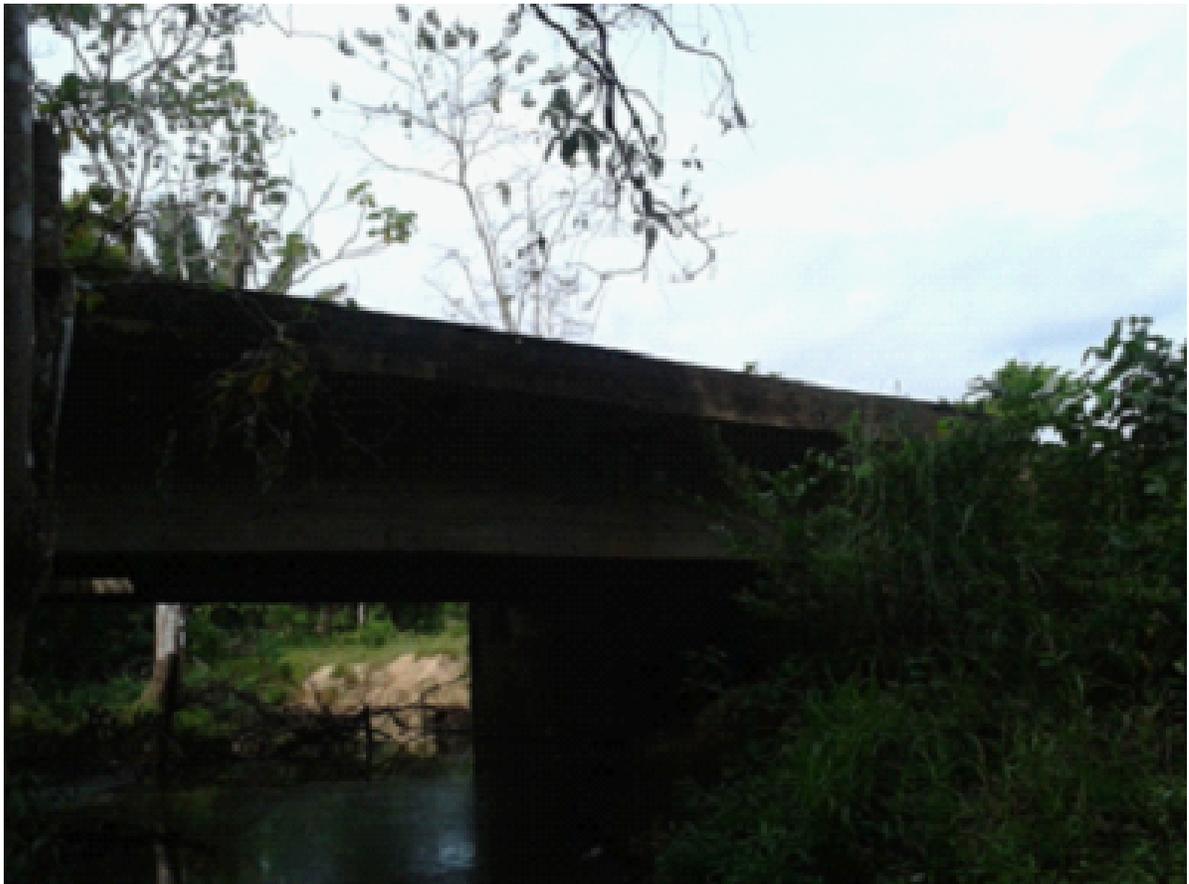
Componente.....: 17 Puente en general

Daño/Observaciones.: Se requiere mantenimiento urgente de la losa del puente.

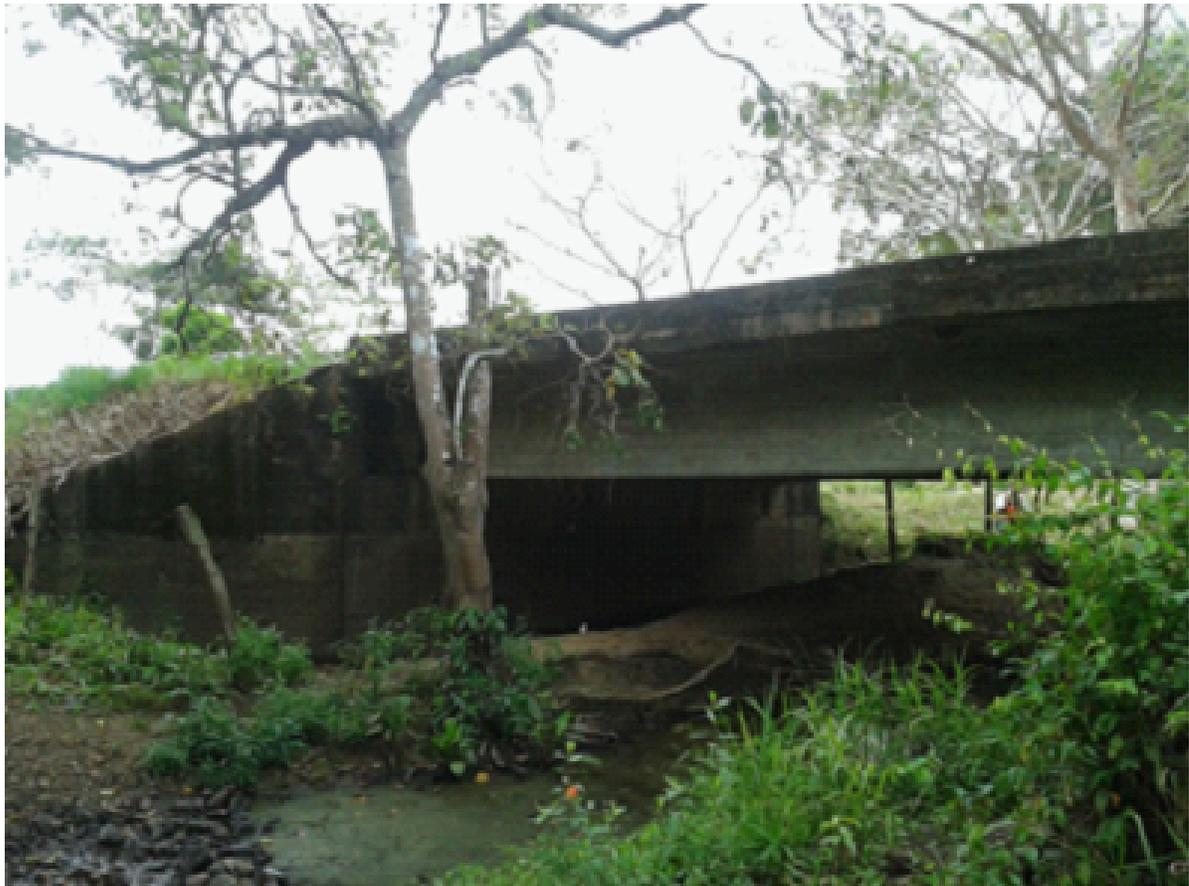
Componente.....: 17 Puente en general

Daño/Observaciones.: Se requiere mantenimiento urgente de la losa del puente.

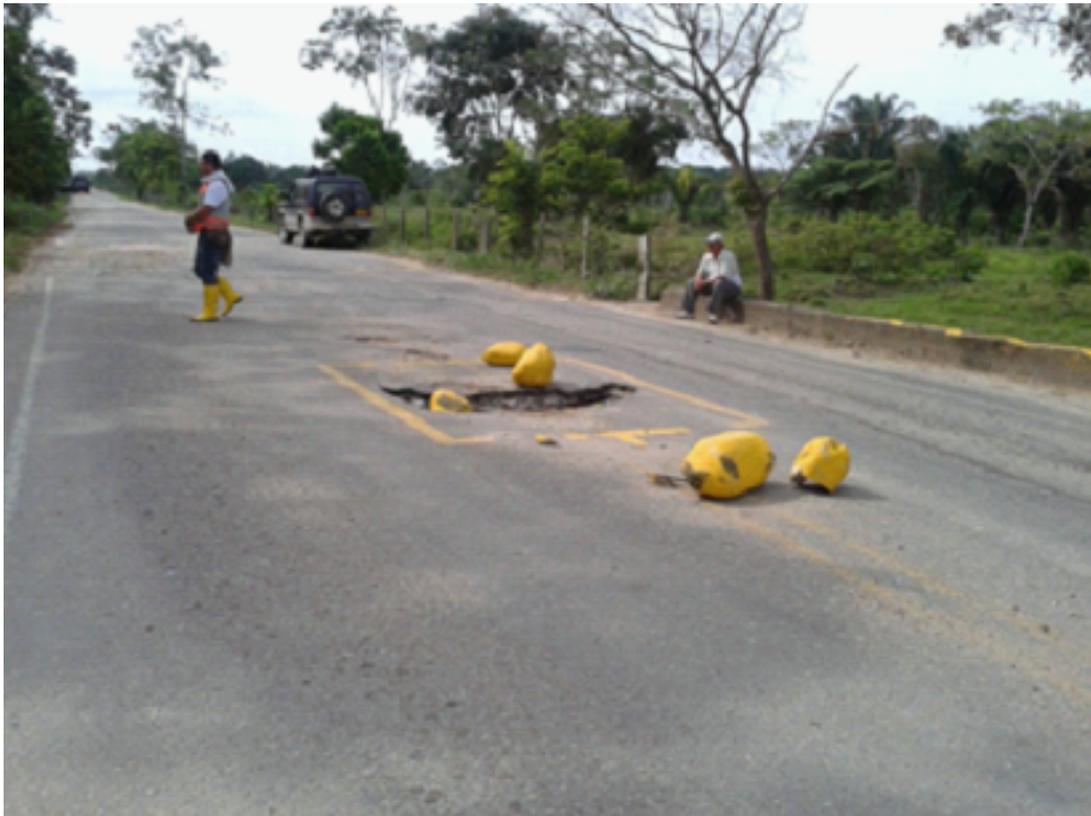
Componente.....: 17 Puente en general

Daño/Observaciones.: Se requiere mantenimiento urgente de la losa del puente.
