SDC/INV	SiPuCol	Fecha	Hoja
	Informe de inspección principal	07/02/13	1
07-6605-009.00 El Caracol			
Regional.....: 7 Casanare			
Ruta.....: Porcesito (Cruce ruta 25 C) - Puente internal La U			
Carretera.....: Tame - Corocoro			
Lado de la car...: 0			
Abscisa.....: 55+0754			
No del registro..: 7039			
Año de construcción.....:			
Año de la última reconstrucción.....:			
Paso Superior/Inferior.....: S			
Dir. de abs. de la carretera principal.:			
Requisitos de la inspección.....: 0 Nada			
Recolección de datos : Fecha.....: 2012.12.15			
: Iniciales.....: OFAS			
Posición geográfica..:			
Latitud: 6 gra 37.34 min N Longitud: 71 gra 20.38 min O Altitud: 159 m			
Geometría: Número de luces.....: 1			
Longitud de la luz menor (m): 11.10			
Longitud de la luz mayor (m): 11.10			
Longitud total(m): 11.10			
Ancho del tablero.....(m): 10.00			
Ancho del separador.....(m): 0.00			
Ancho del andén izquierdo(m): 0.00

07-6605-009.00 El Caracol

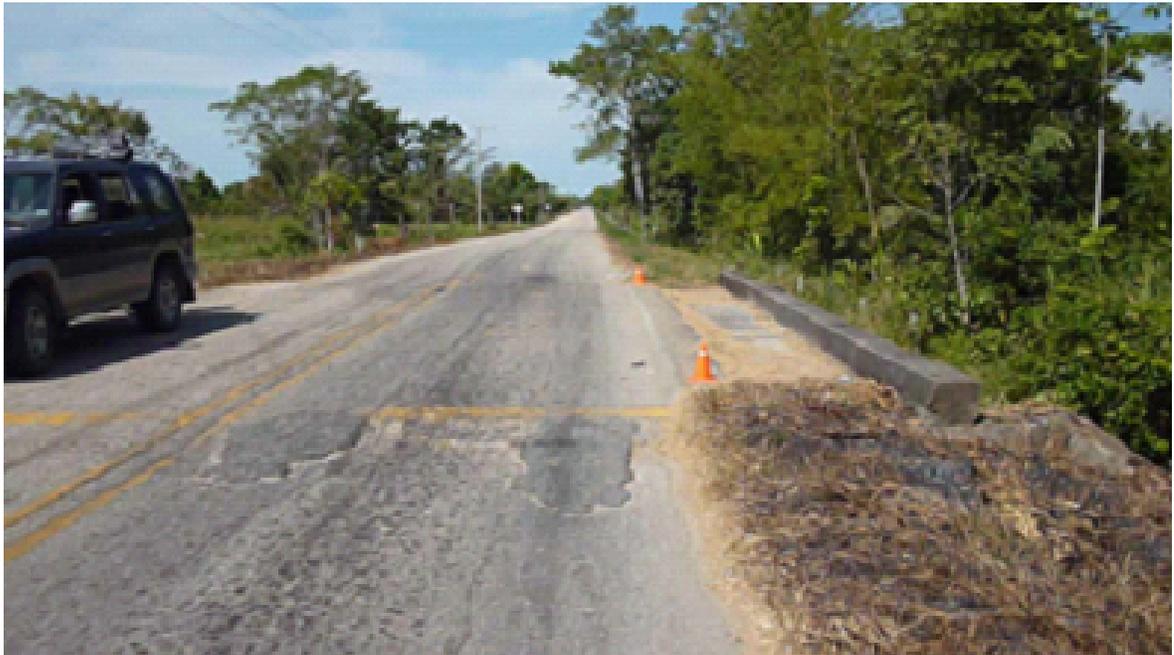
Componente.....: 1 Superficie del puente

Daño/Observaciones.: En buen estado. Desgaste capa asfáltica. Se observa agregados capa asfáltica. Falta limpieza y marcación de la vía nuevamente. Diferencia alturas (asentamientos) en el acceso y en la salida, más notorio en la salida >30cm aproximadamente.

Z : Limpieza y demarcación

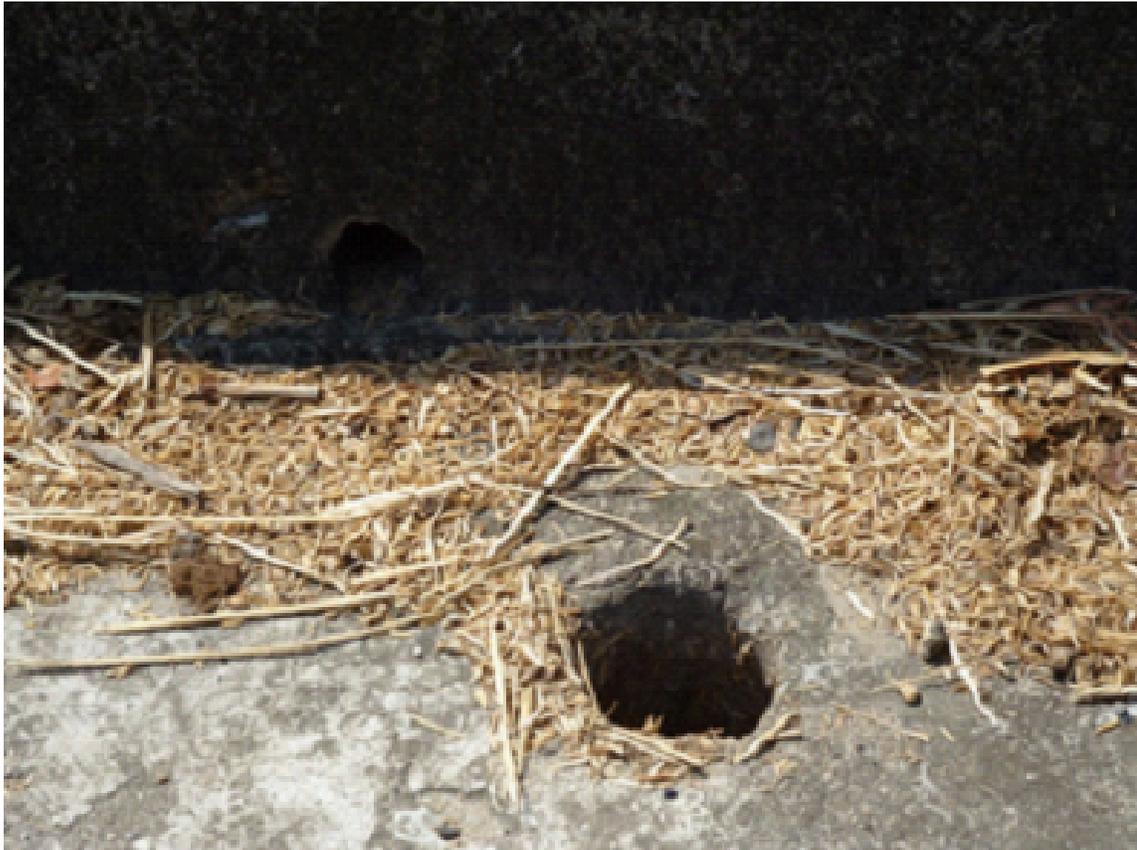
Componente.....: 1 Superficie del puente

Daño/Observaciones.: En buen estado. Desgaste capa asfáltica. Se observa agregados capa asfáltica. Falta limpieza y marcación de la vía nuevamente. Diferencia alturas (asentamientos) en el acceso y en la salida, más notorio en la salida >30cm aproximadamente.
Z : Limpieza y demarcación

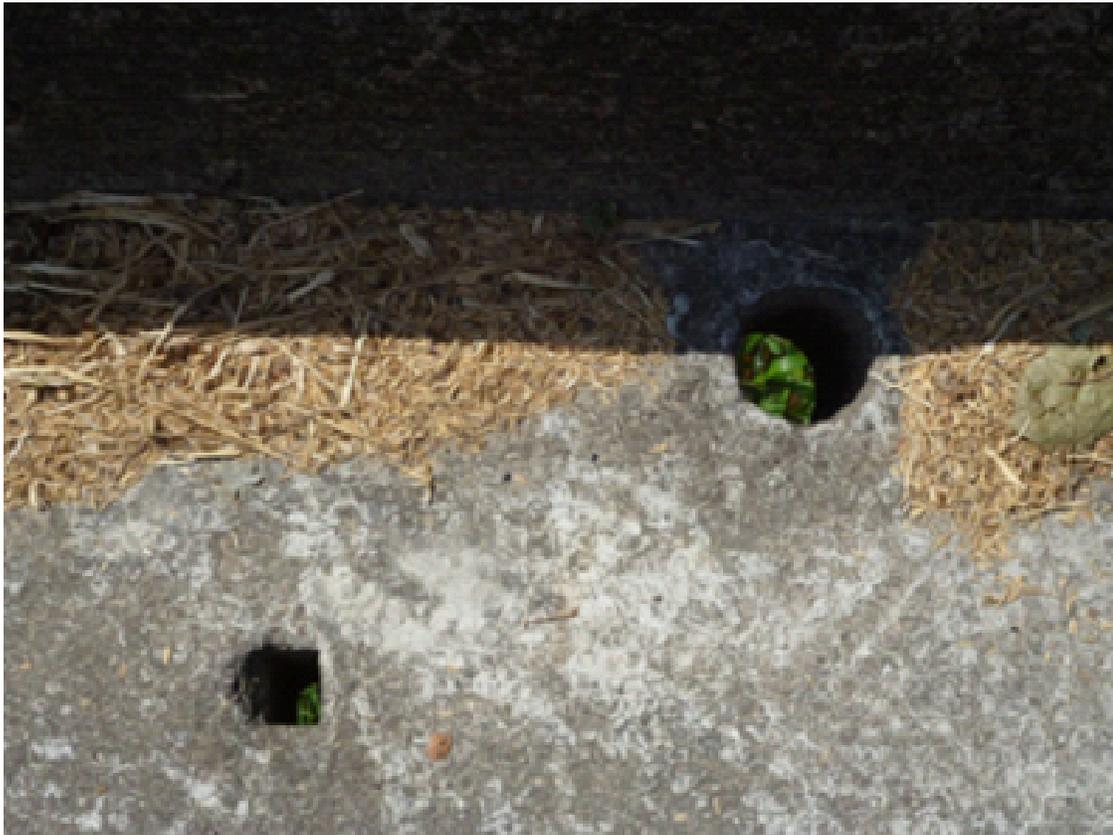
Componente.....: 1 Superficie del puente

Daño/Observaciones.: En buen estado. Desgaste capa asfáltica. Se observa agregados capa asfáltica. Falta limpieza y marcación de la vía nuevamente. Diferencia alturas (asentamientos) en el acceso y en la salida, más notorio en la salida >30cm aproximadamente.

Z : Limpieza y demarcación

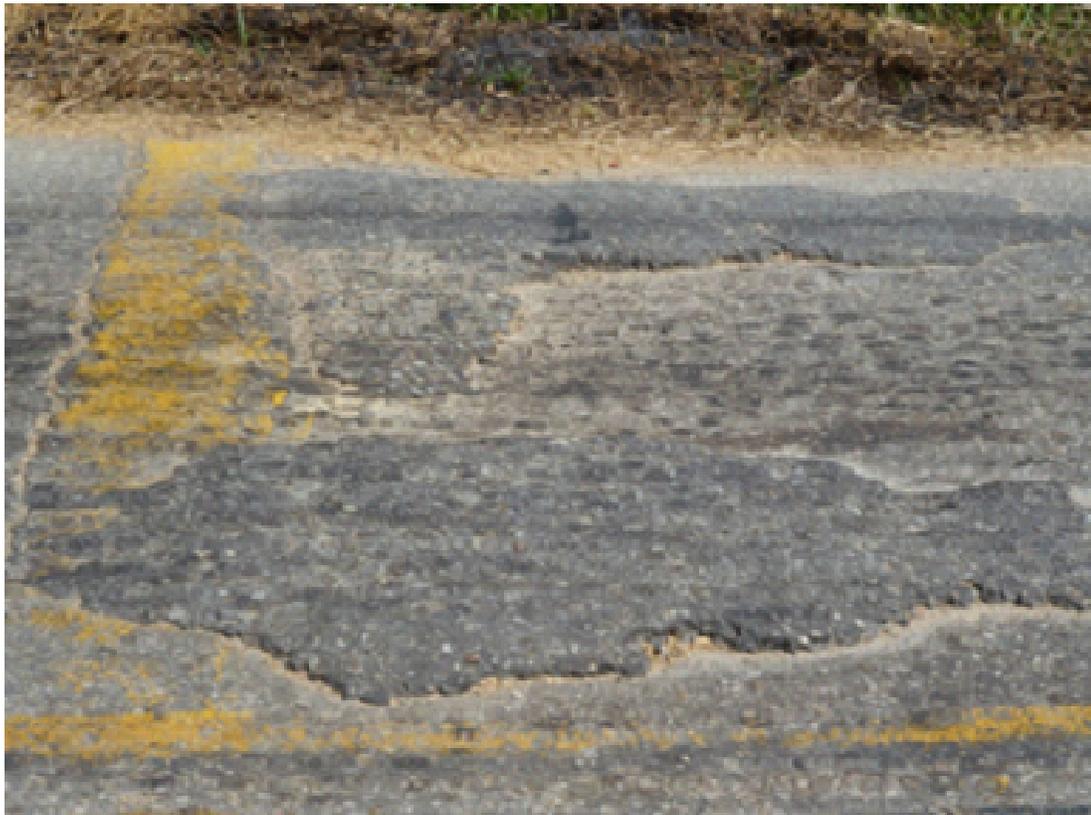
Componente.....: 1 Superficie del puente

Daño/Observaciones.: En buen estado. Desgaste capa asfáltica. Se observa agregados capa asfáltica. Falta limpieza y marcación de la vía nuevamente. Diferencia alturas (asentamientos) en el acceso y en la salida, más notorio en la salida >30cm aproximadamente.

Z : Limpieza y demarcación

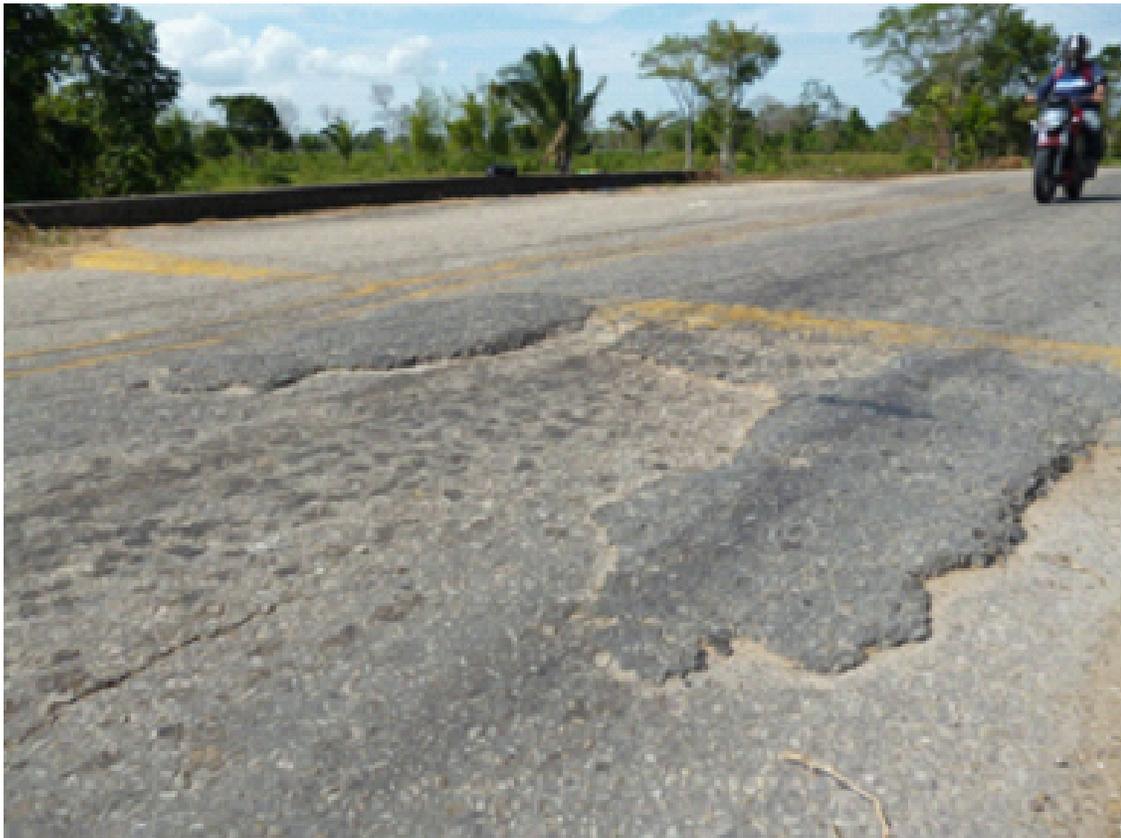
Componente.....: 1 Superficie del puente

Daño/Observaciones.: En buen estado. Desgaste capa asfáltica. Se observa agregados capa asfáltica. Falta limpieza y marcación de la vía nuevamente. Diferencia alturas (asentamientos) en el acceso y en la salida, más notorio en la salida >30cm aproximadamente.
Z : Limpieza y demarcación

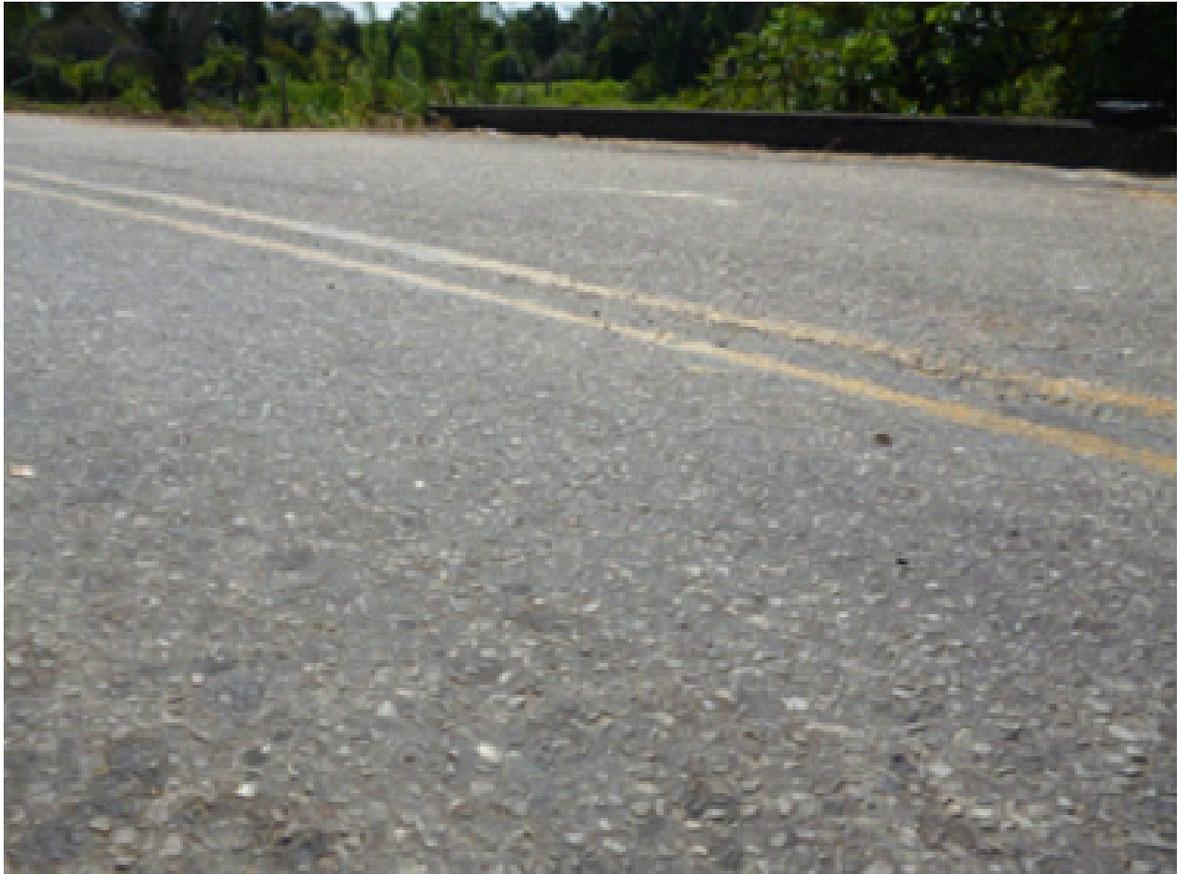
Componente.....: 1 Superficie del puente

Daño/Observaciones.: En buen estado. Desgaste capa asfáltica. Se observa agregados capa asfáltica. Falta limpieza y marcación de la vía nuevamente. Diferencia alturas (asentamientos) en el acceso y en la salida, más notorio en la salida >30cm aproximadamente.

Z : Limpieza y demarcación

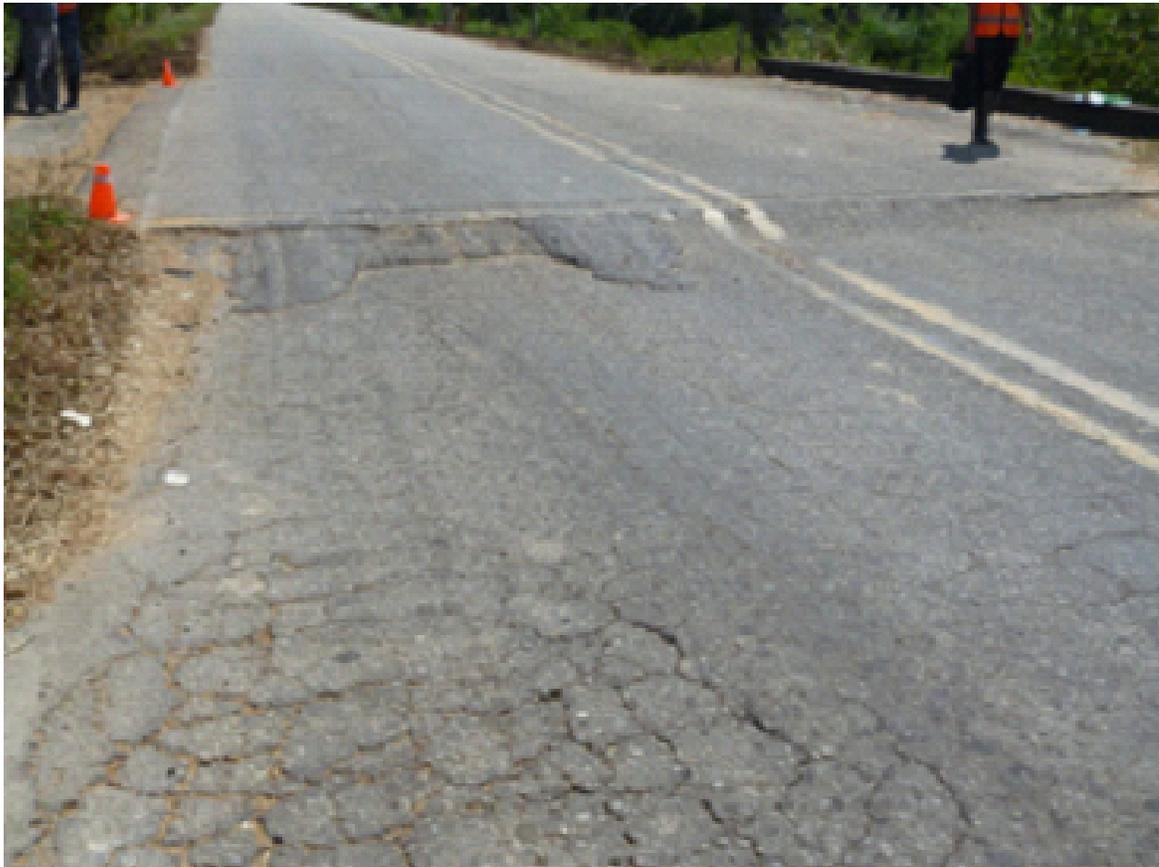
Componente.....: 1 Superficie del puente

Daño/Observaciones.: En buen estado. Desgaste capa asfáltica. Se observa agregados capa asfáltica. Falta limpieza y marcación de la vía nuevamente. Diferencia alturas (asentamientos) en el acceso y en la salida, más notorio en la salida >30cm aproximadamente.
Z : Limpieza y demarcación

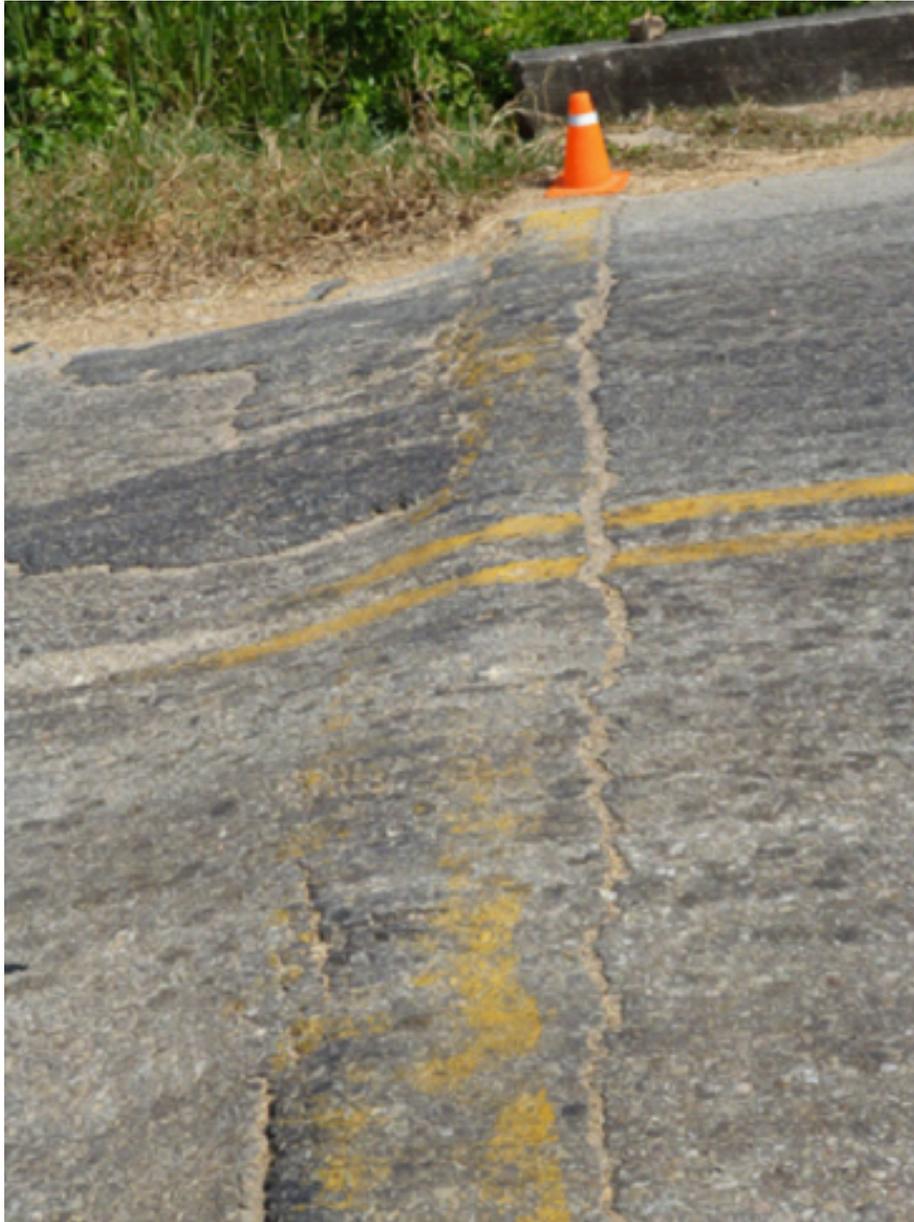
Componente.....: 2 Juntas de expansión

Daño/Observaciones.: Se observan grietas tanto en acceso como en salida llenas de material fino.

Tipo de daño.....: Asentamiento / Movimiento

Z: Sellamiento junta para evitar infiltración.

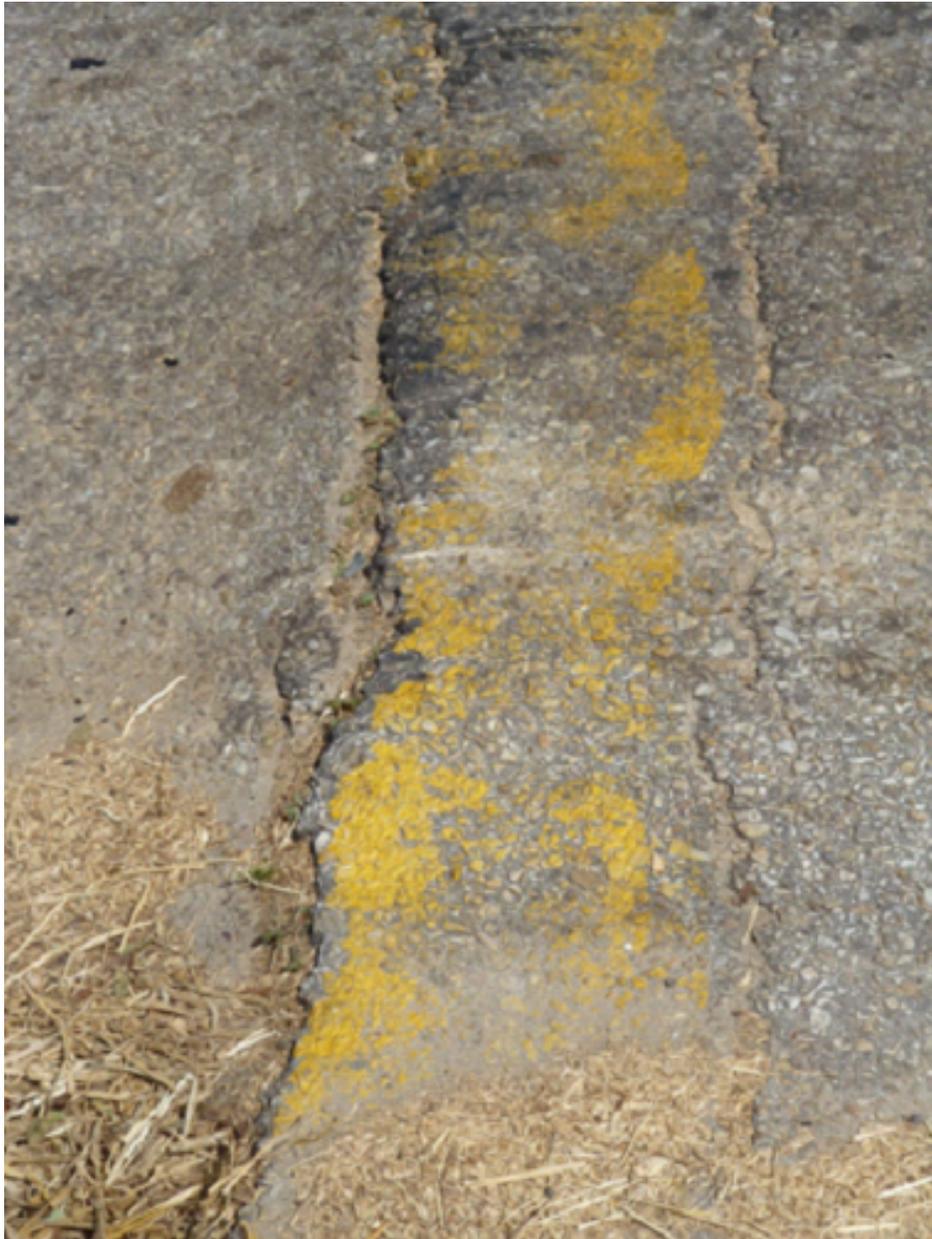
Componente.....: 2 Juntas de expansión

Daño/Observaciones.: Se observan grietas tanto en acceso como en salida llenas de material fino.

Tipo de daño.....: Asentamiento / Movimiento

Z: Sellamiento junta para evitar infiltración.

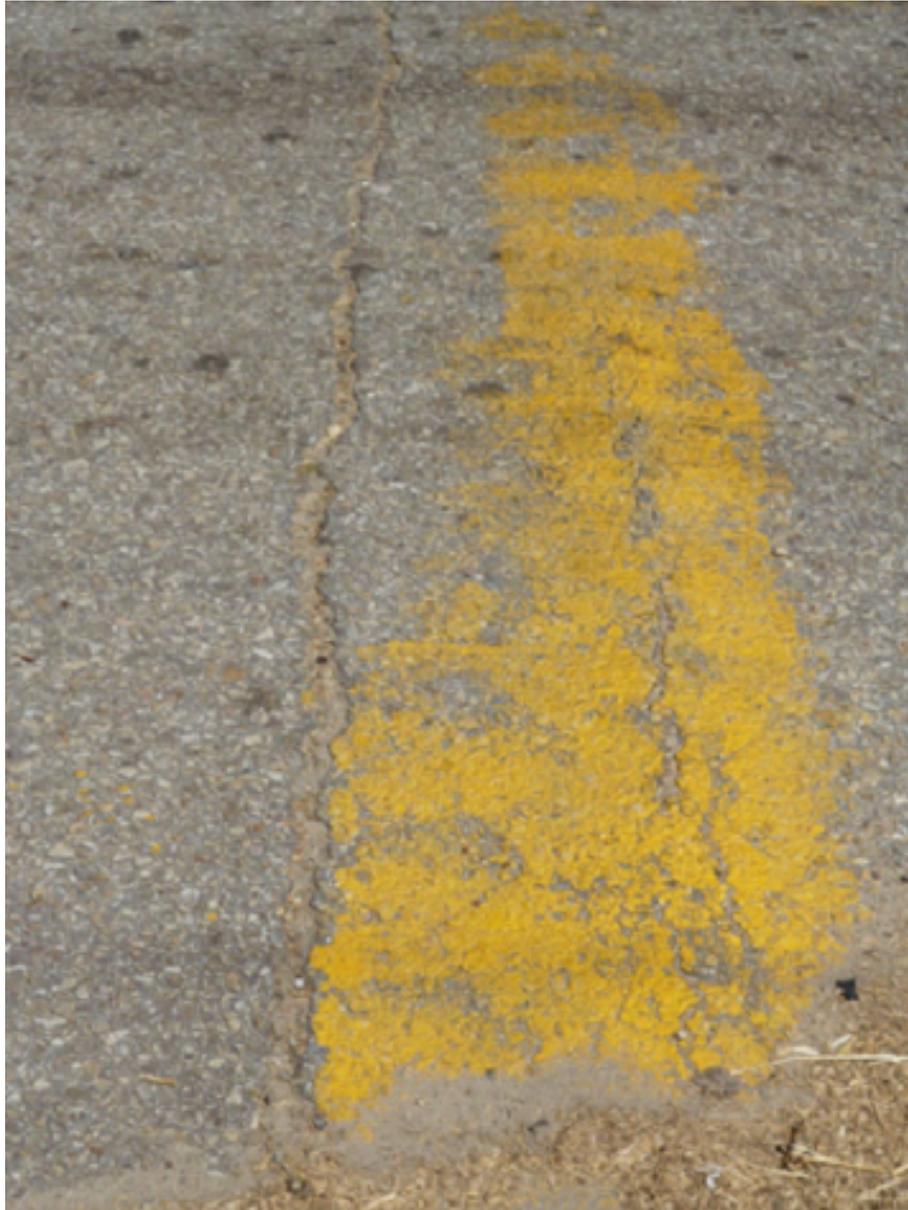
Componente.....: 2 Juntas de expansión

Daño/Observaciones.: Se observan grietas tanto en acceso como en salida llenas de material fino.

Tipo de daño.....: Asentamiento / Movimiento

Z: Sellamiento junta para evitar infiltración.

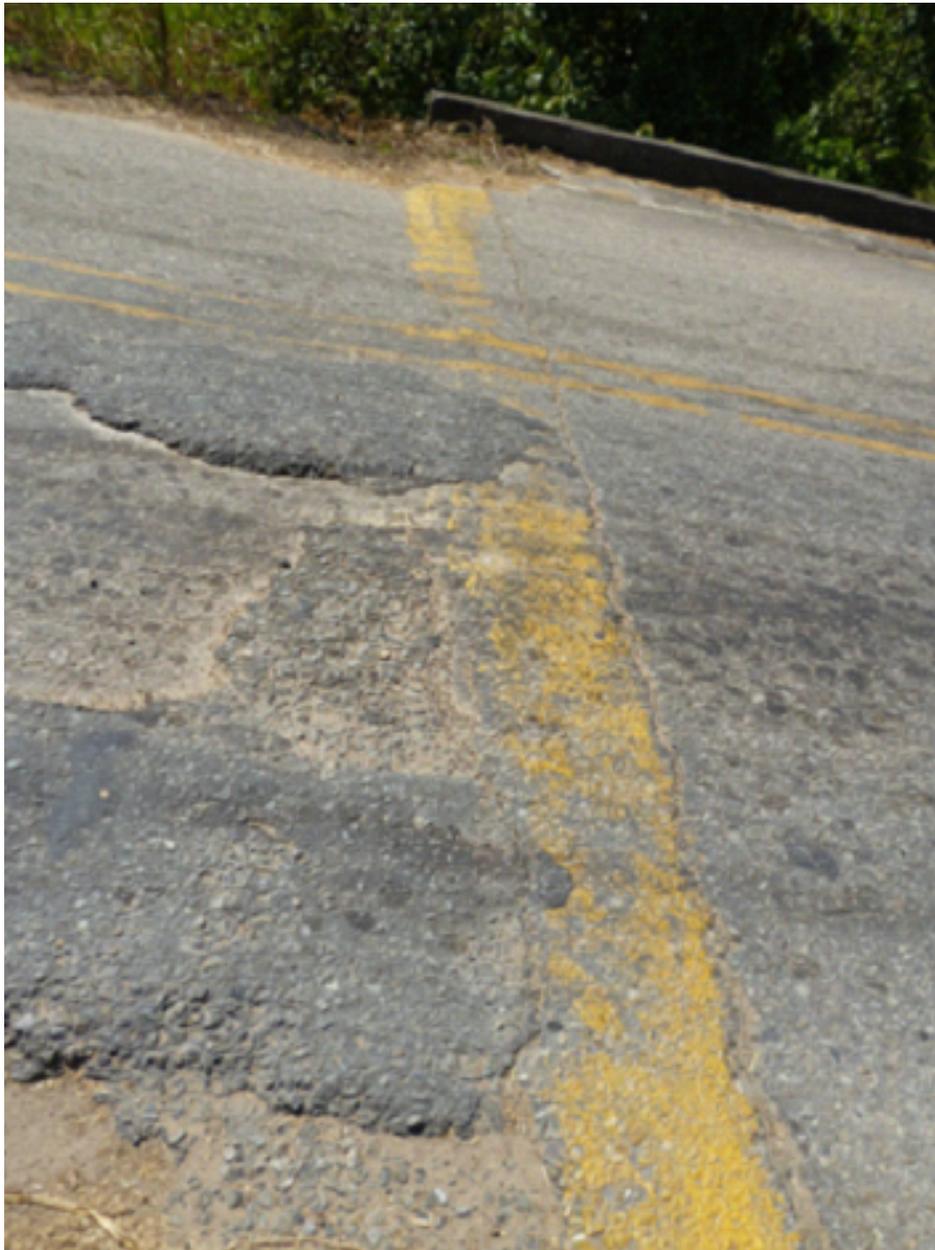
Componente.....: 2 Juntas de expansión
 Calif./Mantenim....: 1 / +
 Daño/Observaciones.: Se observan grietas tanto en acceso como en salida
 llenas de material fino.
 Z: Sellamiento junta para evitar infiltración.
 Tipo de daño.....: Asentamiento / Movimiento
 Reparaciones.....: Z Otra

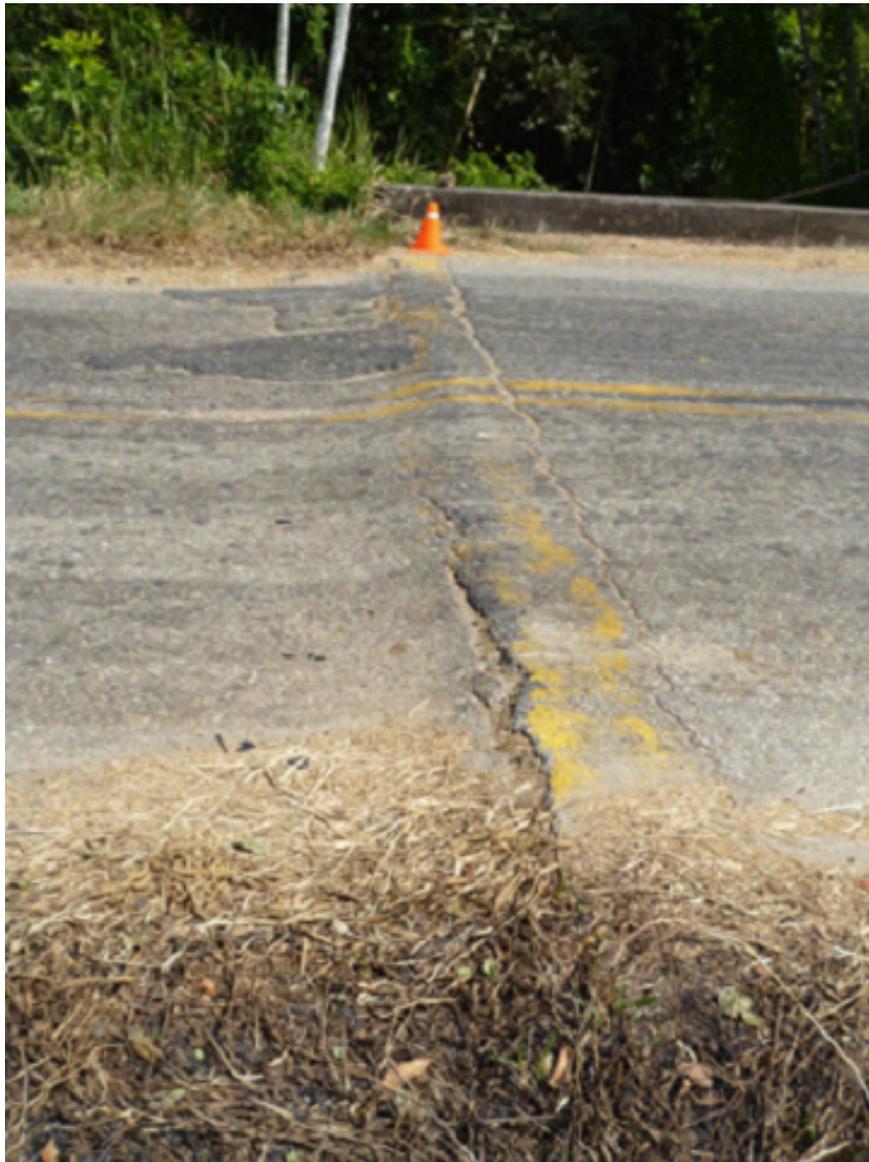
Componente.....: 2 Juntas de expansión
 Calif./Mantenim....: 1 / +
 Daño/Observaciones.: Se observan grietas tanto en acceso como en salida
 llenas de material fino.
 Z: Sellamiento junta para evitar infiltración.
 Tipo de daño.....: Asentamiento / Movimiento
 Reparaciones.....: Z Otra

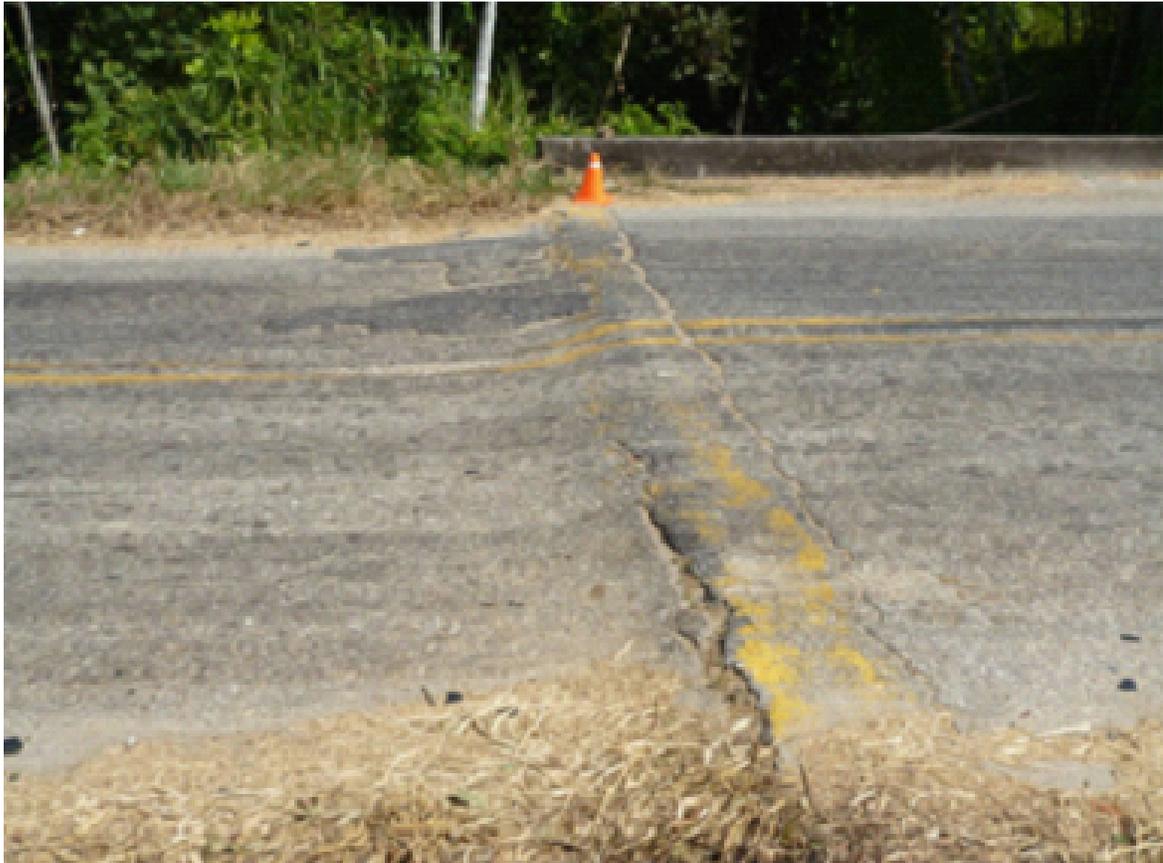
Componente.....: 2 Juntas de expansión
 Calif./Mantenim....: 1 / +
 Daño/Observaciones.: Se observan grietas tanto en acceso como en salida
 llenas de material fino.
 Z: Sellamiento junta para evitar infiltración.
 Tipo de daño.....: Asentamiento / Movimiento
 Reparaciones.....: Z Otra

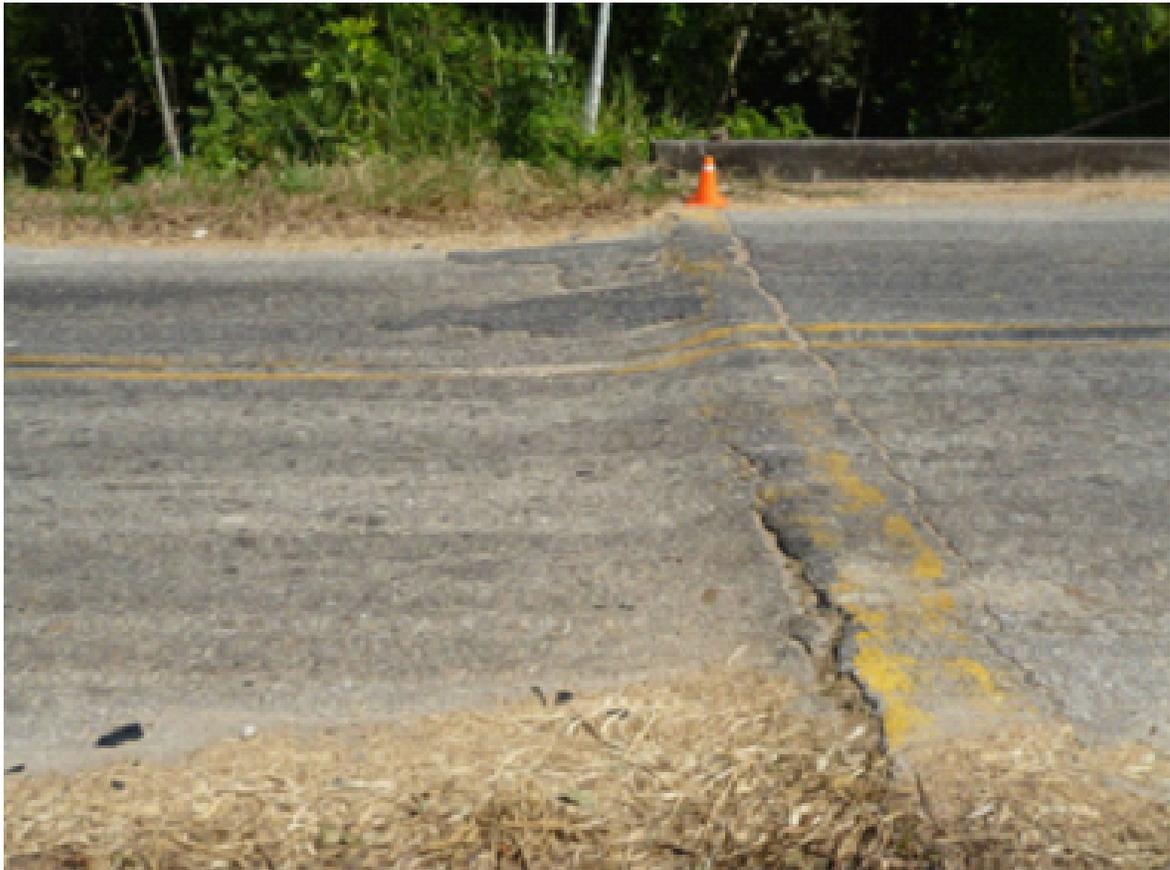
Componente.....: 2 Juntas de expansión
 Calif./Mantenim....: 1 / +
 Daño/Observaciones.: Se observan grietas tanto en acceso como en salida
 llenas de material fino.
 Z: Sellamiento junta para evitar infiltración.
 Tipo de daño.....: Asentamiento / Movimiento
 Reparaciones.....: Z Otra

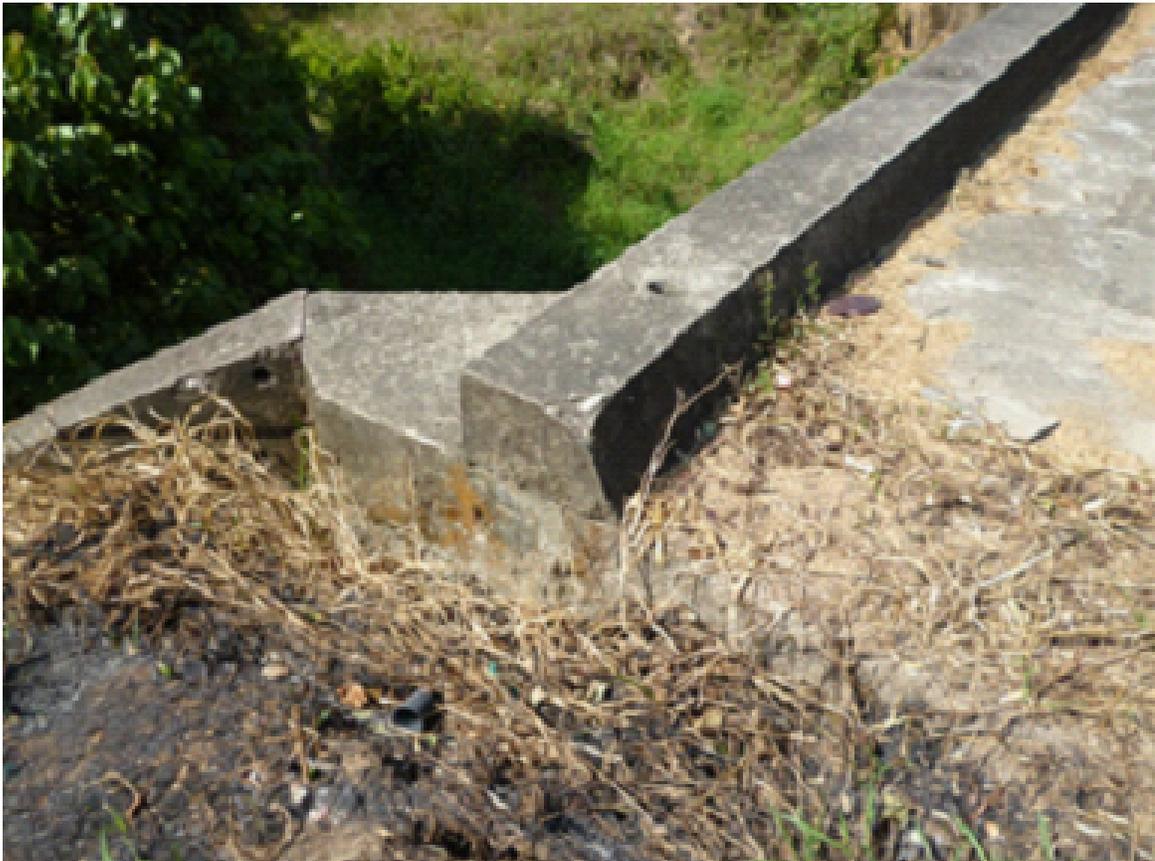
Componente.....: 3 Andenes/Bordillos

Daño/Observaciones.: No presenta pero hay espacio con respecto al ancho de la vía.

Z: Mantenimiento pintura.

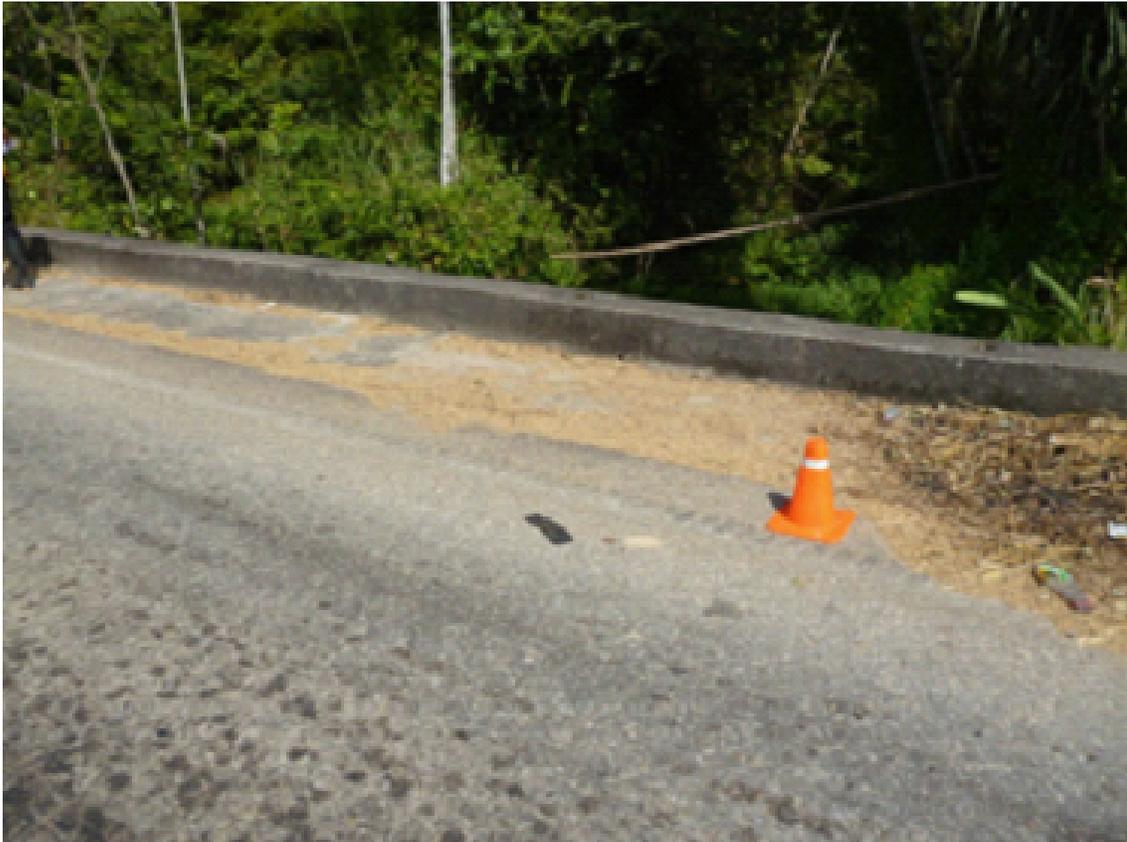
Componente.....: 3 Andenes/Bordillos

Daño/Observaciones.: No presenta pero hay espacio con respecto al ancho de la vía.

Z: Mantenimiento pintura.

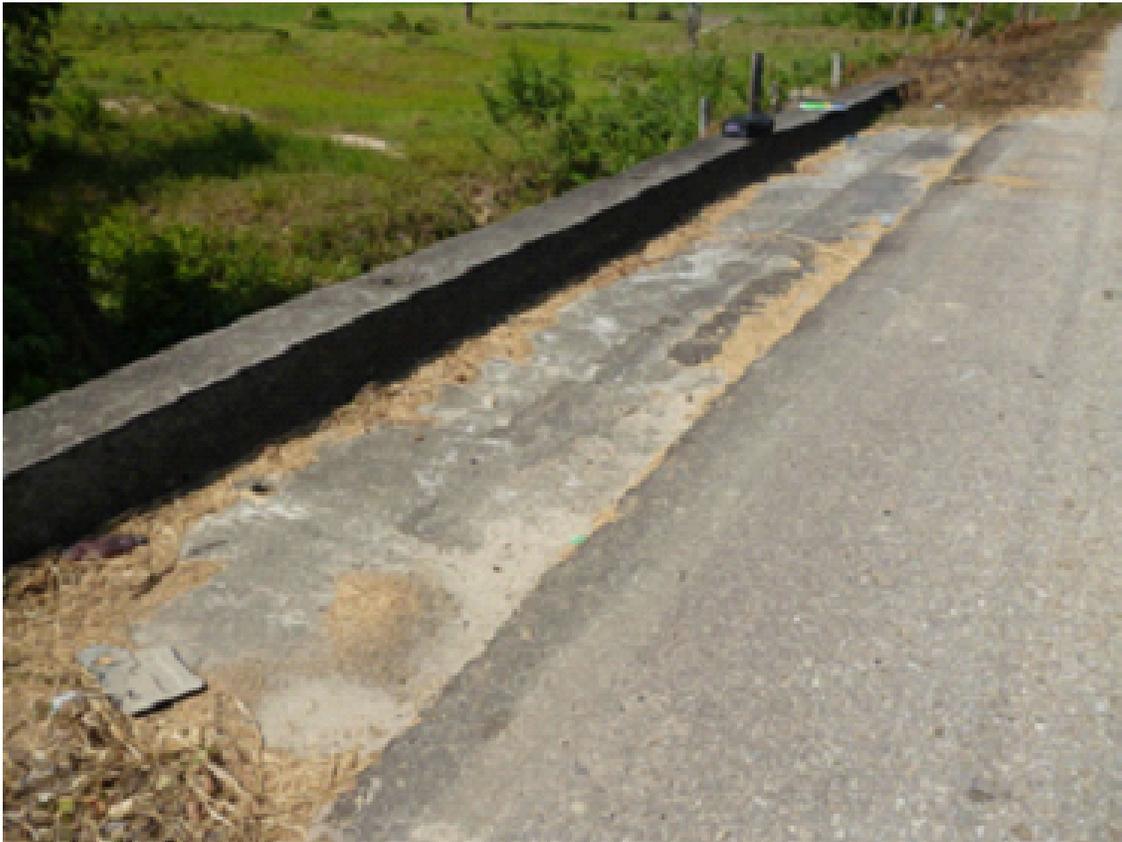
Componente.....: 3 Andenes/Bordillos

Daño/Observaciones.: No presenta pero hay espacio con respecto al ancho de la vía.

Z: Mantenimiento pintura.

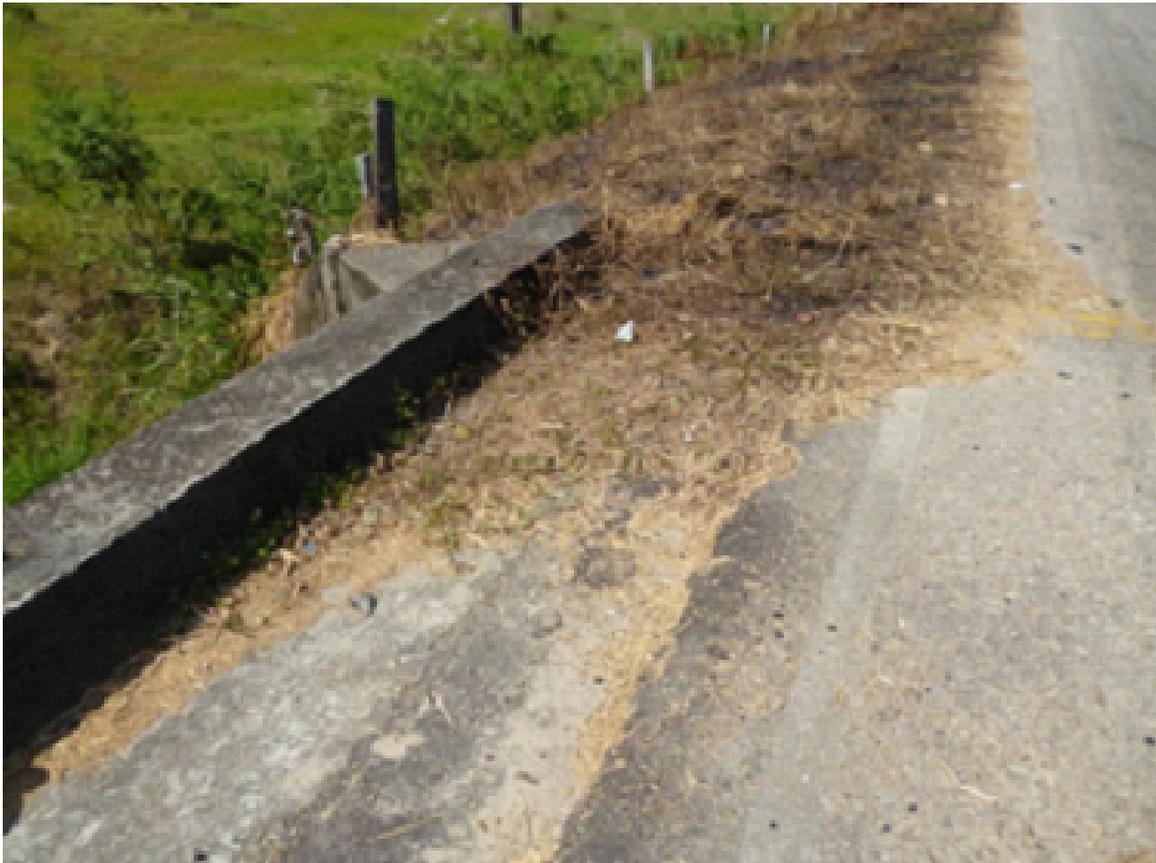
Componente.....: 3 Andenes/Bordillos

Daño/Observaciones.: No presenta pero hay espacio con respecto al ancho de la vía.

Z: Mantenimiento pintura.

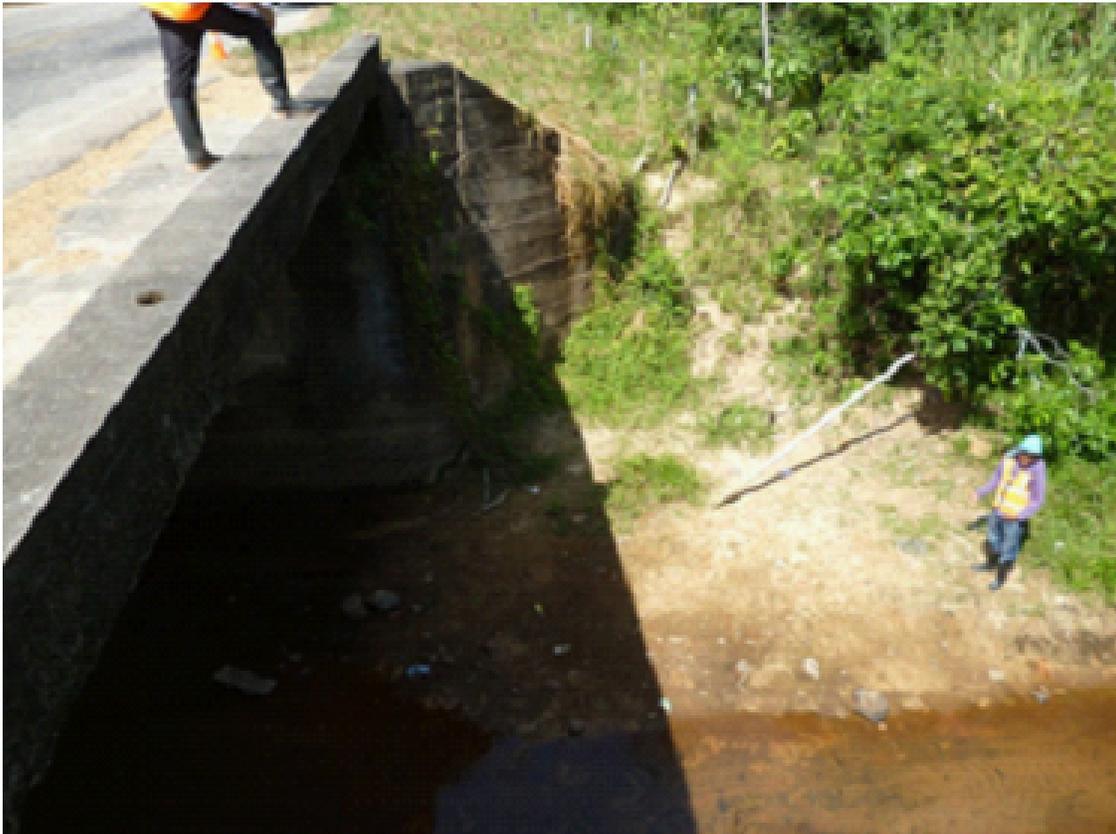
Componente.....: 6 Aletas

Daño/Observaciones.: En buen estado. Falta limpieza, presenta vegetación.

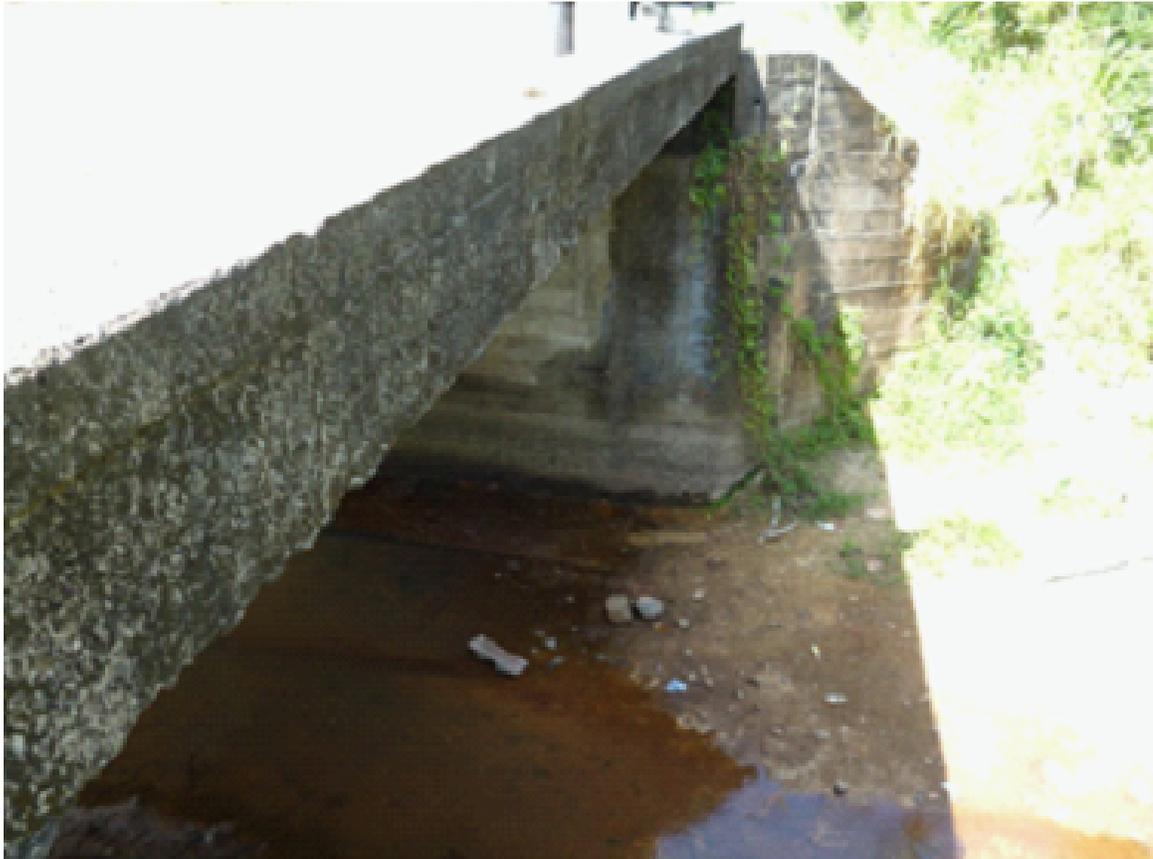
Componente.....: 6 Aletas

Daño/Observaciones.: En buen estado. Falta limpieza, presenta vegetación.

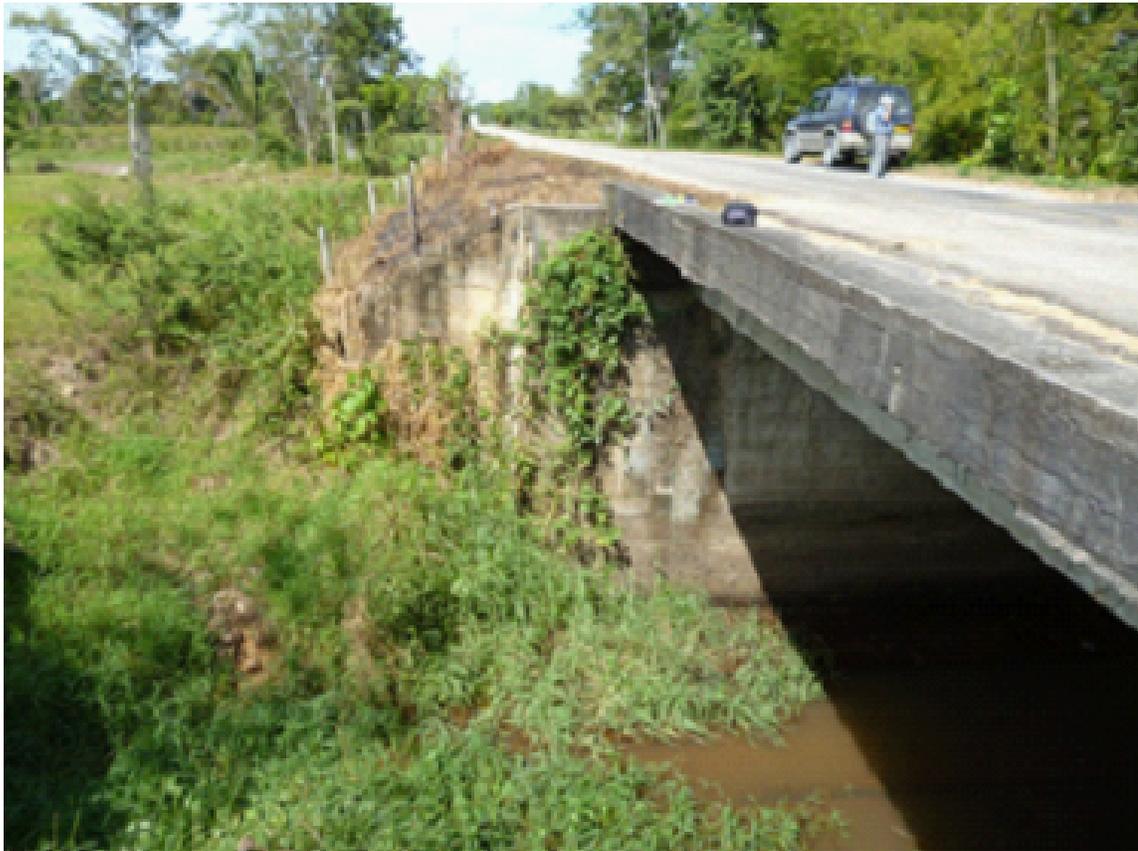
Componente.....: 6 Aletas

Daño/Observaciones.: En buen estado. Falta limpieza, presenta vegetación.
