SDC/INV	SiPuCol	Fecha	Hoja
	Informe de inspección principal	07/02/13	1
07-6605-009.00 El Caracol			
Regional.....: 7 Casanare			
Ruta.....: Porcesito (Cruce ruta 25 C) - Puente internal La U			
Carretera.....: Tame - Corocoro			
Lado de la car...: 0			
Abscisa.....: 55+0754			
No del registro..: 7039			
Año de construcción.....:			
Año de la última reconstrucción.....:			
Paso Superior/Inferior.....: S			
Dir. de abs. de la carretera principal.:			
Requisitos de la inspección.....: 0 Nada			
Recolección de datos : Fecha.....: 2012.12.15			
: Iniciales.....: OFAS			
Posición geográfica..:			
Latitud: 6 gra 37.34 min N Longitud: 71 gra 20.38 min O Altitud: 159 m			
Geometría: Número de luces.....: 1			
Longitud de la luz menor (m): 11.10			
Longitud de la luz mayor (m): 11.10			
Longitud total(m): 11.10			
Ancho del tablero.....(m): 10.00			
Ancho del separador.....(m): 0.00			
Ancho del andén izquierdo(m): 0.00

07-6605-009.00 El Caracol

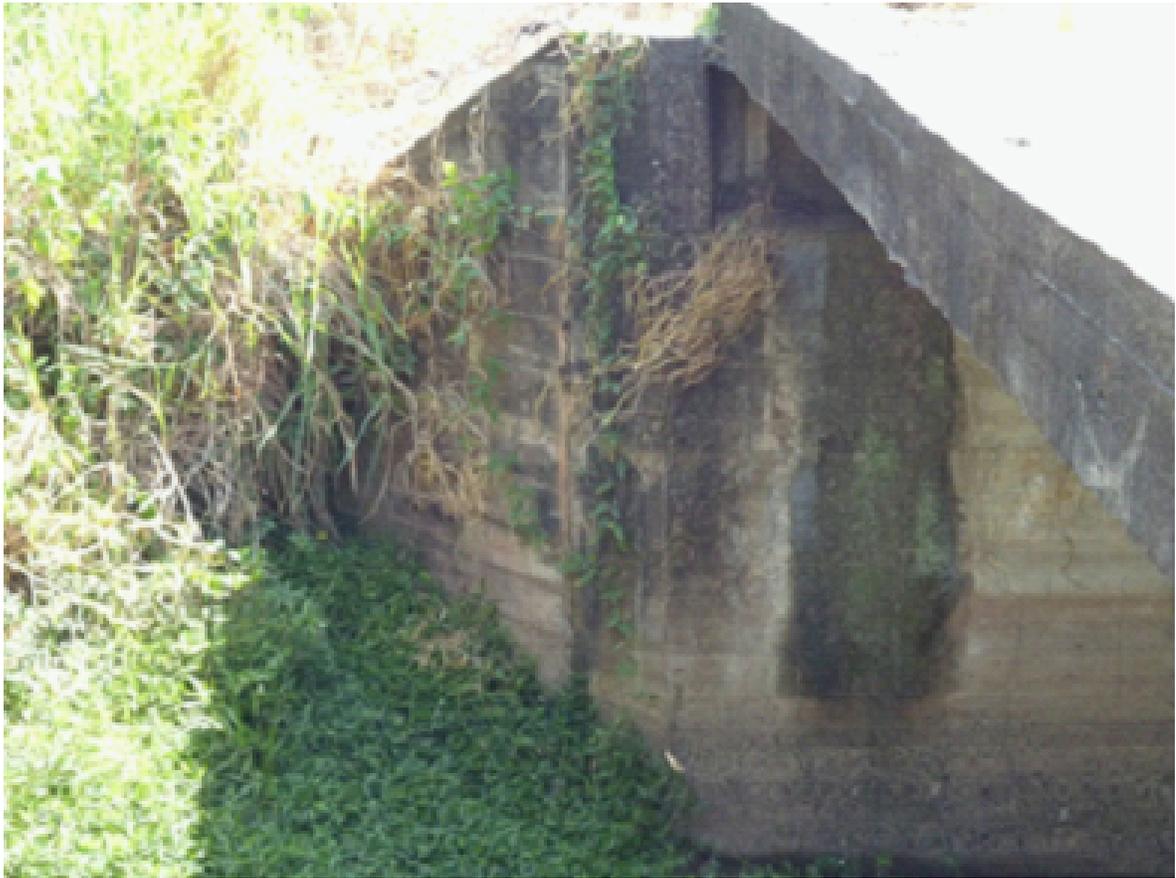
Componente.....: 6 Aletas

Daño/Observaciones.: En buen estado. Falta limpieza, presenta vegetación.

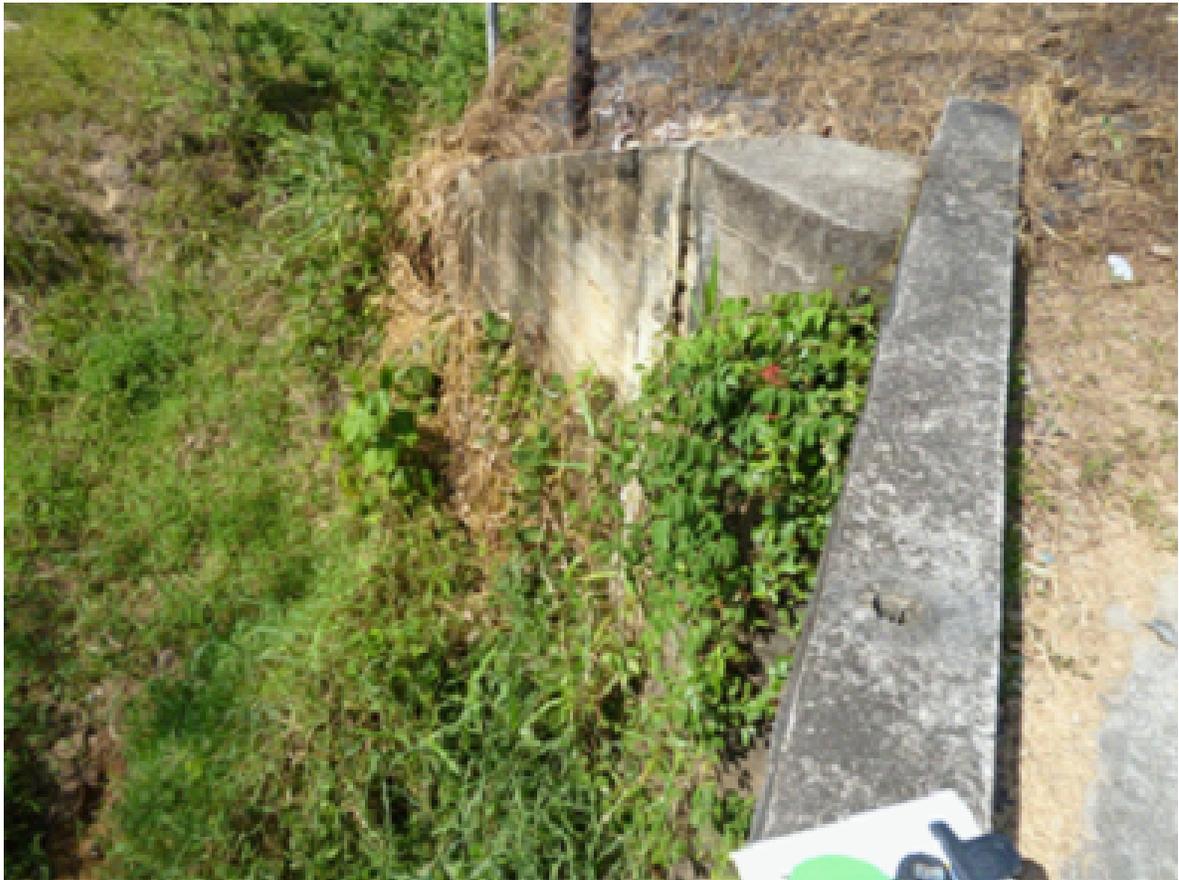
Componente.....: 6 Aletas

Daño/Observaciones.: En buen estado. Falta limpieza, presenta vegetación.

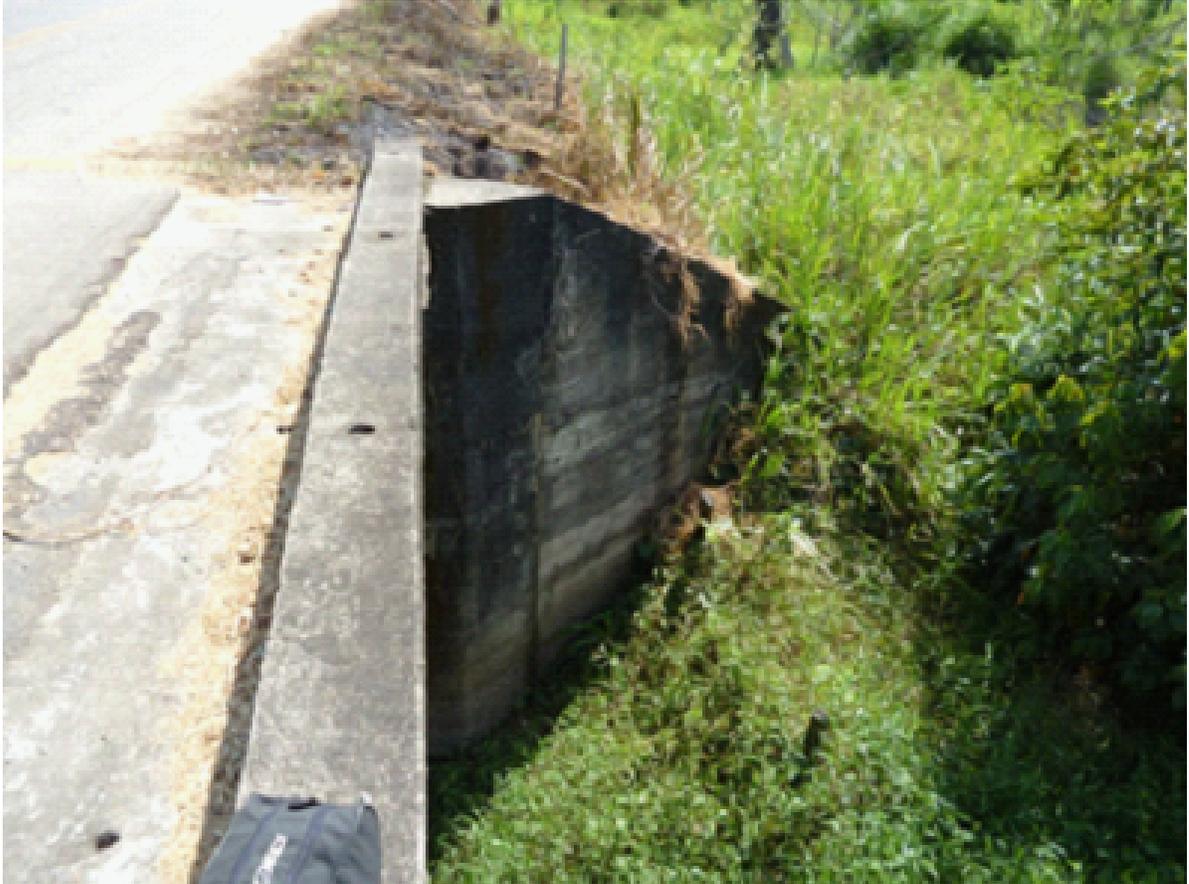
Componente.....: 6 Aletas

Daño/Observaciones.: En buen estado. Falta limpieza, presenta vegetación.

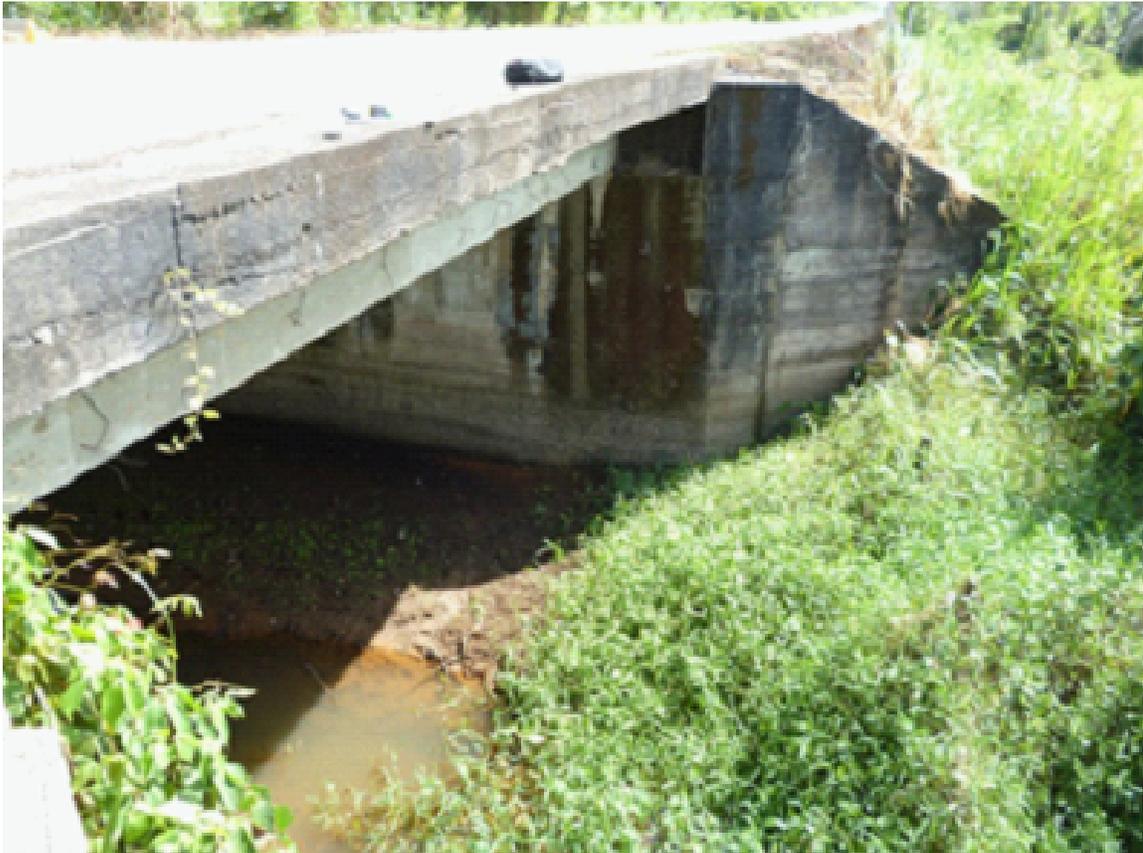
Componente.....: 6 Aletas

Daño/Observaciones.: En buen estado. Falta limpieza, presenta vegetación.

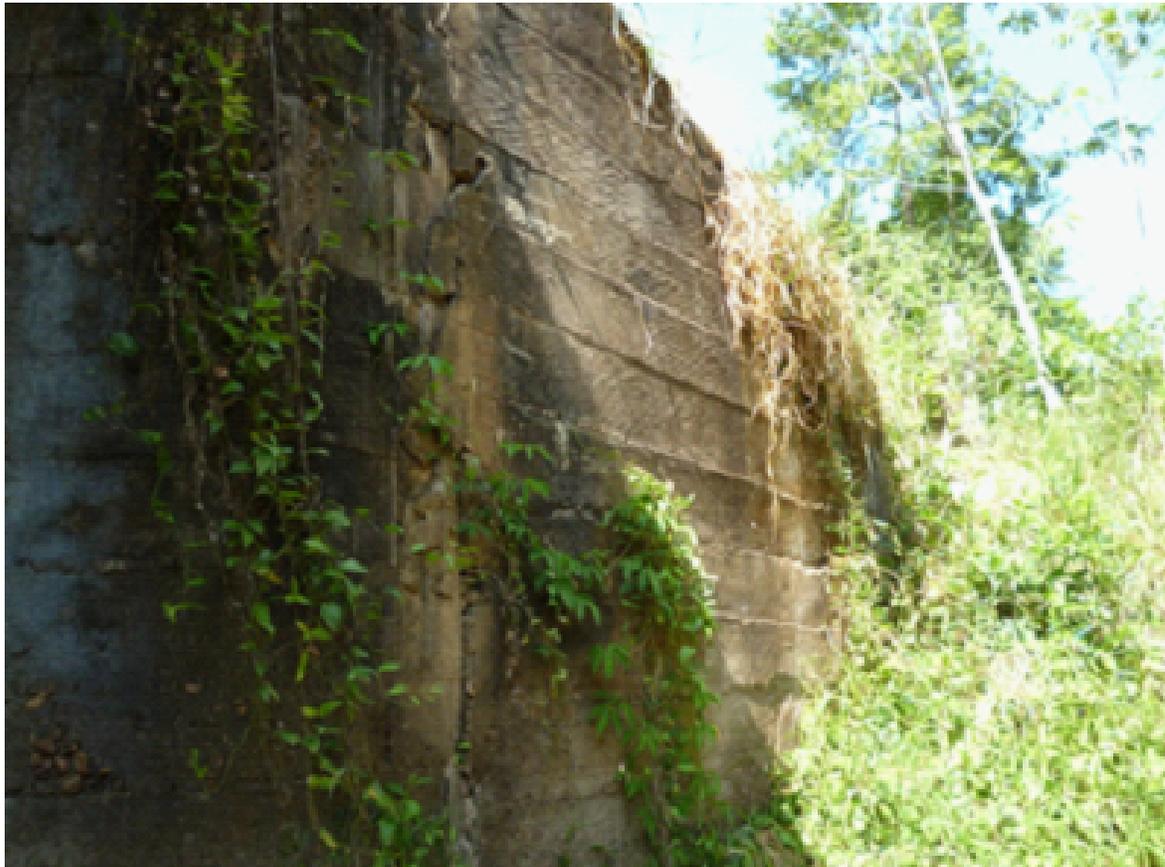
Componente.....: 6 Aletas

Daño/Observaciones.: En buen estado. Falta limpieza, presenta vegetación.

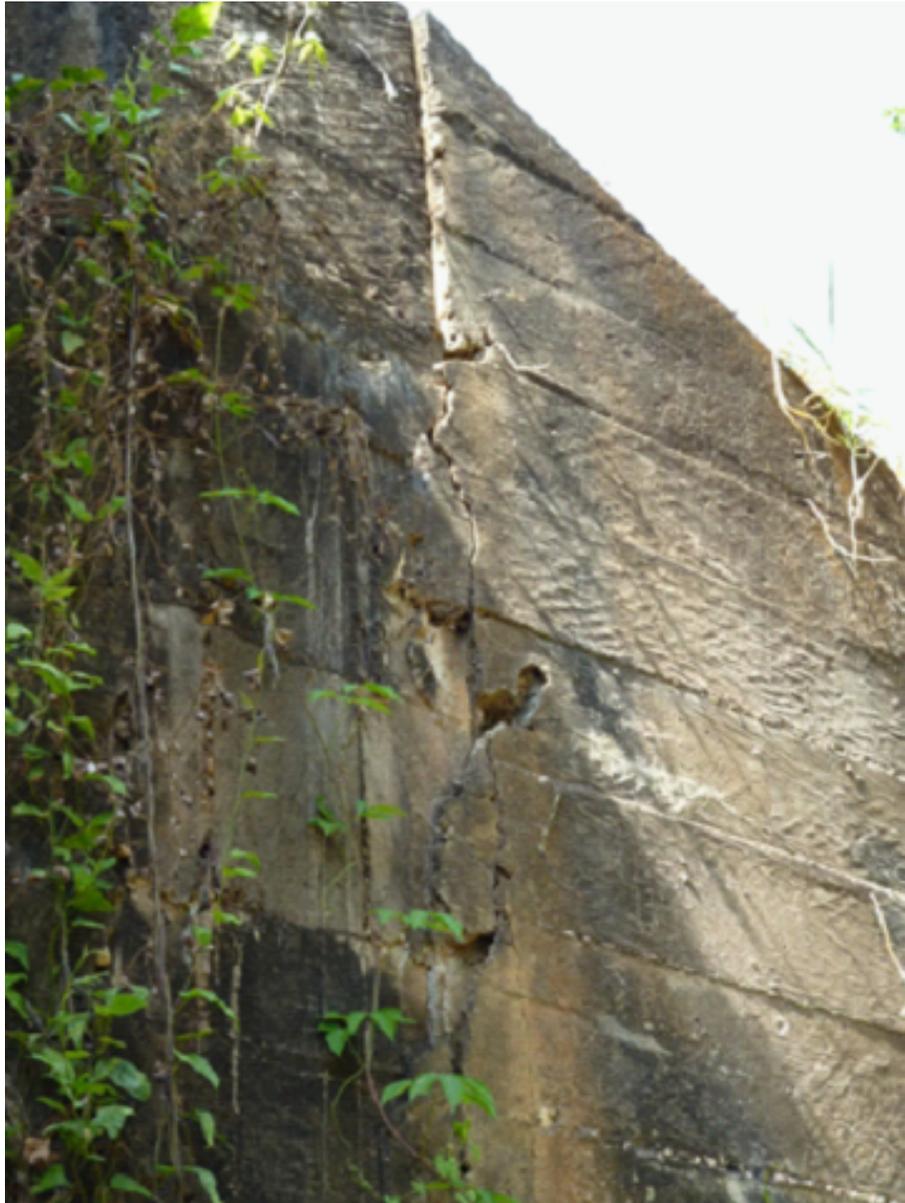
Componente.....: 6 Aletas

Daño/Observaciones.: En buen estado. Falta limpieza, presenta vegetación.

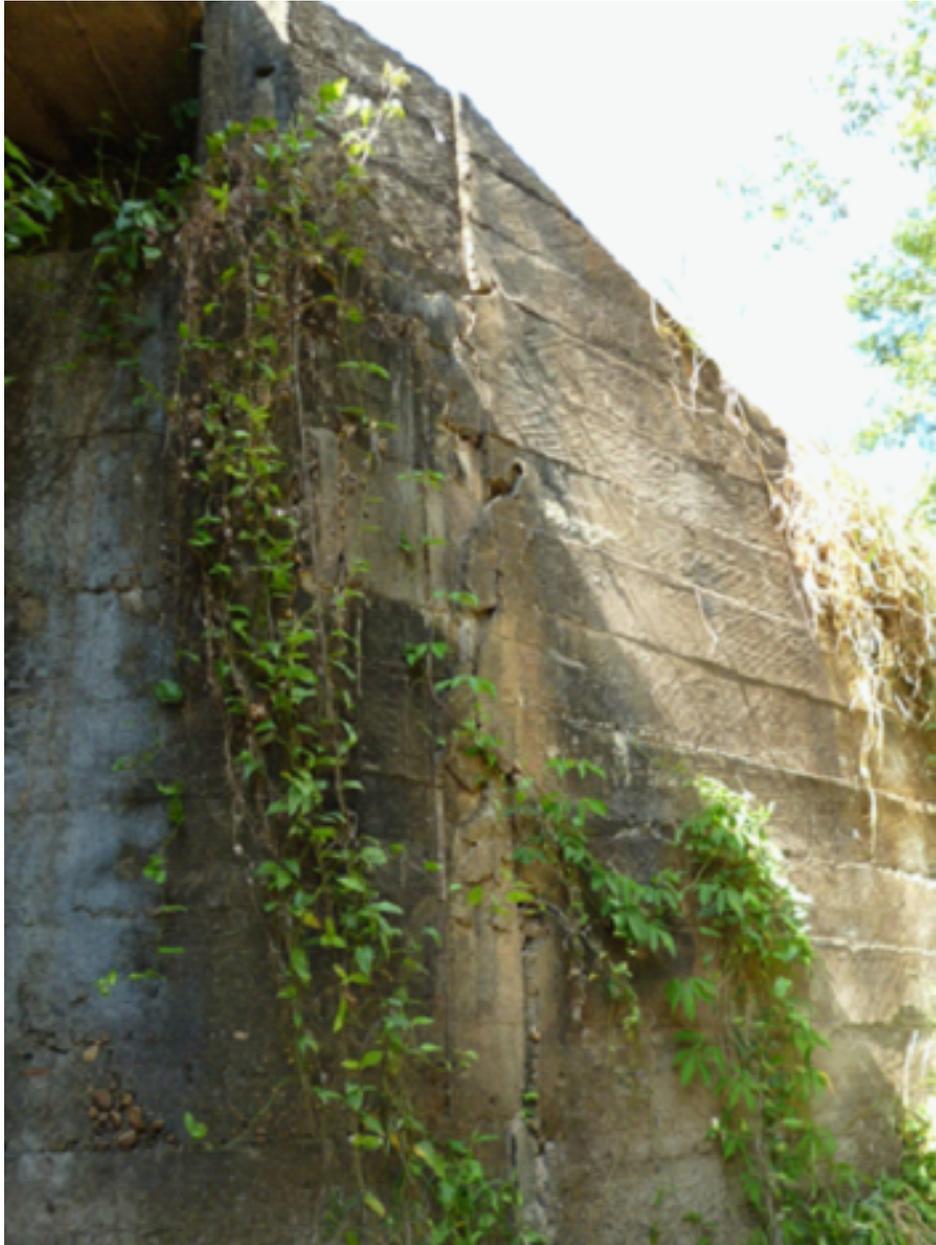
Componente.....: 6 Aletas

Daño/Observaciones.: En buen estado. Falta limpieza, presenta vegetación.

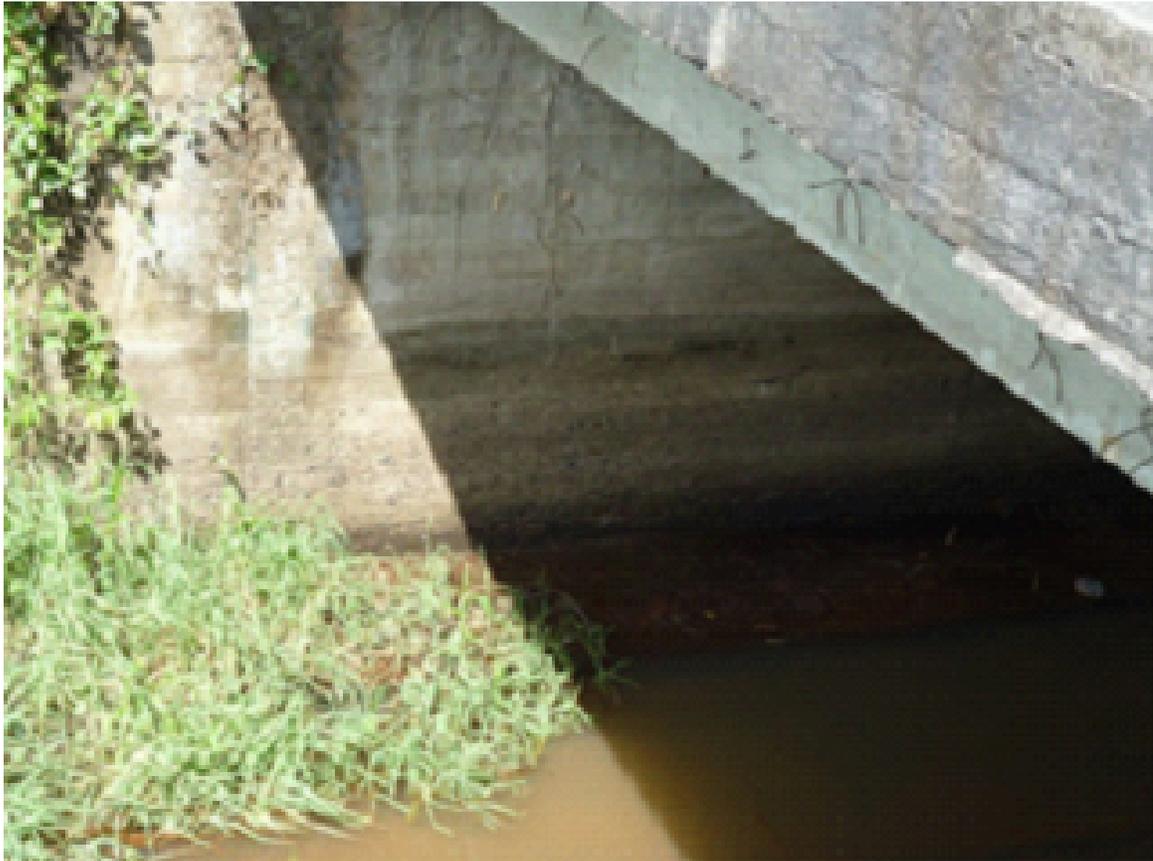
Componente.....: 7 Estribos

Daño/Observaciones.: En buen estado. Presentan humedad y erosión o
desgaste del concreto en la parte baja del estribo.
Z: Limpieza humedad

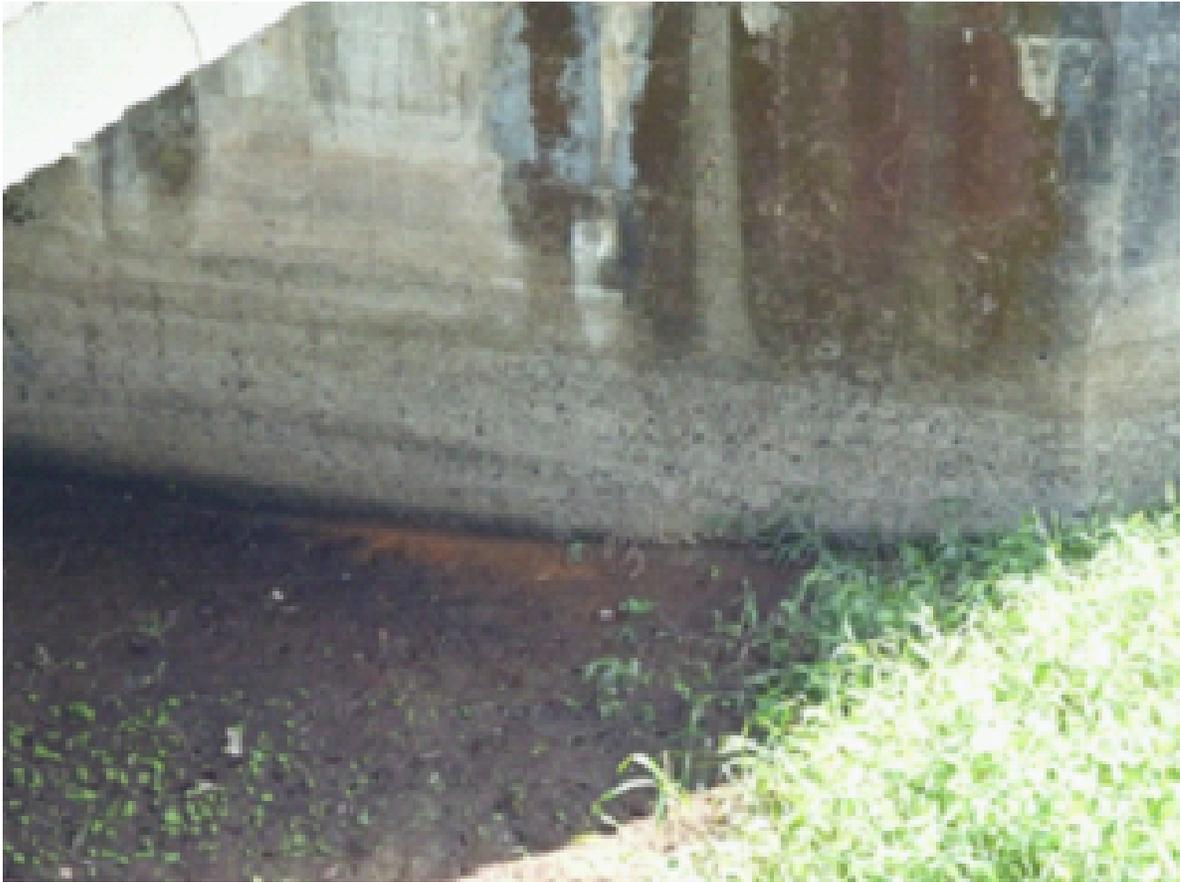
Componente.....: 7 Estribos

Daño/Observaciones.: En buen estado. Presentan humedad y erosión o
desgaste del concreto en la parte baja del estribo.
Z: Limpieza humedad

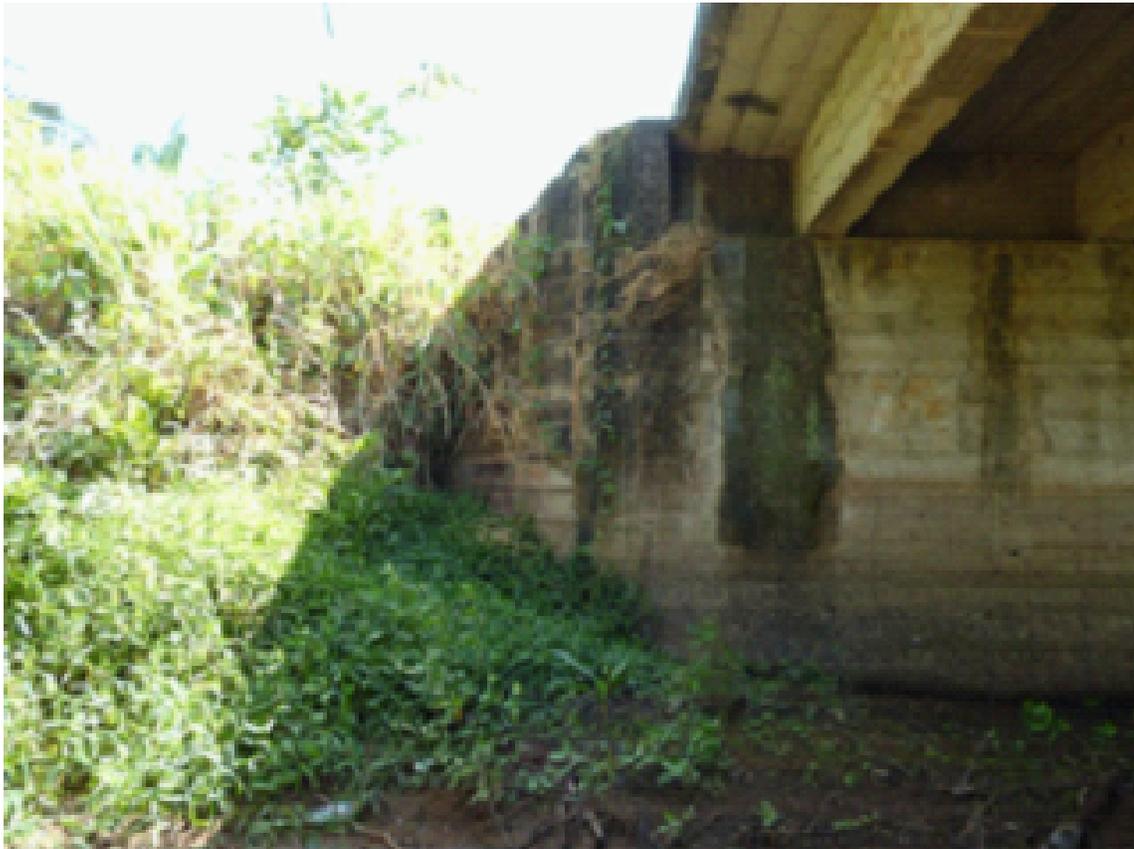
Componente.....: 7 Estribos

Daño/Observaciones.: En buen estado. Presentan humedad y erosión o
desgaste del concreto en la parte baja del estribo.
Z: Limpieza humedad

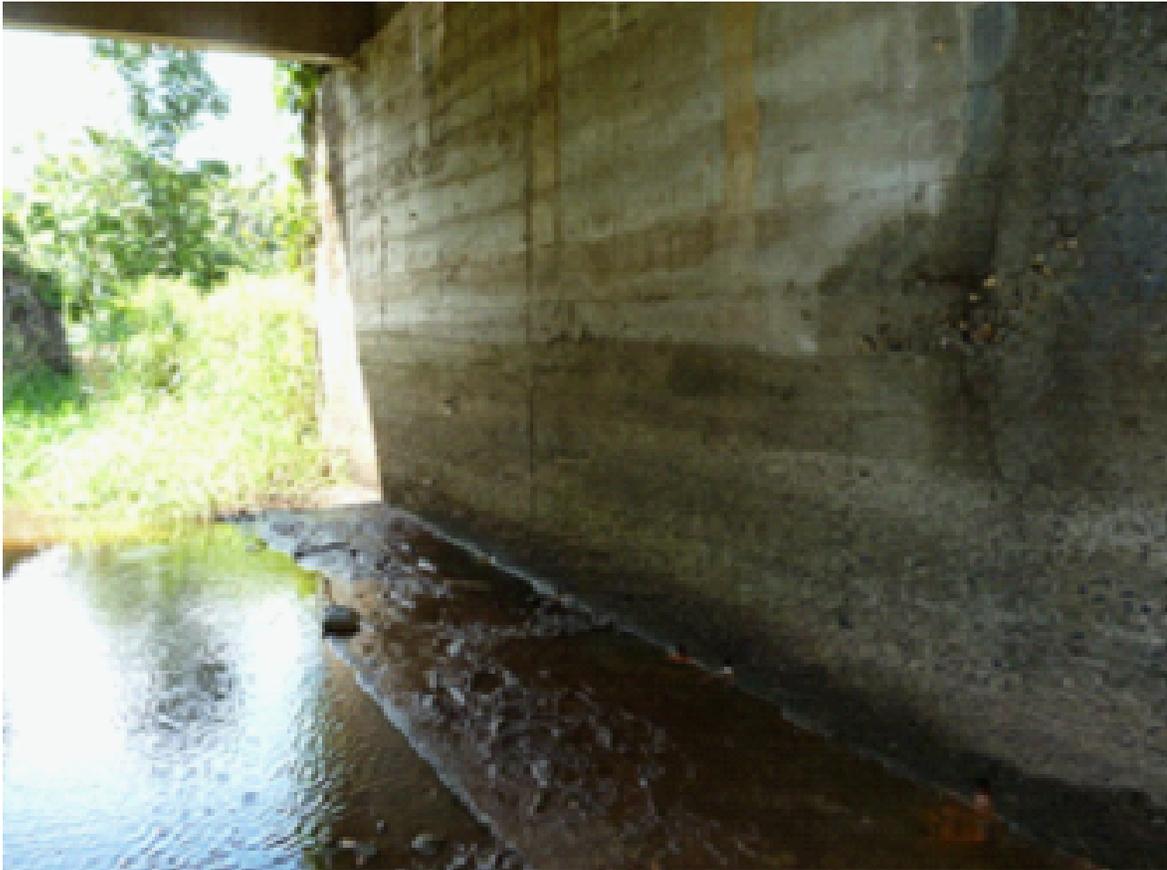
Componente.....: 7 Estribos

Daño/Observaciones.: En buen estado. Presentan humedad y erosión o
desgaste del concreto en la parte baja del estribo.
Z: Limpieza humedad

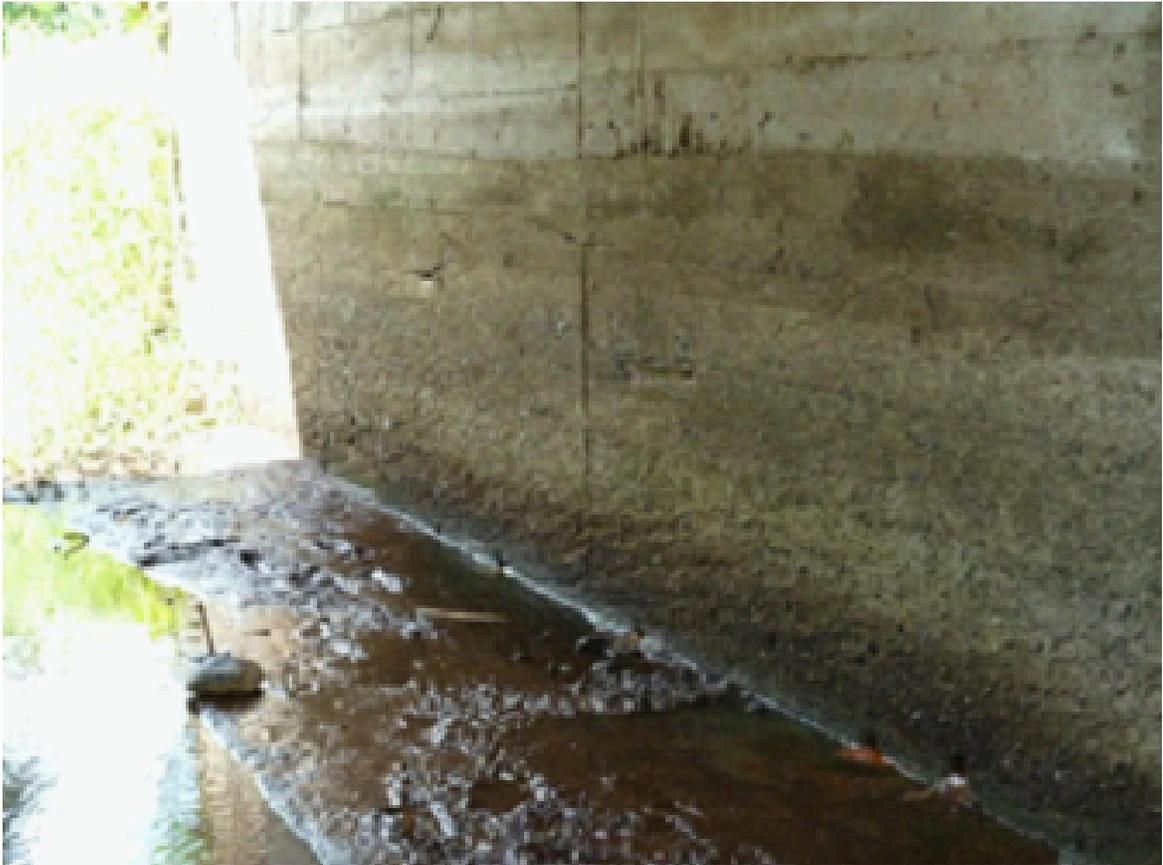
Componente.....: 7 Estribos

Daño/Observaciones.: En buen estado. Presentan humedad y erosión o
desgaste del concreto en la parte baja del estribo.
Z: Limpieza humedad

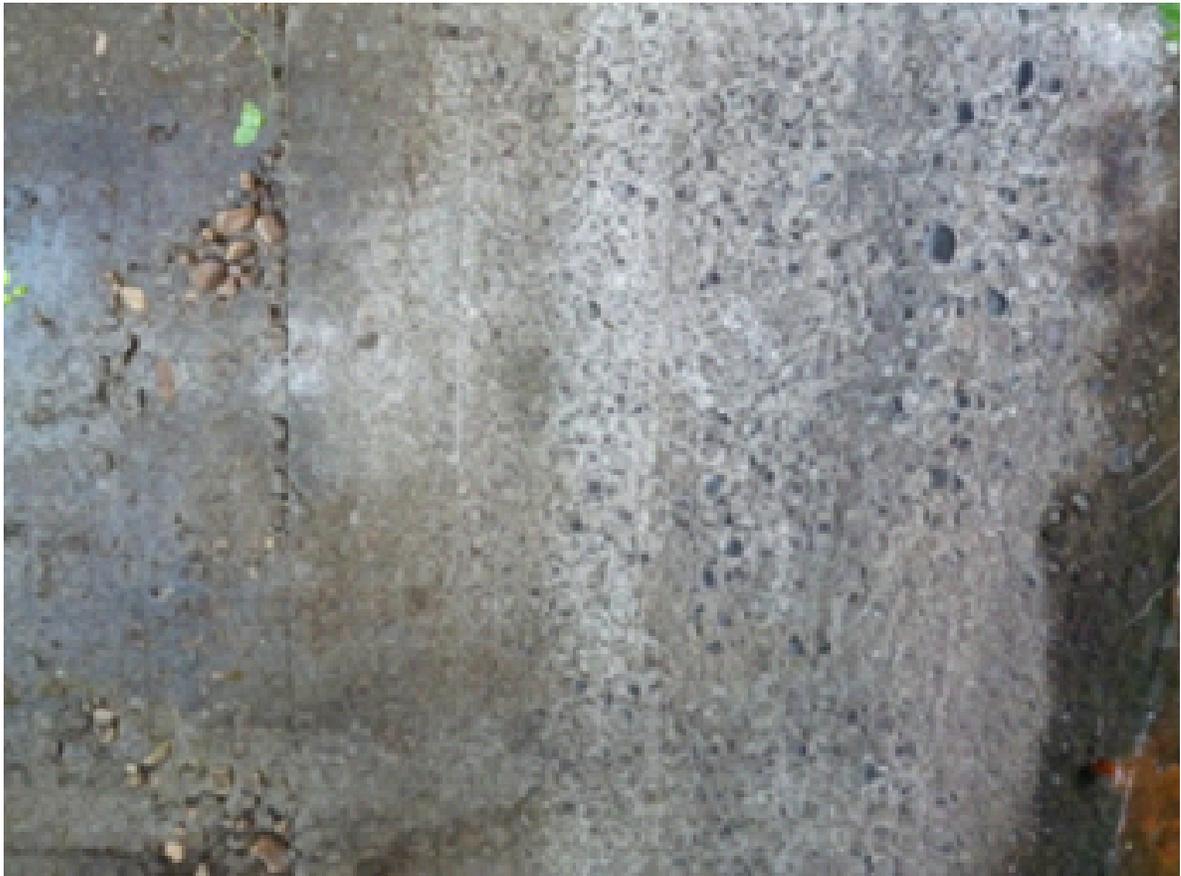
Componente.....: 7 Estribos

Daño/Observaciones.: En buen estado. Presentan humedad y erosión o
desgaste del concreto en la parte baja del estribo.
Z: Limpieza humedad

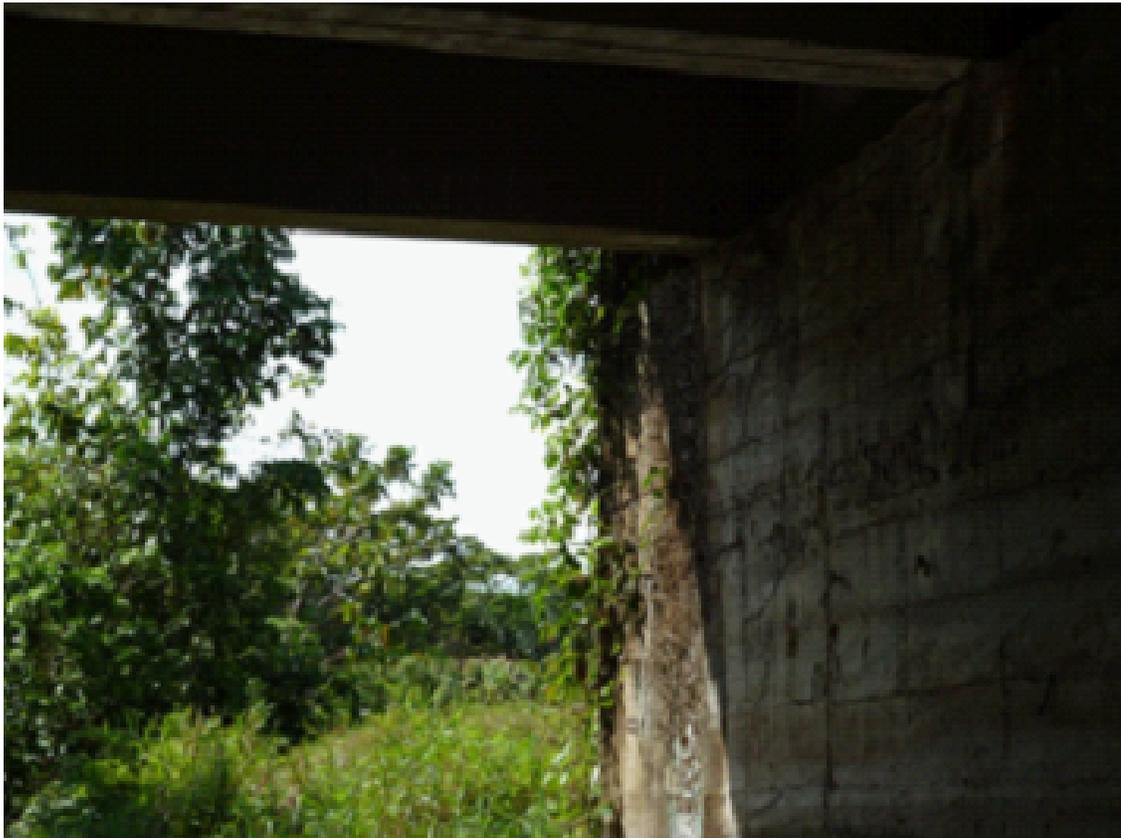
Componente.....: 7 Estribos

Daño/Observaciones.: En buen estado. Presentan humedad y erosión o
desgaste del concreto en la parte baja del estribo.
Z: Limpieza humedad

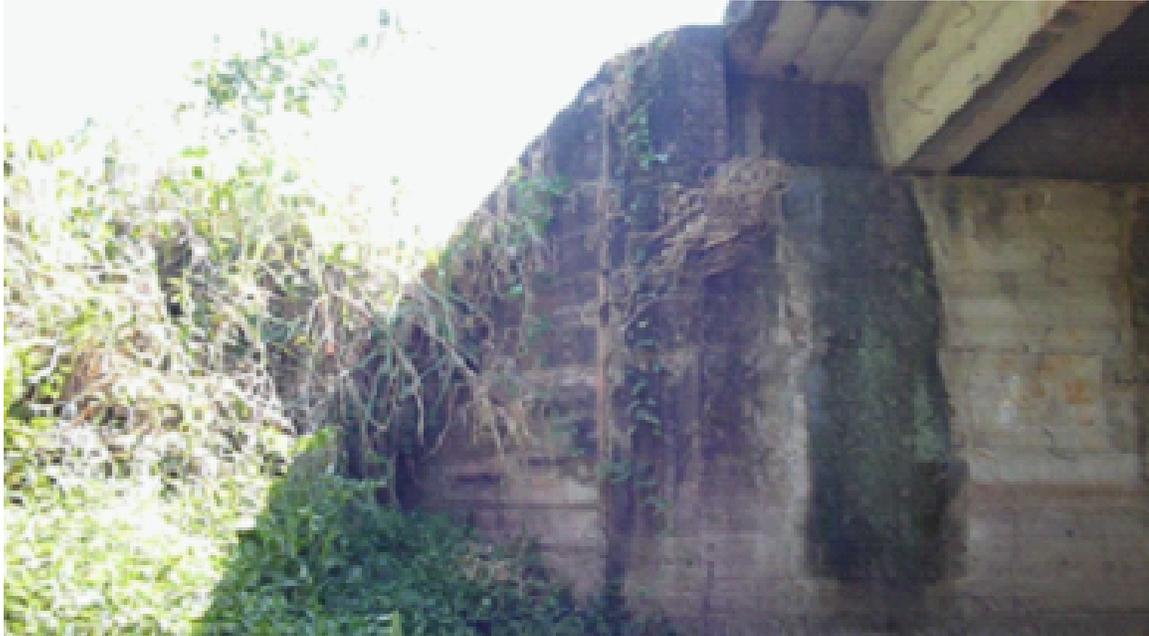
Componente.....: 7 Estribos

Daño/Observaciones.: En buen estado. Presentan humedad y erosión o
desgaste del concreto en la parte baja del estribo.
Z: Limpieza humedad

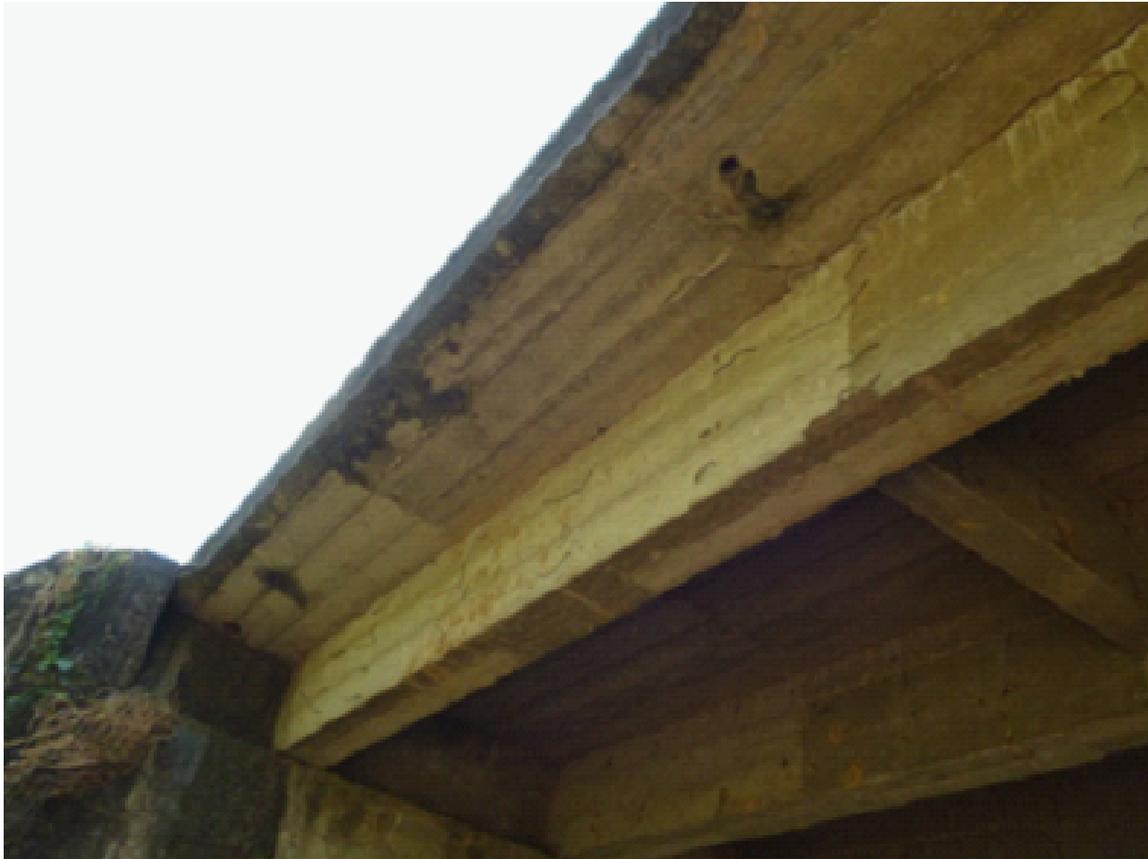
Componente.....: 10 Losa

Daño/Observaciones.: En buen estado. Presenta humedad por falta de tubos más largos de drenaje.
