| SDC/INV | SiPuCol | Fecha | Hoja |
|---|---|---|---|
| Informe de inspección principal | | 07/02/13 | 1 |
| 07-6605-011.00 La Arenosa | | | |
| Regional.....: 7 Casanare<br>Ruta.....: Porcesito (Cruce ruta 25 C) - Puente internal La U<br>Carretera.....: Tame - Corocoro<br>Lado de la car...: 0<br>Abscisa.....: 62+0656<br>No del registro...: 7041<br><br>Año de construcción.....:<br>Año de la última reconstrucción.....: | | | |

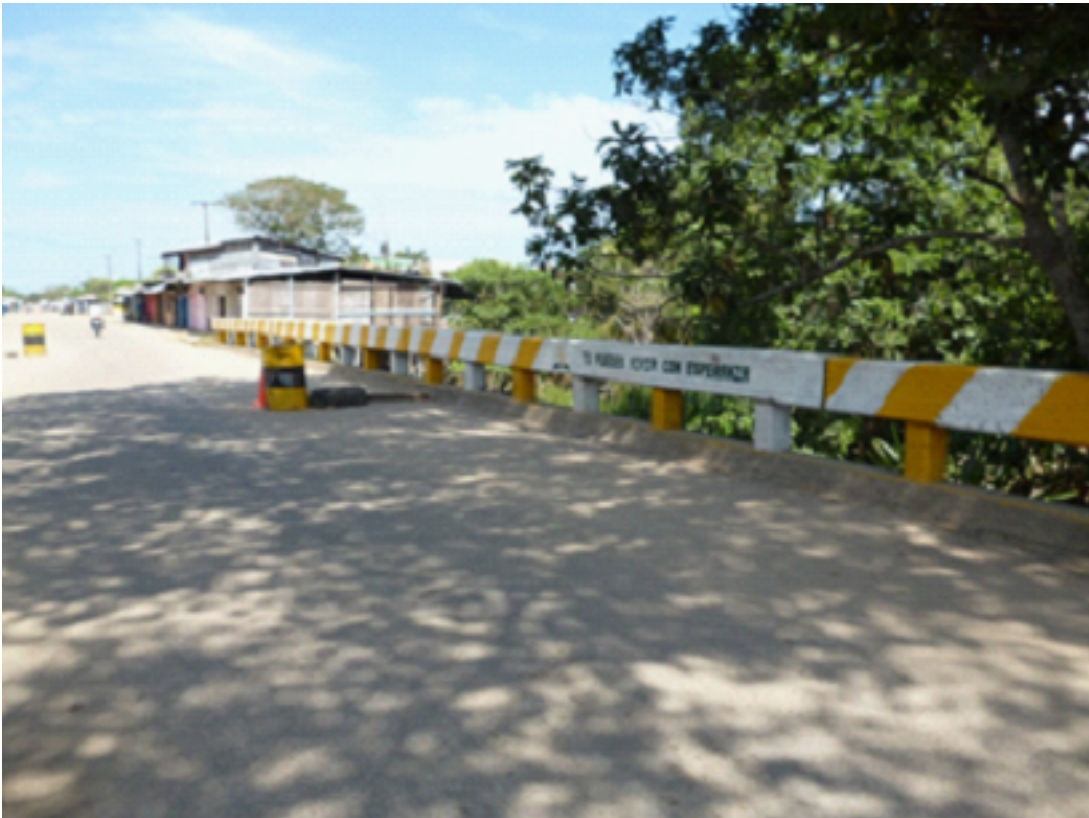
| Componente.....: | 1 | Superficie del puente | |

| Daño/Observaciones.: | Asfalto en buen estado. desgaste asfalto. Se observan los agregados de la capa asfáltica. Falta demarcación. | | |
| Tipo de daño.....: | Descomposición | | |

| Reparaciones.....: | C Tratamiento superficial (sello) | | |

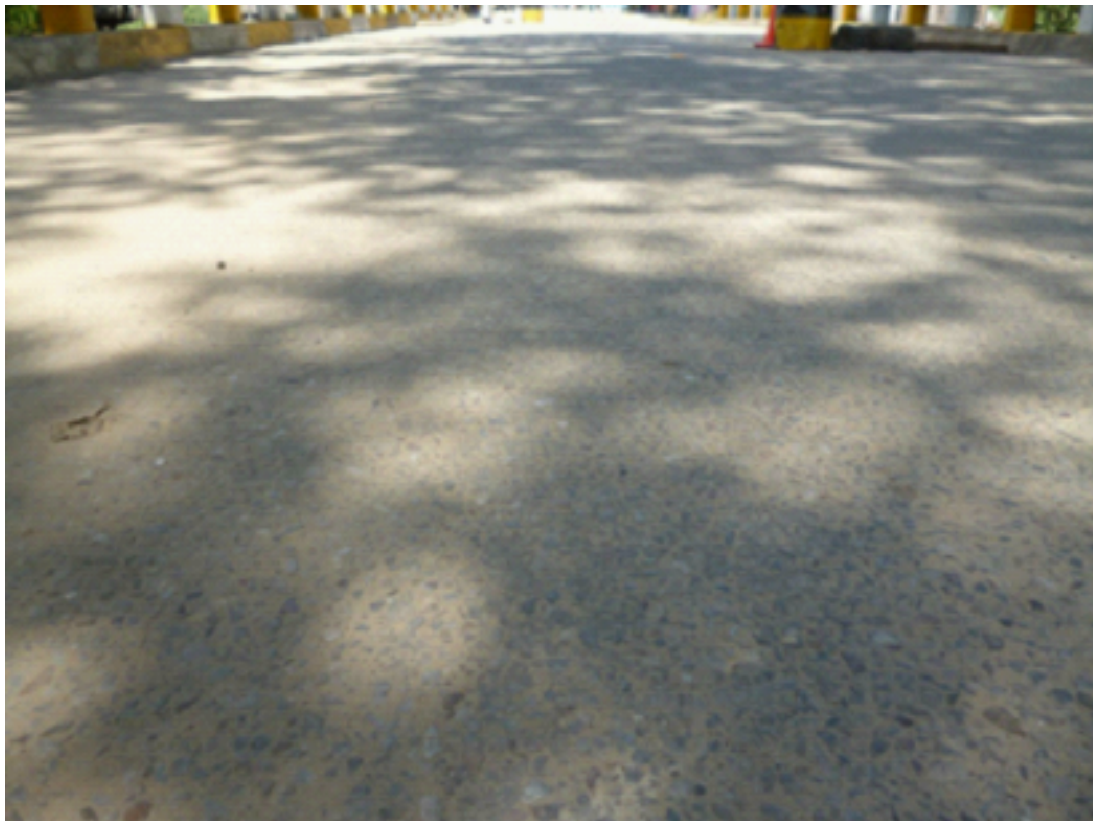
| Componente.....: | 1 | Superficie del puente |

| Daño/Observaciones.: | Asfalto en buen estado. desgaste asfalto. Se observan los agregados de la capa asfáltica. Falta demarcación. | |
| Tipo de daño.....: | Descomposición | |

| Reparaciones.....: | C Tratamiento superficial (sello) | |

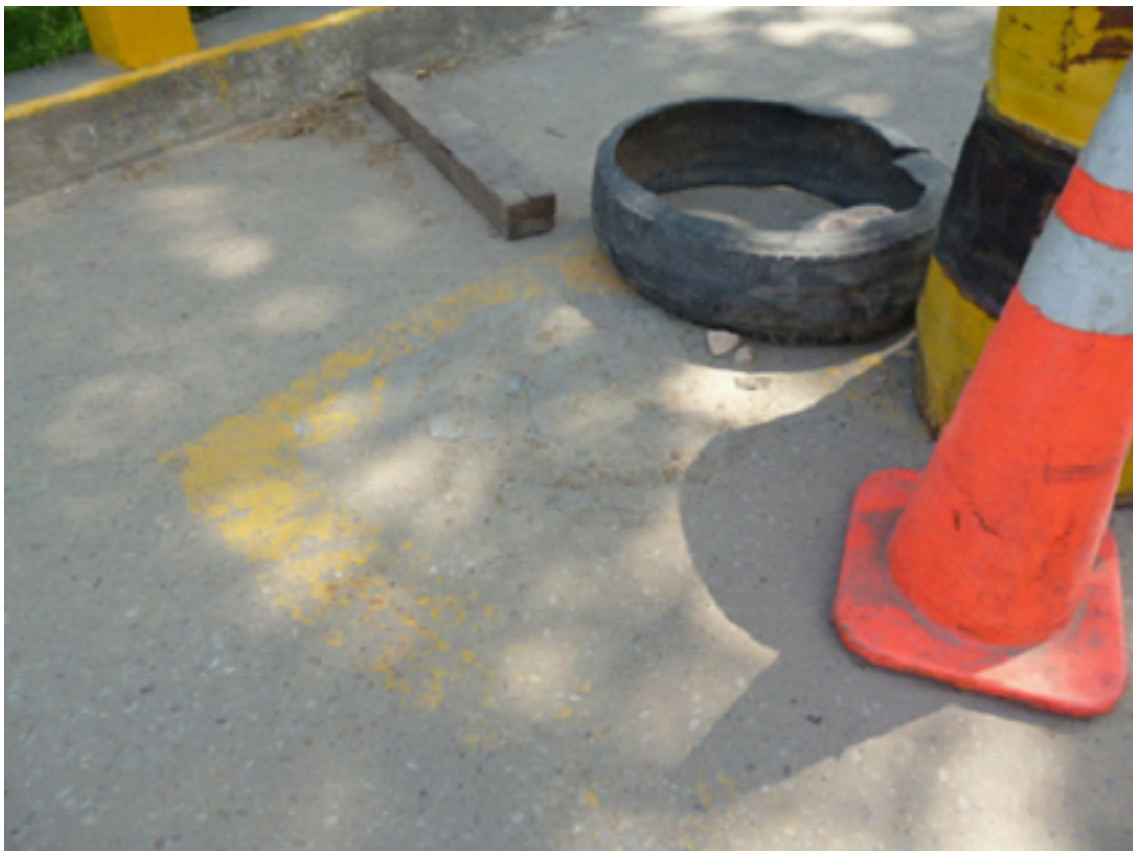
| Componente.....: | 1 | Superficie del puente | |

| Daño/Observaciones.: | Asfalto en buen estado. desgaste asfalto. Se observan los agregados de la capa asfáltica. Falta demarcación. | | |
| Tipo de daño.....: | Descomposición | | |

| Reparaciones.....: | C Tratamiento superficial (sello) | | |

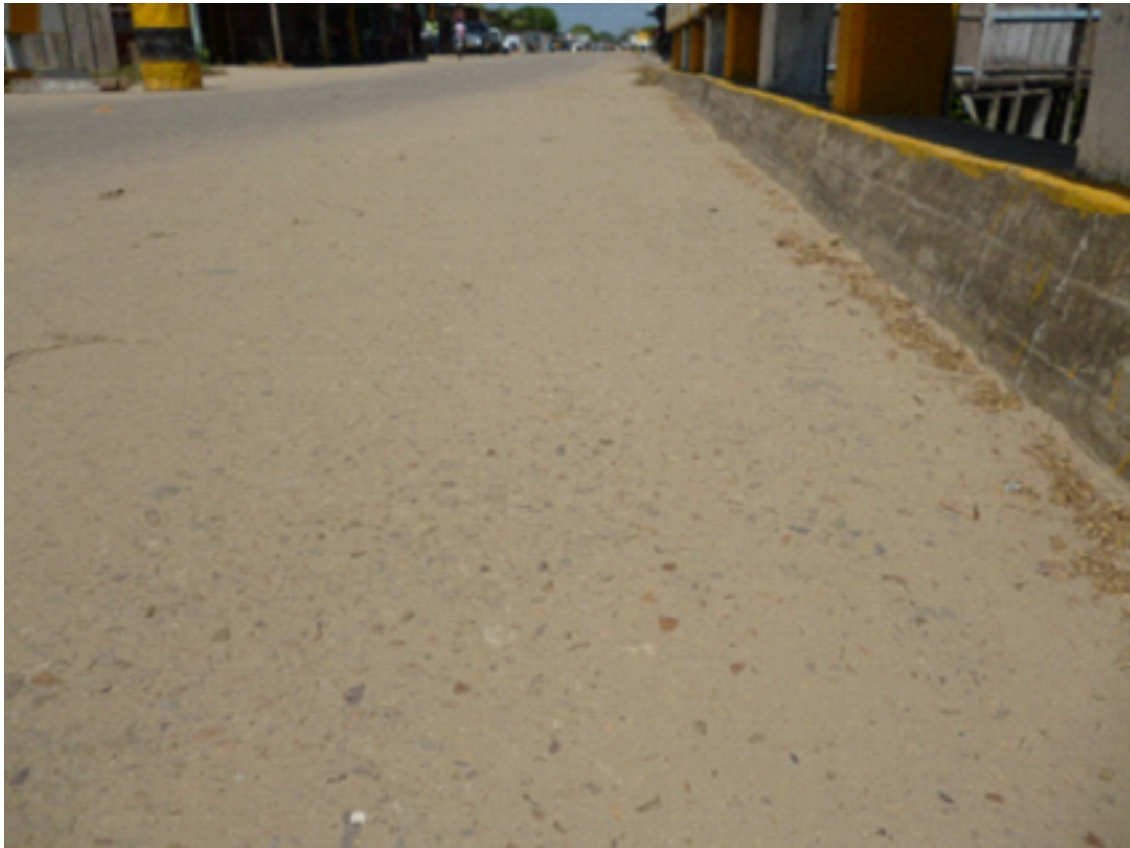
| Componente.....: | 1 | Superficie del puente |

| Daño/Observaciones.: | Asfalto en buen estado. desgaste asfalto. Se observan los agregados de la capa asfáltica. Falta demarcación. | |
| Tipo de daño.....: | Descomposición | |

| Reparaciones.....: | C Tratamiento superficial (sello) | |

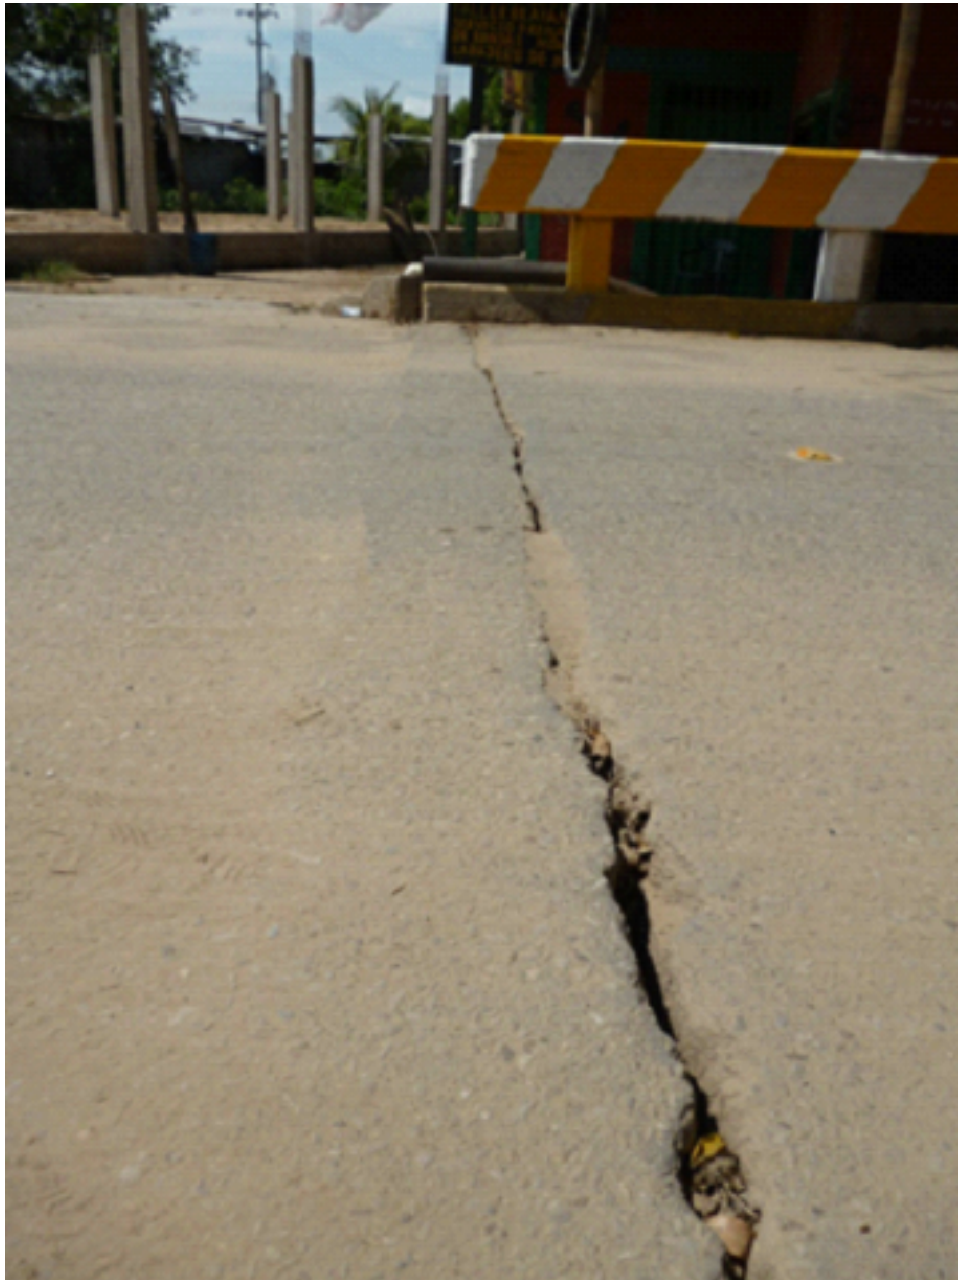
Componente.....: 2 Juntas de expansión

Daño/Observaciones.: Separación de 2cm en partes llena de material fino.  
En el acceso presenta asentamiento y en salida.

Tipo de daño.....: Infiltración

Z: Limpieza

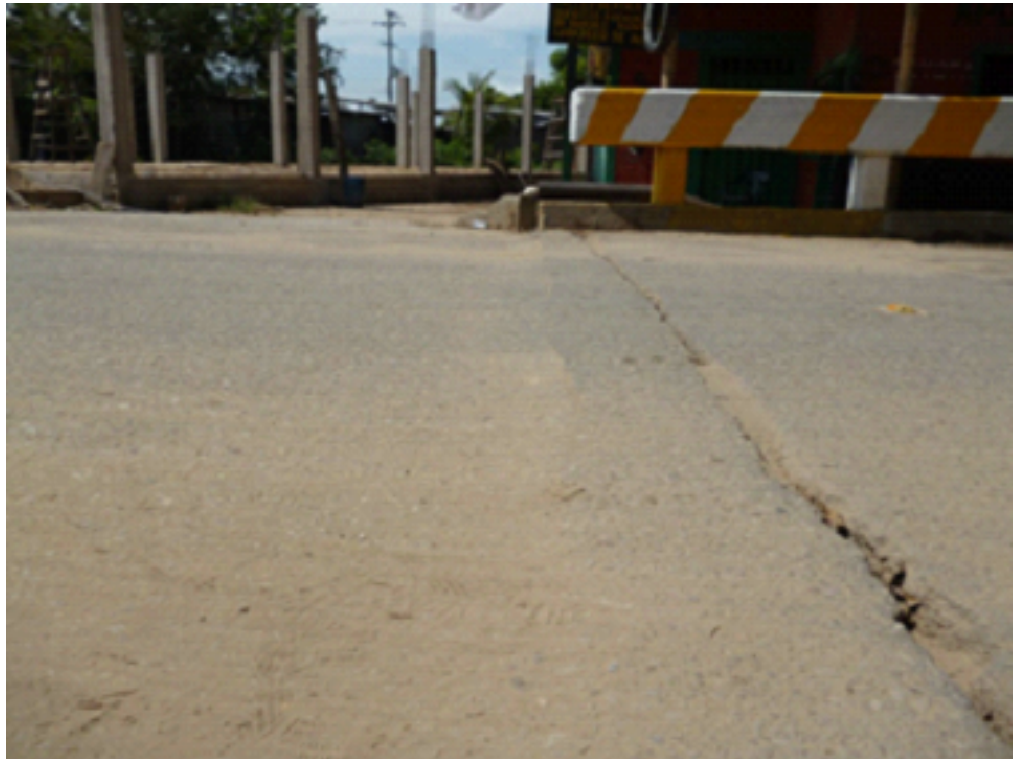
Componente.....: 2 Juntas de expansión  
 Calif./Mantenim....: 0 / +  
 Daño/Observaciones.: Separación de 2cm en partes llena de material fino.  
 En el acceso presenta asentamiento y en salida.  
 Z: Limpieza  
 Tipo de daño.....: Infiltración  
 Reparaciones.....: Z Otra

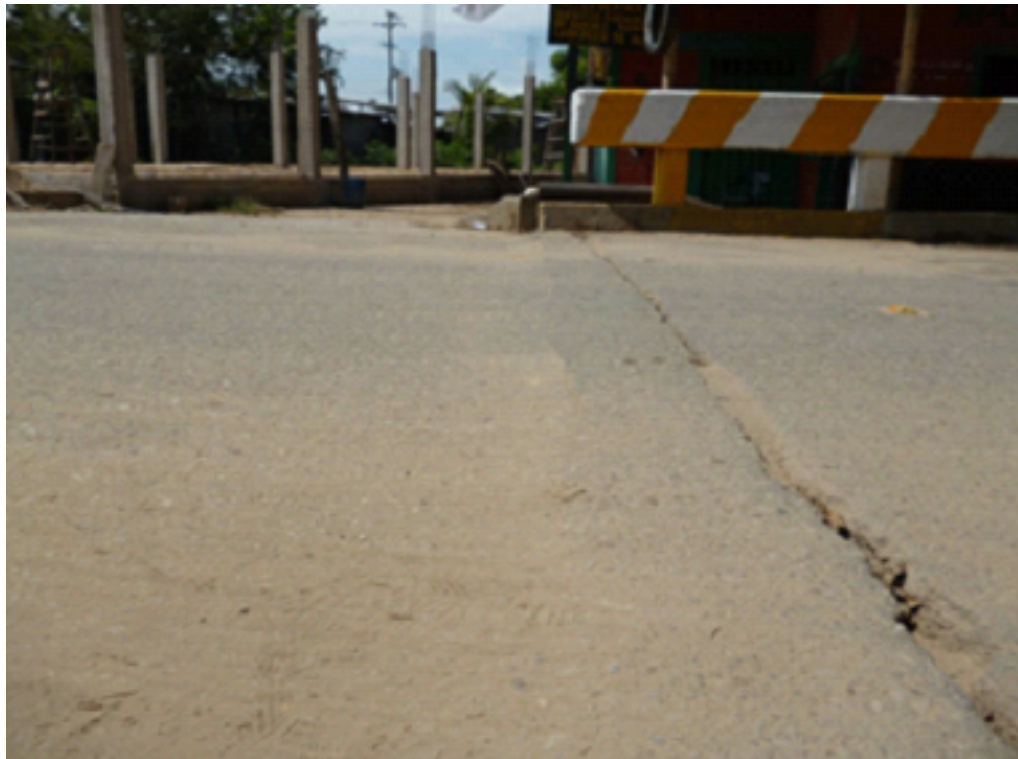
Componente.....:        2        Juntas de expansión  
 Calif./Mantenim....:        0     /    +  
 Daño/Observaciones.:       Separación de 2cm en partes llena de material fino.  
                                       En el acceso presenta asentamiento y en salida.  
                                       Z: Limpieza  
 Tipo de daño.....:        Infiltración  
 Reparaciones.....:        Z Otra

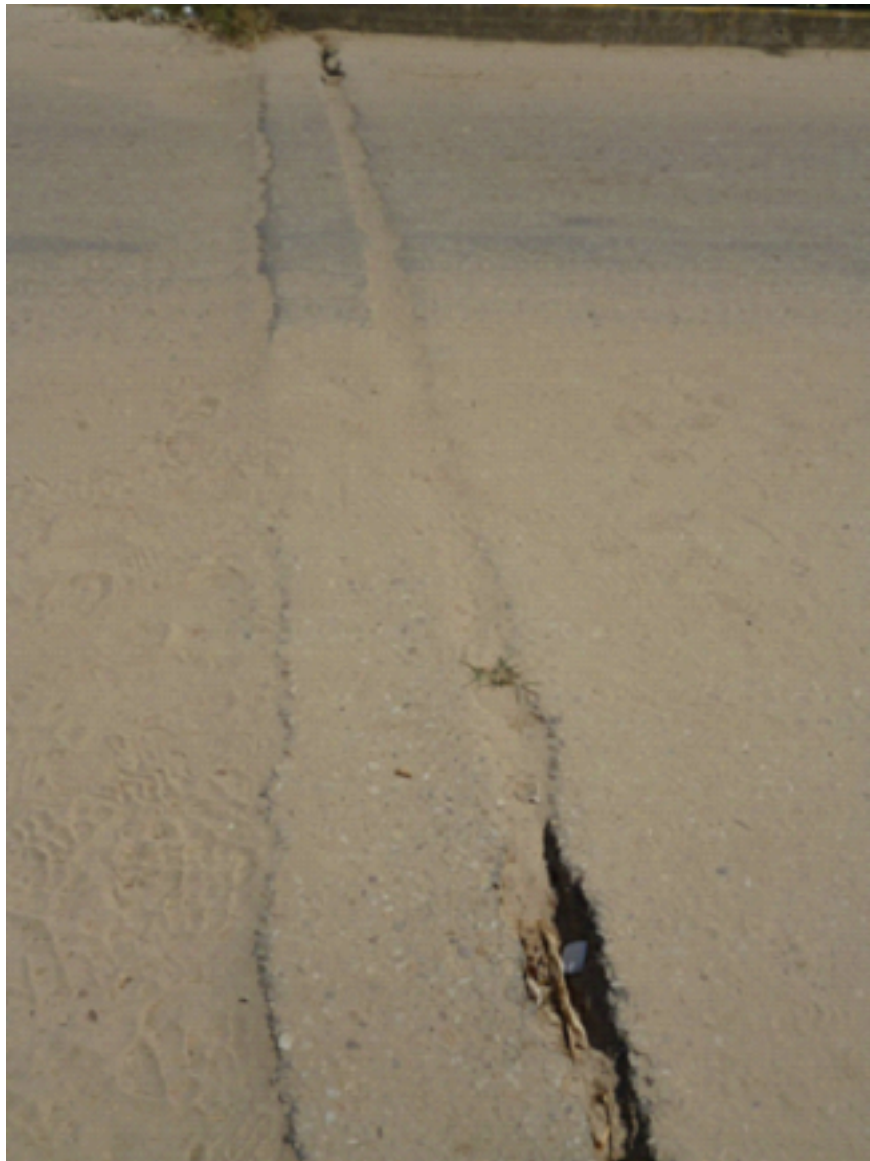
Componente.....: 2 Juntas de expansión  
 Calif./Mantenim....: 0 / +  
 Daño/Observaciones.: Separación de 2cm en partes llena de material fino.  
 En el acceso presenta asentamiento y en salida.  
 Z: Limpieza  
 Tipo de daño.....: Infiltración  
 Reparaciones.....: Z Otra

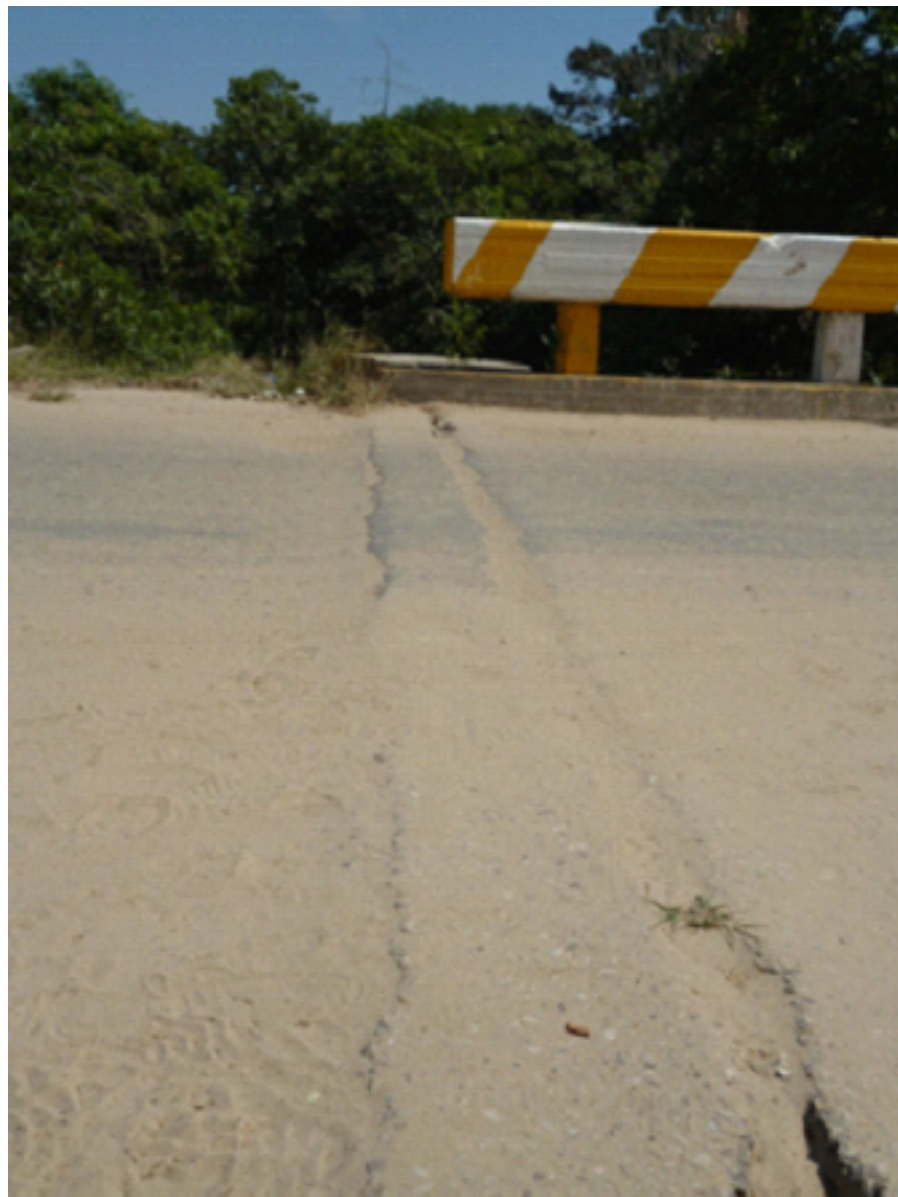
| Componente.....: | 2 | Juntas de expansión |

| Daño/Observaciones.: | Separación de 2cm en partes llena de material fino.<br>En el acceso presenta asentamiento y en salida. | |
| Tipo de daño.....: | Infiltración | |

| | Z: Limpieza | |

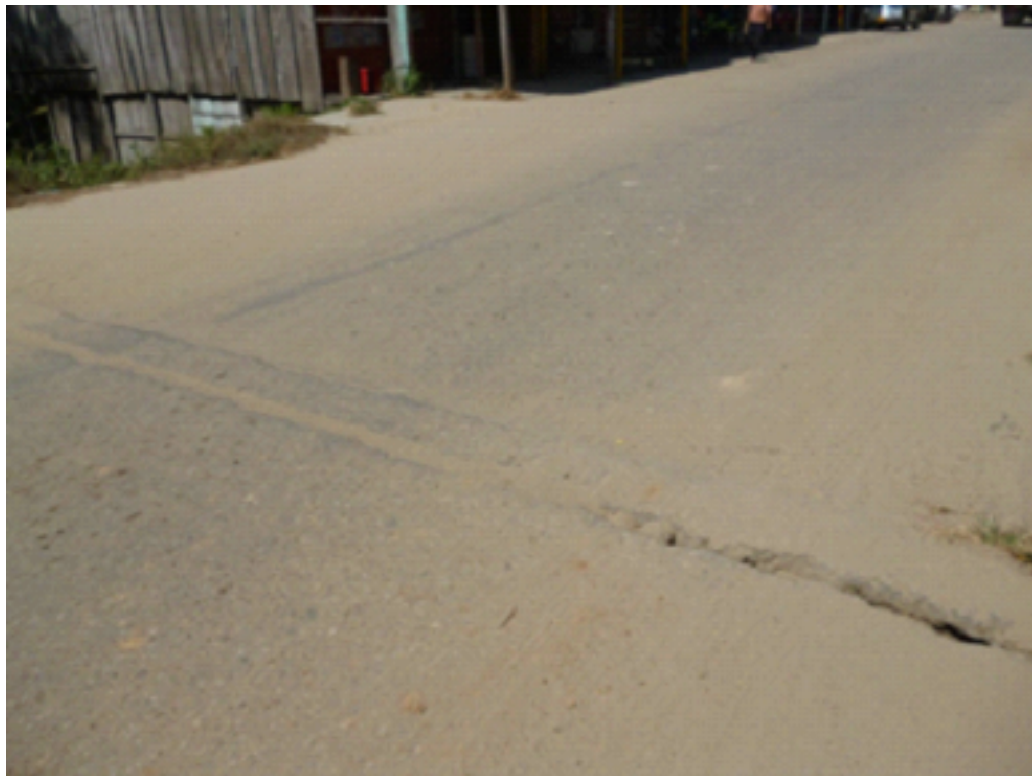
Componente.....: 2 Juntas de expansión  
 Calif./Mantenim....: 0 / +  
 Daño/Observaciones.: Separación de 2cm en partes llena de material fino.  
 En el acceso presenta asentamiento y en salida.  
 Z: Limpieza  
 Tipo de daño.....: Infiltración  
 Reparaciones.....: Z Otra

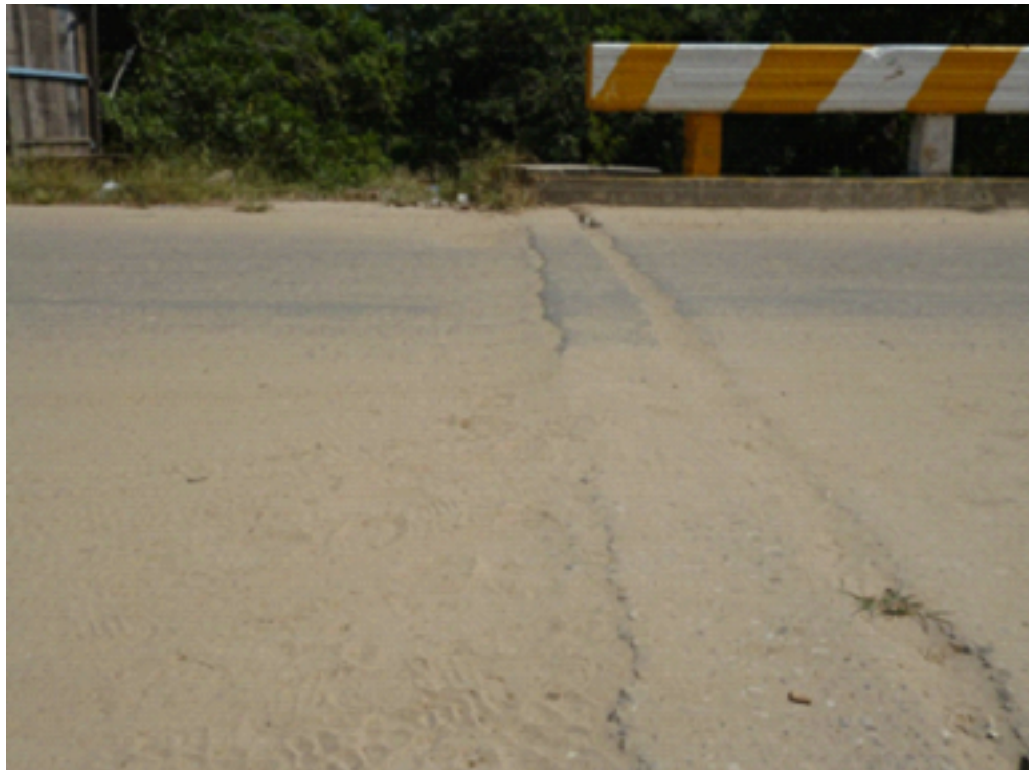
Componente.....: 2 Juntas de expansión  
 Calif./Mantenim....: 0 / +  
 Daño/Observaciones.: Separación de 2cm en partes llena de material fino.  
 En el acceso presenta asentamiento y en salida.  
 Z: Limpieza  
 Tipo de daño.....: Infiltración  
 Reparaciones.....: Z Otra

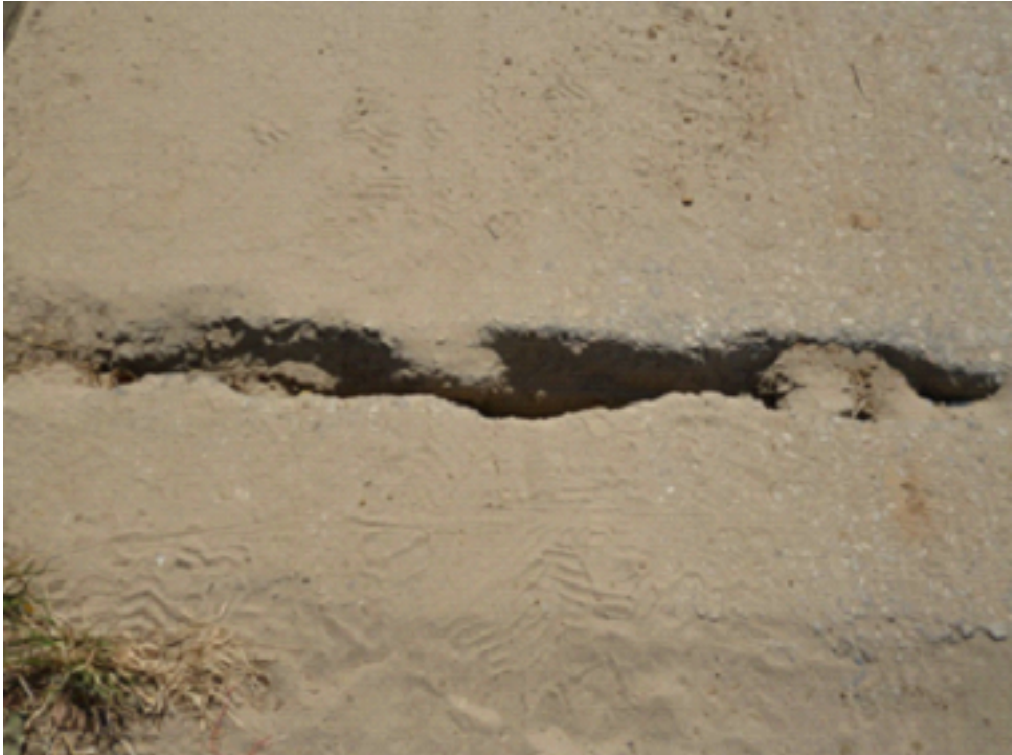
| Componente.....: | 2 | Juntas de expansión | |

| Daño/Observaciones.: | Separación de 2cm en partes llena de material fino.<br>En el acceso presenta asentamiento y en salida.<br>Z: Limpieza | | |
| Tipo de daño.....: | Infiltración | | |

| Reparaciones.....: | Z Otra | | |

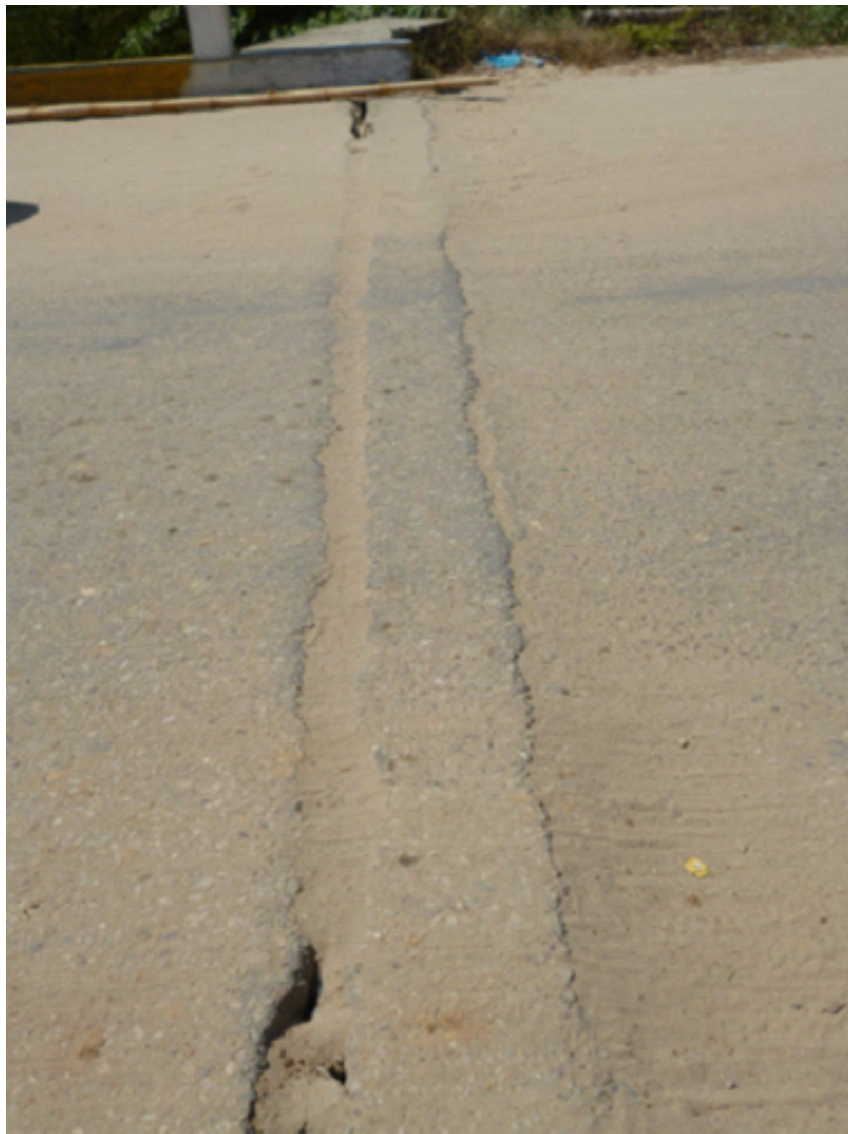
Componente.....: 2 Juntas de expansión  
 Calif./Mantenim....: 0 / +  
 Daño/Observaciones.: Separación de 2cm en partes llena de material fino.  
 En el acceso presenta asentamiento y en salida.  
 Z: Limpieza  
 Tipo de daño.....: Infiltración  
 Reparaciones.....: Z Otra

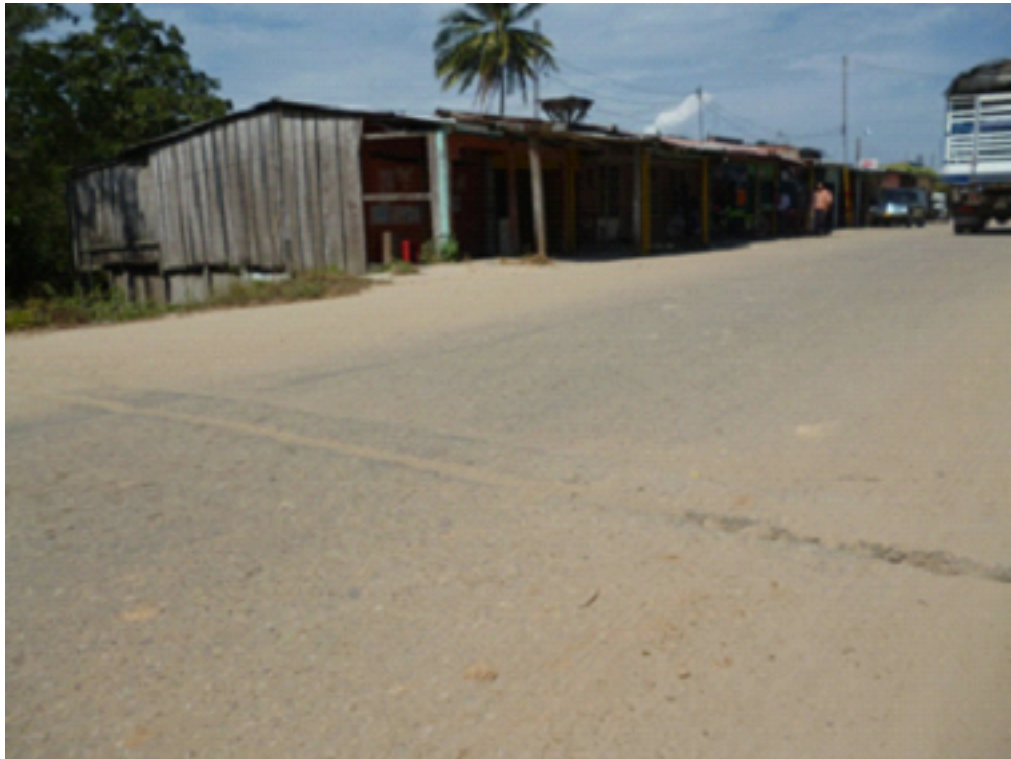
Componente.....: 2 Juntas de expansión  
 Calif./Mantenim....: 0 / +  
 Daño/Observaciones.: Separación de 2cm en partes llena de material fino.  
 En el acceso presenta asentamiento y en salida.  
 Z: Limpieza  
 Tipo de daño.....: Infiltración  
 Reparaciones.....: Z Otra

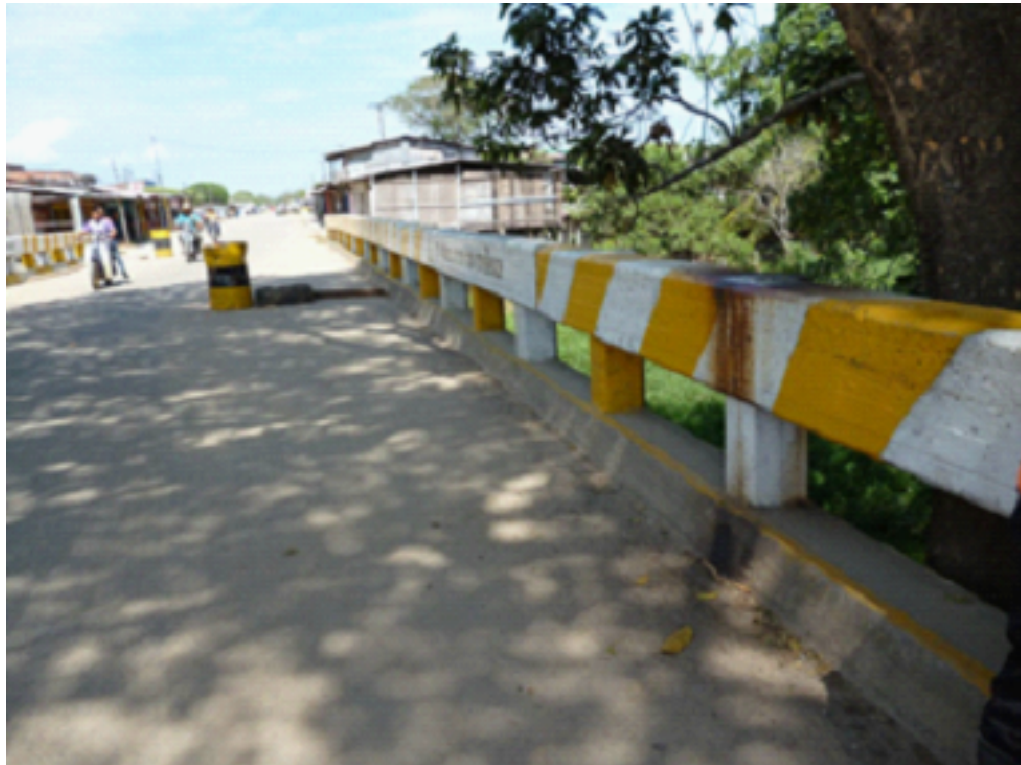
Componente.....: 3 Andenes/Bordillos

Daño/Observaciones.: No presenta andenes. Bordillos en buen estado,  
falta mantenimiento en cuanto a pintura.  
Z: Mantenimiento y pintura

Tipo de daño.....: Otro

Reparaciones.....: Z Otra

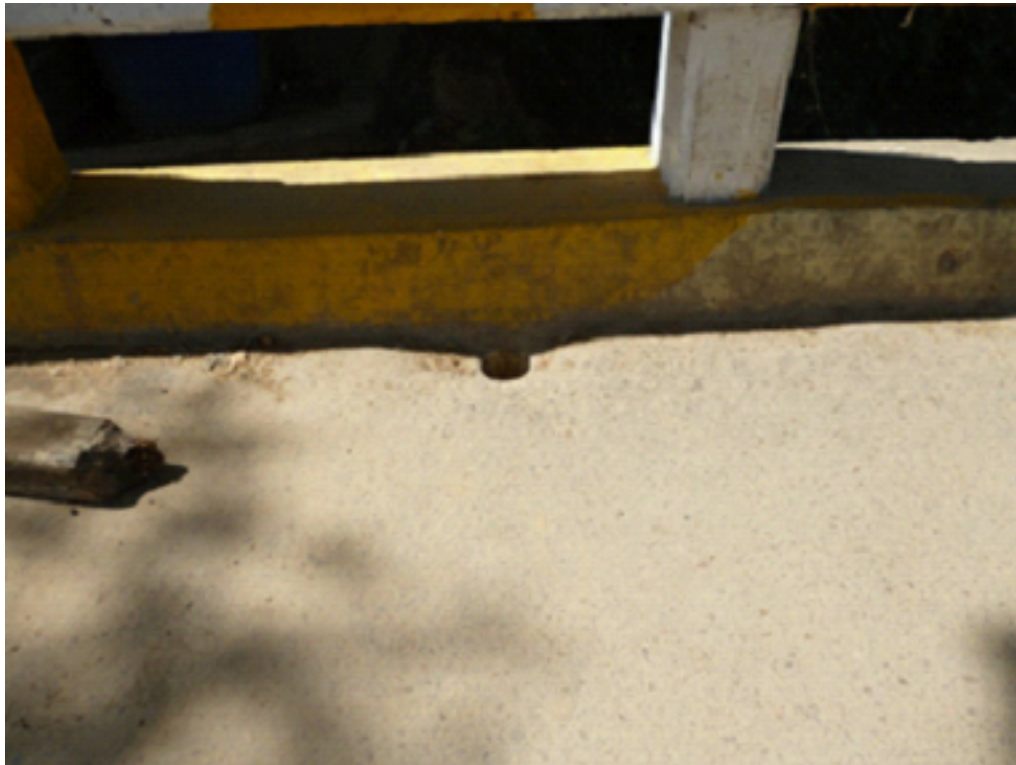
Componente.....: 3 Andenes/Bordillos

Daño/Observaciones.: No presenta andenes. Bordillos en buen estado,  
falta mantenimiento en cuanto a pintura.  
Z: Mantenimiento y pintura

Tipo de daño.....: Otro

Reparaciones.....: Z Otra

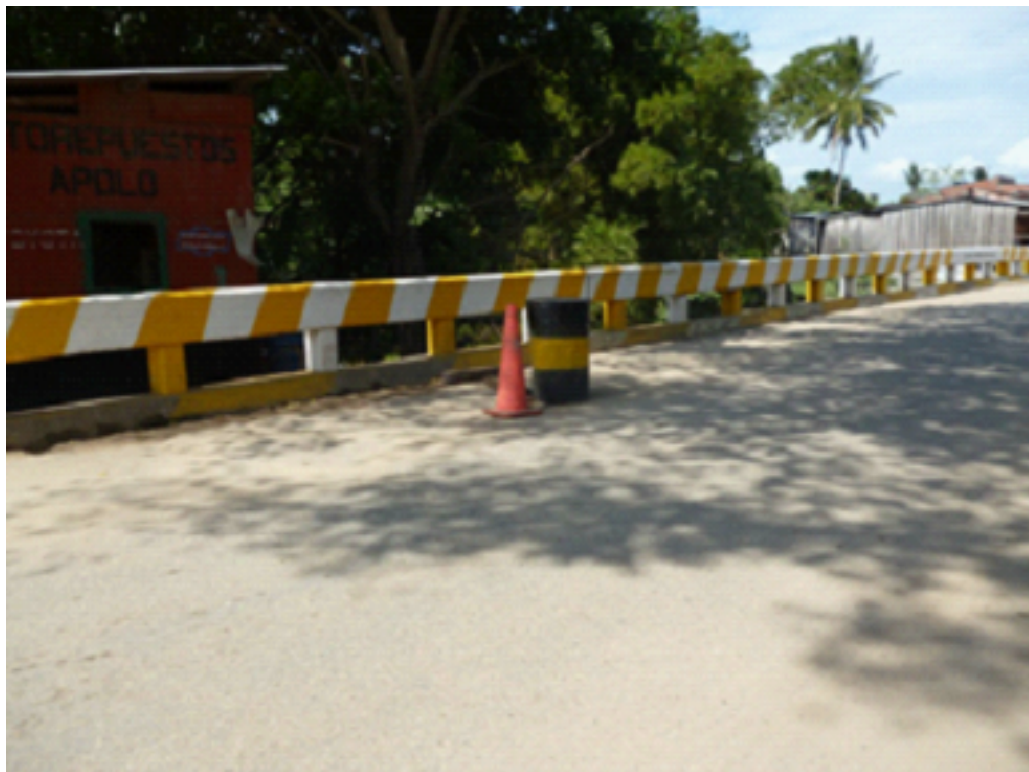
Componente.....:       4       Barandas  
 Calif./Mantenim....:       0     /   -  
 Daño/Observaciones.:   En concreto en buen estado.

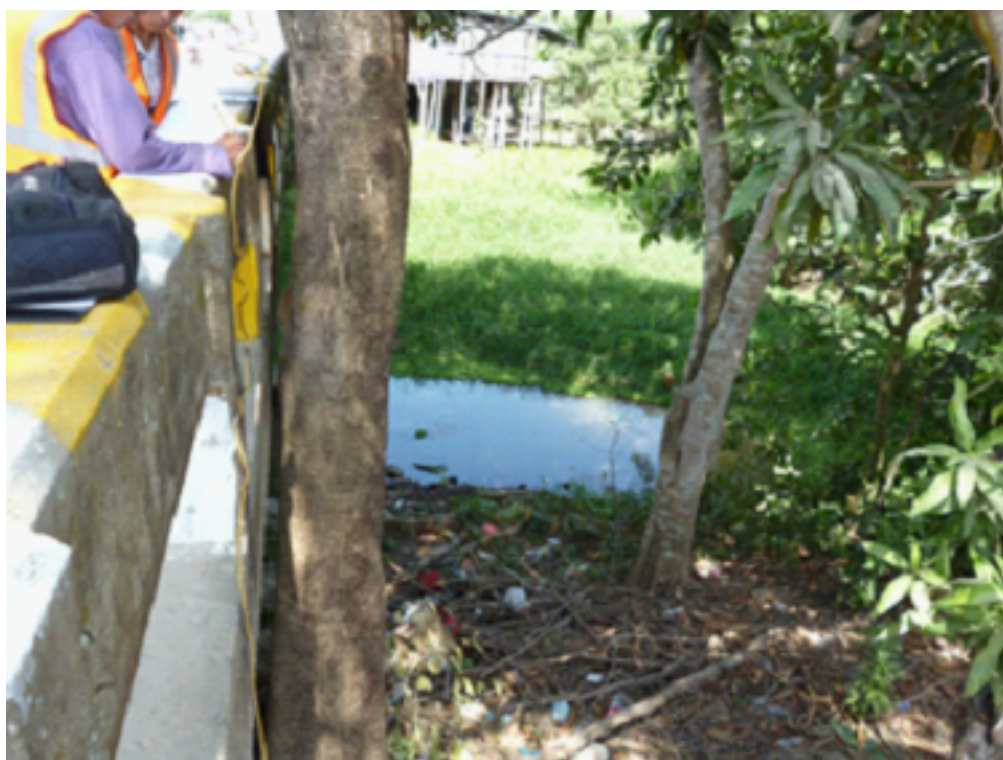
Componente.....: 4 Barandas

Daño/Observaciones.: En concreto en buen estado.

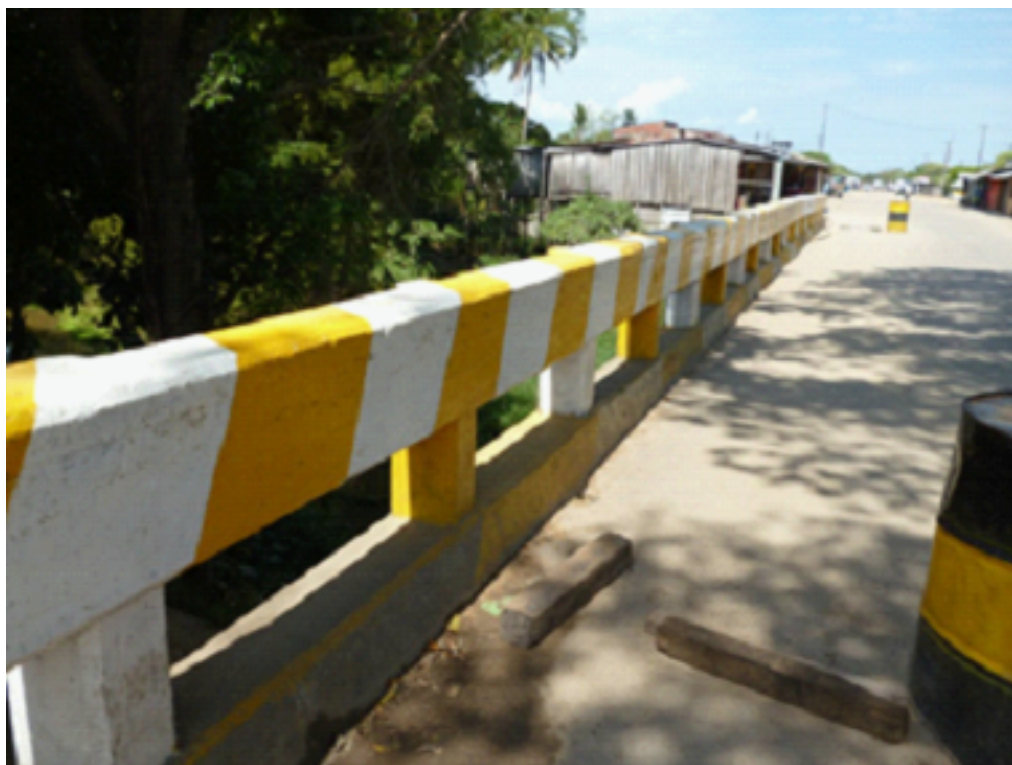
Componente.....: 4 Barandas

Daño/Observaciones.: En concreto en buen estado.

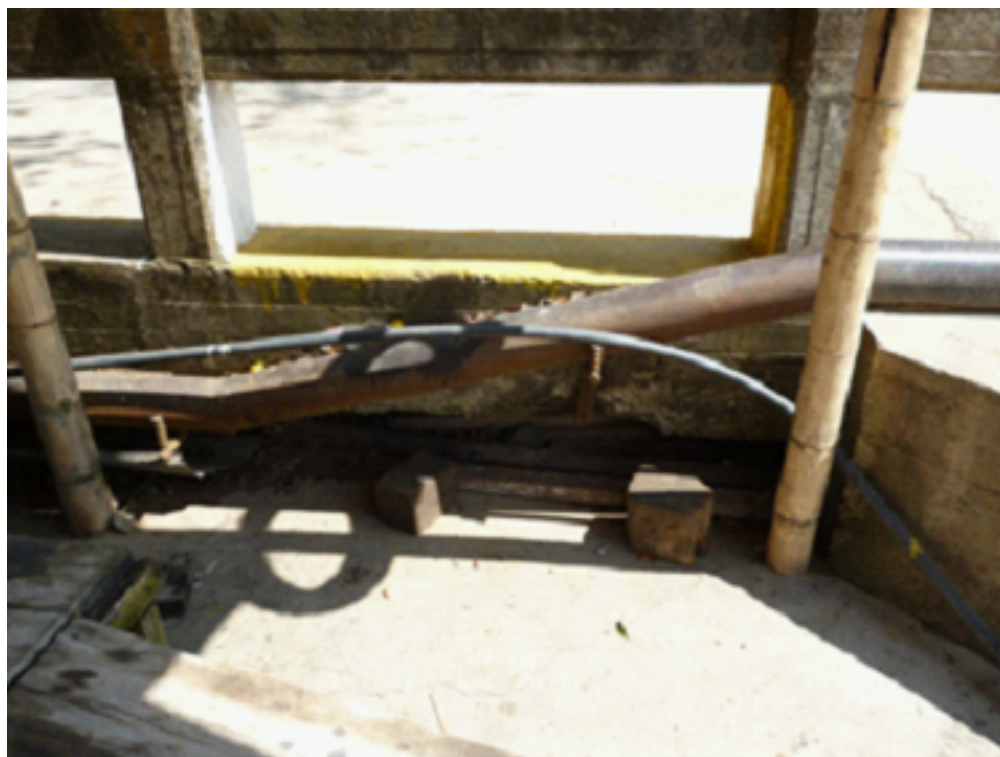
Componente.....: 4 Barandas

Daño/Observaciones.: En concreto en buen estado.

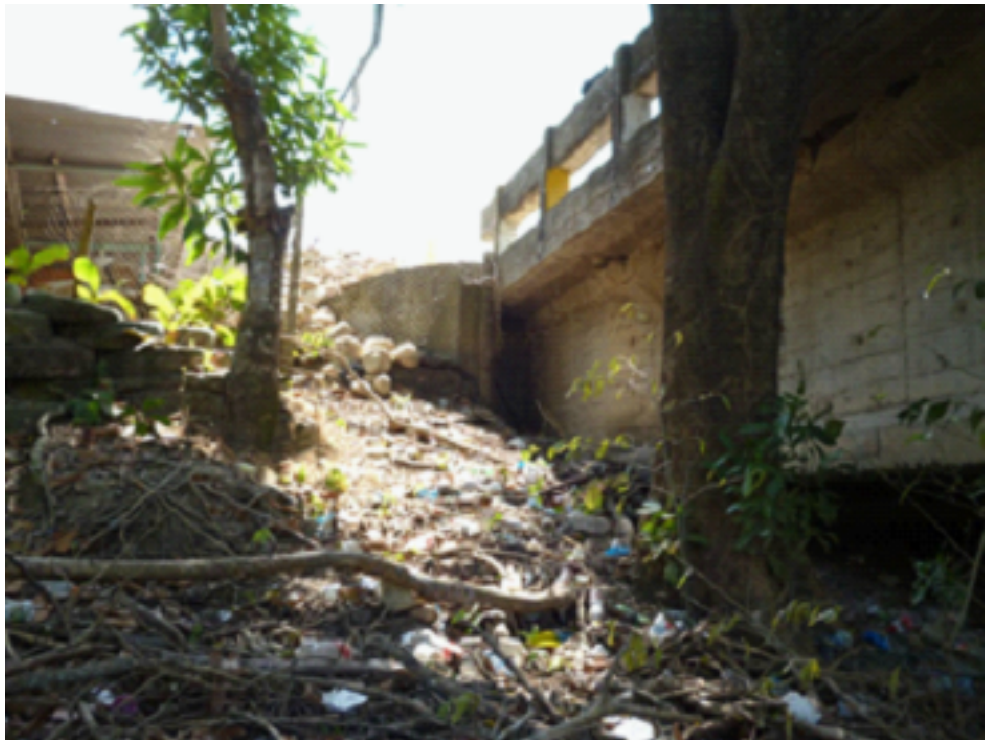
| Componente.....: | 5 | Conos/Taludes |

| Daño/Observaciones.: | En el acceso aguas arriba protegido en saco de suelo. |

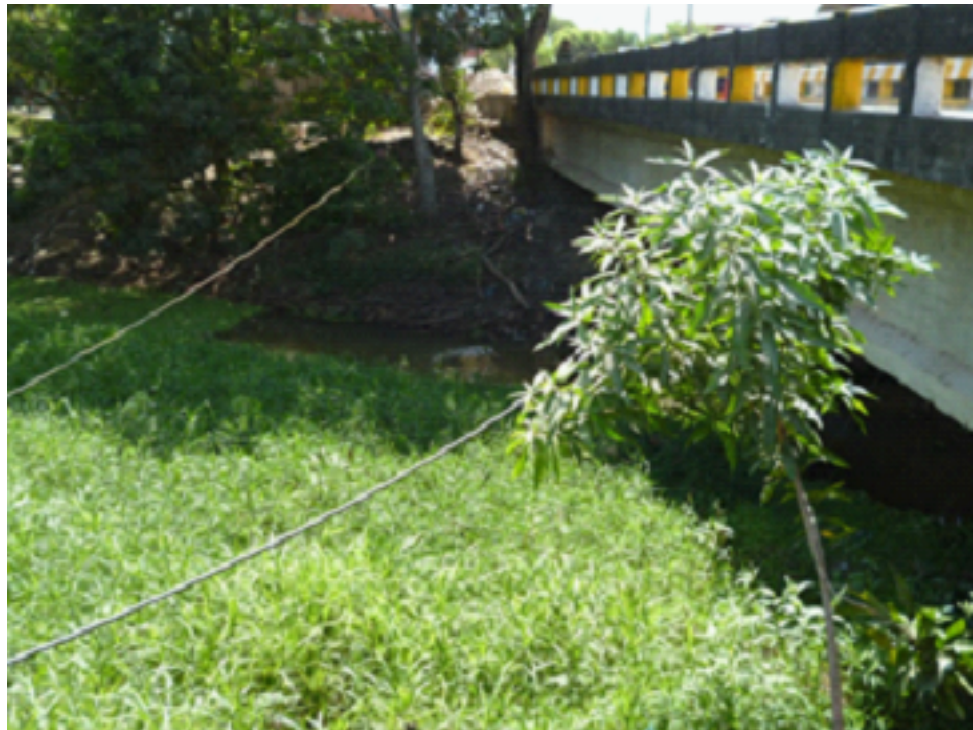
| Componente.....: | 5 | Conos/Taludes |

| Daño/Observaciones.: | En el acceso aguas arriba protegido en saco de suelo. |

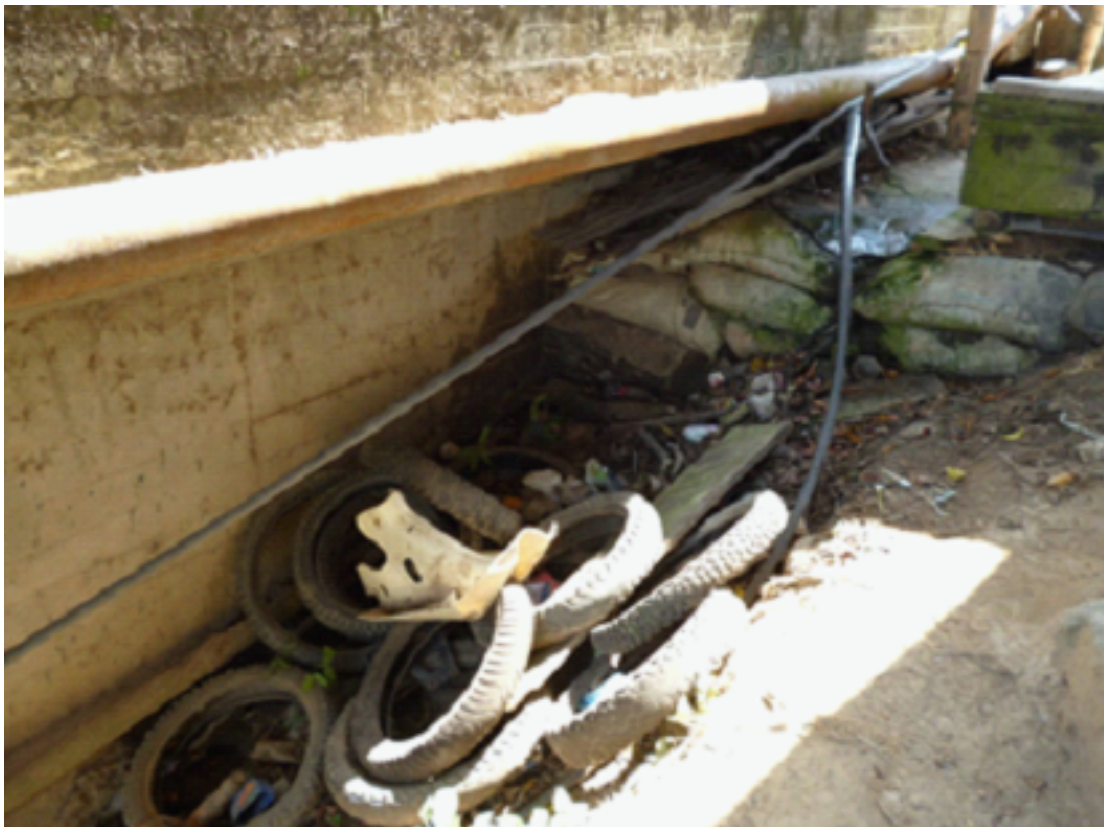
Componente.....: 7 Estribos

Daño/Observaciones.: En buen estado. presencia de humedad. Mantenimiento  
limpieza de vegetación.  
Z: Limpieza

Tipo de daño.....: Otro

Reparaciones.....: Z Otra

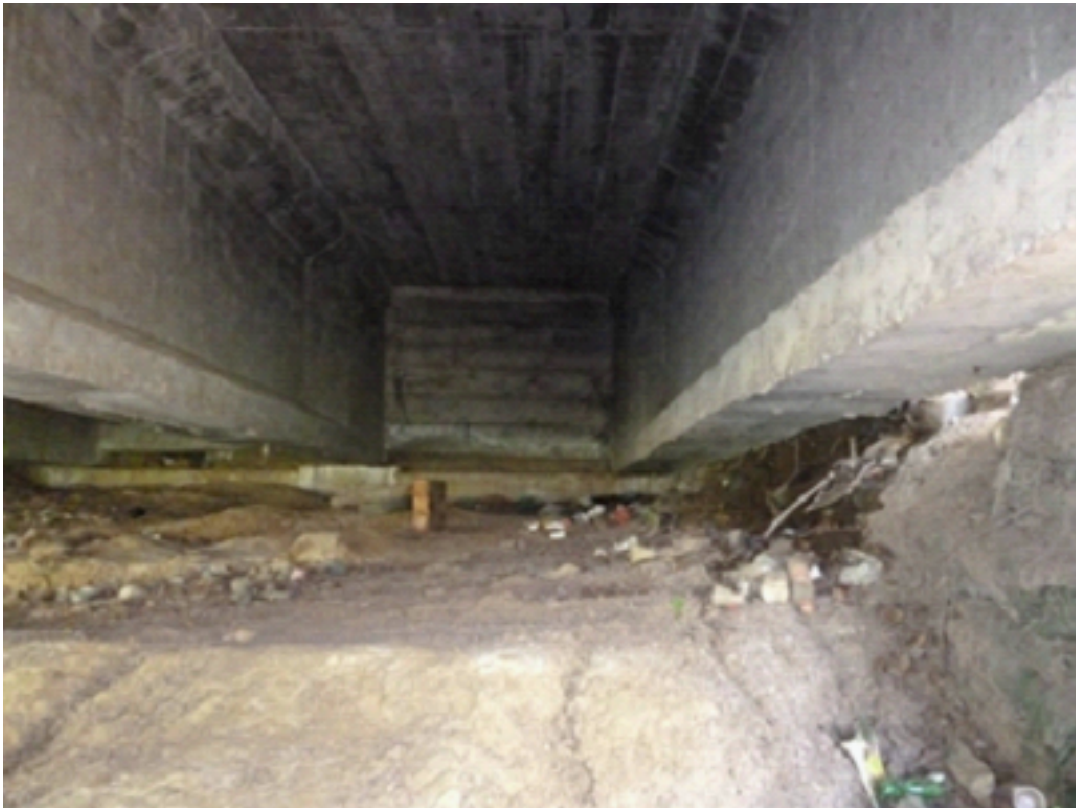
Componente.....: 7 Estribos

Daño/Observaciones.: En buen estado. presencia de humedad. Mantenimiento  
limpieza de vegetación.  
Z: Limpieza

Tipo de daño.....: Otro

Reparaciones.....: Z Otra

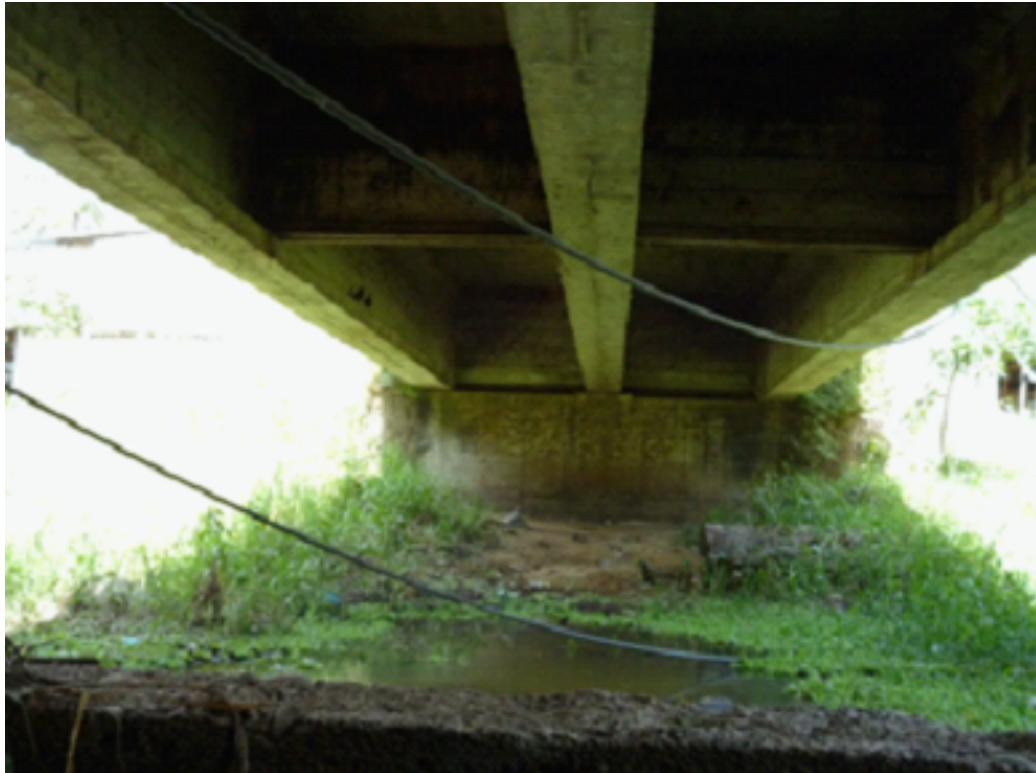
Componente.....: 7 Estribos

Daño/Observaciones.: En buen estado. presencia de humedad. Mantenimiento  
limpieza de vegetación.  
Z: Limpieza

Tipo de daño.....: Otro

Reparaciones.....: Z Otra
