| SDC/INV | SiPuCol | Fecha | Hoja |
|---|---|---|---|
| Informe de inspección principal | | 07/02/13 | 1 |
| 07-6605-011.00 La Arenosa | | | |
| Regional.....: 7 Casanare<br>Ruta.....: Porcesito (Cruce ruta 25 C) - Puente internal La U<br>Carretera.....: Tame - Corocoro<br>Lado de la car...: 0<br>Abscisa.....: 62+0656<br>No del registro...: 7041<br><br>Año de construcción.....:<br>Año de la última reconstrucción.....: | | | |

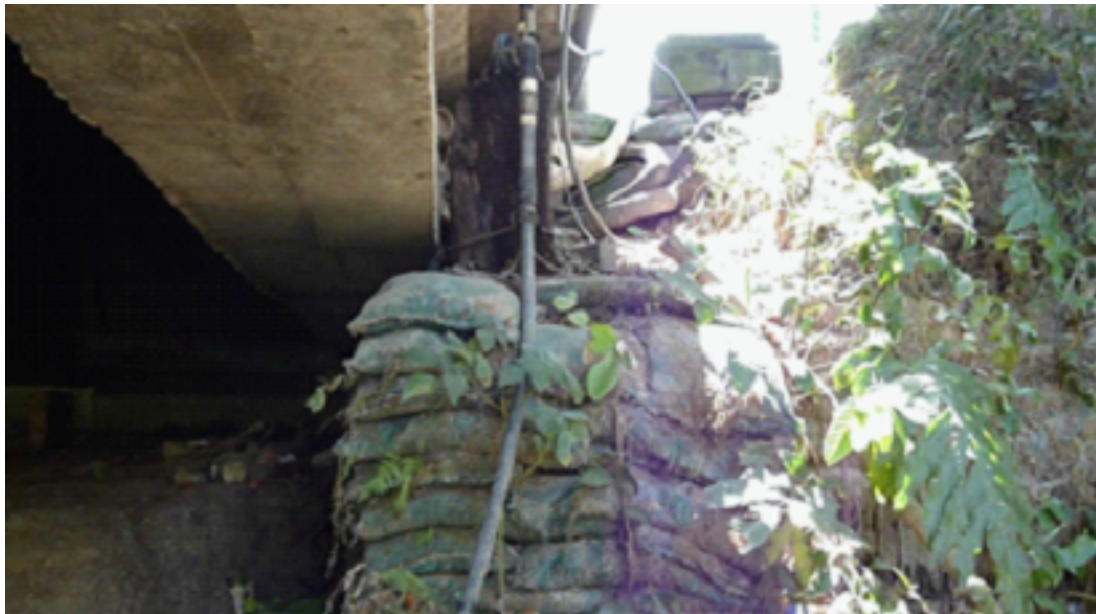
Componente.....: 7 Estribos

Daño/Observaciones.: En buen estado. presencia de humedad. Mantenimiento  
limpieza de vegetación.  
Z: Limpieza

Tipo de daño.....: Otro

Reparaciones.....: Z Otra

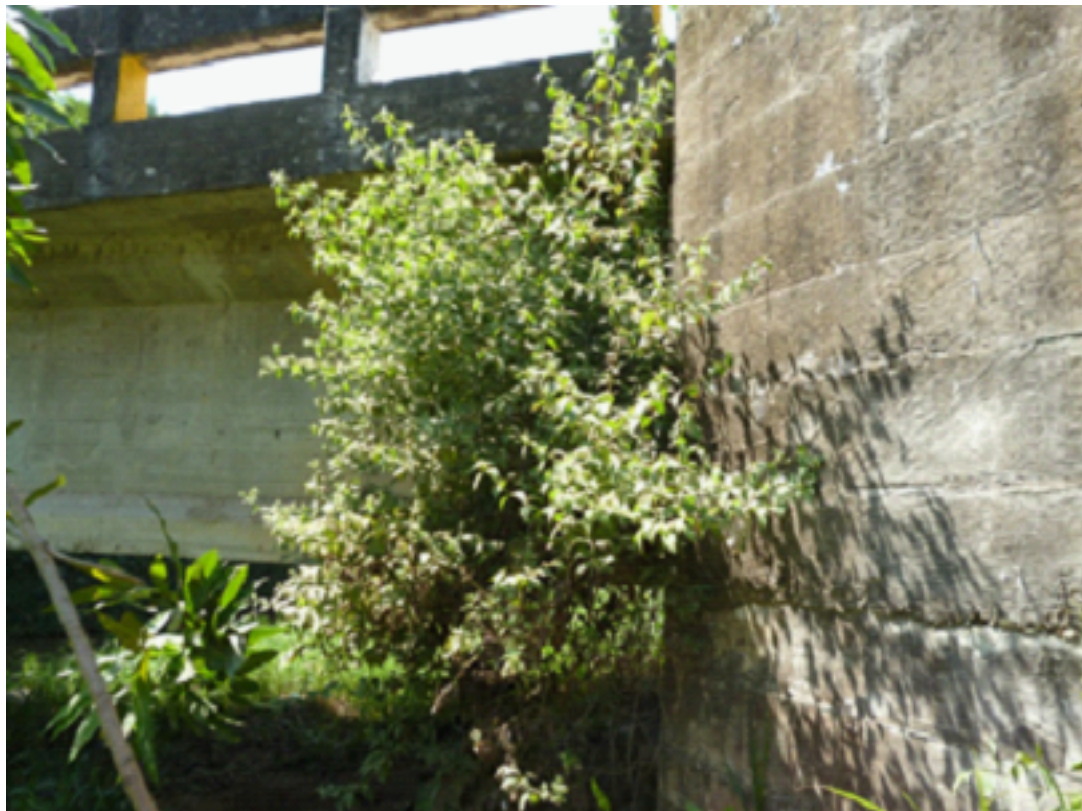
| Componente.....: | 7 | Estribos |

| Daño/Observaciones.: | En buen estado. presencia de humedad. Mantenimiento limpieza de vegetación. |

Tipo de daño.....: Otro

Z: Limpieza

| Reparaciones.....: | Z 0tra |

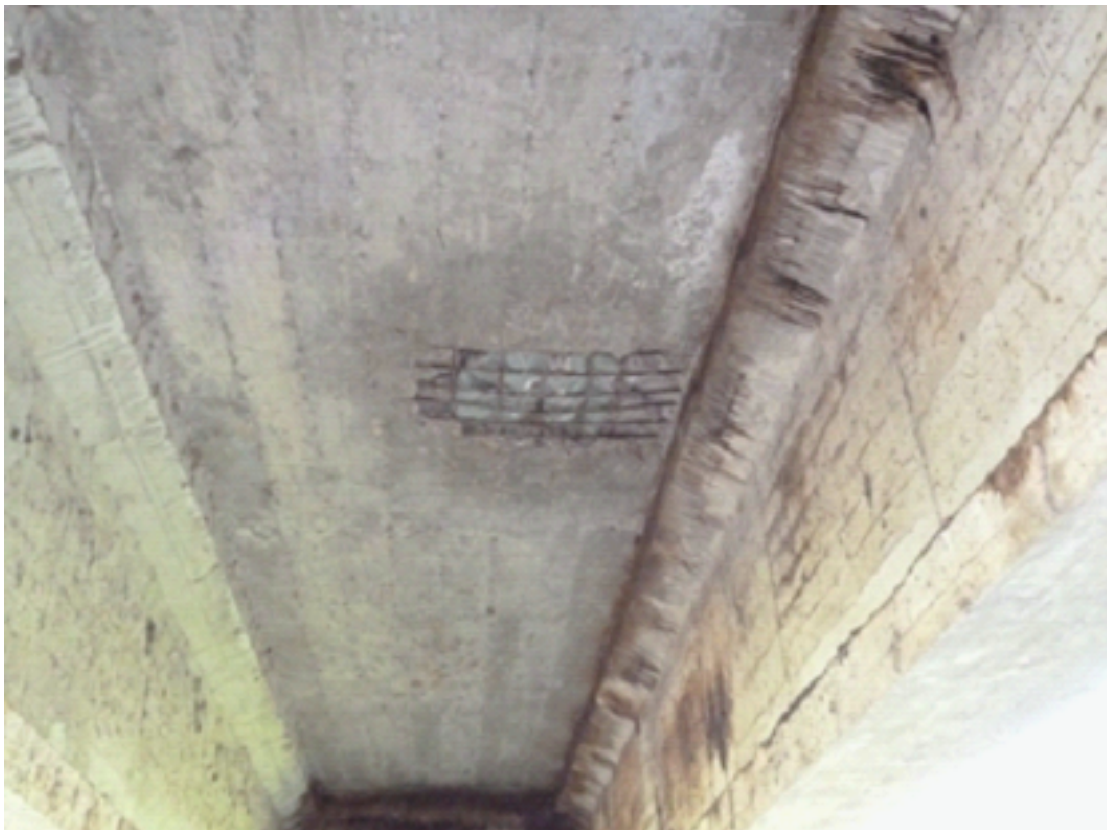
| Componente.....: | 10 | Losa |

| Daño/Observaciones.: | En la parte central en el carril derecho sentido de la vía se presenta un agujero de 1,5x1,5m. Se observa el refuerzo (visible por debajo del puente). | |
| Tipo de daño.....: | Daño en conc. / acero expuesto | |

| Reparaciones.....: | B Reparación de concreto | |

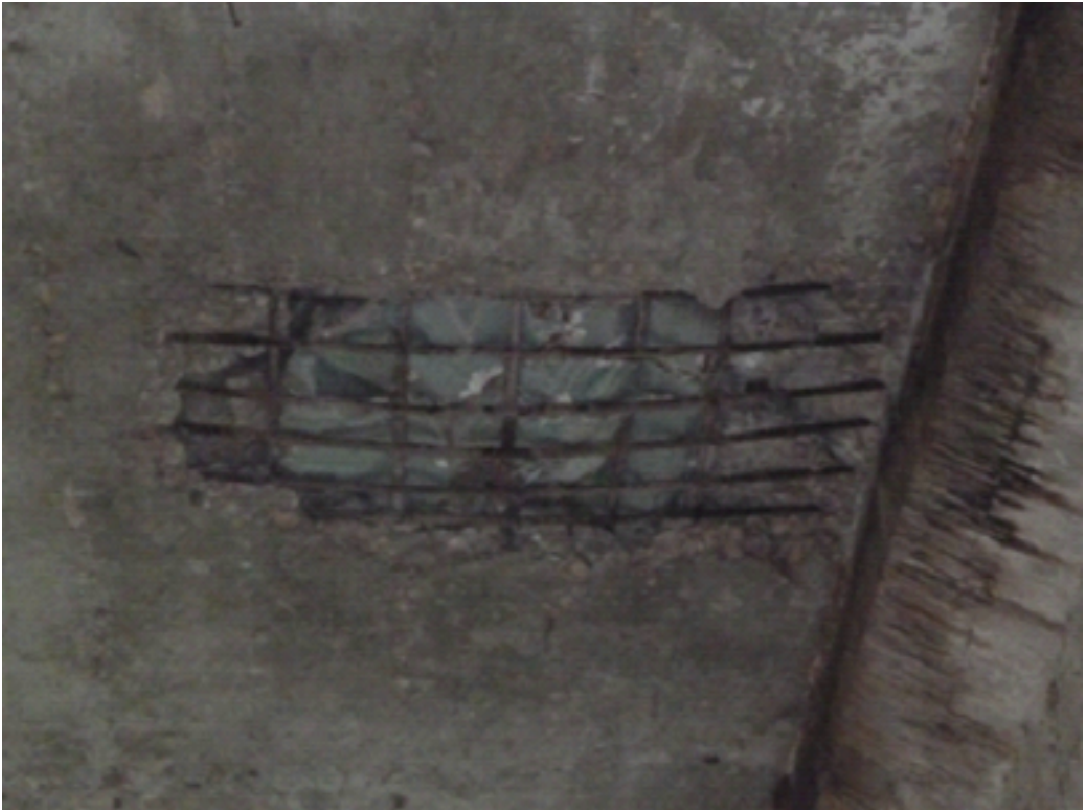
| Componente.....: | 10 | Losa | |

| Daño/Observaciones.: | En la parte central en el carril derecho sentido de la vía se presenta un agujero de 1,5x1,5m. Se observa el refuerzo (visible por debajo del puente). | | |
| Tipo de daño.....: | Daño en conc. / acero expuesto | | |

| Reparaciones.....: | B Reparación de concreto | | |

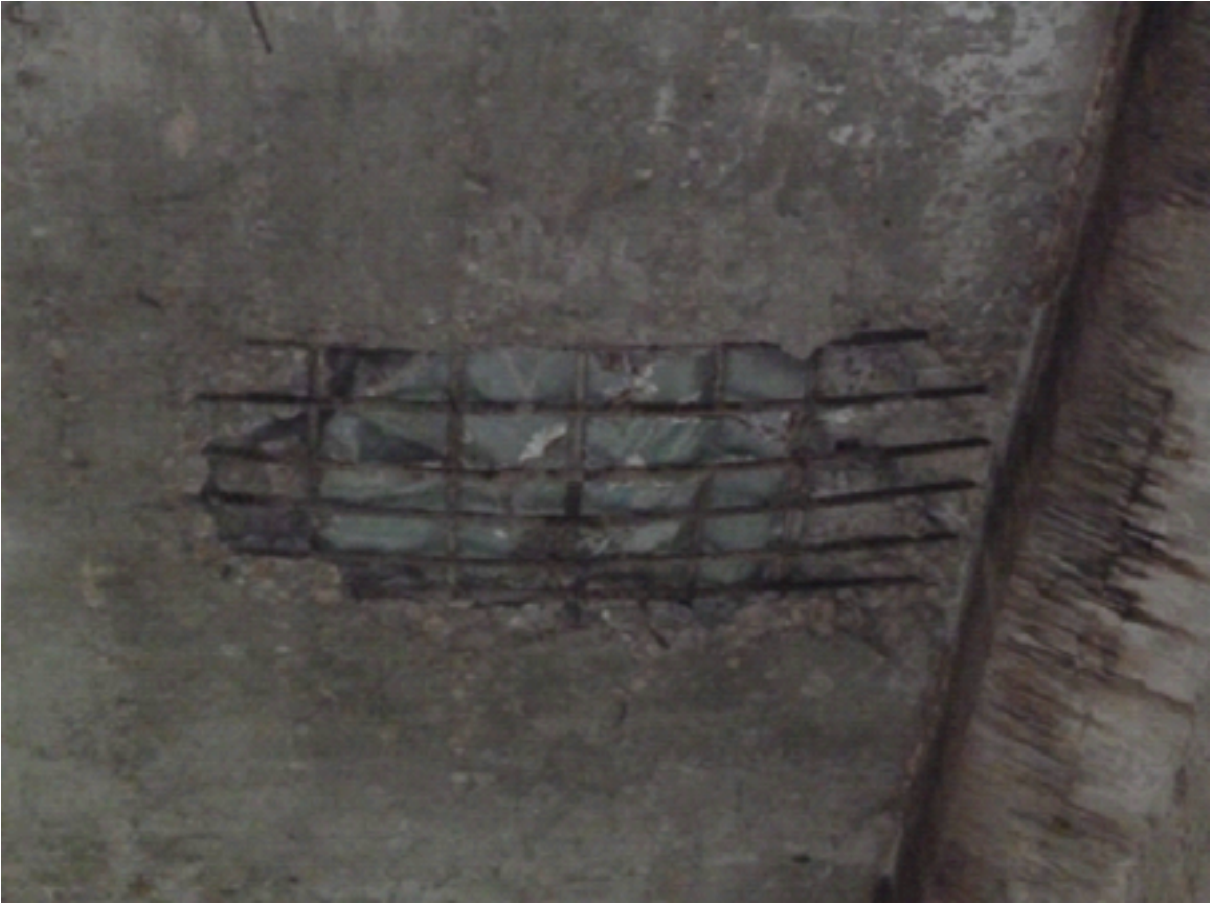
| Componente.....: | 10 | Losa | |

| Daño/Observaciones.: | En la parte central en el carril derecho sentido de la vía se presenta un agujero de 1,5x1,5m. Se observa el refuerzo (visible por debajo del puente). | | |
| Tipo de daño.....: | Daño en conc. / acero expuesto | | |

| Reparaciones.....: | B Reparación de concreto | | |

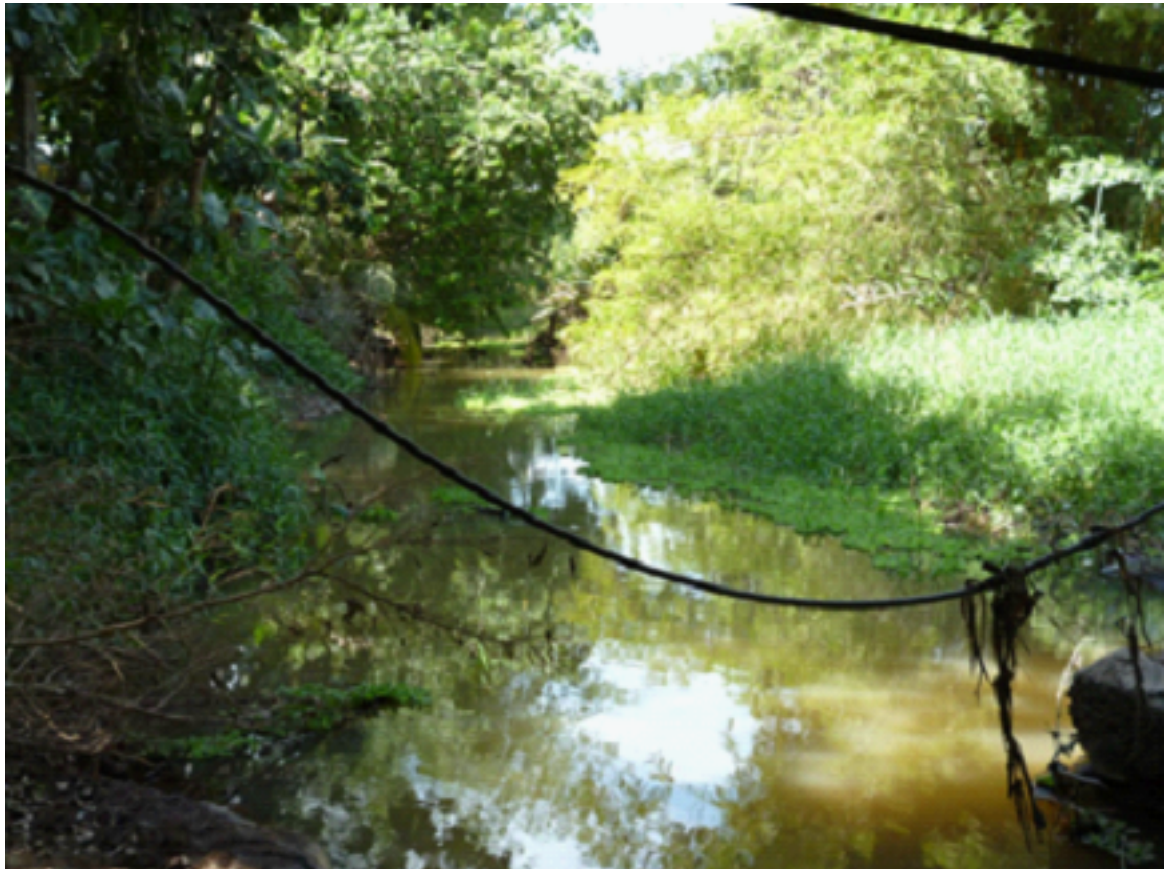
Componente.....:      15      Cauce  
 Calif./Mantenim....:      1      /      +  
 Daño/Observaciones.:      Sedimentos de material fino cerca de los estribos.

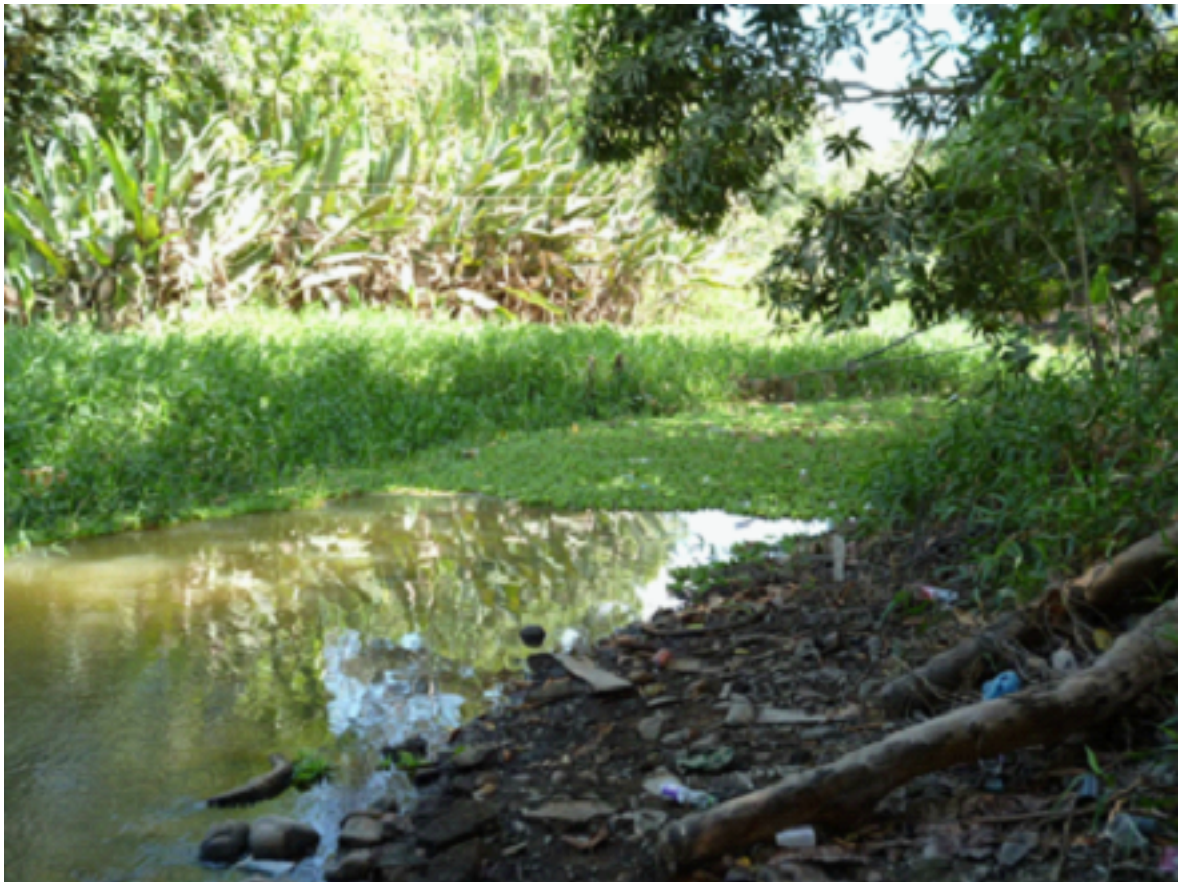
Componente.....:      15      Cauce  
 Calif./Mantenim....:      1      /      +  
 Daño/Observaciones.:      Sedimentos de material fino cerca de los estribos.

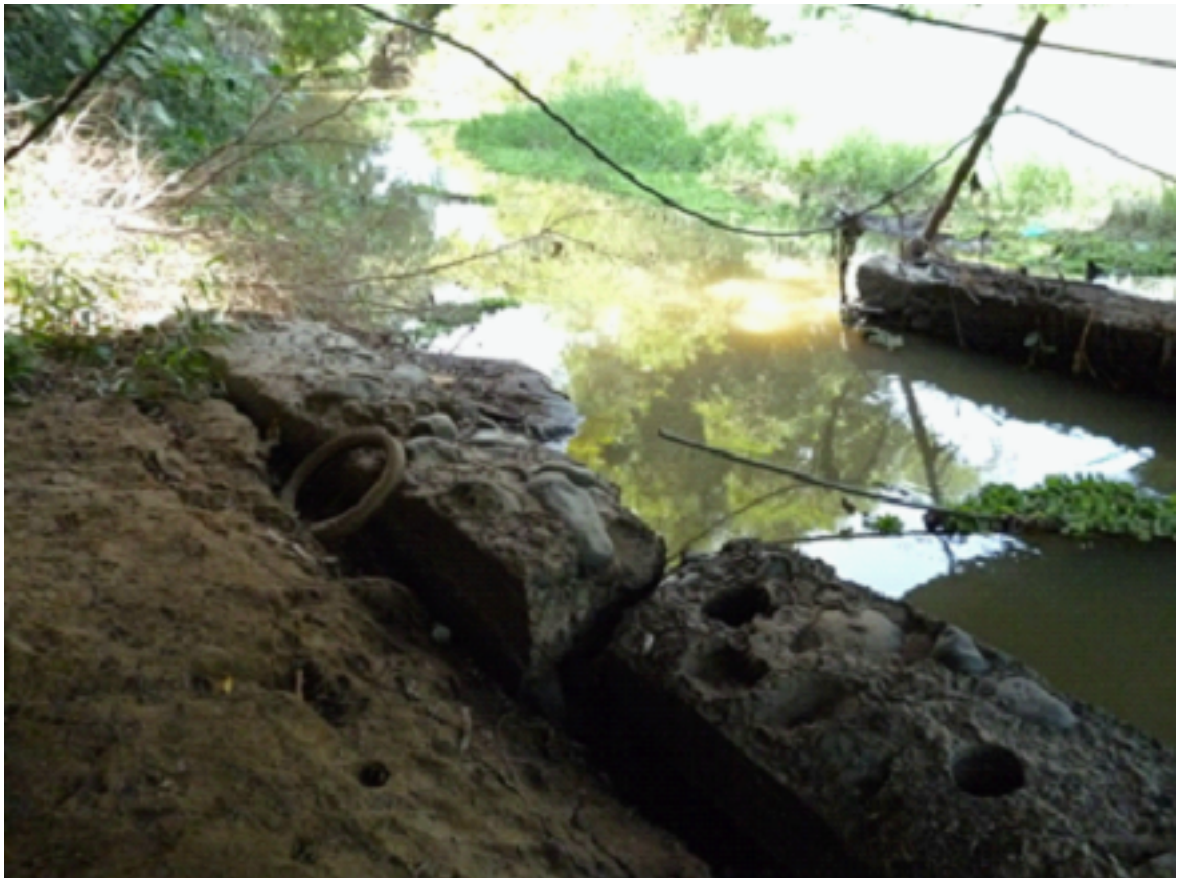
Componente.....:      15      Cauce  
 Calif./Mantenim....:      1      /      +  
 Daño/Observaciones.:      Sedimentos de material fino cerca de los estribos.

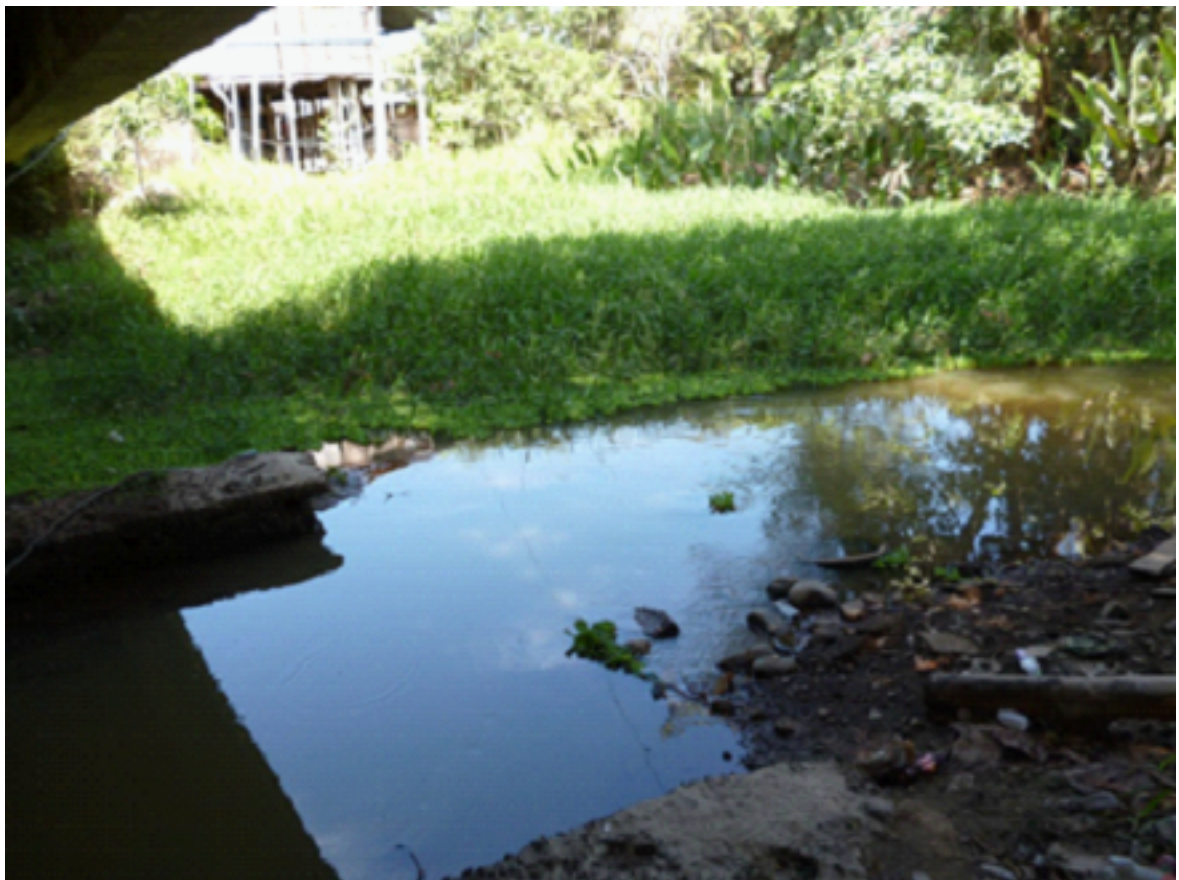
Componente.....:      15      Cauce  
 Calif./Mantenim....:      1      /      +  
 Daño/Observaciones.:      Sedimentos de material fino cerca de los estribos.

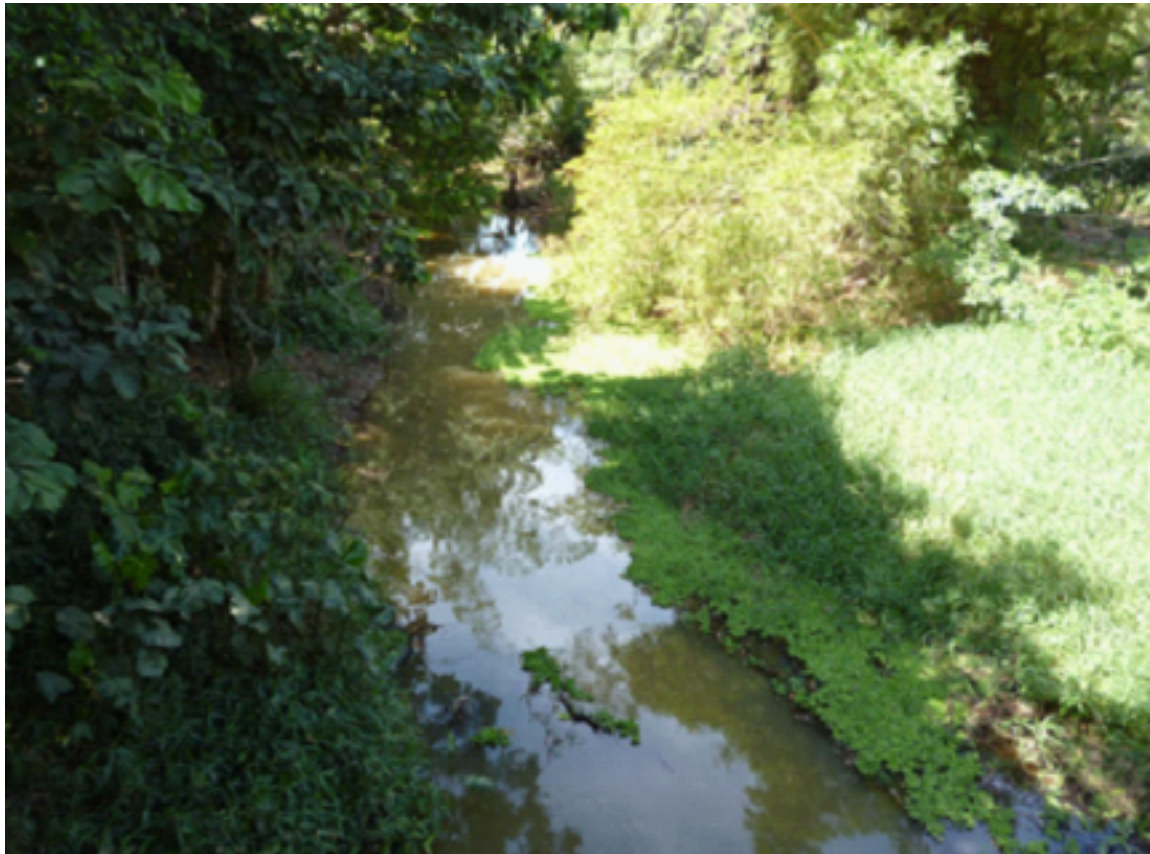
Componente.....:      15      Cauce  
 Calif./Mantenim....:      1      /      +  
 Daño/Observaciones.:      Sedimentos de material fino cerca de los estribos.

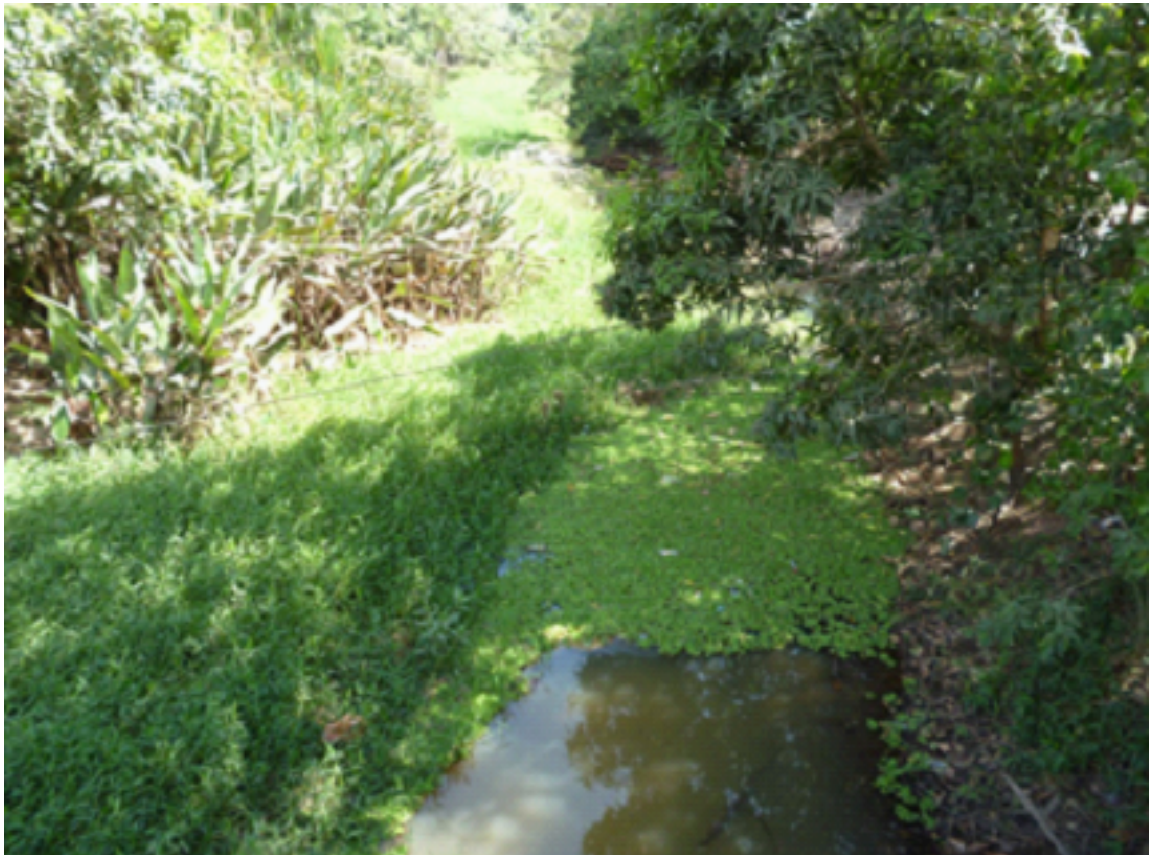
Componente.....:      15      Cauce  
 Calif./Mantenim....:      1      /      +  
 Daño/Observaciones.:      Sedimentos de material fino cerca de los estribos.
