| SDC/INV | SiPuCol | Fecha | Hoja |
|---|---|---|---|
| Informe de inspección principal | | 07/02/13 | 1 |
| 07-6605-014.00 Panama | | | |
| Regional.....: 7 Casanare<br>Ruta.....: Porcesito (Cruce ruta 25 C) - Puente internal La U<br>Carretera.....: Tame - Corocoro<br>Lado de la car...: 0<br>Abscisa.....: 87+0880<br>No del registro...: 11016<br><br>Año de construcción.....:<br>Año de la última reconstrucción.....: | | | |

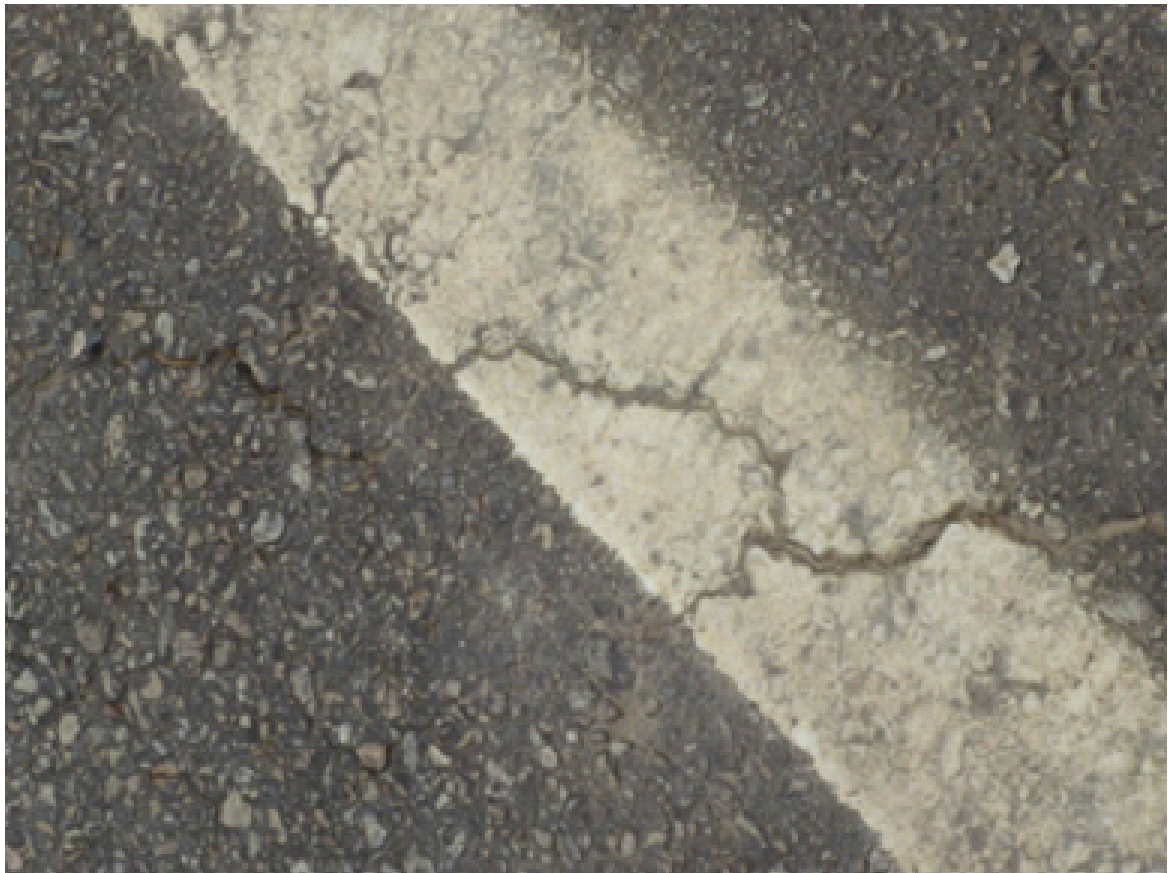
Componente.....: 1 Superficie del puente

Daño/Observaciones.: En asfalto. En buen estado. Falta limpieza,  
presencia de vegetación y material fino. Presenta  
ángulo esviajamiento.  
Z: Limpieza

Tipo de daño.....: Otro

Reparaciones.....: Z Otra

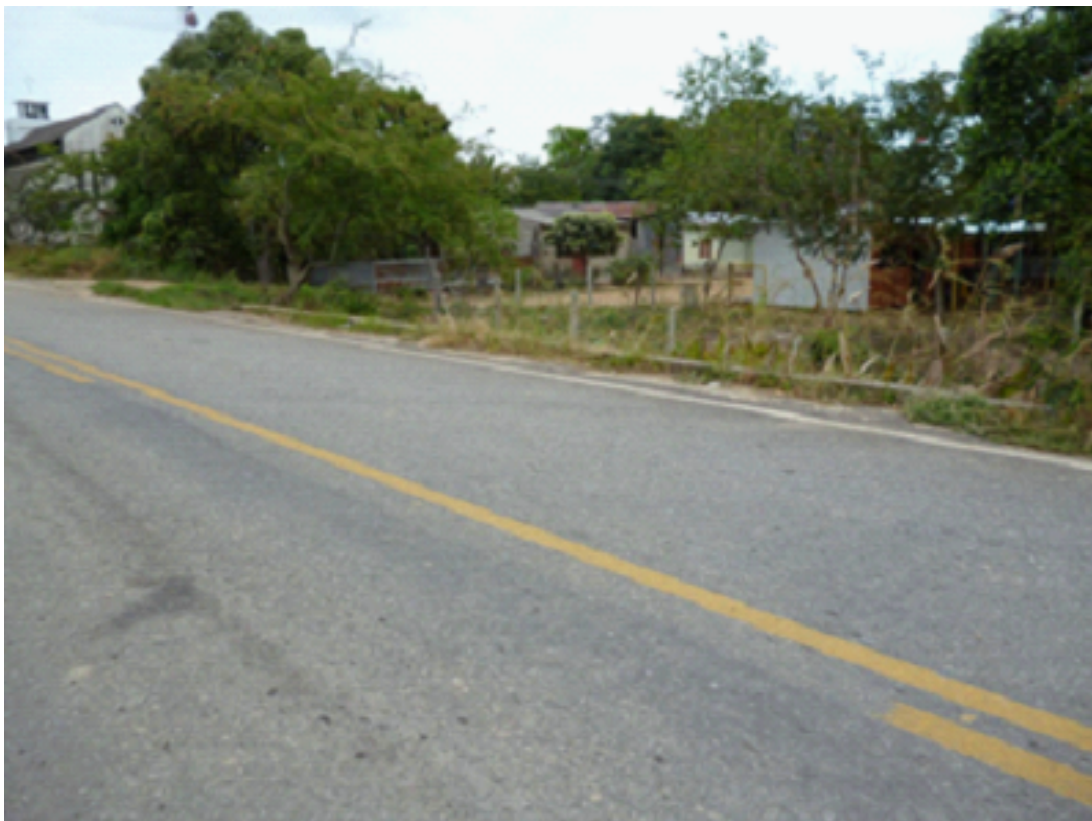
| Componente.....: | 1 | Superficie del puente |

| Daño/Observaciones.: | En asfalto. En buen estado. Falta limpieza, presencia de vegetación y material fino. Presenta ángulo esviajamiento. | |
| Tipo de daño.....: | Otro | |

| | Z: Limpieza | |

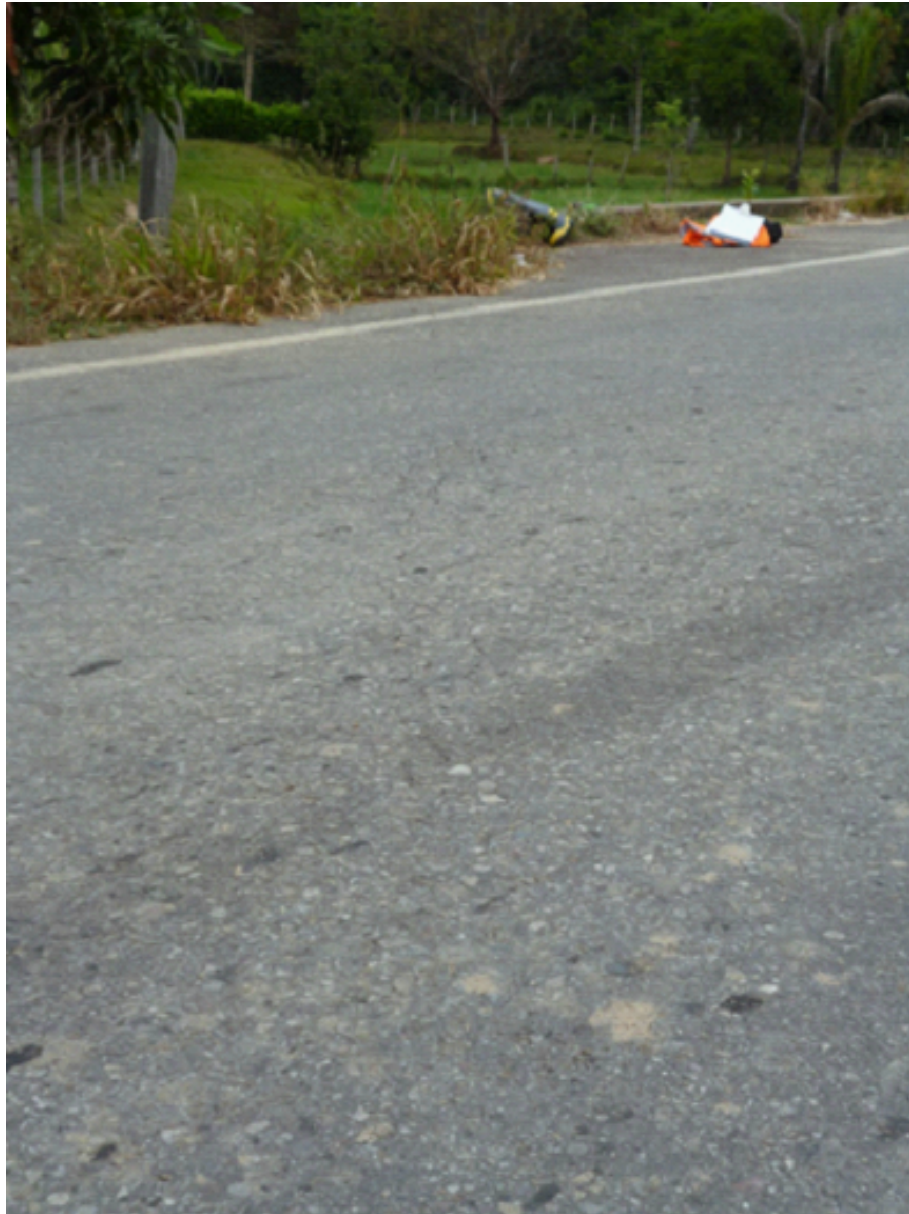
Componente.....: 1 Superficie del puente

Daño/Observaciones.: En asfalto. En buen estado. Falta limpieza,  
presencia de vegetación y material fino. Presenta  
ángulo esviajamiento.  
Z: Limpieza

Tipo de daño.....: Otro

Reparaciones.....: Z Otra

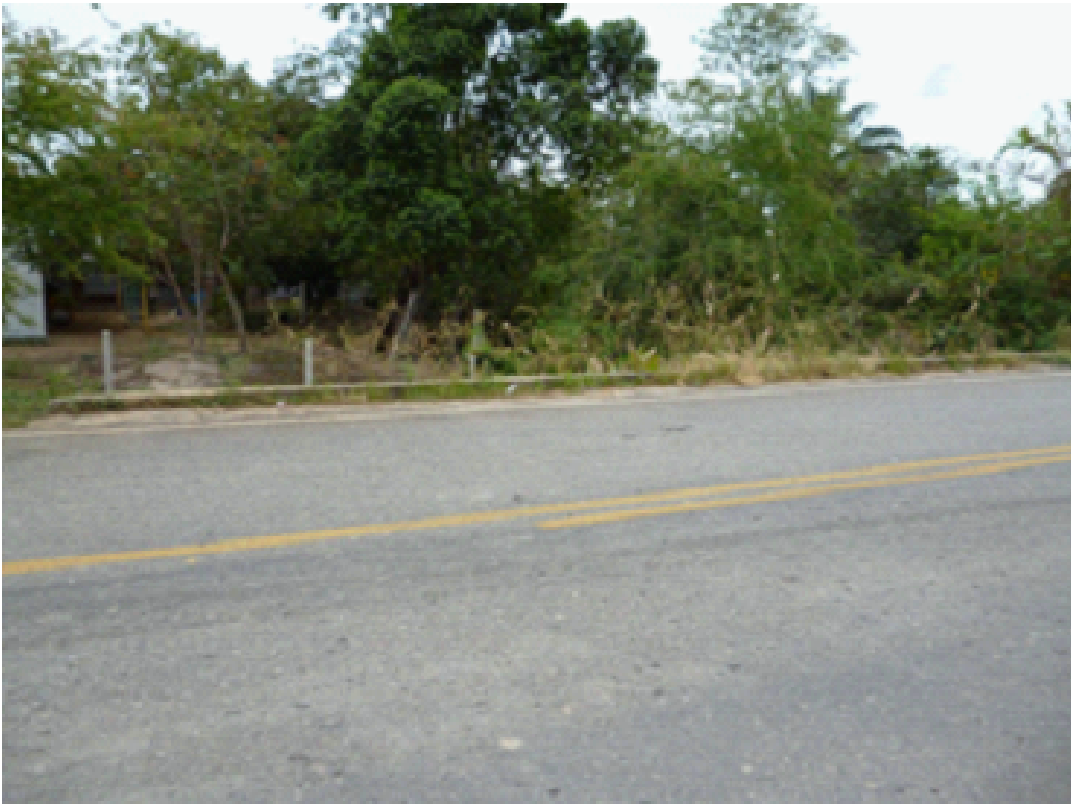
| Componente.....: | 1 | Superficie del puente | |

| Daño/Observaciones.: | En asfalto. En buen estado. Falta limpieza, presencia de vegetación y material fino. Presenta ángulo esviajamiento. | | |
| Tipo de daño.....: | Otro | | |

| | Z: Limpieza | | |

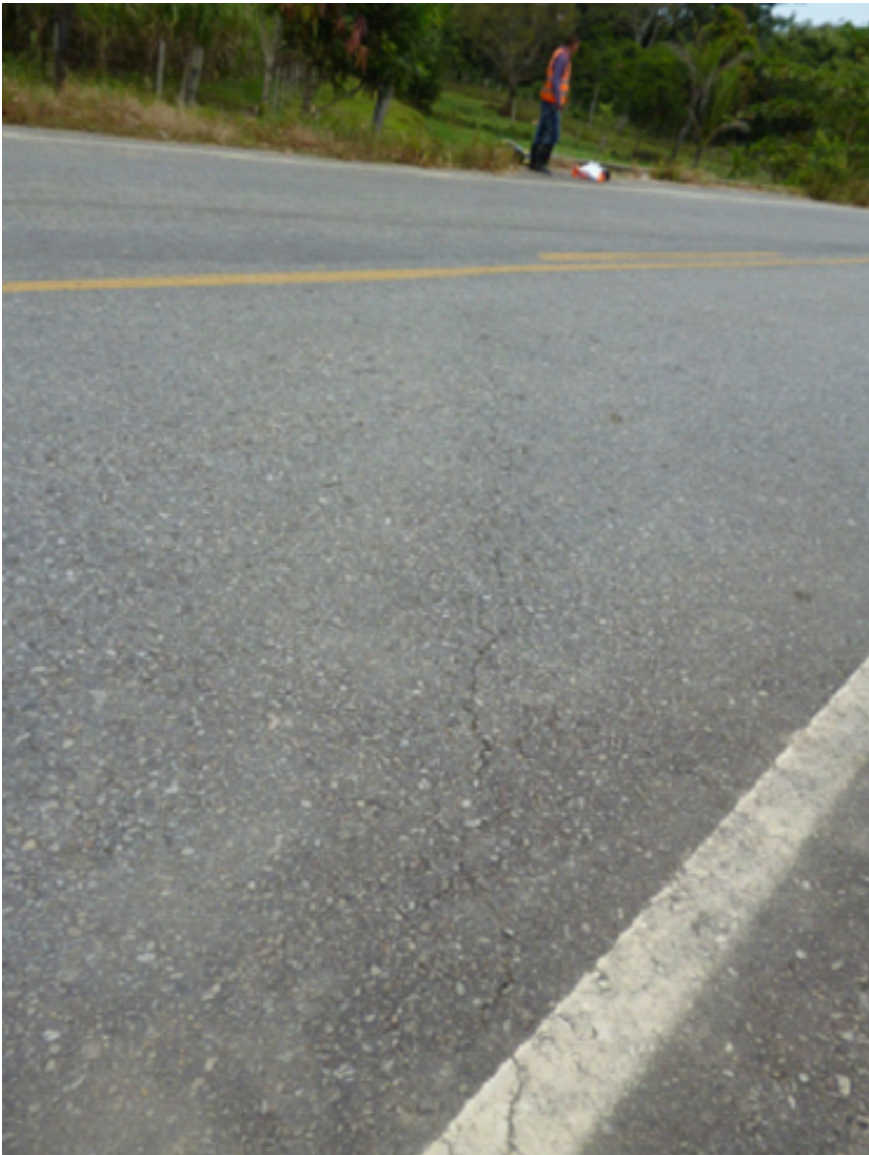
| Componente.....: | 2 | Juntas de expansión |

| Daño/Observaciones.: | Se observan grietas en la entrada y en la salida<br>grietas de menor tamaño (no se observan juntas).<br>Z: Sello de grietas para evitar que aumenten en<br>tamaño y se infiltre agua | |
| Tipo de daño.....: | Asentamiento / Movimiento | |

| Reparaciones.....: | Z Otra | |

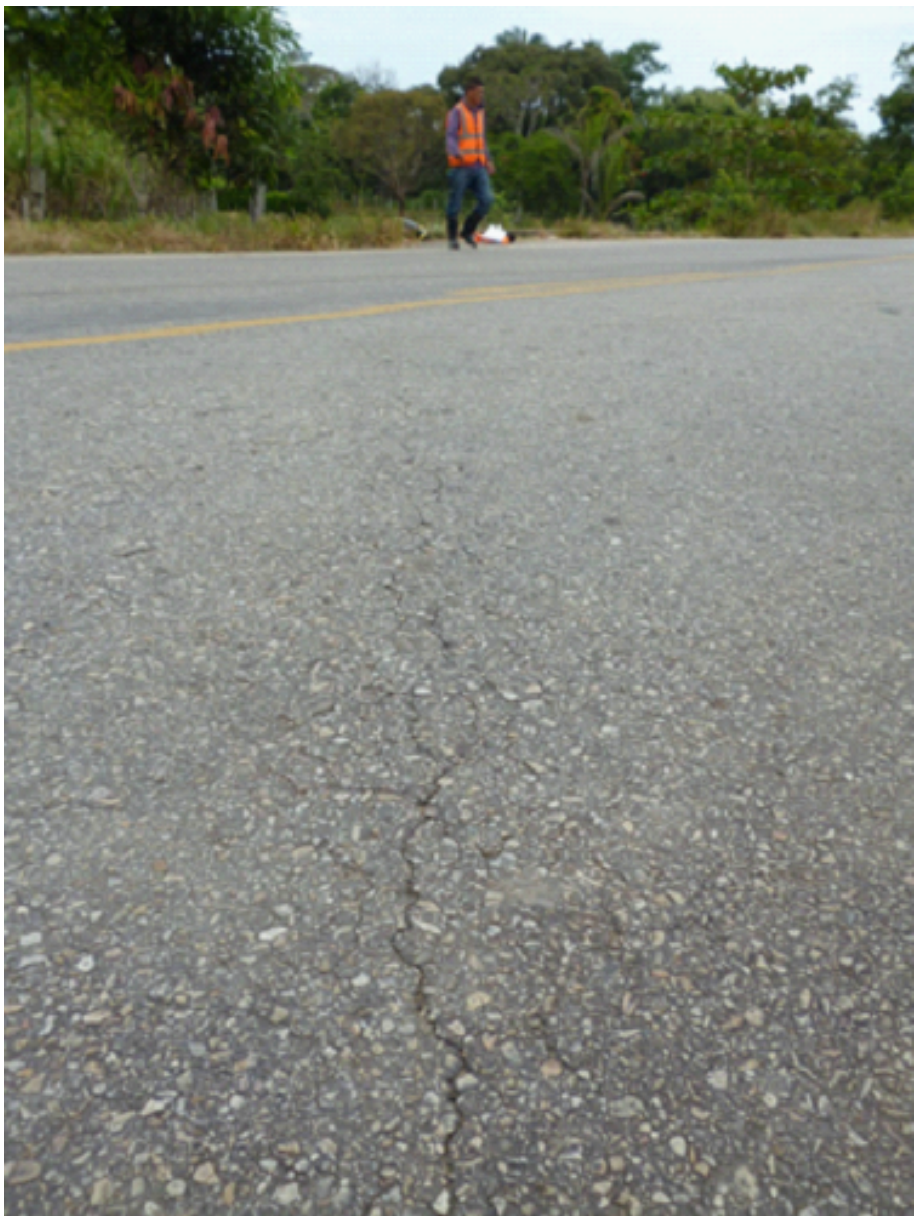
| Componente.....: | 2 | Juntas de expansión |

| Daño/Observaciones.: | Se observan grietas en la entrada y en la salida<br>grietas de menor tamaño (no se observan juntas).<br>Z: Sello de grietas para evitar que aumenten en<br>tamaño y se infiltre agua | |
| Tipo de daño.....: | Asentamiento / Movimiento | |

| Reparaciones.....: | Z Otra | |

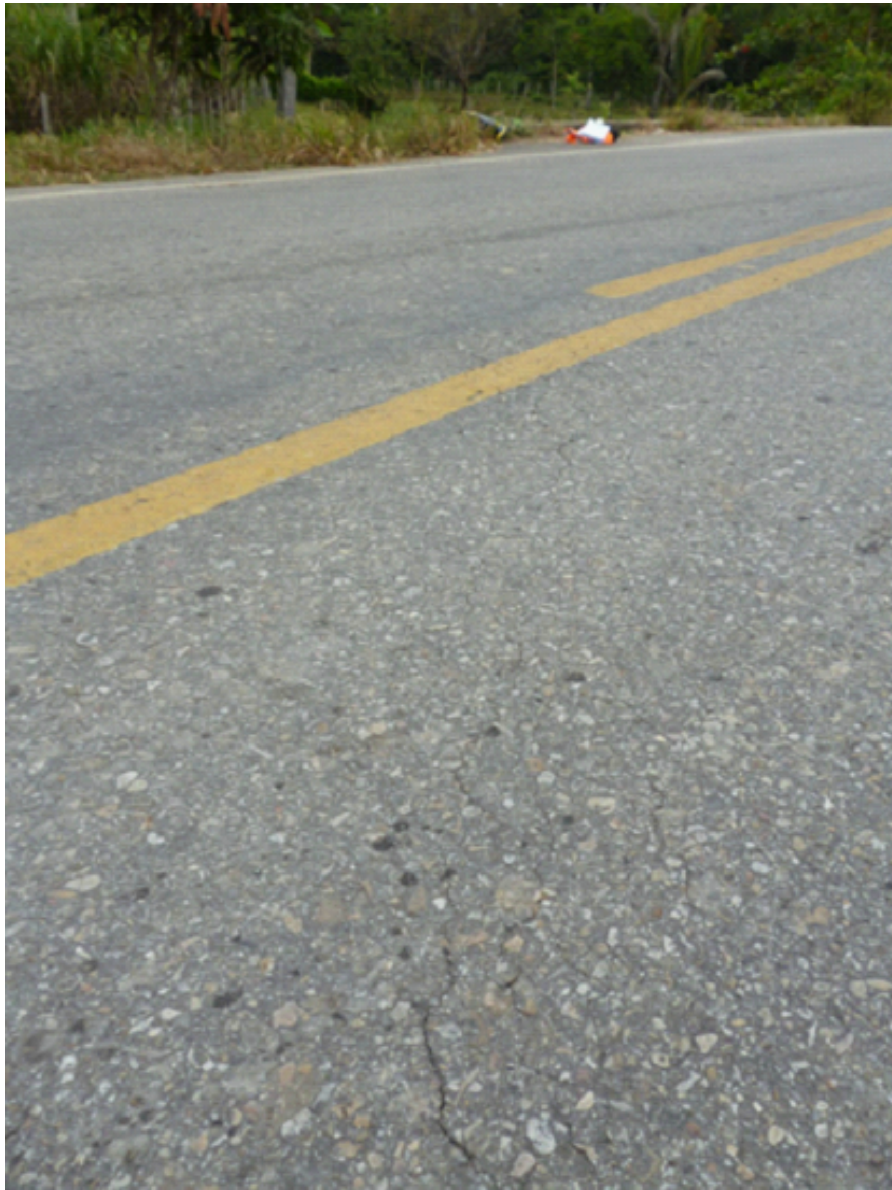
| Componente.....: | 2 | Juntas de expansión |

| Daño/Observaciones.: | Se observan grietas en la entrada y en la salida grietas de menor tamaño (no se observan juntas).<br>Z: Sello de grietas para evitar que aumenten en tamaño y se infiltre agua | |
| Tipo de daño.....: | Asentamiento / Movimiento | |

| Reparaciones.....: | Z Otra | |

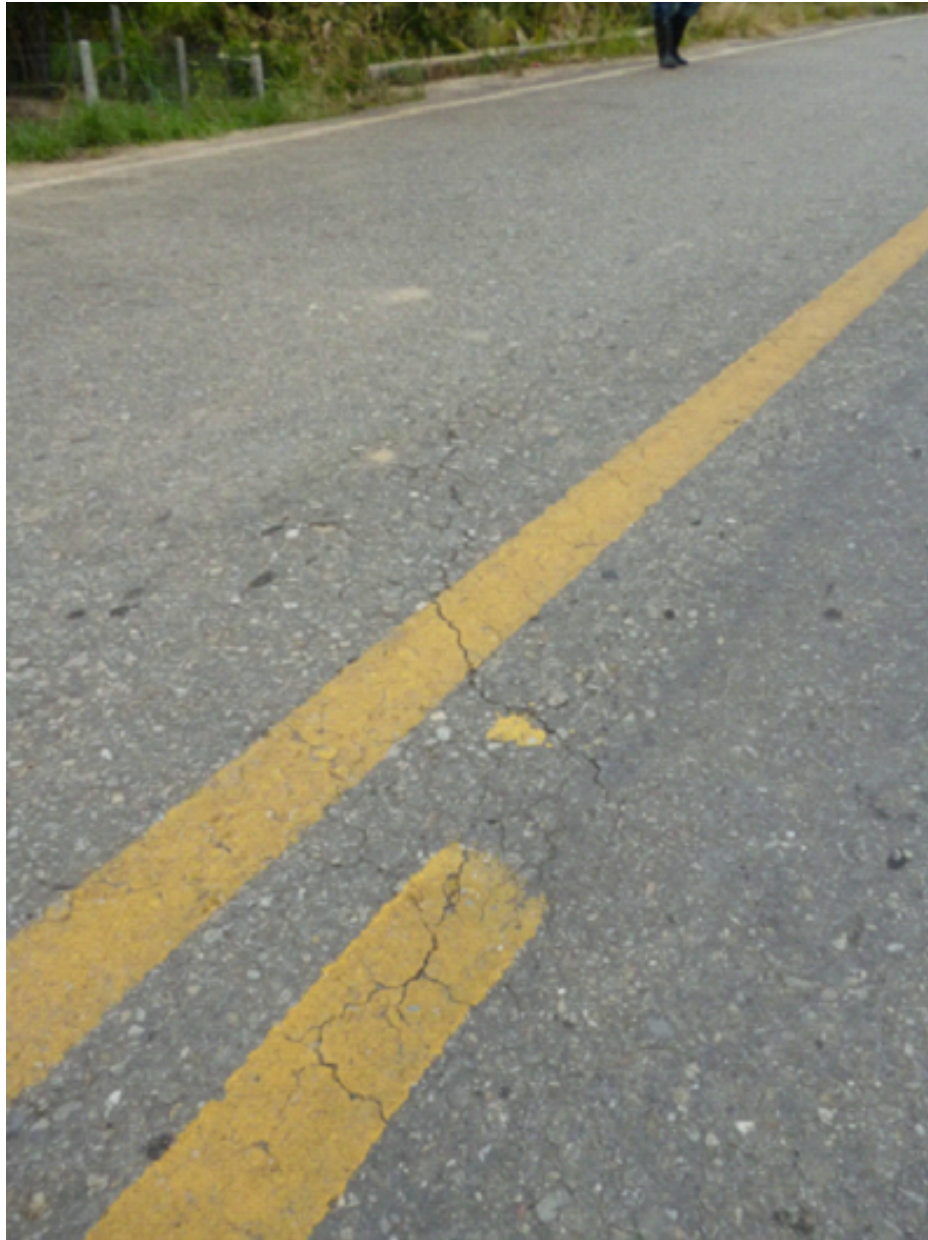
Componente.....: 2 Juntas de expansión

Daño/Observaciones.: Se observan grietas en la entrada y en la salida  
grietas de menor tamaño (no se observan juntas).  
Z: Sello de grietas para evitar que aumenten en  
tamaño y se infiltre agua

Tipo de daño.....: Asentamiento / Movimiento

Reparaciones.....: Z Otra

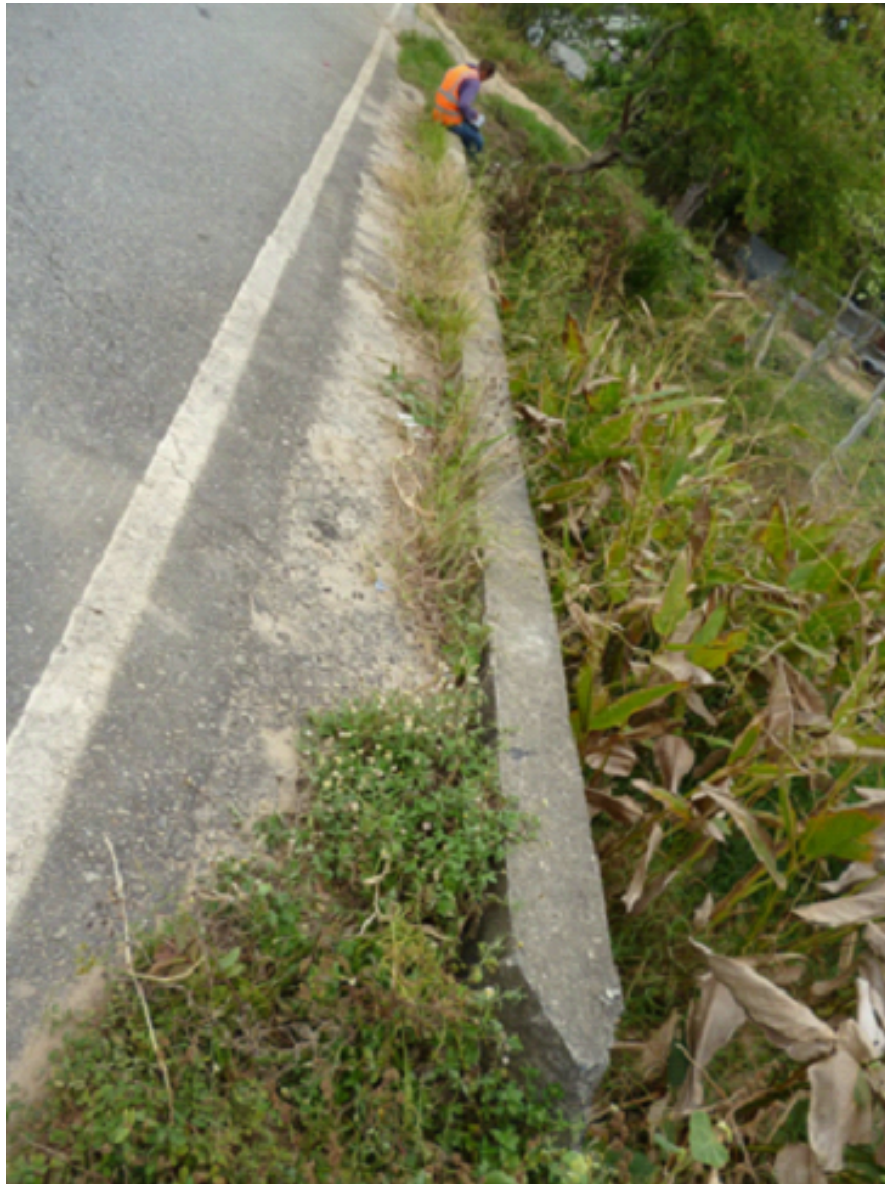
Componente.....: 3 Andenes/Bordillos

Daño/Observaciones.: No presenta andenes pero el ancho del puente con respecto a la calzada hay espaciopara tal existe "berma" bordillos en buen estado sin pintura.  
Z: Ointarlos y mantenimiento

Reparaciones.....: Z Otra

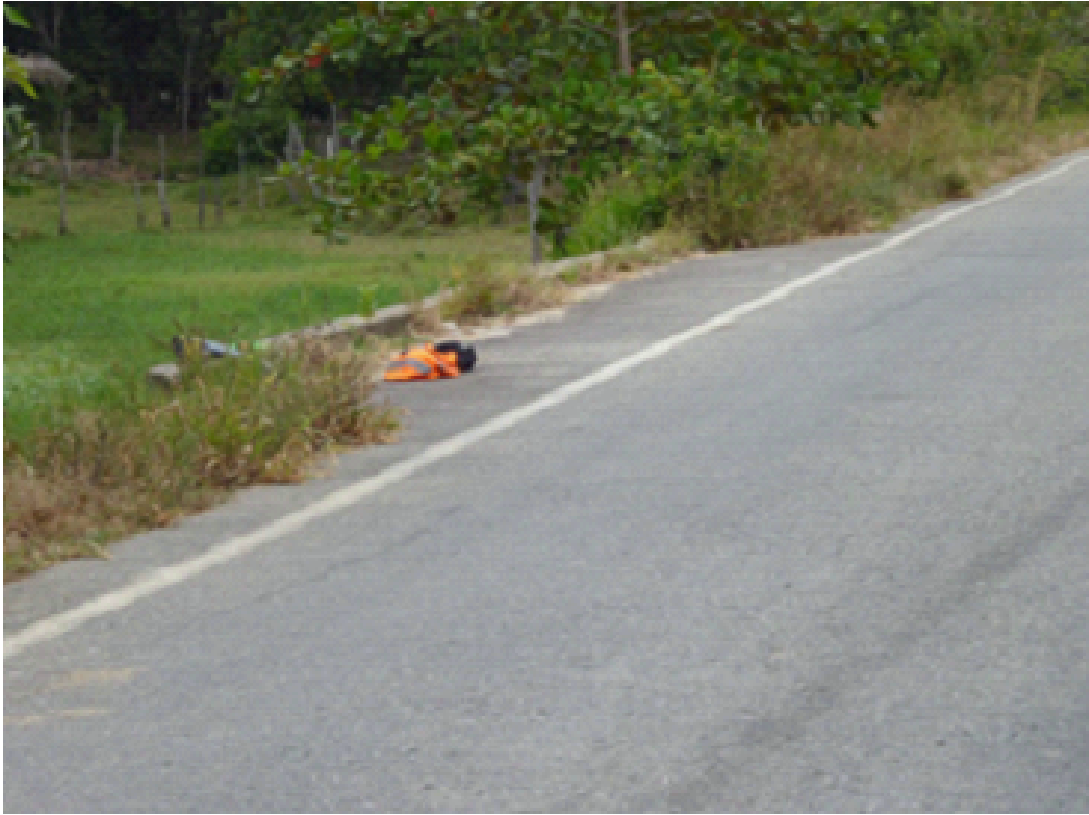
| Componente.....: | 3 | Andenes/Bordillos |

| Daño/Observaciones.: | No presenta andenes pero el ancho del puente con respecto a la calzada hay espacio para tal existe "berma" bordillos en buen estado sin pintura.<br>Z: Ointarlos y mantenimiento | |

| Reparaciones.....: | Z Otra | |

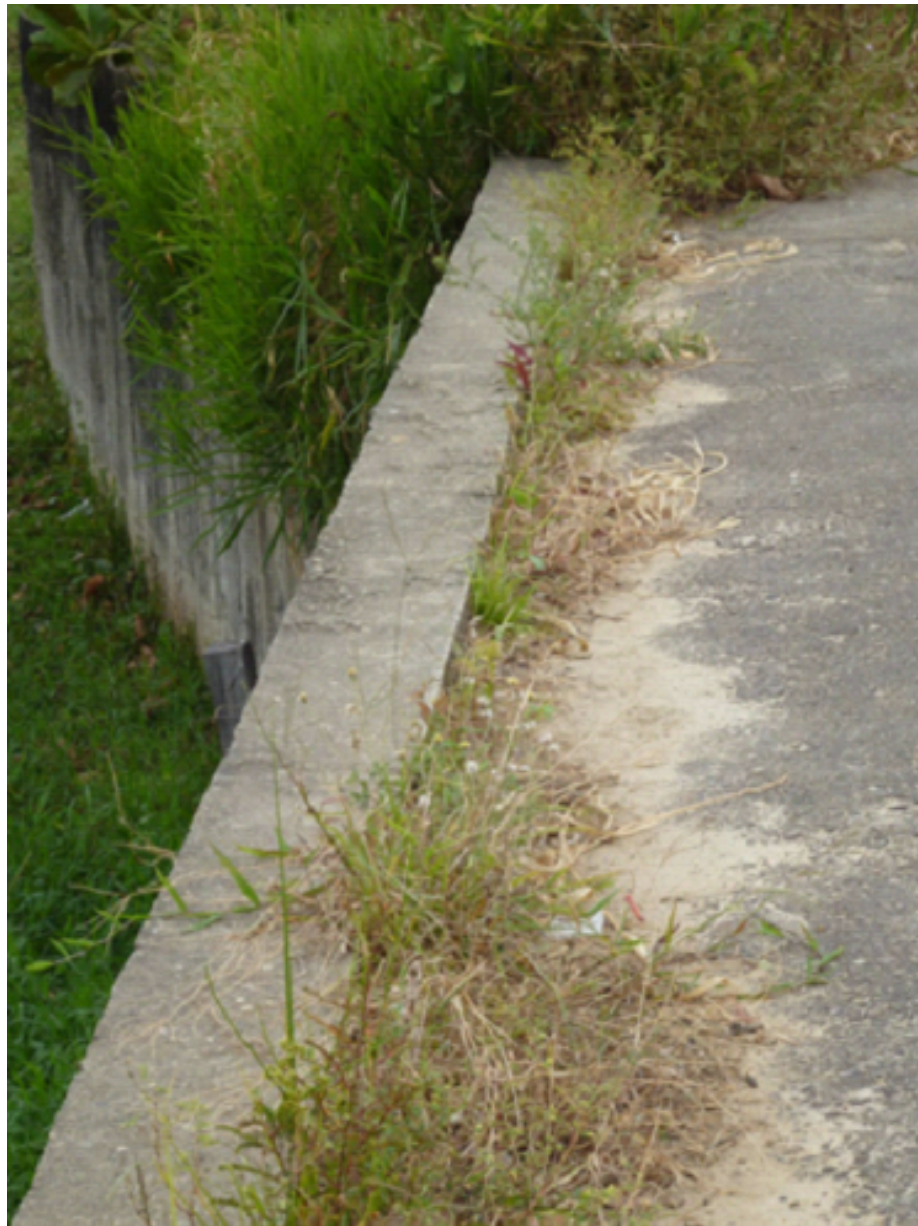
| Componente.....: | 3 | Andenes/Bordillos |

| Daño/Observaciones.: | No presenta andenes pero el ancho del puente con respecto a la calzada hay espaciopara tal existe "berma" bordillos en buen estado sin pintura.<br>Z: Ointarlos y mantenimiento |

| Reparaciones.....: | Z Otra |

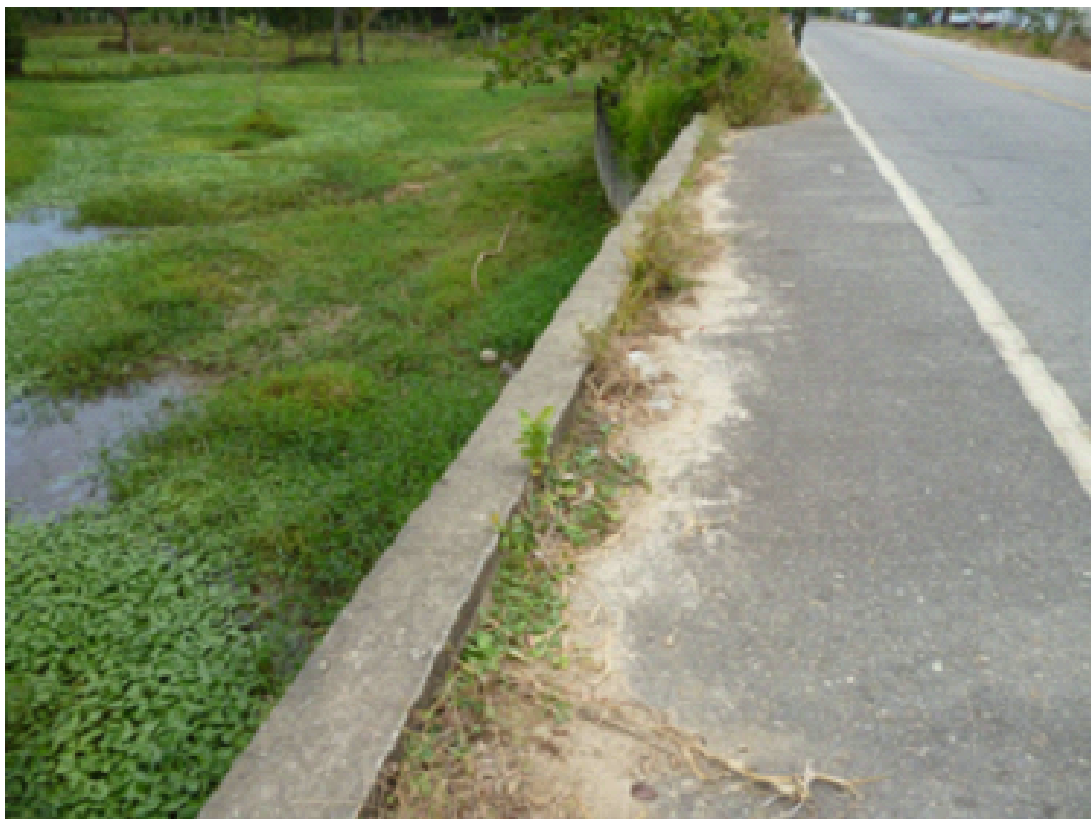
Componente.....: 3 Andenes/Bordillos  
 Calif./Mantenim....: 0 / +  
 Daño/Observaciones.: No presenta andenes pero el ancho del puente con respecto a la calzada hay espaciopara tal existe "berma" bordillos en buen estado sin pintura.  
 Z: Ointarlos y mantenimiento  
 Tipo de daño.....: Otro  
 Reparaciones.....: Z Otra

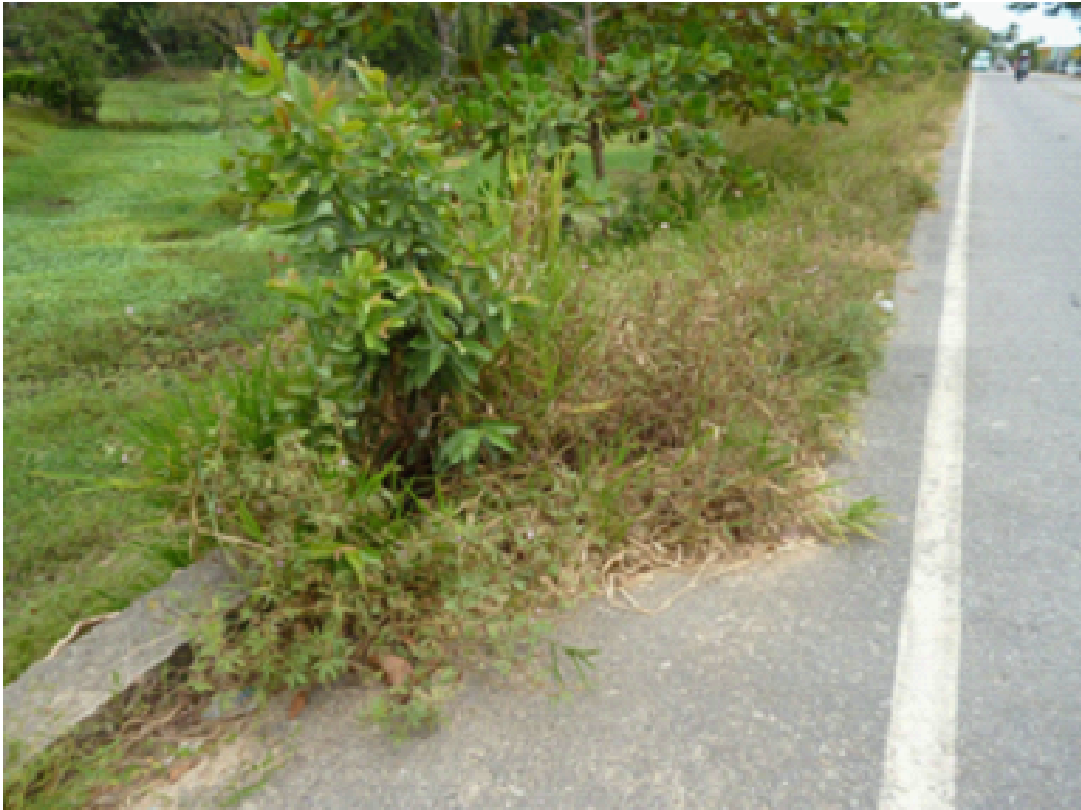
| Componente.....: | 3 | Andenes/Bordillos |

| Daño/Observaciones.: | No presenta andenes pero el ancho del puente con respecto a la calzada hay espacio para tal existe "berma" bordillos en buen estado sin pintura.<br>Z: Ointarlos y mantenimiento | |

| Reparaciones.....: | Z Otra | |

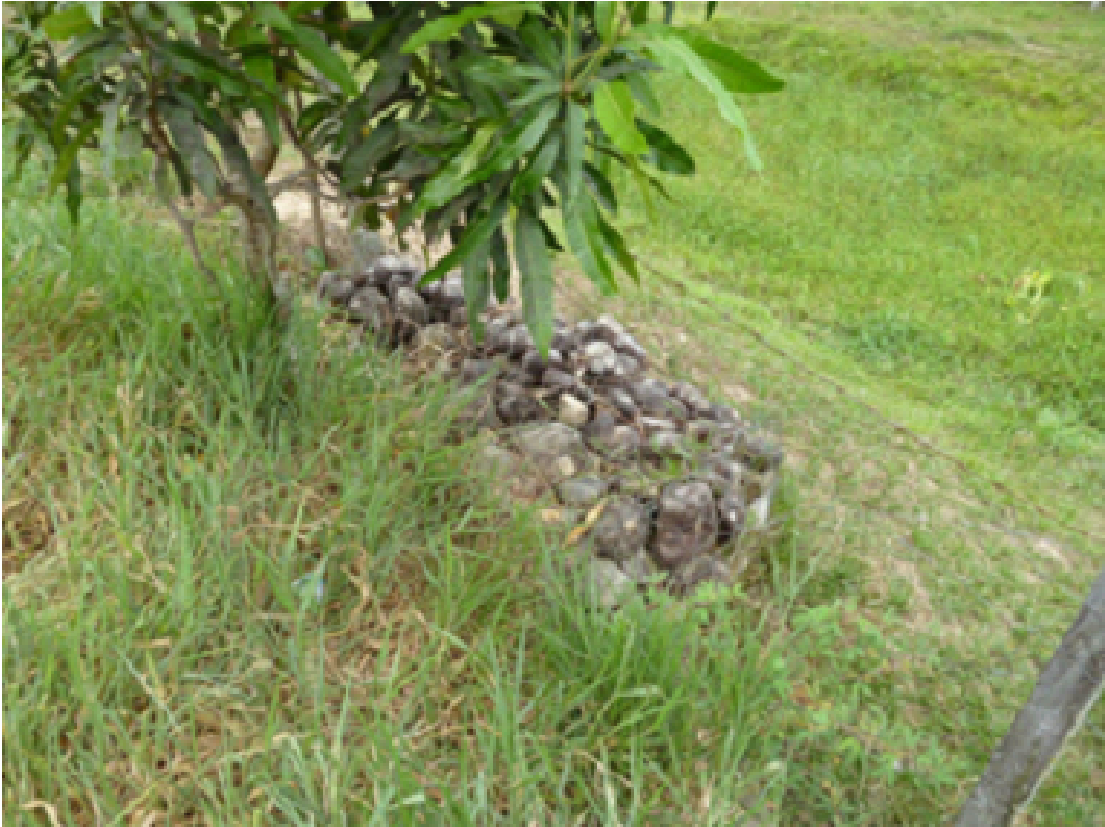
| Componente.....: | 5 | Conos/Taludes | |

| Daño/Observaciones.: | En buen estado; en la entrada cauce y en la salida cauce aguas abajo parte izquierda y derecha en gaviones. Falta limpieza de vegetación.<br>Z: Limpieza por presencia de vegetación | | |

| Reparaciones.....: | Z Otra | | |

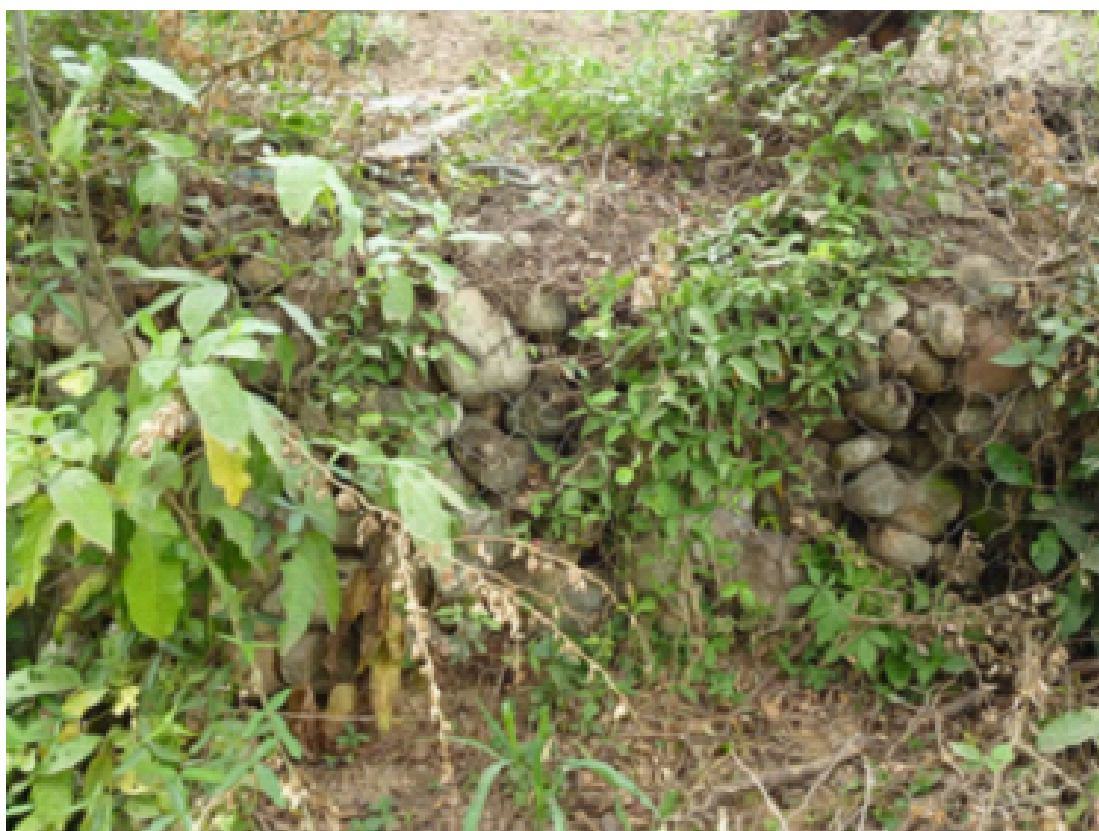
Componente.....: 5 Conos/Taludes  
 Calif./Mantenim....: 1 / +  
 Daño/Observaciones.: En buen estado; en la entrada cauce y en la salida cauce aguas abajo parte izquierda y derecha en gaviones. Falta limpieza de vegetación.  
 Z: Limpieza por presencia de vegetación  
 Tipo de daño.....: Otro  
 Reparaciones.....: Z Otra

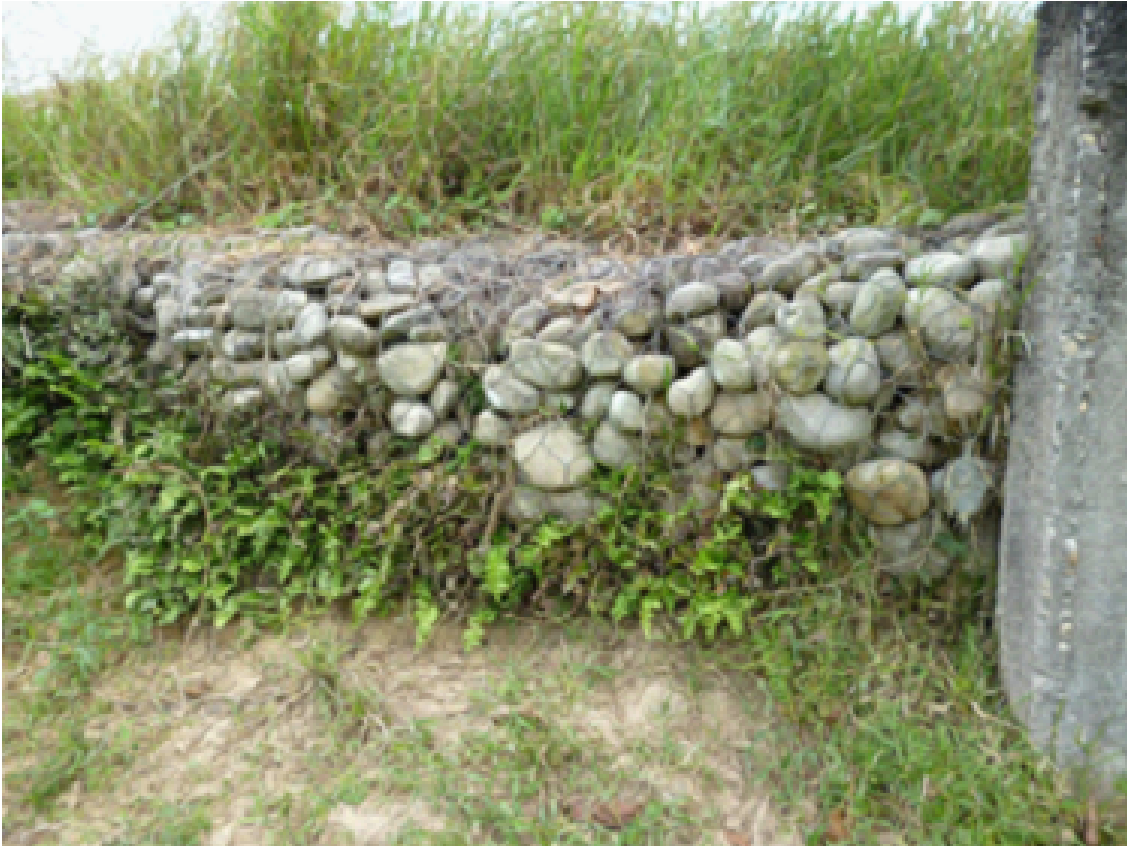
| Componente.....: | 5 | Conos/Taludes |

| Daño/Observaciones.: | En buen estado; en la entrada cauce y en la salida cauce aguas abajo parte izquierda y derecha en gaviones. Falta limpieza de vegetación.<br>Z: Limpieza por presencia de vegetación | |

| Reparaciones.....: | Z Otra | |

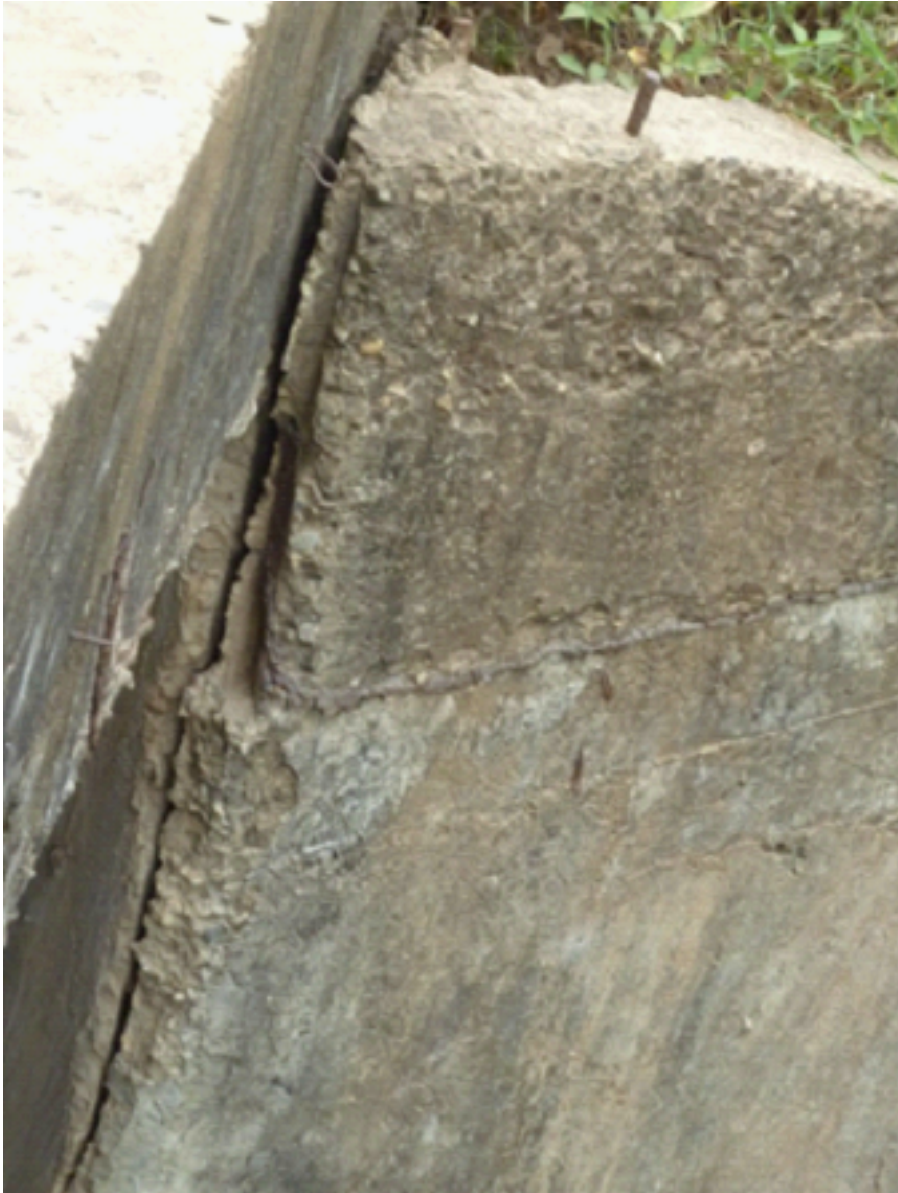
| Componente.....: | 6 | Aletas |

| Daño/Observaciones.: | Presencia de humedad en buen estado. En aleta izquierda en sentido del flujo aguas arriba presenta desgaste de concreto. Se observan los agregados del concreto en la parte baja de la aleta.<br>Z: Limpieza | |
| Tipo de daño.....: | Infiltración | |

| Reparaciones.....: | Z Otra | |

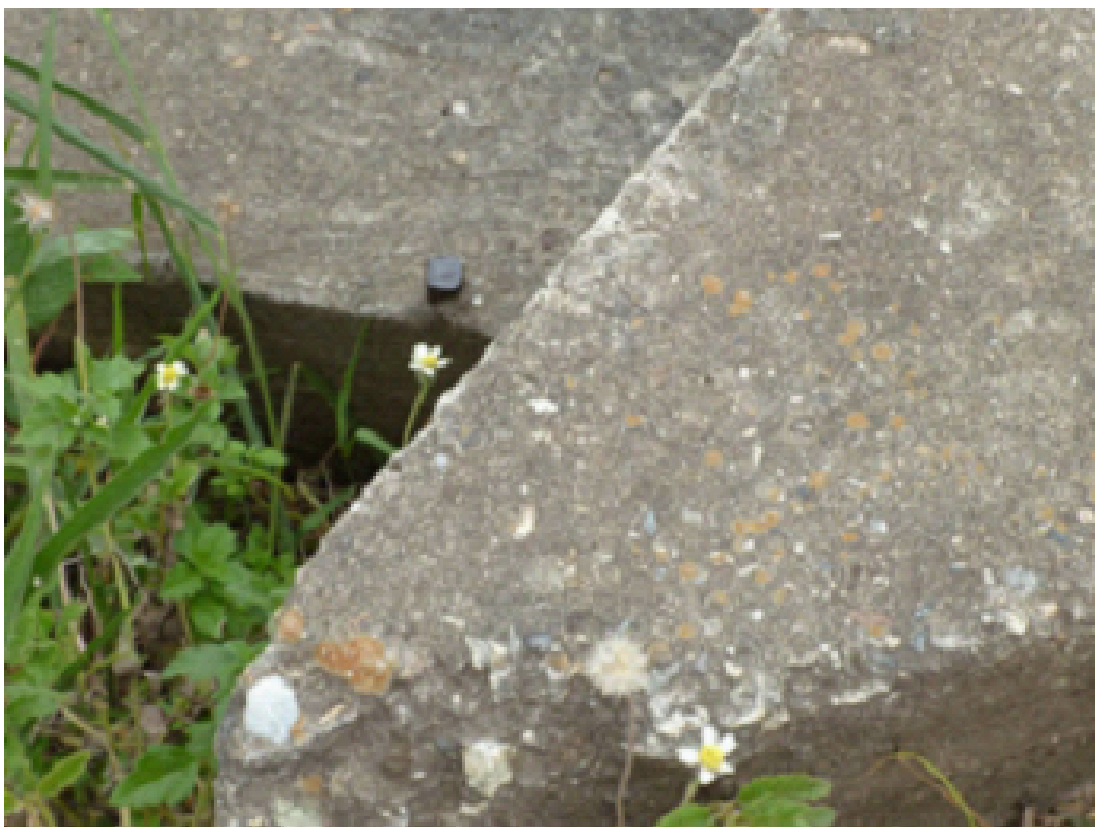
Componente.....:        6        Aletas  
 Calif./Mantenim....:        0     /    +  
 Daño/Observaciones.:        Presencia de humedad en buen estado. En aleta  
                                          izquierda en sentido del flujo aguas arriba  
                                          presenta desgaste de concreto. Se observan los  
                                          agregados del concreto en la parte baja de la aleta.  
                                          Z: Limpieza  
 Tipo de daño.....:        Infiltración  
 Reparaciones.....:        Z Otra

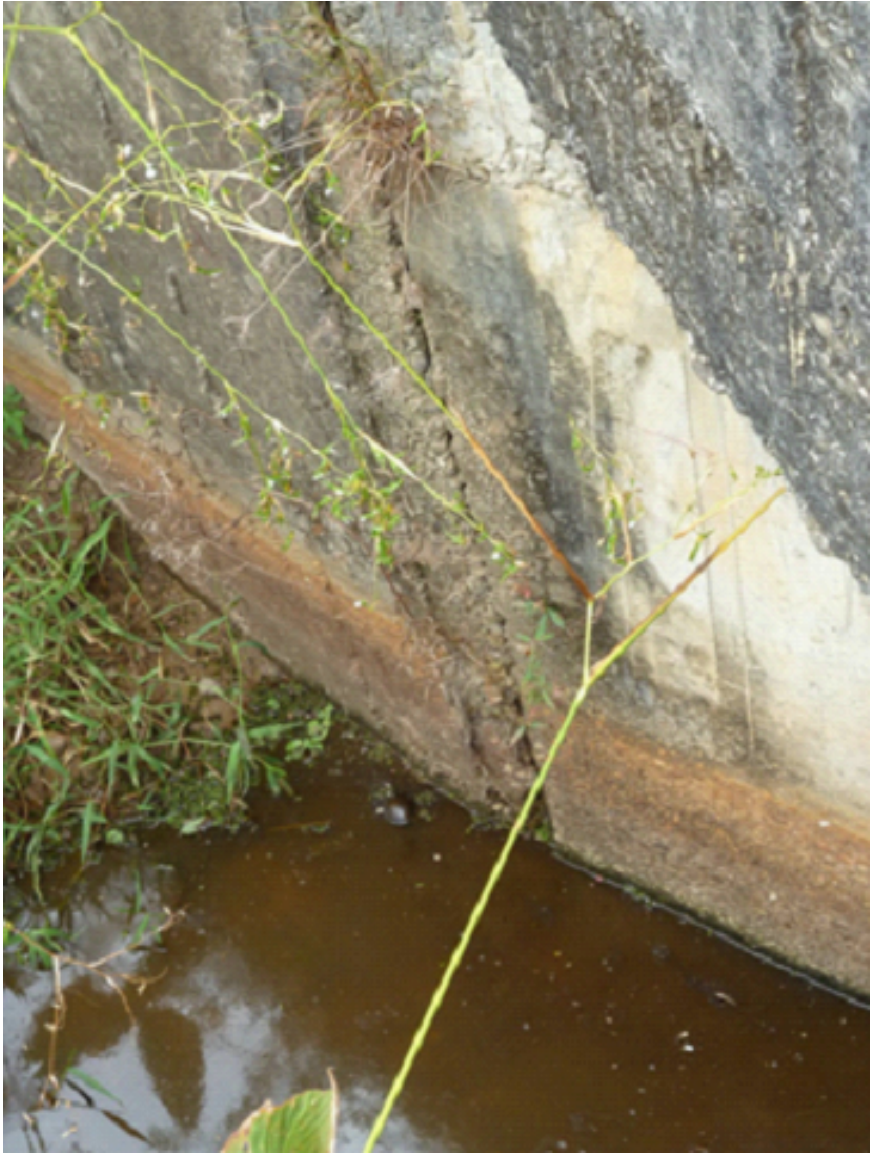
| Componente.....: | 6 | Aletas |

| Daño/Observaciones.: | Presencia de humedad en buen estado. En aleta izquierda en sentido del flujo aguas arriba presenta desgaste de concreto. Se observan los agregados del concreto en la parte baja de la aleta.<br>Z: Limpieza | |
| Tipo de daño.....: | Infiltración | |

| Reparaciones.....: | Z Otra | |

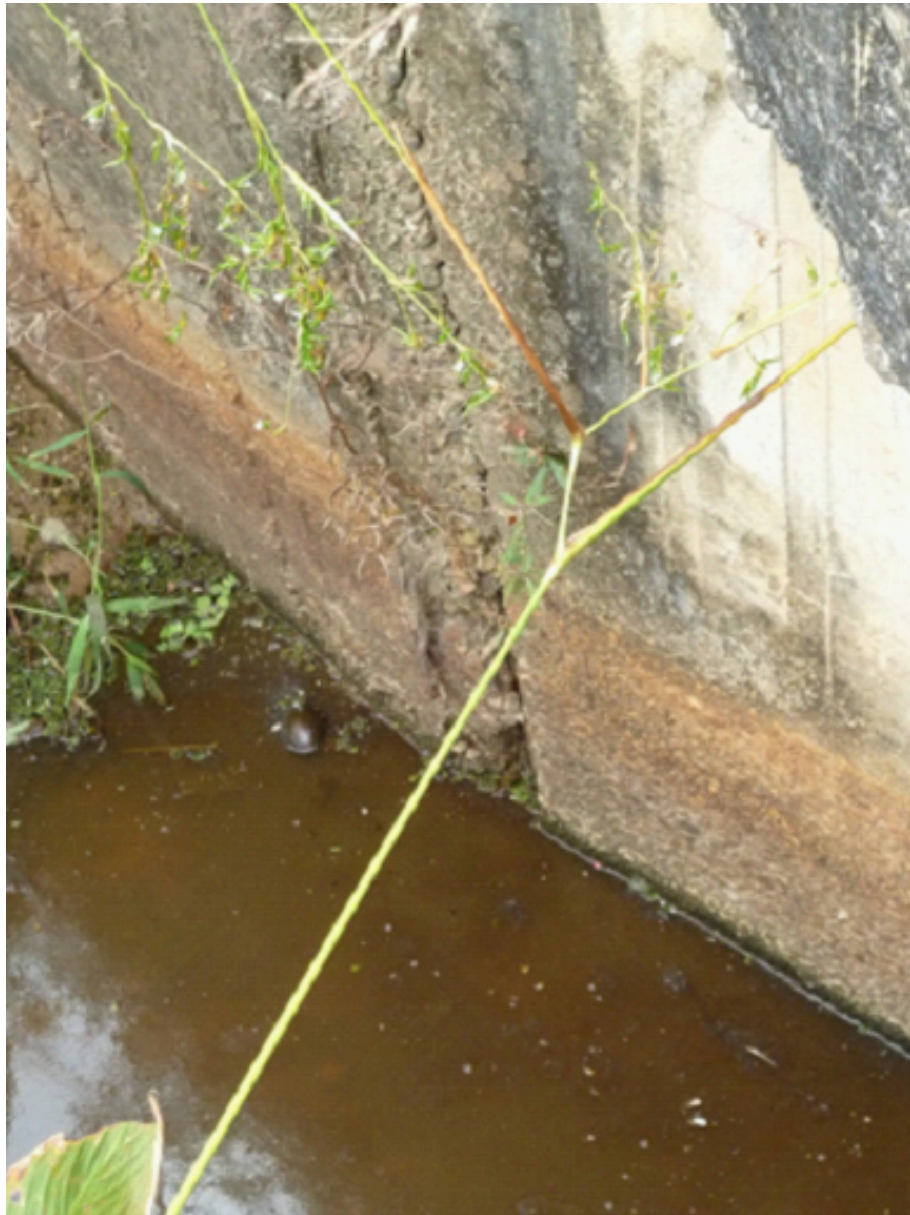
Componente.....: 6 Aletas

Daño/Observaciones.: Presencia de humedad en buen estado. En aleta izquierda en sentido del flujo aguas arriba presenta desgaste de concreto. Se observan los agregados del concreto en la parte baja de la aleta.  
Z: Limpieza

Tipo de daño.....: Infiltración

Reparaciones.....: Z Otra

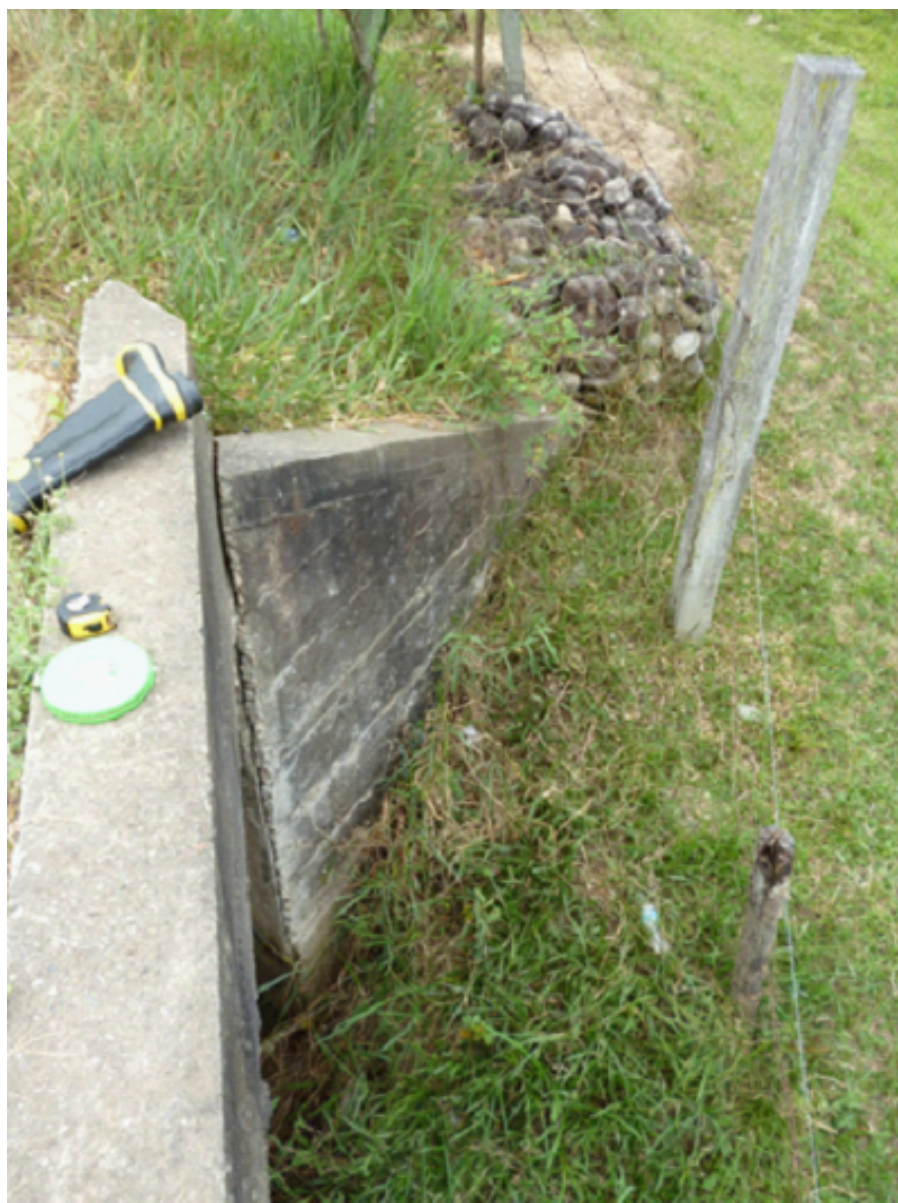
| Componente.....: | 6 | Aletas |

| Daño/Observaciones.: | Presencia de humedad en buen estado. En aleta izquierda en sentido del flujo aguas arriba presenta desgaste de concreto. Se observan los agregados del concreto en la parte baja de la aleta. | |

| Tipo de daño.....: | Z: Limpieza | |
