| SDC/INV | SiPuCol | Fecha | Hoja |
|---|---|---|---|
| Informe de inspección principal | | 07/02/13 | 1 |
| 07-6605-014.00 Panama | | | |
| Regional.....: 7 Casanare<br>Ruta.....: Porcesito (Cruce ruta 25 C) - Puente internal La U<br>Carretera.....: Tame - Corocoro<br>Lado de la car...: 0<br>Abscisa.....: 87+0880<br>No del registro...: 11016<br><br>Año de construcción.....:<br>Año de la última reconstrucción.....: | | | |

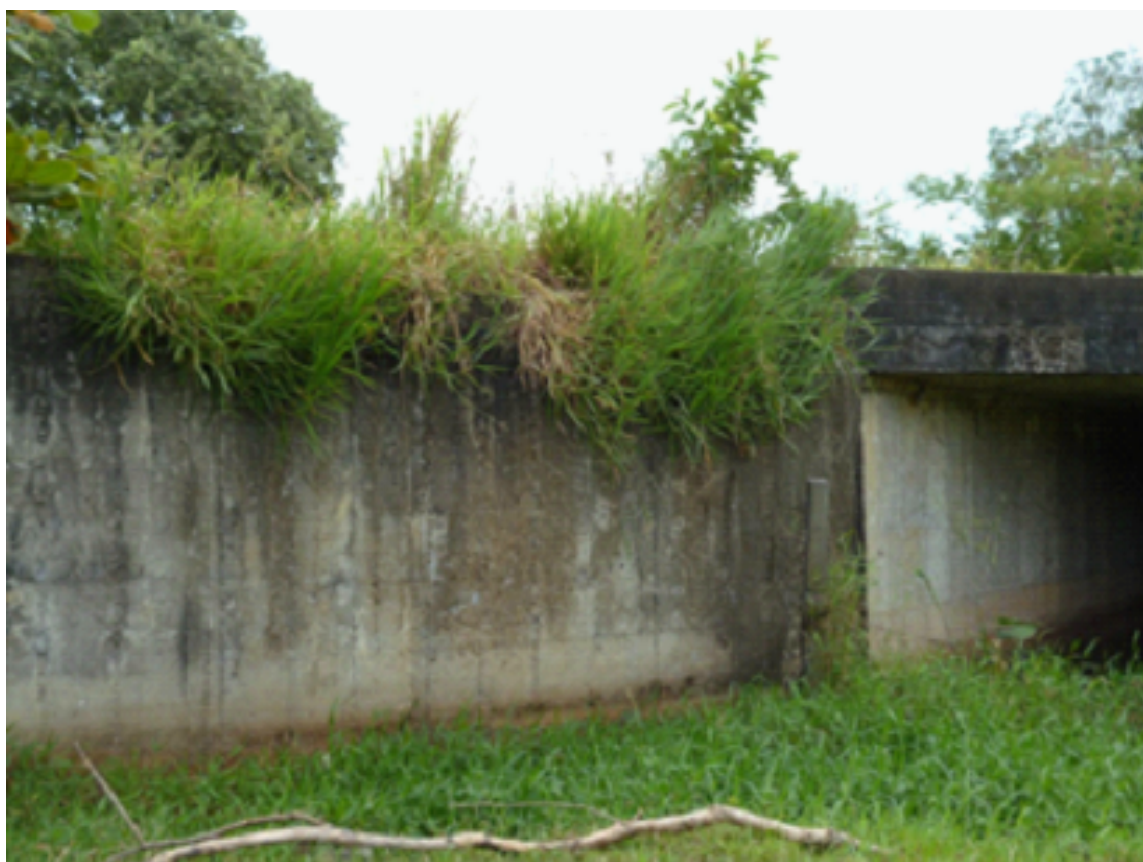
| Componente.....: | 6 | Aletas |

| Daño/Observaciones.: | Presencia de humedad en buen estado. En aleta izquierda en sentido del flujo aguas arriba presenta desgaste de concreto. Se observan los agregados del concreto en la parte baja de la aleta. | |

| Tipo de daño.....: | Z: Limpieza | |

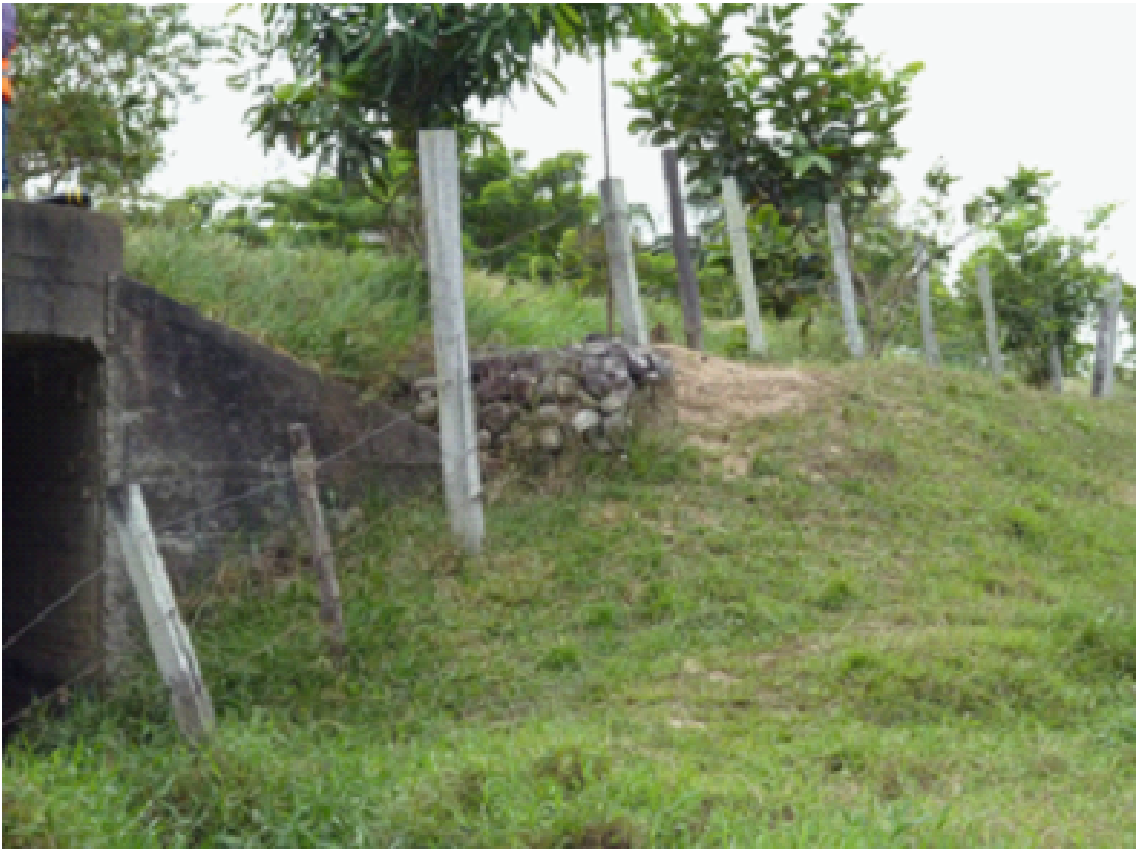
| Componente.....: | 6 | Aletas |

| Daño/Observaciones.: | Presencia de humedad en buen estado. En aleta izquierda en sentido del flujo aguas arriba presenta desgaste de concreto. Se observan los agregados del concreto en la parte baja de la aleta.<br>Z: Limpieza | |
| Tipo de daño.....: | Infiltración | |

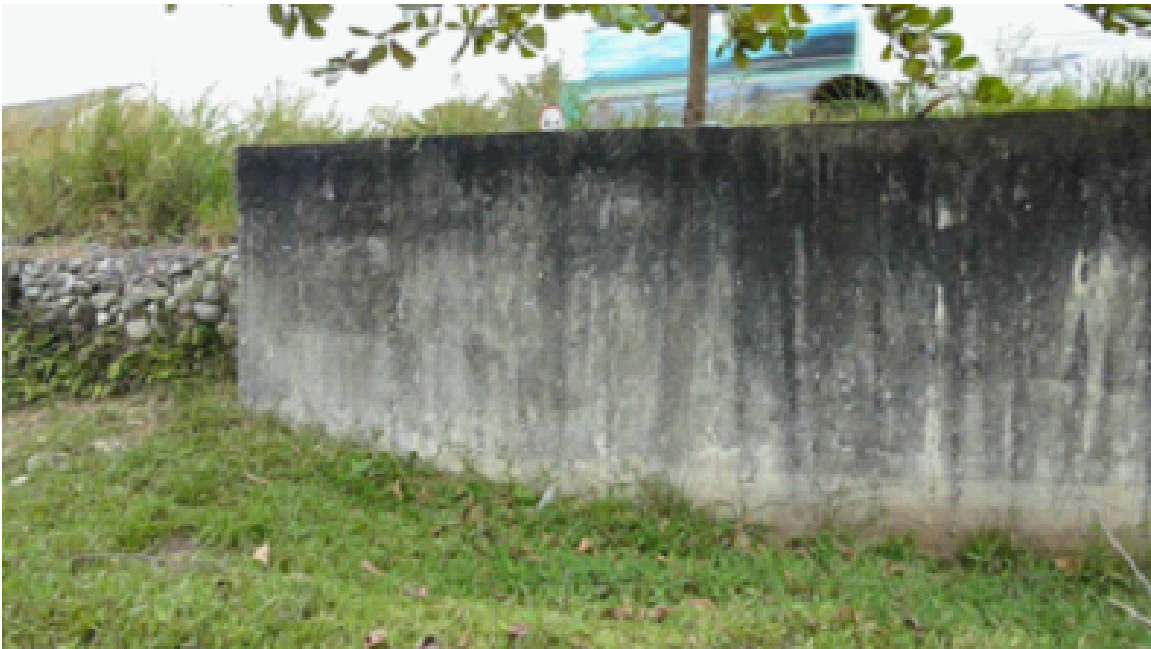
| Componente.....: | 6 | Aletas |

| Daño/Observaciones.: | Presencia de humedad en buen estado. En aleta izquierda en sentido del flujo aguas arriba presenta desgaste de concreto. Se observan los agregados del concreto en la parte baja de la aleta.<br>Z: Limpieza | |
| Tipo de daño.....: | Infiltración | |

| Reparaciones.....: | Z Otra | |

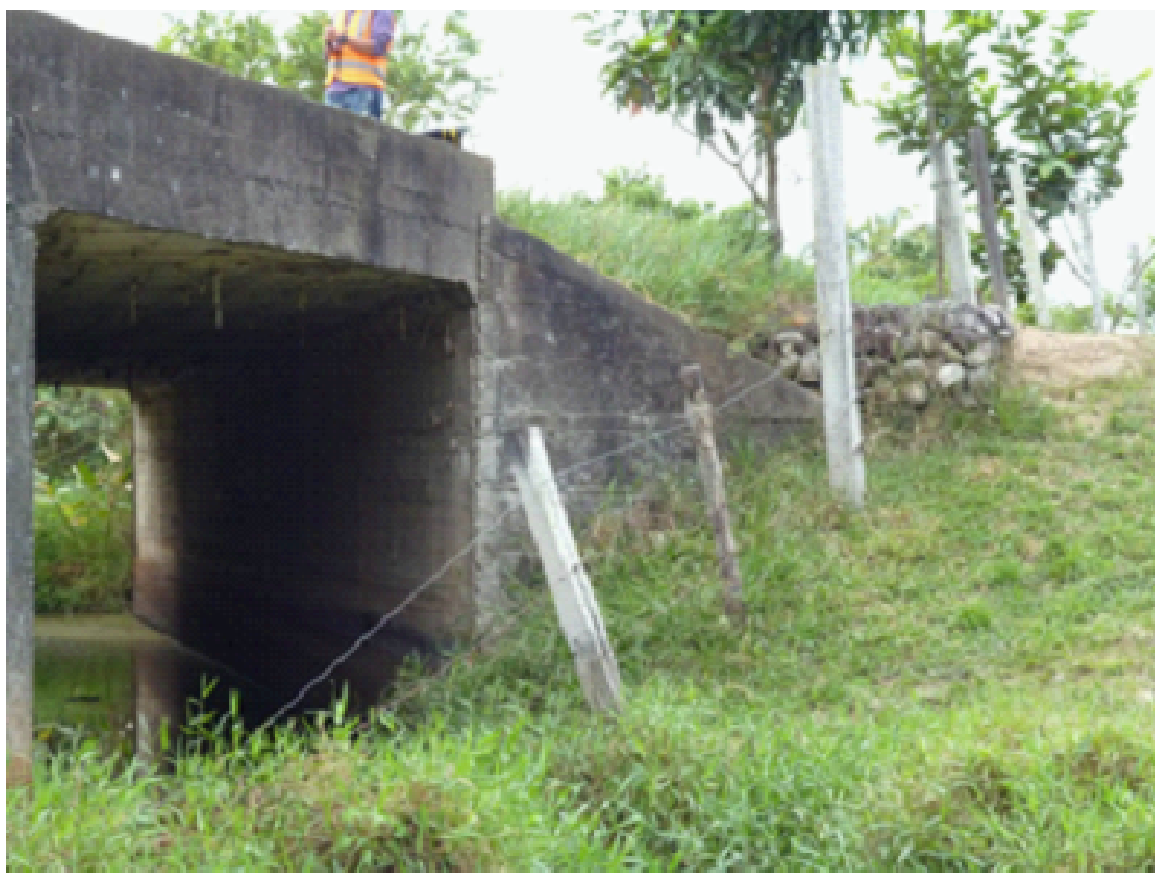
| Componente.....: | 6 | Aletas |

| Daño/Observaciones.: | Presencia de humedad en buen estado. En aleta izquierda en sentido del flujo aguas arriba presenta desgaste de concreto. Se observan los agregados del concreto en la parte baja de la aleta. | |

| Tipo de daño.....: | Z: Limpieza | |

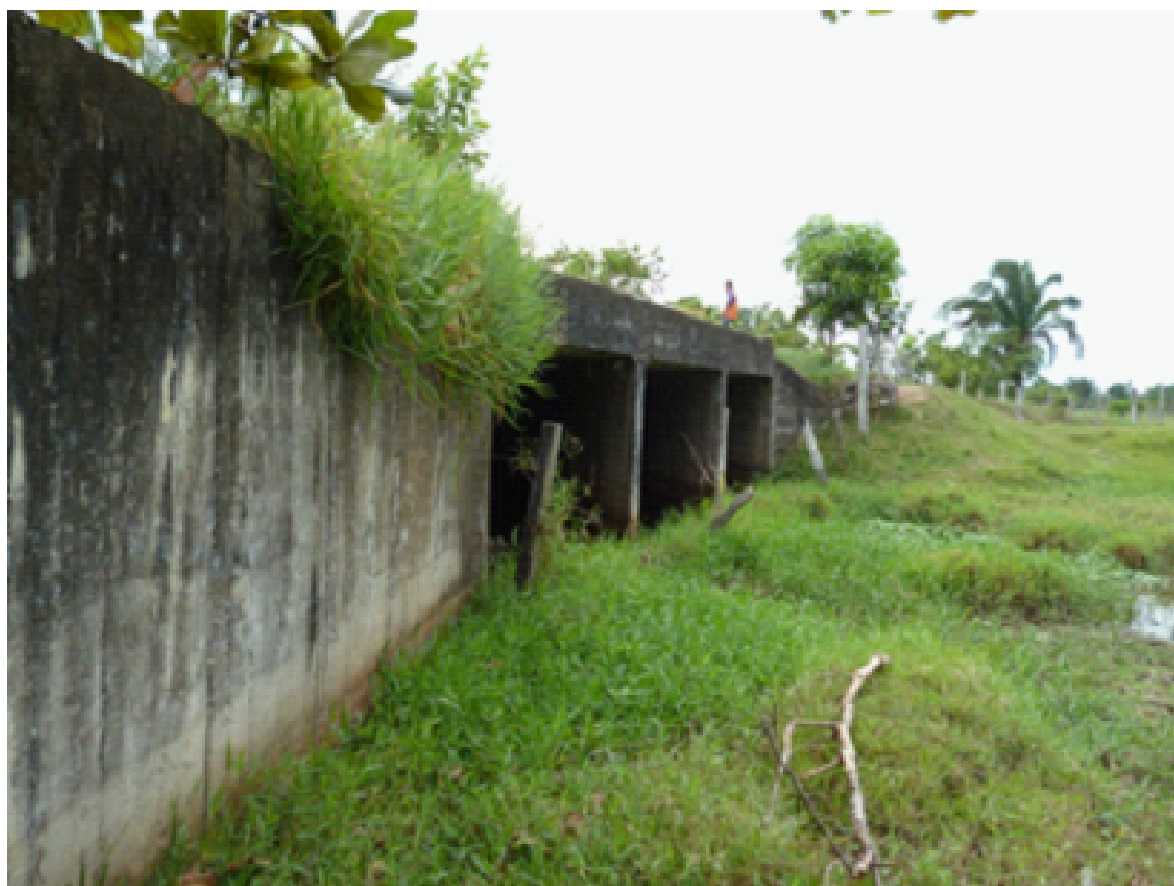
| Componente.....: | 6 | Aletas |

| Daño/Observaciones.: | Presencia de humedad en buen estado. En aleta izquierda en sentido del flujo aguas arriba presenta desgaste de concreto. Se observan los agregados del concreto en la parte baja de la aleta. | |

| Tipo de daño.....: | Z: Limpieza | |

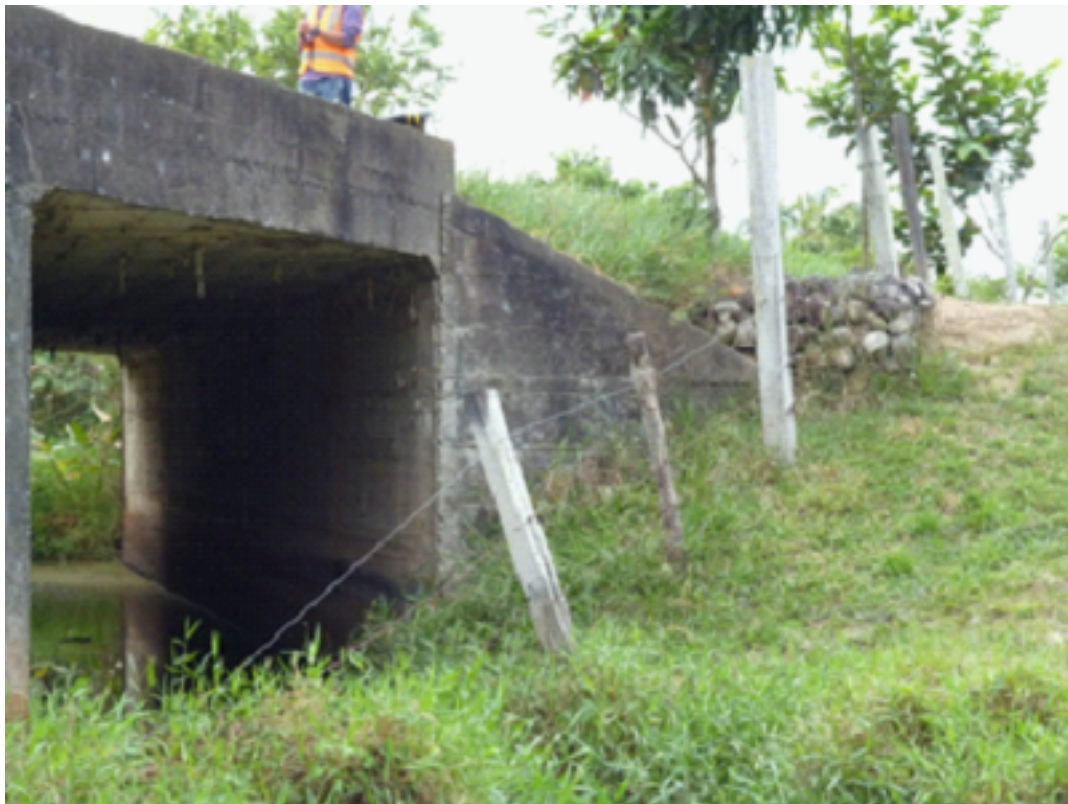
Componente.....: 6 Aletas

Daño/Observaciones.: Presencia de humedad en buen estado. En aleta izquierda en sentido del flujo aguas arriba presenta desgaste de concreto. Se observan los agregados del concreto en la parte baja de la aleta.  
Z: Limpieza

Tipo de daño.....: Infiltración

Reparaciones.....: Z Otra

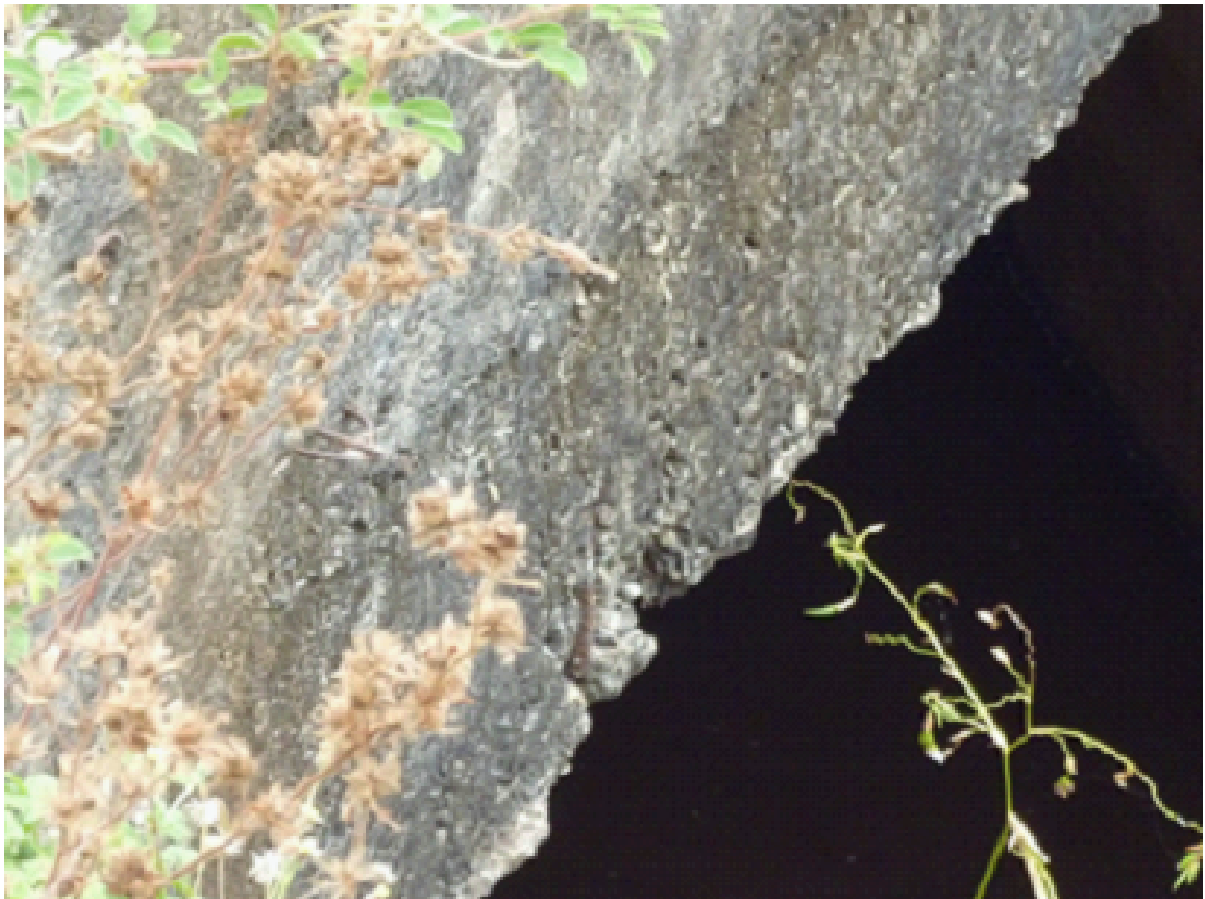
| Componente.....: | 10 | Losa |

| Daño/Observaciones.: | 1 losa en buen estado.<br>Z: Limpieza | |

| Reparaciones.....: | Z Otra | |

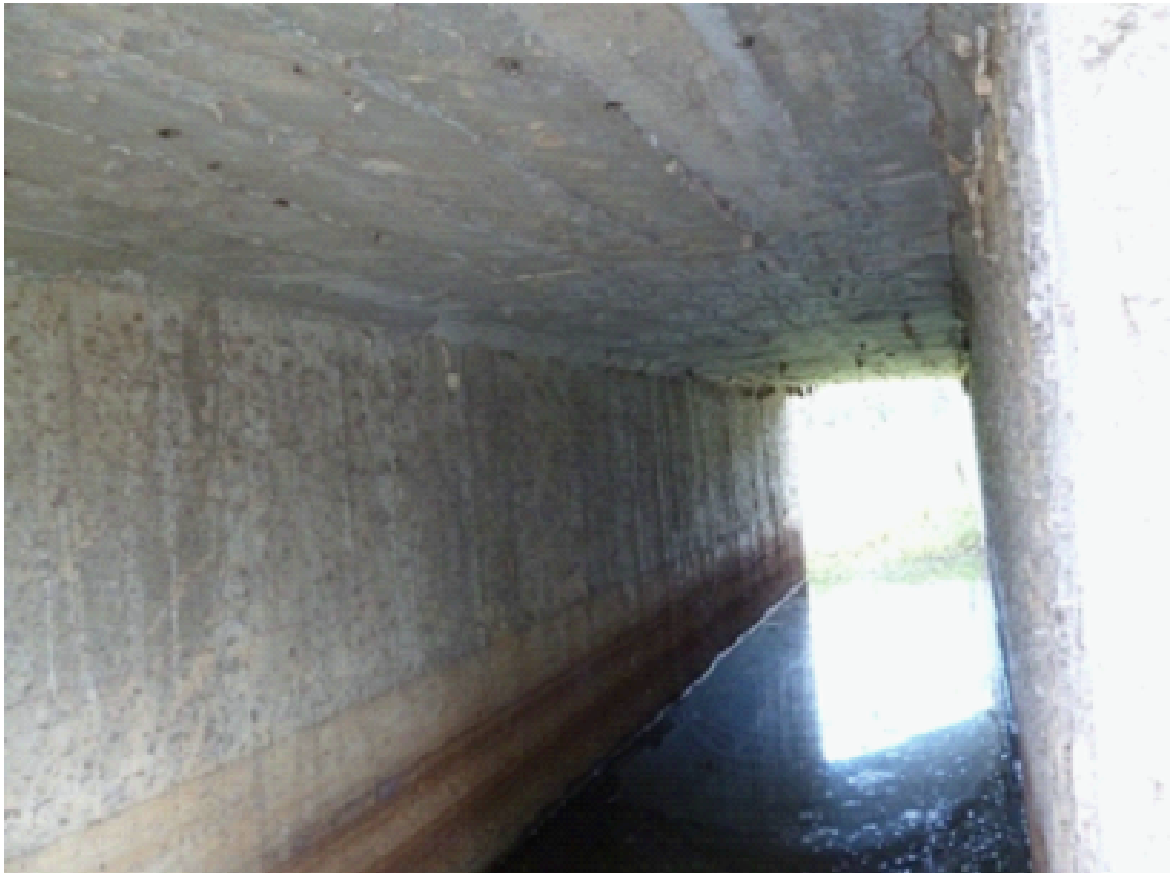
Componente.....:     10     Losa  
 Calif./Mantenim....:     0     /   +  
 Daño/Observaciones.:   1 losa en buen estado.  
                               Z: Limpieza  
 Tipo de daño.....:     Otro  
 Reparaciones.....:     Z Otra

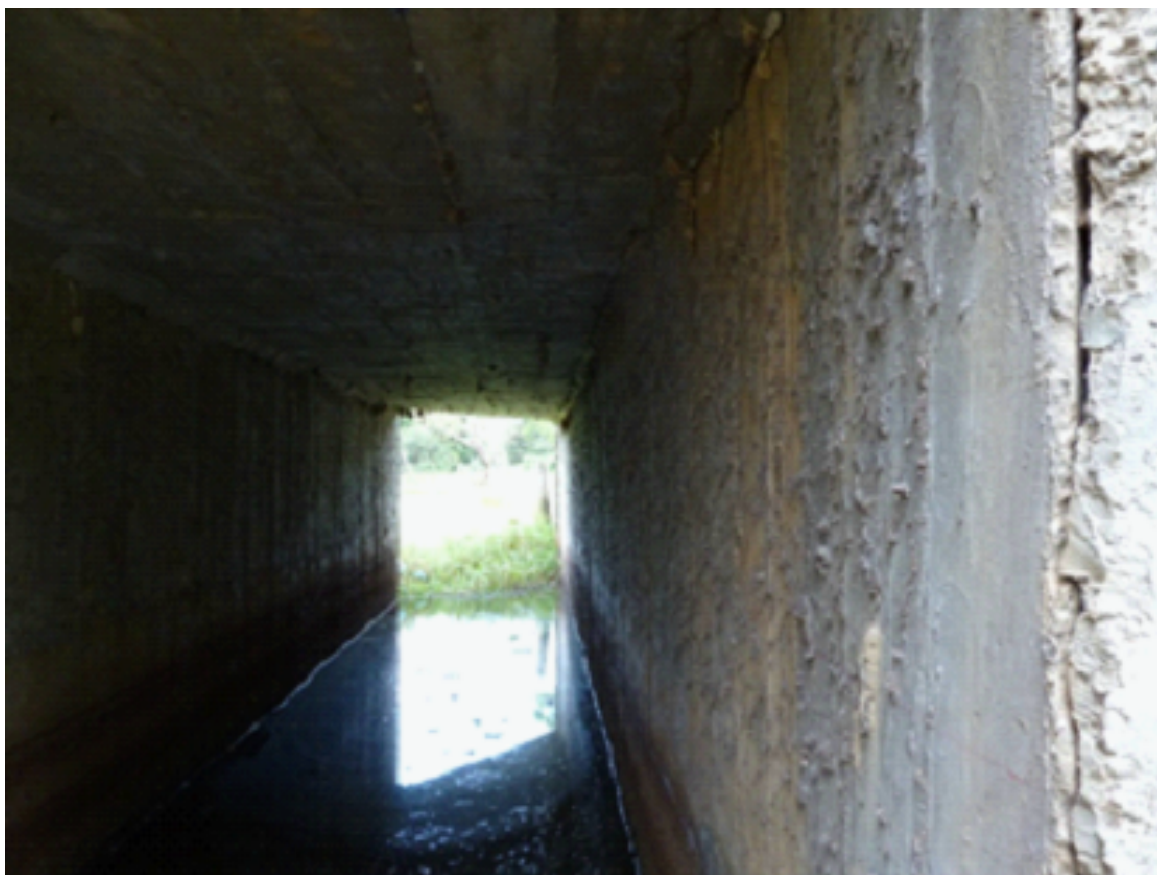
Componente.....: 10 Losa

Daño/Observaciones.: 1 losa en buen estado.  
Z: Limpieza

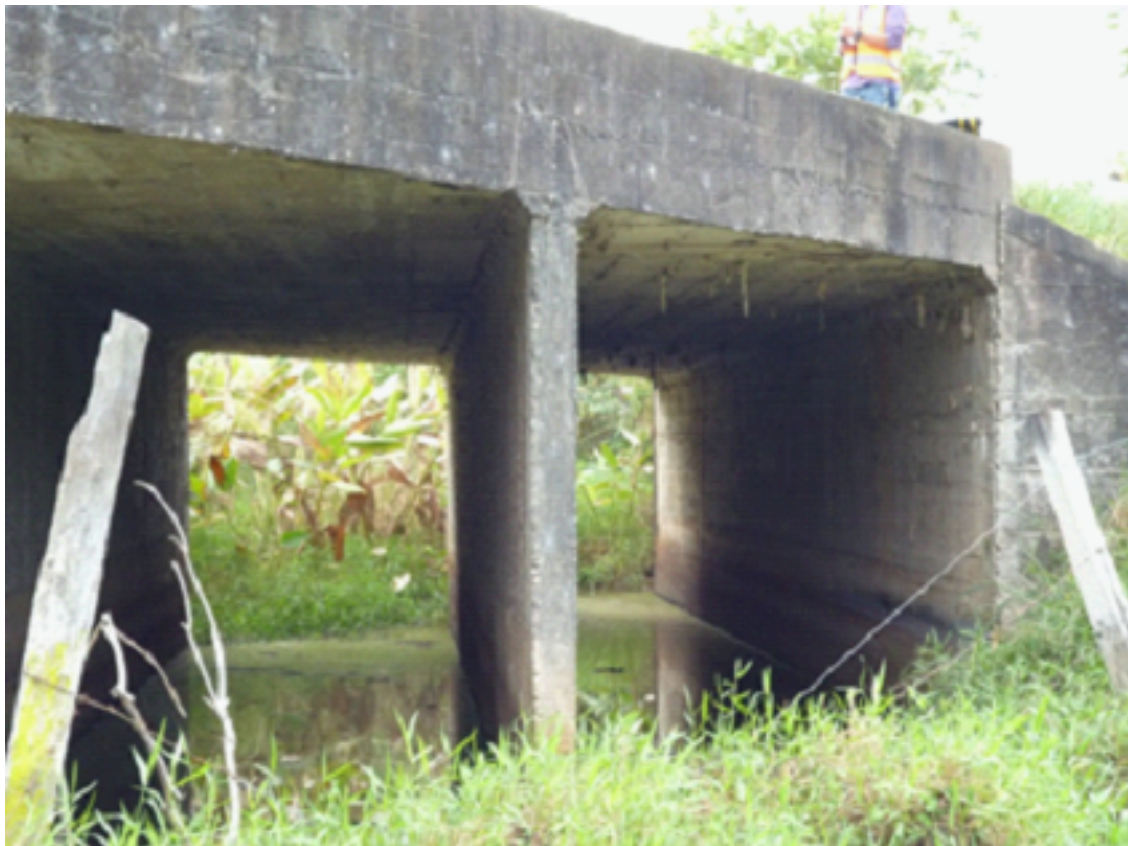
Componente.....: 10 Losa

Daño/Observaciones.: 1 losa en buen estado.  
Z: Limpieza

Reparaciones.....: Z Otra

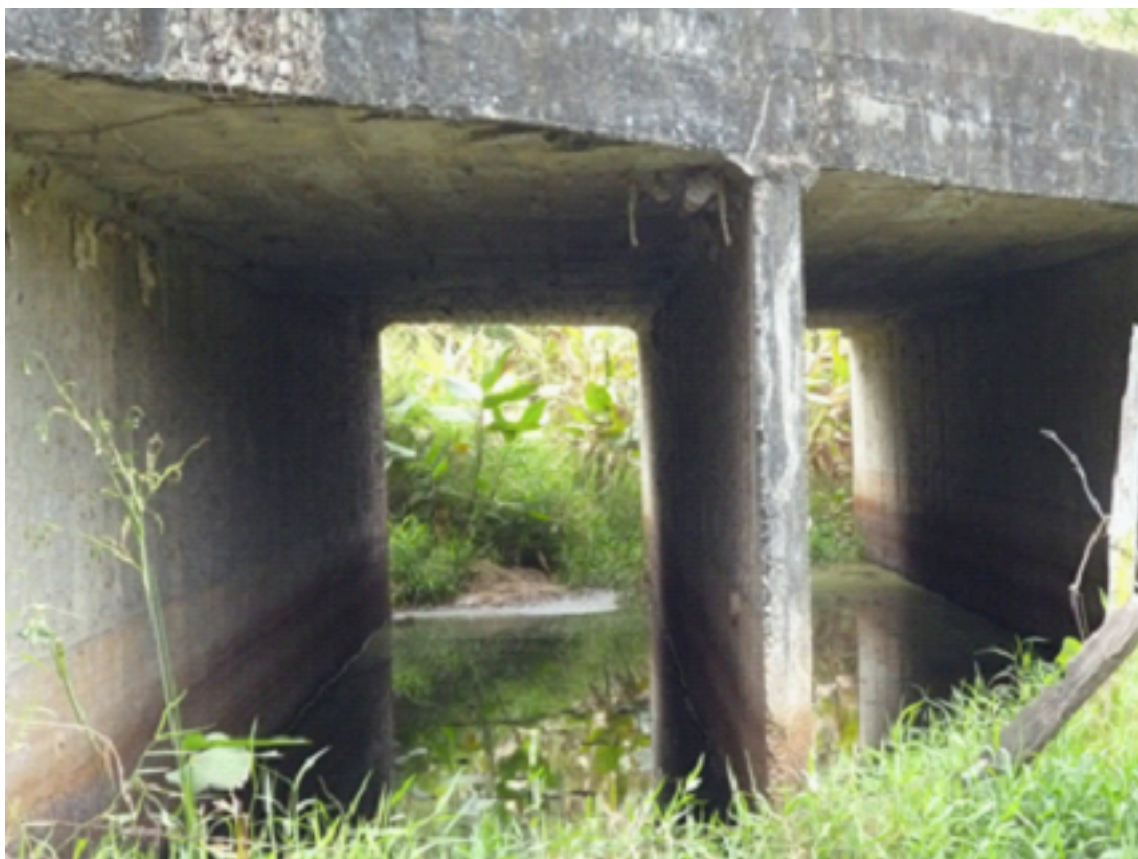
Componente.....: 10 Losa

Daño/Observaciones.: 1 losa en buen estado.  
Z: Limpieza

Reparaciones.....: Z Otra

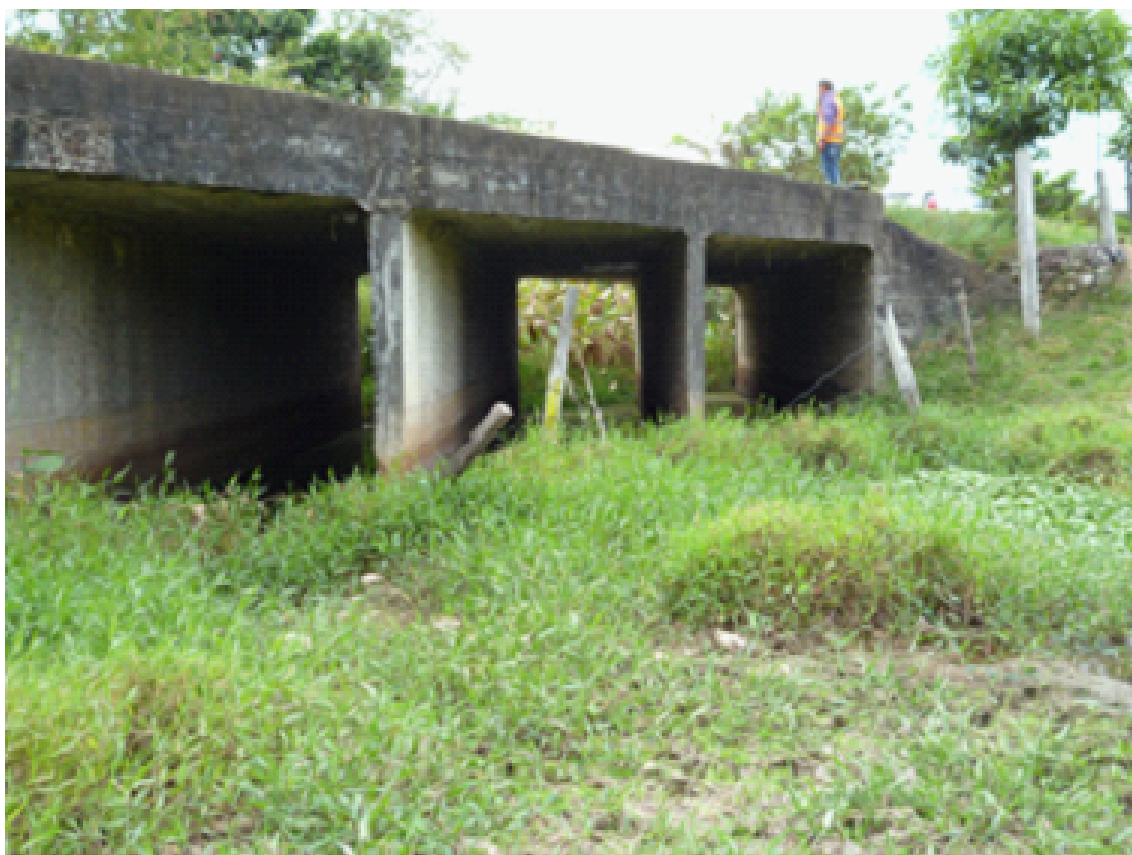
Componente.....: 10 Losa  
Calif./Mantenim....: 0 / +  
Daño/Observaciones.: 1 losa en buen estado.  
Z: Limpieza  
Tipo de daño.....: Otro  
Reparaciones.....: Z Otra

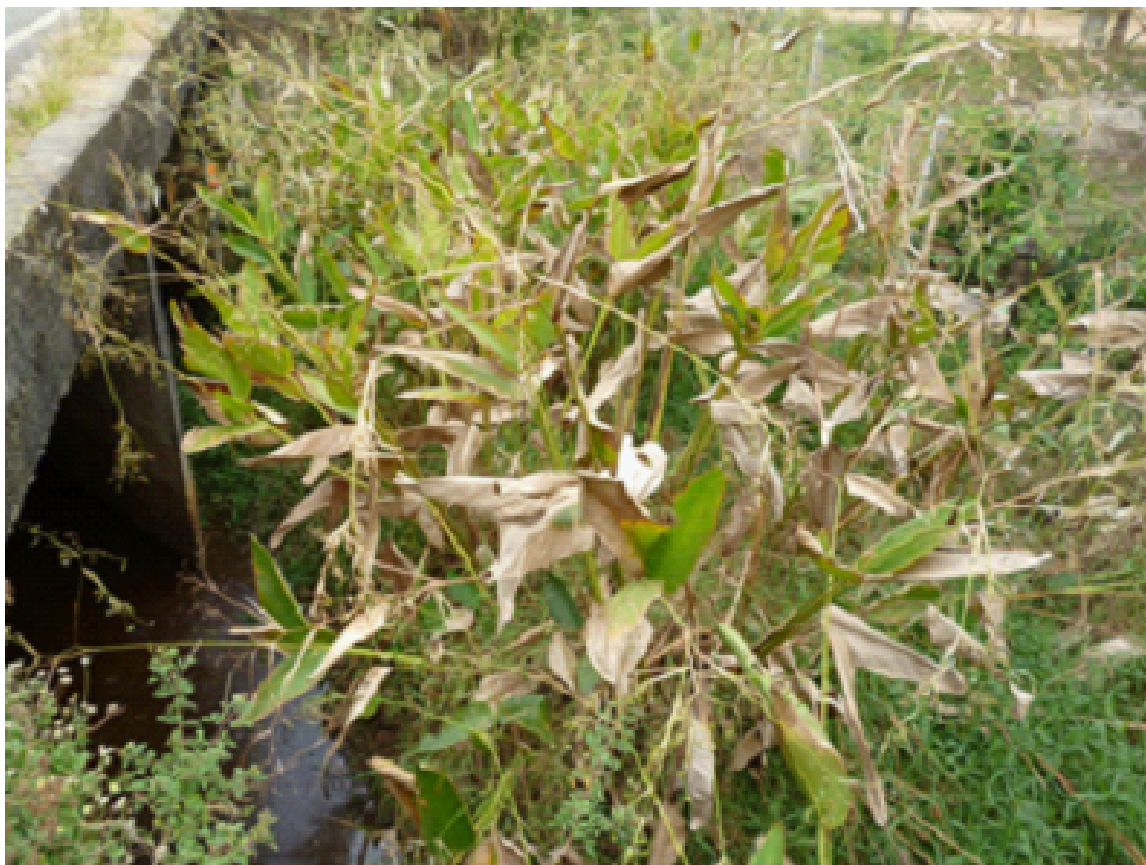
Componente.....: 15 Cauce

Daño/Observaciones.: Limpieza en la entrada y salida necesaria.  
Z: Limpieza

Reparaciones.....: Z Otra

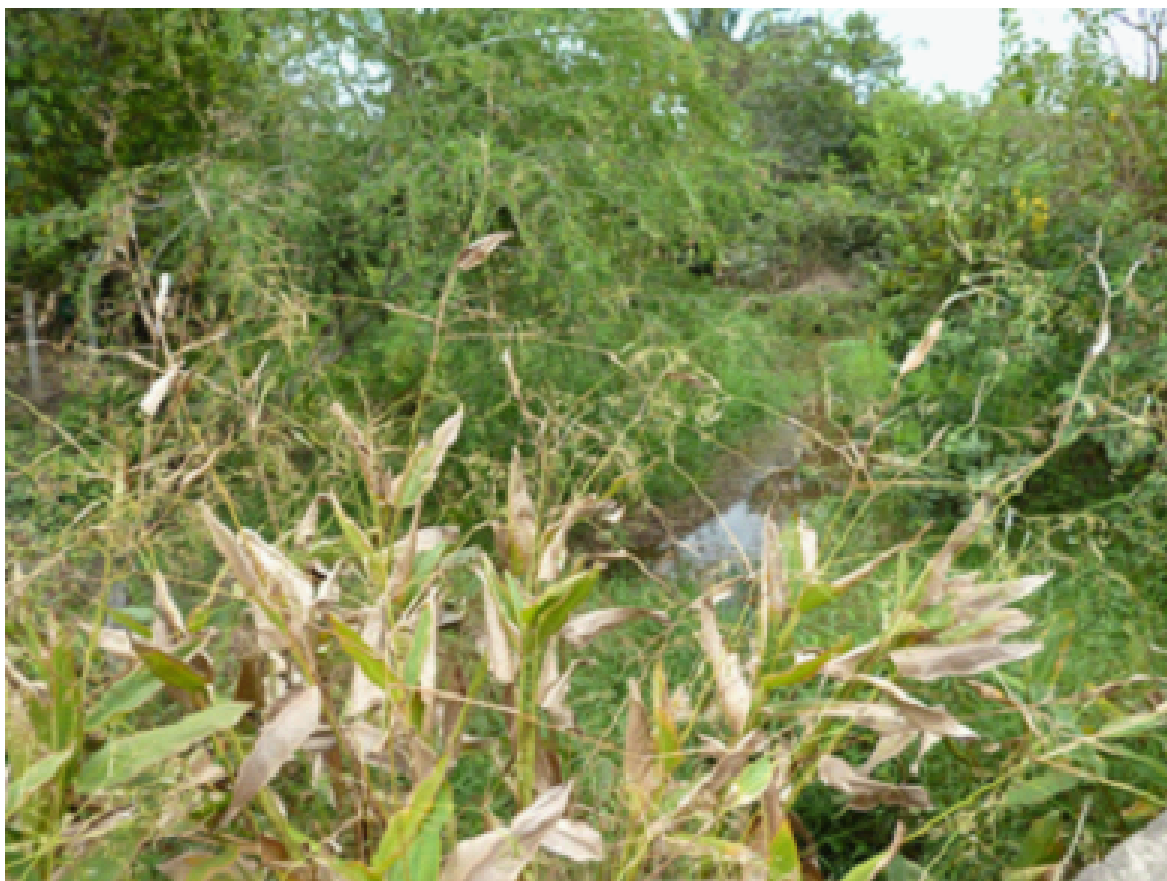
Componente.....: 15 Cauce

Daño/Observaciones.: Limpieza en la entrada y salida necesaria.  
Z: Limpieza

Reparaciones.....: Z Otra

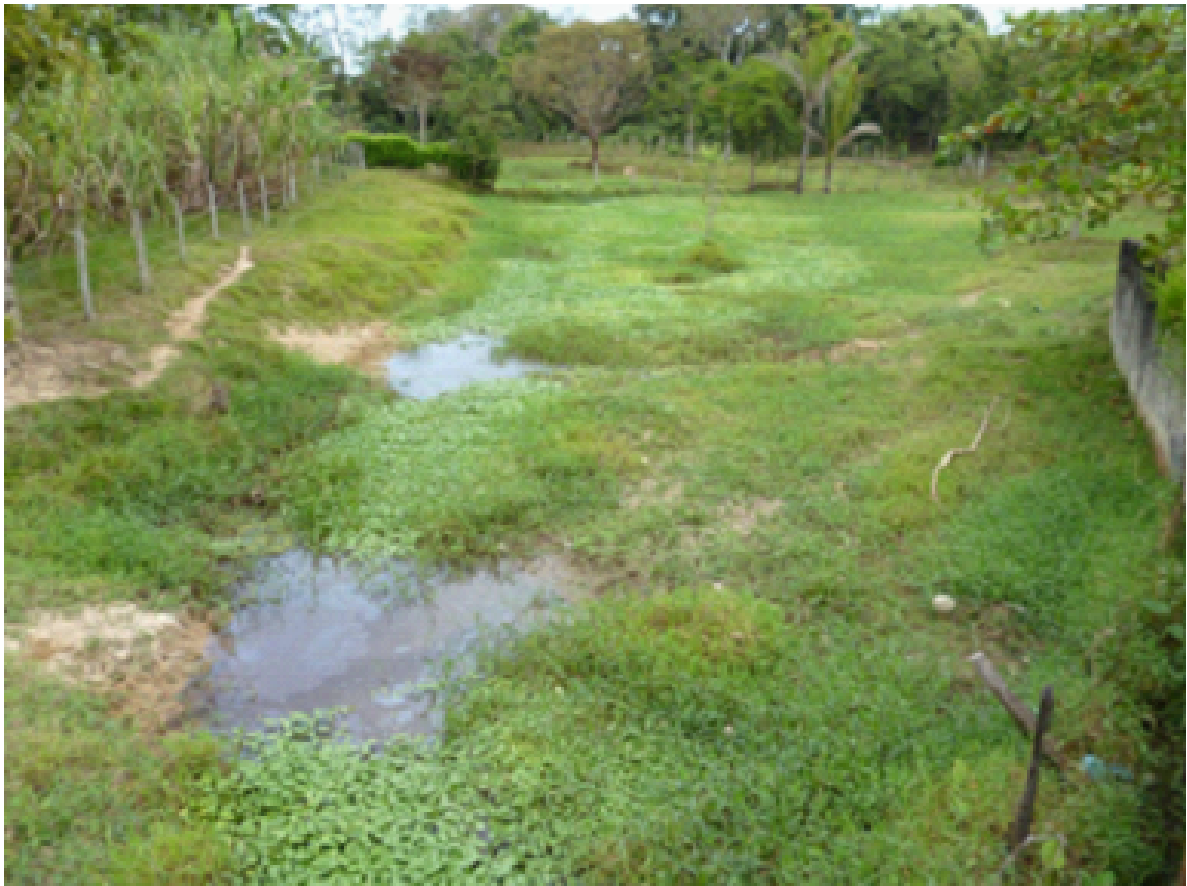
| Componente.....: | 15 | Cauce |

| Daño/Observaciones.: | Limpieza en la entrada y salida necesaria.<br>Z: Limpieza |

| Reparaciones.....: | Z 0tra |

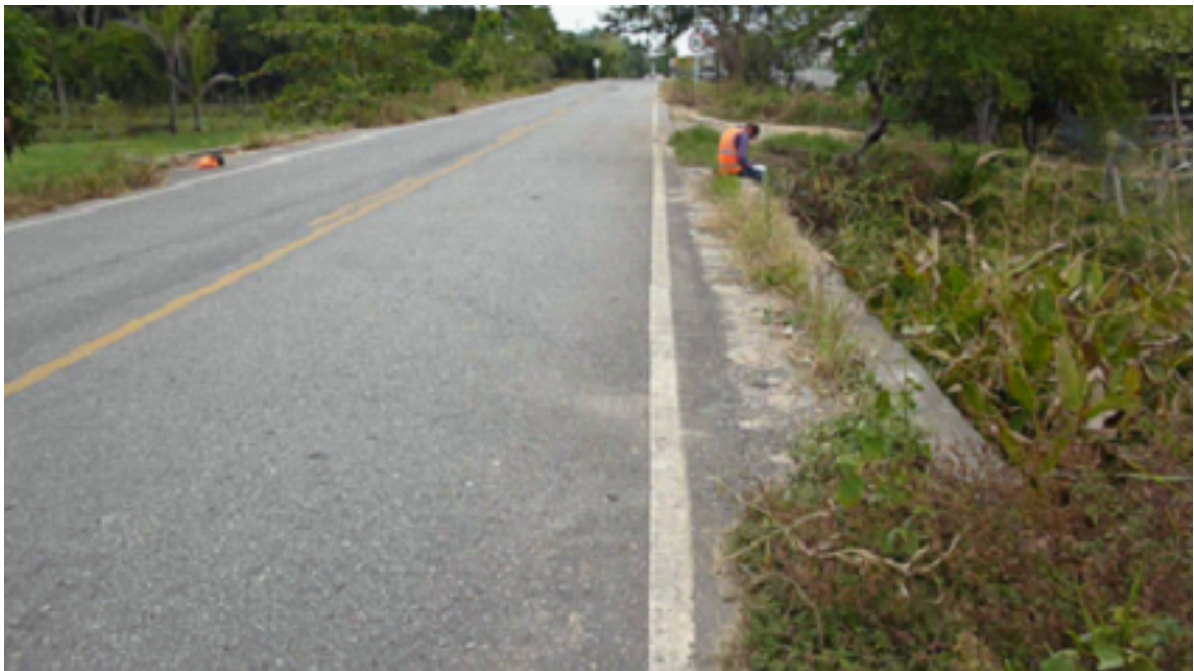
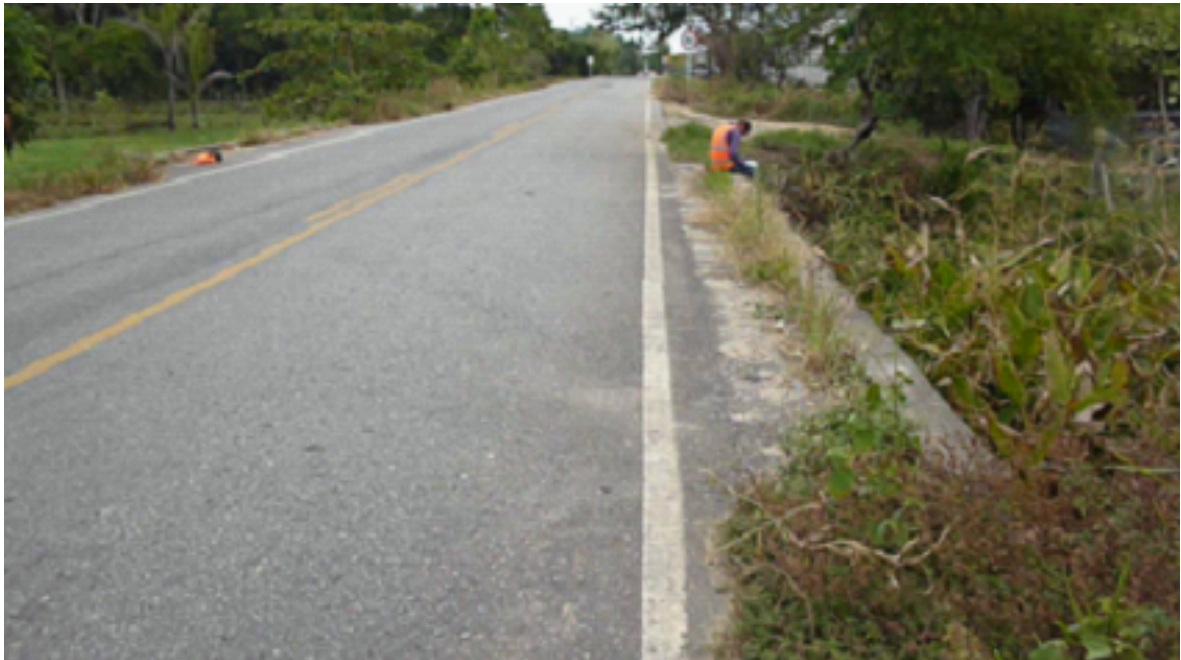
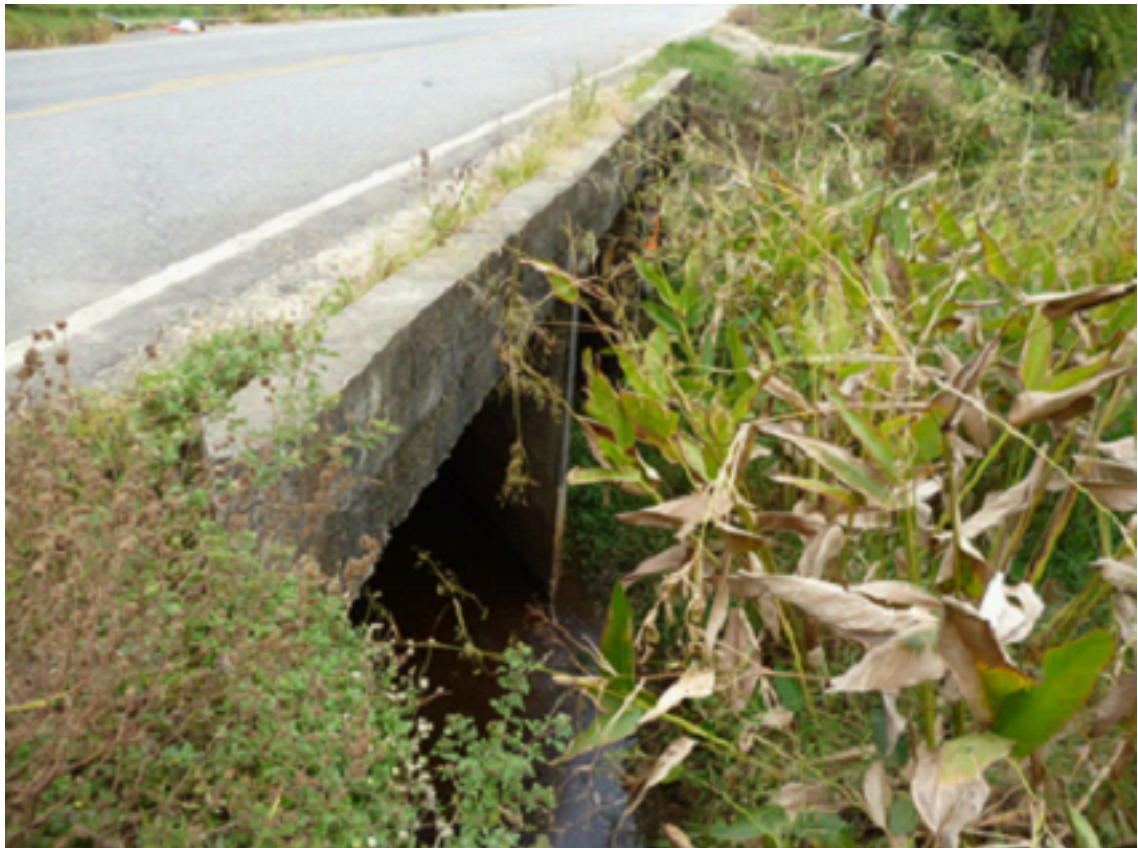
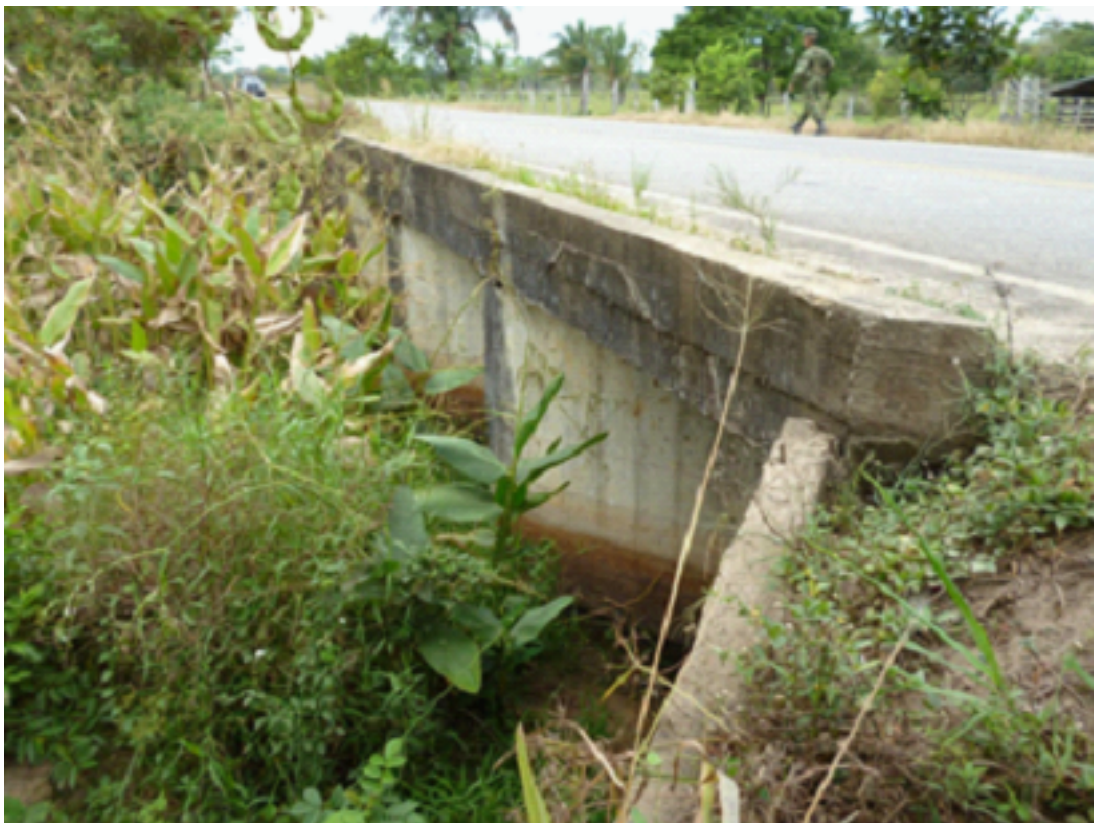
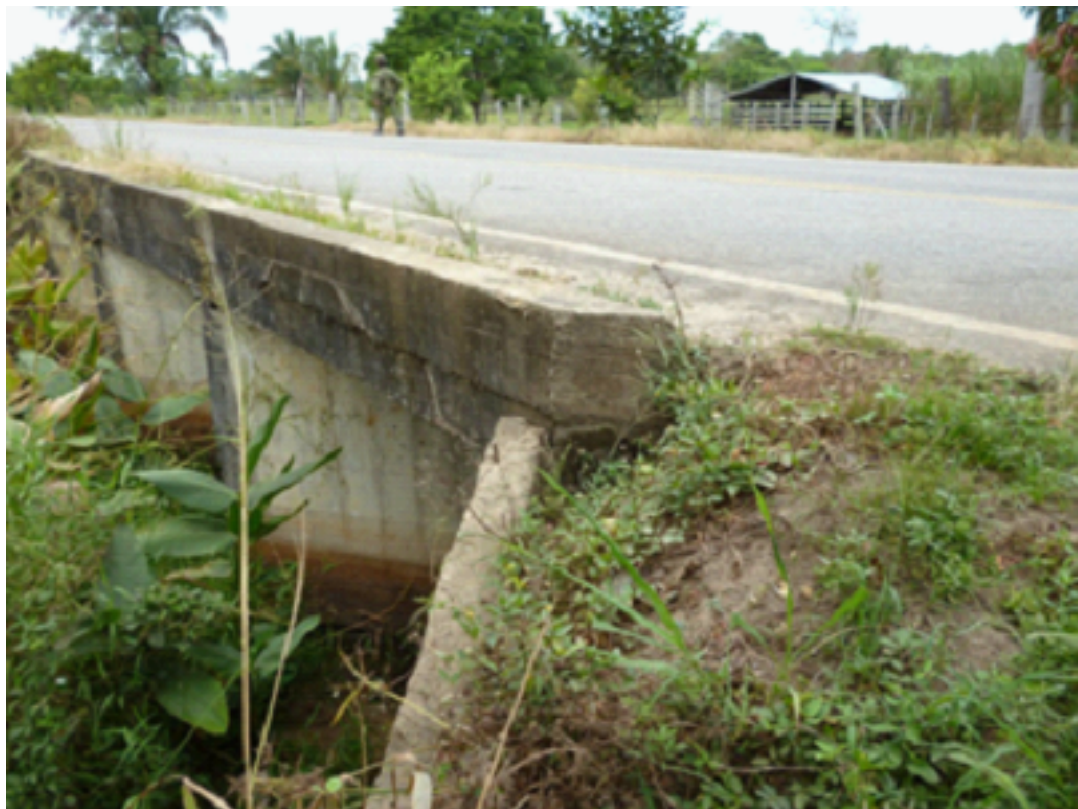
Componente.....: 17 Puente en general  
 Calif./Mantenim....: 1 / +  
 Daño/Observaciones.: En buen estado necesaria una limpieza.  
 Z: Limpieza  
 Tipo de daño.....: Infiltración  
 Reparaciones.....: Z Otra

Componente.....: 17 Puente en general  
Calif./Mantenim....: 1 / +  
Daño/Observaciones.: En buen estado necesaria una limpieza.  
Z: Limpieza  
Tipo de daño.....: Infiltración  
Reparaciones.....: Z Otra
