| SDC/INV | SiPuCol | Fecha | Hoja |
|---|---|---|---|
| Informe de inspección principal | | 07/02/13 | 1 |
| 07-6605-017.00 Los Mangos | | | |
| Regional.....: 7 Casanare<br>Ruta.....: Porcesito (Cruce ruta 25 C) - Puente internal La U<br>Carretera.....: Tame - Corocoro<br>Lado de la car...: 1<br>Abscisa.....: 126+0008<br>No del registro...: 7013<br><br>Año de construcción.....:<br>Año de la última reconstrucción.....: | | | |

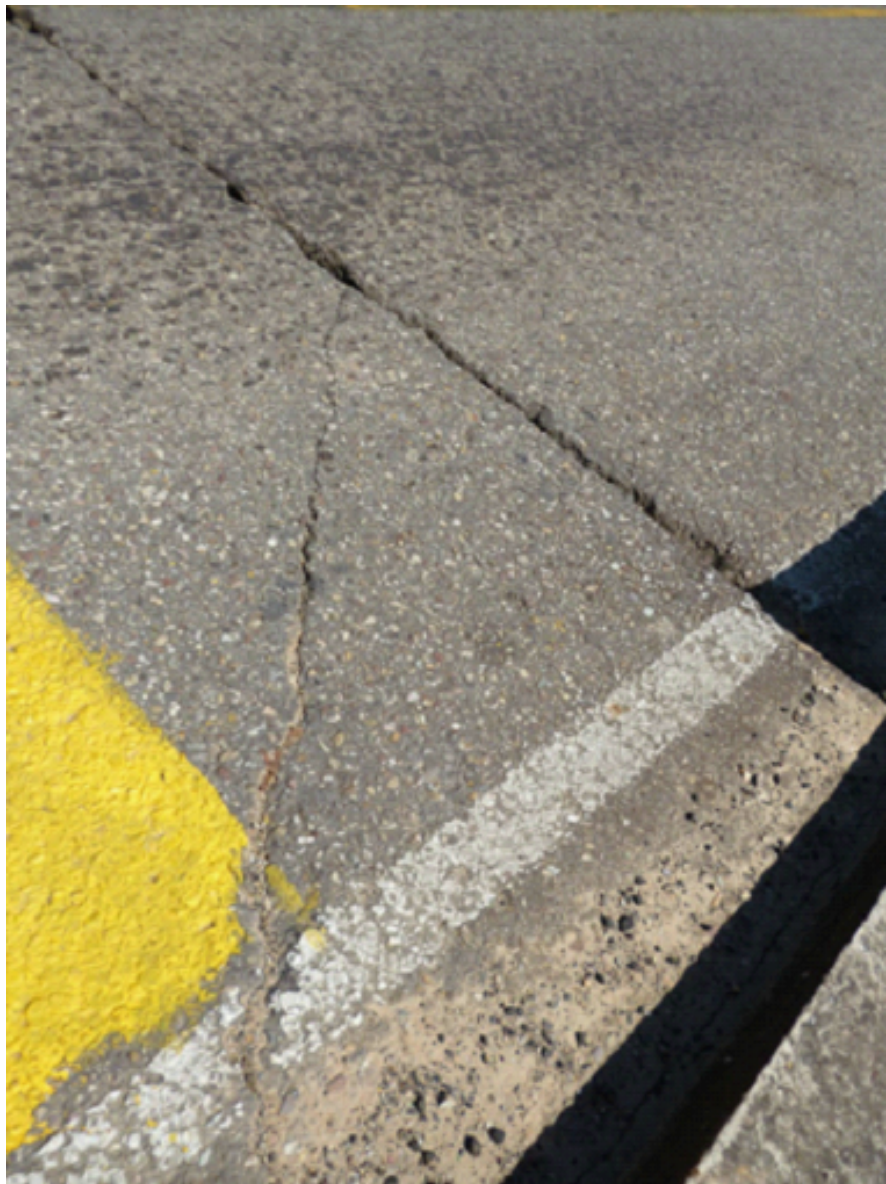
| Daño/Observaciones.: | <p>En buen estado el asfalto. Desgaste de la capa de asfalto se observan los agregados de la capa. Falta demarcación de líneas blancas. Mantenimiento limpieza, cerca a la salida del puente en el sentido de la vía. Se presenta un agujero en el pavimento de 1x1m. en la salida hay mayor desgaste de la capa asfáltica. Tanto en el acceso como en la</p> | |
| Tipo de daño.....: | Descomposición | |

| Reparaciones.....: | C Tratamiento superficial (sello) | |

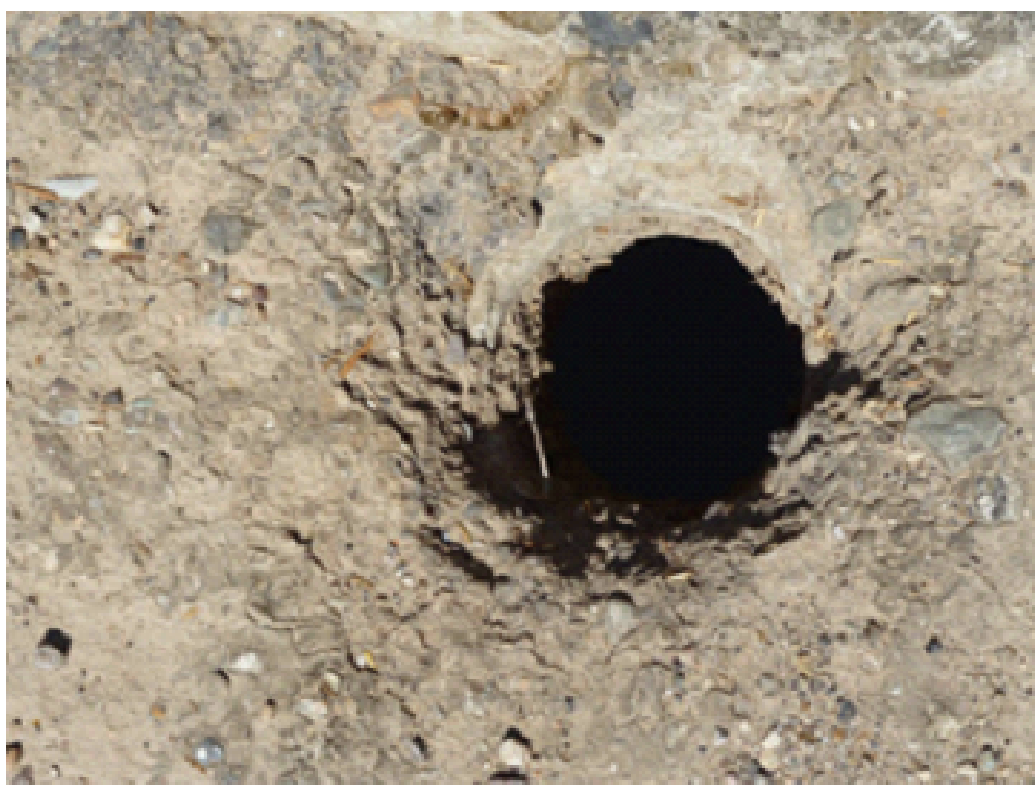
| Daño/Observaciones.: | <p>En buen estado el asfalto. Desgaste de la capa de asfalto se observan los agregados de la capa. Falta demarcación de líneas blancas. Mantenimiento limpieza, cerca a la salida del puente en el sentido de la vía. Se presenta un agujero en el pavimento de 1x1m. en la salida hay mayor desgaste de la capa asfáltica. Tanto en el acceso como en la</p> | |
| Tipo de daño.....: | Descomposición | |

| Reparaciones.....: | C Tratamiento superficial (sello) | |

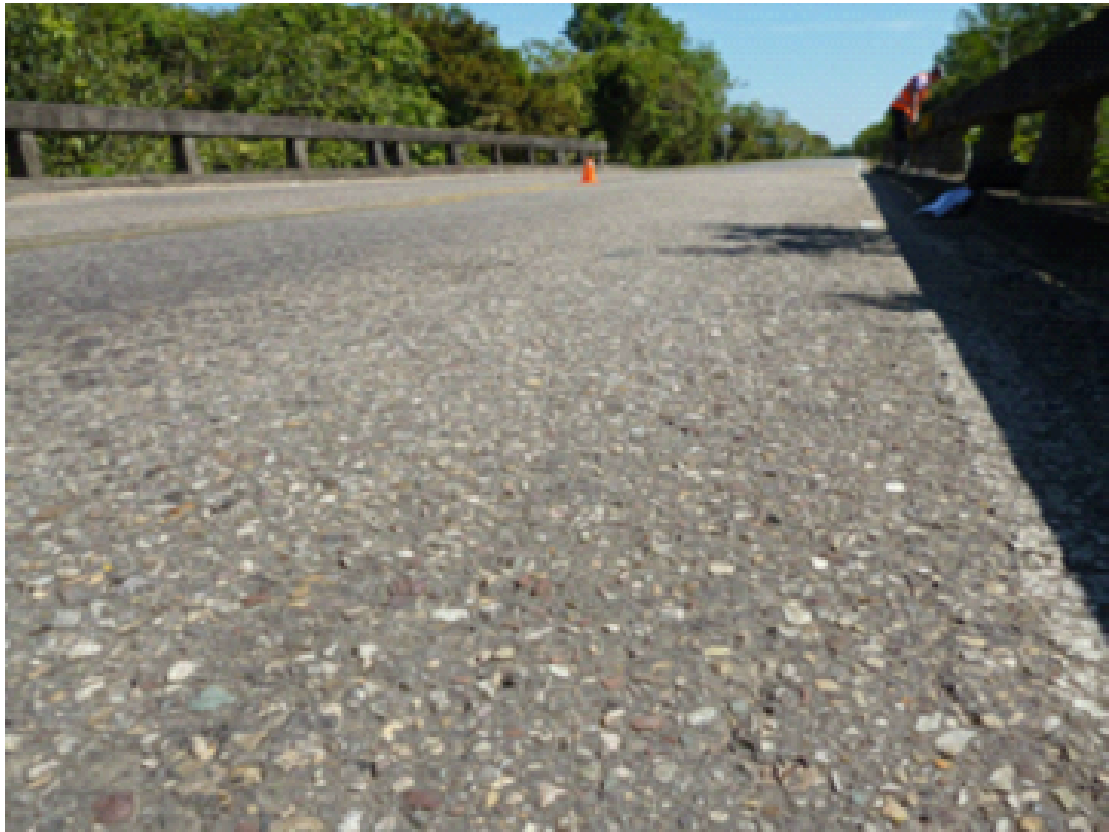
| Daño/Observaciones.: | <p>En buen estado el asfalto. Desgaste de la capa de asfalto se observan los agregados de la capa. Falta demarcación de líneas blancas. Mantenimiento limpieza, cerca a la salida del puente en el sentido de la vía. Se presenta un agujero en el pavimento de 1x1m. en la salida hay mayor desgaste de la capa asfáltica. Tanto en el acceso como en la</p> | |
| Tipo de daño.....: | Descomposición | |

| Reparaciones.....: | C Tratamiento superficial (sello) | |

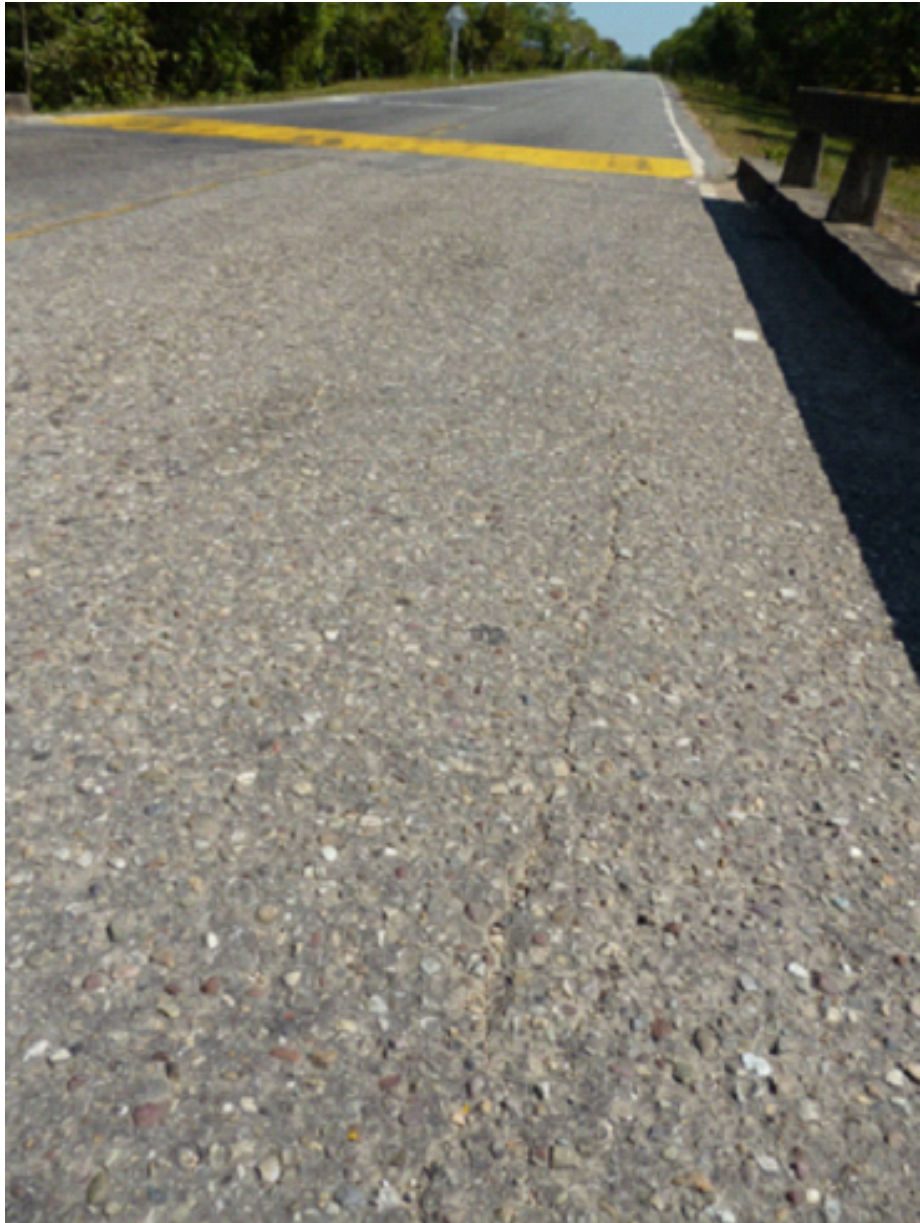
Componente.....: 1 Superficie del puente

Daño/Observaciones.: En buen estado el asfalto. Desgaste de la capa de asfalto se observan los agregados de la capa. Falta demarcación de líneas blancas. Mantenimiento limpieza, cerca a la salida del puente en el sentido de la vía. Se presenta un agujero en el pavimento de 1x1m. en la salida hay mayor desgaste de la capa asfáltica. Tanto en el acceso como en la

Tipo de daño.....: Descomposición

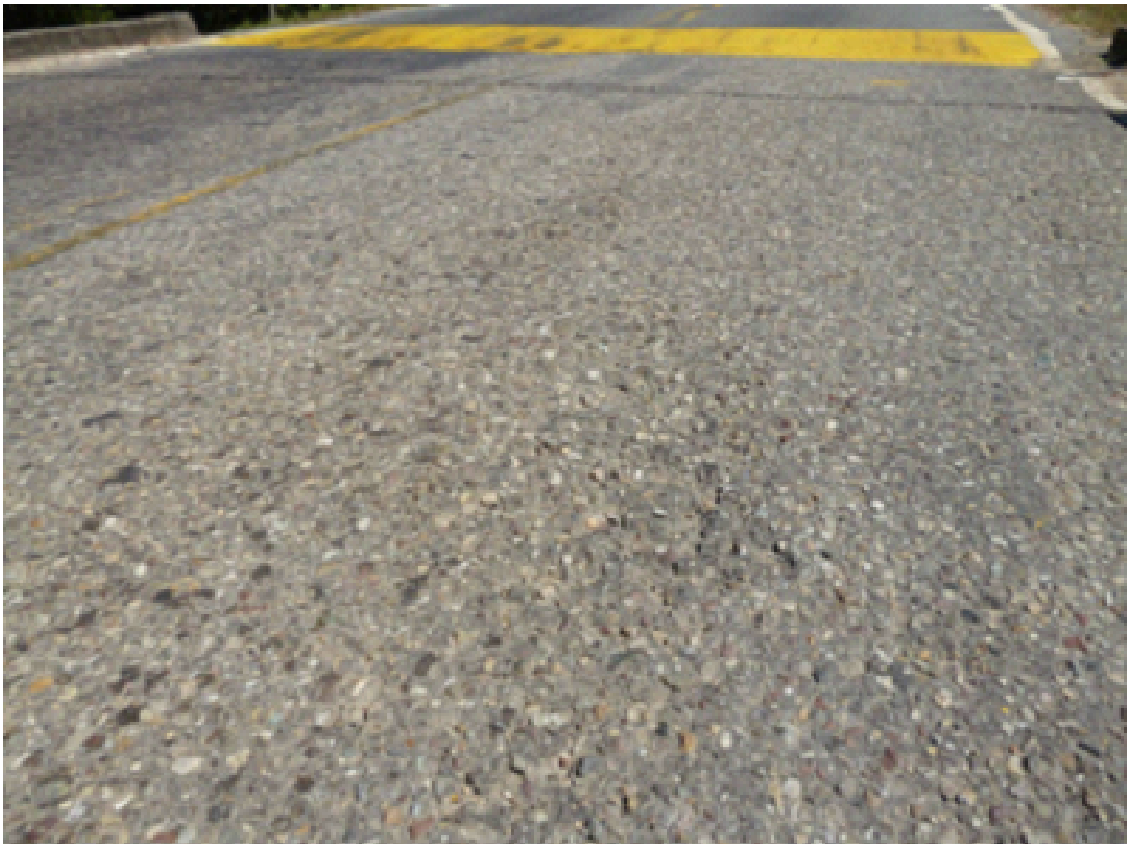
| Daño/Observaciones.: | En buen estado el asfalto. Desgaste de la capa de asfalto se observan los agregados de la capa. Falta demarcación de líneas blancas. Mantenimiento limpieza, cerca a la salida del puente en el sentido de la vía. Se presenta un agujero en el pavimento de 1x1m. en la salida hay mayor desgaste de la capa asfáltica. Tanto en el acceso como en la | | |
| Tipo de daño.....: | Descomposición | | |

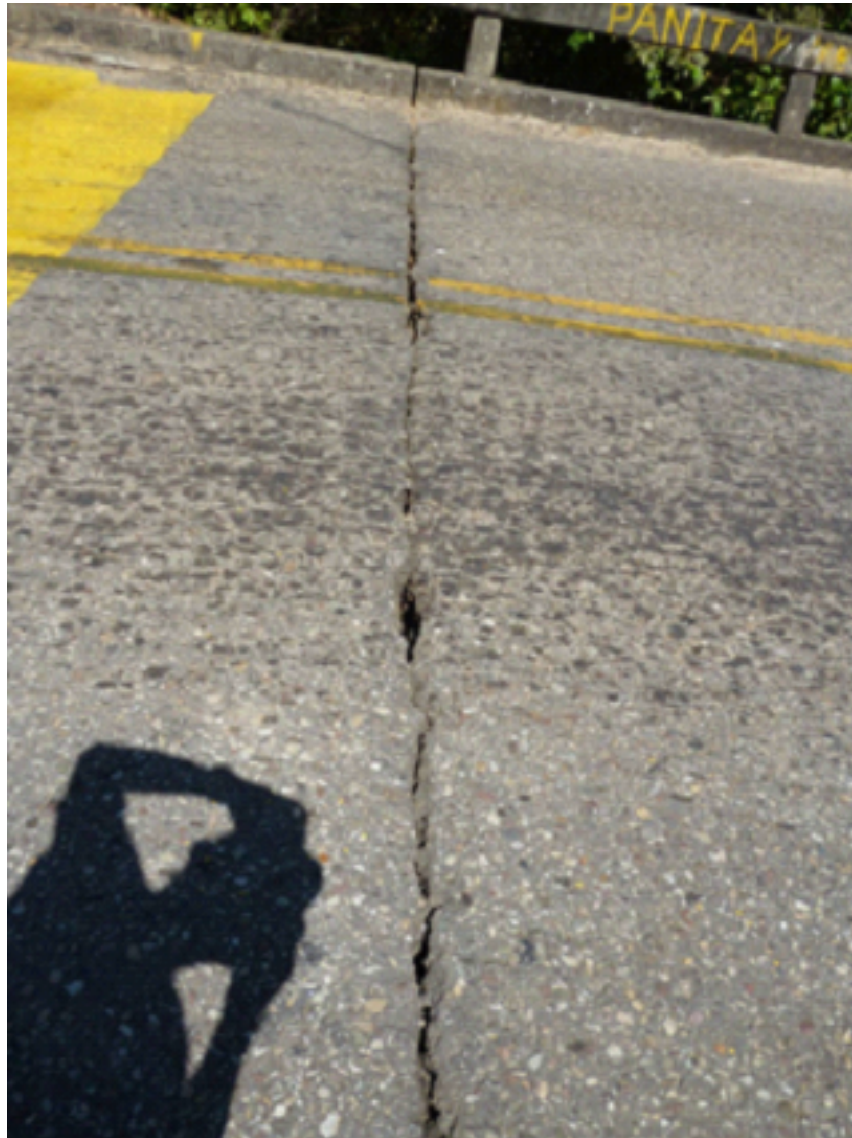
Componente.....: 2 Juntas de expansión

Daño/Observaciones.: En el acceso la junta alcanza una abertura de 5cm y está vacía. La junta de salida está llena de material fino.

Tipo de daño.....: Infiltración

Reparaciones.....: C Cambio a junta de goma asfáltica

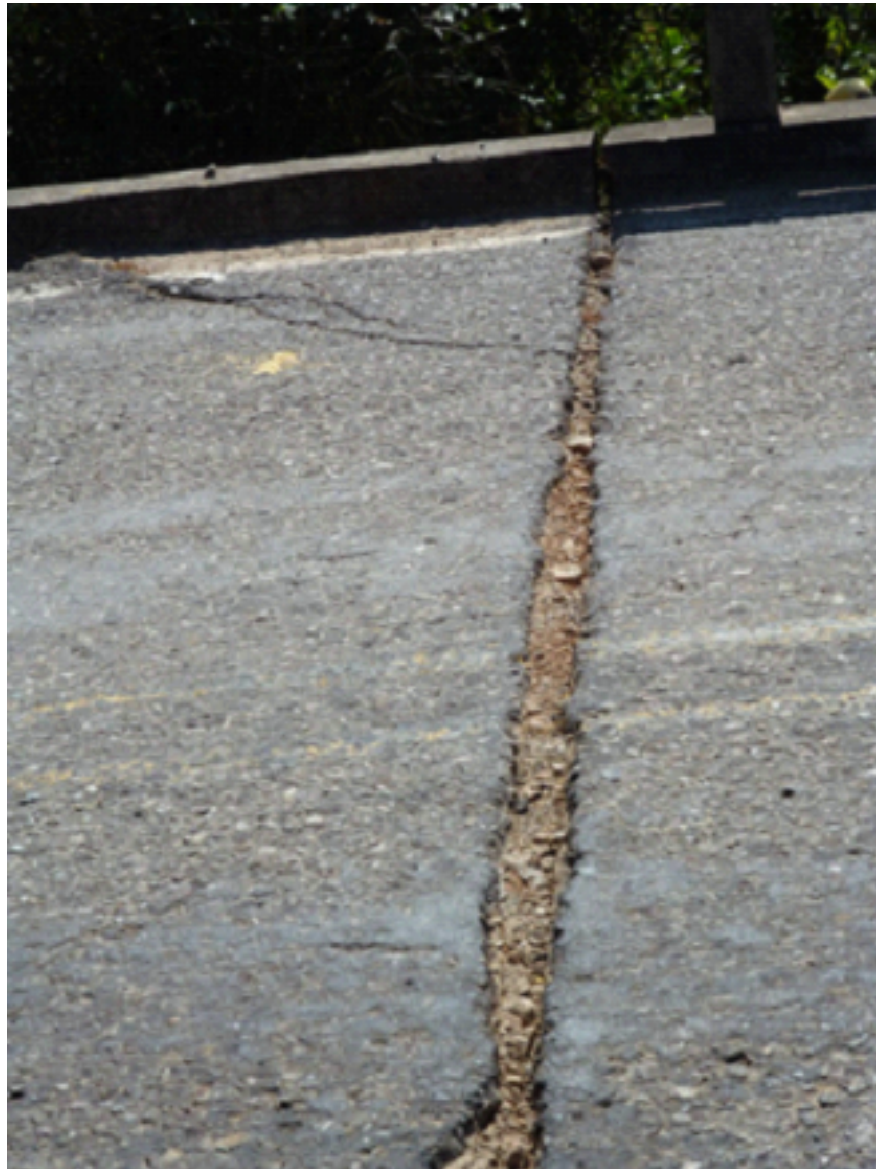
Componente.....: 2 Juntas de expansión

Daño/Observaciones.: En el acceso la junta alcanza una abertura de 5cm y está vacía. La junta de salida está llena de material fino.

Tipo de daño.....: Infiltración

Reparaciones.....: C Cambio a junta de goma asfáltica

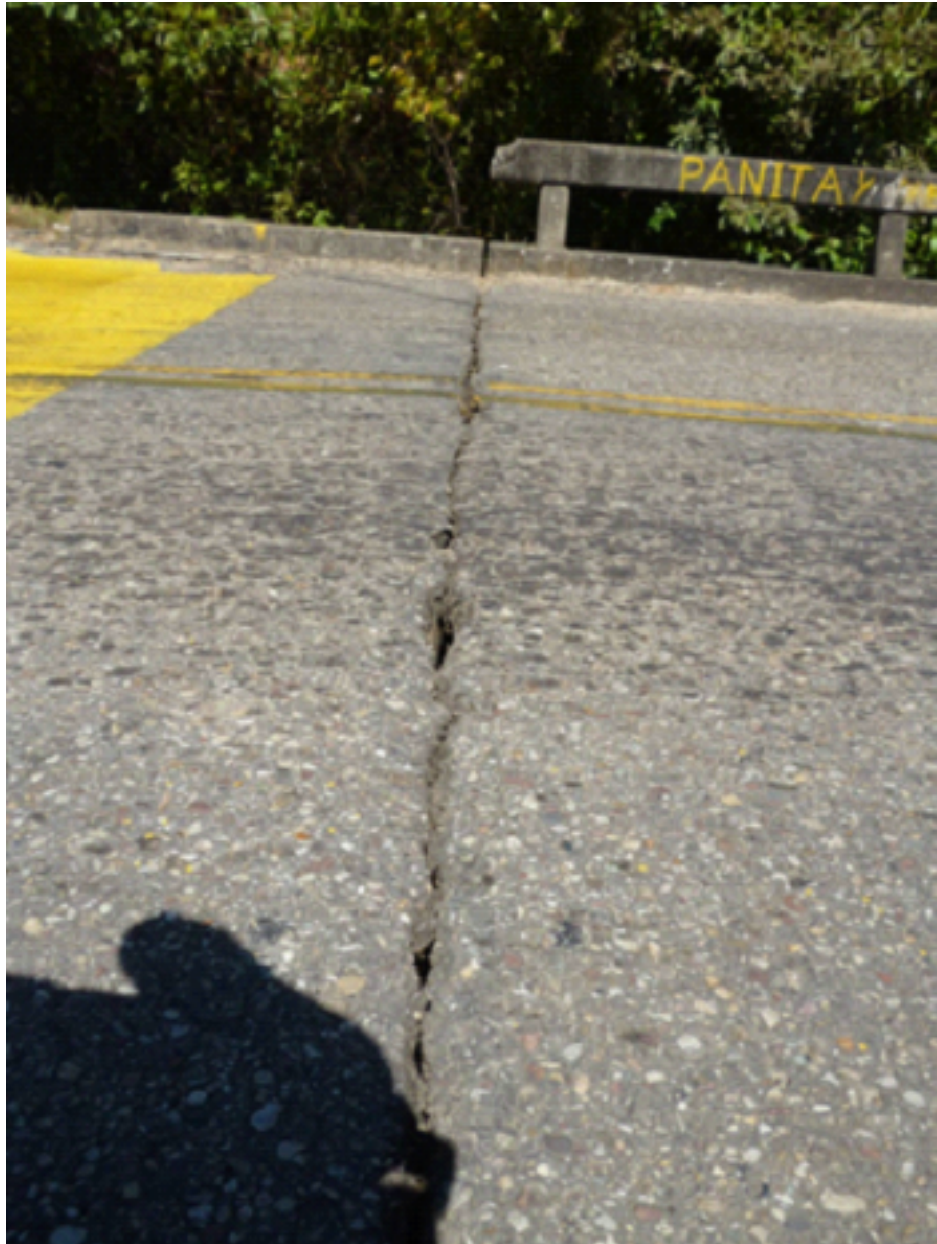
Componente.....: 2 Juntas de expansión

Daño/Observaciones.: En el acceso la junta alcanza una abertura de 5cm y está vacía. La junta de salida está llena de material fino.

Tipo de daño.....: Infiltración

Reparaciones.....: C Cambio a junta de goma asfáltica

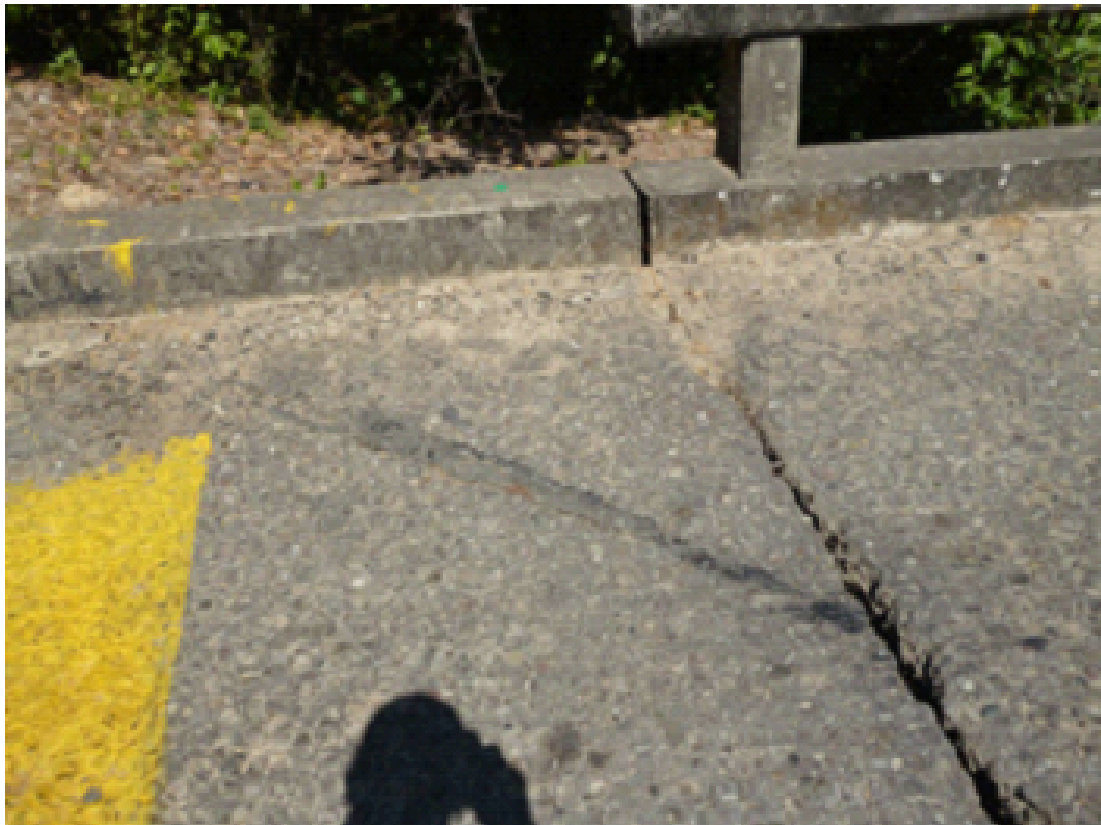
| Componente.....: | 2 | Juntas de expansión |

| Daño/Observaciones.: | En el acceso la junta alcanza una abertura de 5cm y está vacía. La junta de salida está llena de material fino. | |
| Tipo de daño.....: | Infiltración | |

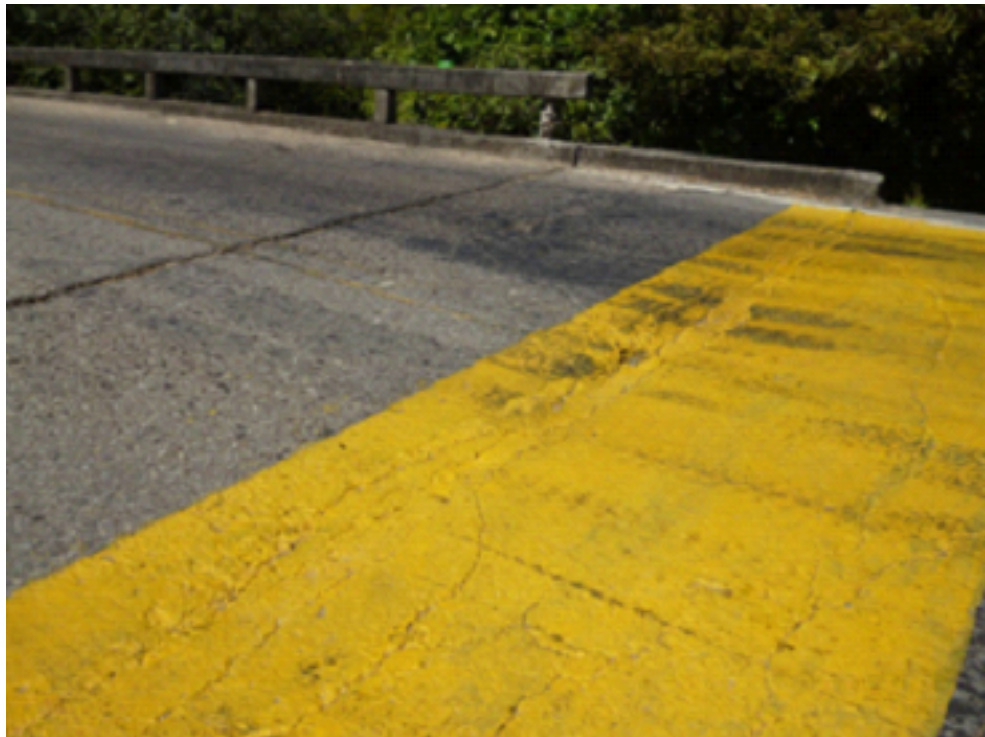
| Componente.....: | 2 | Juntas de expansión |

| Daño/Observaciones.: | En el acceso la junta alcanza una abertura de 5cm y está vacía. La junta de salida está llena de material fino. | |
| Tipo de daño.....: | Infiltración | |

| Reparaciones.....: | C Cambio a junta de goma asfáltica | |

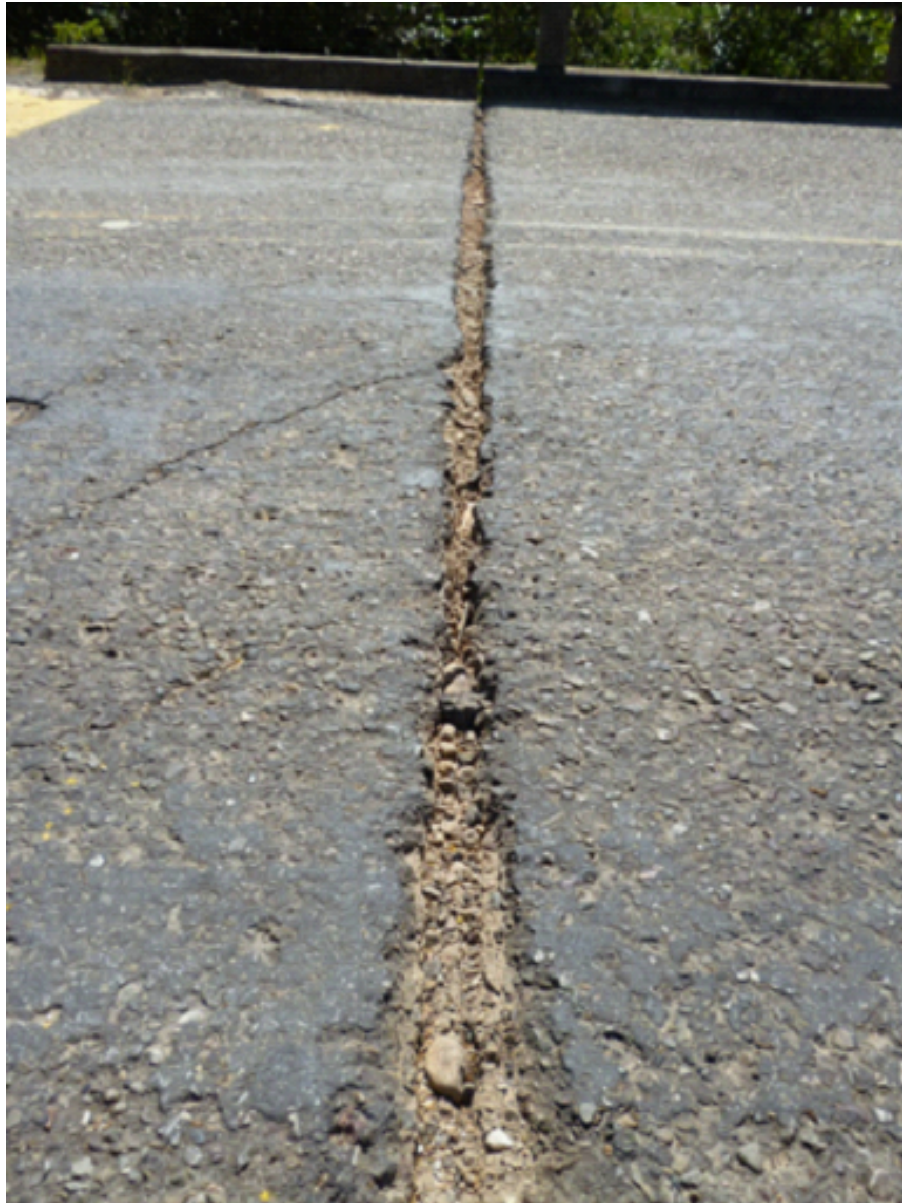
Componente.....: 2 Juntas de expansión

Daño/Observaciones.: En el acceso la junta alcanza una abertura de 5cm y está vacía. La junta de salida está llena de material fino.

Tipo de daño.....: Infiltración

Reparaciones.....: C Cambio a junta de goma asfáltica

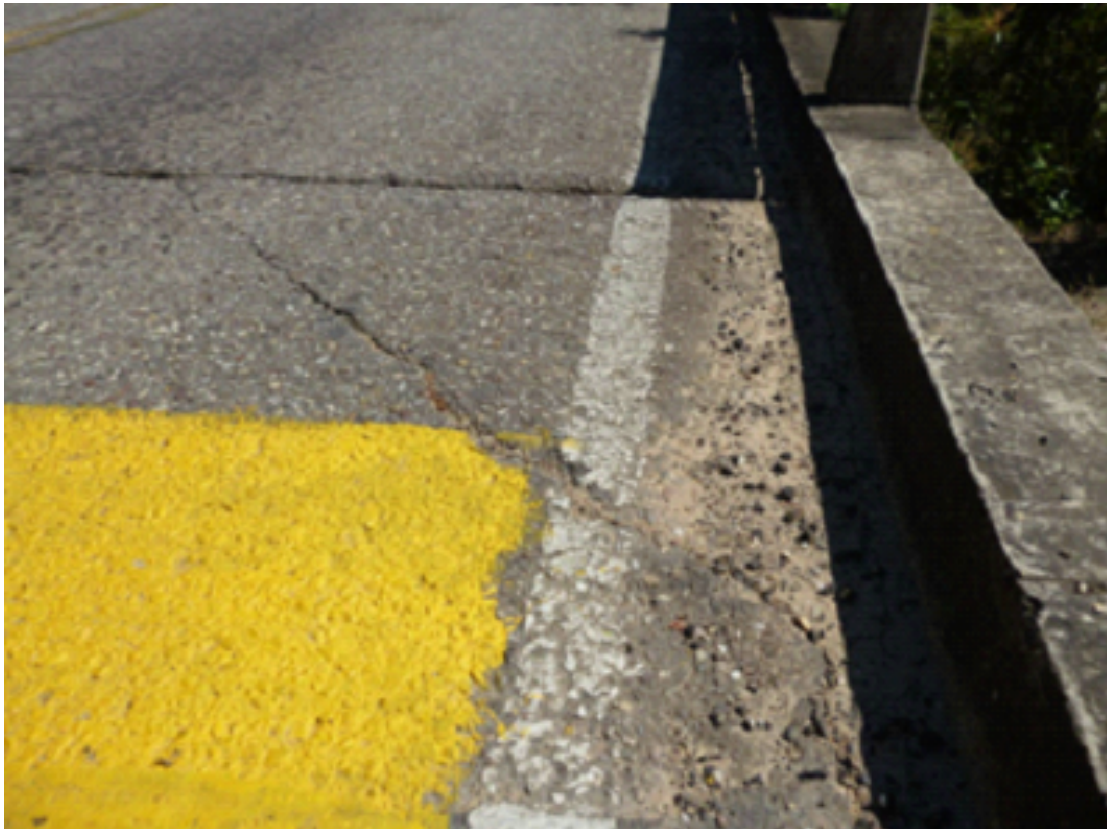
Componente.....: 3 Andenes/Bordillos

Daño/Observaciones.: No presenta andenes. Los bordillos están en buen estado, están sin pintura.  
Z: Limpieza y pintura

Reparaciones.....: Z Otra

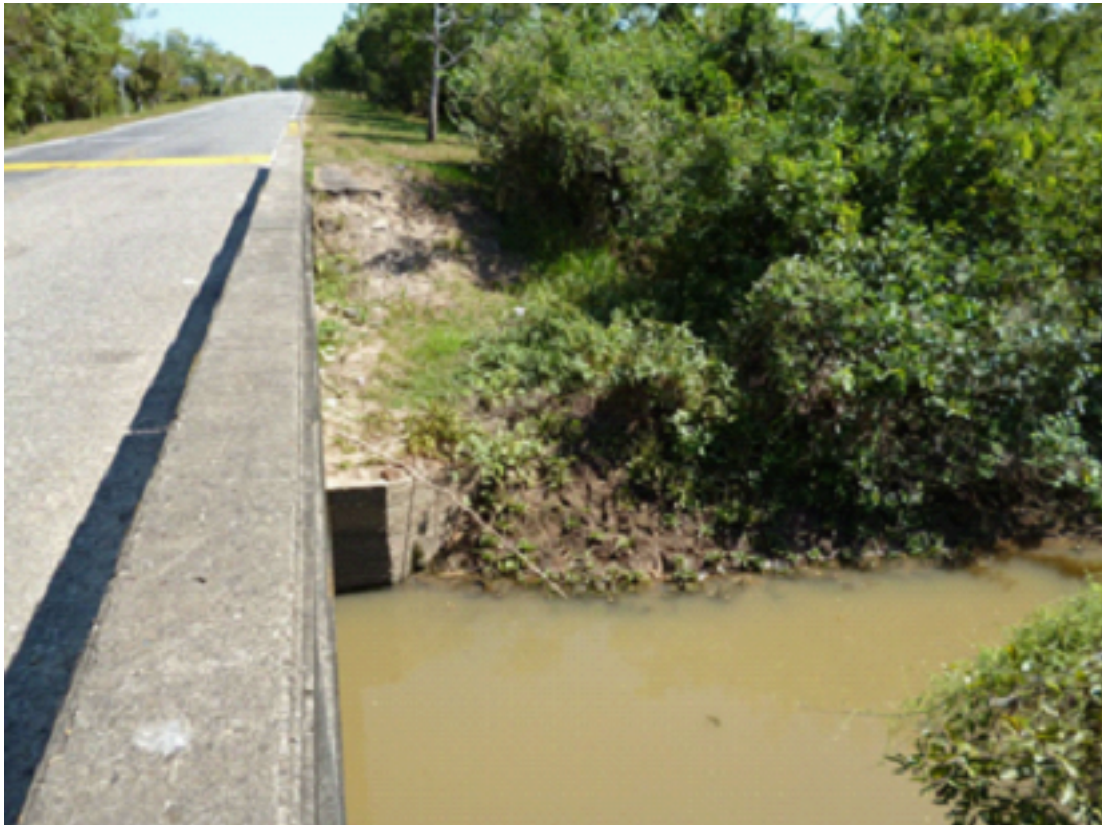
Componente.....: 3 Andenes/Bordillos

Daño/Observaciones.: No presenta andenes. Los bordillos están en buen estado, están sin pintura.  
Z: Limpieza y pintura

Reparaciones.....: Z Otra

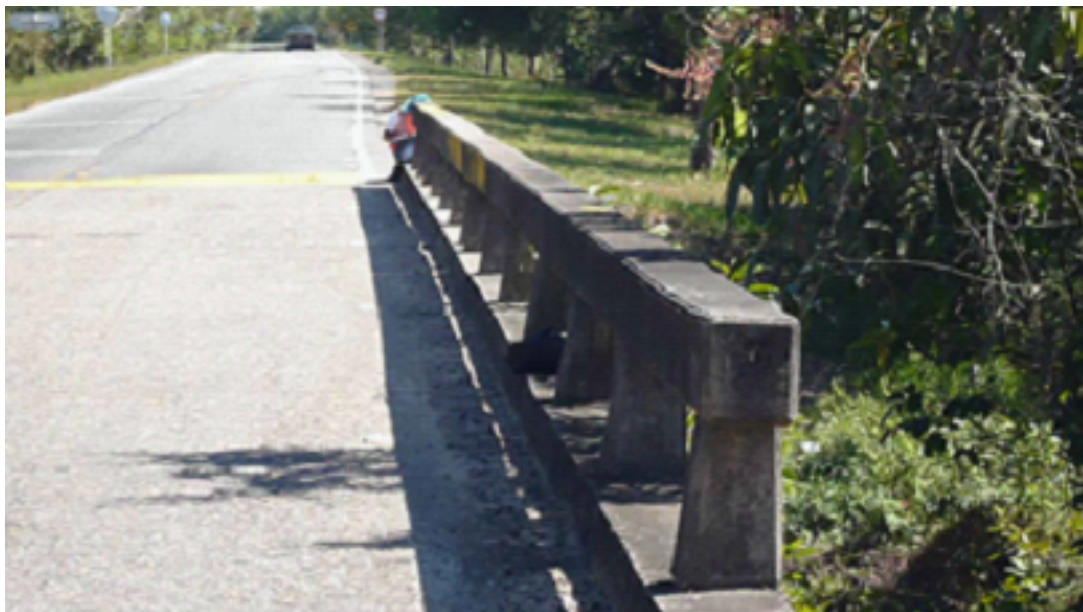
Componente.....: 4 Barandas

Daño/Observaciones.: La baranda en concreto derecha en el sentido de la vía está en buen estado. La baranda izquierda en la entrada y salida presenta impactos y el refuerzo se observa.

Tipo de daño.....: Daño en conc. / acero expuesto

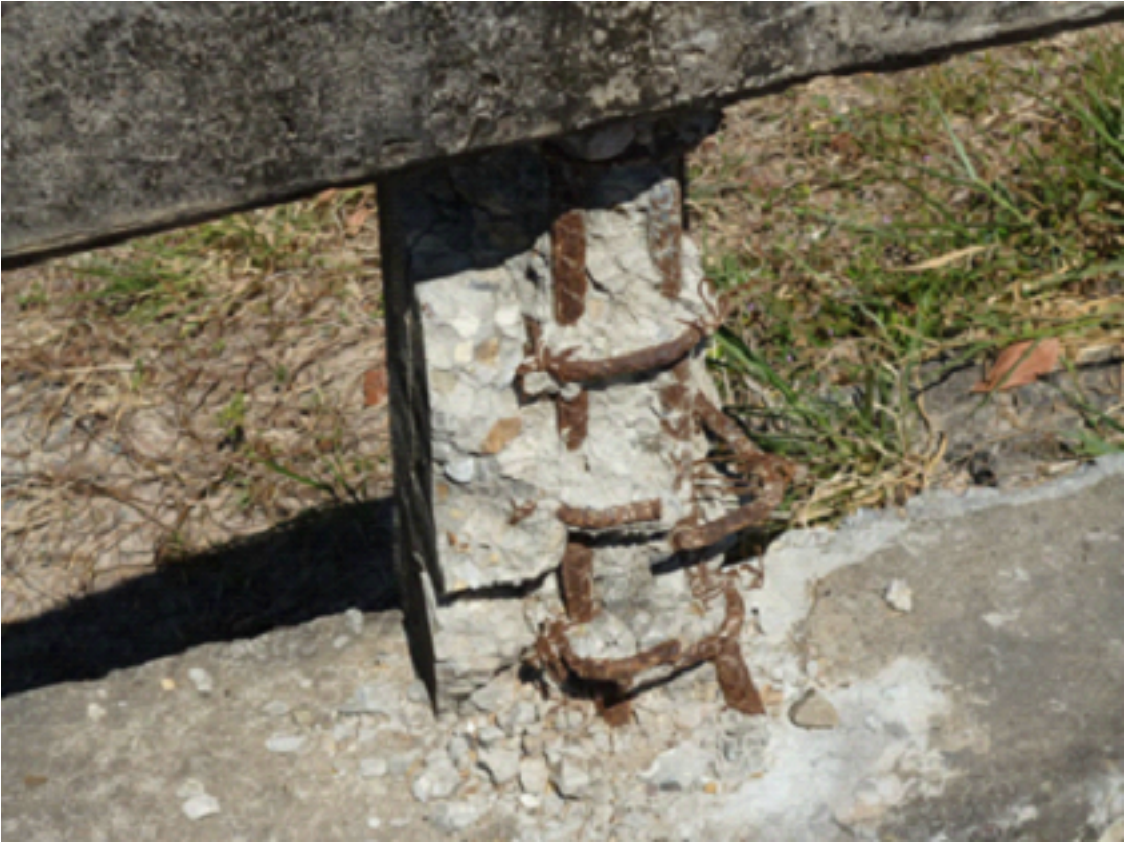
| Componente.....: | 4 | Barandas | |

| Daño/Observaciones.: | La baranda en concreto derecha en el sentido de la vía está en buen estado. La baranda izquierda en la entrada y salida presenta impactos y el refuerzo se observa. | | |
| Tipo de daño.....: | Daño en conc. / acero expuesto | | |

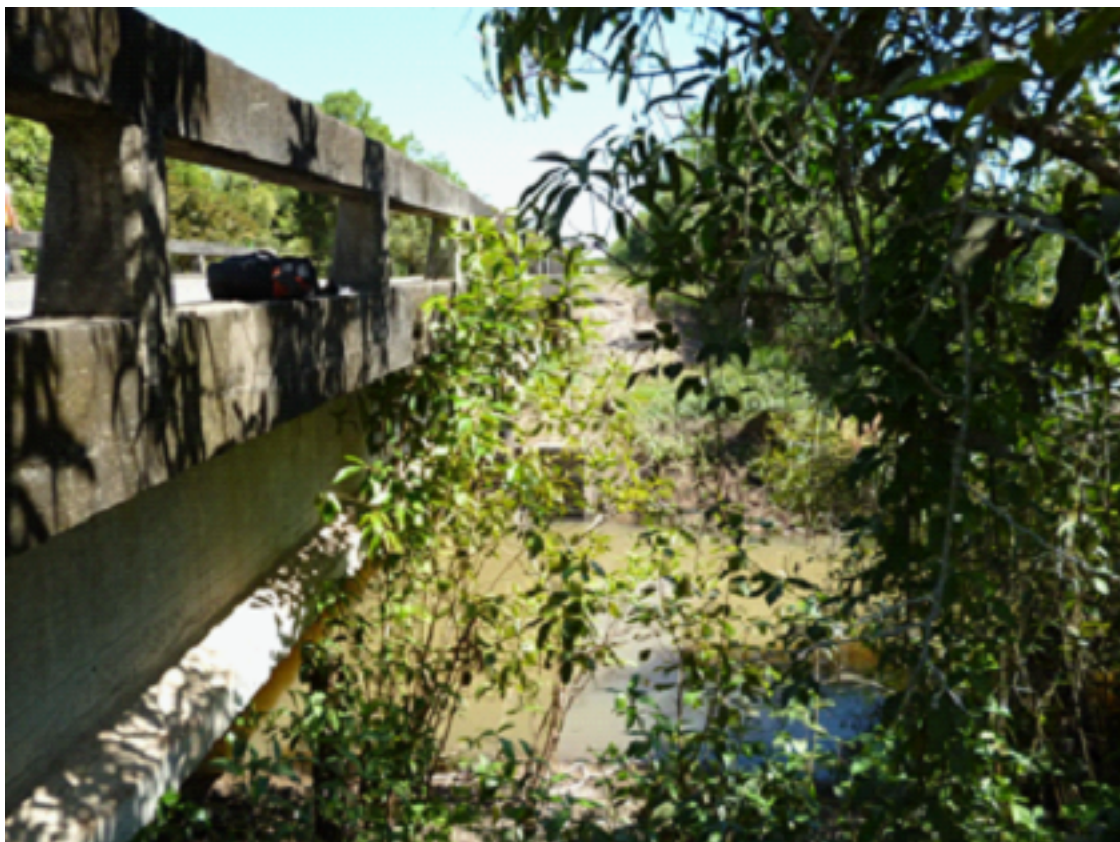
| Componente.....: | 4 | Barandas |

| Daño/Observaciones.: | La baranda en concreto derecha en el sentido de la vía está en buen estado. La baranda izquierda en la entrada y salida presenta impactos y el refuerzo se observa. | |
| Tipo de daño.....: | Daño en conc. / acero expuesto | |

| Reparaciones.....: | A Reparación de barandas de concreto | |

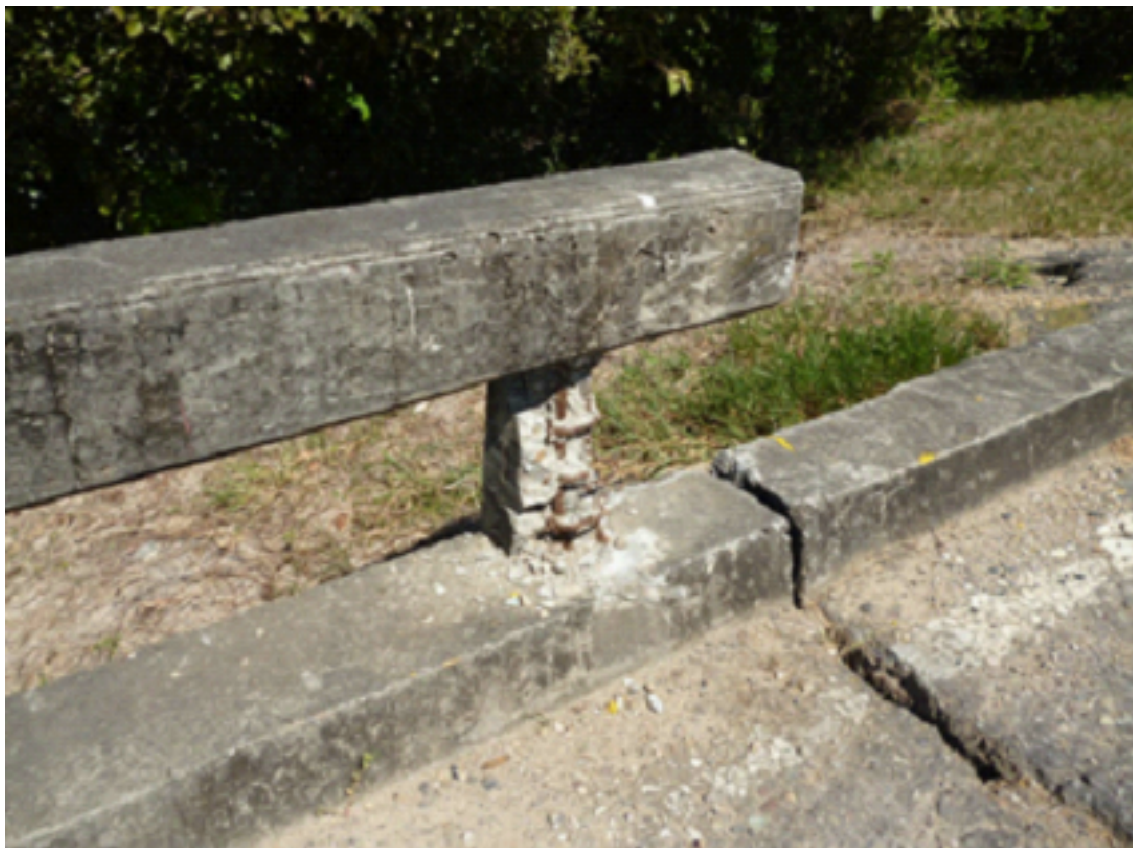
Componente.....: 4 Barandas

Daño/Observaciones.: La baranda en concreto derecha en el sentido de la vía está en buen estado. La baranda izquierda en la entrada y salida presenta impactos y el refuerzo se observa.

Tipo de daño.....: Daño en conc. / acero expuesto

Reparaciones.....: A Reparación de barandas de concreto

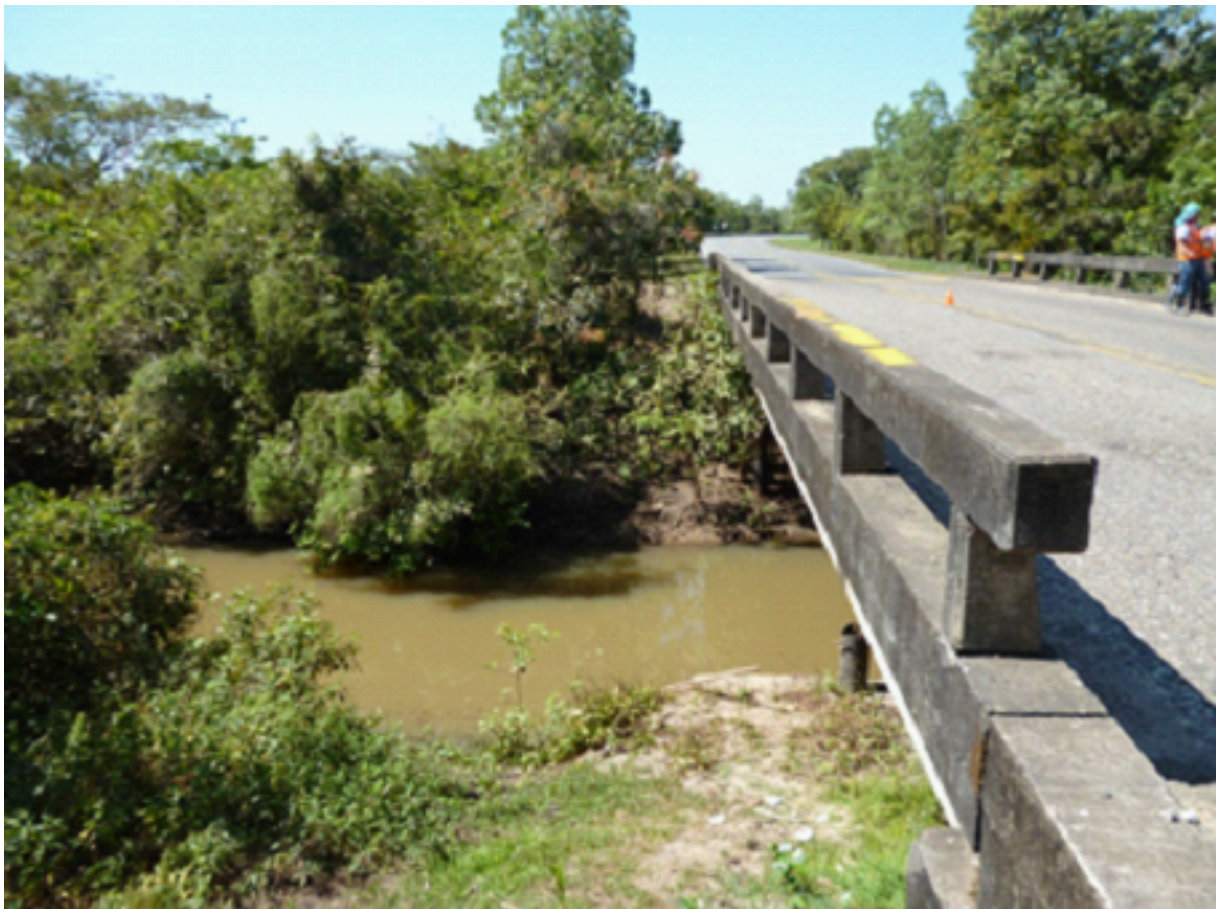
Componente.....: 4 Barandas

Daño/Observaciones.: La baranda en concreto derecha en el sentido de la vía está en buen estado. La baranda izquierda en la entrada y salida presenta impactos y el refuerzo se observa.

Tipo de daño.....: Daño en conc. / acero expuesto

Reparaciones.....: A Reparación de barandas de concreto

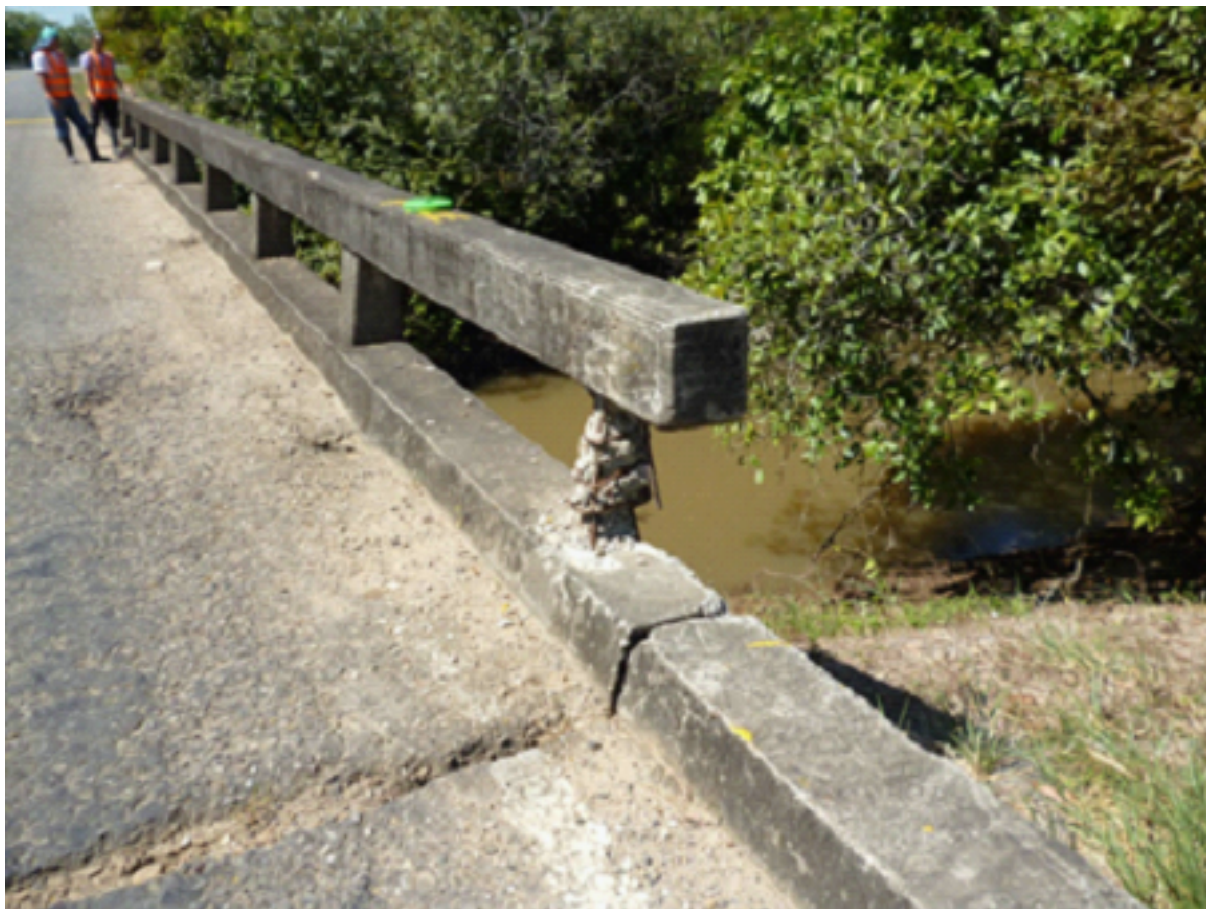
| Componente.....: | 4 | Barandas |

| Daño/Observaciones.: | La baranda en concreto derecha en el sentido de la vía está en buen estado. La baranda izquierda en la entrada y salida presenta impactos y el refuerzo se observa. | |
| Tipo de daño.....: | Daño en conc. / acero expuesto | |

| Reparaciones.....: | A Reparación de barandas de concreto | |

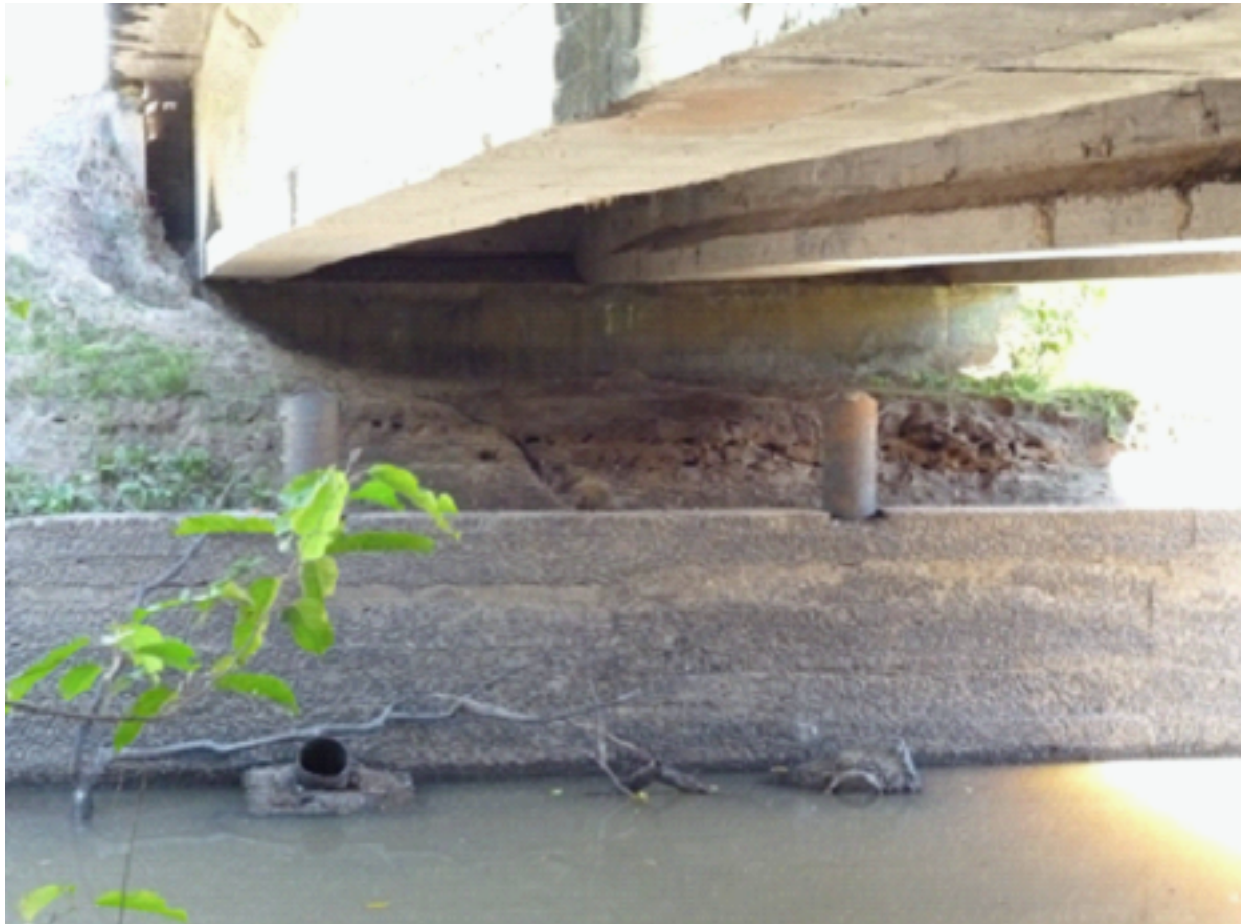
Componente.....: 7 Estribos

Daño/Observaciones.: En buen estado (presencia de vegetación).  
Z: Limpieza

Reparaciones.....: Z Otra

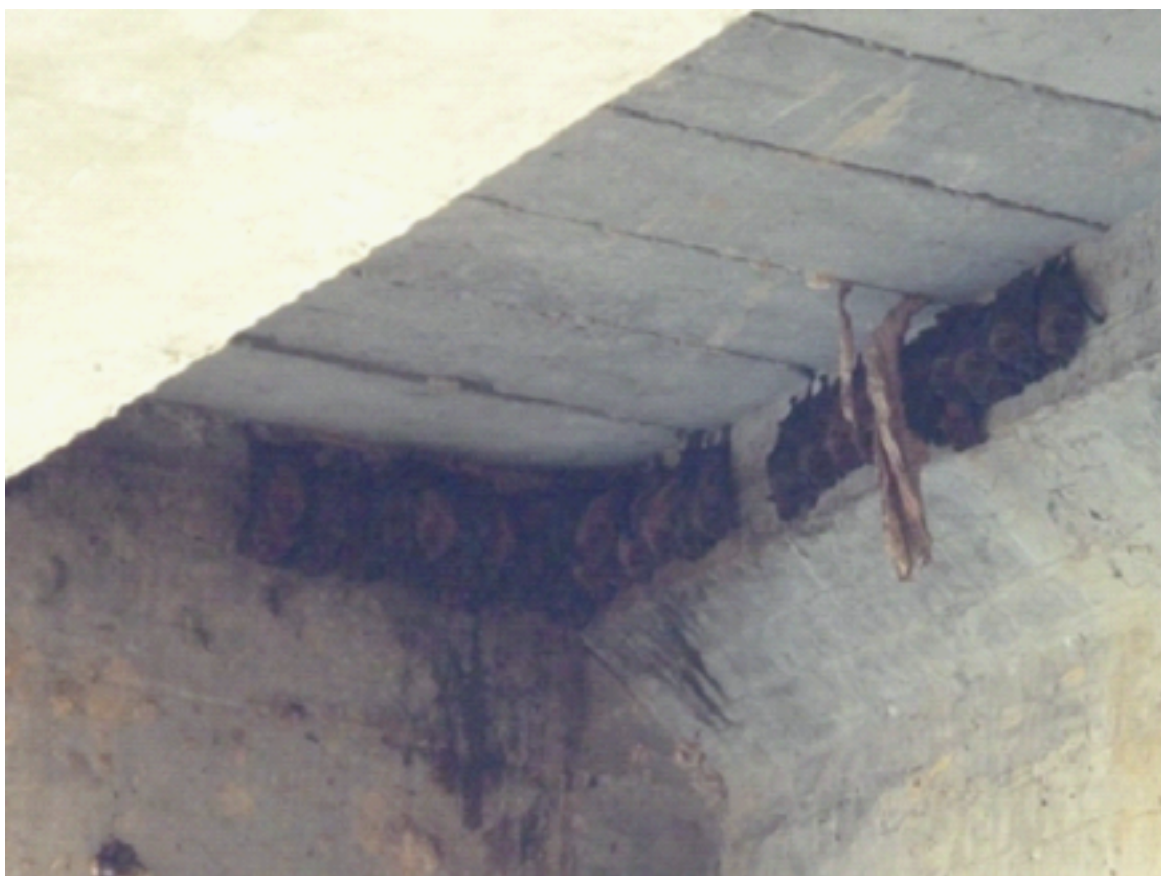
Componente.....: 10 Losa

Daño/Observaciones.: En buen estado. Presencia de humedad por falta de  
tubos más largos para drenaje. Secciones de  
concreto transversales en buen estado.  
Z: Limpieza

Reparaciones.....: Z Otra
