| SDC/INV | SiPuCol | Fecha | Hoja |
|---|---|---|---|
| Informe de inspección principal | | 07/02/13 | 1 |
| 07-6605-017.00 Los Mangos | | | |
| Regional.....: 7 Casanare<br>Ruta.....: Porcesito (Cruce ruta 25 C) - Puente internal La U<br>Carretera.....: Tame - Corocoro<br>Lado de la car...: 1<br>Abscisa.....: 126+0008<br>No del registro...: 7013<br><br>Año de construcción.....:<br>Año de la última reconstrucción.....: | | | |

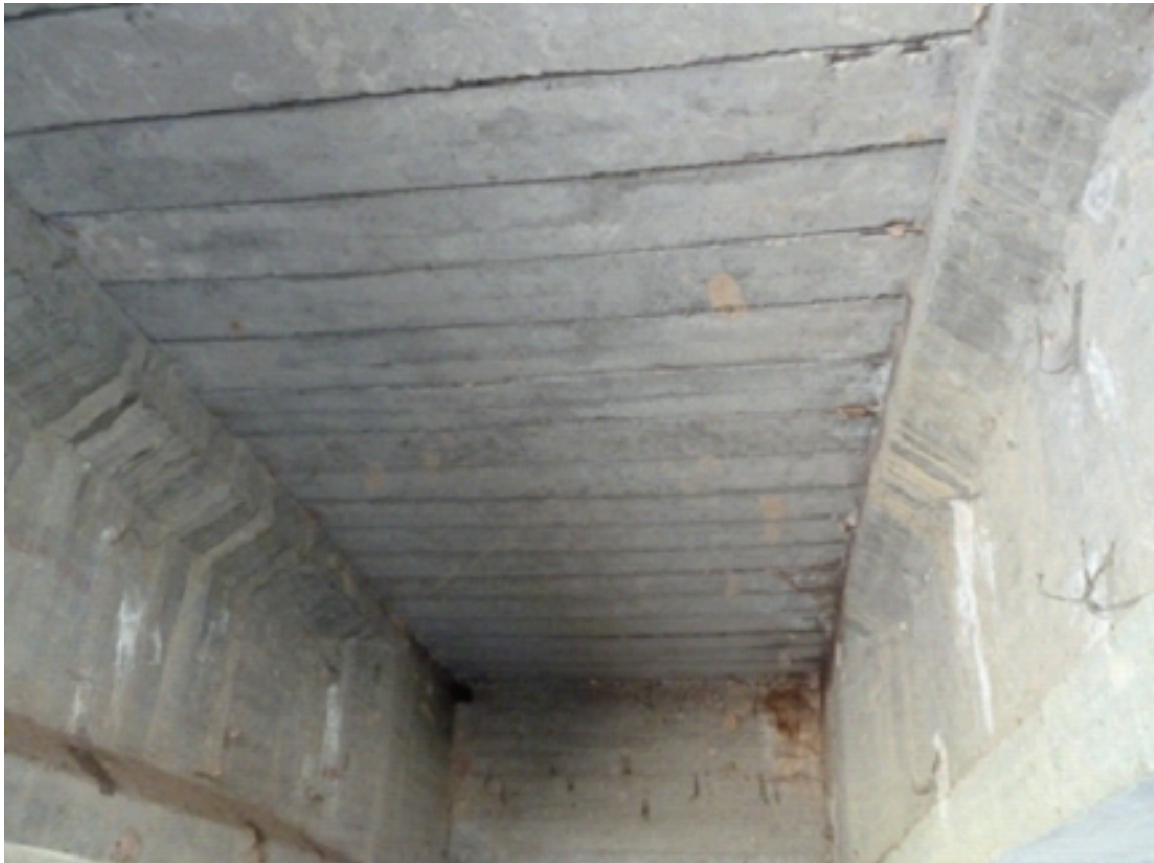
| Componente.....: | 10 | Losa |

| Daño/Observaciones.: | En buen estado. Presencia de humedad por falta de tubos más largos para drenaje. Secciones de concreto transversales en buen estado. | |

| Reparaciones.....: | Z Otra | |

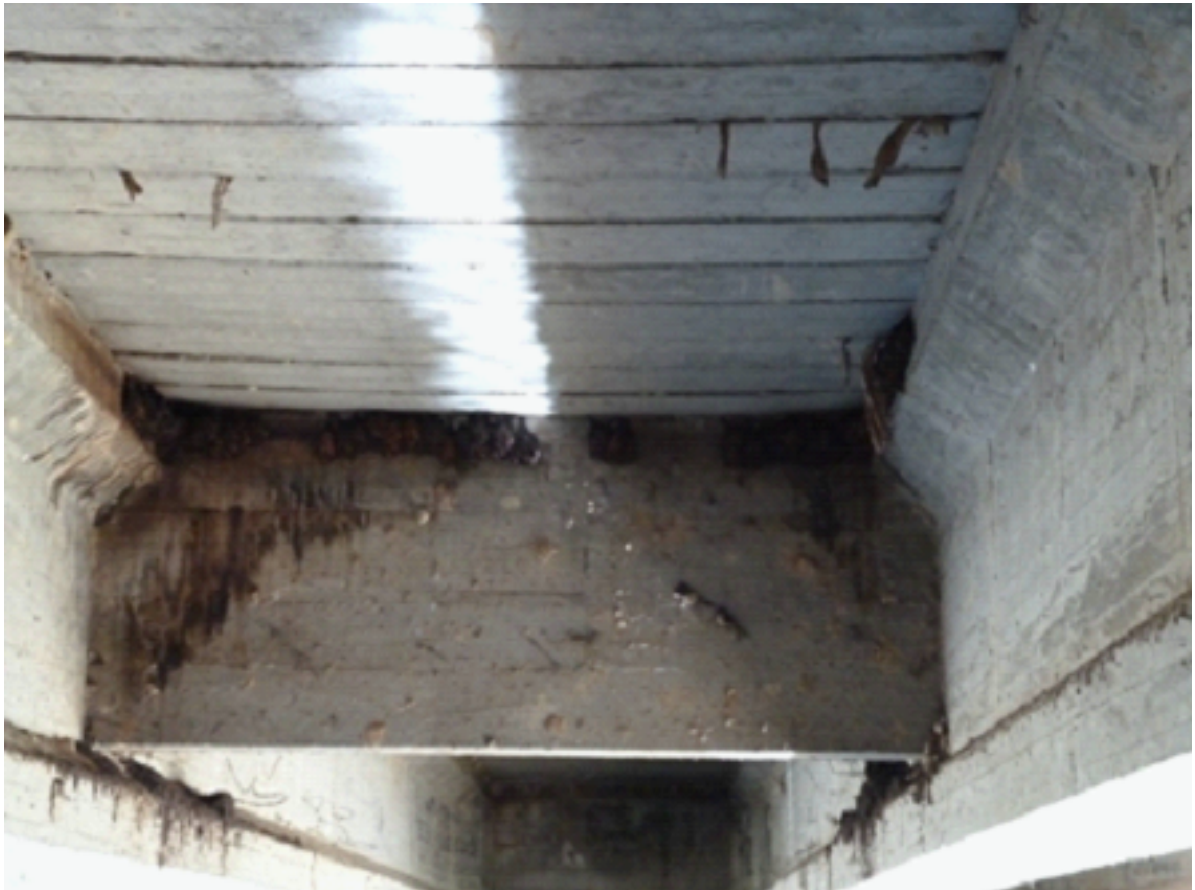
| Componente.....: | 10 | Losa |

| Daño/Observaciones.: | En buen estado. Presencia de humedad por falta de tubos más largos para drenaje. Secciones de concreto transversales en buen estado. | |

| Reparaciones.....: | Z Otra | |

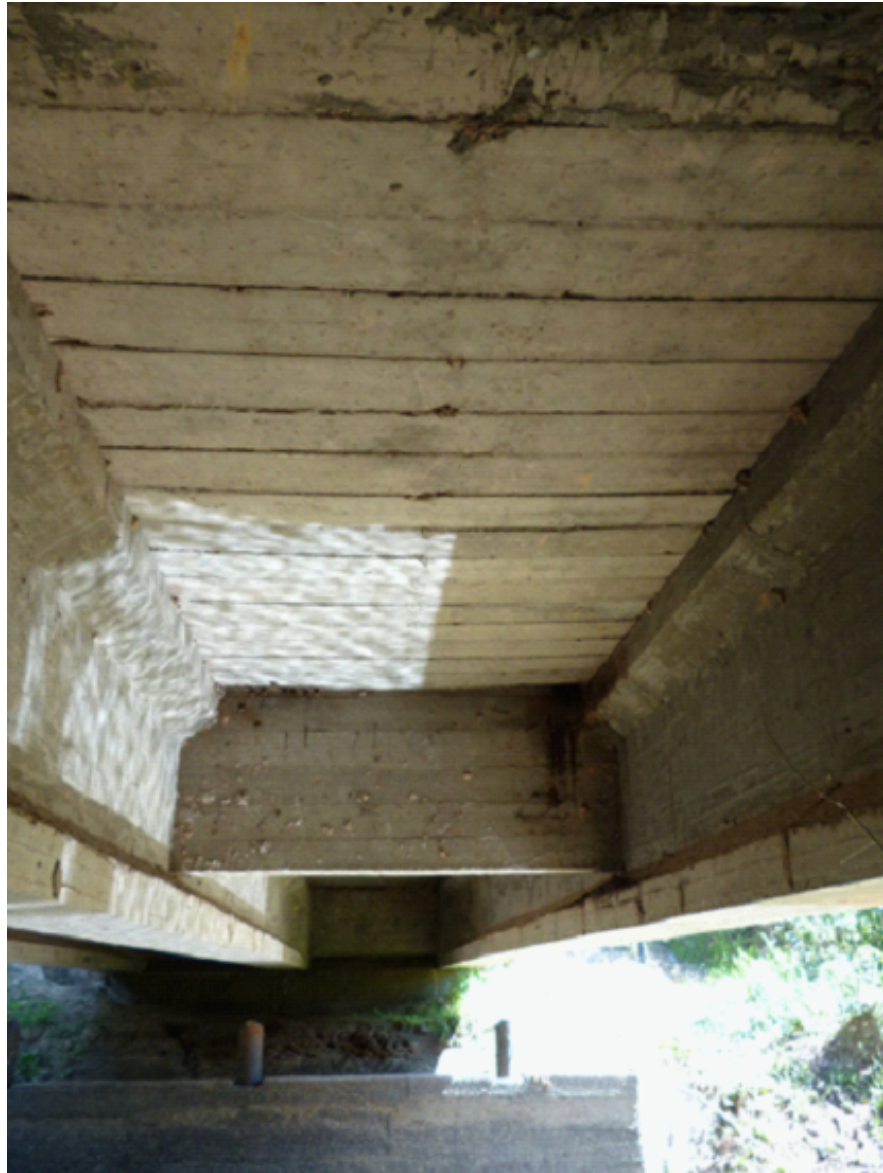
| Componente.....: | 10 | Losa |

| Daño/Observaciones.: | En buen estado. Presencia de humedad por falta de tubos más largos para drenaje. Secciones de concreto transversales en buen estado. | |

| Reparaciones.....: | Z Otra | |

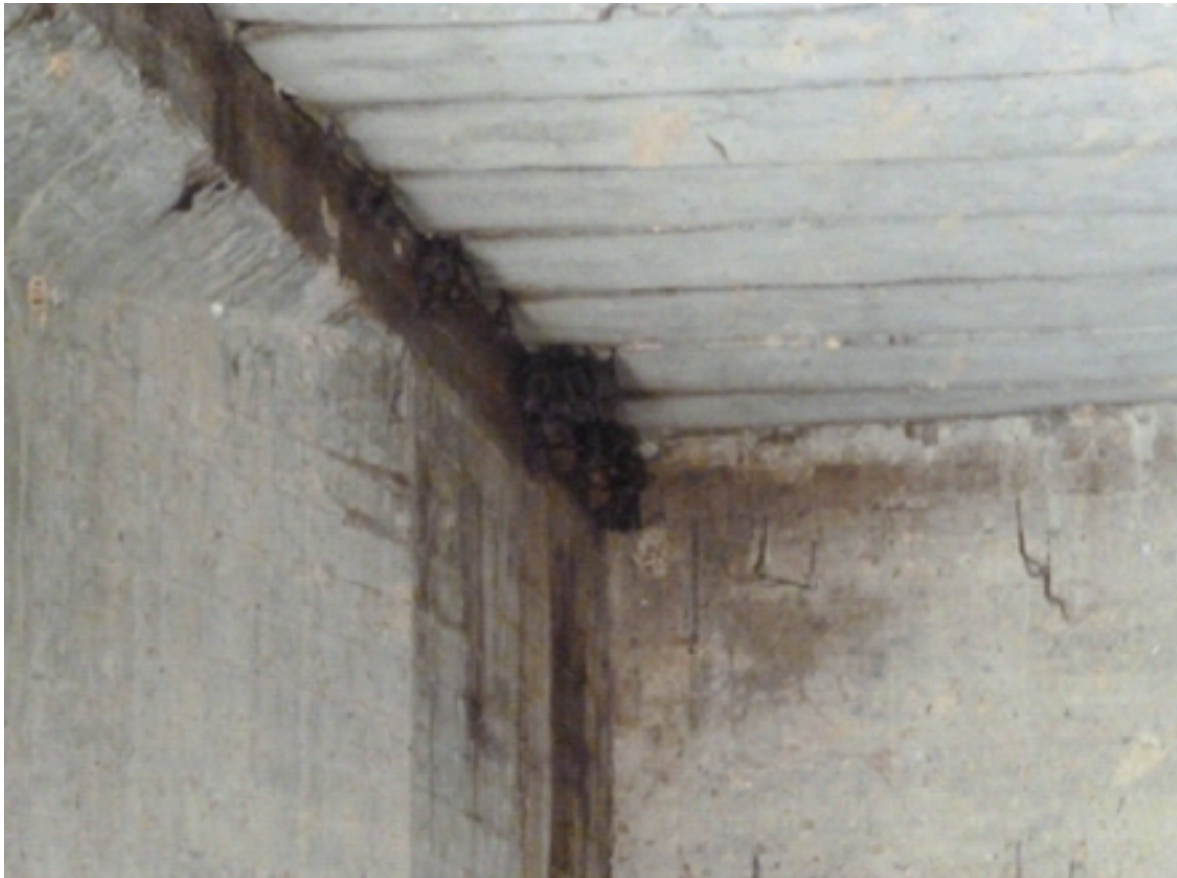
| Componente.....: | 10 | Losa |

| Daño/Observaciones.: | En buen estado. Presencia de humedad por falta de tubos más largos para drenaje. Secciones de concreto transversales en buen estado. | |

| Reparaciones.....: | Z Otra | |

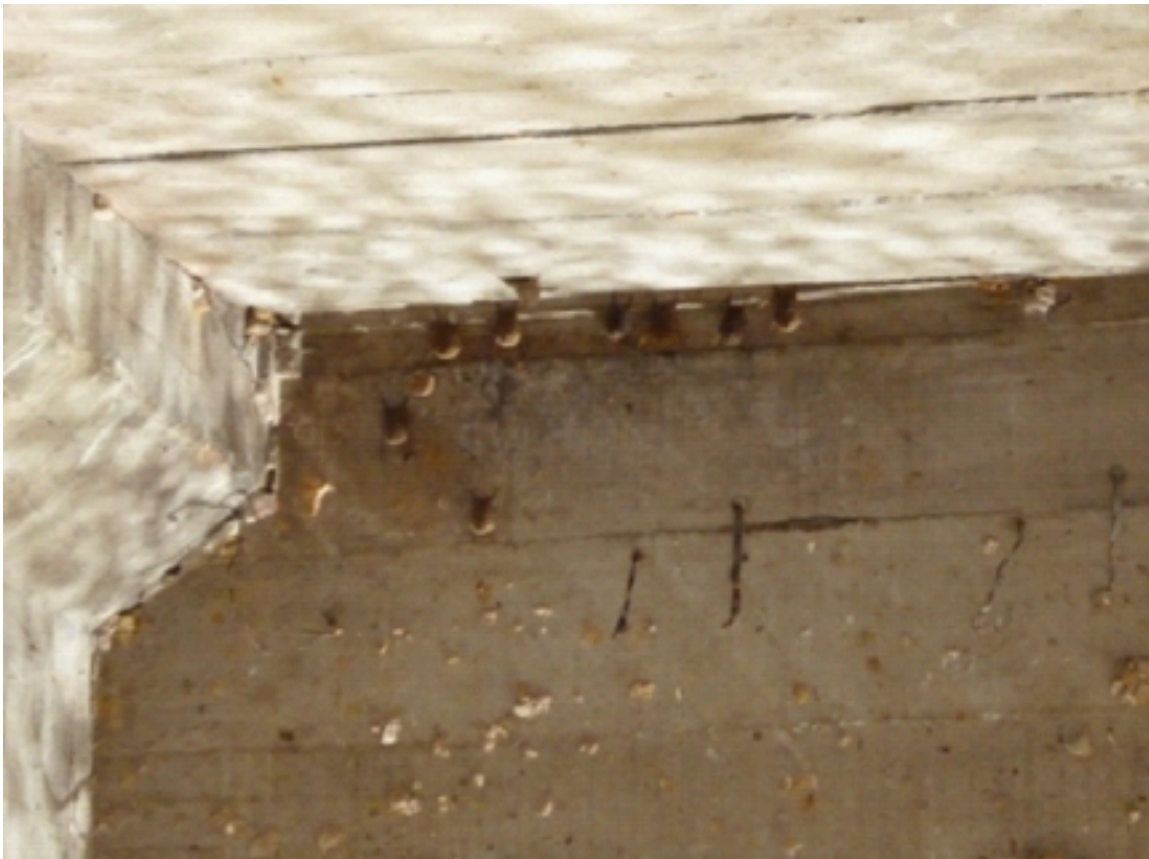
Componente.....: 10 Losa

Daño/Observaciones.: En buen estado. Presencia de humedad por falta de  
tubos más largos para drenaje. Secciones de  
concreto transversales en buen estado.  
Z: Limpieza

Reparaciones.....: Z Otra

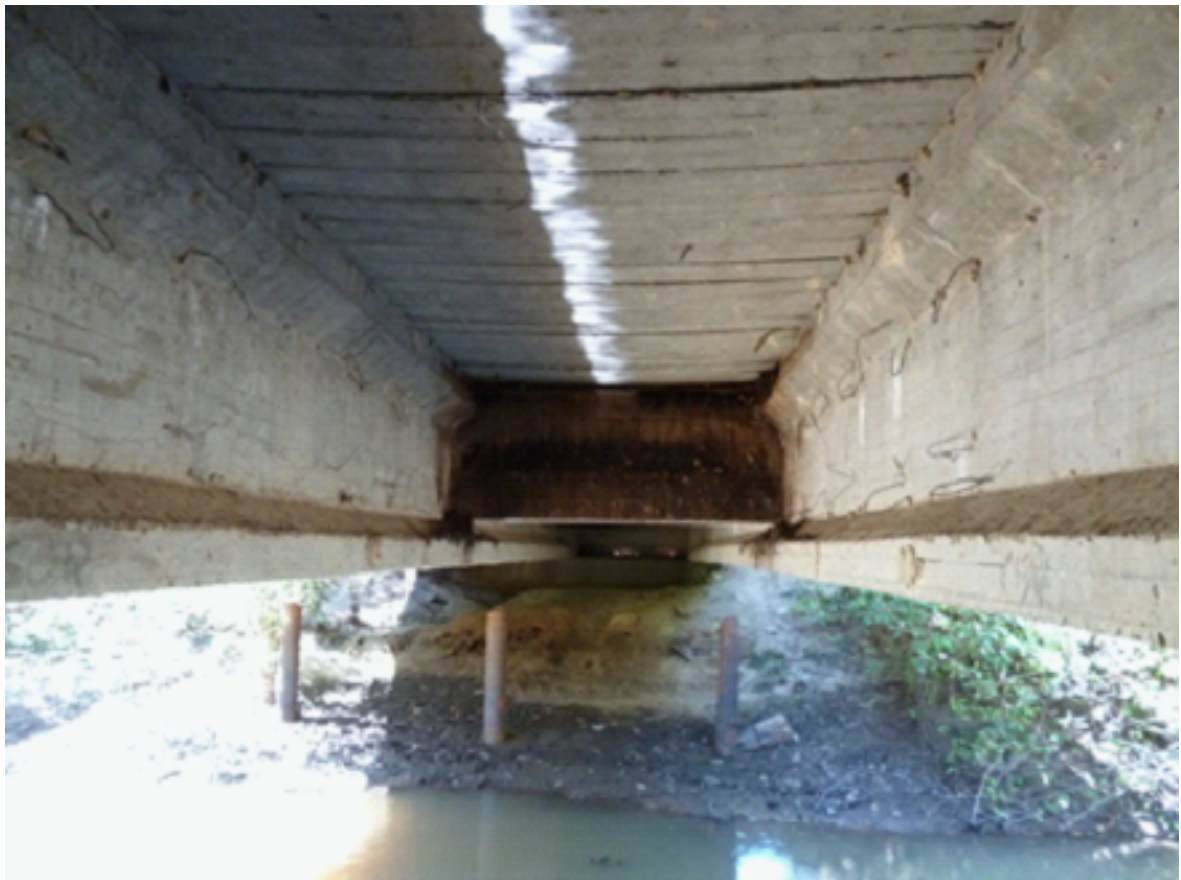
| Componente.....: | 10 | Losa |

| Daño/Observaciones.: | En buen estado. Presencia de humedad por falta de tubos más largos para drenaje. Secciones de concreto transversales en buen estado. | |

| Reparaciones.....: | Z Otra | |

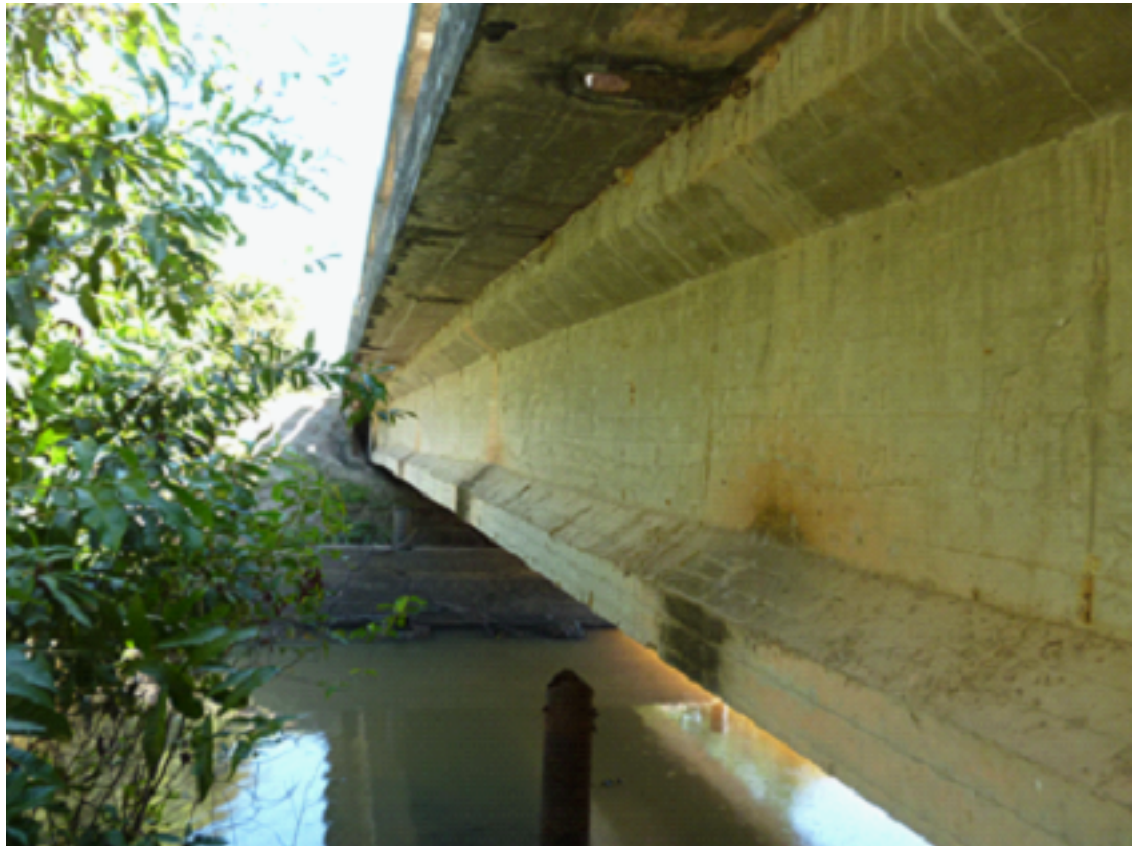
| Componente.....: | 11 | Vigas/Largueros/Diafragmas |

| Daño/Observaciones.: | 3 en buen estado, las exteriores presentan humedad proveniente de los drenajes de la losa. | |

| | Z: Limpieza | |
| Reparaciones.....: | Z Otra | |

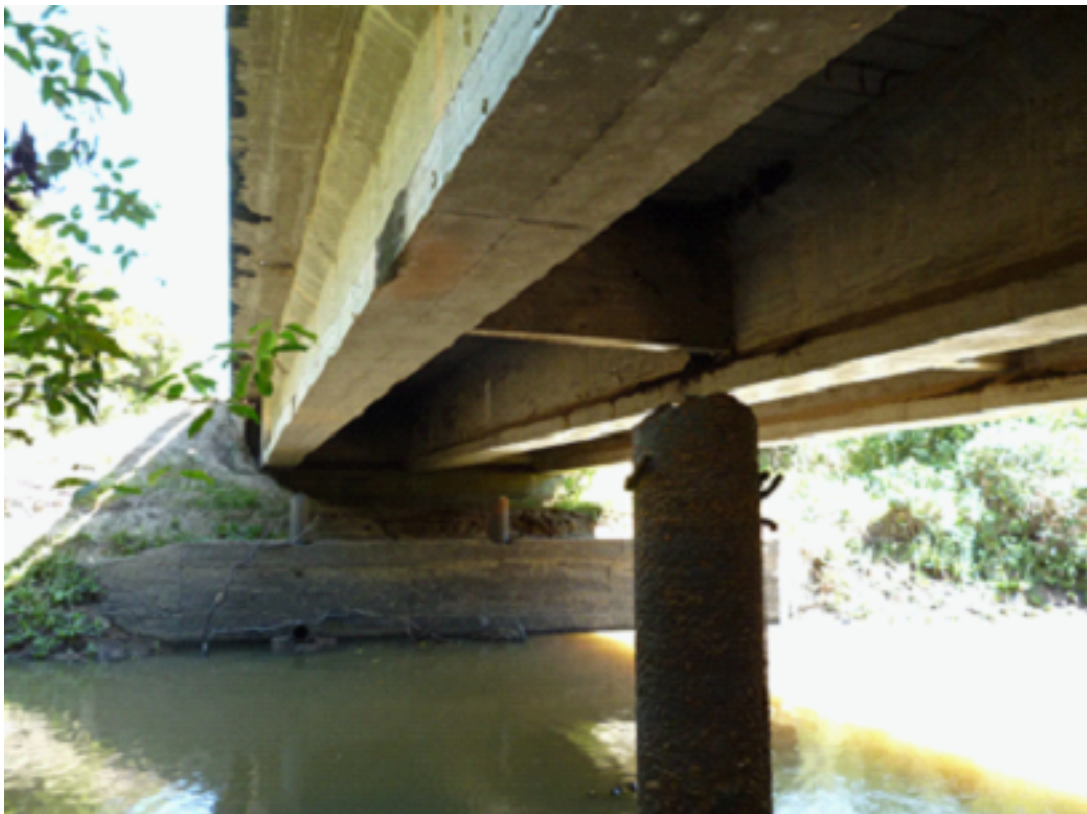
| Componente.....: | 11 | Vigas/Largueros/Diafragmas |

| Daño/Observaciones.: | 3 en buen estado, las exteriores presentan humedad proveniente de los drenajes de la losa. | |

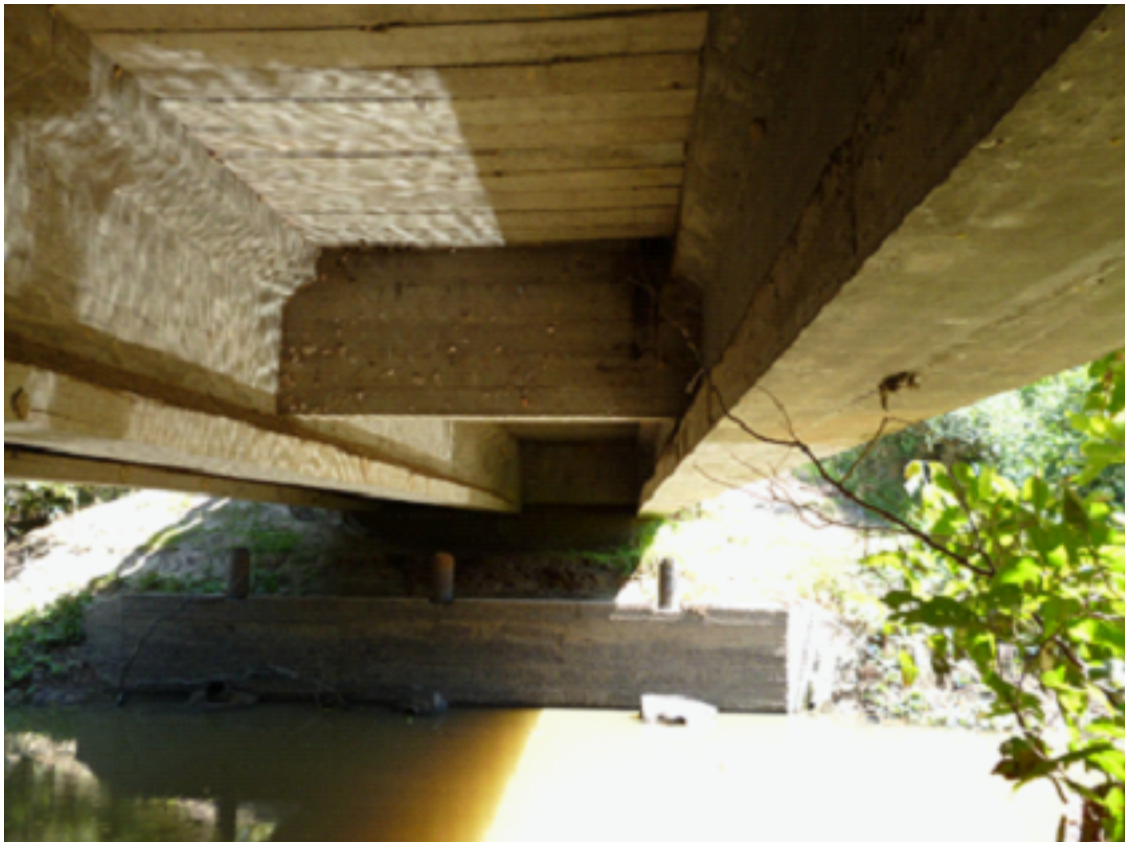
| Componente.....: | 11 | Vigas/Largueros/Diafragmas |

| Daño/Observaciones.: | 3 en buen estado, las exteriores presentan humedad proveniente de los drenajes de la losa. | |

| | Z: Limpieza | |
| Reparaciones.....: | Z Otra | |

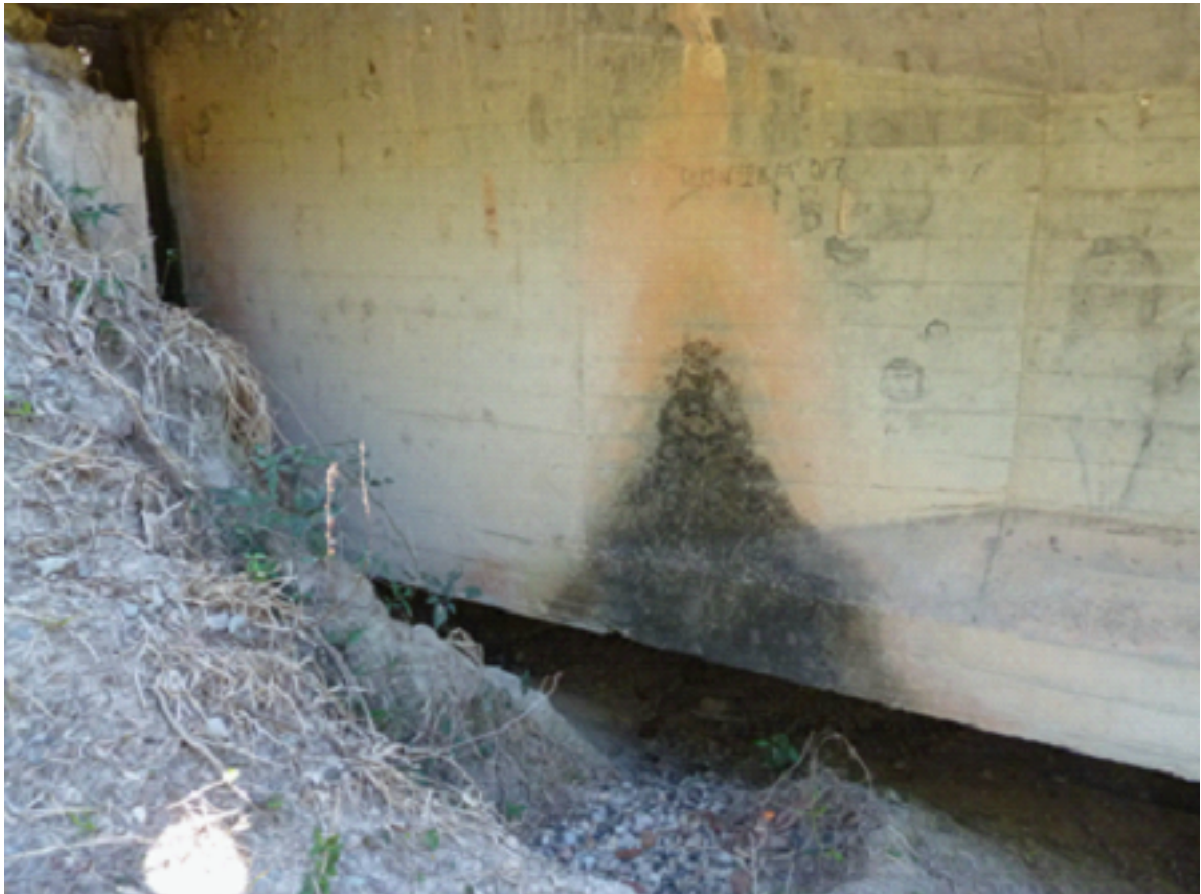
| Componente.....: | 11 | Vigas/Largueros/Diafragmas |

| Daño/Observaciones.: | 3 en buen estado, las exteriores presentan humedad proveniente de los drenajes de la losa. | |

| | Z: Limpieza | |
| Reparaciones.....: | Z Otra | |

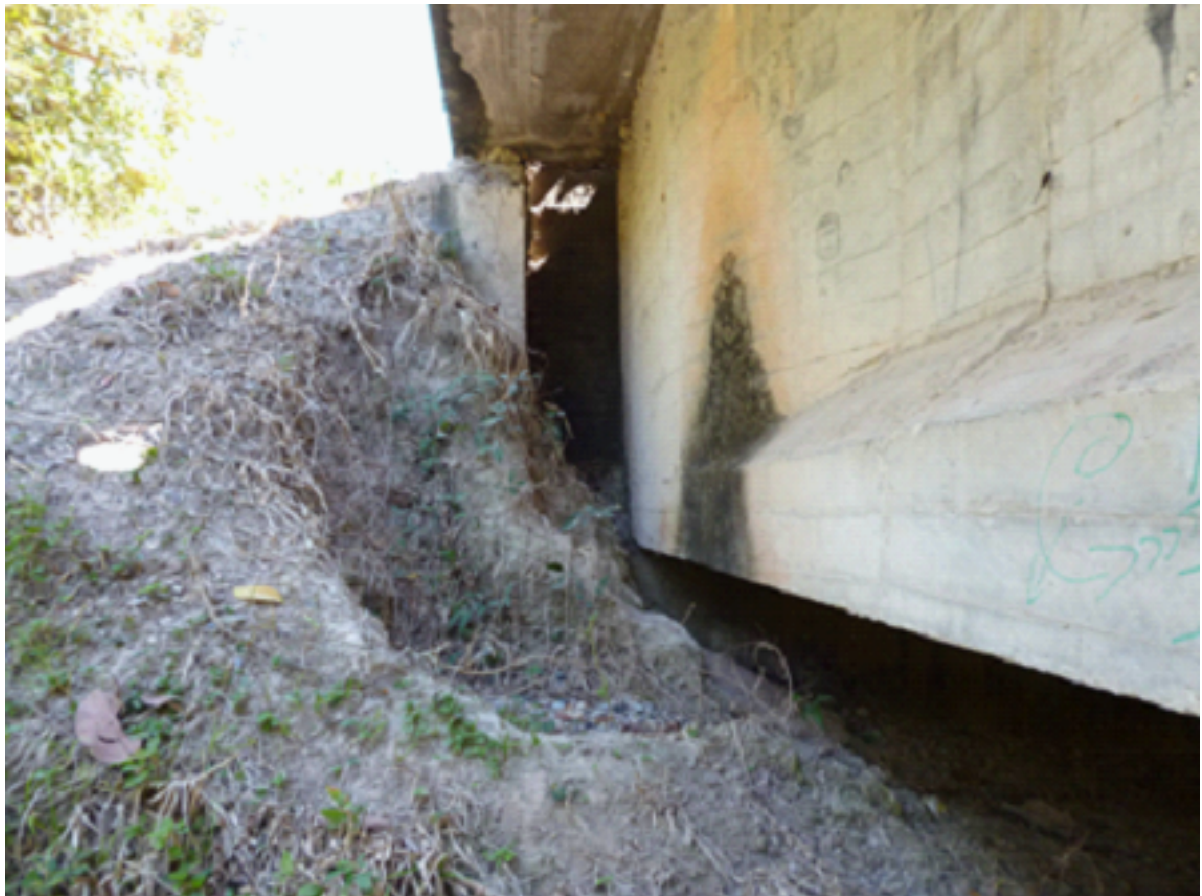
| Componente.....: | 11 | Vigas/Largueros/Diafragmas |

| Daño/Observaciones.: | 3 en buen estado, las exteriores presentan humedad proveniente de los drenajes de la losa. | |

| | Z: Limpieza | |
| Reparaciones.....: | Z Otra | |

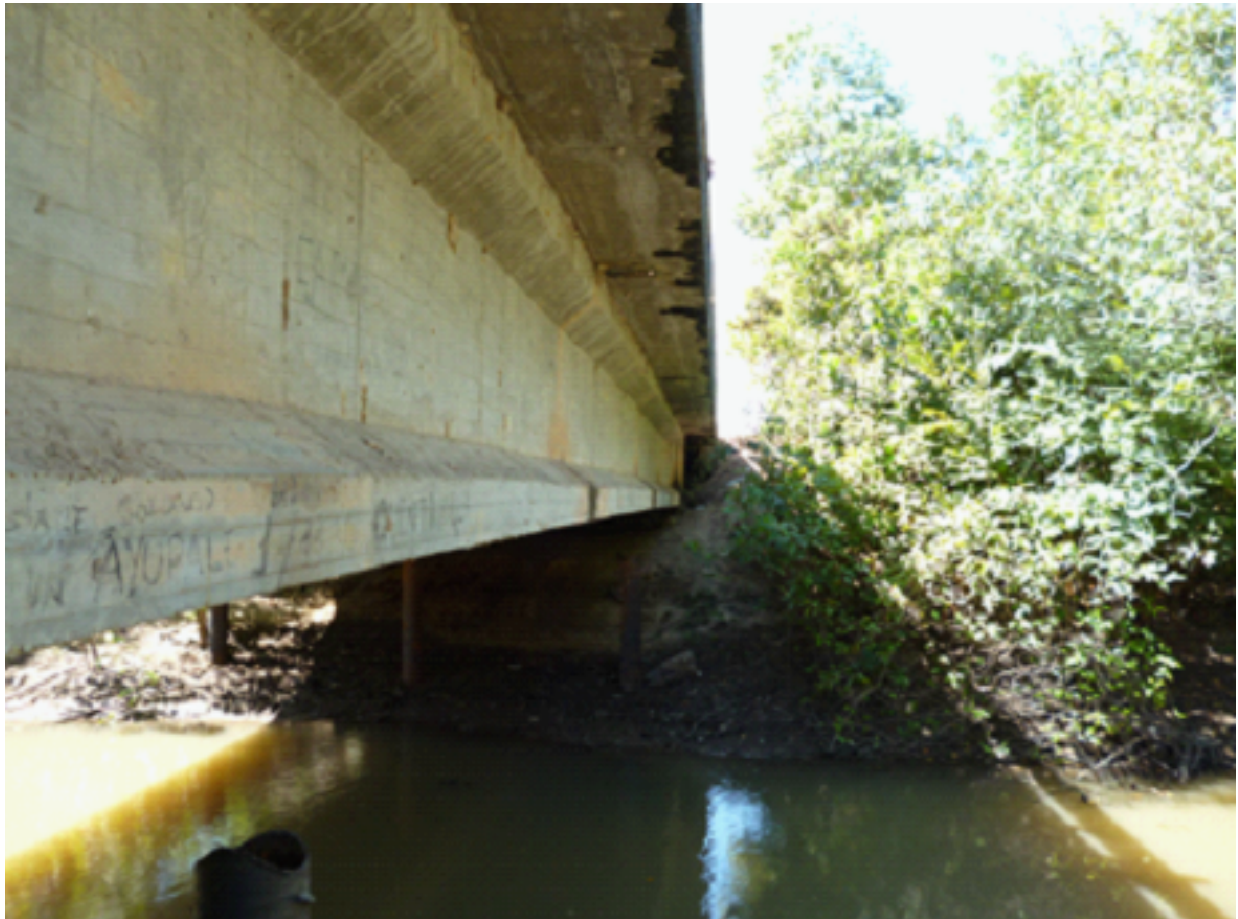
| Componente.....: | 11 | Vigas/Largueros/Diafragmas |

| Daño/Observaciones.: | 3 en buen estado, las exteriores presentan humedad proveniente de los drenajes de la losa. | |

| | Z: Limpieza | |
| Reparaciones.....: | Z Otra | |

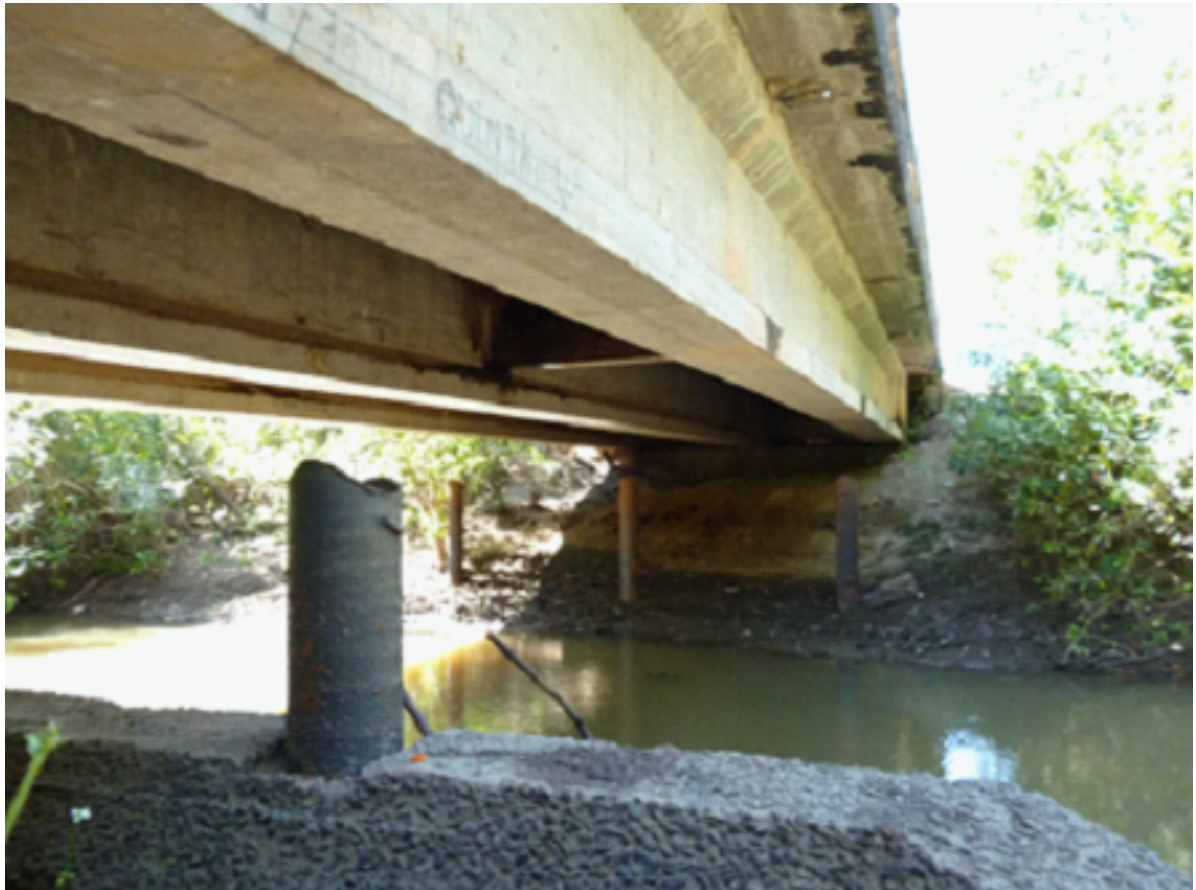
| Componente.....: | 11 | Vigas/Largueros/Diafragmas |

| Daño/Observaciones.: | 3 en buen estado, las exteriores presentan humedad proveniente de los drenajes de la losa. | |

| | Z: Limpieza | |
| Reparaciones.....: | Z Otra | |
