**ESTUDIOS DE INSPECCION E INVENTARIO DE PUENTES  
DE LA RED NACIONAL DE CARRETERAS  
ZONA SUR**

**INFORME PUENTE LOS RASTROJOS 08-1203-002.00  
PR 17+0600  
RUTA 1203 LA LUPA-BOLIVAR-SANTIAGO  
DEPARTAMENTO CAUCA**

**CONSORCIO INGENIERIA VIAL 2011**

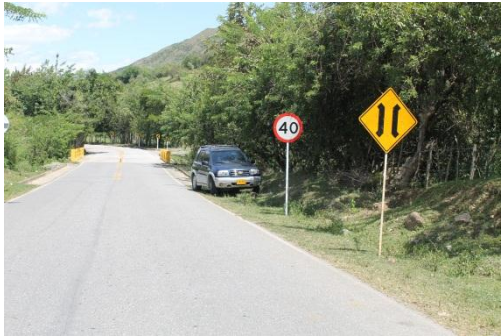
<b>Figura 1: UBICACIÓN PUENTE GOOGLE EARTH</b>	<b>Figura 2: PLACA IDENTIFICACIÓN PUENTE- NO EXISTE</b>

Durante la inspección se observaron señales verticales que indican la proximidad del puente, y máxima velocidad permitida en uno de los sentidos de la vía. Como parte del mantenimiento rutinario, se recomienda instalar placas con la identificación del puente y con la carga máxima soportada por la estructura en ambos sentidos de la vía, y proximidad del puente y máxima velocidad permitida en el otro sentido de la vía.

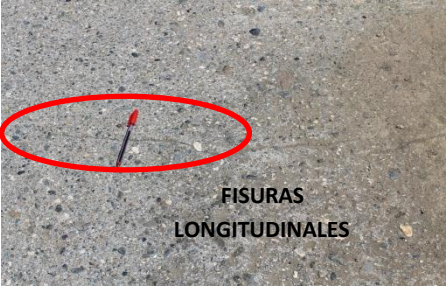
La superficie del puente es una losa de concreto, siendo el mismo tablero del puente, la cual presenta un estado de deterioro generalizado, las lesiones encontradas van desde fisuras transversales y longitudinales hasta desgaste de la superficie por uso. Dadas las lesiones encontradas se deberá realizar una rehabilitación de la superficie de la rodadura instalando una sobre carpeta asfáltica con un espesor promedio de 7 cm que evite el avance en el deterioro de la superficie del concreto, la demarcación vial se encuentra desgastada por lo que deber ser reparada como parte del mantenimiento rutinario del puente.

<b>FISURAS LONGITUDINALES</b>

- Las fisuras observadas en la superficie del puente deben corregirse con la colocación de una sobrecarpeta asfáltica de 7 cm en promedio, para evitar el deterioro de la losa de concreto.

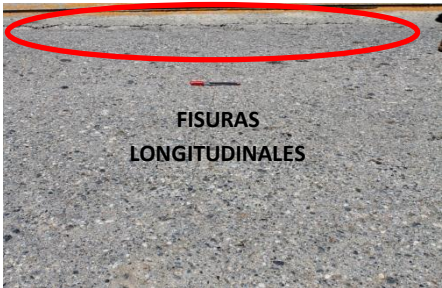
<b>FISURAS LONGITUDINALES</b>

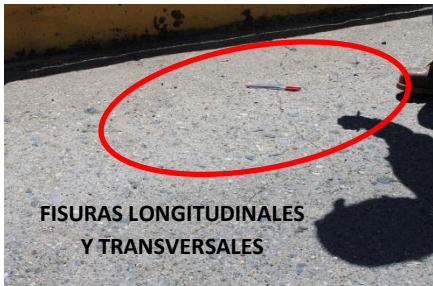
<b>FISURAS LONGITUDINALES Y TRANSVERSALES</b>

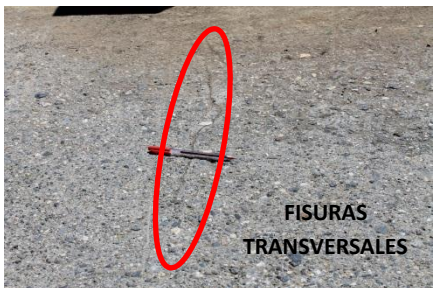
<b>FISURAS TRANSVERSALES</b>					
<b>CALIFICACIÓN OBTENIDA EN LA INSPECCIÓN:</b>			3. Daño significativo, reparación necesaria muy pronto.		
<b>ACTIVIDADES DE REPARACIÓN Y MANTENIMIENTO</b>					
<b>ID</b>	<b>ACTIVIDAD</b>	<b>UND</b>	<b>CANTIDAD</b>	<b>VAL UNIT</b>	<b>VAL TOTAL</b>
Z	Sobrecarpeta asfáltica e:7 cm	M2	78	36,553	2,851,134
27	Reparación de demarcación	ML	48	1,631	78,288

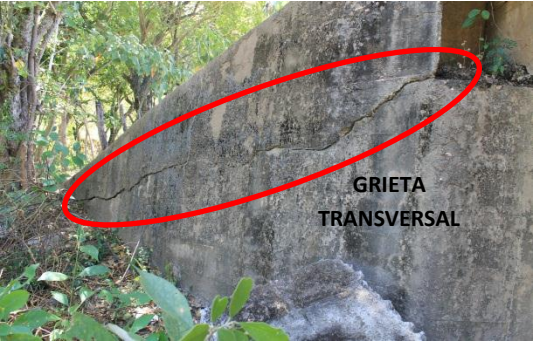
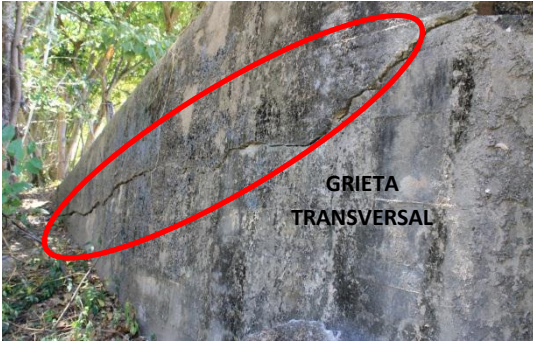
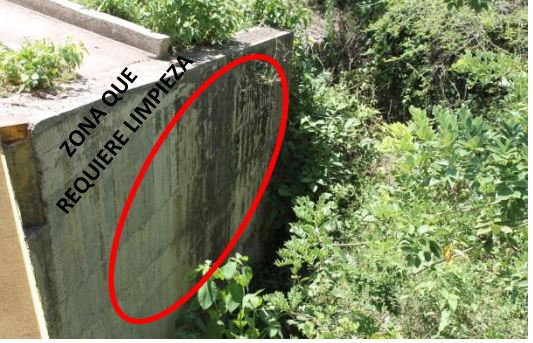
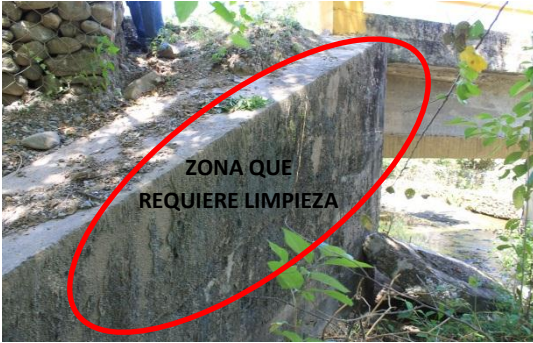
<b>COMPONENTE:</b> <u>Aletas tipo 10</u>

El puente cuenta con cuatro aletas en concreto ciclópeo integradas a los estribos que protegen la estructura y dan estabilidad a cada uno de los taludes. La AL1 del ES1 del puente, presenta una grieta transversal, lo que ha ocasionado la falla del elemento. Se requiere el cambio de esta parte afectada de la estructura, adicionalmente en las tres aletas restantes realizar limpieza como parte del mantenimiento rutinario del puente.

<b>CALIFICACIÓN OBTENIDA EN LA INSPECCIÓN:</b>		3. Daño significativo, reparación necesaria muy pronto.			
<b>ACTIVIDADES DE REPARACIÓN Y MANTENIMIENTO</b>					
<b>ID</b>	<b>ACTIVIDAD</b>	<b>UND</b>	<b>CANTIDAD</b>	<b>VAL UNIT</b>	<b>VAL TOTAL</b>
E	Cambio de parte de la estructura	M2	9	634,100	5,706,900
10	Limpieza	M2	50	8,082	404,100

- Se debe cambiar la AL1 del ES1, ya que las grietas observadas en este elemento pueden ocasionar que colapse causando un grave daño a la estructura del puente.

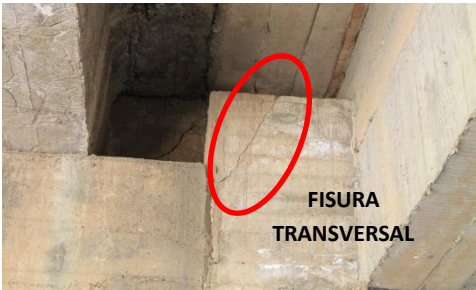
El puente presenta estribos en concreto ciclópeo con aletas integradas. El estribo derecho en la sección antigua del puente presenta grietas transversales en su espaldar, mientras que el estribo izquierdo presenta erosión en el concreto de su cimentación, adicionalmente, se observan humedades en los estribos causadas por las filtraciones provenientes de la superficie a través de las zonas del puente donde no existe dispositivo de junta de expansión.

<p style="text-align: center;"><b>FISURA TRANSVERSAL</b></p>

<p style="text-align: center;"><b>ZONA QUE REQUIERE LIMPIEZA</b></p>			
<b>CALIFICACIÓN OBTENIDA EN LA INSPECCIÓN:</b>		3. Daño significativo, reparación necesaria muy pronto.			
<b>ACTIVIDADES DE REPARACIÓN Y MANTENIMIENTO</b>					
ID	ACTIVIDAD	UND	CANTIDAD	VAL UNIT	VAL TOTAL
B	Encamisado de concreto reforzado para protección	M2	4	640,984	2,563,936
10	Limpieza	M2	30	8,082	242,460

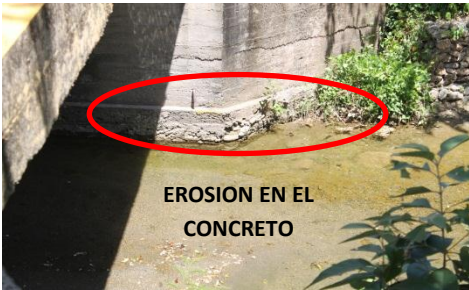
<p style="text-align: center;"><b>EROSION EN EL CONCRETO</b></p>

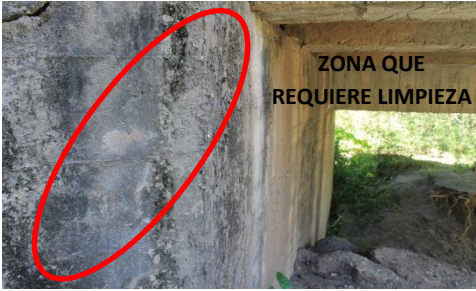
<p style="text-align: center;"><b>ZONA QUE REQUIERE LIMPIEZA</b></p>

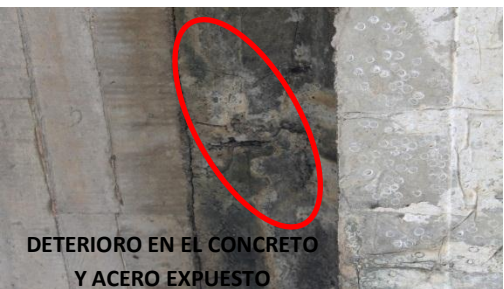
El puente presenta una losa en concreto reforzado, tanto en la estructura original como en la ampliación realizada. En la losa antigua se observan humedades, deterioro del concreto, exposición y corrosión del acero de refuerzo, especialmente en los voladizos. Se requiere la reparación del concreto en las zonas de la losa que se encuentran afectadas, con el fin de evitar el deterioro progresivo de este componente.

<p style="text-align: center;">DETERIORO EN EL CONCRETO Y ACERO EXPUESTO</p>

- En algunas partes de la losa debe ser reparado el concreto por el mal estado en que se encuentra y puede afectar el buen servicio del puente, adicionalmente se deben sellar las fisuras.

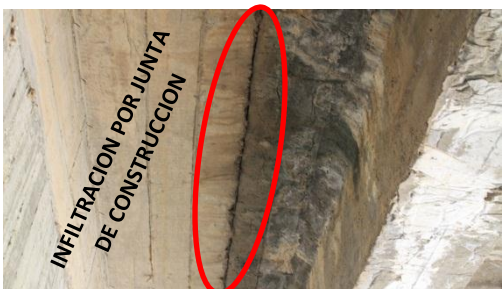
<p style="text-align: center;">INFILTRACION POR JUNTA DE CONSTRUCCION</p>

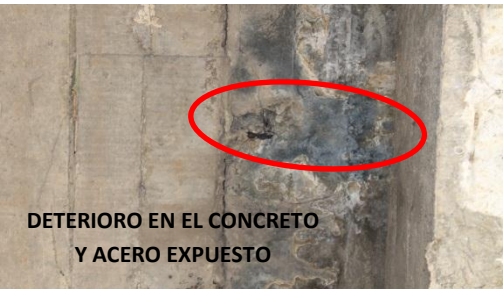
<p style="text-align: center;">DETERIORO EN EL CONCRETO Y ACERO EXPUESTO</p>

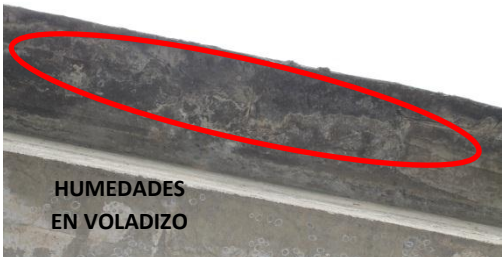
<p style="text-align: center;">HUMEDADES EN VOLADIZO</p>			
<b>CALIFICACIÓN OBTENIDA EN LA INSPECCIÓN:</b>		3. Daño significativo, reparación necesaria muy pronto.			
<b>ACTIVIDADES DE REPARACIÓN Y MANTENIMIENTO</b>					
<b>ID</b>	<b>ACTIVIDAD</b>	<b>UND</b>	<b>CANTIDAD</b>	<b>VAL UNIT</b>	<b>VAL TOTAL</b>
B	Reparación de concreto	M2	96	340,997	32,735,712
D	Inyección de grietas con epoxy/resina	ML	12	542,806	6,513,672

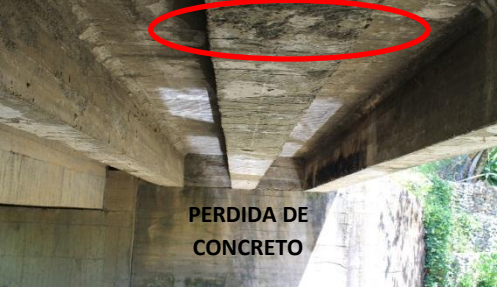
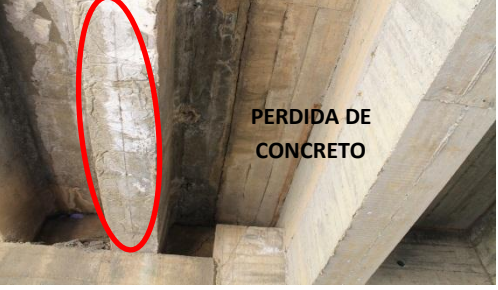
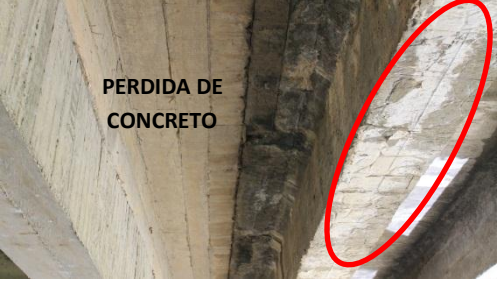
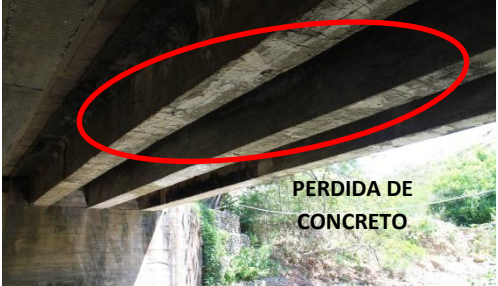
<b>COMPONENTE: <u>Vigas/Largueros/Diafragmas</u></b>

El puente presenta tres vigas en concreto reforzado in situ que componen junto con la losa de concreto la estructura original, la ampliación del puente se realizó con dos vigas en concreto reforzado in situ con riostra intermedia. Las vigas de la estructura inicial presentan pérdida de concreto y fisuras transversales y longitudinales. Se requiere la reparación del concreto en las zonas de las vigas que se encuentran afectadas, con el fin de evitar el deterioro progresivo de este componente.

<b>CALIFICACIÓN OBTENIDA EN LA INSPECCIÓN:</b>		3. Daño significativo, reparación necesaria muy pronto.			
<b>ACTIVIDADES DE REPARACIÓN Y MANTENIMIENTO</b>					
ID	ACTIVIDAD	UND	CANTIDAD	VAL UNIT	VAL TOTAL
A	Reparación del concreto	M2	6	503,043	3,018,258
