**ESTUDIOS DE INSPECCION E INVENTARIO DE PUENTES  
DE LA RED NACIONAL DE CARRETERAS  
ZONA SUR**

**INFORME PUENTE DOS RÍOS 08-2503-002.00  
PR 09+0000  
RUTA 2503 MOJARRAS - POPAYAN  
DEPARTAMENTO CAUCA**

**INFORME PUENTE DOS RIOS**

**08-2503.002.00**

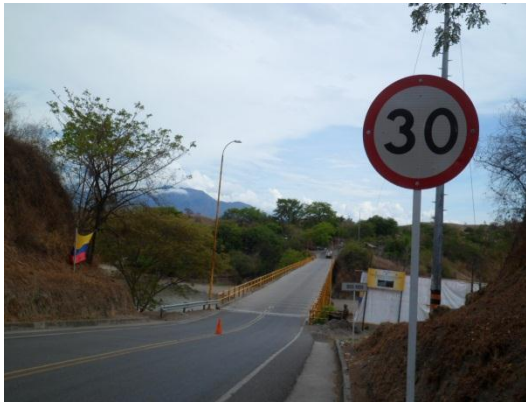
| <p><b>Figura 1: UBICACIÓN PUENTE GOOGLE EARTH</b></p> | <p><b>Figura 2: PLACA IDENTIFICACIÓN PUENTE- NO EXISTE</b></p> |

Durante la inspección sólo se observó señal vertical con la velocidad máxima permitida en uno de los sentidos de la vía. Como parte del mantenimiento rutinario del puente, se requiere la instalación de esta misma señal en el otro sentido, adicionalmente colocar en los dos sentidos de la vía las siguientes señales: Placa de identificación, Proximidad del puente sobre la vía y Carga máxima soportada por la estructura.

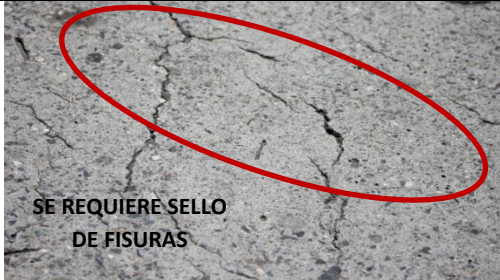
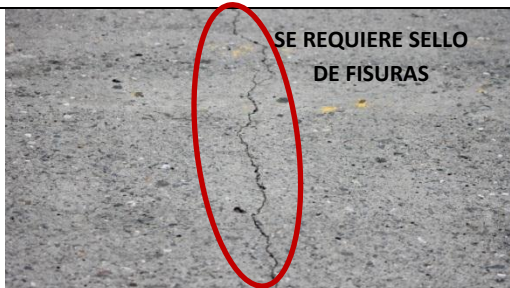
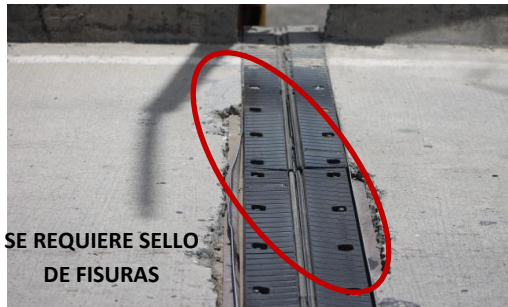
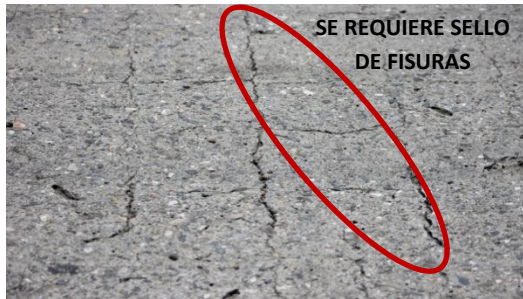
**Tabla 2 Resumen Inspección Superficie del Puente**

Superficie del puente en concreto con 13 cm de espesor. Se observan en general leves fisuras en sentido longitudinal y en forma de piel de cocodrilo con aberturas menores a 1 mm, sin presentar grandes pérdidas de material. De igual manera, hacia el sector de las juntas de expansión, se observan algunas pérdidas de material que permiten el paso de agua hacia la subestructura. Dado lo anterior, es necesario que se sellen las fisuras presentadas a lo largo de la superficie y cerca a las juntas. Luego de esto, se debe realizar la demarcación vial en el centro y los dos extremos de la calzada.

| COMPONENTE: <u>Superficie del Puente tipo 20</u> | | | | | |
|---|---|---|---|---|---|
| CALIFICACIÓN OBTENIDA EN LA INSPECCIÓN: | | 2. Algún daño, reparación necesaria cuando se presente la ocasión. El componente funciona como se diseñó. | | | |

- Se observan a lo largo de la carpeta de rodadura numerosas fisuras con piel de cocodrilo y cerca a las juntas de expansión concreto desportillado, permitiendo el paso de agua hacia la subestructura. Es necesario que se realice el sello de fisuras, con el fin de impedir el deterioro progresivo de la superficie.

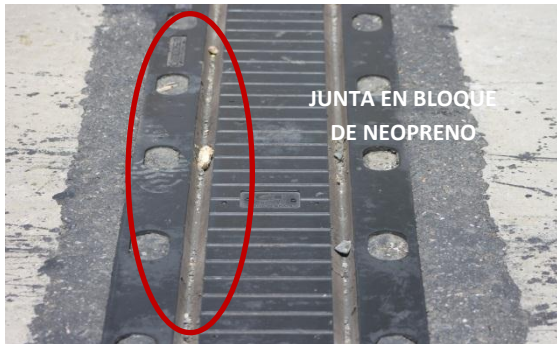
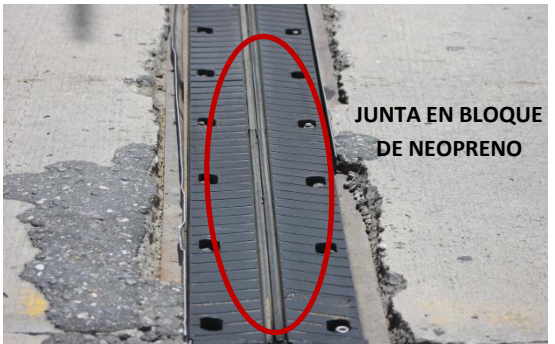
**Tabla 3 Resumen Inspección Juntas de expansión**

El puente presenta en total cuatro juntas de expansión, dos dentadas en acero y dos en bloque de neopreno. Es necesario que se realice el cambio de una de las juntas dentadas, pues se evidencia un desplazamiento de la misma, permitiendo el paso de agua hacia la subestructura. Las juntas restantes se encuentran en buenas condiciones.

| COMPONENTE: <u>Juntas de expansión tipo 13 y 30</u> | | | | | |
|---|---|---|---|---|---|
| <p>JUNTA EN BLOQUE DE NEOPRENO</p> | | | <p>JUNTA EN BLOQUE DE NEOPRENO</p> | | |

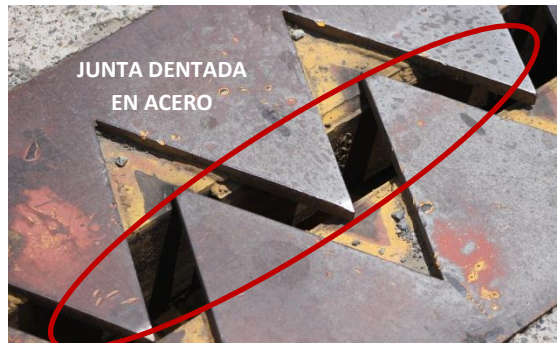
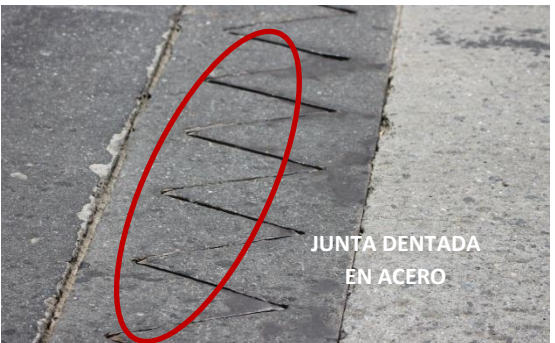
| COMPONENTE: <u>Juntas de expansión tipo 13 y 30</u> | | | | | |
|---|---|---|---|---|---|
| <p>JUNTA DENTADA EN ACERO</p> | | | <p>JUNTA DENTADA EN ACERO</p> | | |
| CALIFICACIÓN OBTENIDA EN LA INSPECCIÓN: | | | 3. Daño significativo, reparación necesaria muy pronto. | | |

- Junta de expansión dentada desplazada de su posición original, debido a la excesiva vibración del puente. Por lo que se recomienda la reposición total del elemento, que garantice un buen funcionamiento y evite daños de mayor consideración.

| COMPONENTE: <u>Juntas de expansión tipo 13 y 30</u> | | | | | |
|---|---|---|---|---|---|
| B | Cambio de junta de acero | ML | 6 | 1,401,435 | 8,408,610 |

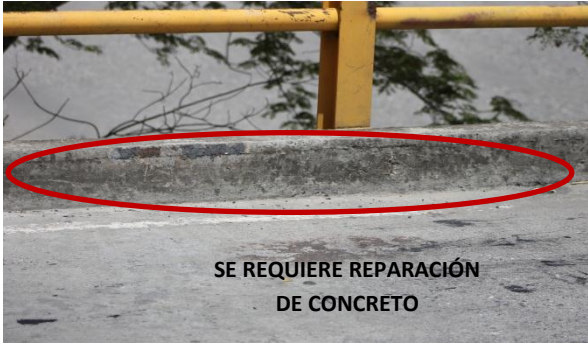
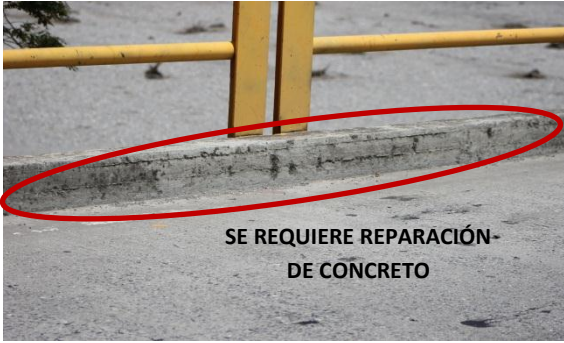
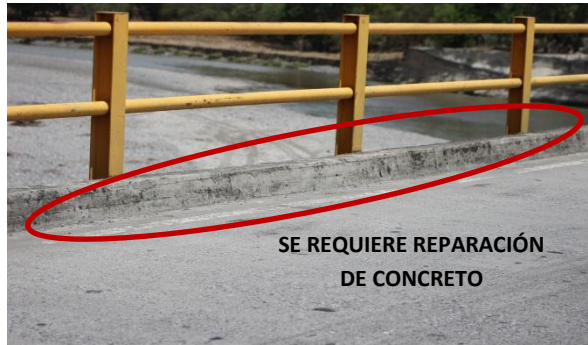
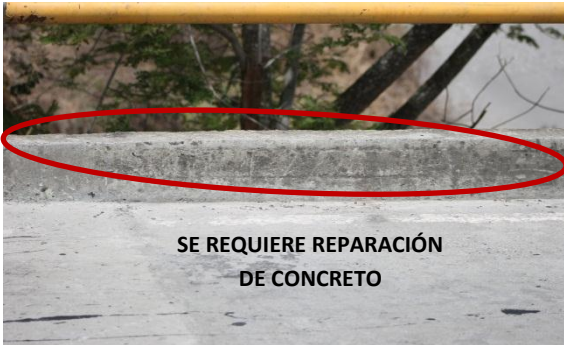
**Tabla 4 Resumen Inspección Principal Andenes y Bordillos**

El puente no presenta andenes. Los bordillos existentes en general presentan daños de poca consideración. Se evidencian algunas pérdidas de material por impactos, los cuales no afectan la estabilidad del puente. Sin embargo, se debe realizar la respectiva reparación del concreto en las zonas afectadas como parte del mantenimiento rutinario del puente.

| <p>SE REQUIERE REPARACIÓN<br/>DE CONCRETO</p> | | <p>SE REQUIERE REPARACIÓN-<br/>DE CONCRETO</p> | | | |
| <p>SE REQUIERE REPARACIÓN<br/>DE CONCRETO</p> | | <p>SE REQUIERE REPARACIÓN<br/>DE CONCRETO</p> | | | |
| CALIFICACIÓN OBTENIDA EN LA INSPECCIÓN: | | | 1. Daño pequeño pero reparación no es necesaria (excepto mantenimiento menor). | | |

| 30 | Reparación de concreto | ML | 15 | 237,688 | 3,565,320 |

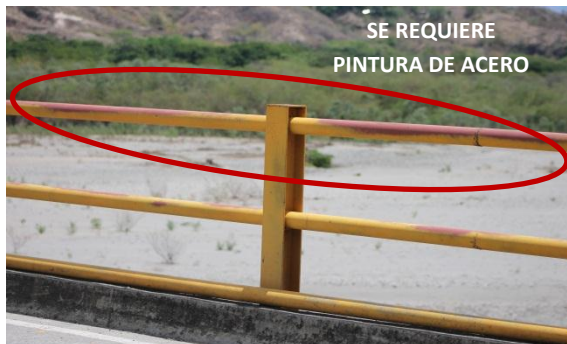
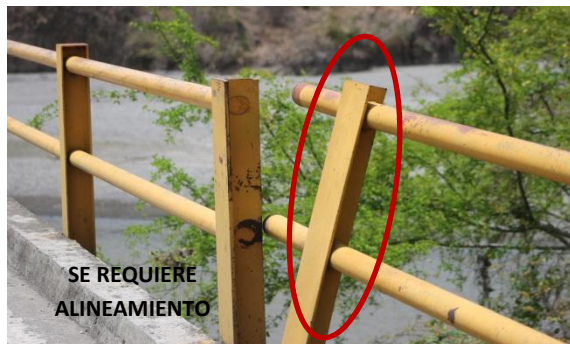
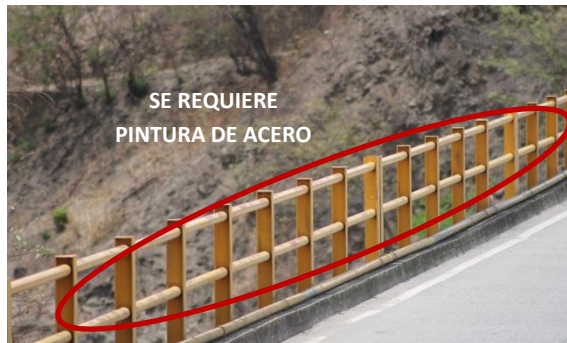
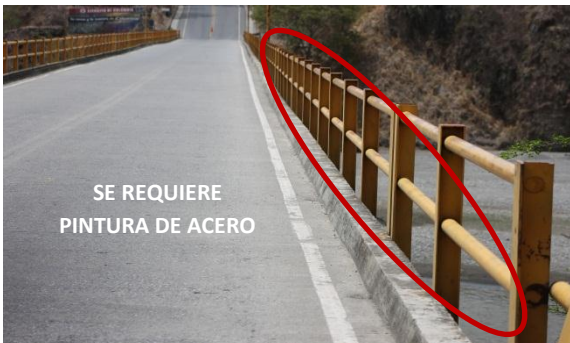
**Tabla 5 Resumen Inspección Principal Barandas**

El puente posee barandas tipo construcción metálica ligera. En general se observa una baranda en buenas condiciones; sin embargo, hacia el lado derecho del uno de los accesos se evidencia una sección impactada, para lo que se recomienda alinear esta zona y aplicar pintura como parte del mantenimiento rutinario del puente

| COMPONENTE: <u>Barandas tipo 50</u> | | | | | |
|---|---|---|---|---|---|
| CALIFICACIÓN OBTENIDA EN LA INSPECCIÓN: | | 1. Daño pequeño pero reparación no es necesaria (excepto mantenimiento menor). | | | |

| COMPONENTE: <u>Barandas tipo 50</u> | | | | | |
|---|---|---|---|---|---|
| 32 | Alineamiento | ML | 2 | 70,041 | 140,082 |
| 40 | Pintura de acero | ML | 500 | 10,414 | 5,207,000 |

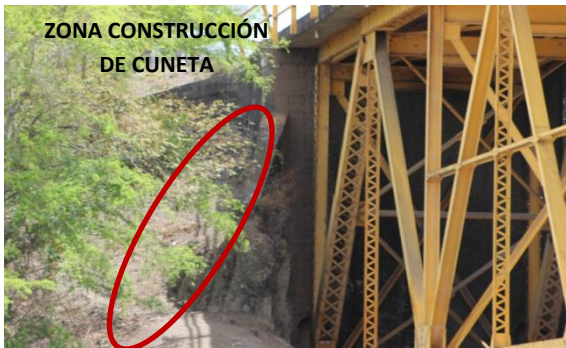
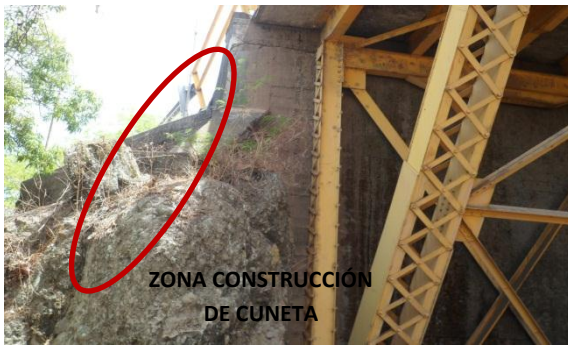
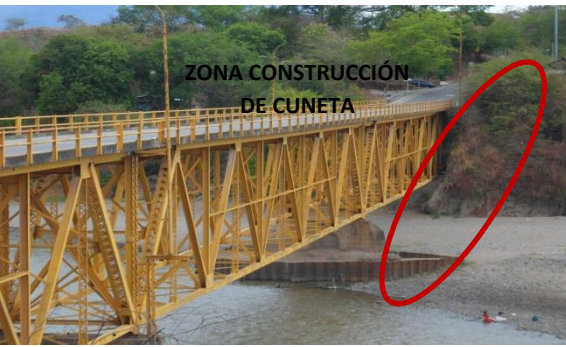
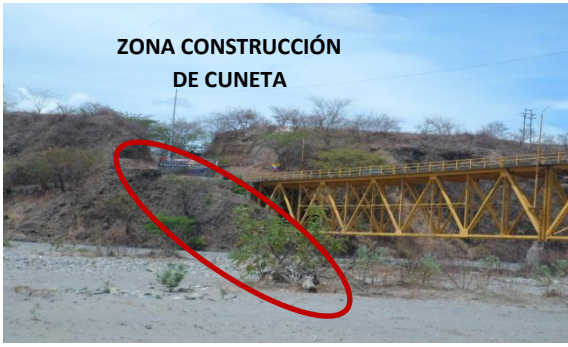
**Tabla 6 Resumen Inspección Conos/taludes**

Hacia los cuatro lados del puente se observa la inexistencia de elementos que conduzcan de manera efectiva la escorrentía superficial; por lo anterior, se observa el arrastre de material, el cual afecta directamente a los elementos cercanos a estas zonas, como son los estribos y algunas secciones de la armadura. Por lo tanto, se recomienda la construcción de cunetas que sirvan además de protección a los conos.

| <p>ZONA CONSTRUCCIÓN<br/>DE CUNETA</p> | | | <p>ZONA CONSTRUCCIÓN<br/>DE CUNETA</p> | | |
| <p>ZONA CONSTRUCCIÓN<br/>DE CUNETA</p> | | | <p>ZONA CONSTRUCCIÓN<br/>DE CUNETA</p> | | |
| CALIFICACIÓN OBTENIDA EN LA INSPECCIÓN: | | | 3. Daño significativo, reparación necesaria muy pronto. | | |

| D | Construcción de cunetas | ML | 64 | 126,480 | 8,094,720 |

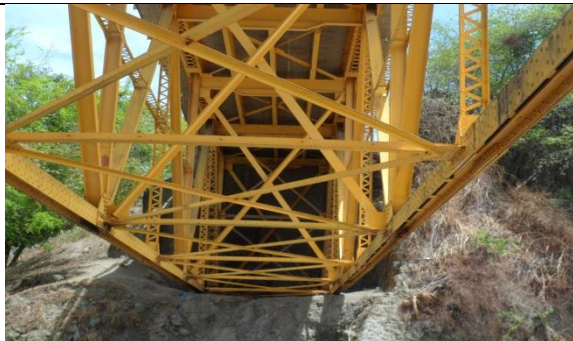
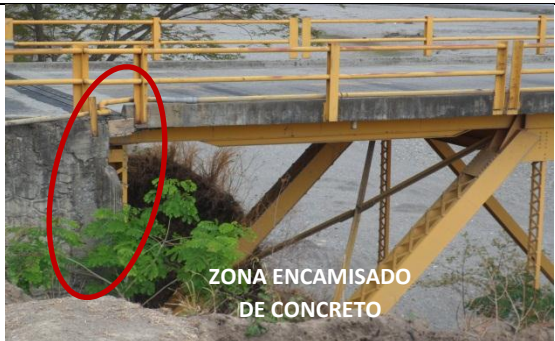
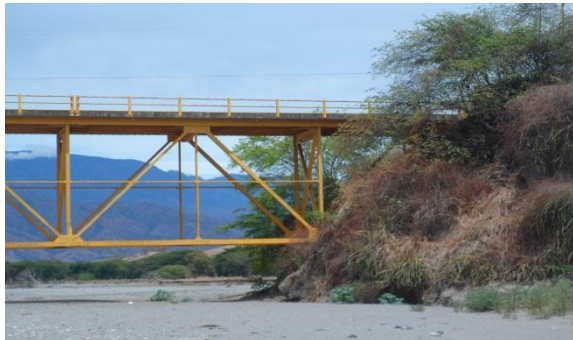
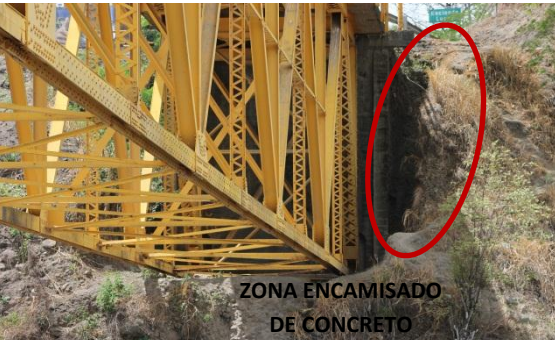
**Tabla 7 Resumen Inspección Aletas**

El puente presenta aletas en concreto ciclópeo, estas se encuentran integradas a los estribos. En general es necesario realizar en los cuatro lados del puente un encamisado de concreto reforzado para la protección de las mismas, debido a la cantidad de material que se encuentra sobre los elementos, lo que ha generado empujes que pueden afectar la estabilidad de la superestructura.

| | | <br>ZONA ENCAMISADO<br>DE CONCRETO | | | |
| | | <br>ZONA ENCAMISADO<br>DE CONCRETO | | | |
| CALIFICACIÓN OBTENIDA EN LA INSPECCIÓN: | | 3. Daño significativo, reparación necesaria muy pronto. | | | |

| B | Encamisado de concreto reforzado para protección | M2 | 60 | 532,196 | 31,931,760 |

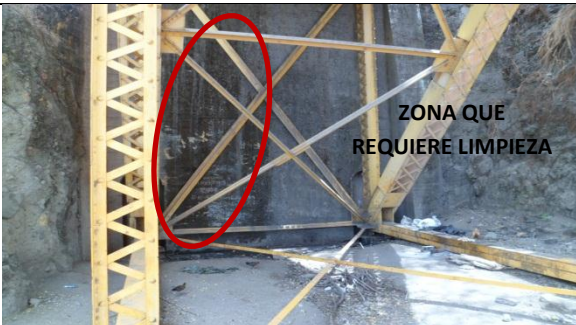
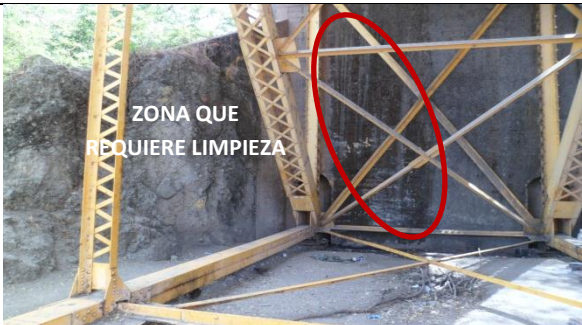
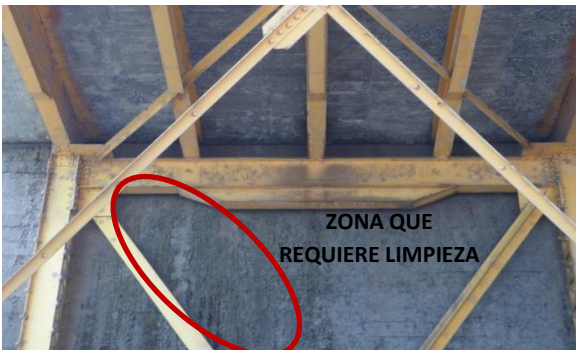
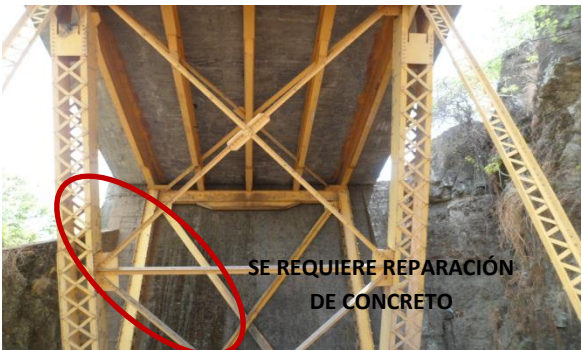
**Tabla 8 Resumen Inspección Estribos**

Estribos en concreto ciclópeo. En general se evidencian algunas porosidades en ambos estribos y humedades por infiltraciones desde las juntas de expansión. Dado lo anterior, se recomienda la reparación de concreto en las áreas afectadas y limpieza general, la cual debe realizarse luego de las reparaciones en la superficie.

| CALIFICACIÓN OBTENIDA EN LA INSPECCIÓN: | | | 2. Algún daño, reparación necesaria cuando se presente la ocasión. El componente funciona como se diseñó. | | |

| 10 | Limpieza | M2 | 65 | 8,082 | 525,330 |
| 30 | Reparación de concreto | M3 | 1 | 974,738 | 974,738 |

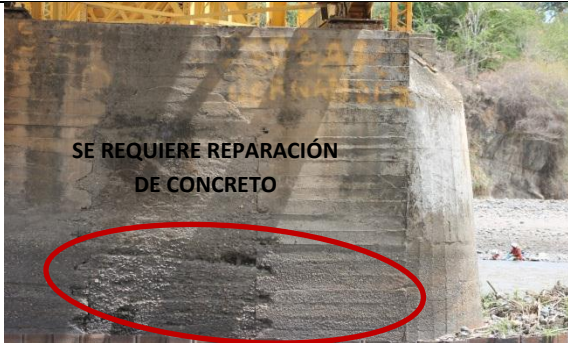
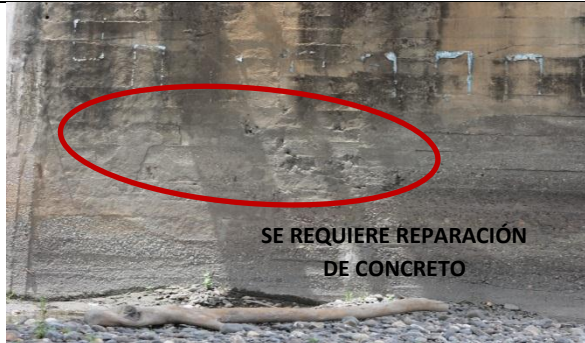
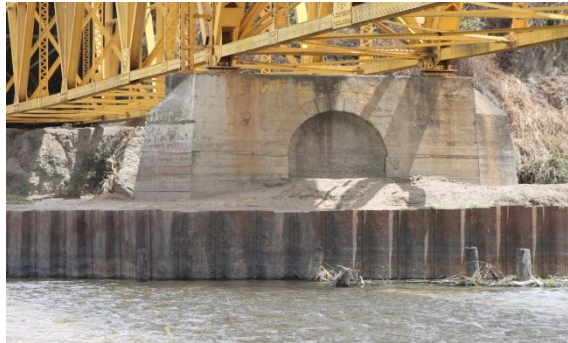
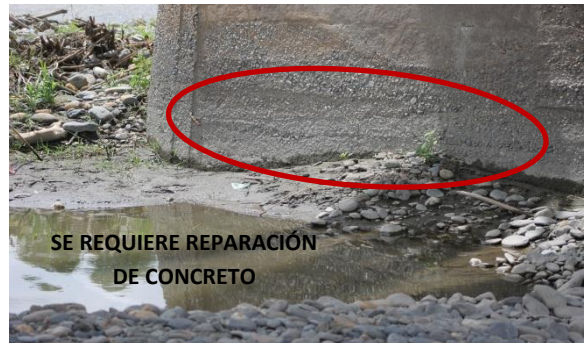
**Tabla 9 Resumen Inspección Pilas**

Dos pilas sólidas en concreto ciclópeo. En general se evidencian algunas porosidades en ambas pilas, especialmente en la parte inferior debido a efectos del cauce, lo que ha deteriorado el concreto en estas áreas. Se recomienda realizar la respectiva reparación de concreto, con el fin de evitar el avance y por consiguiente la inestabilidad de la superestructura, siendo este elemento primordial para su soporte.

| CALIFICACIÓN OBTENIDA EN LA INSPECCIÓN: | | 2. Algún daño, reparación necesaria cuando se presente la ocasión. El componente funciona como se diseñó. | | | |

| 30 | Reparación de concreto | M3 | 5 | 974,888 | 4,874,440 |

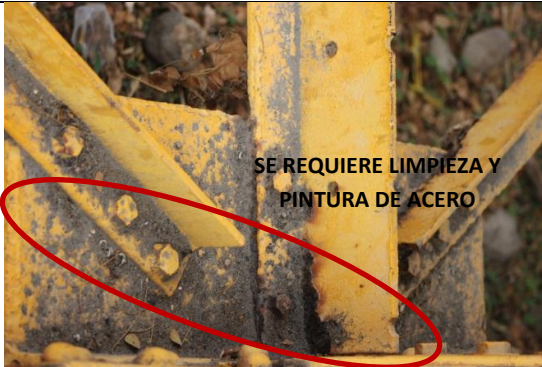
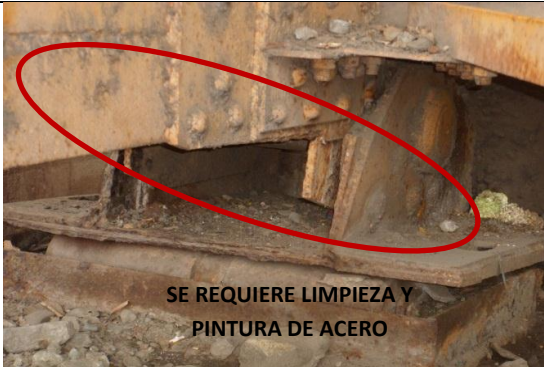
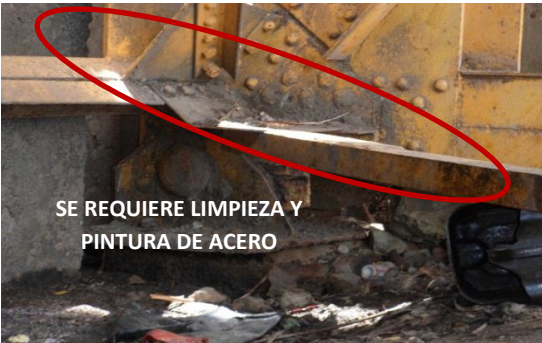
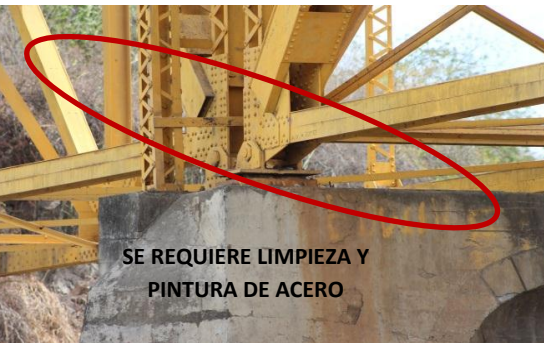
**Tabla 10 Resumen Inspección Apoyos**

Los apoyos fijos del puente corresponden a apoyos fijos de acero, y los móviles a apoyos de deslizamiento en acero. Se evidencian claras señales de corrosión en los elementos, debido a las filtraciones presentes desde la superficie del puente, como también colmatados de sedimentos. Por lo tanto, es necesario que se realice limpieza y la aplicación de pintura anticorrosiva que evite daños de mayor consideración.

| COMPONENTE: <u>Apoyos tipo 40 y 41</u> | | | | | |
|---|---|---|---|---|---|
| CALIFICACIÓN OBTENIDA EN LA INSPECCIÓN: | | 1. Daño pequeño pero reparación no es necesaria (excepto mantenimiento menor). | | | |

- Dadas las humedades presentes en la subestructura, debido a las filtraciones desde las juntas de expansión, se evidencian corrosiones en todos los apoyos fijos y móviles con acumulación de sedimentos. Se recomienda limpieza y pintura anticorrosiva.

| COMPONENTE: <u>Apoyos tipo 40 y 41</u> | | | | | |
|---|---|---|---|---|---|
| 10 | Limpieza | UND | 8 | 7,471 | 59,768 |
| 40 | Pintura de acero | UND | 8 | 25,729 | 205,832 |

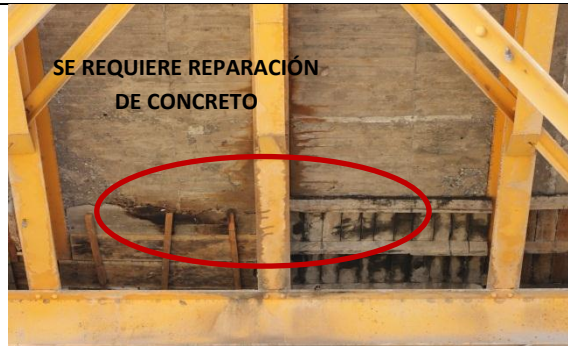
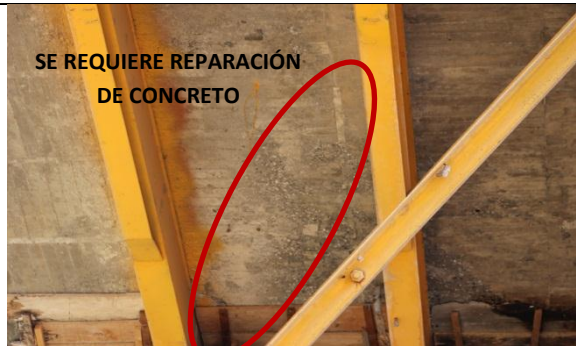
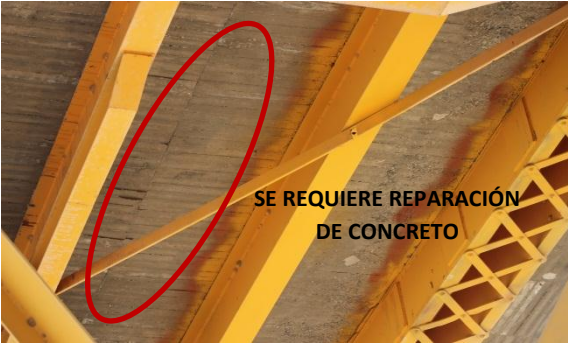
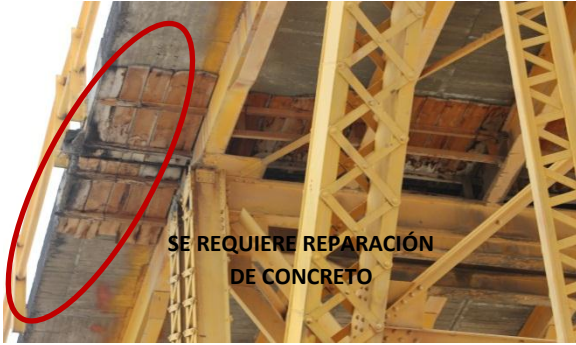
**Tabla 11 Resumen Inspección Losa**

La losa en general evidencia algunas porosidades del concreto, aun sin exposición del acero de refuerzo, especialmente en el área del los voladizos. No se evidencian humedades, ni drenes en mal estado. Por lo tanto, en las zonas afectadas se recomienda la respectiva reparación de concreto y retiro de algunas formaletas de madera allí presentes.

| CALIFICACIÓN OBTENIDA EN LA INSPECCIÓN: | | 2. Algún daño, reparación necesaria cuando se presente la ocasión. El componente funciona como se diseñó. | | | |

| 30 | Reparación de concreto | M2 | 28 | 480,388 | 13,450,864 |

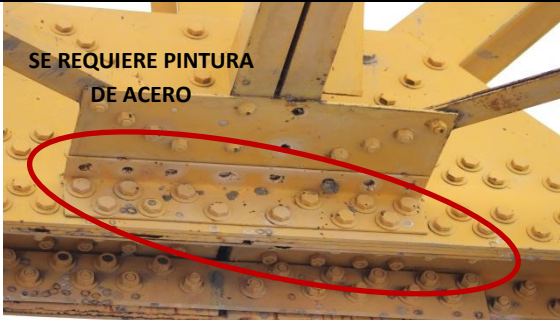
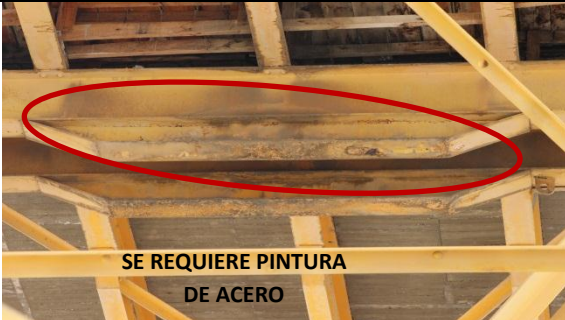
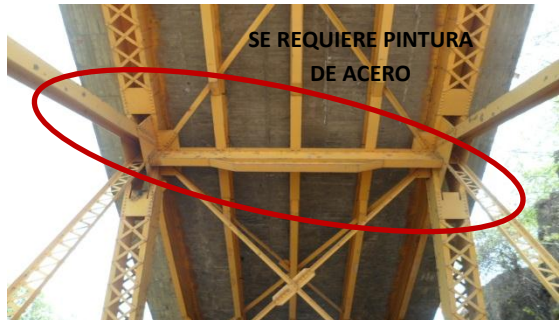
Tabla 12 Resumen Inspección Vigas / Largueros / Diafragmas

El puente cuenta con cinco vigas simplemente apoyadas con sección transversal constante y 16 vigas transversales en acero. Se observa en la viga longitudinal del lado derecho hacia el cuarto nudo la inexistencia de remaches inferiores, los cuales deben ser instalados para brindar mayor sujeción en esta zona. En general es evidente la corrosión de los elementos, debido a las filtraciones desde la superficie. Se recomienda la aplicación de pintura anticorrosiva en todos los elementos para dar una mayor durabilidad y protección a las vigas.

| COMPONENTE: <i>Vigas / Larqueros / Diafragmas</i> | | | | | |
|---|---|---|---|---|---|
| <p>SE REQUIERE PINTURA DE ACERO</p> | | <p>SE REQUIERE PINTURA DE ACERO</p> | | | |
| <p>SE REQUIERE PINTURA DE ACERO</p> | | <p>SE REQUIERE CAMBIO DE VIGA DE ACERO</p> | | | |
| CALIFICACIÓN OBTENIDA EN LA INSPECCIÓN: | | | 3. Daño significativo, reparación necesaria muy pronto. | | |

| COMPONENTE: <i>Vigas / Larqueros / Diafragmas</i> | | | | | |
|---|---|---|---|---|---|
| F | Pintura de acero | M2 | 417 | 245,890 | 102,536,130 |

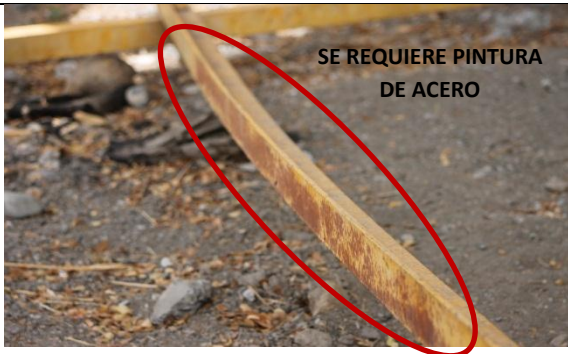
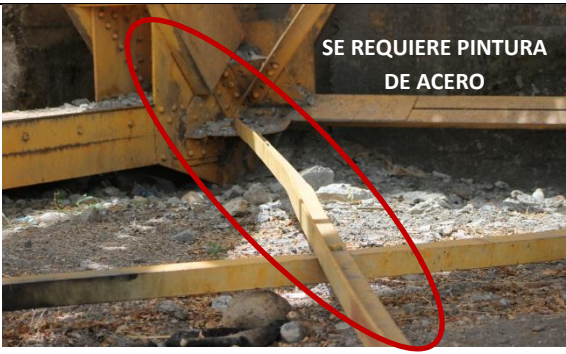
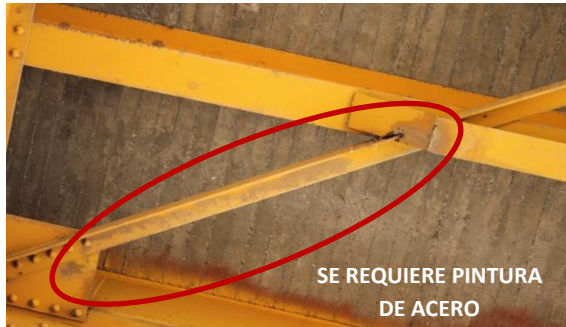
Tabla 13 Resumen Inspección Elementos de armadura

El puente cuenta con 45 elementos de acero en cada costado de la armadura y 30 diagonales, las cuales se unen y conforman la parte superior de la armadura, justo bajo la losa. En dichos elementos se observan en general algunas secciones dobladas o carentes de remaches; de igual manera corrosión en los elementos más cercanos a las juntas de expansión.

| <p>SE REQUIERE PINTURA DE ACERO</p> | | <p>SE REQUIERE PINTURA DE ACERO</p> | | | |
| <p>SE REQUIERE REEMPLAZO DE PERNOS</p> | | <p>SE REQUIERE PINTURA DE ACERO</p> | | | |
| CALIFICACIÓN OBTENIDA EN LA INSPECCIÓN: | | | 3. Daño significativo, reparación necesaria muy pronto. | | |

| C | Pintura de acero | M2 | 360 | 272,649 | 98,153,640 |

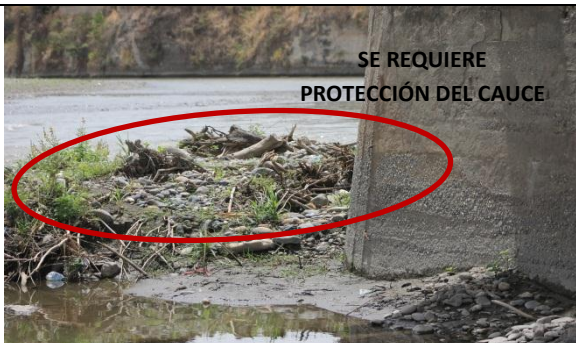
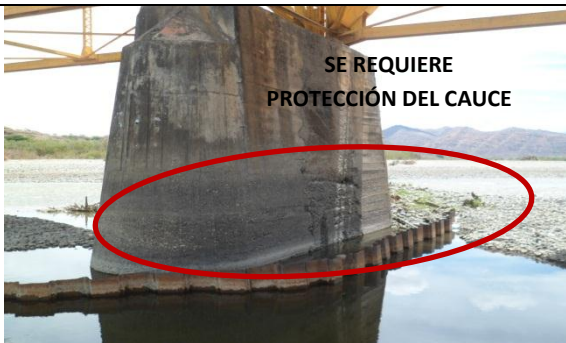
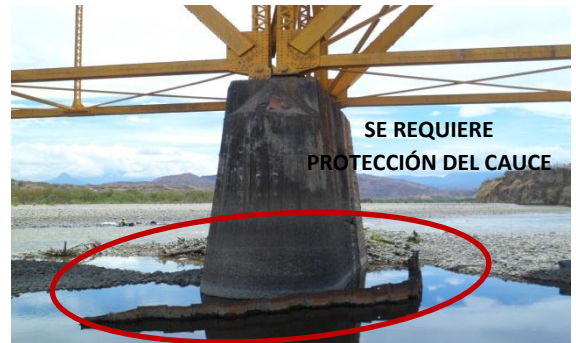
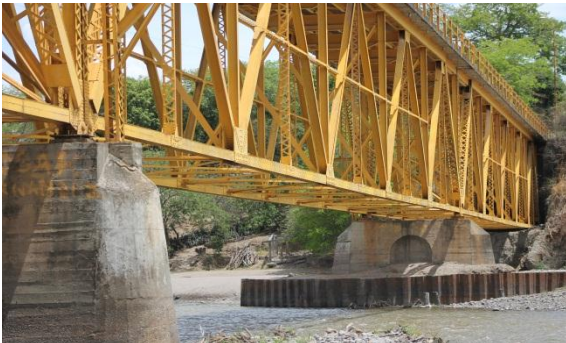
**Tabla 14 Resumen Inspección Cauce**

El puente cruza un río denominado Dos Ríos, cuenta con un cauce de 67 m de ancho y una corriente media, sin olores ni algún grado de contaminación. Dado el cauce allí observado, el cual se encuentra sólo en la segunda luz; se evidencian por el arrastre del río socavaciones en la PL1 y gaviones desplazados aguas abajo, lo cual puede afectar considerablemente la estabilidad de la superestructura. Por lo anterior, como medida preventiva se recomienda realizar la protección del cauce en las zonas requeridas.

| CALIFICACIÓN OBTENIDA EN LA INSPECCIÓN: | | 3. Daño significativo, reparación necesaria muy pronto. | | | |

| C | Protección del cauce | M2 | 50 | 473,993 | 23,699,650 |

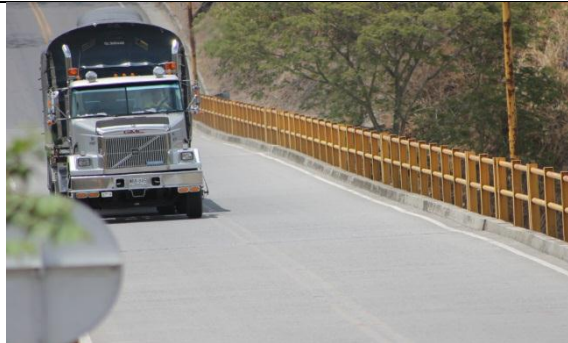
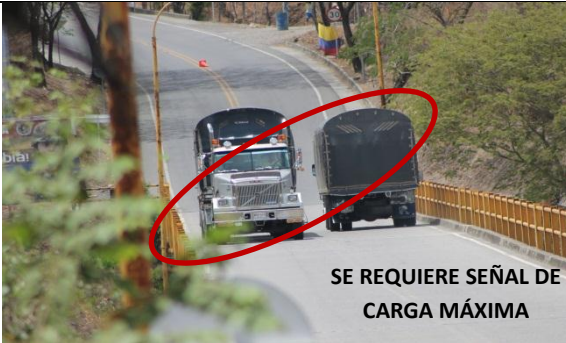
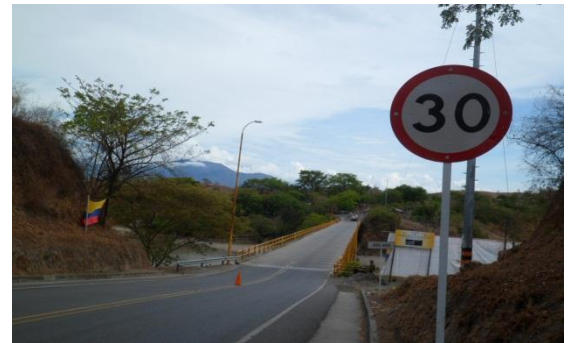
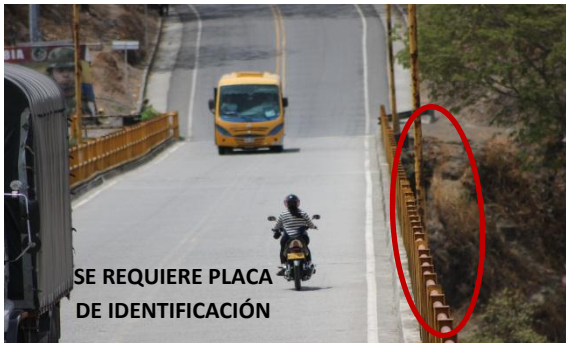
**Tabla 15 Resumen Inspección Otros Elementos.**

| CALIFICACIÓN OBTENIDA EN LA INSPECCIÓN: | | 1. Daño pequeño pero reparación no es necesaria (excepto mantenimiento menor). | | | |

| 92 | Colocación de señal | UND | 7 | 158,691 | 1,110,837 |

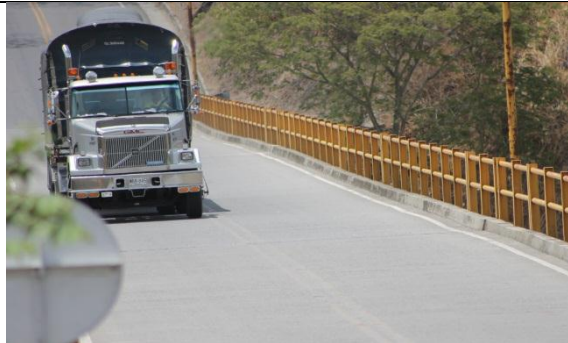
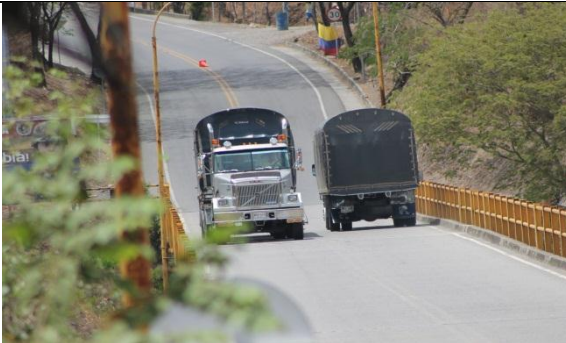
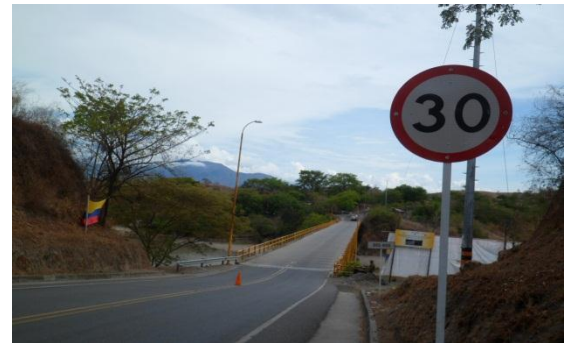
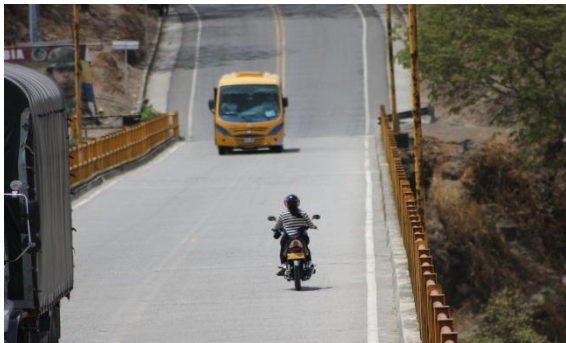
**Tabla 16 Resumen Inspección Puente en general**

El puente en su componente general se ha calificado como 3, daño significativo, reparación necesaria muy pronto. Dado que algunos componentes del puente como son las juntas de expansión, los conos, las aletas, las vigas, elementos de armadura y cauce; se encuentran con algunos daños de consideración y requieren pronta intervención, ya que el deterioro progresivo en estos elementos afecta la estabilidad del mismo.

| CALIFICACIÓN OBTENIDA EN LA INSPECCIÓN: | | 3. Daño significativo, reparación necesaria muy pronto. | | | |
