ESTUDIO DE INSPECCIÓN E INVENTARIO DE PUENTES DE LA RED NACIONAL DE CARRETERAS ZONA SUR

INFORME PUENTE ESMITA

08-2503.003.00

CARRETERA MOJARRAS-POPAYAN

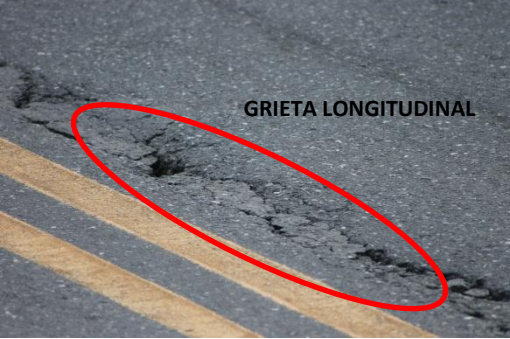
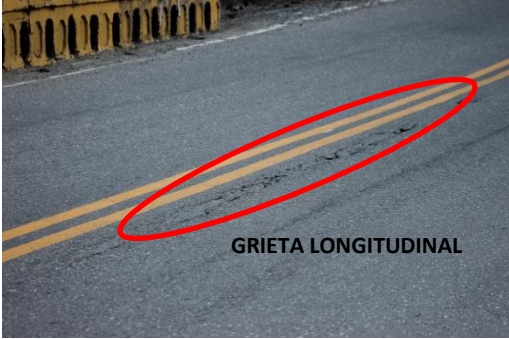
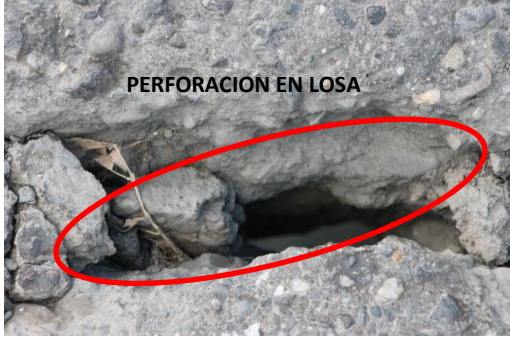
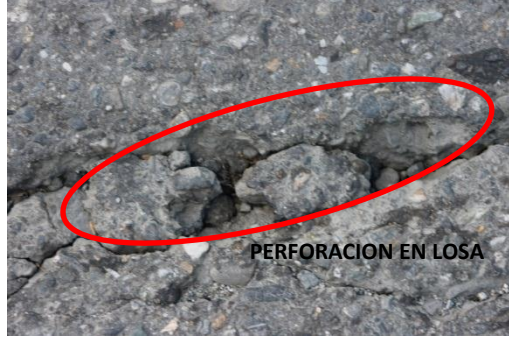
COMPONENTE: <u>Superficie del Puente tipo 10</u>

La superficie del puente es una carpeta asfáltica de 5cm de espesor, la cual presenta un deterioro generalizado, como también grieta longitudinal de 10m de longitud con material suelto en el medio de la carpeta y hundimiento; dicha grieta corresponde justo a la junta de construcción de la ampliación realizada al mismo. Por lo tanto dadas las condiciones en la cuales se observa este daño de consideración, afectando además la losa que se encuentra perforada desde la superficie, es necesario que se realice el cambio del pavimento asfáltico, que garantice el tráfico seguro por esta zona.

CALIFICACIÓN OBTENIDA EN LA INSPECCIÓN:		3. Daño significativo, reparación necesaria muy pronto			
ACTIVIDADES DE REPARACIÓN Y MANTENIMIENTO					
ID	ACTIVIDAD	UND	CANTIDAD	VAL UNIT	VAL TOTAL
A	Cambio del pavimento asfáltico	M2	120	71,838	8,620,560

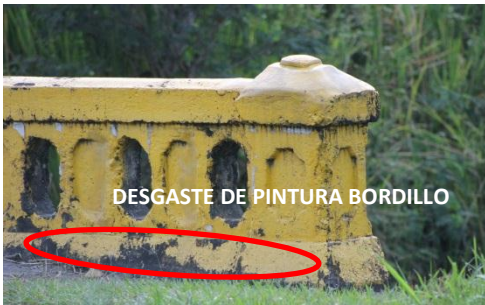
No se observan andenes. Los bordillos existentes hacen parte de la baranda en concreto. En este elemento se observa desprendimiento del concreto en algunos sectores. Por lo tanto debe repararse y pintar como parte del mantenimiento rutinario del puente.

<p style="text-align: center;">DESGASTE DE PINTURA BORDILLO</p>

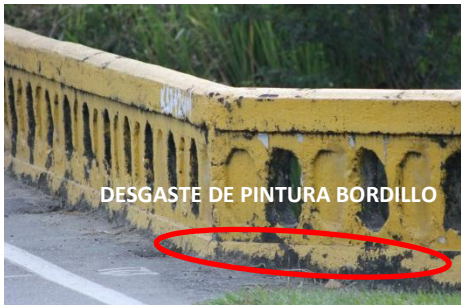
<p style="text-align: center;">DESGASTE DE PINTURA BORDILLO</p>

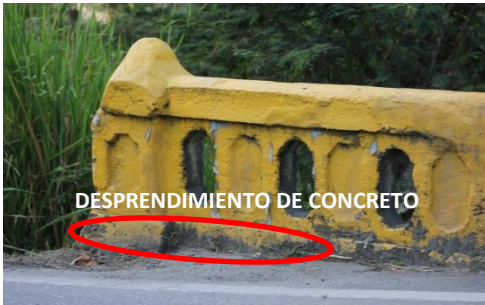
<p style="text-align: center;">DESPRENDIMIENTO DE CONCRETO</p>

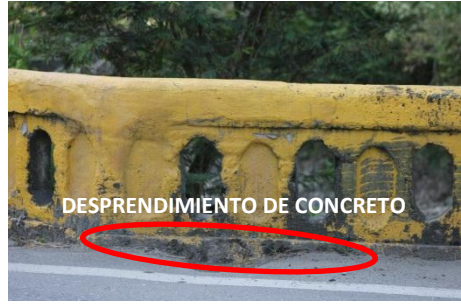
<p style="text-align: center;">DESPRENDIMIENTO DE CONCRETO</p>			
CALIFICACIÓN OBTENIDA EN LA INSPECCIÓN:		1. Daño pequeño pero reparación no es necesaria (excepto mantenimiento menor).			
ACTIVIDADES DE REPARACIÓN Y MANTENIMIENTO					
ID	ACTIVIDAD	UND	CANTIDAD	VAL UNIT	VAL TOTAL
30	Reparación de concreto	ML	2	237,688	475,376
34	Pintura de concreto	ML	45	7,275	327,375

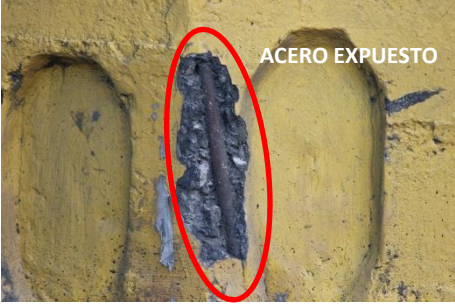
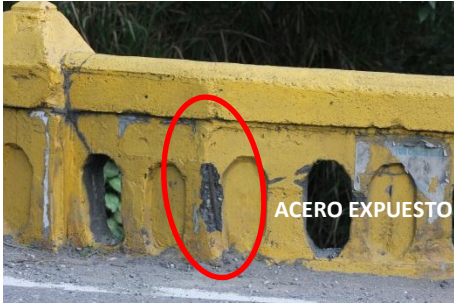
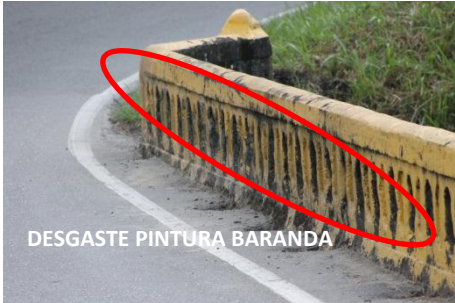
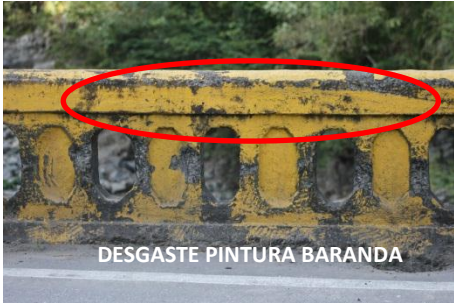
COMPONENTE: <u>Barandas tipo 20</u>

Las barandas del puente se encuentran con ciertas lesiones las cuales deberán ser reparadas con fin de garantizar el comportamiento acorde a los parámetros definidos en el código colombiano de diseño sísmico de puentes. Se observa una baranda en concreto solido. Hacia el lado derecho se observa impacto que ocasiono la pérdida de concreto y evidencio el acero de esta zona, sin embargo, el elemento funciona correctamente y no genera riesgo para vehículos o peatones. Es necesario que se realice la reparación del concreto y pintura general como parte del mantenimiento rutinario.

CALIFICACIÓN OBTENIDA EN LA INSPECCIÓN:		2 Algún daño, reparación necesaria cuando se presente la ocasión. El componente funciona			
ACTIVIDADES DE REPARACIÓN Y MANTENIMIENTO					
ID	ACTIVIDAD	UND	CANTIDAD	VAL UNIT	VAL TOTAL
30	Reparación de concreto	ML	2	293,813	587,626
34	Pintura de concreto	ML	66	10,597	699,402

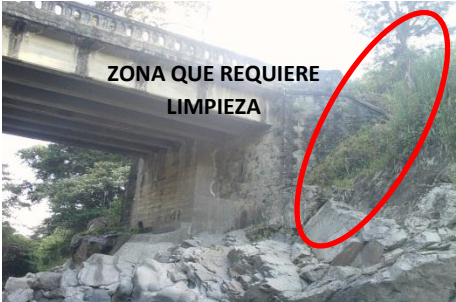
<p style="text-align: center;">ZONA QUE REQUIERE LIMPIEZA</p>

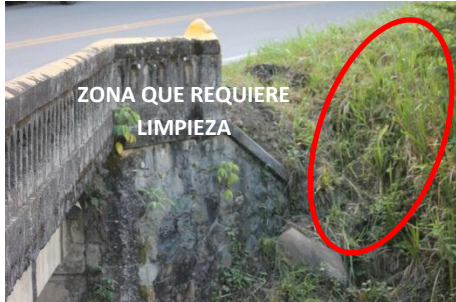
<p style="text-align: center;">ZONA QUE REQUIERE LIMPIEZA</p>

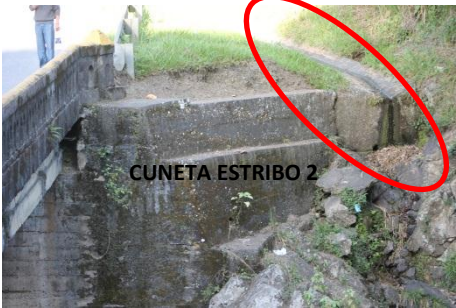
<p style="text-align: center;">CUNETA ESTRIBO 2</p>

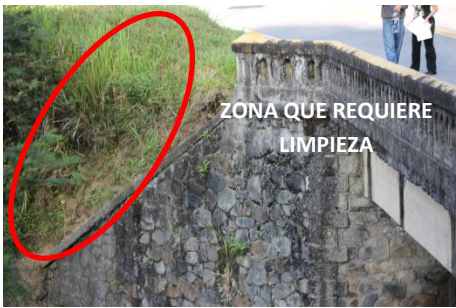
<p style="text-align: center;">ZONA QUE REQUIERE LIMPIEZA</p>		
CALIFICACIÓN OBTENIDA EN LA INSPECCIÓN:			0. Sin daño o daño insignificante		
ACTIVIDADES DE REPARACIÓN Y MANTENIMIENTO					
ID	ACTIVIDAD	UND	CANTIDAD	VAL UNIT	VAL TOTAL
10	Limpieza	M2	40	2,686	107,440

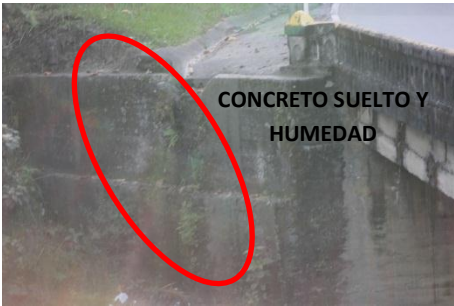
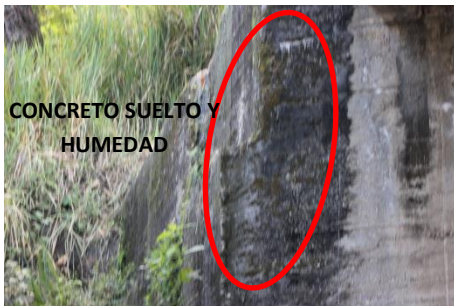
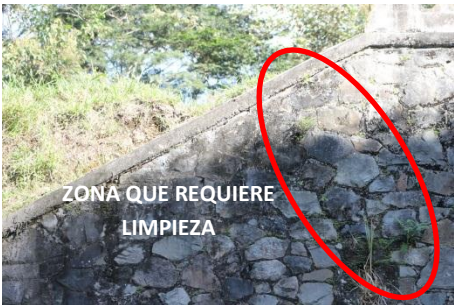
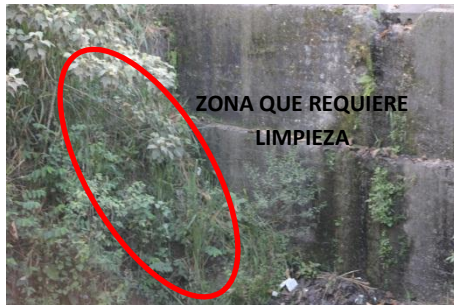
COMPONENTE: <u>Aletas tipo 10-integradas</u>

Aletas en concreto ciclópeo, integradas a los estribos, Se observa hormigoneo, concreto suelto y humedad por la caída del agua desde la superficie sobre la aleta 2, como también fisura longitudinal con una longitud de 3.5m y 3mm de espesor. En aleta 4 se observa desarrollo de vegetación. Por lo tanto es necesario que se realice la respectiva reparación del concreto y limpieza general.

CALIFICACIÓN OBTENIDA EN LA INSPECCIÓN:		3 Daño significativo, reparación necesaria muy pronto.			
ACTIVIDADES DE REPARACIÓN Y MANTENIMIENTO					
ID	ACTIVIDAD	UND	CANTIDAD	VAL UNIT	VAL TOTAL
10	Limpieza	M2	84	8,082	678,888
A	Reparación de concreto	M2	5	841,387	4,206,935

- Las aletas por su parte requieren reparaciones de concreto en zonas donde la filtración de agua proveniente de la superficie ha creado adherencia de vegetación y pérdida de concreto.

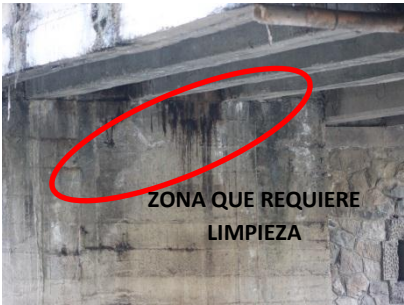
<p style="text-align: center;">ZONA QUE REQUIERE LIMPIEZA</p>

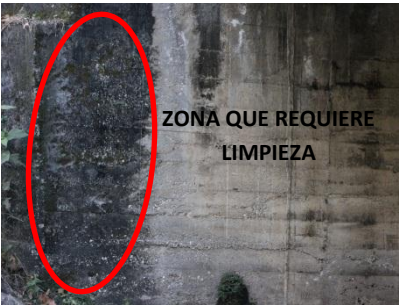
<p style="text-align: center;">ZONA QUE REQUIERE LIMPIEZA</p>

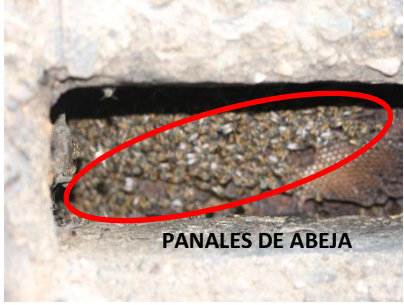
En general se observa que los estribos construidos en concreto ciclópeo y mampostería no presentan fisuras o material suelto. Humedades provenientes de las juntas de expansión en mínima proporción. Se debe realizar limpieza en ambos estribos como también retirar panales de abejas que se encuentran allí.

<p style="text-align: center;">PANALES DE ABEJA</p>

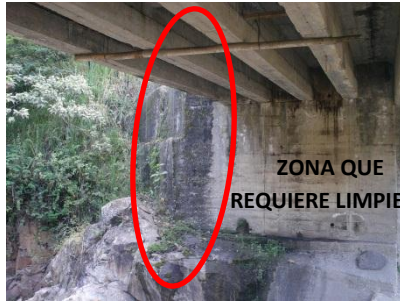
<p style="text-align: center;">ZONA QUE REQUIERE LIMPIEZA</p>		
CALIFICACIÓN OBTENIDA EN LA INSPECCIÓN:			0. Sin daño o daño insignificante.		
ACTIVIDADES DE REPARACIÓN Y MANTENIMIENTO					
ID	ACTIVIDAD	UND	CANTIDAD	VAL UNIT	VAL TOTAL
10	Limpieza	M2	64	8,082	517,248

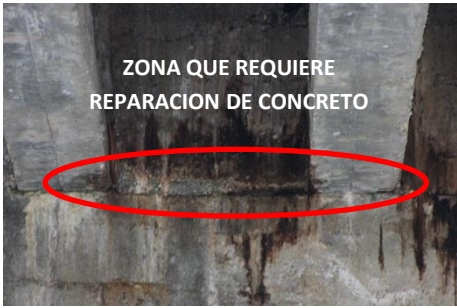
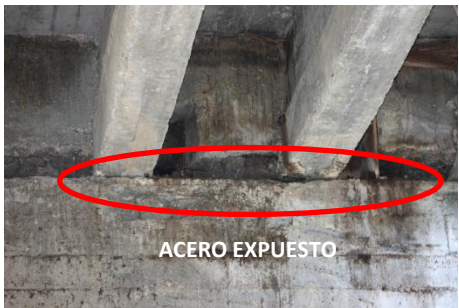
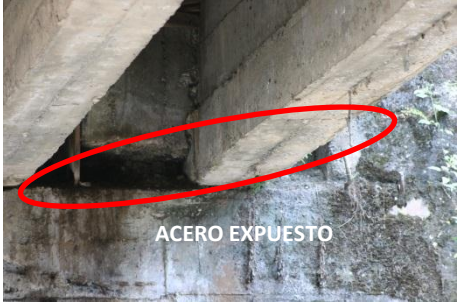
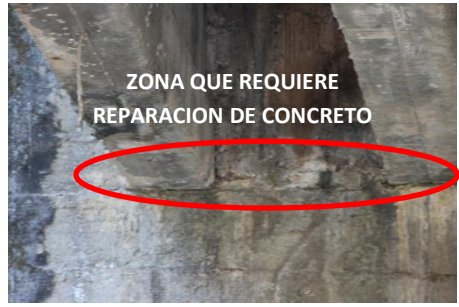
COMPONENTE: <u>Apoyos tipo 10</u>

Los apoyos corresponden a juntas de construcción, en las cuales se ha perdido concreto en mínimas proporciones con acero expuesto. Por lo tanto es necesario que se realice la respectiva reparación del concreto en la corona de soporte donde descansan las vigas

CALIFICACIÓN OBTENIDA EN LA INSPECCIÓN:		2. Algún daño, reparación necesaria cuando se presente la ocasión. El componente funciona			
ACTIVIDADES DE REPARACIÓN Y MANTENIMIENTO					
ID	ACTIVIDAD	UND	CANTIDAD	VAL UNIT	VAL TOTAL
30	Reparación de concreto corona de soporte	ML	6	374,411	2,246,466

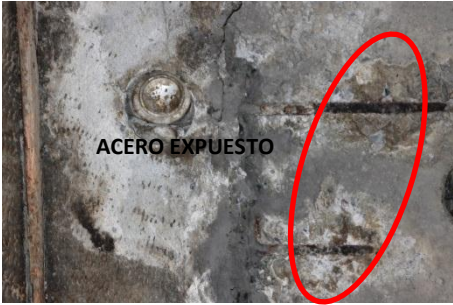
La losa se encuentra perforada desde la superficie y presenta hundimiento en la junta de construcción que se colocó para la ampliación realizada. Se evidencian muestras de deterioro, presentando acero expuesto y corroído como también concreto suelto. Los drenes por su parte, han generado especialmente en los voladizos grandes humedades en las caras de las vigas y crecimiento de vegetación. Por lo tanto es necesario que se repare el concreto de la losa y se alarguen los drenes. En su nueva instalación deben ser alargados.

<p>ACERO EXPUESTO</p>

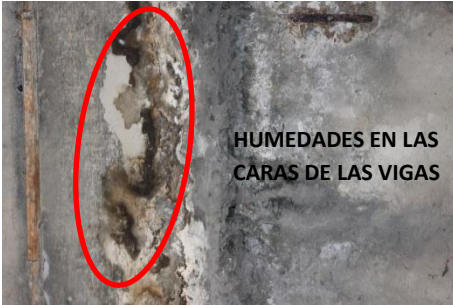
<p>HUMEDADES EN LAS CARAS DE LAS VIGAS</p>		
CALIFICACIÓN OBTENIDA EN LA INSPECCIÓN:			3. Daño significativo, reparación necesaria muy pronto.		
ACTIVIDADES DE REPARACIÓN Y MANTENIMIENTO					
ID	ACTIVIDAD	UND	CANTIDAD	VAL UNIT	VAL TOTAL
B	Reparación de concreto.	M2	130	340,997	44,329,610
E	Reparación de drenes.	UND	14	74,287	1,040,018

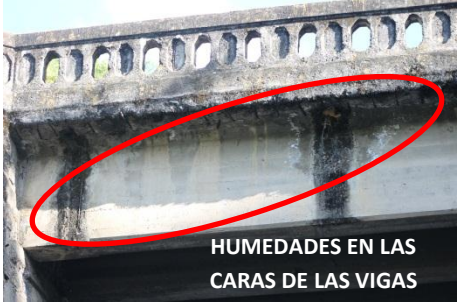
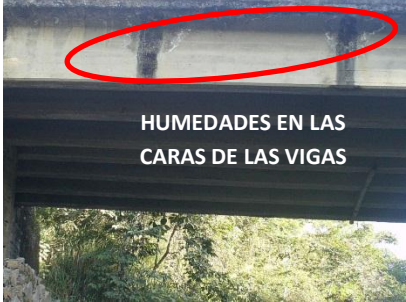
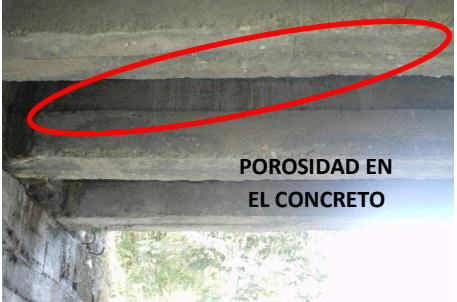
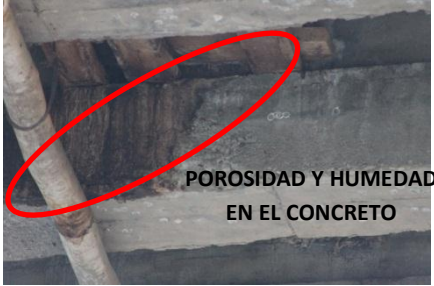
COMPONENTE: <u>Vigas / Losas / Diafragmas</u>

El puente presenta vigas en concreto reforzado, se encuentran simplemente apoyadas y hacia el lado izquierdo del mismo se encuentra una ampliación con la construcción de tres vigas adicionales para un total de 7 vigas en concreto reforzado. Dichas vigas se encuentran en general en buen estado; sin embargo en algunos sectores de las vigas 1, 7, 4, 5 y 6 se observa porosidad en el concreto y material suelto, sin hacerse visible el acero de refuerzo. Así como humedades provenientes de los drenes de la losa. Es necesaria la reparación de concreto en las zonas afectadas y limpieza en general de las vigas.

CALIFICACIÓN OBTENIDA EN LA INSPECCIÓN:			2. Algún daño, reparación necesaria cuando se presente la ocasión. El componente funciona		
ACTIVIDADES DE REPARACIÓN Y MANTENIMIENTO					
ID	ACTIVIDAD	UND	CANTIDAD	VAL UNIT	VAL TOTAL
10	Limpieza	ML	80	7,471	597,680
30	Reparación de concreto	ML	20	204,999	4,099,980

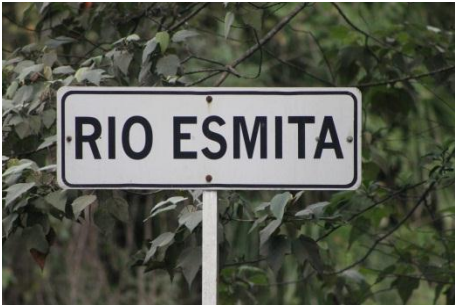
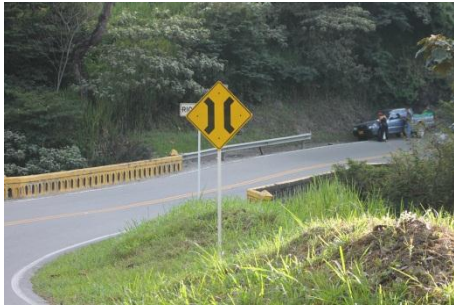
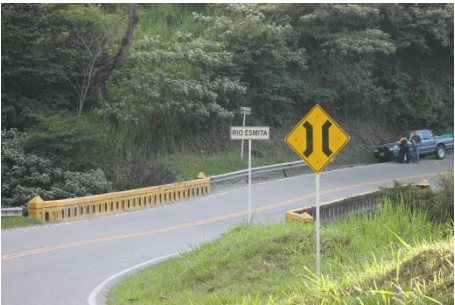
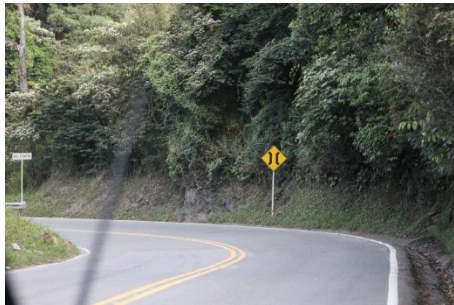
COMPONENTE: <u>Otros elementos</u>

El Puente cuenta con señalización suficiente, se observan las placas de identificación con el nombre del puente y señales verticales en ambos sentidos que indican la existencia del puente sobre la vía, se requiere como parte del mantenimiento rutinario, la instalación de dos señales verticales, una en cada sentido, que especifiquen la velocidad máxima permitida y la carga máxima que puede soportar la estructura. La señalización horizontal se encuentra en buen estado, es decir, son visibles las líneas de demarcación vial en el centro y los extremos de la calzada.

CALIFICACIÓN OBTENIDA EN LA INSPECCIÓN:		1. Daño pequeño pero no es necesario reparación (excepto mantenimiento menor)			
ACTIVIDADES DE REPARACIÓN Y MANTENIMIENTO					
ID	ACTIVIDAD	UND	CANTIDAD	VAL UNIT	VAL TOTAL
92	Colocación señal	UND	4	158,691	634,764

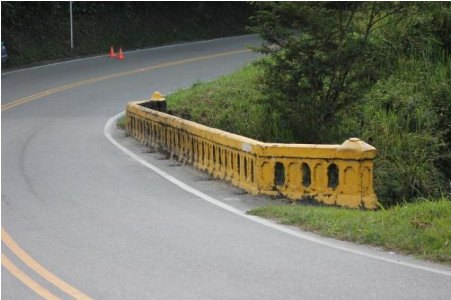
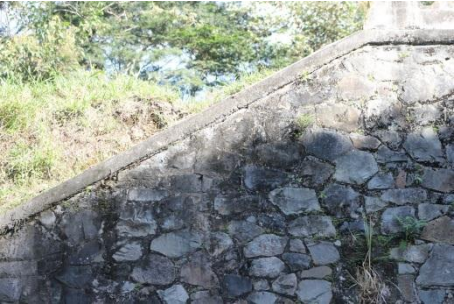
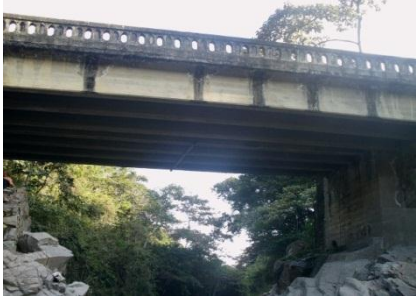
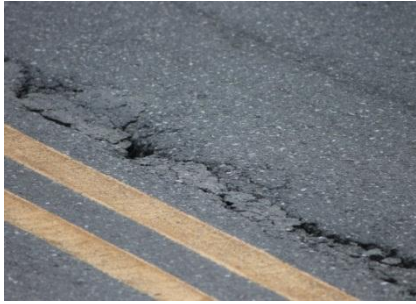
COMPONENTE: <u>Puente en general</u>

El puente en su componente general se ha calificado como 3, (Daño significativo, reparación necesaria muy pronto). Dado que algunos componentes del puente como son la superficie, aletas, y losa; se encuentran con algunos daños de consideración y requieren pronta intervención, ya que el deterioro progresivo en estos elementos afecta la estabilidad del mismo.

CALIFICACIÓN OBTENIDA EN LA INSPECCIÓN:		3. Daño significativo, reparación necesaria muy pronto.	
ACTIVIDADES DE REPARACIÓN Y MANTENIMIENTO			
ID	ACTIVIDAD	UN	CANTIDAD
