ESTUDIO DE INSPECCIÓN E INVENTARIO DE PUENTES DE LA RED NACIONAL DE CARRETERAS ZONA SUR

INFORME PUENTE RIO TIMBIO

08-2503.007.00

CARRETERA MOJARRAS-POPAYAN

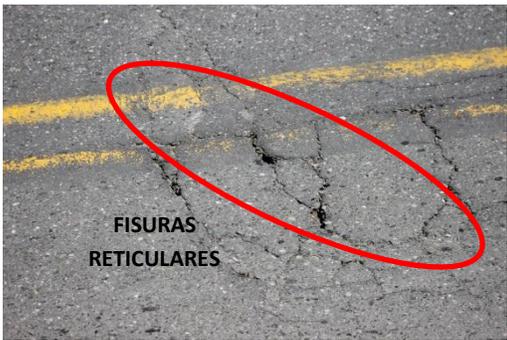
La superficie del puente es una carpeta asfáltica de 5cm de espesor, la cual presenta un deterioro generalizado, como también piel de cocodrilo con fisuras reticulares con un leve desgaste en los bordes y aberturas entre 1 y 3 mm, sin evidencia de bombeo. De igual manera se observa en las juntas de expansión baches del asfalto, con material suelto y profundidad de aproximadamente 2.5 cm, dejando expuesta la base. Por lo tanto es necesario que se realice la respectiva reparación del pavimento asfáltico, así como también se debe reparar la demarcación existente.

<p style="text-align: center;">FISURAS RETICULARES</p>

<p style="text-align: center;">BACHE h=2.5CM APROXIMADAMENTE</p>			
CALIFICACIÓN OBTENIDA EN LA INSPECCIÓN:		3. Daño significativo, reparación necesaria muy pronto			
ACTIVIDADES DE REPARACIÓN Y MANTENIMIENTO					
ID	ACTIVIDAD	UND	CANTIDAD	VAL UNIT	VAL TOTAL
D	Reparación de pavimento de asfalto	M2	89	97,522	8,679,458
27	Reparación de demarcación	ML	56	1,631	91,336

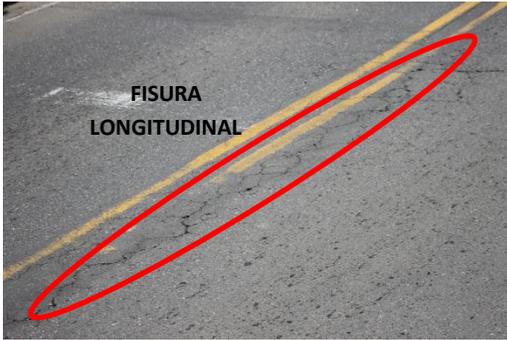
<p style="text-align: center;">FISURA LONGITUDINAL</p>

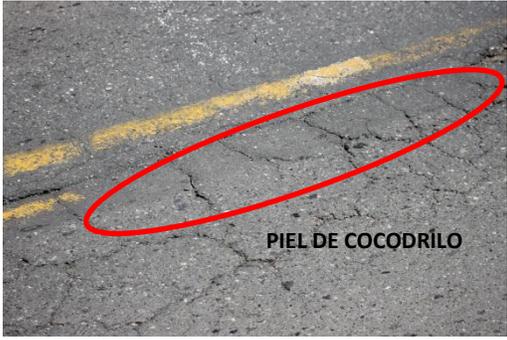
<p style="text-align: center;">PIEL DE COCODRÍLO</p>

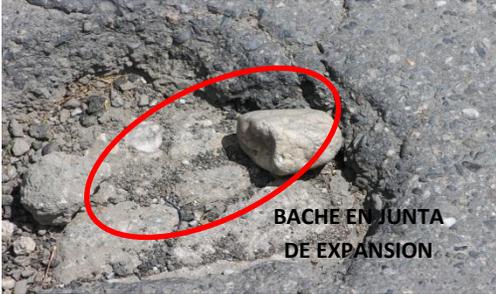
Las juntas de expansión se encuentran ocultas por la capa de asfalto, la dilatación se refleja claramente sobre la superficie, lo que indica que los movimientos naturales de la estructura no se encuentran normalizados. No se logra visualizar su verdadero estado, se recomienda su intervención para evitar las filtraciones de agua de escorrentía ya que esto puede ocasionar el deterioro progresivo de la capa de rodadura, además del ingreso de humedades sobre la superestructura y subestructura que perjudican el acero de refuerzo. La intervención sería la generación de una nueva junta en la superficie, que permita el libre movimiento de la losa.

<p style="text-align: center;">BACHE EN JUNTA DE EXPANSION</p>

<p style="text-align: center;">DILATAACION POR JUNTA DE EXPANSION</p>		
CALIFICACIÓN OBTENIDA EN LA INSPECCIÓN:			3. Daño significativo, reparación necesaria muy pronto		
ACTIVIDADES DE REPARACIÓN Y MANTENIMIENTO					
ID	ACTIVIDAD	UND	CANTDAD	VAL UNIT	VAL TOTAL
C	Cambio a junta de goma asfáltica	ML	17	712,894	12,119,198

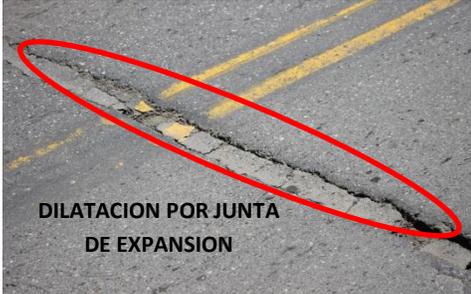
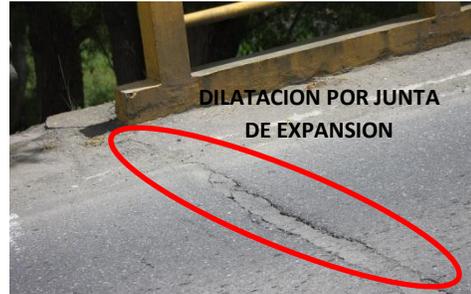
<p style="text-align: center;">DILATAACION POR JUNTA DE EXPANSION</p>

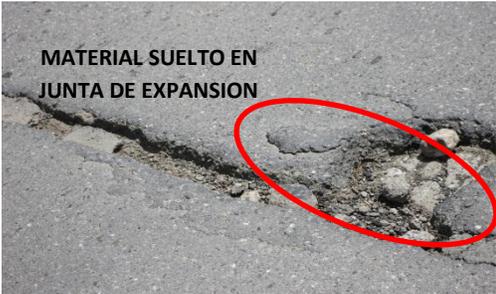
<p style="text-align: center;">MATERIAL SUELTO EN JUNTA DE EXPANSION</p>

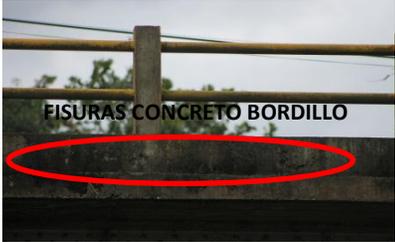
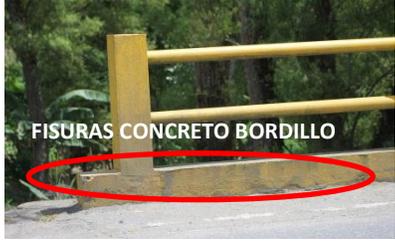
El puente no cuenta con andenes. Sobre el margen derecho del mismo se encuentra construido un puente peatonal metálico de 1.73m de ancho y barandas a lado y lado del mismo igualmente metálicas de 1.3m de altura. Los bordillos existentes presentan daños menores en cuanto a fisuras mínimas, como la observada en el extremo del lado izquierdo, se requiere mantenimiento rutinario en cuanto a pintura se refiere. Por su parte el puente peatonal presenta en su estructura inferior de apoyo al paso, gran corrosión dada la junta entre placas de aluminio que se encuentra dilatada, permitiendo filtración de agua.

<p style="text-align: center;">FISURAS CONCRETO BORDILLO</p>

<p style="text-align: center;">PARTE INFERIOR PUENTE PEATONAL METALICO</p>				
CALIFICACIÓN OBTENIDA EN LA INSPECCIÓN:		2. Algún daño, reparación necesaria cuando se presente la ocasión. El componente funciona como se diseñó.				
ACTIVIDADES DE REPARACIÓN Y MANTENIMIENTO						
ID	ACTIVIDAD	UND	CANTIDAD	VAL UNIT	VAL TOTAL	
30	Reparación de concreto bordillo	ML	2	237,688	475,376	
34	Pintura de concreto bordillo	ML	62	7,275	451,050	
40	Pintura de acero	ML	80	10,414	833,120

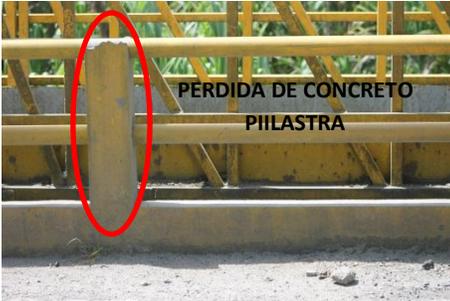
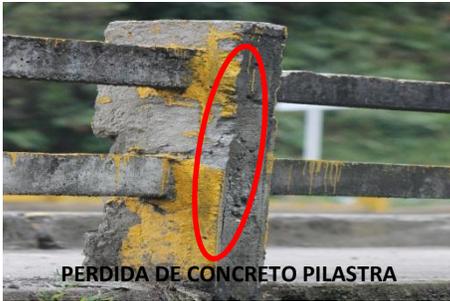
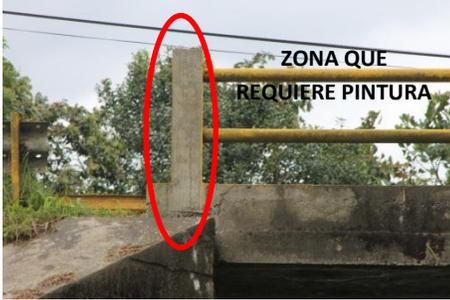
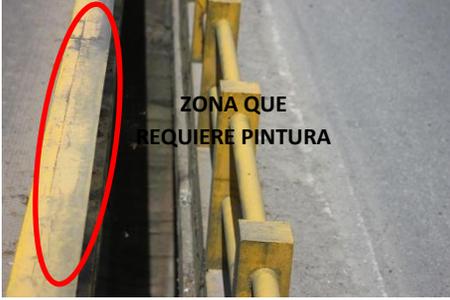
Las barandas del puente corresponden a pasamanos metálicos sobre pilastras en concreto, en general en buen estado. Se requiere mantenimiento menor en cuanto a la reparación de concreto impactado hacia el lado derecho en las pilastras 1 y 2 como también pintura. De igual manera la baranda metálica del puente peatonal debe limpiarse y pintarse.

CALIFICACIÓN OBTENIDA EN LA INSPECCIÓN:			2. Algún daño, reparación necesaria cuando se presente la ocasión. El componente funciona como se diseñó.			
ACTIVIDADES DE REPARACIÓN Y MANTENIMIENTO						
ID	ACTIVIDAD	UND	CANTIDAD	VAL UNIT	VAL TOTAL	
30	Reparación de concreto	ML	1	293,813	293,813	
40	Pintura de acero	ML	50	10,414	520,700	
34	Pintura de concreto	ML	30	10,597	317,910

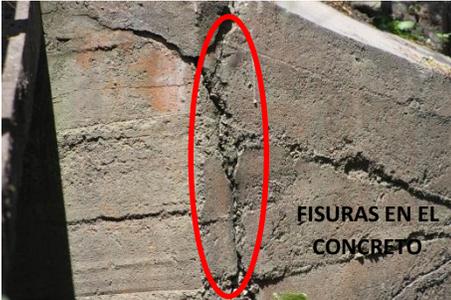
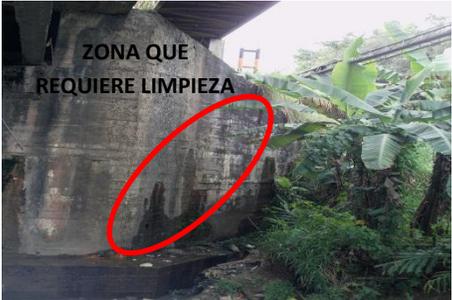
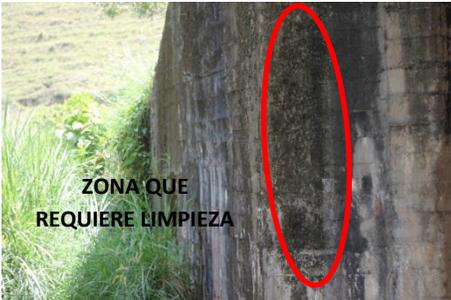
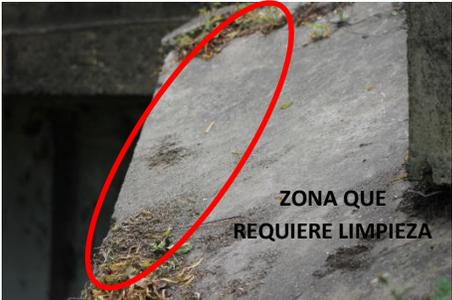
Aletas integradas a los estribos, en concreto reforzado de 6.28 m de altura aproximadamente. Se observa fisura vertical en aleta 2 con una longitud de 6.28 m y 3 mm de espesor, como también humedades provenientes de la superficie del puente con vegetación adherida en las cuatro aletas. Por lo tanto es necesario que se selle dicha fisura y se realice la respectiva limpieza como parte del mantenimiento rutinario del puente.

CALIFICACIÓN OBTENIDA EN LA INSPECCIÓN:		3. Daño significativo, reparación necesaria muy pronto.			
ACTIVIDADES DE REPARACIÓN Y MANTENIMIENTO					
ID	ACTIVIDAD	UND	CANTIDAD	VAL UNIT	VAL TOTAL
10	Limpieza	M2	72	8,082	581,904
Z	Sello de fisuras con resina epóxica	ML	7	207,140	1,449,980

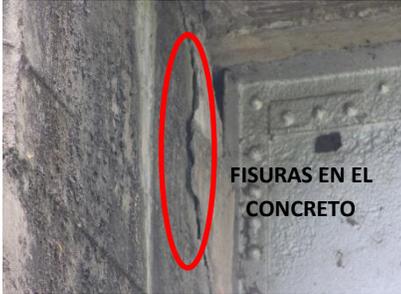
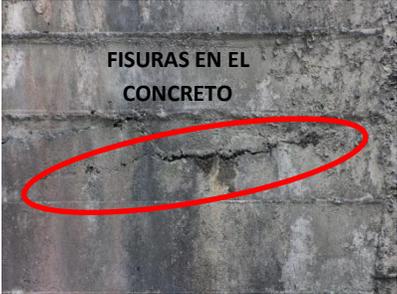
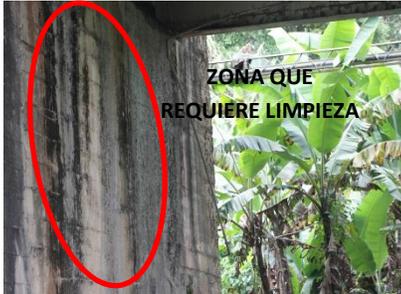
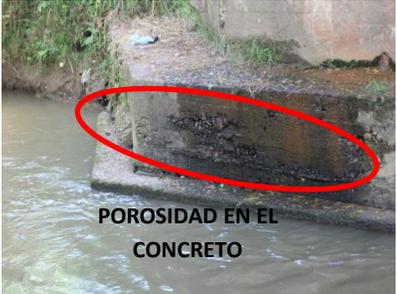
Estribos en concreto ciclópeo con aletas integradas. En el estribo 1 se observan fisuras de longitud 0.5 y 1.0m con espesores de 1mm y 2mm respectivamente, en el lado derecho. En el estribo 2 se observa en la corona fisura de 1m de longitud y 3mm de espesor hacia el lado izquierdo, justo bajo la losa. Porosidad en el concreto del estribo 2 por efecto de la corriente del río. Por lo anterior es necesario que se realice la reparación de concreto en estas zonas y limpieza general de los mismos dadas las humedades presentes, provenientes de las juntas de expansión.

CALIFICACIÓN OBTENIDA EN LA INSPECCIÓN:		3. Daño significativo, reparación necesaria muy pronto.			
ACTIVIDADES DE REPARACIÓN Y MANTENIMIENTO					
ID	ACTIVIDAD	UND	CANTIDAD	VAL UNIT	VAL TOTAL
Z	Sello de fisuras con resina epóxica	ML	3	231,055	693,165
10	Limpieza	M2	73	8,082	589,986

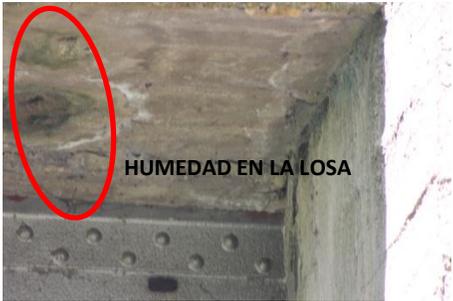
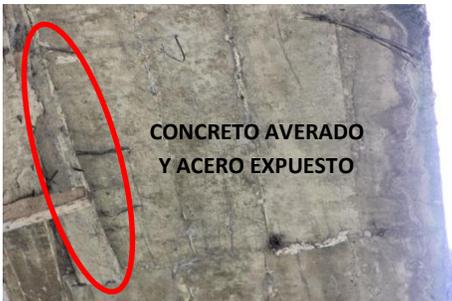
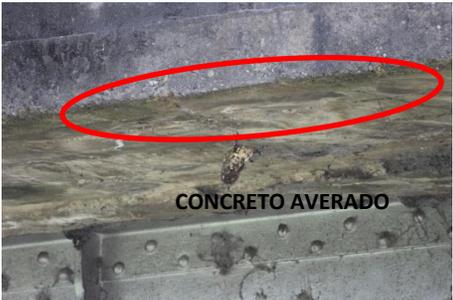
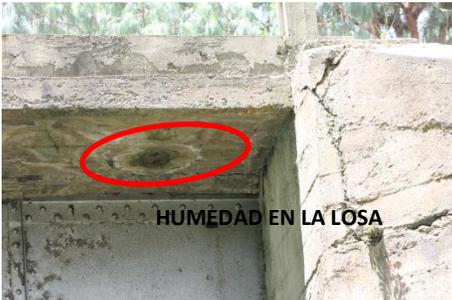
La losa existente presenta concreto poroso generalizado con acero expuesto y drenes en mal estado, dadas las filtraciones que se observan en la losa especialmente en los voladizos. Es recomendable realizar la reparación de concreto en las zonas averiadas y alargar los drenes con el fin de evitar que el agua se filtre en el elemento y deteriore el concreto.

CALIFICACIÓN OBTENIDA EN LA INSPECCIÓN:			3. Daño significativo, reparación necesaria muy pronto.		
ACTIVIDADES DE REPARACIÓN Y MANTENIMIENTO					
ID	ACTIVIDAD	UND	CANTIDAD	VAL UNIT	VAL TOTAL
B	Reparación de concreto	M2	60	340,997	20,459,820
E	Reparación de drenes	UND	24	74,287	1,782,888

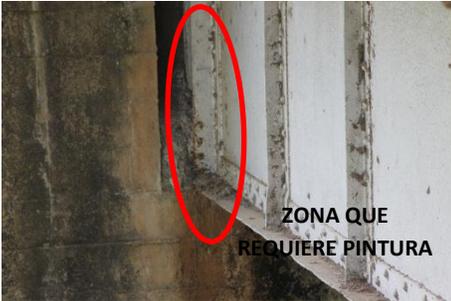
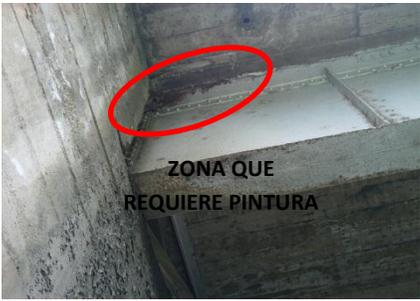
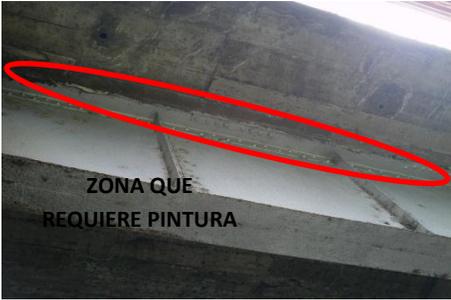
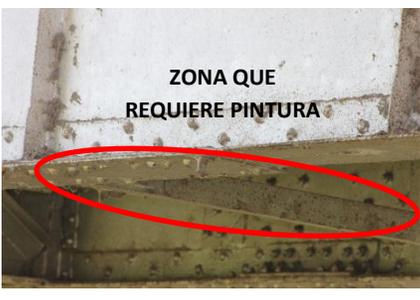
Se observan tres vigas metálicas, simplemente apoyadas con sección transversal constante y perfil metálico tipo 01, perfil W, M. Se observa corrosión generalizada en uniones, especialmente hacia en los apoyos, dadas las filtraciones generadas desde las juntas de expansión. Por lo tanto dado lo anterior se requiere la respectiva limpieza de estos elementos.

CALIFICACIÓN OBTENIDA EN LA INSPECCIÓN:		3. Daño significativo, reparación necesaria muy pronto.			
ACTIVIDADES DE REPARACIÓN Y MANTENIMIENTO					
ID	ACTIVIDAD	UND	CANTIDAD	VAL UNIT	VAL TOTAL
F	Pintura de acero	M2	50	245,890	12,294,500

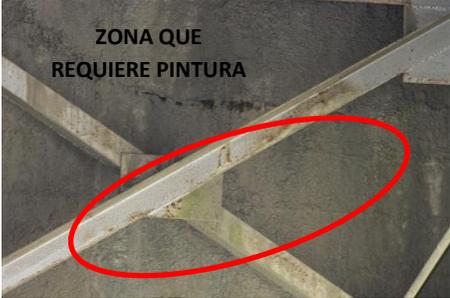
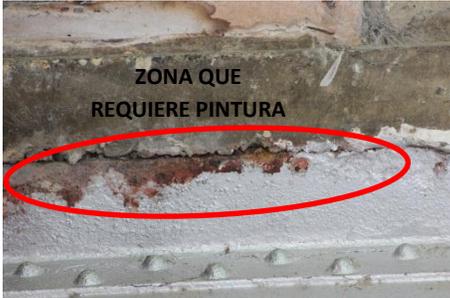
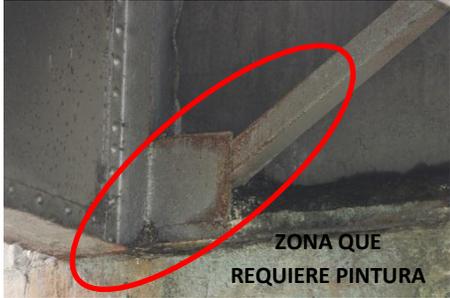
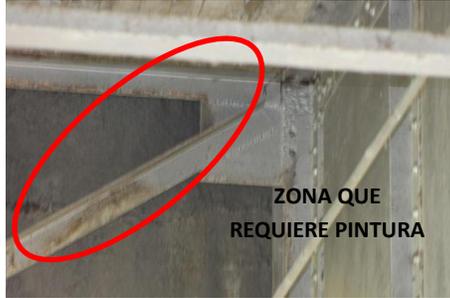
Se observa una sección transversal con 4 elementos en cruz y dos riostras intermedias. En total se encuentran tres secciones cada una con 8 diagonales con una longitud de 1.5m para un total de 24 elementos. Los cuales presentan en general corrosión en las diagonales y sus uniones. No se observan defectos en la soldadura, pandeos en elementos o pernos faltantes. Sin embargo se evidencia corrosión en los elementos ubicados en los extremos del puente, debido a la filtración de agua generada desde las juntas de expansión.

CALIFICACIÓN OBTENIDA EN LA INSPECCIÓN:		3. Daño significativo, reparación necesaria muy pronto.			
ACTIVIDADES DE REPARACIÓN Y MANTENIMIENTO					
ID	ACTIVIDAD	UND	CANTIDAD	VAL UNIT	VAL TOTAL
C	Pintura de acero	M2	50	272,649	21,811,920

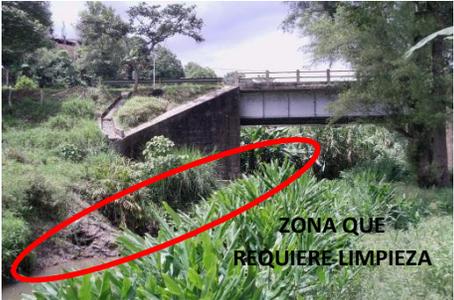
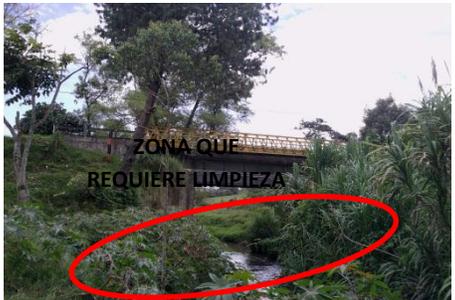
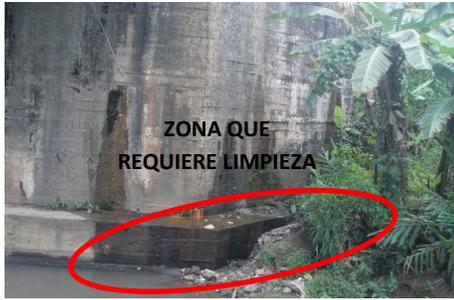
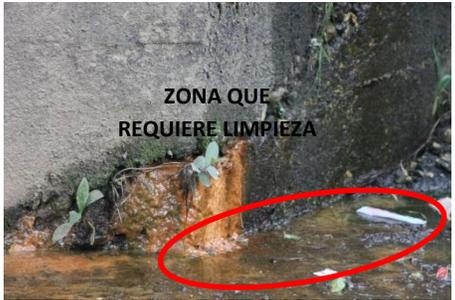
El Puente cruza un Rio denominado Rio Timbío con una sección de 12.6m, y galibo central de 8.83m. Se observa una velocidad del cauce baja, alta turbiedad con contaminación alta y olores fuertes. Es necesario realizar como parte del mantenimiento del puente limpieza en esta componente.

CALIFICACIÓN OBTENIDA EN LA INSPECCIÓN:		0. Sin daño o daño insignificante			
ACTIVIDADES DE REPARACIÓN Y MANTENIMIENTO					
ID	ACTIVIDAD	UND	CANTIDAD	VAL UNIT	VAL TOTAL
10	Limpieza	M2	200	3,502	700,400
