ESTUDIO DE INSPECCIÓN E INVENTARIO DE PUENTES DE LA RED NACIONAL DE CARRETERAS ZONA SUR

INFORME PUENTE RIO HONDO

08-2503.009.00

CARRETERA MOJARRAS-POPAYAN

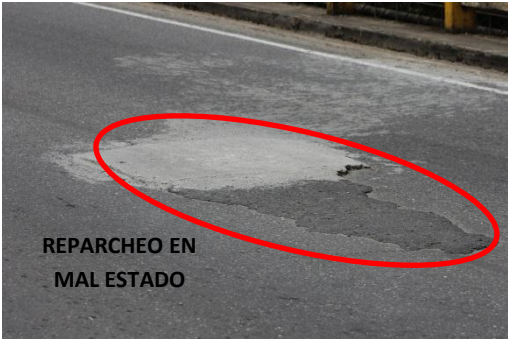
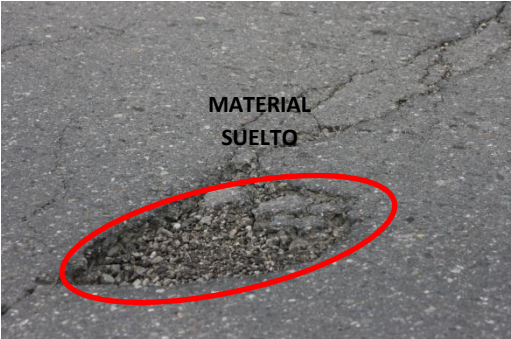
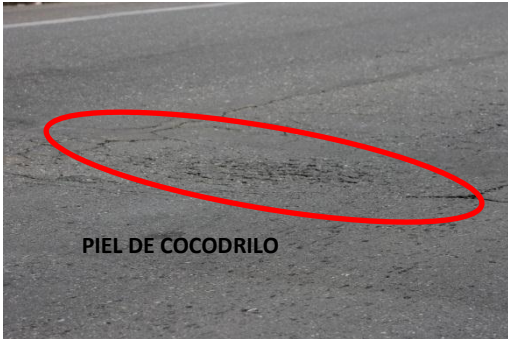
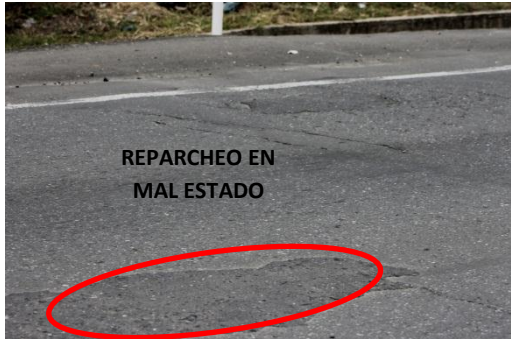
Tabla 2 Resumen Inspección Superficie del Puente

La superficie del puente es una carpeta asfáltica de 7cm de espesor, la cual presenta un deterioro generalizado, como también piel de cocodrilo, reparacheo en mal estado, con material suelto y hundimiento leve hacia el centro del mismo y cerca a las juntas de expansión. Por lo tanto es necesario que se realice el cambio del pavimento asfáltico, que garantice el tráfico seguro por esta zona y evite el avance en el deterioro en está componente.

CALIFICACIÓN OBTENIDA EN LA INSPECCIÓN:		3. Daño significativo, reparación necesaria muy pronto			
ACTIVIDADES DE REPARACIÓN Y MANTENIMIENTO					
ID	ACTIVIDAD	UND	CANTIDAD	VAL UNIT	VAL TOTAL
A	Cambio del pavimento asfáltico	M2	177	71,838	12,715,326

- La condición en la que se encuentran la superficie del puente y por consiguiente las juntas de expansión es de gran importancia ya que el reparcho que se ha realizado no ha funcionado de la manera esperada. Por lo tanto se requiere del cambio total de la carpeta asfáltica, así como el tratamiento a las juntas de expansión, que aunque no se identifica el dispositivo desde la superficie, es evidente que el elemento no está funcionando, dadas las filtraciones observadas en la subestructura. Lo anterior con el fin de garantizar un normal flujo vehicular y seguridad para quienes transitan por la zona.

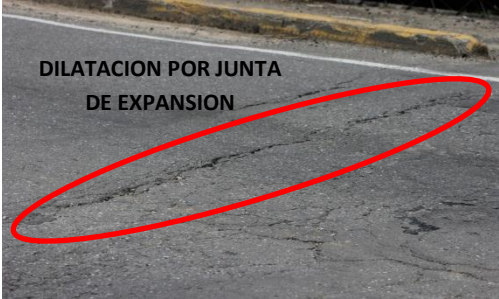
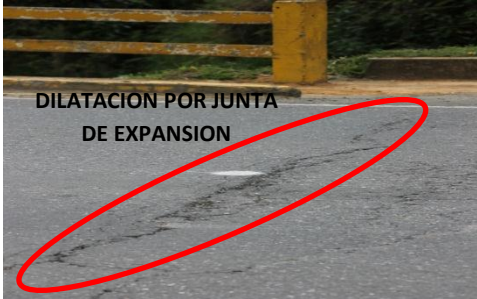
Tabla 3 Resumen Inspección Principal Juntas de Expansión

Las juntas de expansión se encuentran ocultas por la capa de asfalto, la dilatación se refleja claramente sobre la superficie, lo que indica que los movimientos naturales de la estructura no se encuentran normalizados. No se logra visualizar su verdadero estado, se recomienda su intervención para evitar las filtraciones de agua de escorrentía ya que esto puede ocasionar el deterioro progresivo de la capa de rodadura, además del ingreso de humedades sobre la superestructura y subestructura que perjudican el acero de refuerzo. La intervención sería la generación de una nueva junta en la superficie, que permita el libre movimiento de la losa.

CALIFICACIÓN OBTENIDA EN LA INSPECCIÓN:			3. Daño significativo, reparación necesaria muy pronto		
ACTIVIDADES DE REPARACIÓN Y MANTENIMIENTO					
ID	ACTIVIDAD	UND	CANTIDAD	VAL UNIT	VAL TOTAL
C	Cambio a junta de goma asfáltica	ML	24	712,894	17,109,456

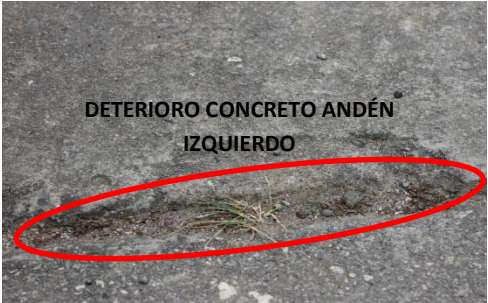
El puente cuenta con andenes de concreto en ambos lados. Se observa que dicho elemento se encuentra al nivel de la carpeta de rodadura, generando un riesgo para peatones. Los andenes presentan concreto deteriorado, secciones sueltas y bordillos con acero expuesto. Por lo tanto es necesario que sea cambiado en su totalidad con el fin de que el paso sea seguro y en buenas condiciones a fin de garantizar el comportamiento acorde a los parámetros definidos en el código colombiano de diseño sísmico de puentes.

DETERIORO CONCRETO ANDÉN IZQUIERDO

- Los andenes a nivel de la carpeta asfáltica, además de no cumplir con el código colombiano de puentes, generan un riesgo para los peatones, ya que los vehículos que transitan la zona circulan a gran velocidad. Es necesario que sea construido nuevamente dado su estado de deterioro y cumplimiento con las especificaciones del elemento.

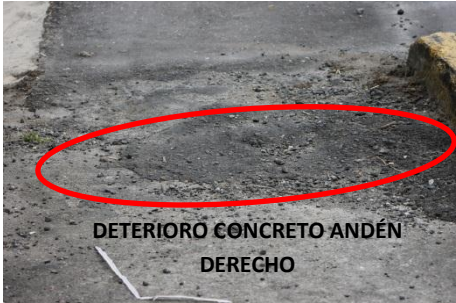
DETERIORO CONCRETO ANDÉN DERECHO

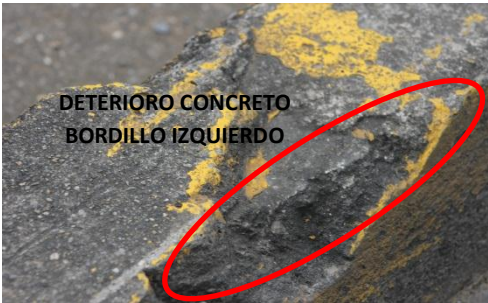
DETERIORO CONCRETO BORDILLO IZQUIERDO

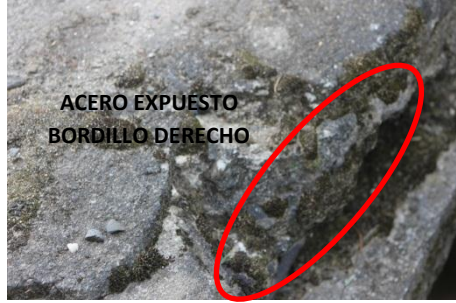
ACERO EXPUESTO BORDILLO DERECHO			
CALIFICACIÓN OBTENIDA EN LA INSPECCIÓN:		3. Daño significativo, reparación necesaria muy pronto.			
ACTIVIDADES DE REPARACIÓN Y MANTENIMIENTO					
ID	ACTIVIDAD	UND	CANTIDAD	VAL UNIT	VAL TOTAL
A	Cambio de anden o bordillo	ML	42	105,003	4,410,126

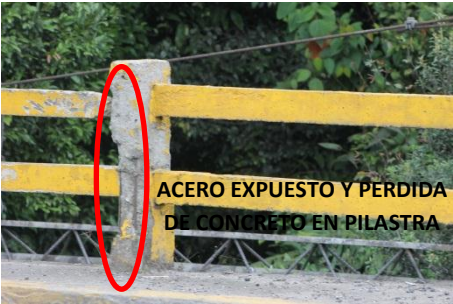
Las barandas del puente se encuentran con ciertas patologías las cuales deberán ser reparadas con fin de garantizar el comportamiento acorde a los parámetros definidos en el código colombiano de diseño sísmico de puentes. Se observa una baranda con pasamanos y pilastras en concreto, en muy mal estado, con partes sueltas, acero expuesto y deterioro del concreto, por lo que es necesario que sea cambiada en su totalidad.

<p style="text-align: center;">ACERO EXPUESTO Y PERDIDA DE CONCRETO EN PILASTRA</p>

- La baranda existente es una baranda en concreto, la cual se encuentra deteriorada, presentando partes sueltas y acero expuesto. Se recomienda el cambio total de esta componente.

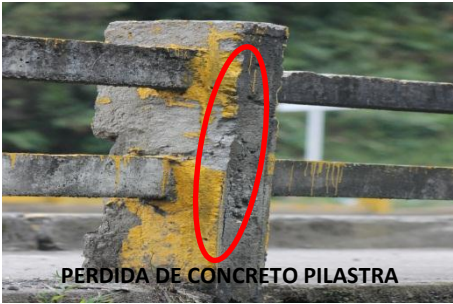
<p style="text-align: center;">PERDIDA DE CONCRETO PILASTRA</p>

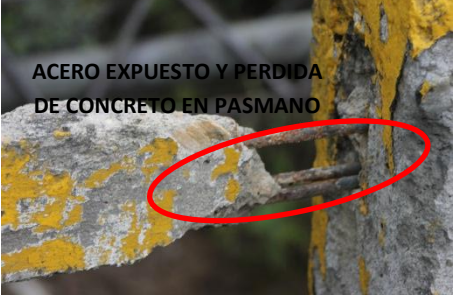
<p style="text-align: center;">ACERO EXPUESTO Y PERDIDA DE CONCRETO EN PASAMANO</p>

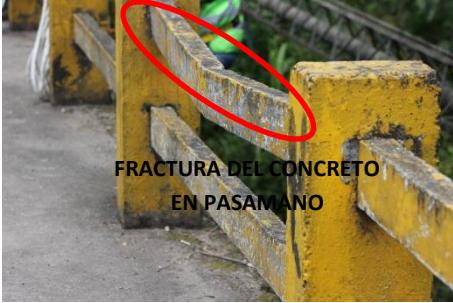
<p style="text-align: center;">FRACTURA DEL CONCRETO EN PASAMANO</p>			
CALIFICACIÓN OBTENIDA EN LA INSPECCIÓN:		3. Daño significativo, reparación necesaria muy pronto.			
ACTIVIDADES DE REPARACIÓN Y MANTENIMIENTO					
ID	ACTIVIDAD	UND	CANTIDAD	VAL UNIT	VAL TOTAL
A	Reparación de barandas de concreto	ML	42	362,058	15,206,436

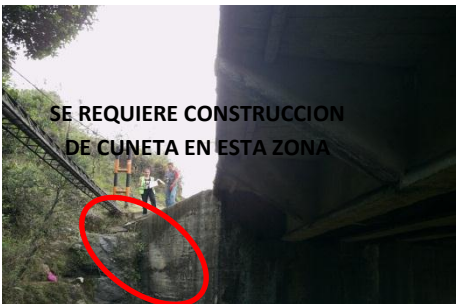
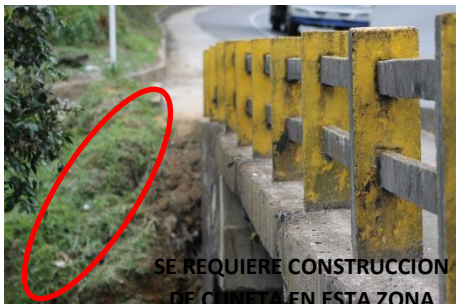
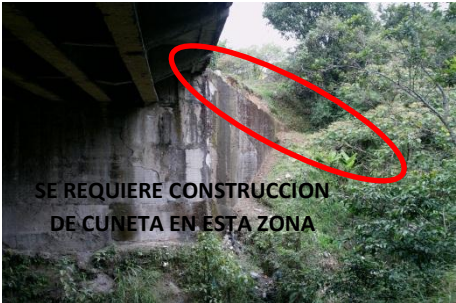
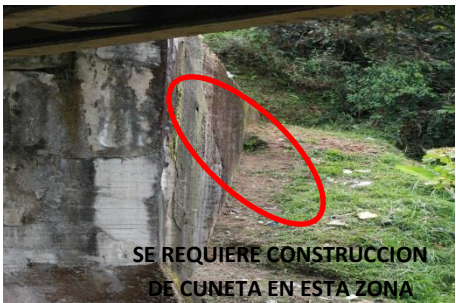
Tabla 6 Resumen Inspección Conos/taludes

Las aletas vinculadas a los estribos conforman los llenos de los accesos y se conectan en forma directa con el terreno natural. Se observa hacia los cuatro lados del puente que al no existir un elemento de protección se han generado erosiones en la zona. Por lo tanto se recomienda la construcción de cunetas que conduzcan de manera efectiva el agua de escorrentía proveniente de la superficie del puente. Además con el fin de evitar que el agua que pasa por las caras de las aletas deteriore el concreto, se requiere además limpieza general en este componente.

CALIFICACIÓN OBTENIDA EN LA INSPECCIÓN:		3. Daño significativo, reparación necesaria muy pronto.			
ACTIVIDADES DE REPARACIÓN Y MANTENIMIENTO					
ID	ACTIVIDAD	UND	CANTIDAD	VAL UNIT	VAL TOTAL
D	Construcción de cunetas	ML	25	126,480	3,162,000

- Con el fin de conducir de manera adecuada el agua de escorrentía proveniente de la superficie y evitar que se generen daños en los elementos más cercanos al puente como las aletas. Se recomienda la construcción de cunetas.

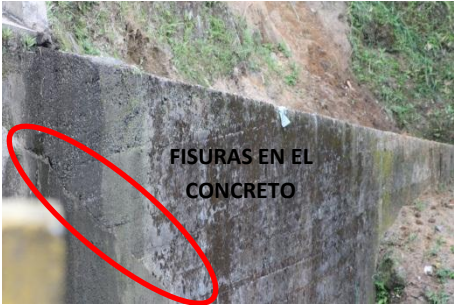
Aletas integradas a los estribos de concreto reforzado. Se observan fisuras en aletas 2 y 4 de 2 m de longitud y 3mm de espesor, como también humedades con vegetación adherida. Por lo tanto es necesario que se sellen dichas fisuras y se realice la respectiva limpieza como parte del mantenimiento rutinario del puente. Por lo tanto es necesario que se sellen dichas fisuras y se realice la respectiva limpieza como parte del mantenimiento rutinario del puente.

<p style="text-align: center;">FISURAS EN EL CONCRETO</p>

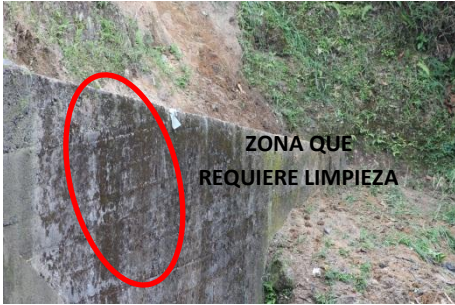
<p style="text-align: center;">ZONA QUE REQUIERE LIMPIEZA</p>

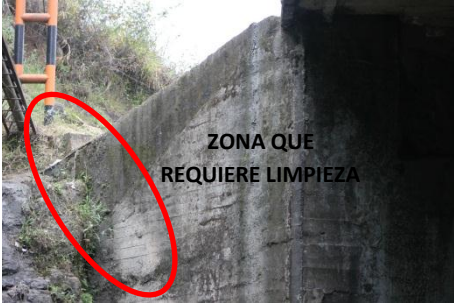
<p style="text-align: center;">ZONA QUE REQUIERE LIMPIEZA</p>

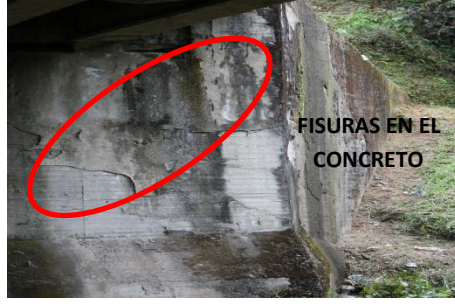
<p style="text-align: center;">FISURAS EN EL CONCRETO</p>			
CALIFICACIÓN OBTENIDA EN LA INSPECCIÓN:		2. Algún daño, reparación necesaria cuando se presente la ocasión. El componente funciona como se diseñó.			
ACTIVIDADES DE REPARACIÓN Y MANTENIMIENTO					
ID	ACTIVIDAD	UND	CANTIDAD	VAL UNIT	VAL TOTAL
30	Reparación de concreto	M3	2	974,813	1,949,626
10	Limpieza	M2	120	8,082	969,840

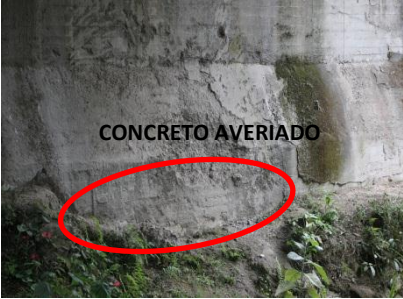
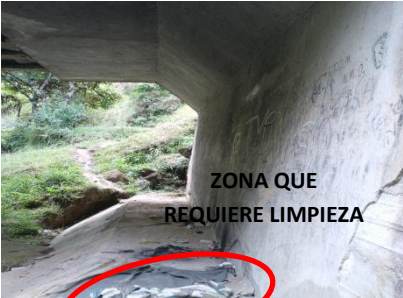
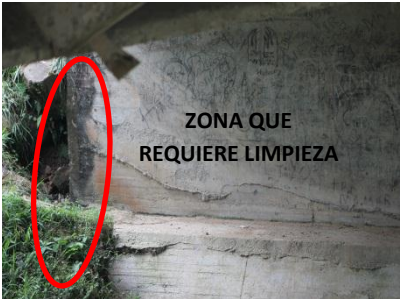
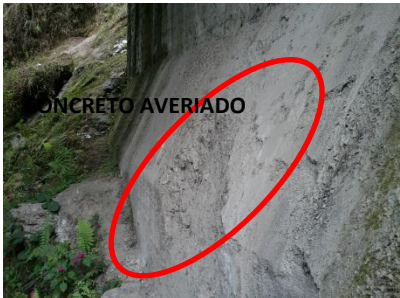
Tabla 8 Resumen Inspección Estribos

Estribos con aletas integradas. No se observan fisuras. En general se evidencian humedades provenientes de las juntas de expansión y hormigoneo en algunas zonas del estribo 1. Lo anterior no genera riesgo para la estabilidad de la subestructura. Por lo tanto se recomienda realizar las respectivas reparaciones en cuanto a limpieza y reposición del concreto averiado.

CALIFICACIÓN OBTENIDA EN LA INSPECCIÓN:		2. Algún daño, reparación necesaria cuando se presente la ocasión. El componente funciona como se diseñó.			
ACTIVIDADES DE REPARACIÓN Y MANTENIMIENTO					
ID	ACTIVIDAD	UND	CANTIDAD	VAL UNIT	VAL TOTAL
30	Reparación de concreto	M3	2	974,738	1,949,476
10	Limpieza	M2	100	8,082	808,200

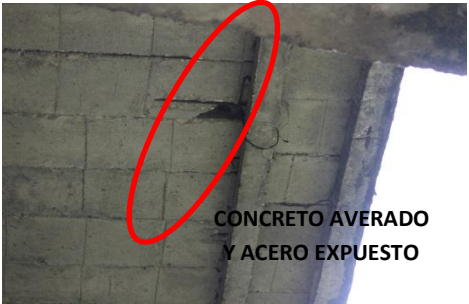
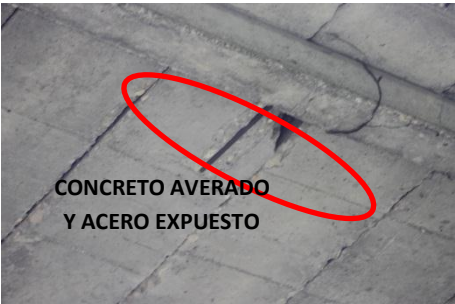
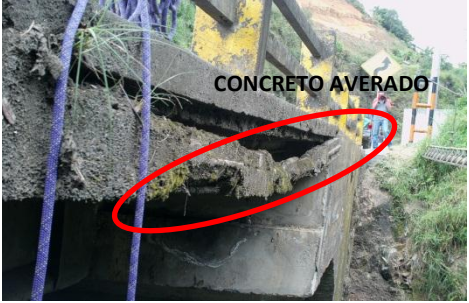
Tabla 10 Resumen Inspección Losa

La losa existente presenta concreto poroso generalizado y acero expuesto. Es recomendable realizar la reparación de concreto en las zonas averiadas. En la actualidad funciona como fue diseñada pero se hace necesaria su intervención para evitar el deterioro progresivo de esta componente.

CALIFICACIÓN OBTENIDA EN LA INSPECCIÓN:			3. Daño significativo, reparación necesaria muy pronto.		
ACTIVIDADES DE REPARACIÓN Y MANTENIMIENTO					
ID	ACTIVIDAD	UND	CANTIDAD	VAL UNIT	VAL TOTAL
B	Reparación de concreto	M2	60	340,997	20,459,820

- La losa requiere la reparación de concreto debido a que el acero se encuentra expuesto y el concreto suelto de algunas zonas.
- Las vigas presentan hormigoneo generalizado y en algunas riostras se observa la existencia de formaleta que debe ser retirada con el fin de evaluar el estado en el que se encuentran.

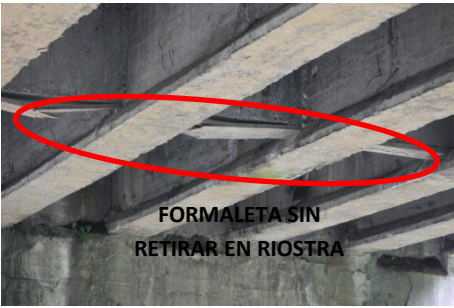
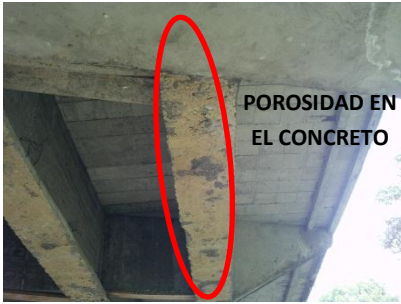
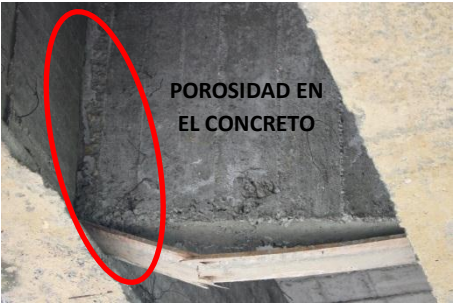
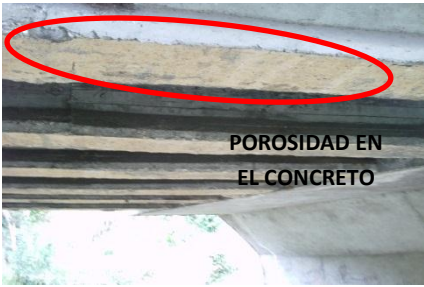
Tabla 12 Resumen Inspección Vigas / Largueros / Diafragmas

Las vigas pertenecientes al puente se encuentran simplemente apoyadas. En general se observa hormigoneo en todas las vigas y en algunas de ellas acero expuesto. En riostra intermedia en sentido vertical entre las vigas 3 y 4 se evidencia fisura de 0.8m y 2mm de espesor con acero expuesto y perdida de concreto en la parte inferior. Por lo tanto es necesario sellar dicha fisura y realizar el respectivo seguimiento así como la reparación del concreto poroso y suelto presente en las vigas

CALIFICACIÓN OBTENIDA EN LA INSPECCIÓN:		3. Daño significativo, reparación necesaria muy pronto.			
ACTIVIDADES DE REPARACIÓN Y MANTENIMIENTO					
ID	ACTIVIDAD	UND	CANTIDAD	VAL UNIT	VAL TOTAL
A	Reparación de concreto	M2	26	503,043	13,079,118

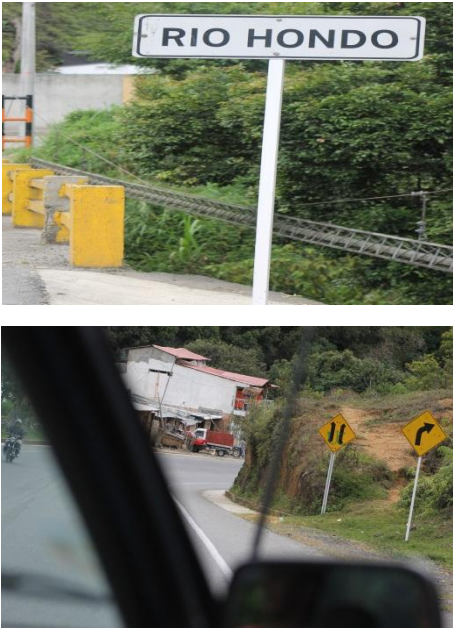
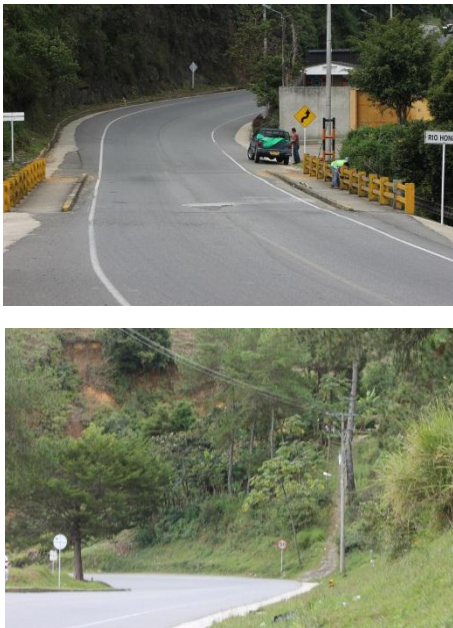
Tabla 14 Resumen Inspección Otros elementos

Durante la inspección se observaron, las placas de identificación, señales verticales que indican la proximidad del puente en ambos sentidos de la vía y señales que muestran la curva existente en los accesos del puente. Como parte del mantenimiento rutinario es necesaria la instalación de señalización vertical de velocidad máxima sobre el puente a máximo 30 km/h en los dos sentidos, ya que al acceder al puente se encuentra una curva y los vehículos transitan por esta a gran velocidad.

CALIFICACIÓN OBTENIDA EN LA INSPECCIÓN:		1. Daño pequeño pero no es necesario reparación (excepto mantenimiento menor)			
ACTIVIDADES DE REPARACIÓN Y MANTENIMIENTO					
ID	ACTIVIDAD	UND	CANTIDAD	VAL UNIT	VAL TOTAL
92	Colocación señal	UND	2	158,691	317,382

- Se requiere instalación de señales verticales de velocidad máxima, ya que el acceso al puente es una curva en donde se alcanzan grandes velocidades que puede ser causal de accidentes vehiculares o peatonales.
