**ESTUDIOS DE INSPECCION E INVENTARIO DE PUENTES  
DE LA RED NACIONAL DE CARRETERAS  
ZONA SUR**

**INFORME PUENTE RIO PALACE 08-25CC04 -001.00  
PR 11 + 0200  
RUTA 25CC04 POPAYAN - EL ROSARIO  
DEPARTAMENTO DEL CAUCA**

**CONSORCIO INGENIERIA VIAL 2011**

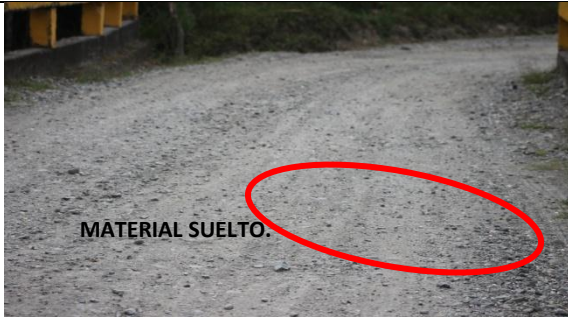
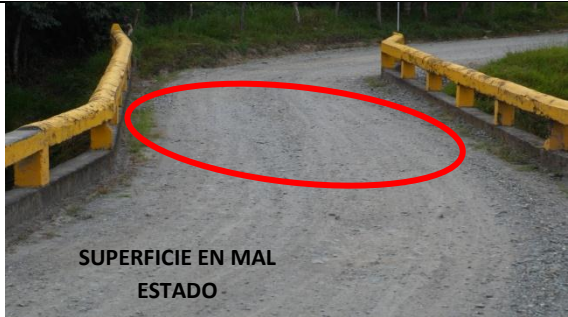
La superficie del puente actualmente no se encuentra pavimentada, existe un afirmado con material suelto, lo cual ha permitido filtraciones hacia la subestructura. Por lo anterior y con el fin de evitar daños en la losa, se recomienda la construcción de pavimento en concreto con las especificaciones requeridas y de excelente calidad que brinde mejores condiciones a quienes frecuentan el lugar.

| <p>MATERIAL SUELTO.</p> | | <p>SUPERFICIE EN MAL ESTADO</p> | | | |
| CALIFICACIÓN OBTENIDA EN LA INSPECCIÓN: | | 3 Daño significativo, reparación necesaria muy pronto. | | | |

| B | Cambio del pavimento de concreto | M2 | 72 | 140,650 | 10,126,800 |

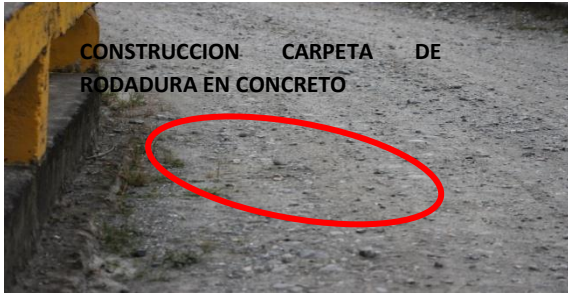
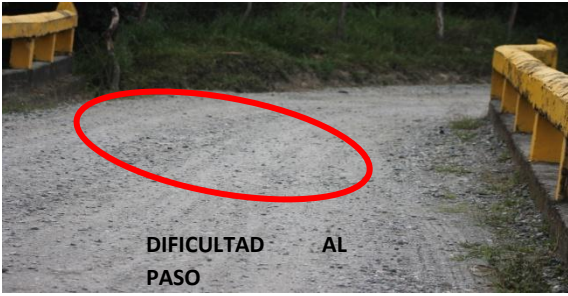
| <p>CONSTRUCCION CARPETA DE RODADURA EN CONCRETO</p> | | <p>DIFICULTAD AL PASO</p> | | | |

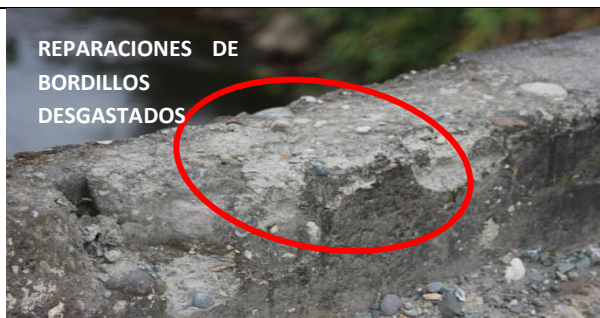
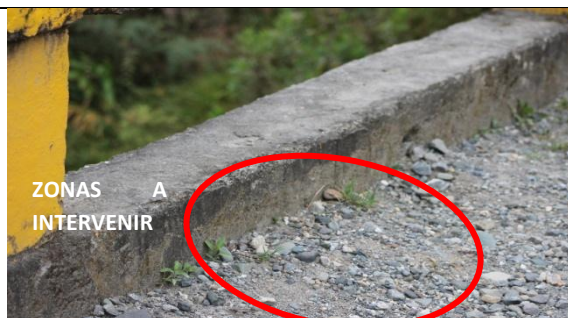
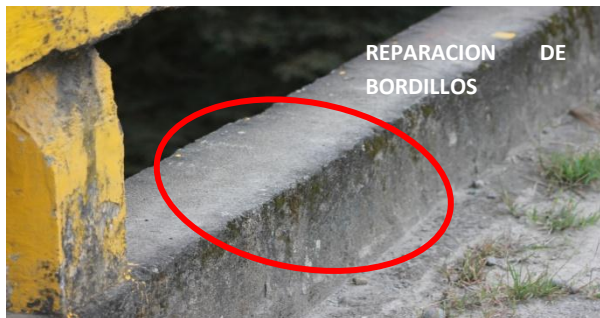
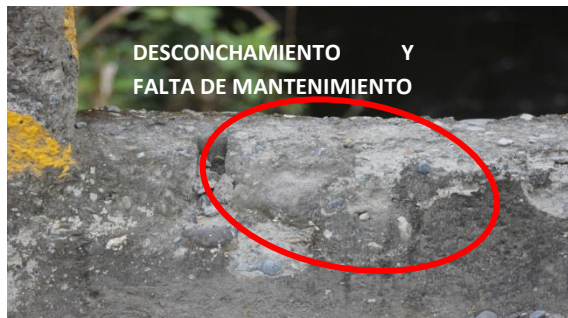
El puente no presenta andenes. Los bordillos existentes en general presentan daños que pueden ser reparados, sin ser necesario cambiar el elemento. Se observan algunas zonas con desportillamientos del concreto y fisuras. Por lo tanto se debe realizar la reparación del concreto, como parte del mantenimiento rutinario del puente, pues no representa riesgo significativo para la estabilidad del mismo.

| <b>CALIFICACIÓN OBTENIDA EN LA INSPECCIÓN:</b> | | | 2. Algún daño, reparación necesaria cuando se presente la ocasión. El componente funciona como se diseñó. | | |

| 30 | Reparación de concreto | ML | 26 | 237,688 | 6,179,888 |

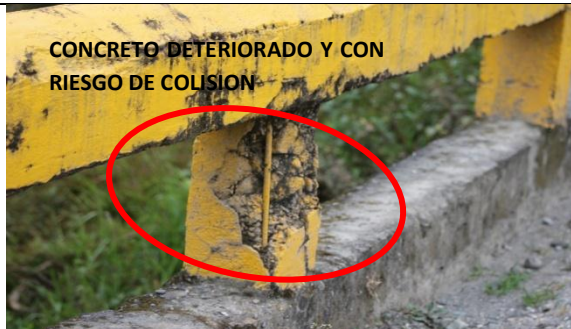
El puente posee barandas en concreto con pilastras en concreto en ambos lados del puente. Las barandas del puente presentan fracturas y desportillamientos de consideración, exponiendo el acero de refuerzo en algunas zonas. Por lo tanto, se recomienda el cambio total de las barandas, y pintura general, las cuales cumplan con la normatividad vigente; ofreciendo para quienes transitan por el lugar mejores condiciones de seguridad.

CONCRETO DETERIORADO Y CON RIESGO DE COLISION

3 Daño significativo, reparación necesaria muy pronto.

| ID | ACTIVIDAD | UND | CANTIDAD | VAL UNIT | VAL TOTAL |
|---|---|---|---|---|---|
| C | Cambio de baranda de concreto | ML | 38 | 200,180 | 7,606,840 |

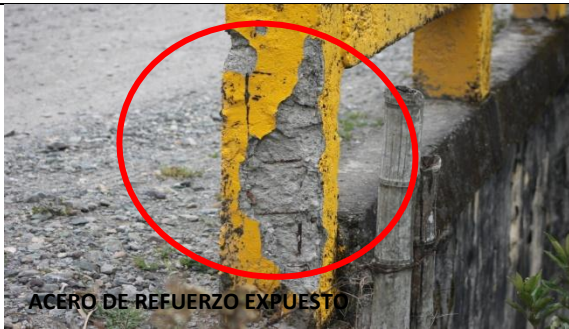
ACERO DE REFUERZO EXPUESTO

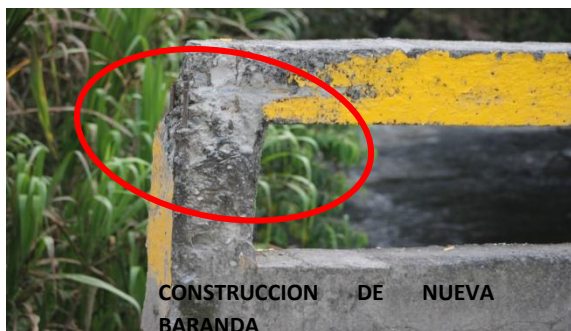
CONSTRUCCION DE NUEVA BARANDA

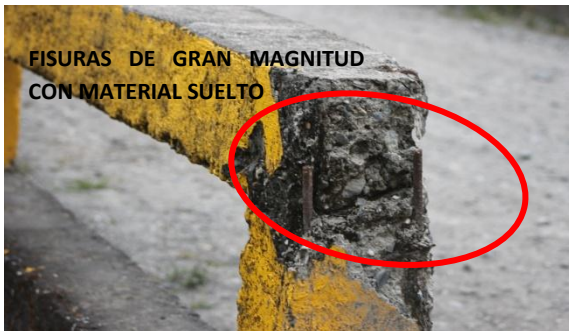
FISURAS DE GRAN MAGNITUD CON MATERIAL SUELTO

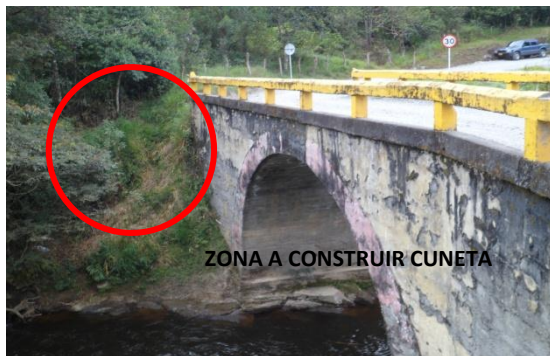
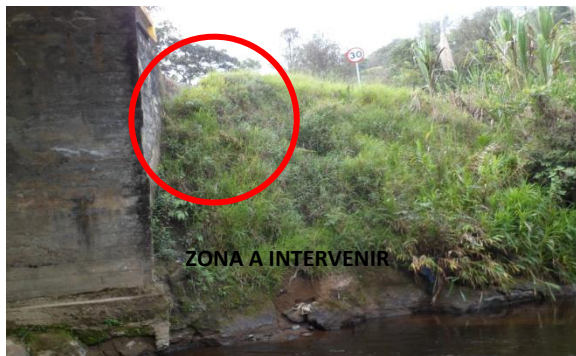
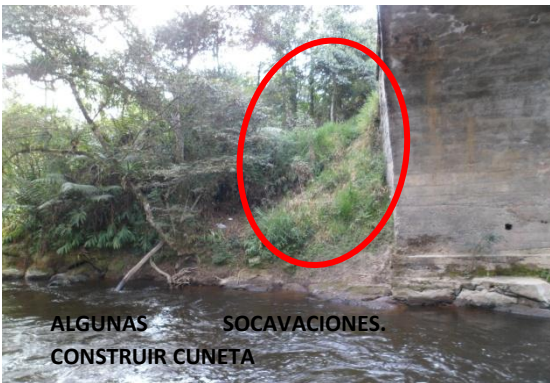
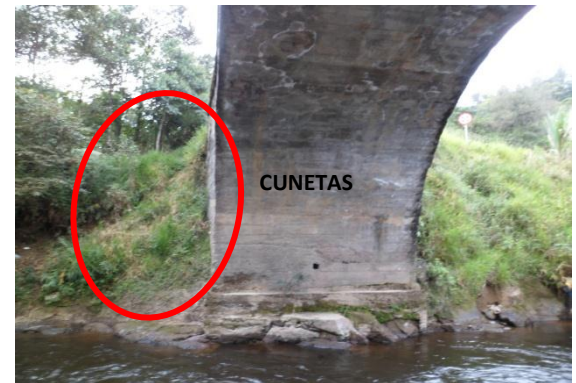
Se observa abundante vegetación en los taludes y conos con derrames y algunas erosiones; siendo esto un generador de riesgo en los elementos más cercanos del puente como la aletas. Dado lo anterior es necesario que se construyan cunetas en los cuatro lados con el fin de conducir de manera efectiva la escorrentía superficial y evitar daños de mayor consideración.

| CALIFICACIÓN OBTENIDA EN LA INSPECCIÓN: | | | 3 Daño significativo, reparación necesaria muy pronto. | | |

| D | Construcción de cunetas | ML | 35 | 126,480 | 4,426,800 |

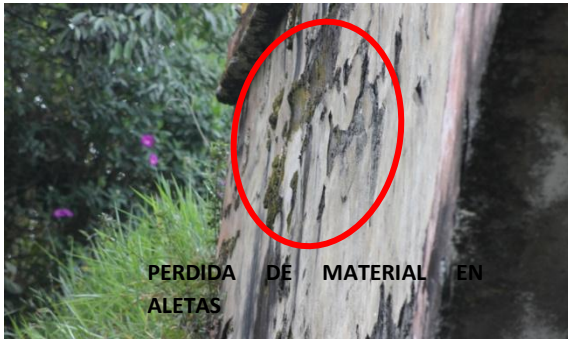
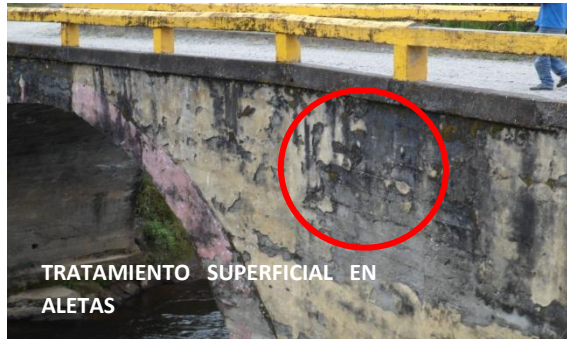
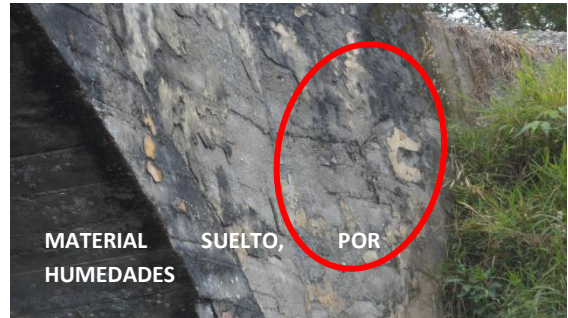
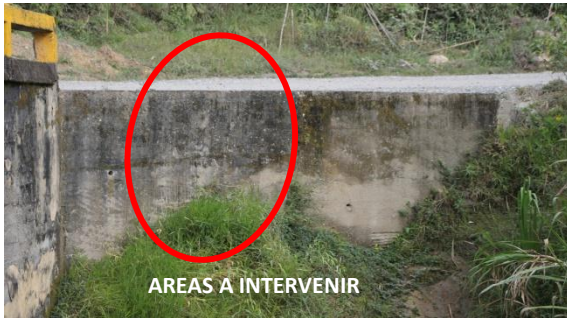
El puente presenta aletas en concreto, estas se encuentran integradas a los estribos. En general se observa que el concreto allí aplicado se encuentra descascarado, con indicios de humedades que evidentemente son los causantes de la perdida de material en este elemento. Por lo anterior, se recomienda el tratamiento superficial del concreto mediante la aplicación de pañete con materiales de alta calidad, que garanticen la durabilidad y eviten humedades de gran proporción.

| COMPONENTE: <u>Aletas integradas</u> | | | | | |
|---|---|---|---|---|---|
| <p>PERDIDA DE MATERIAL EN ALETAS</p> | | <p>TRATAMIENTO SUPERFICIAL EN ALETAS</p> | | | |
| <p>MATERIAL SUELTO, POR HUMEDADES</p> | | <p>AREAS A INTERVENIR</p> | | | |
| CALIFICACIÓN OBTENIDA EN LA INSPECCIÓN: | | 2. Algún daño, reparación necesaria cuando se presente la ocasión. El componente funciona como se diseñó. | | | |

| COMPONENTE: <u>Aletas integradas</u> | | | | | |
|---|---|---|---|---|---|
| 31 | Tratamiento superficial del concreto | M2 | 185 | 212,930 | 39,392,050 |

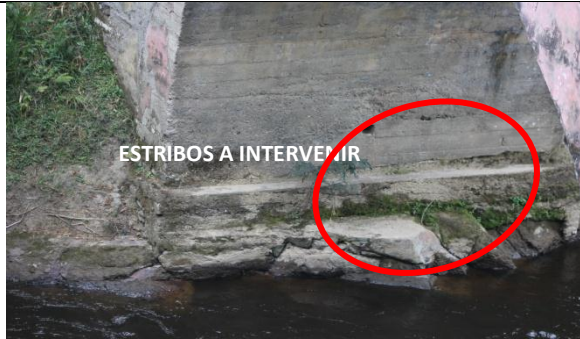
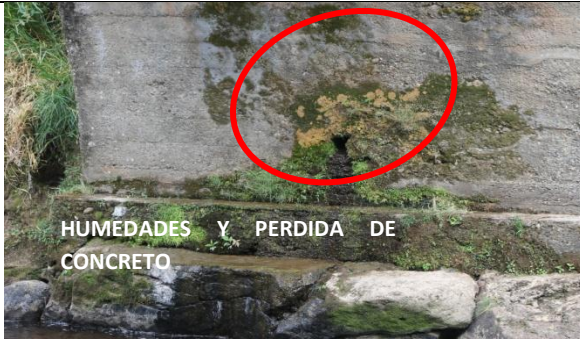
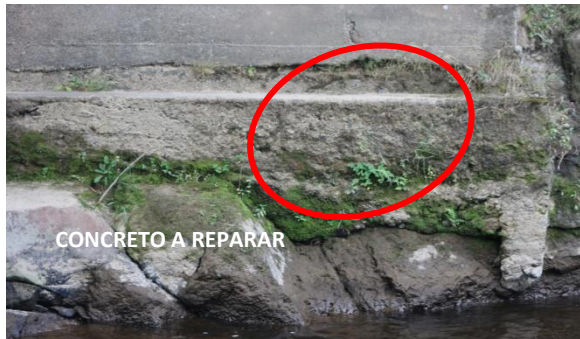
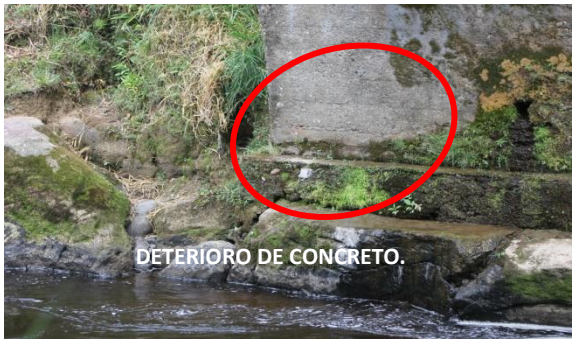
Los estribos en concreto, presentan en general perdida del material por efectos del cauce en la parte inferior de los mismos; de igual manera, debido a los drenes instalados allí, la filtración de agua ha ocasionado algún hormigoneo de menor consideración. No se observan fisuras o porosidades que afecten la estabilidad del puente. Por lo tanto, es necesario realizar la respectiva reparación del concreto en las zonas afectadas.

| CALIFICACIÓN OBTENIDA EN LA INSPECCIÓN: | | 2. Algún daño, reparación necesaria cuando se presente la ocasión. El componente funciona como se diseñó. | | | |

| 30 | Reparación de concreto | M3 | 8 | 974,738 | 7,797,904 |

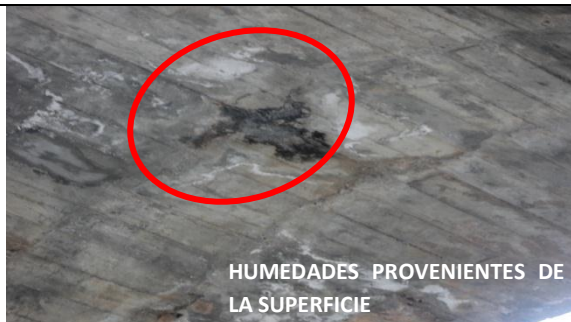
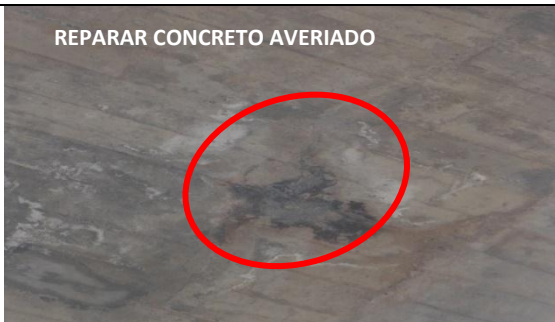
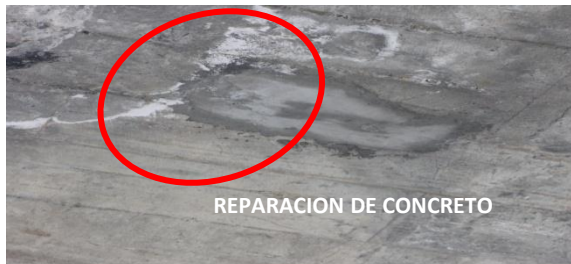
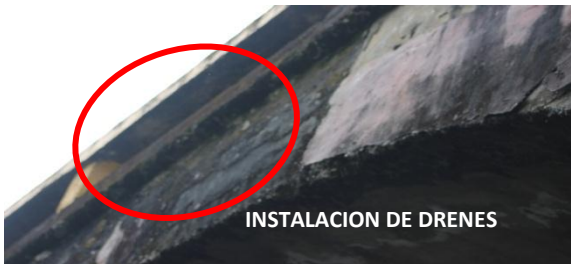
Dadas las evidentes humedades en gran proporción provenientes desde la superficie del puente, las cuales han ocasionado perdida de concreto en algunas zonas, con hormigoneo y manchas. Es necesaria la instalación de drenes que permitan que la escorrentía fluya por ellos y no se filtre, además de reparar el concreto averiado, con el fin de evitar el progresivo deterioro en la losa. Es importante anotar que el elemento se ha intervenido con anterioridad mediante la aplicación de concreto.

| COMPONENTE: <u>Losa</u> | | | | | |
|---|---|---|---|---|---|
| <p>HUMEDADES PROVENIENTES DE LA SUPERFICIE</p> | | <p>REPARAR CONCRETO AVERIADO</p> | | | |
| <p>REPARACION DE CONCRETO</p> | | <p>INSTALACION DE DRENES</p> | | | |
| CALIFICACIÓN OBTENIDA EN LA INSPECCIÓN: | | | 3 Daño significativo, reparación necesaria muy pronto. | | |

| COMPONENTE: <u>Losa</u> | | | | | |
|---|---|---|---|---|---|
| B | Reparación de concreto. | M2 | 9 | 340,997 | 3,068,973 |
| E | Reparación de drenes. | UND | 4 | 74,287 | 297,148 |

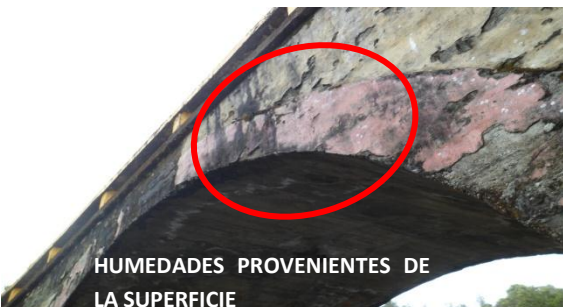
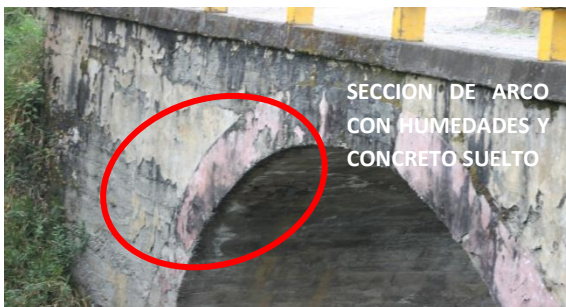
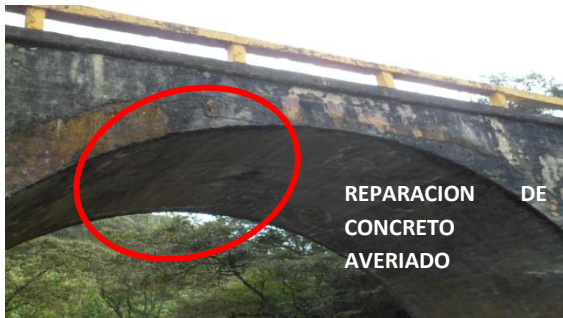
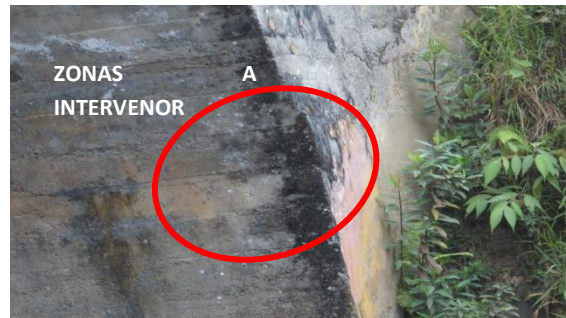
En general el arco del puente presenta desconchamiento del pañete aplicado, lo cual se debe a las humedades presentes en la superestructura. Dado lo anterior es necesaria la reparación del concreto, mediante la aplicación de este material con características de alta calidad, mediante lanzado con bomba.

| CALIFICACIÓN OBTENIDA EN LA INSPECCIÓN: | | | 3 Daño significativo, reparación necesaria muy pronto. | | |

| D | Reparación de concreto. | M2 | 170 | 340,997 | 57,969,490 |

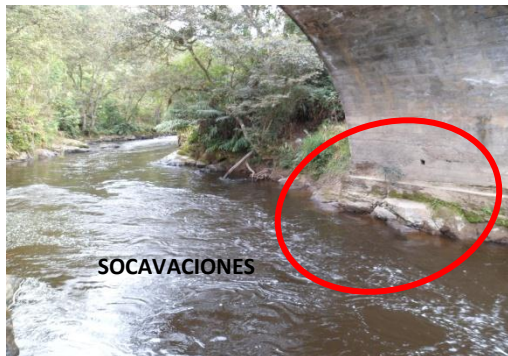
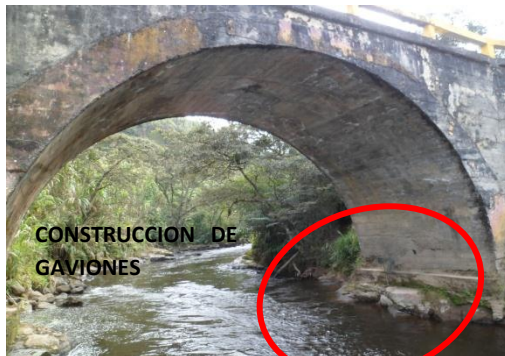
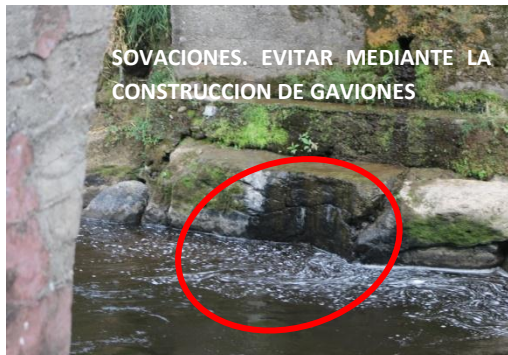
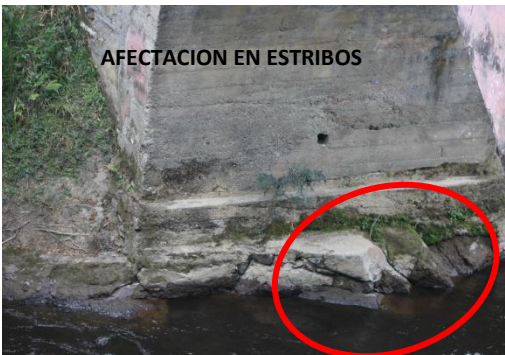
El Puente cruza un Rio denominado Palacé. Se observa un cauce de ancho 10.6 m, con corriente baja, profundo y con leve grado de contaminación. Por efectos de la corriente del mismo, se recomienda la construcción de gaviones en ambos lados del puente como protección a los elementos más cercanos como los estribos, en los cuales se comienza a notar los efectos del cauce, con evidentes socavaciones y pérdida de material.

| COMPONENTE: <u>Cauce</u> | | | | | |
|---|---|---|---|---|---|
| <p>SOCAVACIONES</p> | | | <p>CONSTRUCCION DE GAVIONES</p> | | |
| <p>SOVACIONES. EVITAR MEDIANTE LA CONSTRUCCION DE GAVIONES</p> | | | <p>AFECTACION EN ESTRIBOS</p> | | |
| CALIFICACIÓN OBTENIDA EN LA INSPECCIÓN: | | | 3 Daño significativo, reparación necesaria muy pronto. | | |

| COMPONENTE: <u>Cauce</u> | | | | | |
|---|---|---|---|---|---|
| D | Gaviones | M3 | 42 | 111,041 | 4,663,722 |

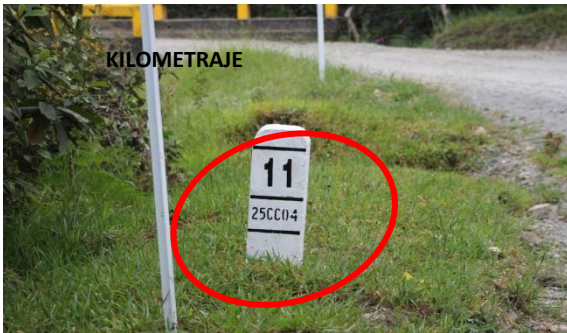
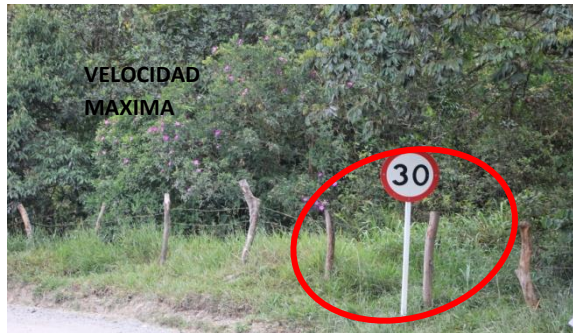
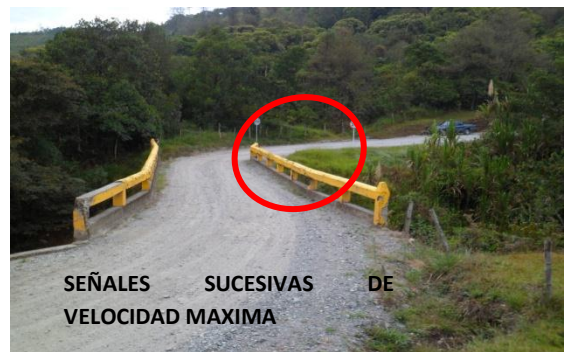
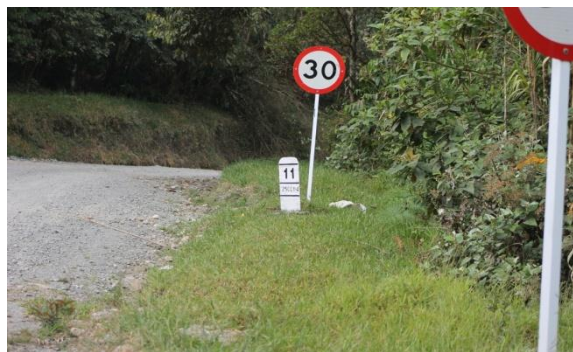
De acuerdo con la inspección realizada, se observaron dos señales de tránsito correspondientes a el kilometraje y velocidad máxima. Siendo las anteriores señales insuficientes para el sector, es necesaria la colocación de identificación del puente, curva sucesiva primera- derecha en ambos sentidos, puente angosto y carga máxima.

| COMPONENTE: <u>Otros Elementos</u> | | | | | |
|---|---|---|---|---|---|
| CALIFICACIÓN OBTENIDA EN LA INSPECCIÓN: | | | 1. Daño pequeño pero reparación no es necesaria (excepto mantenimiento menor). | | |

| COMPONENTE: <u>Otros Elementos</u> | | | | | |
|---|---|---|---|---|---|
| 92 | Colocación de señal | UND | 5 | 158,691 | 793,455 |

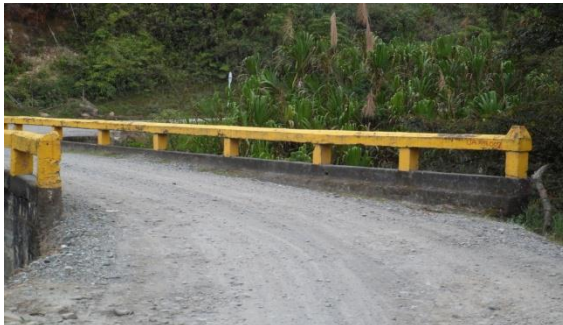
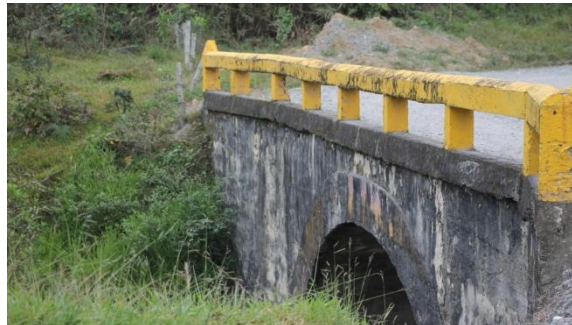
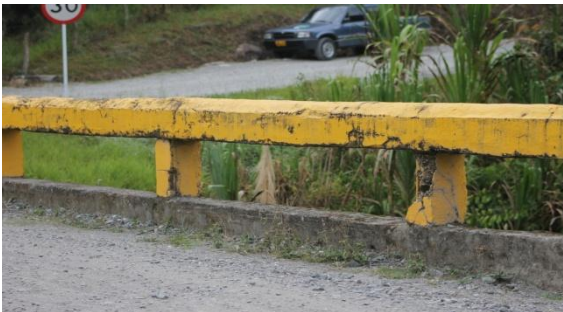
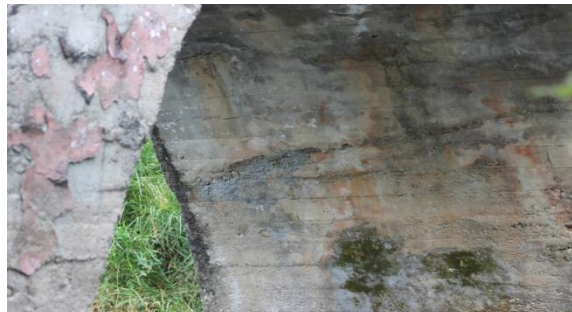
El puente en su componente general se ha calificado como 3, daño significativo, reparación necesaria muy pronto. Dado que algunos componentes del puente como son la superficie del puente, las barandas, los conos, la losa, los elementos de arco y el cauce; se encuentran con algunos daños de consideración y requieren pronta intervención, ya que el deterioro progresivo en estos elementos afecta la estabilidad del mismo.

| COMPONENTE: <u>Puente en General</u> | | | | | |
|---|---|---|---|---|---|
| CALIFICACIÓN OBTENIDA EN LA INSPECCIÓN: | | 3 Daño significativo, reparación necesaria muy pronto. | | | |
