**INFORME PUENTE RIO GUACHICONO 08- 25CC15 - 002.00  
PR 25 +0900  
RUTA 25CC15 ROSAS- LA VEGA  
DEPARTAMENTO DEL CAUCA**

**ESTUDIO DE INSPECCIÓN E INVENTARIO DE PUENTES DE LA RED NACIONAL  
DE CARRETERAS ZONA SUR**

**INFORME PUENTE RIO GUACHICONO**

**08-25CC15-002.00**

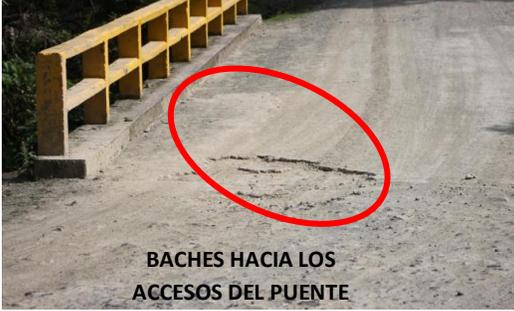
Superficie del puente en concreto con 13 cm de espesor. Se observa en general una carpeta de rodadura desgastada, con material suelto, baches de profundidades mayores a 3 mm, dificultad al paso hacia los accesos al mismo, específicamente en el área de las juntas de expansión. Por lo tanto, es necesario que se realice el cambio de toda la superficie, por una que cumpla con las especificaciones vigentes y materiales de excelente calidad, brindando además, condiciones de seguridad y transitabilidad. Lo anterior con el fin de evitar que el desgaste progresivo de la misma, comience a afectar directamente la losa. Adicionalmente se debe realizar la demarcación vial.

| <p style="text-align: center;"><b>BACHES HACIA LOS<br/>ACCESOS DEL PUENTE</b></p> | <p style="text-align: center;"><b>CONCRETO<br/>DETERIORADO</b></p> | | | | |
| <b>CALIFICACIÓN OBTENIDA EN LA INSPECCIÓN:</b> | | | 3 Daño significativo, reparación necesaria muy pronto. | | |

| B | Cambio del pavimento de concreto | M2 | 108 | 140,650 | 15,190,200 |

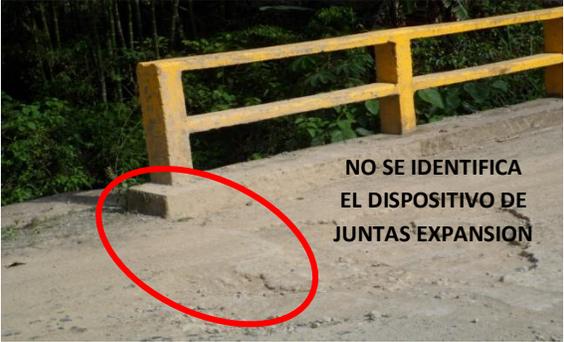
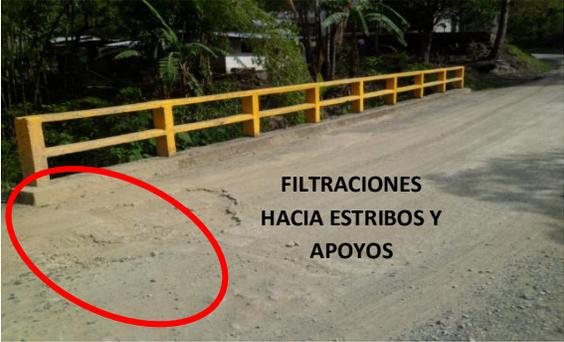
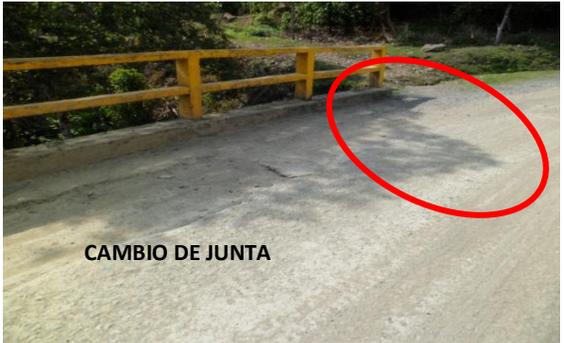
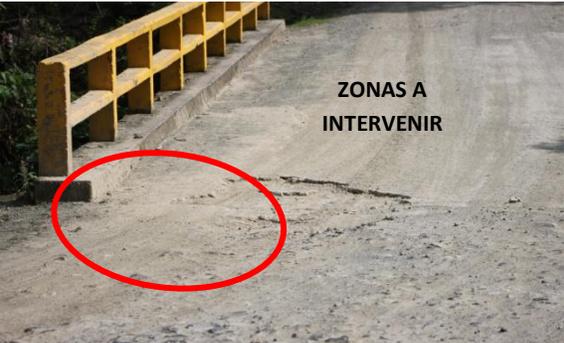
No se identifica el dispositivo de juntas de expansión. Sin embargo, debido a la pérdida de material en esta zona y las humedades observadas desde este elemento hacia los estribos y apoyos, se deduce que el elemento no funciona de manera adecuada, para lo que se recomienda la instalación de juntas de goma asfáltica, que eviten la filtración de agua en estas zonas.

| <b>CALIFICACIÓN OBTENIDA EN LA INSPECCIÓN:</b> | | | 3 Daño significativo, reparación necesaria muy pronto. | | |

| C | Cambio de junta de goma asfáltica | ML | 14 | 712,894 | 9,980,516 |

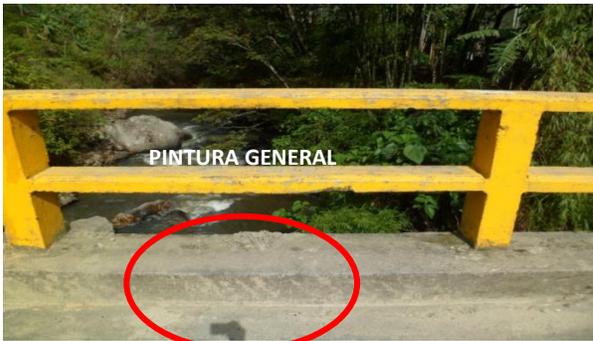
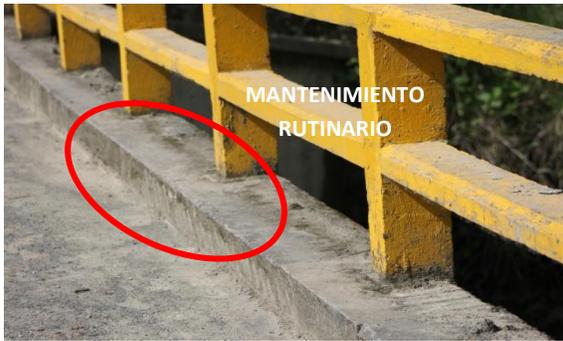
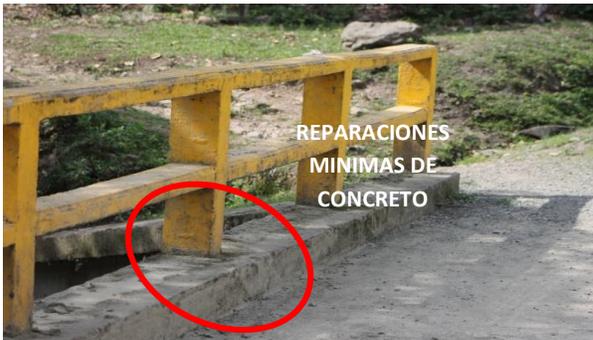
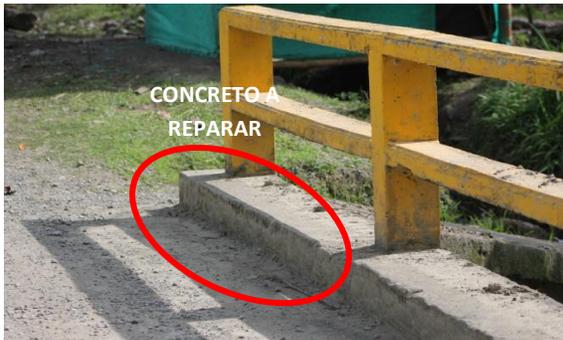
El puente no presenta andenes. Los bordillos existentes en general se encuentran con algunas pérdidas de concreto en mínimas proporciones, debido a la falta de mantenimiento. Por lo anterior, es necesario realizar las respectivas reparaciones de concreto en ambos bordillos con el fin de evitar el daño progresivo de los mismos y pintura en ambos costados.

| <b>COMPONENTE: <u>Andenes, Bordillos</u></b> | | | | | |
|---|---|--|---|---|---|
| <b>CALIFICACIÓN OBTENIDA EN LA INSPECCIÓN:</b> | | 1 daño pequeño, pero no es necesario reparación (excepto mantenimiento menor). | | | |

| <b>COMPONENTE: <u>Andenes, Bordillos</u></b> | | | | | |
|---|---|--|---|---|---|
| 30 | Reparación de concreto | ML | 10 | 237,688 | 2,376,880 |
| 34 | Pintura de concreto | ML | 40 | 7,275 | 291,000 |

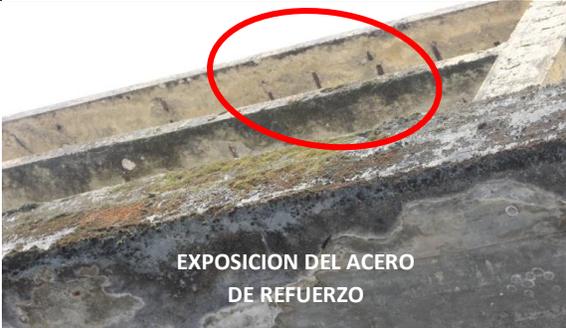
Las barandas del puente, corresponden a pasamanos en concreto con pilastras en concreto. En general se evidencian en todos los pasamanos el acero de refuerzo, afectando la estabilidad del elemento. Por lo tanto, es de gran importancia realizar el cambio de baranda por una nueva, la cual cumpla con los requisitos técnicos y de seguridad para quienes transitan el lugar, además de su respectiva pintura.

| <br>EXPOSICION DEL ACERO DE REFUERZO | | <br>CAMBIO DE BARANDA EN CONCRETO | | | |

| C | Cambio de baranda de concreto | ML | 35 | 200,180 | 7,006,300 |

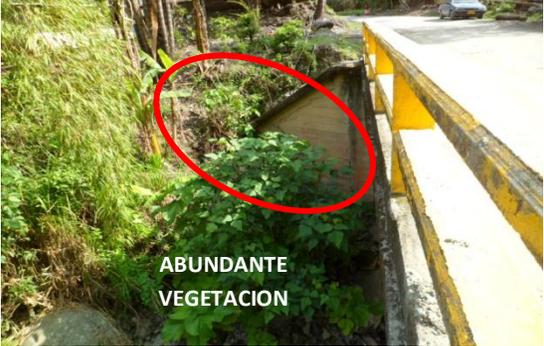
Es necesaria la construcción de cunetas en los cuatro costados del puente, dados los derrames en estas zonas y la cantidad de vegetación que se ha desarrollado allí, adhiriéndose a las aletas, por ser el elemento más próximo a los conos . Lo anterior con el fin de conducir de manera efectiva la escorrentía y evitar daños de gran magnitud que puedan afectar la estabilidad de la superestructura.

| <p style="text-align: center;"><b>ABUNDANTE<br/>VEGETACION</b></p> | | <p style="text-align: center;"><b>DERRAMES EN CONOS<br/>PRODUCTO DE LA ESCORRENTIA</b></p> | | | |

| D | Construcción de cunetas | ML | 25 | 126,480 | 3,162,000 |

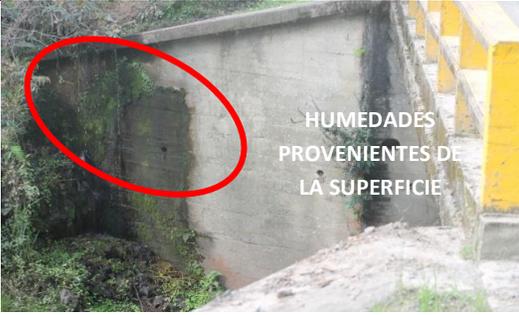
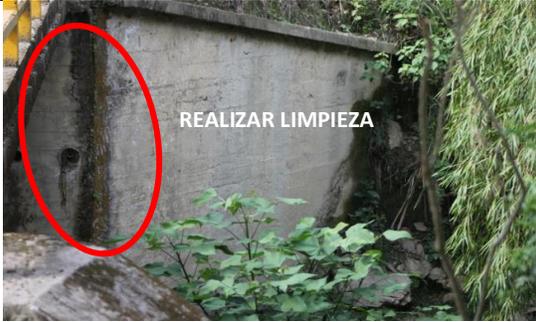
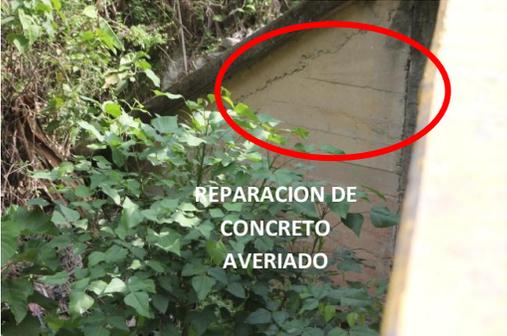
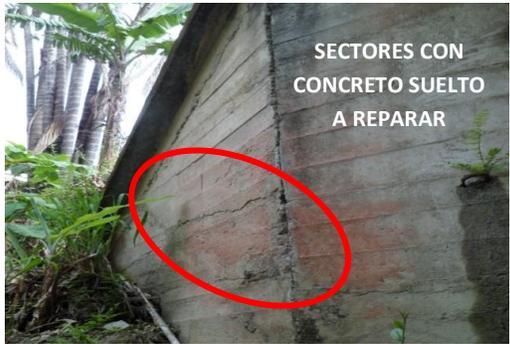
El puente presenta aletas en concreto ciclópeo, estas se encuentran separadas de los estribos. En general, dadas las humedades generadas por la escorrentía superficial y la vegetación adherida a las mismas, se recomienda la limpieza en estas zonas y la respectiva reparación de concreto en la dilatación entre aletas y estribos. Lo anterior sin ser un riesgo significativo para la estabilidad de la superestructura, debe intervenir con prontitud.

| <b>CALIFICACIÓN OBTENIDA EN LA INSPECCIÓN:</b> | | 2 algún daño, reparación necesaria cuando se presente la ocasión. El componente funciona como se diseño. | | | |

| 10 | Limpieza | M2 | 120 | 8,082 | 969,840 |
| 30 | Reparación de concreto | M3 | 7 | 974,813 | 6,823,691 |

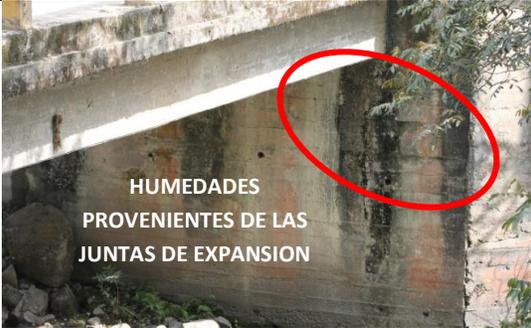
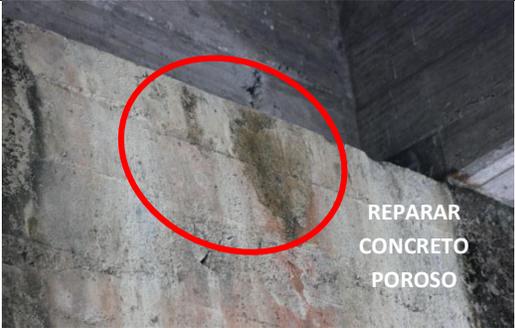
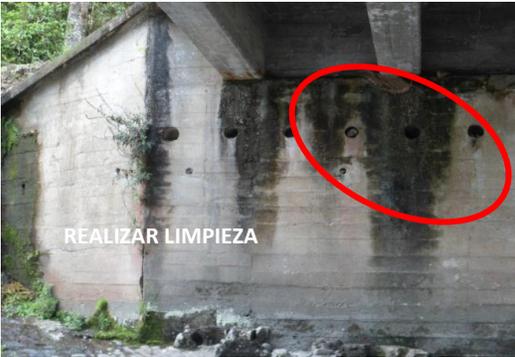
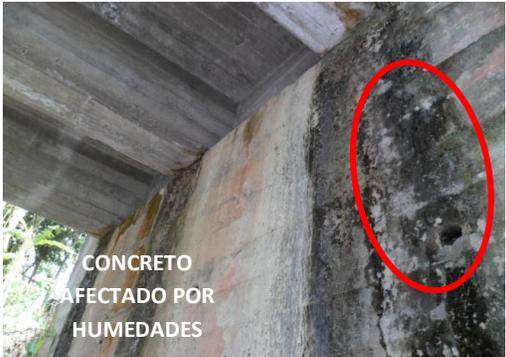
Estribos con aletas separadas en concreto ciclópeo. En general, se evidencian grandes humedades, las cuales son originadas por las filtraciones desde las juntas de expansión, afectando el concreto de estas zonas que comienza a deteriorarse por efectos del agua. Dado lo anterior, es necesario realizar limpieza en ambos estribos y así proceder a la reparación de concreto afectado, posterior a la reparación de las juntas de expansión.

| <b>COMPONENTE: <u>Estribos tipo 11 material 20</u></b> | | | | | |
|---|---|--|---|---|---|
| <b>CALIFICACIÓN OBTENIDA EN LA INSPECCIÓN:</b> | | 3 Daño significativo, reparación necesaria muy pronto | | | |

| <b>COMPONENTE: <u>Estribos tipo 11 material 20</u></b> | | | | | |
|---|---|--|---|---|---|
| 10 | Limpieza | M2 | 68 | 8,082 | 969,840 |
| A | Reparación de concreto | M2 | 56 | 900,256 | 50,414,336 |

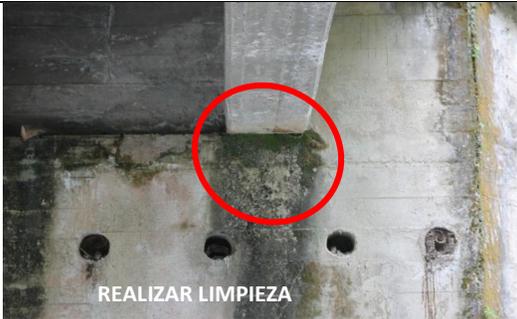
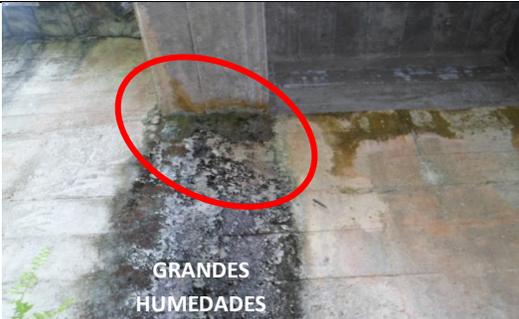
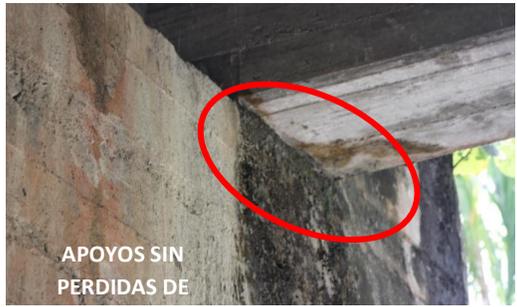
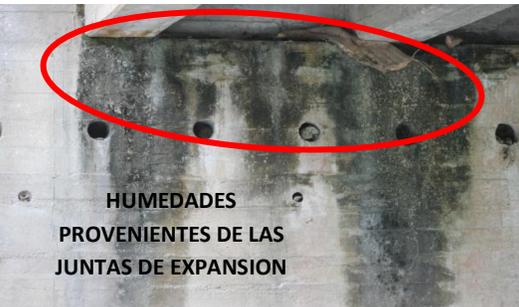
Los apoyos fijos sobre los estribos corresponden a juntas de construcción. Se observa en general contaminación en todos los apoyos de vegetación adherida a los mismos, debido a las filtraciones desde las juntas de expansión. Por lo tanto, se recomienda realizar la respectiva limpieza en este elemento como parte del mantenimiento rutinario del mismo.

| <b>CALIFICACIÓN OBTENIDA EN LA INSPECCIÓN:</b> | | | 0 Sin daño o daño insignificante | | |

| 10 | Limpieza | UND | 6 | 7,471 | 44,826 |

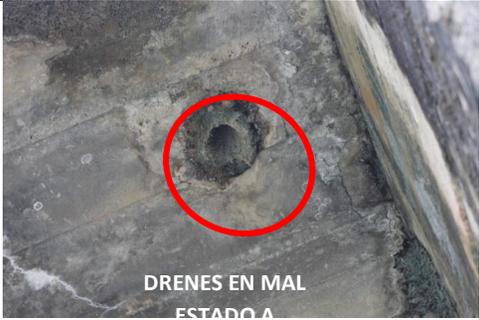
La losa en general, presenta grandes humedades en el área de los voladizos, debido al mal estado de los drenes, como también numerables porosidades en el concreto en estas zonas con exposición del acero de refuerzo. Por lo tanto, es necesario que los desagües sean reemplazados por unos más largos que garanticen que el agua proveniente de la superficie no tenga contacto con ningún elemento del puente, así como la reparación del concreto en las áreas afectadas.

| <br><b>DRENES EN MAL ESTADO A CAMBIAR</b> | <br><b>VIGAS CON HUMEDADES DESDE LOS DRENES DE LA</b> | | | | |

| E | Reparación de drenes | UND | 6 | 74,287 | 445,722 |

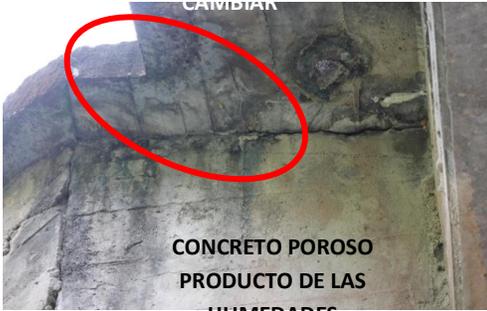
| <br><b>CONCRETO POROSO PRODUCTO DE LAS HUMEDADES</b> | <br><b>GRANDES HUMEDADES EN EL CONCRETO. REPARAR</b> | | | | |

| B | Reparación de concreto | M2 | 27 | 340,997 | 9,206,919 |

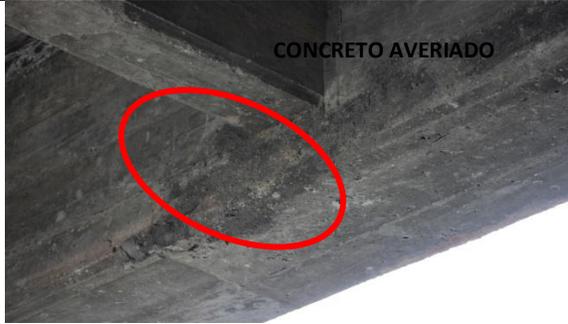
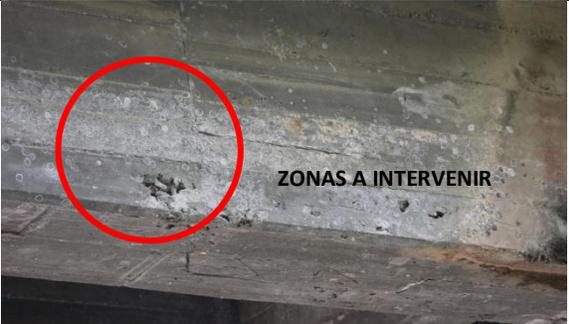
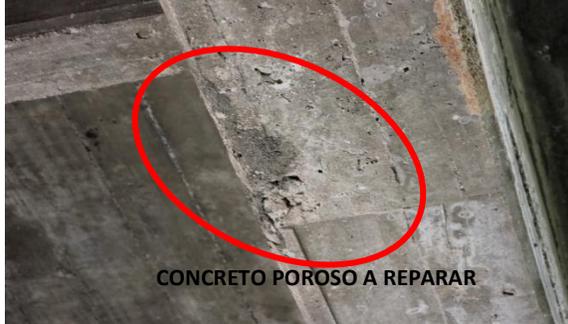
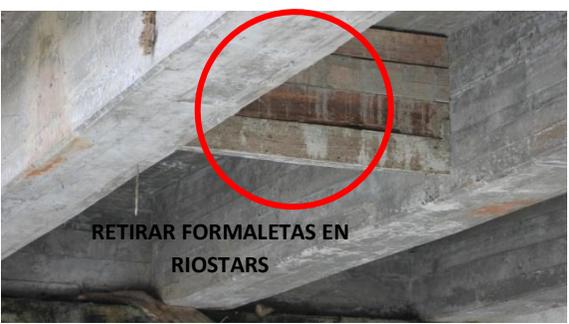
El puente cuenta con tres vigas simplemente apoyadas con sección transversal constante en concreto reforzado y dos riostras intermedias. En general se evidencian en todas las vigas y riostras de apoyo, hormigoneos leves, aún sin exposición del acero de refuerzo; igualmente se evidencian algunas formaletas en las riostras que deben ser retiradas. Por lo anterior y con el fin de evitar daños de mayor proporción es necesario que se realicen las respectivas reparaciones en las zonas afectadas de manera oportuna.

| <b>CALIFICACIÓN OBTENIDA EN LA INSPECCIÓN:</b> | | 2 algún daño, reparación necesaria cuando se presente la ocasión. El componente funciona como se diseño. | | | |

| 30 | Reparación de concreto | ML | 15 | 204,999 | 3,074,985 |

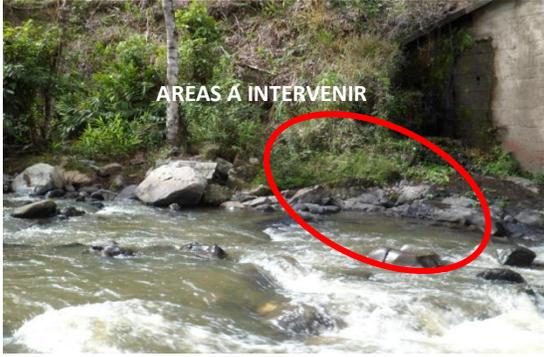
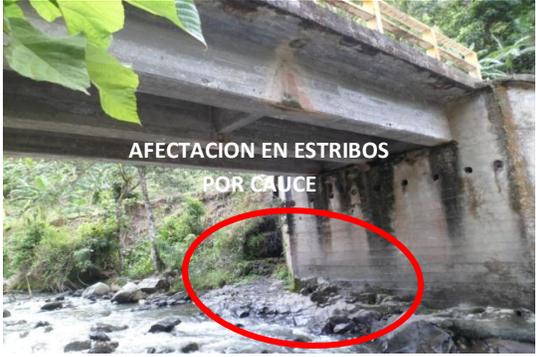
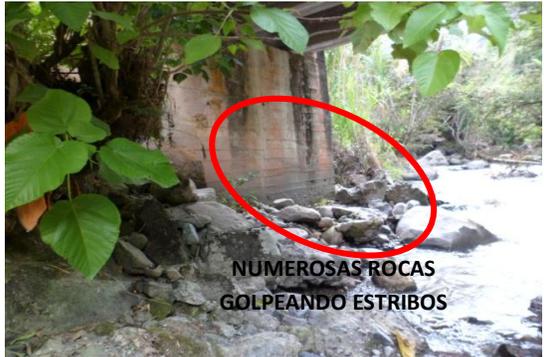
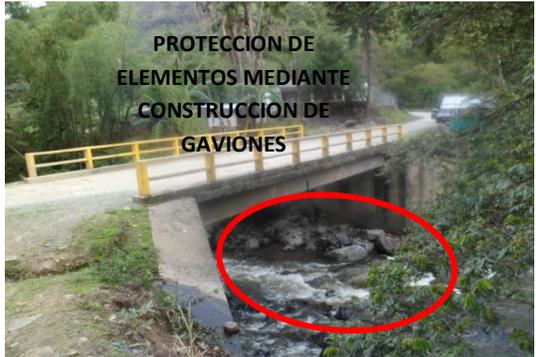
El puente cuenta con un cauce de 11.98 m de ancho, correspondiente al Rio Guachicono, con una corriente fuerte, gran cantidad de rocas, sin contaminación ni malos olores. Dado lo anterior, se evidencia debido al arrastre del rio algunas socavaciones en el área de la cimentación de las aletas. Por lo tanto, se recomienda la construcción de gaviones que sirvan de protección a los elementos antes mencionados, con el fin de evitar daños de mayor proporción que afecten la estabilidad de la superestructura.

| <b>CALIFICACIÓN OBTENIDA EN LA INSPECCIÓN:</b> | | 3 Daño significativo, reparación necesaria muy pronto. | | | |

| D | Gaviones | M3 | 20 | 111,041 | 2,220,820 |

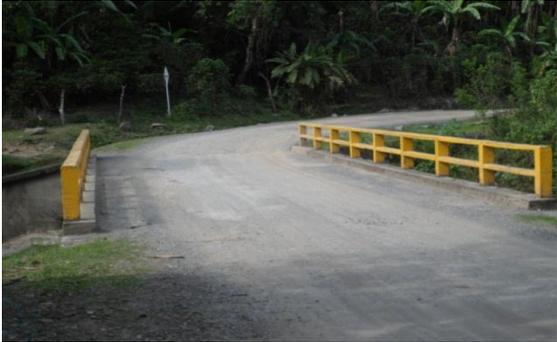
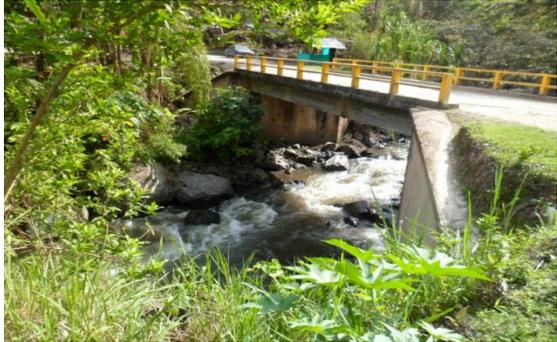
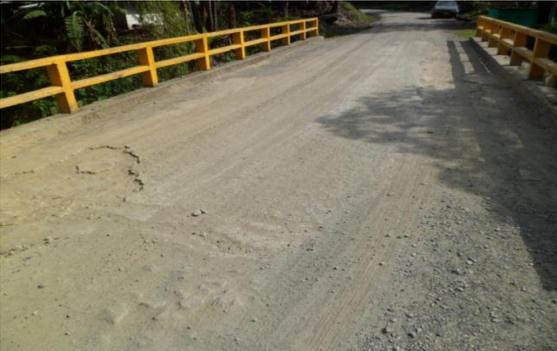
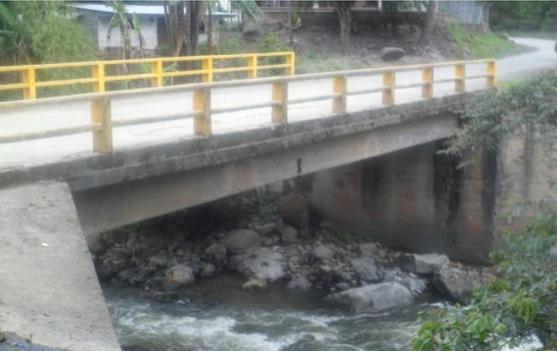
Durante la inspección no se observó ningún tipo de señal. Por lo tanto con el fin de brindar a quienes transitan el lugar mejor información y seguridad se recomienda la instalación de señal de tránsito correspondiente a puente angosto, velocidad máxima, identificación del puente, curva sucesiva primera- derecha e izquierda en ambos sentidos de la vía y carga máxima que pueda soportar el puente.

| <b>CALIFICACIÓN OBTENIDA EN LA INSPECCIÓN:</b> | | | 1 daño pequeño, pero no es necesario reparación (excepto mantenimiento menor). | | |

| 92 | Colocación de señal | UND | 6 | 158,691 | 952,146 |

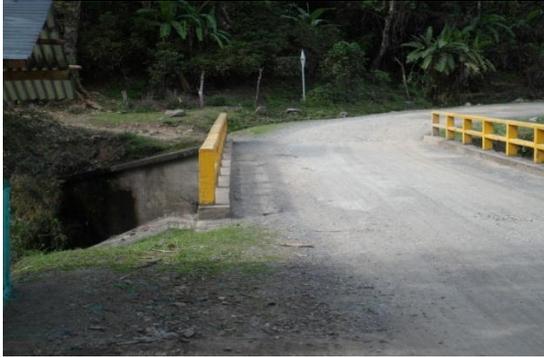
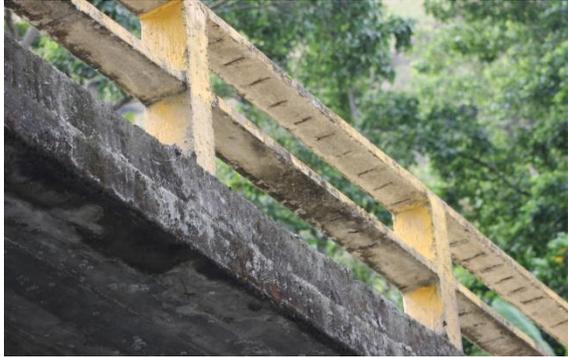
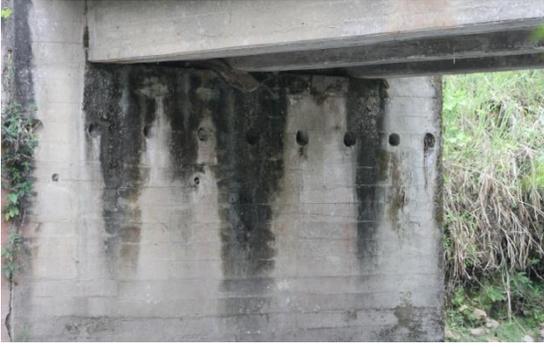
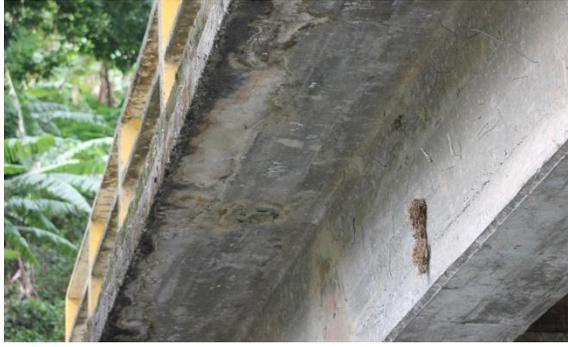
El puente en su componente general se ha calificado como 3, daño significativo, reparación necesaria muy pronto. Dado que algunos componentes del puente como son la superficie del puente, las juntas de expansión, las barandas, los conos, los estribos, la losa y el cauce; se encuentran con algunos daños de consideración y requieren pronta intervención, ya que el deterioro progresivo en estos elementos afecta la estabilidad del mismo.

| <b>CALIFICACIÓN OBTENIDA EN LA INSPECCIÓN:</b> | | | 3 Daño significativo, reparación necesaria muy pronto | | |
