**ESTUDIOS DE INSPECCION E INVENTARIO DE PUENTES
DE LA RED NACIONAL DE CARRETERAS
ZONA SUR**

INFORME PUENTE ADORETES 08-25CC15-1- 001.00

PR 152+600

RUTA 25CC15-1 LA VEGA - SANTA ROSA

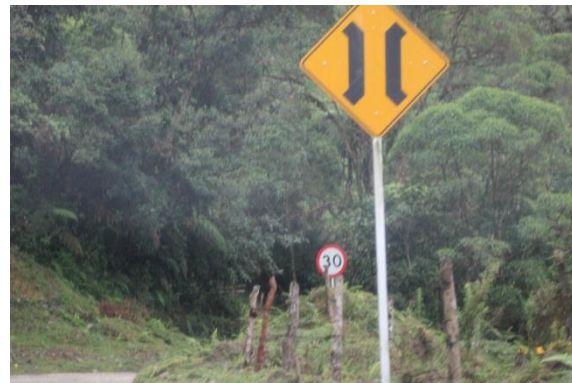
Figura 2: PLACA IDENTIFICACIÓN PUENTE- NO EXISTE

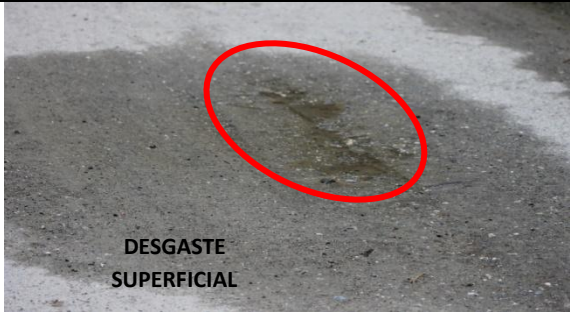
Superficie del puente en concreto con 10 cm de espesor. Se observa en general una carpeta de rodadura, con grandes baches de profundidades mayores a 3mm, material suelto en algunas secciones y resaltos en el área de las juntas de expansión. Por lo tanto, es necesario que se realice el cambio de toda la superficie, por una que cumpla con las especificaciones vigentes y materiales de excelente calidad, brindando además, condiciones de seguridad y transitabilidad. Lo anterior con el fin de evitar que el desgaste progresivo de la misma, afecte directamente la losa. Adicionalmente se recomienda la demarcación vial.

<p style="text-align: center;">DESGASTE SUPERFICIAL</p>

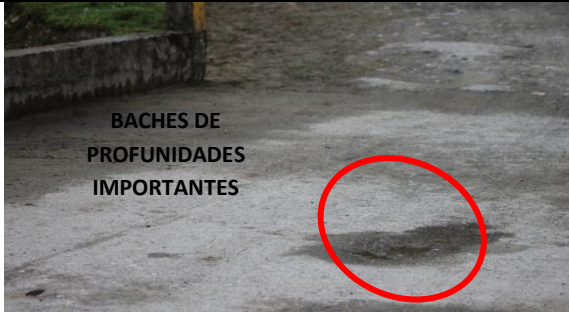
<p style="text-align: center;">BACHES DE PROFUNDIDADES IMPORTANTES</p>

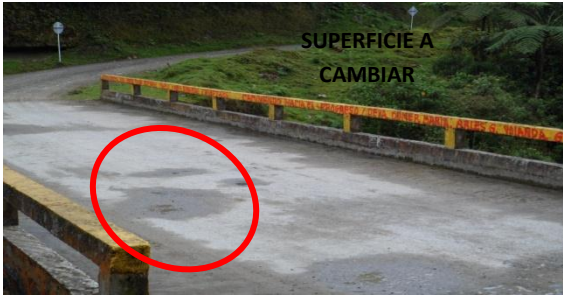
<p style="text-align: center;">SUPERFICIE A CAMBIAR</p>

- Es necesario realizar el cambio total de la carpeta de rodadura debido al deterioro progresivo que presenta, ya que actualmente se evidencian baches de gran proporción, además de ser un paso a transitar con velocidades muy bajas. Simultáneamente se recomienda la instalación de juntas de expansión debido a las numerables filtraciones desde este dispositivo hacia los estribos y apoyos, lo cual de continuar progresando puede afectar en gran medida el concreto en estas áreas. Finalmente se debe realizar la demarcación vial.

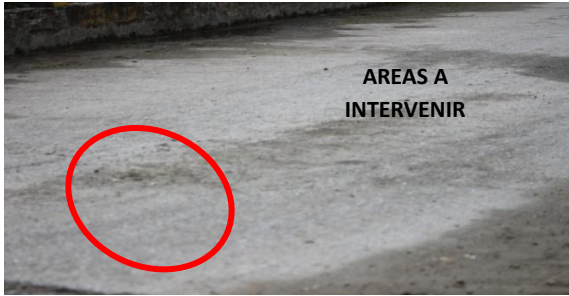
<p style="text-align: center;">AREAS A INTERVENIR</p>			
CALIFICACIÓN OBTENIDA EN LA INSPECCIÓN:		3. Daño significativo, reparación necesaria muy pronto.			
ACTIVIDADES DE REPARACIÓN Y MANTENIMIENTO					
ID	ACTIVIDAD	UND	CANTIDAD	VAL UNIT	VAL TOTAL
B	Cambio del pavimento de concreto	M2	143	140,650	20,112,950
27	Reparación de demarcación	ML	87	1,631	141,897

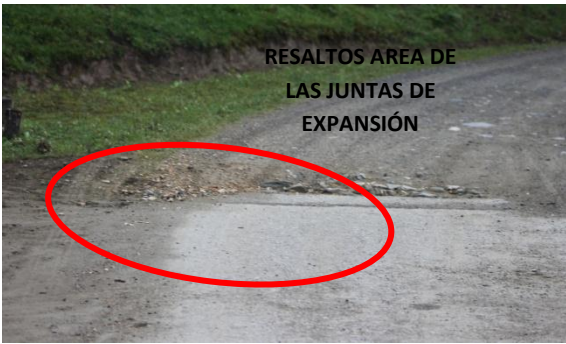
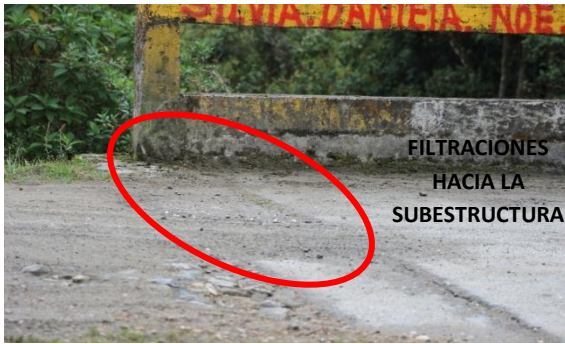
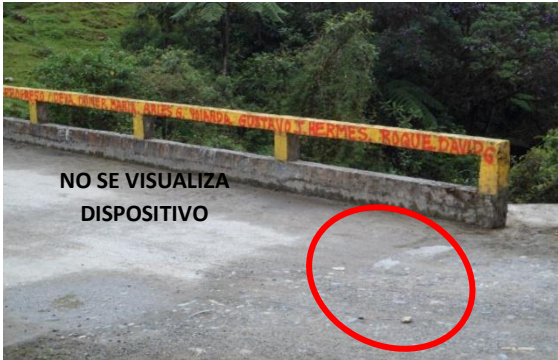
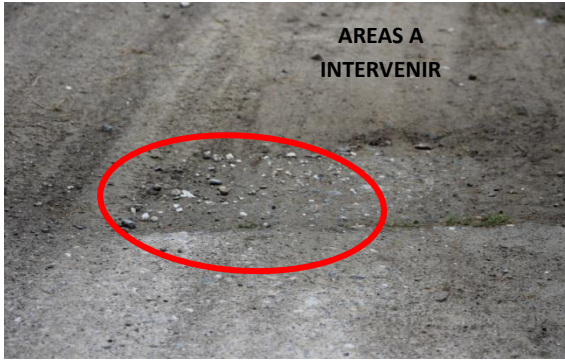
COMPONENTE: <u>Juntas de expansión tipo 92</u>

No se identifica el dispositivo de juntas de expansión. Sin embargo, debido a las grandes humedades observadas desde este elemento hacia los estribos y apoyos, se deduce que no funciona de manera adecuada, para lo que se recomienda la instalación de juntas de goma asfáltica, que eviten la filtración de agua en estas zonas.

CALIFICACIÓN OBTENIDA EN LA INSPECCIÓN:			3 Daño significativo, reparación necesaria muy pronto.		
ACTIVIDADES DE REPARACIÓN Y MANTENIMIENTO					
ID	ACTIVIDAD	UN	CANTIDAD	VAL UNIT	VAL TOTAL
C	Cambio de junta de goma asfáltica	ML	14	712,894	9,980,516

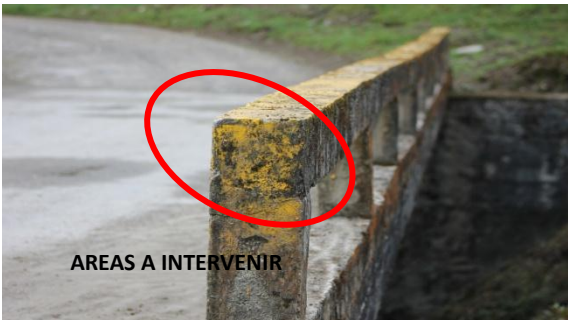
El puente posee pasamanos en concreto con pilastras en concreto. Es necesario realizar la reparación de algunas secciones de baranda, las cuales evidencian el acero de refuerzo y presentan algunos desportillamientos de concreto, además de pintura general como parte del mantenimiento rutinario del elemento.

<p style="text-align: center;">AREAS A INTERVENIR</p>

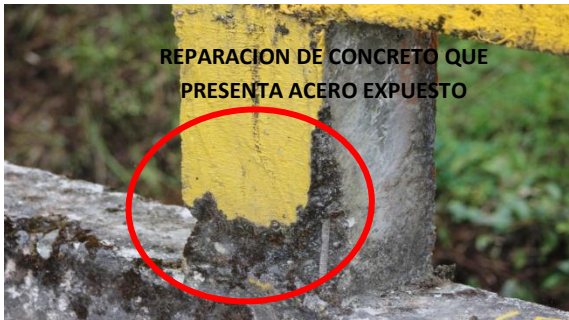
<p style="text-align: center;">REPARACION DE CONCRETO QUE PRESENTA ACERO EXPUESTO</p>

- Por su parte las barandas en concreto deben ser reparadas en algunas secciones, dada la evidencia de acero de refuerzo y algunos desportillamientos. De igual manera como parte del mantenimiento rutinario del puente se recomienda la aplicación de pintura en ambos costados.

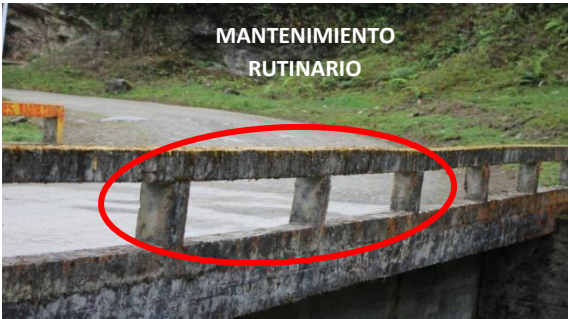
<p style="text-align: center;">MANTENIMIENTO RUTINARIO</p>

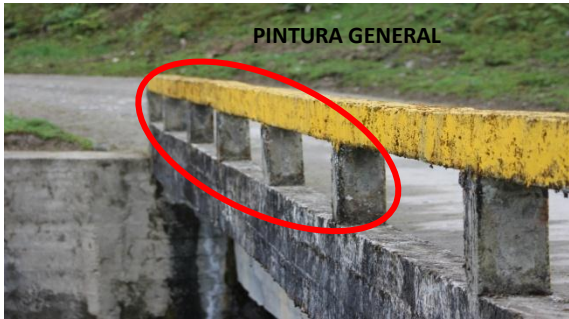
<p style="text-align: center;">PINTURA GENERAL</p>				
CALIFICACIÓN OBTENIDA EN LA INSPECCIÓN:		2 algún daño, reparación necesaria cuando se presente la ocasión. El componente funciona como se diseño.			
ACTIVIDADES DE REPARACIÓN Y MANTENIMIENTO					
ID	ACTIVIDAD	UN	CANTIDAD	VAL UNIT	VAL TOTAL
30	Reparación de concreto	ML	9	293,813	2,644,317
34	Pintura de concreto	ML	65	10,597	688,805

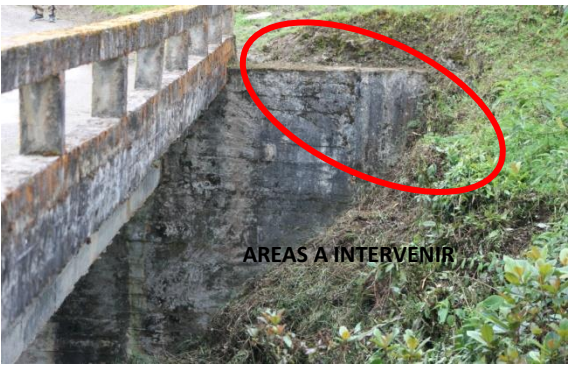
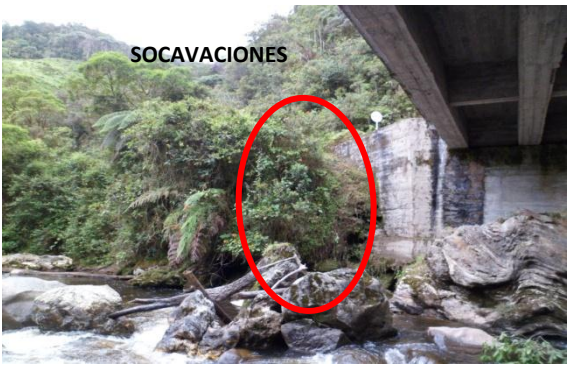
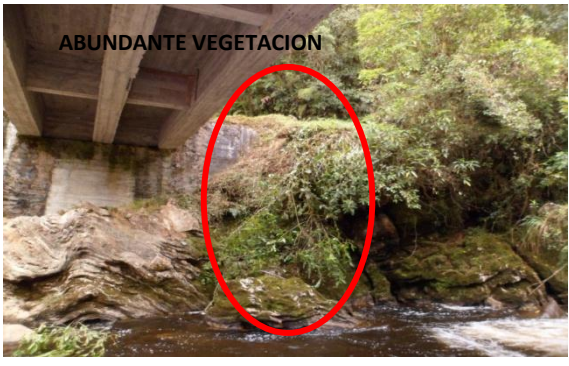
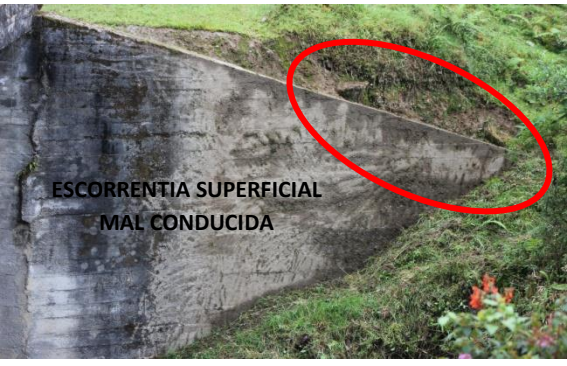
COMPONENTE: <u>Conos/taludes</u>

Es necesaria la construcción de cunetas en los cuatro costados del puente, dados los derrames en estas zonas y la cantidad de vegetación que se ha desarrollado allí. Lo anterior con el fin de conducir de manera efectiva la escorrentía superficial que comienza a afectar elementos cercanos a los conos, como aletas y estribos, dadas las humedades de gran magnitud que deterioran el concreto.

CALIFICACIÓN OBTENIDA EN LA INSPECCIÓN:			3 Daño significativo, reparación necesaria muy pronto		
ACTIVIDADES DE REPARACIÓN Y MANTENIMIENTO					
ID	ACTIVIDAD	UN	CANTIDAD	VAL UNIT	VAL TOTAL
D	Construcción de cunetas	ML	45	126,480	5,691,600

- Construcción de cunetas en los cuatro lados del puente, ya que se evidencian socavaciones y erosiones en estas zonas por el inadecuado manejo de la escorrentía superficial, afectando notoriamente el concreto de los elementos más cercanos como aletas y estribos.

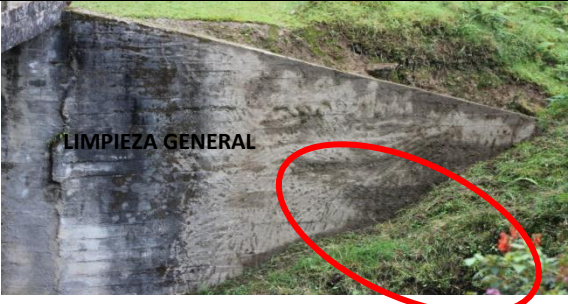
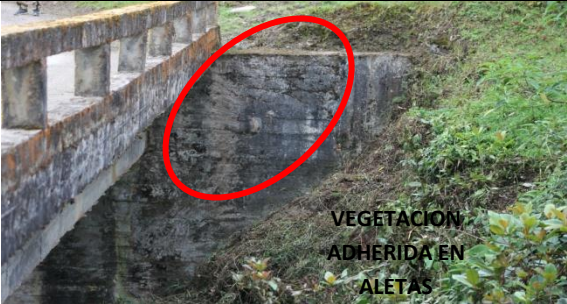
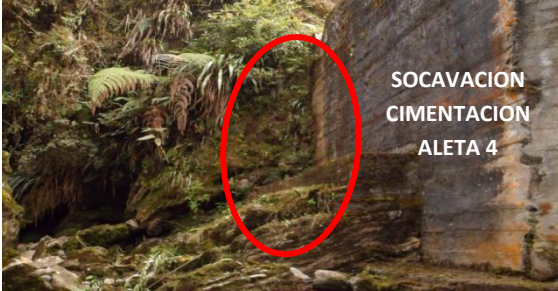
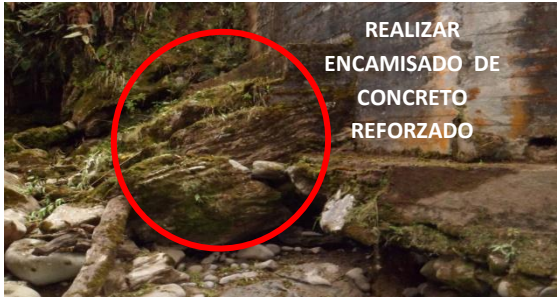
COMPONENTE: <u>Aletas integradas</u>

El puente presenta aletas en concreto ciclópeo, estas se encuentran integradas a los estribos. En general, dadas las humedades provenientes de la escorrentía superficial y la vegetación adherida a las mismas, se recomienda la limpieza en estas zonas. De igual manera hacia la cimentación de la aleta No 4, se evidencia socavación que de continuar progresando puede afectar significativamente la estabilidad de la superestructura; por lo tanto allí se recomienda realizar un encamisado de concreto reforzado para protección en la zona descrita anteriormente.

CALIFICACIÓN OBTENIDA EN LA INSPECCIÓN:		3 Daño significativo, reparación necesaria muy pronto			
ACTIVIDADES DE REPARACIÓN Y MANTENIMIENTO					
ID	ACTIVIDAD	UN	CANTIDAD	VAL UNIT	VAL TOTAL
10	Limpieza	M2	190	8,082	1,535,580
B	Encamisado de concreto reforzado para protección	M2	10	532,196	5,321,960

- Dadas las humedades provenientes de la superficie y de las juntas de expansión, se observa gran cantidad de vegetación adherida a este elemento, lo cual dificulta identificar daños en el concreto; por consiguiente es necesario efectuar limpieza general en estas zonas. Por su parte, hacia la cimentación de la aleta No 4, se observa el progreso en la socavación, producto del cauce del río y gran acumulación de rocas por el arrastre del mismo. Por lo tanto, se recomienda realizar un encamisado de concreto reforzado como protección de dicha sección; lo anterior con el fin de evitar riesgo para la estabilidad de la superestructura.

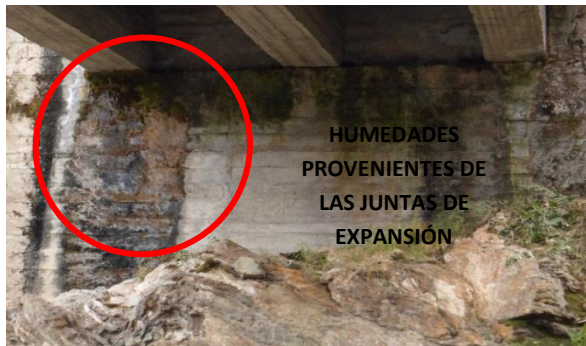
Estribos con aletas integradas en concreto ciclópeo. En general se evidencian algunas porosidades en ambos estribos, las cuales se deben a la escorrentía superficial, que proviene desde las aletas y se propaga en los extremos de los mismos, como también de la filtración desde las juntas de expansión. Por lo tanto se recomienda realizar la reparación de concreto en las áreas afectadas, con el fin de evitar su progreso y daños de mayor consideración.

<p style="text-align: center;">HUMEDADES PROVENIENTES DE LAS JUNTAS DE EXPANSIÓN</p>			
  <p style="text-align: center;">AREAS A INTERVENIR</p>		  <p style="text-align: center;">POROSIDADES EN EL CONCRETO A REPARAR</p>			
CALIFICACIÓN OBTENIDA EN LA INSPECCIÓN:		2 algún daño, reparación necesaria cuando se presente la ocasión. El componente funciona como se diseño.			
ACTIVIDADES DE REPARACIÓN Y MANTENIMIENTO					
ID	ACTIVIDAD	UND	CANTIDAD	VAL UNIT	VAL TOTAL
30	Reparación de concreto	M3	20	974,738	19,494,760

- De igual manera, en los estribos se comienza a evidenciar la filtración de agua, lo cual ha afectado el concreto con presencia de algunas porosidades en las áreas exteriores de ambos estribos. Para lo anterior se deben realizar las respectivas reparaciones, mediante la aplicación de concreto de excelente calidad.

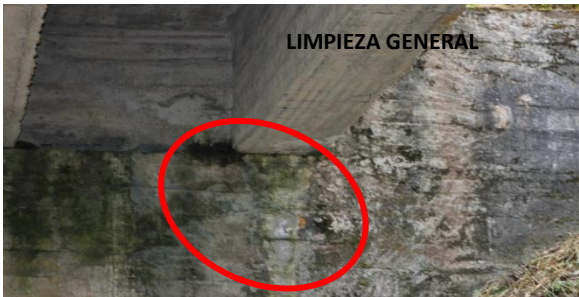
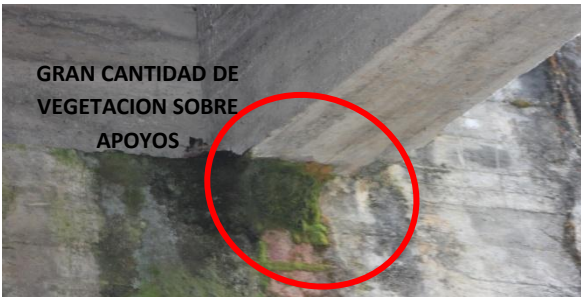
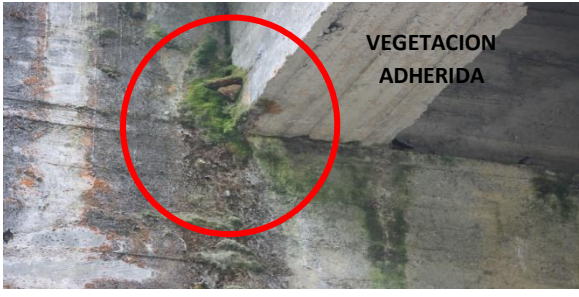
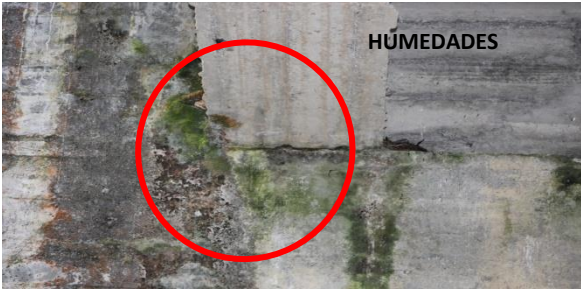
COMPONENTE: <u>Apoyos tipo 10</u>

Los apoyos fijos sobre los estribos corresponden a juntas de construcción. En este elemento no se observan pérdidas importantes de concreto, fisuras u otro tipo de daño que ponga en riesgo la estabilidad del puente. Sin embargo, se evidencia gran contaminación con abundante vegetación sobre estos elementos, debido a las humedades provenientes de las juntas de expansión. Por lo tanto se recomienda realizar la respectiva limpieza en estas zonas como parte del mantenimiento rutinario del puente y evitar el deterioro del concreto.

CALIFICACIÓN OBTENIDA EN LA INSPECCIÓN:			0 Sin daño o daño insignificante			
ACTIVIDADES DE REPARACIÓN Y MANTENIMIENTO						
ID	ACTIVIDAD	UN	CANTIDAD	VAL UNIT	VAL TOTAL	
10	Limpieza	UND	6	7,471	44,826

- Es necesario realizar limpieza general en los cuatro apoyos correspondientes a juntas de construcción, donde se evidencia el crecimiento de vegetación que puede afectar de manera considerable el concreto y estabilidad del mismo de continuar progresando.

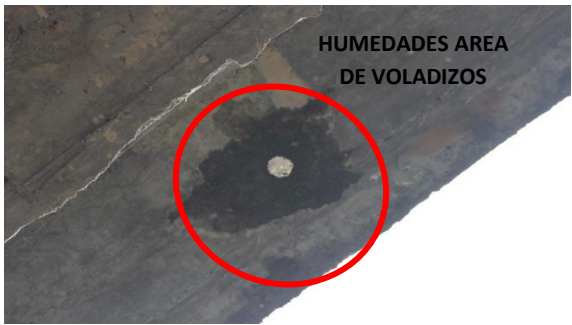
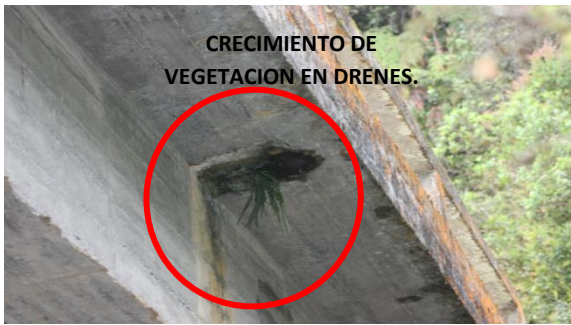
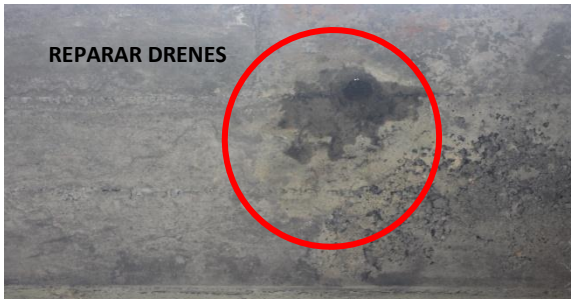
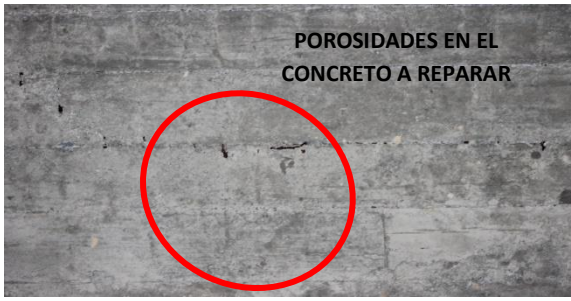
COMPONENTE: <u>Losa</u>

La losa en general, presenta grandes humedades en el área de los voladizos, debido al mal estado de los drenes, como también numerables porosidades del concreto en estas zonas y crecimiento de vegetación. Por lo tanto, es necesario que los desagües sean reemplazados por unos más largos que garanticen que el agua proveniente de la superficie no tenga contacto con ningún elemento del puente, así como la reparación del concreto en las áreas afectadas.

CALIFICACIÓN OBTENIDA EN LA INSPECCIÓN:			3 Daño significativo, reparación necesaria muy pronto.		
ACTIVIDADES DE REPARACIÓN Y MANTENIMIENTO					
ID	ACTIVIDAD	UN	CANTIDAD	VAL UNIT	VAL TOTAL
B	Reparación de concreto	M2	38	340,997	12,957,886
E	Reparación de drenes	UND	12	74,287	891,444

- La losa en general debe repararse de manera oportuna, dada la cantidad de humedades observadas en las áreas de los voladizos, producto del mal estado de los drenes; además de daños en el concreto en dichas áreas con exposición de acero de refuerzo.

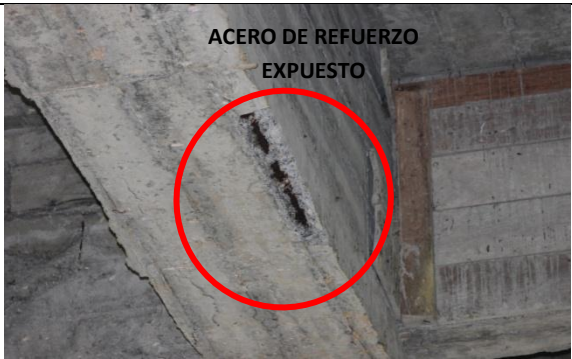
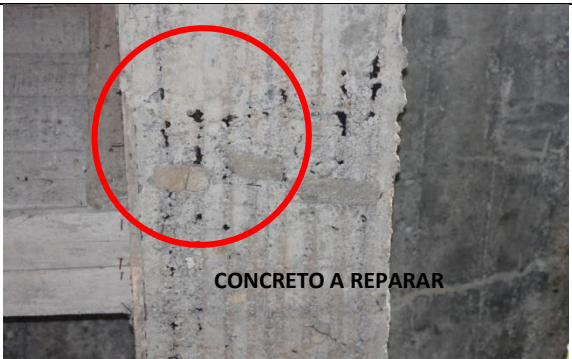
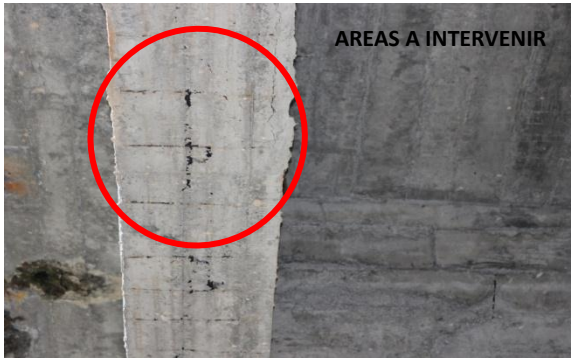
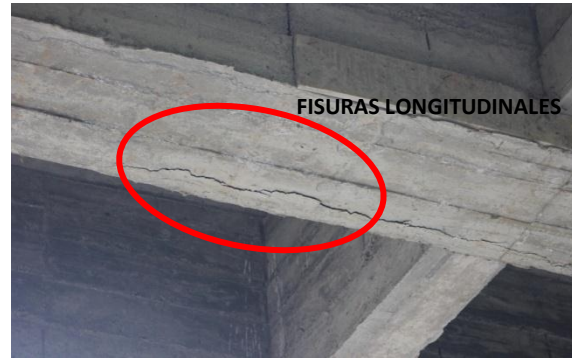
COMPONENTE: <u>Vigas</u>

El puente cuenta con tres vigas simplemente apoyadas con sección transversal constante en concreto reforzado y tres riostras intermedias. En general se evidencian claras porosidades con fisuras de longitudes entre 0.5 m y 2 m y espesores no mayores a 3 mm en todas las vigas, además de exposición del acero de refuerzo. Por lo anterior y con el fin de evitar daños de mayor proporción es necesario que se realicen las respectivas reparaciones en las zonas afectadas de manera oportuna.

CALIFICACIÓN OBTENIDA EN LA INSPECCIÓN:		3 Daño significativo, reparación necesaria muy pronto.			
ACTIVIDADES DE REPARACIÓN Y MANTENIMIENTO					
ID	ACTIVIDAD	UN	CANTIDAD	VAL UNIT	VAL TOTAL
A	Reparación de concreto	M2	42	503,043	21,127,806

- Así mismo, las vigas y riostras de apoyo e intermedias, presentan grandes hormigoneos con exposición del acero de refuerzo, además de fisuras longitudinales. Es necesaria la reparación del concreto en las áreas afectadas que evite el progreso y daños de mayor importancia.

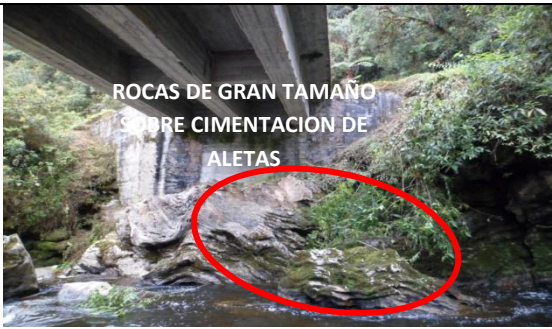
El puente cuenta con un cauce de 8.79m de ancho, atravesando un rio denominado Adorettes, con una corriente media y gran cantidad de rocas, sin contaminación ni malos olores. Sin embargo, dado el arrastre del rio, se evidencia en la cimentación de las aletas, socavaciones y acumulación de dichas rocas en estos elementos; los cuales afectan en gran medida la estabilidad de la superestructura. Se recomienda el retiro de dichas rocas mediante una limpieza general en el sitio y protección del cauce en las áreas afectadas.

<p style="text-align: center;">ROCAS DE GRAN TAMAÑO SOBRE CIMENTACION DE ALETAS</p>

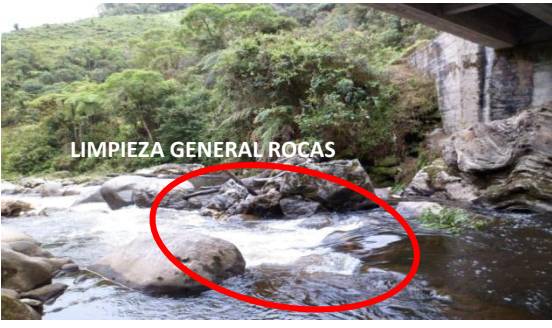
<p style="text-align: center;">LIMPIEZA GENERAL ROCAS</p>

- Dado el arrastre del río, el cual lleva consigo rocas de gran dimensión; se observan algunos daños en las aletas, afectando el concreto y estabilidad de la superestructura. Por lo tanto se recomienda realizar limpieza general de todo el sedimento allí presente como también protección del cauce en las zonas descritas anteriormente.

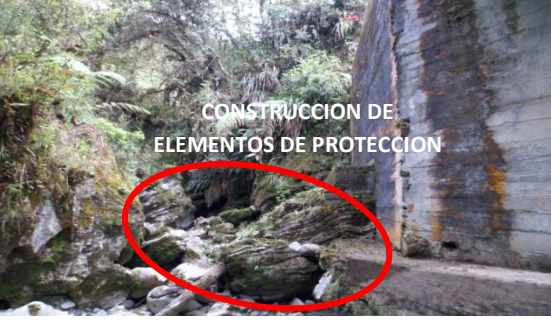
<p style="text-align: center;">CONSTRUCCION DE ELEMENTOS DE PROTECCION</p>			
CALIFICACIÓN OBTENIDA EN LA INSPECCIÓN:		3 Daño significativo, reparación necesaria muy pronto.			
ACTIVIDADES DE REPARACIÓN Y MANTENIMIENTO					
ID	ACTIVIDAD	UN	CANTIDAD	VAL UNIT	VAL TOTAL
10	Limpieza	M2	40	3,502	140,080
C	Protección del cauce	M2	12	473,993	5,687,916
