**ESTUDIOS DE INSPECCION E INVENTARIO DE PUENTES
DE LA RED NACIONAL DE CARRETERAS
ZONA SUR**

**INFORME PUENTE RÍO SUCIO
PR 64+0200
RUTA 2602 POPAYÁN (CRUCERO) - GUADUALEJO
DEPARTAMENTO CAUCA**

INFORME PUENTE RÍO SUCIO

08-2602-004.00

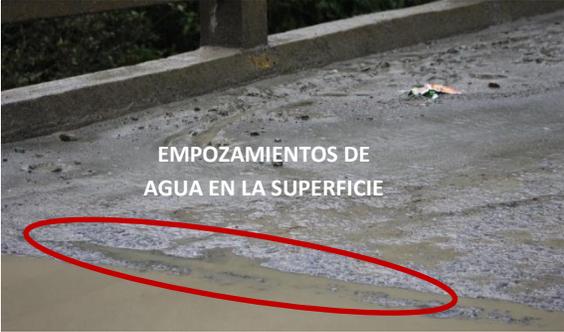
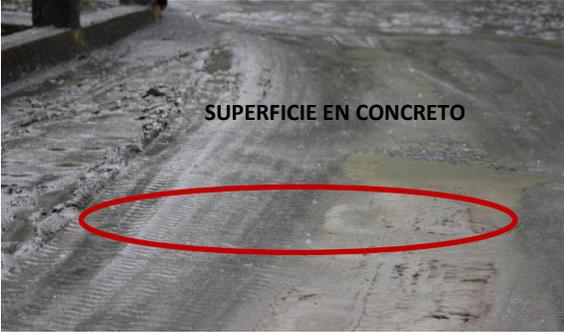
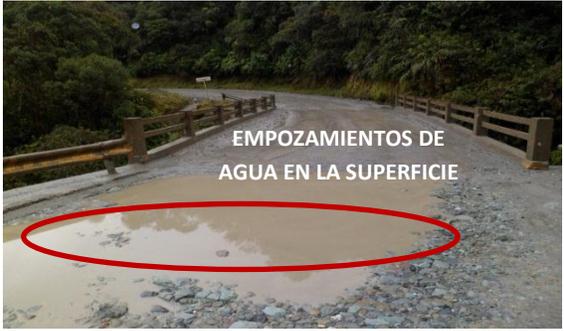
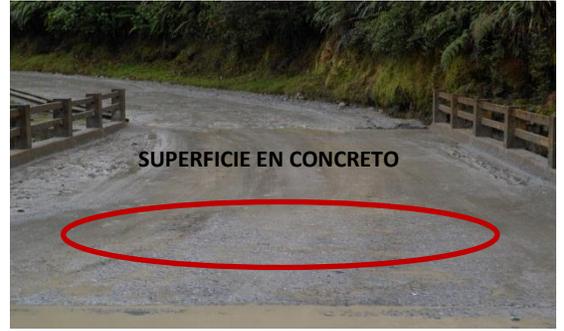
COMPONENTE: <u>Superficie del Puente tipo 20</u>

La superficie del puente es una carpeta en concreto de 13 cm de espesor, en la cual se observa un deterioro total. El material se ha perdido generando resaltos en la movilidad de los vehículos de la zona. Por lo tanto, se requiere la reparación total de la superficie, removiendo las partes existentes que se encuentran en mínima proporción e instalando un nuevo pavimento de concreto. Luego de esto, se debe realizar la demarcación vial en el centro y los dos extremos de la calzada.

CALIFICACIÓN OBTENIDA EN LA INSPECCIÓN:		3. Daño significativo, reparación necesaria muy pronto.			
ACTIVIDADES DE REPARACIÓN Y MANTENIMIENTO					
ID	ACTIVIDAD	UND	CANTIDAD	VAL UNIT	VAL TOTAL
B	Cambio del pavimento de concreto	M2	123	140,650	17,299,950
27	Reparación de demarcación	ML	70	1,631	114,170

- La condición en la que se encuentra la superficie del puente, es de gran importancia tal como se observa en las fotografías, el deterioro de concreto en toda la carpeta de rodadura afecta de manera representativa el normal tránsito de vehículos por el sector. Esta situación requiere la instalación de un nuevo pavimento en concreto.

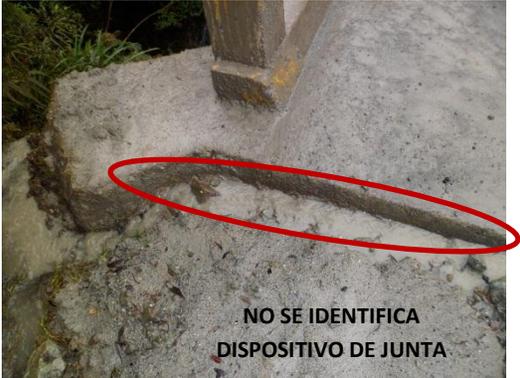
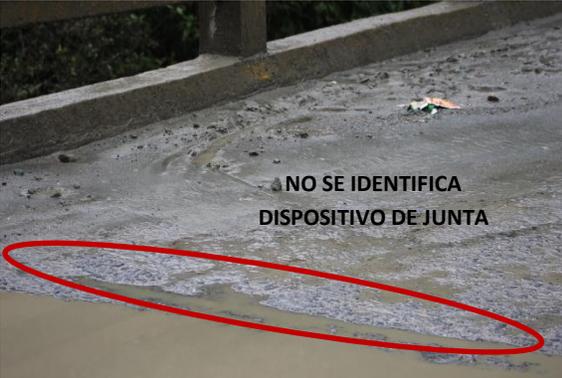
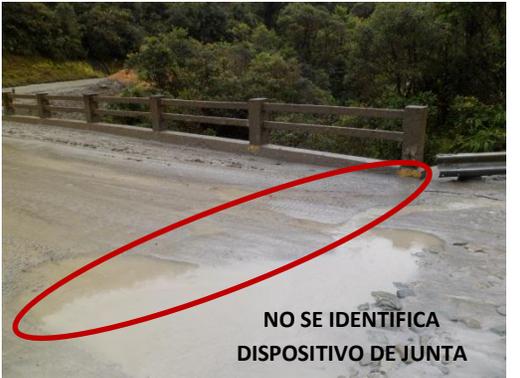
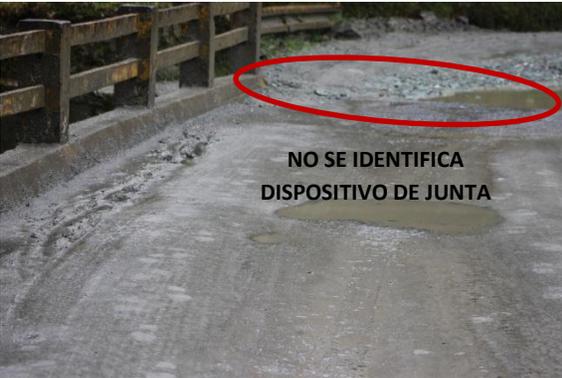
COMPONENTE: <u>Juntas de expansión 92</u>

Las juntas de expansión exteriores del puente no se visualizan. Sin embargo, no se observan filtraciones hacia la subestructura. Por lo tanto, no se reportan años en este elemento.

CALIFICACIÓN OBTENIDA EN LA INSPECCIÓN:			0. Sin daño o daño insignificante		
ACTIVIDADES DE REPARACIÓN Y MANTENIMIENTO					
ID	ACTIVIDAD	UND	CANTIDAD	VAL UNIT	VAL TOTAL

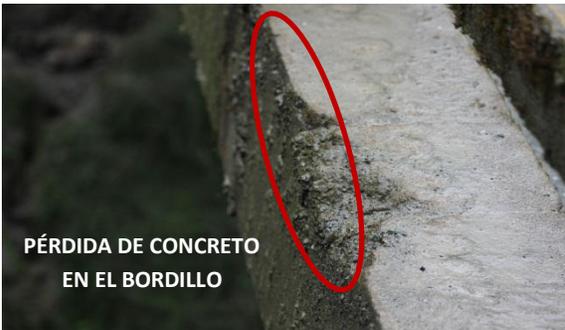
El puente no presenta andenes. Los bordillos existentes en general presentan algunos daños de poca consideración en los extremos de los mismos, en los lados izquierdo y derecho, presentando fisuras. Por lo tanto, se requiere la respectiva reparación del concreto en las zonas afectadas y pintura como mantenimiento rutinario del puente.

<p style="text-align: center;">PÉRDIDA DE CONCRETO EN EL BORDILLO</p>

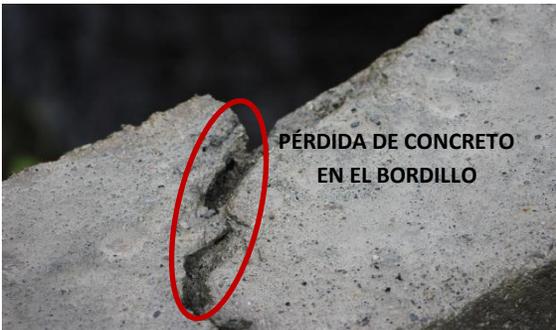
<p style="text-align: center;">PÉRDIDA DE CONCRETO EN EL BORDILLO</p>

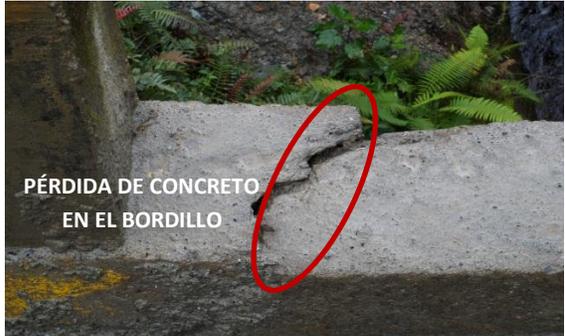
<p style="text-align: center;">PÉRDIDA DE CONCRETO EN EL BORDILLO</p>

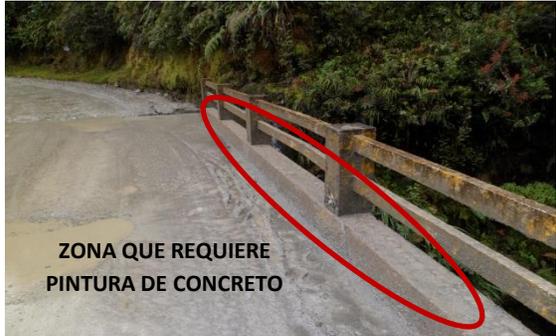
<p style="text-align: center;">ZONA QUE REQUIERE PINTURA DE CONCRETO</p>		
CALIFICACIÓN OBTENIDA EN LA INSPECCIÓN:			1. Daño pequeño pero reparación no es necesaria (excepto mantenimiento menor).		
ACTIVIDADES DE REPARACIÓN Y MANTENIMIENTO					
ID	ACTIVIDAD	UND	CANTIDAD	VAL UNIT	VAL TOTAL
30	Reparación de concreto	ML	3	237,688	713,064
34	Pintura de concreto	ML	42	7,275	305,550

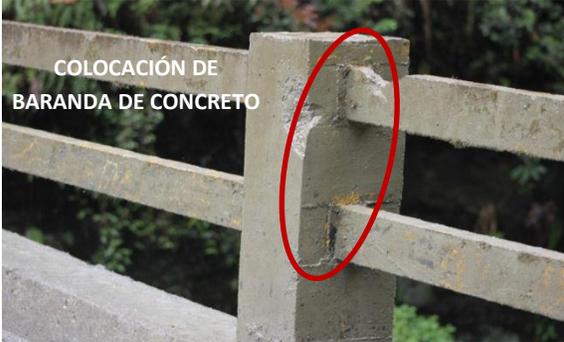
El puente posee barandas con pilastras y pasamanos en concreto. En general las barandas se encuentran en buen estado, sin embargo, se observan algunos daños con exposición del acero en mínima proporción. Por lo tanto, se debe realizar la reparación del concreto. De igual manera es necesario como parte del mantenimiento rutinario la pintura general del elemento.

COLOCACIÓN DE BARANDA DE CONCRETO

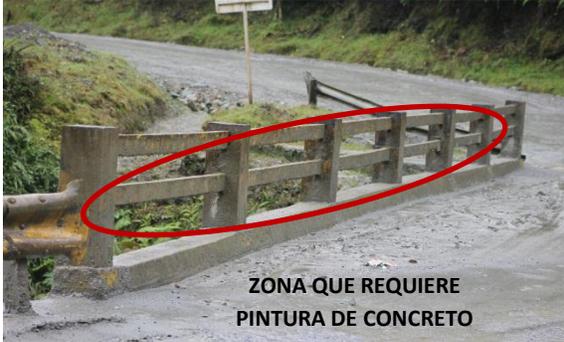
ZONA QUE REQUIERE PINTURA DE CONCRETO

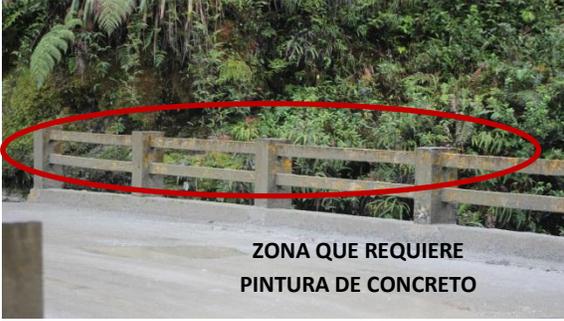
ZONA QUE REQUIERE PINTURA DE CONCRETO

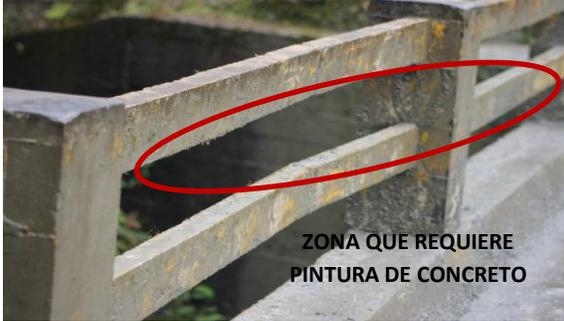
ZONA QUE REQUIERE PINTURA DE CONCRETO				
CALIFICACIÓN OBTENIDA EN LA INSPECCIÓN:			1. Daño pequeño pero reparación no es necesaria (excepto mantenimiento menor)		
ACTIVIDADES DE REPARACIÓN Y MANTENIMIENTO					
ID	ACTIVIDAD	UND	CANTIDAD	VAL UNIT	VAL TOTAL
30	Reparación de concreto	ML	2	293,813	587,626
34	Pintura de concreto	ML	45	10,597	476,865

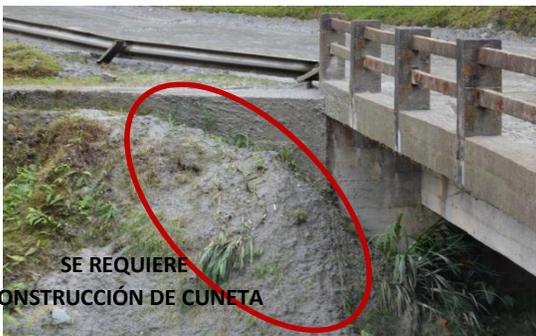
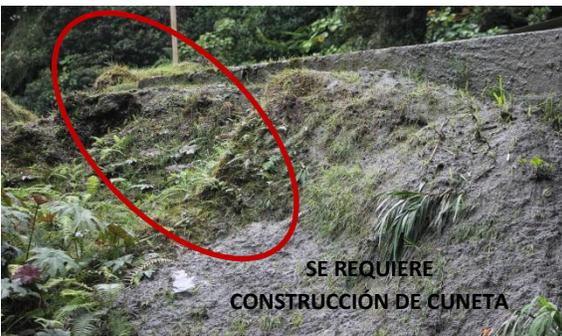
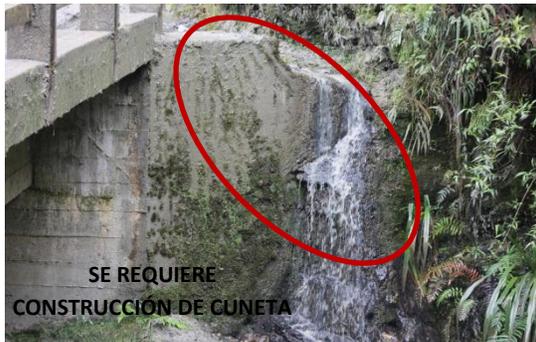
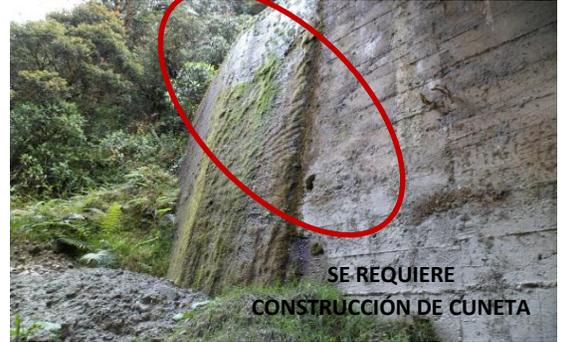
COMPONENTE: <u>Conos/taludes</u>

Se observa abundante vegetación en los taludes y conos de las entradas del puente. Dado lo anterior, es necesaria la construcción de cunetas en los cuatro conos del puente, con el fin de evitar el desarrollo de los mismos y por consiguiente socavaciones, como también la acumulación de material sobre las aletas del puente que deteriore el concreto en algunas zonas.

CALIFICACIÓN OBTENIDA EN LA INSPECCIÓN:		3. Daño significativo, reparación necesaria muy pronto.			
ACTIVIDADES DE REPARACIÓN Y MANTENIMIENTO					
ID	ACTIVIDAD	UND	CANTIDAD	VAL UNIT	VAL TOTAL
D	Construcción de cunetas	ML	40	126,480	5,059,200

- Es necesaria la construcción de cunetas en los cuatro lados del puente, dado el desarrollo de los mismos y la escorrentía superficial que puede ocasionar socavaciones de gran consideración.

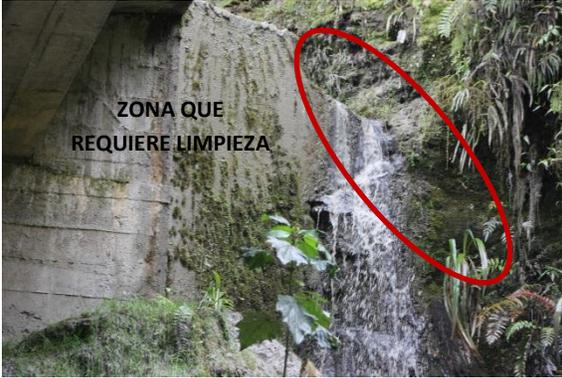
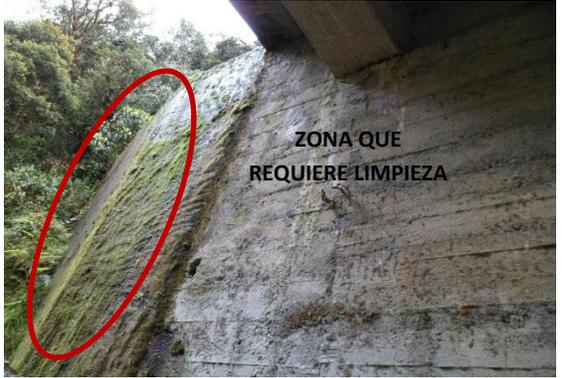
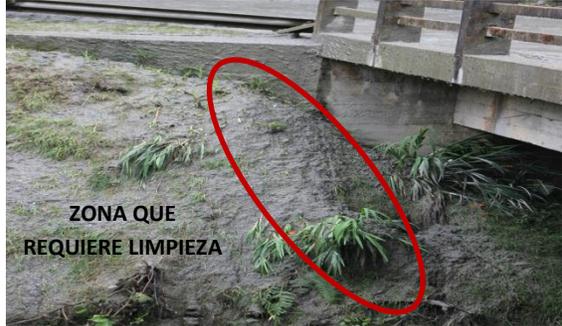
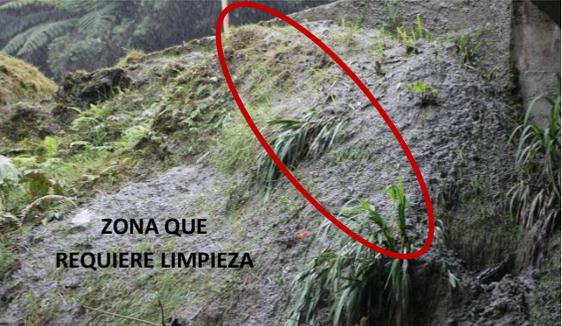
COMPONENTE: <u>Aletas integradas</u>

El puente presenta aletas en concreto, estas se encuentran integradas a los estribos. En general se observa acumulación de tierra en la cara de las aletas, proveniente de la superficie y por la escorrentía superficial, además musgo adherido a las mismas con grandes humedades. Por lo tanto es necesario realizar la respectiva limpieza en las mismas que vite deterioro en el concreto y pueda ocasionar daños de consideración.

CALIFICACIÓN OBTENIDA EN LA INSPECCIÓN:		0. Sin daño o daño insignificante			
ACTIVIDADES DE REPARACIÓN Y MANTENIMIENTO					
ID	ACTIVIDAD	UND	CANTIDAD	VAL UNIT	VAL TOTAL
10	Limpieza	M2	192	8,082	1,551,744

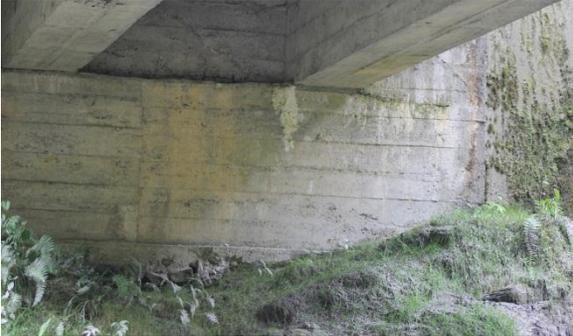
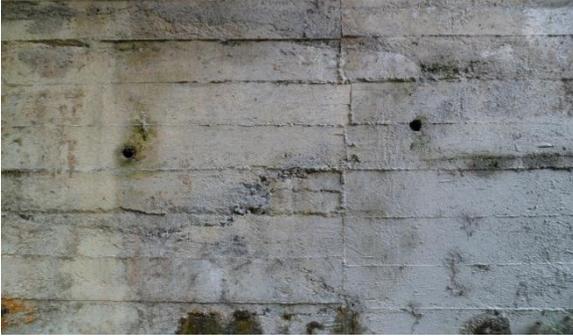
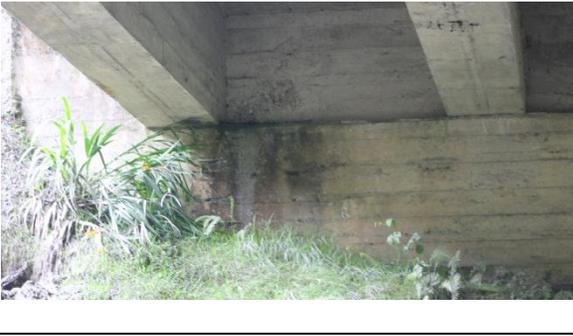
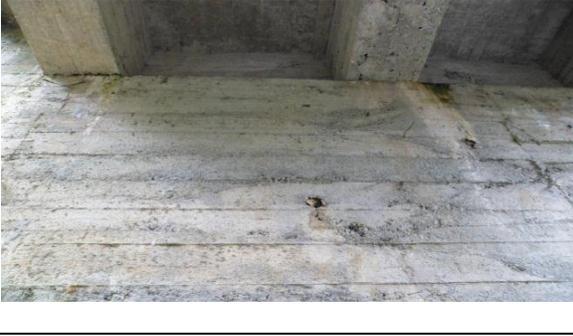
COMPONENTE: <u>Estribos tipo 10</u>

Estribos con aletas integradas en concreto reforzado. Se observa en general porosidad en el concreto de ambos estribos en mínimas proporciones y humedades provenientes de la superficie hacia los extremos de los estribos. Por lo tanto, se recomienda la reparación del concreto en las zonas afectadas y limpieza general dadas las humedades en los mismos.

CALIFICACIÓN OBTENIDA EN LA INSPECCIÓN:			2. Algún daño, reparación necesaria cuando se presente la ocasión. El componente funciona como se diseñó.		
ACTIVIDADES DE REPARACIÓN Y MANTENIMIENTO					
ID	ACTIVIDAD	UND	CANTIDAD	VAL UNIT	VAL TOTAL
10	Limpieza	M2	80	8,082	646,560
30	Reparación de concreto	M3	4	974,738	3,898,952

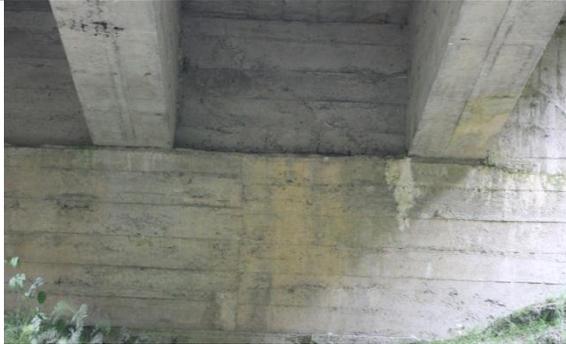
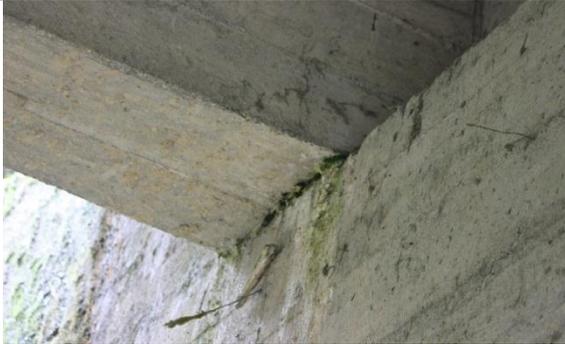
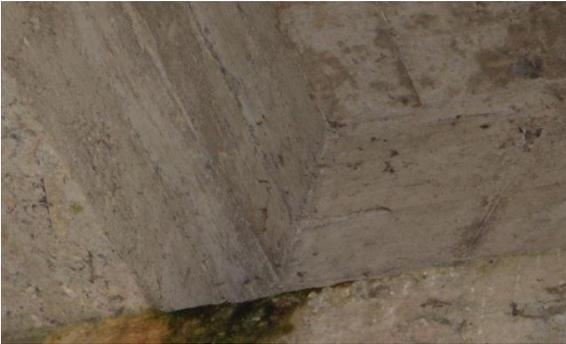
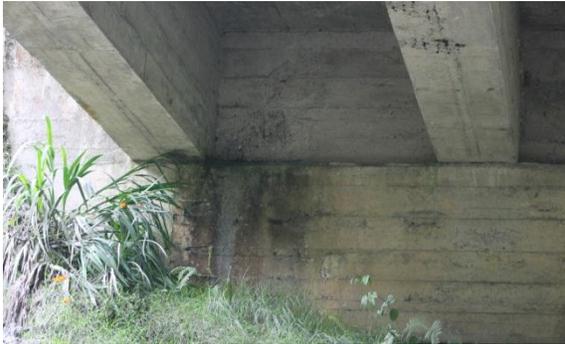
COMPONENTE: <u>Apoyos tipo 10</u>

Los apoyos fijos en estribos corresponden a juntas de construcción. Dichos apoyos no presentan daños en el concreto o algún tipo de daño que genere inestabilidad para la superestructura. Por lo tanto, no se requiere la intervención del elemento.

CALIFICACIÓN OBTENIDA EN LA INSPECCIÓN:			0. Sin daño o daño insignificante.		
ACTIVIDADES DE REPARACIÓN Y MANTENIMIENTO					
ID	ACTIVIDAD	UND	CANTIDAD	VAL UNIT	VAL TOTAL

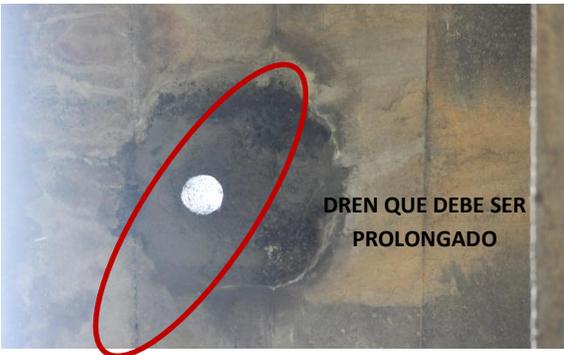
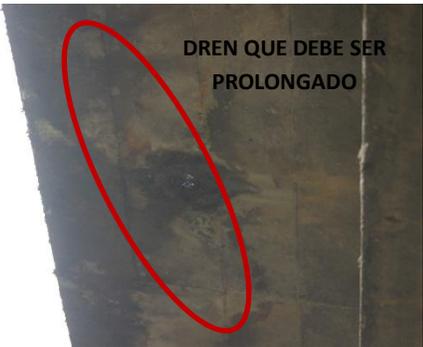
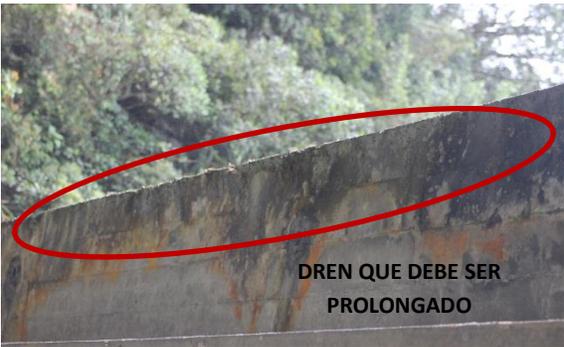
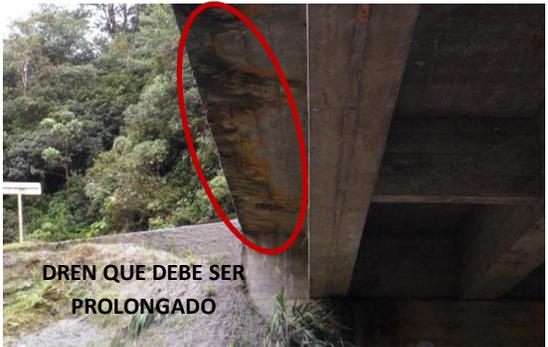
COMPONENTE: <u>Losa</u>

El puente presenta una losa en concreto. Se observan en general humedades generadas por la filtración en los voladizos de la losa, presentando manchas negras, blancas y amarillas; dado que los drenes son muy cortos. Por lo tanto, se recomienda alargarlos con el fin de evitar el deterioro del concreto progresivo.

CALIFICACIÓN OBTENIDA EN LA INSPECCIÓN:			3. Daño significativo, reparación necesaria muy pronto.		
ACTIVIDADES DE REPARACIÓN Y MANTENIMIENTO					
ID	ACTIVIDAD	UND	CANTIDAD	VAL UNIT	VAL TOTAL
E	Reparación de drenes.	UND	8	74,287	594,296

- Las humedades en el área de los voladizos se debe a que los drenes de la losa son muy cortos y permiten la filtración hacia los elementos más cercanos. Por lo tanto, se recomienda alargarlos con el fin de que no se presenten daños en el concreto de consideración.

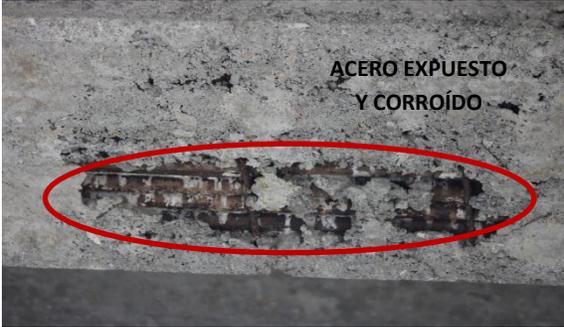
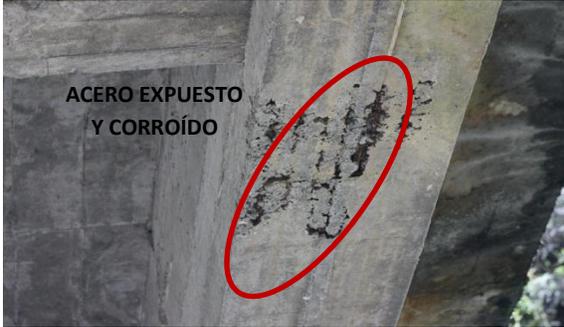
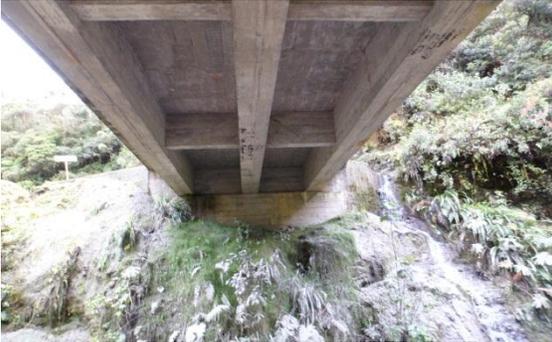
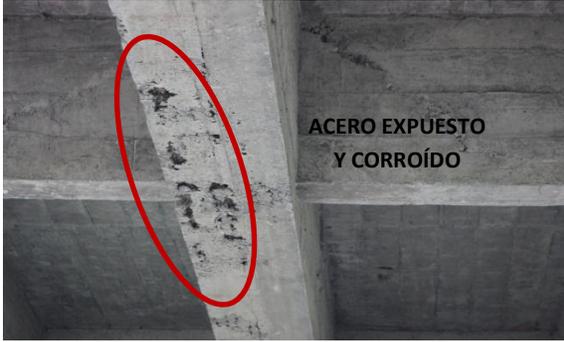
COMPONENTE: <u>Vigas / Losas / Diafragmas</u>

El puente presenta tres vigas simplemente apoyadas con sección transversal constante en concreto reforzado y dos riostras intermedias. En las VL2 y VL3, se observa acero expuesto y corroído, como también porosidad generalizada. Por su parte en las RI1 y RI2 se observa leve hormigoneo. Es necesario realizar la respectiva reparación del concreto en las zonas afectadas y evitar el progreso en estas zonas que pueda ocasionar daños de consideración.

CALIFICACIÓN OBTENIDA EN LA INSPECCIÓN:		3. Daño significativo, reparación necesaria muy pronto.			
ACTIVIDADES DE REPARACIÓN Y MANTENIMIENTO					
ID	ACTIVIDAD	UND	CANTIDAD	VAL UNIT	VAL TOTAL
A	Reparación de concreto	M2	15	503,043	7,545,645

- Las vigas presentan acero expuesto y porosidad en el concreto, este acero de refuerzo se encuentra corroído y puede ocasionar mediante su progreso que falle el elemento. Por lo tanto, es necesario que se realice la respectiva reparación con prontitud.

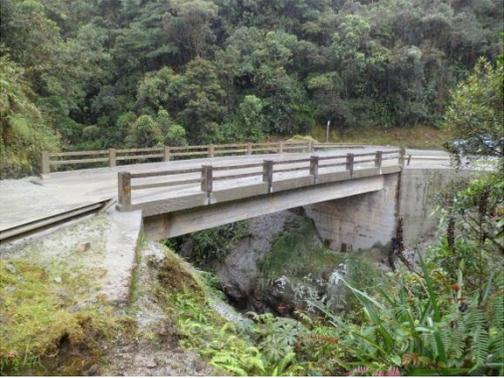
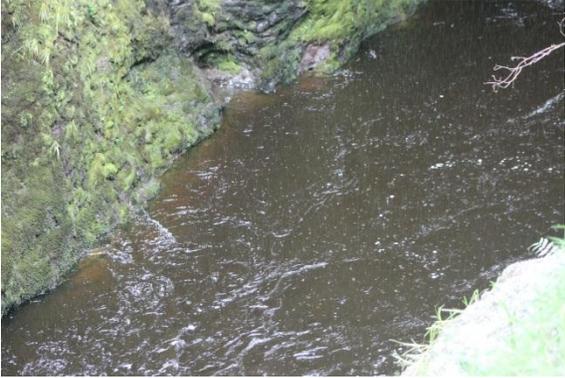
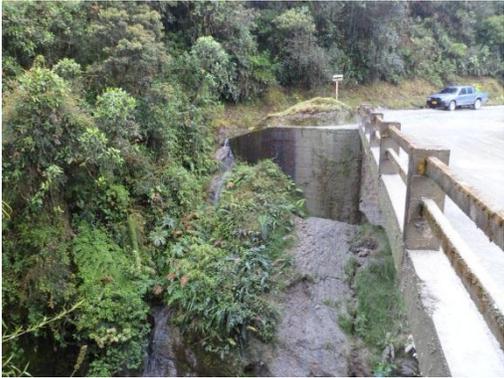
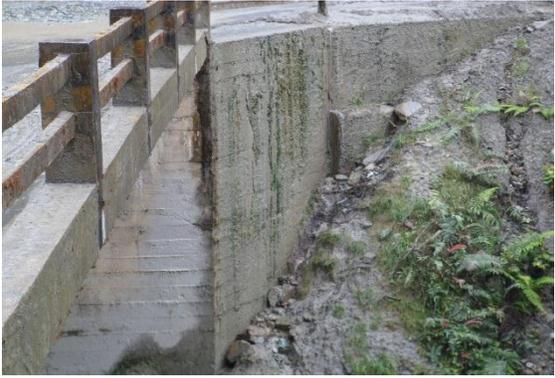
COMPONENTE: <u>Cauce</u>

El Puente cruza un río denominado Río Sucio. Se observa un cauce de ancho 7.34 m, con gran corriente, turbulento, sin olor por efectos de la contaminación. No se evidencian daños por efectos del cauce en la subestructura, ya que está protegida por rocas de gran tamaño adheridas a los estribos. Por lo tanto, no es necesaria su intervención.

CALIFICACIÓN OBTENIDA EN LA INSPECCIÓN:			0. Sin daño o daño insignificante.		
ACTIVIDADES DE REPARACIÓN Y MANTENIMIENTO					
ID	ACTIVIDAD	UND	CANTIDAD	VAL UNIT	VAL TOTAL

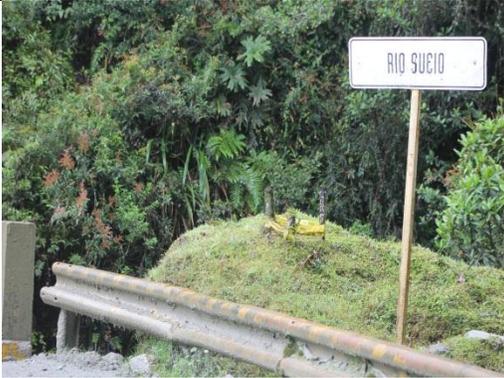
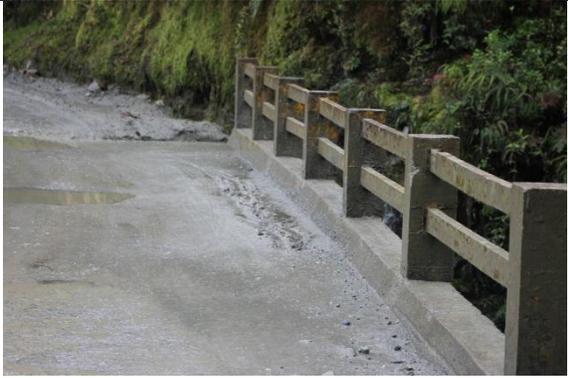
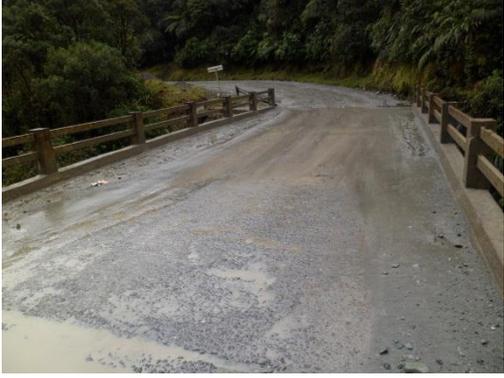
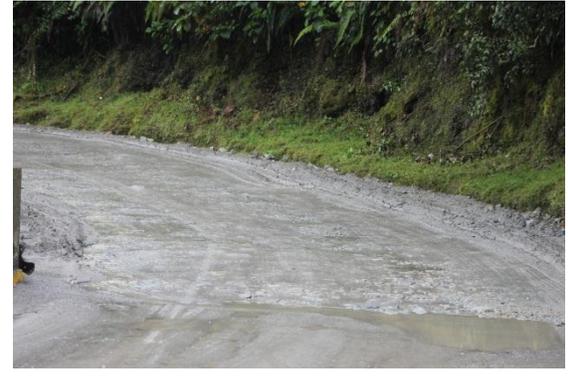
COMPONENTE: <u>Otros elementos</u>

Durante la inspección sólo se observó señal con la identificación del puente en un sentido de la vía. Como parte del mantenimiento rutinario del puente, se requiere la instalación de esta misma señal en el otro sentido, y la colocación en los dos sentidos de la vía de las siguientes señales: Velocidad máxima permitida, Proximidad del puente sobre la vía y Carga máxima soportada por la estructura.

CALIFICACIÓN OBTENIDA EN LA INSPECCIÓN:		1. Daño pequeño pero reparación no es necesaria (excepto mantenimiento menor).			
ACTIVIDADES DE REPARACIÓN Y MANTENIMIENTO					
ID	ACTIVIDAD	UND	CANTIDAD	VAL UNIT	VAL TOTAL
92	Colocación señal	UND	7	158,691	1,110,837

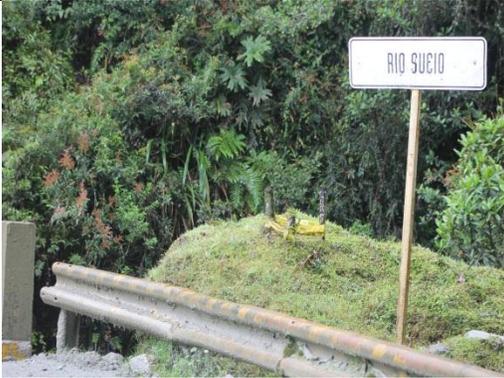
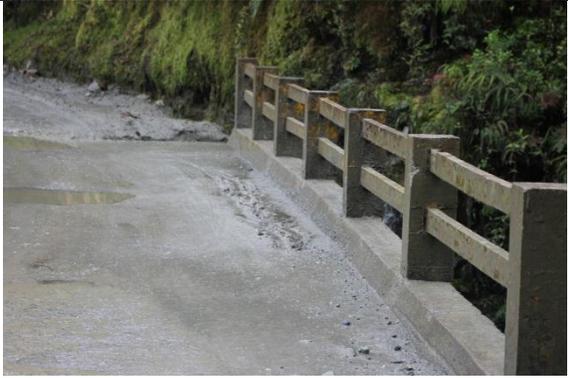
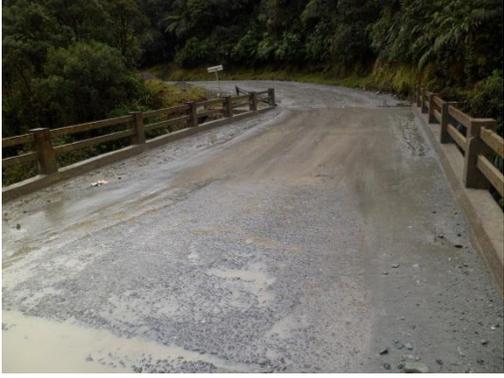
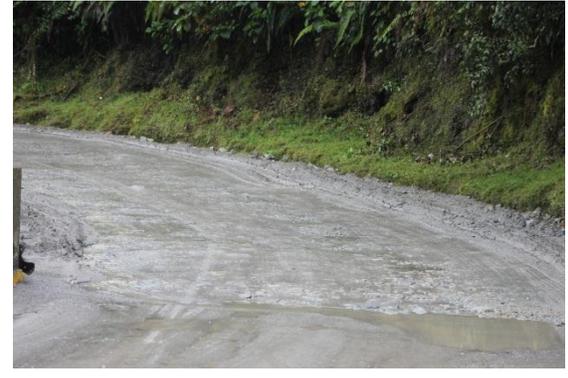
COMPONENTE: <u>Puente en general</u>

El puente en su componente general se ha calificado como 3, daño significativo, reparación necesaria muy pronto. Dado que algunos componentes del puente como son la superficie del puente, los conos, la losa y las vigas; se encuentran con algunos daños de consideración y requieren pronta intervención, ya que el deterioro progresivo en estos elementos afecta la estabilidad del mismo.

CALIFICACIÓN OBTENIDA EN LA INSPECCIÓN:		3. Daño significativo, reparación necesaria muy pronto.			
ACTIVIDADES DE REPARACIÓN Y MANTENIMIENTO					
ID	ACTIVIDAD	UND	CANTIDAD	VAL UNIT	VAL TOTAL
