ESTUDIOS DE INSPECCION E INVENTARIO DE PUENTES DE LA RED NACIONAL DE CARRETERAS ZONA SUR

INFORME PUENTE RÍO GRANDE 08-3105-004.00
PR 10+0100
RUTA 3105 SANTANDER DE QUILICHAO-FLORIDA-PALMIRA
DEPARTAMENTO CAUCA

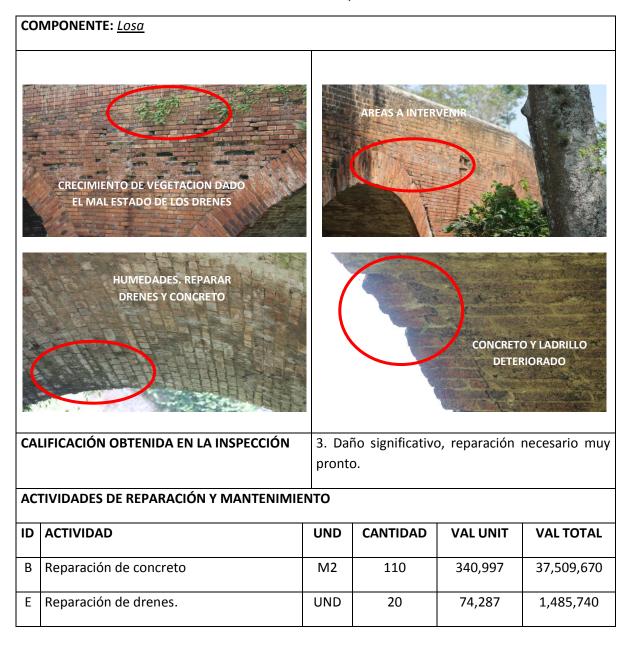
Tabla 7 Resumen Inspección Losa

El puente presenta una losa en ladrillo, en general con drenaje insuficiente que ha permitido el paso de agua, generando grandes humedades y desgaste del material allí existente. Por lo tanto, se recomienda instalar conductos de desagüe y reparación de las áreas afectadas por dichas filtraciones.

- Dadas las grandes humedades observadas en la losa, es necesaria la instalación de suficientes drenes que eviten humedades y deterioro del material de la misma, así como algunas zonas de concreto a reparar.

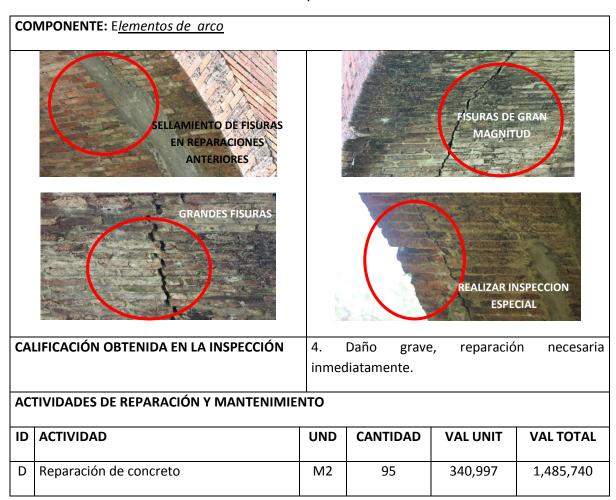
Tabla 8 Resumen Inspección Elementos de arco

Los elementos de arco en general presentan daños graves, pues se evidencian fisuras que se han intervenido con anterioridad y no han funcionado de manera adecuada, pues volvieron a presentarse. Se observan humedades de gran magnitud, las cuales han deteriorado el ladrillo del arco, generando la pérdida de algunas secciones, las cuales son inestables. Por lo anterior, se requiere la inspección especial del elemento y del puente como tal; con el fin de dar nuevamente paso por el mismo. Sin embargo como medida preventiva la reparación del concreto de las zonas afectadas.

- Los elementos del arco requieren de inspección especial, debido a los graves daños encontrados. Ya que presentan fisuras de consideración con pérdida de material, y aunque se observan algunas intervenciones mediante el sello de fisuras con concreto, estas no han funcionado de la manera adecuada, ya que nuevamente aparecen en mayores proporciones.

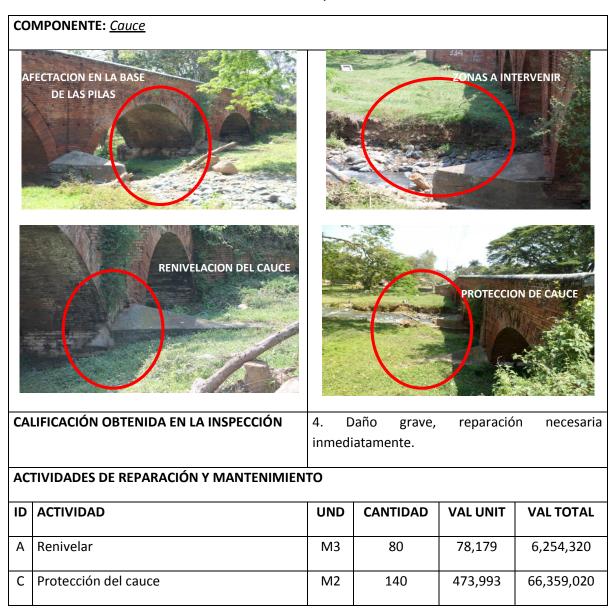
Tabla 7 Resumen Inspección Cauce

El Puente cruza un río denominado Río Grande. Dada la colmatación del cauce, la cual impide el normal curso del agua y el gran crecimiento de vegetación bajo las 5 luces del puente, se recomienda la Renivelación y la protección del mismo, mediante la formación del flujo de agua de la manera adecuada. Por lo tanto, se debe realizar inspección especial en este elemento del puente, dadas las erosiones y socavaciones que se evidencian en la base de las pilas del puente.

- Por su parte el cauce no fluye normalmente, debido a que el río se encuentra colmatado con vegetación, generando además socavaciones en la parte inferior de las pilas y siendo un eminente riesgo para la estabilidad del puente. Se recomienda la renivelación y protección del cauce, adicional a la inspección especial.
