**ESTUDIOS DE INSPECCIÓN E INVENTARIO DE PUENTES
DE LA RED NACIONAL DE CARRETERAS
ZONA SUR**

**INFORME PUENTE RÍO ISABELILLA II 08-3702-018.00
PR 123+0880
RUTA 3702 GUADUALEJO - BELALCÁZAR - EL PALO
DEPARTAMENTO CAUCA**

**ESTUDIO DE INSPECCIÓN E INVENTARIO DE PUENTES DE LA RED NACIONAL
DE CARRETERAS ZONA SUR**

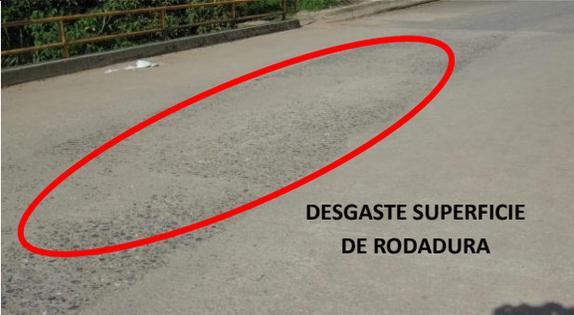
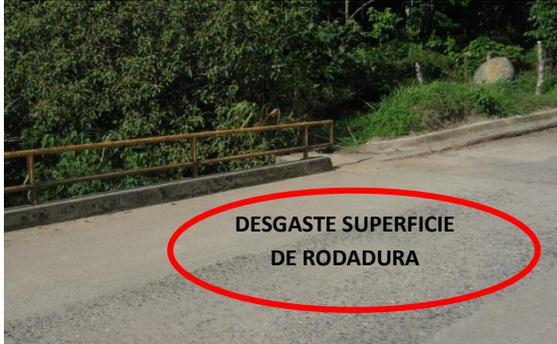
La superficie del puente es en concreto. Se evidencia un desgaste generalizado, sin que esto cause daños significativos en el elemento. El sistema de drenaje funciona de manera adecuada. De acuerdo a lo anterior, sólo es necesario restaurar las líneas de demarcación vial inexistentes. En cuanto a los drenes, la reparación de estos elementos será tomada en cuenta en el componente losa.

<p>DESGASTE SUPERFICIE DE RODADURA</p>

<p>DESGASTE SUPERFICIE DE RODADURA</p>			
CALIFICACIÓN OBTENIDA EN LA INSPECCIÓN			1. Daño pequeño, pero no es necesario reparación (excepto mantenimiento menor).		
ACTIVIDADES DE REPARACIÓN Y MANTENIMIENTO					
ID	ACTIVIDAD	UND	CANTIDAD	VAL UNIT	VAL TOTAL
27	Reparación de demarcación	ML	36	1,631	58,716

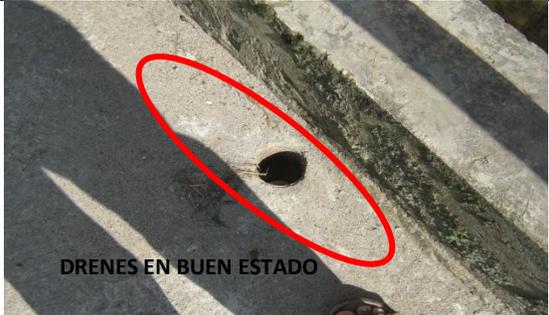
<p>DRENES EN BUEN ESTADO</p>

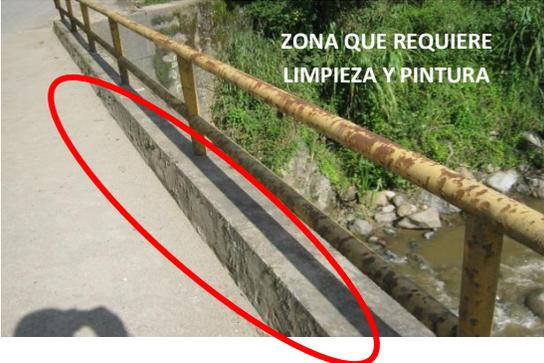
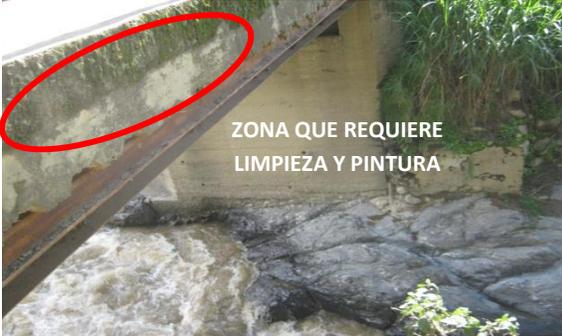
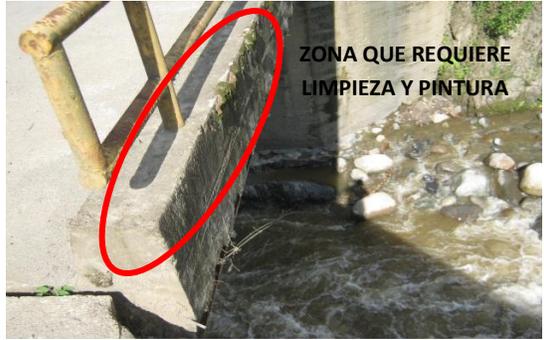
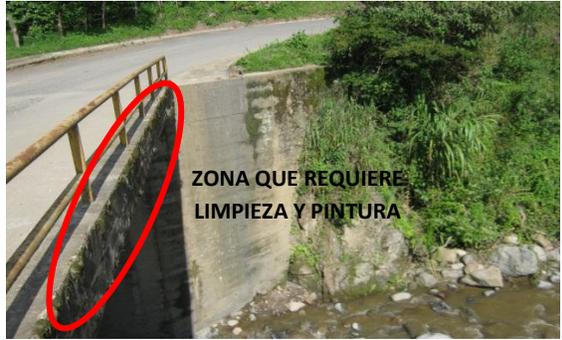
El puente no presenta andenes. Los bordillos existentes se encuentran en buen estado, sin embargo, se recomienda realizar una limpieza general del componente y la posterior aplicación de pintura de concreto.

CALIFICACIÓN OBTENIDA EN LA INSPECCIÓN			0. Sin daño o daño insignificante).		
ACTIVIDADES DE REPARACIÓN Y MANTENIMIENTO					
ID	ACTIVIDAD	UND	CANTIDAD	VAL UNIT	VAL TOTAL
10	Limpieza	ML	71	2,294	162,874
34	Pintura de concreto	ML	71	7,275	516,525

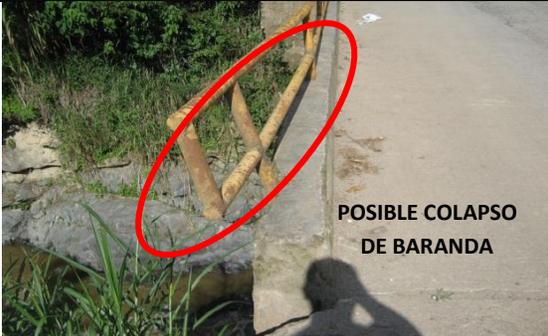
Las barandas del puente están compuestas por pasamanos de metal sobre pilastras de metal. Se observan claros indicios de corrosión, además de elemento doblados y con riesgo de posibles colapsos. De acuerdo a lo anterior, se requiere el cambio total de las barandas de acero; luego de esto, se debe aplicar pintura de acero a los elementos nuevos.

<p style="text-align: center;">POSIBLE COLAPSO DE BARANDA</p>

<p style="text-align: center;">DESGASTE DE PINTURA</p>				
CALIFICACIÓN OBTENIDA EN LA INSPECCIÓN			3. Daño significativo, reparación necesario muy pronto.		
ACTIVIDADES DE REPARACIÓN Y MANTENIMIENTO					
ID	ACTIVIDAD	UND	CANTIDAD	VAL UNIT	VAL TOTAL
D	Cambio baranda de acero	ML	25	406,032	10,150,800
40	Pintura de acero	ML	25	10,414	260,350

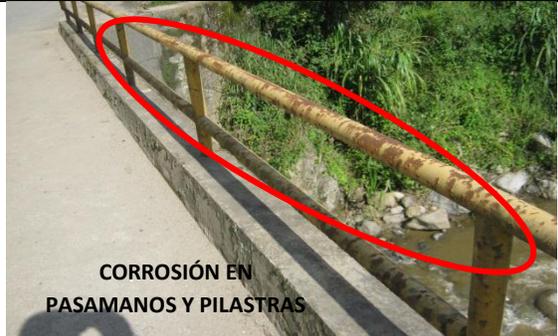
<p style="text-align: center;">CORROSIÓN EN PASAMANOS Y PILASTRAS</p>

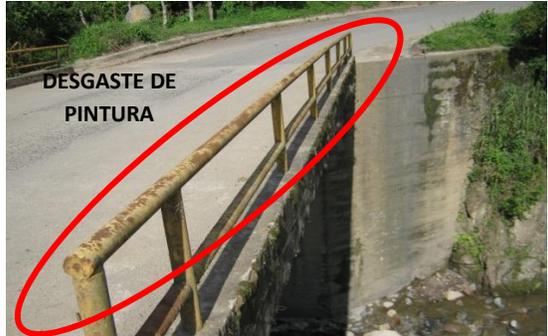
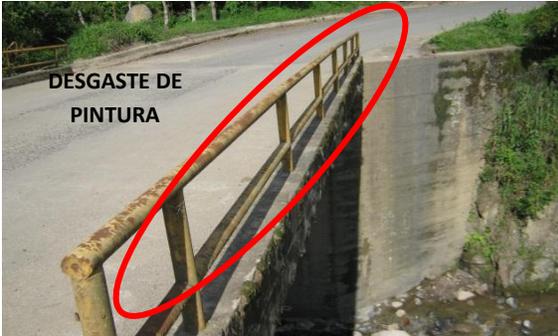
<p style="text-align: center;">DESGASTE DE PINTURA</p>

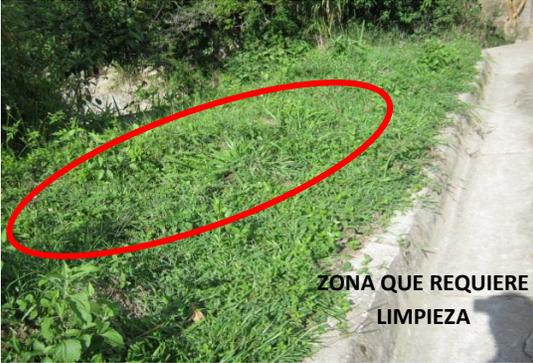
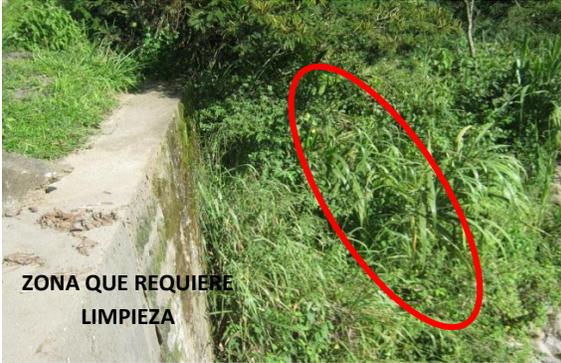
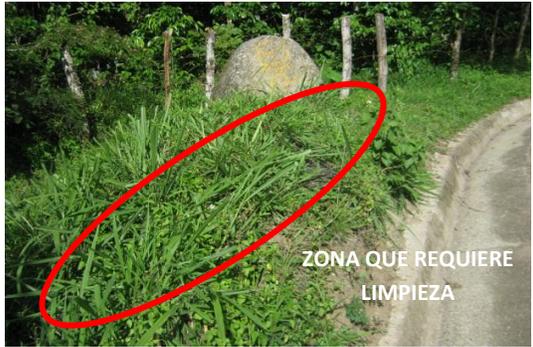
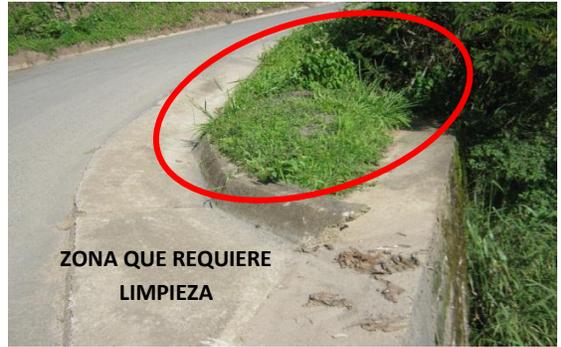
Se observa desarrollo de conos en los cuatro costados del puente. El estado general del componente es bueno, no obstante, se requiere realizar limpieza general como parte del mantenimiento rutinario del puente.

ZONA QUE REQUIERE LIMPIEZA

ZONA QUE REQUIERE LIMPIEZA			
CALIFICACIÓN OBTENIDA EN LA INSPECCIÓN			0. Sin daño o daño insignificante			
ACTIVIDADES DE REPARACIÓN Y MANTENIMIENTO						
ID	ACTIVIDAD	UND	CANTIDAD	VAL UNIT	VAL TOTAL	
10	Limpieza	M2	80	2,686	53,720

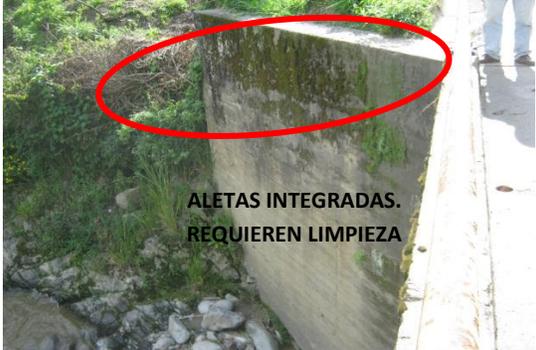
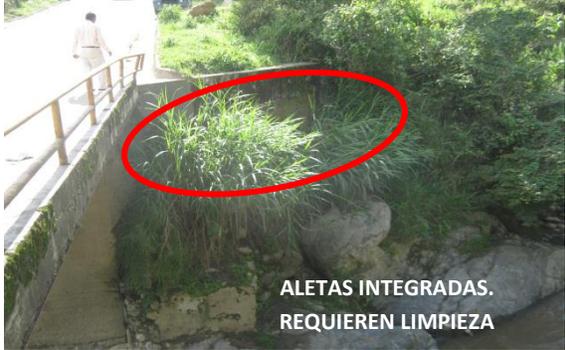
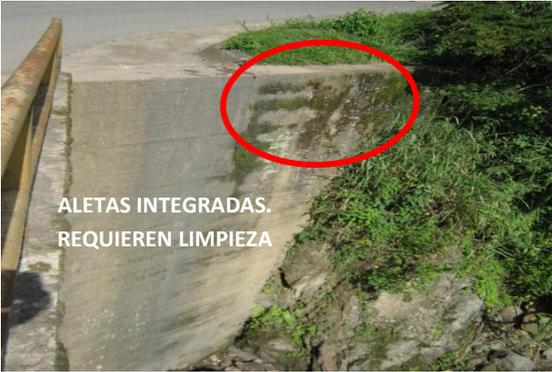
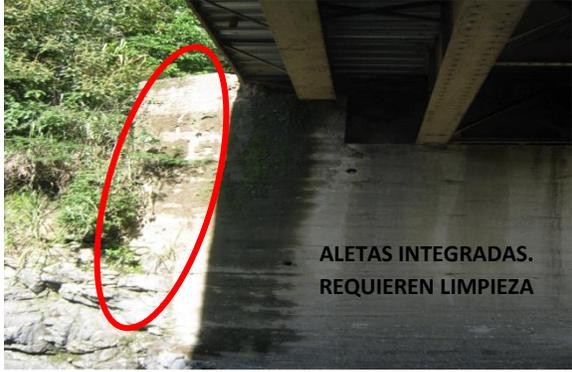
Aletas integradas a los estribos. El estado general de los elementos es bueno, sin embargo, se observa gran cantidad de vegetación adherida a los elementos, por lo que se recomienda realizar una limpieza general en el componente como parte del mantenimiento rutinario del puente.

ALETAS INTEGRADAS. REQUIEREN LIMPIEZA

ALETAS INTEGRADAS. REQUIEREN LIMPIEZA		
CALIFICACIÓN OBTENIDA EN LA INSPECCIÓN			0. Sin daño o daño insignificante).		
ACTIVIDADES DE REPARACIÓN Y MANTENIMIENTO					
ID	ACTIVIDAD	UND	CANTIDAD	VAL UNIT	VAL TOTAL
10	Limpieza	M2	60	8,082	484,920

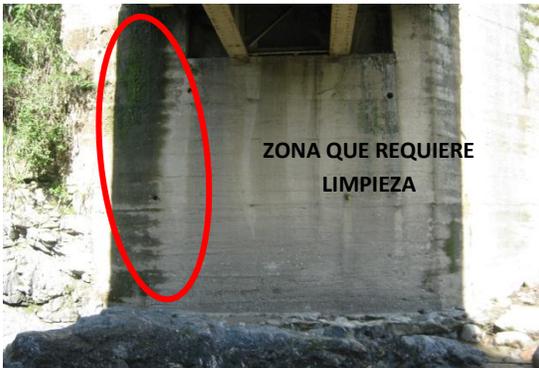
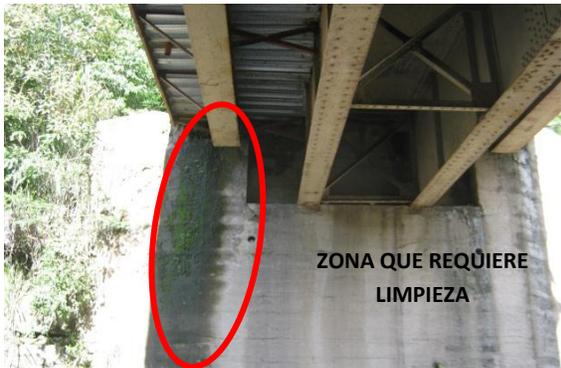
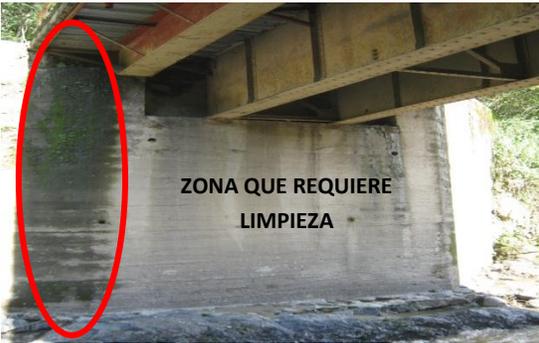
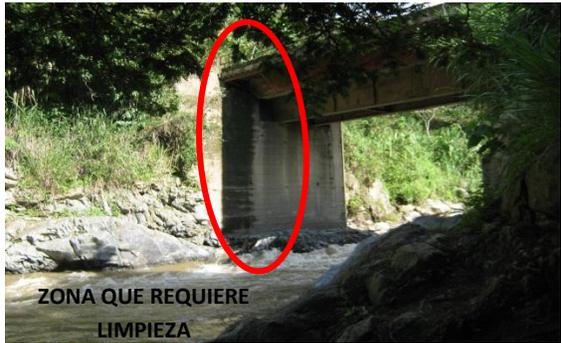
Estribos con aletas integradas en concreto reforzado. No se observaron daños significativos en el los elementos, sin embargo, se presenta vegetación adherida al cuerpo de ambos estribos. Por lo tanto, se requiere una limpieza general del componente como parte del mantenimiento rutinario del puente.

CALIFICACIÓN OBTENIDA EN LA INSPECCIÓN		0. Sin daño o daño insignificante).			
ACTIVIDADES DE REPARACIÓN Y MANTENIMIENTO					
ID	ACTIVIDAD	UND	CANTIDAD	VAL UNIT	VAL TOTAL
10	Limpieza	M2	15	8,082	121,230

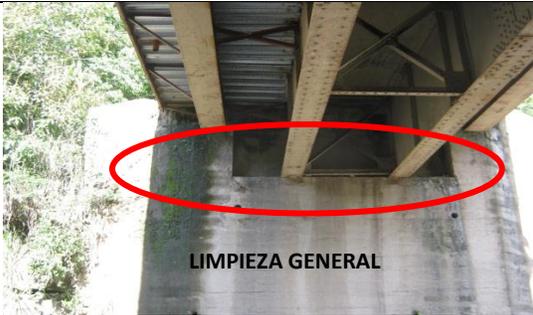
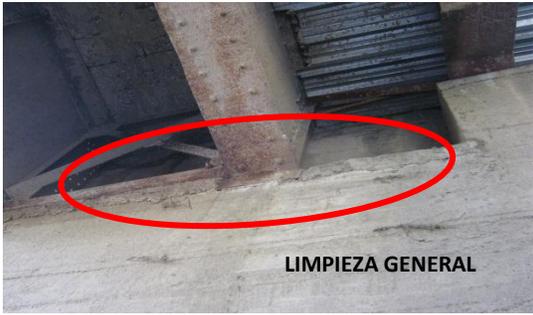
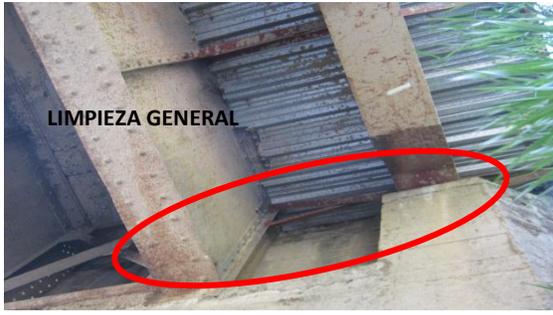
Los apoyos fijos sobre los estribos están compuestos por simples juntas de construcción. Los elementos presentan un estado general bueno, ya que no se observan fisuras ni pérdidas de concreto. Sin embargo, se recomienda llevar a cabo una limpieza general del componente, pues se evidencia vegetación adherida y humedades en algunas zonas.

LIMPIEZA GENERAL

LIMPIEZA GENERAL			
CALIFICACIÓN OBTENIDA EN LA INSPECCIÓN		0. Sin daño o daño insignificante			
ACTIVIDADES DE REPARACIÓN Y MANTENIMIENTO					
ID	ACTIVIDAD	UND	CANTIDAD	VAL UNIT	VAL TOTAL
10	Limpieza	UND	4	7,471	29,884

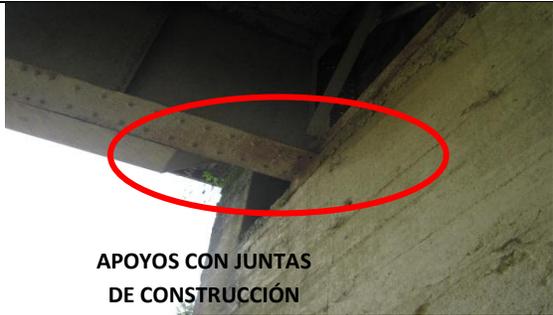
APOYOS CON JUNTAS DE CONSTRUCCIÓN

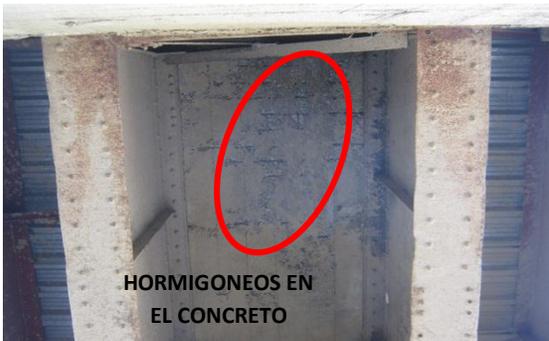
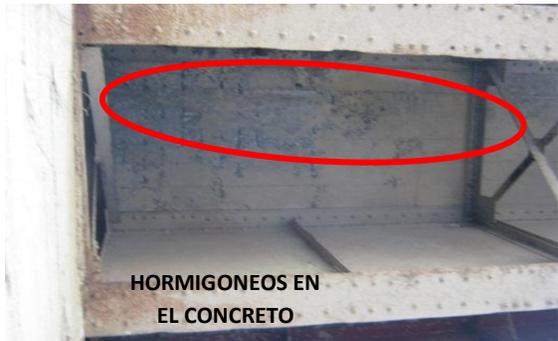
El estado del elemento es bueno, sin embargo, se presentan hormigoneos en el concreto que han dejado expuesto el acero de refuerzo en algunos sectores del elemento. Dado lo anterior, se requiere la reparación del concreto en las áreas afectadas, esto con el fin de proteger la intemperie el refuerzo, y prolongar la vida útil de la losa.

HORMIGONEOS EN EL CONCRETO

CALIFICACIÓN OBTENIDA EN LA INSPECCIÓN			3. Daño significativo, reparación necesario muy pronto.		
ACTIVIDADES DE REPARACIÓN Y MANTENIMIENTO					
ID	ACTIVIDAD	UND	CANTIDAD	VAL UNIT	VAL TOTAL
B	Reparación de concreto	M2	10	340,997	3,409,970

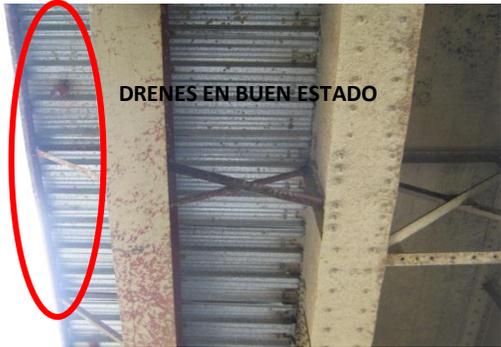
DRENES EN BUEN ESTADO

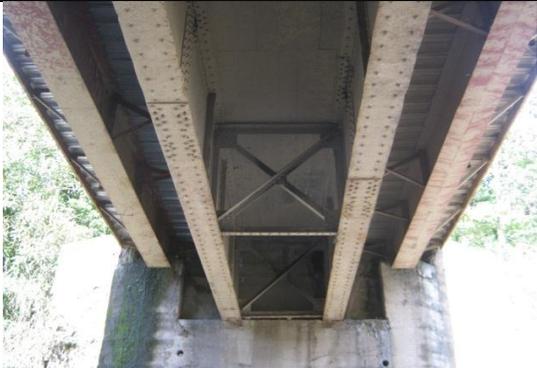
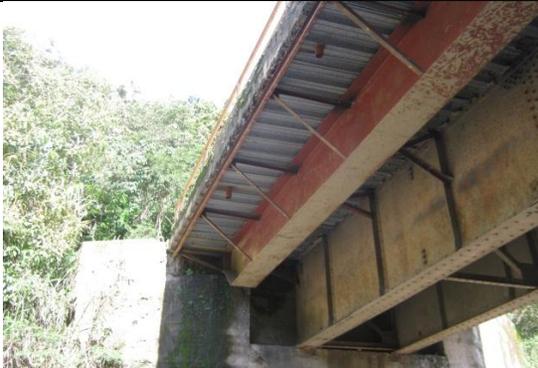
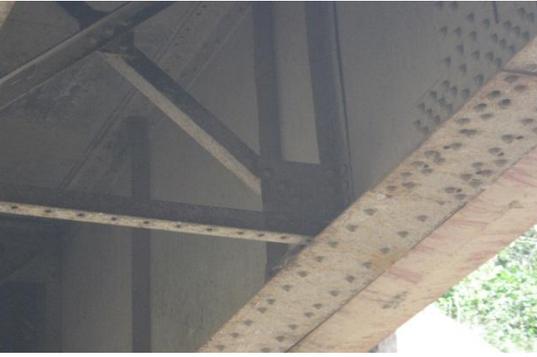
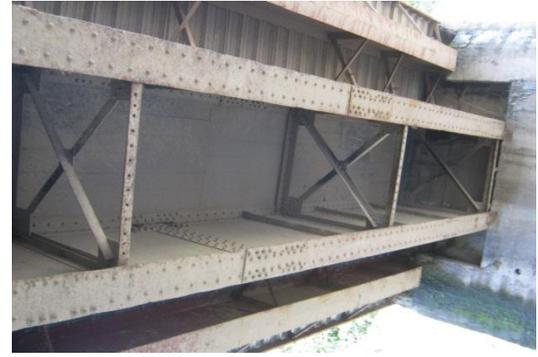
La superestructura del puente está compuesta por cuatro vigas simplemente apoyadas con sección transversal constante en acero. Se observan en todos los elementos claras muestras de corrosión, sin que esto cause daños significativos en el componente. No obstante, se recomienda realizar una limpieza general y la posterior aplicación de pintura de acero en las vigas metálicas.

CALIFICACIÓN OBTENIDA EN LA INSPECCIÓN			0. Sin daño o daño insignificante		
ACTIVIDADES DE REPARACIÓN Y MANTENIMIENTO					
ID	ACTIVIDAD	UND	CANTIDAD	VAL UNIT	VAL TOTAL
10	Limpieza	ML	142	7,471	1,060,882
40	Pintura de acero	ML	142	9,604	1,363,768
