# 079-PU-P8\_LA\_LATA-S

## FORMATO PARA INSPECCIÓN VISUAL DE PUENTES Y PONTONES

**EVALUACIÓN DEL ESTADO ACTUAL  
DE LAS OBRAS DEL CONTRATO DE  
CONCESIÓN BAJO EL ESQUEMA DE  
APP No.**

| <b>Nombre del puente:</b> | P P8 LA LATA S |

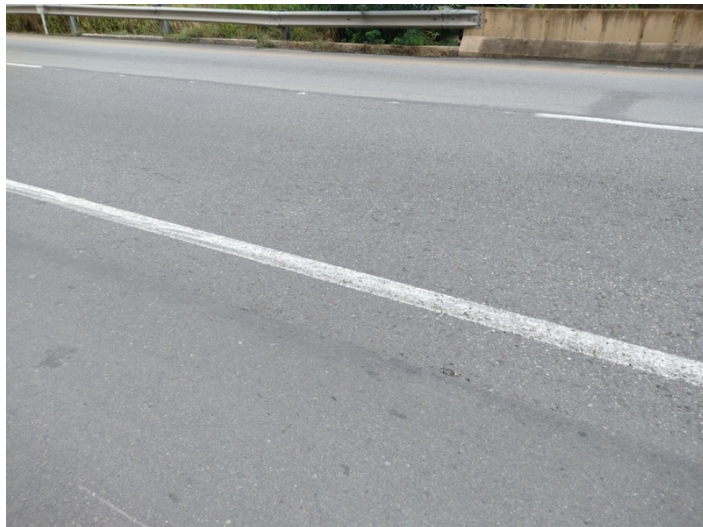
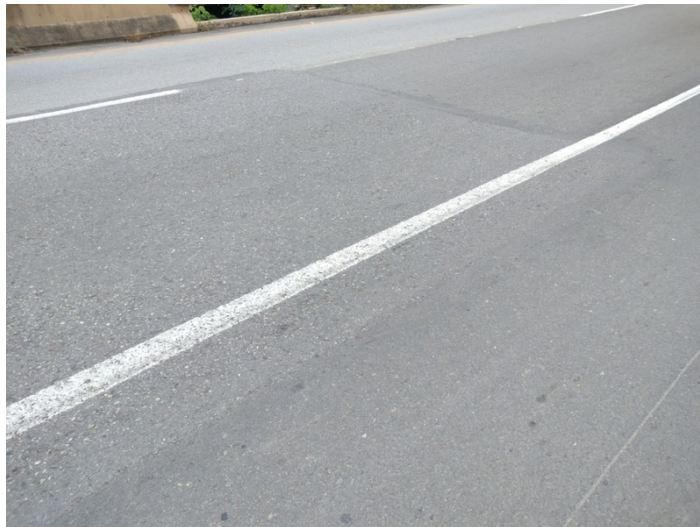
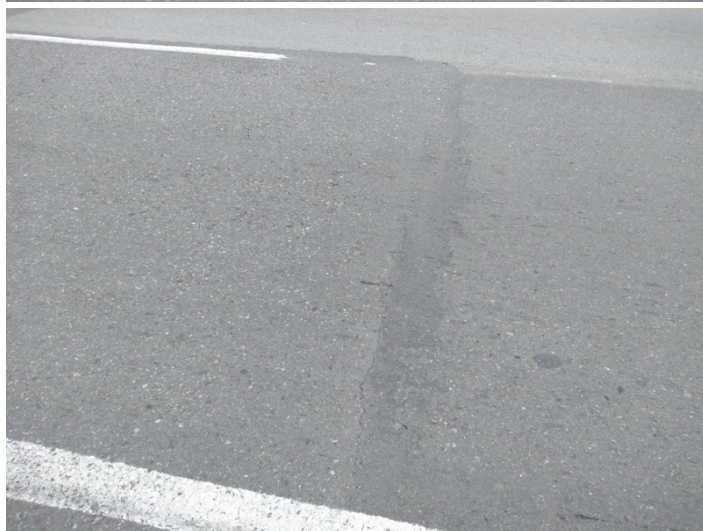
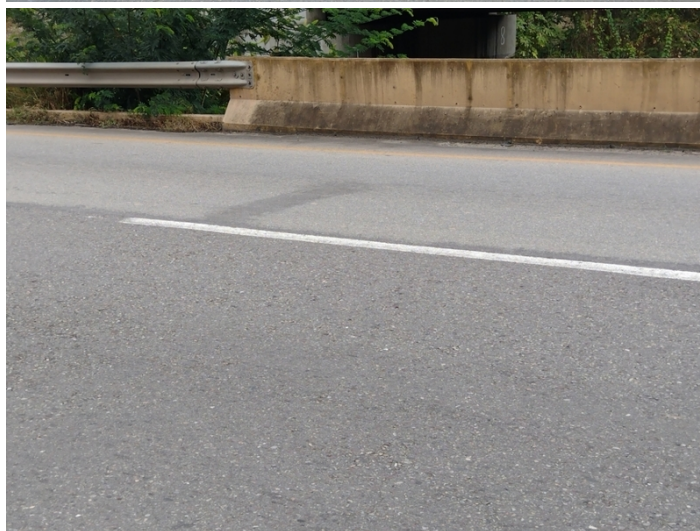
### C-01 Superficie del puente y accesos

Tipo: 01 Asfalto

Estado de conservación: | Bueno

Calificación: | 1

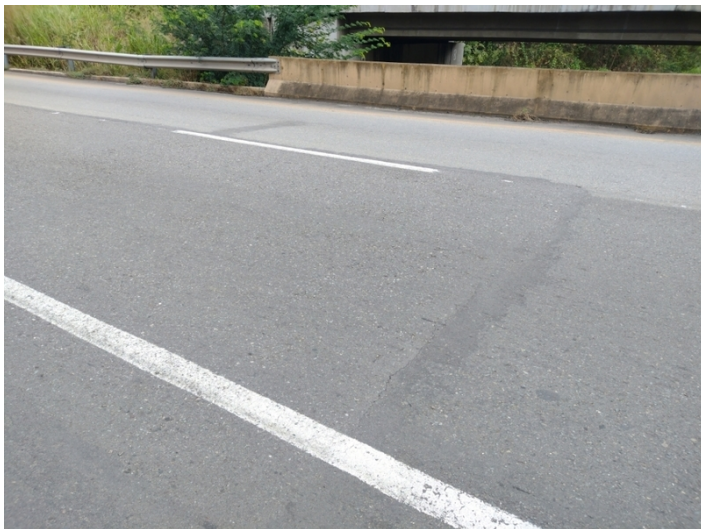
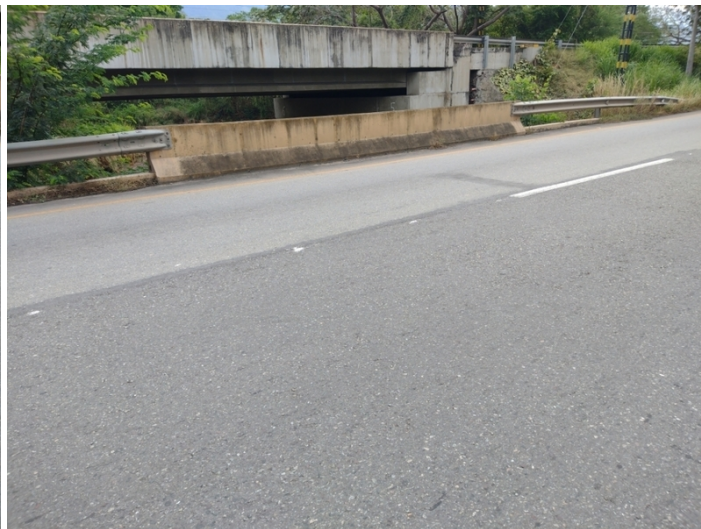
## C-02 Juntas de expansión - 2. Junta 02

**Observaciones:** | Junta longitudinal.

**Estado de conservación:** | Bueno

**Calificación:** | 0

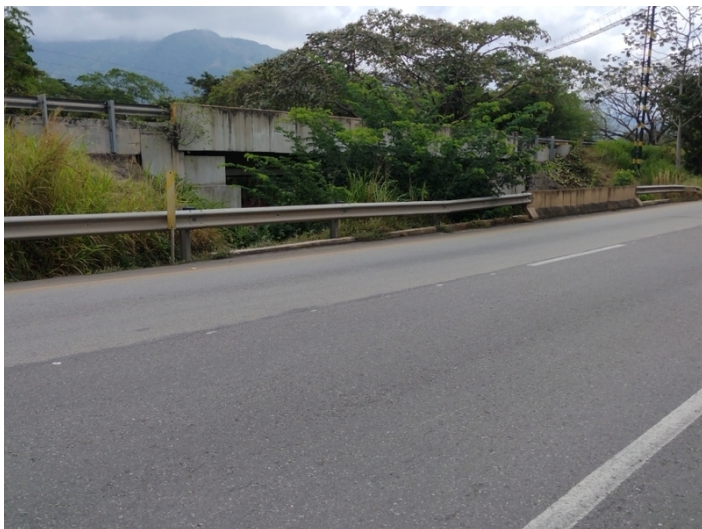
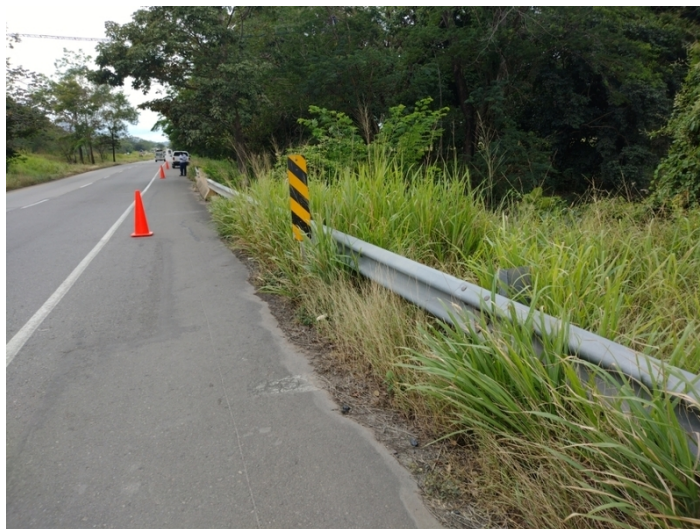
#### Vertical

**Localización:** CD Costado derecho, CI Costado izquierdo, E Entrada del puente

**Tipo de daño:** IL Ilegibilidad

**Observaciones:** La señalización del costado izquierdo debe ser cambiada.

**Calificación:** 1

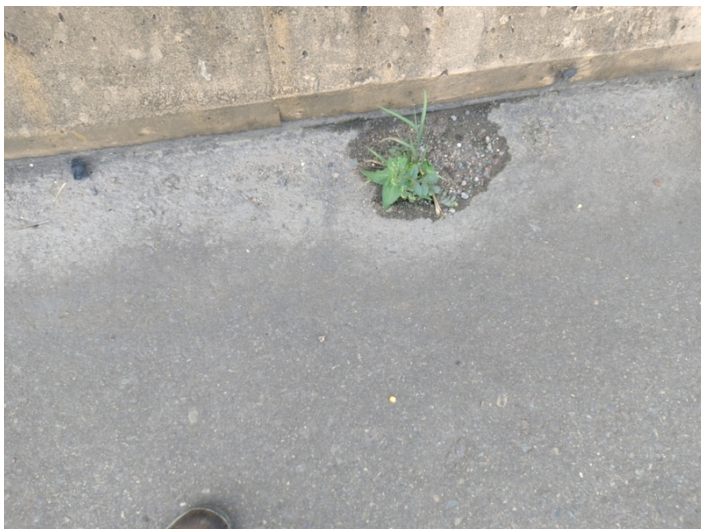
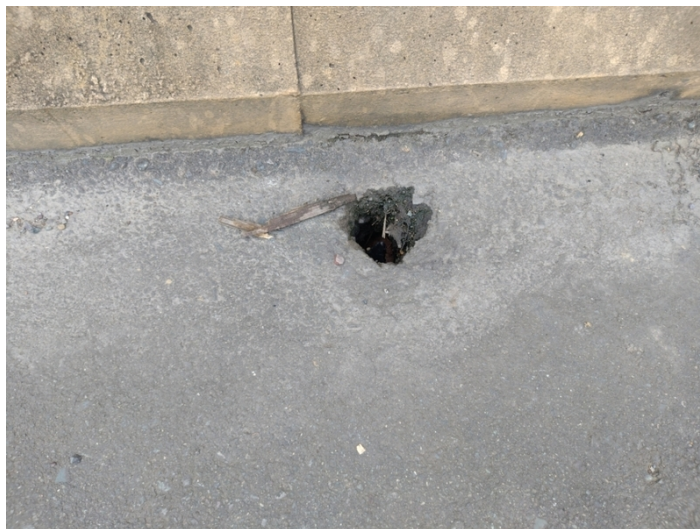
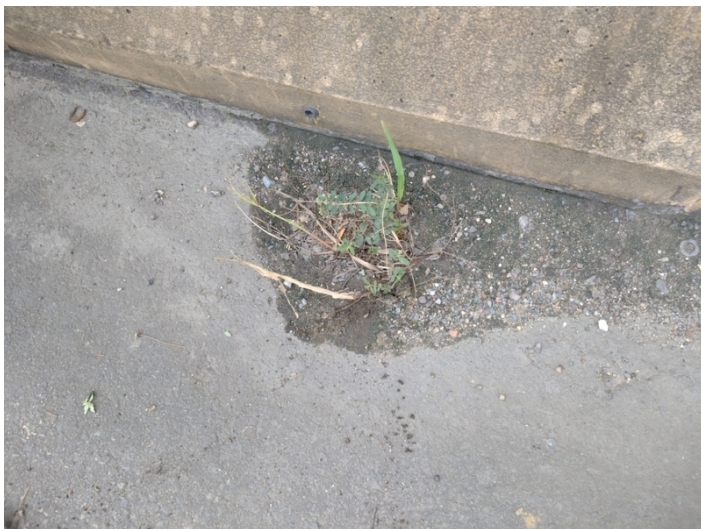
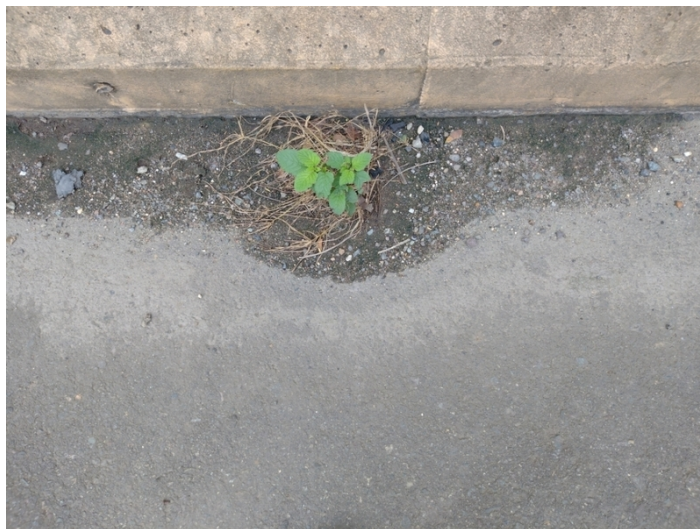
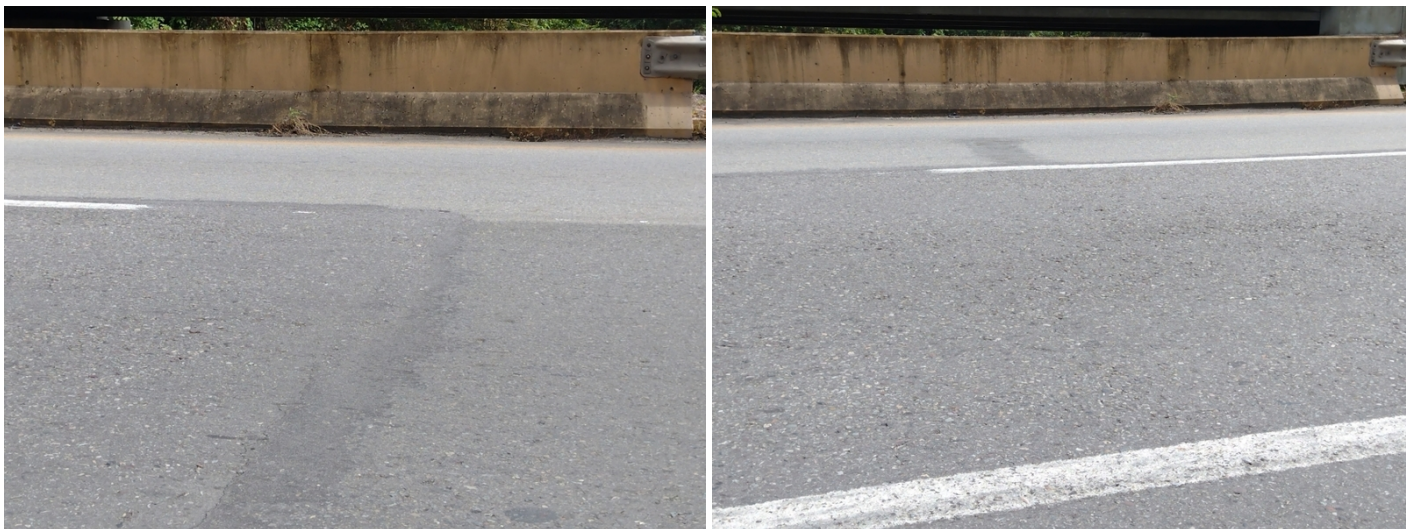
### Taponamiento

Localización: CD Costado derecho, CI Costado izquierdo

Estado de conservación: Regular

**Calificación:** | 2

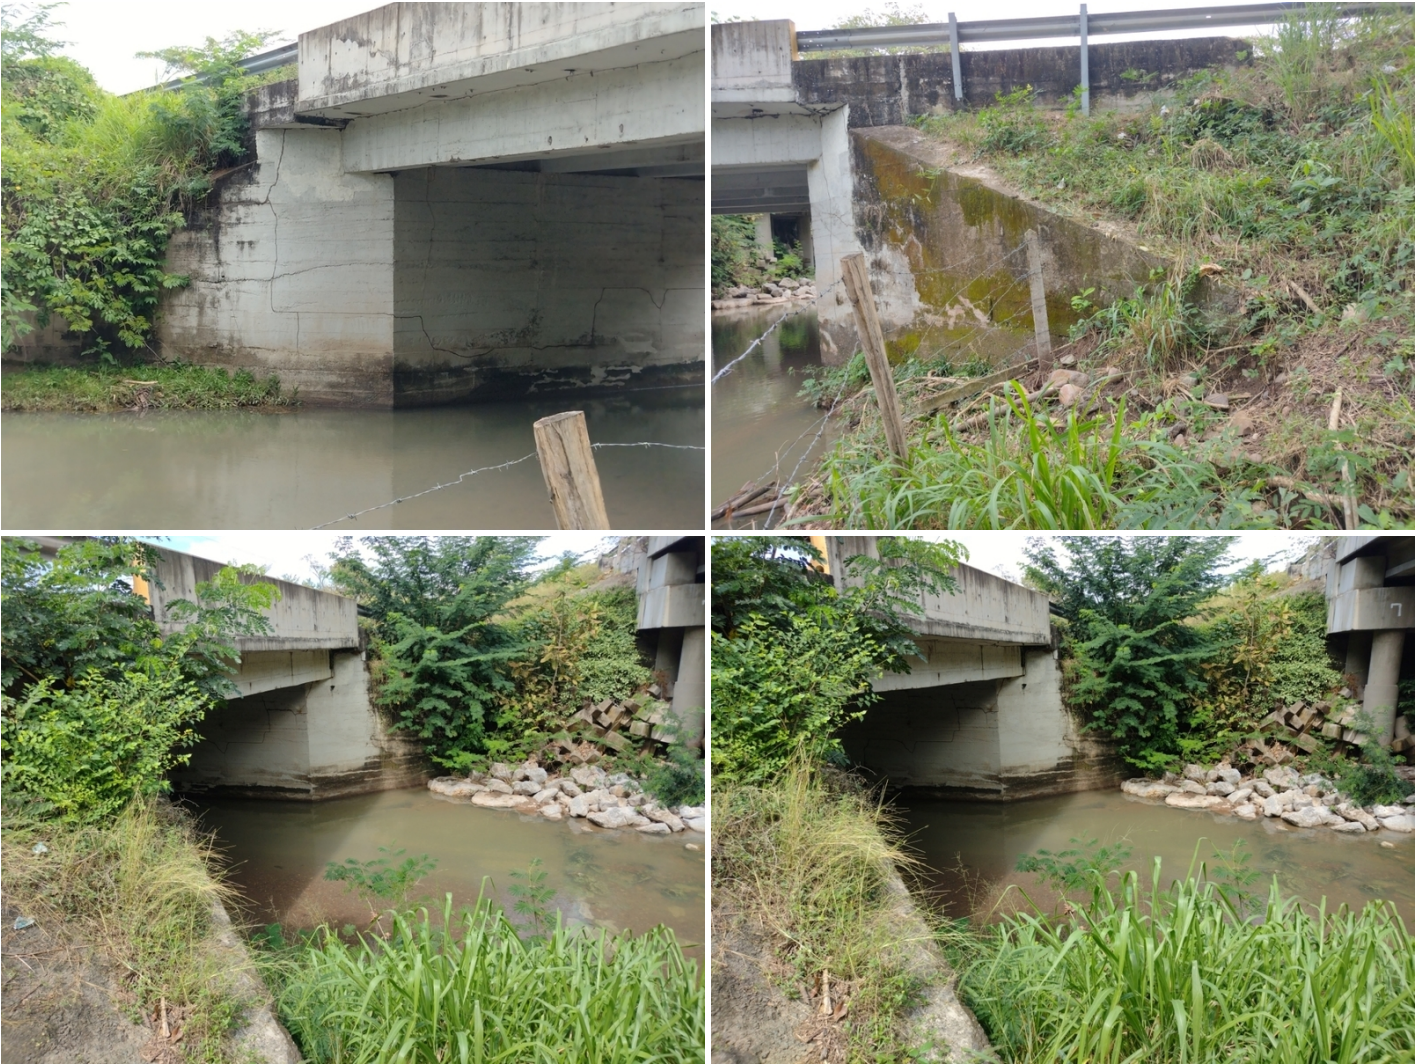
#### C-08 Aletas - 1. Aleta 01

Observaciones : Aletas aguas abajo.

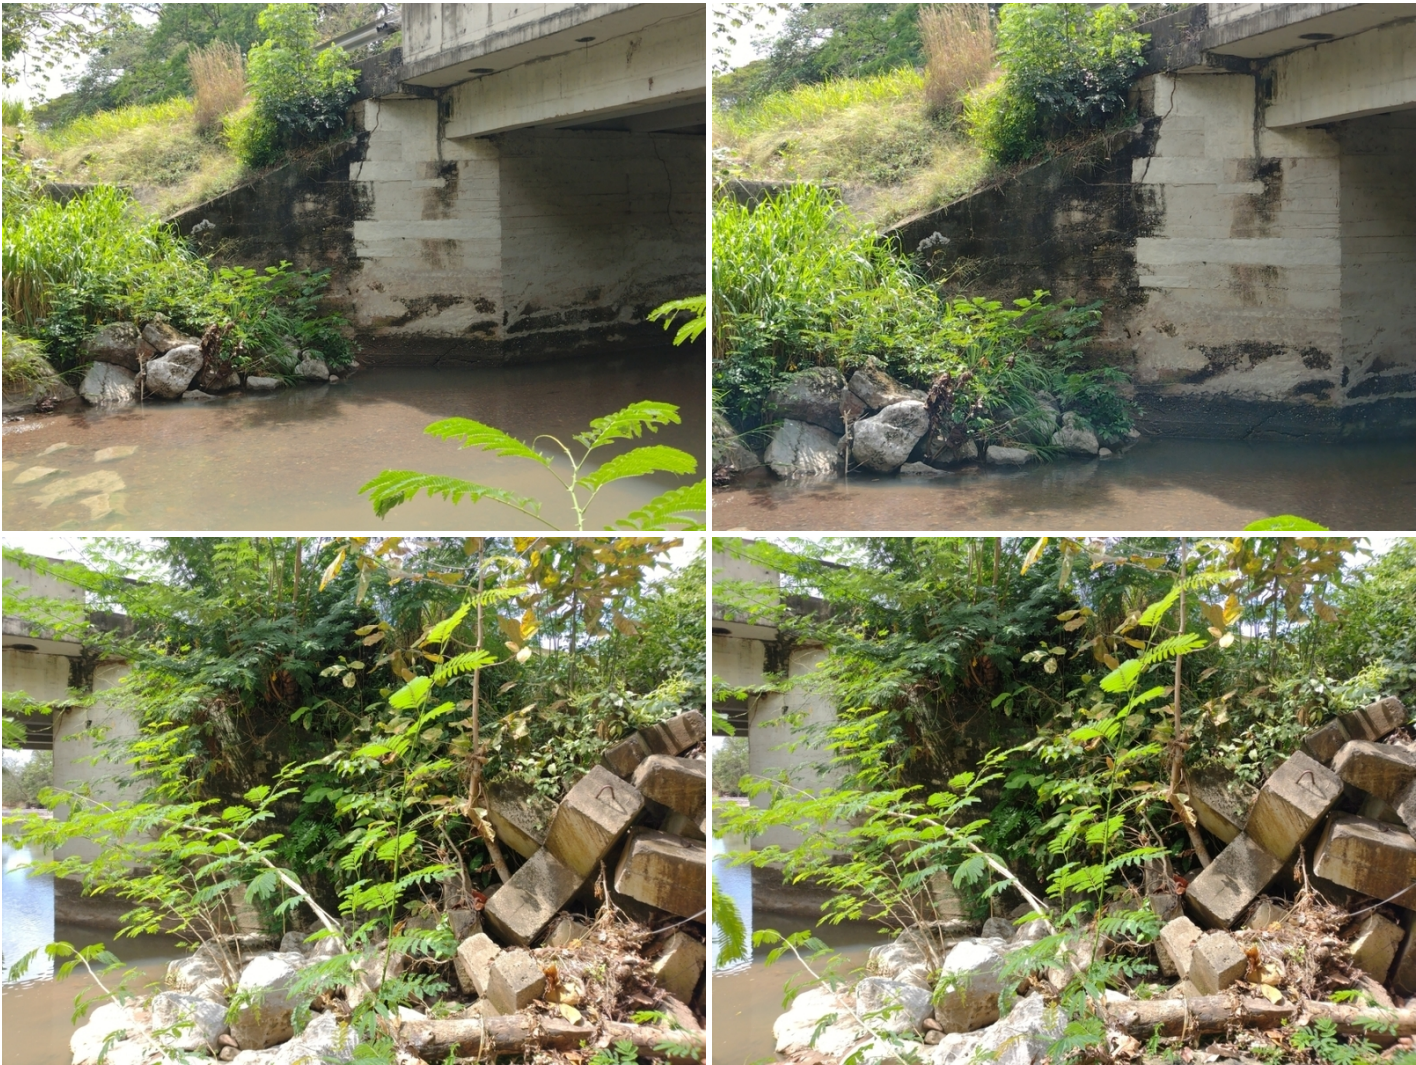
C-08 Aletas - 2. Aleta 02

| Observaciones : | Aletas aguas arriba. |

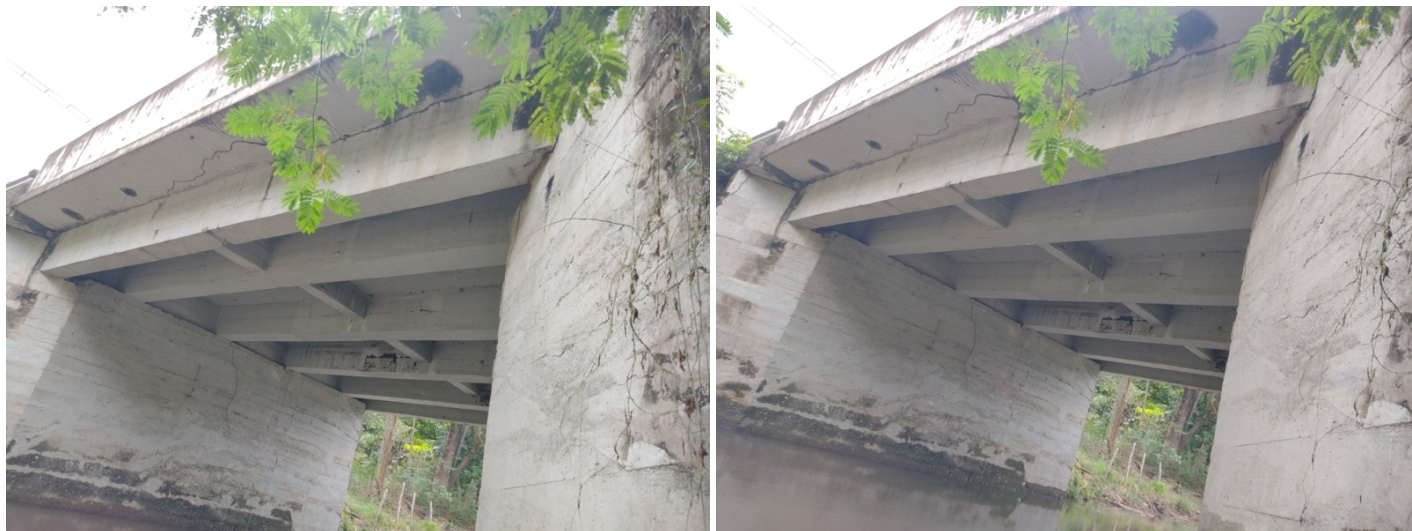
#### C-11 Losa - 1. Losa 01

**Observaciones:** No fue posible inspeccionar la losa con detalle.

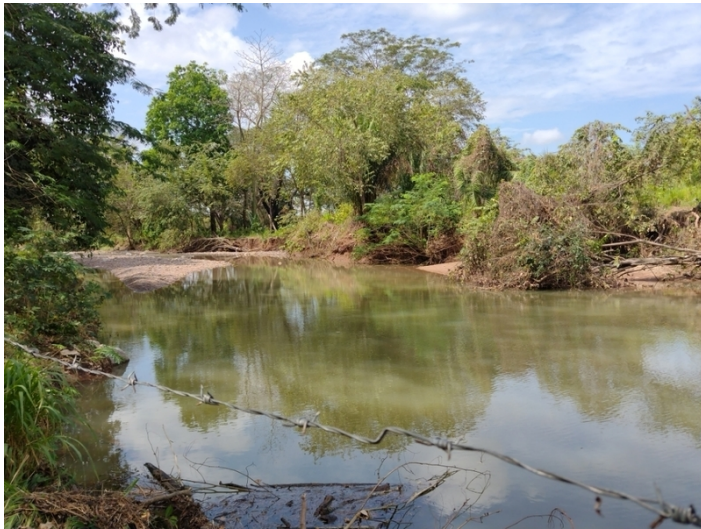
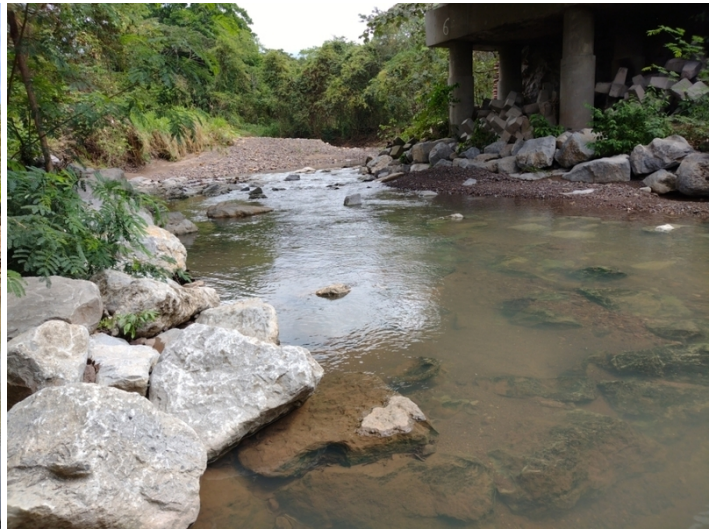
## C-22 Cauce

| <b>Problemas identificados:</b> | Obstrucción del cauce por escombros, vegetación, o invasión del mismo., Sedimentación del material transportado por la corriente |

| <b>Estado de conservación:</b> | Bueno |
| <b>Calificación:</b> | 1 |
