# 101-PU-P14\_CAÑO\_VIEJO\_LARA-S

## FORMATO PARA INSPECCIÓN VISUAL DE PUENTES Y PONTONES

<b>EVALUACIÓN DEL ESTADO ACTUAL DE LAS OBRAS DEL CONTRATO DE CONCESIÓN BAJO EL ESQUEMA DE APP No.</b>	003 DE 2022
<b>Nombre de la ficha:</b>	101-PU-P14_CAÑO_VIEJO_LARA-S
<b>Fecha:</b>	January 13, 2023
<b>Regional:</b>	26- OCAÑA
<b>Levantó:</b>	Lina Marcela Restrepo Higuita
<b>Nombre de la vía:</b>	Aguachica - La Mata
<b>Ruta:</b>	4514
<b>Vía en concesión:</b>	SIN INFORMACIÓN
<b>Mantenimiento integral:</b>	SIN INFORMACIÓN
<b>Grupo ADM.VIAL:</b>	G1
<b>Alcance:</b>	PEXI-MIN: Puente existente mantenimiento mínimo

<b>PR. del puente:</b>	PR98+735 S
<b>Nombre del puente:</b>	P P14 CAÑO VIEJO LARA S
<b>Obstáculo que salva:</b>	Quebrada

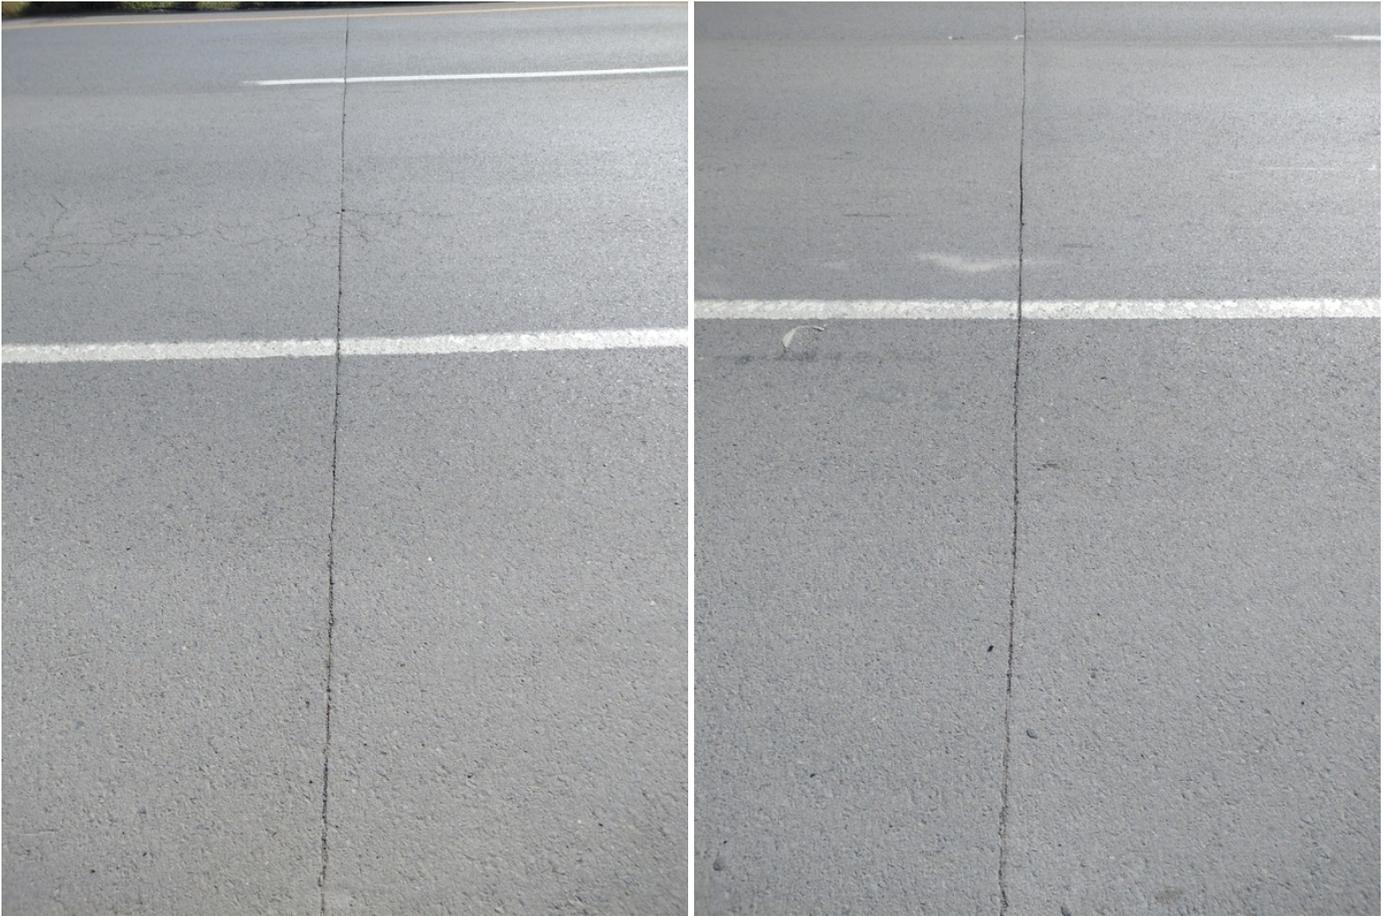
**Observaciones:** | Las juntas se marcan sobre la carpeta asfáltica.

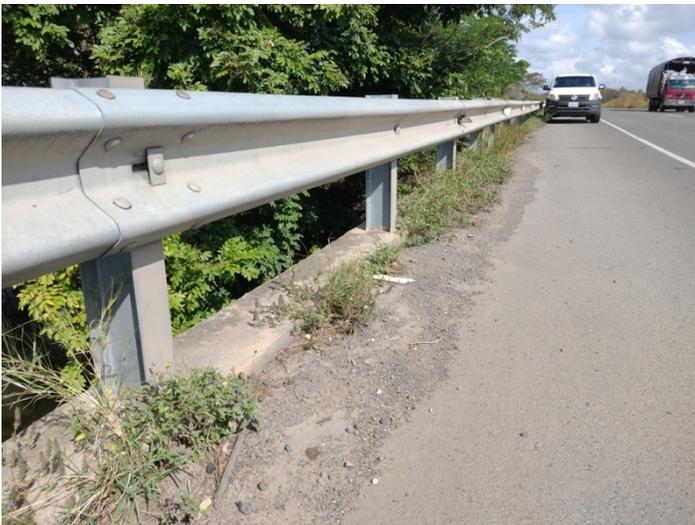
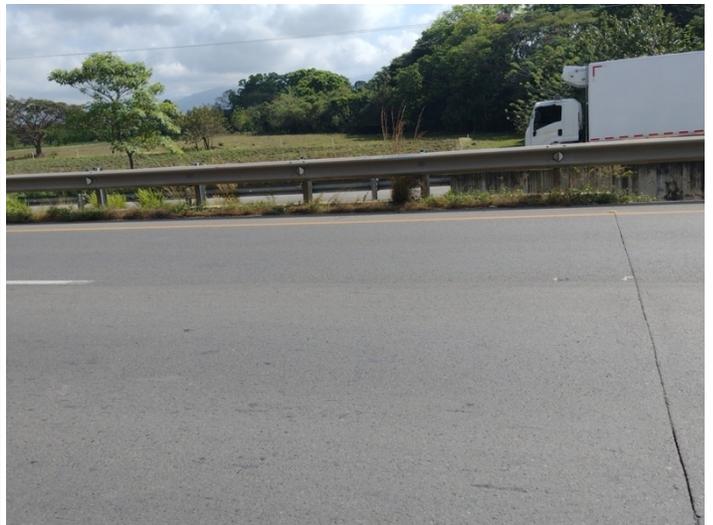
### Dimensión insuficiente

**Localización:** | CD Costado derecho, CI Costado izquierdo

**Longitud del daño:** | 18

**Estado de conservación:** Regular

**Calificación:** 3

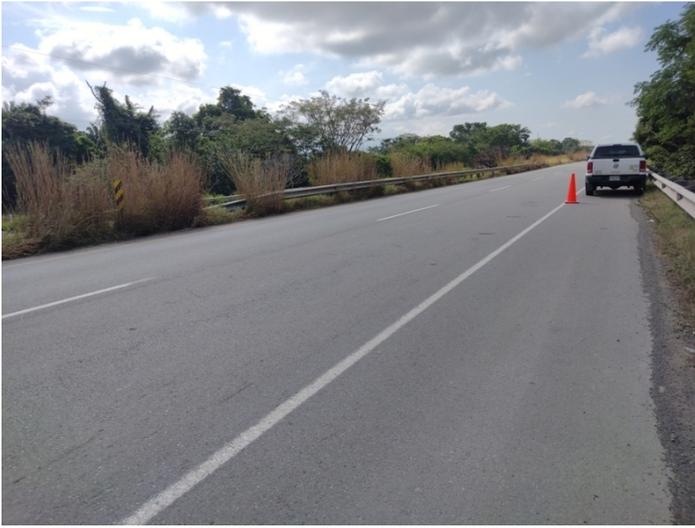
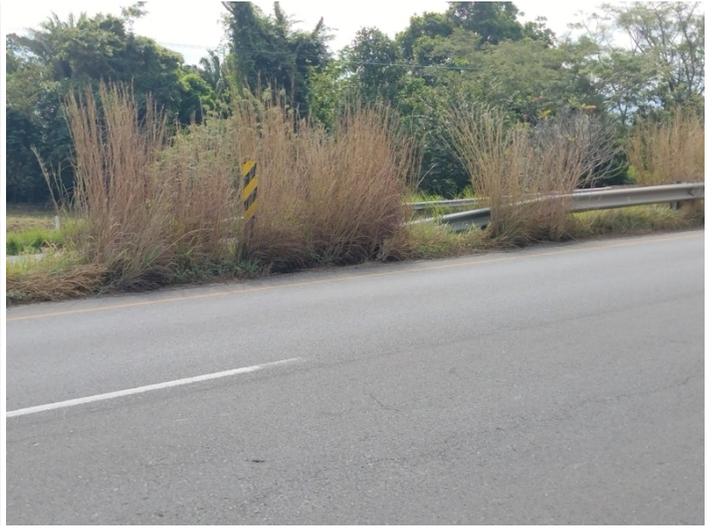
#### Vertical

**Observaciones:** | La señal se encuentra obstruida por vegetación.

**Calificación:** | 1

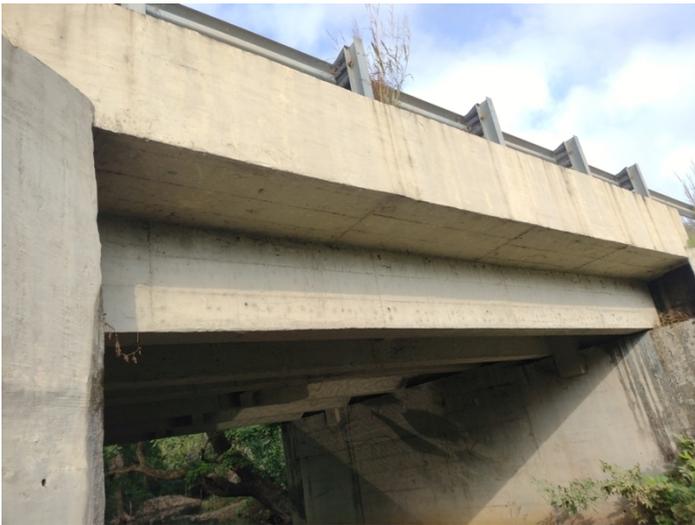
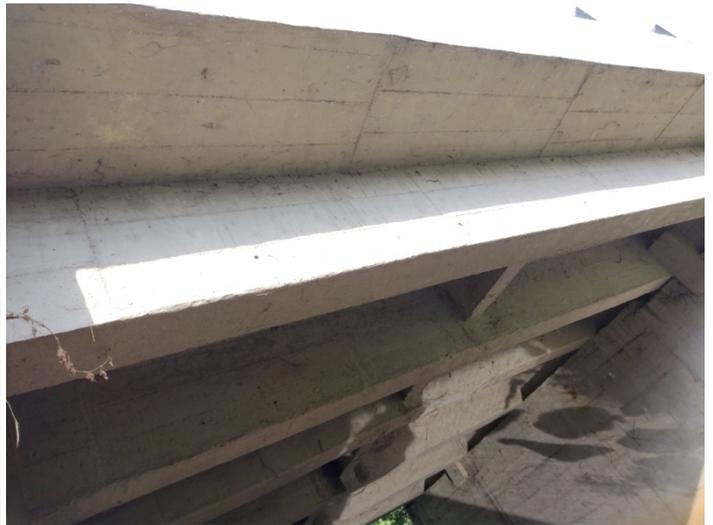
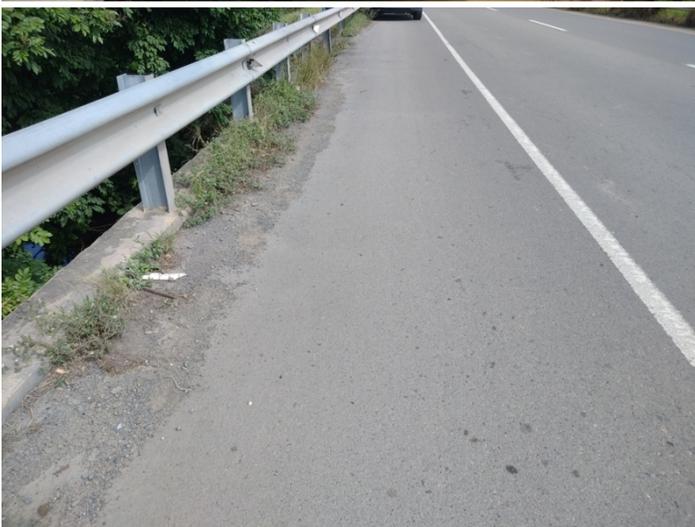
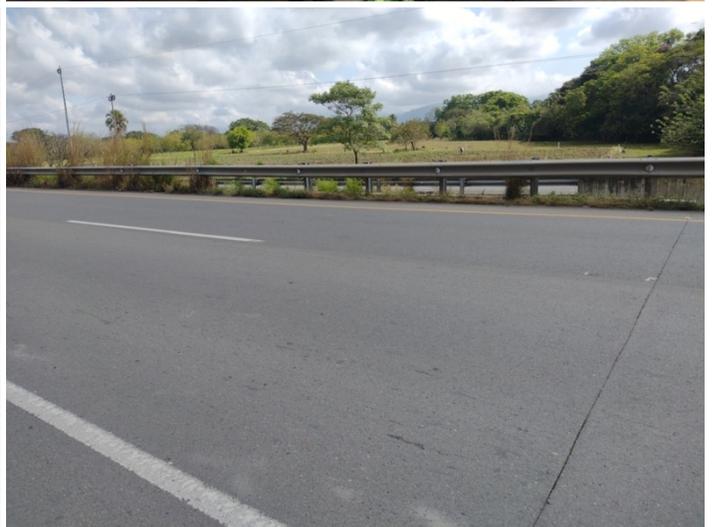
### Ausencia

Localización: | CD Costado derecho, CI Costado izquierdo

Cuantificación de daño (m): | 2.4

**Estado de conservación:** | Regular

**Calificación:** | 2

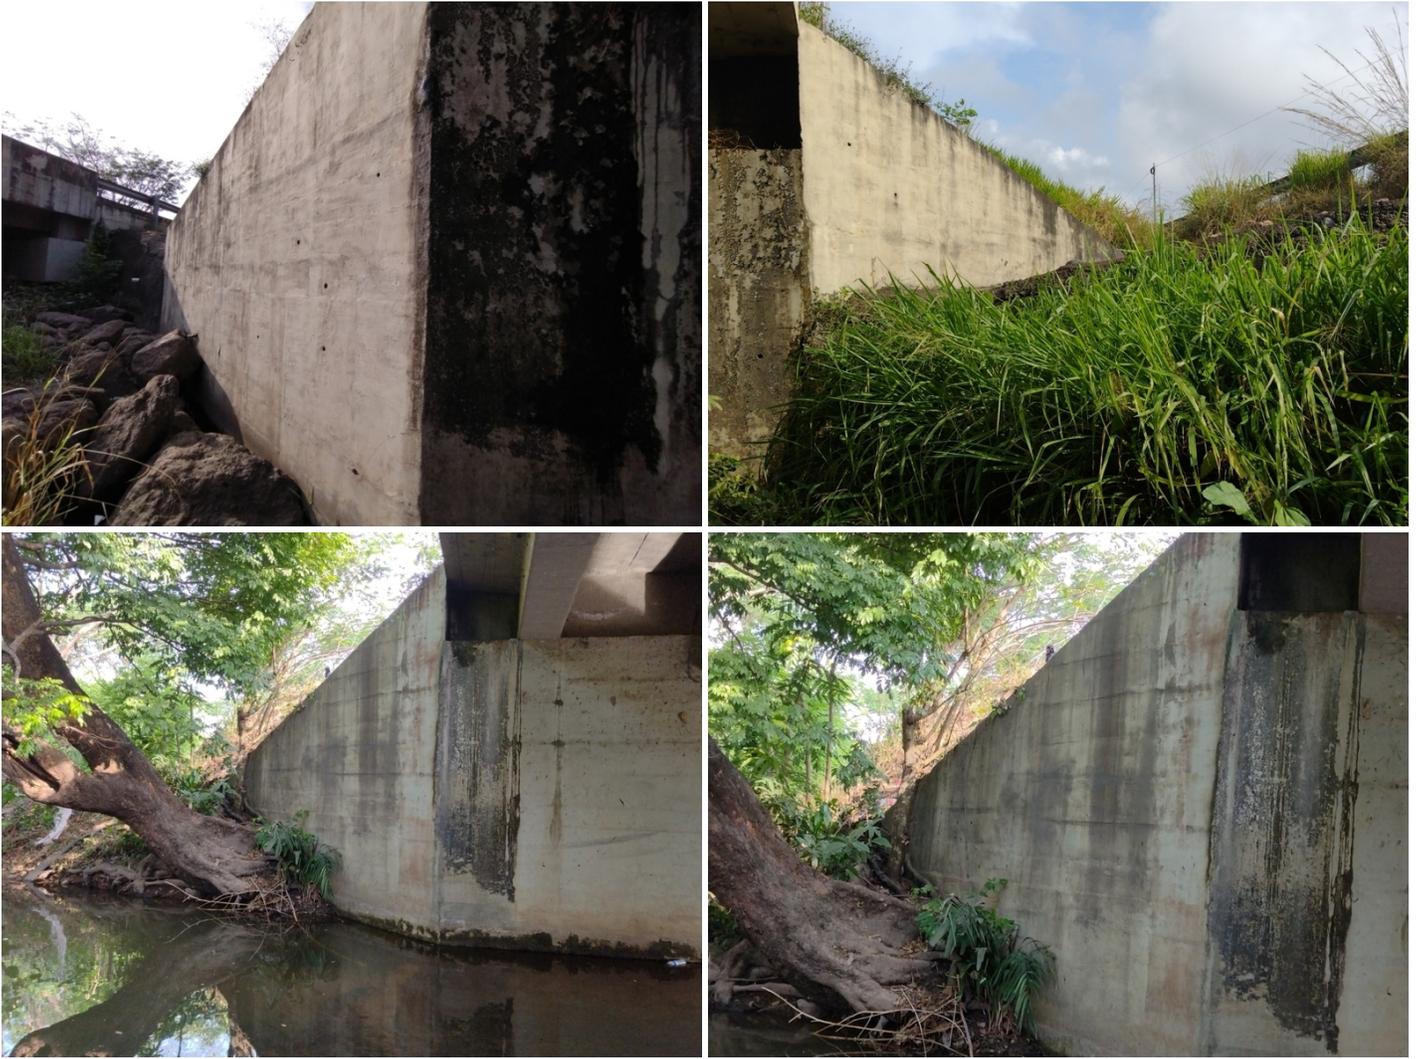
**Observaciones :** | No fue posible revisar la condición de la aleta en el costado izquierdo aguas arriba.

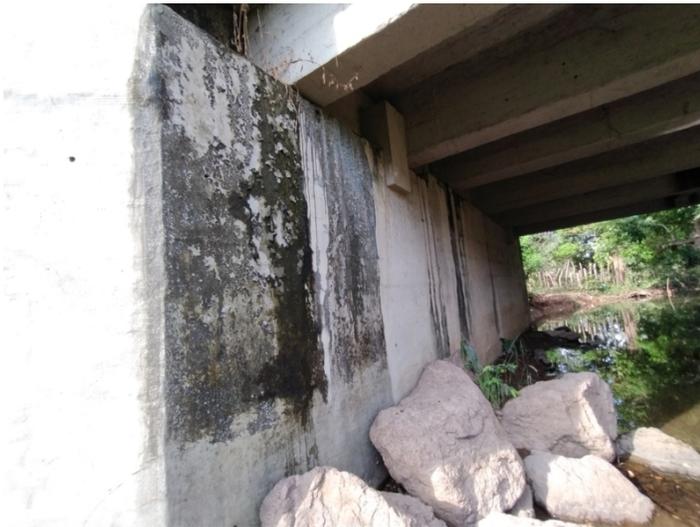
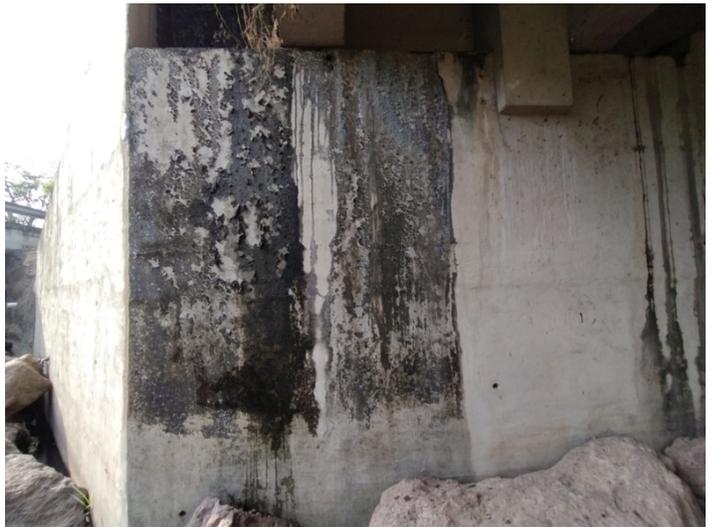
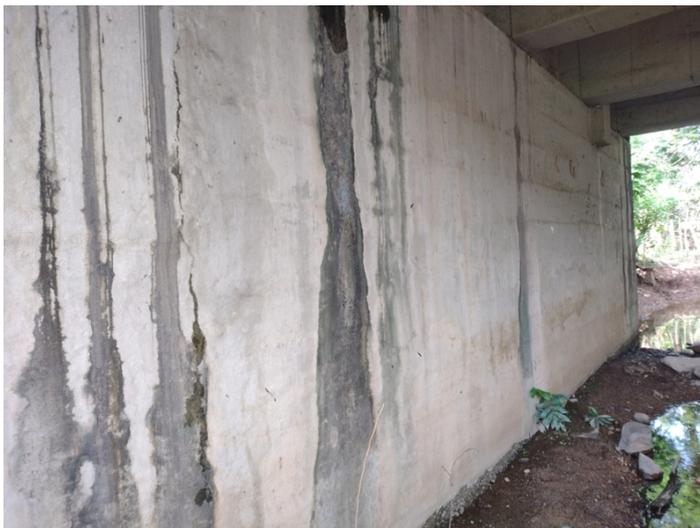
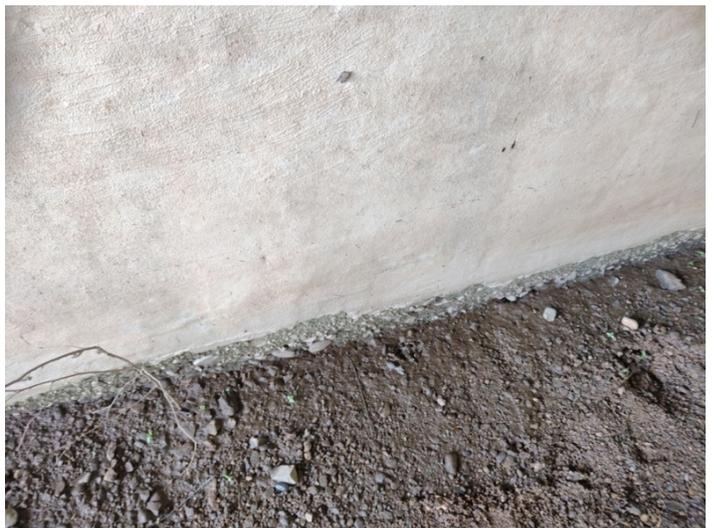
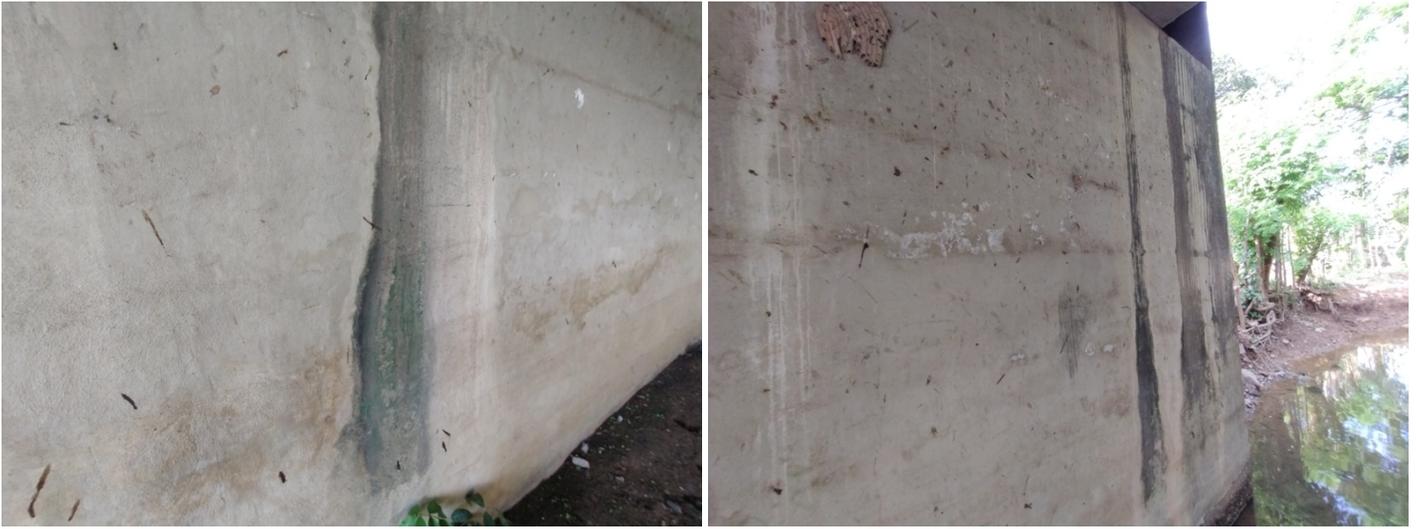
### C-09 Estribos - 1. Estribo margen derecha

**Observaciones:** Se presenta una leve pérdida del agregado fino en la base del muro. Hay presencia de humedades. El estribo tiene una ampliación de 3.20 m.

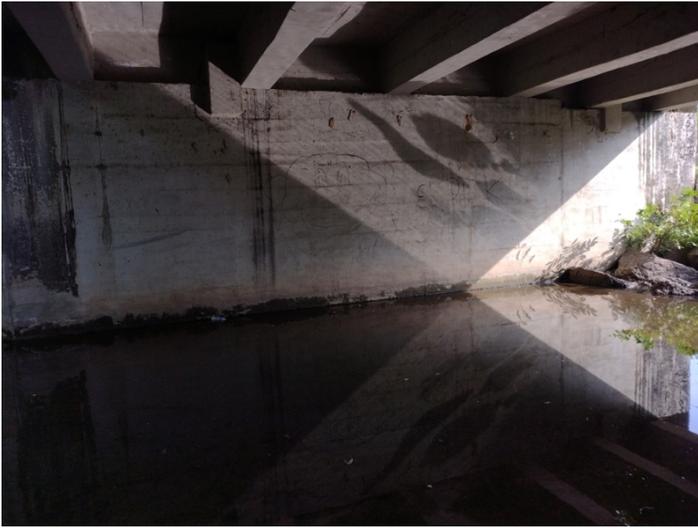
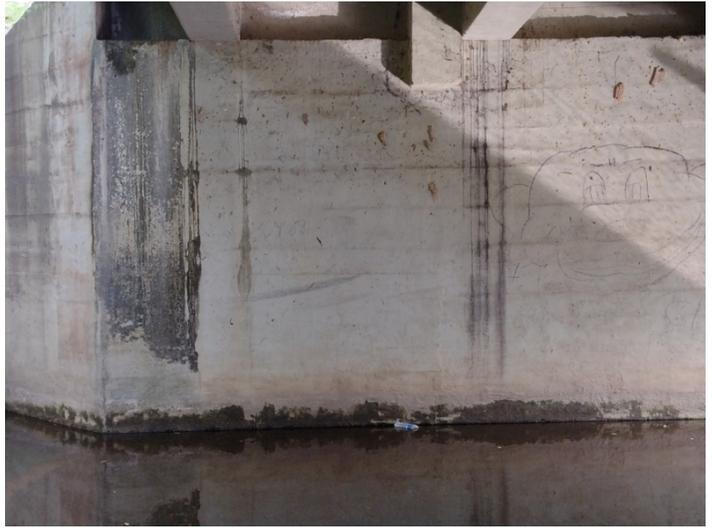
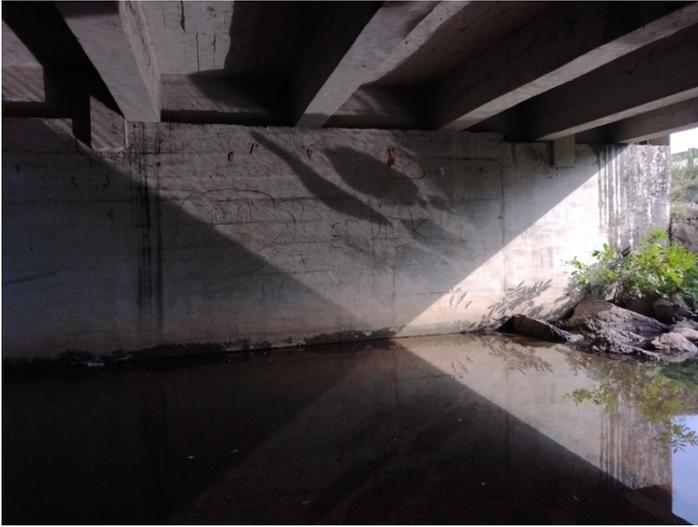
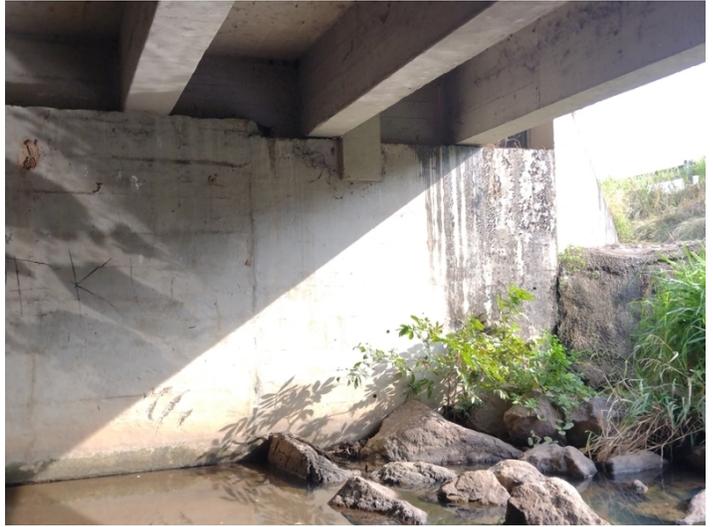
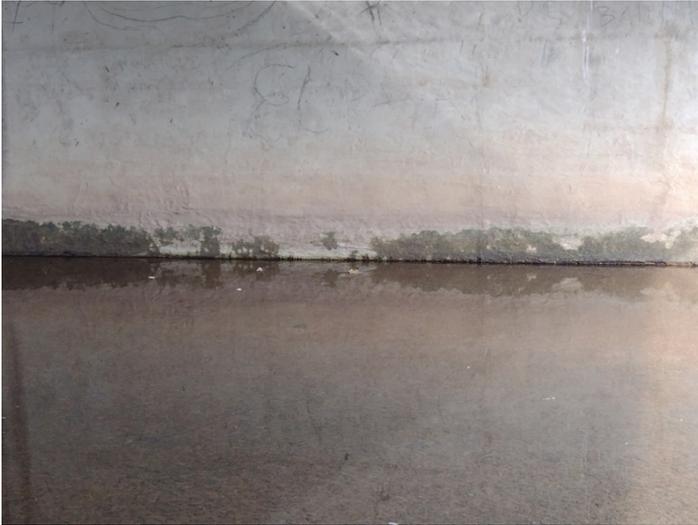
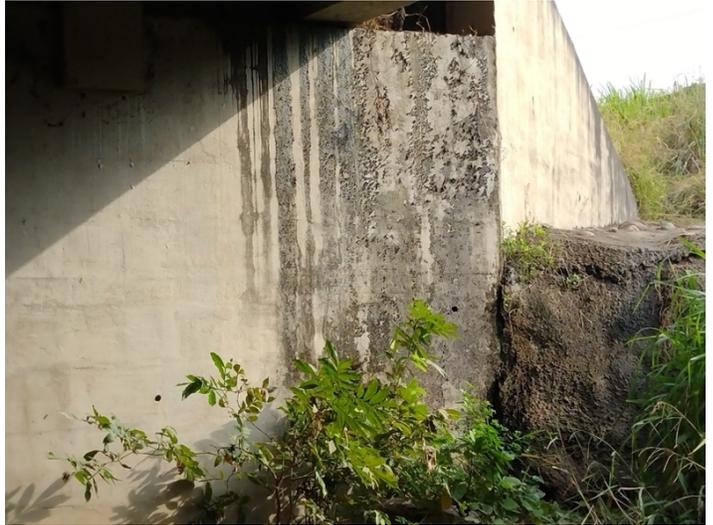
### C-09 Estribos - 2. Estribo margen izquierda

**Observaciones:** | Hay presencia de humedades. El estribo presenta una ampliación de 3.20 m.

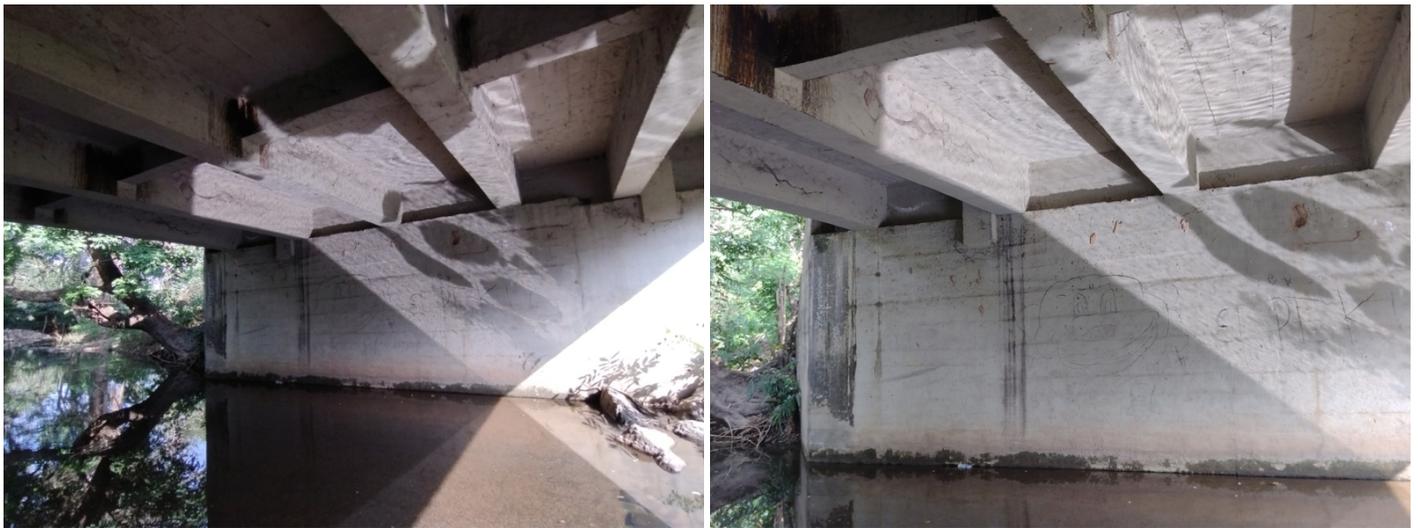
### C-13 Riostras - 1. Riostra 01

<b>Observaciones:</b>	No es posible determinar el ancho de la viga.
<b>Otros:</b>	Riostras extremas.

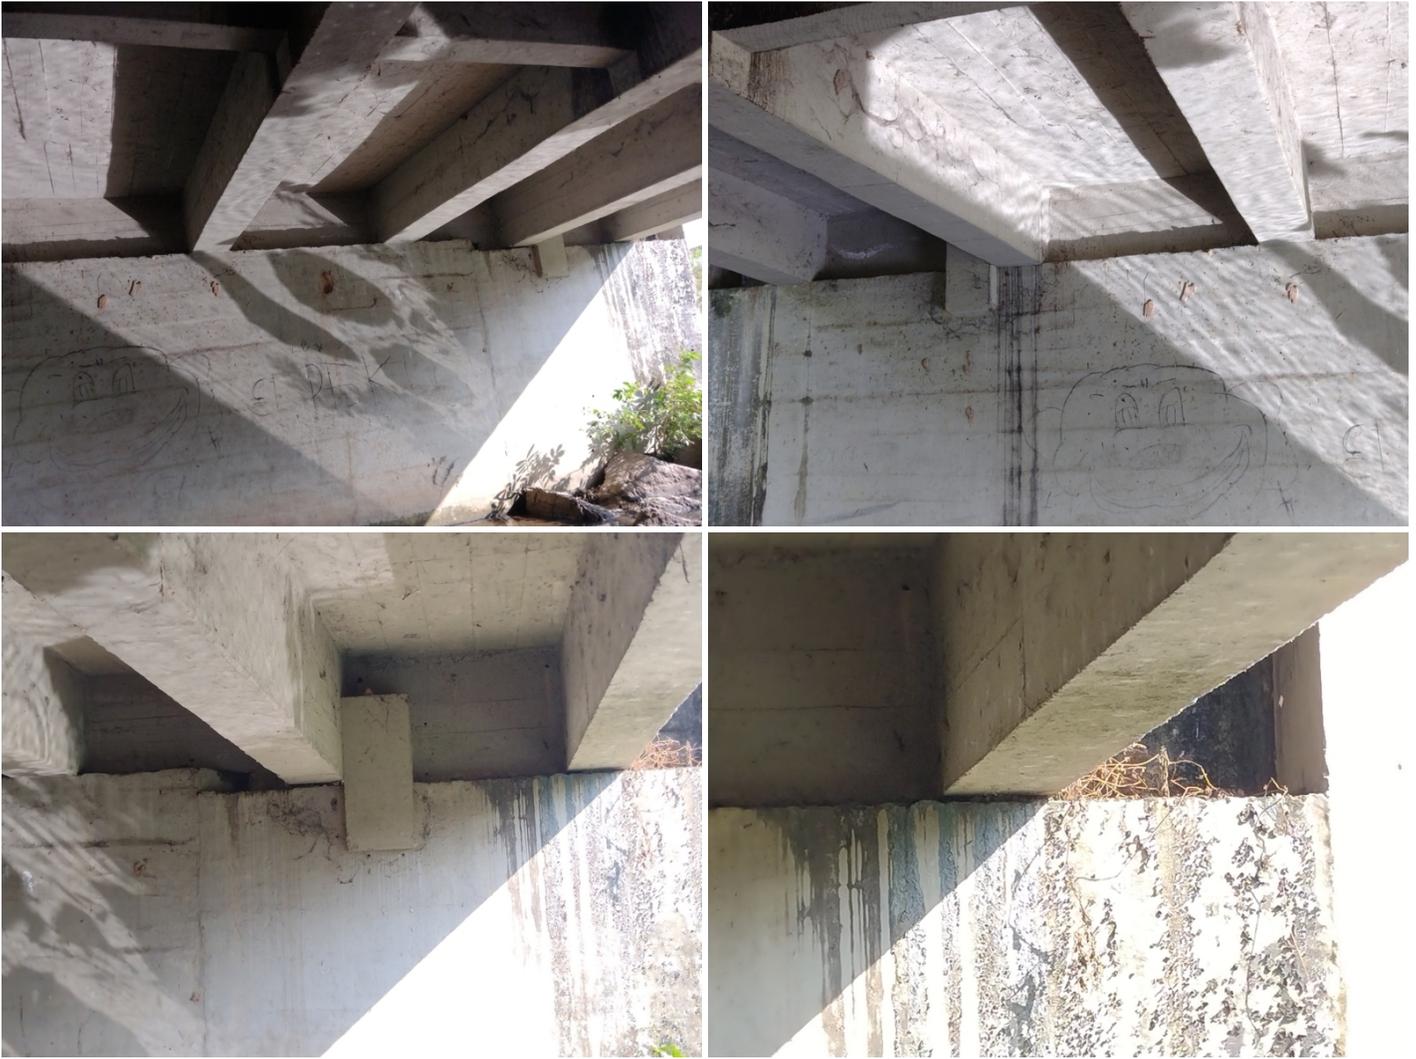
### C-15 Apoyos - 1. Apoyo 01

**Observaciones:** Apoyo de neopreno en las vigas de la ampliación. En las vigas del puente original no hay neopreno.
