# 099-PU-P13\_LA\_SABANA-S

## FORMATO PARA INSPECCIÓN VISUAL DE PUENTES Y PONTONES

<b>EVALUACIÓN DEL ESTADO ACTUAL DE LAS OBRAS DEL CONTRATO DE CONCESIÓN BAJO EL ESQUEMA DE APP No.</b>	003 DE 2022
<b>Nombre de la ficha:</b>	099-PU-P13_LA_SABANA-S
<b>Fecha:</b>	January 12, 2023
<b>Regional:</b>	26- OCAÑA
<b>Levantó:</b>	Evelyn Cristina Álvarez Quintero
<b>Nombre de la vía:</b>	Aguachica - La Mata
<b>Ruta:</b>	4514
<b>Vía en concesión:</b>	SIN INFORMACIÓN
<b>Mantenimiento integral:</b>	SIN INFORMACIÓN
<b>Grupo ADM.VIAL:</b>	G1
<b>Alcance:</b>	PEXI-MIN: Puente existente mantenimiento mínimo

<b>PR. del puente:</b>	PR97+170 S
<b>Nombre del puente:</b>	P P13 La Sabana S
<b>Obstáculo que salva:</b>	Quebrada

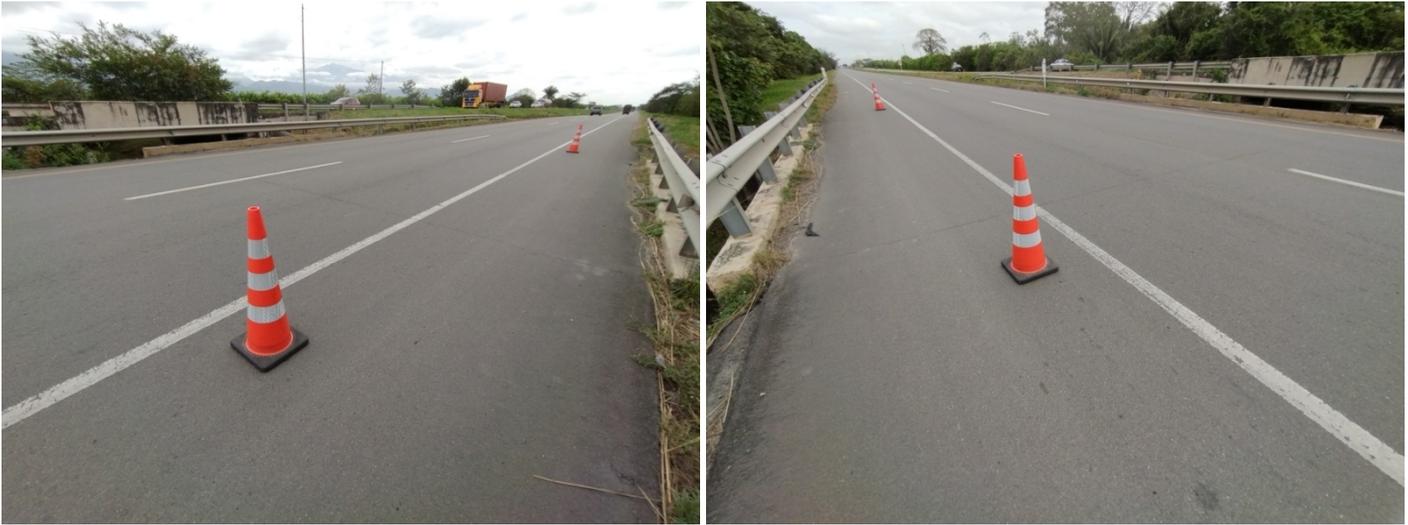
**Observaciones:** Las juntas fueron marcadas sobre la carpeta asfáltica.

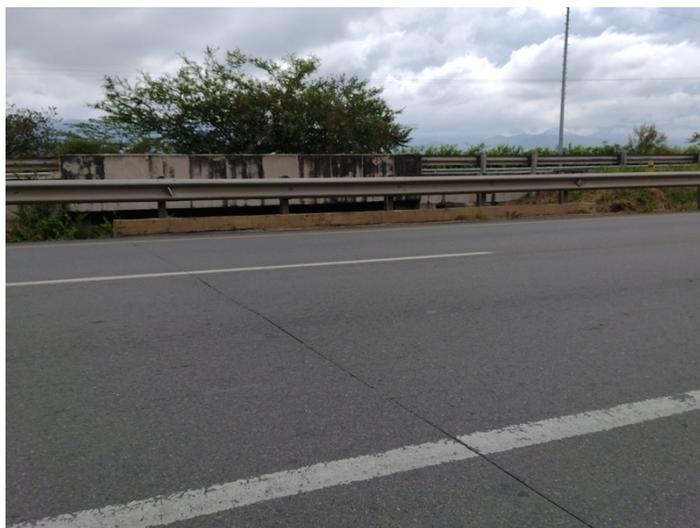
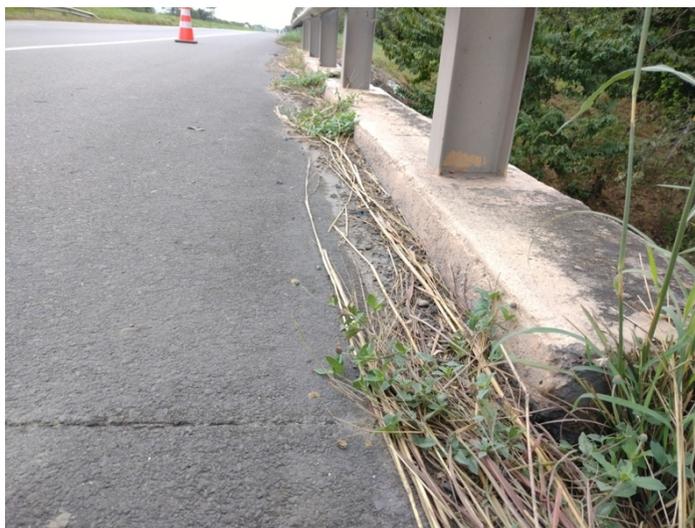
## Dimensión insuficiente

Localización: | CD Costado derecho, CI Costado izquierdo

Longitud del daño: | 18

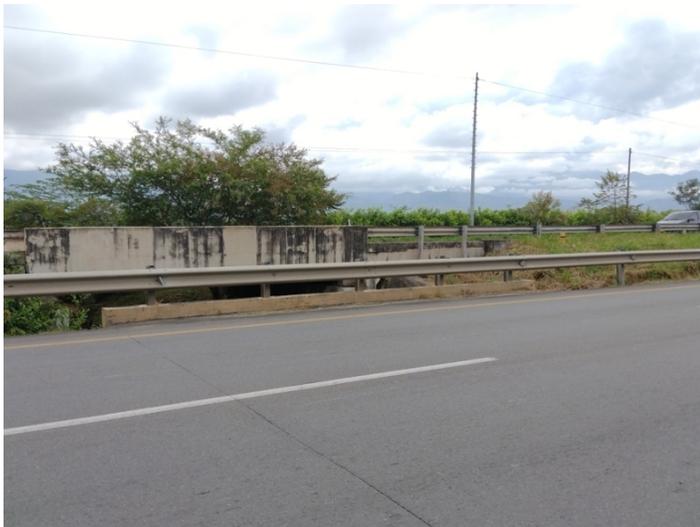
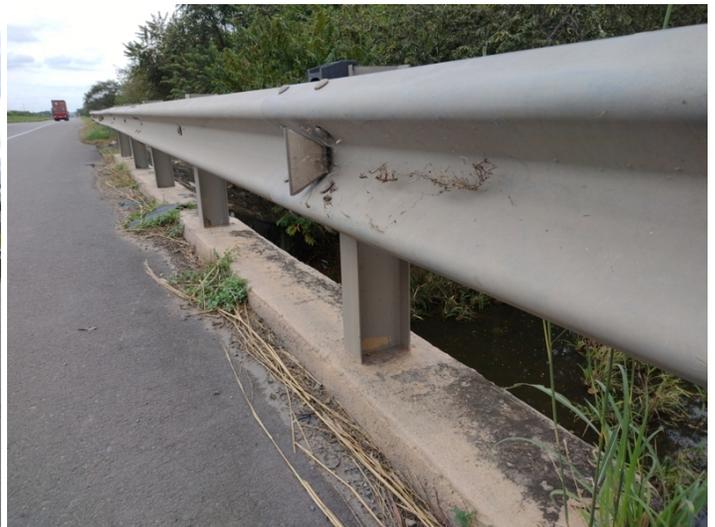
**Observaciones:** | Defensa metálica.

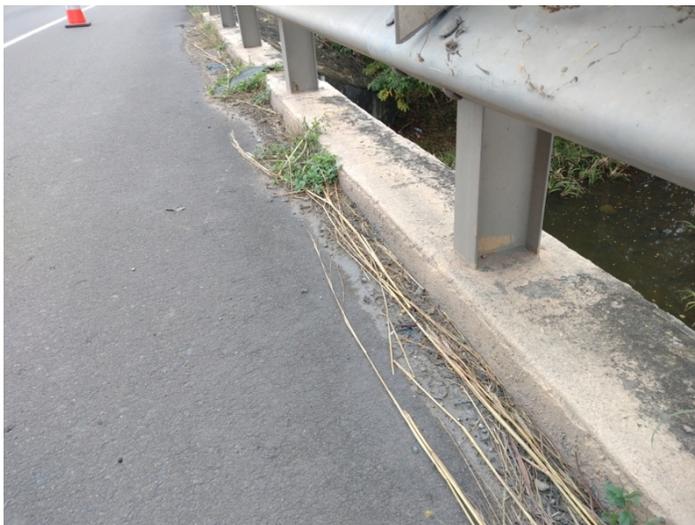
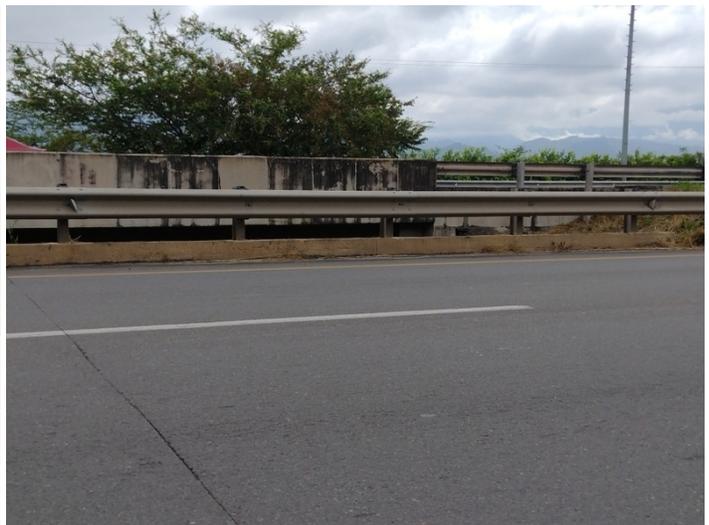
### Taponamiento

**Localización:** | CD Costado derecho, CI Costado izquierdo

**Cuantificación de daño (m):** | 3.6

Estado de conservación: | Regular

Calificación: | 3

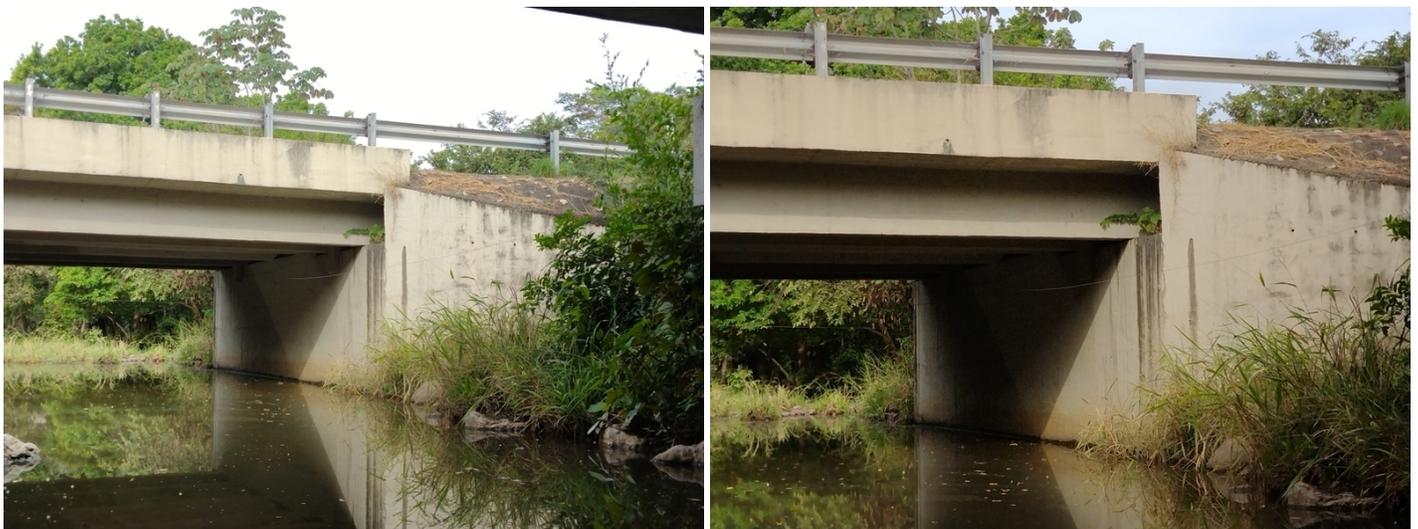
**Daños por funcionamiento** | EF Eflorescencias

**Eflorescencias (m²):** | 2

**Observaciones:** | Estribo con ampliación transversal a ambos costados. Estribo conformado por vástago y pantalla, es de conformación continua hasta el nivel de desplante.

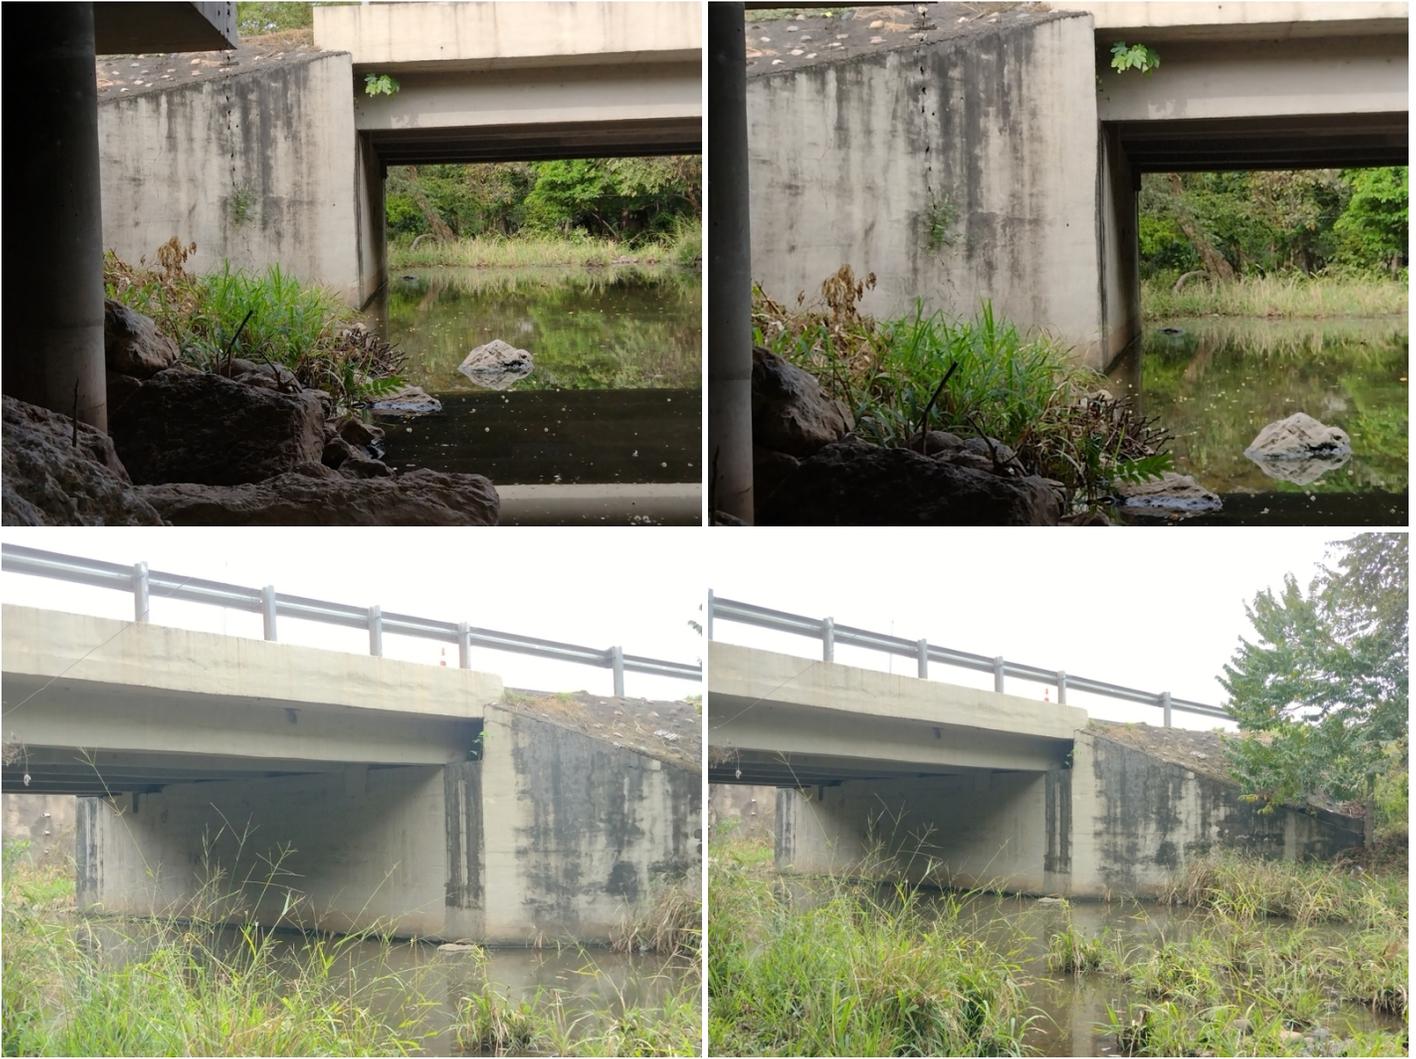
**Daños por funcionamiento** | EF Eflorescencias

**Eflorescencias (m²):** | 2

**Observaciones:** Estribo con ampliación transversal a ambos costados. Estribo conformado por vástago y pantalla, es de conformación continua hasta el nivel de desplante.

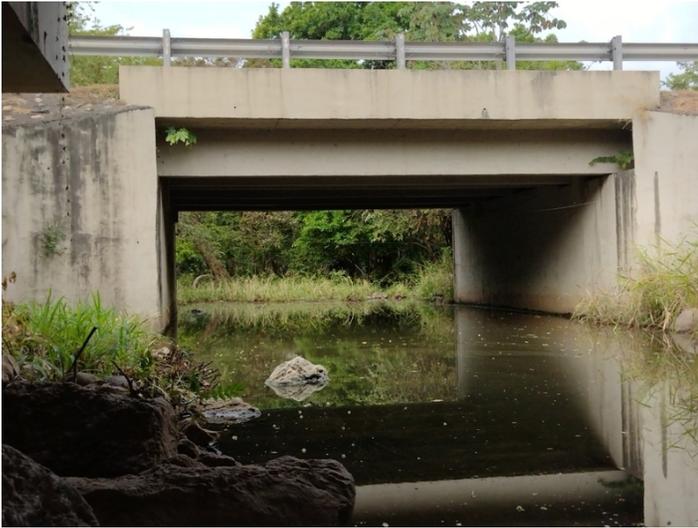
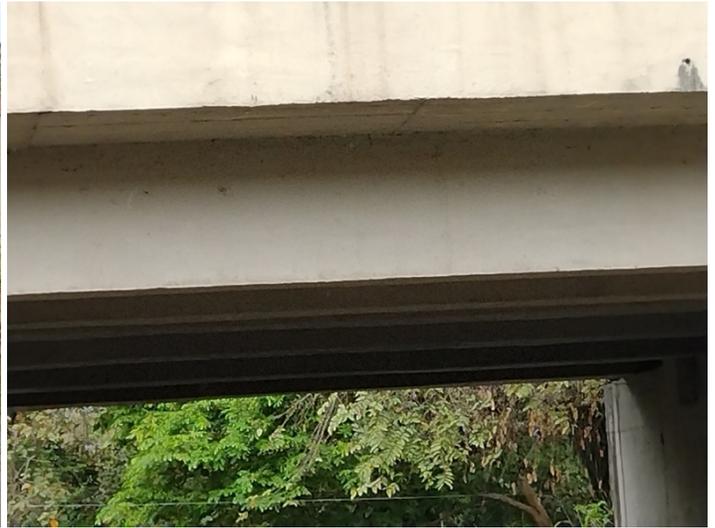
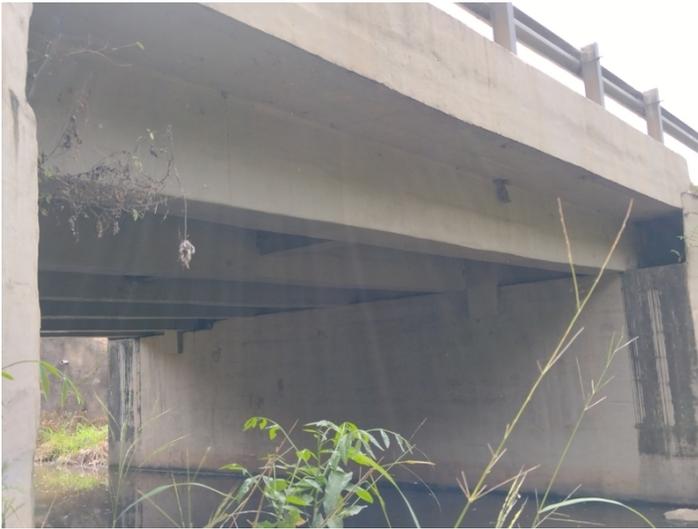
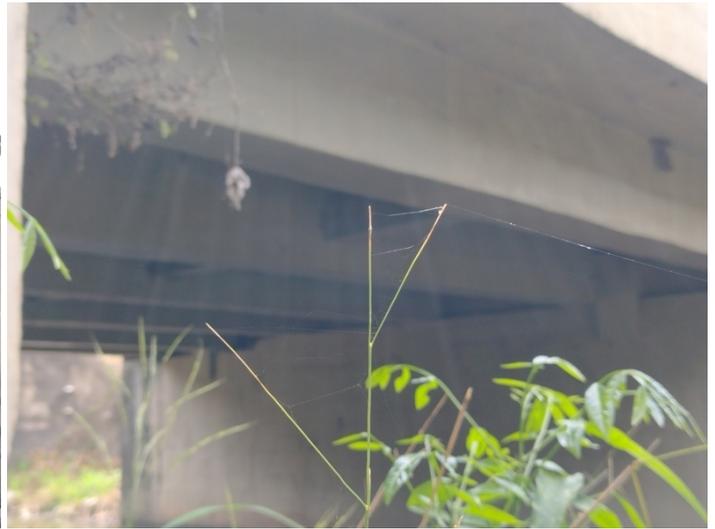
**Observaciones:** Sección transversal ampliada hacia los dos costados. Vigas longitudinales con reforzamiento externo. No fue posible acceder debajo del tablero.

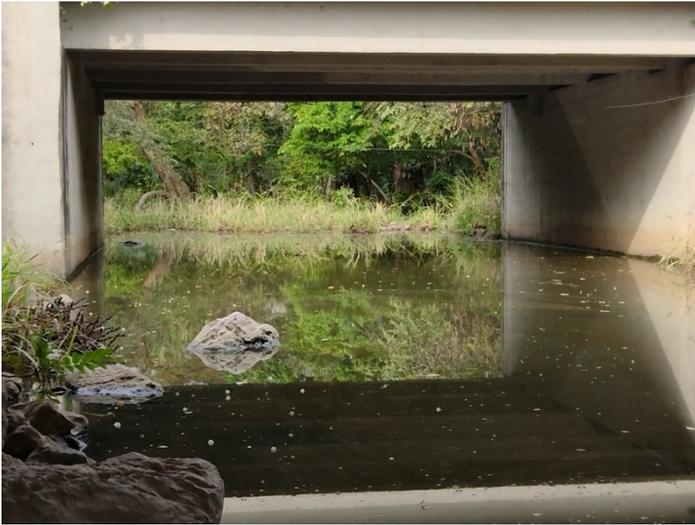
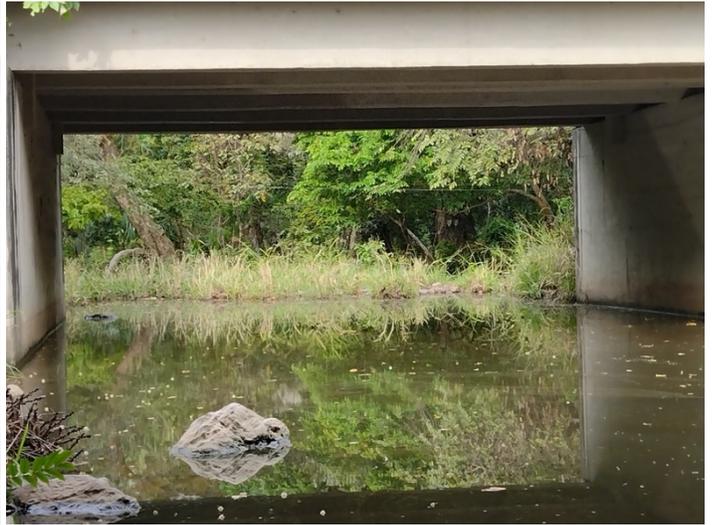
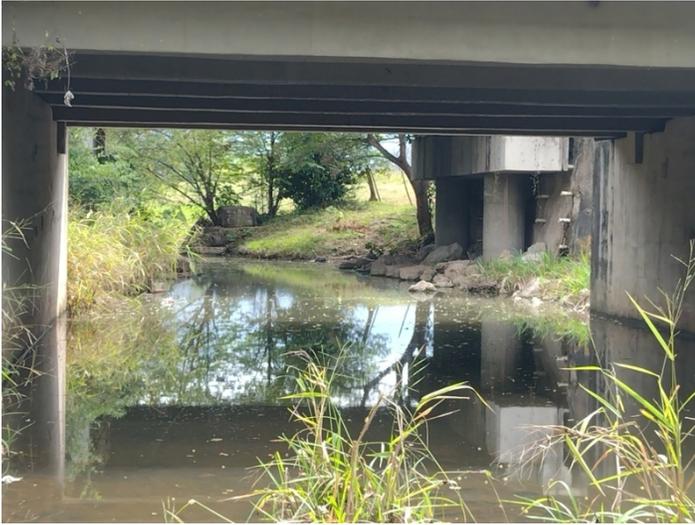
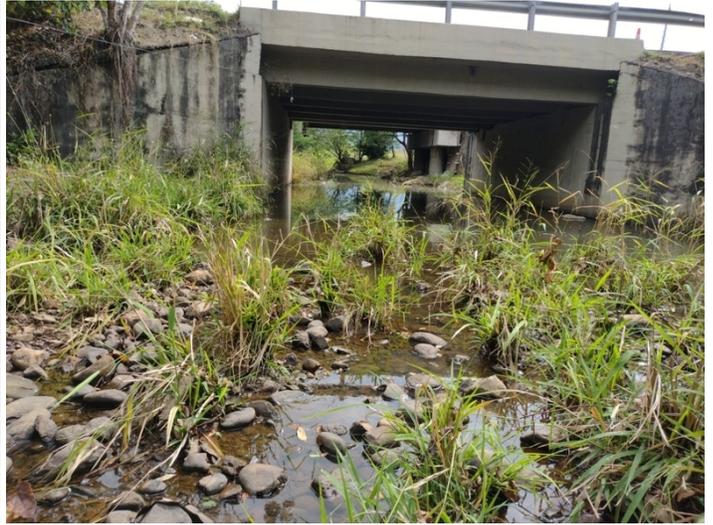
**Problemas identificados:** | Obstrucción del cauce por escombros, vegetación, o invasión del mismo.
