FORMATO PARA INSPECCIÓN VISUAL DE PUENTES Y PONTONES

EVALUACIÓN DEL ESTADO ACTUAL DE LAS OBRAS DEL CONTRATO DE CONCESIÓN BAJO EL ESQUEMA DE APP No.	003 DE 2022
Nombre de la ficha:	105-PU-PU16CAUCE-N
Fecha:	January 13, 2023
Regional:	09-CÉSAR
Levantó:	Santiago González Arango
Nombre de la vía:	La Mata - Curumaní
Ruta:	4515
Vía en concesión:	SIN INFORMACIÓN
Mantenimiento integral:	SIN INFORMACIÓN
Grupo ADM.VIAL:	G1
Alcance:	PEXI-MIN: Puente existente mantenimiento mínimo

PR. del puente:	PR01+870 N
Nombre del puente:	P P16 N
Obstáculo que salva:	Quebrada

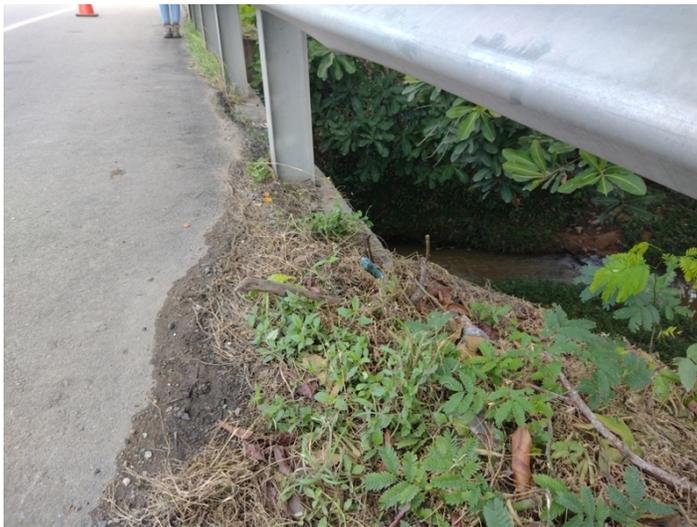
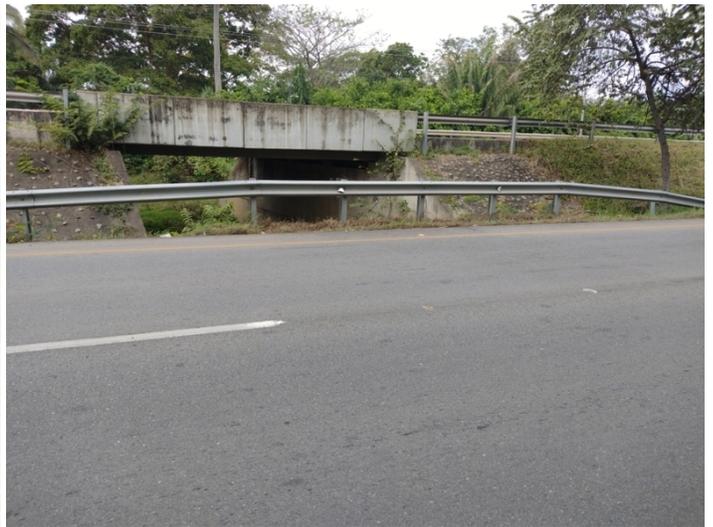
Dimensión insuficiente

Localización: | AC Ambos costados

Longitud del daño: | 18

Estado de conservación: | Regular

Calificación: | 2

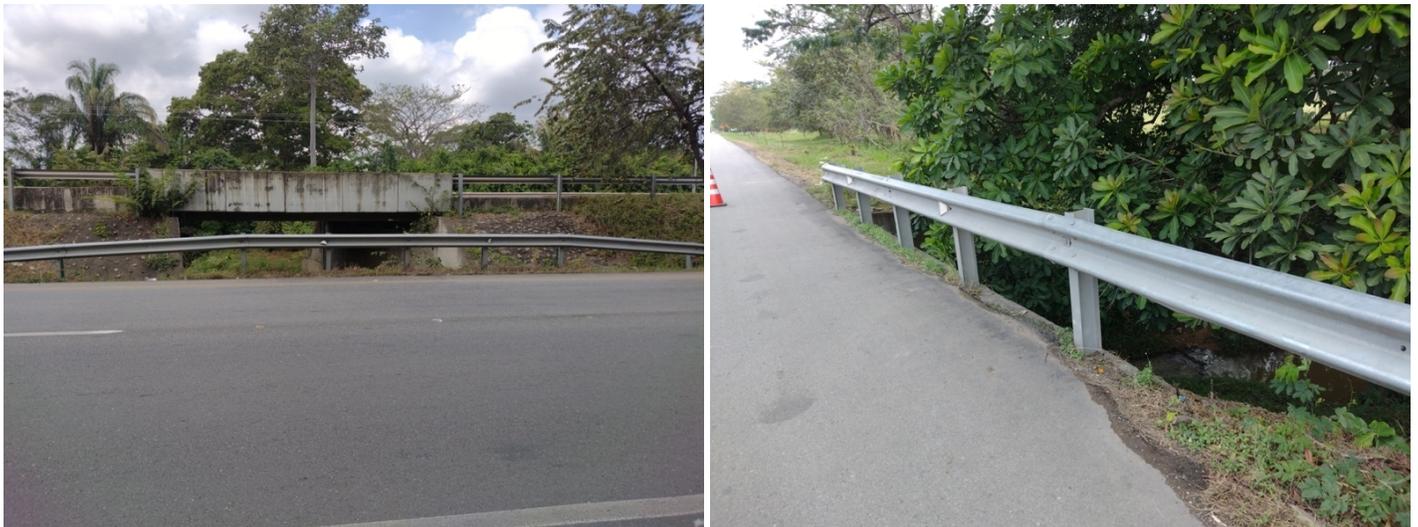
Observaciones: | Barrera de protección vehicular metálica.

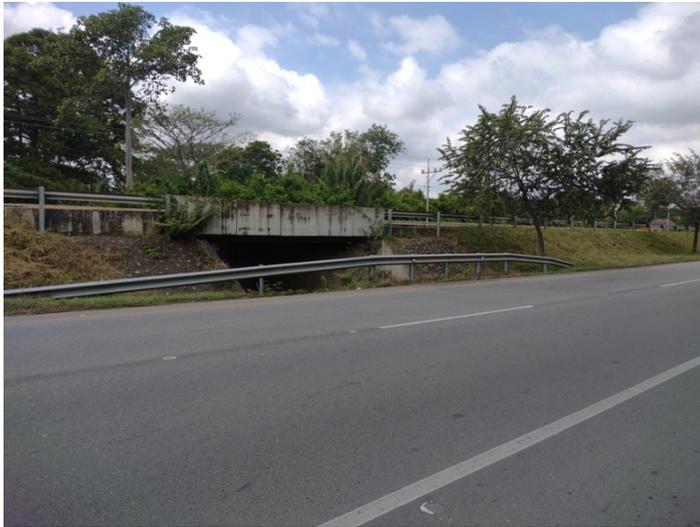
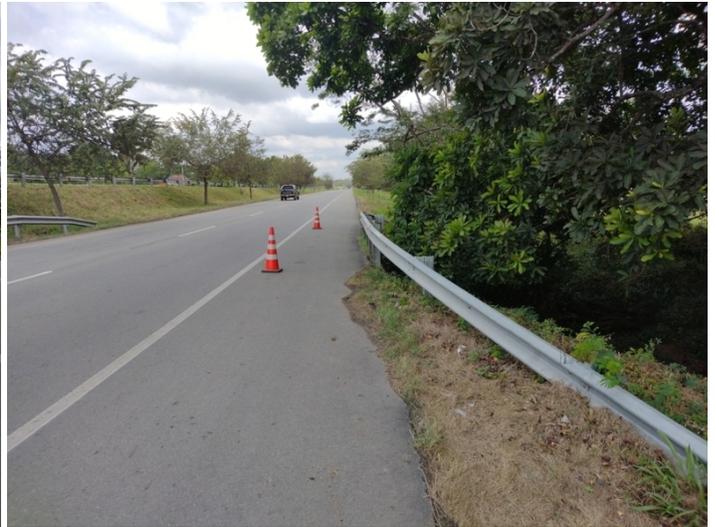
Observaciones: | No tiene elementos de señalización.

Estado de conservación: | Regular

Calificación: | 3

Observaciones: El puente no presenta daños que comprometan la estabilidad parcial o total del mismo.
 -El puente fue ampliado en el costado derecho y se le adicionaron 2 vigas.
 -Requiere mantenimiento en la señalización.

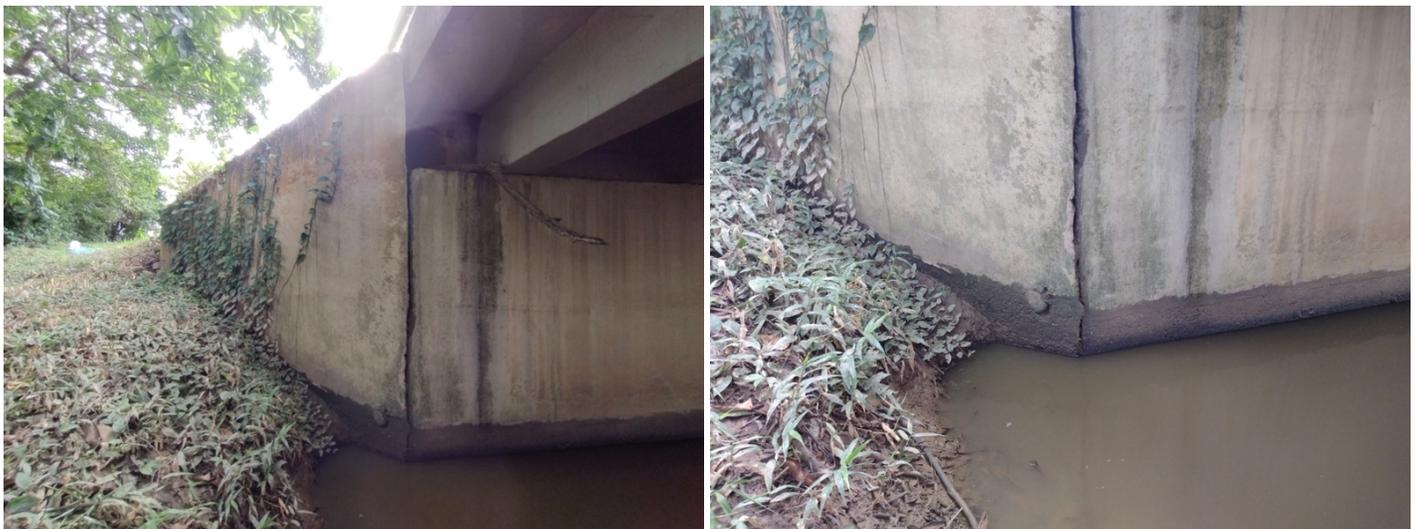
Daños por funcionamiento | Aleta abierta

Observaciones : | Aleta aguas arriba margen izquierda.

Calificación: | 2

Observaciones: | La aleta del margen izquierdo aguas arriba se encuentra abierta, por lo que se debe hacer seguimiento para saber si el proceso ya se estabilizó.

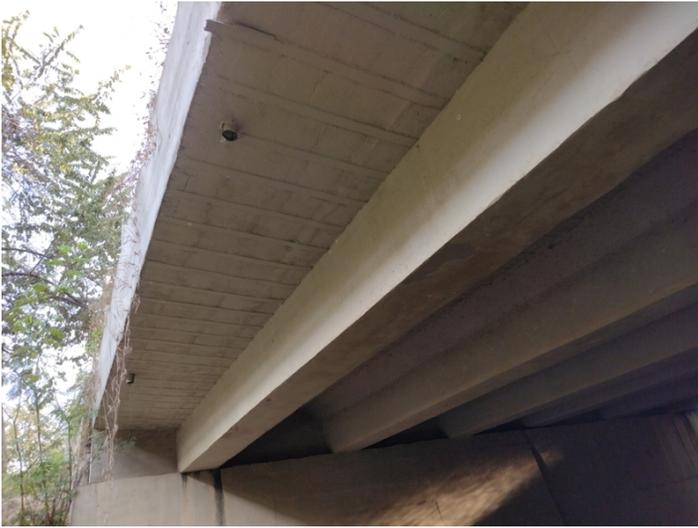
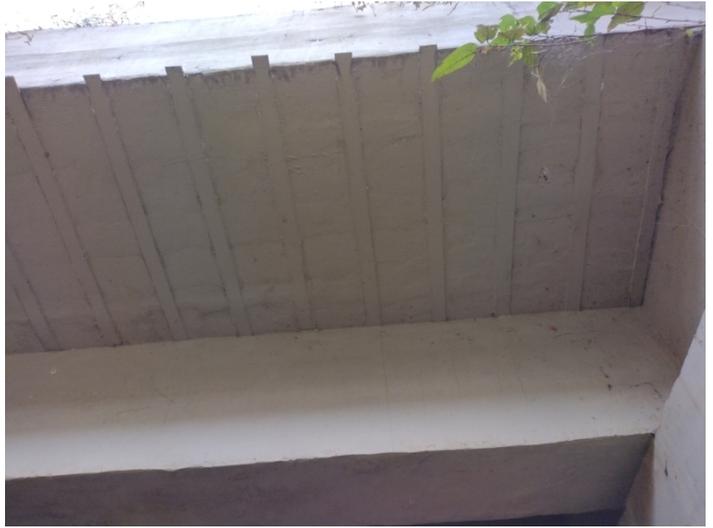
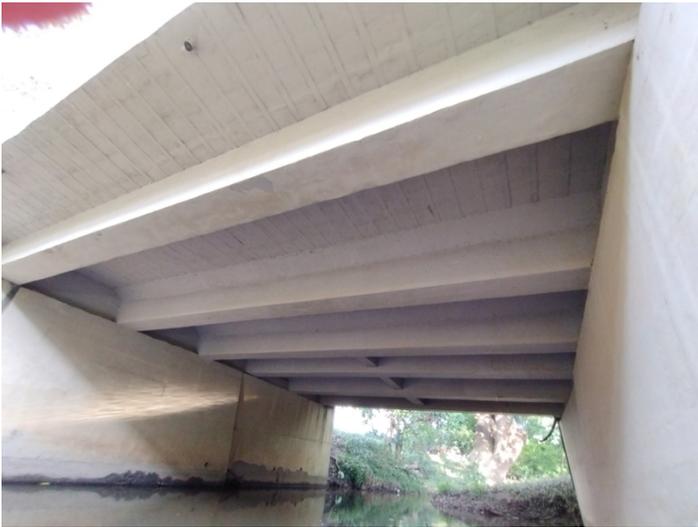
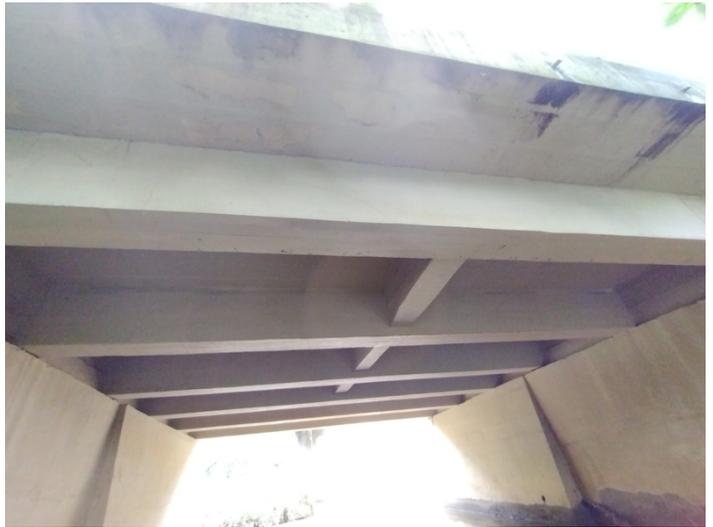
Observaciones: | Losa reforzada por flexión con fibra de carbono en el lado izquierdo del puente.

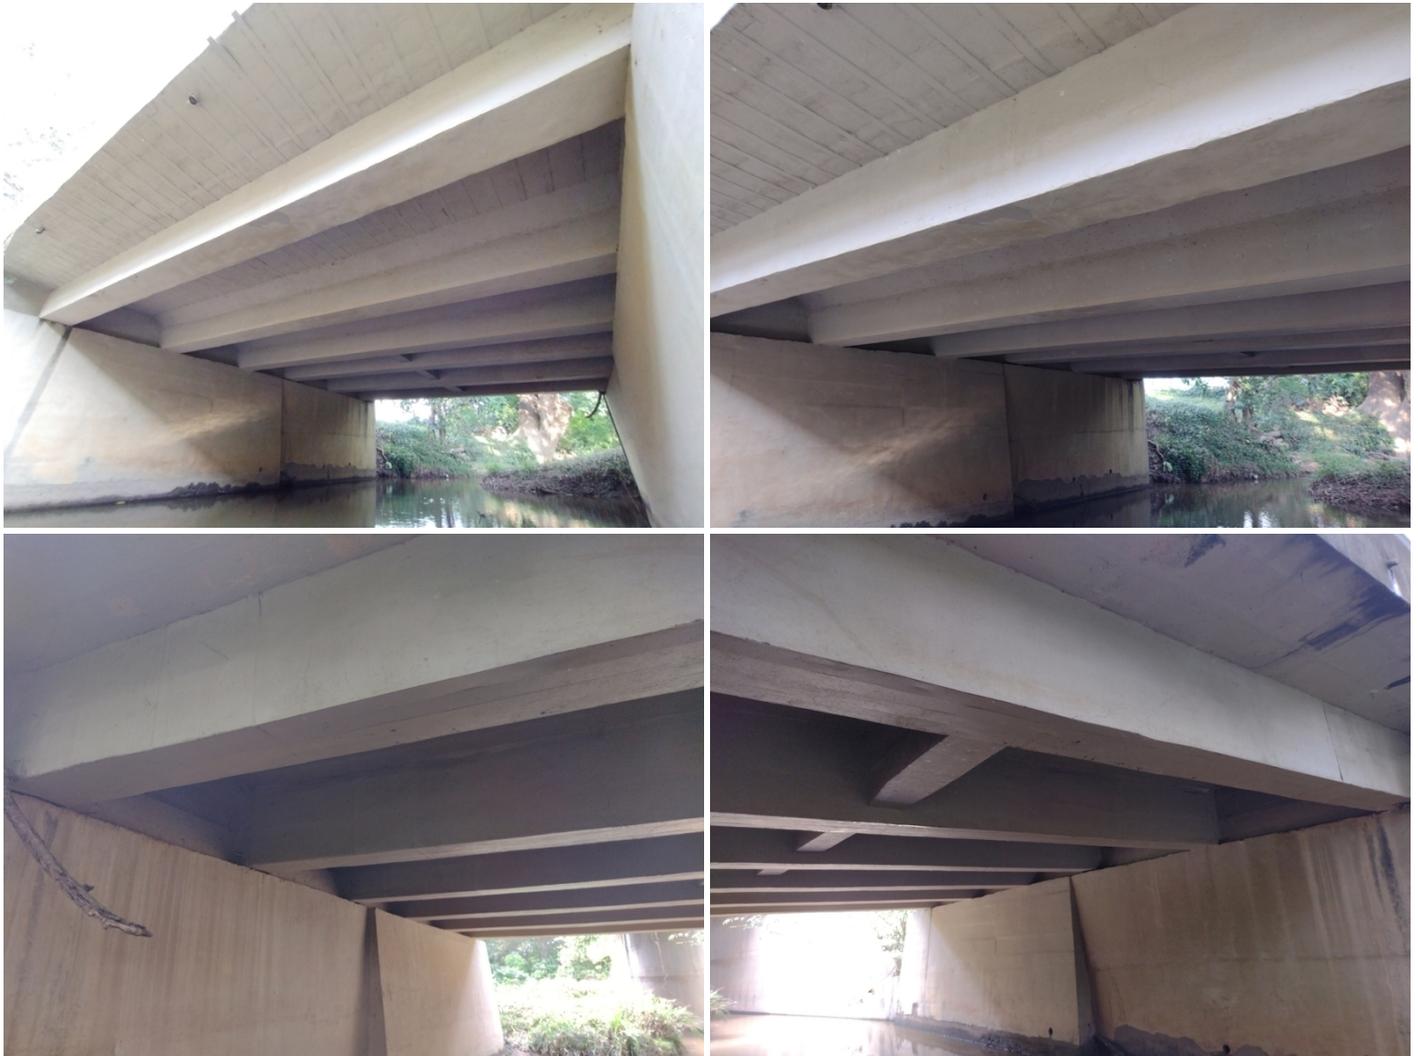
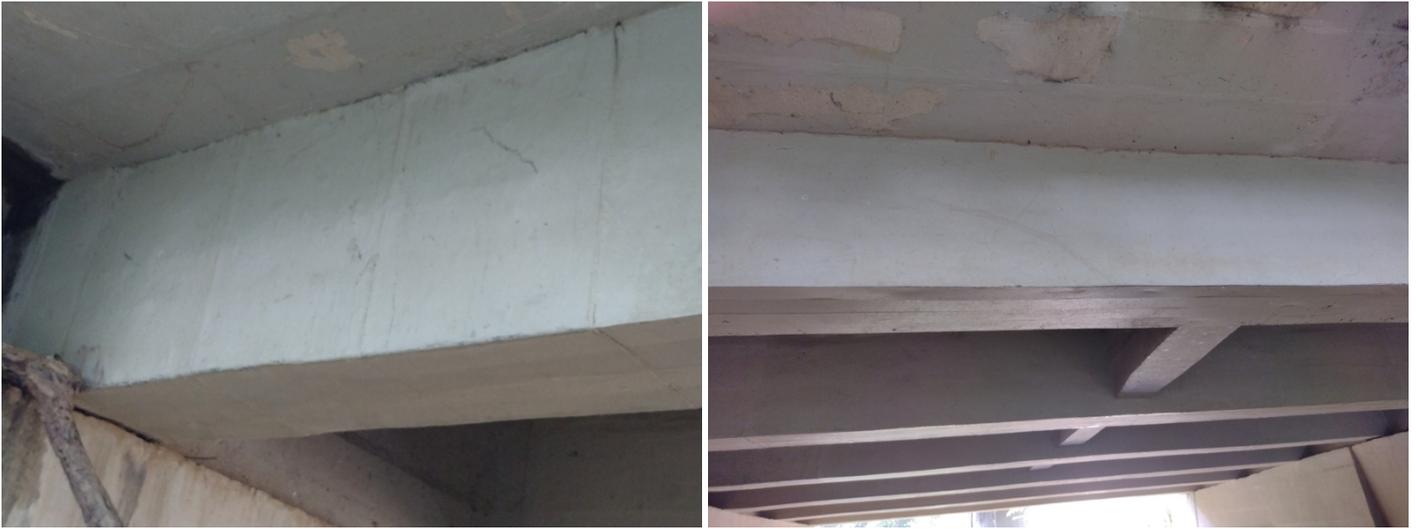
Observaciones: Las vigas presentan reforzamiento por contante y por flexión con fibra de carbono.

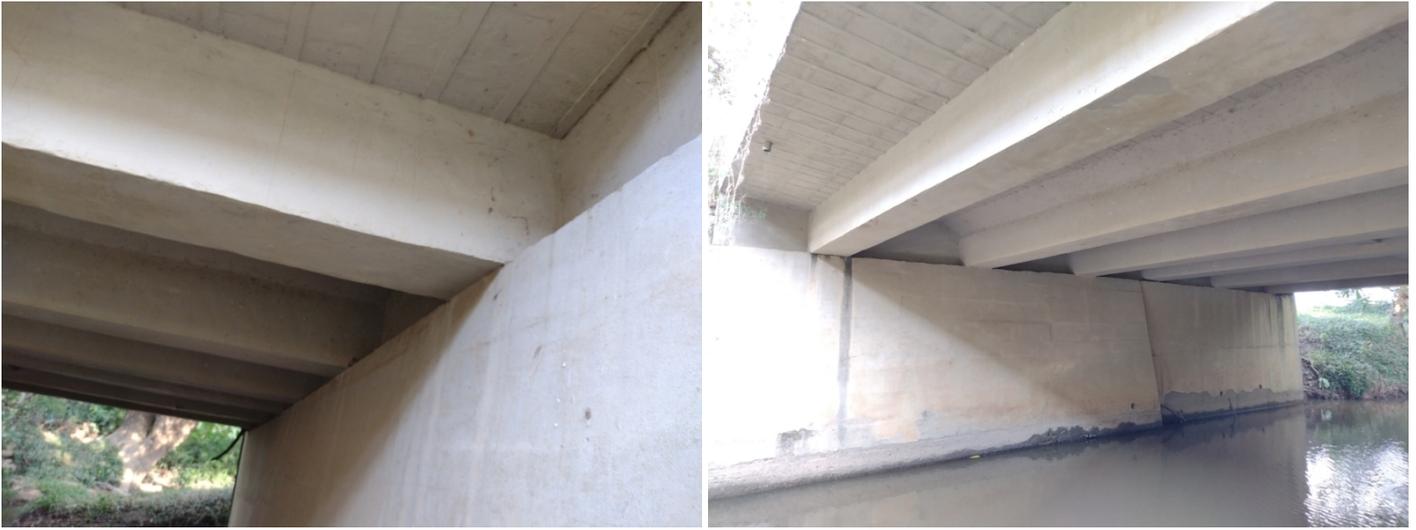
Observaciones: | No tiene apoyos.

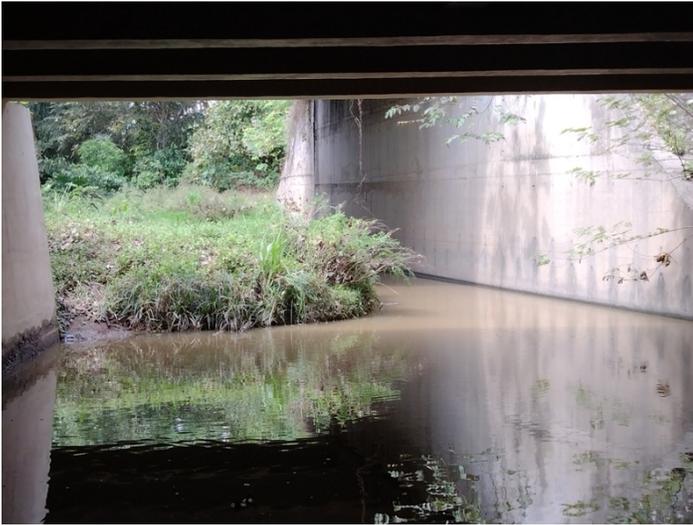
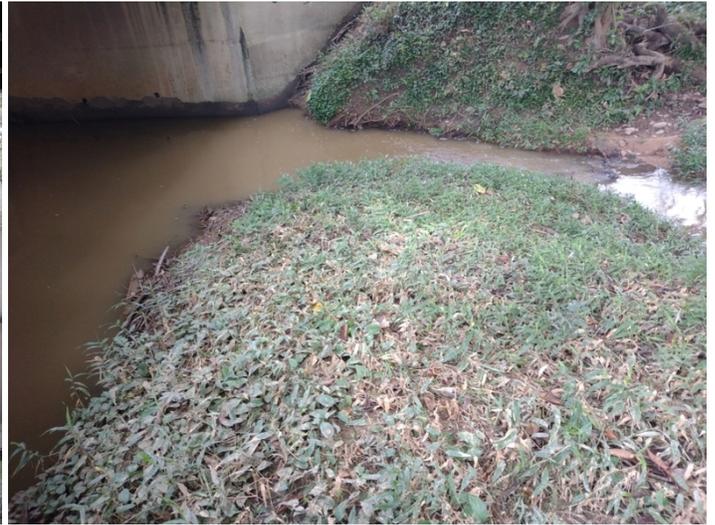
Problemas identificados: | Obstrucción del cauce por escombros, vegetación, o invasión del mismo., Sedimentación del material transportado por la corriente

Estado de conservación: Regular

Calificación: 2
