# 111-PU-PU18CAUCE-N

## FORMATO PARA INSPECCIÓN VISUAL DE PUENTES Y PONTONES

<b>EVALUACIÓN DEL ESTADO ACTUAL DE LAS OBRAS DEL CONTRATO DE CONCESIÓN BAJO EL ESQUEMA DE APP No.</b>	003 DE 2022
<b>Nombre de la ficha:</b>	111-PU-PU18CAUCE-N
<b>Fecha:</b>	January 13, 2023
<b>Regional:</b>	09-CÉSAR
<b>Levantó:</b>	Evelyn Cristina Álvarez Quintero
<b>Nombre de la vía:</b>	La Mata - Curumaní
<b>Ruta:</b>	4515
<b>Vía en concesión:</b>	SIN INFORMACIÓN
<b>Mantenimiento integral:</b>	SIN INFORMACIÓN
<b>Grupo ADM.VIAL:</b>	G1
<b>Alcance:</b>	PEXI-REFORZA: Puente existente reforzamiento

<b>PR. del puente:</b>	PR04+090 N
<b>Nombre del puente:</b>	P P18 N
<b>Obstáculo que salva:</b>	Quebrada

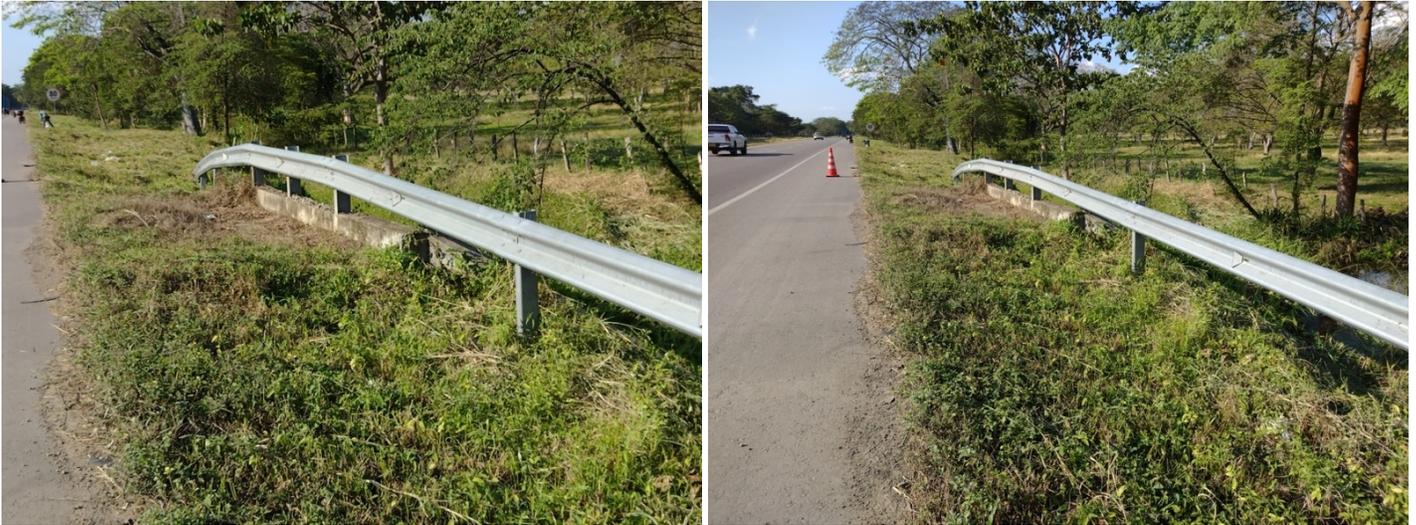
**Observaciones:** | Baranda tipo defensa metálica.

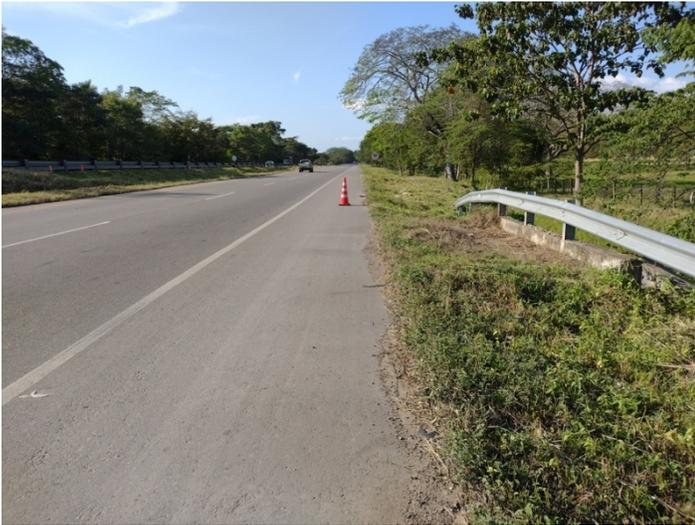
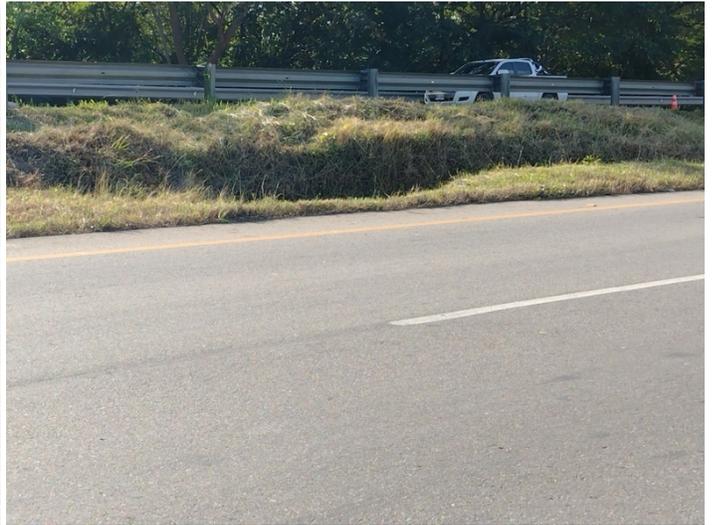
#### Ausencia

**Localización:** | CD Costado derecho, CI Costado izquierdo

**Cunatificación de daño (m):** | 2.4

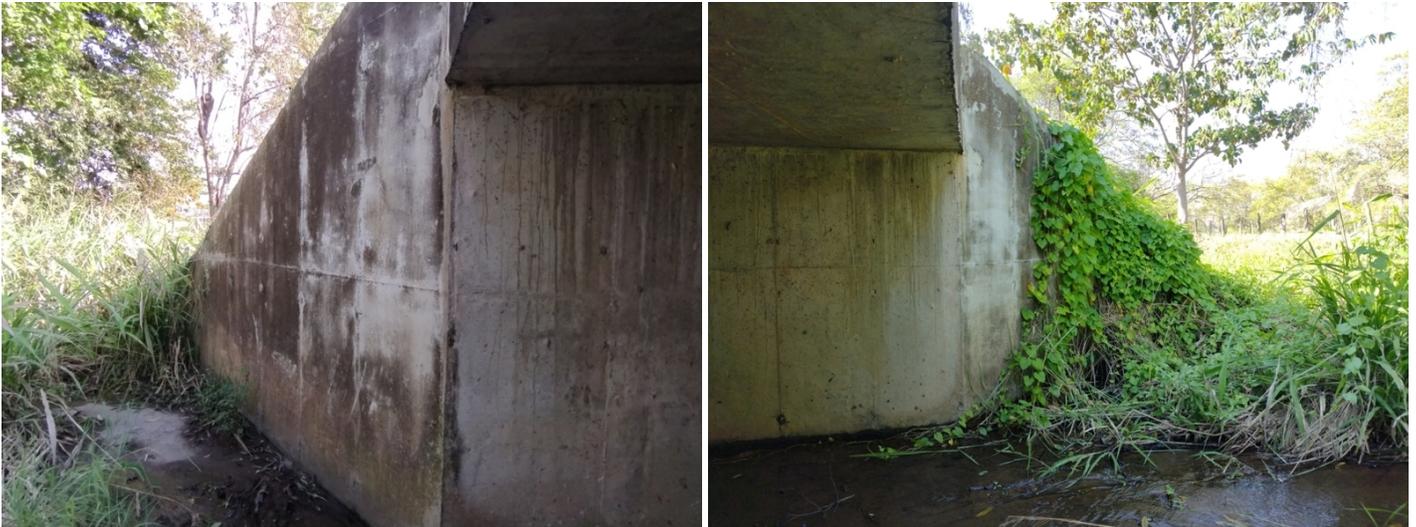
<b>Daños por funcionamiento</b>	IN Infiltración, EF Eflorescencias
---------------------------------	------------------------------------

<b>Infiltración (m²):</b>	5
---------------------------	---

<b>Eflorescencias (m²):</b>	5
-----------------------------	---

<b>Observaciones :</b>	Aletas aguas arriba, en la zona donde empieza la obra.
------------------------	--

**Calificación:** | 1

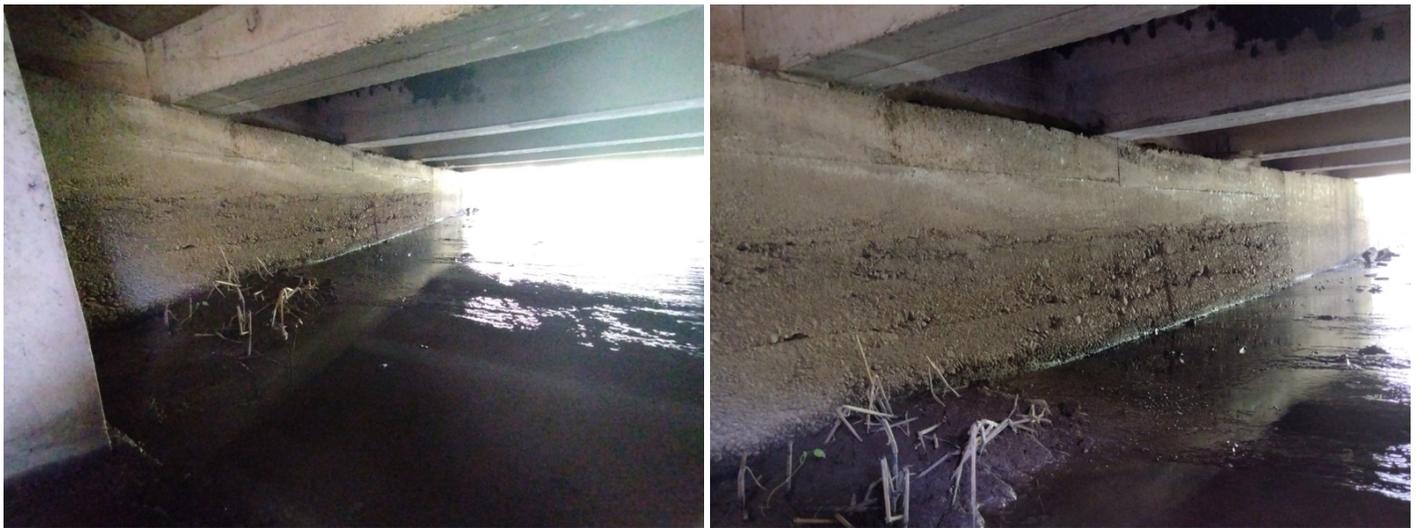
### C-09 Estribos - 1. Estribo margen derecha

**Daños por funcionamiento** | IN Infiltración, EF Eflorescencias

**Infiltración (m²):** | 10

**Eflorescencias (m²):** | 10

**Calificación:** | 1

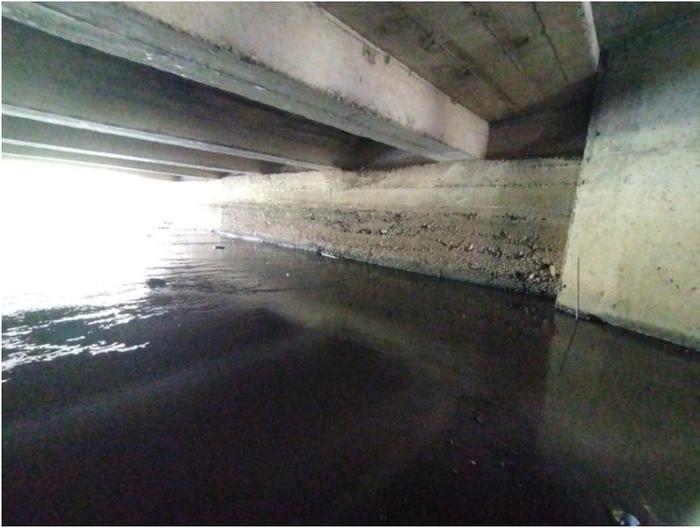
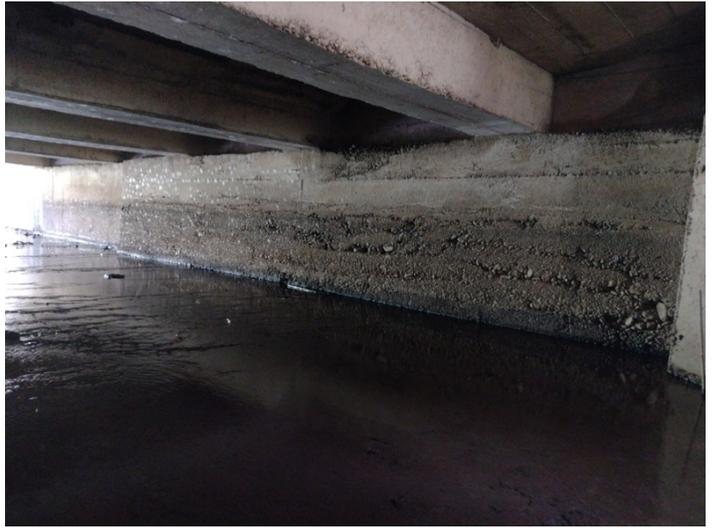
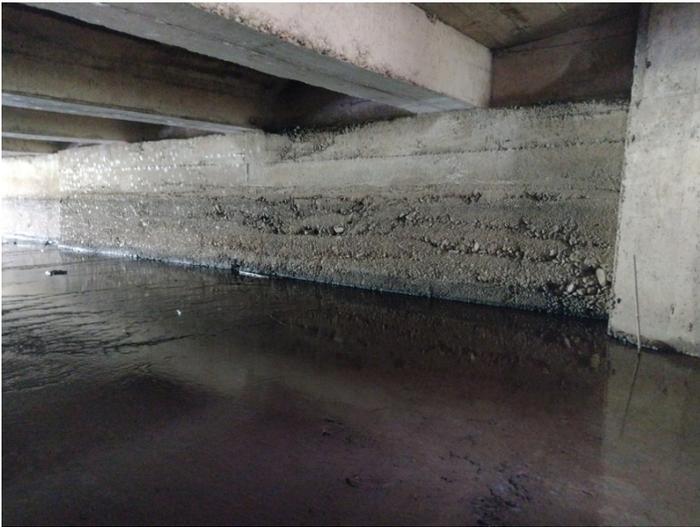
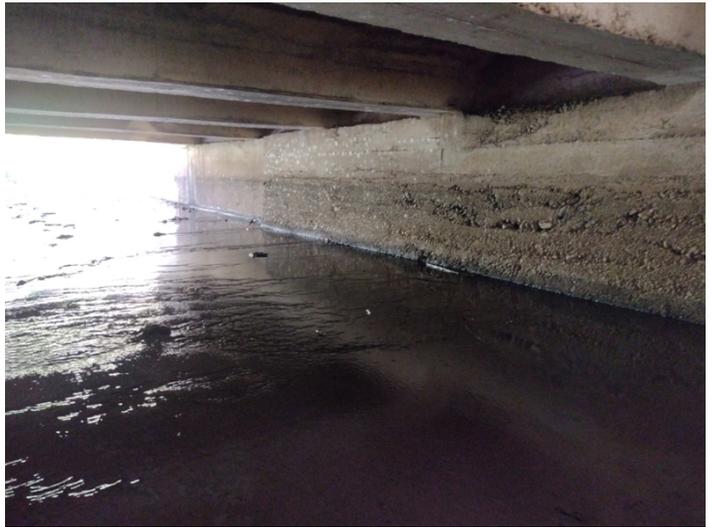
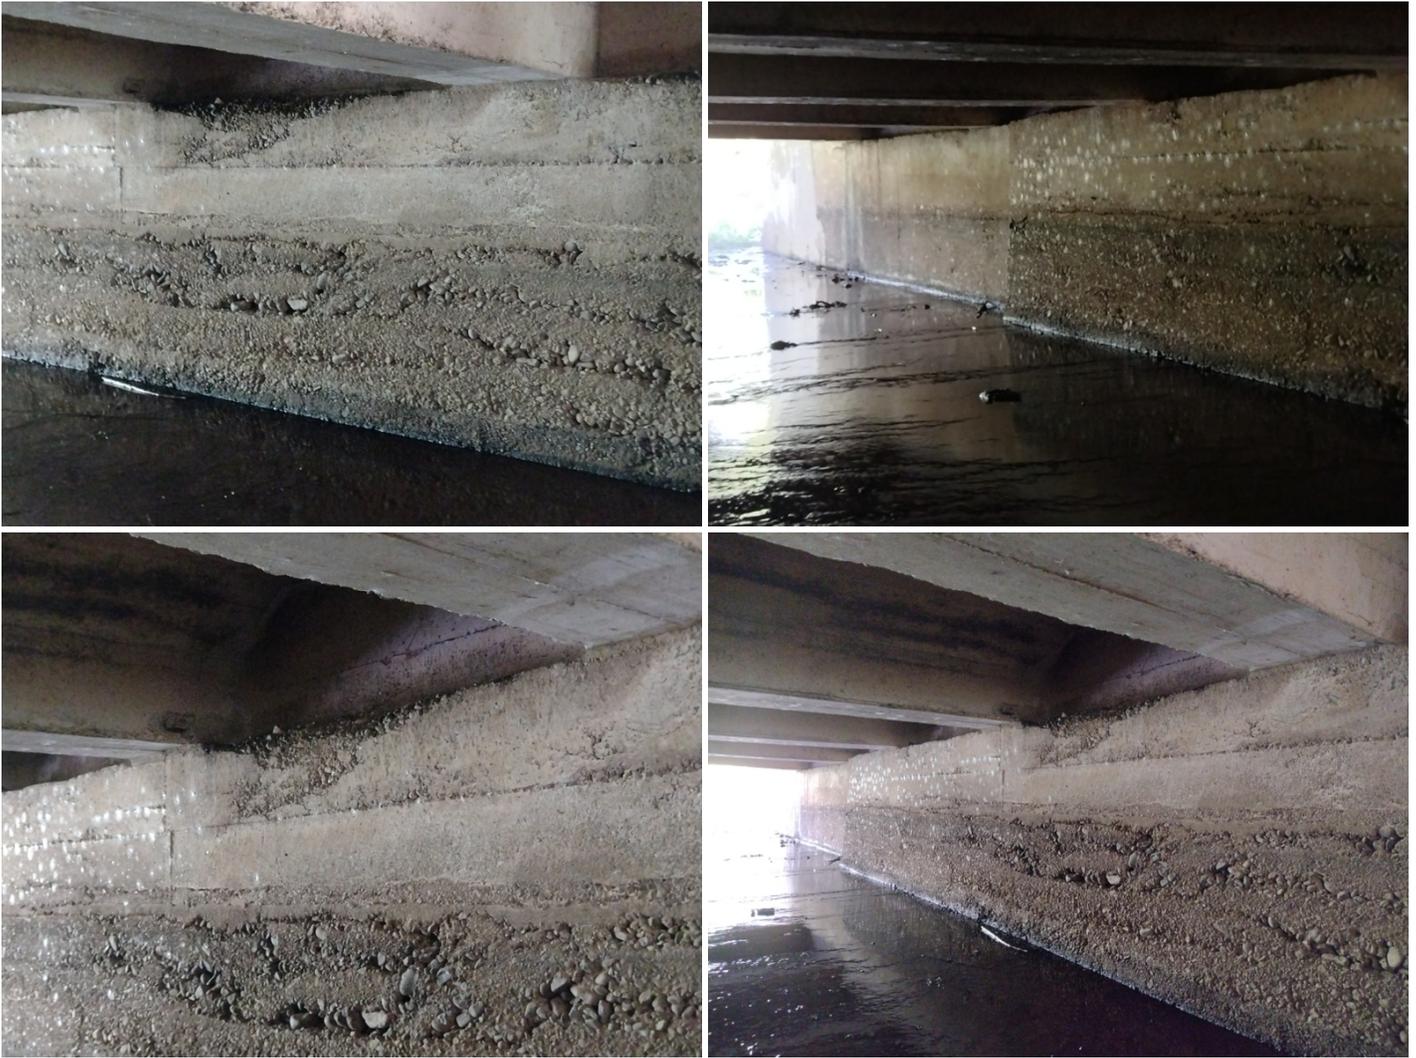
### C-09 Estribos - 2. Estribo margen izquierda

**Daños por funcionamiento** | IN Infiltración, EF Eflorescencias

**Infiltración (m²):** | 10

**Eflorescencias (m²):** | 10

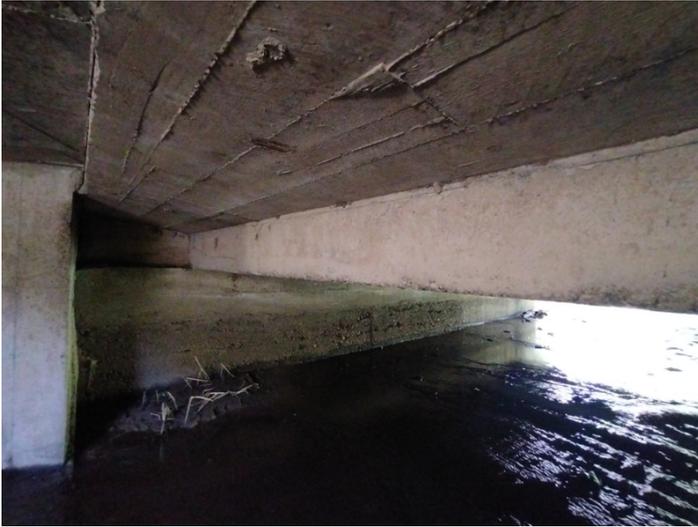
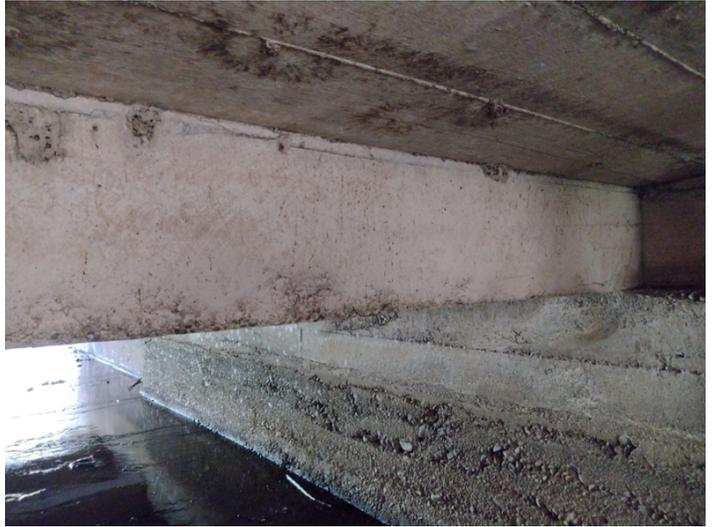
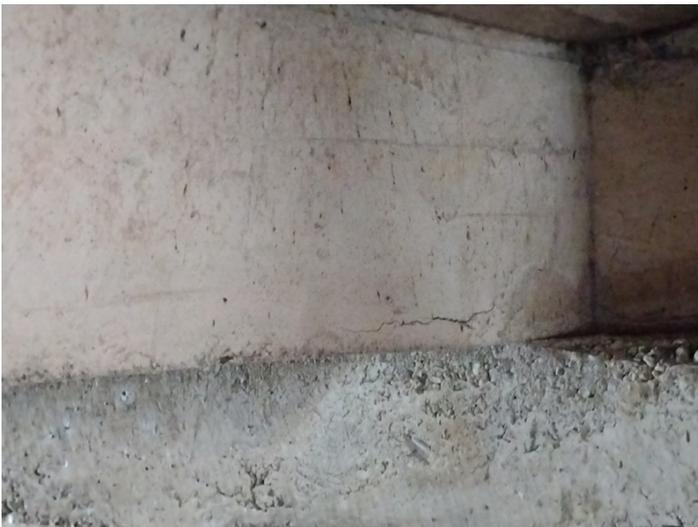
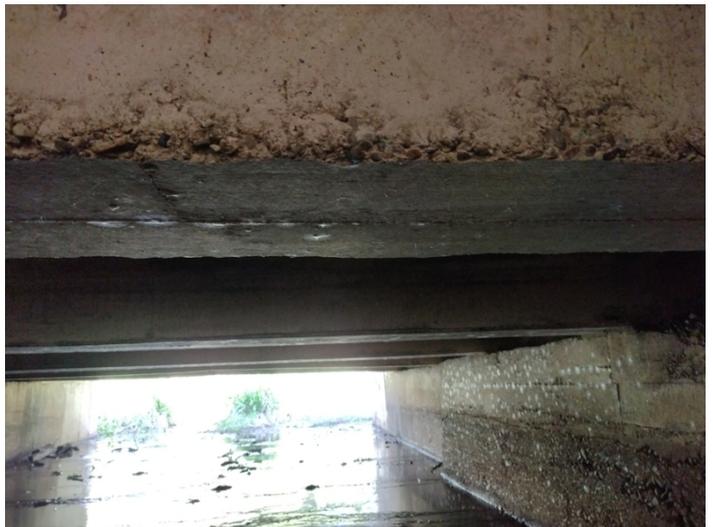
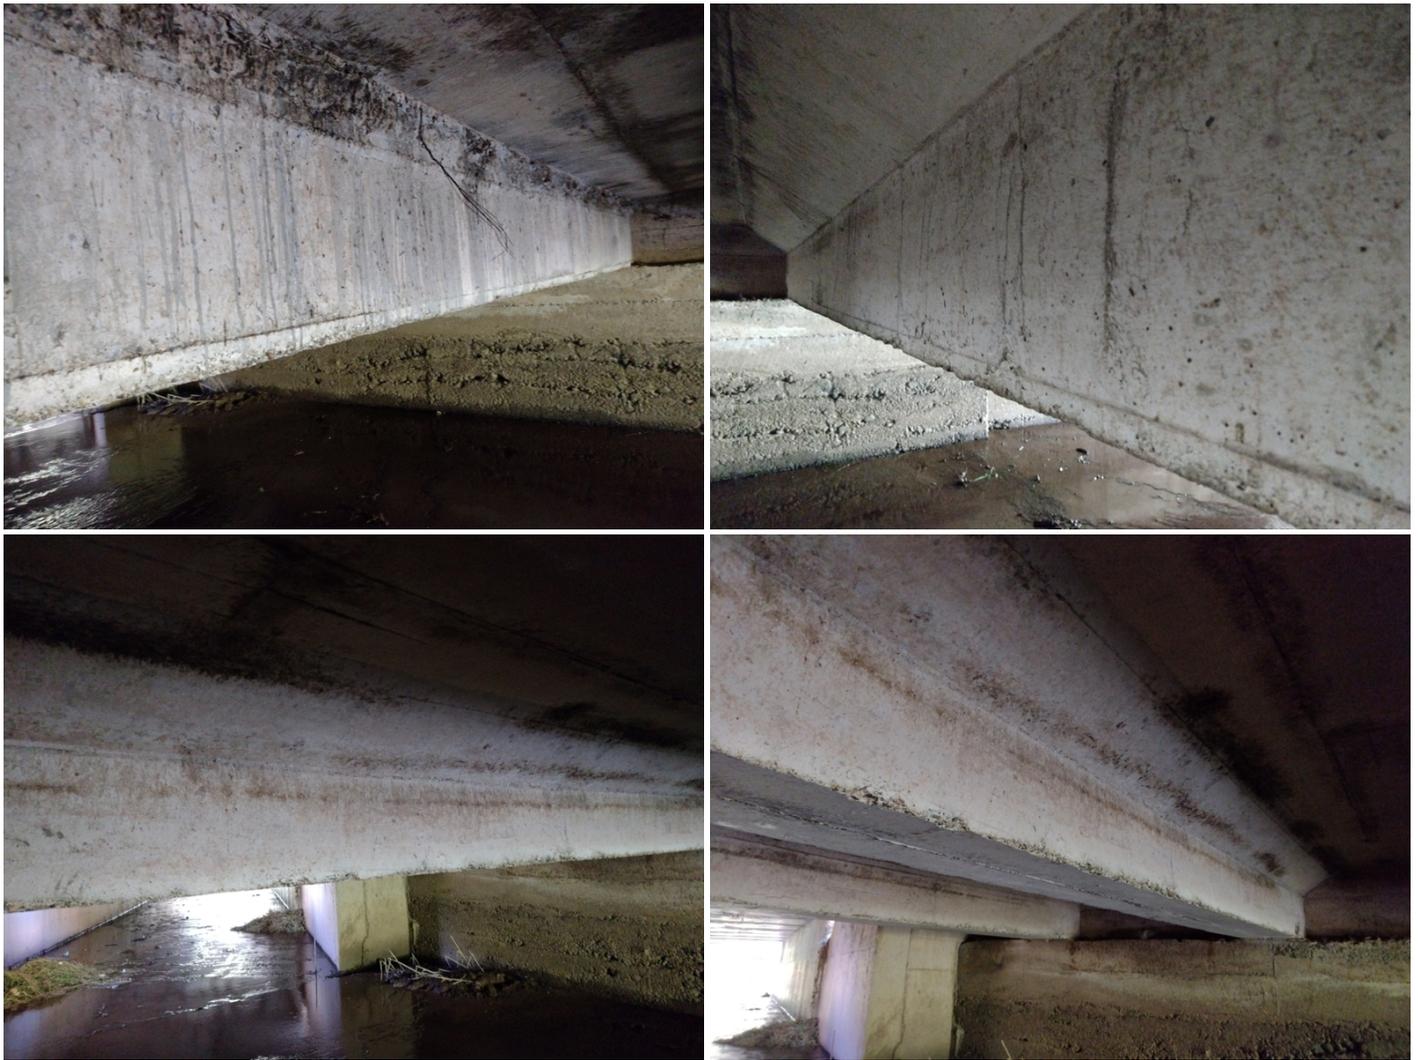
### C-12 Vigas - 1. Viga 01

**Observaciones:** Vigas costado izquierdo, son 3 y parecen ser las más antiguas.

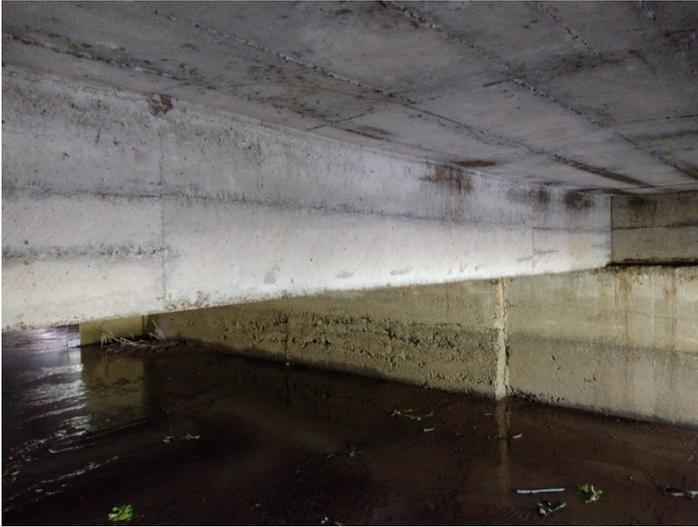
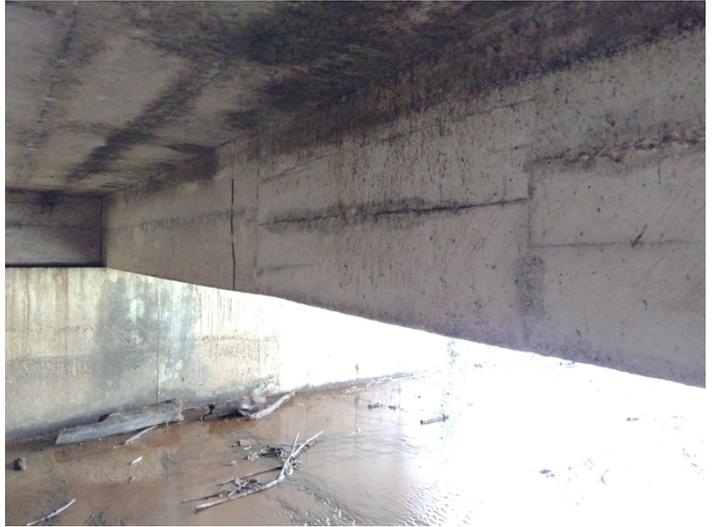
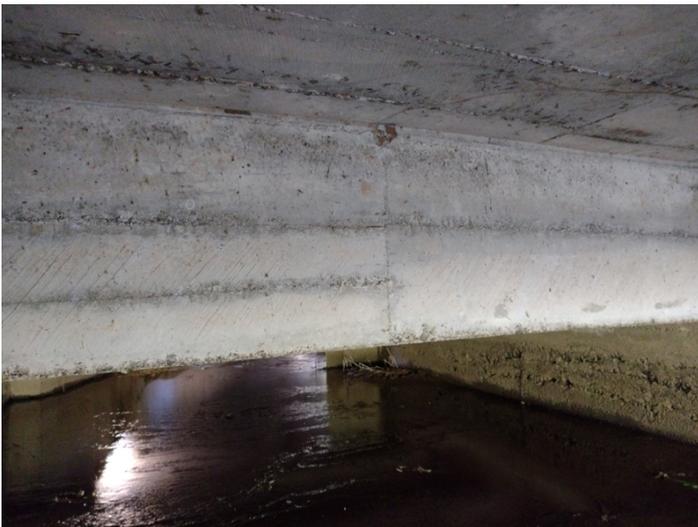
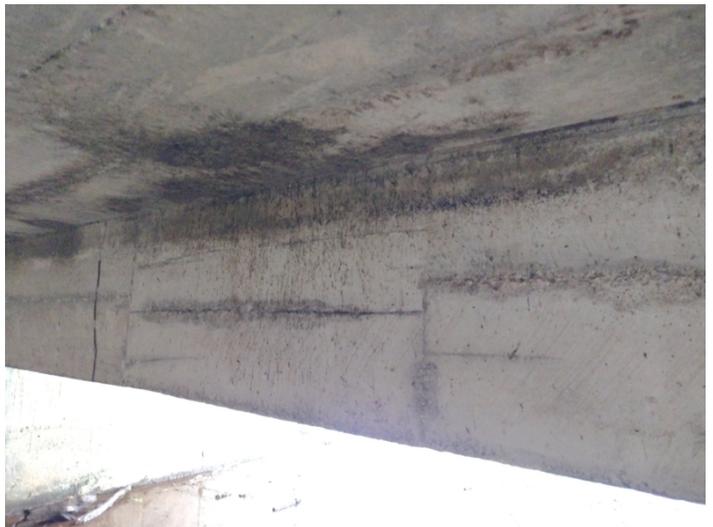
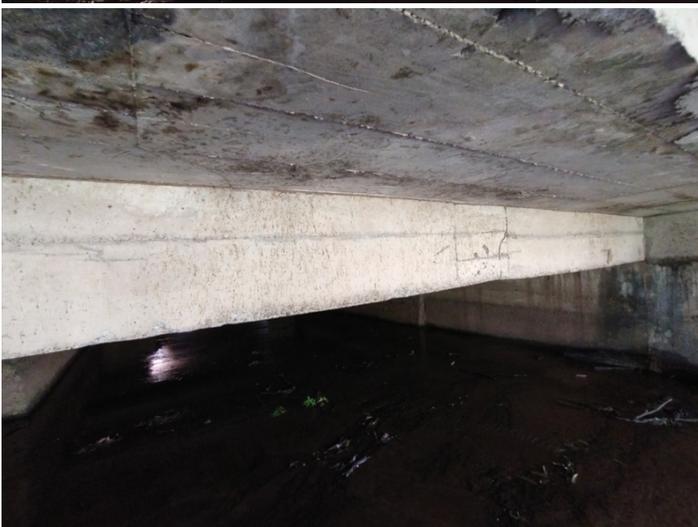
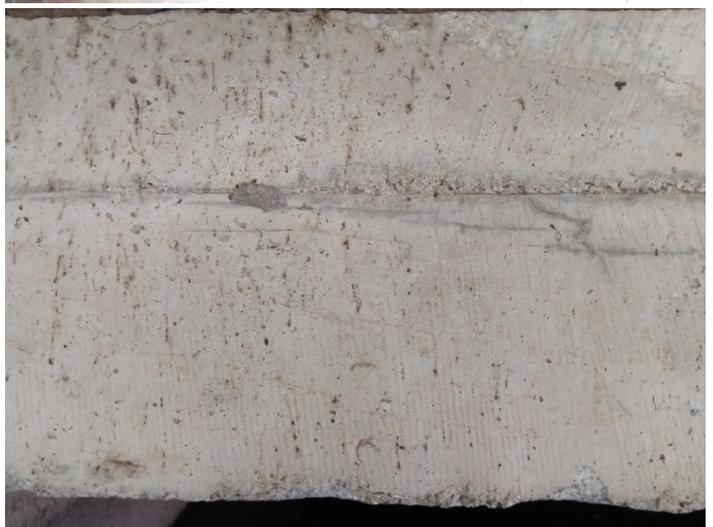
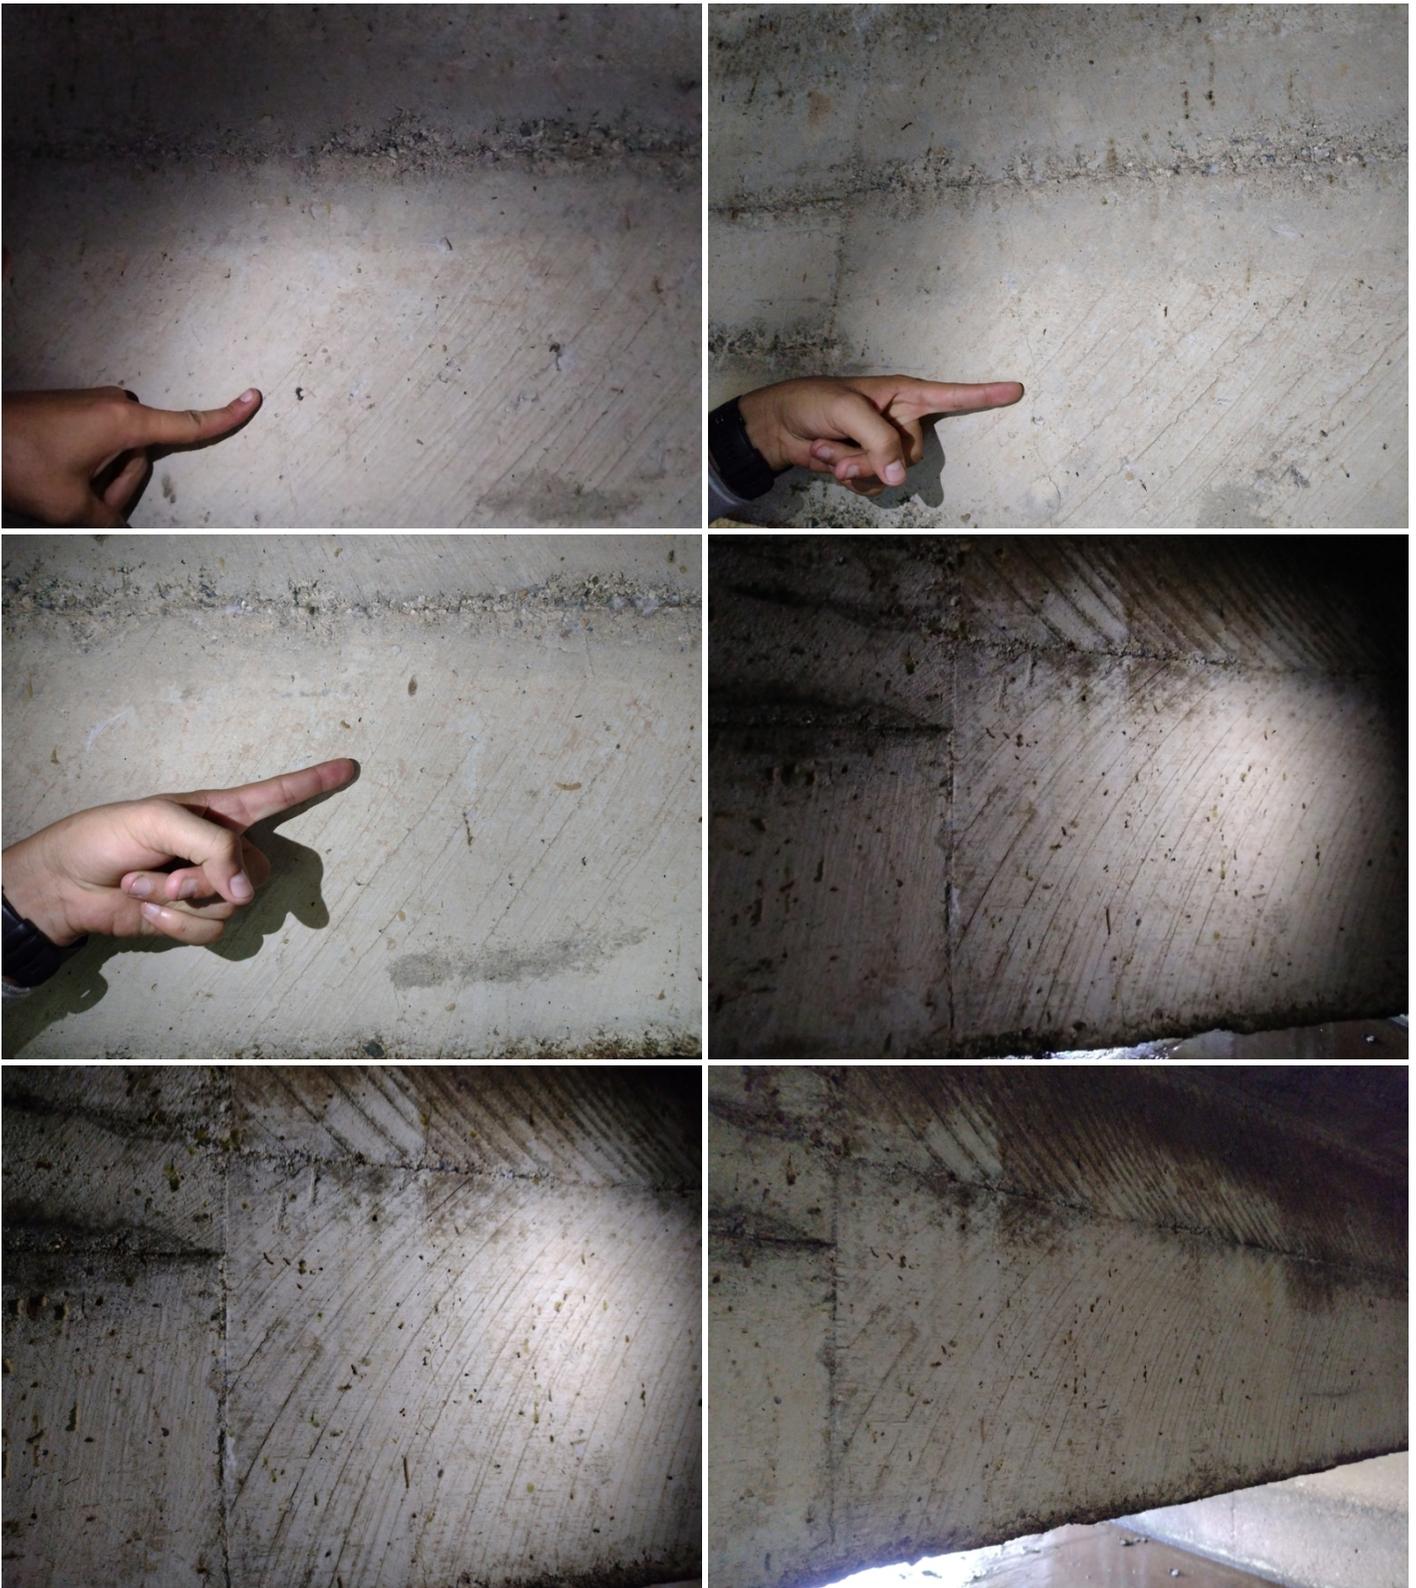
### C-12 Vigas - 2. Viga 02

**Observaciones:** | Las vigas presentan fisuras por flexión y cortante.

**Estado de conservación:** | Regular

**Calificación:** | 3

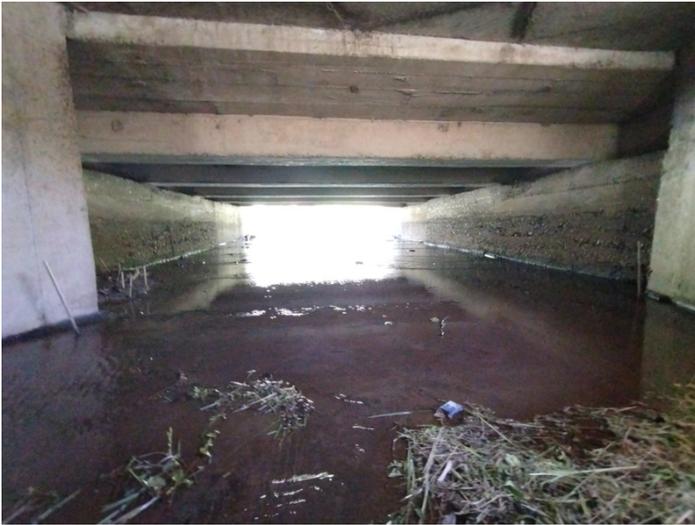
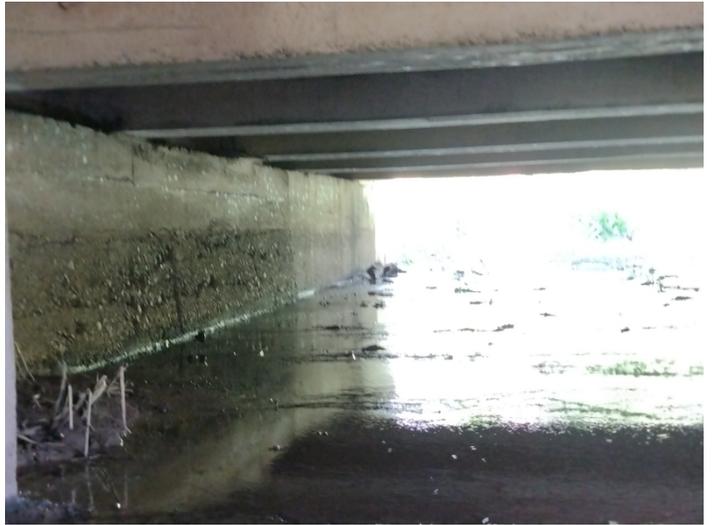
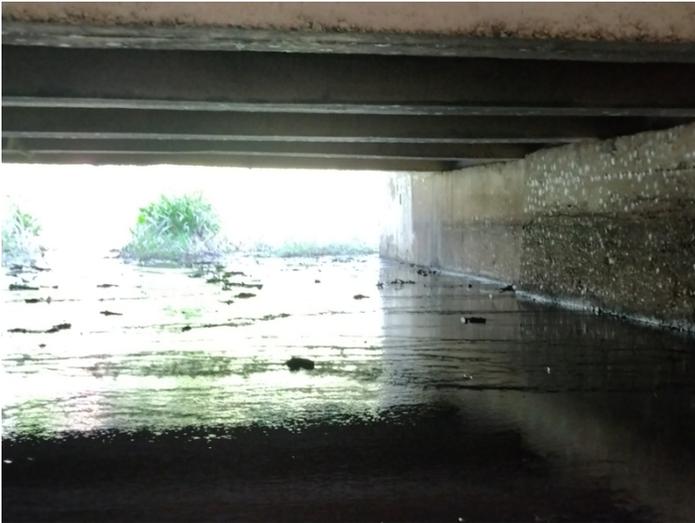
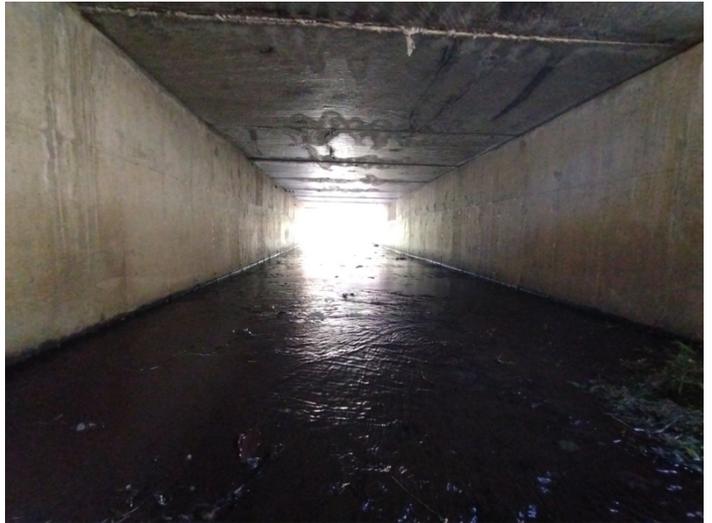
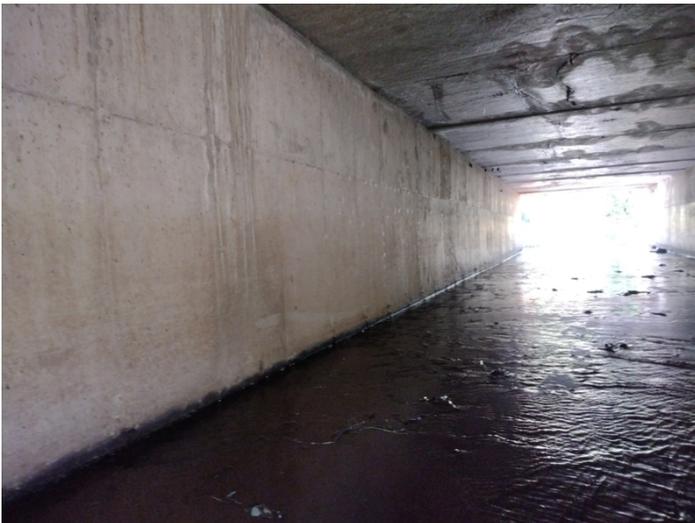
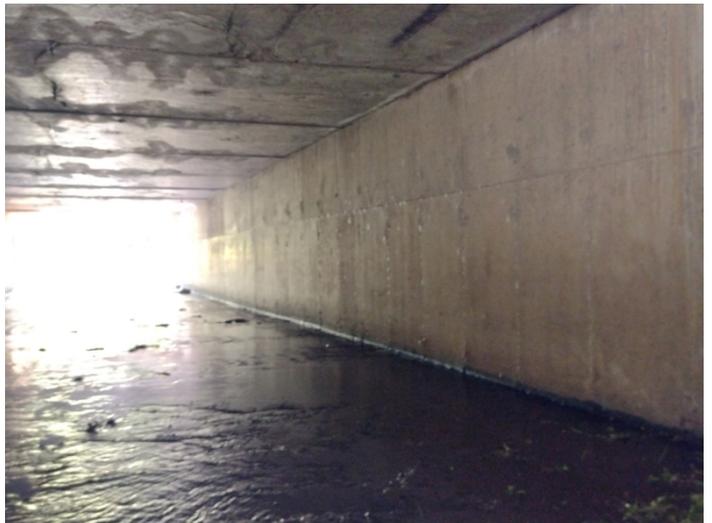
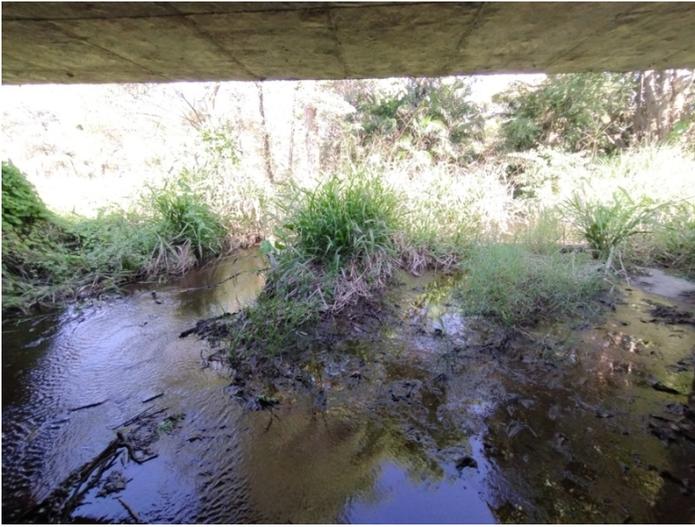
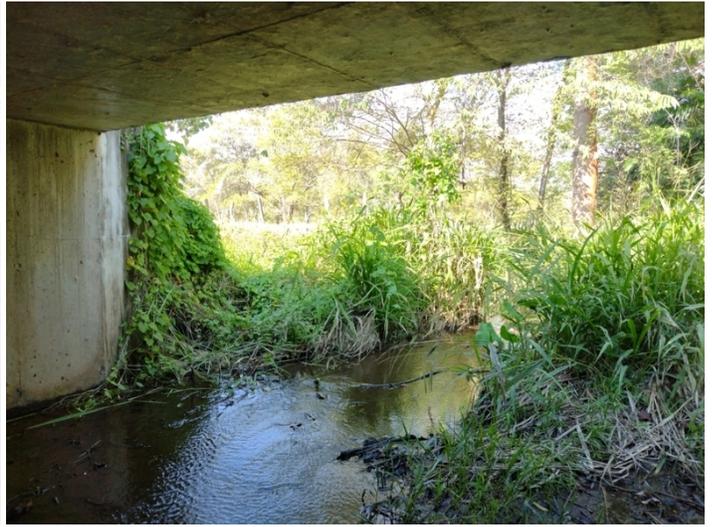
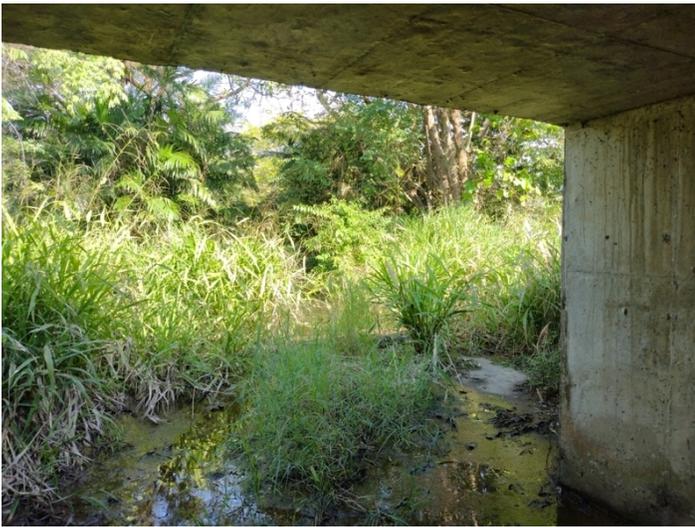
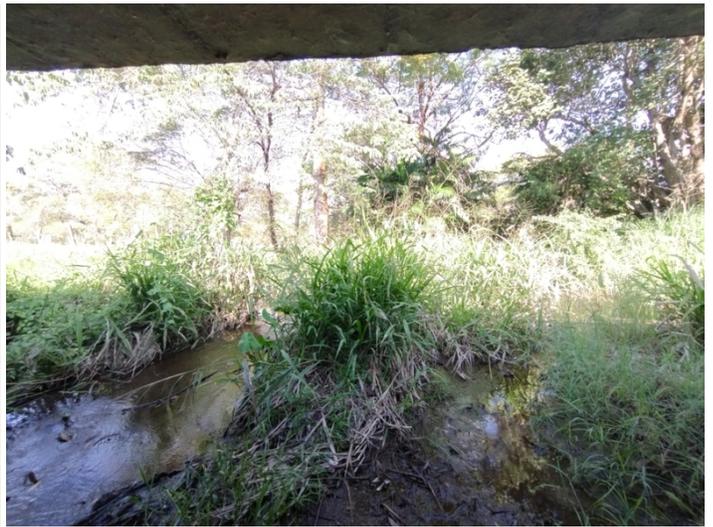
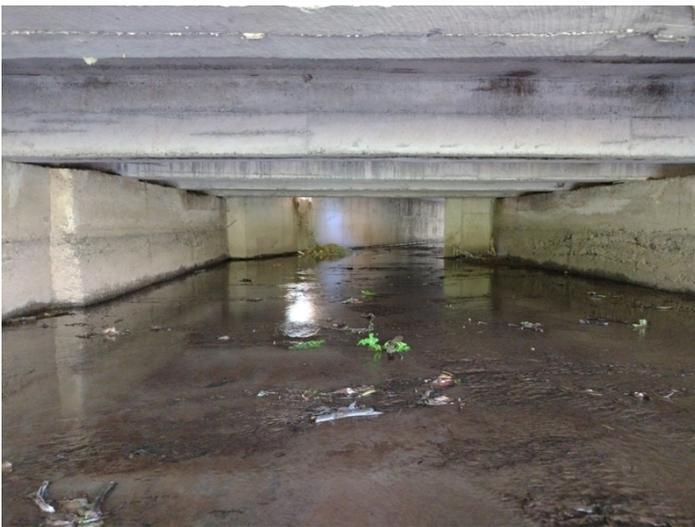
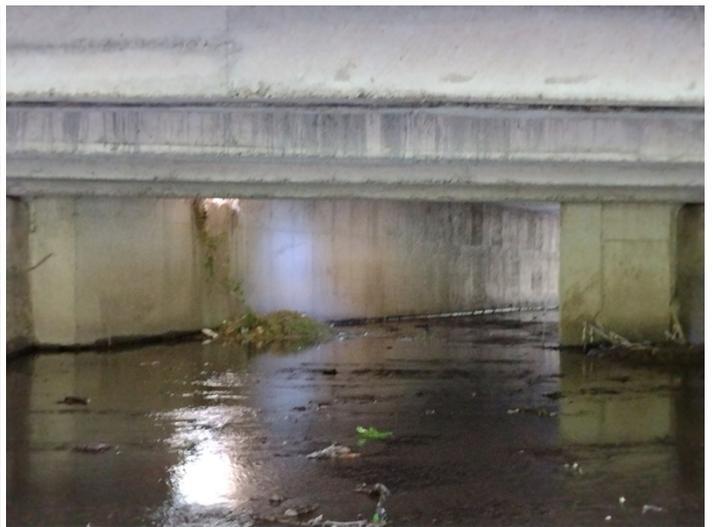
**Observaciones:** | Cauce muy obstruido.
