# 120-PU-PELAYA\_EX

## FORMATO PARA INSPECCIÓN VISUAL DE PUENTES Y PONTONES

**EVALUACIÓN DEL ESTADO ACTUAL  
DE LAS OBRAS DEL CONTRATO DE  
CONCESIÓN BAJO EL ESQUEMA DE  
APP No.**

| <b>Nombre del puente:</b> | P PELAYA (Entrada al pueblo) |

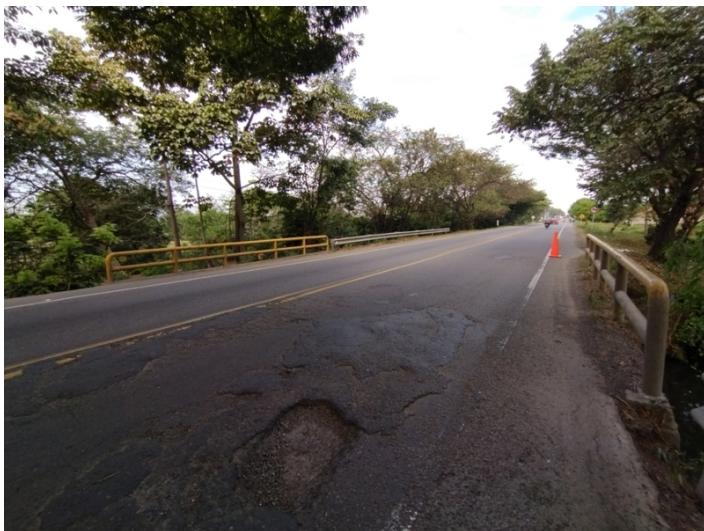
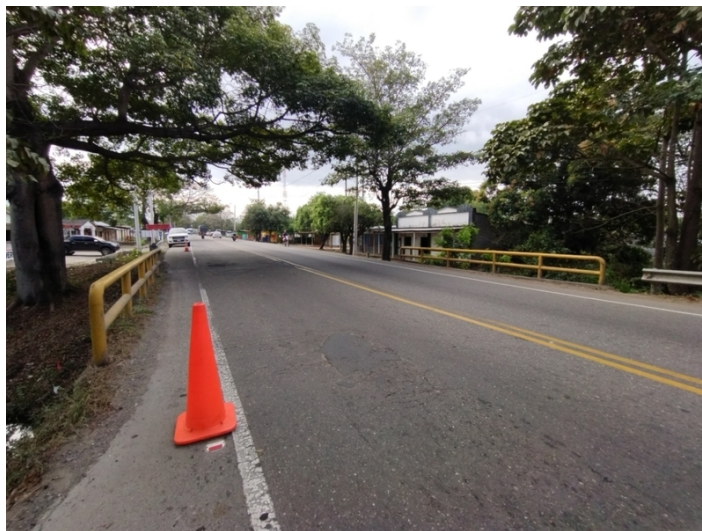
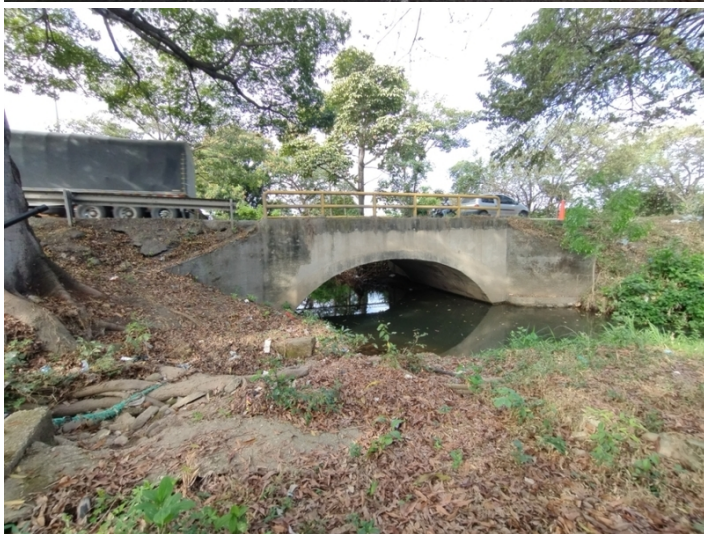
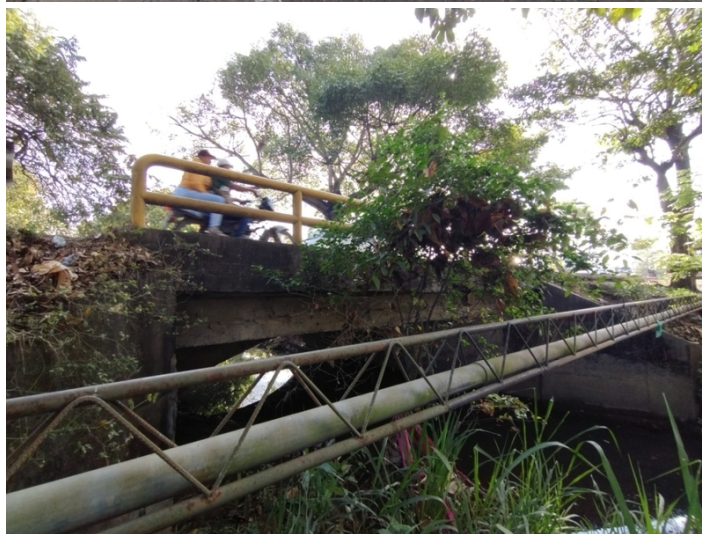
| <b>Observaciones:</b> | Puente conformado por una sección en arco y en vigas de concreto. No se pudo acceder por debajo de todo el tablero porque estaba el nivel del agua era importante. |

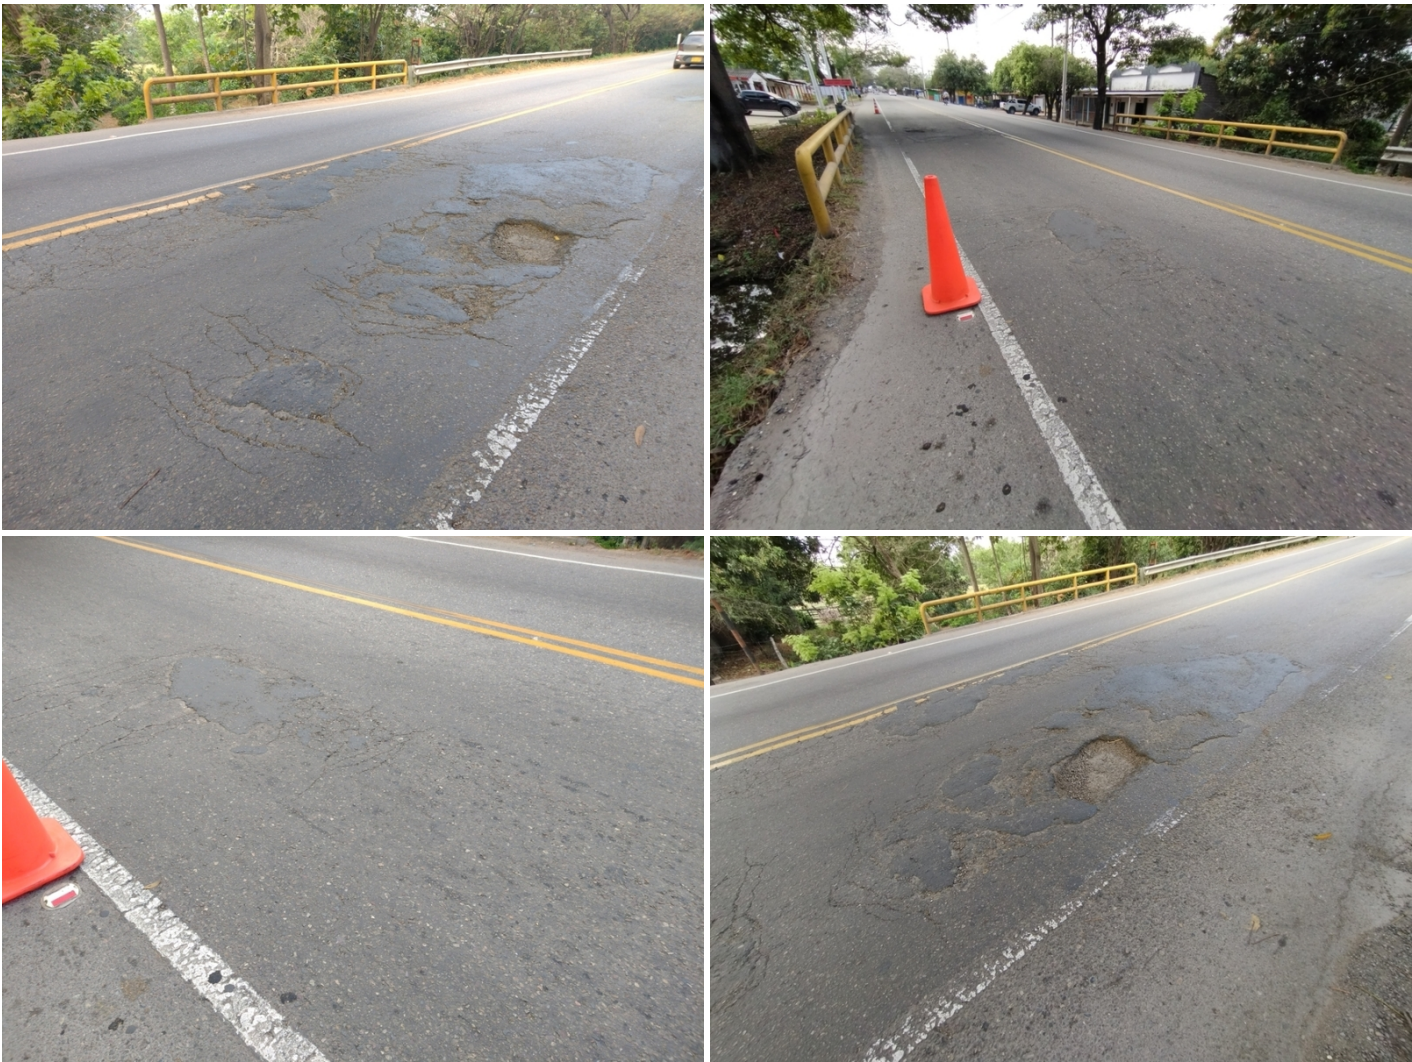
### C-01 Superficie del puente y accesos

Estado de conservación: Regular

Calificación: 3

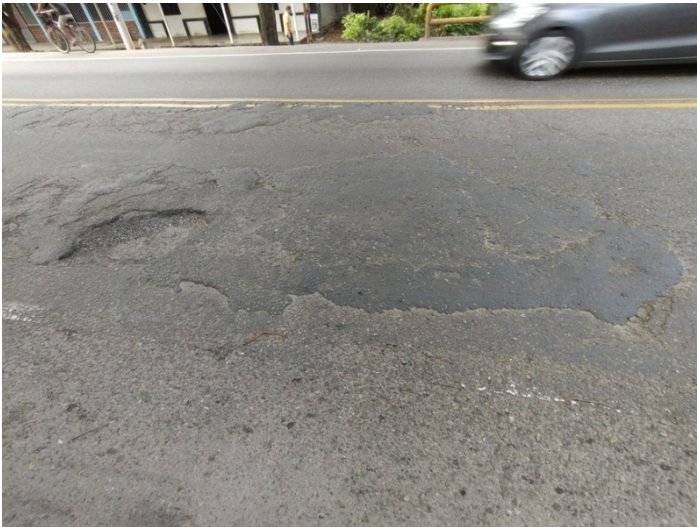
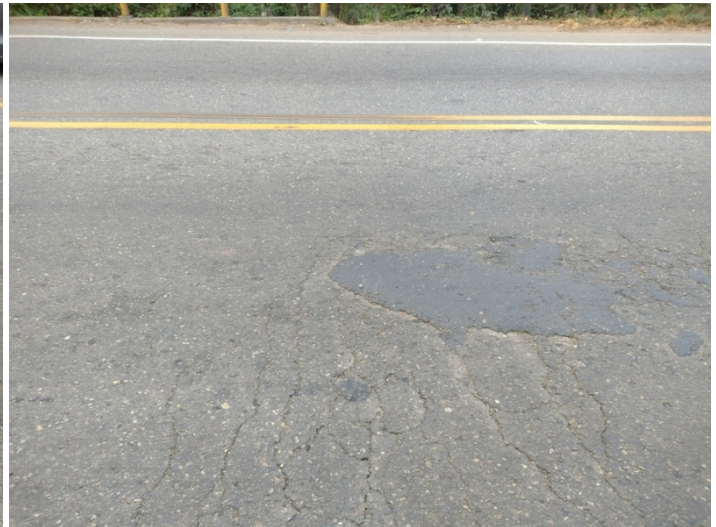
C-02 Juntas de expansión - 1. Junta 01

Observaciones: No se marcan juntas sobre la carpeta asfáltica.

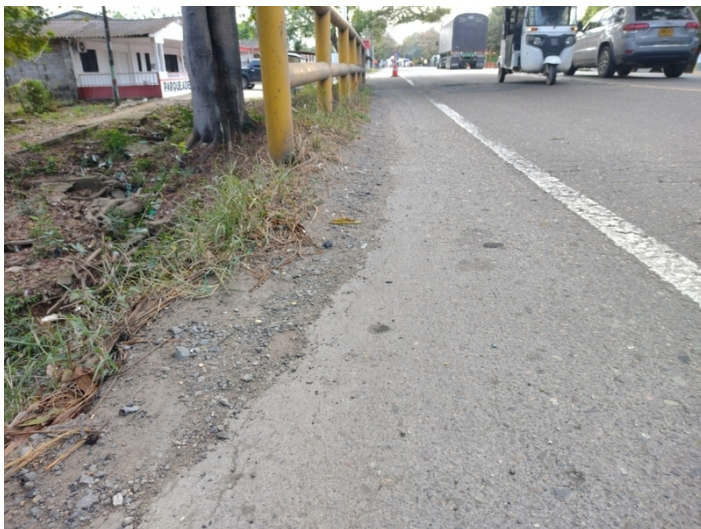
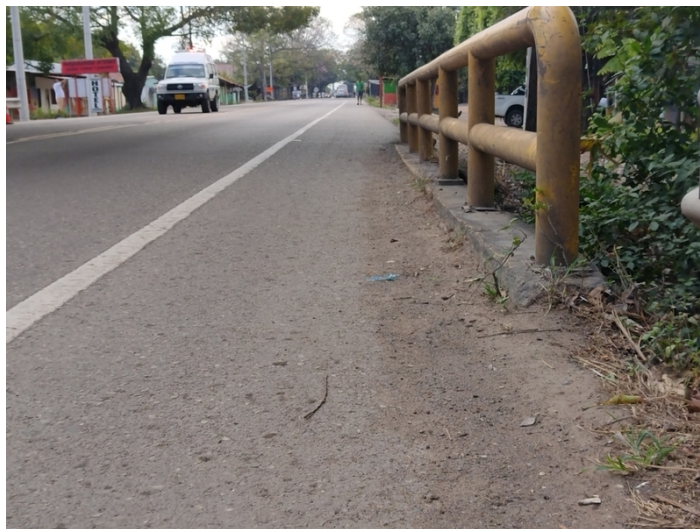
### Dimensión insuficiente

Localización: AC Ambos costados

Longitud del daño: 18

**Estado de conservación:** Regular

**Calificación:** 3

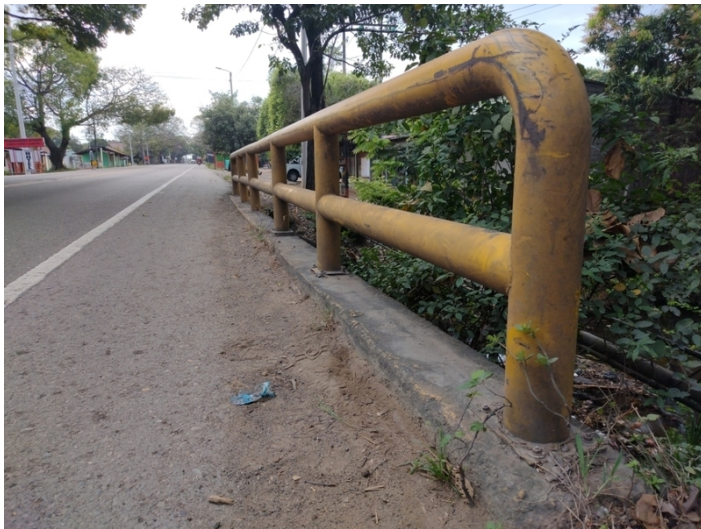
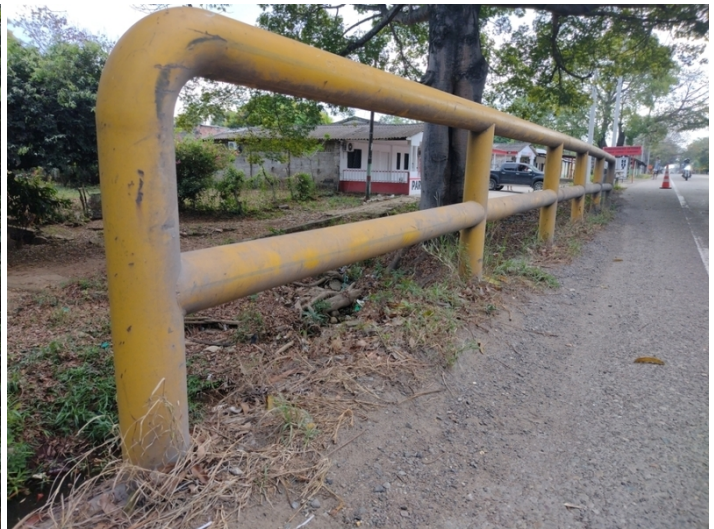
## Pintura

**Localización:** | CD Costado derecho, CI Costado izquierdo

**Tipo de daño:** | DT Deterioro

**Longitud del daño (m):** | 18

**Estado de conservación:** Regular

**Calificación:** 3

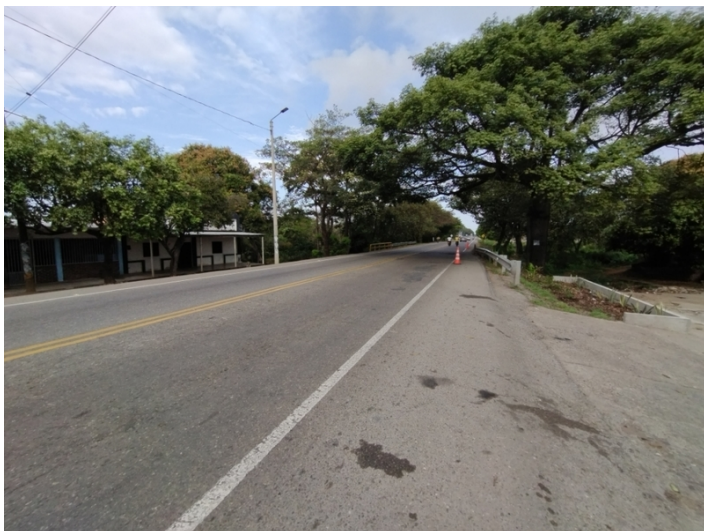
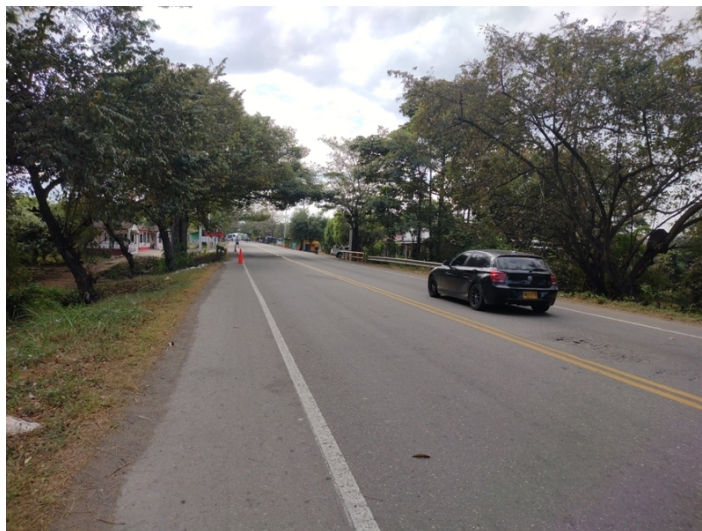
## Vertical

Localización: CD Costado derecho, CI Costado izquierdo

Tipo de daño: Sin señalización

**Observaciones:** Sin señalización.

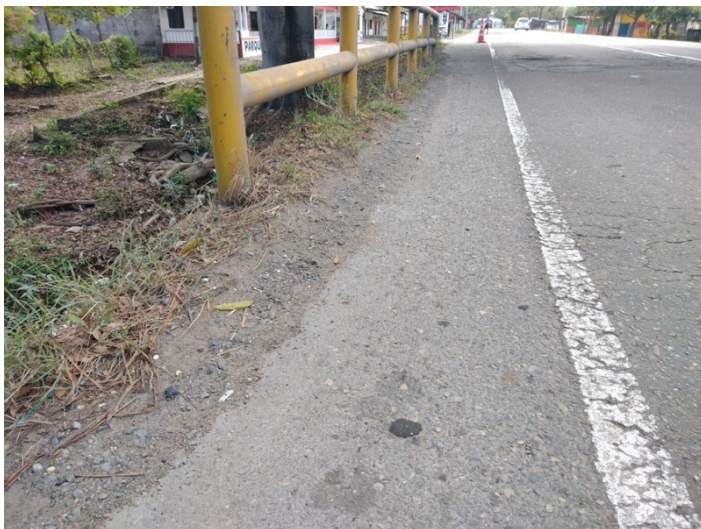
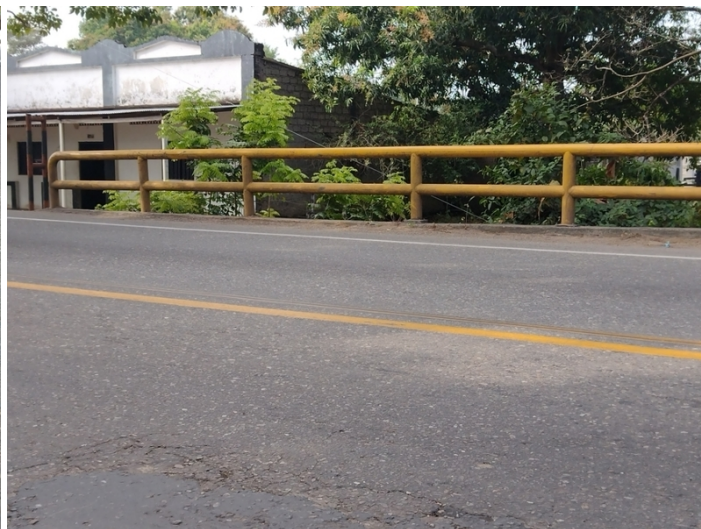
#### Taponamiento

**Localización:** CD Costado derecho, CI Costado izquierdo

**Cuantificación de daño (m):** 2.4

Estado de conservación: Regular

**Calificación:** | 3

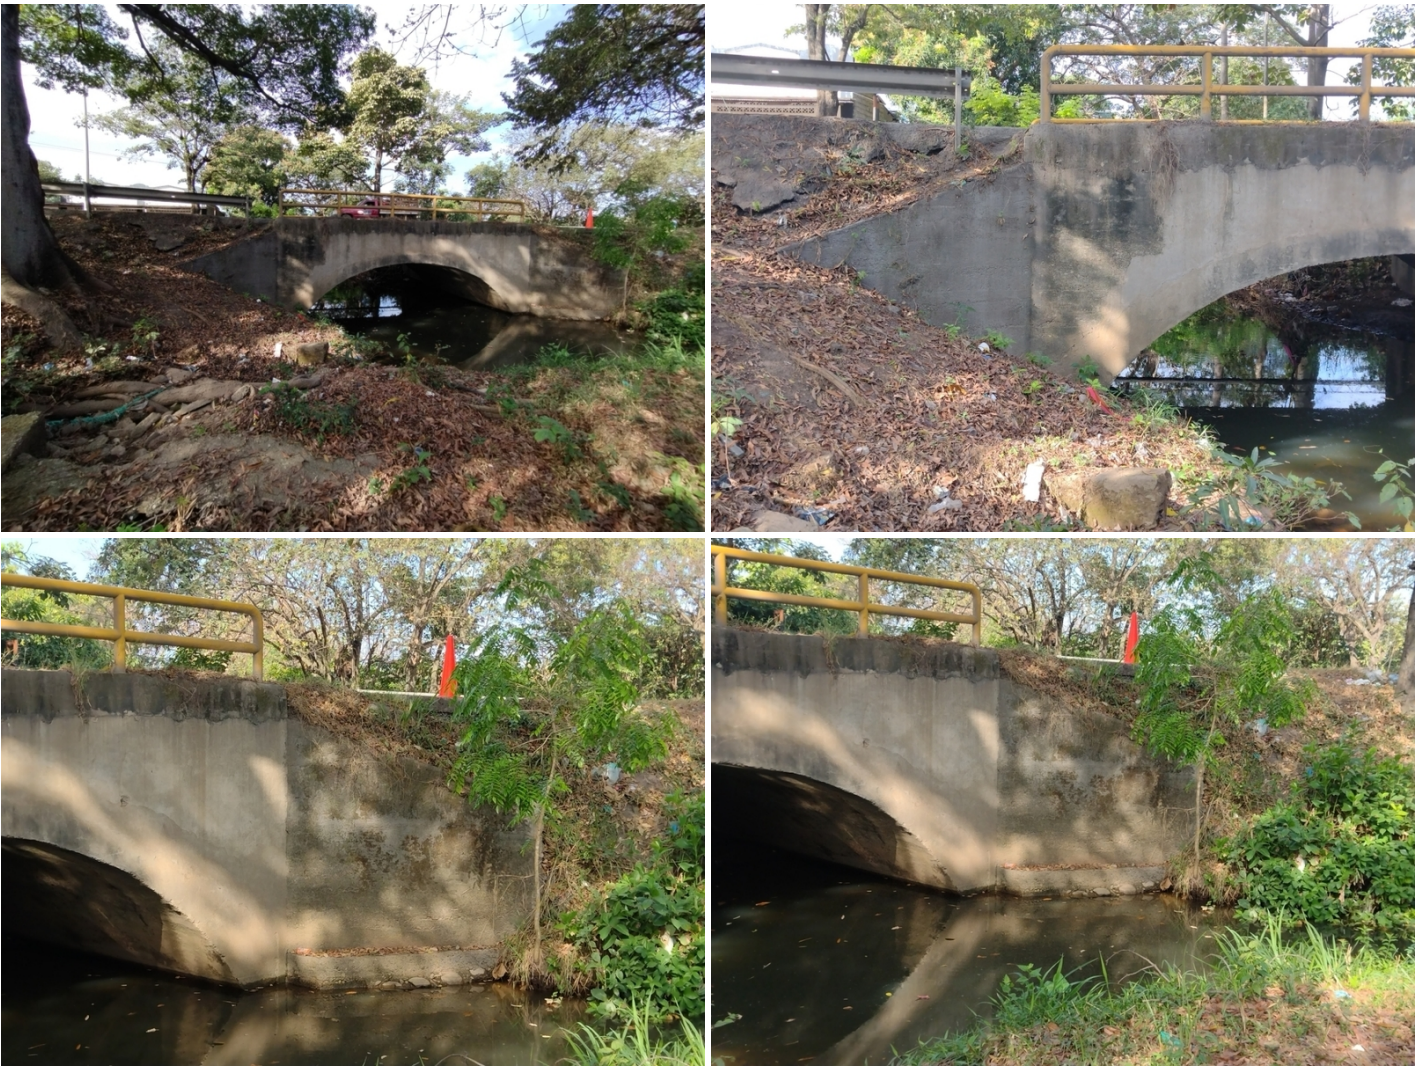
#### C-08 Aletas - 1. Aleta 01

| Observaciones : | Aletas aguas arriba del puente en arco de concreto. |

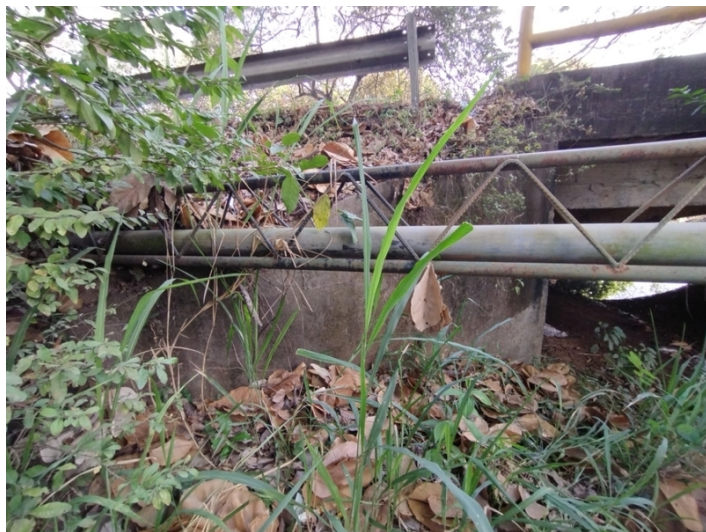
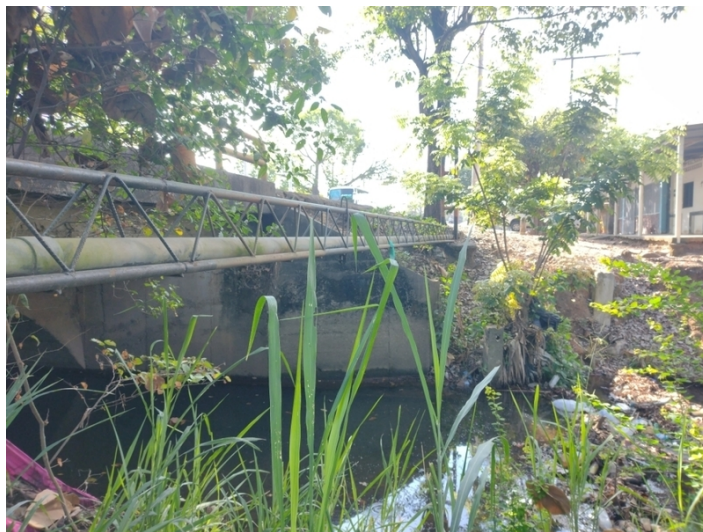
C-08 Aletas - 2. Aleta 02

**Observaciones:** Material vegetativo.

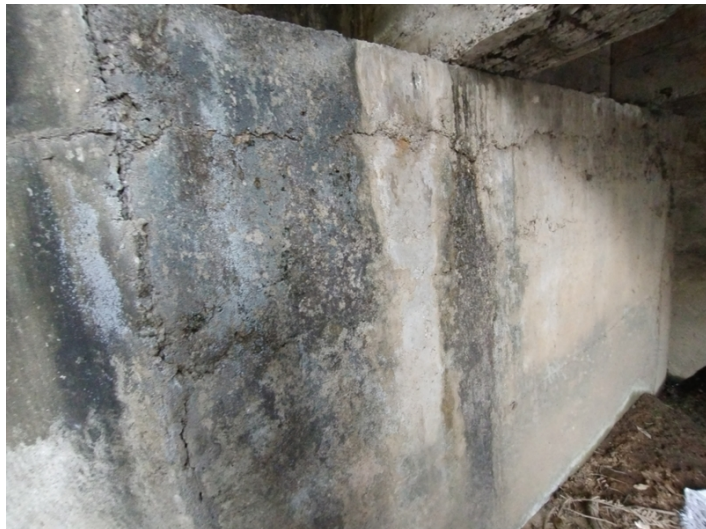
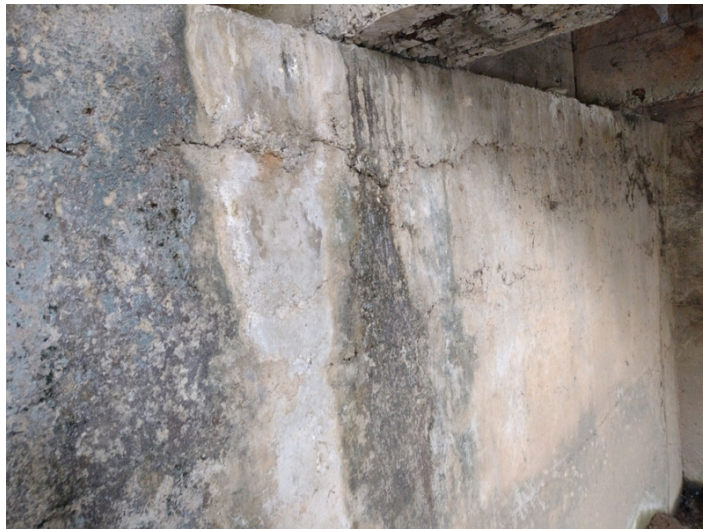
### C-09 Estribos - 1. Estribo margen derecha

**Daños por funcionamiento** EF Eflorescencias, CTC Contaminación del concreto

**Eflorescencias (m²):** 4

**Contaminación del concreto (m²):** 4

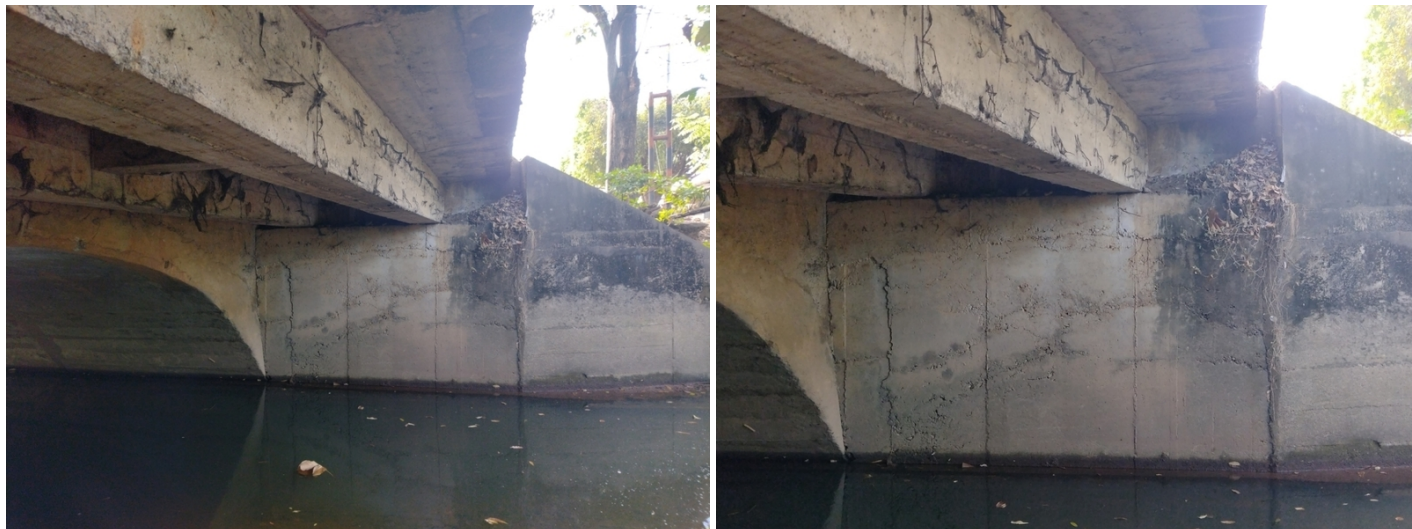
## C-09 Estribos - 2. Estribo margen izquierda

| <b>Daños por funcionamiento</b> | EF Eflorescencias, CTC Contaminación del concreto |
| <b>Eflorescencias (m²):</b> | 4 |
| <b>Contaminación del concreto (m²):</b> | 4 |

**Observaciones:** Estribo con mucha suciedad, se deberá limpiar.

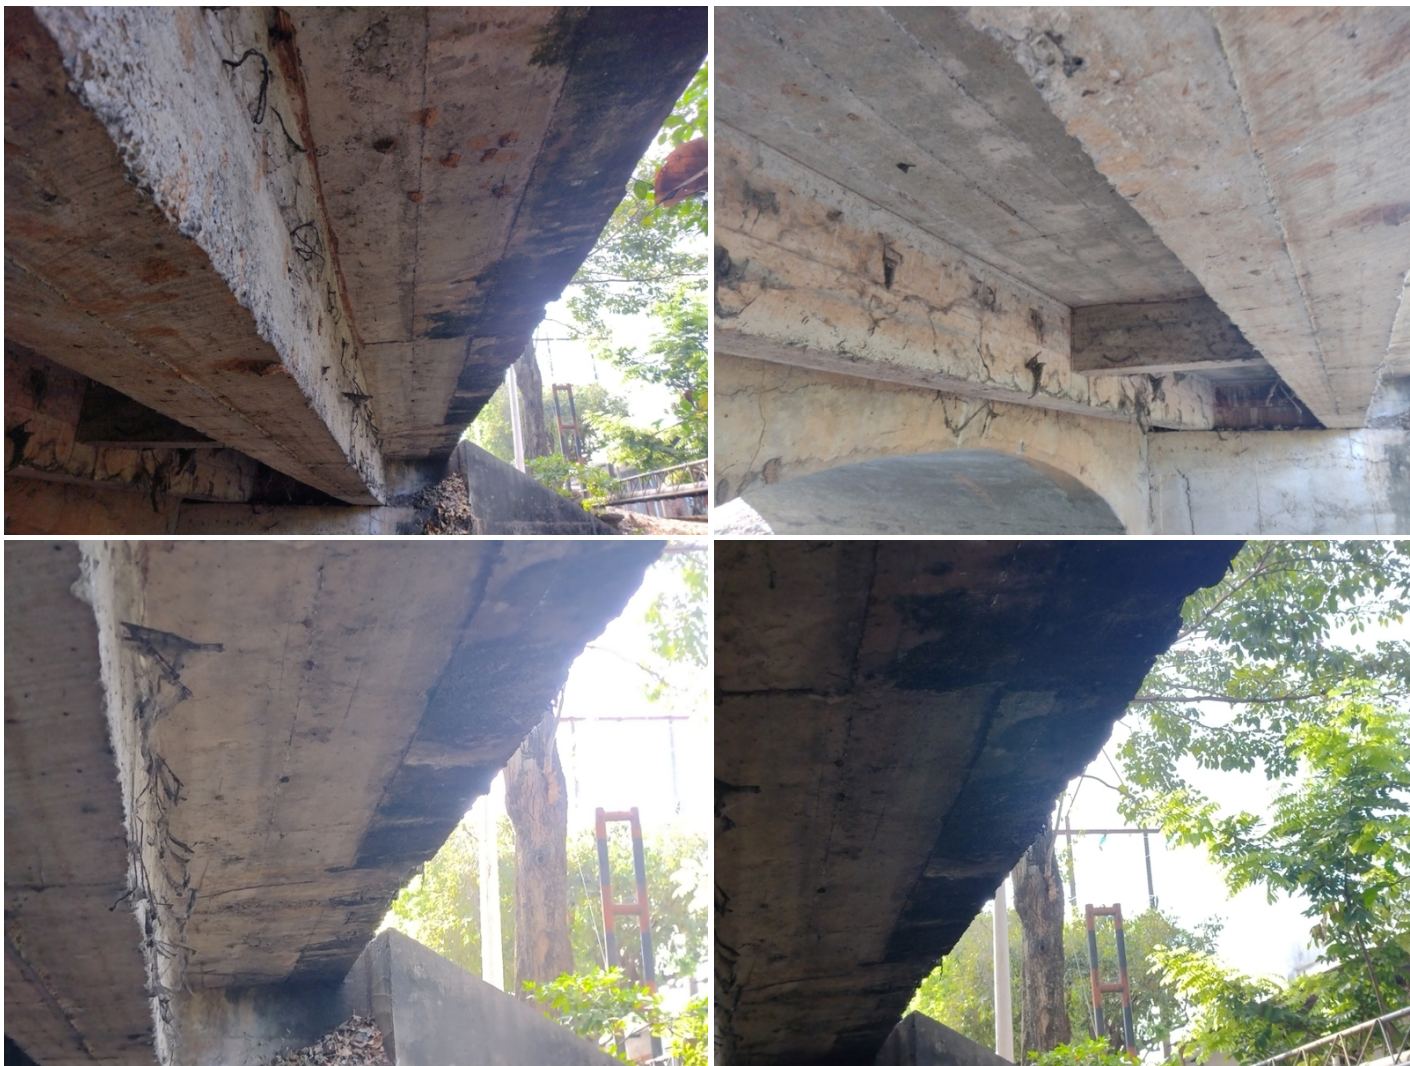
C-11 Losa - 1. Losa 01

| Daños por construcción: | SE Segregación, RE Recubrimiento inadecuado, EXA Exposición del acero de refuerzo |
| Segregación (m²): | 2 |
| Recubrimiento inadecuado (m²): | 2 |
| Exposición del acero de refuerzo (m²): | 2 |

**Estado de conservación:** Regular

**Calificación:** 2

**Observaciones:** El puente debe ser intervendo (Rehabilitación - reforzamiento) Acero expuesto corroído en vigas y placa. Estructura del puente original: Arco en concreto (CD). Posterior ampliación del puente en Costado Izquierdo con 2 vigas rectangulares en concreto reforzado (La estructura del pontón en mal estado - Debe ser reemplazada). Elementos de concreto con refuerzo expuesto.

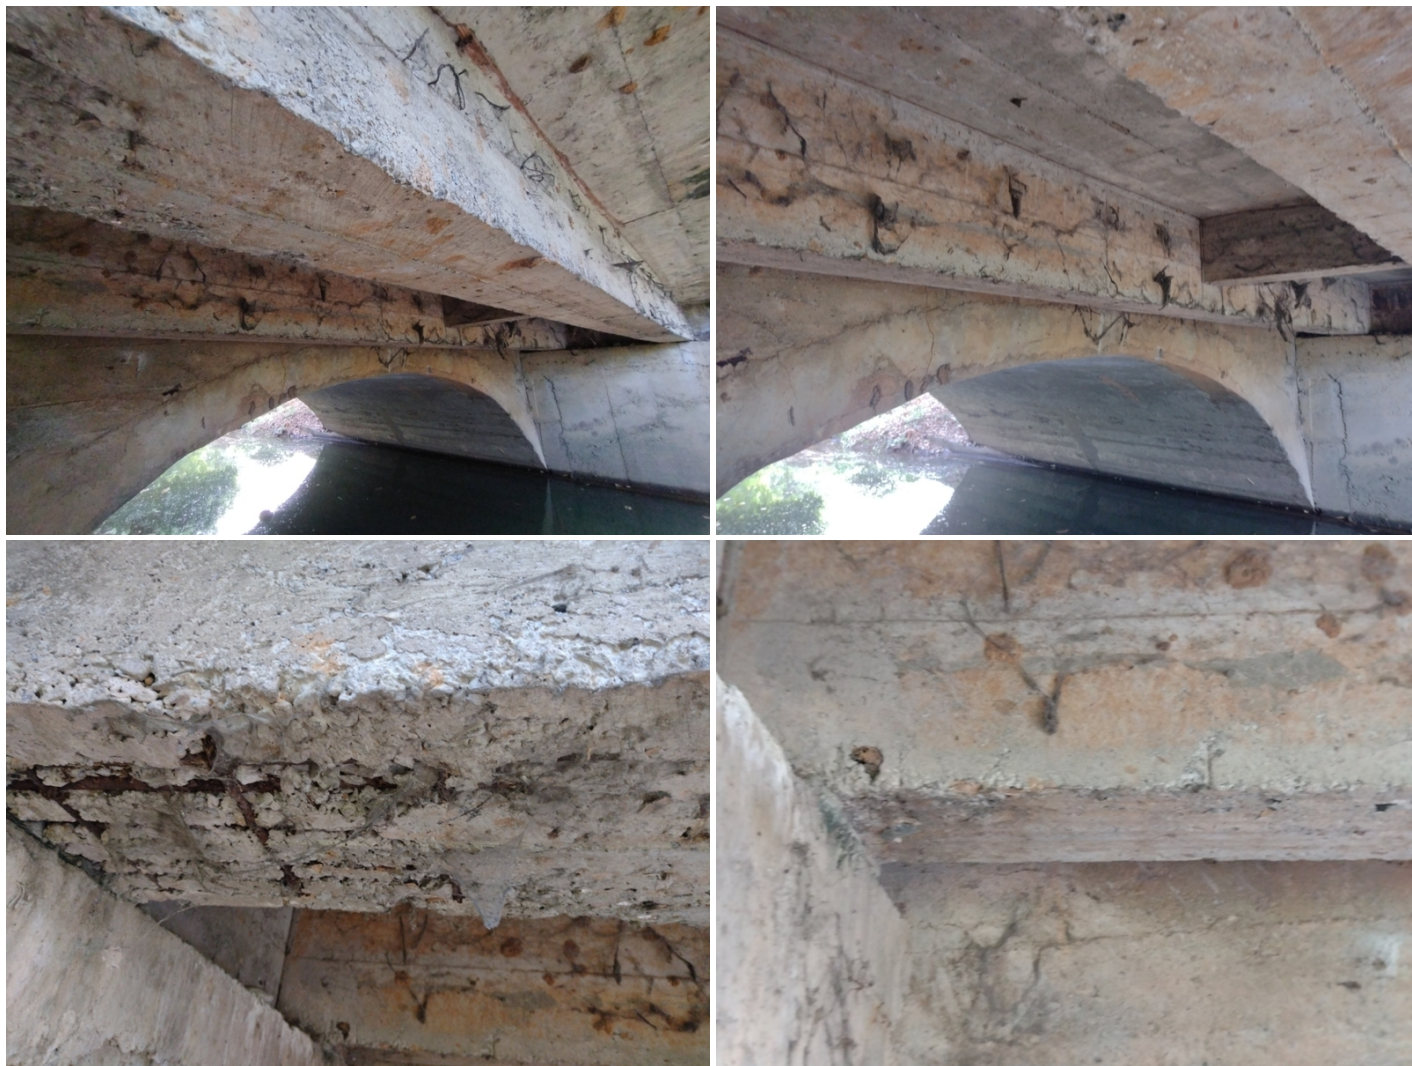
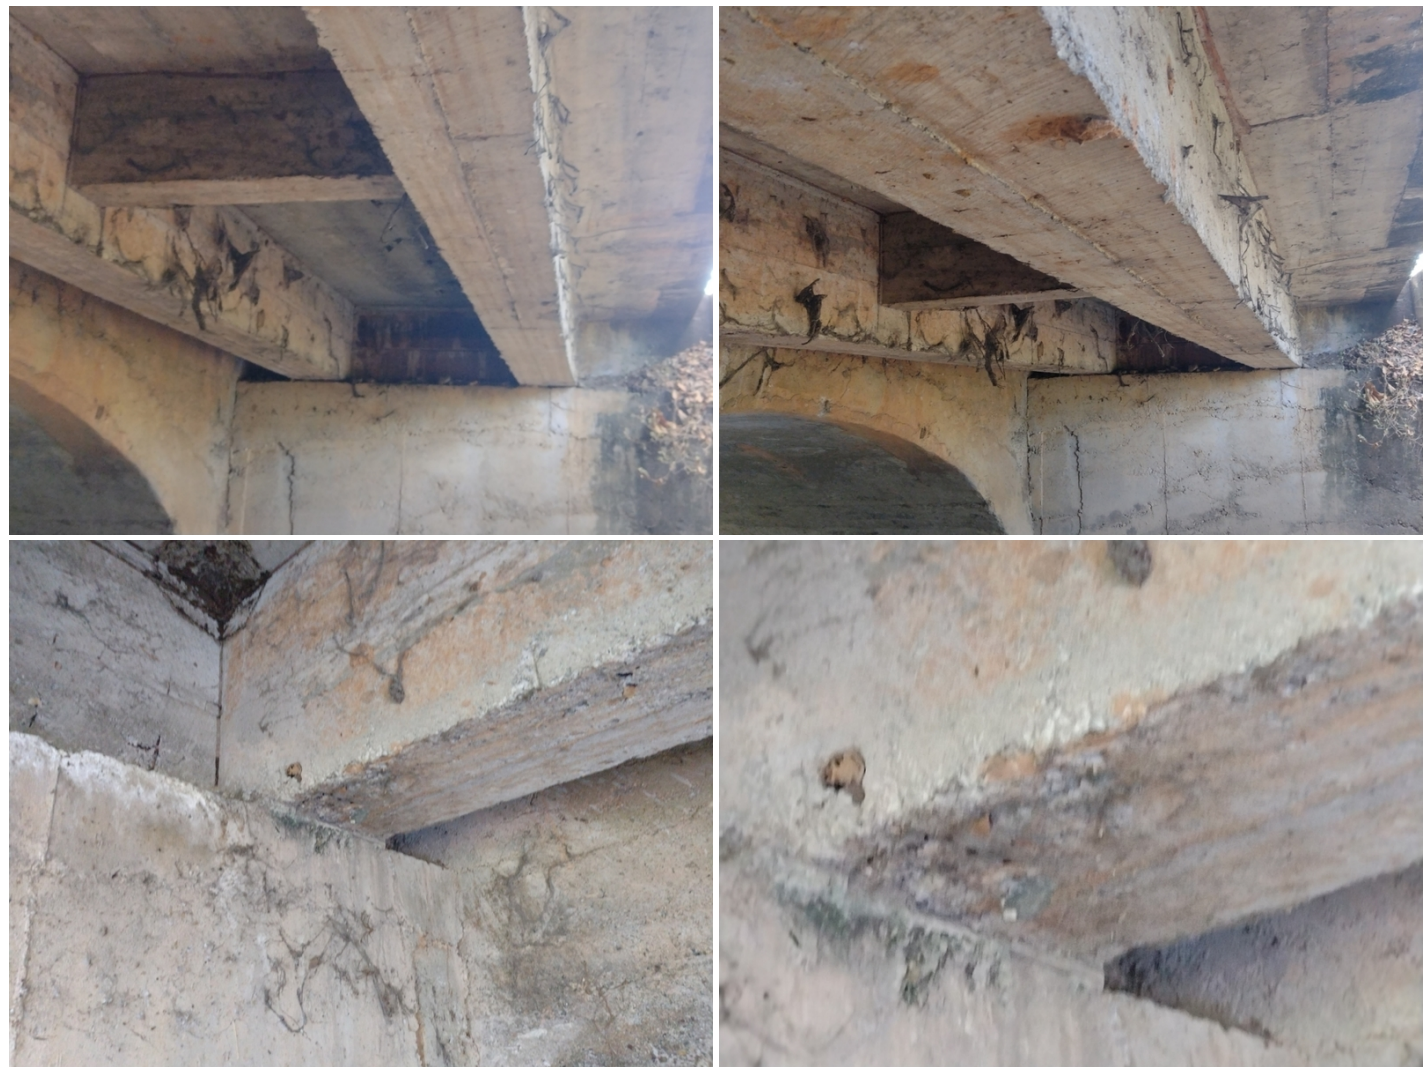
## C-12 Vigas - 1. Viga 01

| <b>Daños por construcción</b> | SE Segregación, HO Hormigueros, RE Recubrimiento inadecuado, EXA Exposición del acero de refuerzo |
| <b>Segregación (m²):</b> | 2 |
| <b>Hormigueros (m²):</b> | 2 |
| <b>Recubrimiento inadecuado (m²):</b> | 2 |
| <b>Exposición del acero de refuerzo (m²):</b> | 2 |

| <b>Observaciones:</b> | | Tablero conformado por 2 vigas longitudinales. Esta configuración de puente tiene 3.45 m. |

| <b>Observaciones:</b> | | Exposición de refuerzo |

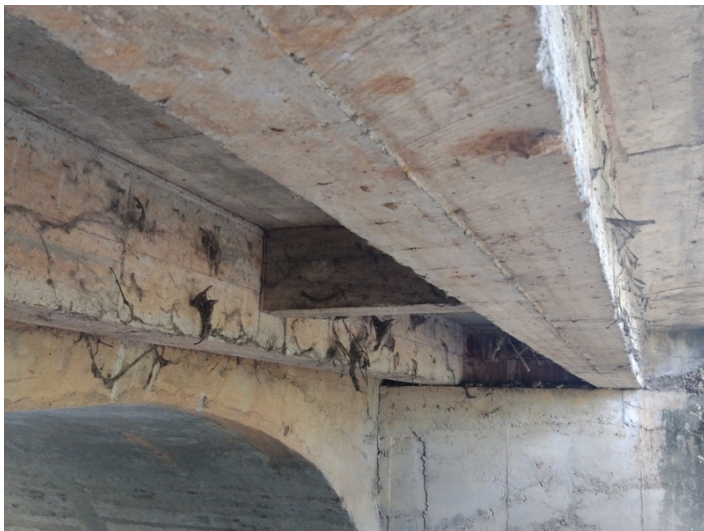
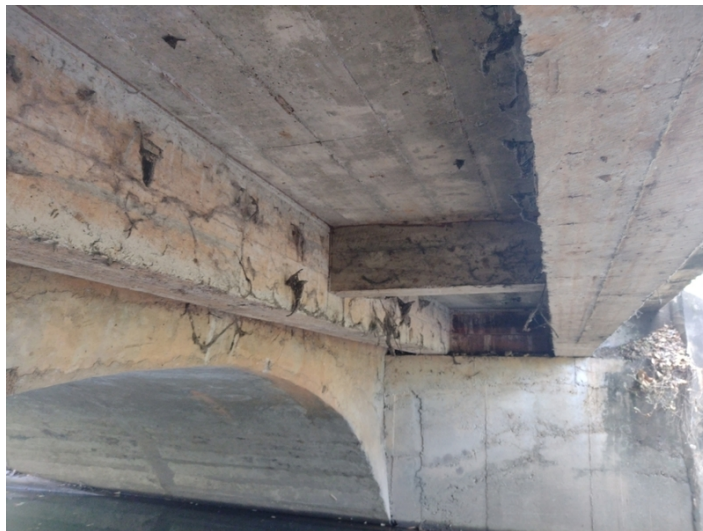
### C-13 Riostras - 1. Riostra 01

**Observaciones:** Viga diafragma intermedia.

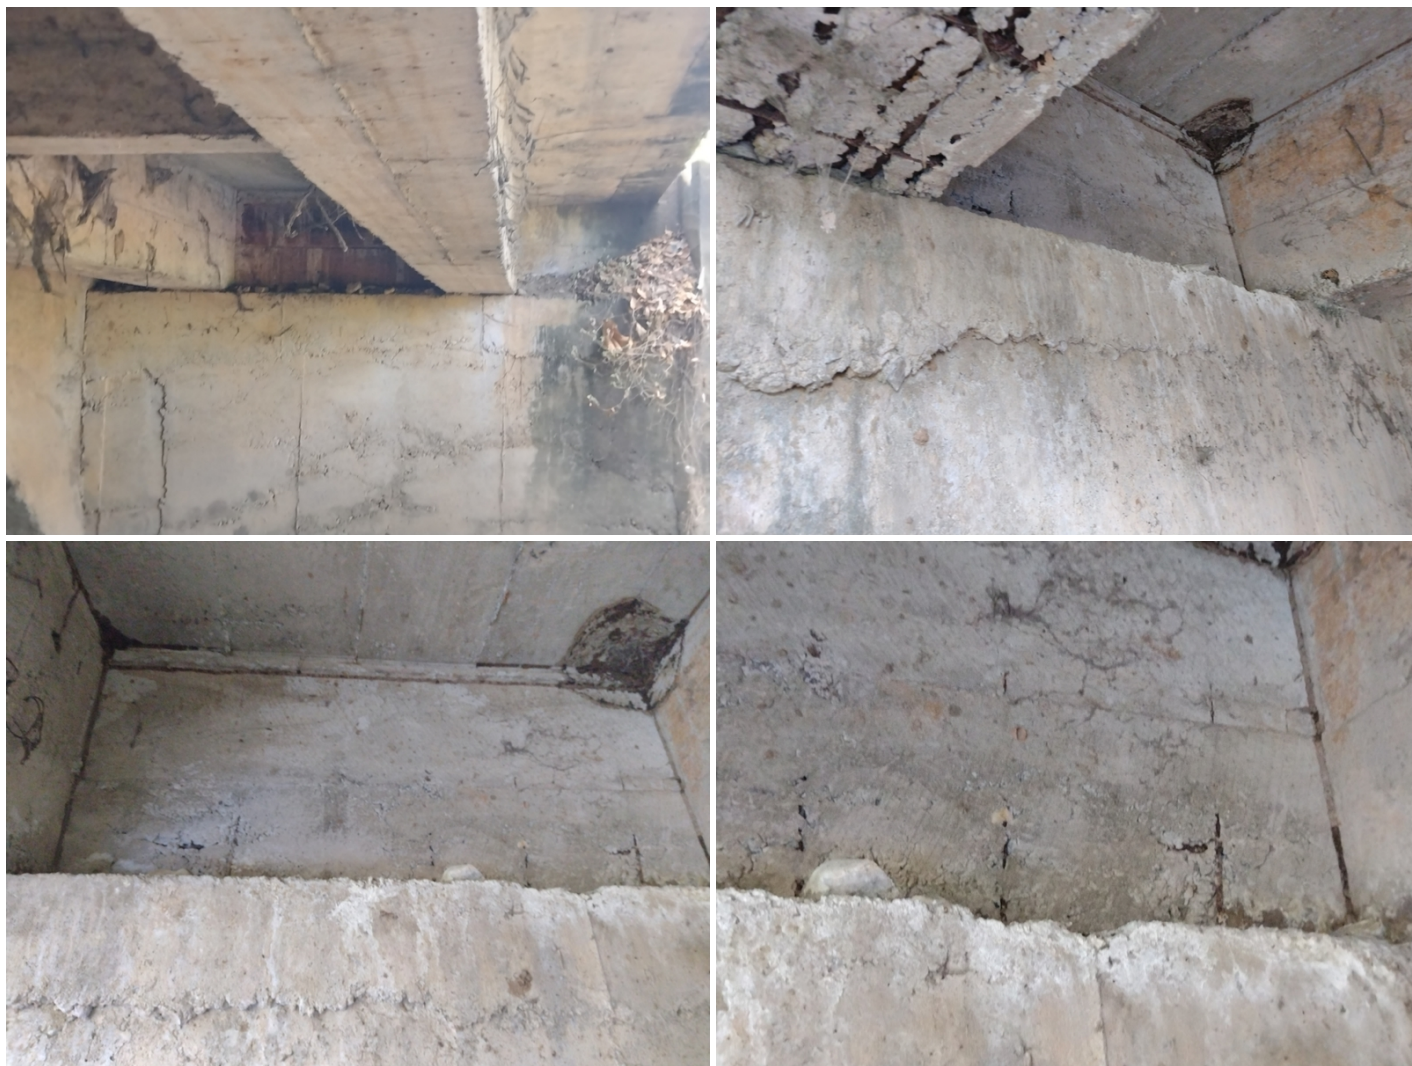
### C-13 Riostras - 2. Riostra 02

**Daños por funcionamiento:** CTC Contaminación del concreto

**Contaminación del concreto (m²):** 2

**Observaciones:** Vigas diafragmas extremas. No hay topes sísmicos.

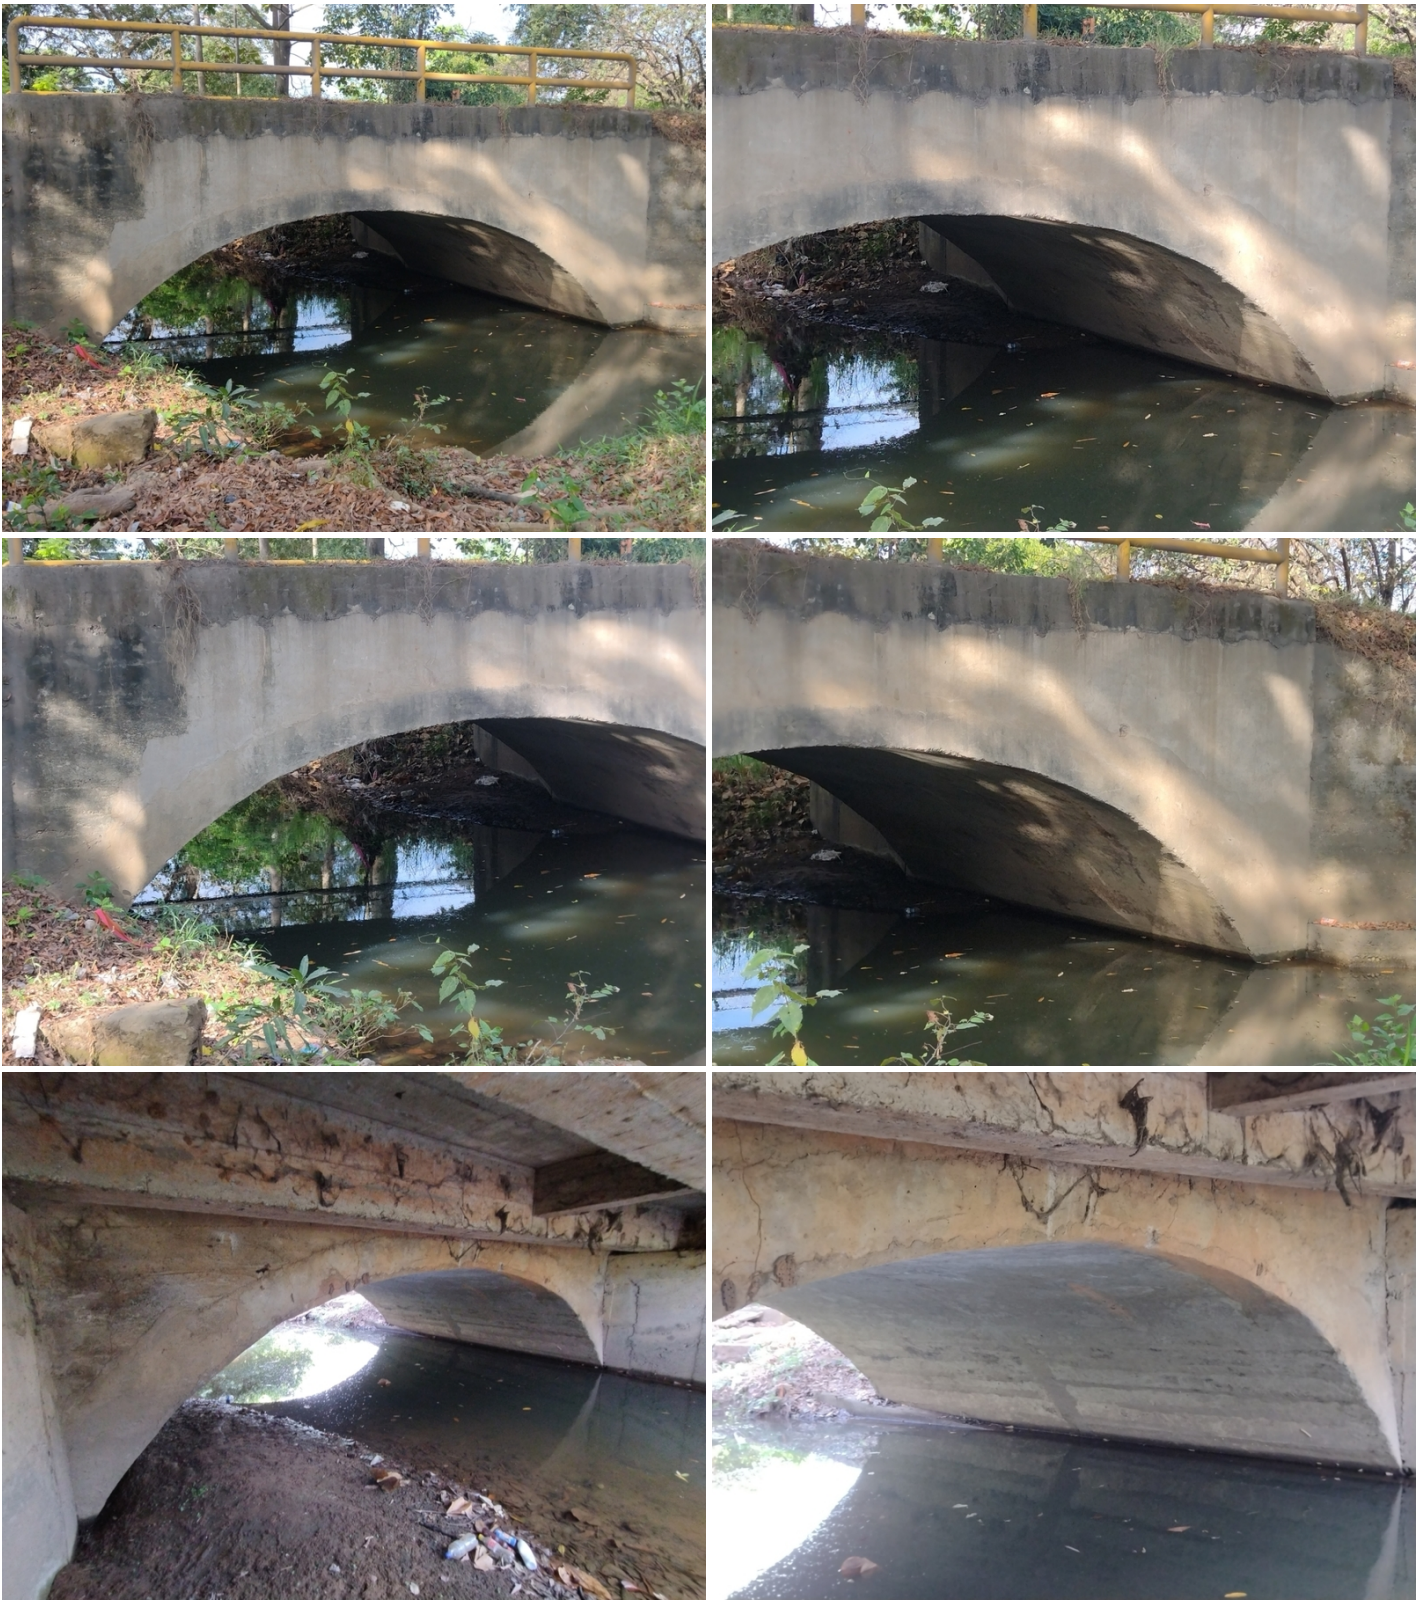
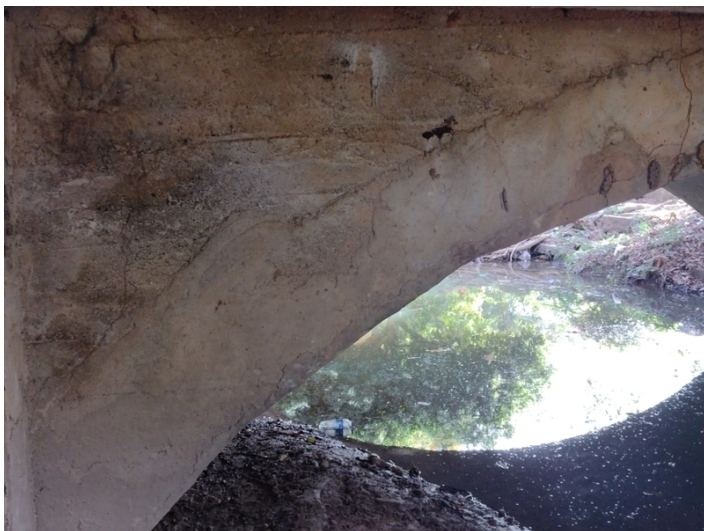
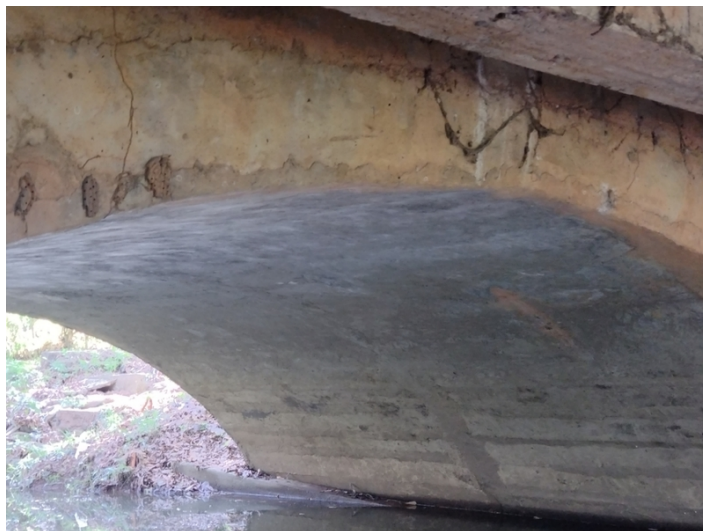
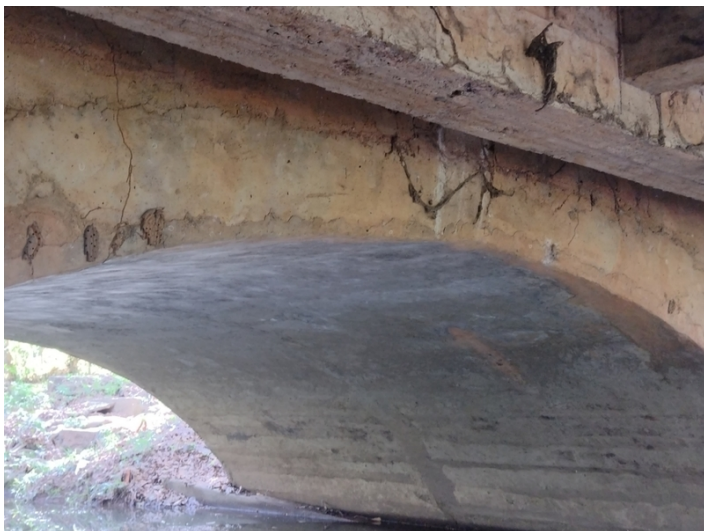
### C-14 Arcos (concreto/mampostería) - 1. Arco 01

**Daños por funcionamiento** EF Eflorescencias, CTC Contaminación del concreto

**Eflorescencias (m²):** 4

**Contaminación del concreto (m²):** 4

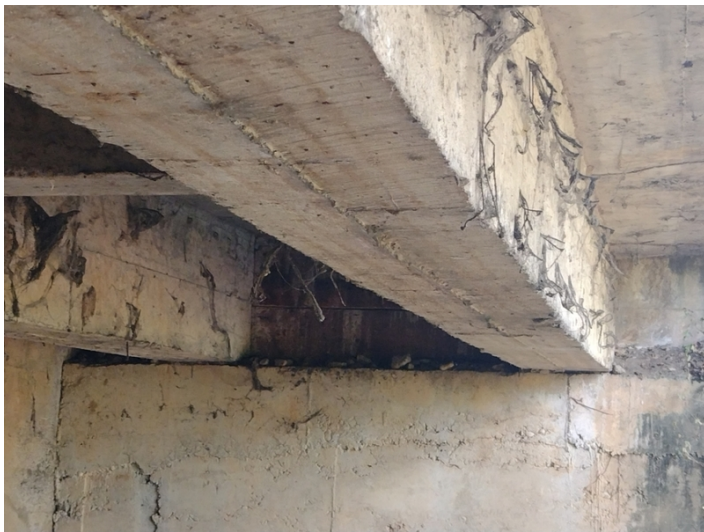
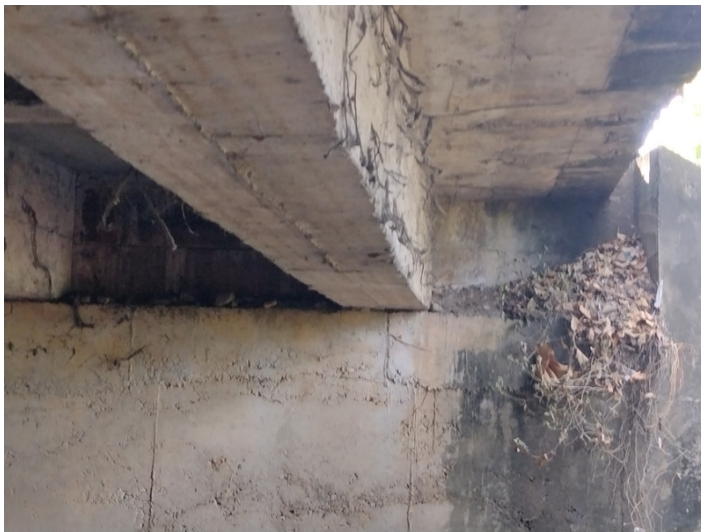
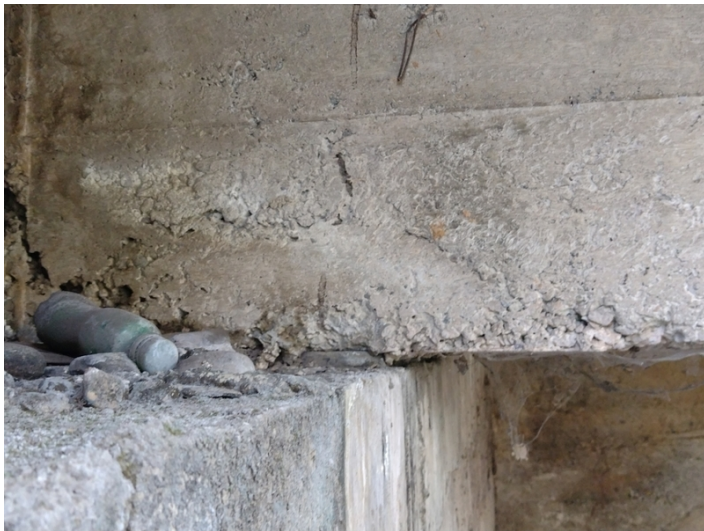
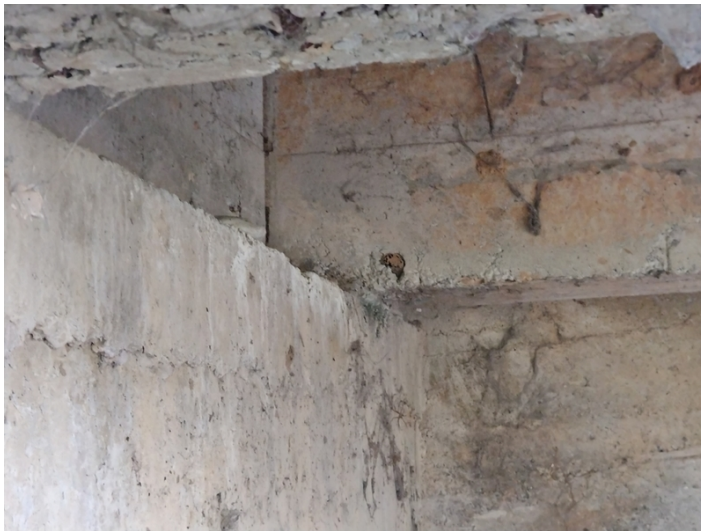
### C-15 Apoyos - 1. Apoyo 01

Observaciones: Buen estado de conservación.
