# 120-PU-PELAYA\_EX

## FORMATO PARA INSPECCIÓN VISUAL DE PUENTES Y PONTONES

**EVALUACIÓN DEL ESTADO ACTUAL  
DE LAS OBRAS DEL CONTRATO DE  
CONCESIÓN BAJO EL ESQUEMA DE  
APP No.**

| <b>Nombre del puente:</b> | P PELAYA (Entrada al pueblo) |

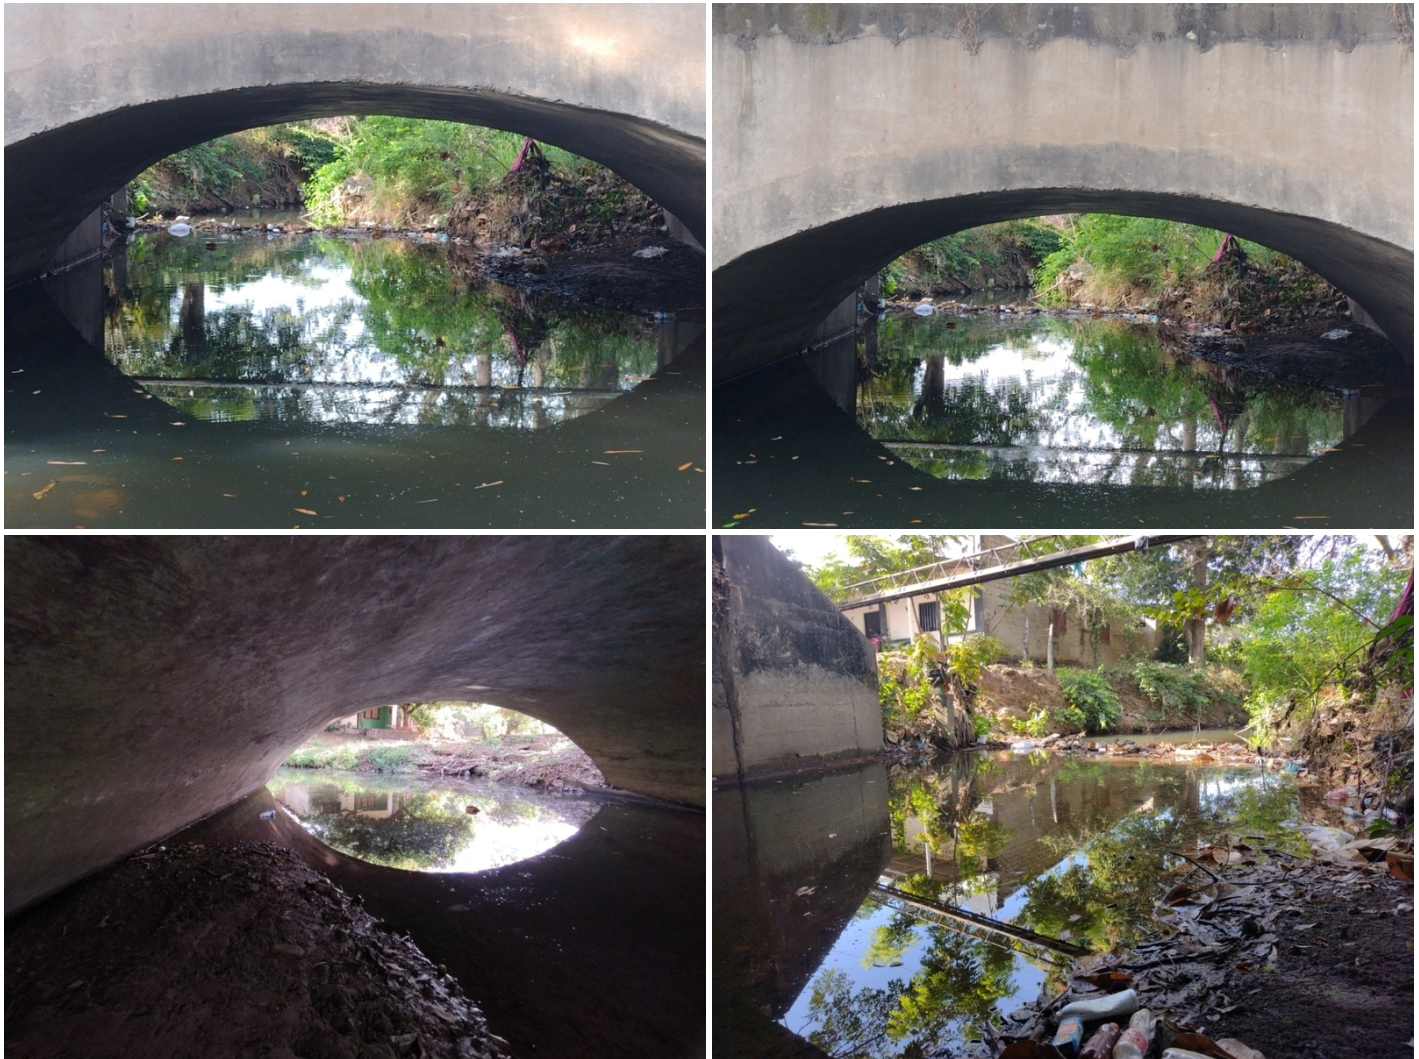
| <b>Observaciones:</b> | Cauce con mucha suciedad. |

| <b>Estado de conservación:</b> | Regular |
