# FORMATO PARA INSPECCIÓN VISUAL DE PUENTES Y PONTONES

EVALUACIÓN DEL ESTADO ACTUAL DE LAS OBRAS DEL CONTRATO No. 007 DE 2010.

NOMBRE DE LA VIA: SAN ROQUE - BOSCONIA

REGIONAL: 9 - CESAR  
LEVANTÓ: EPC - CONSTRUCTORA ARIGUANI  
PR. DEL PUENTE: PR11+522  
NOMBRE DEL PUENTE: 01-P-008

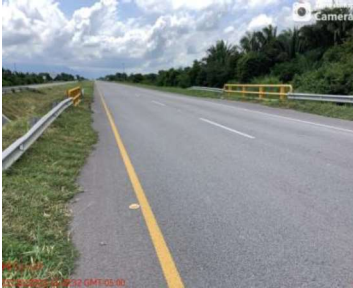
ELEMENTO: Asfalto  
NÚMERO: 1

| Número de calzadas: | 1 | COMENTARIOS: | Carpeta asfáltica en buen estado |

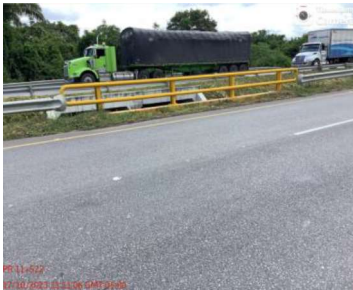
ELEMENTO: Bordillos y barandas  
NÚMERO: 3

| ID. | PR. DEL PUENTE: | NOMBRE DEL PUENTE: | OBSTACULO QUE SALVA: | TIPO DE PUENTE (1): | LONGITUDINAL | 01 - Losa sobre vigas | TRANSVERSAL | 01 - Vigas simplemente apoyadas | ANCHO | 11,2 | GÁLIBO: | 2,7 | | |
|---|---|---|---|---|---|---|---|---|---|---|---|---|---|--|
| | ANDENES / BORDILLOS | | Dimensiones: | | Desportillamiento Acero expuesto Dimensión insuficiente Otros | | | | | | | | Buen estado | |
| | BARANDAS | | Material (4): | | Pintura Postes Pasamanos Otros | | | | | | | | Buen estado | |

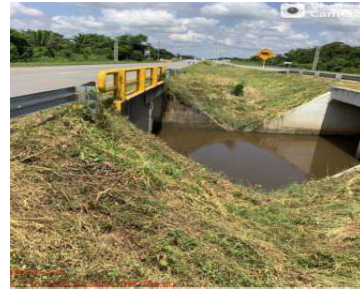
ELEMENTO: Señalización  
NÚMERO: 6

| ID. | PR. DEL PUENTE: | NOMBRE DEL PUENTE: | OBSTACULO QUE SALVA: | TIPO DE PUENTE (1): | LONGITUDINAL | 01 - Losa sobre vigas | TRANSVERSAL | 01 - Vigas simplemente apoyadas | ANCHO | 11,2 | GÁLIBO: | 2,7 | | |
|---|---|---|---|---|---|---|---|---|---|---|---|---|---|--|
| | SEÑALIZACIÓN | | Horizontal Vertical Reductores Otros | | | | | | | | Buen estado | | | |

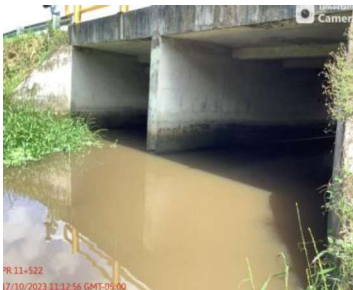
ELEMENTO: Perfil  
NÚMERO: 7

| ID. | PR. DEL PUENTE: | NOMBRE DEL PUENTE: | OBSTACULO QUE SALVA: | TIPO DE PUENTE (1): | LONGITUDINAL | 01 - Losa sobre vigas | TRANSVERSAL | 01 - Vigas simplemente apoyadas | ANCHO | 11,2 | GÁLIBO: | 2,7 | | |
|---|---|---|---|---|---|---|---|---|---|---|---|---|---|--|
| SUPERESTRUCTURA METÁLICA | LOSA | | Tipo (8): | | Diseño Construcción Funcionamiento Otros | | | | | | | | No se evidencia (Difícil acceso por nivel de agua alto) ver foto 7 | |
| | VIGAS | | Tipo (9): | | Sección (10): Diseño Construcción Funcionamiento Otros | | | | | | | | No se evidencia (Difícil acceso por nivel de agua alto) ver foto 7 | |

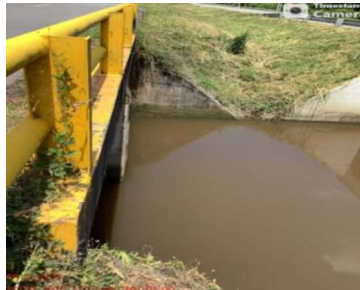
ELEMENTO: Cauce  
NÚMERO: 8

| ID. | PR. DEL PUENTE: | NOMBRE DEL PUENTE: | OBSTACULO QUE SALVA: | TIPO DE PUENTE (1): | LONGITUDINAL | 01 - Losa sobre vigas | TRANSVERSAL | 01 - Vigas simplemente apoyadas | ANCHO | 11,2 | GÁLIBO: | 2,7 | | |
|---|---|---|---|---|---|---|---|---|---|---|---|---|---|--|
| CAUCE | | | | | | | | | | Buen estado | | | | |

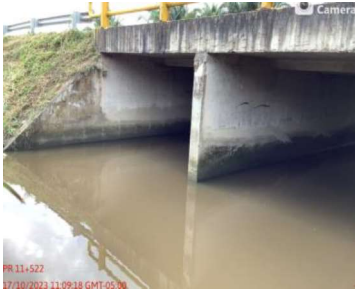
ELEMENTO: Aleta NÚMERO: 9  
NOTA:

| ID. | PR. DEL PUENTE: | NOMBRE DEL PUENTE: | OBSTACULO QUE SALVA: | TIPO DE PUENTE (1): | LONGITUDINAL | 01 - Losa sobre vigas | TRANSVERSAL | 01 - Vigas simplemente apoyadas | ANCHO | 11,2 | GÁLIBO: | 2,7 | | |
|---|---|---|---|---|---|---|---|---|---|---|---|---|---|--|
| | ALETAS | | Material (5): | | Diseño Construcción Funcionamiento Otros | | | | | | | | Buen estado | |
