FORMATO PARA INSPECCIÓN VISUAL DE PUENTES Y PONTONES

EVALUACIÓN DEL ESTADO ACTUAL DE LAS OBRAS DEL CONTRATO No. 007 DE 2010.

NOMBRE DE LA VIA: BOSCONIA - RÍO ARIGUANI

ID.	PR. DEL PUENTE:	PR12+342,00		VN
	NOMBRE DEL PUENTE:	03-P-003		
	OBSTACULO QUE SALVA:			
	TIPO DE PUENTE (1):	LONGITUDINAL	01 - Losa sobre vigas	TRANSVERSAL

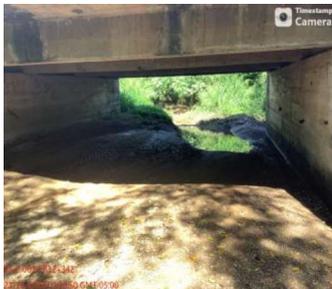
ELEMENTO: Cauce NÚMERO: 15  
NOTA:

<b>PERFILES METÁLICOS</b>	Tipo (12); Vigas; Largueros; Diafragmas; Otros				N/A
<b>ARMADURAS</b>	Tipo (13); Cordones; Montantes; Diagonales; Otros				N/A
<b>CONEXIONES</b>	Con Soldadura; Con conectores; Con pasadores; Otros				N/A
<b>CABLE / PENDOLONES / TORRES</b>	Cables; Pendolones; Torres; Otros				N/A
<b>ACCESO PEATONAL (ESCALERA / RAMPA)</b>	Tipo; Peldaños / Losa; Viga gualdera; Barandas; Otros				N/A
<b>OTROS ELEMENTOS</b>	Tipo;				
<b>CAUCE</b>	05 - Sedimentación de material de arrastre				
<b>PUENTE EN GENERAL</b>					Buen estado
