# FORMATO PARA INSPECCIÓN VISUAL DE PUENTES Y PONTONES

EVALUACIÓN DEL ESTADO ACTUAL DE LAS OBRAS DEL CONTRATO No. 007 DE 2010.

NOMBRE DE LA VIA: SAN ROQUE - BOSCONIA

01-P-010

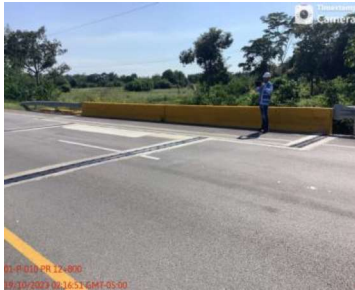
1

Asfalto

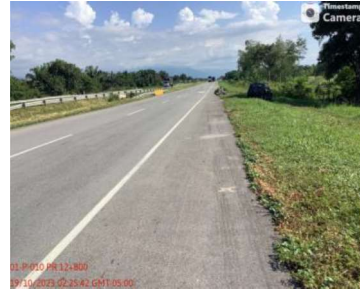
2

Asfalto

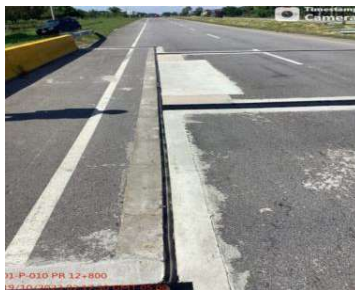
3

| ID. | PR. DEL PUENTE: | NOMBRE DEL PUENTE: | | OBSTACULO QUE SALVA: | | TIPO DE PUENTE (1): | | LONGITUDINAL | | TRANSVERSAL | | 01 - Vigas simplemente apoyadas | | ANCHO | | GÁLIBO: | | 2,65 | | | | | | |
|---|---|---|---|---|---|---|--|---|--|---|--|---|--|---|--|---|--|---|---|--|---|--|--|--|
| | JUNTAS DE EXPANSIÓN | | Tipo (3): | | Sello Perfiles Guardacantos Otros | | | | | | | | | | | | | | | | Buen estado | | | |

Junta de expansión

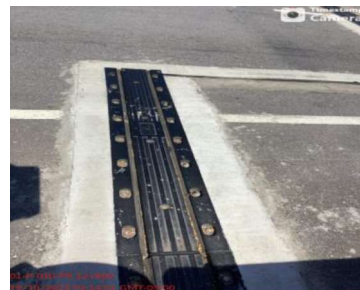
4

Junta de expansión

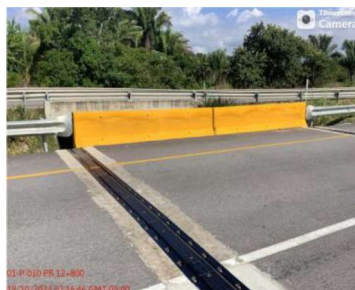
5

| ID. | PR. DEL PUENTE: | NOMBRE DEL PUENTE: | | OBSTACULO QUE SALVA: | | TIPO DE PUENTE (1): | | LONGITUDINAL | | TRANSVERSAL | | 01 - Vigas simplemente apoyadas | | ANCHO | | GÁLIBO: | | 2,65 | | | | | | |
|---|---|---|---|---|---|---|--|---|--|---|--|---|--|---|--|---|--|---|---|--|---|--|--|--|
| | ANDENES / BORDILLOS | | Dimensiones: | | Desportillamiento Acero expuesto Dimensión insuficiente Otros | | | | | | | | | | | | | | | | Barrera tipo new jersey, buen estado | | | |

Bordillos y Barandas

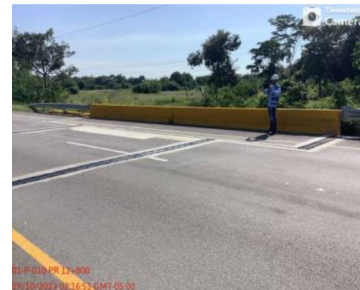
6

| ID. | PR. DEL PUENTE: | NOMBRE DEL PUENTE: | | OBSTACULO QUE SALVA: | | TIPO DE PUENTE (1): | | LONGITUDINAL | | TRANSVERSAL | | 01 - Vigas simplemente apoyadas | | ANCHO | | GÁLIBO: | | 2,65 | | | | | | |
|---|---|---|---|---|---|---|--|---|--|---|--|---|--|---|--|---|--|---|---|--|---|--|--|--|
| | BARANDAS | | Material (4): | | Pintura Postes Pasamanos Otros | | | | | | | | | | | | | | | | Barrera tipo new jersey, buen estado | | | |

Bordillos y barandas

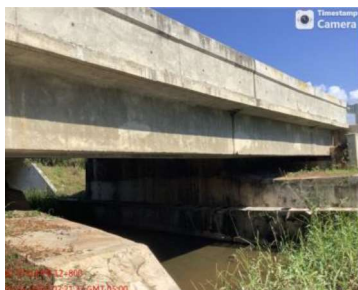
| ID. | PR. DEL PUENTE: | NOMBRE DEL PUENTE: | | OBSTACULO QUE SALVA: | | TIPO DE PUENTE (1): | | LONGITUDINAL | | TRANSVERSAL | | 01 - Vigas simplemente apoyadas | | ANCHO | | GÁLIBO: | | 2,65 | | | | | | |
|---|---|---|---|---|---|---|--|---|--|---|--|---|--|---|--|---|--|---|---|--|---|--|--|--|
| SUPERESTRUCTURA DE CONCRETO | VIGAS | | Tipo (9): | | Sección (10): Diseño Construcción Funcionamiento Otros | | | | | | | | | | | | | | | | Buen estado | | | |

ELEMENTO: Viga  
NÚMERO: 9

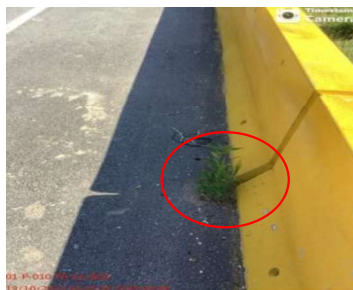
ELEMENTO: Drenaje  
NÚMERO: 10

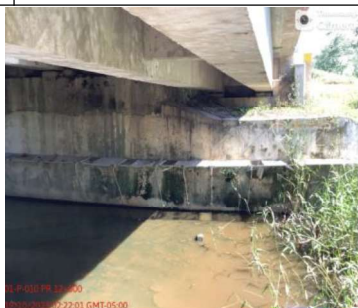
| ID. | PR. DEL PUENTE: | NOMBRE DEL PUENTE: | | OBSTACULO QUE SALVA: | | TIPO DE PUENTE (1): | | LONGITUDINAL | | TRANSVERSAL | | 01 - Vigas simplemente apoyadas | | ANCHO | | GÁLIBO: | | 2,65 | | | | | | |
|---|---|---|---|---|---|---|--|---|--|---|--|---|--|---|--|---|--|---|---|--|---|--|--|--|
| | ESTRIBOS | | Material (5): | | Diseño Construcción Funcionamiento Otros | | | | | | | | | | | | | | | | Se mantiene la integridad estructural Cl=Estribo de entrada CD=Estribo de salida | | | |

ELEMENTO: Estribo, vigas, riostras  
NÚMERO: 11

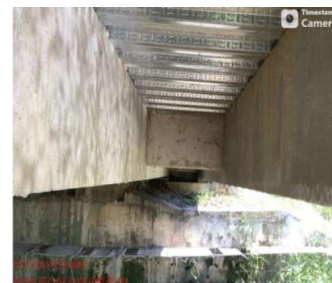
| ID. | PR. DEL PUENTE: | NOMBRE DEL PUENTE: | | OBSTACULO QUE SALVA: | | TIPO DE PUENTE (1): | | LONGITUDINAL | | TRANSVERSAL | | 01 - Vigas simplemente apoyadas | | ANCHO | | GÁLIBO: | | 2,65 | | | | | | |
|---|---|---|---|---|---|---|--|---|--|---|--|---|--|---|--|---|--|---|---|--|---|--|--|--|
| | LOSA | | Tipo (8): | | Diseño Construcción Funcionamiento Otros | | | | | | | | | | | | | | | | Buen estado | | | |

ELEMENTO: Vigas, Losa  
NÚMERO: 12

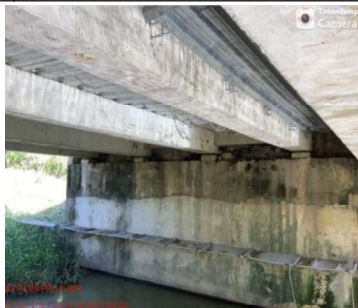
ELEMENTO: Losa y vigas, estribo  
NÚMERO: 13

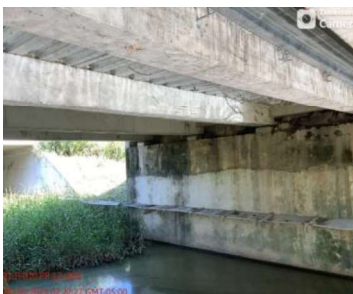
ELEMENTO: Losa y vigas  
NÚMERO: 14

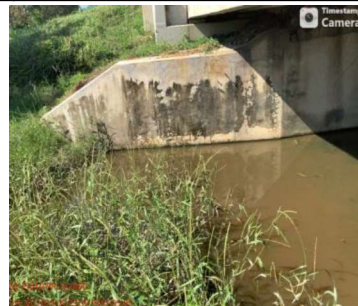
| ID. | PR. DEL PUENTE: | NOMBRE DEL PUENTE: | | OBSTACULO QUE SALVA: | | TIPO DE PUENTE (1): | | LONGITUDINAL | | TRANSVERSAL | | 01 - Vigas simplemente apoyadas | | ANCHO | | GÁLIBO: | | 2,65 | | | | | | |
|---|---|---|---|---|---|---|--|---|--|---|--|---|--|---|--|---|--|---|---|--|---|--|--|--|
| | ALETAS | | Material (5): | | Diseño Construcción Funcionamiento Otros | | | | | | | | | | | | | | | | Se mantiene la integridad estructural | | | |

ELEMENTO: Aleta  
NÚMERO: 15

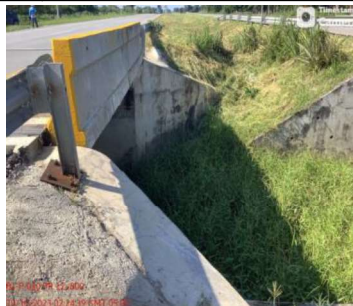
ELEMENTO: Aleta  
NÚMERO: 16
