FORMATO PARA INSPECCIÓN VISUAL DE PUENTES Y PONTONES

EVALUACIÓN DEL ESTADO ACTUAL DE LAS OBRAS DEL CONTRATO No. 007 DE 2010.

NOMBRE DE LA VIA: SAN ROQUE - BOSCONIA

PR. DEL PUENTE: PR17+038  
NOMBRE DEL PUENTE: 01-P-015

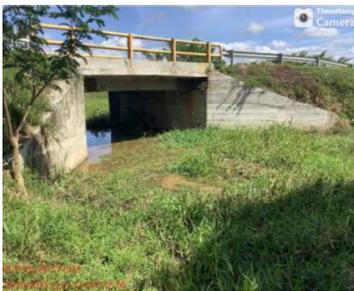
ELEMENTO: Cauce y estribo NÚMERO: 7  
NOTA:

BARANDAS		Material (4):		Pintura				Postes				Pasamanos				Otros				Buen estado						
	ILUMINACIÓN		Verificar la existencia de elementos de iluminación y el funcionamiento de los mismos														N/A										
	SEÑALIZACIÓN		Horizontal				Vertical				Reductores				Otros				Buen estado								
	DRENAJES		Taponamiento				Ausencia				Long. Insuficiente				Otros				N/A								
SUPERESTRUCTURA DE CONCRETO	ALETAS		Material (5):		Diseño				Construcción				Funcionamiento				Otros				Buen estado						
	ESTRIBOS		Material (5):		Diseño				Construcción				Funcionamiento				Otros				Se mantiene la integridad estructural CI=Estribo de entrada CD=Estribo de salida						
	PILAS		Tipo (6):		Sección (7):				Diseño				Construcción				Funcionamiento				Otros				N/A		
LOSA		Tipo (8):		Diseño				Construcción				Funcionamiento				Otros				No se evidencia (Difícil acceso por nivel de agua alto) ver foto 7-8							
VIGAS		Tipo (9):		Sección (10):		Diseño				Construcción				Funcionamiento				Otros				No se evidencia (Difícil acceso por nivel de agua alto) ver foto 7-8

RIOSTRAS		Diseño				Construcción				Funcionamiento				Otros				N/A									
APOYOS		Tipo (11):		Desplazamiento				Descomposición				Deformación				Otros				Buen estado							
ARCOS (CONCRETO/ MAMPOSTERÍA)		Material:		Diseño				Construcción				Funcionamiento				Otros				N/A							
ARCOS METÁLICOS		Arco izquierdo				Arco derecho				Arriostamiento lateral				Otros				N/A									
PERFILES METÁLICOS		Tipo (12):		Vigas				Largueros				Diafragmas				Otros				N/A							
ARMADURAS		Tipo (13):		Cordones				Montantes				Diagonales				Otros				N/A							
CONEXIONES		Con Soldadura				Con conectores				Con pasadores				Otros				N/A									
CABLE / PENDOLONES / TORRES		Cables				Pendolones				Torres				Otros				N/A									
OTROS	ACCESO PEATONAL (ESCALERA / RAMPA)		Tipo:		Peldaños / Losa				Viga gualdera				Barandas				Otros				N/A						
	OTROS ELEMENTOS		Tipo:																								
	CAUCE		04 - Obstrucción del cauce por escombros, material vegetal o invasión del mismo.
