128-PU-PU20CAUCE-S

FORMATO PARA INSPECCIÓN VISUAL DE PUENTES Y PONTONES

EVALUACIÓN DEL ESTADO ACTUAL DE LAS OBRAS DEL CONTRATO DE CONCESIÓN BAJO EL ESQUEMA DE APP No.	003 DE 2022
Nombre de la ficha:	128-PU-PU20CAUCE-S
Fecha:	January 6, 2023
Regional:	09-CÉSAR
Levantó:	Evelyn Cristina Álvarez Quintero
Nombre de la vía:	La Mata - Curumaní
Ruta:	4515
Vía en concesión:	SIN INFORMACIÓN
Mantenimiento integral:	SIN INFORMACIÓN
Grupo ADM.VIAL:	G1
Alcance:	PEXI-MIN: Puente existente mantenimiento mínimo

PR. del puente:	PR19+848 S
Nombre del puente:	P P20 S
Obstáculo que salva:	Quebrada

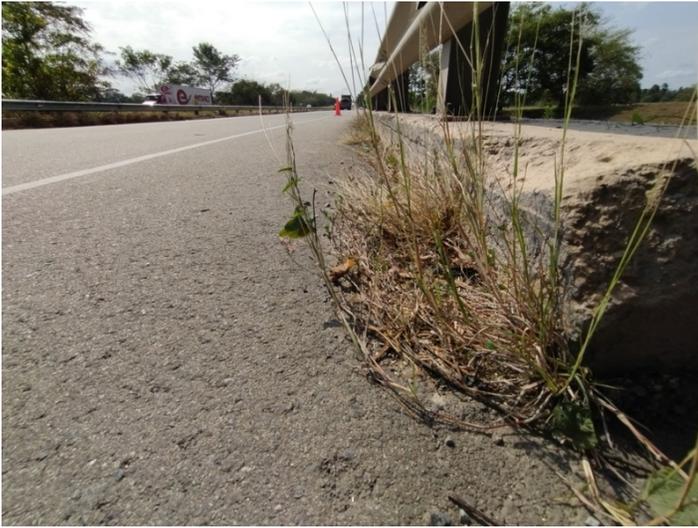
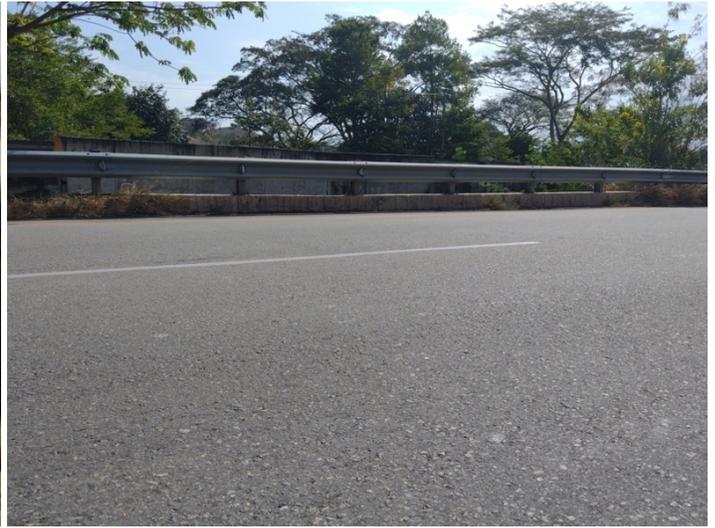
Observaciones: | Pintura deteriorada.

Estado de conservación: | Bueno

Calificación: | 1

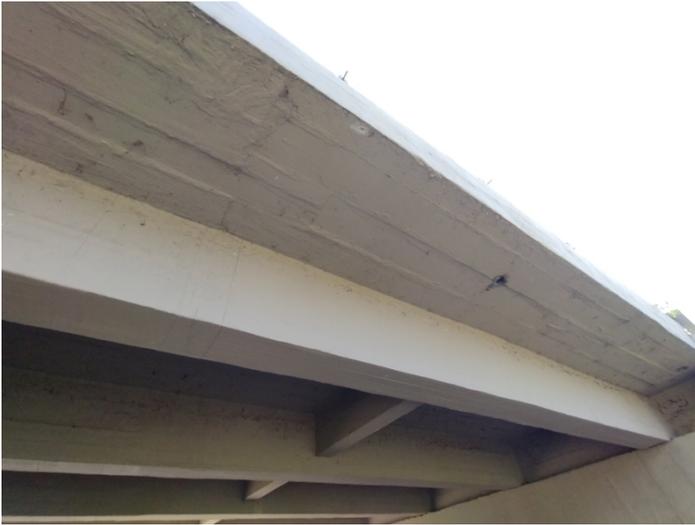
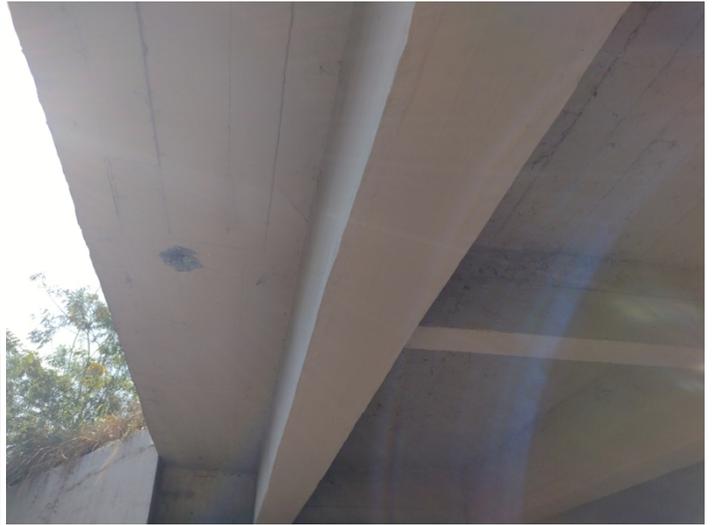
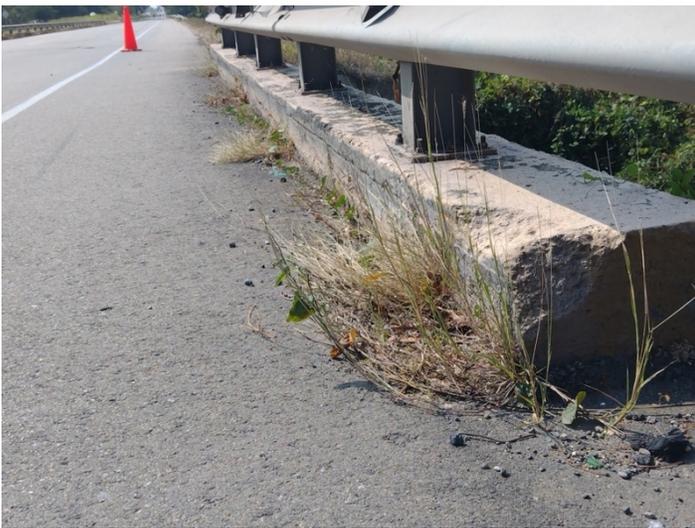
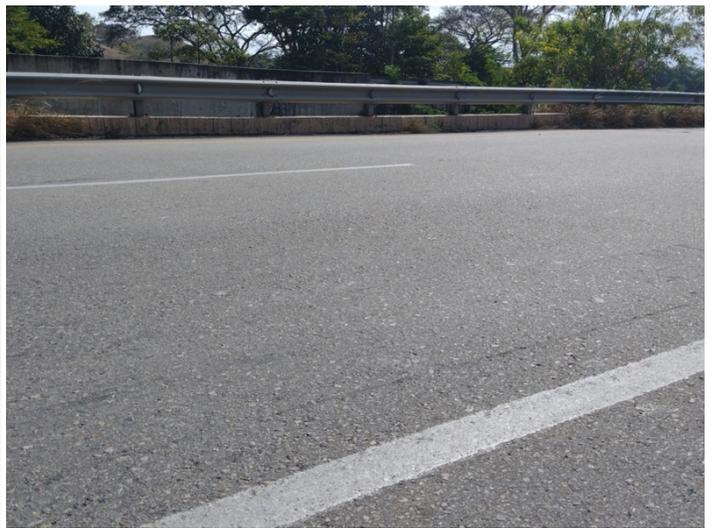
Taponamiento

Localización: | CD Costado derecho, CI Costado izquierdo

Cuantificación de daño (m): | 3

Estado de conservación: | Regular

Calificación: | 1

Observaciones: | No se observan sobre la carpeta asfáltica.

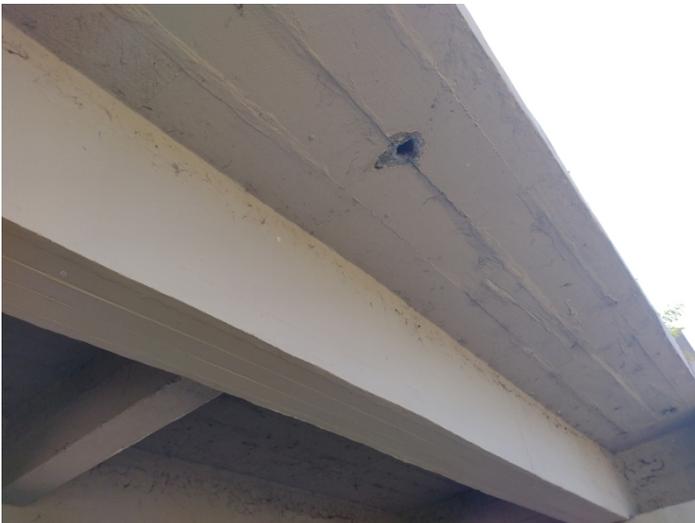
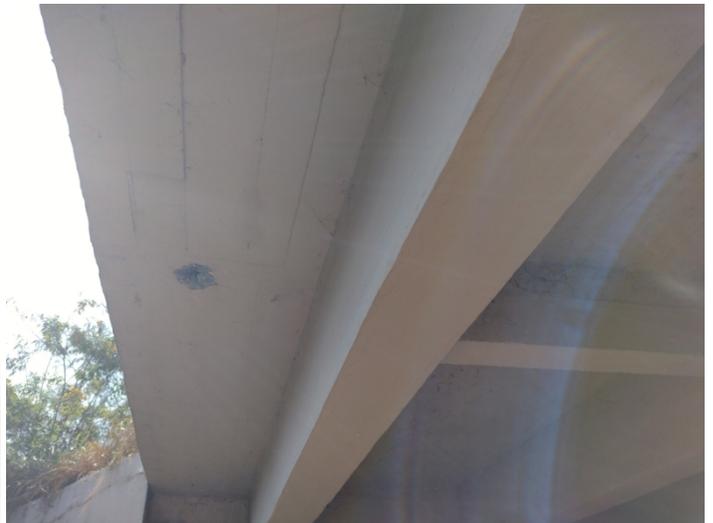
Ausencia

Localización: | CD Costado derecho, CI Costado izquierdo

Cunatificación de daño (m): | 3

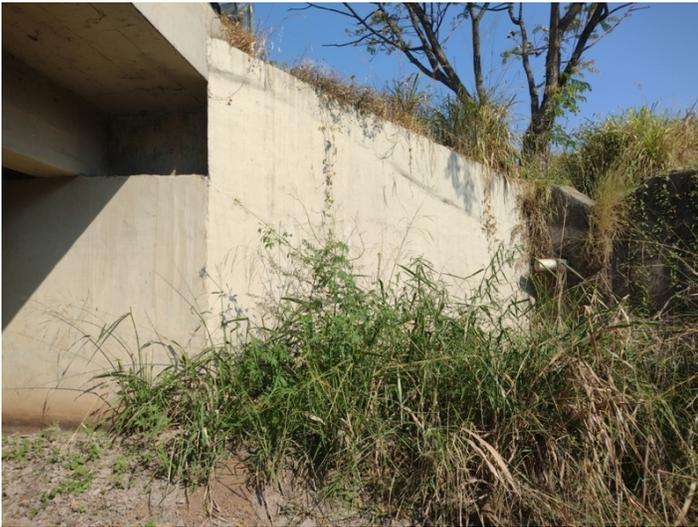
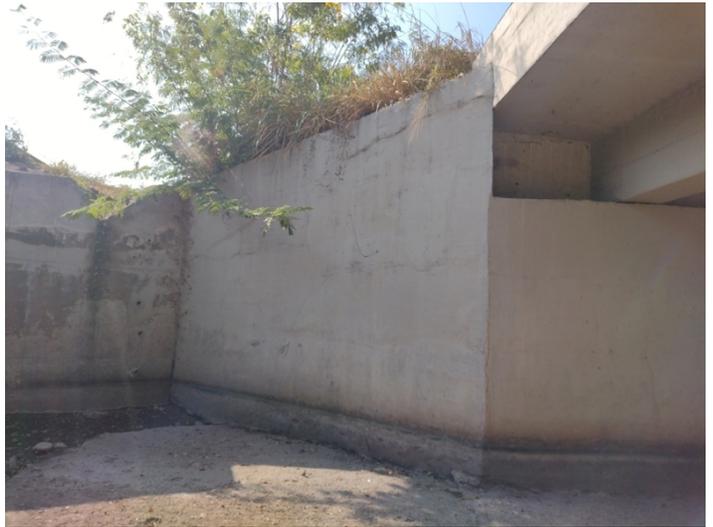
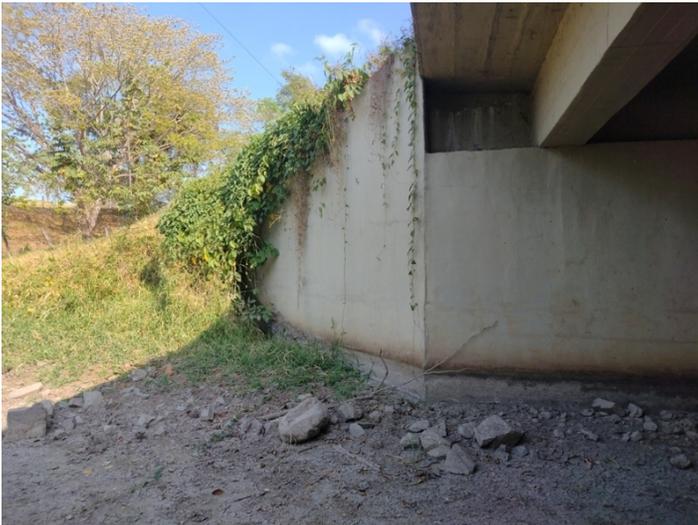
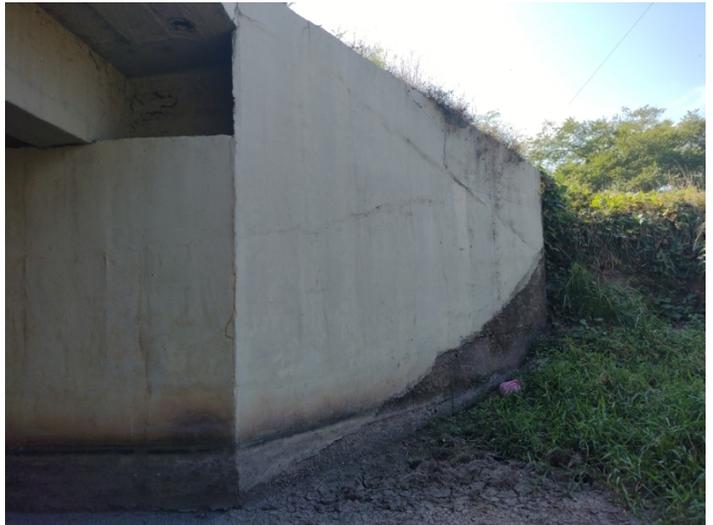
Estado de conservación: | Bueno

Calificación: | 1

Observaciones: | Material vegetativo sobre las aletas.

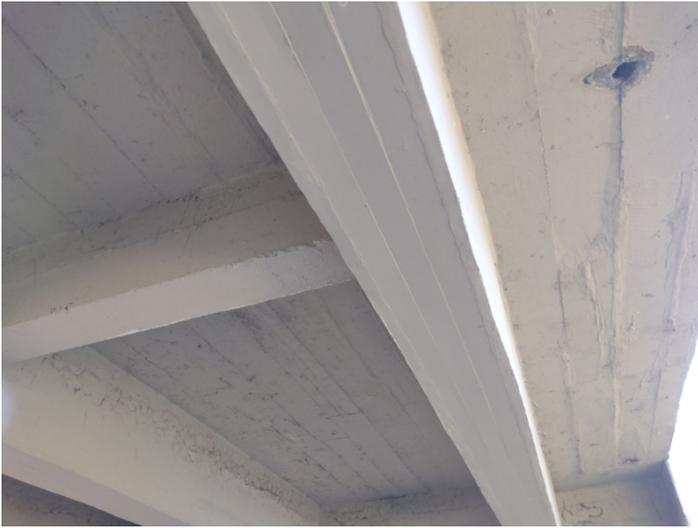
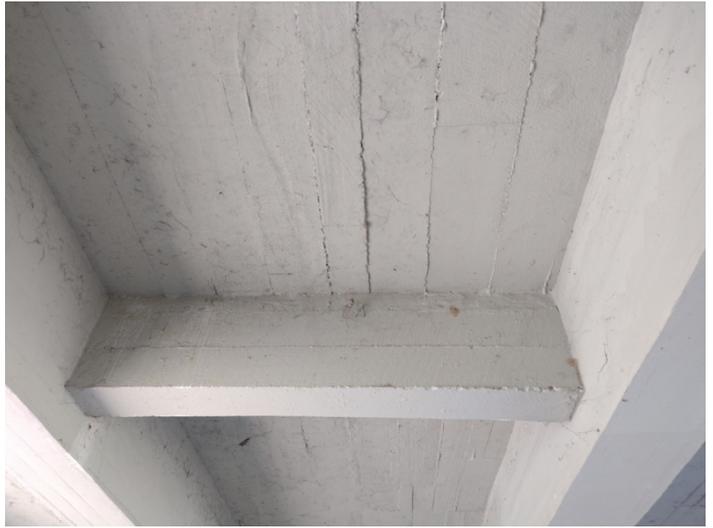
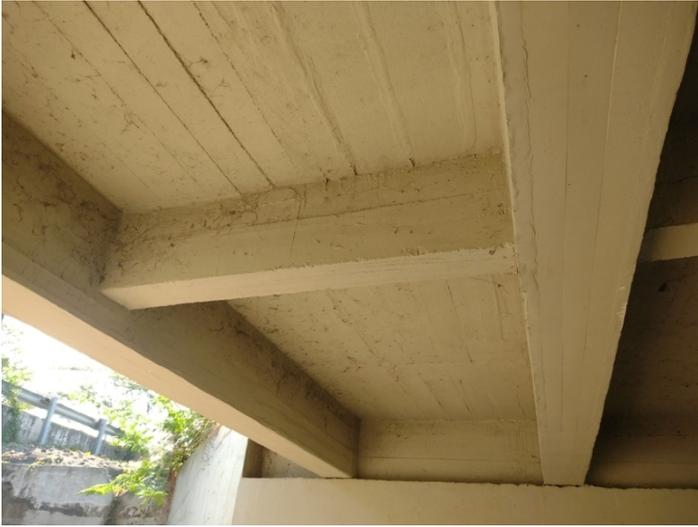
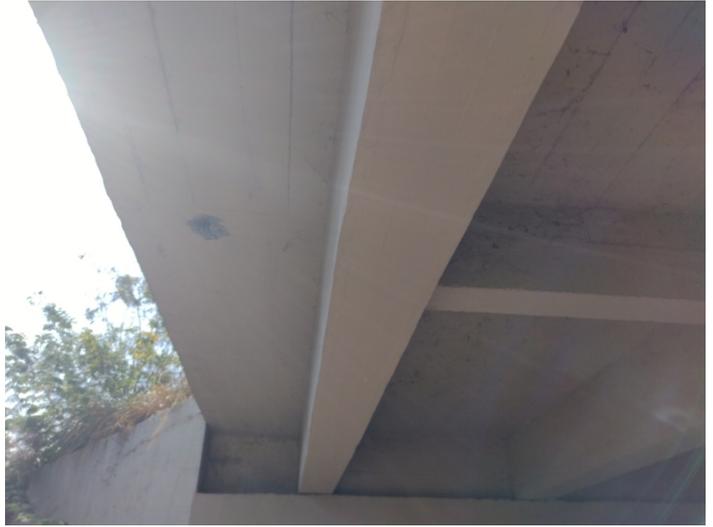
Estado de conservación: | Bueno

Calificación: | 1

Observaciones: | Se observa que los huecos de los drenajes están deteriorados, se requiere recuperación de la superficie del concreto.

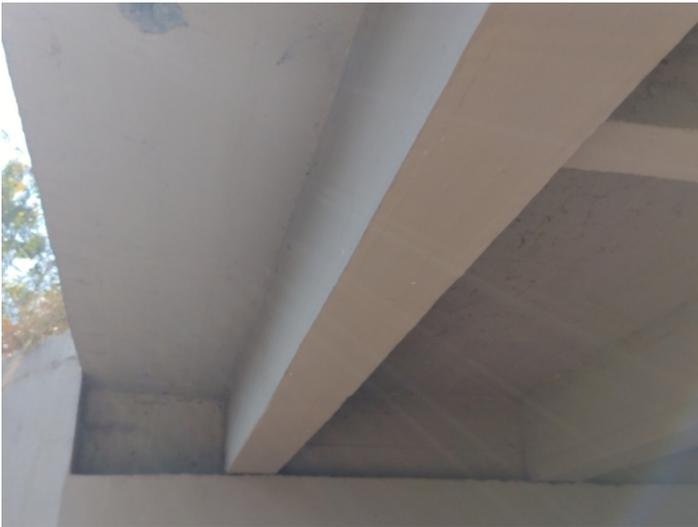
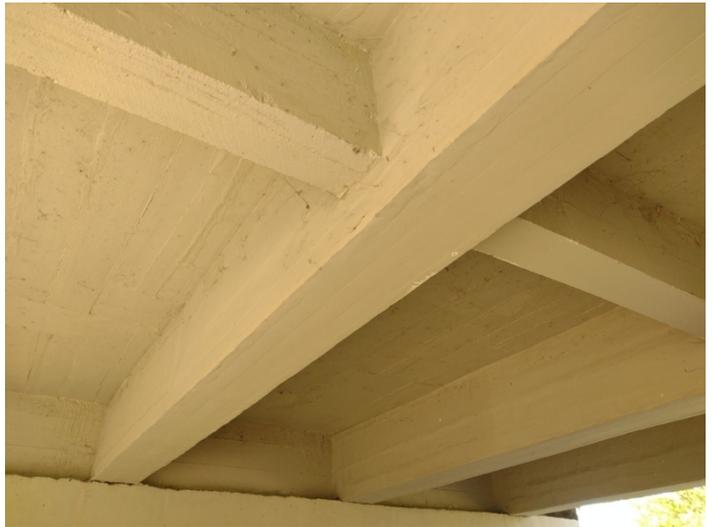
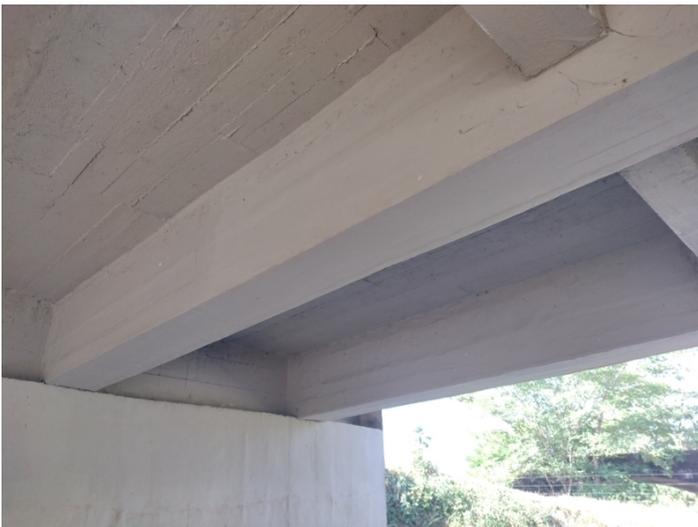
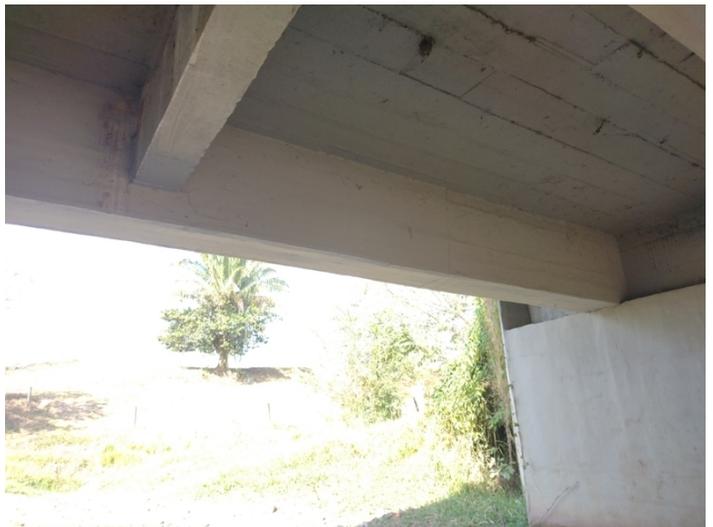
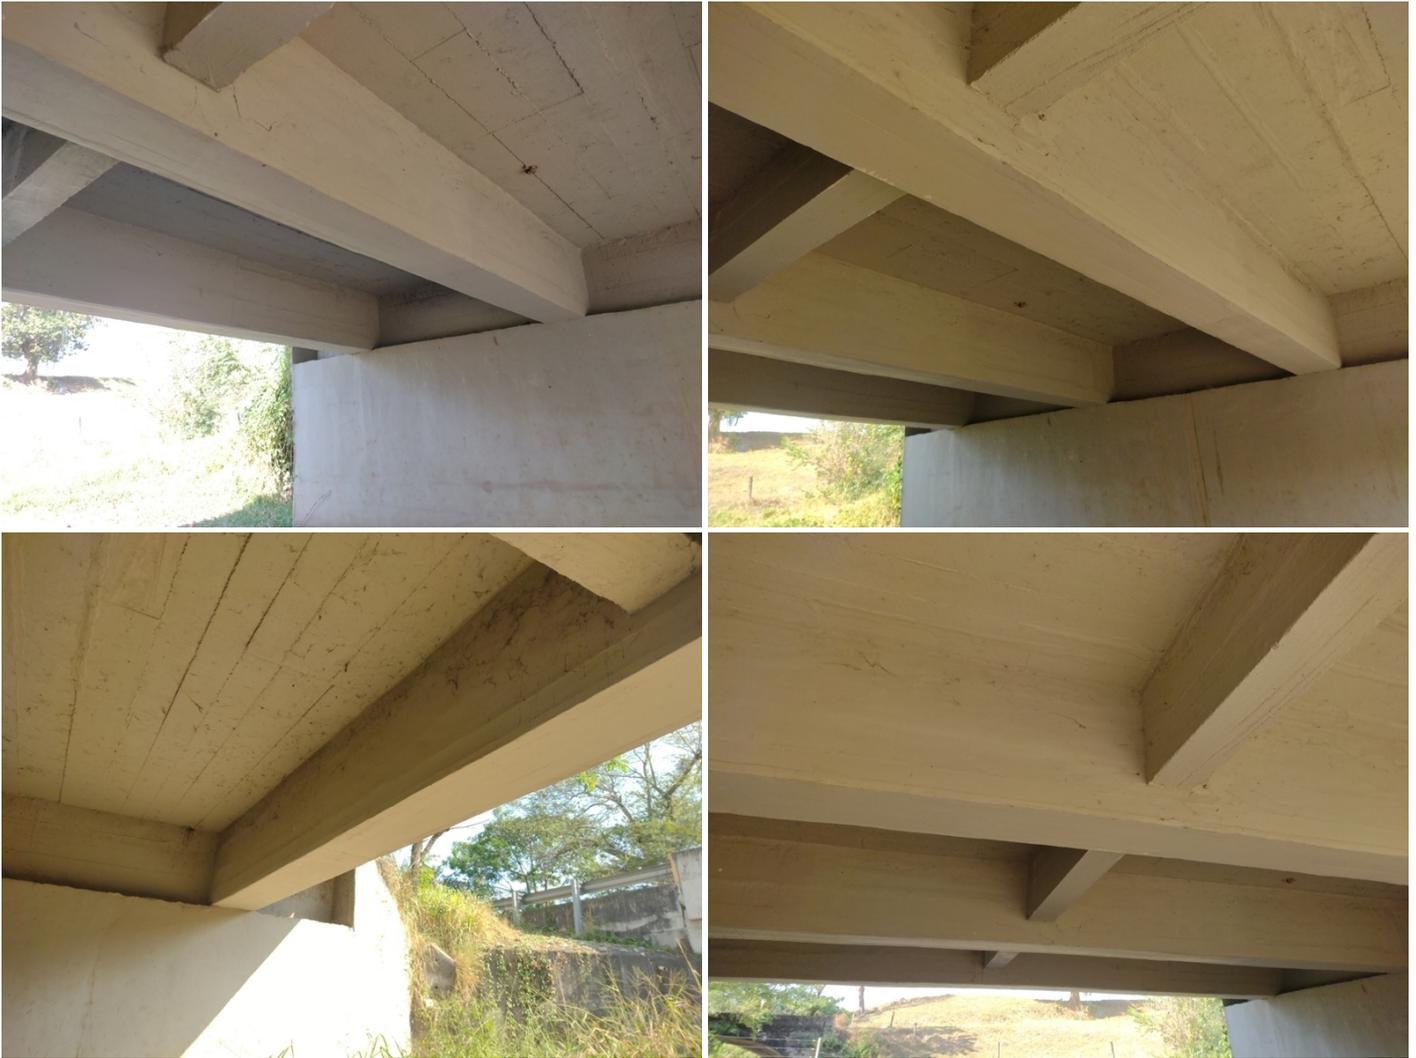
Observaciones: 4 vigas con reforzamiento en fibra de carbono tanto para flexión cómo posiblemente para cortante.

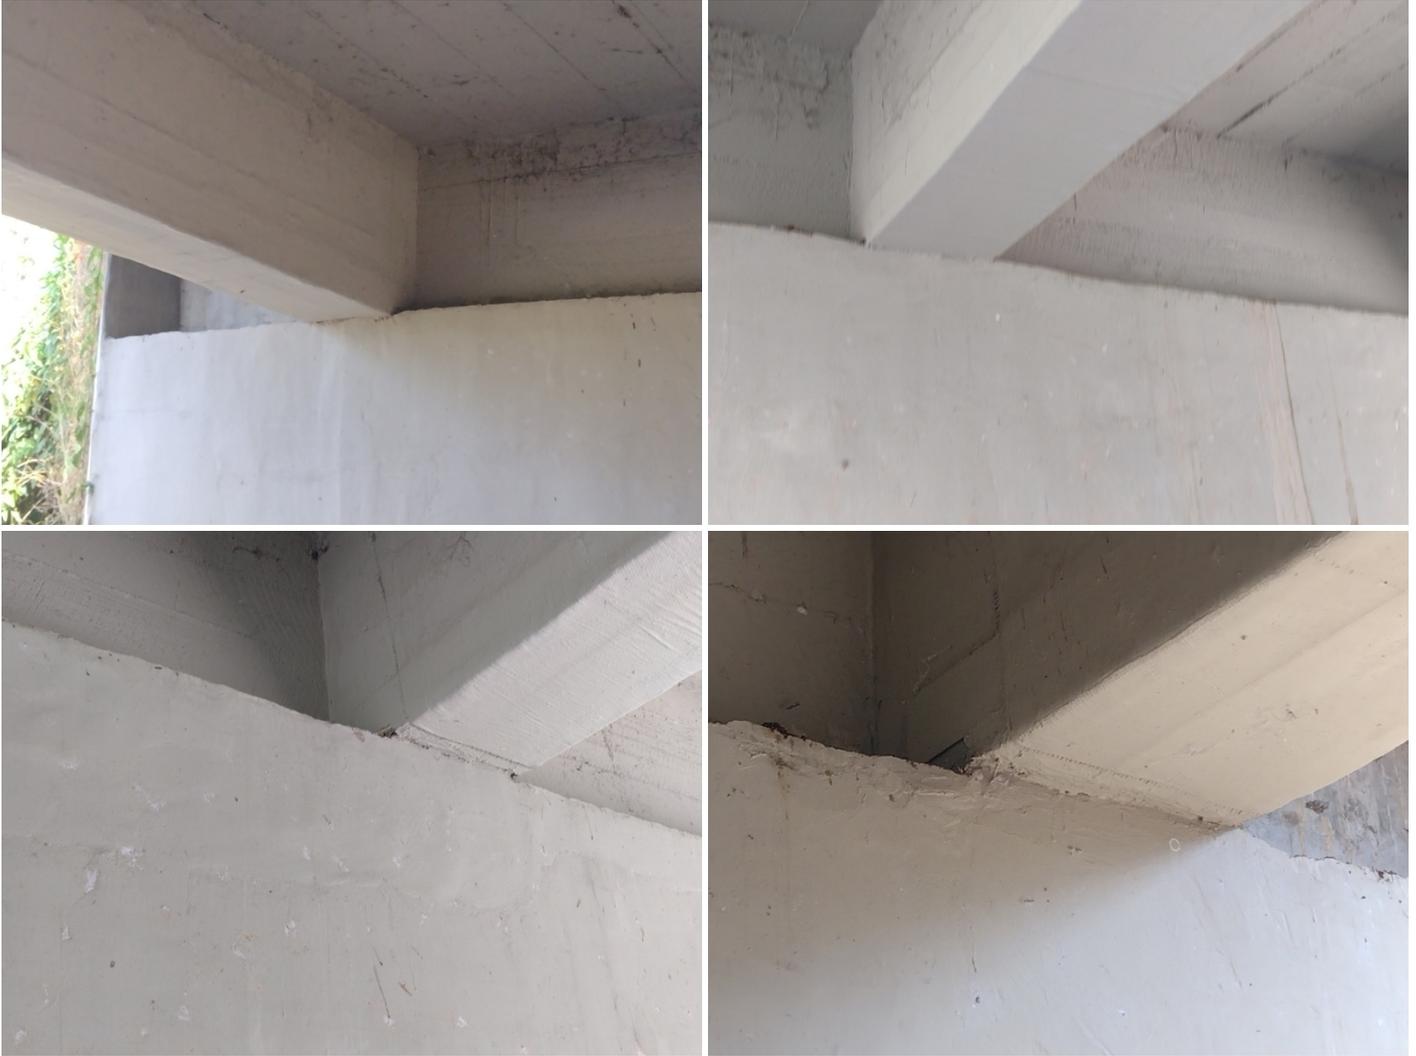
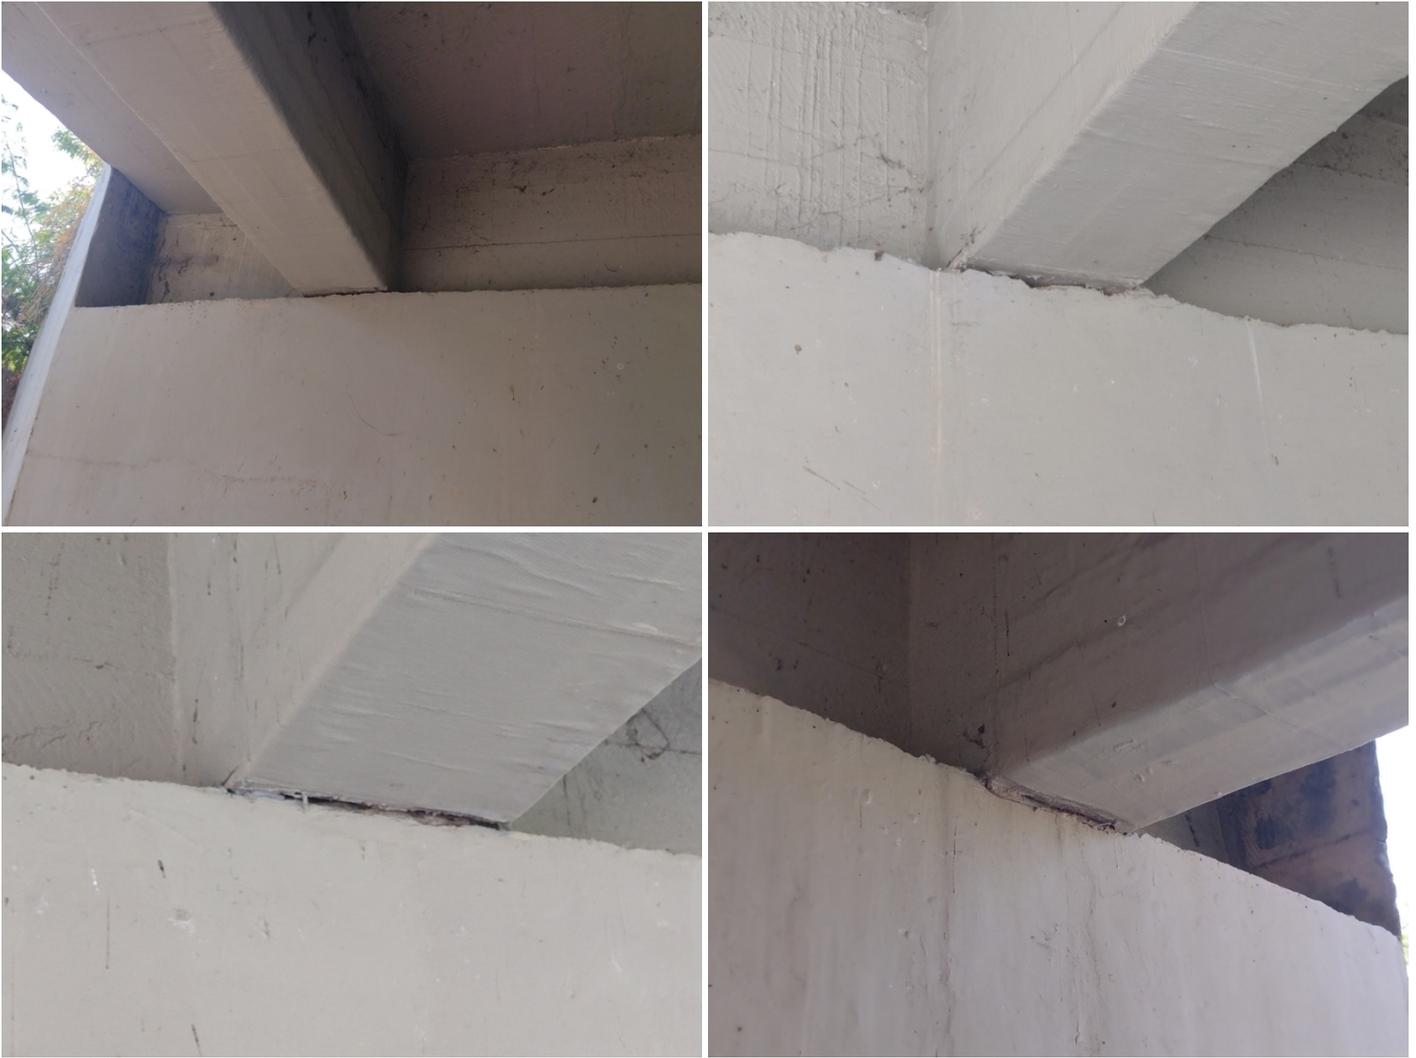
Observaciones: | No se evidencian apoyos, se ven muy cerca las superficies de concreto.

Estado de conservación: | Sin información

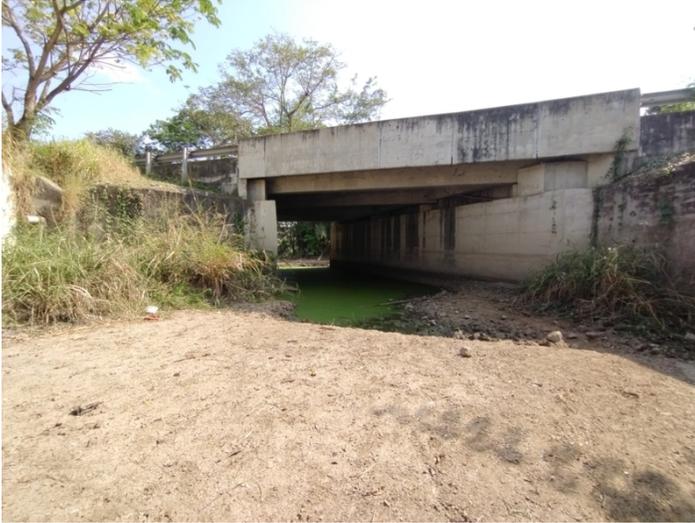
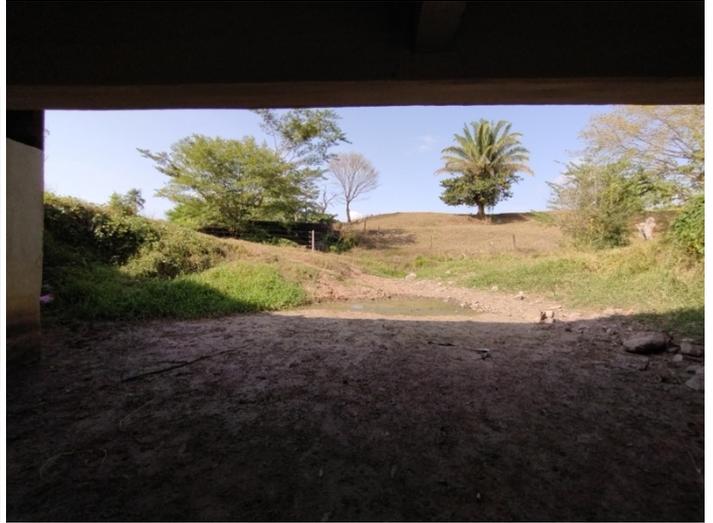
Problemas identificados: | Obstrucción del cauce por escombros, vegetación, o invasión del mismo.

Observaciones: | Se observa obstrucción de la quebrada.

Estado de conservación: | Regular

Calificación: | 1

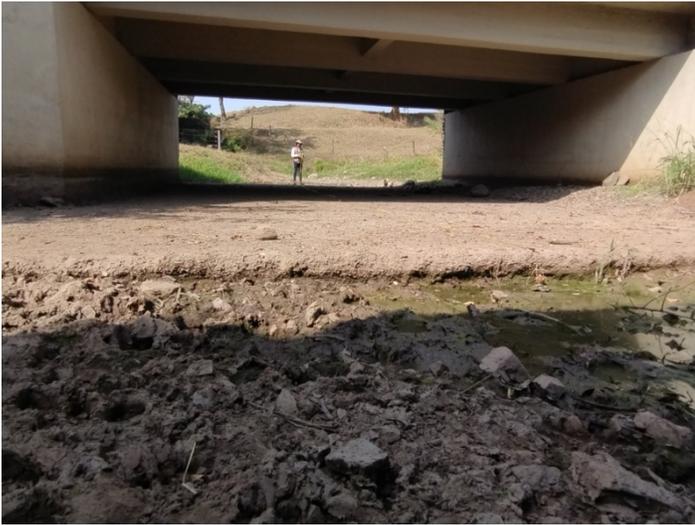
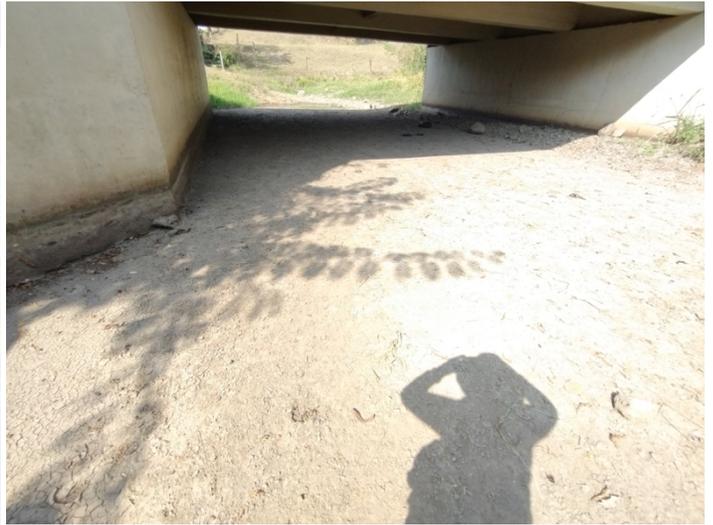
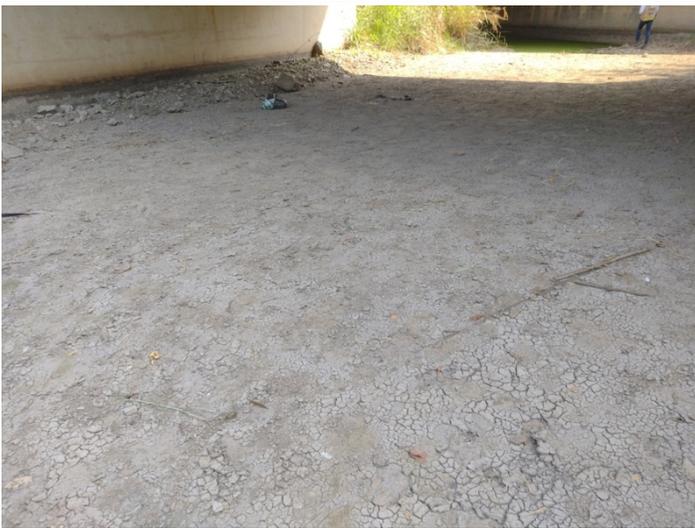
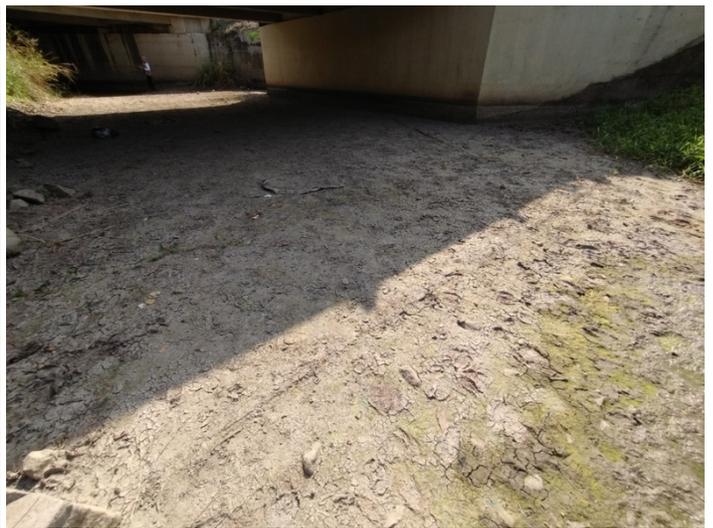
Nombre del elemento: | Losa de fondo

Observaciones: Se ve en buen estado, solo aguas arriba se ve un resalto justo donde inicia la losa de fondo.

Estado de conservación: Bueno

Calificación: 1
